**ANEXO A NOTA TÉCNICA Nº 0005/2020**  
**PROCESSO Nº 35014.039302/2020-55**  
**INTERESSADO: SUPERINTENDÊNCIA REGIONAL SUDESTE II**

Relatório fotografico da vistoria do Edifício localizado na Rua Maestro Felício de Toledo, 513 – Centro, Niterói, área de abrangência da Gerência Executiva Niterói - GEXNIT.

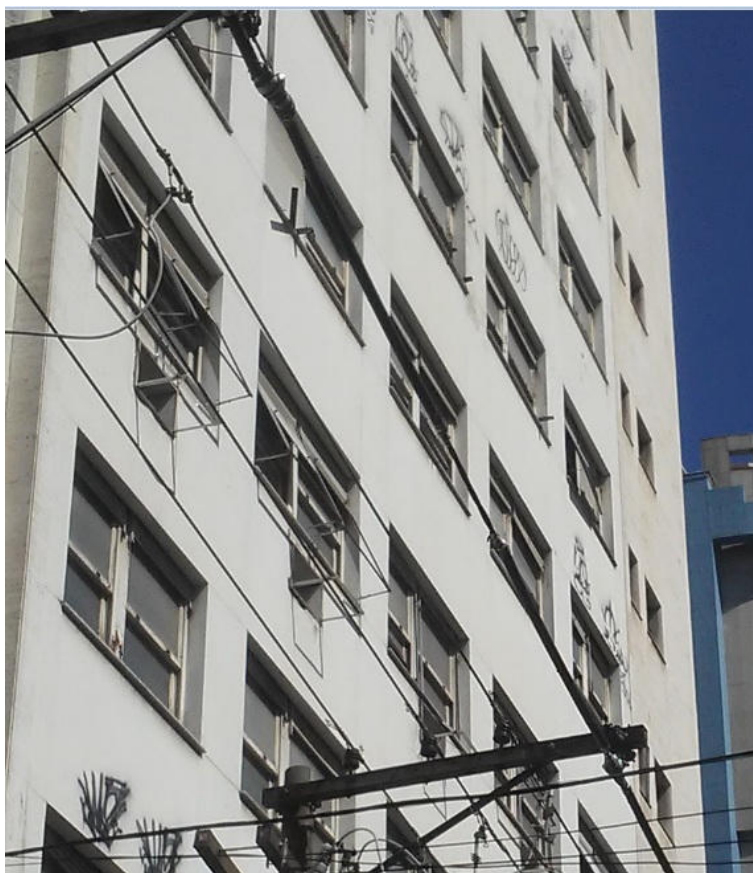
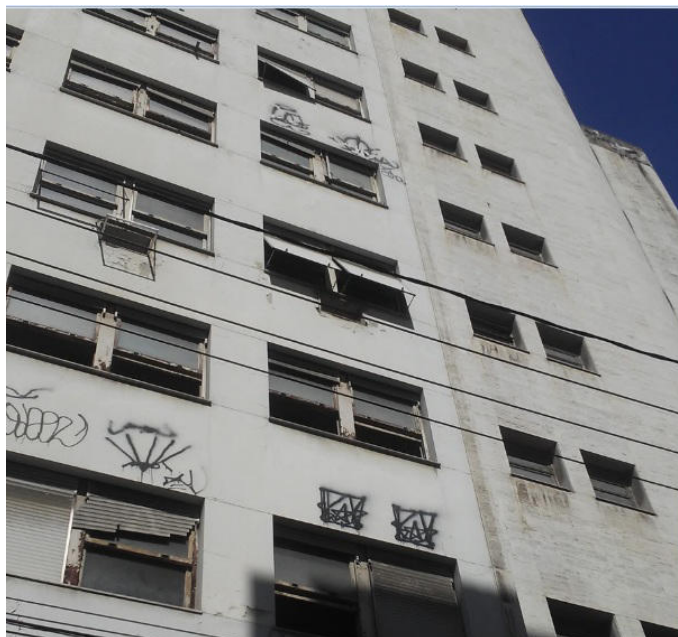
fotos 5 e 6 - Fachada da Cel. Machado - elementos soltos nas janelas e pichações

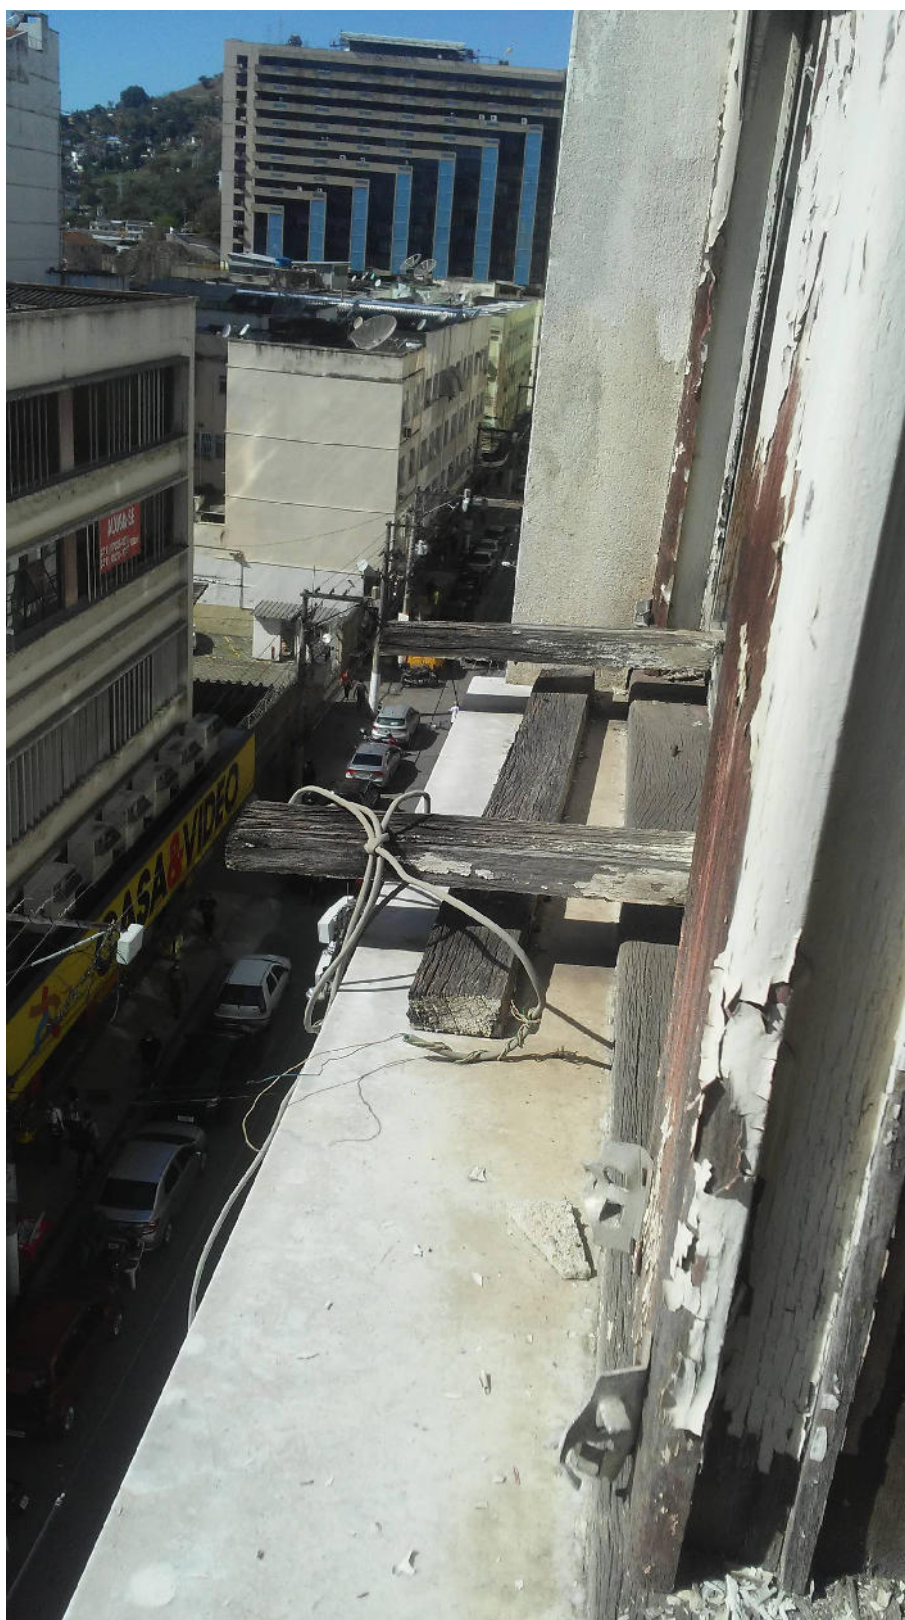
foto 7 - estrutura de madeira solta e cordas da veneziana partidas e pintura da esquadria deteriorada

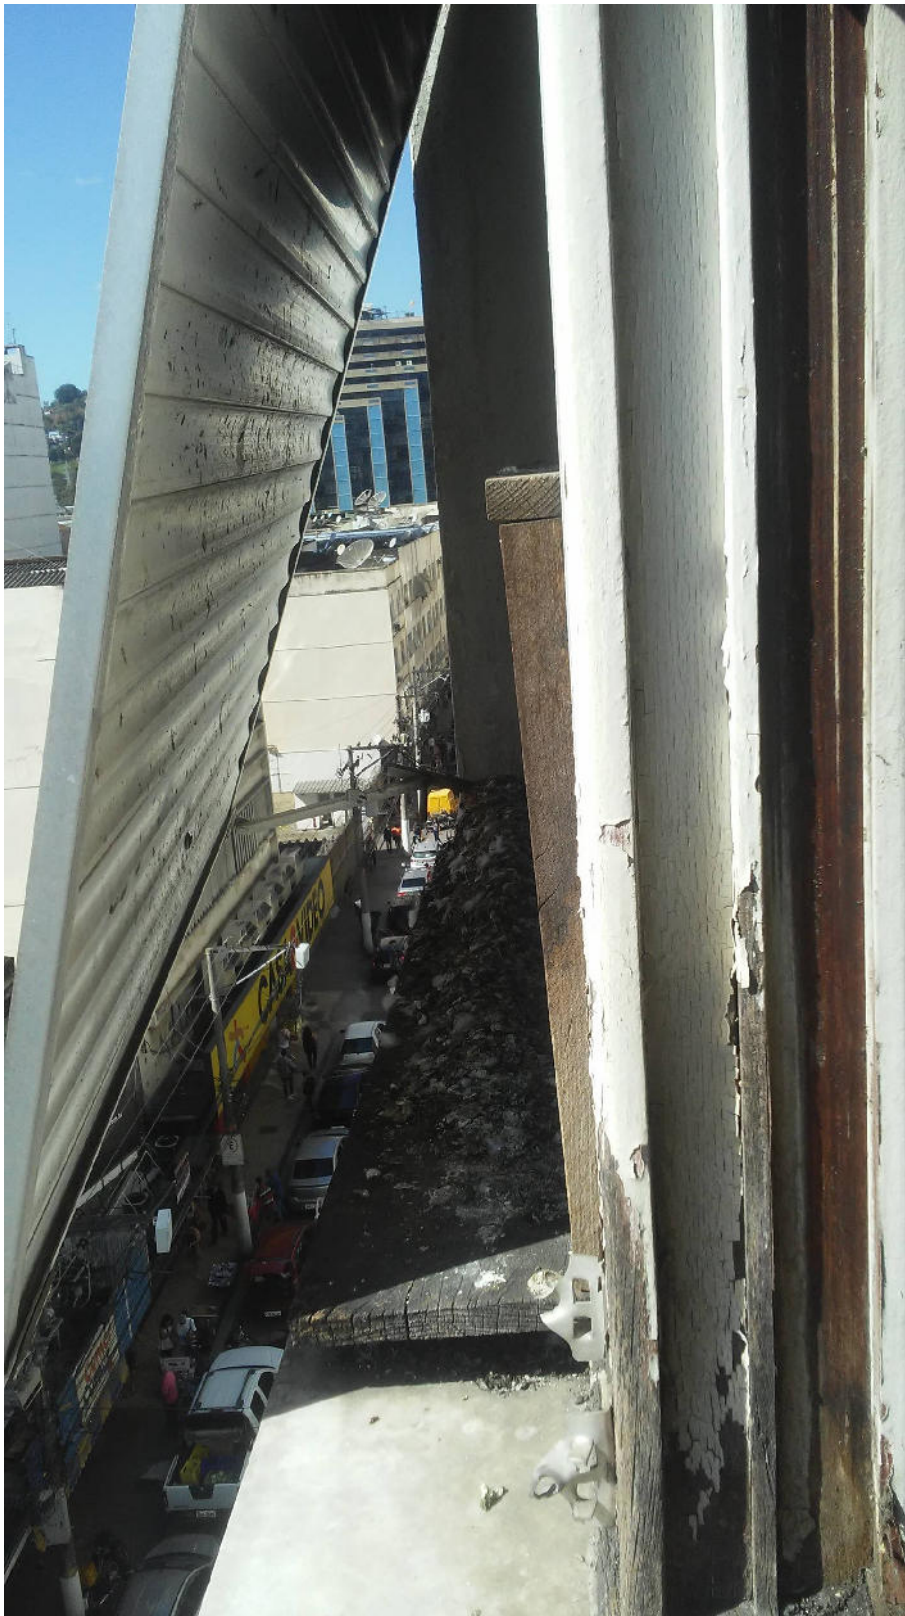
foto 8 - guia da veneziana quebrada e suporte de madeira coberto de fezes de pombos

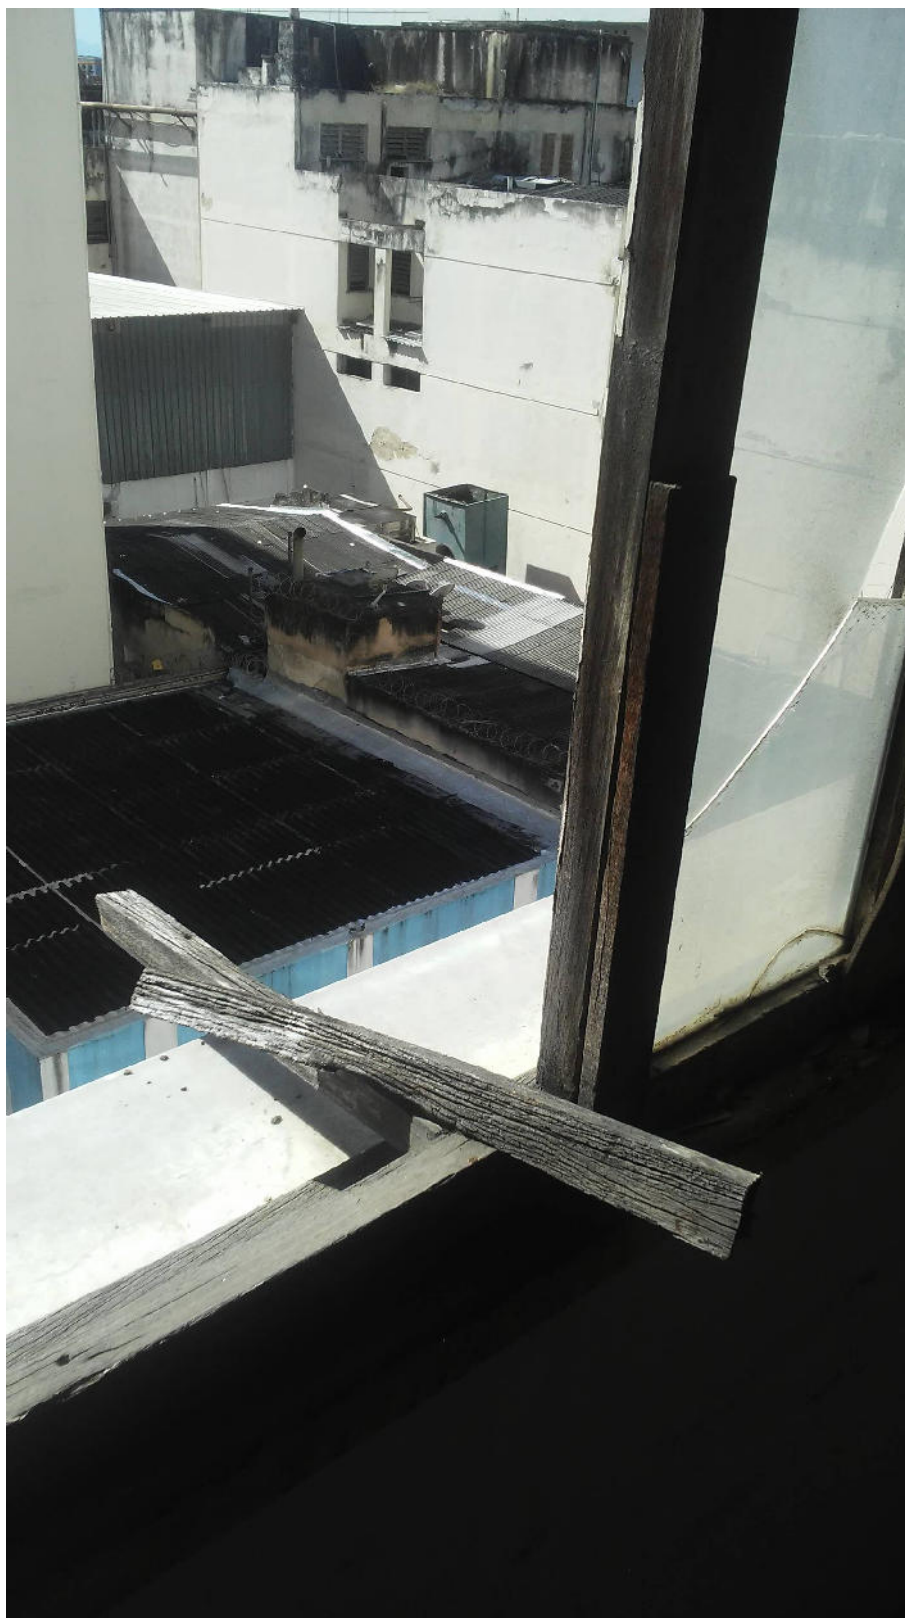
foto 9 - sobra de estrutura de madeira para o condicionador de ar, evidencia de dano as esquadrias e vidro quebrado se desprendendo.

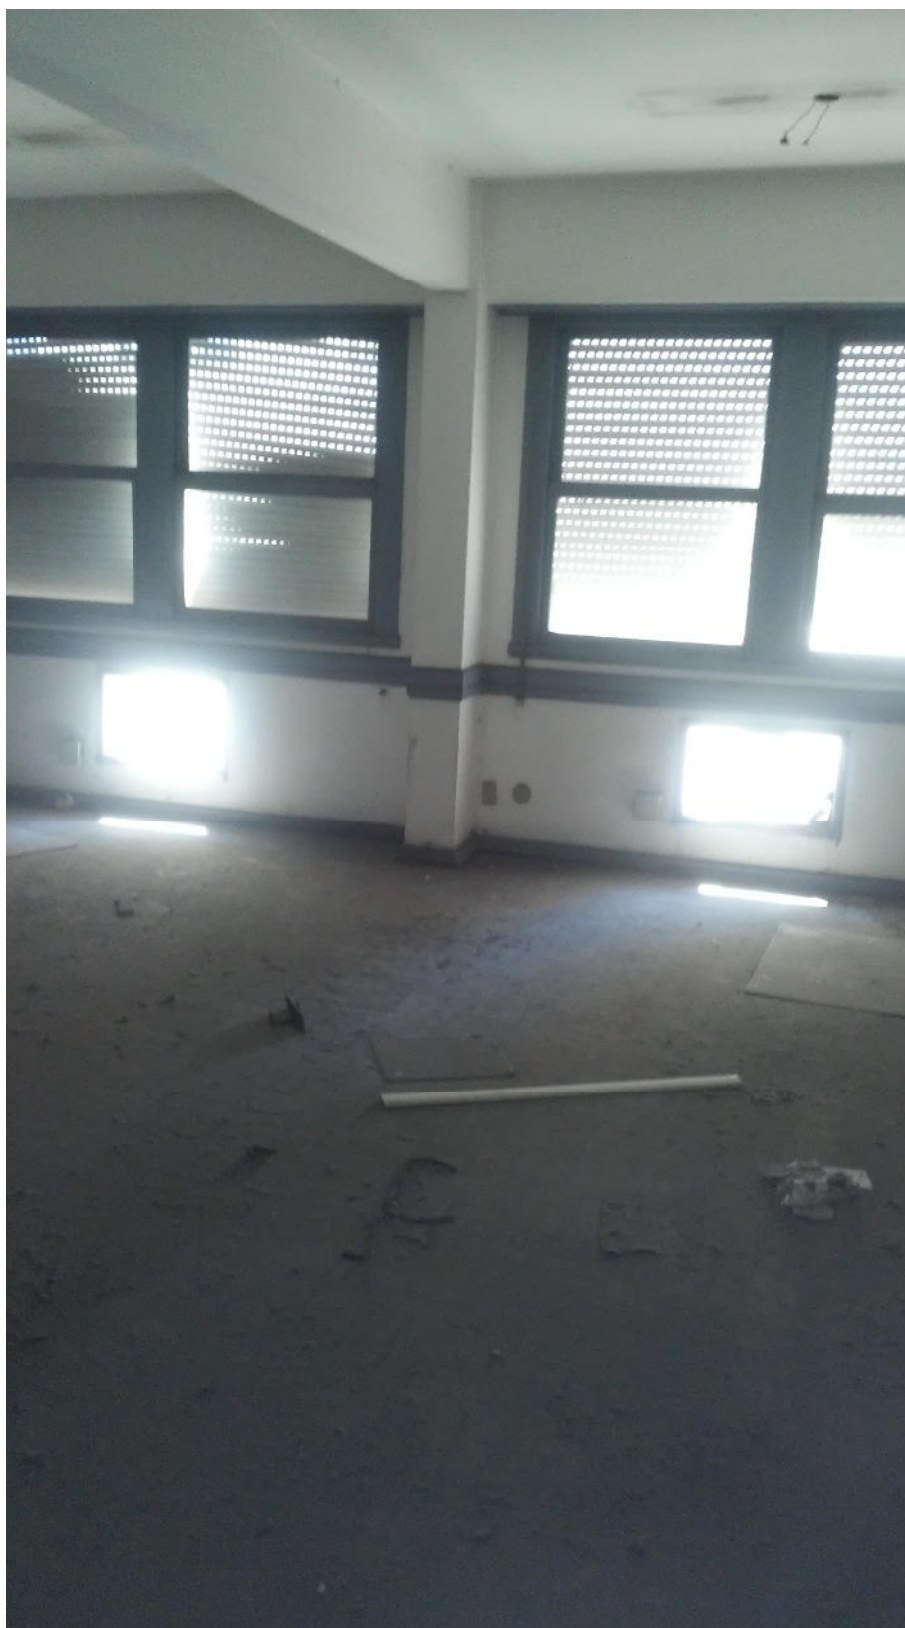
foto 10 - vãos dos condicionadores abertos e venezianas saindo das guias

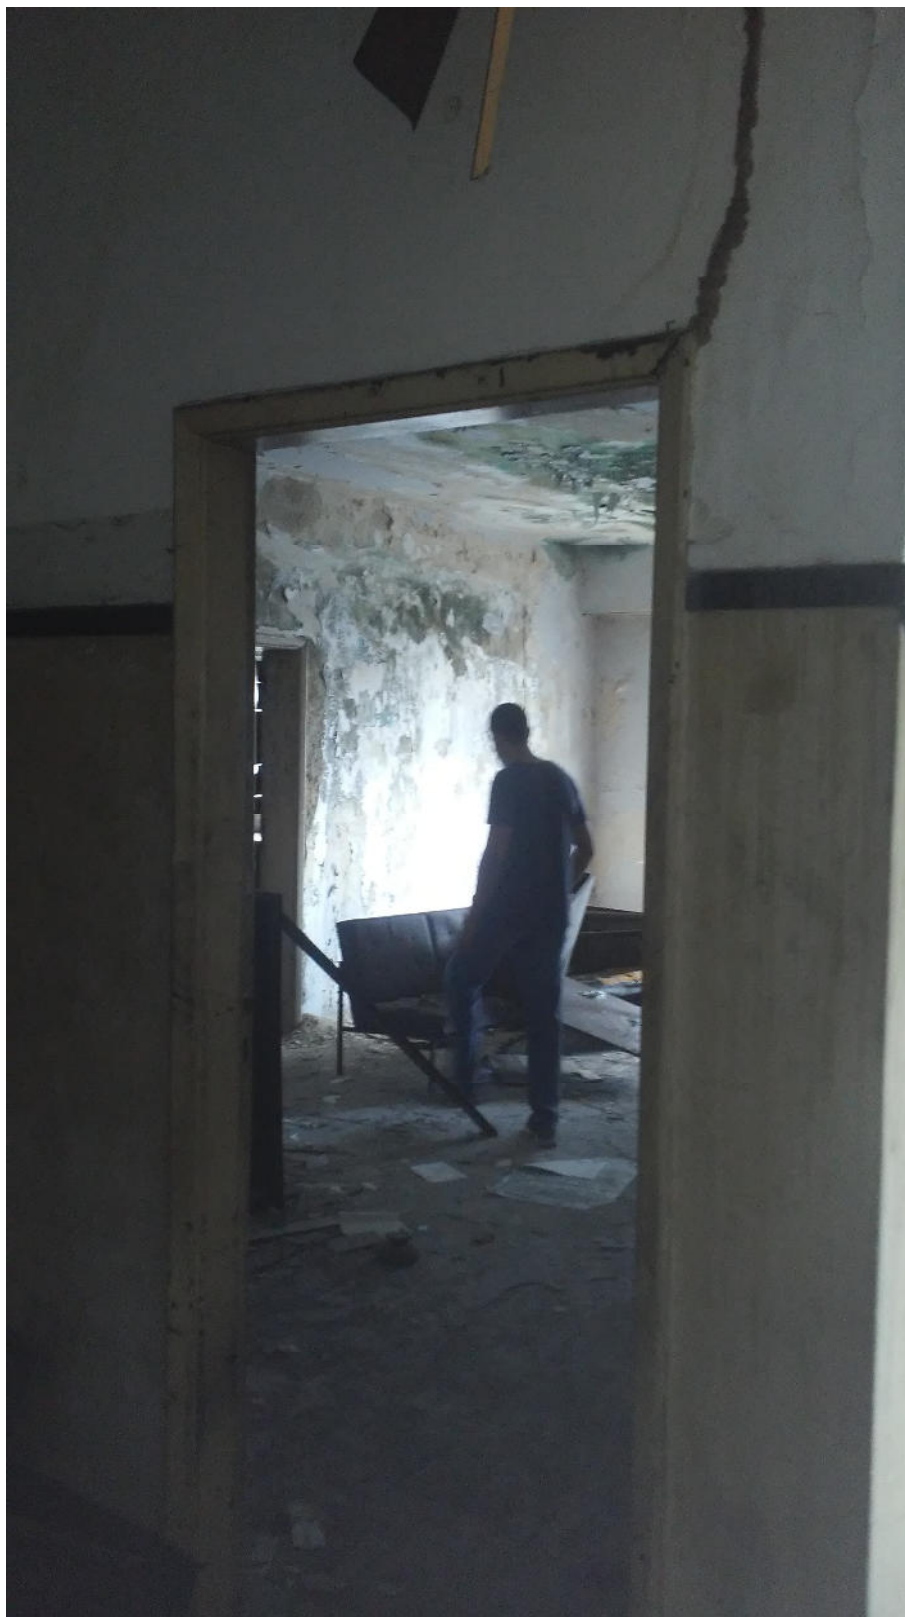
foto 11 - deterioração dos revestimentos das paredes e da laje pela infiltração no trecho sob a cobertura

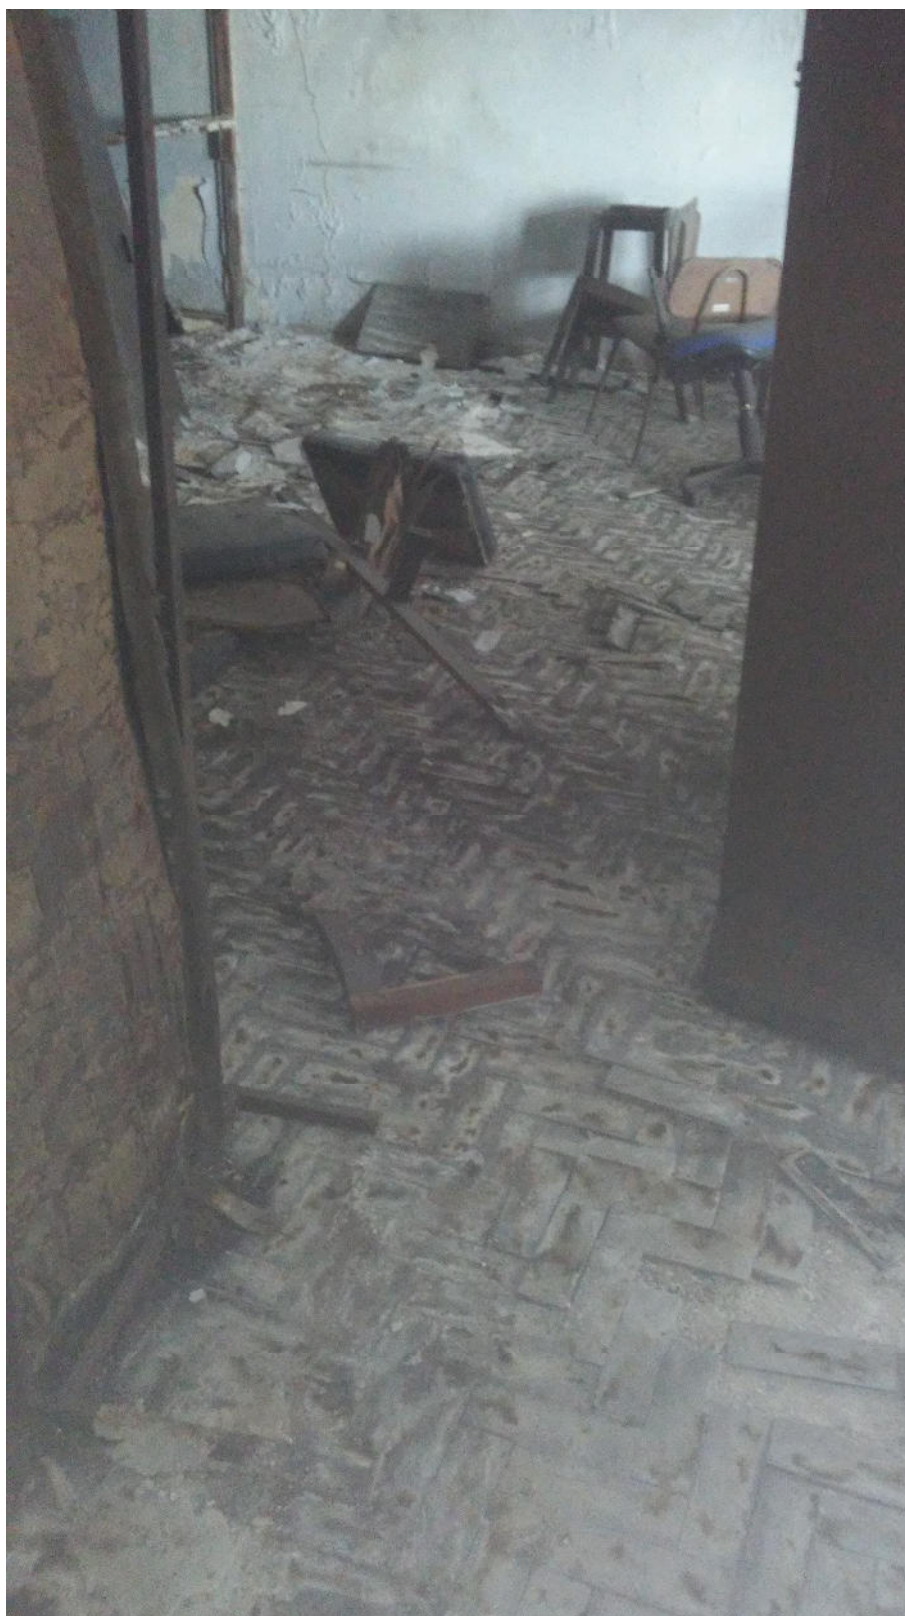
foto 12 - piso de tacos destruído e infiltração na parede entre os dois prédios

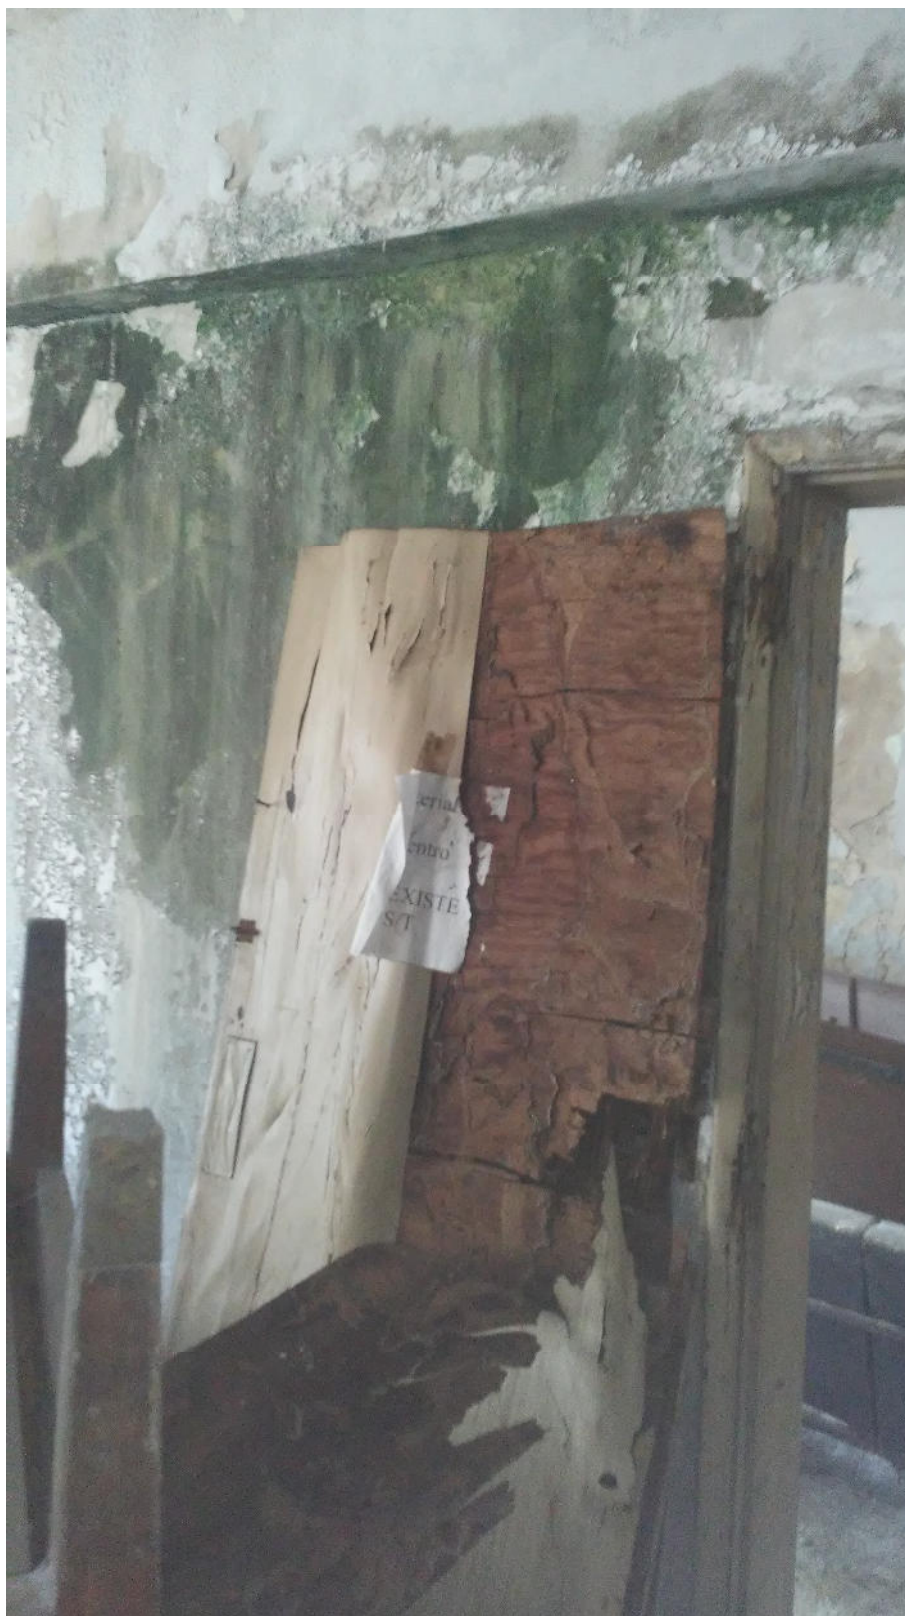
foto 13 - infiltração no trecho abaixo dos arbustos que crescem na cobertura, se percebe que ainda não há dano estrutural, somente aos revestimentos.

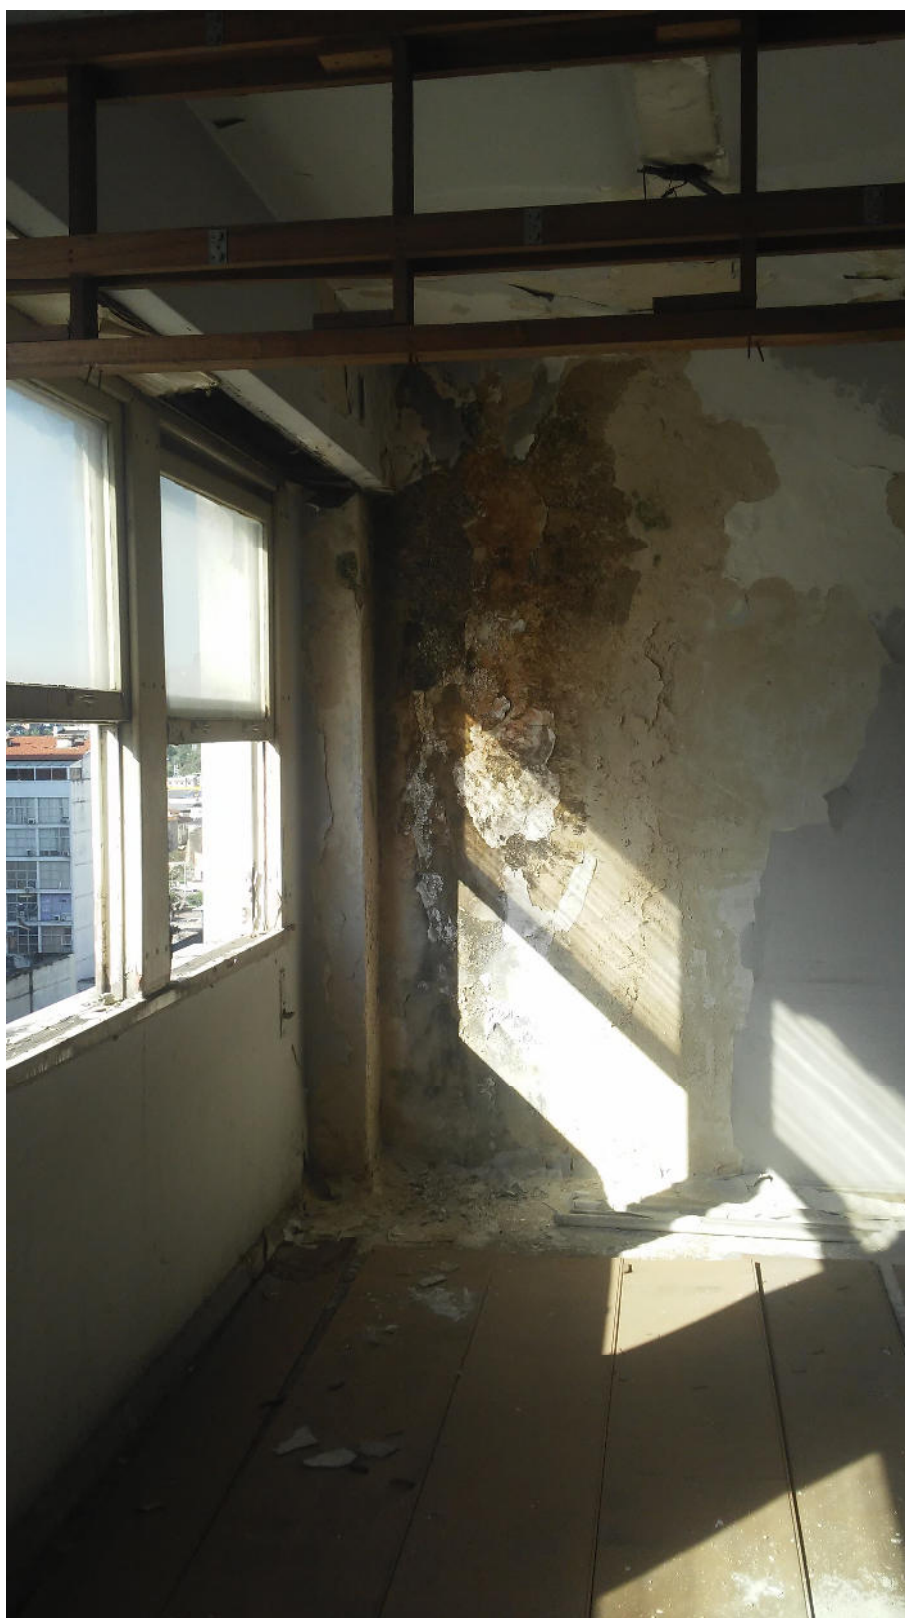
foto 14 - trecho abaixo da abertura na mureta da cobertura, sem sinal de trincas ou fissuras nas estruturas, as manchas mostram que a água escorre por fora e acompanhando o tubo de queda

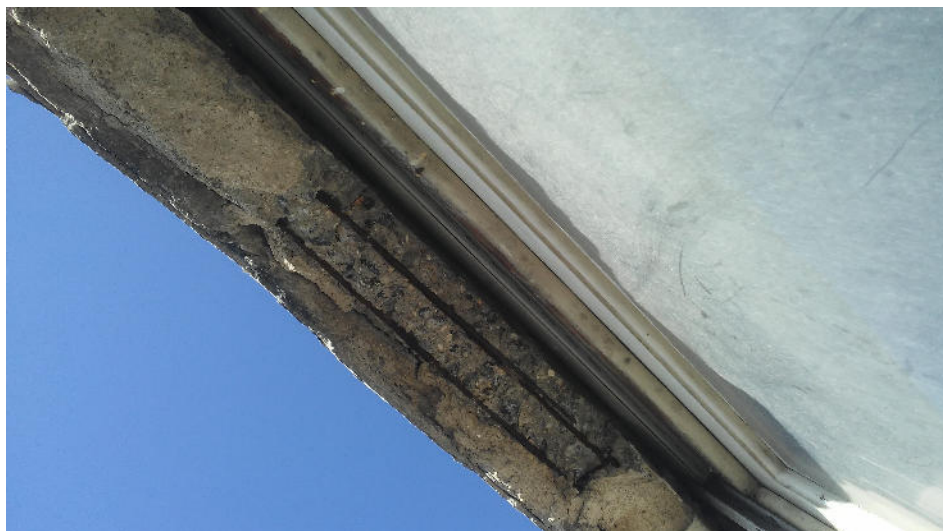
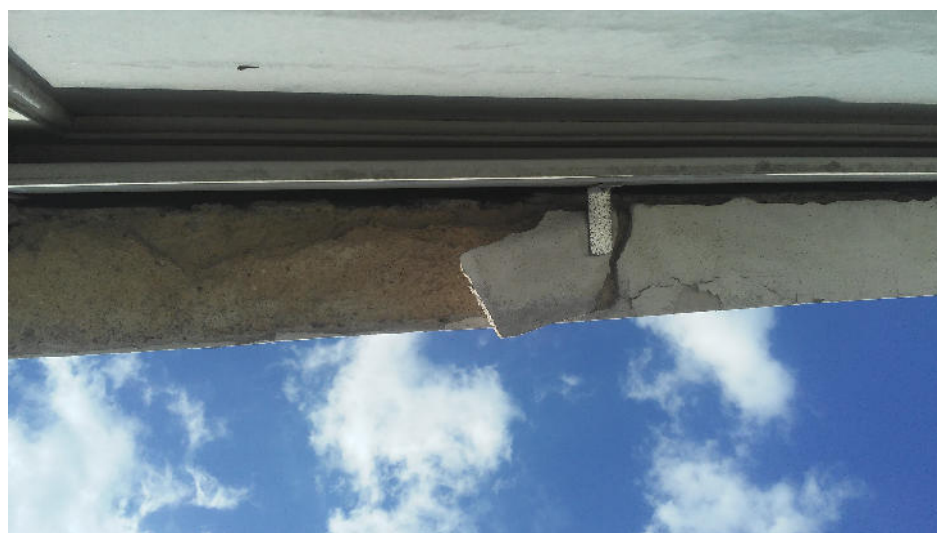
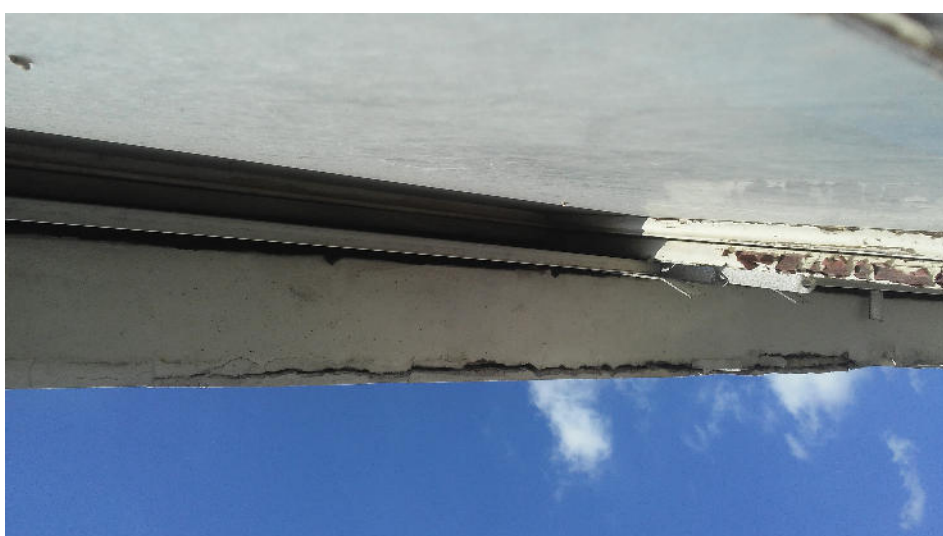
fotos 15, 16 e 17 - desprendimento do revestimento das vergas por oxidação das armaduras nos vãos de janela do 10 ° pav, devido a infiltração.

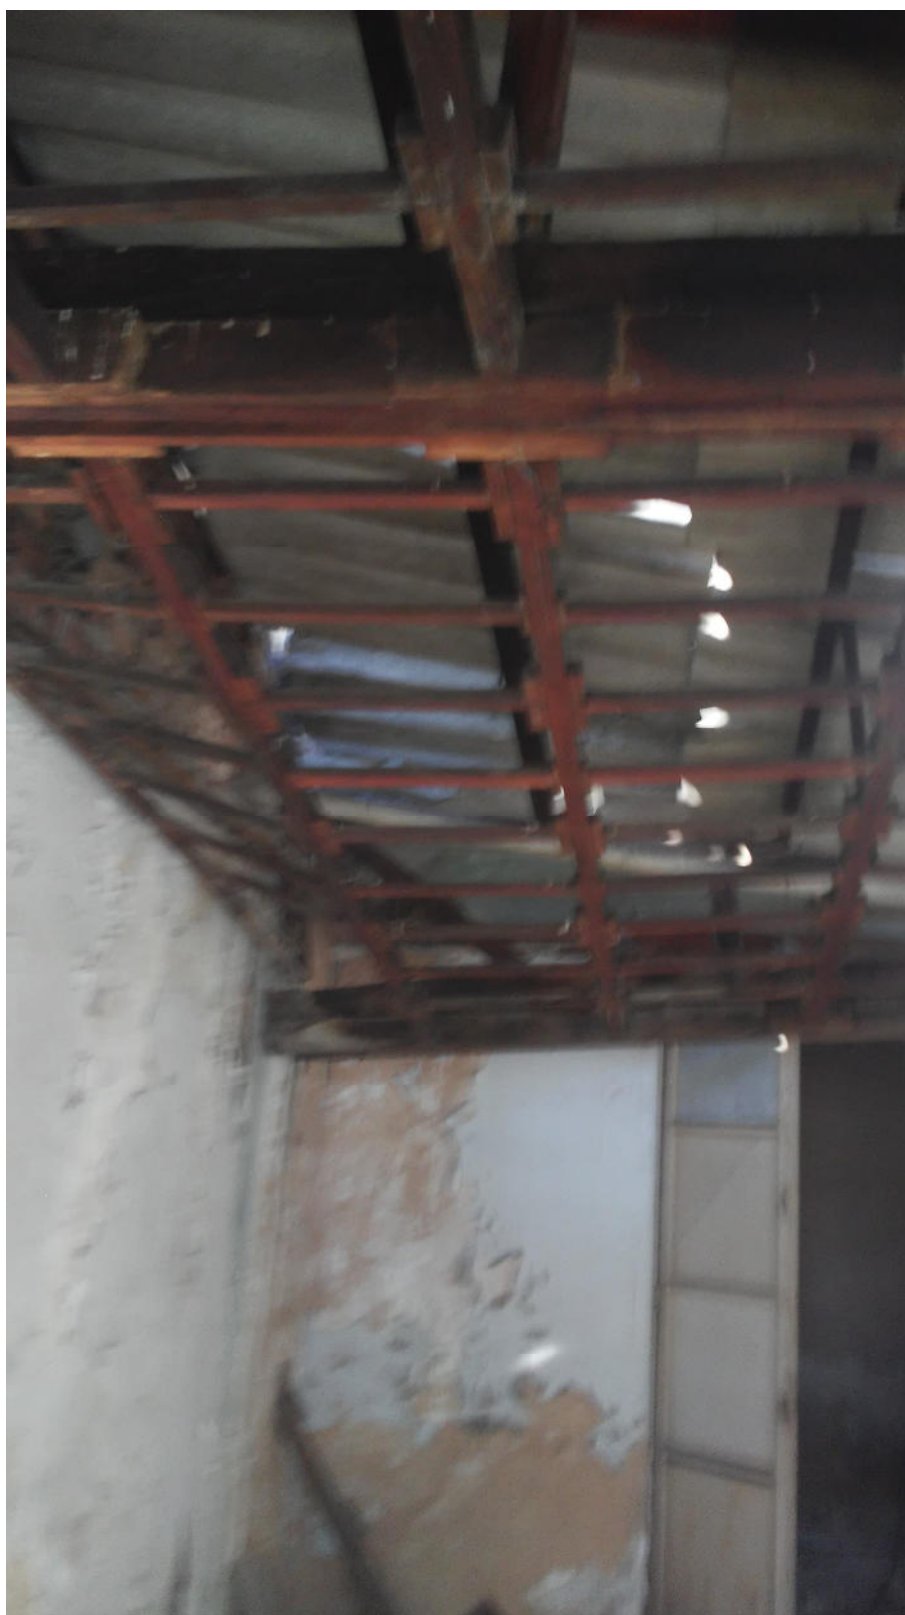
foto 18

fotos 18 ,19, 20 e 21 - cobertura telhado com telhas quebradas, a viga de madeira pendurada e encostada na parede - risco de desabamento

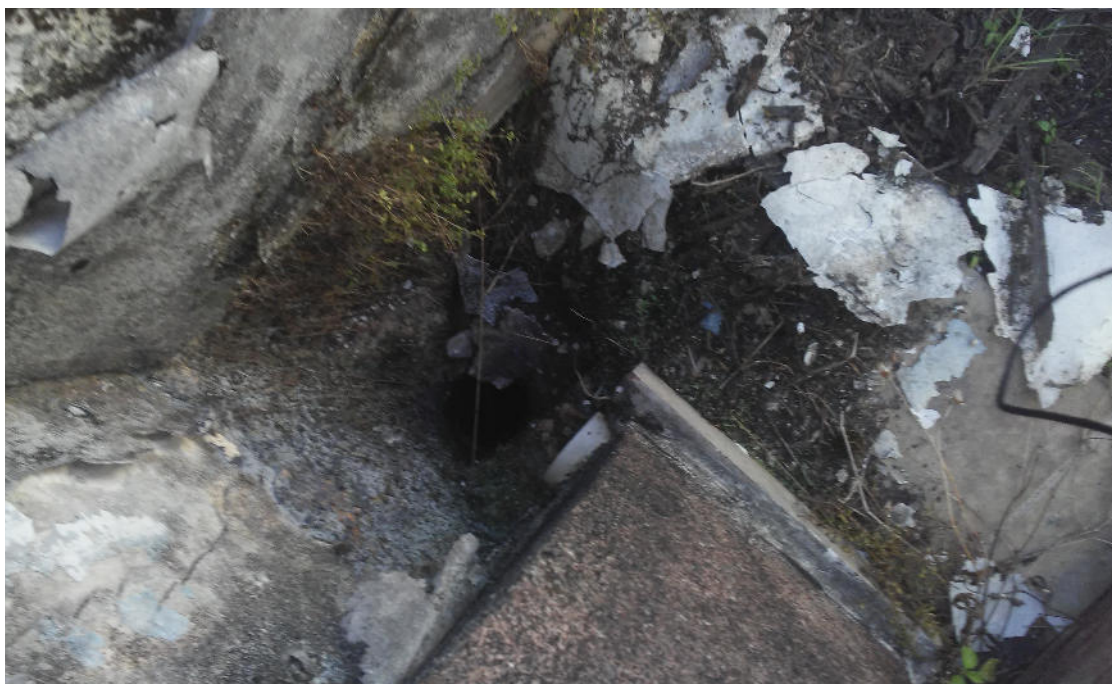
foto 22 - ralo da cobertura totalmente obstruído

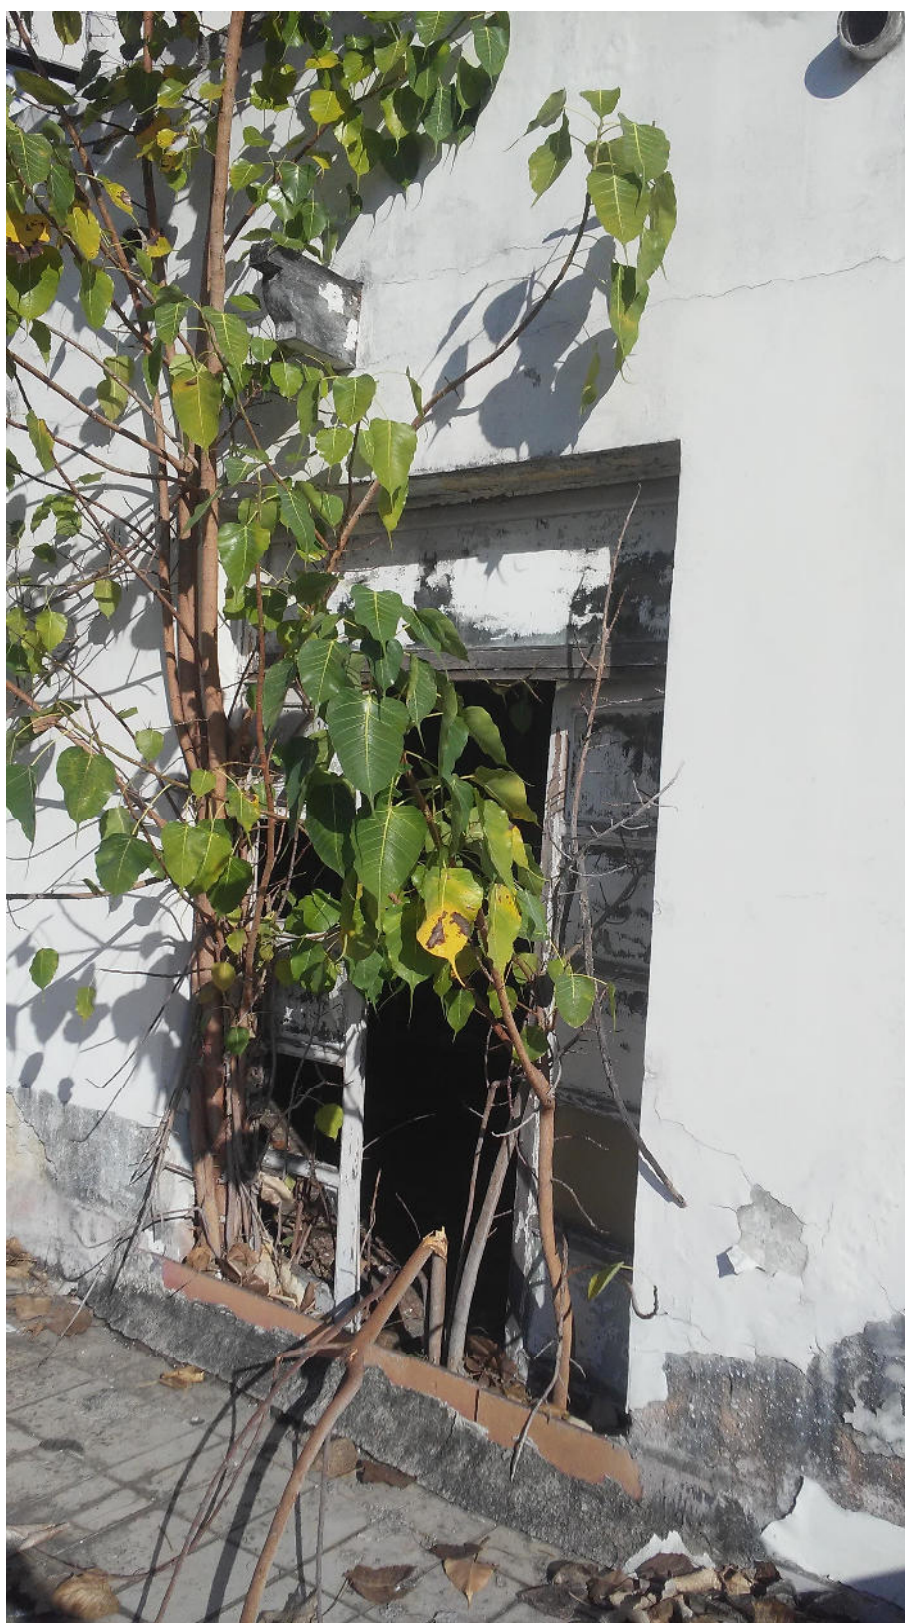
foto 23 - arbustos crescendo na impermeabilização do piso da cobertura

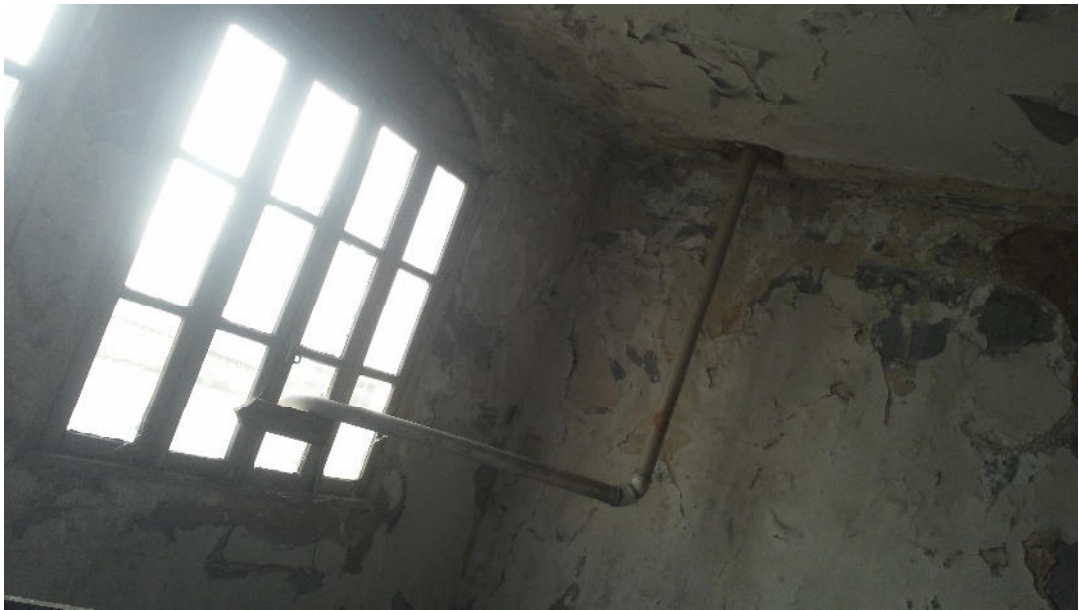
foto 24 - desvio na tubulação de queda para o prisma de ventilação

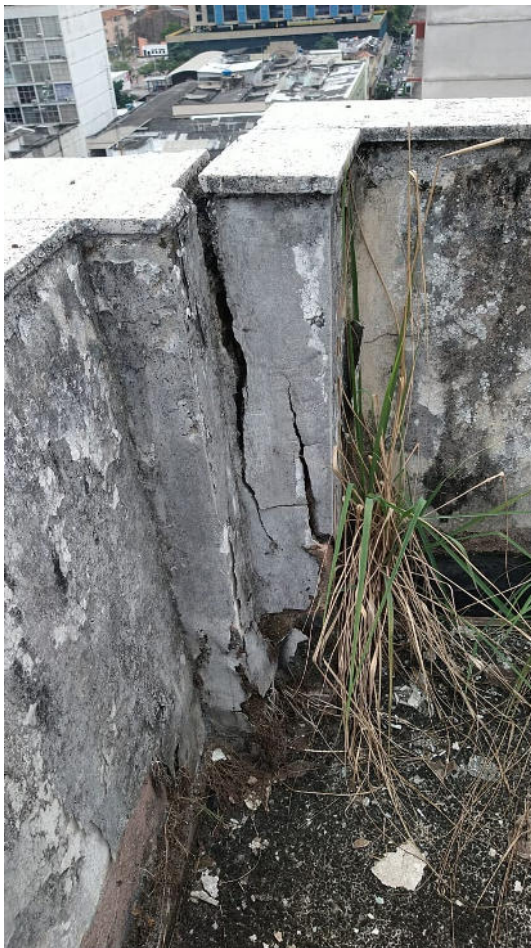
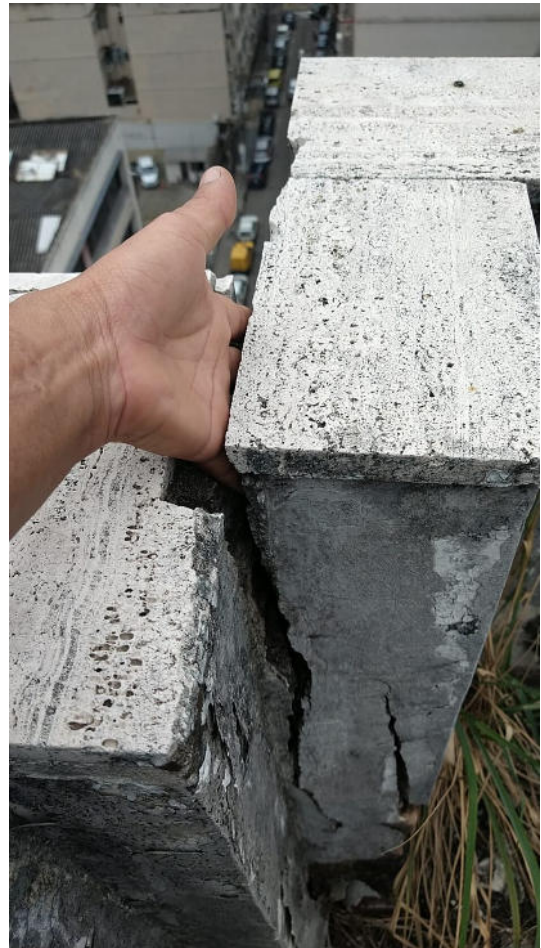
fotos 25 e 26 - inspeção da abertura na mureta de vedação e proteção na cobertura

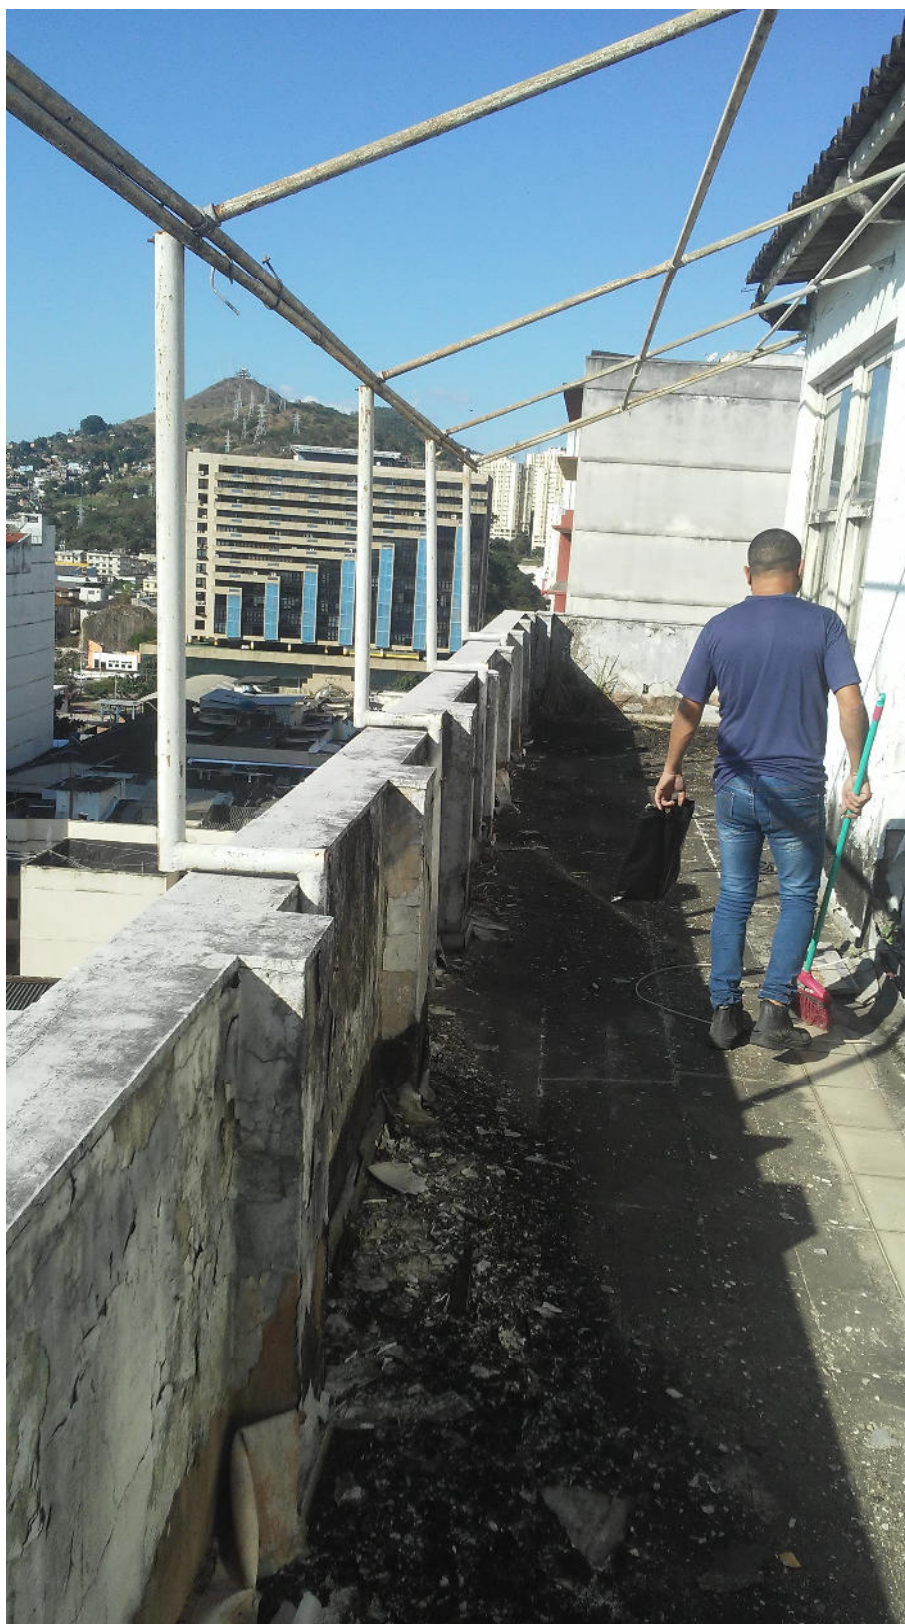
foto 27 - integridade da estrutura da mureta na cobertura voltada pra rua Cel. Machado

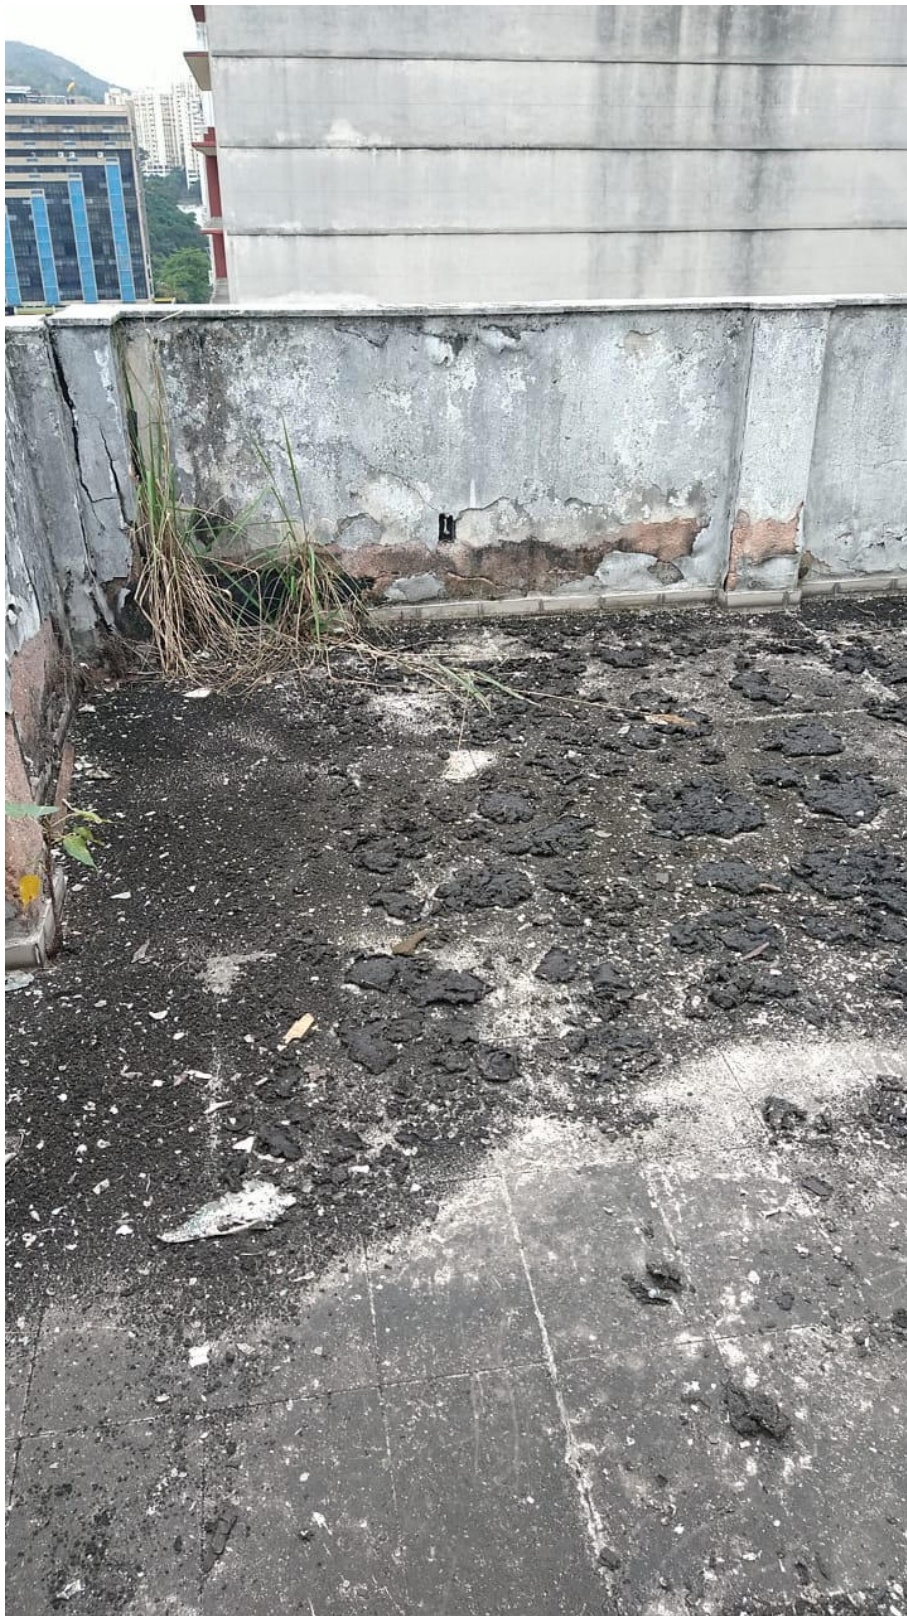
foto 28 - vista integridade da estrutura da mureta na cobertura trecho voltado para o estacionamento interno e do ralo totalmente obstruído.
