PREFEITURA DA CIDADE DO RIO DE JANEIRO
FUNDAÇÃO INSTITUTO DE GEOTÉCNICA DO MUNICÍPIO DO RIO DE JANEIRO / GEO-RIO

DESPACHO Nº GEO-DES-2023/12423

Referência: Documento Capturado Nº GEO-CAP-2023/00297 , 14/07/2023 - GEO.
Assunto: RELAÇÃO INTERINSTITUCIONAL

Ref.: Ofício N° 1901/2023/GAB PRES/PRESI-IPHAN

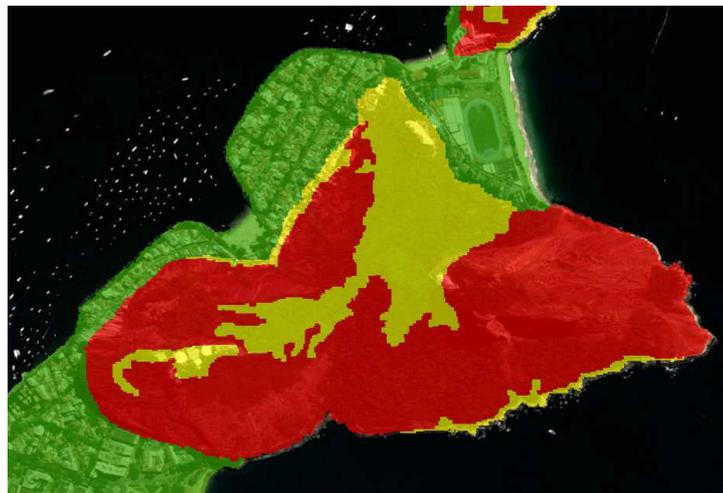
- 1- Os Morros da Urca e Pão de Açúcar são maciços rochosos compostos por gnaisses porfíricos (facoidais), com faces laterais que possuem grandes declividades e topos aplainados, e as principais feições geológicas já foram bem caracterizadas na documentação complementar juntada ao ofício em referência.
- 2- O Mapa de Susceptibilidade a movimentos de massa elaborado por esta Fundação após as intensas chuvas de 2010 os classificam como de alta e média susceptibilidade (Imagem 01 abaixo);

Imagem 01: Mapa de susceptibilidade a movimentos de massa elaborado por esta Fundação após as chuvas de 2010;

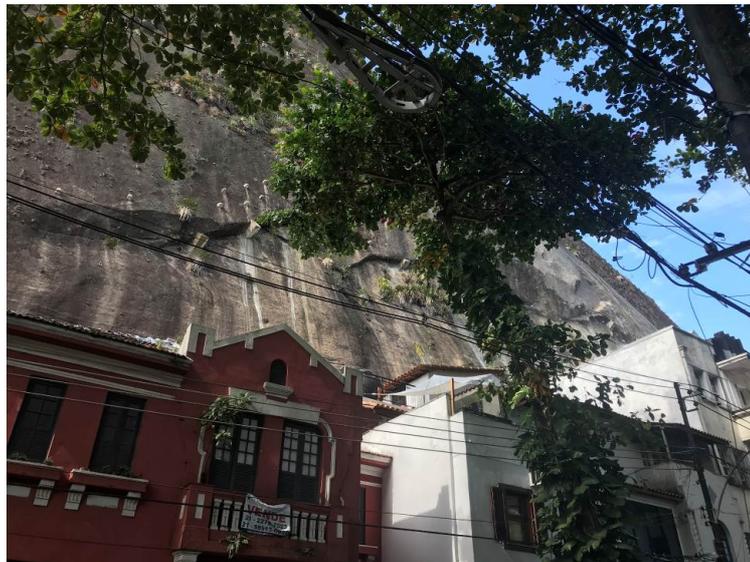
3- Em consulta ao registro de ocorrências desta Fundação constatamos que nas porções ocupadas do entorno do Morros da Urca existe histórico de movimentos de massa, de pequenas a medianas proporções, como pode ser verificado nas Figuras 1 a 5 em anexo, existindo ainda algumas obras estabilizantes, antigas e recentes, executadas nestas elevações, tanto pelo poder público como privadas, o que confirma a sua classificação no mapa acima. Em janeiro do ano de 2020 houve desprendimento de lasca de rocha no número 78 da Rua Ramon Franco, atingindo edificação multifamiliar, sendo necessárias intervenções para mitigação do risco. Cabe ressaltar que a ocupação destas áreas junto às encostas data da década de 60;

Figura 01: Detalhe de obras estabilizantes executadas no Morro da Urca após desprendimento de lasca sobre edificação na Rua Ramon Franco. Detalhe de consoles, chumbadores e telas de alta resistência instalados no maciço;

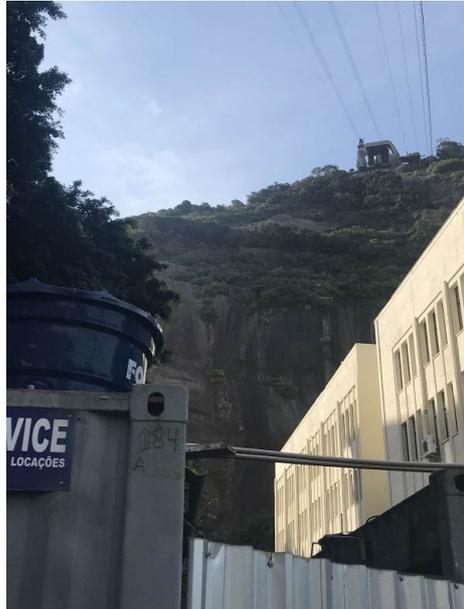
Figura 02: Obra estabilizante no Morro da Urca a montante de edificação do Exército Brasileiro;

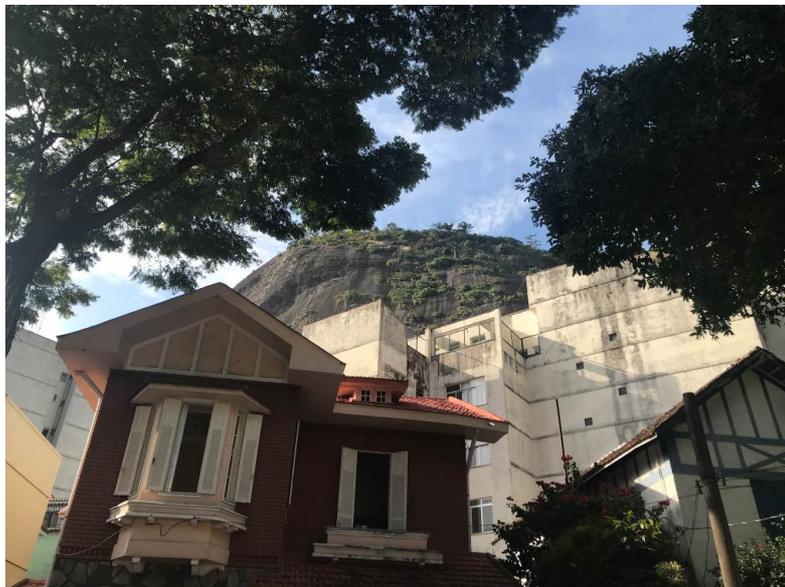
Figura 03: Obras estabilizantes compostas por muro e contraforte no Morro da Urca;

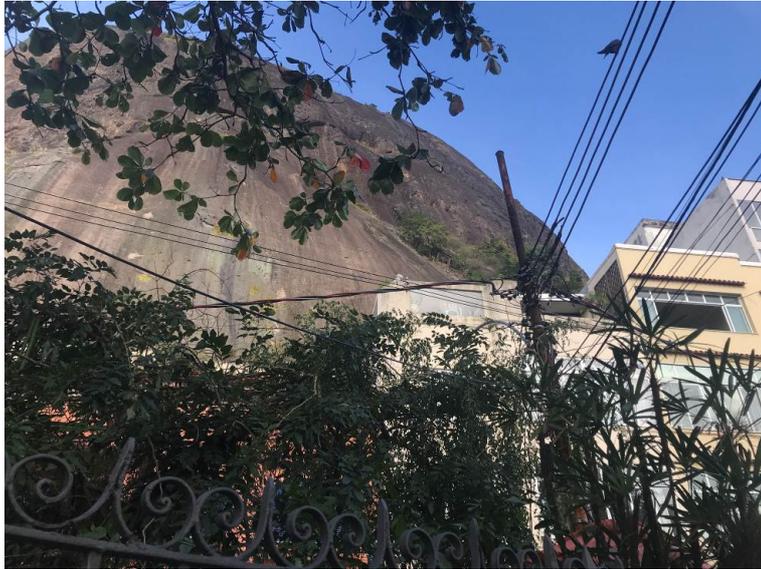
Figura 04: Obra estabilizante no Morro da Urca a montante de edificações particulares - contrafortes;

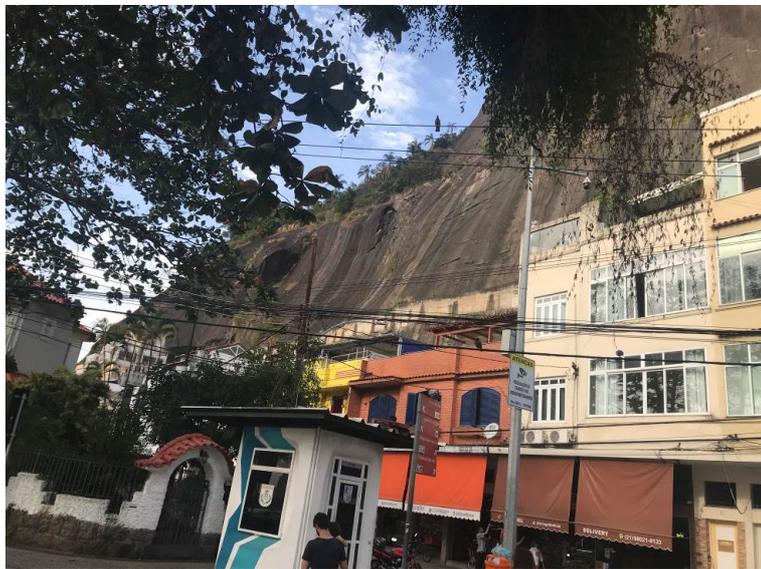
Figura 05: Obra estabilizante no Morro da Urca a montante de edificações particulares – muro de impacto;

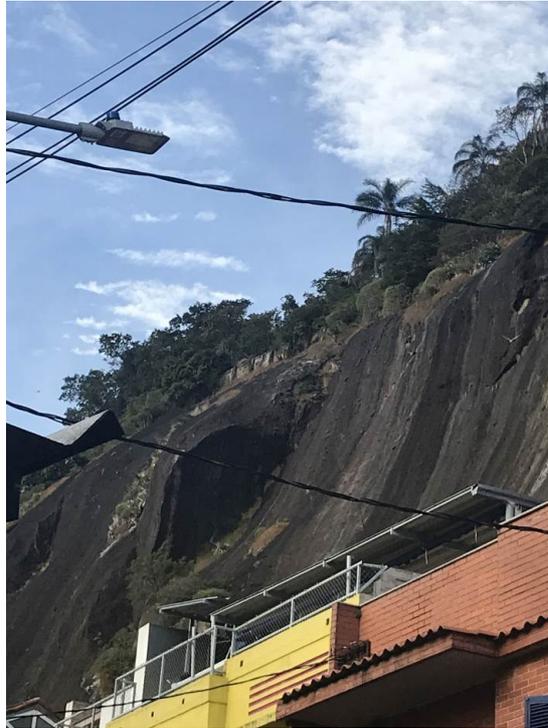
Figura 05: Obra estabilizante no Morro da Urca a montante de edificações particulares – muro chumbado;

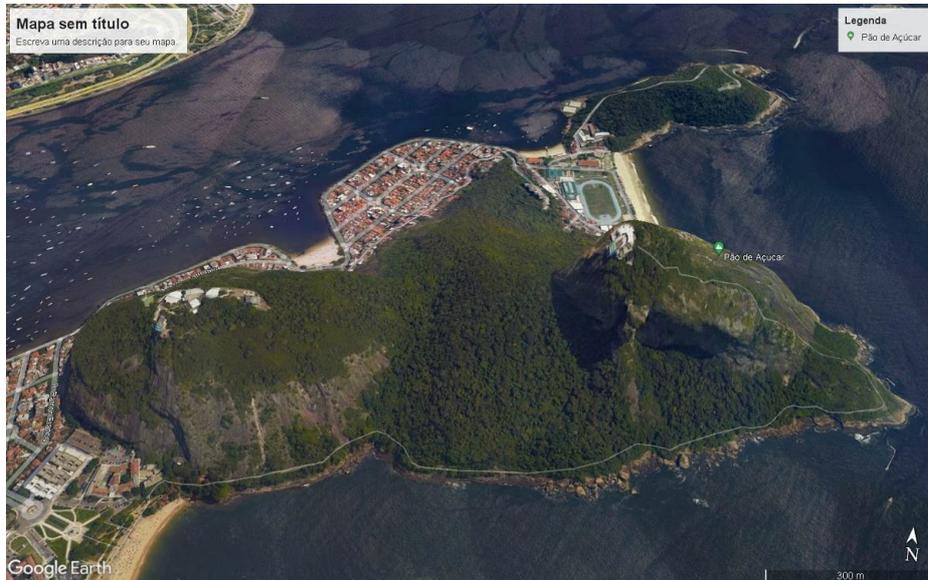
- 4- Através de imagem obtida no *software* Google Earth se percebe a ocorrência de movimentos de massa, gerando depósitos coluvionares e de tálus em algumas das vertentes destas elevações (Imagem 02). Movimentos de massa ao longo de milênios são os responsáveis pela atual geomorfologia (silhueta) da região, a qual permanece exposta a intensos intemperismos físicos e químicos, considerando o meio agressivo onde se localizam, acarretando por vezes desprendimentos e deslizamentos, pela redução dos parâmetros de resistência nas fraturas de alívio e tectônicas, bem como por redução dos parâmetros dos solos de cobertura pela saturação em períodos chuvosos;

Imagem 02: Imagem Google Earth da face sul onde se verifica as feições dos maciços, com depósito de diversos blocos a jusante da Pista Cláudio Coutinho, ao nível do mar, e cicatriz recente de escorregamento de capa de solo no Morro da Urca – 25/09/2020;

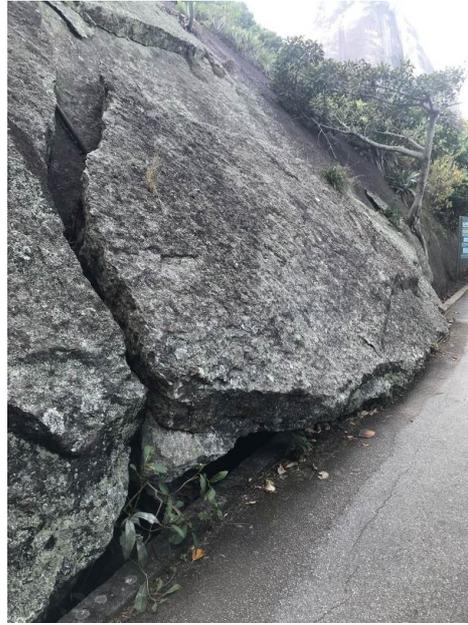
- 5- Em função do recebimento do ofício em referência visitamos a Pista Cláudio Coutinho no dia 11/07/2023 e, nesta oportunidade, constatamos a existência de diversas lascas deslocadas de sua posição original, bem como trechos de colúvios e tálus, que são depósitos de materiais transportados com predominância de solos e grandes blocos rochosos, respectivamente. Placas para orientação aos usuários e montanhistas existentes no local alertam para a possibilidade de quedas de rochas.

Figura 06: Lasca mobilizada após a execução do calçamento;

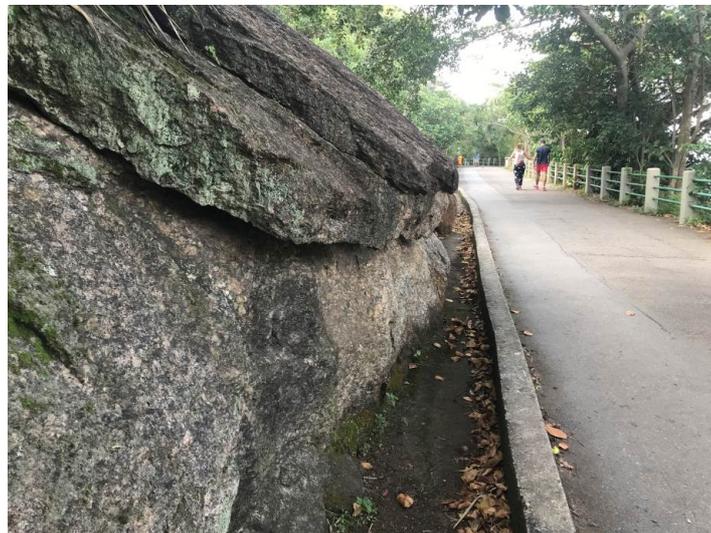
Figura 07: Fraturas de alívio com faces espaçadas e sem preenchimento;

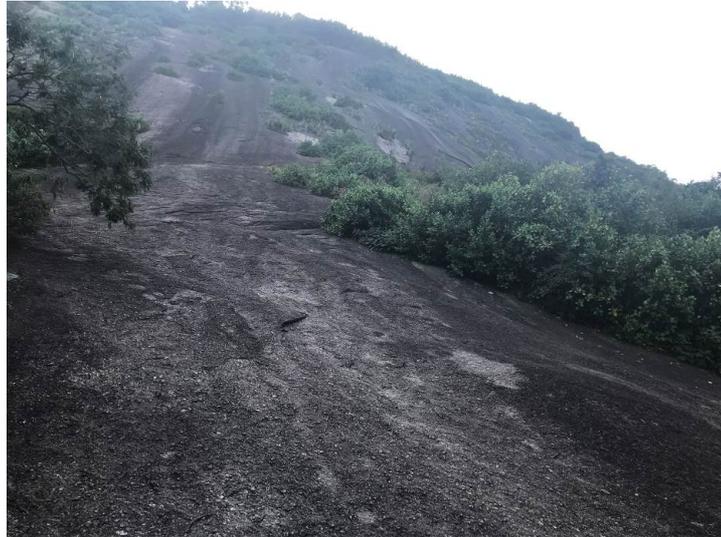
Figura 08: Indícios de lascas desprendidas do maciço;

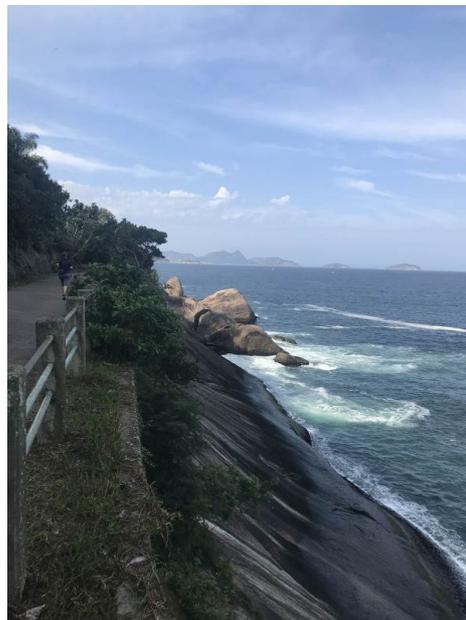
Figura 09: Blocos desprendidos ao nível do mar;

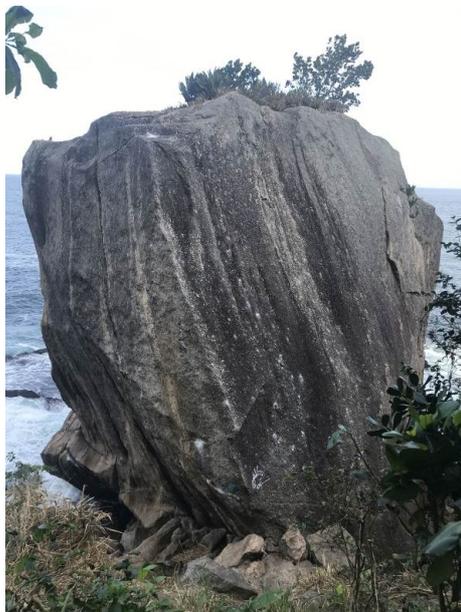
Figura 10: Grande bloco ao nível do mar com volume em torno 6.000 m³;

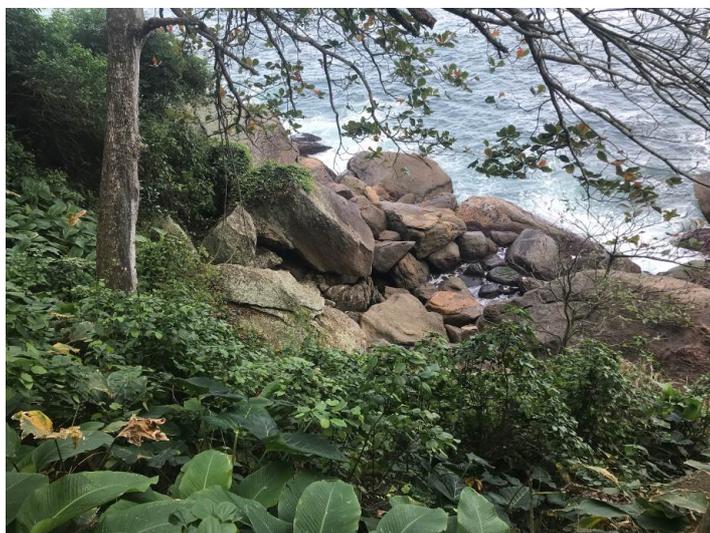
Figura 11: Conjunto de blocos ao nível do mar;
