## SUMÁRIO

| <b>3. UNIVERSO 1: CONJUNTO DA ESPLANADA DOS MINISTÉRIOS E ANEXOS .....</b> | <b>12</b> |

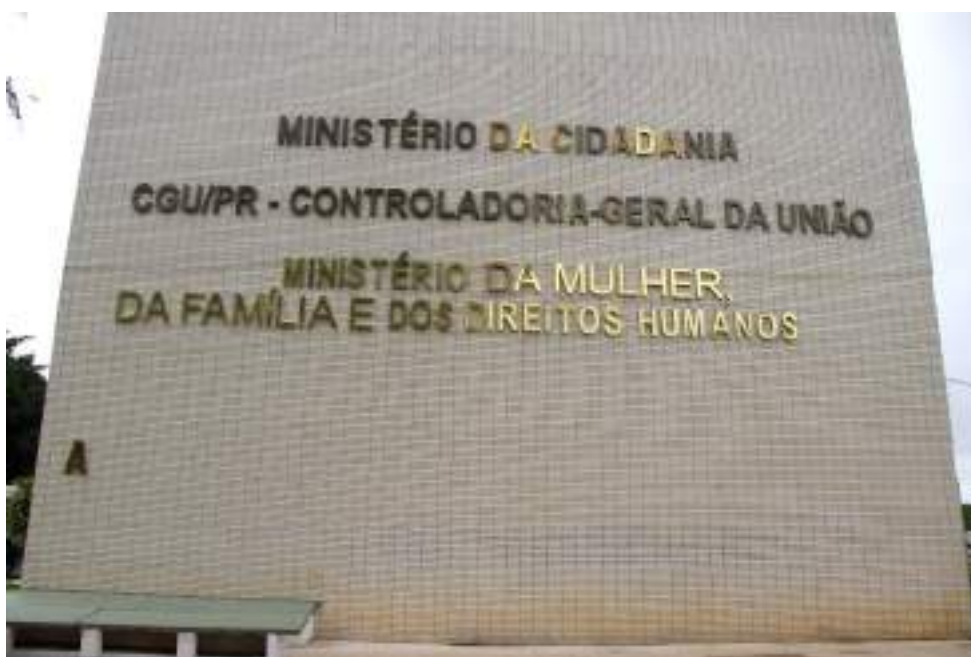
**Figura 75.** Na Fachada Norte do Edifício Sede é possível notar que alguns letreiros de identificação do bloco ministerial estão fora do padrão de identidade visual da Esplanada dos Ministérios; incidência de fissuras entre o térreo e a sobreloja. Imagem: Alba Bispo, mar/2020.

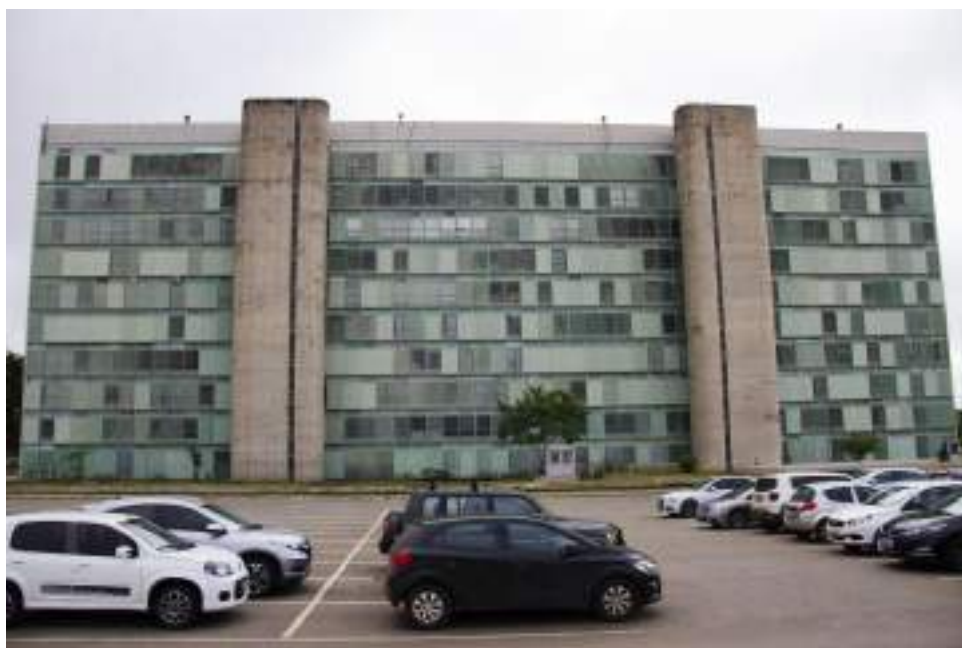
**Figura 76.** Umidade descendente e sujidades no concreto aparente das escadas de emergência do Edifício Sede. Imagem: Alba Bispo, mar/2020.

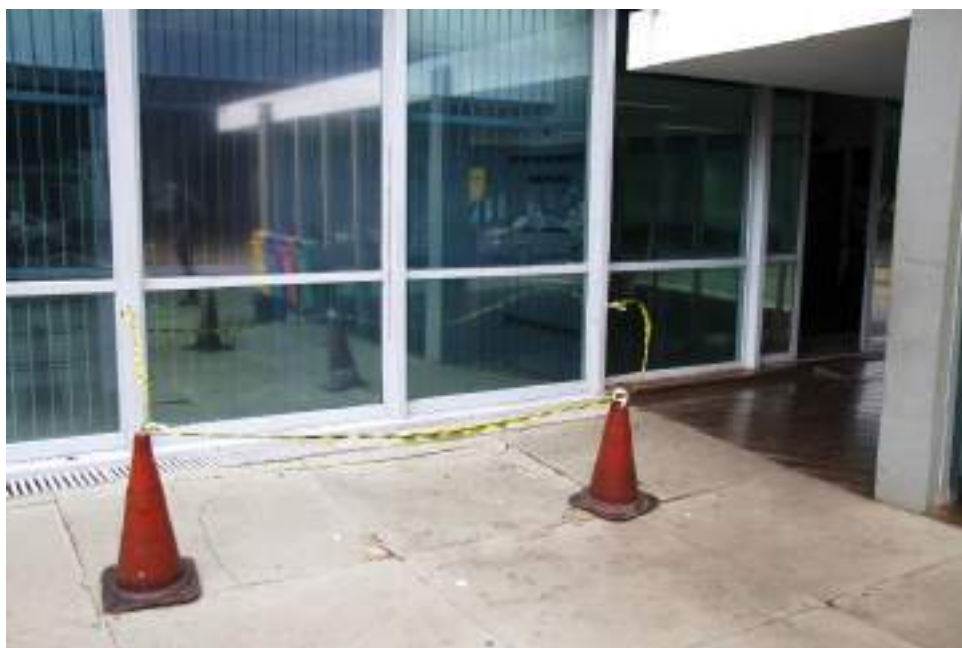
**Figura 80.** Trincas pontuais no pavimento do passeio junto à Fachada Leste do Edifício Sede. Imagem: Alba Bispo, mar/2020.

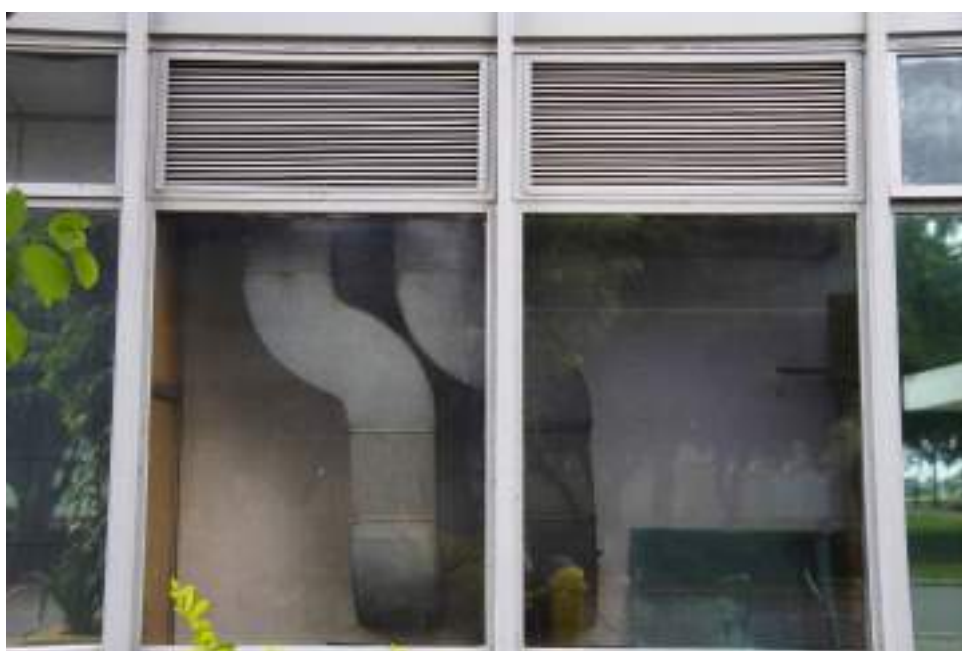
**Figura 81.** Inserção pontual de venezianas em substituição ao vidro na Fachada Leste do Edifício Sede; notar diversidade de películas. Imagem: Alba Bispo, mar/2020.

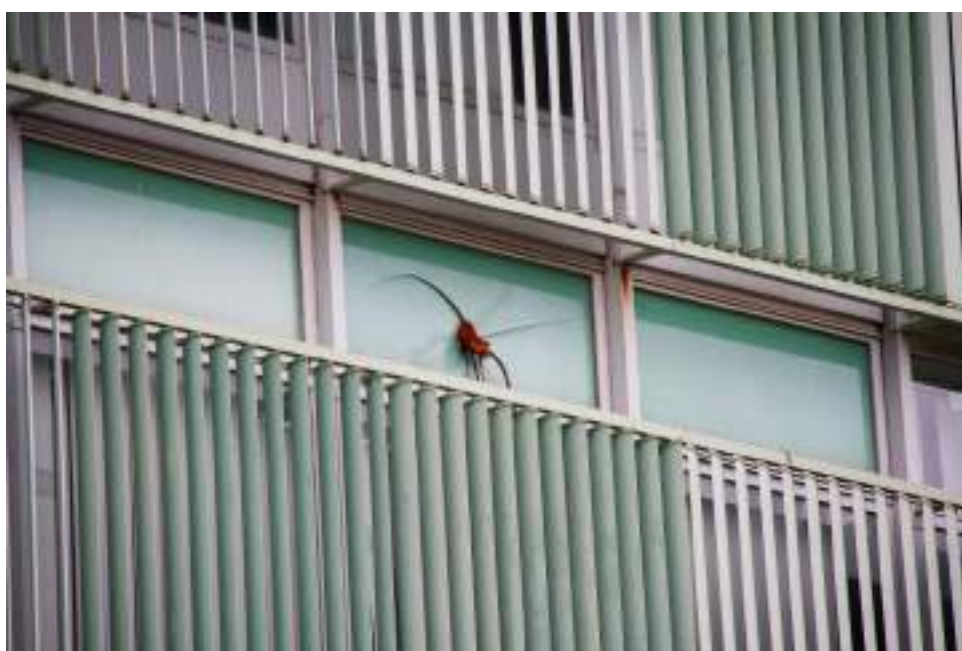
**Figura 85.** Vidro trincado na Fachada Oeste do Edifício Sede. Imagem: Alba Bispo, mar/2020.

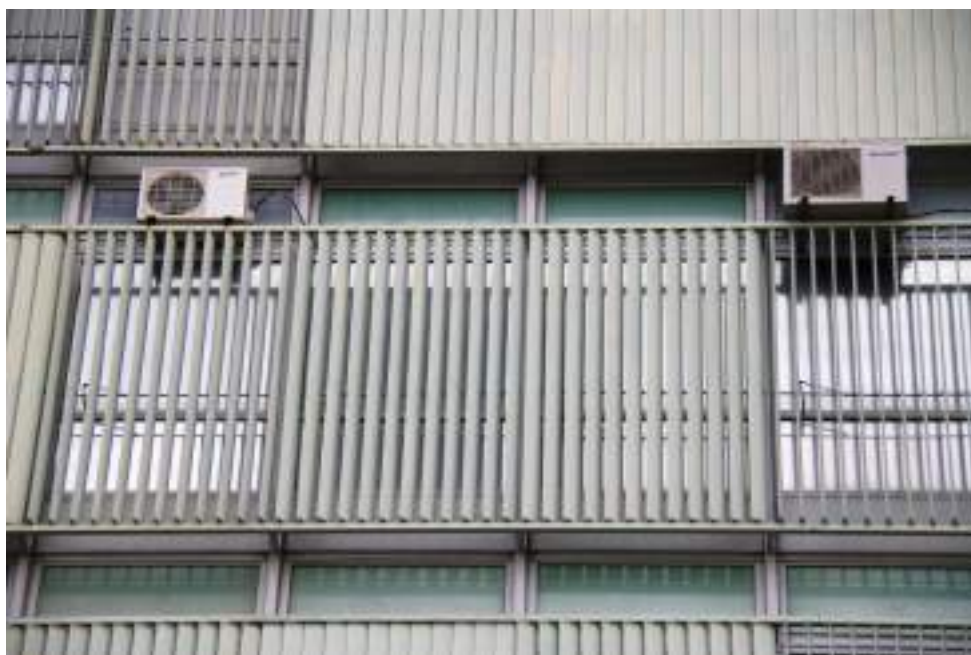
**Figura 86.** Adição pontual de unidades de ar-condicionado aparentes na Fachada Leste do Edifício Sede; notar diversidade cromática de películas e papelões. Imagem: Alba Bispo, mar/2020.

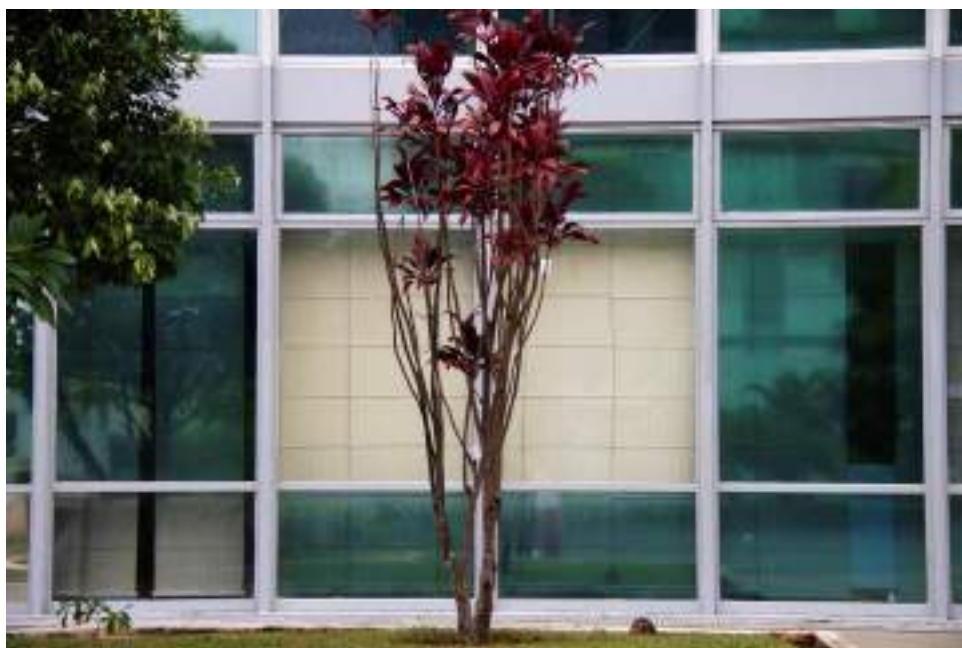
**Figura 90.** Alterações cromáticas nas películas na Fachada Leste do Edifício Sede. Imagem: Alba Bispo, mar/2020.

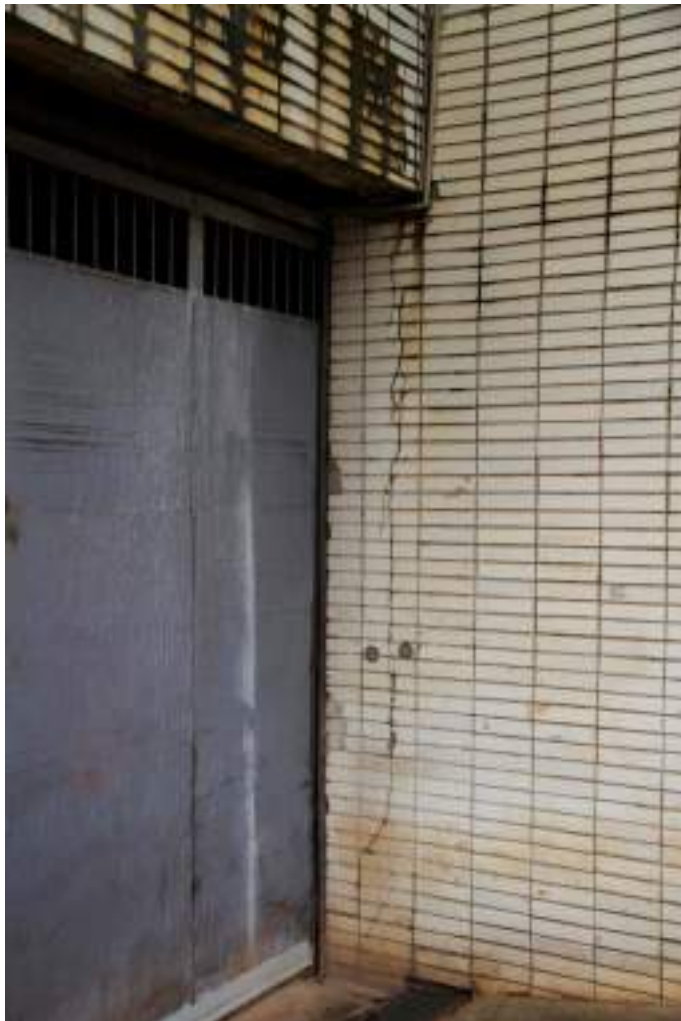
**Figura 125.** Degradação material com destacamento de placas cerâmicas, umidade localizada, fissuras, trincas e rachaduras na entrada do acesso veicular do Edifício Sede. Imagem: Alba Bispo, mar/2020.

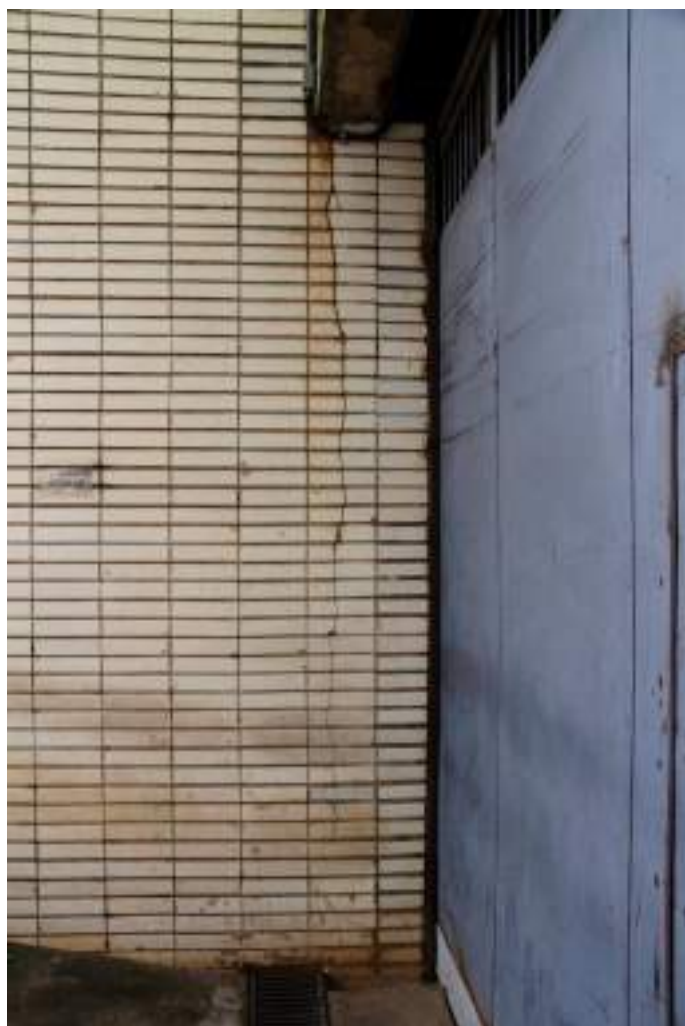
**Figura 127.** Degradação  
material com destacamento de  
placas cerâmicas, umidade  
localizada, fissuras, trincas e  
rachaduras na entrada do  
acesso veicular do Edifício  
Sede. Imagem: Alba Bispo,  
mar/2020.

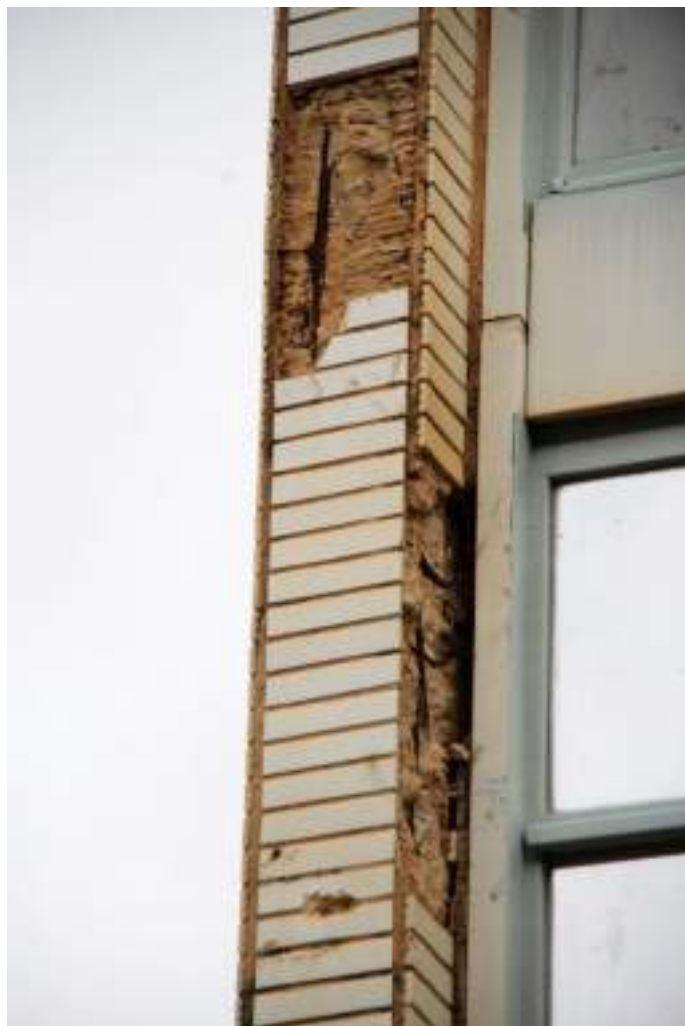
**Figura 129.** Perdas no revestimento cerâmico com exposição de ferragens na Fachada Leste do Edifício Sede. Imagem: Alba Bispo, mar/2020.

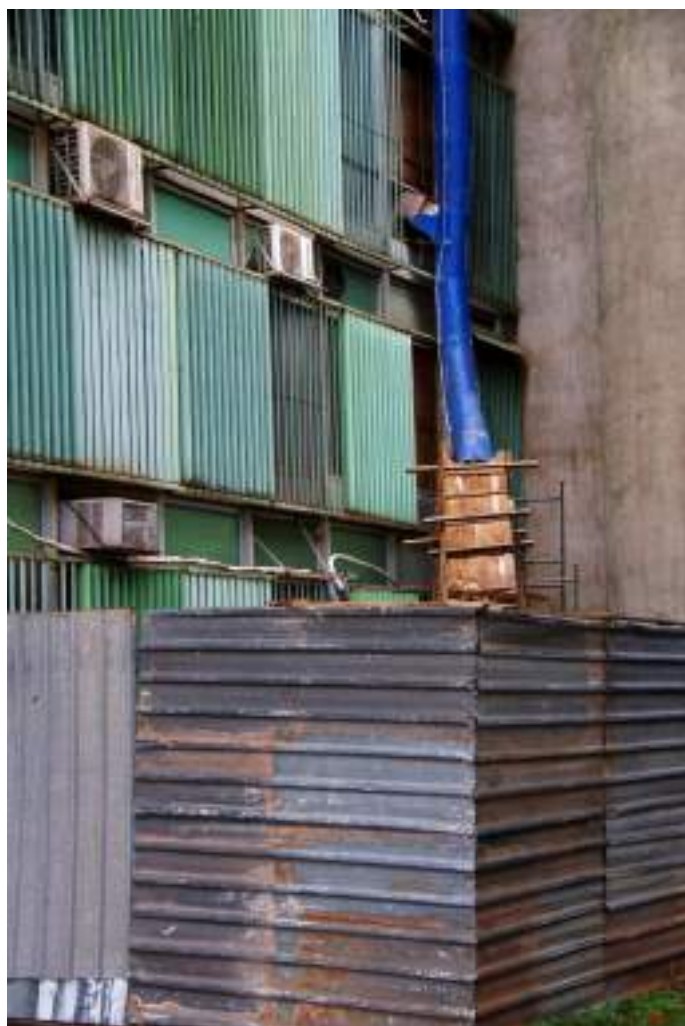
**Figura 131.** Tubo de descida de entulhos e barracão para execução de obra de demolição das lajes em estuque e reforma dos banheiros da ala norte e ala sul do Edifício Sede. Imagem: Alba Bispo, mar/2020.

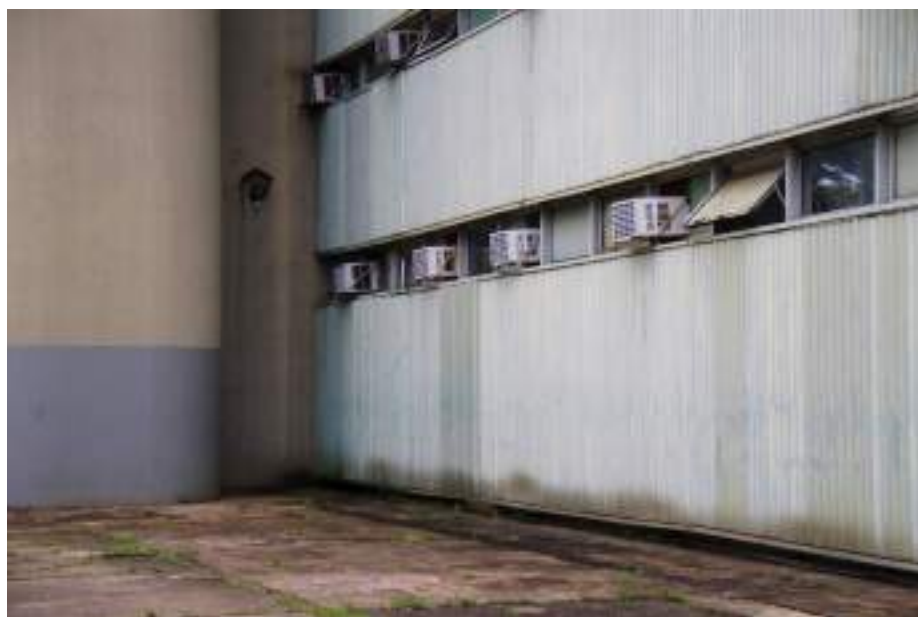
**Figura 146.** Adição de unidades de ar-condicionado aparentes na Fachada Oeste, incluindo tubos que interseccionam esquadrias e dutos que projetam pingos d'água constantemente na fachada, provocando danos de corrosão nas esquadrias e infiltrações pontuais; sobretudo no térreo; notar umidade localizada nos brises. Imagem: Alba Bispo, mar/2020.

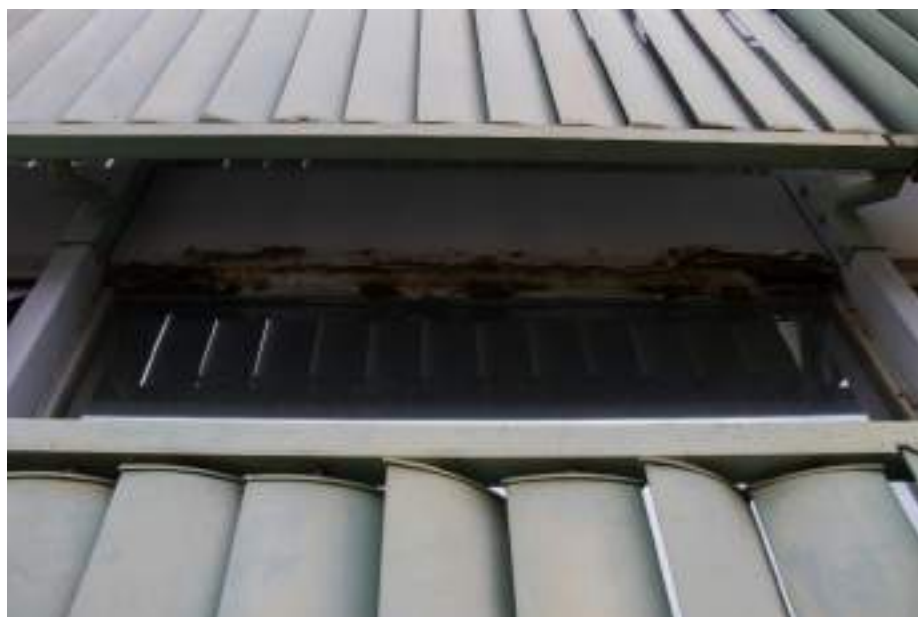
**Figura 147.** Corrosão metálica em esquadria da Fachada Oeste do Edifício Sede, na área da copa. Imagem: Alba Bispo, mar/2020.

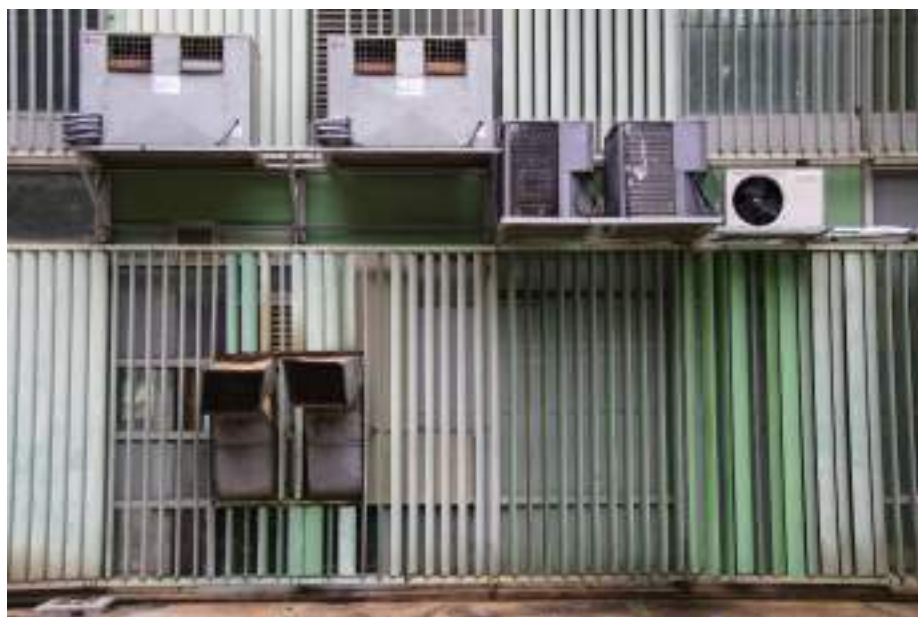
**Figura 148.** Interferências de elementos não pertencentes à construção original ou espúrios, tais como dutos de exaustão e unidades aparentes de ar-condicionado na Fachada Oeste do Edifício Sede; unidade localizada nos brises, sobretudo no térreo. Imagem: Alba Bispo, mar/2020.

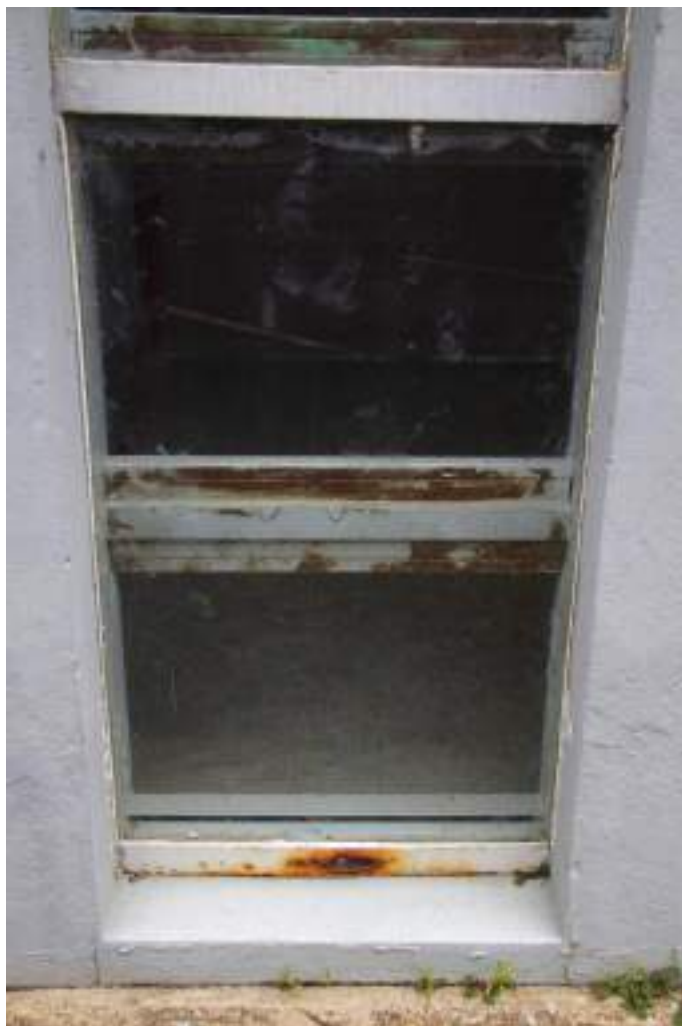
**Figura 155.** Corrosão metálica em esquadria na torre das escadas de emergência do Edifício Sede. Imagem: Alba Bispo, mar/2020.

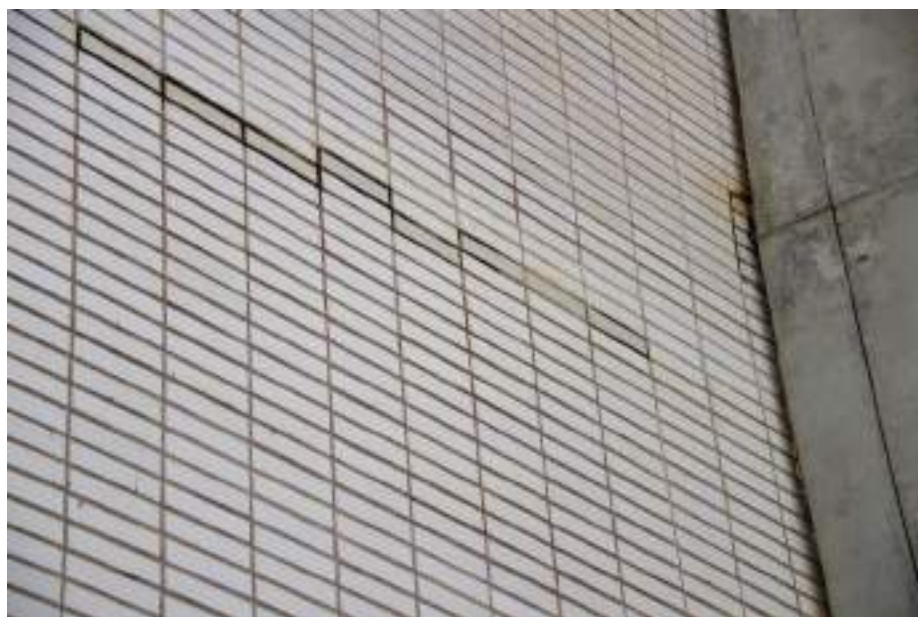
**Figura 156.** Fissuras pontuais com destacamento do revestimento cerâmico na Fachada Sul do Edifício Sede. Imagem: Alba Bispo, mar/2020.

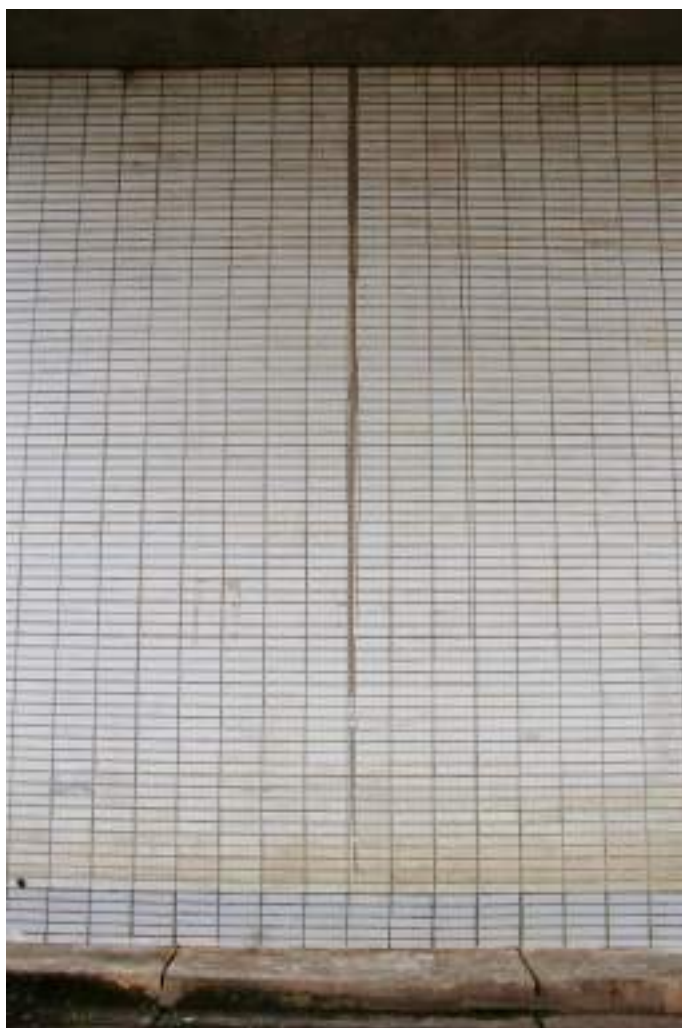
**Figura 157.** Sujidades e substituições pontuais do revestimento cerâmico, no trecho inferior da Fachada Sul do Edifício Sede. Imagem: Alba Bispo, mar/2020.

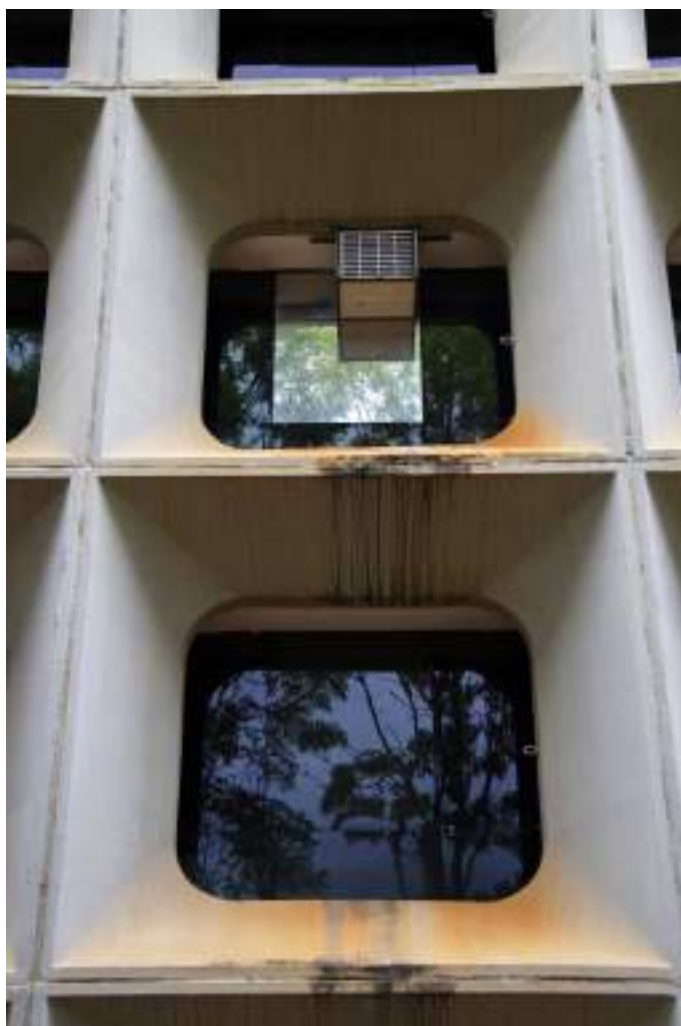
**Figura 163.** Adição de unidades de ar-condicionado aparentes na Fachada Oeste do Edifício Anexo, com interferências de elementos não pertencentes à construção original, incluindo tubos que interseccionam esquadrias e dutos que projetam pingos d'água constantemente na fachada, provocando danos de corrosão nas esquadrias, infiltrações pontuais, manchas e sujidades no concreto. Imagem: Alba Bispo, mar/2020.

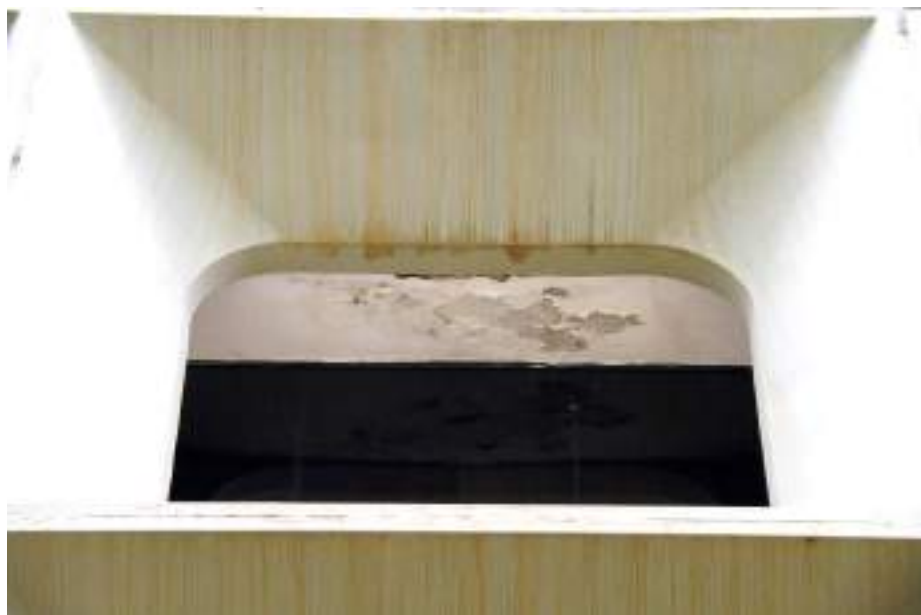
**Figura 164.** Umidade localizada no teto, infiltrações pontuais, manchas e sujidades no concreto. Imagem: Alba Bispo, mar/2020.

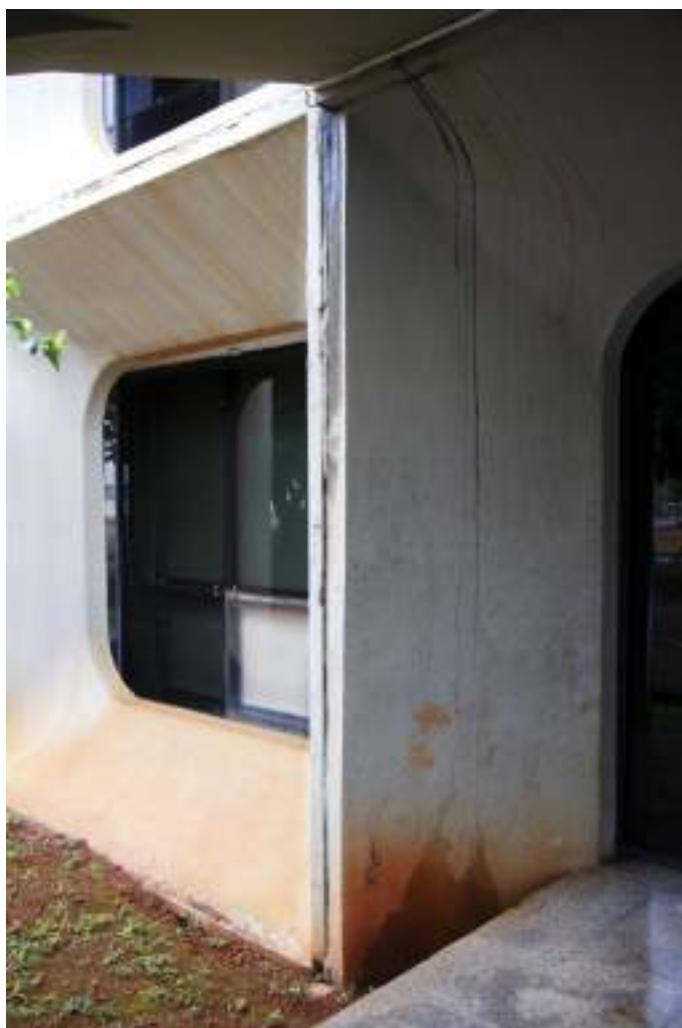
**Figura 165.** Manchas e sujidades no concreto aparente da marquise de entrada da Fachada Oeste do Edifício Anexo, sobretudo em pontos de infiltrações e umidade localizada. Imagem: Alba Bispo, mar/2020.

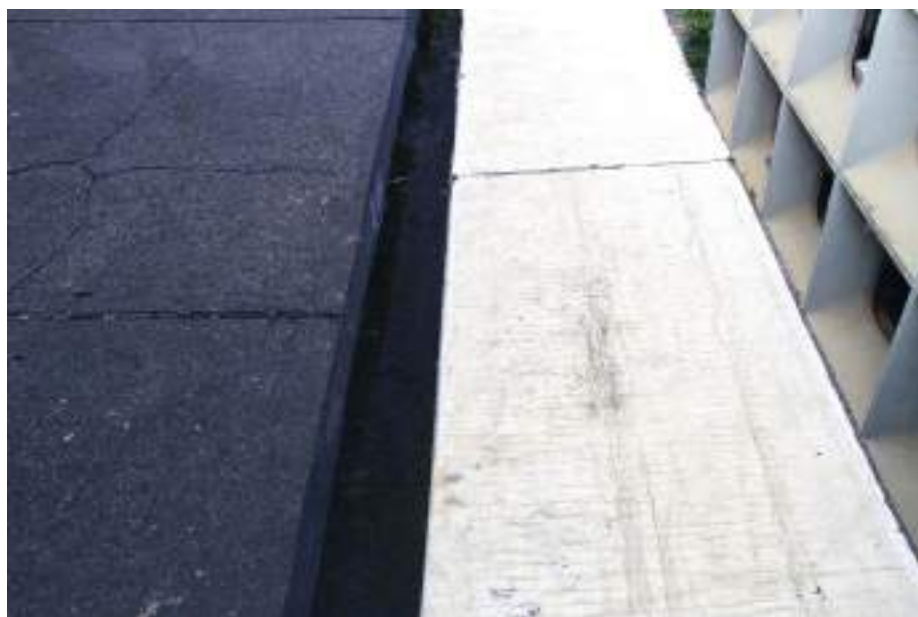
**Figura 169.** Umidade localizada e pequena incidência de fissuras na cobertura da passarela de ligação para o Edifício Anexo. Imagem: Alba Bispo, mar/2020.

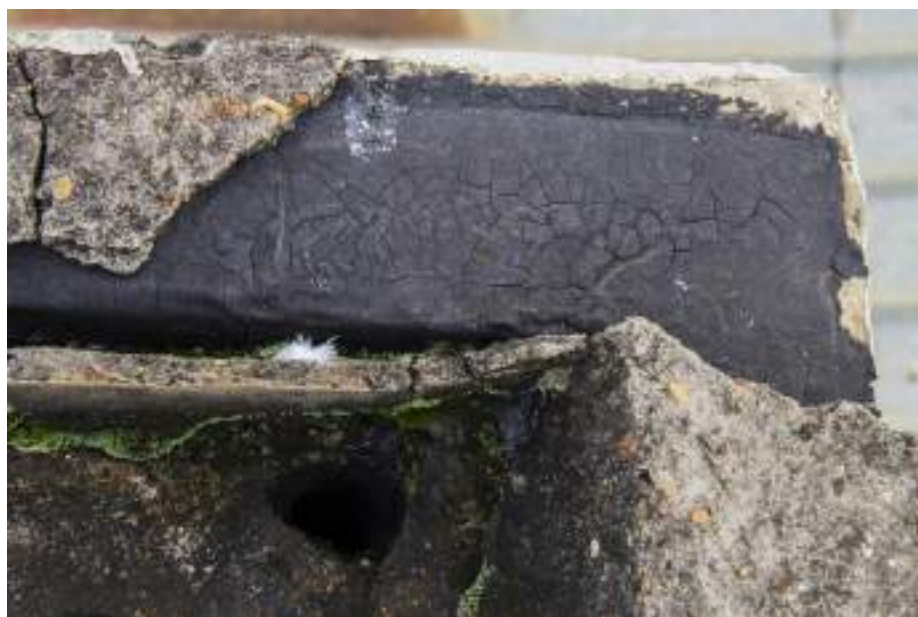
**Figura 170.** Umidade localizada em função da ineficiência dos ralos na cobertura do Edifício Anexo. Imagem: Alba Bispo, mar/2020.

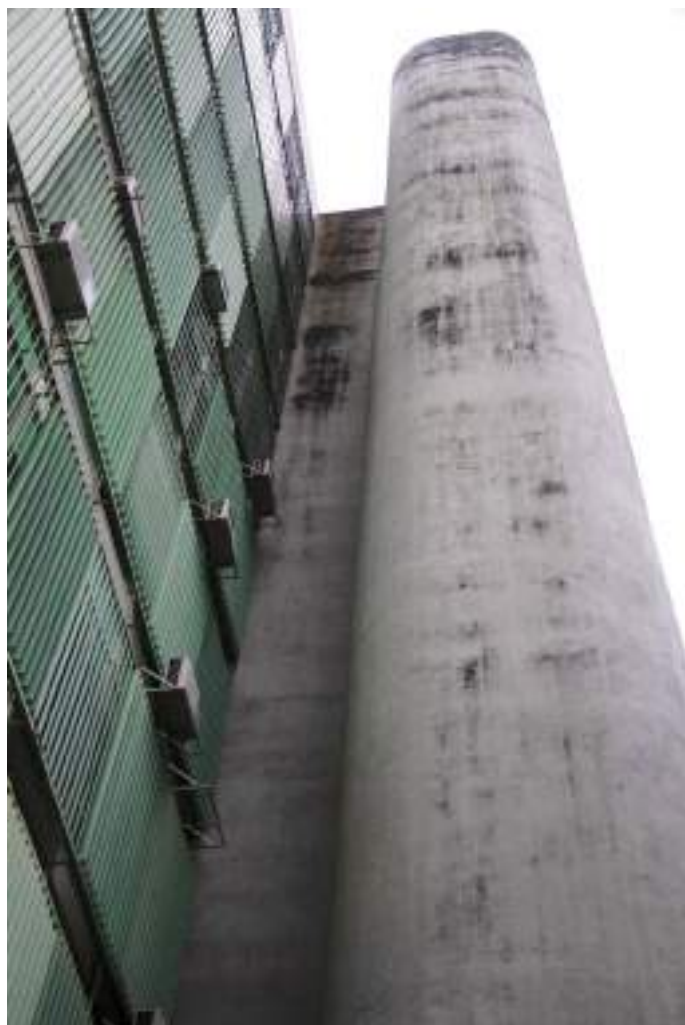
**Figura 175.** Umidade localizada, com sujidades nas escadas de emergência da Fachada Oeste do Edifício Sede. Imagem: Alba Bispo, mar/2020.

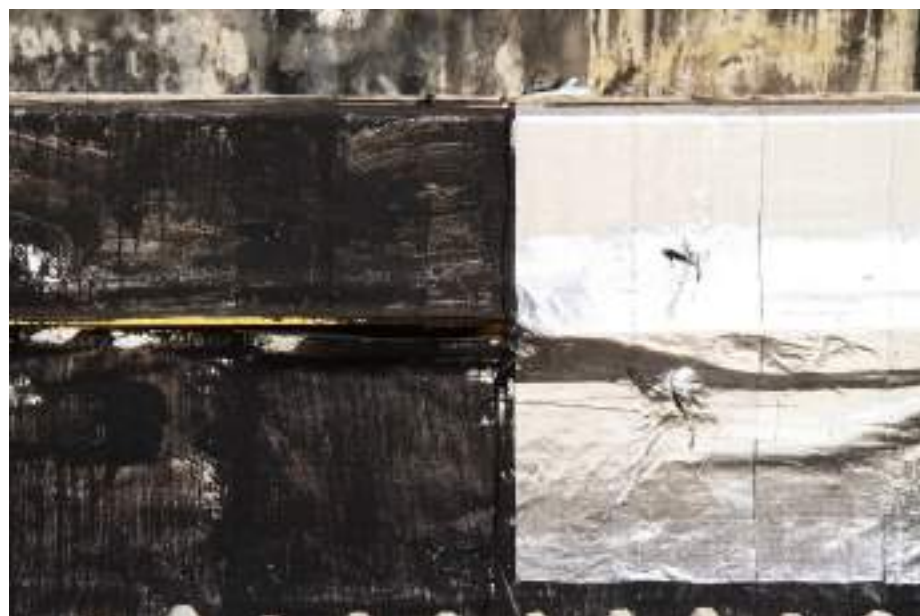
**Figura 191.** Na cobertura das torres das escadas de emergência do Edifício Sede é possível observar umidade localizada com sujidades e descontinuidade da manta de impermeabilização nas platibandas. Imagem: Alba Bispo, mar/2020.

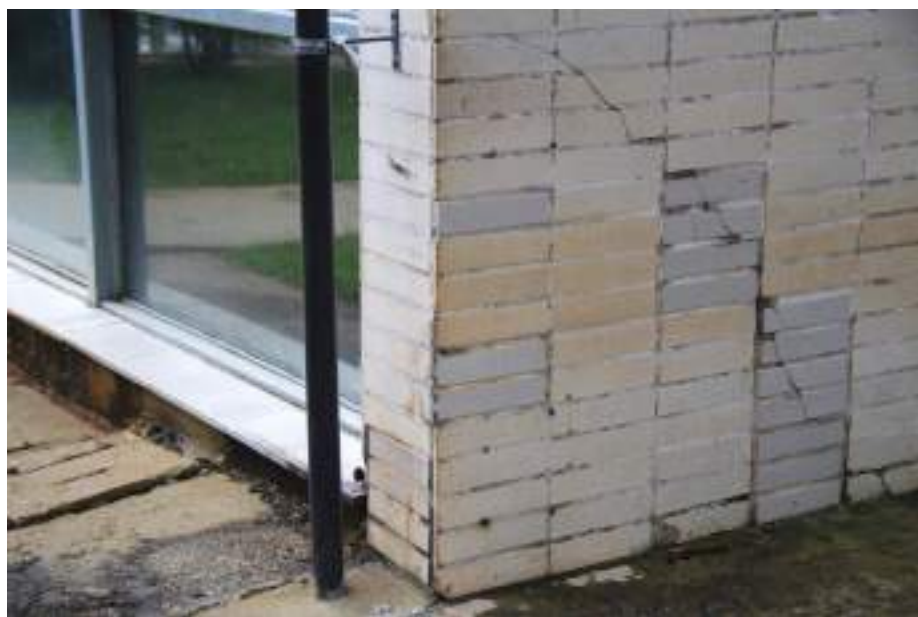
**Figura 194.** Trinca na Fachada Norte em função de movimentações de recalque no Edifício Sede. Imagem: Alba Bispo, mar/2020.

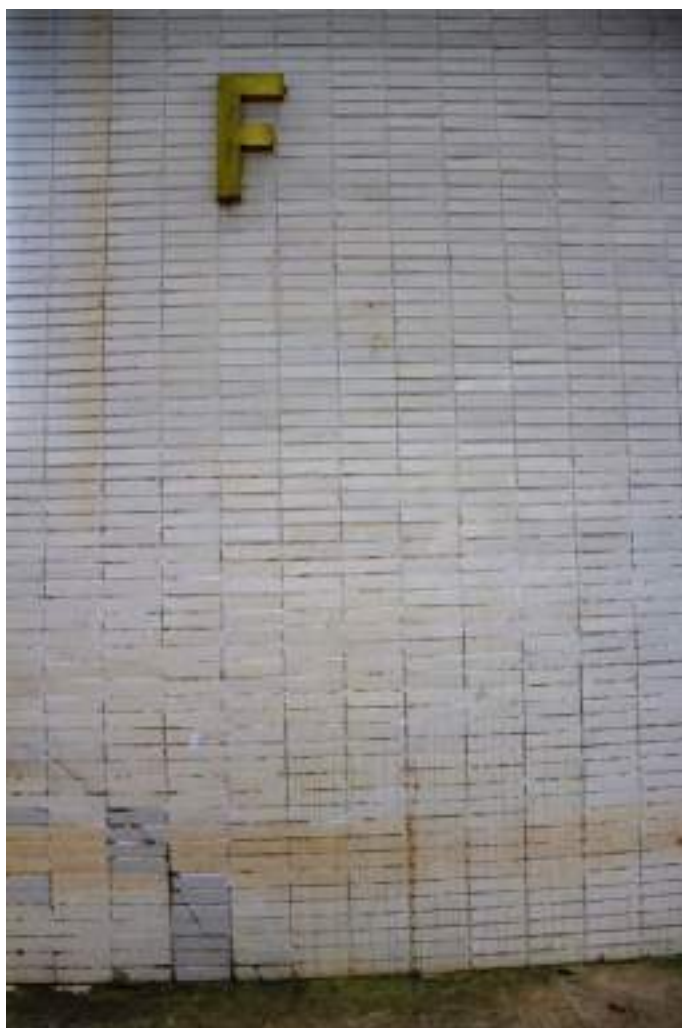
**Figura 195.** Trinca na Fachada Norte em função de movimentações de recalque no Edifício Sede. Imagem: Alba Bispo, mar/2020.

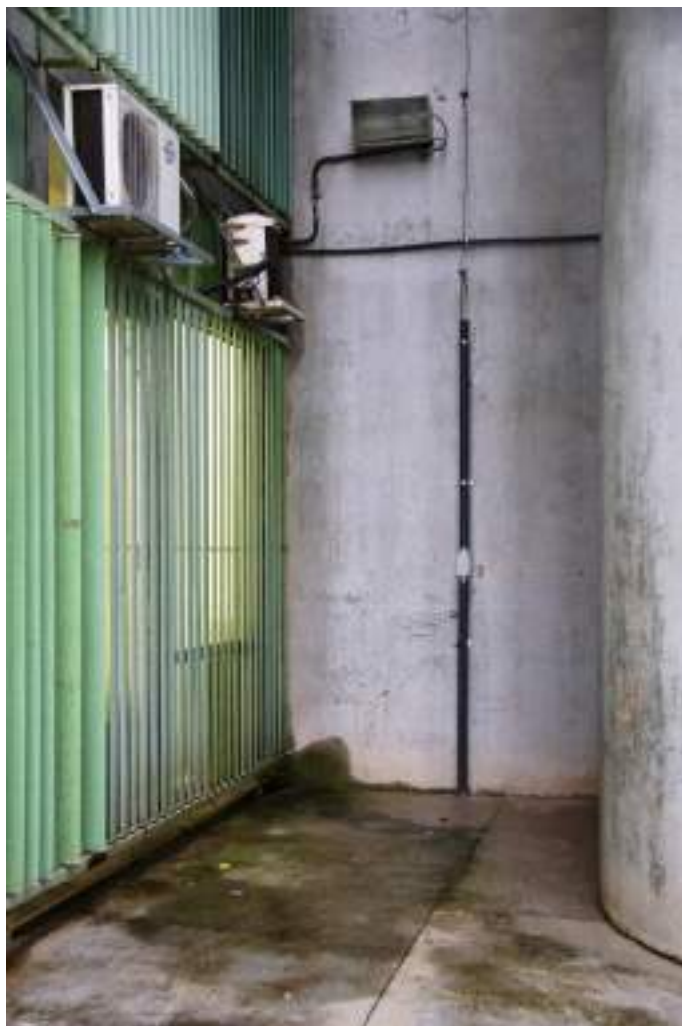
**Figura 196.** Adição de unidades de ar-condicionado aparentes na Fachada Oeste do Edifício Sede, com interferências de elementos não pertencentes à construção original, incluindo tubos que interseccionam esquadrias e dutos que projetam pingos d'água constantemente na fachada, provocando danos de corrosão nas esquadrias e infiltrações, sobretudo no térreo. Imagem: Alba Bispo, mar/2020.

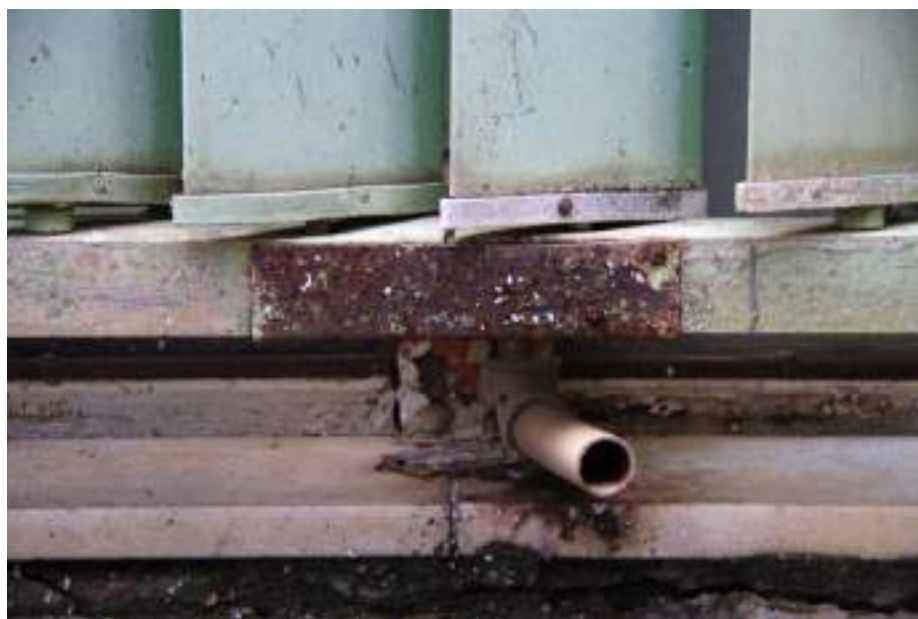
**Figura 197.** Corrosão metálica dos brises; notar tubo de água de unidades de ar-condicionado aparentes na fachada. Imagem: Alba Bispo, mar/2020.

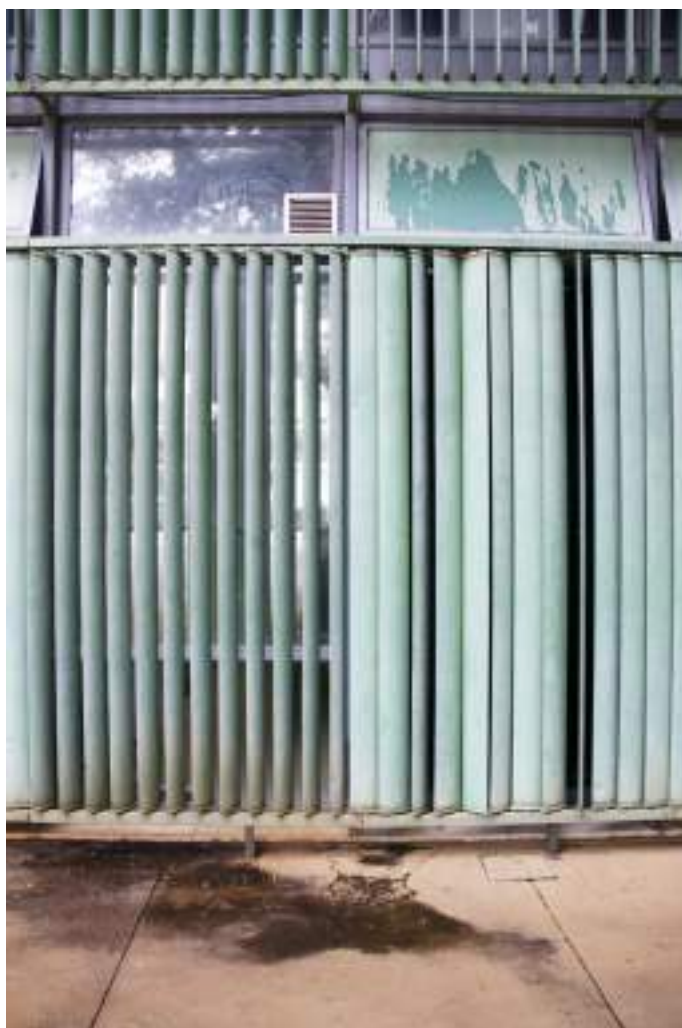
**Figura 198.** Adição pontual de veneziana em substituição ao vidro; desgaste e diversidade cromática de películas; umidade localizada no pavimento. Imagem: Alba Bispo, mar/2020.

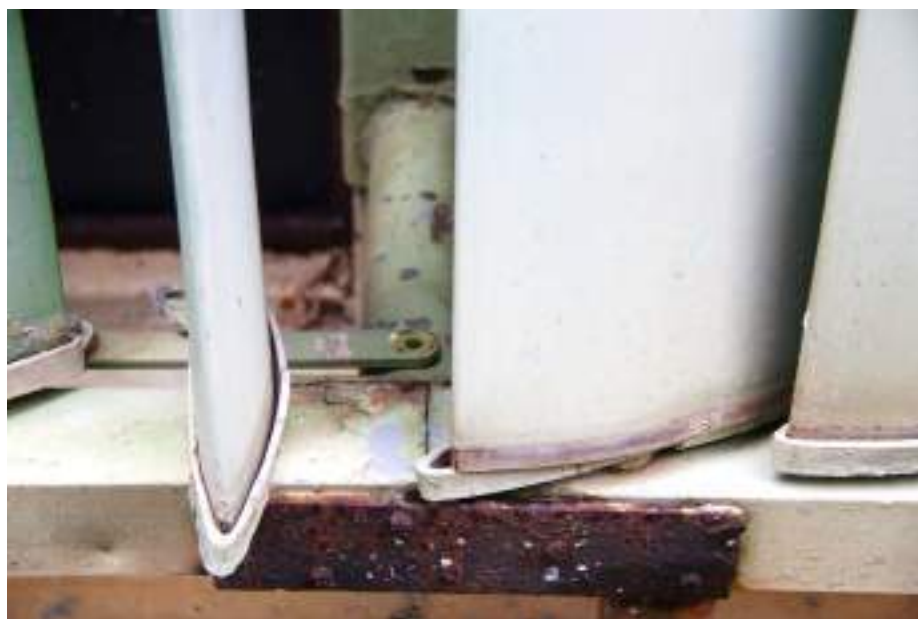
**Figura 199.** Corrosão metálica dos brises. Imagem: Alba Bispo, mar/2020.

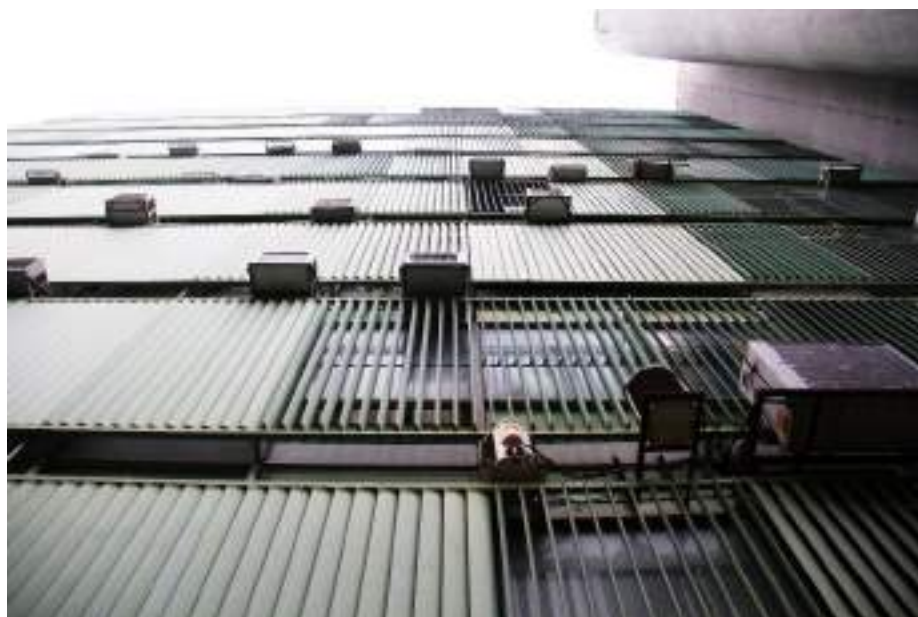
**Figura 202.** Obra de substituição de suportes para ar-condicionado que estavam enferrujados por novos suportes no Edifício Sede. Imagem: Alba Bispo, mar/2020.

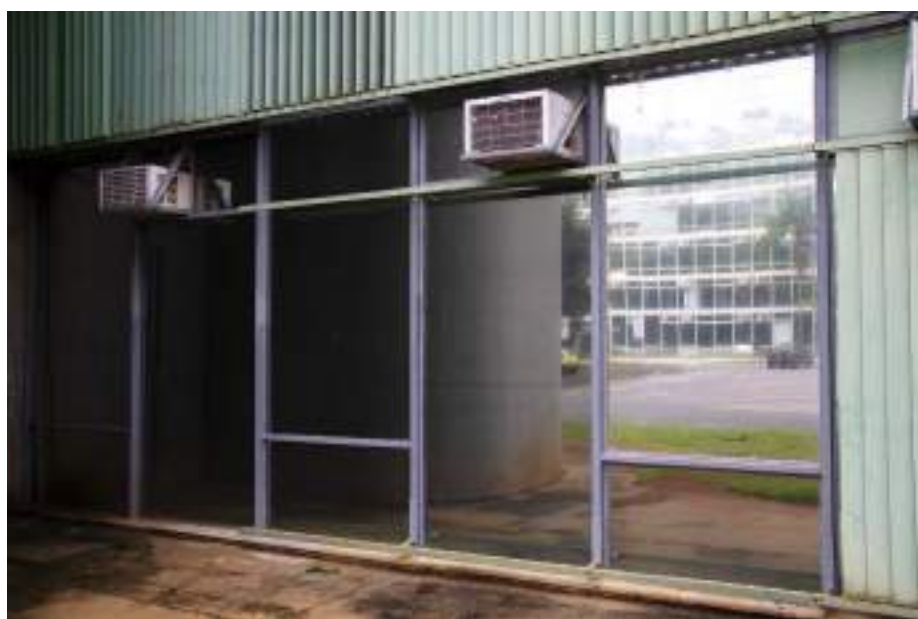
**Figura 205.** Supressão parcial de brises da Fachada Oeste do Edifício Sede; infiltrações no piso e na parede derivadas dos dutos de ar-condicionado aparentes. Imagem: Alba Bispo, mar/2020.

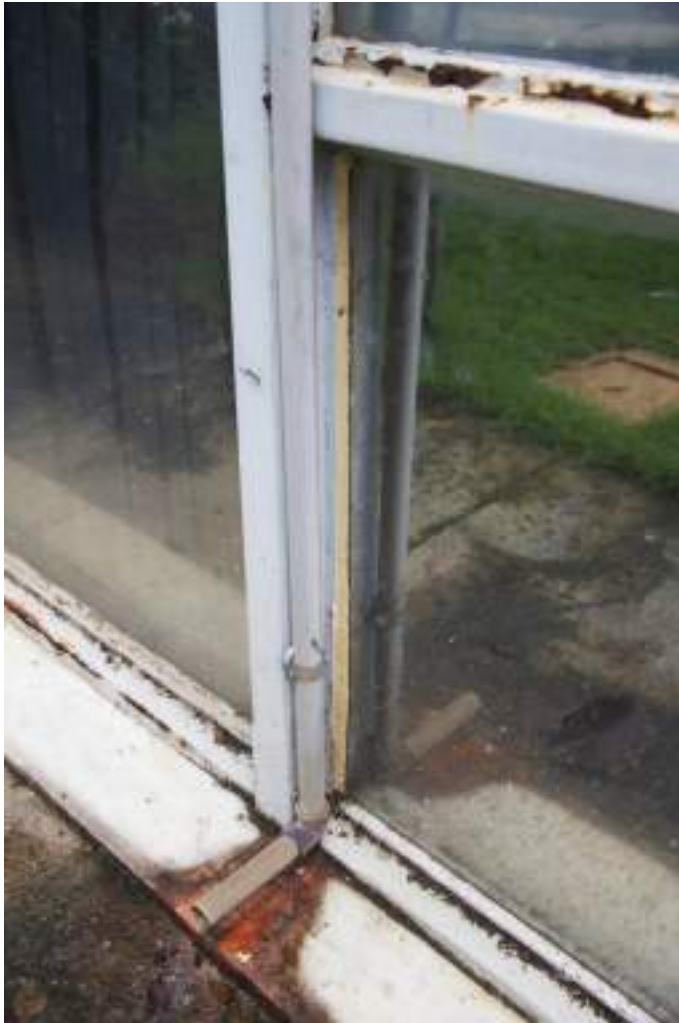
**Figura 212.** Manchas e sujidades no mármore branco, sobretudo no térreo, derivadas de dutos de ar-condicionado; substituição do vidro; oxidação da esquadria na Fachada Leste do Edifício Sede. Imagem: Alba Bispo, mar/2020.

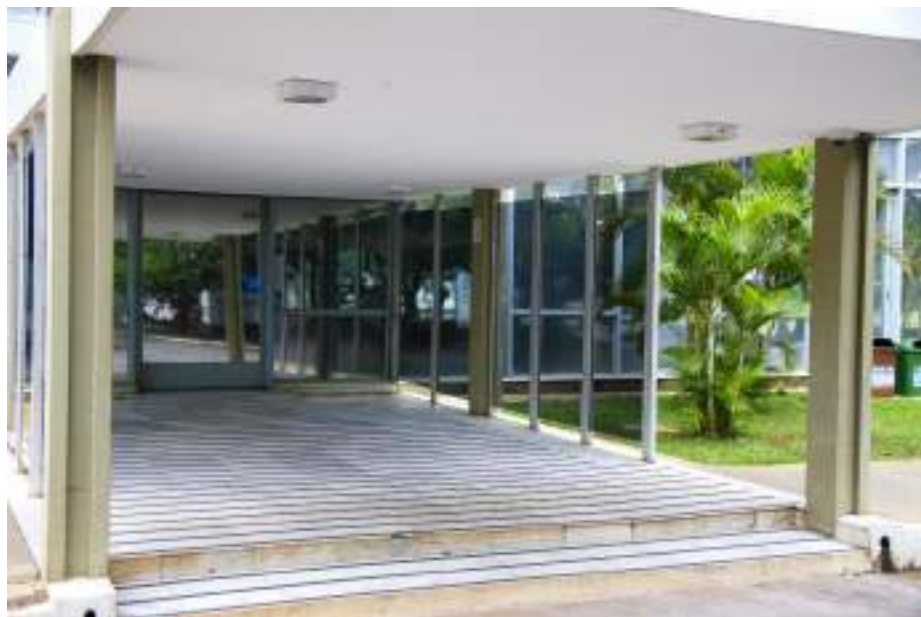
**Figura 218.** Visão geral do piso da marquise que apresenta fissuras e deformações pontuais com pequeno rebaixo no piso da marquise da entrada privativa em função de movimentações de recalque no Edifício Sede. Imagem: Alba Bispo, mar/2020.
