## SUMÁRIO

| <b>3. UNIVERSO 1: CONJUNTO DA ESPLANADA DOS MINISTÉRIOS E ANEXOS .....</b> | <b>12</b> |

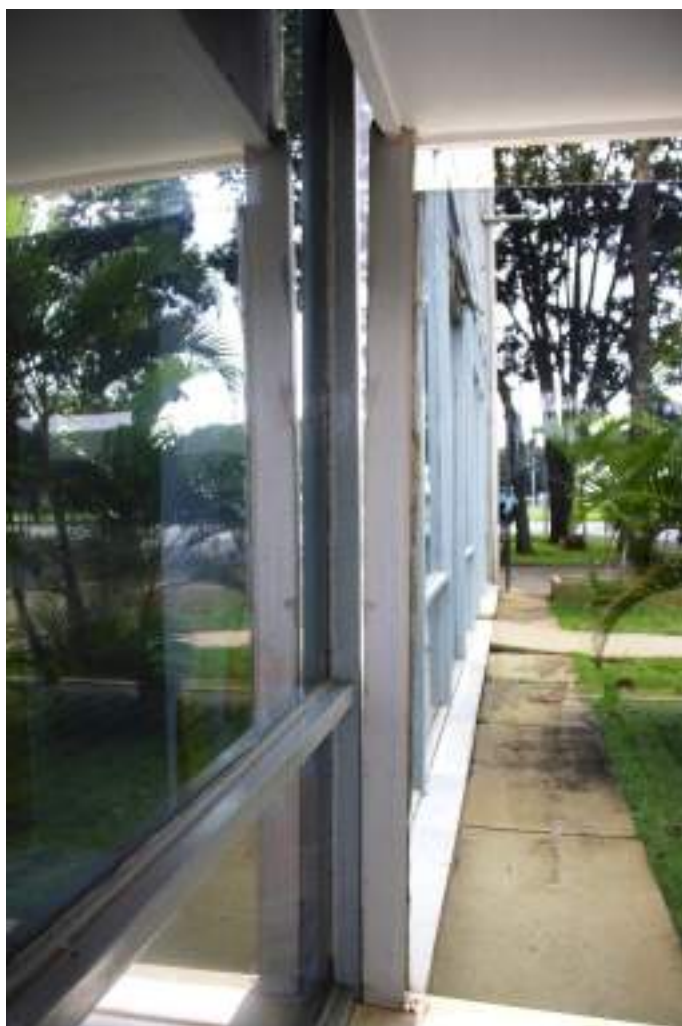
**Figura 221.** Desaprumo da marquise da entrada privativa em função de movimentações de recalque no Edifício Sede. Imagem: Alba Bispo, mar/2020.

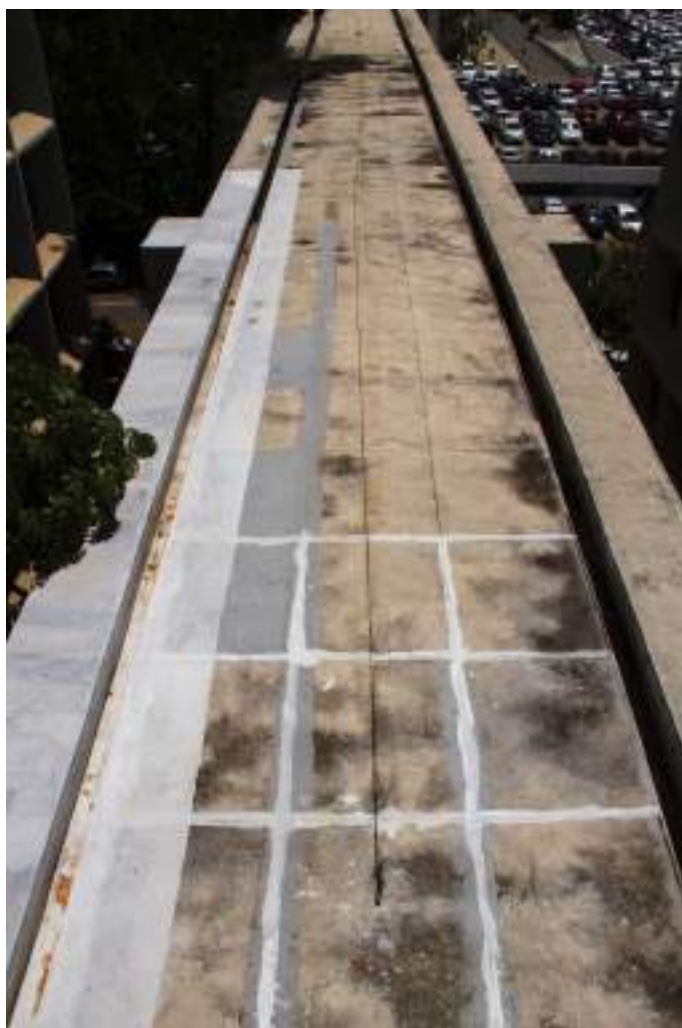
**Figura 226.** Sujidades e reparos pontuais na impermeabilização da cobertura da passarela de conexão entre o Edifício Sede e o Edifício Anexo. Imagem: Alba Bispo, mar/2020.

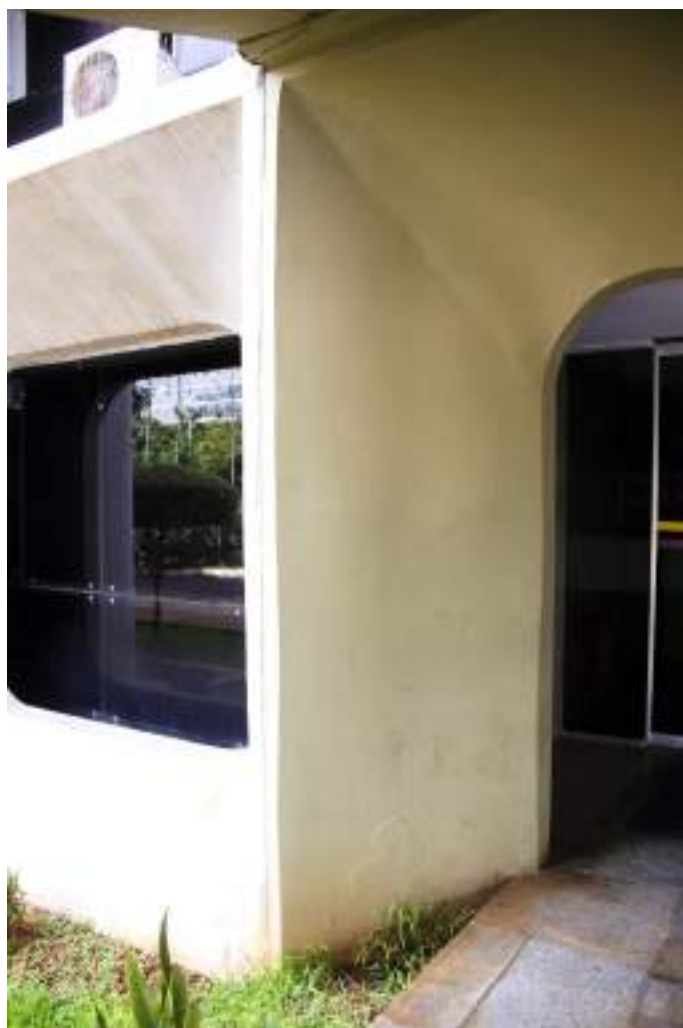
**Figura 231.** Limpeza recente das manchas e sujidades no concreto aparente da marquise de entrada da Fachada Oeste do Edifício Anexo, sobretudo em pontos de infiltrações e umidade localizada. Imagem: Alba Bispo, mar/2020.

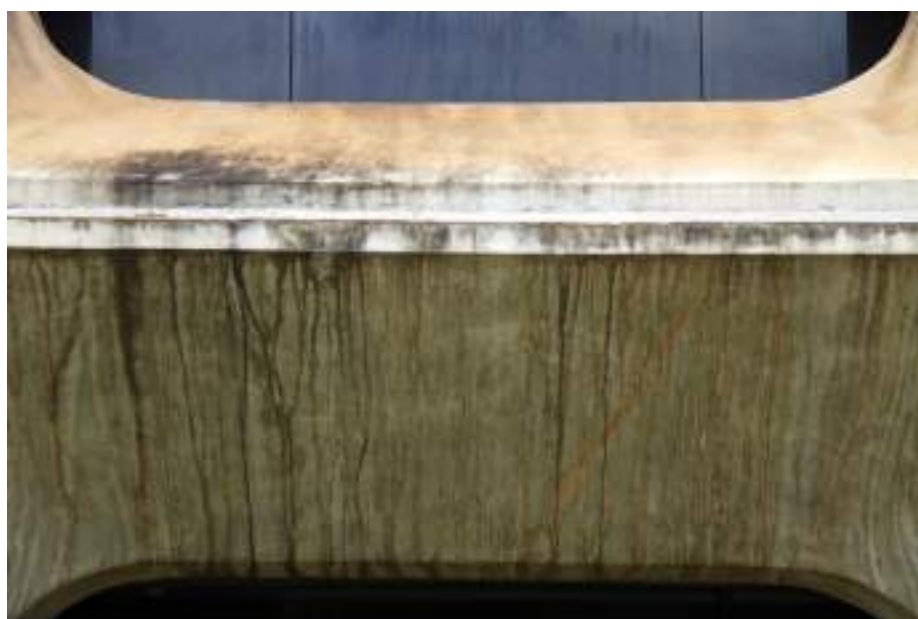
**Figura 233.** Sujidades e manchas de infiltrações no concreto na Fachada Oeste na área dos jardins internos do Edifício Anexo. Imagem: Alba Bispo, mar/2020.

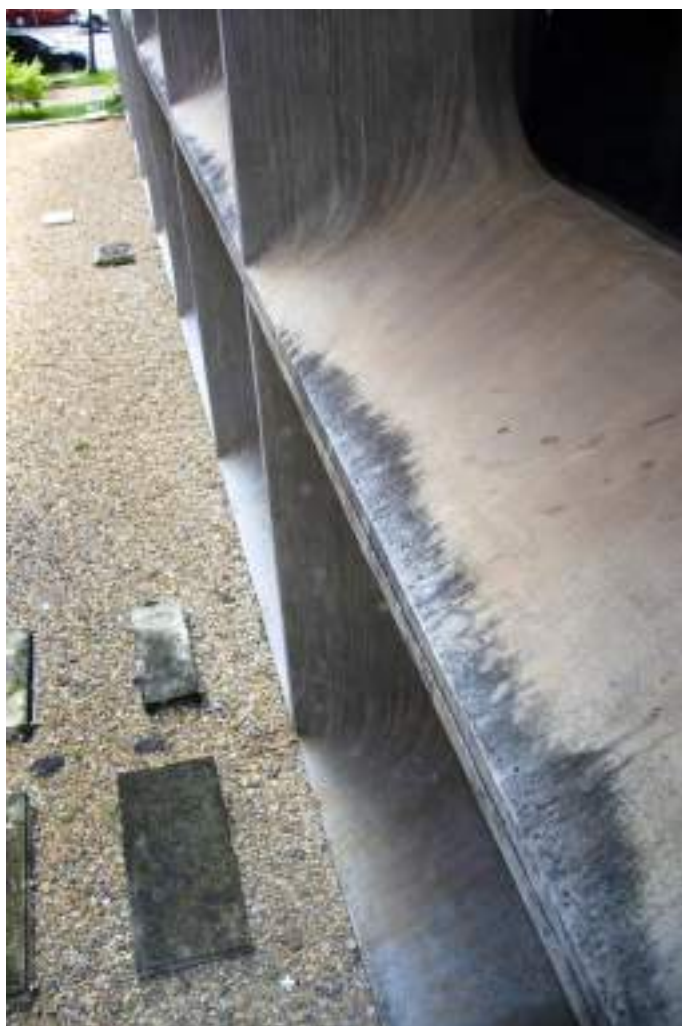
**Figura 235.** Sujidades e manchas de infiltrações no concreto na Fachada Oeste na área dos jardins internos do Edifício Anexo. Imagem: Alba Bispo, mar/2020.

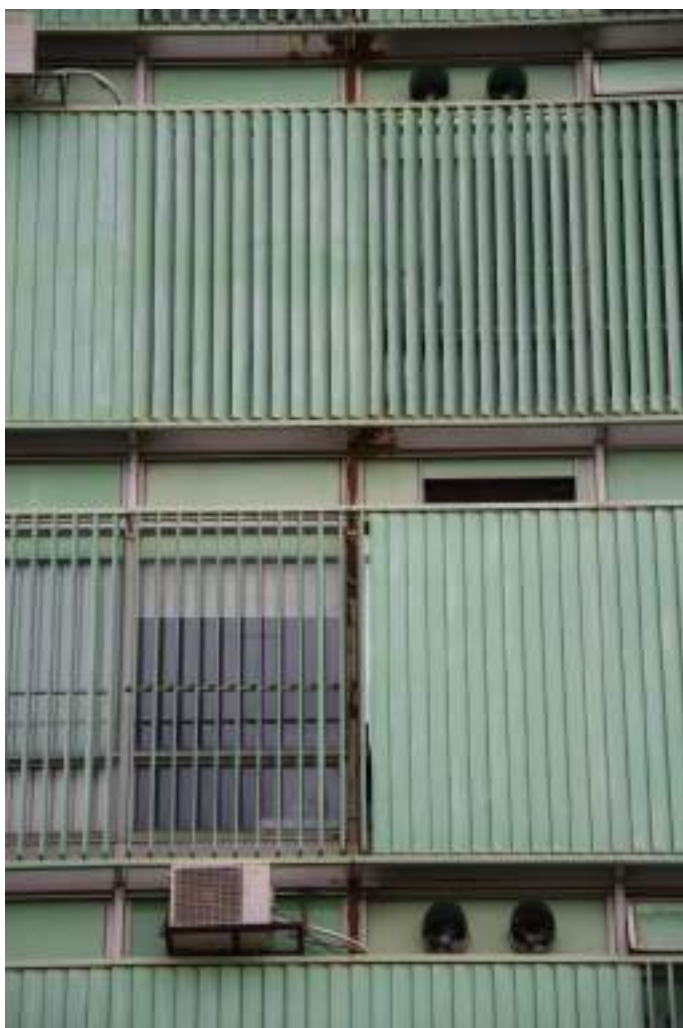
**Figura 238.** Interferências de elementos não pertencentes à construção original ou espúrios, tais como dutos de exaustão e unidades aparentes de ar-condicionado na Fachada Oeste do Edifício Sede; oxidação e corrosão de esquadrias. Imagem: Alba Bispo, mar/2020.

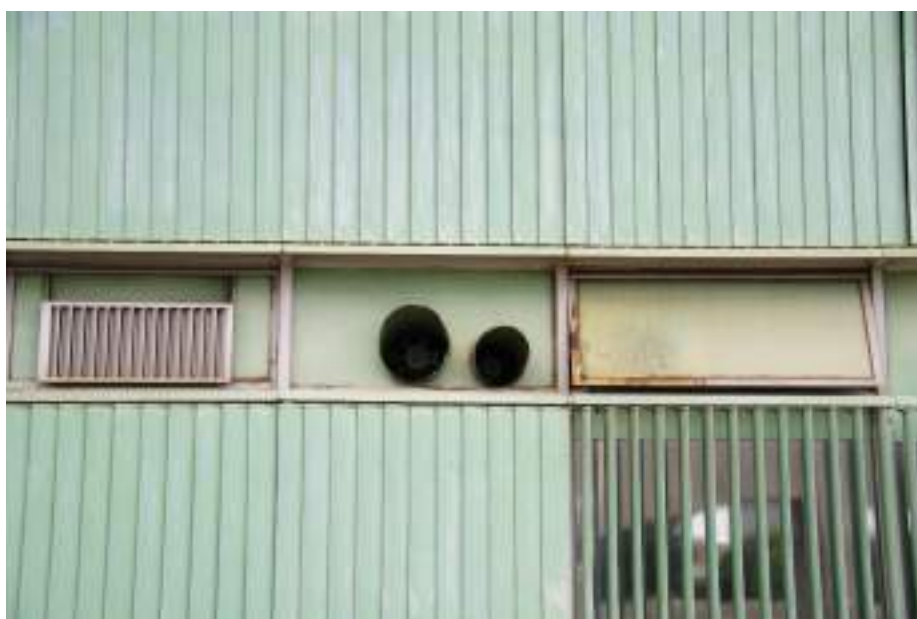
**Figura 239.** Adição de venezianas em substituição ao vidro; interferências de elementos não pertencentes à construção original ou espúrios, tais como dutos de exaustão; oxidação e corrosão de esquadrias na Fachada Oeste do Edifício Sede. Imagem: Alba Bispo, mar/2020.

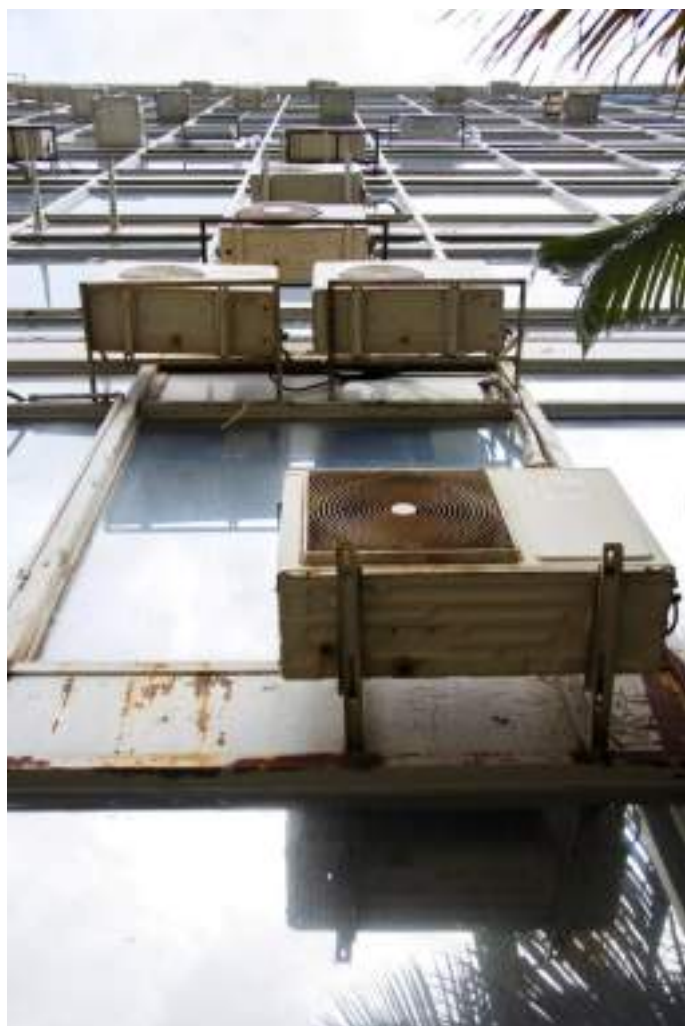
**Figura 249.** Adição de unidades de ar-condicionado aparentes na Fachada Leste do Edifício Sede, com interferências de elementos não pertencentes à construção original, incluindo tubos que interseccionam esquadrias e dutos que projetam pingos d'água constantemente na fachada, provocando danos de corrosão nas esquadrias e infiltrações, sobretudo no térreo. Imagem: Alba Bispo, mar/2020.

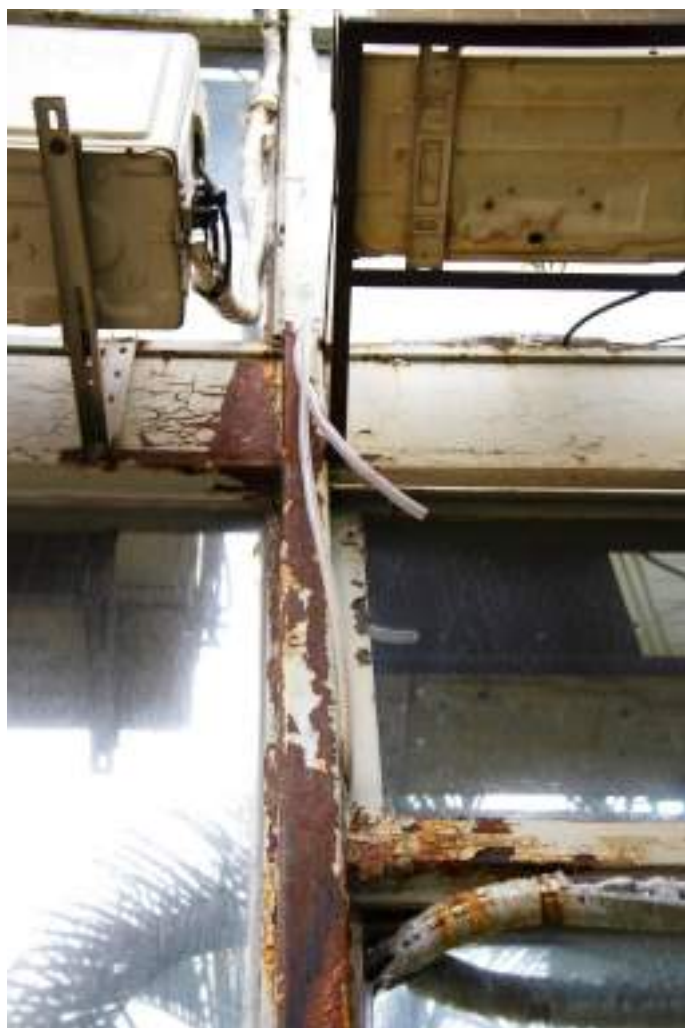
**Figura 252.** Oxidação e corrosão nas esquadrias da Fachada Leste; esquadrias interseccionadas por dutos de unidades aparentes de ar-condicionado. Imagem: Alba Bispo, mar/2020.

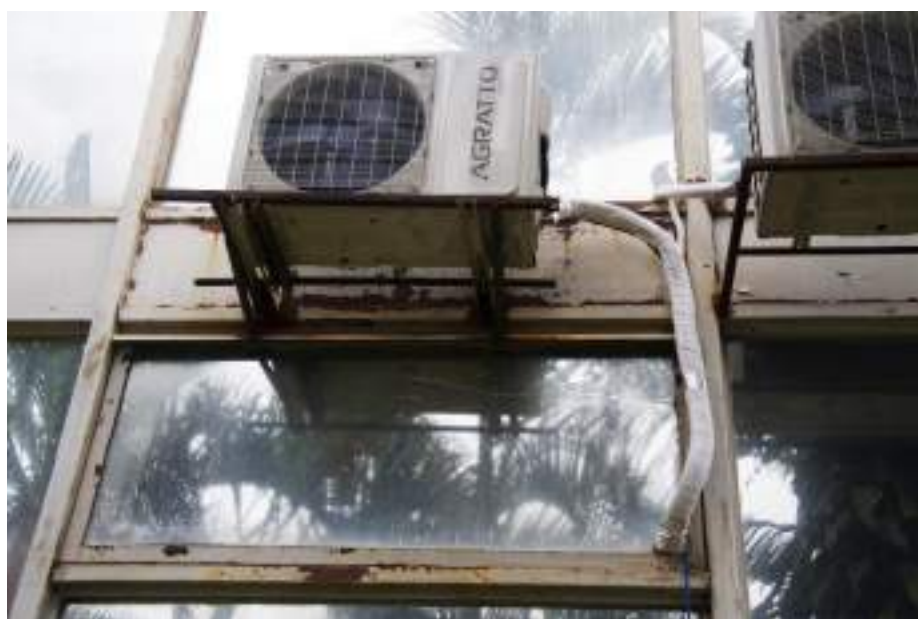
**Figura 253.** Oxidação e corrosão nas esquadrias da Fachada Leste; esquadrias interseccionadas por dutos de unidades aparentes de ar-condicionado. Imagem: Alba Bispo, mar/2020.

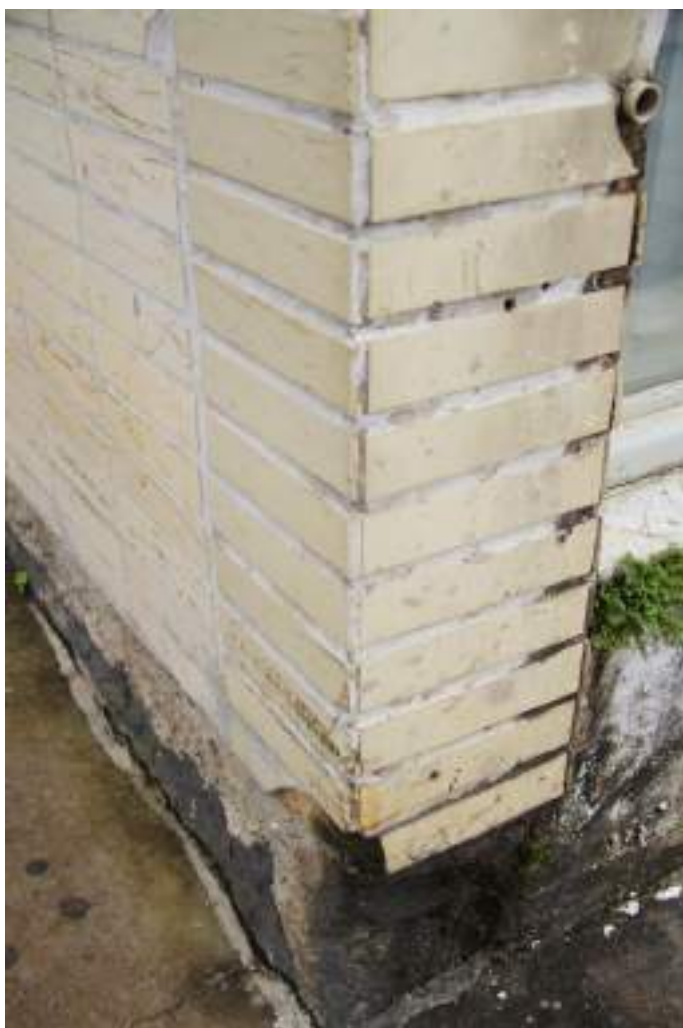
**Figura 258.** Umidade localizada e perda de revestimento cerâmico na Fachada Sul do Edifício Sede. Imagem: Alba Bispo, mar/2020.

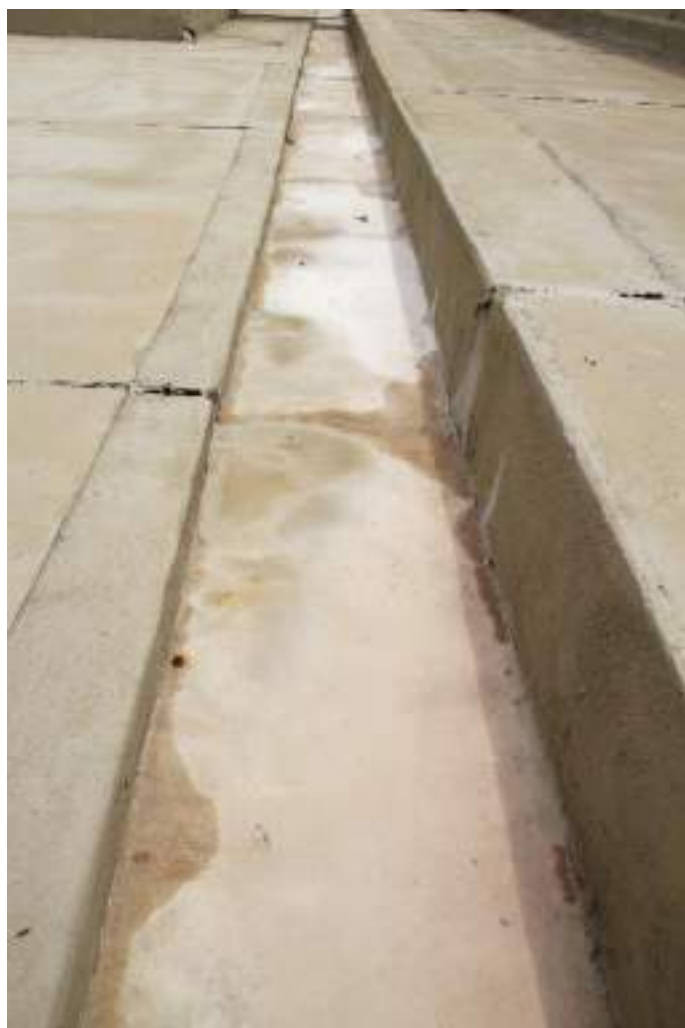
**Figura 260.** Umidade localizada na área da calha da cobertura do Edifício Sede. Imagem: Alba Bispo, mar/2020.

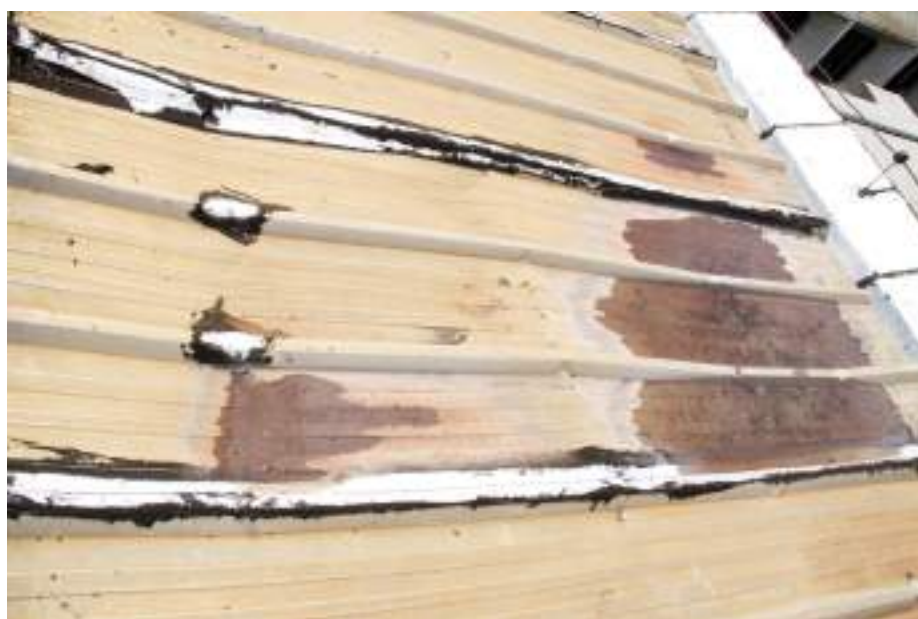
**Figura 267.** Deformação pontual das telhas da cobertura com acúmulo de água e umidade localizada na cobertura do Edifício Anexo, com correspondência no ambiente interno, no pavimento inferior. A obra de impermeabilização foi realizada recentemente e segundo o teste com água na cobertura, aparentemente, os pontos de infiltração foram sanados. Imagem: Alba Bispo, mar/2020.

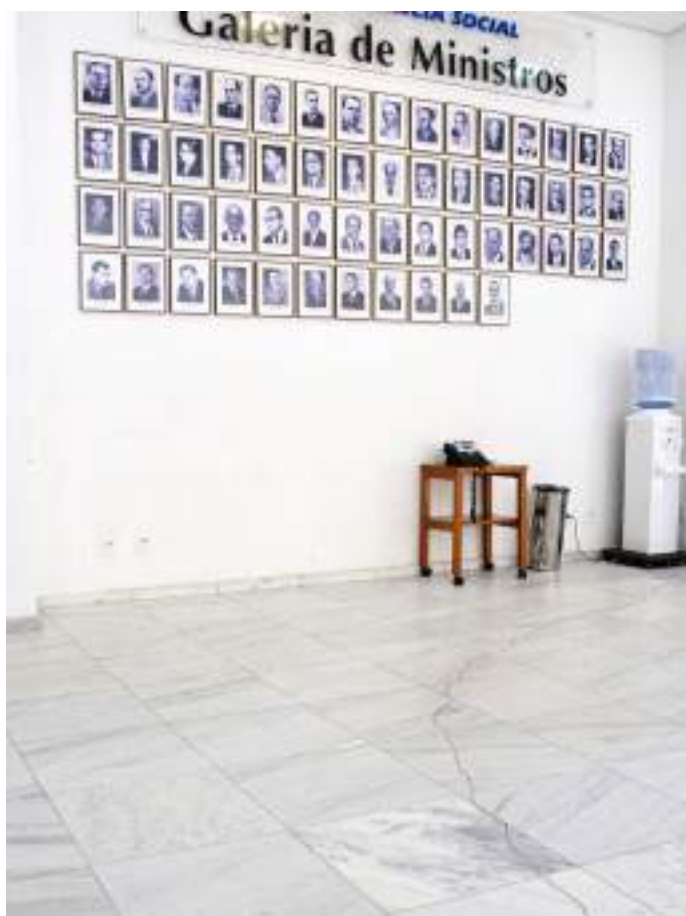
**Figura 268.** Visão geral das fissuras e trincas no piso em mármore branco do Hall do Auditório, situado na ala norte do pavimento térreo, em função de movimentações de recalque. Imagem: Alba Bispo, mar/2020.

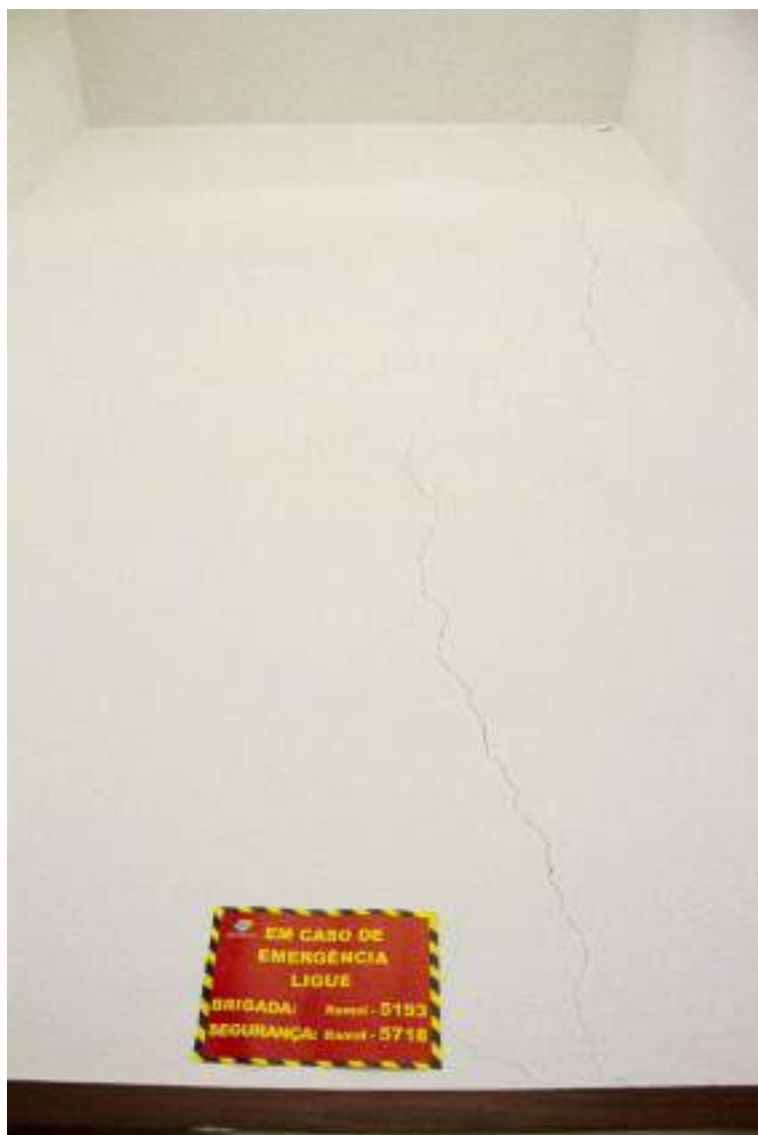
**Figura 273.** Fissuras na parede da porta do Auditório, situado na ala norte do pavimento térreo, em função de movimentações de recalque. Imagem: Alba Bispo, mar/2020.

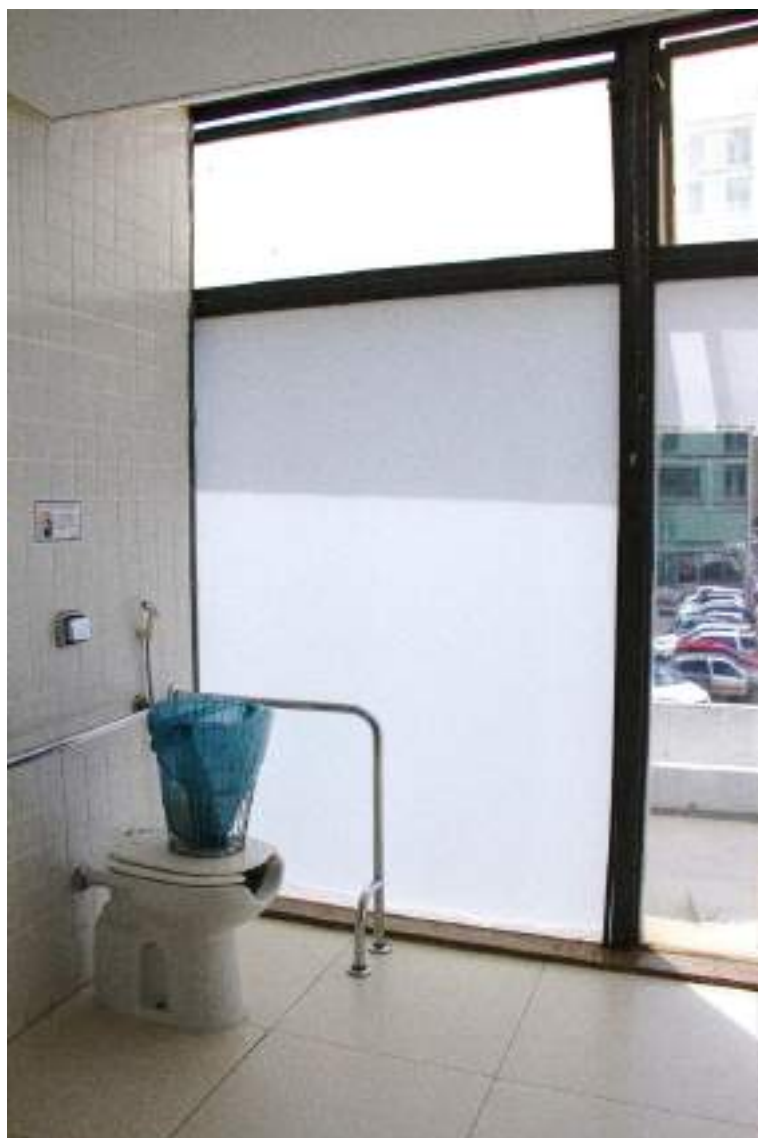
**Figura 284.** Instalação pontual de película fosca na esquadria do sanitário para portadores de necessidades especiais, situado na Fachada Leste, no 2º pavimento. Imagem: Alba Bispo, mar/2020.

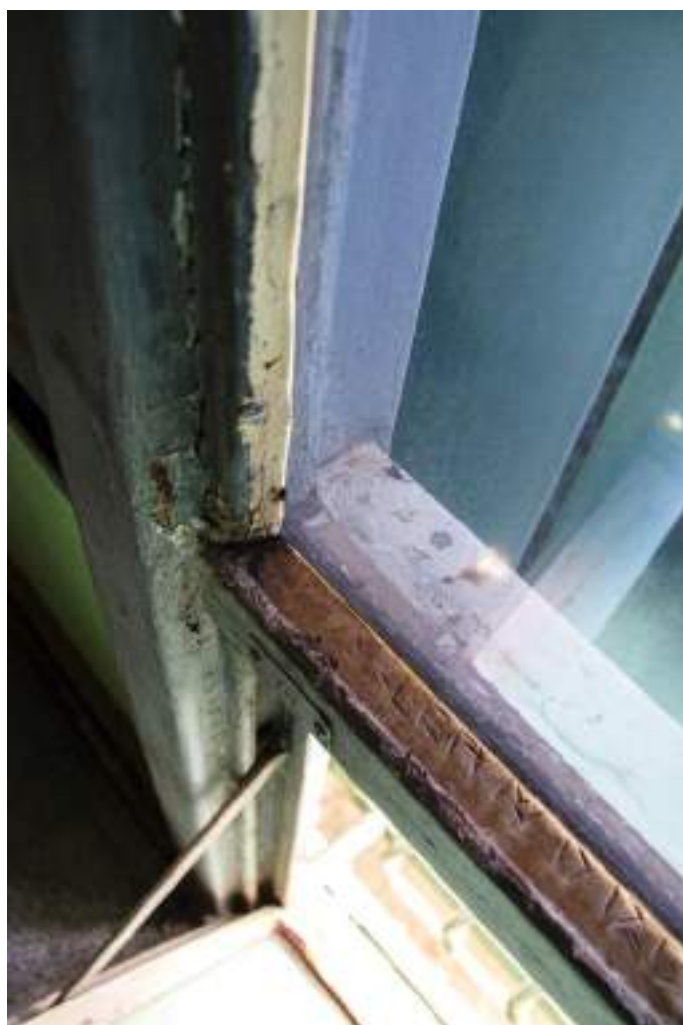
**Figura 293.** Substituições pontuais de vidros trincados em esquadrias do 3º pavimento, na Fachada Oeste. Imagem: Alba Bispo, mar/2020.

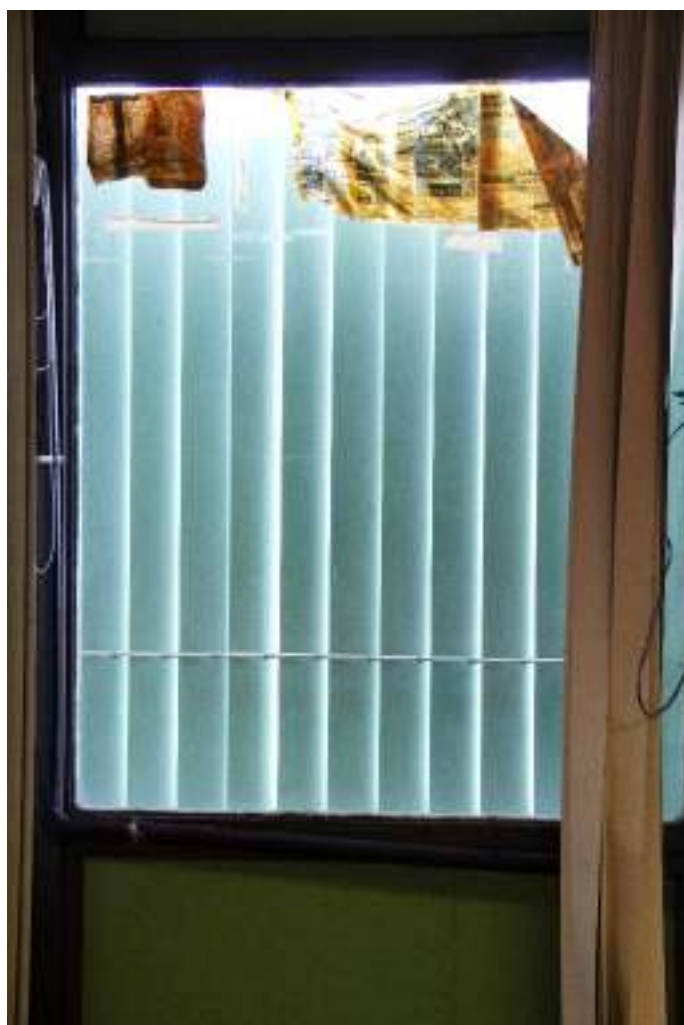
**Figura 306.** Instalação pontual de jornais e papel pardo para diminuir a incidência solar no interior dos ambientes de trabalho, mesmo na Fachada Oeste que possui brises. Imagem: Alba Bispo, mar/2020.

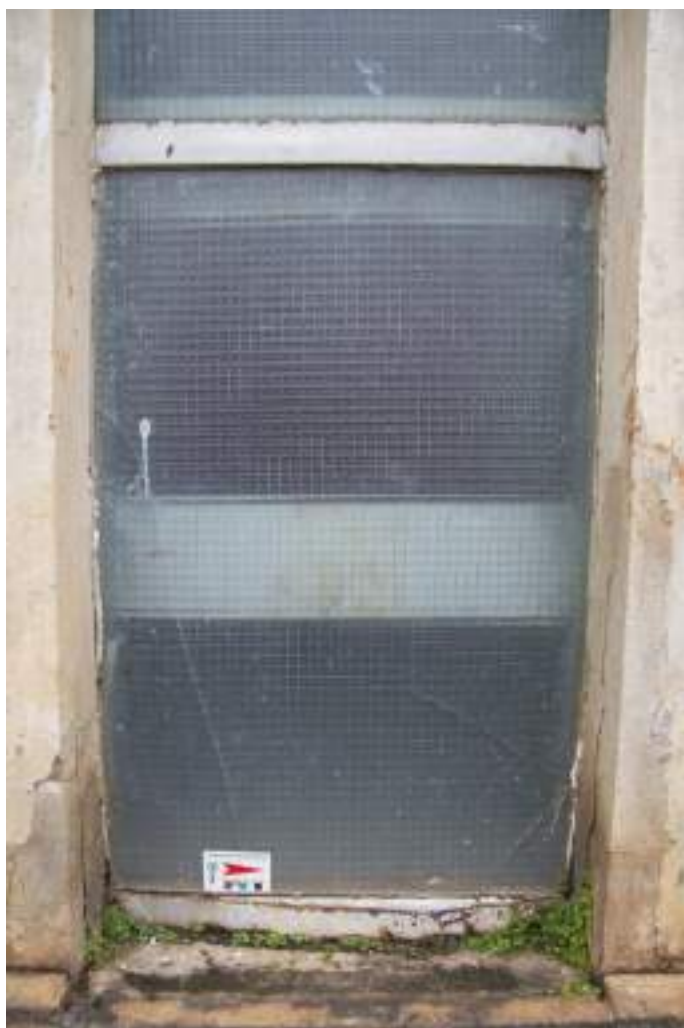
**Figura 15.** Vidros trincados na saída de emergência na Fachada Oeste do Edifício Sede. Imagem: Alba Bispo, mar/2020.

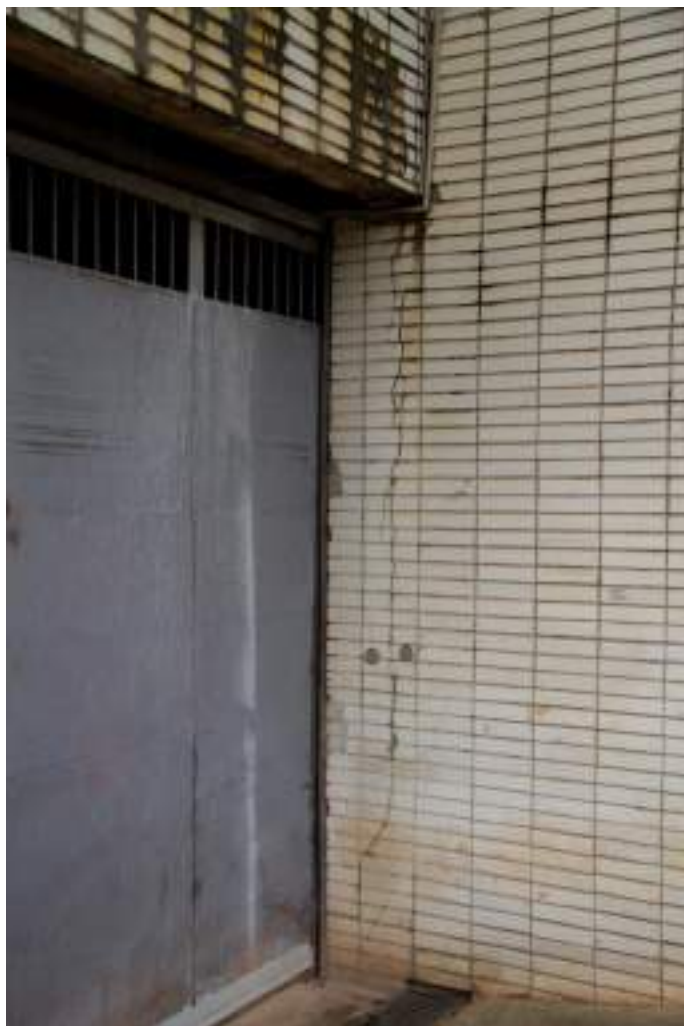
**Figura 51.** Degradação material com destacamento de placas cerâmicas, umidade localizada, fissuras, trincas e rachaduras na entrada do acesso veicular do Edifício Sede. Imagem: Alba Bispo, mar/2020.

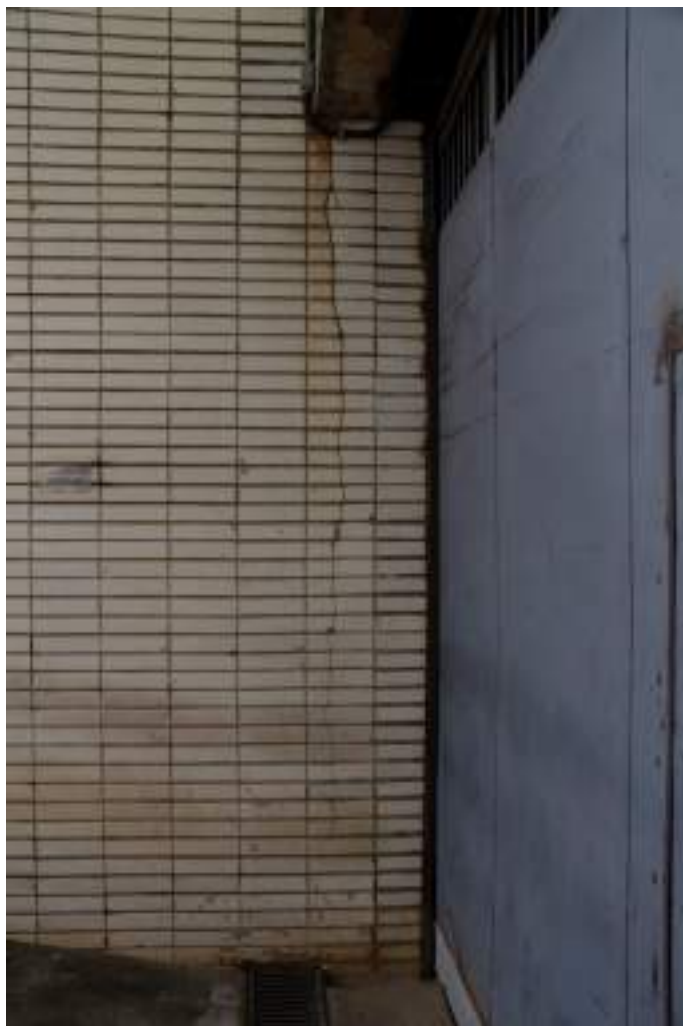
**Figura 53.** Degradação material com destacamento de placas cerâmicas, umidade localizada, fissuras, trincas e rachaduras na entrada do acesso veicular do Edifício Sede. Imagem: Alba Bispo, mar/2020.

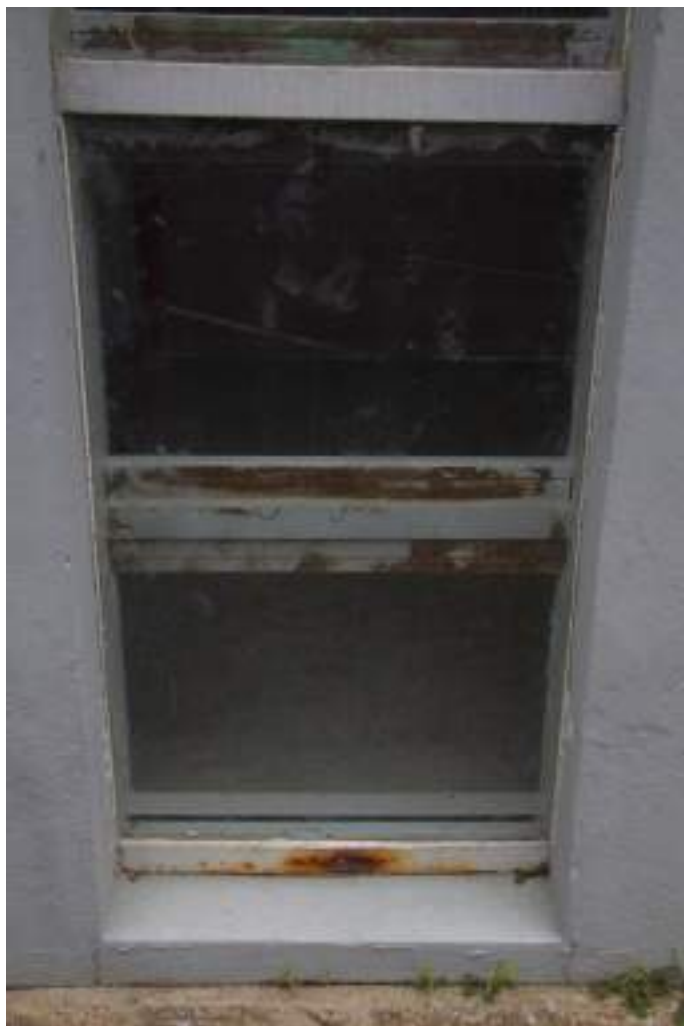
**Figura 81.** Corrosão metálica em esquadria na torre das escadas de emergência do Edifício Sede. Imagem: Alba Bispo, mar/2020.

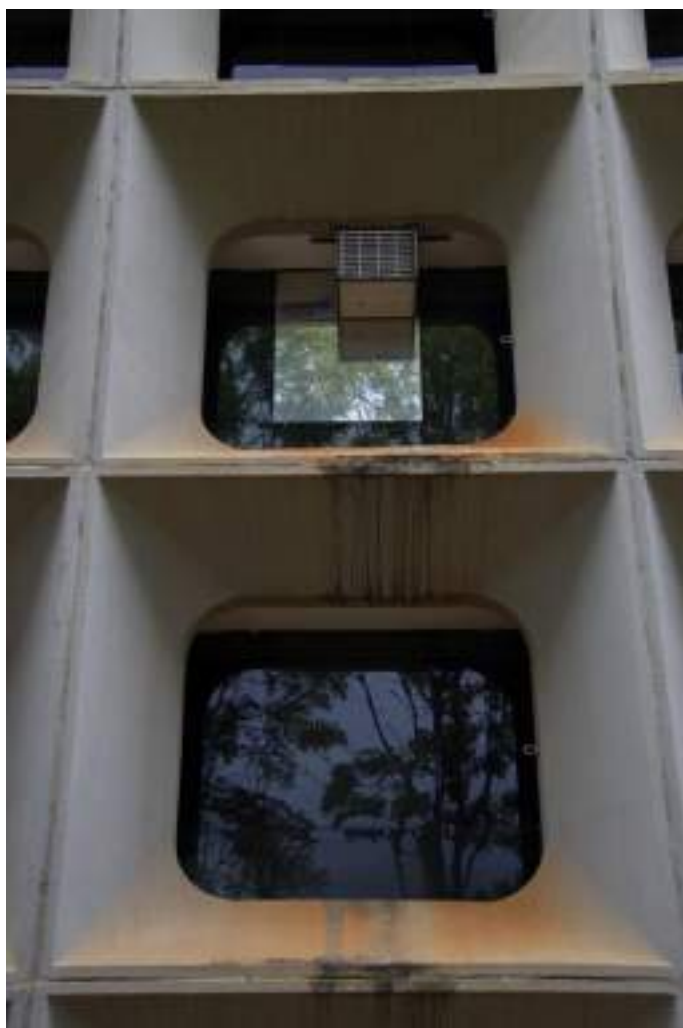
**Figura 89.** Adição de unidades de ar-condicionado aparentes na Fachada Oeste do Edifício Anexo, com interferências de elementos não pertencentes à construção original, incluindo tubos que interseccionam esquadrias e dutos que projetam pingos d'água constantemente na fachada, provocando danos de corrosão nas esquadrias, infiltrações pontuais, manchas e sujidades no concreto. Imagem: Alba Bispo, mar/2020.

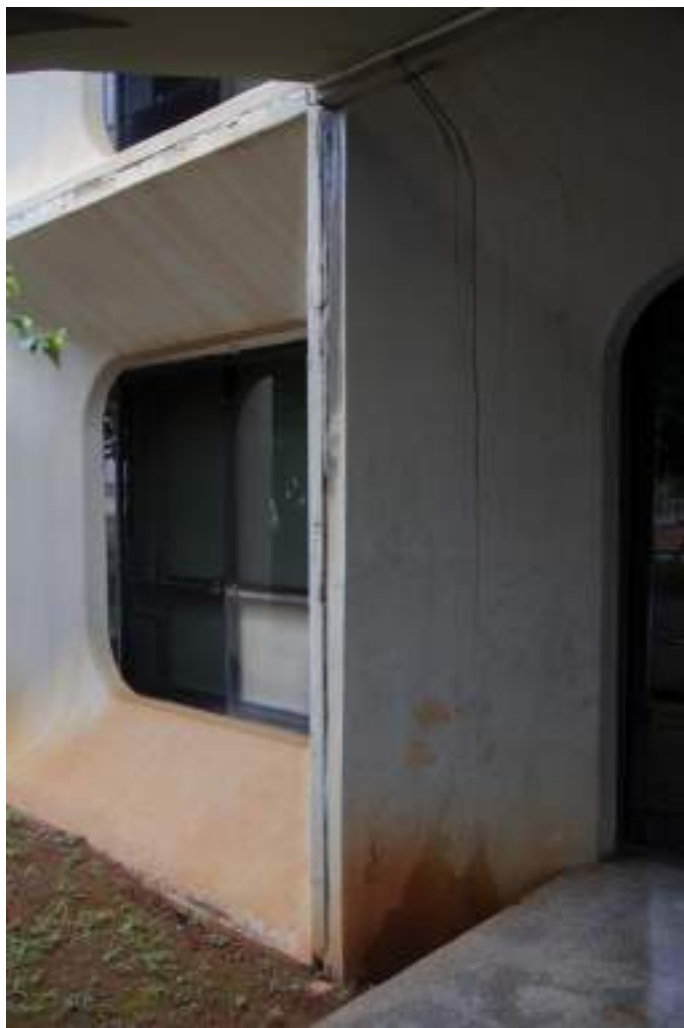
**Figura 91.** Manchas e sujidades no concreto aparente da marquise de entrada da Fachada Oeste do Edifício Anexo, sobretudo em pontos de infiltrações e umidade localizada. Imagem: Alba Bispo, mar/2020.

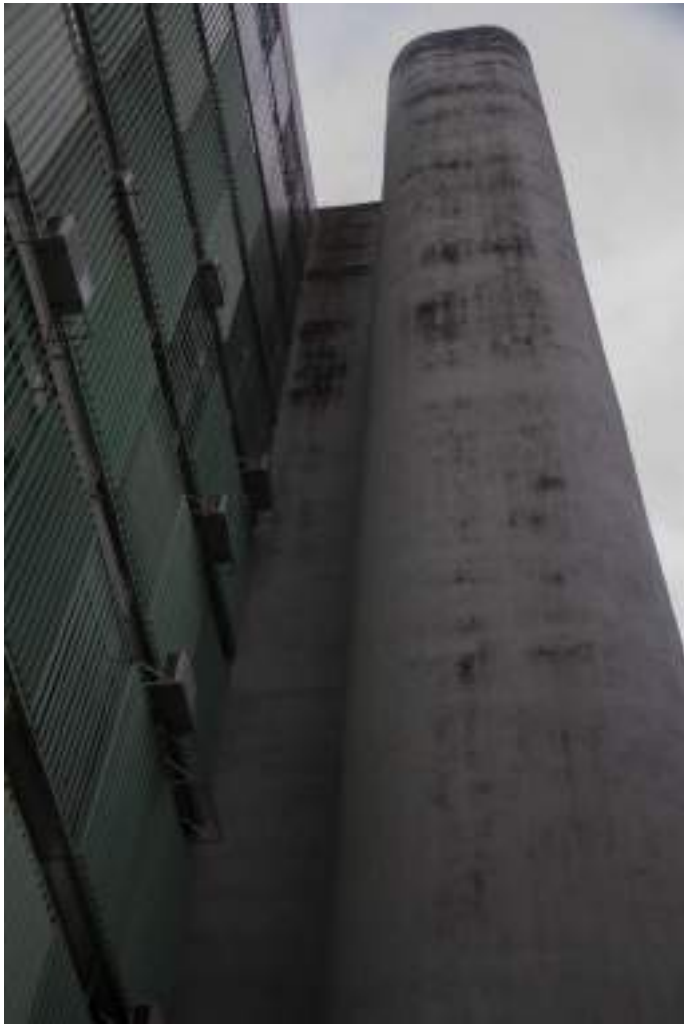
**Figura 101.** Umidade localizada, com sujidades nas escadas de emergência da Fachada Oeste do Edifício Sede. Imagem: Alba Bispo, mar/2020.

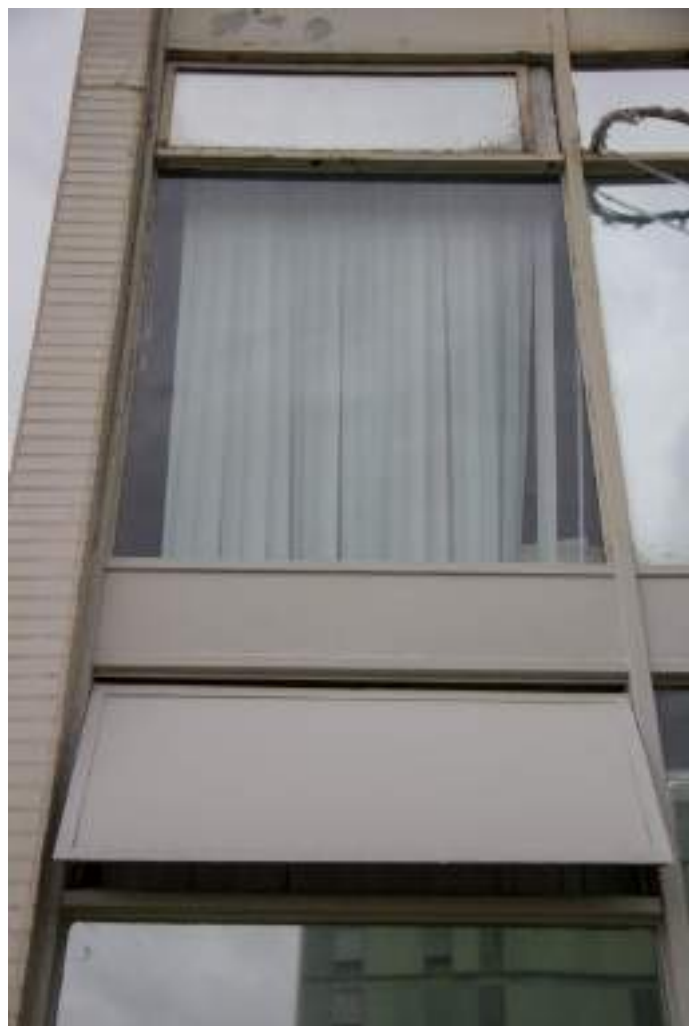
**Figura 111.** Adição de tubulações aparentes que interseccionam esquadrias na Fachada Leste do Edifício Sede; alterações cromáticas nas películas. Imagem: Alba Bispo, mar/2020.

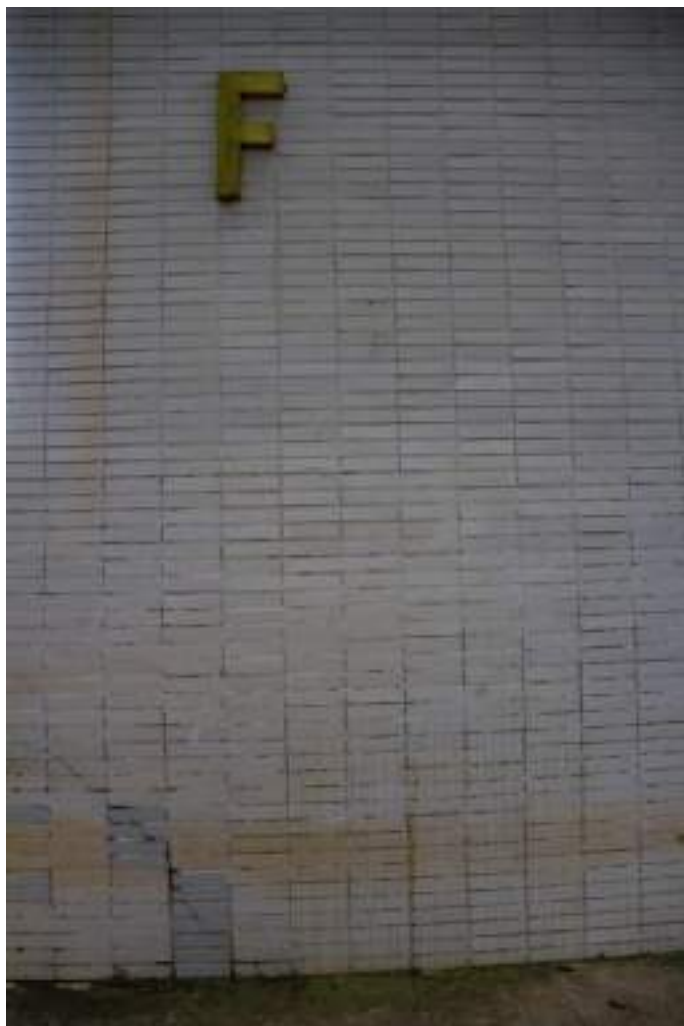
**Figura 121.** Trinca na Fachada Norte em função de movimentações de recalque no Edifício Sede. Imagem: Alba Bispo, mar/2020.

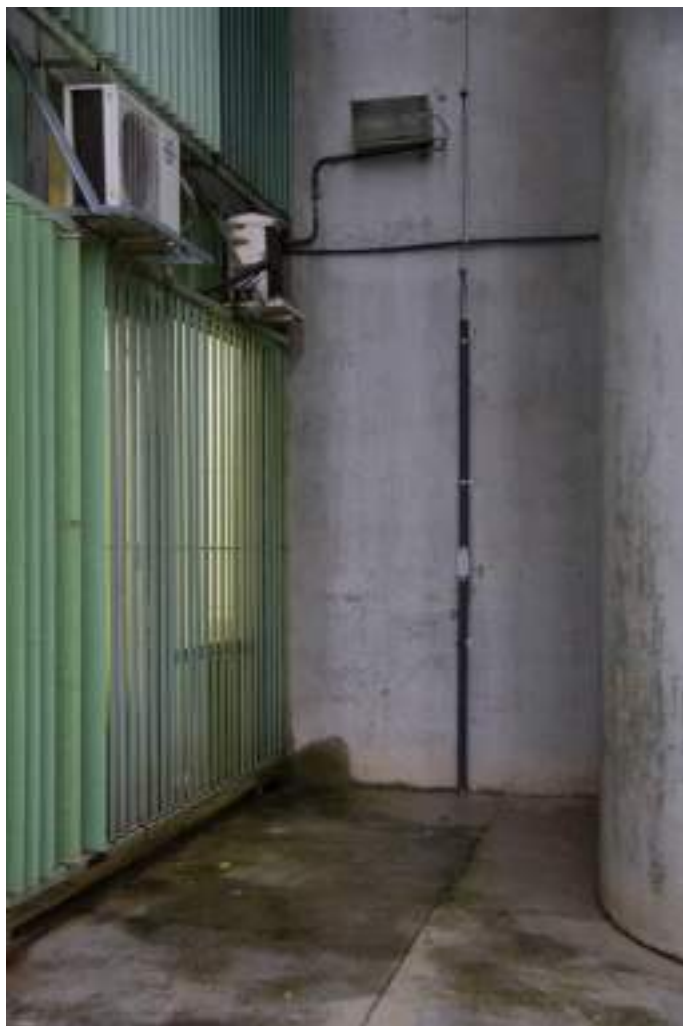
**Figura 122.** Adição de unidades de ar-condicionado aparentes na Fachada Oeste do Edifício Sede, com interferências de elementos não pertencentes à construção original, incluindo tubos que interseccionam esquadrias e dutos que projetam pingos d'água constantemente na fachada, provocando danos de corrosão nas esquadrias e infiltrações, sobretudo no térreo. Imagem: Alba Bispo, mar/2020.

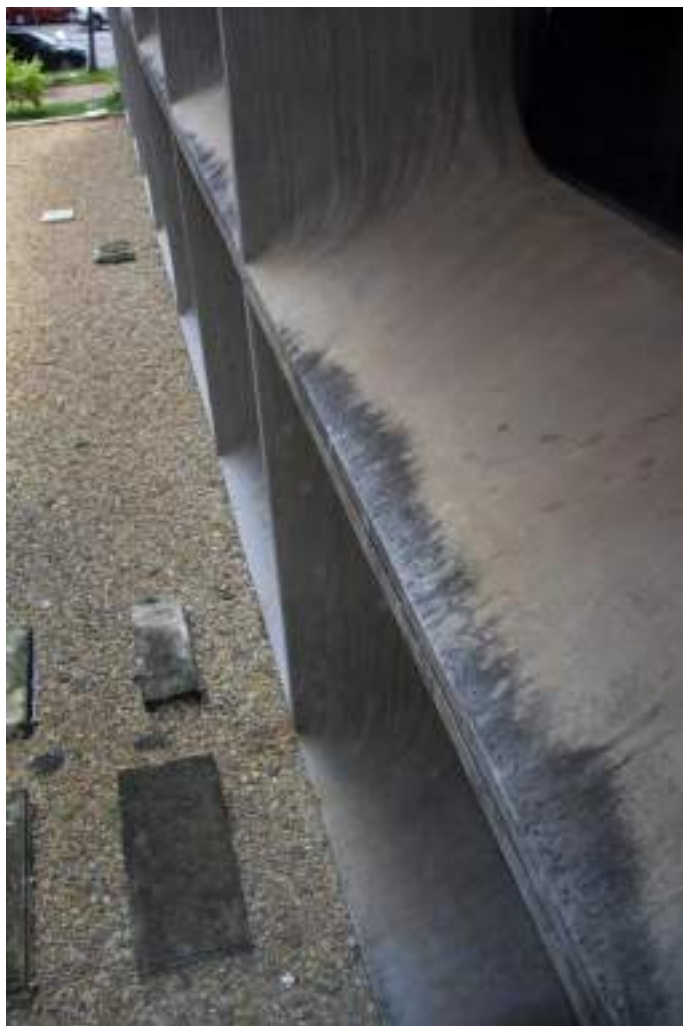
**Figura 161.** Sujidades e manchas de infiltrações no concreto na Fachada Oeste na área dos jardins internos do Edifício Anexo. Imagem: Alba Bispo, mar/2020.
