RELATÓRIO DE ACOMPANHAMENTO CONVÊNIO01/2023 LNA FUPAI

EXECUÇÃO DA FUNDAÇÃO E SUPERESTRUTURA DOS EDIFÍCIOS COMPLEMENTARES NOVA SEDE

JUNHO DE 2024 A MARÇO DE 2025

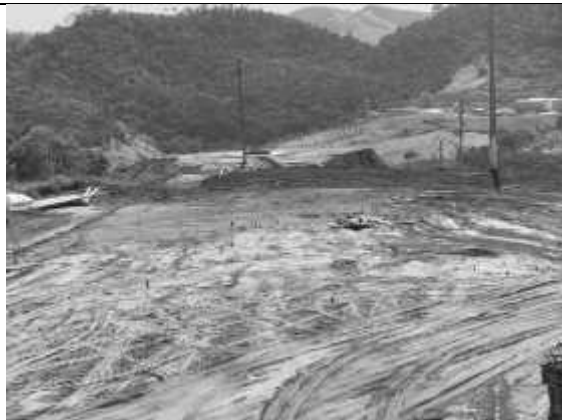
- Durante a locação do posicionamento das estacas do prédio da divulgação foi identificado a presença de um talude entre o terreno da edificação e a rua, anteriormente não previsto. Devido ao ocorrido e de acordo com o LNA foi acordado que a edificação poderia ser deslocada cinco metros para trás, esse deslocamento não alterará as instalações previstas em projeto.

Locação das estacas

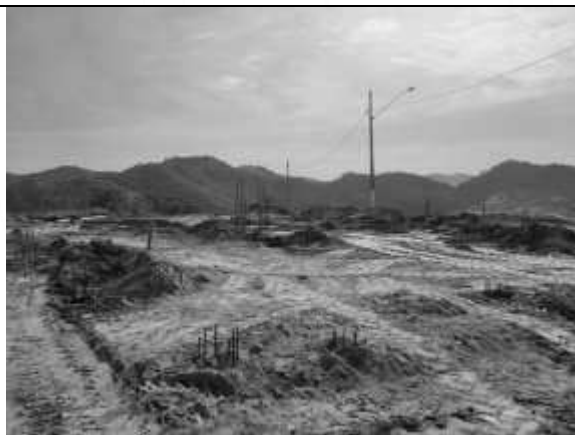
- Após a perfuração da estaca e após o lançamento do concreto houve dificuldades no posicionamento da armadura das estacas dos pilares P15 e P6, não sendo

realizada a penetração total e ficando parte da armadura exposta. O engenheiro responsável não refez a perfuração e deu continuidade nas outras perfurações.

Armaduras expostas das estacas do pilar P15.

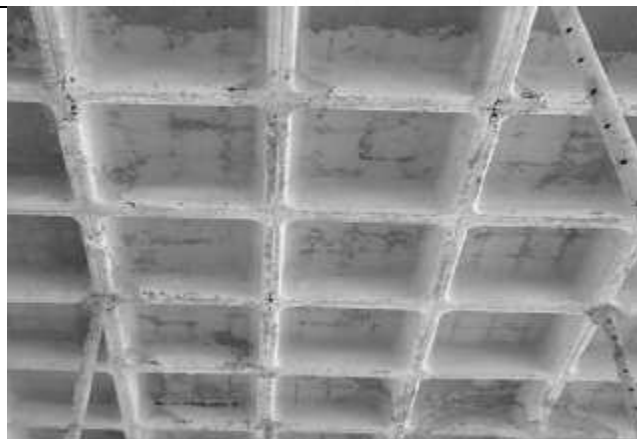
- Constatou-se que houve segregação de concreto após retirada das fôrmas da laje nervurada.

Laje nervurada, presença de segregação de concreto
