## MODELAGEM PISF

*Estruturação de projeto de concessão do serviço de adução de água bruta no âmbito do Projeto de Integração do Rio São Francisco com Bacias Hidrográficas do Nordeste Setentrional - PISF*

## RELATÓRIO DE OFERTA E DEMANDA, SOCIOAMBIENTAL E ENGENHARIA

### TOMO III – ESTADO ATUAL DO PISF – Anexo 1 – Eixo Norte

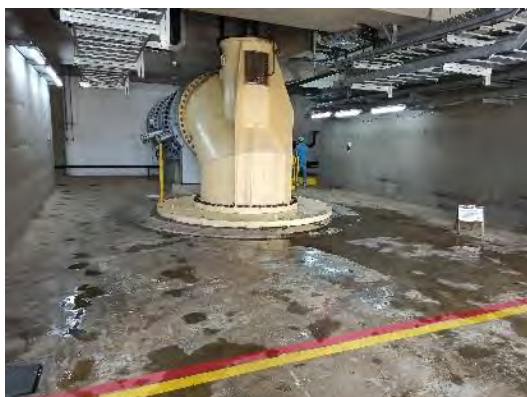
Durante a visita notou-se que a bomba MB02 possui sinais de vazamento. Além disso, a tubulação de recalque das bombas possui vazamento de água próximo do bloco de ancoragem.

Figura 26-35 – EBI-2 – Vazamento MB02

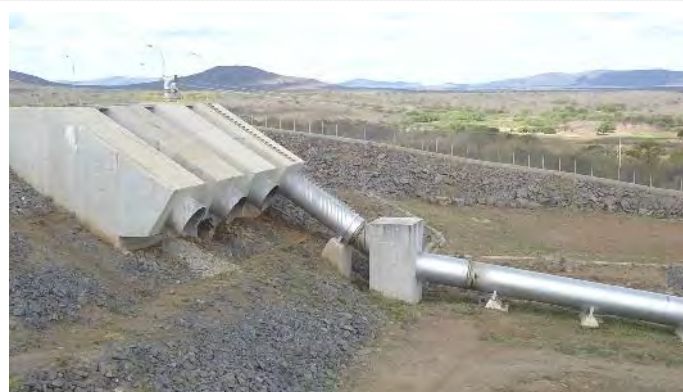
Figura 26-42 – EBI-2 – Vista aérea do local de vazamento do conduto
