MODELAGEM PISF

Estruturação de projeto de concessão do serviço de adução de água bruta no âmbito do Projeto de Integração do Rio São Francisco com Bacias Hidrográficas do Nordeste Setentrional - PISF

RELATÓRIO DE OFERTA E DEMANDA, SOCIOAMBIENTAL E ENGENHARIA

TOMO III – ESTADO ATUAL DO PISF – Anexo 2 – Eixo Leste

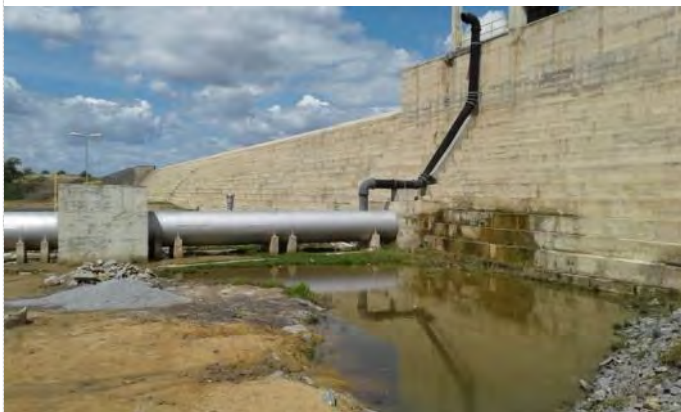
Foi possível verificar presença de vegetação no corpo do vertedouro de CCR, indicando presença de água e possível vazamento. A jusante do vertedouro também foi identificada grande área com presença de água, com solo mole e encharcado. Um dos veículos utilizados pela equipe do consórcio teve dificuldades para sair do local que parecia um atoleiro.

Figura 6.19 - Barragem Muquém – Vertedor (infiltração)

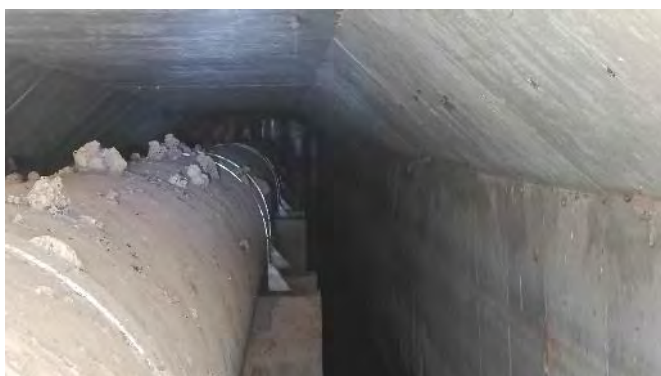
Observou-se presença de vazamento no interior do “falso túnel” da tubulação da TUD.

Figura 8.45 - Barragem Bagres – Vazamento de água na tubulação da válvula dispersoda da TUD

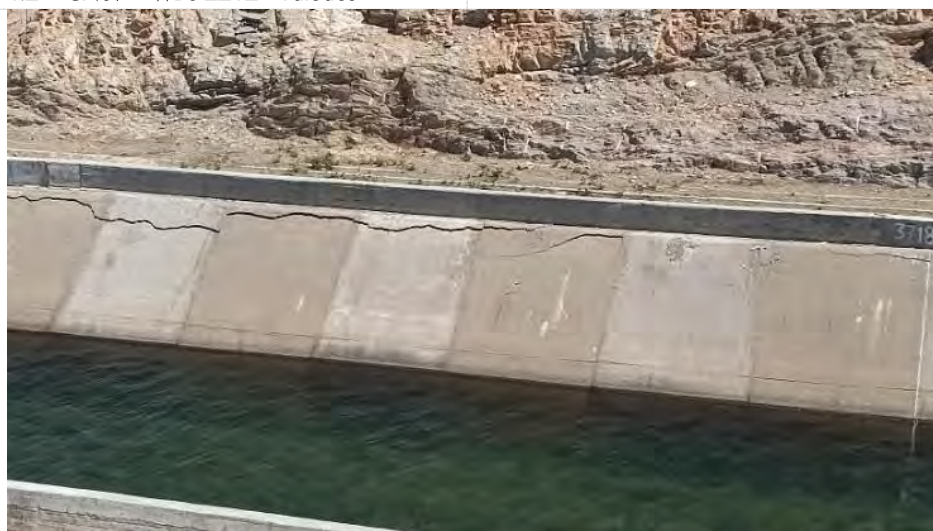
Figura 14.4 – CN09 – WBS 2212 - Rachadura

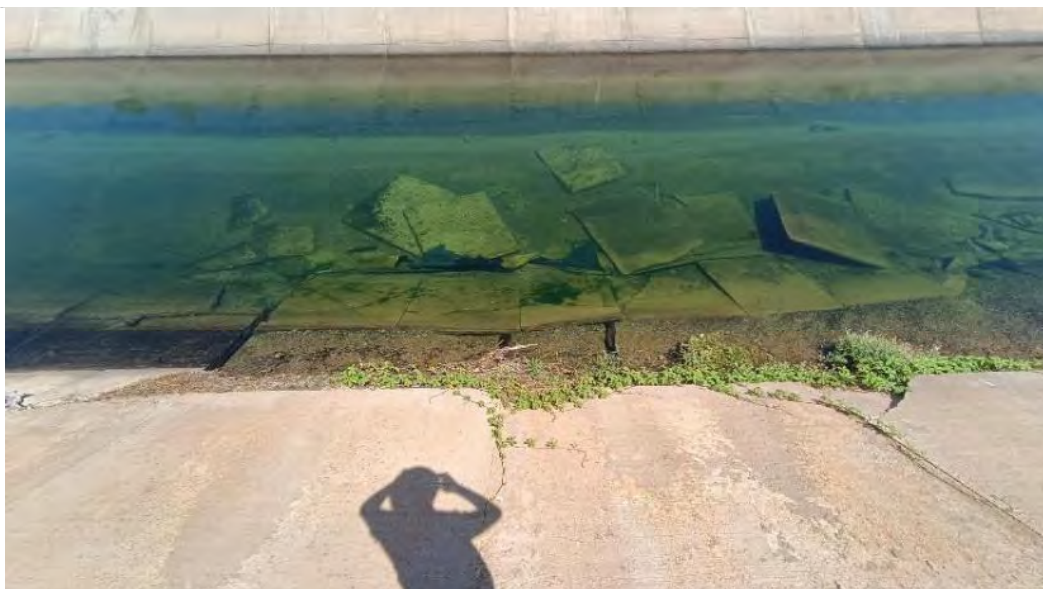
Figura 15.3 – CN10 – WBS 2213 - Deslocamentos

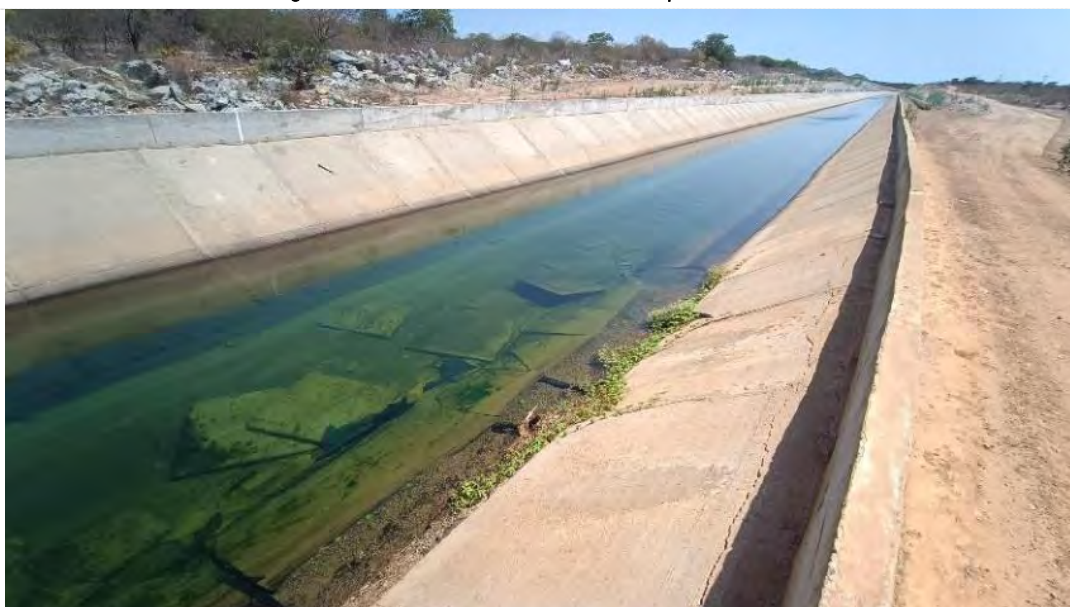
Figura 15.4 – CN10 – WBS 2213 - Deslocamentos

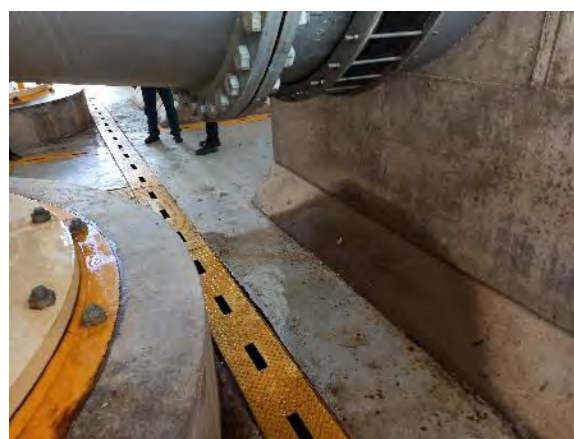
Figura 21.46 – EBV-1 – Vazamento do Cj. Motobomba

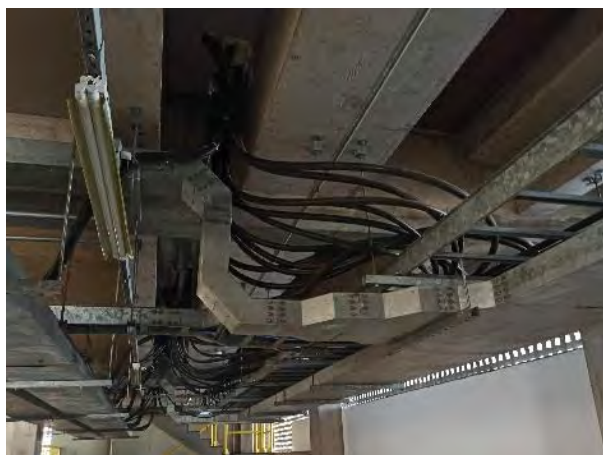
Figura 21.47 – EBV-1 – Cabos elétricos não organizados em leitos e eletrocalhas

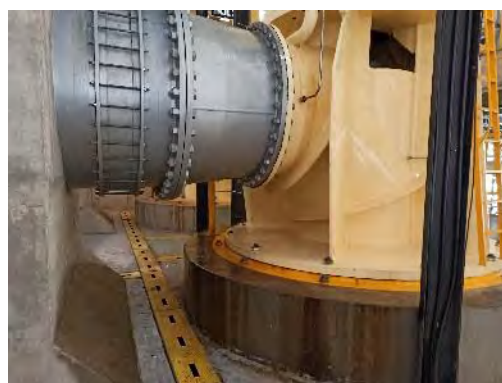
Figura 22.54 – EBV-2 – Vazamento do cj. motobomba

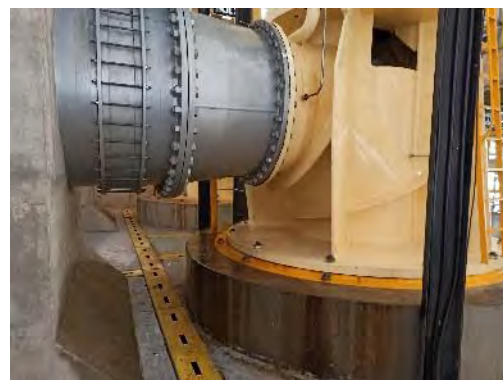
Figura 22.58 – EBV-2 – Vazamento do Cj. Motobomba

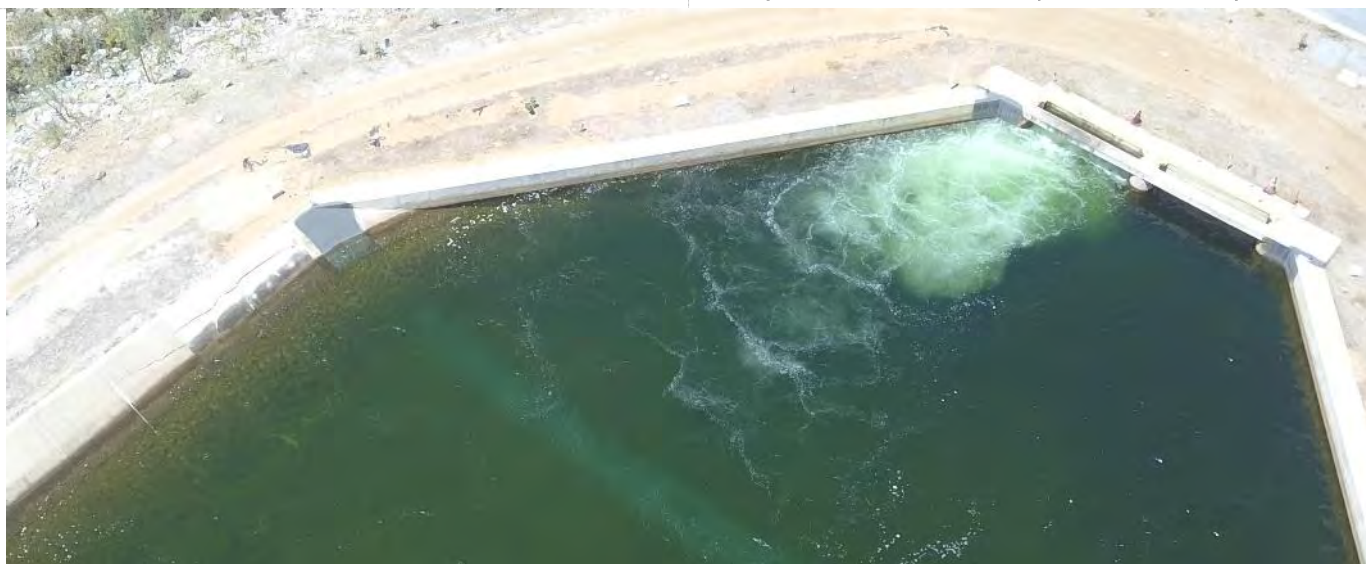
Figura 22.65 – EBV-2 – Trincas forebay de jusante

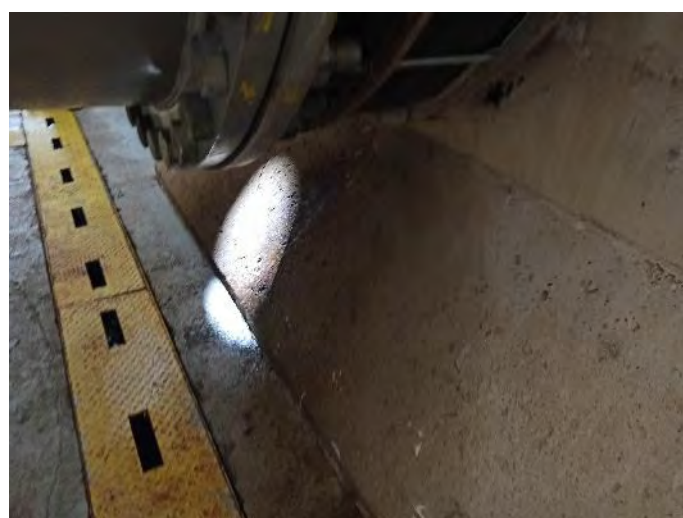
Figura 23.62 –EBV-3 – Vazamento do cj. motobomba

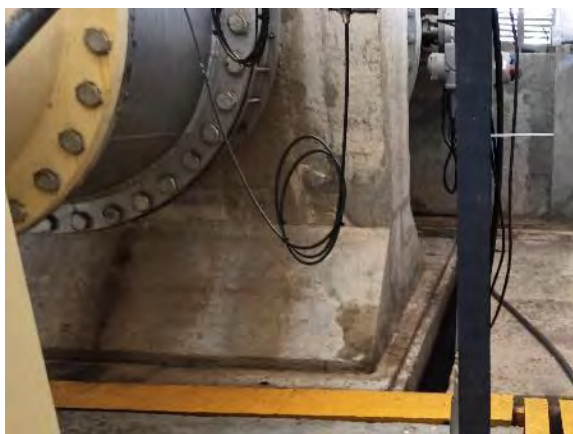
Figura 24.79 – EBV-4 – Vazamento do cj. motobomba

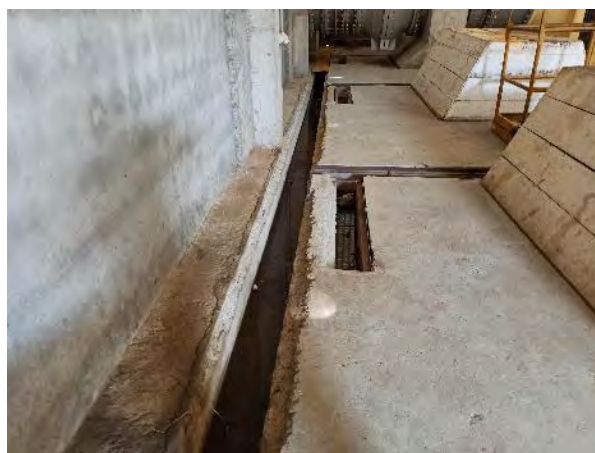
Figura 24.80 – EBV-4 – Galeria com acúmulo de água
