## MODELAGEM PISF

*Estruturação de projeto de concessão do serviço de adução de água bruta no âmbito do Projeto de Integração do Rio São Francisco com Bacias Hidrográficas do Nordeste Setentrional - PISF*

## RELATÓRIO DE OFERTA E DEMANDA, SOCIOAMBIENTAL E ENGENHARIA

### TOMO III – ESTADO ATUAL DO PISF – Anexo 1 – Eixo Norte

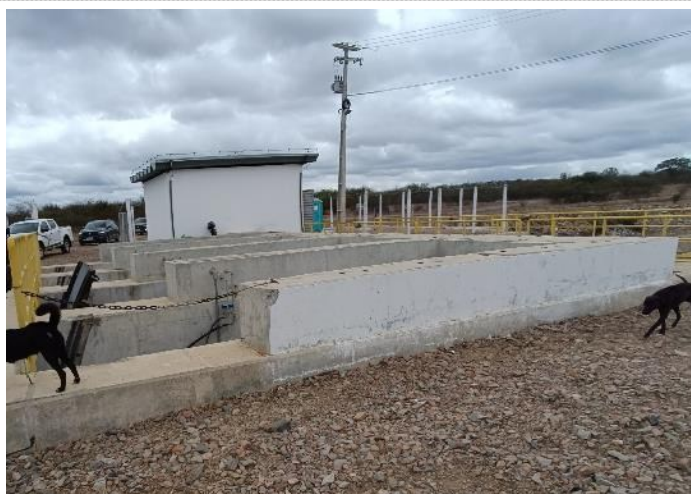
Figura 2-63 – Estrutura de Controle Tucutu – Guarda corpo não instalado
