11. BARRAGEM CANA BRAVA (WBS 1114)

11.1 OBSERVAÇÕES DA VISITA DE CAMPO DE AGOSTO DE 2023

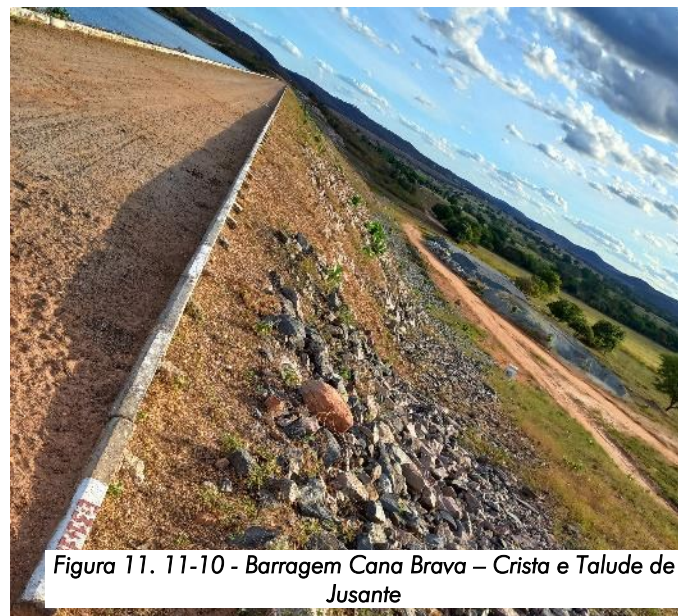
Figura 11. 11-10 - Barragem Cana Brava – Crista e Talude de Jusante

Notou-se a existência de vegetação de pequeno porte e baixa densidade nas laterais da crista e em áreas dos taludes da barragem. Quando não controlada, a vegetação excessiva no maciço pode gerar caminhos preferenciais de percolação d'água e suas raízes podem seccionar partes do sistema de drenagem interna do barramento.

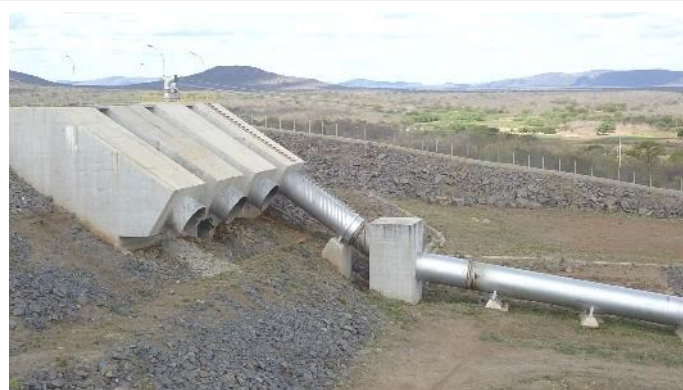
Figura 26-42 – EBI-2 – Vista aérea do local de vazamento do conduto
