CONSÓRCIO OPERADOR DO PISF – EXECUÇÃO DAS ATIVIDADES DE OPERAÇÃO E MANUTENÇÃO DAS INFRAESTRUTURAS DO EIXO LESTE DO PROJETO DE INTEGRAÇÃO DO RIO SÃO FRANCISCO COM BACIAS HIDROGRÁFICAS DO NORDESTE SETENTRIONAL, NOS ESTADOS DO PERNAMBUCO E PARAÍBA

RELATÓRIO DE INSPEÇÃO DE SEGURANÇA REGULAR - ISR

BARRAGEM MANDANTES

2209-REL-2106-01-20-002-R00

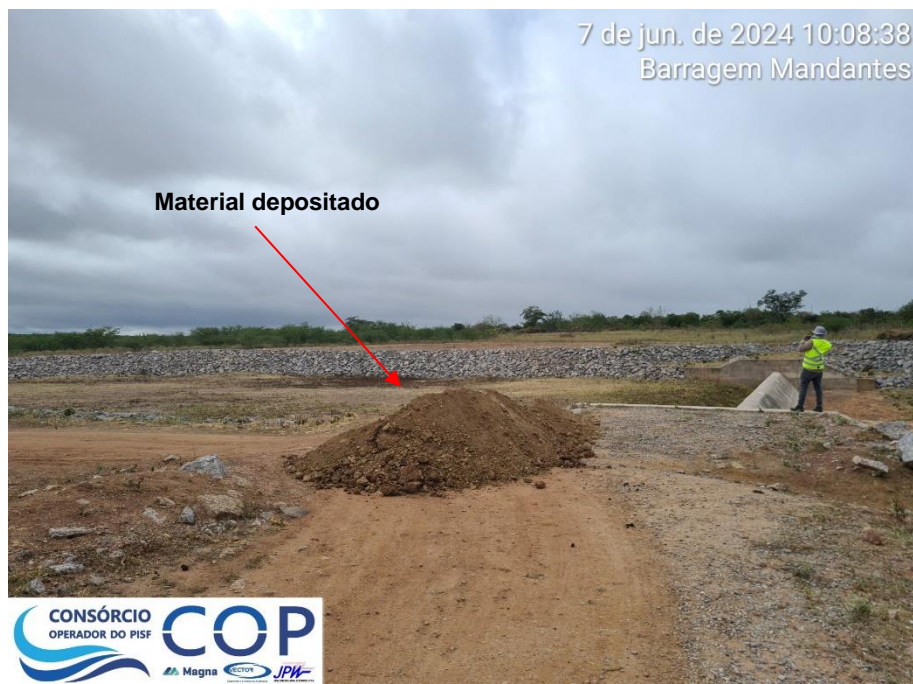
Foto 6.3: Material depositado no talude de montante, próximo ao muro do vertedouro.

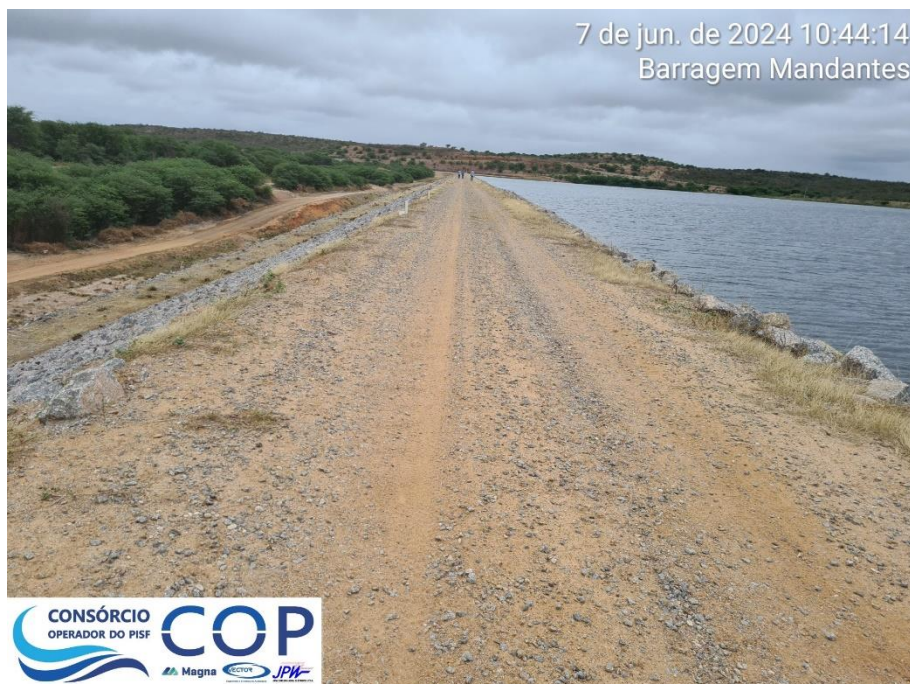
Foto 6.4: Vista do coroamento da barragem, apresentando sinais de tráfego de veículos.

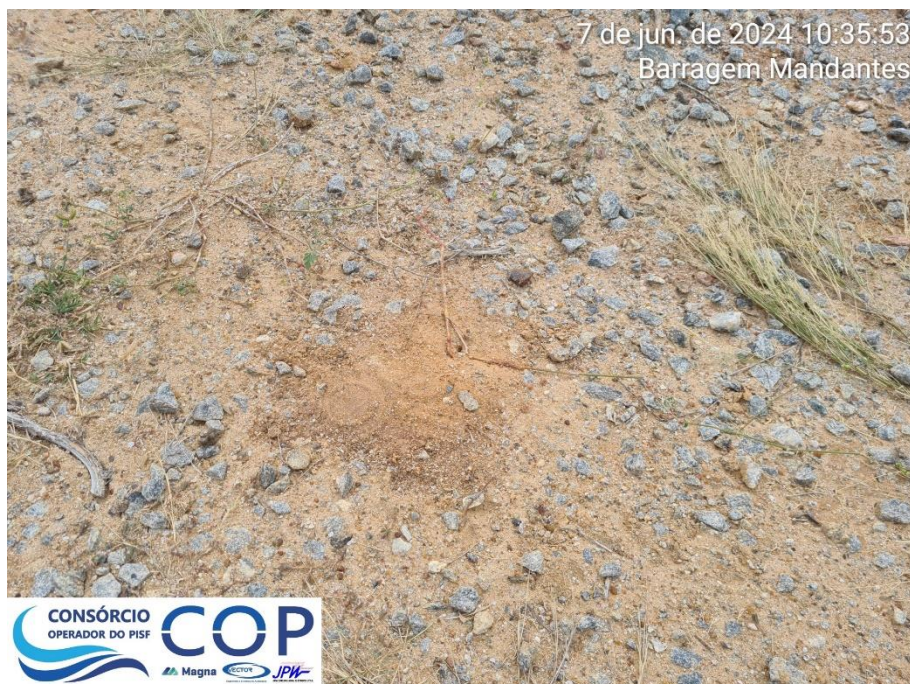
Foto 6.6: Presença de formigueiros em alguns pontos do coroamento.

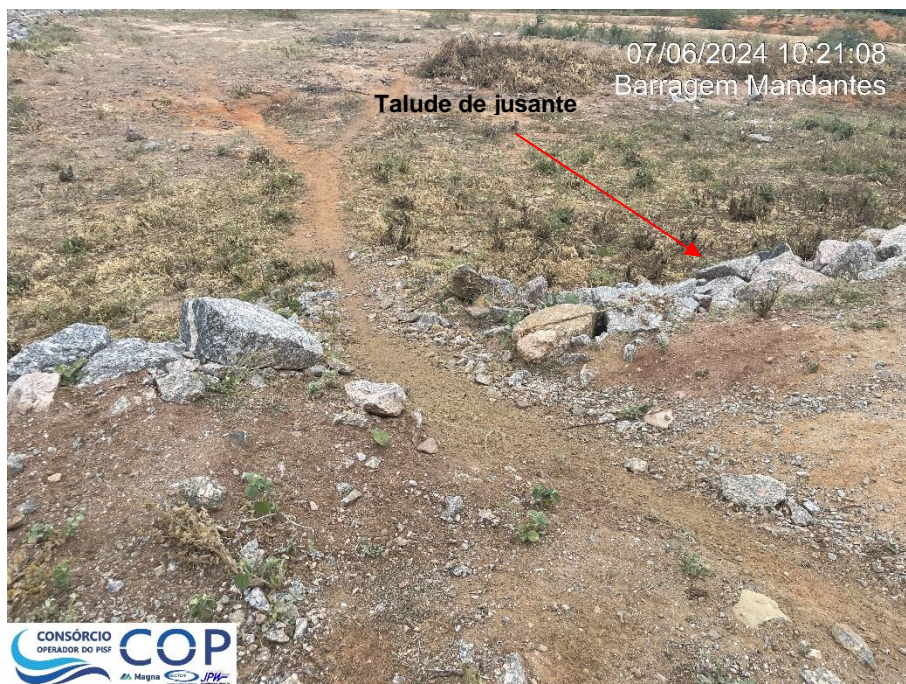
O talude de jusante é protegido por enrocamento e possui inclinação de projeto 1V:2H. Apresenta-se em boas condições, com rochas bem distribuídas no enrocamento e sem sinais de afundamentos e deslizamentos (**Foto 6.7**). Observou-se deslocamento do material de proteção, causada pela passagem de animais e motocicletas próximo ao muro lateral direito do vertedouro (**Foto 6.8**).

Foto 6.8: Deslocamento do material de proteção próximo ao muro lateral direito do vertedouro, ocasionado pela passagem de motocicletas e animais.

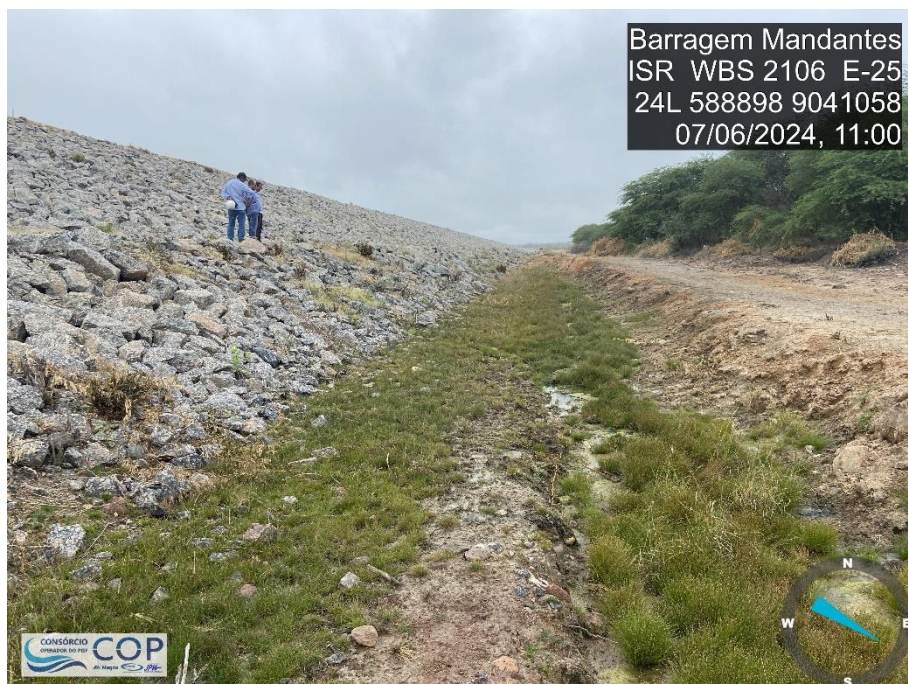
estacas 24+00 a 28+00 (**Foto 6.10**), nas estacas 42+00 a 50+00 (**Foto 6.11** e **Foto 6.12**) e na estaca 70+10 (**Foto 6.13**). Essa anomalia foi classificada com nível de atenção (**NPA=1**), devido à segurança do barramento, pois o acúmulo d'água pode saturar o maciço próximo à zona de infiltração, e com isso, criar instabilidade da barragem. Destaca-se que o trecho em que se observa a maior percolação de água se encontra entre as estacas 42+00 a 50+00, de maneira que a piezometria na estaca E-47+00 indica a ocorrência de pressões acima dos níveis de controle (PZ-03 e PZ-04). Recomenda-se a avaliação de uma alternativa para que o quadro fique seguro em relação a presença de água e a possibilidade de vir a acarretar alguma consequência para segurança da barragem.

Foto 6.10: Surgências de água na região a jusante – Entre as estacas E 24+00 e E-28+00.

ITEM	RECOMENDAÇÕES	PRAZOS PARA CORREÇÃO	JUSTIFICATIVAS
Para as correções das anomalias NPA=1 propõem-se:			
1	Recomenda-se a avaliação de uma alternativa para solucionar as surgências junto ao pé do talude e região de jusante da Barragem Mandantes.	Curto	Entende-se que uma intervenção seria necessária para evitar a evolução da anomalia, o acúmulo d'água pode saturar o maciço próximo à zona de infiltração, e com isso, criar instabilidade da barragem. Sugere-se o monitoramento da área, bem como estudos geotécnicos com equipe especializada para solucionar como canalizar melhor essa água
Para as correções das anomalias NPA=0 propõem-se:			
2	Restauração do coroamento através do preenchimento dos pontos com sinais de tráfego, conforme projetado, remanescente da obra ¹	Longo	Esses rebaixamentos que se formam contribui para acumulação de água o que permite a ocorrência de saturação do maciço.

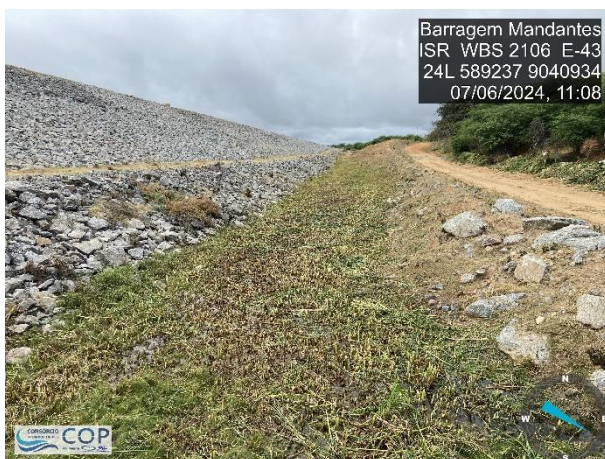
Foto 6.11: Surgências de água na região a jusante – Entre as estacas E-42+00 e E-50+00.

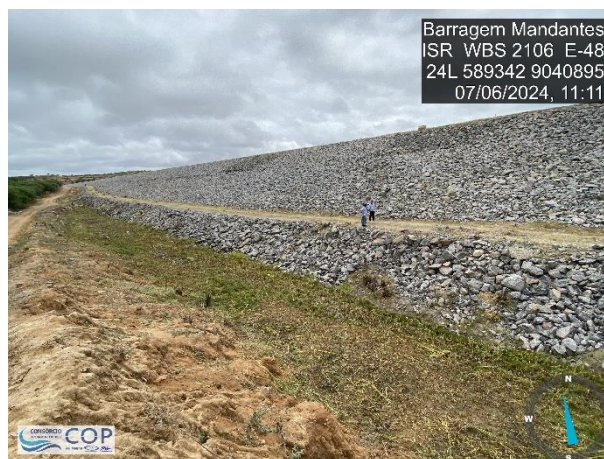
Foto 6.12: Surgências de água na região a jusante – Entre as estacas E-42+00 e E-50+00.

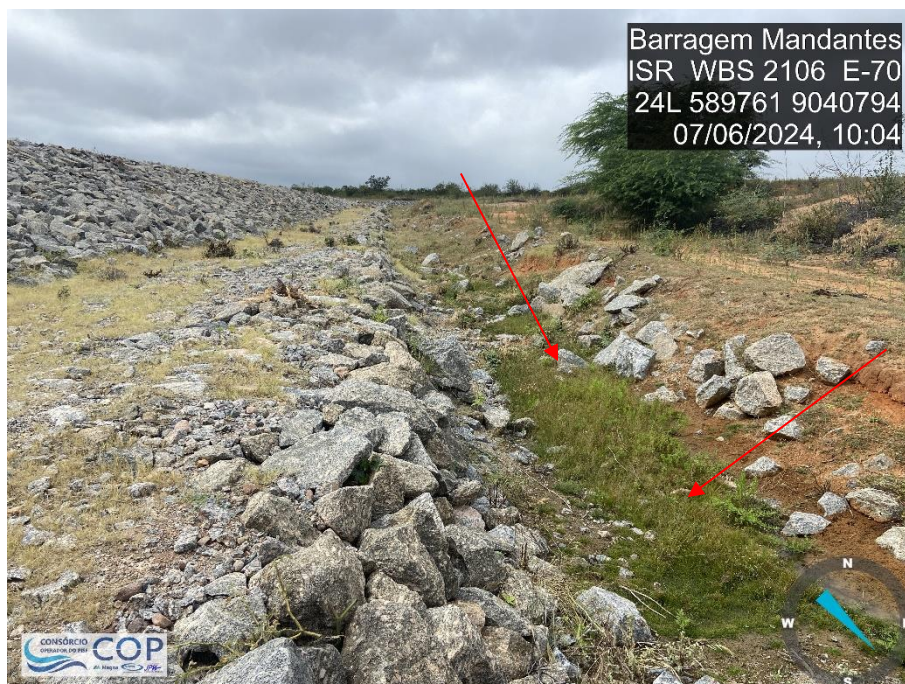
Foto 6.13: Surgência de água na região a jusante – Estaca 70+10.

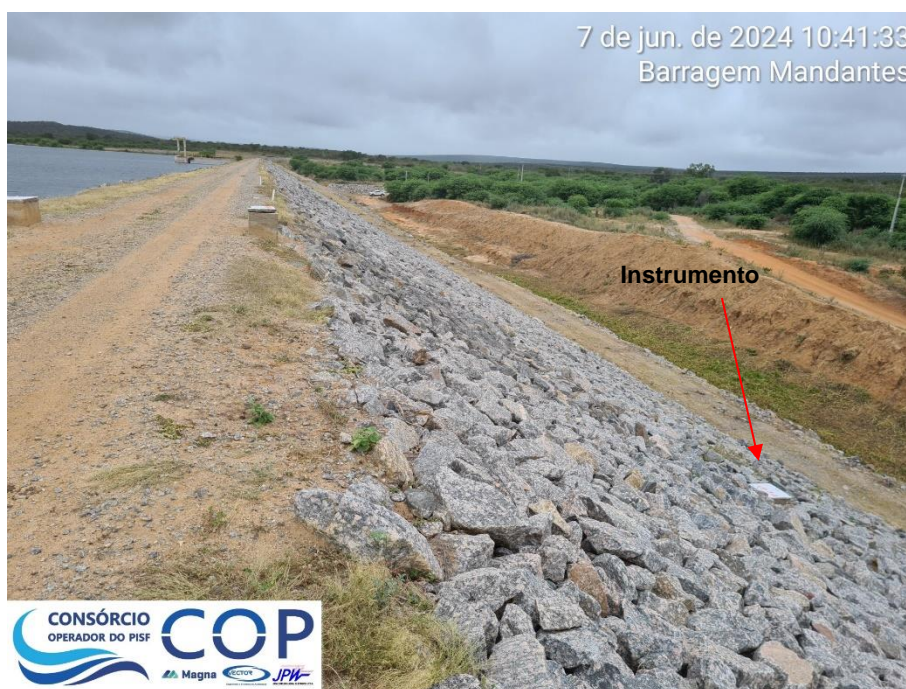
Foto 6.14: Falta de estrutura de acesso aos instrumentos na barragem.

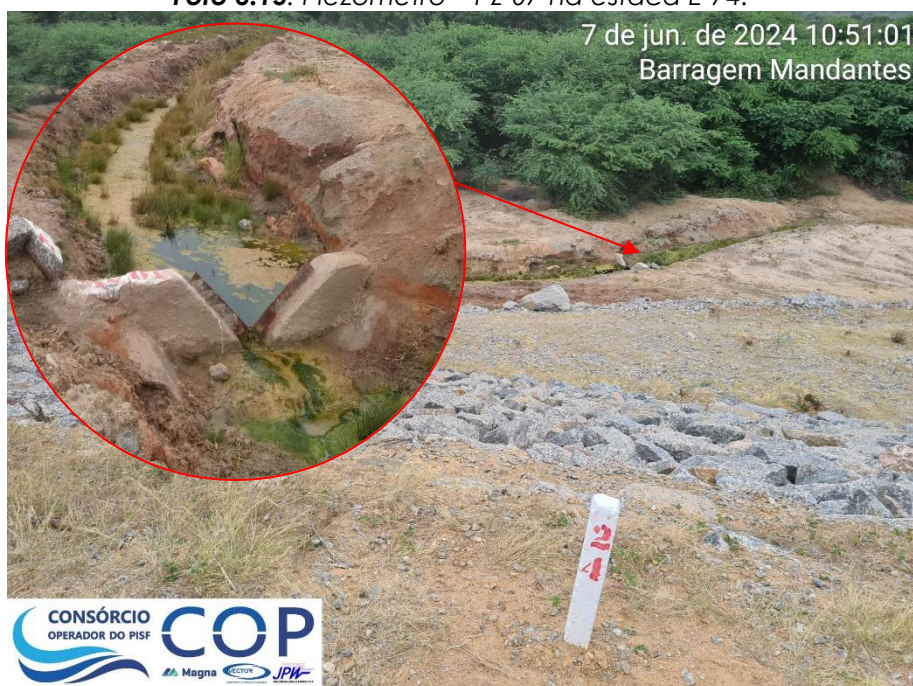
Foto 6.16: Medidor de vazão – MV-01 na estaca E-20+10.

Foram visualizados 02 medidores de vazão, dispostos nas estacas E-20+10 e E-43+00 (**Foto 6.16** e **Foto 6.17**), de maneira que se observa corrosão e oxidação na placa metálica destes instrumentos. Ambos os medidores se encontram instalados de maneira provisória, com canal de aproximação escavado, de modo que não há uma câmara nivelada para estabilização das leituras e consequentemente inserção da escala de leitura a montante, logo, as leituras são efetuadas com régua milimétrica.

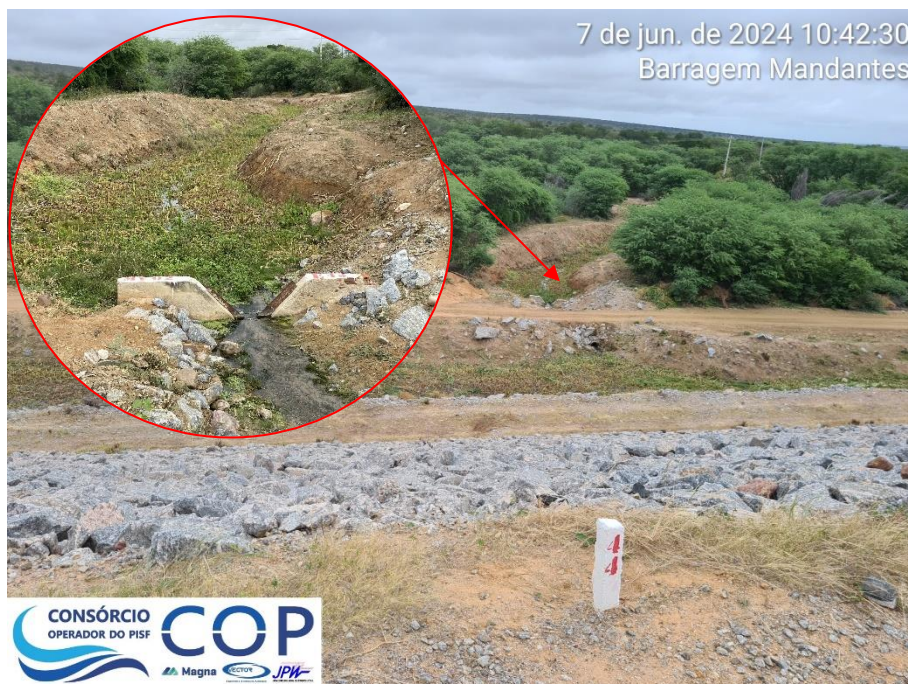
Foto 6.17: Medidor de vazão – MV-02 na estaca 43+00.

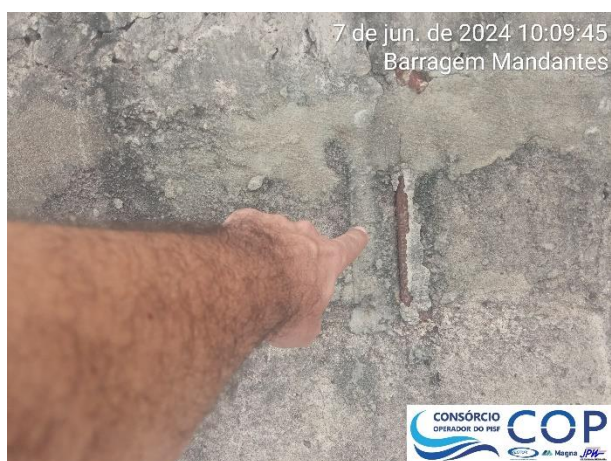
Verificou-se a existência de alguns trechos superficialmente danificados (**Foto 6.23, Foto 6.24, Foto 6.25 e Foto 6.26**) e fissuras de retração na estrutura de fixação da soleira do vertedouro (**Foto 6.22**). Além de ferragens expostas (**Foto 6.21**).

Foto 6.21: Detalhe da ferragem exposta na estrutura do vertedouro.

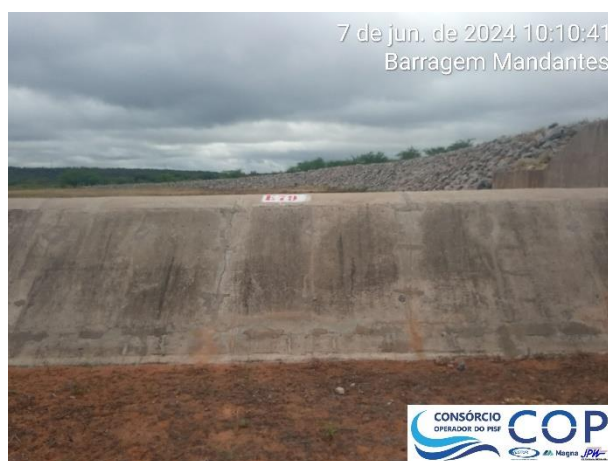
Foto 6.22: Fissuras superficiais de retração na estrutura do vertedouro.

10	Necessidade de tratamento das fissuras em toda estrutura do vertedouro e muros laterais	Longo	A estrutura do vertedouro encontra-se em bom estado de conservação. Essa anomalia não compromete a sua segurança, mas devem ser tratadas de forma sistemática.
11	Execução da estrutura de acesso às caixas de instrumentação no talude de jusante	Médio	Essa anomalia deve ser objeto de atenção e de tomada de providencias para viabilizar uma alternativa para solução.

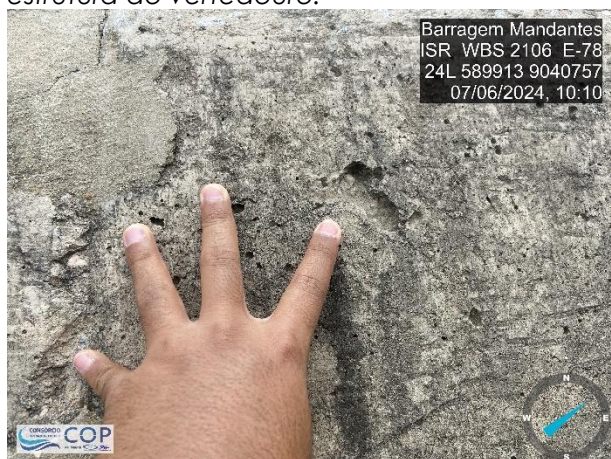
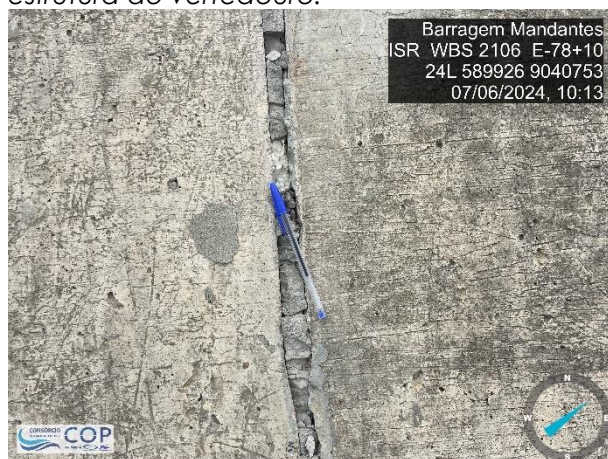
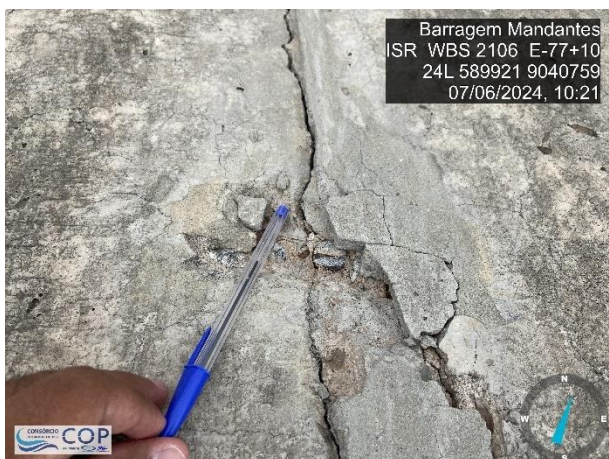
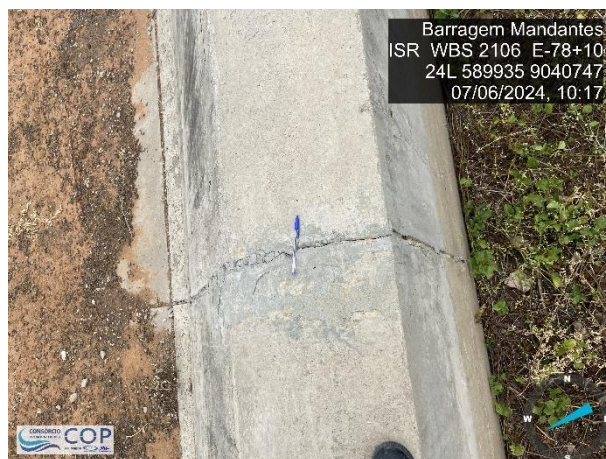
Foto 6.23: detalhe do mal acabamento do concreto da estrutura do vertedouro.

Foto 6.24: detalhe do mal acabamento do concreto da estrutura do vertedouro.

Foto 6.25: detalhe do mal acabamento do concreto da estrutura do vertedouro.

Foto 6.26: detalhe do mal acabamento do concreto da estrutura do vertedouro.

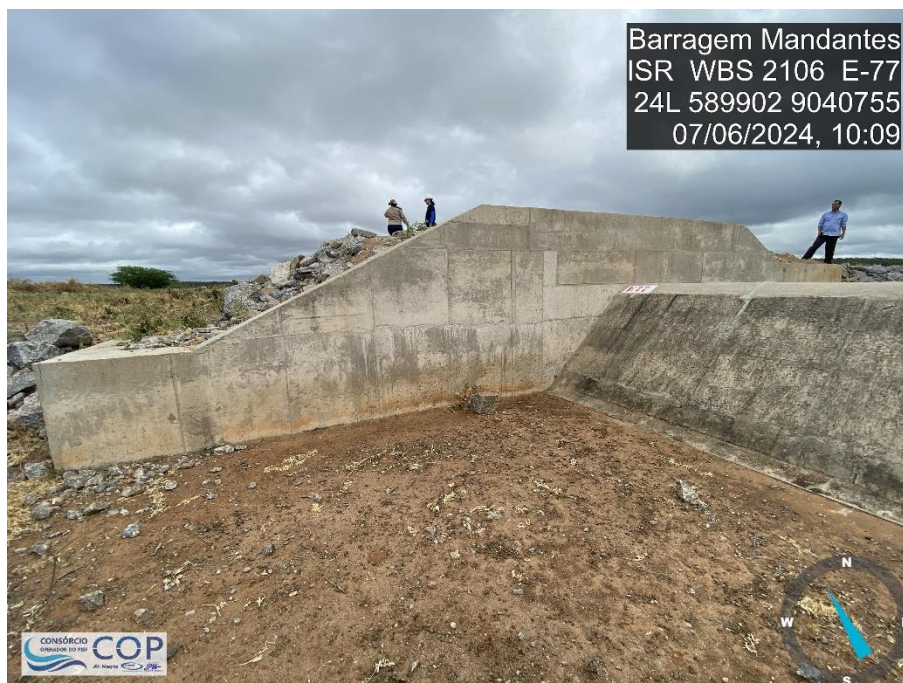
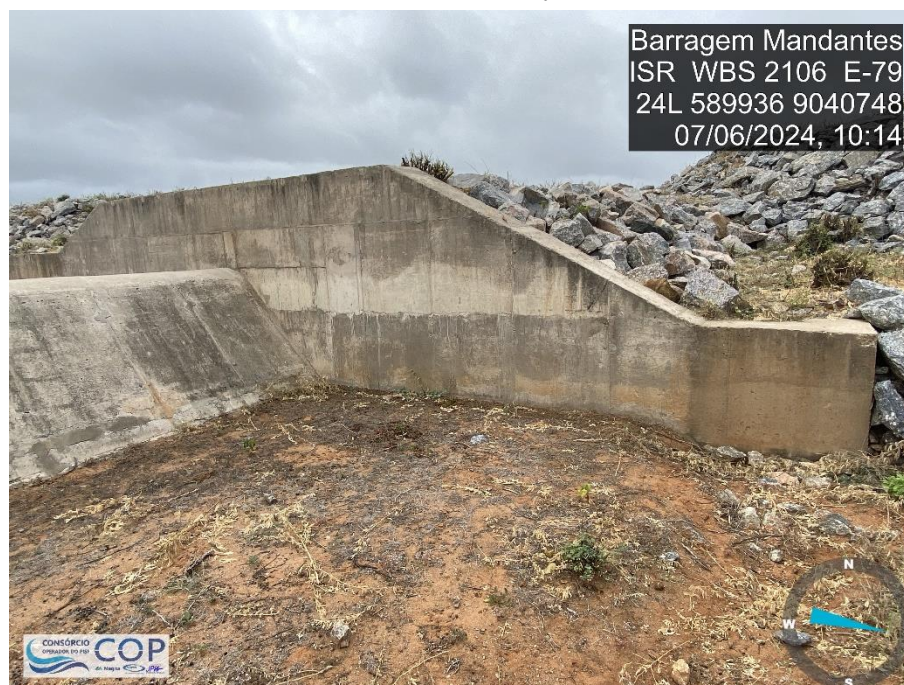
Verificou-se que os muros laterais, tanto o direito quanto o esquerdo, se encontram em boas condições de operação (**Foto 6.28** e **Foto 6.29**). No entanto, apresentam trincas superficiais de retração e mal acabamento da superfície do

Foto 6.28: Vista do muro lateral direito a jusante.

Foto 6.29: Vista do muro lateral esquerdo a jusante

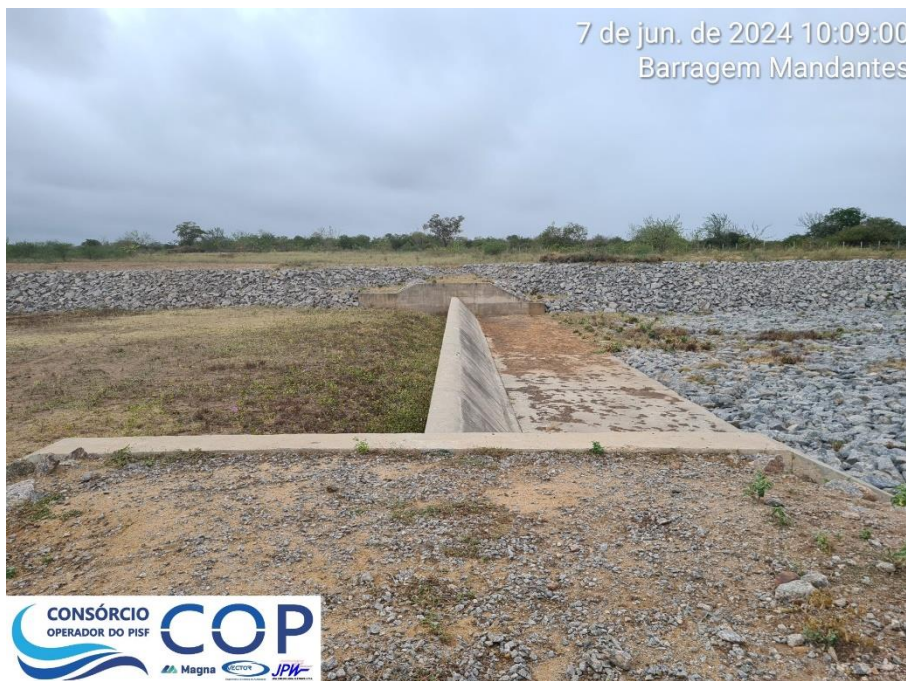
concreto. Também, foi identificada a falta de barreira física, tipo guarda corpo, sobre os muros (**Foto 6.30**).

Foto 6.30: Falta de guarda-corpo de proteção nos muros laterais do vertedouro.

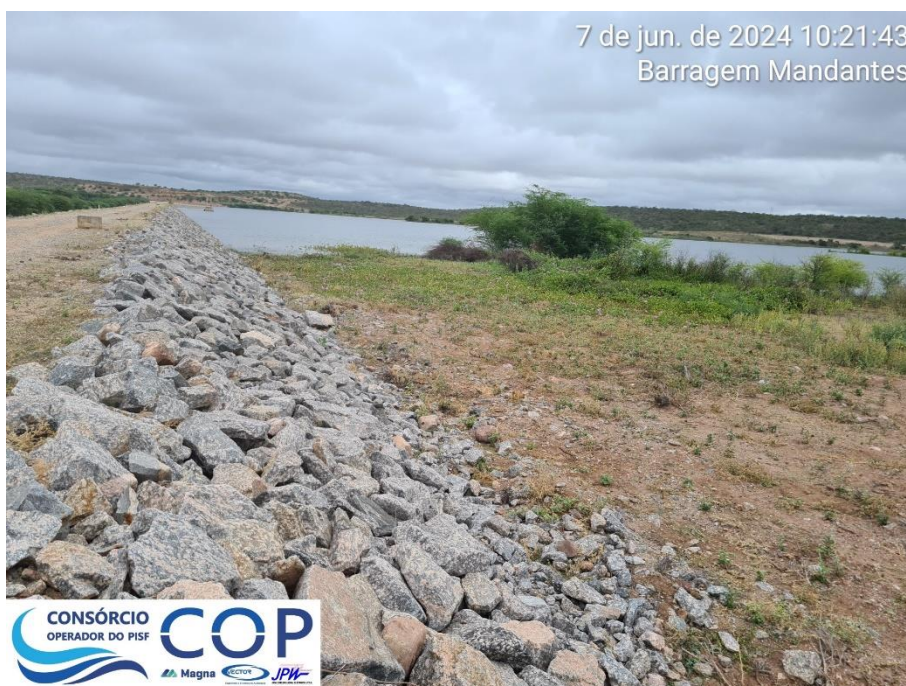
Foi visualizada a presença de vegetação dentro do Reservatório Mandantes (**Foto 6.32**), além de presença de animais. Salienta-se que não existe cercamento ou medidas que impossibilitam a entrada de pessoas ou animais na barragem.

Foto 6.32: Presença de vegetações no reservatório.

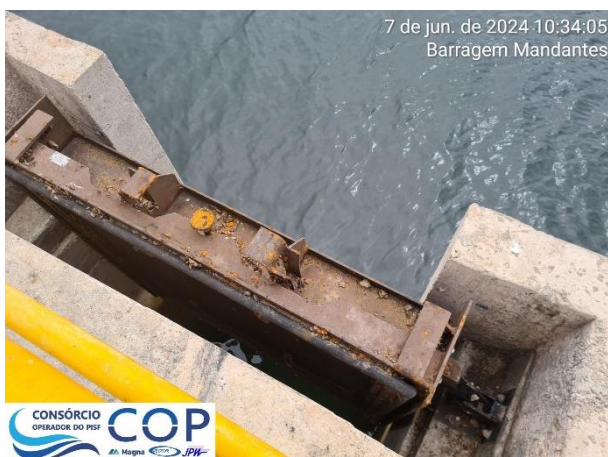
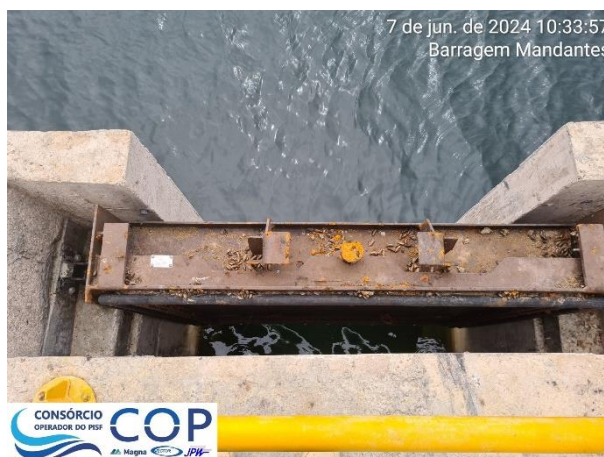
A comporta ensecadeira estava posicionada na guia de descida e pode ser parcialmente inspecionada, apresentando sinais de oxidação (**Foto 6.34** e **Foto 6.35**). A viga pescadora não foi visualizada para se inspecionada. As peças fixas e as guias de descidas comporta/grade (**Foto 6.34** e **Foto 6.35**) apresentam falhas na pintura e pontos de oxidação.

Foto 6.34: Sinais de oxidação na comporta ensecadeira e nas guias de descida da comporta/grade.

Foto 6.35: Sinais de oxidação na comporta ensecadeira e nas guias de descida da comporta/grade.

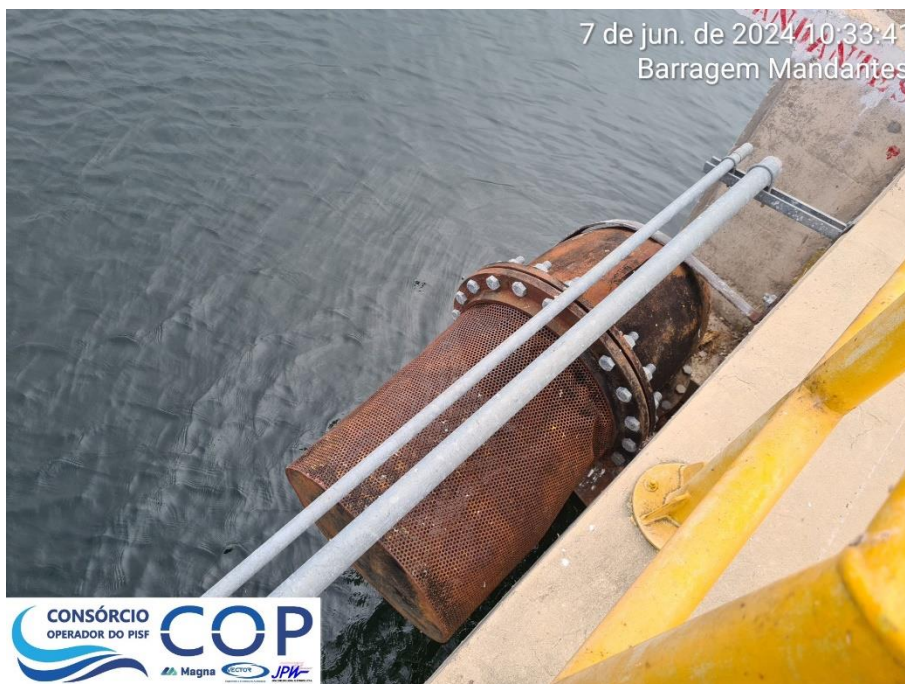
A estrutura em concreto que dá acesso à torre da tomada d'água (passarela), apresenta boas condições operacionais (**Foto 6.36**). Sinais de oxidação na tubulação de aeração (**Foto 6.37**).

Foto 6.37: Sinais de oxidação na tubulação de aeração.

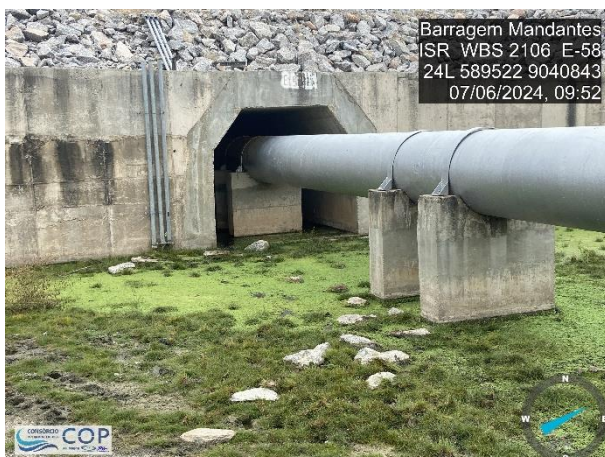
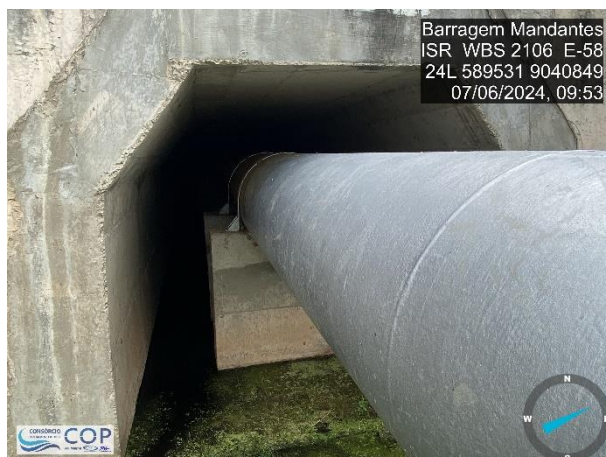
Durante a inspeção observou-se surgências no interior da galeria da tomada d'água e acúmulo de água (**Foto 6.38** e **Foto 6.39**).

Foto 6.38: Surgência e acúmulo de água no interior da galeria.

Foto 6.39: Surgência e acúmulo de água no interior da galeria.

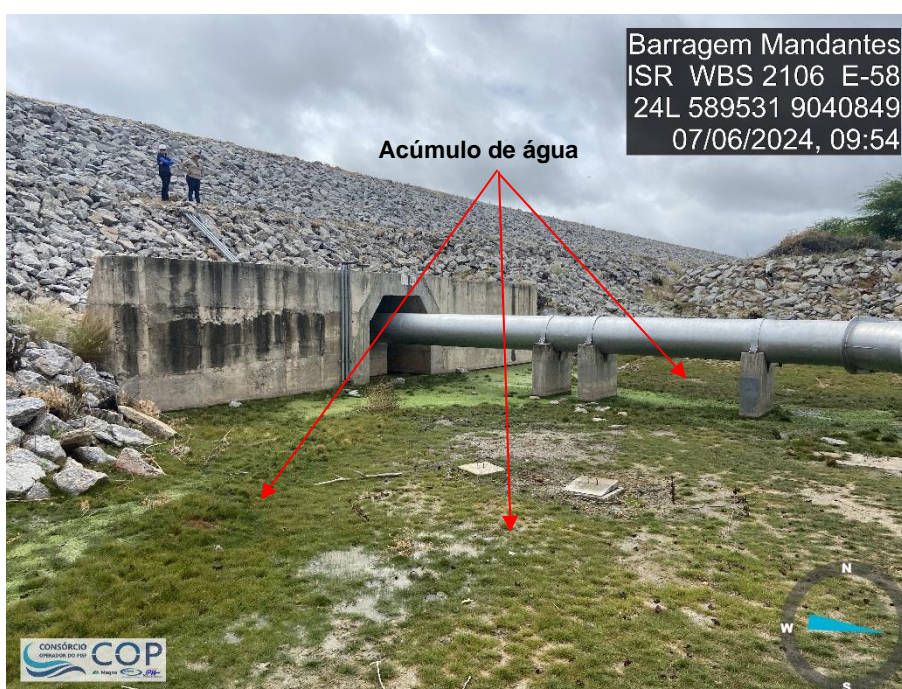
Foi observado acúmulo de água em torno da estrutura de saída da tomada d'água (**Foto 6.40**). A casa de comando foi executada, mas seu sistema de drenagem e pátio de manobra encontram-se inacabados verificou-se que as estruturas de operação deste sistema sofreram vandalismo (**Foto 6.42**).

Foto 6.40: Vista da estrutura de saída da tomada d'água.

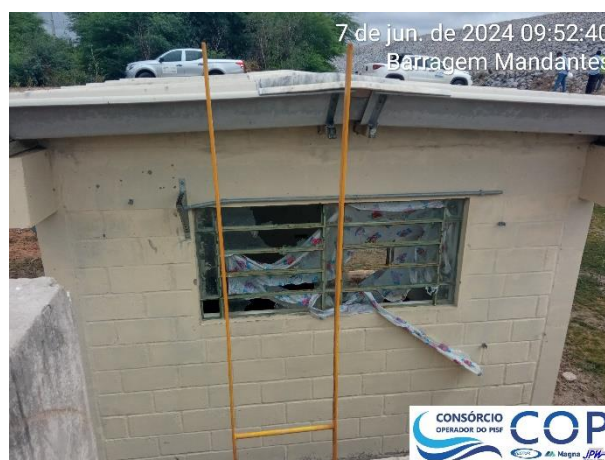
Foto 6.42: Vista da casa de comando com sinais de vandalismo.
