CONSÓRCIO OPERADOR DO PISF – EXECUÇÃO DAS ATIVIDADES DE OPERAÇÃO E MANUTENÇÃO DAS INFRAESTRUTURAS DO EIXO LESTE DO PROJETO DE INTEGRAÇÃO DO RIO SÃO FRANCISCO COM BACIAS HIDROGRÁFICAS DO NORDESTE SETENTRIONAL, NOS ESTADOS DO PERNAMBUCO E PARAÍBA

RELATÓRIO DE INSPEÇÃO DE SEGURANÇA REGULAR - ISR

BARRAGEM SALGUEIRO

2209-REL-2107-01-20-002-R00

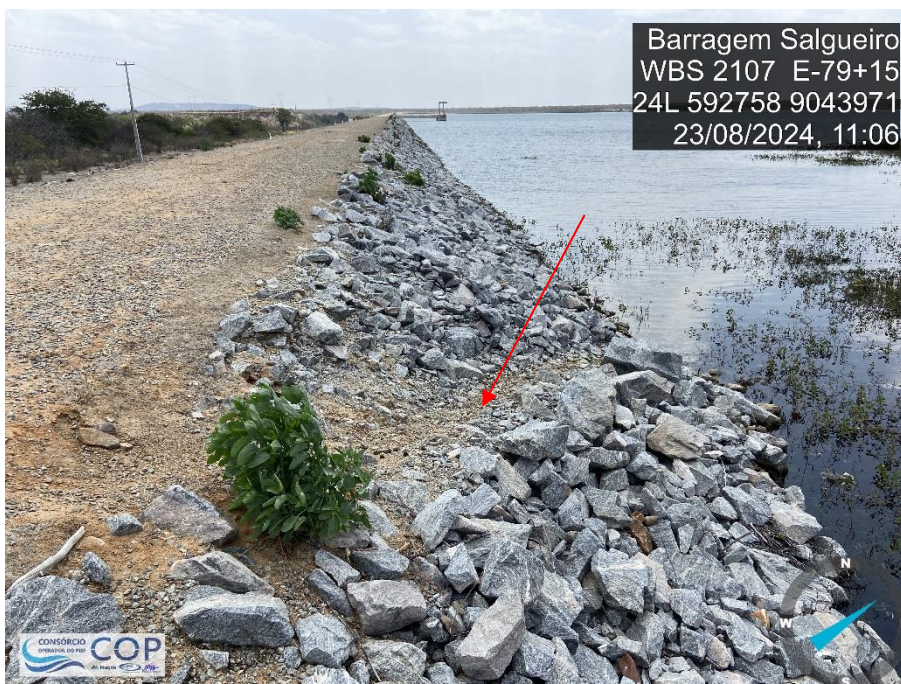
Foto 6.4: Deslocamento do material de proteção do talude de montante próximo ao vertedouro – Estaca 79+15.

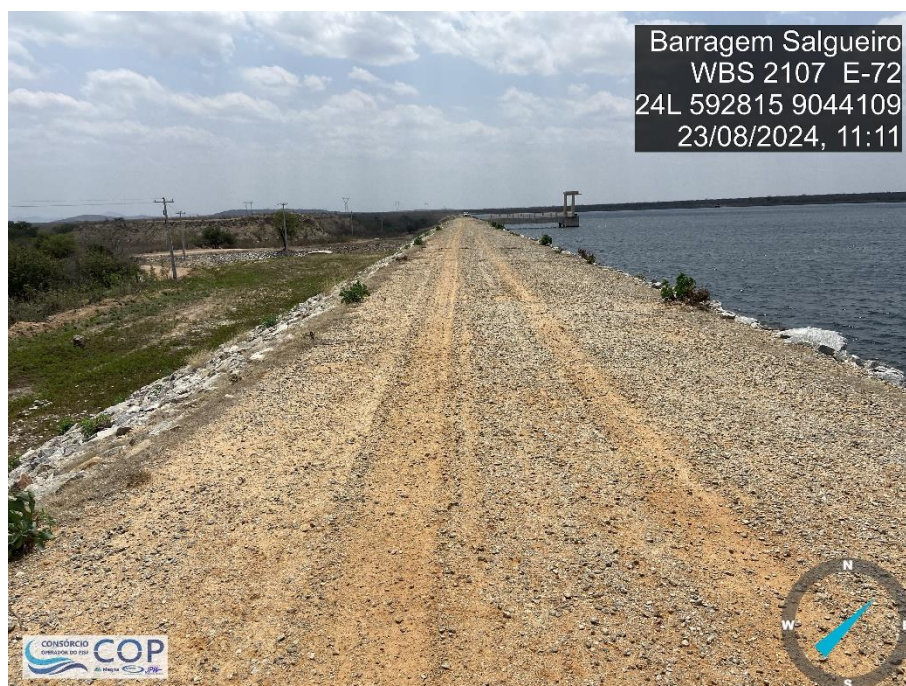
O coroamento apresenta, em alguns pontos, formação de corrugações e trilhas de rodas, causados em função do tráfego de veículos (**Foto 6.5**). Destaca-se sobre a deficiência no revestimento de proteção, o que possibilita o acúmulo de água sobre o maciço, principalmente durante o período chuvoso, podendo ocasionar saturação deste e erosões nas suas laterais; efeitos potencializados pela inexistência de meio-fio e descida d'água (remanescente de obra¹). O Consórcio Operador realiza manutenções civis com a frequência necessária para manter e monitorar as ações preventivas e corretivas das estruturas de sua competência.

Foto 6.5: Vista do coroamento da barragem, apresentando sinais de tráfego de veículos.

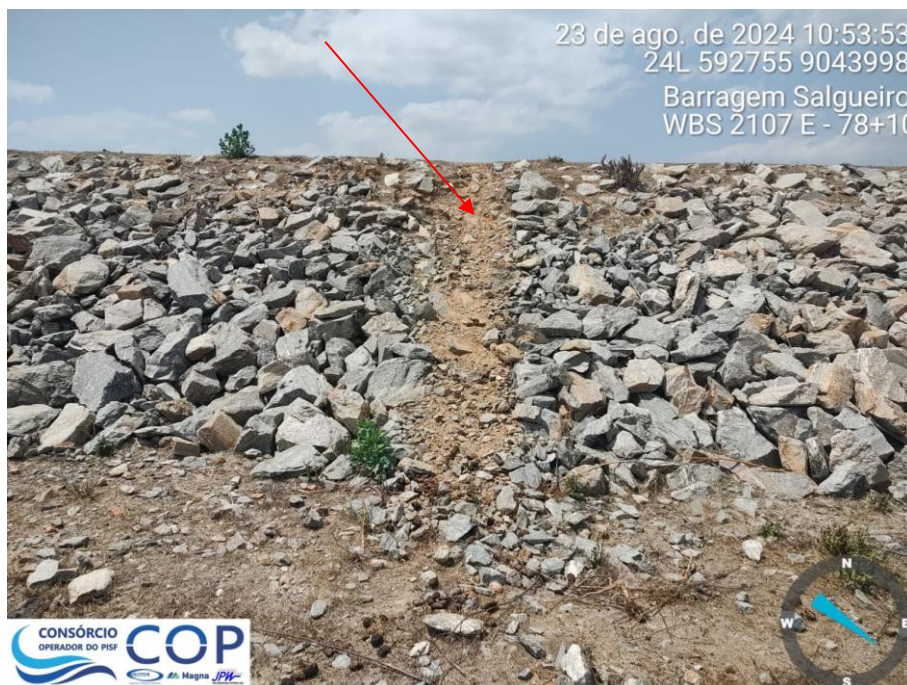
Foto 6.6: Deslocamento do material de proteção, próximo ao vertedouro na estaca 78+10, ocasionado pela passagem de motocicletas e animais.

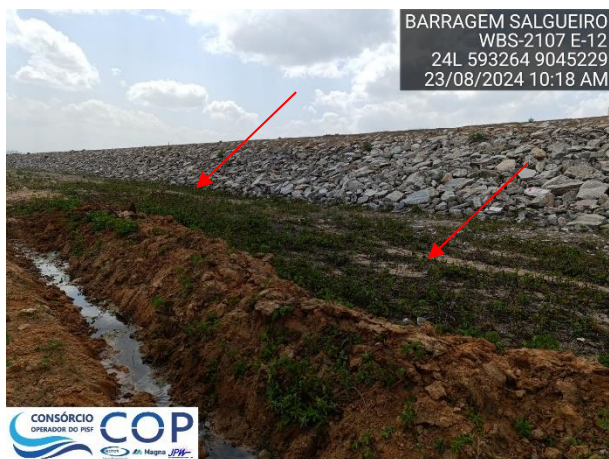
Foto 6.8: Área úmida com surgência no pé do talude e região de jusante nas proximidades da estaca 12+00.

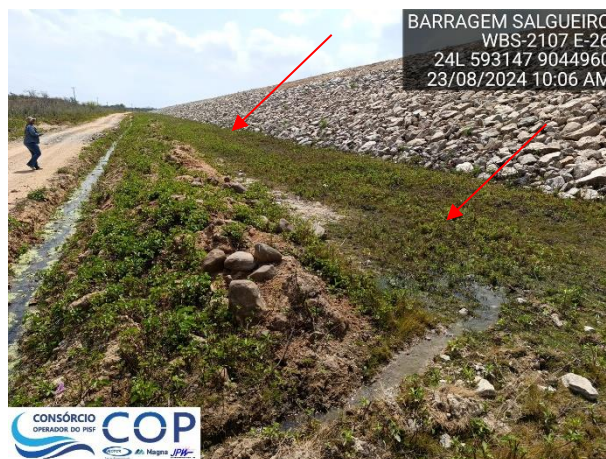
Foto 6.9: Área úmida com surgência no pé do talude e região de jusante nas proximidades da estaca 26+00.

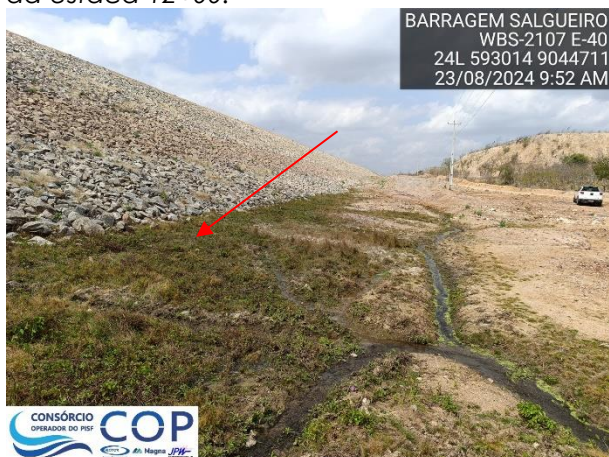
Foto 6.10: Área úmida com surgência no pé do talude e região de jusante nas proximidades da estaca 40+00.

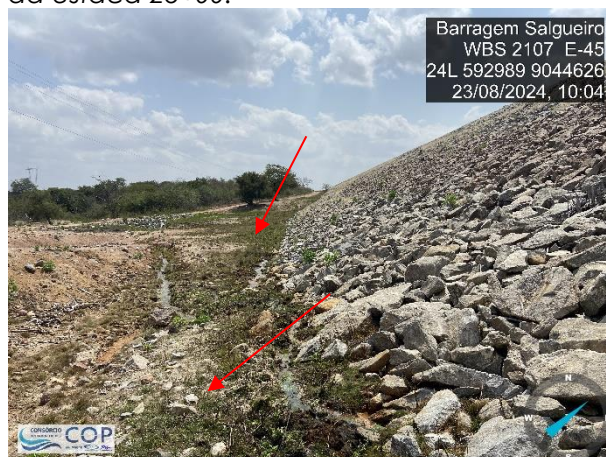
Foto 6.11: Área úmida com surgência no pé do talude e região de jusante nas proximidades da estaca 45+00.

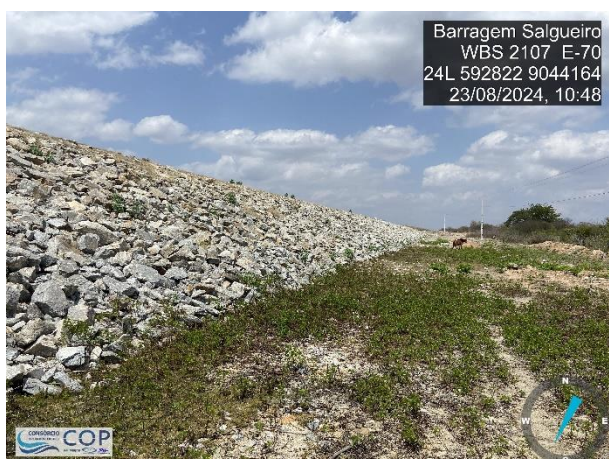
Foto 6.12: Área úmida com surgência no pé do talude e região de jusante nas proximidades da estaca 70+00.

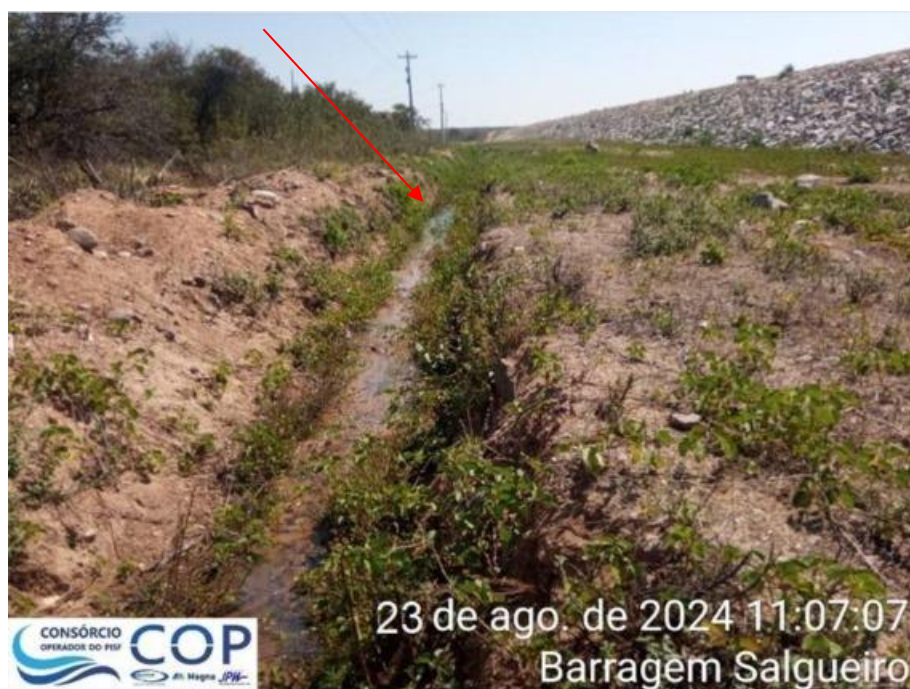
Foto 6.14: Vala executada entre as estacas 71+00 a 73+00.

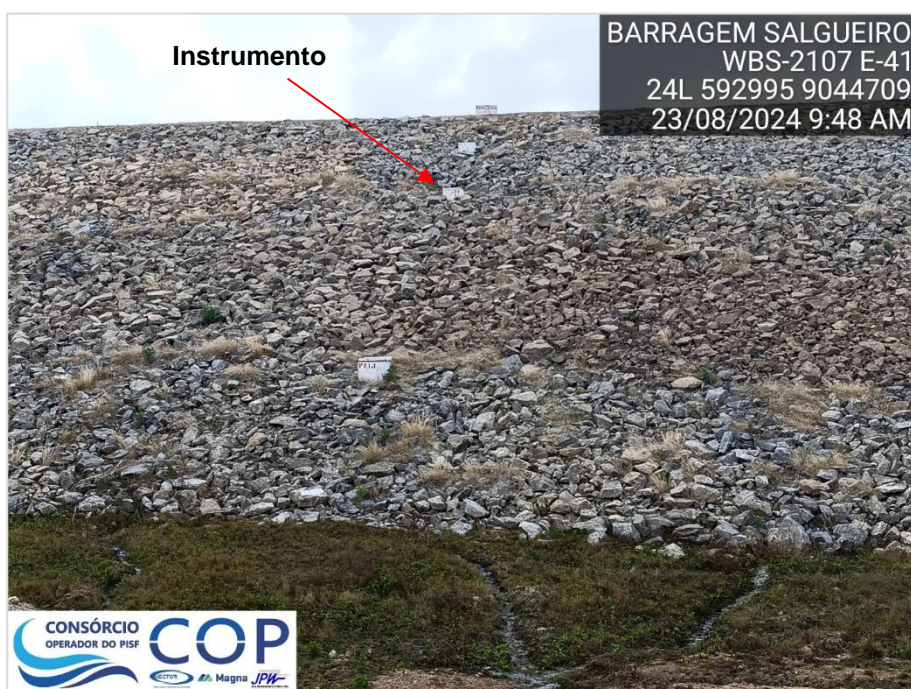
Foto 6.15: Falta de estrutura de acesso aos instrumentos na barragem, no talude de jusante, estaca 41+00.

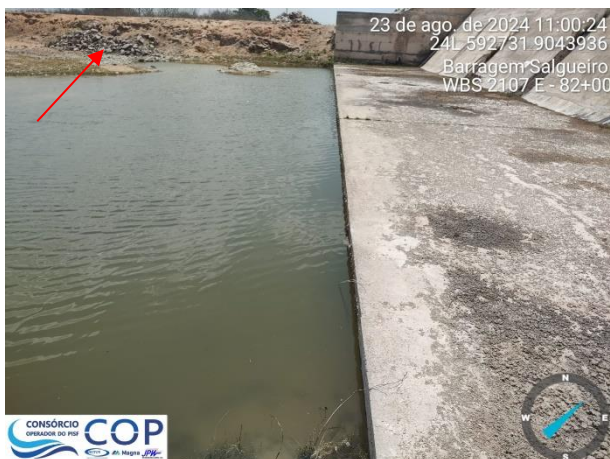
Foto 6.18: Talude natural direito do canal de restituição do vertedouro apresentando processos erosivos.

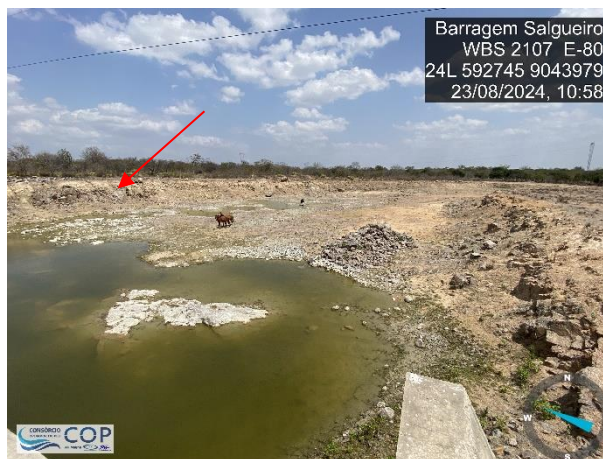
Foto 6.19: Talude natural esquerdo do canal de restituição do vertedouro apresentando processos erosivos.

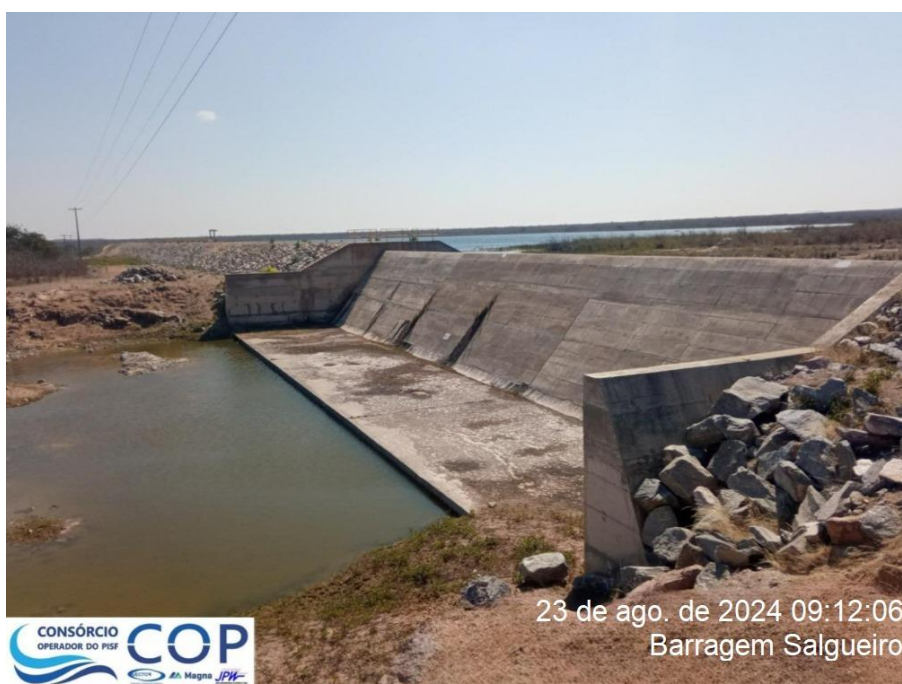
Algumas pequenas fissuras de retração e mal acabamento do concreto foram observadas na soleira e na estrutura de fixação da soleira do vertedouro (**Foto 6.20**). Observou-se vazamentos pelas juntas da estrutura de apoio da soleira do vertedouro. (**Foto 6.21**, **Foto 6.22**).

Foto 6.20: Vista da estrutura do vertedouro, apresentando pequenas fissuras e mal acabamento do concreto.

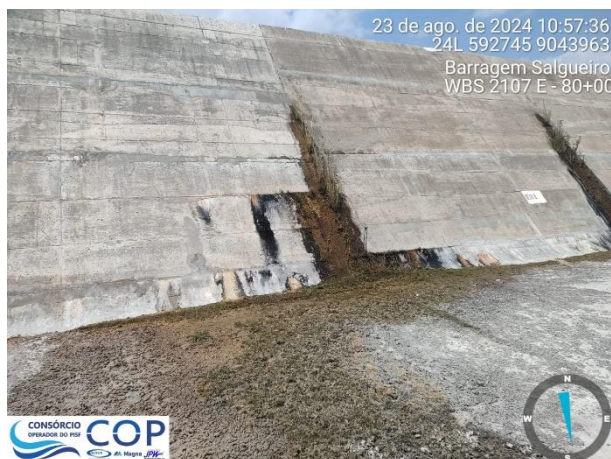
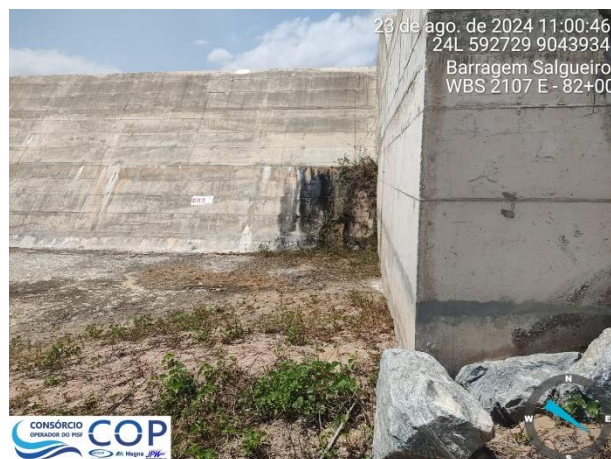
Foto 6.21: Vazamentos pelas juntas na estrutura do vertedouro.

Foto 6.22: Vazamentos pelas juntas na estrutura do vertedouro.

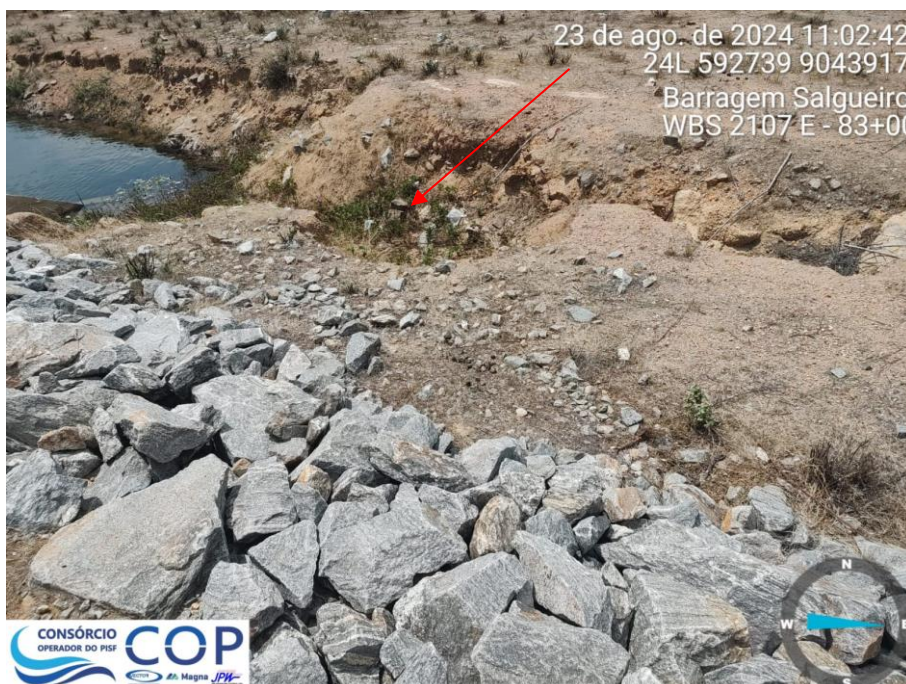
Foto 6.24: Processos erosivos próximos ao pé do talude de montante, mais precisamente na estaca 83+00.

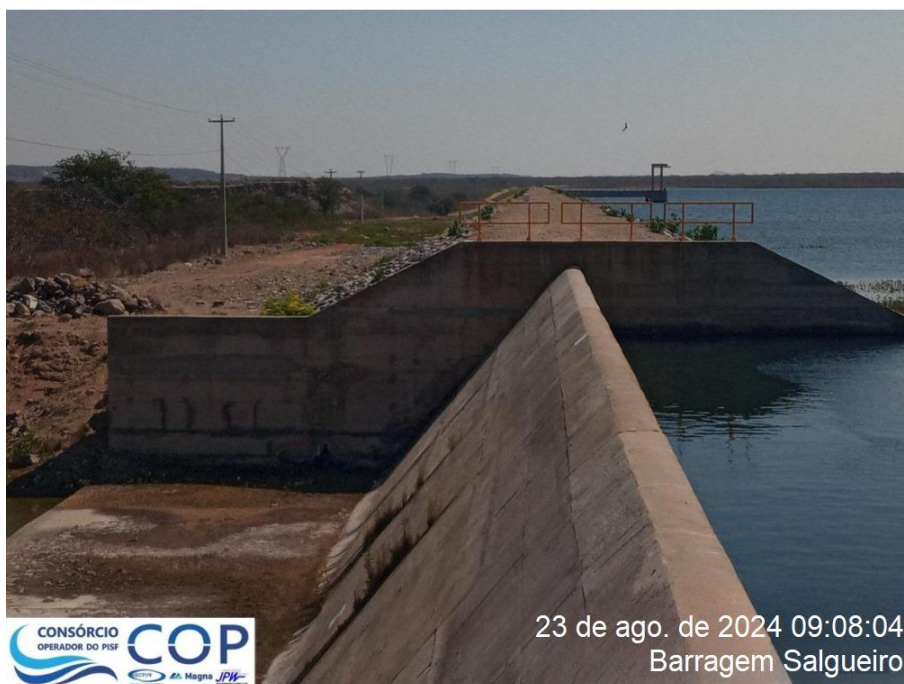
Foto 6.25: Muro lateral direito apresentando trincas superficiais, mal acabamento do concreto e sinais de surgências.

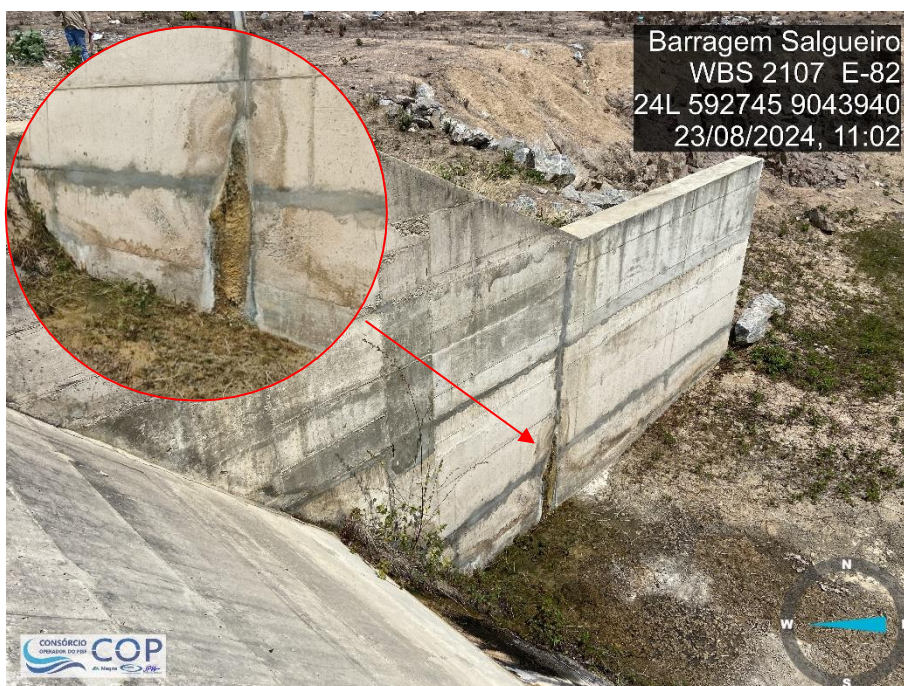
Foto 6.26: Muro lateral esquerdo apresentando trincas superficiais, mal acabamento do concreto e sinais de surgências.

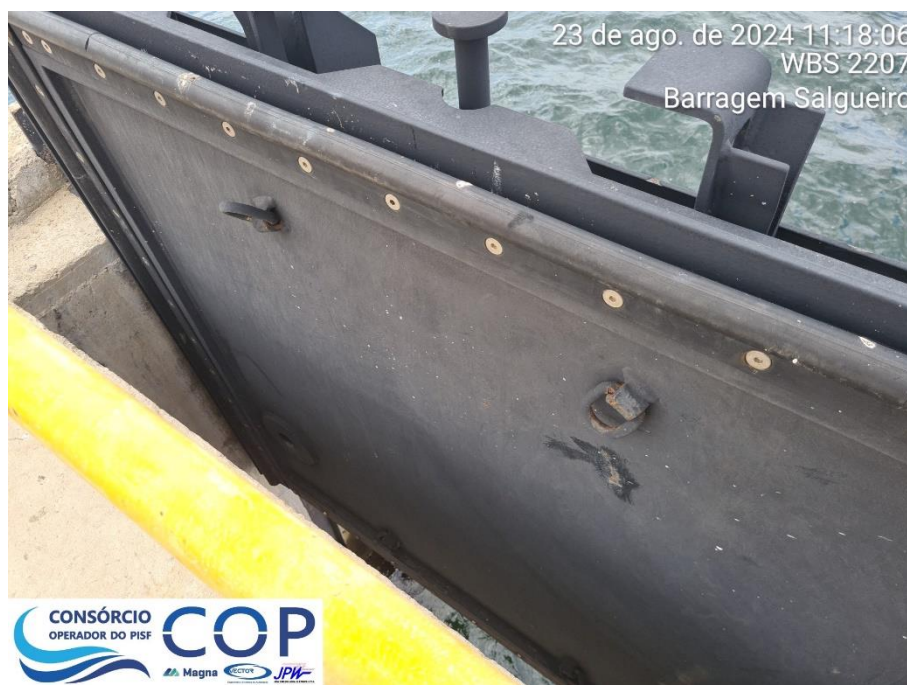
2 – Sinais de corrosão e oxidação na estrutura da comporta ensecadeira **Foto 6.30**;

A comporta ensecadeira e as guias de descidas comporta/grade apresentam sinais pontuais de corrosões e oxidações, necessitando de tratamento e pintura (**Foto 6.30**). No dia da inspeção não foram visualizadas a viga pescadora nem o suporte de apoio da comporta/grade. Devido a atos de vandalismo a talha elétrica foi removida do local para preservação e encontra-se acondicionada no Canteiro do Lote 11.

Foto 6.30: Pontos de oxidação na comporta ensecadeira e nas guias de descida da comporta/grade.

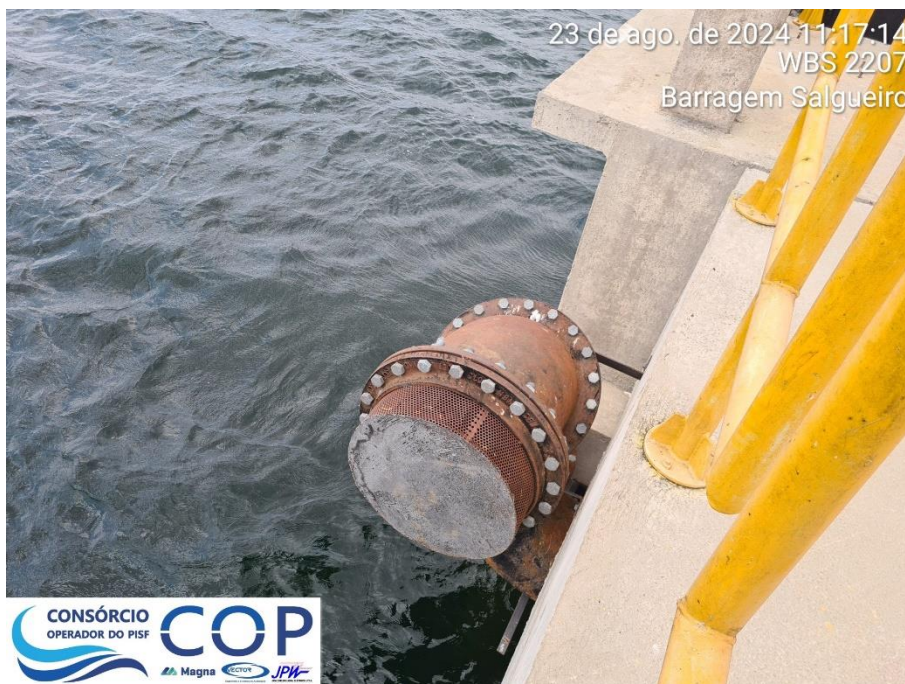
Foto 6.32: Sinais de oxidação na tubulação de aeração.

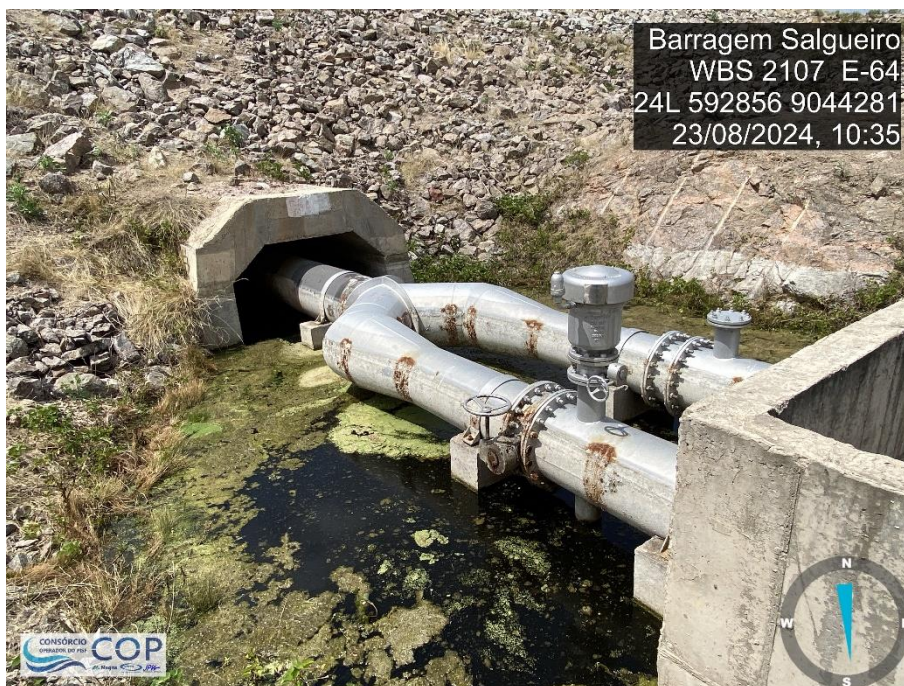
A estrutura da galeria se encontrava alagada devido a surgência de água no concreto (**Foto 6.33**), foi atribuído o **NPA=1** para essa anomalia, em razão do vazamento significativo advindo da galeria que pode ocasionar na deterioração do concreto, de

Foto 6.33: Galeria encontra-se afogada.

maneira a afetar a segurança da estrutura. Posto isso, sugere-se um estudo detalhado para investigar as causas da anomalia, bem como determinar a ação corretiva adequada. Foi executado uma valeta no canal de restituição da tomada d'água com o intuito de drenar as águas proveniente do interior da galeria (**Foto 6.34 e Foto 6.35**).

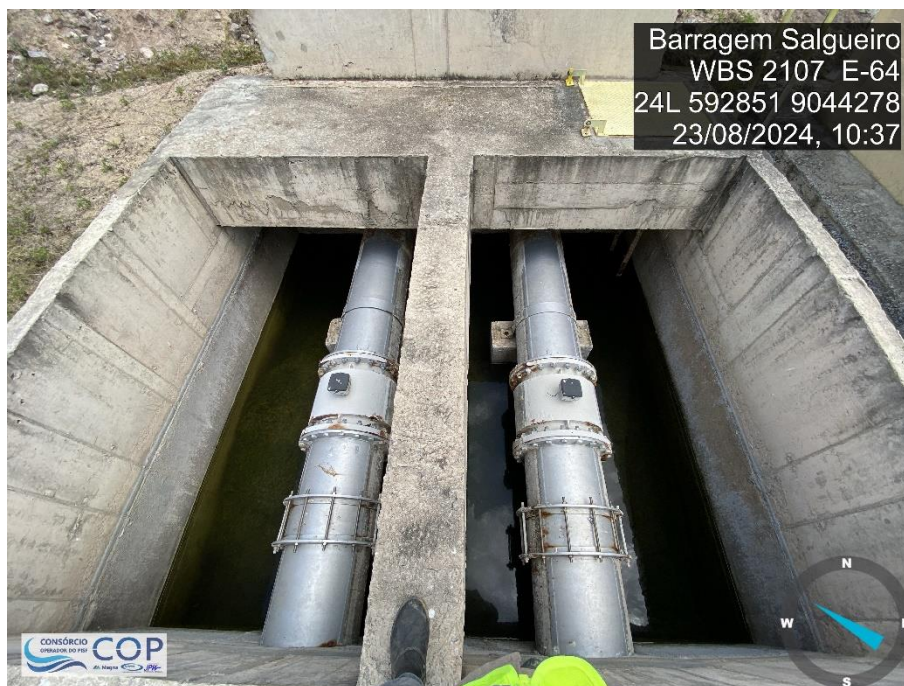
Durante a inspeção foi constatado que a estrutura de saída se encontrava alagada, devido a surgência advinda do interior da galeria (**Foto 6.36**). Conforme citado no item anterior foi executado uma valeta no canal de restituição da tomada d'água com o intuito de drenar as águas proveniente do interior da galeria (**Foto 6.34** e **Foto 6.35**). A válvula dispersora apresenta sinais de oxidação (**Foto 6.37**). A casa de comando foi executada, mas seu sistema de drenagem e pátio de manobra encontram-se inacabados (**Foto 6.38**).

Foto 6.36: Vista da estrutura de saída.

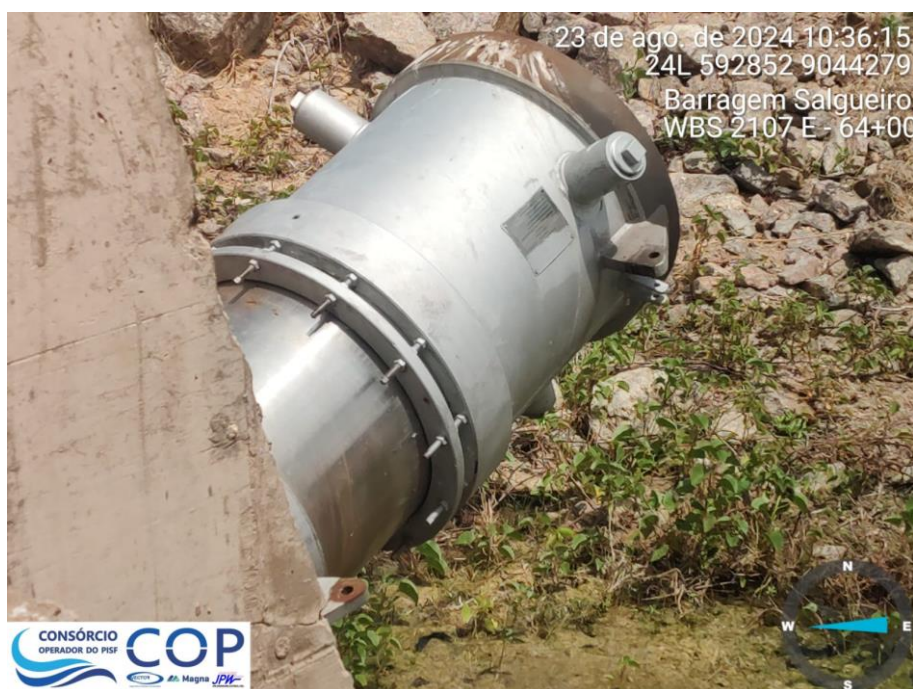
Foto 6.37: Válvula dispersora com sinais de oxidação.

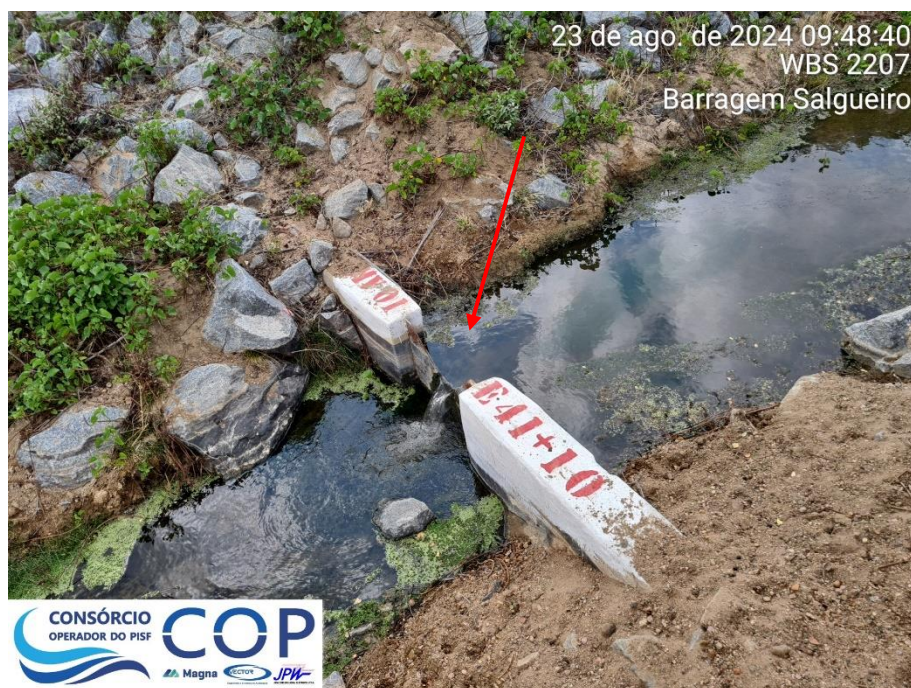
encontra-se instalado de maneira provisória, com canal de aproximação escavado, de modo que não há uma câmara nivelada para estabilização das leituras e consequentemente inserção da escala de leitura a montante, logo, as leituras são efetuadas com régua milimétrica.

Foto 6.39: Medidor de vazão MV-01 na estaca E-41+10.
