RELATÓRIO DE INSPEÇÃO DE SEGURANÇA REGULAR - ISR

BARRAGEM E DIQUE BAGRES

2209-REL-2110-01-20-002-R00

Relatório de Inspeção de Segurança Regular (ISR)

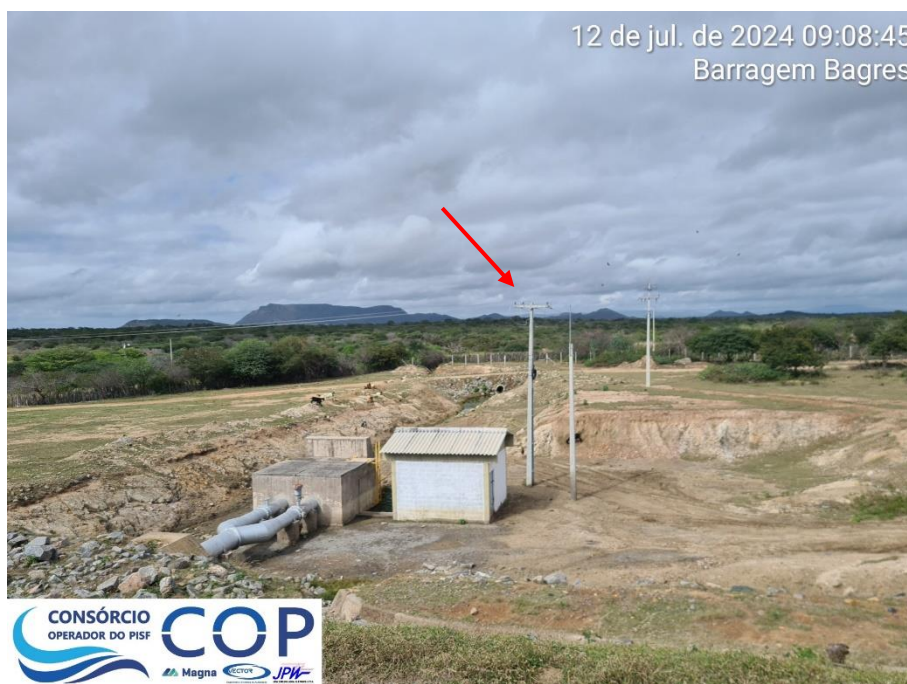
Verificou-se que existe rede de energia elétrica (**Foto 6.2**), que chega até a casa de comando, mas esta não está conectada ao sistema operacional da barragem, o que impossibilita o acionamento dos equipamentos eletromecânicos de forma remota. No empreendimento (Barragem e Dique), observou-se, ainda, a inexistência de cerca de proteção, de modo que não há restrição do acesso de pessoas não autorizadas. Não foi observado a presença de vigilante no local. Durante a realização da inspeção foi percebida a captação de água do reservatório de forma irregular conforme **Foto 6.3** e **Foto 6.4**.

Foto 6.2: Vista do sistema de rede de energia elétrica.

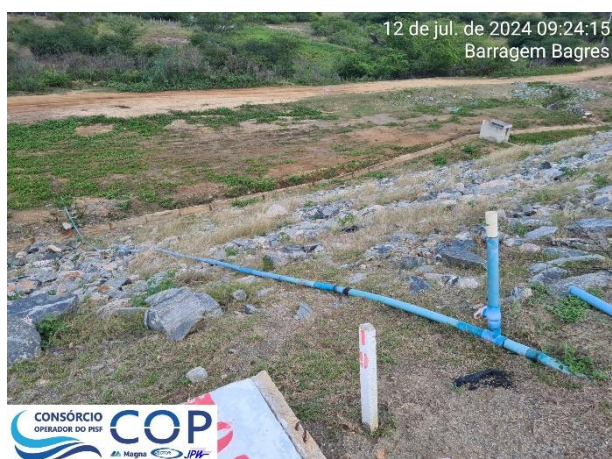
Foto 6.3: Captação de água do reservatório de forma irregular.

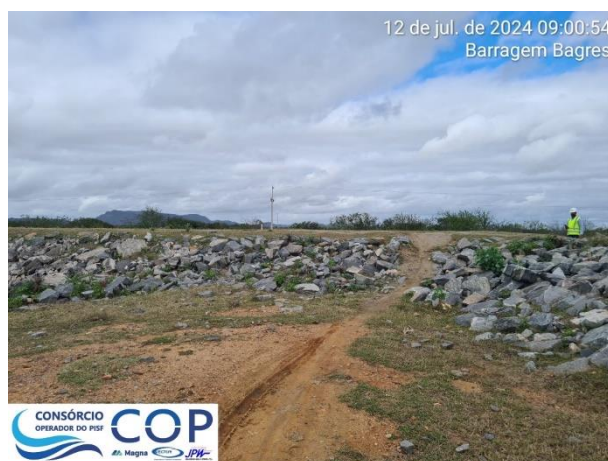
Foto 6.7: Deslocamento do material de proteção no talude de montante, estaca 3P.

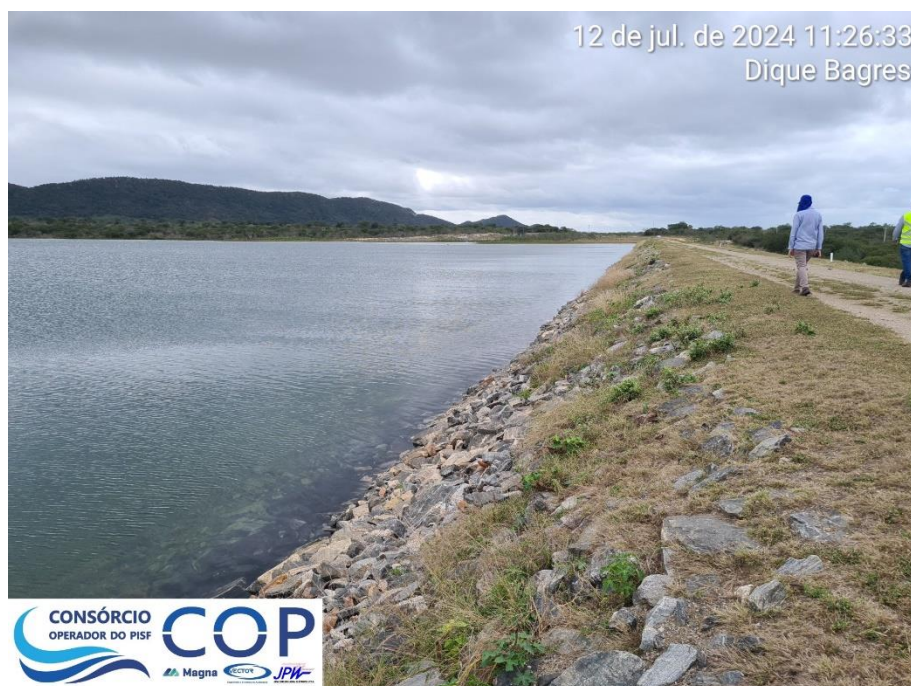
O talude de montante do Dique é protegido por enrocamento rip-rap e possui inclinação de projeto de 1V:2H. Foi observado que o talude de montante se apresenta em boas condições, com rochas bem distribuídas no rip-rap e enrocamento sem sinais de afundamentos ou deslizamentos. Entretanto, constatou-se deslocamento do material de proteção em alguns pontos do talude. A manutenção e limpeza é realizada regularmente pelo Consórcio Operador do PISF, de acordo com a programação da manutenção civil (**Foto 6.8**).

Foto 6.8: Vista do talude de montante do Dique.

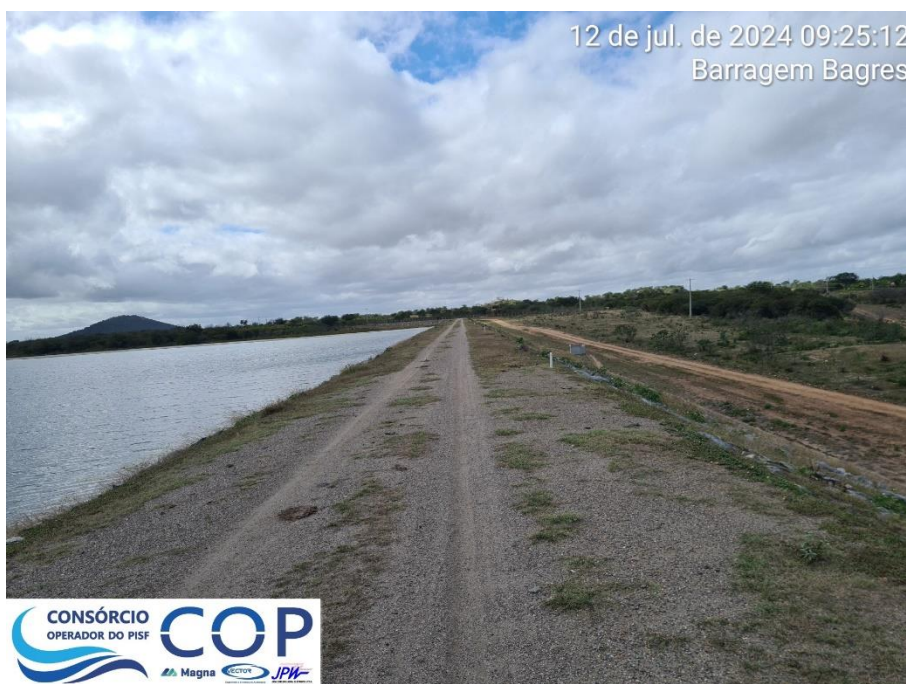
O coroamento apresenta, em alguns pontos, formação de corrugações e trilhas de rodas, causados em função do tráfego de veículos o que contribui para acúmulo d'água sobre o maciço, podendo causar saturação deste e erosões nas suas laterais (**Foto 6.9**). Efeitos potencializados pela falta de meio-fio, da descida d'água e da declividade adequada da berma, remanescentes da obra¹. A manutenção e limpeza é realizada regularmente pelo Consórcio Operador do PISF, de acordo com a programação da manutenção civil. Durante a realização da inspeção foi percebida a presença de pequenos formigueiros em alguns pontos do coroamento da barragem, conforme mostra a (**Foto 6.10**).

Foto 6.9: Vista do coroamento da barragem. Sinais de tráfego de veículos.

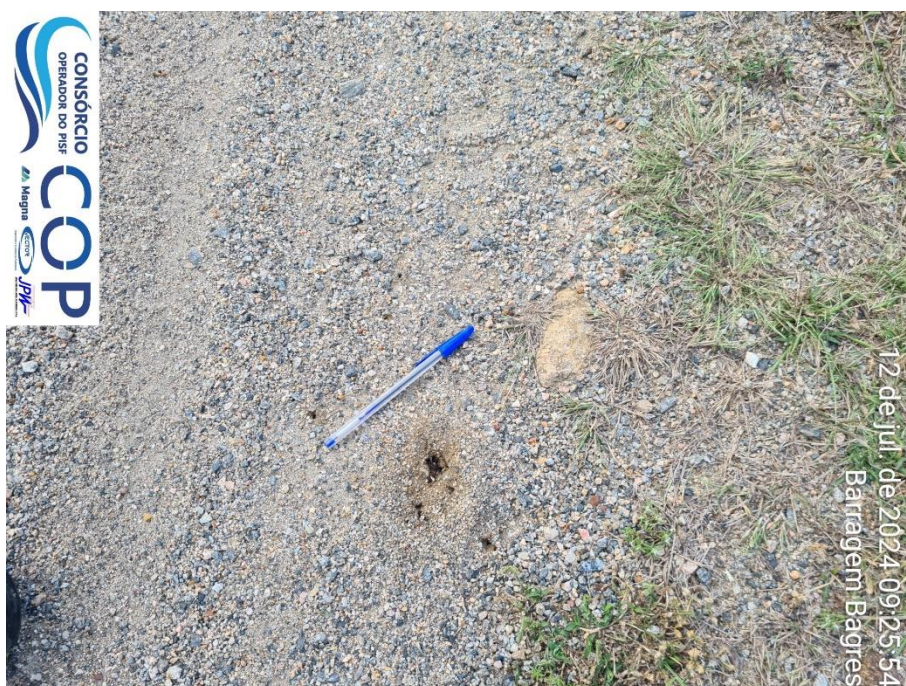
Foto 6.10: Presença de pequenos formigueiros.

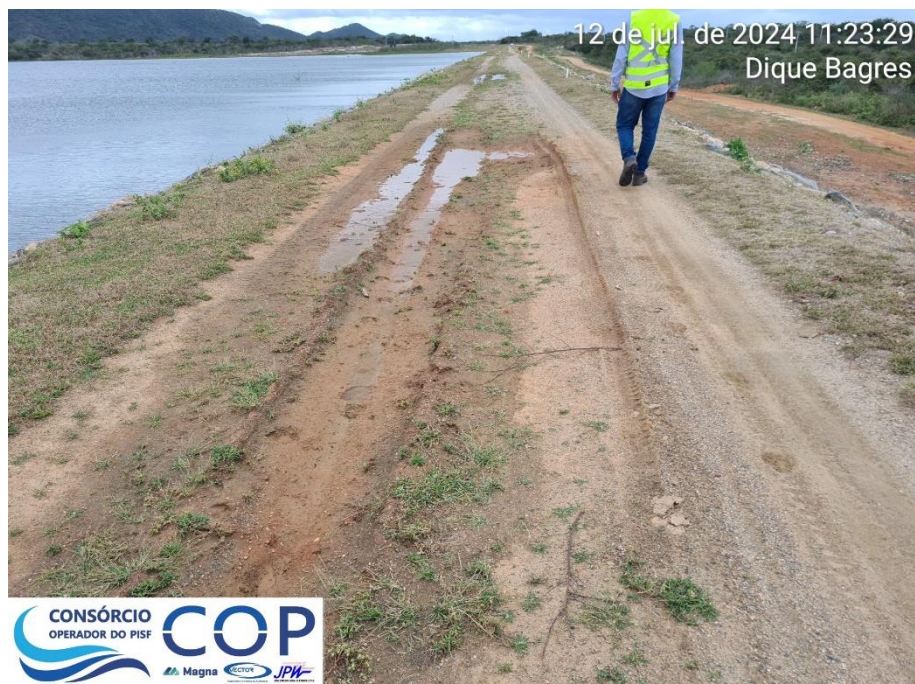
O coroamento apresenta, em alguns pontos, formação de corrugações e trilhas de rodas, causados em função do tráfego de veículos o que contribui para acúmulo d'água sobre o maciço, podendo causar saturação deste e erosões nas suas laterais. Efeitos potencializados pela falta de meio-fio, da descida d'água e da declividade adequada da berma, remanescentes da obra¹ (**Foto 6.11**). A manutenção e limpeza é realizada regularmente pelo Consórcio Operador do PISF, de acordo com a programação da manutenção civil. Durante a realização da inspeção foi percebida a presença de pequenos formigueiros em alguns pontos do coroamento do Dique, conforme mostra a **Foto 6.12**.

Foto 6.11: Vista do coroamento do dique. Sinais de tráfego de veículos.

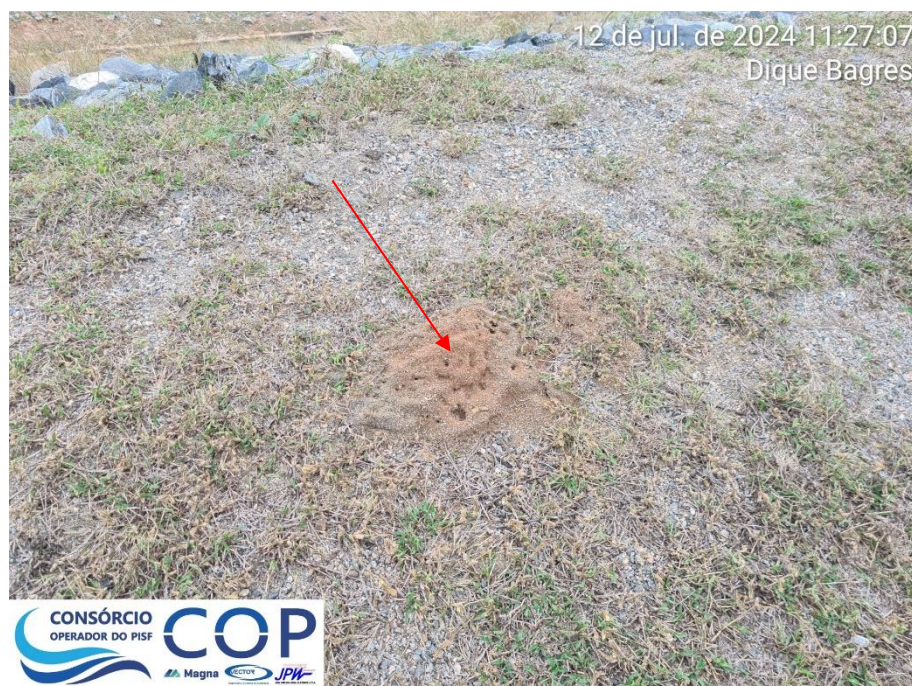
Foto 6.12: Presença de formigueiros no coroamento do dique.

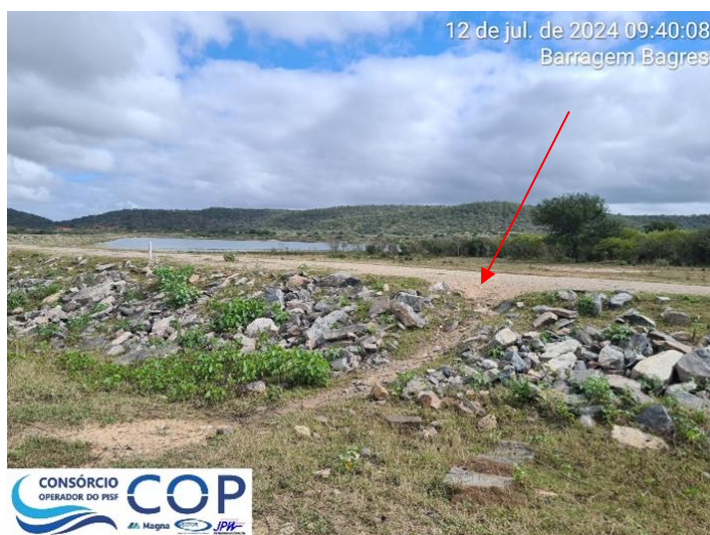
passagem de animais e motocicletas, estaca 3P (**Foto 6.14**). A manutenção e limpeza é realizada regularmente pelo Consórcio Operador do PISF, de acordo com a programação da manutenção civil. Observou surgências de água no concreto da canaleta de drenagem entre as estacas 13+17 e 21+18 (**Foto 6.15** e **Foto 6.16**). Em relação a falta de complementação da canaleta nas ombreiras direita e esquerda, constatou-se que a canaleta foi construída conforme projeto nº1230-DEP-2110-04-02-004-R05 (**Foto 6.17** e **Foto 6.18**).

Foto 6.14: Deslocamento do material de proteção causada pela passagem de animais e motocicletas, na estaca 3P.

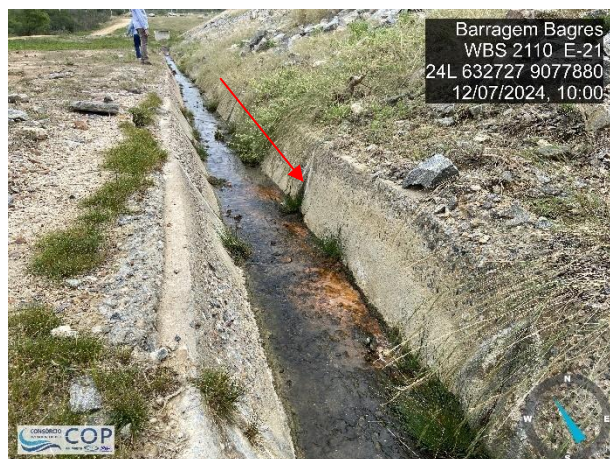
Foto 6.15: Surgências no concreto da canaleta entre as estacas 13+17 e 21+18.

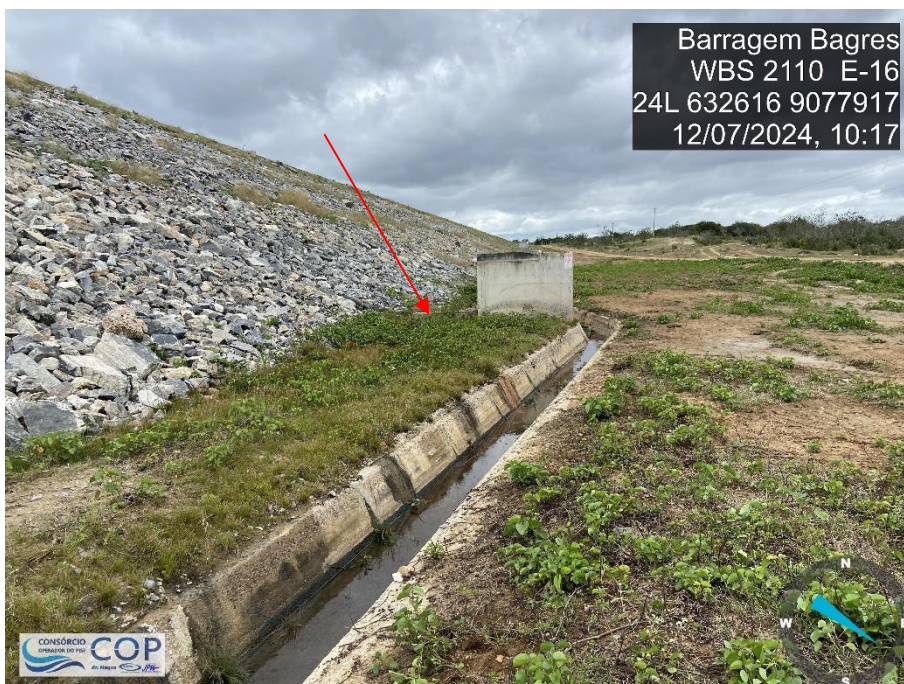
Foi observada surgências no entorno do medidor de vazão MV-02 - estaca 17+00, que provavelmente é água vindo do sistema de drenagem interna da barragem (**Foto 6.24**). A região de jusante encontra-se em boas condições (**Foto 6.25**). A manutenção e limpeza é realizada regularmente de acordo com a programação da manutenção civil pelo Consórcio Operador.

Foto 6.24: Surgências próximo ao medidor de vazão MV-02 na estaca 17+00.

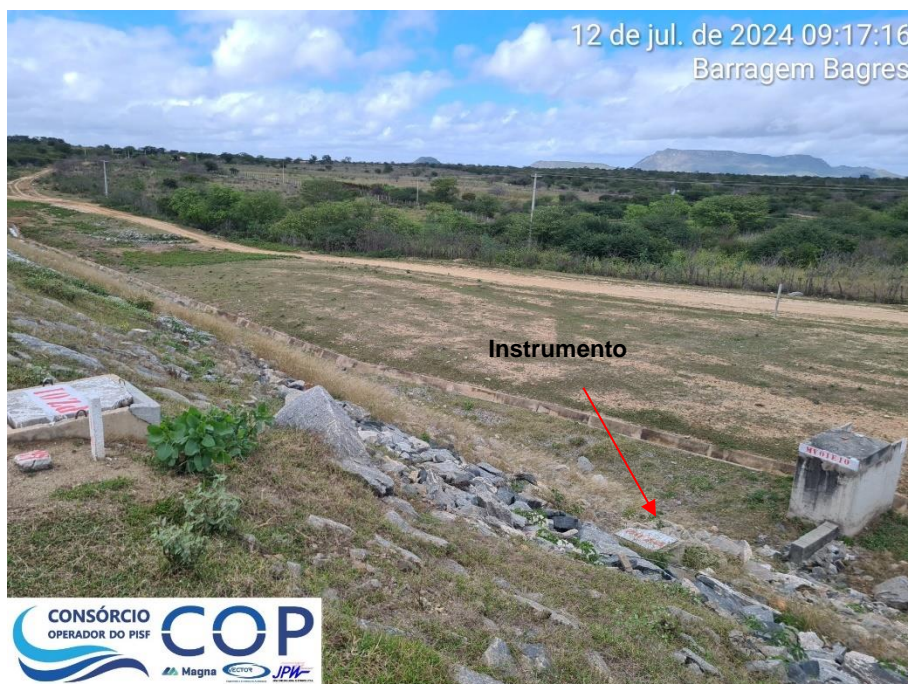
Foto 6.27: Falta de estrutura de acesso aos instrumentos na barragem.

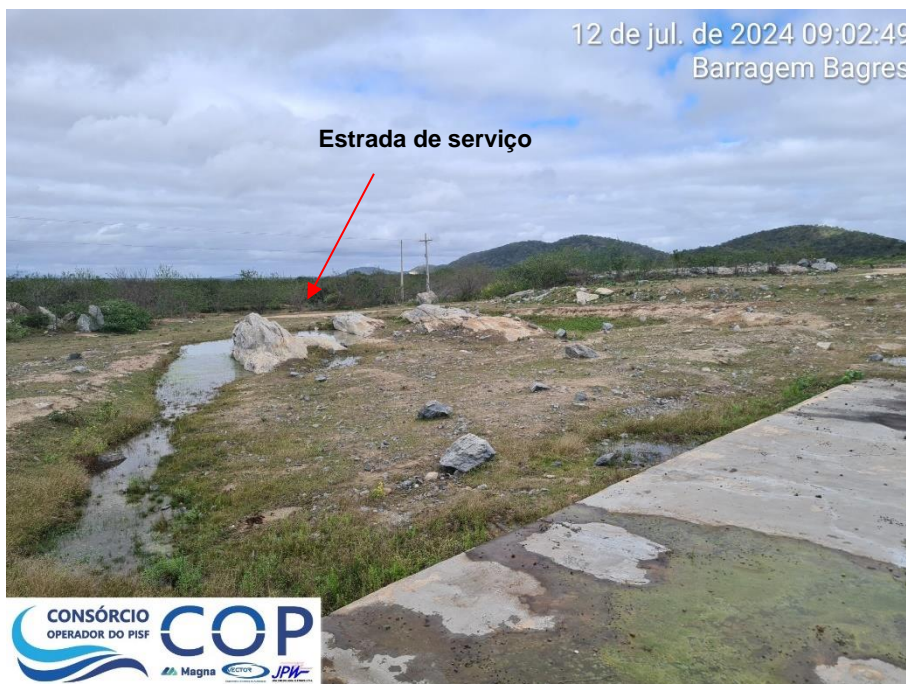
Observou-se que o canal de aproximação se apresenta em boas condições de manutenção (**Foto 6.37**). O canal de restituição do vertedouro encontra-se parcialmente interceptado por uma estrada de serviço. (**Foto 6.38**). Verificou-se que, em relação às cotas previstas em projeto, o canal de aproximação e o canal de restituição encontram-se em cotas um pouco distintas. Infere-se que tal situação não traga impacto à segurança da barragem, todavia recomenda-se avaliar se as atuais cotas de fato não causam nenhum impacto à segurança da barragem.

Foto 6.38: Canal de restituição do vertedouro interceptado por estrada de serviço.

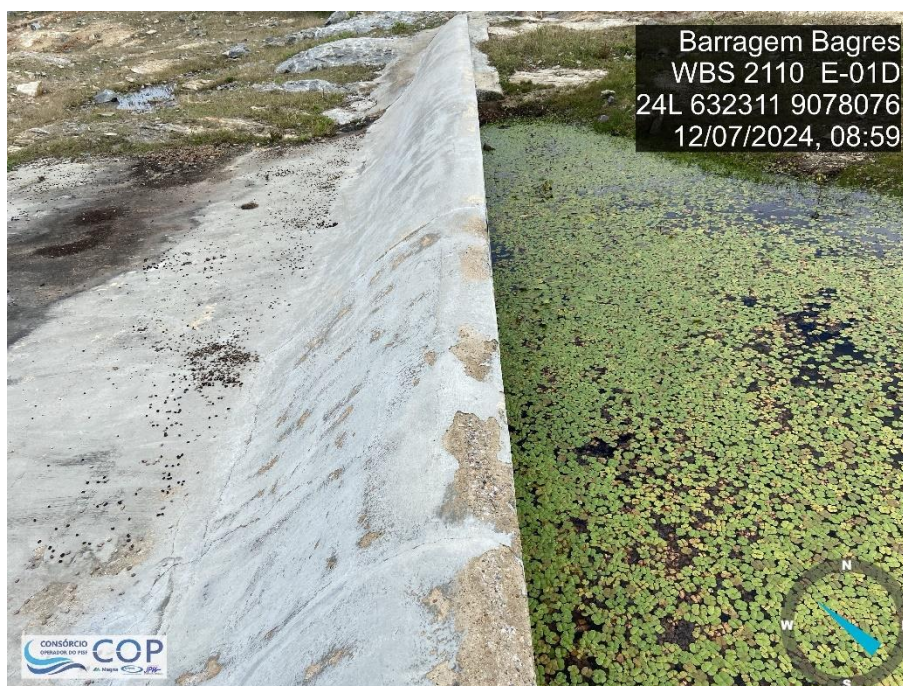
Verificam-se a existência de alguns trechos superficialmente danificados e/ou excesso de desgastes superficiais nas estruturas de concreto (**Foto 6.39**), além de fissuras superficiais. Em conformidade com o disposto no projeto “as built” nº 1352-ASB-2110-04-02-006 – Nota 5, um trecho de cerca de 20 m do vertedouro não foi executado, a estrutura está delimitada na lateral direita pela rocha existente no terreno natural (**Foto 6.44**).

Foto 6.39: Estrutura de fixação do vertedouro apresentando trechos danificados e fissuras superficiais.

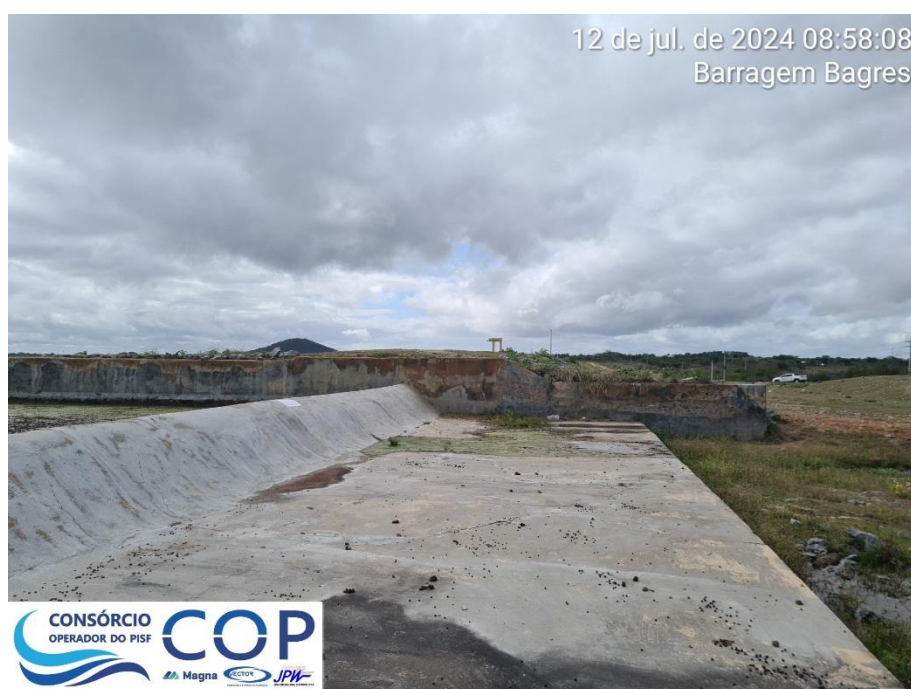
Observou-se fissuras de superficiais e mal acabamento do concreto na bacia de amortecimento do vertedouro, (**Foto 6.40**). Além da ausência de parte dela, remanescente de obra¹. A manutenção e limpeza é realizada regularmente de acordo com a programação da manutenção civil pelo Consórcio Operador.

Foto 6.40: Vista da bacia de amortecimento do vertedouro.

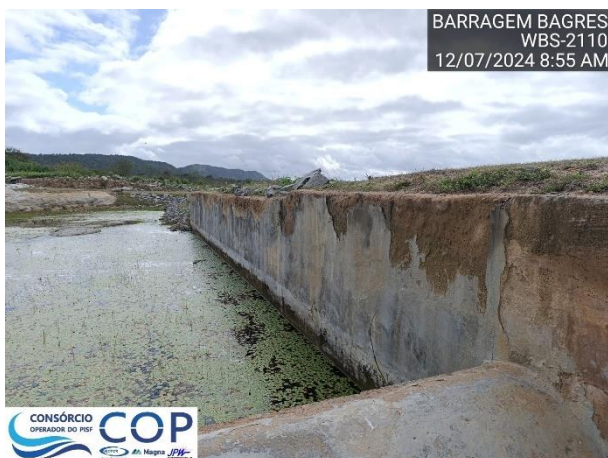
Foram identificadas fissuras e desagregação do concreto no vertedouro e no muro lateral esquerdo, essa patologia diminui consideravelmente a vida útil da estrutura (**Foto 6.41** e **Foto 6.42**). Verificou-se a ausência de barreira física no encontro do maciço com muro lateral esquerdo do vertedouro (**Foto 6.43**), como também, ausência do muro lateral direito do vertedouro (**Foto 6.44**) (remanescente da obra¹).

Foto 6.41: Muro lateral esquerdo a montante do vertedouro, apresentando fissuras superficiais e mal acabamento do concreto.

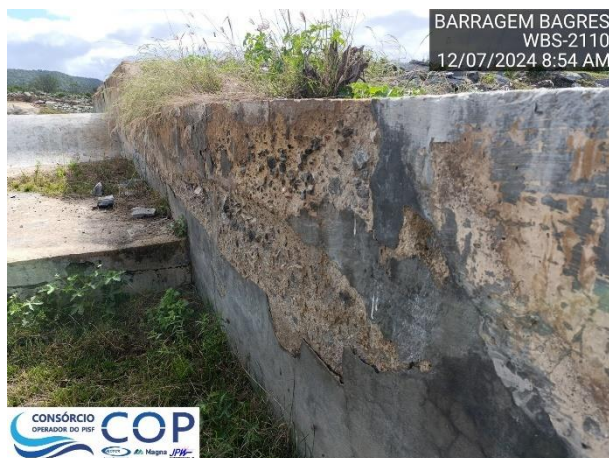
Foto 6.42: Muro lateral esquerdo a jusante do vertedouro, apresentando fissuras superficiais e mal acabamento do concreto.

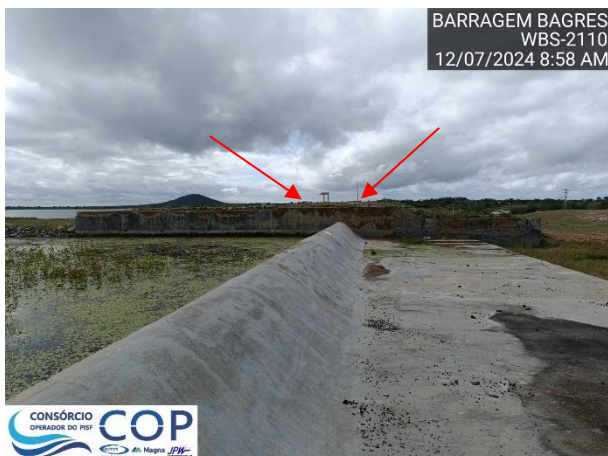
Foto 6.43: Falta de barreira física no muro lateral esquerdo do vertedouro.

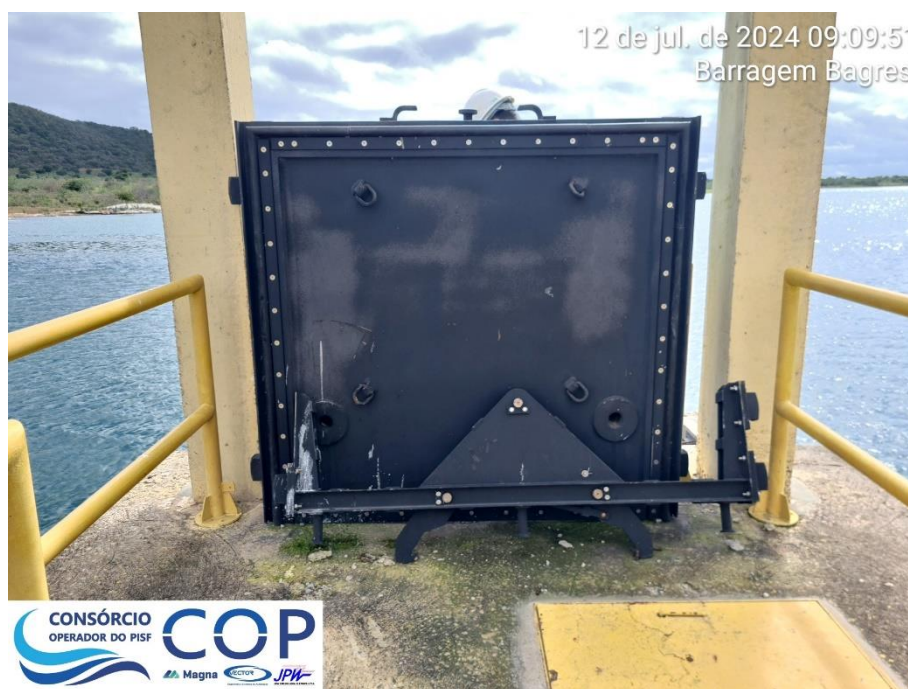
A comporta, a viga pescadora (**Foto 6.48, Foto 6.49 e Foto 6.50**) e as guias de descida da comporta/grade de proteção (**Foto 6.51 e Foto 6.52**) apresentam sinais pontuais de corrosões e oxidações, necessitando de tratamento e pintura. Devido a atos de vandalismo a talha elétrica foi removida do local para preservação e encontra-se acondicionada no Canteiro do Lote 11.

Foto 6.48: Pontos de oxidação na comporta ensecadeira e na viga pescadora.

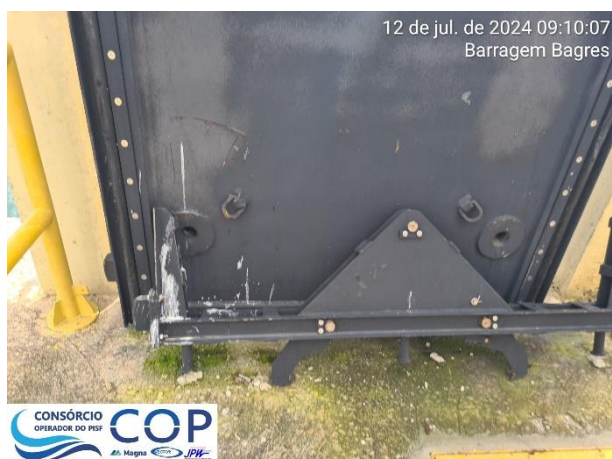
Foto 6.49: Detalhes dos pontos de oxidação na viga pescadora.

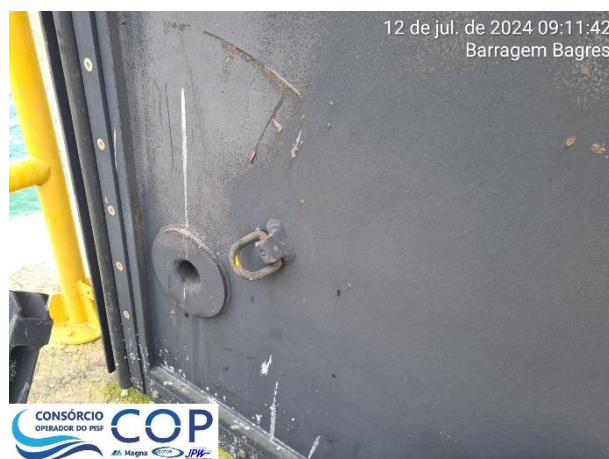
Foto 6.50: Detalhes dos pontos de oxidação na comporta ensecadeira.

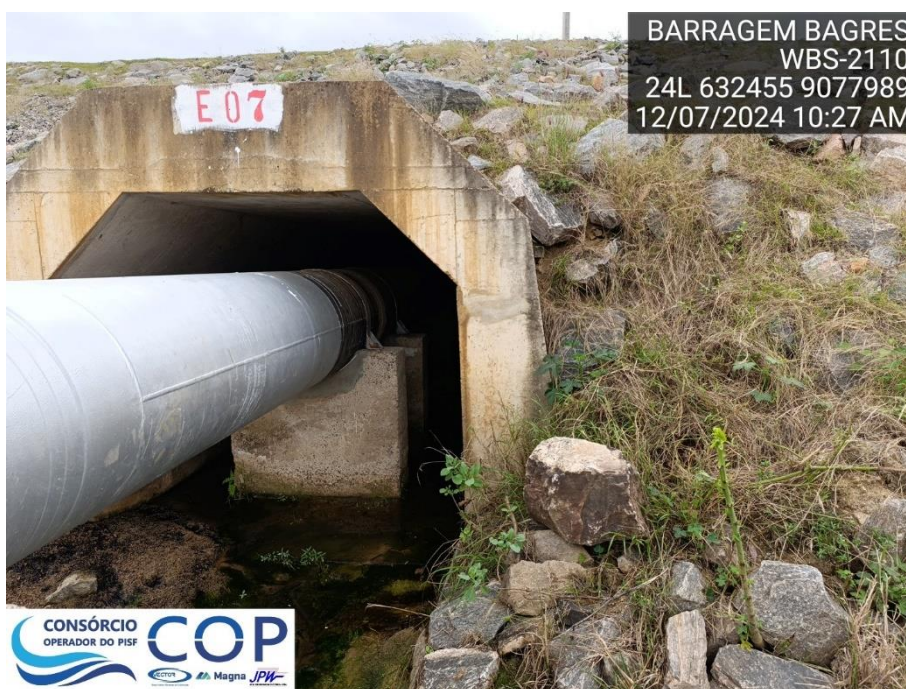
Foto 6.54: Surgência de água no interior da galeria.

estancamento de infiltrações na junta de dilatação da parede de fundo na galeria da Barragem de Bagres **Foto 6.56** a **Foto 6.63** e conforme relatório em anexo.

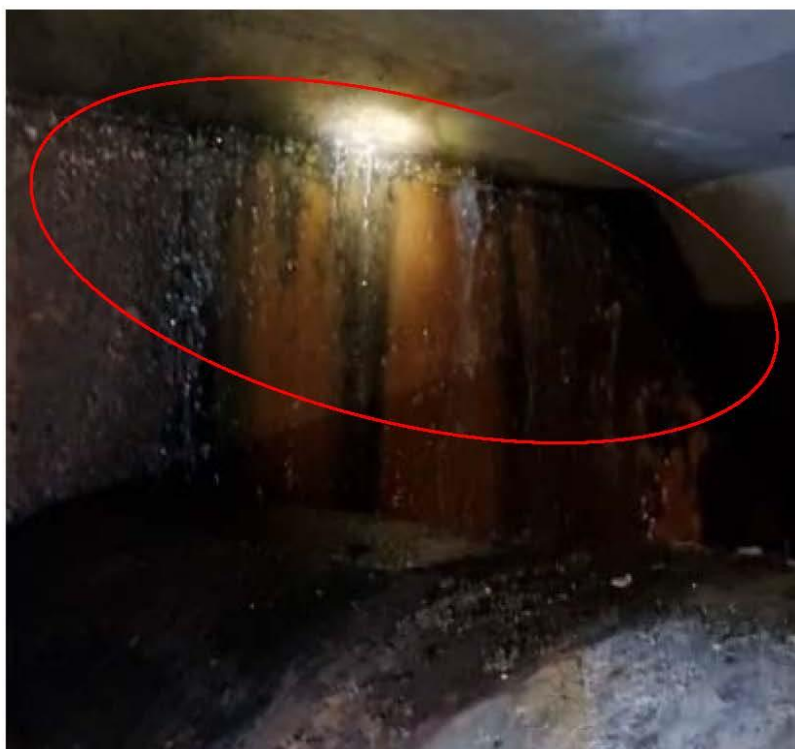
Presença de grande fluxo d'água passando através da junta localizada na parede de fundo da galeria da Barragem de Bagres

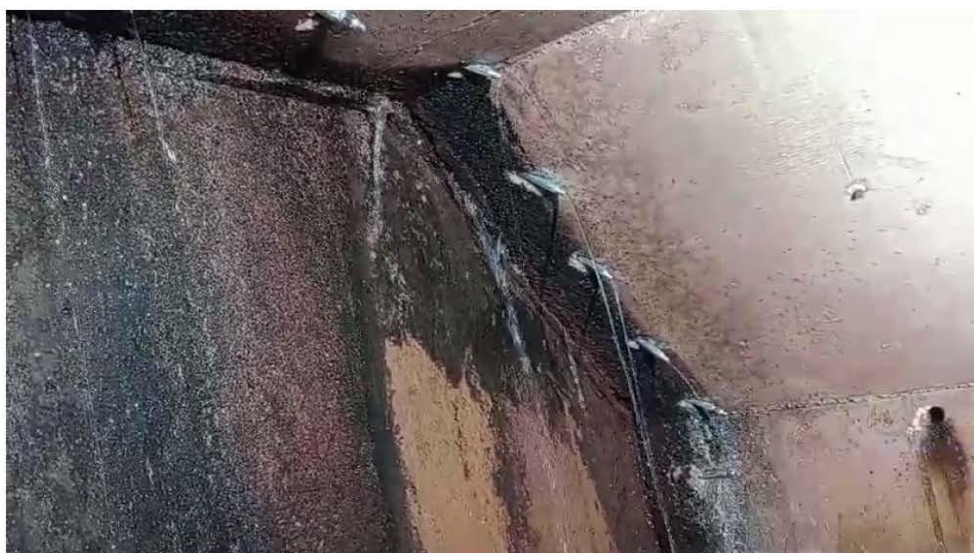
Bicos colocados. Observamos grande fluxo de água através dos bicos
