# RELATÓRIO DE INSPEÇÃO DE SEGURANÇA REGULAR - ISR

## BARRAGEM COPITI

<b>Código do Documento:</b>	2209-REL-2111-01-20-002-R00			
<b>Título do Relatório:</b>	Relatório de Inspeção de Segurança Regular da Barragem Copiti – Jun/2024			
<b>Aprovação Inicial por:</b>	Luciano Ribeiro			
<b>Data da Aprovação Inicial:</b>	17/07/2024			
<b>Controle de Revisões</b>				
Revisão nº:	Natureza	Aprovação		
		Data	Nome	Rubrica
00	Emissão inicial	17/07/2024	Luciano Ribeiro

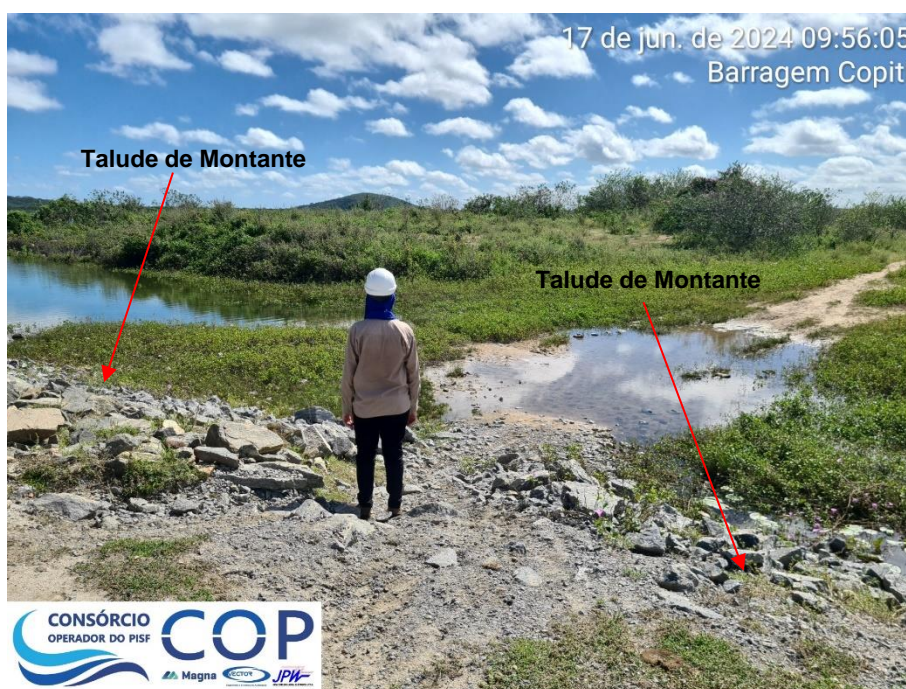
**Foto 6.3:** Deslocamento do material de proteção do talude de montante – Estaca 63+00, devido a passagem de motocicletas e animais.

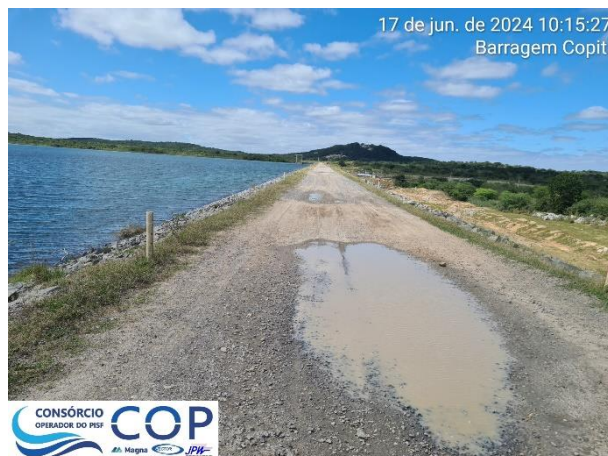
**Foto 6.6:** Vista do coroamento da barragem, com acúmulo de água em alguns pontos.

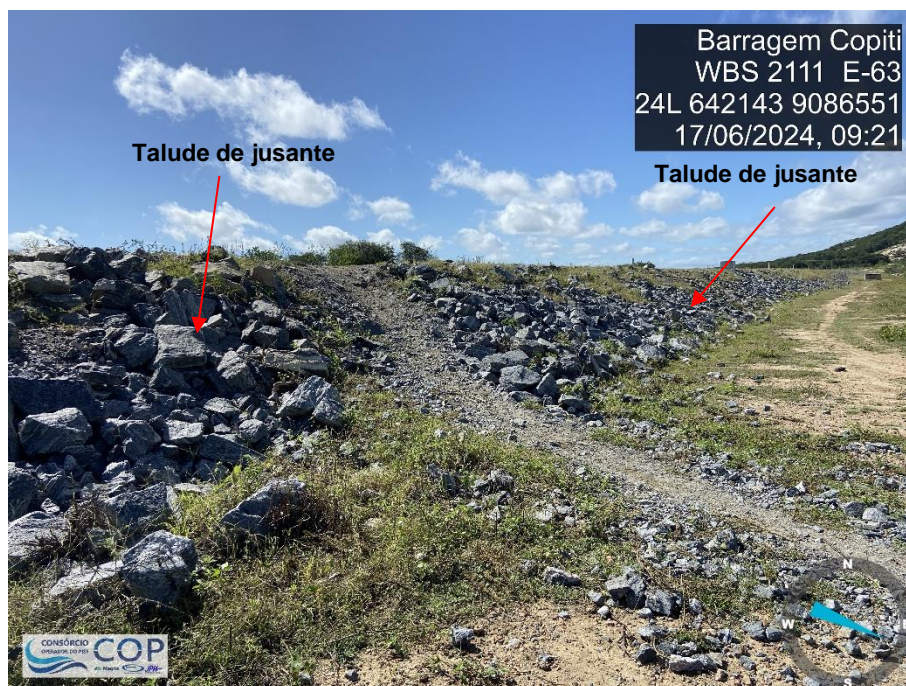
B.3 TALUDE DE JUSANTE					
ITEM	LOCALIZAÇÃO / ANOMALIA	Situação	Magnitude	NP	Foto
1	Erosões	NE	-	-	-
2	Escorregamentos	NE	-	-	-
3	Rachaduras/afundamento (laje de concreto)	NA	-	-	-
4	Falha na proteção granular	PC	M	0	<b>Foto 6.8</b>
5	Falha na proteção vegetal	NA	-	-	-
6	Afundamentos e buracos	NE	-	-	-
7	Árvores e arbustos	NE	-	-	-
8	Erosão nos encontros das ombreiras	NE	-	-	-
9	Cavernas e buracos nas ombreiras	NE	-	-	-
10	Canaletas quebradas ou obstruídas	NA	-	-	-
11	Formigueiros, cupinzeiros ou tocas de animais	NE	-	-	-
12	Sinais de movimento	NE	-	-	-
13	Sinais de fuga d'água ou áreas úmidas	NE	-	-	-
14	Carreamento de material na água dos drenos	NE	-	-	-
<b>Comentários:</b>  <b>4 –</b> Deslocamento do material de proteção causada pela passagem de animais e motocicletas – Estaca 63+00 - <b>Foto 6.8</b> ;

O talude de jusante foi projetado com inclinação de 1,0V:2,2H, revestimento de proteção com enrocamento sobre transição graduada de areia e brita e com altura máxima de 17,24 m. Apresenta-se em boas condições, com rochas bem distribuídas no enrocamento e sem sinais de deslizamentos (**Foto 6.7**). Observou-se deslocamento do material de proteção, causada pela passagem de animais e motocicletas, nas proximidades da estaca 63+00 (**Foto 6.8**).

**Foto 6.8:** Deslocamento do material de proteção na estaca 63+00, ocasionado pela passagem de motocicletas e animais.

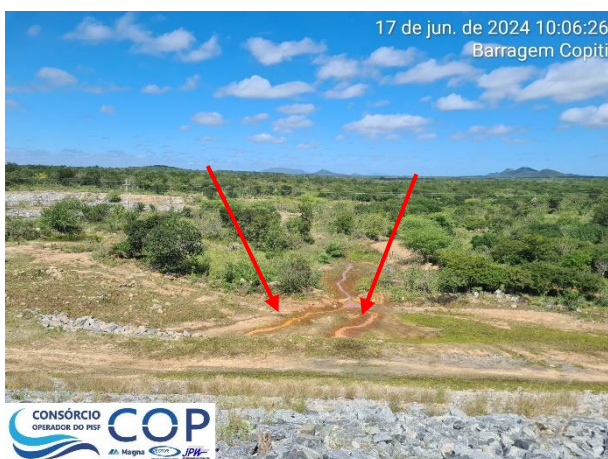
B.4 REGIÃO A JUSANTE DA BARRAGEM					
ITEM	LOCALIZAÇÃO / ANOMALIA	Situação	Magnitude	NP	Foto
1	Construções irregulares próximas ao leito do rio	NE	-	-	-
2	Fuga d'água	PC	M	1	Foto 6.9 Foto 6.10 Foto 6.11 Foto 6.12 Foto 6.13
3	Erosão nas ombreiras	NE	-	-	-
4	Cavernas e buracos nas ombreiras	NE	-	-	-
5	Árvores/arbustos na faixa de 10m do pé da barragem	NE	-	-	-
<b>Comentários:</b>  <b>2 -</b> Pontos de surgência com água límpida entre as estacas E-46+00 e E-48+00 - <b>Foto 6.9</b> e <b>Foto 6.10</b> , entre as E-35+00 e E-45+00 - <b>Foto 6.11</b> Foto 6.12 , e nas proximidades da E-86+00 - <b>Foto 6.13</b> . <b>Obs.:</b> Foi observado uma valeta de drenagem entre as estacas E-24+00 e E-51+00 - <b>Foto 6.14</b> .

A região de jusante apresenta-se em boas condições e sem presença de vegetações. No entanto foram observadas áreas úmidas e com surgências de água limpa entre as estacas E-46+00 e E-48+00 (**Foto 6.9** e **Foto 6.10**), na região de jusante entre as estacas E-35+00 e E-45+00 (**Foto 6.11** e **Foto 6.12**) e na estaca E-86+00 (**Foto 6.13**). Essa anomalia foi classificada com nível de atenção (**NPA=1**), pois entende-se que não compromete a segurança da barragem a curto prazo, mas deve ser controlada e monitorada ao longo do tempo. Recomenda-se a avaliação de uma alternativa para que o quadro fique seguro em relação a presença de água e a possibilidade de vir a acarretar alguma consequência para segurança da barragem. Foi observada uma valeta de drenagem entre as estacas E-24+00 e E-51+00 (**Foto 6.14**).

**Foto 6.9:** Surgências de água na região a jusante – Entre as estacas E-46+00 e E-48+00.

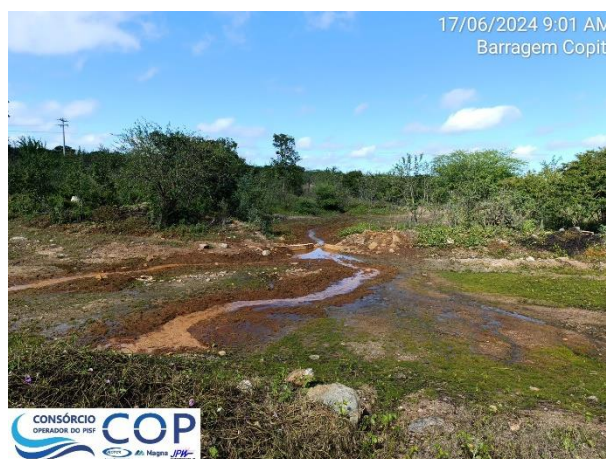
**Foto 6.10:** Surgências de água na região a jusante – Entre as estacas E 46+00 e E-48+00.

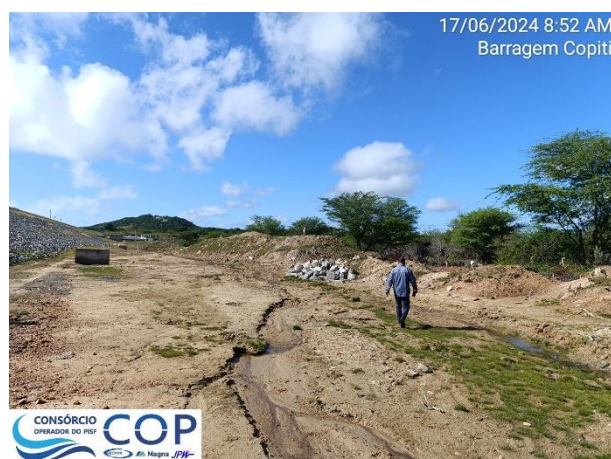
**Foto 6.11:** Surgências de água na região a jusante – Entre as estacas E 35+00 e 45+00.

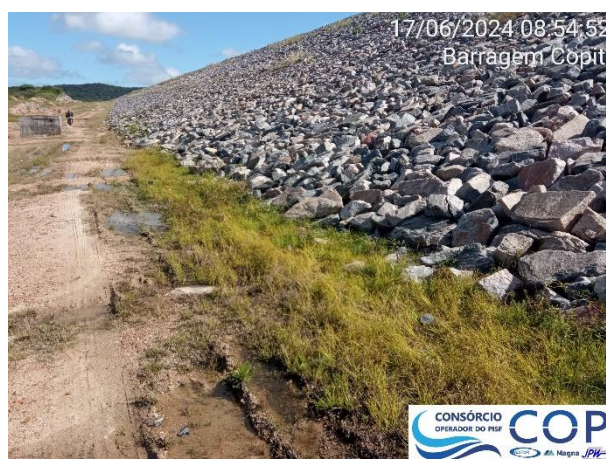
**Foto 6.12:** Surgências de água na região a jusante – Entre as estacas E 35+00 e 45+00

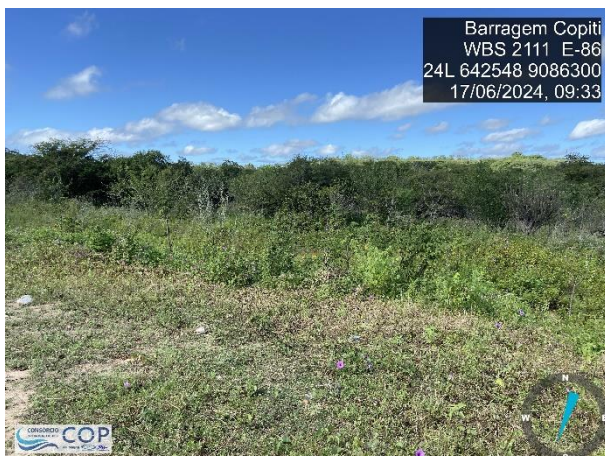
**Foto 6.13:** Área úmida na região de jusante – Nas proximidades da estaca E 86+00.

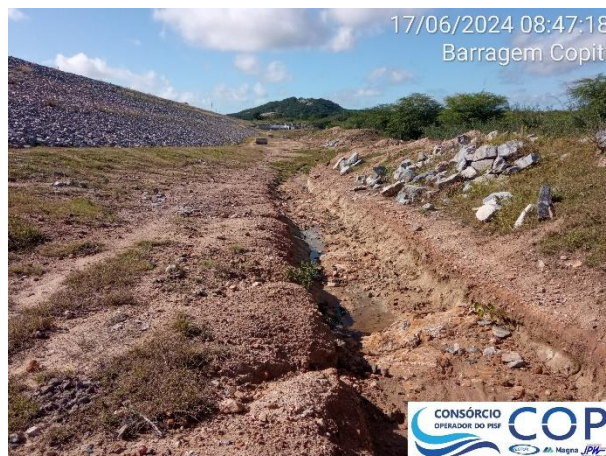
**Foto 6.14:** Presença de valeta de drenagem entre as estacas 24+00 e 51+00.

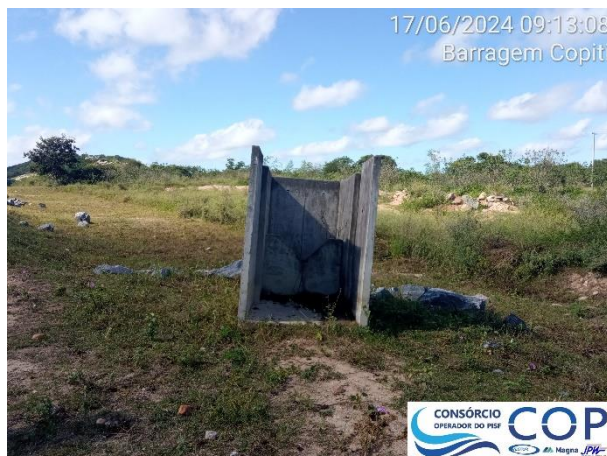
**Foto 6.18:** Caixa de Medidor de vazão, disposta a jusante da barragem. Provavelmente do MV-04, que não se encontra instalado.

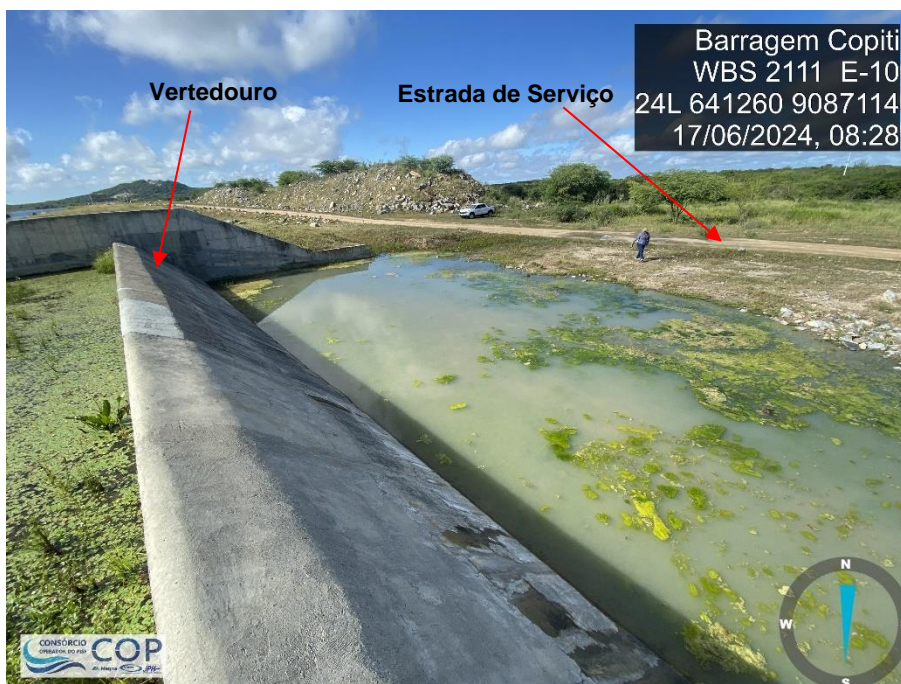
O canal de restituição encontra-se em boas condições, sem a presença de vegetação ou entulho, no entanto, verificou-se que a estrada de serviço intercepta esse canal (**Foto 6.22**). Foram verificados processos erosivos de ravinamento nas paredes naturais (lado direito e esquerdo) do canal de aproximação. (**Foto 6.23** e **Foto 6.24**).

**Foto 6.22:** Estrada de serviço intercepta o canal de restituição do vertedouro.

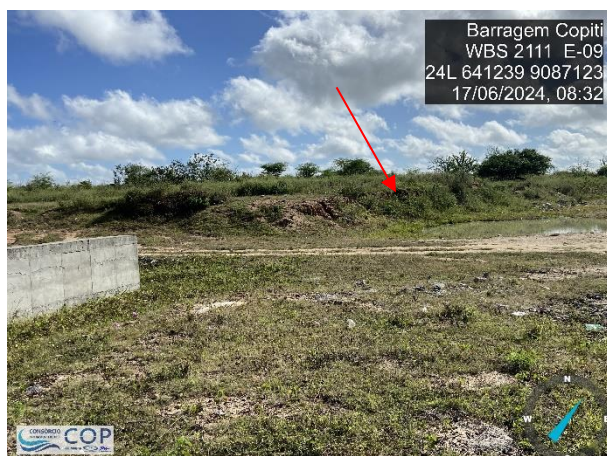
**Foto 6.23:** Processo erosivo nas paredes naturais do canal de aproximação do vertedouro, lado direito.

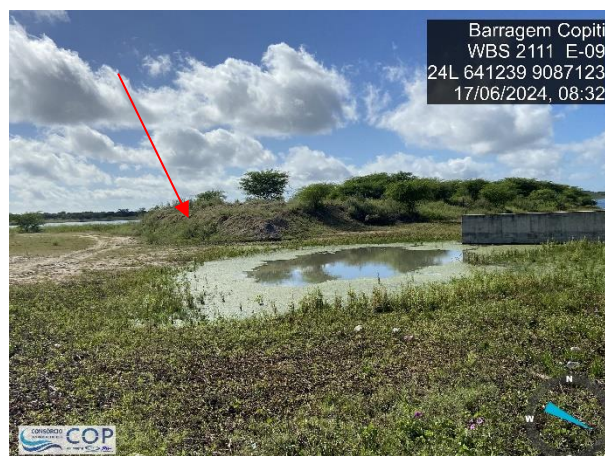
**Foto 6.24:** Processo erosivo nas paredes naturais do canal de aproximação do vertedouro, lado esquerdo.

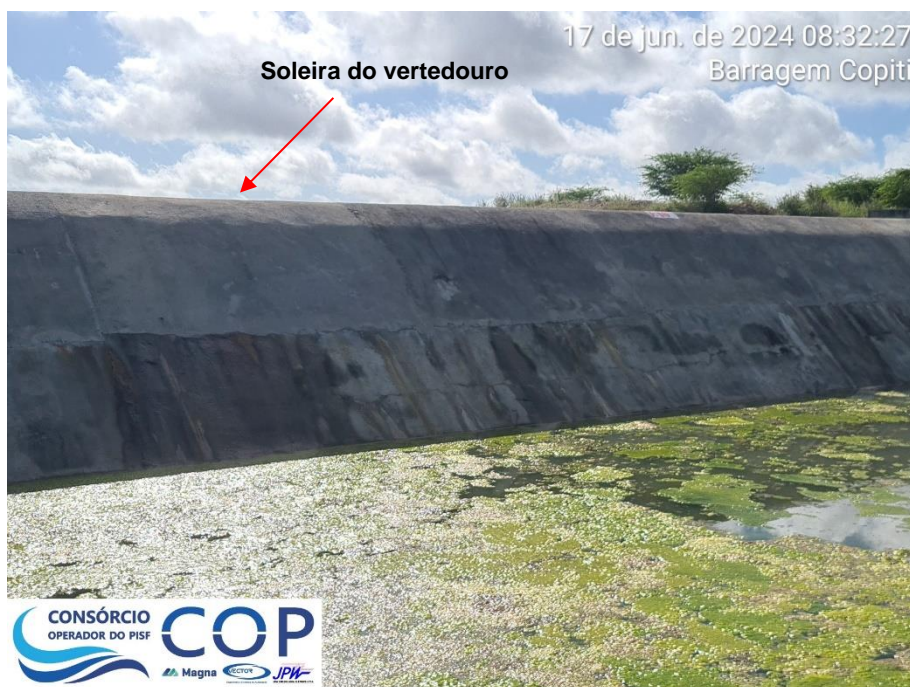
C.2 ESTRUTURA FIXAÇÃO DA SOLEIRA					
ITEM	LOCALIZAÇÃO / ANOMALIA	Situação	Magnitude	NP	Foto
1	Rachaduras ou trincas no concreto	PC	M	0	<b>Foto 6.25</b>
2	Ferragem do concreto exposta	NE	-	-	-
3	Deterioração da superfície do concreto	PC	M	0	<b>Foto 6.25</b>
4	Descalçamento da estrutura	NE	-	-	-
5	Juntas danificadas	NE	-	-	-
6	Sinais de deslocamentos das estruturas	NE	-	-	-
<b>Comentários:</b>  <b>1</b> – Presença de fissuras no concreto da estrutura da soleira do vertedouro - <b>Foto 6.25</b> ; <b>3</b> – Mal acabamento da superfície do concreto - <b>Foto 6.25</b> .

A Barragem foi projetada com vertedouro em soleira livre, perfil tipo creager, e comprimento de 45,0 m. Foram verificadas durante a inspeção fissuras, mal acabamento do concreto e sinais de infiltração e carbonatação (**Foto 6.25**).

**Foto 6.25:** Vista longitudinal da soleira do vertedouro, apresentando fissuras, mal acabamento do concreto.

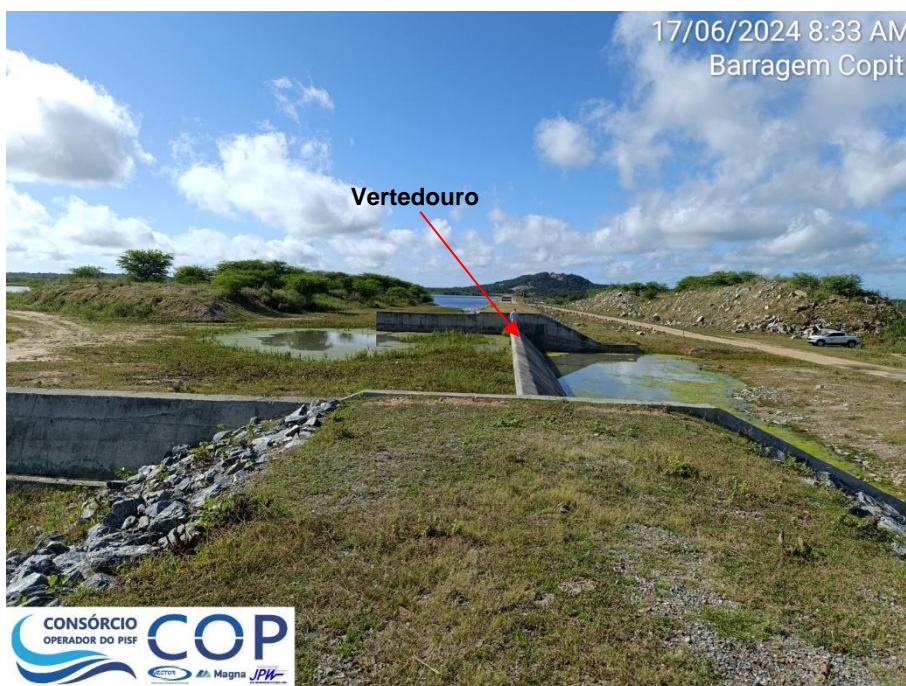
**Foto 6.31:** Falta de guarda-corpo nos muros laterais esquerdo e direito do vertedouro.

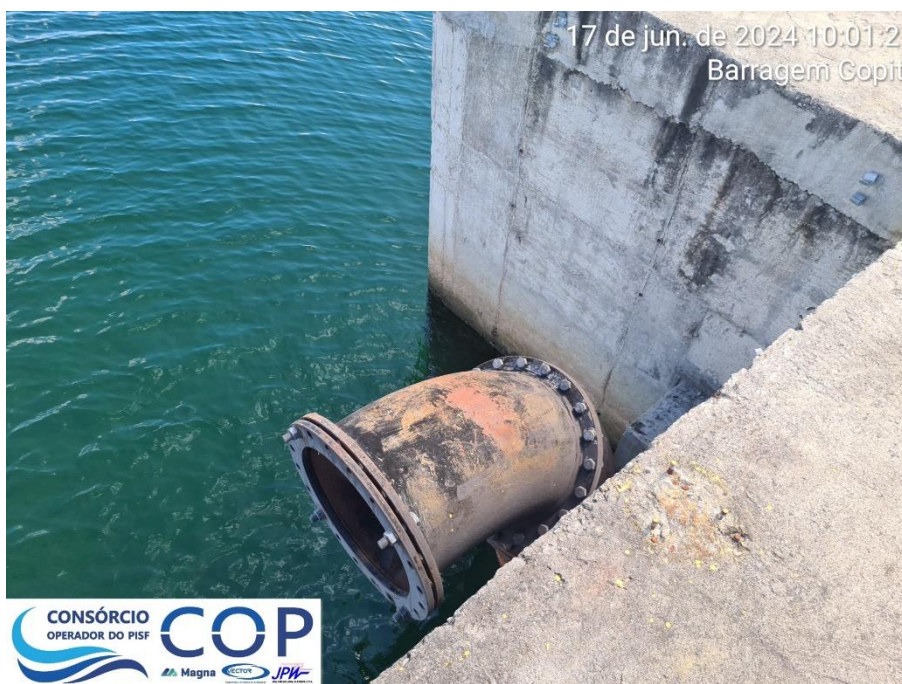
E TORRE DA TOMADA D'ÁGUA					
E.1	ENTRADA				
ITEM	LOCALIZAÇÃO / ANOMALIA	Situação	magnitude	NP	Foto
3- Observa-se sinais de corrosão na tubulação de ventilação presente à direita da torre da tomada d'água, bem como a tela de proteção se encontra danificada - <b>Foto 6.33</b> .					
<b>Obs.:</b> Como o reservatório estava cheio, não foi possível realizar a vistoria na entrada da estrutura da tomada d'água ( <b>Foto 6.34</b> ).

**Foto 6.33:** Vista da tubulação de ventilação com sinais de corrosão e tela danificada.

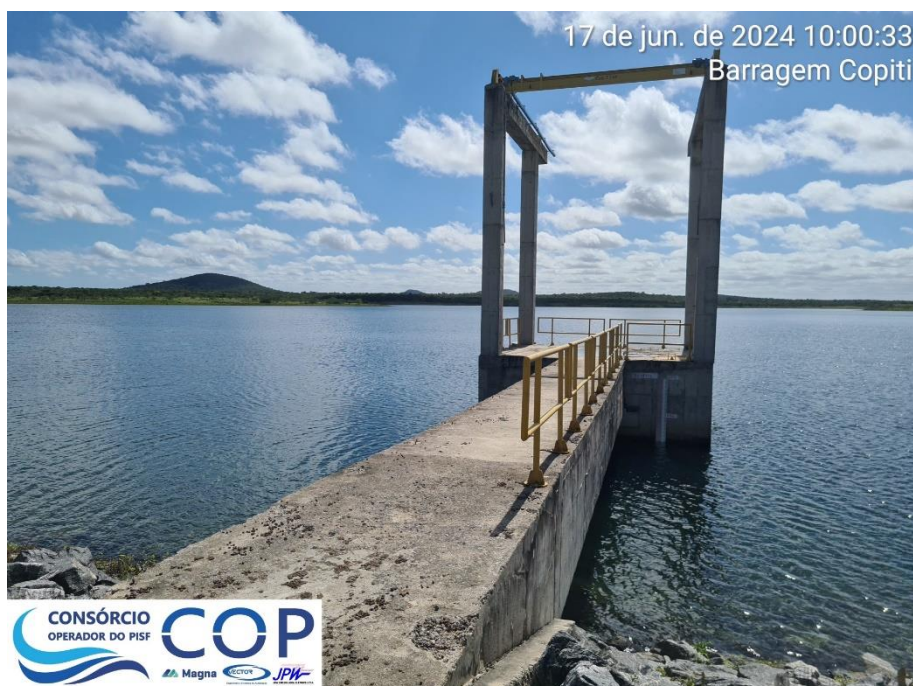
No dia desta inspeção, não foram visualizadas a comporta ensecadeira, a grade e nem a viga pescadora (**Foto 6.35**). Devido a atos de vandalismo a talha elétrica foi removida do local para preservação e encontra-se acondicionada no Canteiro de apoio do Lote 11, localizado às margens da BR-232, km 314, município de Sertânia-PE.

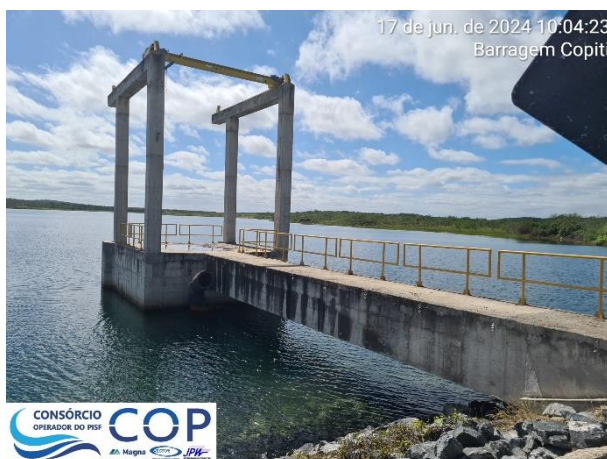
**Foto 6.36:** Falta de grade de proteção na passarela de acesso à torre da tomada d'água.

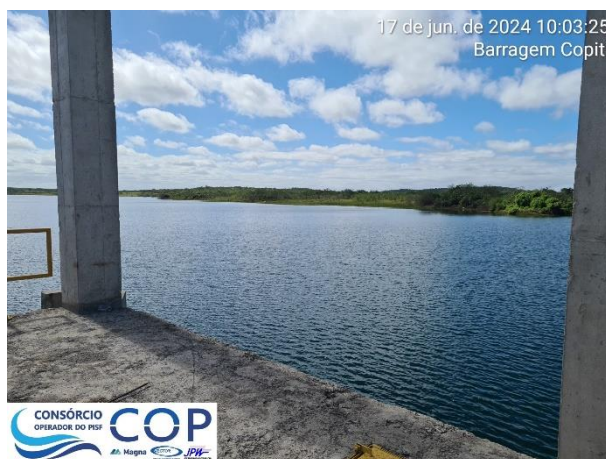
**Foto 6.37:** Falta de grade de proteção na torre da tomada d'água.

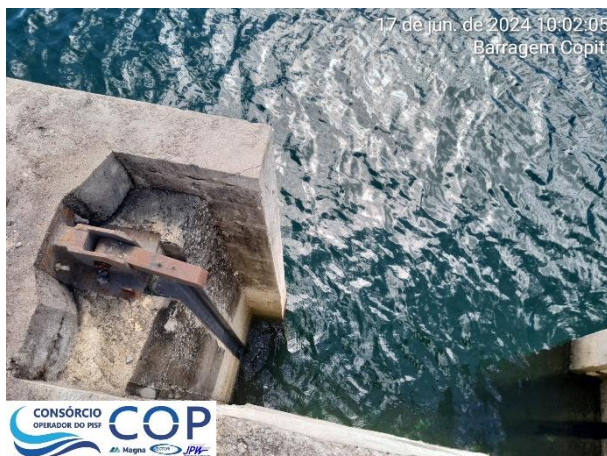
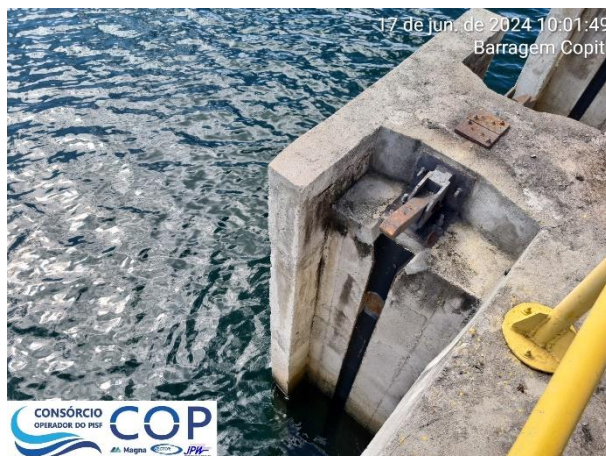
**Foto 6.38:** Guia de descida da comporta necessitando de correção na pintura.

**Foto 6.39:** Guia de descida da comporta necessitando de correção na pintura.

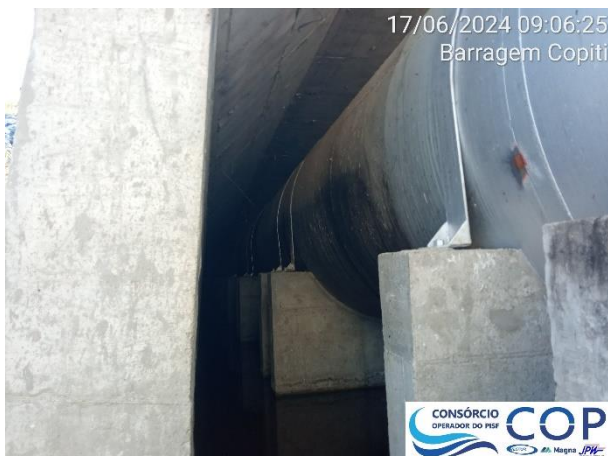
G	GALERIA				
ITEM	LOCALIZAÇÃO / ANOMALIA	Situação	Magnitude	NP	Foto
1	Corrosão e vazamentos na tubulação	PC	M	0	<b>Foto 6.40</b>
2	Sinais de abrasão ou cavitação	NE	-	-	-
3	Sinais de fadiga ou perda de resistência	NE	-	-	-
4	Defeitos nas juntas	NI	-	-	-
5	Deformação do conduto	NE	-	-	-
6	Desalinhamento do conduto	NE	-	-	-
7	Surgência de água no concreto	PC	M	0	<b>Foto 6.40</b> <b>Foto 6.41</b> <b>Foto 6.42</b>
8	Precariedade de acesso	NE	-	-	-
9	Vazamento nos dispositivos de controle	NI	-	-	-
10	Surgência de água junto à galeria	PC	M	0	<b>Foto 6.43</b>
11	Falta de manutenção	NE	-	-	-
12	Presença de pedras e lixo dentro da galeria	NE	-	-	-
13	Defeitos no concreto	NE	-	-	-
Comentários:					
1 – Na tubulação interna sinais de corrosão em pontos distintos - <b>Foto 6.40</b> ;					
4 e 9 – Os equipamentos eletromecânicos não foram comissionados;					
7 - Surgências no interior da galeria da tomada d'água - <b>Foto 6.40</b> , <b>Foto 6.41</b> e <b>Foto 6.42</b> ;

Durante a inspeção observou-se surgências no interior da galeria da tomada d'água e umidade no solo ao seu entorno, sinais de corrosão da tubulação interna que necessitam de tratamento e reparo (**Foto 6.40**, **Foto 6.41** e **Foto 6.42**). No mais, verifica-se uma pequena surgência sem carreamento de material, no contato galeria/aterro na região à esquerda da saída da tomada d'água (**Foto 6.43**).

**Foto 6.40:** Surgência de água no interior da galeria e sinais de corrosão na tubulação.

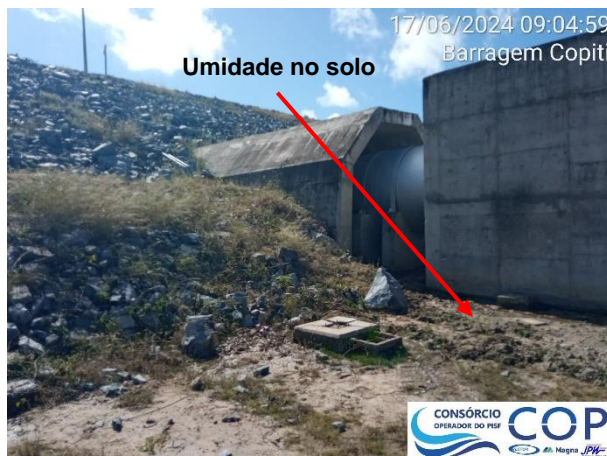
**Foto 6.41:** Surgências de água junto a saída da galeria da tomada d'água e solo úmido ao seu entorno.

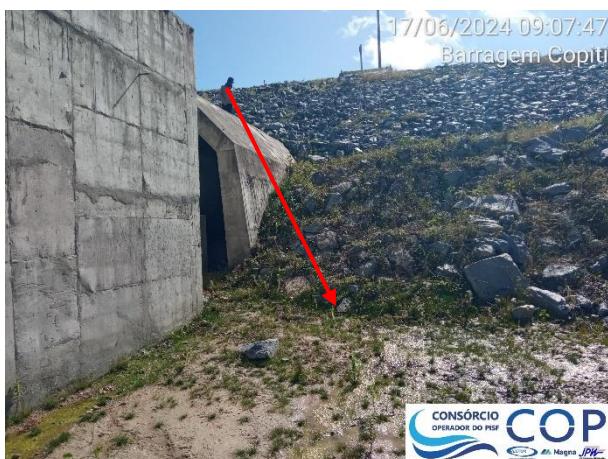
**Foto 6.42:** Surgências de água junto a saída da galeria da tomada d'água e solo úmido ao seu entorno.

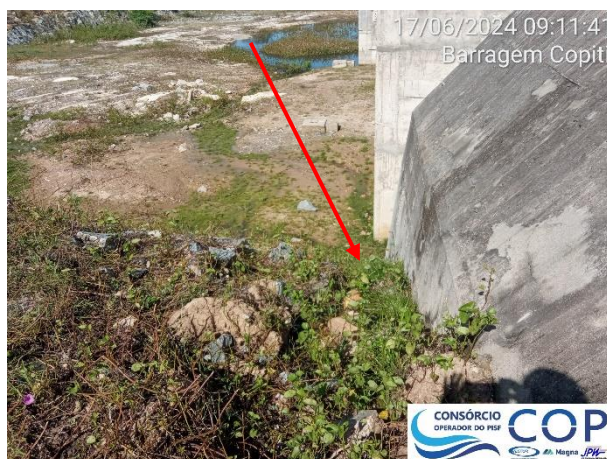
**Foto 6.43:** Pequena surgência sem carreamento de material, no contato galeria/aterro na região à esquerda da saída da tomada d'água.

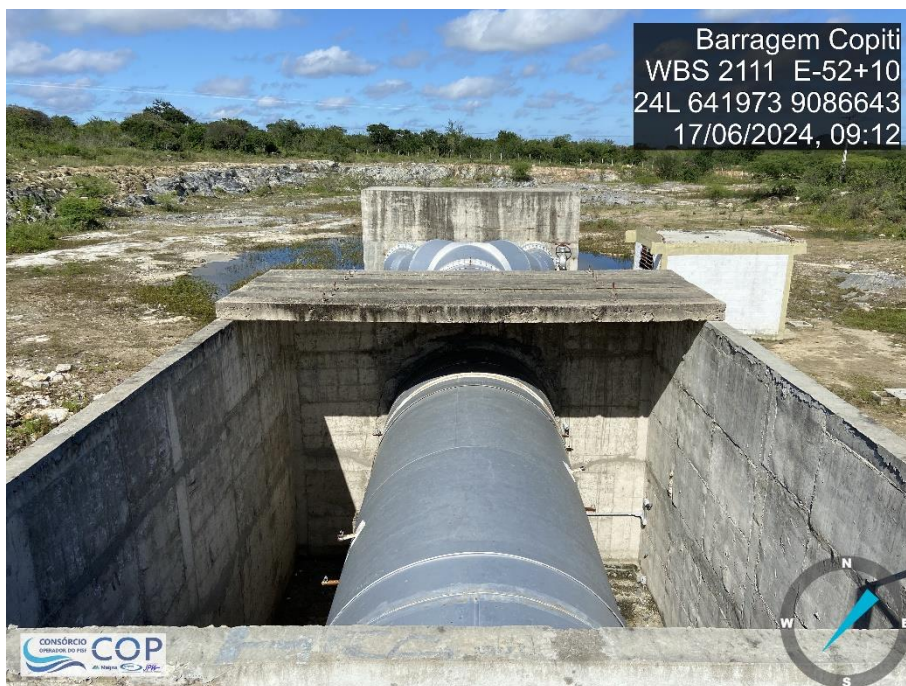
Não foram identificados drenos de fundo na caixa de saída da tubulação (**Foto 6.44**). Verifica-se que a válvula dispersora apresenta sinais de corrosão e oxidação (**Foto 6.45**), sendo necessária a realização de tratamento e pintura. A casa de comando foi executada (**Foto 6.46** e **Foto 6.47**) e seu sistema de drenagem e pátio de manobra encontram-se inacabados. O canal de restituição da tomada d'água apresenta-se com elevação da cota final de escavação, o qual necessita atender ao projeto executivo e ainda falta o tratamento nos taludes do canal (**Foto 6.48**). Foi verificado a ausência da escada que dá acesso a tubulação de saída da tomada d'água. As estruturas de operação deste sistema estão expostas a vandalismo e também ao acesso de pessoas não autorizadas.

**Foto 6.44:** Caixa de saída da tubulação.

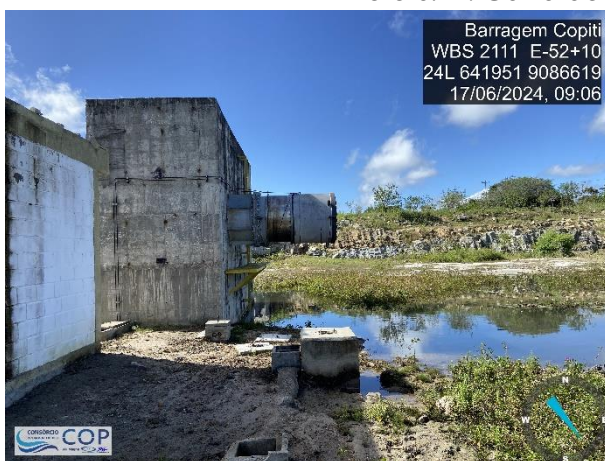
**Foto 6.45:** Sinais de desgaste na pintura da válvula dispersora.
