CONSÓRCIO OPERADOR DO PISF – EXECUÇÃO DAS ATIVIDADES DE OPERAÇÃO E MANUTENÇÃO DAS INFRAESTRUTURAS DO EIXO LESTE DO PROJETO DE INTEGRAÇÃO DO RIO SÃO FRANCISCO COM BACIAS HIDROGRÁFICAS DO NORDESTE SETENTRIONAL, NOS ESTADOS DO PERNAMBUCO E PARAÍBA

# RELATÓRIO DE INSPEÇÃO DE SEGURANÇA REGULAR – ISR

## BARRAGEM CAMPOS

novembro/2024

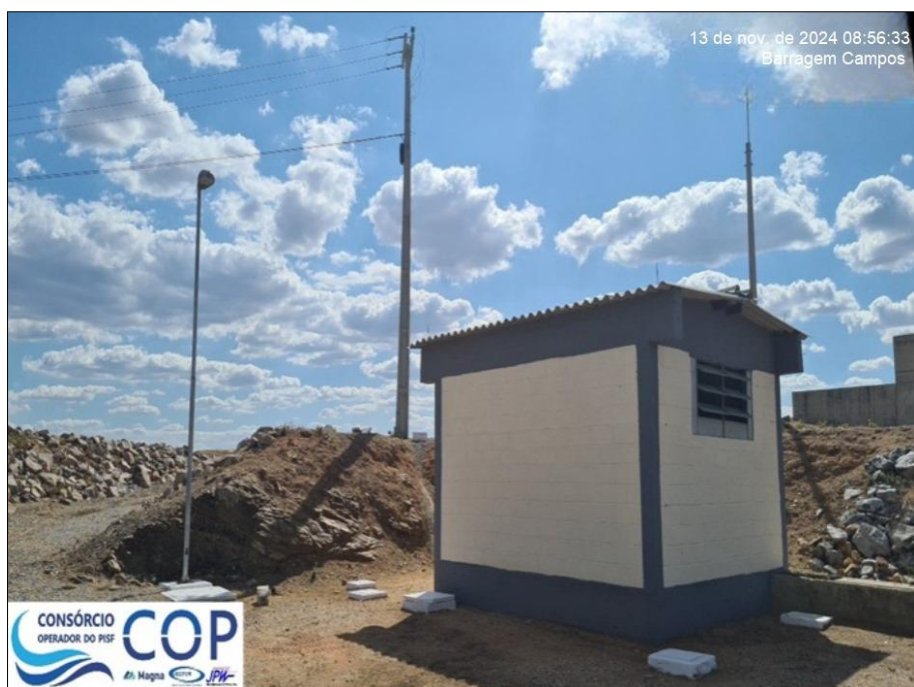
**Foto 6.2:** Vista do sistema de rede de energia elétrica, mas apresentado falta de distribuição para a infraestrutura operacional da barragem.

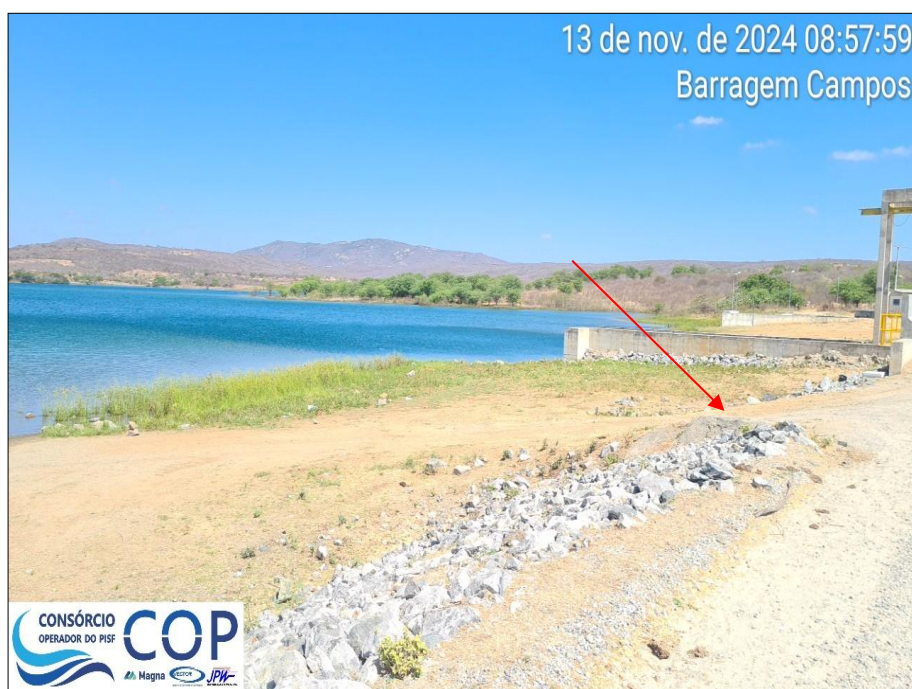
O talude de montante foi projetado com inclinação de 1,0V:2,5H e revestimento de proteção de enrocamento lançado, com granulometria bem distribuída e com rocha de boa qualidade (**Foto 6.3**). Encontra-se em boas condições, sem sinais de afundamentos ou escorregamentos. Ressalta-se que a manutenção e limpeza é realizada regularmente de acordo com a programação da manutenção civil, executada pelo Consórcio Operador do PISF. Existência de uma rampa de acesso do período construtivo, a montante (proximidades da estaca E-22+00) (**Foto 6.4**).

**Foto 6.4:** Talude de Montante – Rampa de acesso remanescente do período construtivo.

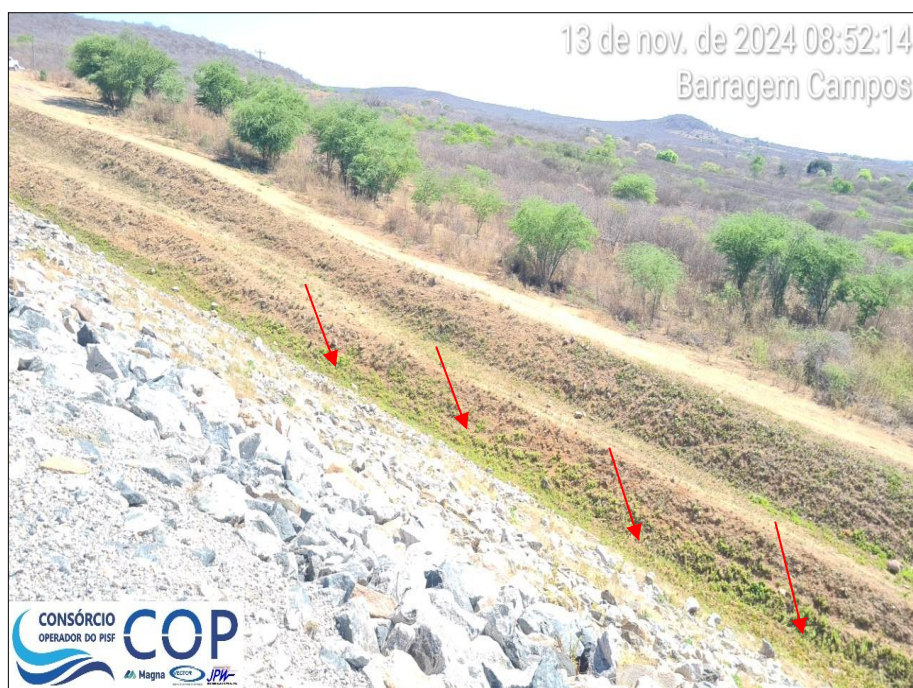
**Foto 6.9:** Regiões úmidas próximo ao pé do talude de jusante entre as estacas E-15+00 e E-19+00.

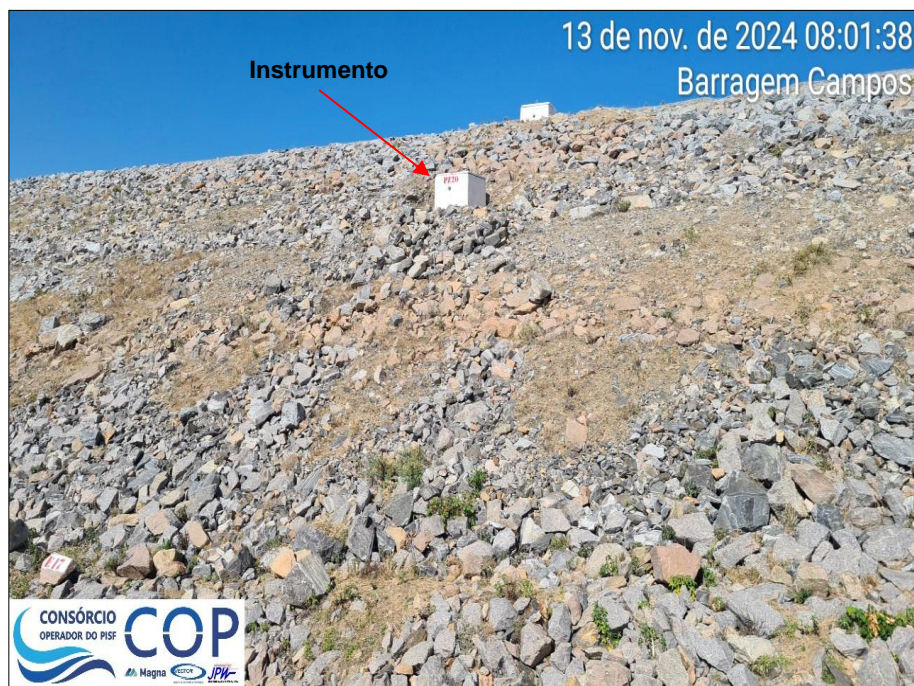
**Foto 6.24:** Falta de estrutura de acesso aos instrumentos da barragem.

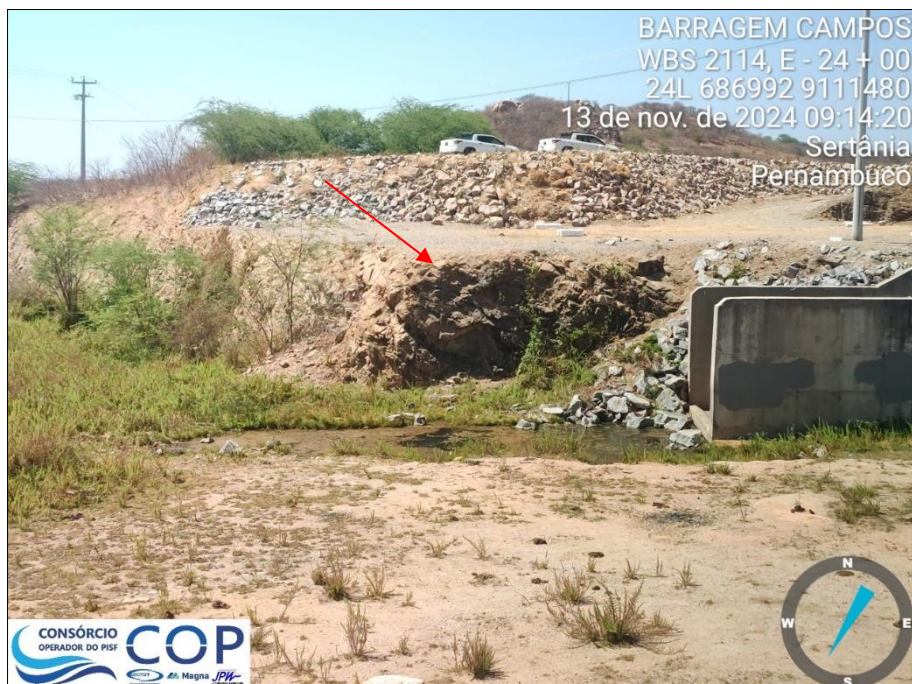
Ocorrências de erosões no talude natural direito (**Foto 6.31**) e esquerdo (**Foto 6.32**) do canal de restituição e falta de proteção de enrocamento.

**Foto 6.31:** Falta de proteção de enrocamento e ocorrência de erosões no talude direito do canal de restituição do vertedouro/tomada d'água.

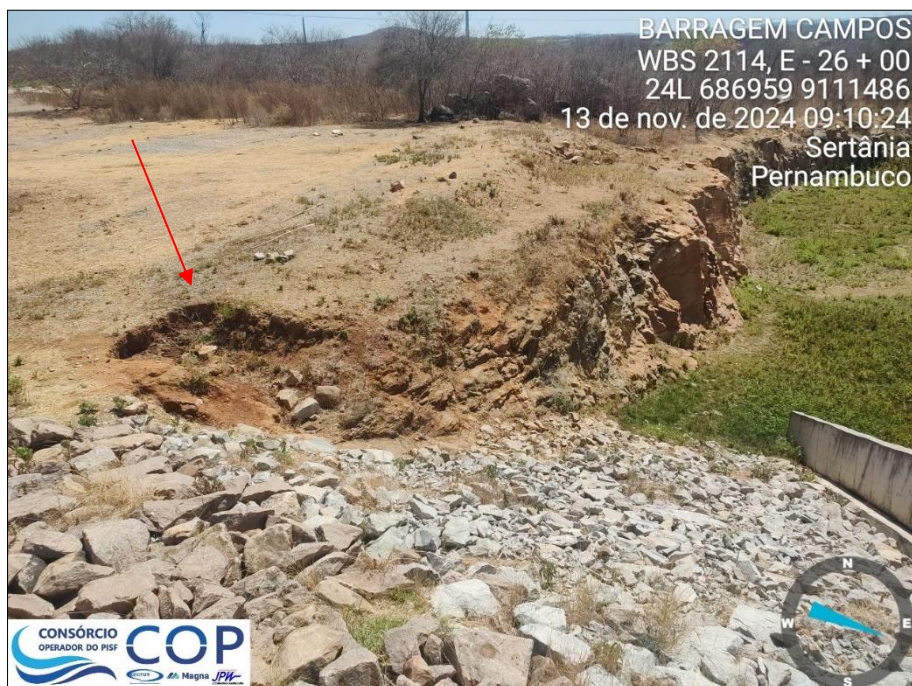
**Foto 6.32:** Falta de proteção de enrocamento e ocorrência de erosões no talude esquerdo do canal de restituição do vertedouro/tomada d'água.

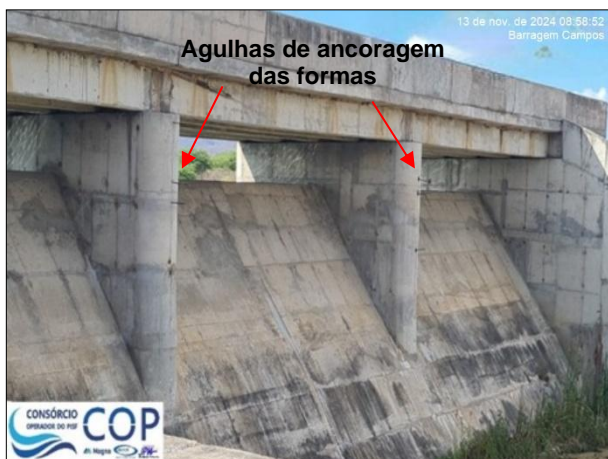
Foram observadas algumas agulhas de ancoragem, usadas para travamento das formas durante o período construtivo (**Foto 6.34**), e vazamentos na estrutura de apoio da soleira do vertedouro (**Foto 6.35**). Sobre o vertedouro tem uma ponte, onde existem fissuras nas muretas de proteção.

**Foto 6.34:** Agulhas de ancoragem das formas na estrutura de apoio da soleira do vertedouro.

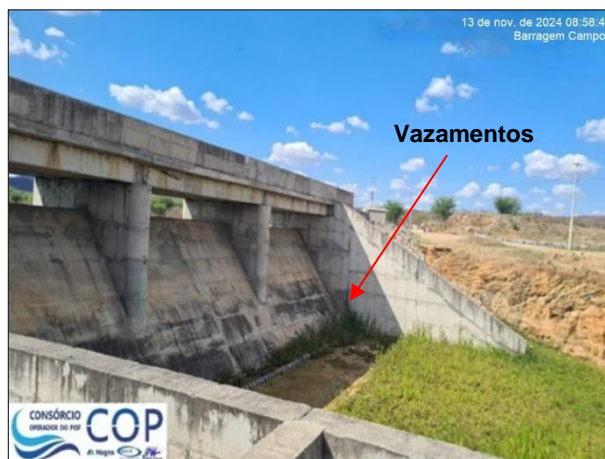
**5** – Vazamentos pelas juntas da estrutura de apoio da soleira do vertedouro – **Foto 6.35**.

**Foto 6.35:** Vazamentos na estrutura de apoio da soleira do vertedouro.

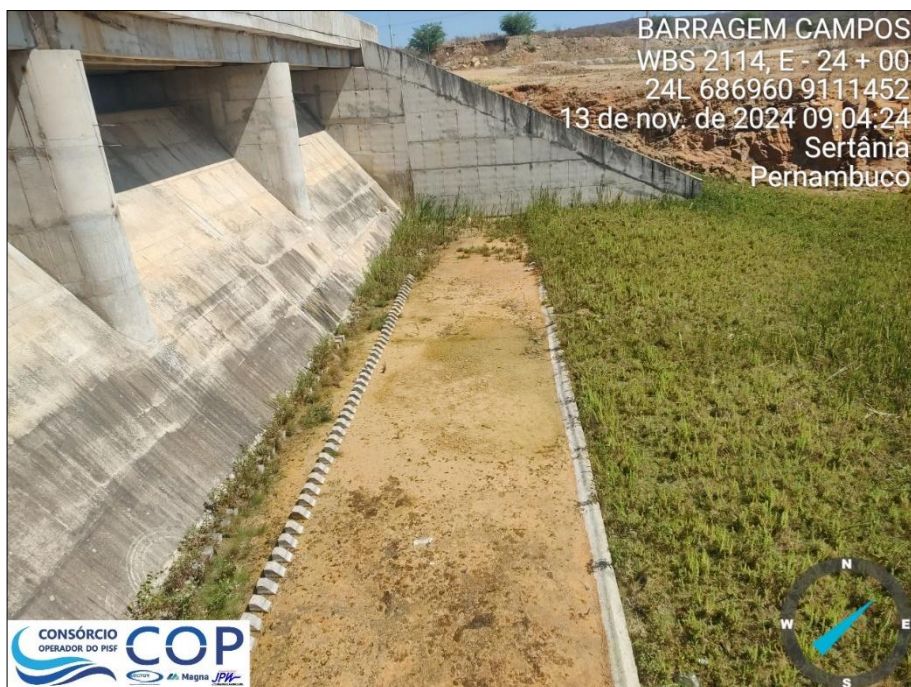
A bacia amortecedora encontrava-se com água e presença de rebrotas. (**Foto 6.36**). A manutenção e limpeza é realizada regularmente de acordo com a programação da manutenção civil, executada pelo Consórcio Operador do PISF.

**Foto 6.36:** Presença de água e rebrotas na bacia de amortecimento.

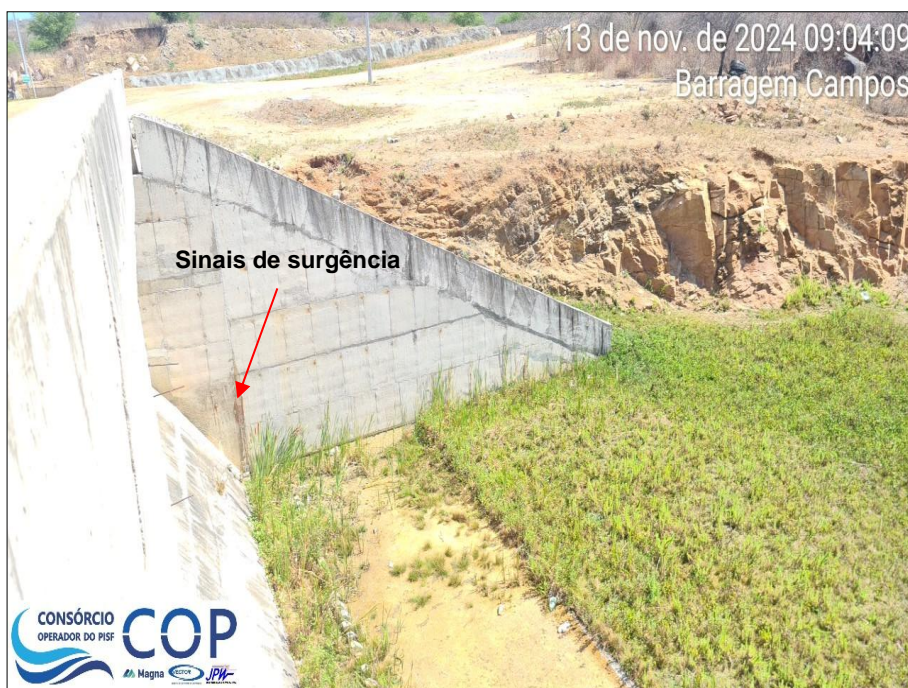
Os muros laterais, tanto o direito quanto o esquerdo, apresentam fissuras superficiais e mal acabamento do concreto (**Foto 6.37** e **Foto 6.38**). No muro lateral esquerdo foi identificado sinais de surgência (**Foto 6.37**).

**Foto 6.37:** Muro lateral esquerdo do vertedouro, apresentando sinais de surgência.

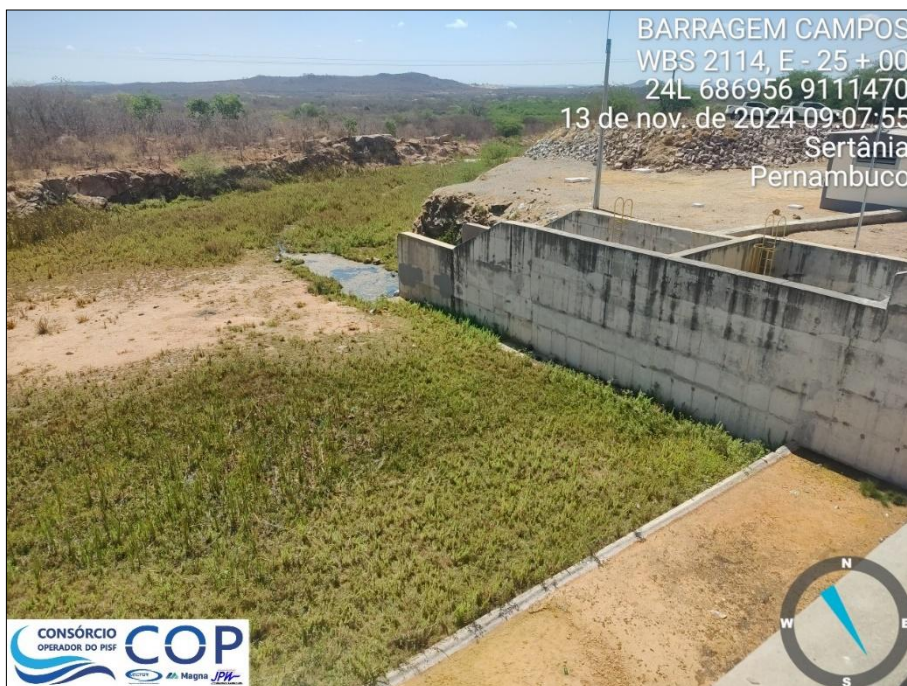
**Foto 6.38:** Muro lateral direito apresentando fissuras superficiais e mal acabamento do concreto.

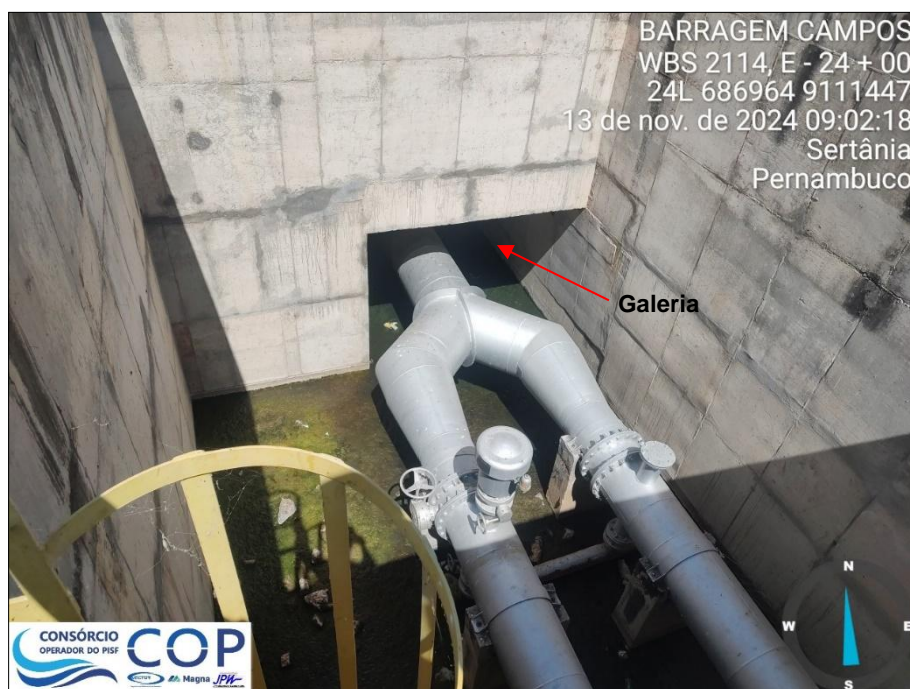
Verificou-se presença de água na entrada da galeria da saída da tomada d'água – **Foto 6.44**. Ocorrem sinais de surgências na parede do concreto no interior da galeria. Não foi possível avaliar a ocorrência de surgência no piso da galeria por estar com presença de água – **Foto 6.44**.

**Foto 6.44:** Vista da entrada da galeria.

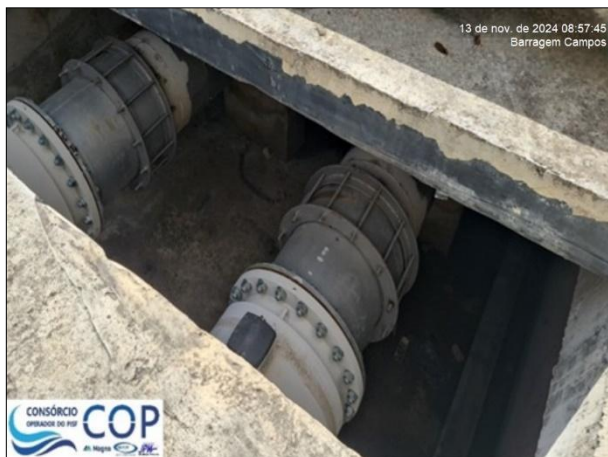
Foram observados sinais de oxidação na tubulação de saída da tomada d'água (**Foto 6.45**). Não foi visualizado drenos de fundo na caixa de saída da tubulação (**Foto 6.45**). Ferragens expostas no concreto da estrutura de saída (**Foto 6.46**). A válvula dispersora e a escada de acesso a ela apresentam sinais de corrosão e oxidação (**Foto 6.47**). Falta de guarda-corpo na caixa de saída da tomada d'água (**Foto 6.48**). A casa de comando se encontra inacabada, sem estrutura de drenagem e desenergizada (**Foto 6.49**), remanescentes da obra<sup>1</sup>. Foram observadas erosões próximas à casa de comando (**Foto 6.50**).

**Foto 6.45:** Tubulação da estrutura de saída com sinais pontuais de oxidação e sem dreno de fundo.

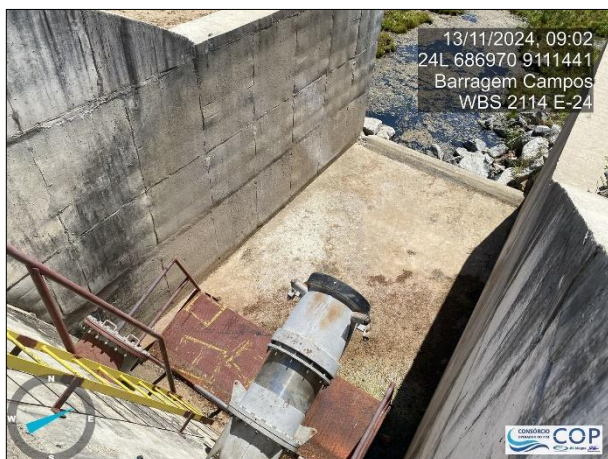
**Obs.:** Presença de ferragens expostas – **Foto 6.46**; A válvula dispersora e a escada de acesso a ela apresentam sinais de corrosão. Ademais, a plataforma de acesso à válvula dispersora está fora do local de instalação e danificada – **Foto 6.47**; Falta de guarda-corpo no entorno da caixa de saída da estrutura – **Foto 6.48**; e casa de comando inacabada com erosões no entorno – **Foto 6.49** e **Foto 6.50**.

**Foto 6.47:** Sinais de oxidação na válvula dispersora e na escada de acesso. Nota-se que a plataforma de acesso se encontra fora do local de instalação e danificada.

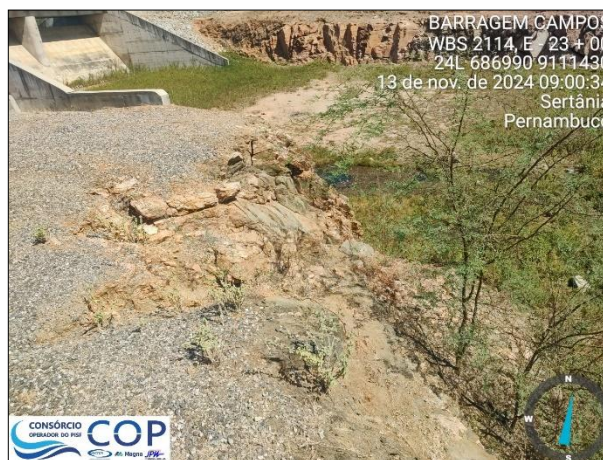
**Foto 6.50:** Erosões próximo à casa de comando.
