RELATÓRIO DE INSPEÇÃO DE SEGURANÇA REGULAR - ISR

BARRAGEM BARRO BRANCO

2209-REL-2115-01-20-002-R00

2209-REL-2115-01-20-002-R00								Revisão
Relatório de Inspeção de Segurança Regular (ISR) da Barragem Barro Branco – Jul/2024				Companhia de Desenvolvimento dos Vales do São Francisco e do Parnaíba - CODEVASF				00

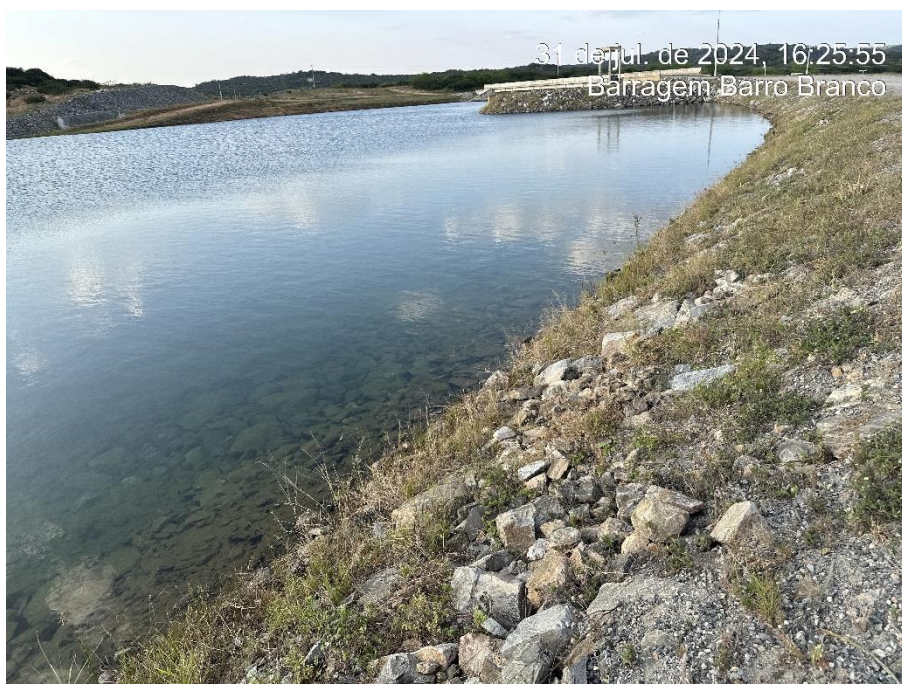
O talude de montante é protegido por enrocamento (rip-rap) de granulometria adequada, não apresentando sinais e afundamentos ou deslizamentos (**Foto 6.2**). O Consórcio Operador realiza manutenções civis com a frequência necessária para manter e monitorar as ações preventivas e corretivas das estruturas de sua competência. Observou-se que a ensecadeira apresenta enrocamento em boas condições (**Foto 6.3**).

Foto 6.2: Vista do talude de montante.

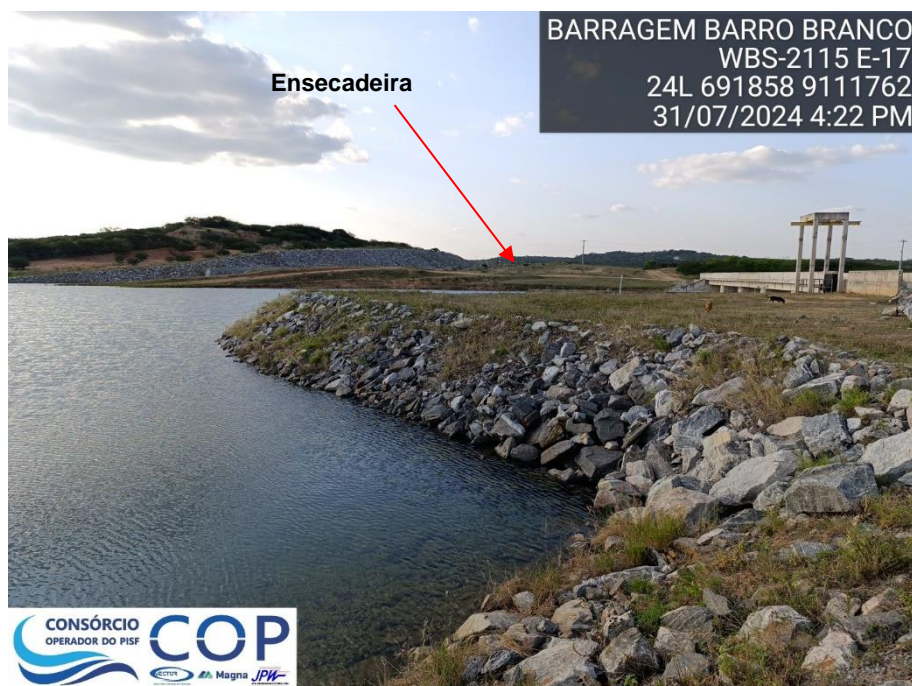
Obs.: Observou-se que a ensecadeira apresenta enrocamento em boas condições - **Foto 6.3**.

Foto 6.3: Vista da ensecadeira.

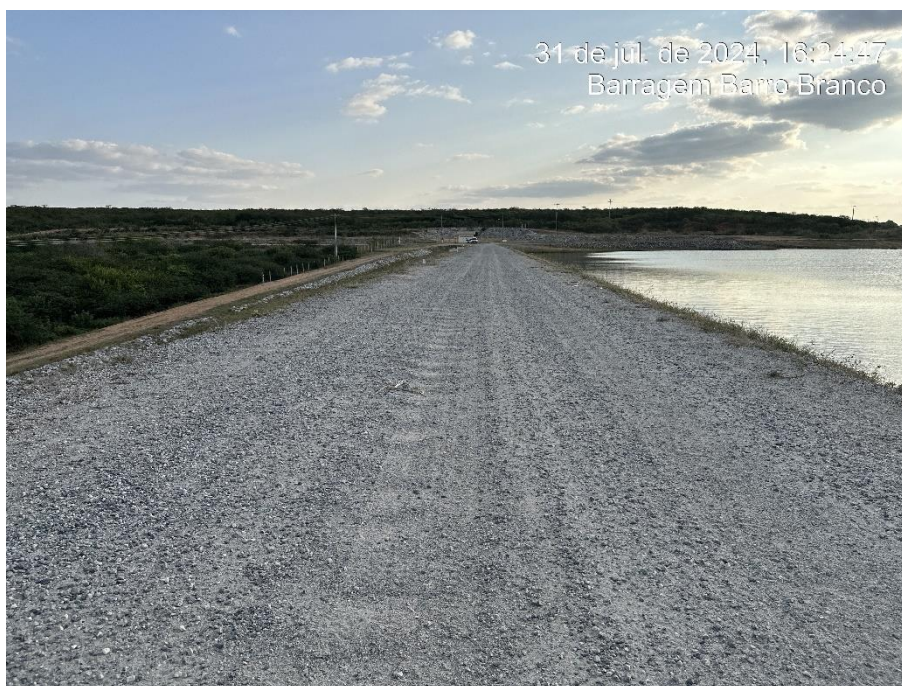
O coroamento, que é protegido por cascalho, foi projetado com largura de 6,00 m e cota de topo à 599,23 m. Verificou-se que no coroamento não existem proteções laterais como meio-fio e descida d'água, assim como não há inclinação transversal para drenagem de águas pluviais, apresentando, em alguns pontos, sinais de tráfego de veículos. **(Foto 6.4)**. O Consórcio Operador realiza manutenções civis com a frequência necessária para manter e monitorar as ações preventivas e corretivas das estruturas de sua competência.

Foto 6.4: Vista do coroamento, apresentando sinais de tráfego de veículos e sem vegetações.

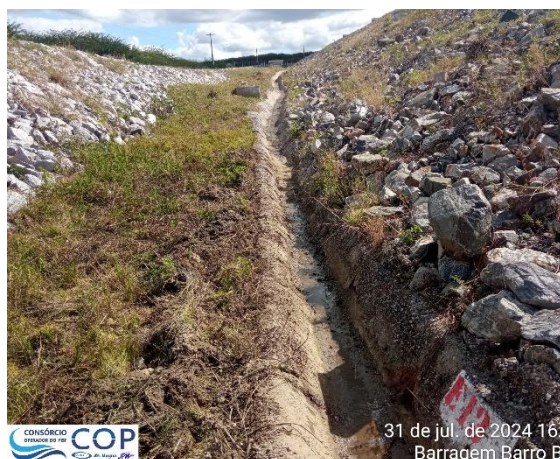
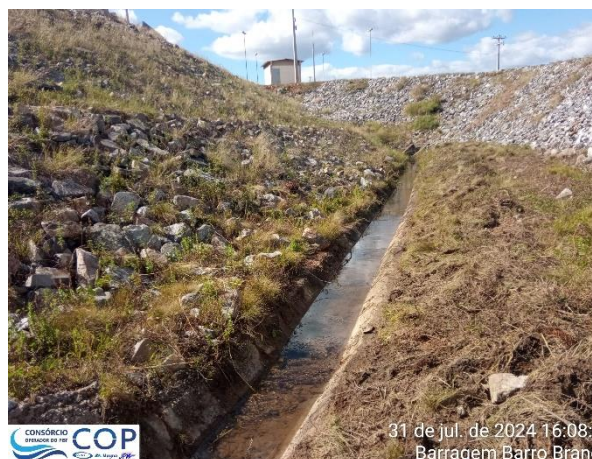
A canaleta de drenagem apresenta em alguns pontos surgências no concreto (**Foto 6.6** e **Foto 6.7**). De acordo com a seção tipo do barramento (1303-DES-2115-20-59-001-R00), é evidente que a surgência registrada acima da canaleta

de drenagem, ocorre na saída do tapete drenante. Destaca-se que a função principal do filtro horizontal é permitir que a água que percola no maciço/fundação seja drenada e removida de forma eficiente.

Foto 6.6: Surgências na canaleta no pé do talude de jusante.

Foto 6.7: Surgências na canaleta no pé do talude de jusante.

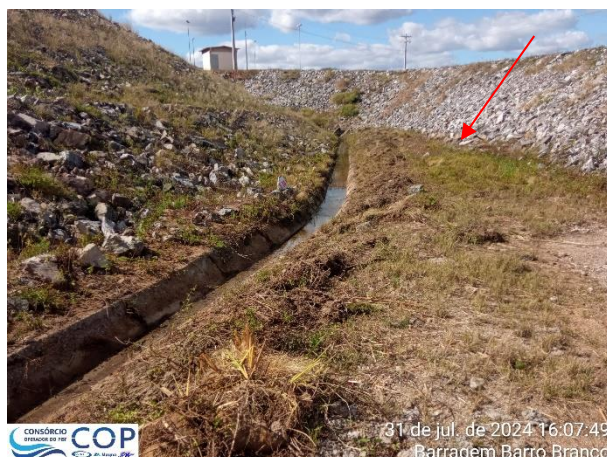
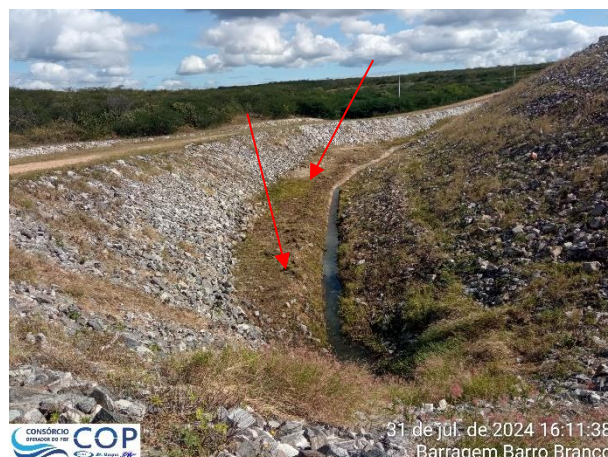
Na região de jusante notou-se uma área úmida (solo) com presença de rebrotas entre o piezômetro 12 e o medidor de vazão 02 (**Foto 6.8 e Foto 6.9**), a área vem sendo monitorada. O Consórcio Operador realiza manutenções civis com a frequência necessária para manter e monitorar as ações preventivas e corretivas das estruturas de sua competência (**Foto 6.10**). O canal de restituição da drenagem interna encontra-se limpo (**Foto 6.11**).

Foto 6.8: Região úmida entre o PZ-12 e MV-02.

Foto 6.9: Região úmida entre o PZ-12 e MV-02.

Todavia, cabe ressaltar que são observadas surgências e áreas úmidas em alguns pontos da região de jusante do barramento, há inclusive uma área úmida entre o PZ-12 e o MV-02 (**Foto 6.8** e **Foto 6.9**). Assim sendo, recomenda a realização de estudo topográfico, para verificar a possibilidade de uma readequação dos medidores de vazão, seja, através de implantação de um novo medidor, ou pelo aprofundamento dos existentes.

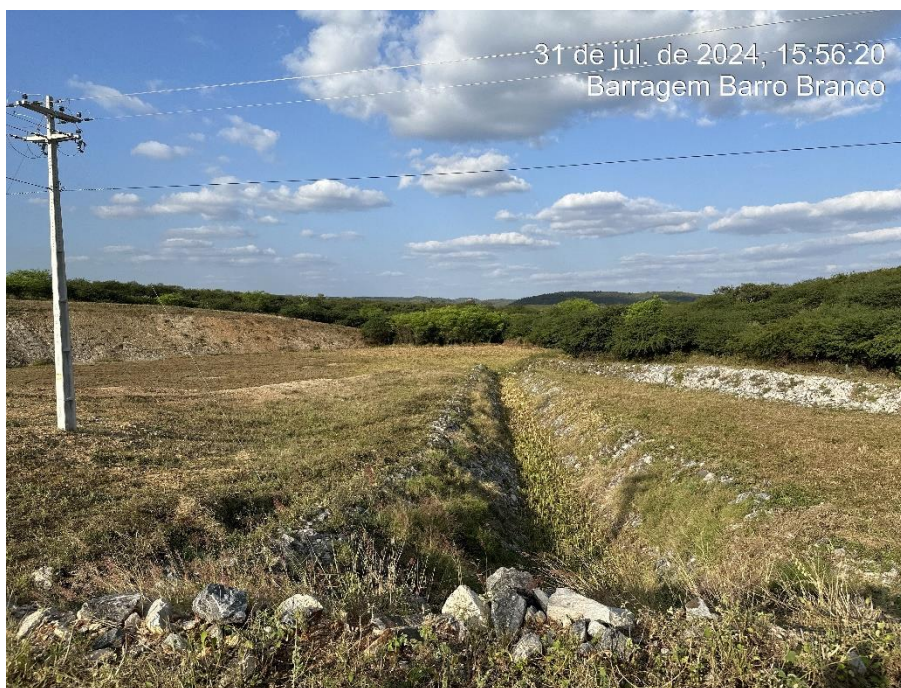
Foto 6.11: Vista do canal de restituição da drenagem interna da barragem.

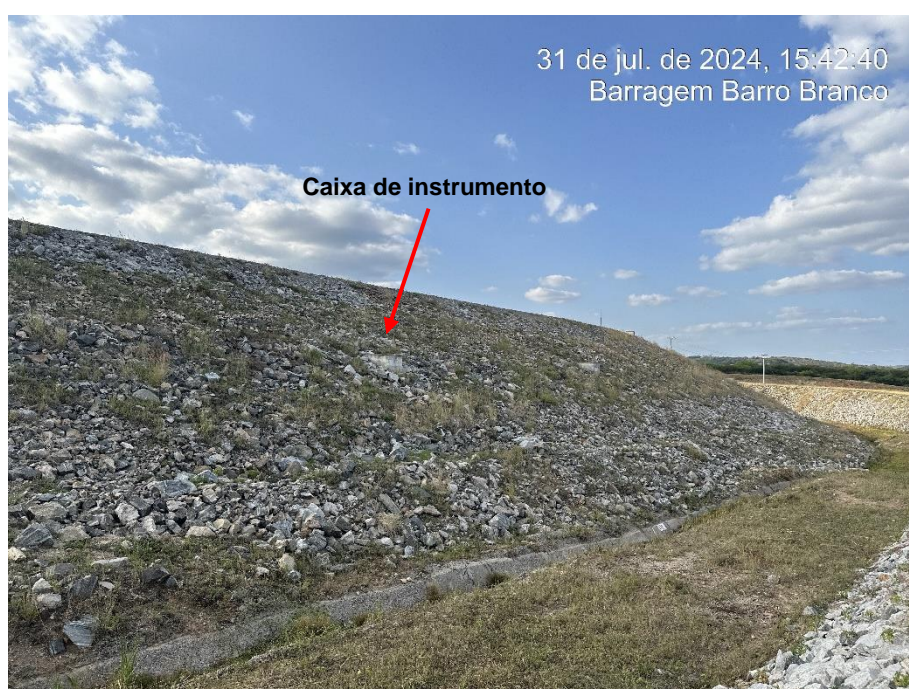
Foto 6.13: Vista da caixa da instrumentação, instalada no talude de jusante, que apresenta dificuldade de acesso.

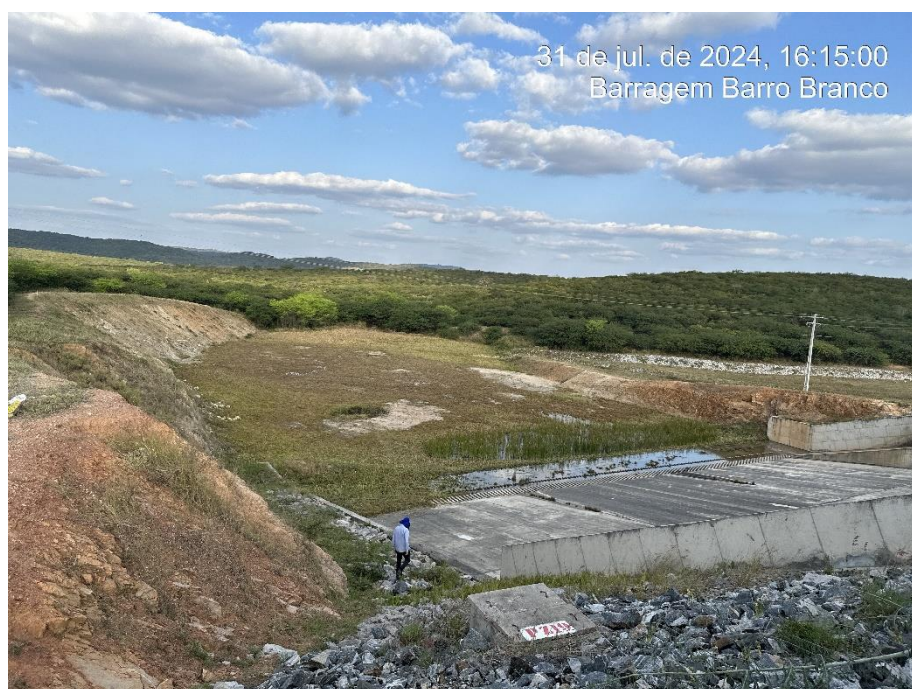
O canal de aproximação estava submerso (**Foto 6.14**). Observou-se que o canal de restituição do vertedouro apresenta elevação da cota na sua parte final, o que dificulta o escoamento das águas por gravidade (**Foto 6.15**). Erosões no talude natural esquerdo e direito do canal de restituição do vertedouro e falta de proteção de enrocamento. (**Foto 6.16** e **Foto 6.17**).

Foto 6.15: Vista do canal de restituição do vertedouro.

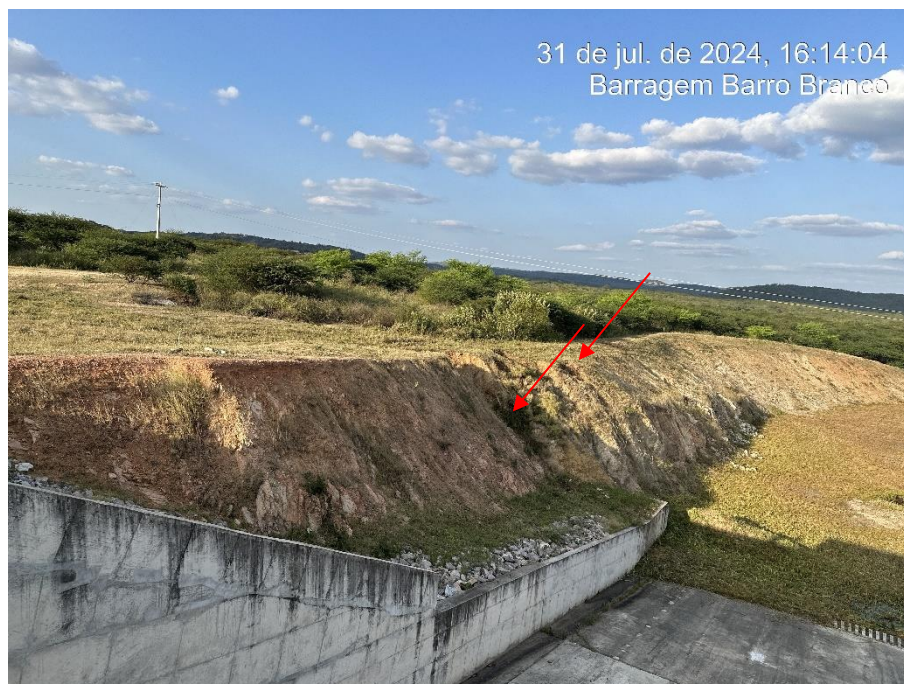
Foto 6.16: Erosões no talude natural esquerdo do vertedouro.

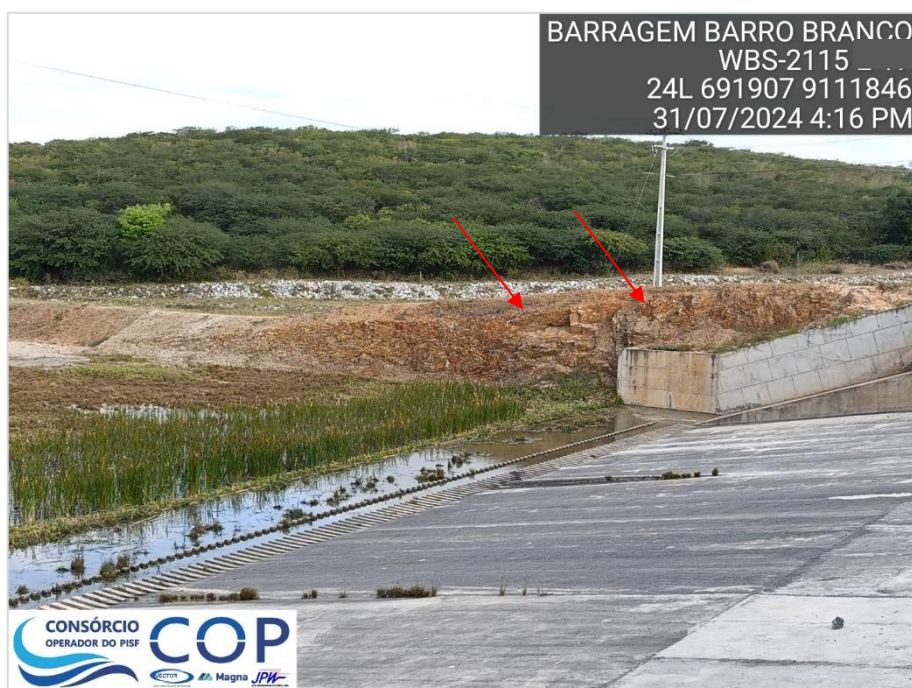
Foto 6.17: Erosões no talude natural direito do vertedouro.

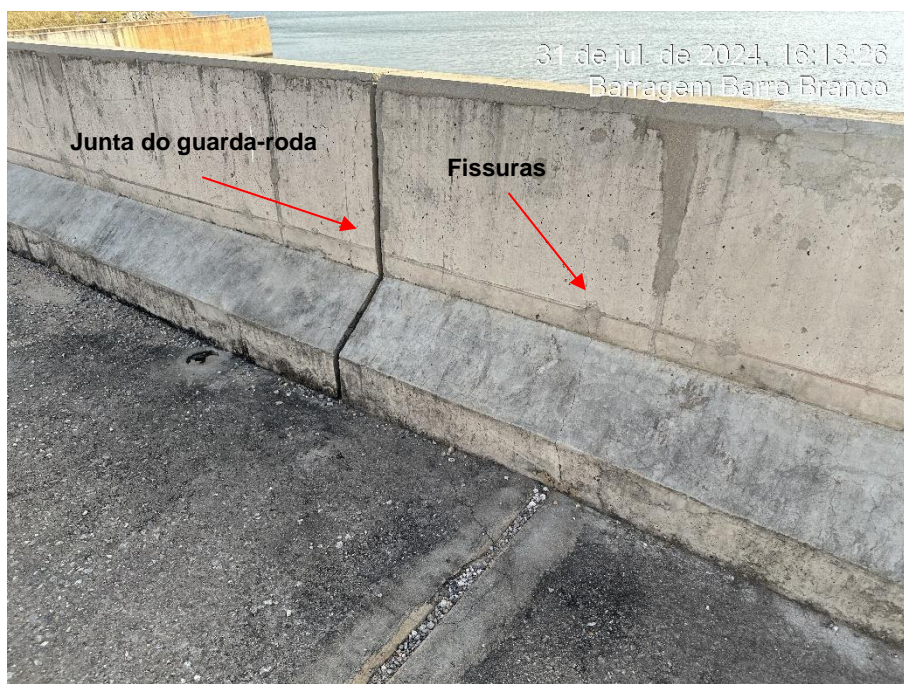
A estrutura de fixação da soleira do vertedouro (**Foto 6.18**) encontra-se em boas condições operacionais. Sobre a estrutura do vertedouro existe uma ponte em concreto, cujo guarda-rodas existem fissuras. Verifica-se que tais fissuras coincidem com as das juntas da laje (**Foto 6.19**).

Foto 6.19: Vista do guarda roda de proteção da ponte sobre o vertedouro.

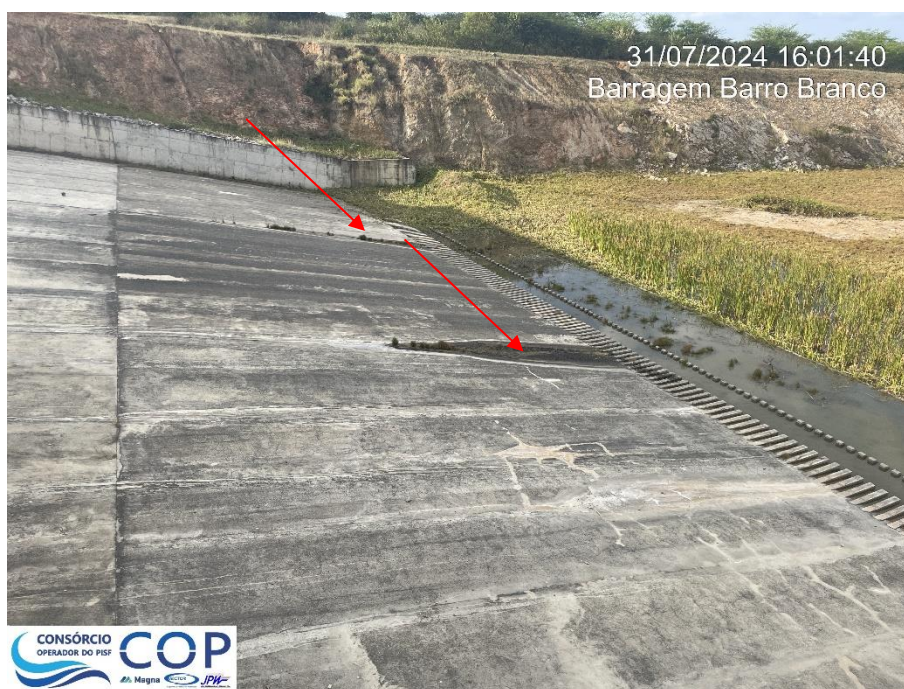
1 – Presença de trincas superficiais na estrutura do rápido e surgência de água nas juntas de concreto - **Foto 6.20**;

Foi verificada a presença de trincas superficiais na estrutura do rápido, além de surgências de água (**Foto 6.20**). A bacia de amortecimento não foi inspecionada devido à presença de água (**Foto 6.21**). O Consórcio Operador realiza manutenções civis com a frequência necessária para manter e monitorar as ações preventivas e corretivas das estruturas de sua competência.

Foto 6.20: Trincas superficiais e surgência nas juntas da estrutura do rápido.

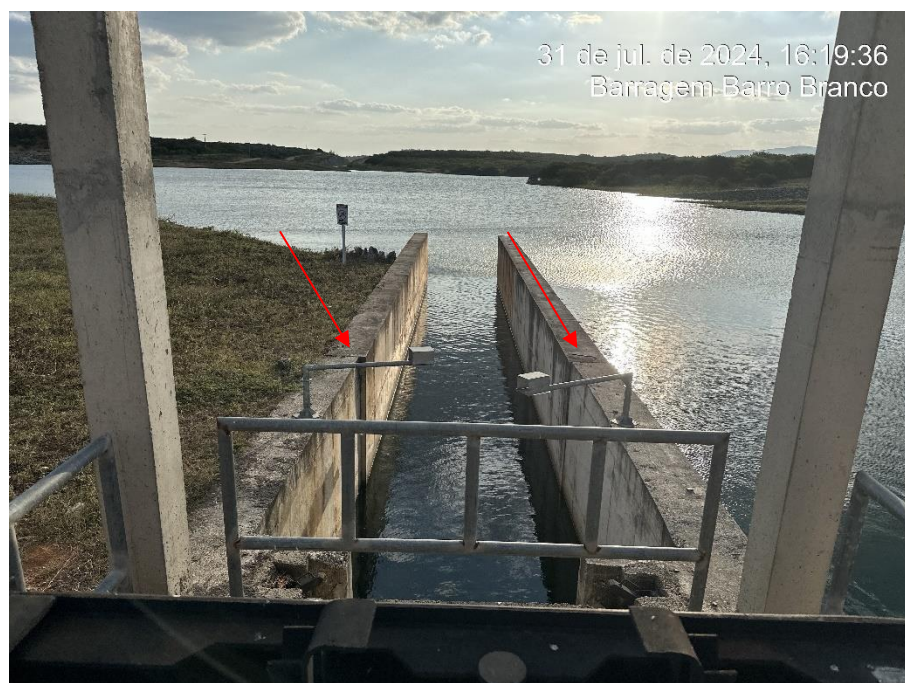
Foto 6.26: Deslocamento dos muros laterais.

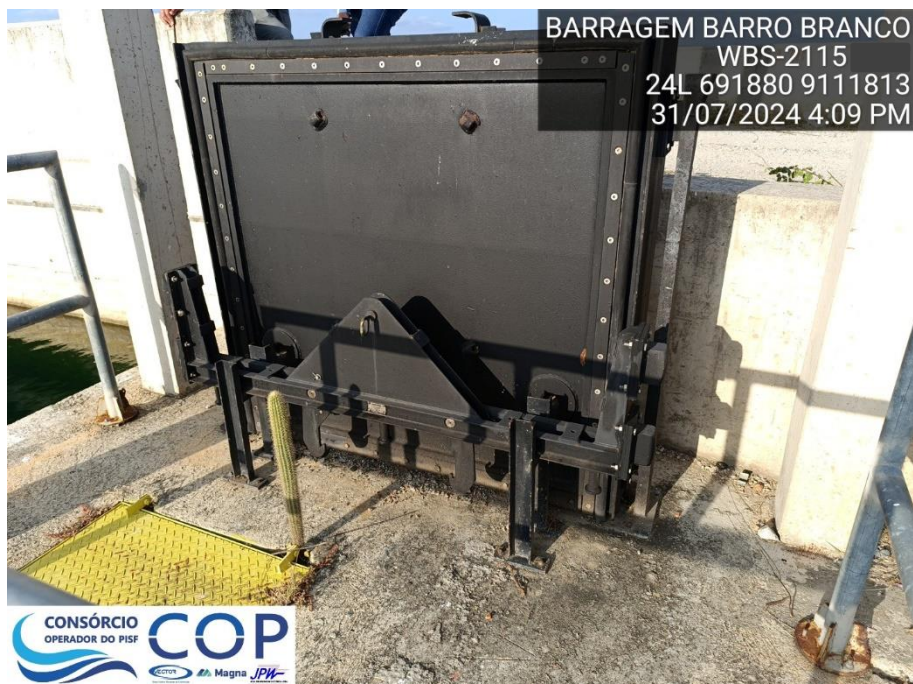
A comporta, a viga pescadora (**Foto 6.27**), a grade de proteção (**Foto 6.28**) e as guias de descida da comporta/grade (**Foto 6.29**) apresentam sinais pontuais de corrosões e oxidações, necessitando de tratamento e pintura. Devido a atos de vandalismo a talha elétrica foi removida do local para preservação e encontra-se acondicionada no Canteiro do Lote 11.

Foto 6.27: Comporta ensecadeira e viga pescadora com sinais de oxidação.

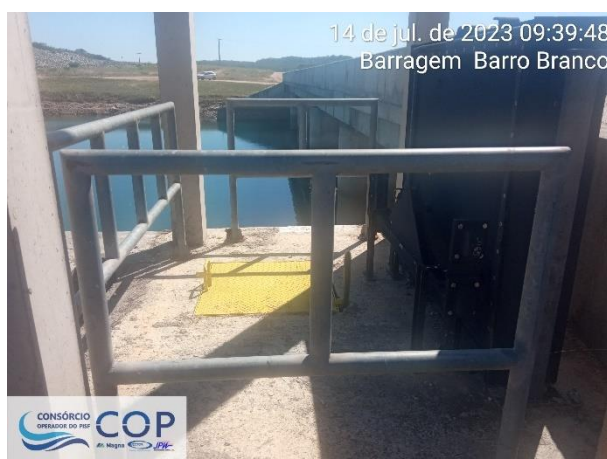
Foto 6.28: Guarda-corpo de proteção com sinais de oxidação.

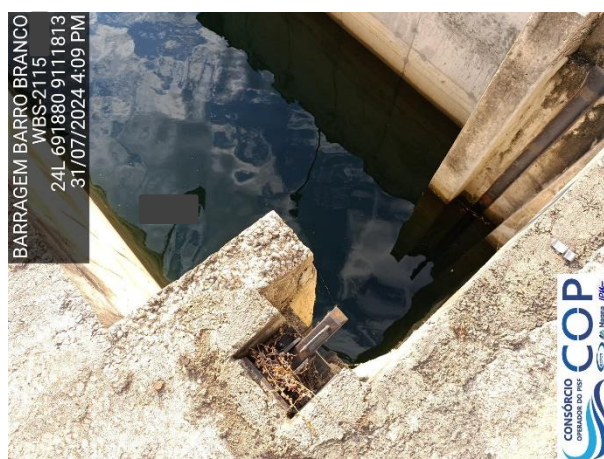
Foto 6.29: Guia de descida da comporta/grade de proteção com sinais de oxidação.

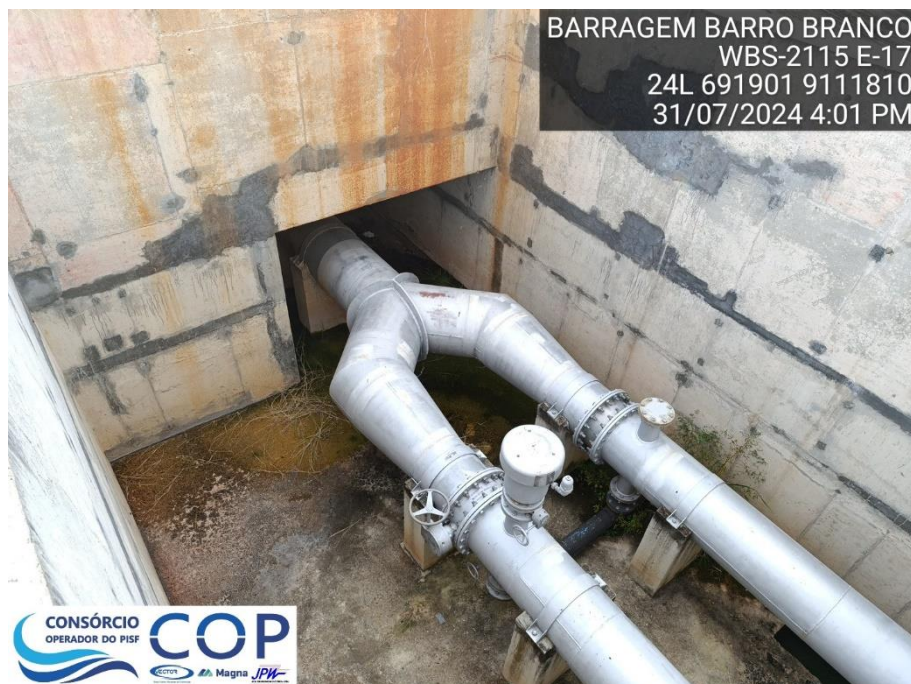
Observou-se surgência de água nas paredes e na laje do interior da galeria e, com isso, acúmulo de água no interior da galeria (**Foto 6.30**).

Foto 6.30: Presença de acúmulo de água na entrada da galeria, proveniente das surgências no interior da galeria.

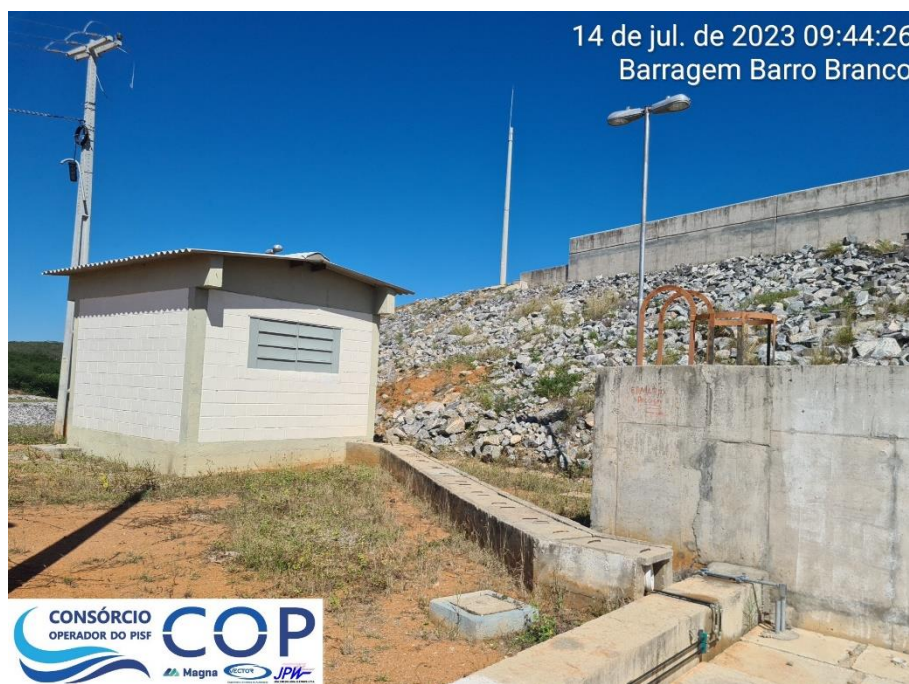
A casa de comando encontra-se inacabada, sem drenagem externa, sem pátio de manobras e desenergizada. (**Foto 6.31**).

Foto 6.31: Vista da casa de comando.

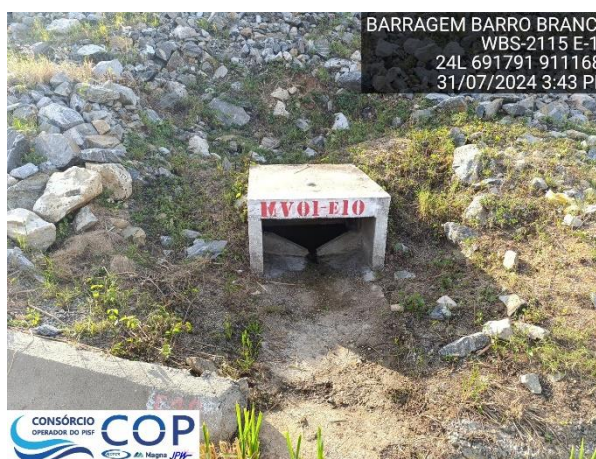
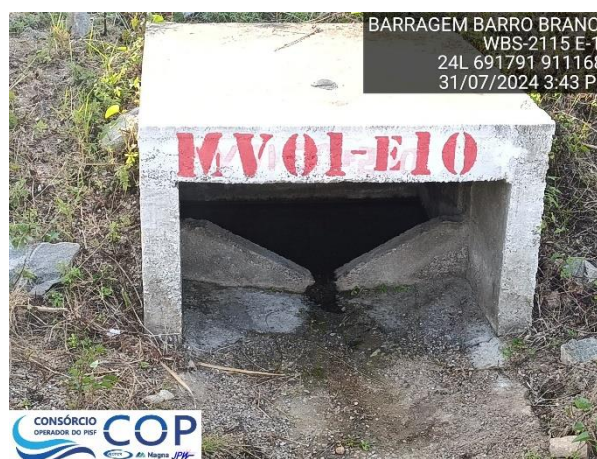
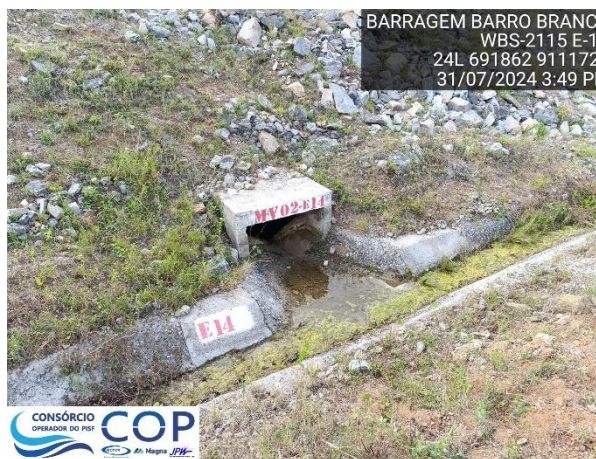
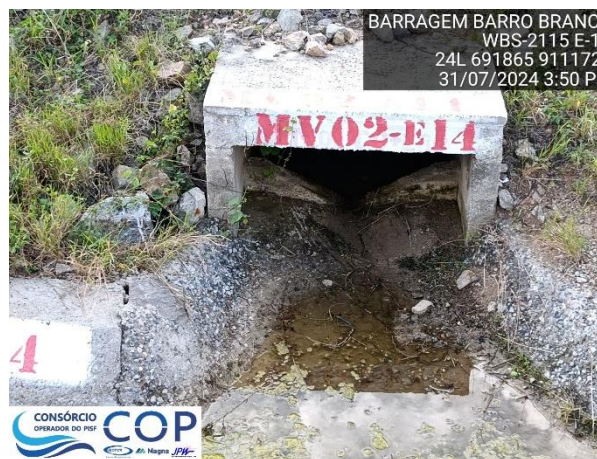
Sobre os medidores de vazão, observa-se que a placa delgada prevista em projeto não foi instalada, havendo no local uma placa espessa de concreto. No mais, nota-se que o MV-01 tem indicado a presença de vazão e estava vertendo durante a inspeção (**Foto 6.32** e **Foto 6.33**). Por fim, identifica-se a presença de água no interior do MV-02, de maneira que não ocorre o vertimento, sendo provável que a elevação do medidor impossibilite o escoamento (**Foto 6.34** e **Foto 6.35**).

Além disso, observa-se a existência de água acumulada no interior do MV-02, de modo que apesar do MV-01 estar vertendo no dia da inspeção, verifica-se ocasionalidade na presença de fluxo através dos instrumentos - **Foto 6.32, Foto 6.33, Foto 6.34 e Foto 6.35.**

No dia da vistoria em campo, identificou-se vertimento pelo MV-01 e o MV-02 estava seco com presença de água acumulada em seu interior - indicando que a altura do vértice superestima a vazão a ser medida. Os medidores são do tipo triangular, de modo que se observou a presença de placa espessa e ângulo do vértice é diferente de 90°, que pode resultar em valores de vazão incoerentes. De maneira geral, quando o reservatório apresenta níveis operacionais, verifica-se que o MV-01 (E-10+00) indica valores de leitura abaixo do limite admissível previsto em projeto e o MV-02 (E-14+00) frequentemente está seco.
