ANEXO II - RELATÓRIO DE VISITA AO PERÍMETRO IRRIGADO DOS PLATÔS DE GUADALUPE - GUADALUPE/PIAUI

1. PERÍMETRO IRRIGADO PLATÔS DE GUADALUPE INFRAESTRUTURA COMUM PARA ATENDIMENTO DA PRIMEIRA ETAPA E PARCIALMENTE À SEGUNDA ETAPA

1.1 ESTAÇÃO DE BOMBEAMENTO PRINCIPAL QUE ATENDE ATUALMENTE AOS SETORES HIDRÁULICOS 2, 3, 4 E 5 E POSTERIORMENTE AOS SETORES HIDRÁULICOS 1 E 6, E PARCIALMENTE, PARTE DA SEGUNDA ETAPA.

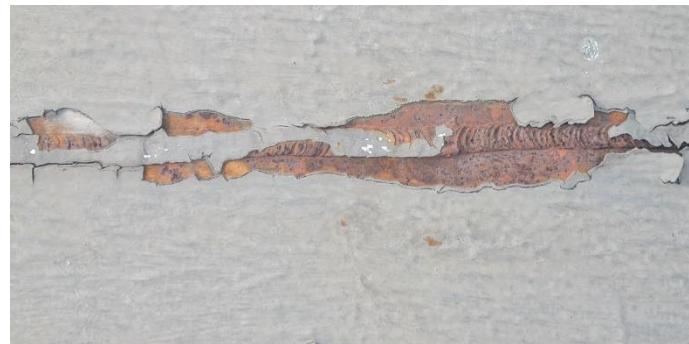
Imagen 5: Detalhe de ponto onde não houve a solda entre os módulos de tubos.

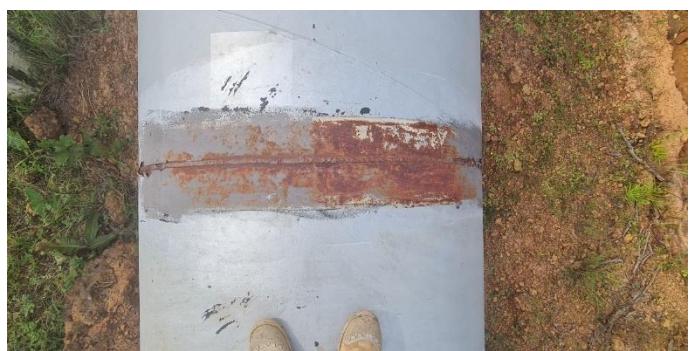
Imagen 6: Detalhe de solda executada em processo de corrosão.

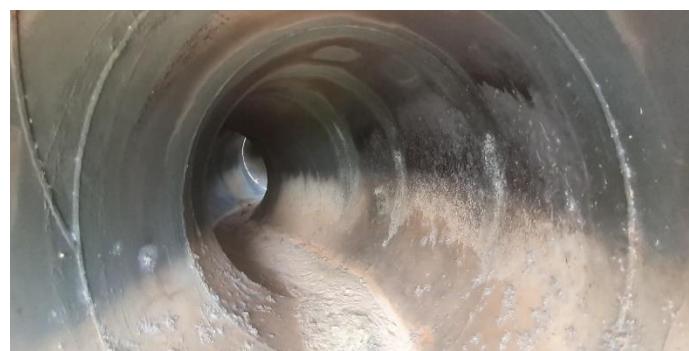
Imagen 7: Detalhe de solda executada em processo de corrosão e necessitando de pintura.

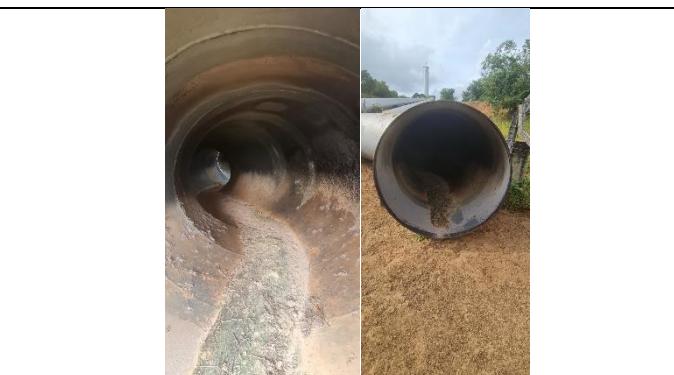
Imagen 8: Detalhe da situação interna (extremidade visível) da adutora não concluída, apresentando sedimentos e pontos com início de corrosão.

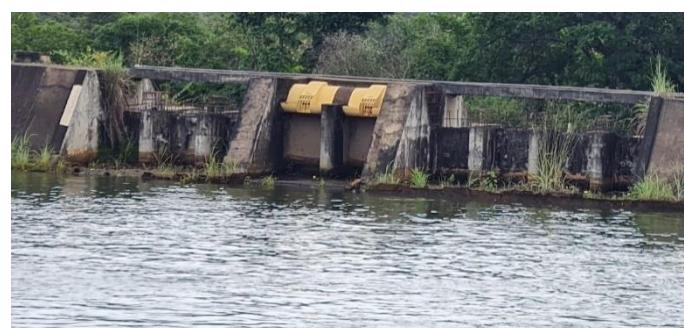
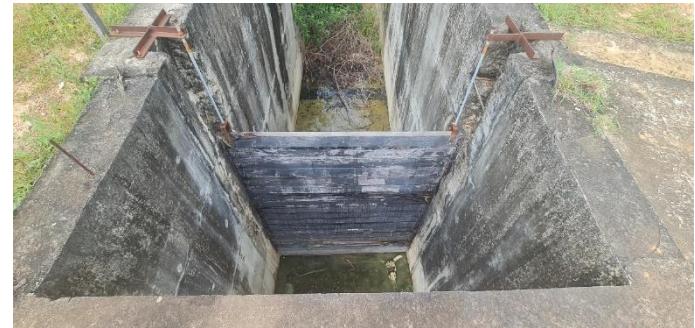
Imagen 7: Esta imagem mostra o extravasor instalado e os dois nichos para instalação dos dois outros, os quais estão com estrutura em concreto e armadura de espera incompleta e processo de degradação do aço, em virtude do tempo de construção e sem manutenção.

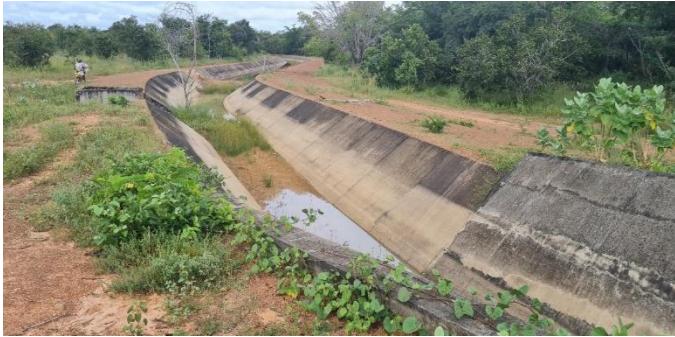
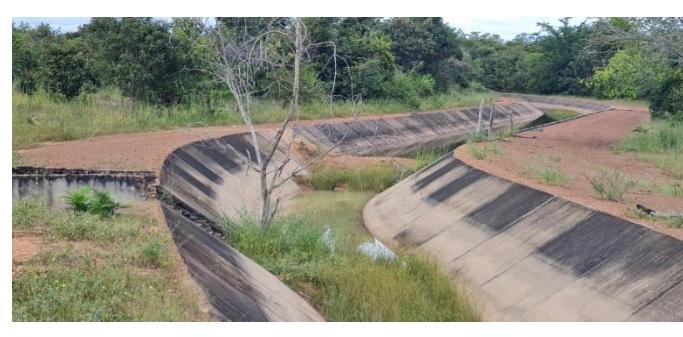
| <p>Imagen 1: Trecho inicial do Canal Principal 2, onde pode ser observado sedimentos na base da seção hidráulica, vegetação de pequeno porte e até uma árvore que está sobre sedimentos.</p> | <p>Imagen 2: Vista da seção hidráulica do canal onde há sedimentos, vegetação e árvore, isto é o indicativo que não está havendo manutenção no canal, tanto na face interna, quanto na externa, onde a vegetação está exuberante e muito próxima às bermas, o que pode em futuro próximo, acarretar danos provocados por raízes das árvores a procura de água na seção hidráulica (desplacamento e vazamento).</p> |

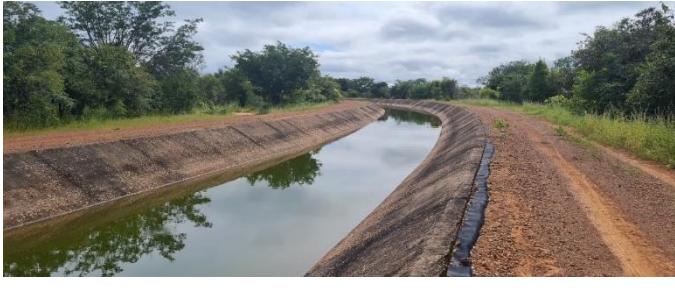
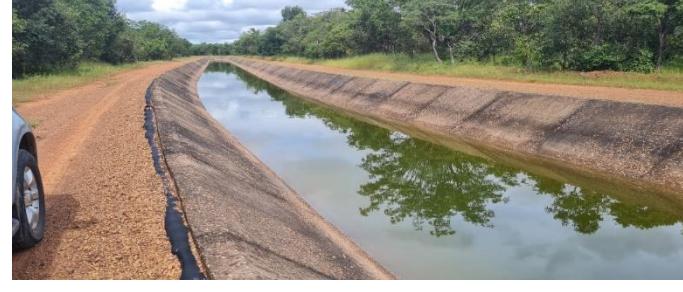
| <p>Imagen 3: Vista geral do canal para montante e jusante, onde pode ser observado a exposição da geomembrana de impermeabilização na vala de ancoragem e que não foi totalmente coberta pelo revestimento da bermuda. O que não há também é a proteção de meio-fio na borda do canal, elemento este, que evita a passagem de sedimentos para a seção hidráulica quando da ocorrência de chuvas, uma vez que, o revestimento está no nível da placa de concreto.</p> | <p>Imagen 4: Vista geral do canal para montante e jusante, onde pode ser observado a exposição da geomembrana de impermeabilização na vala de ancoragem e que não foi totalmente coberta pelo revestimento da bermuda. O que não há também é a proteção de meio-fio na borda do canal, elemento este, que evita a passagem de sedimentos para a seção hidráulica quando da ocorrência de chuvas, uma vez que, o revestimento está no nível da placa de concreto.</p> |

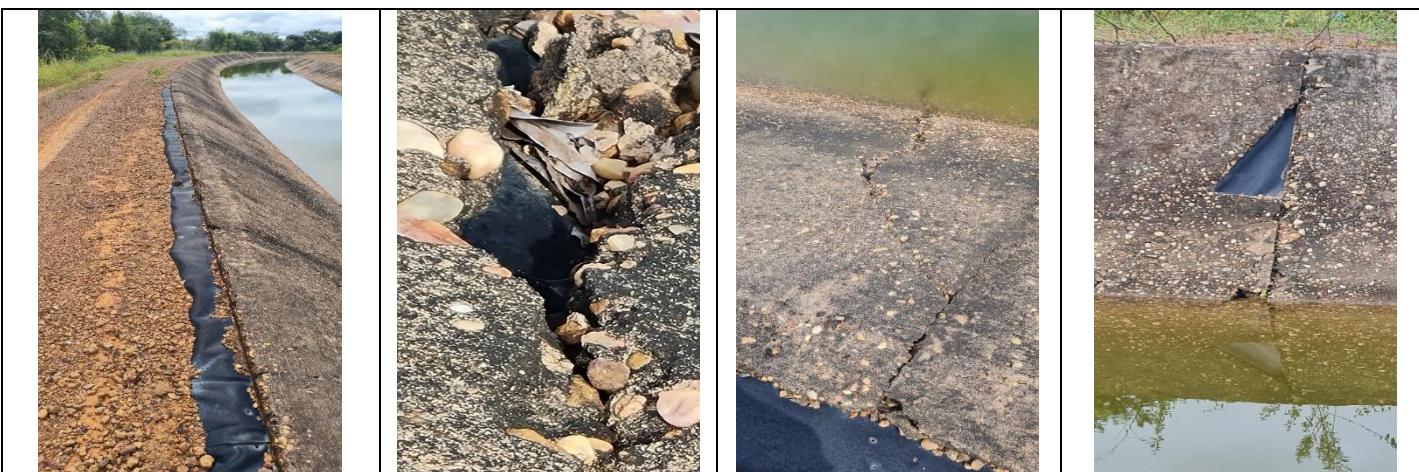
Imagen 5: As fotografias acima mostram situações observadas de falta de cobertura da geomembrana pelo revestimento da berma, fissuras e trincas, geomembrana exposta em áreas com concreto disgregado. Para estas situações, será necessário a reparação dos danos antes da operação do sistema.

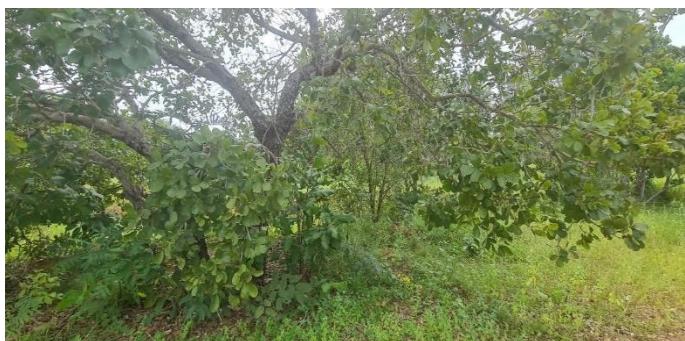
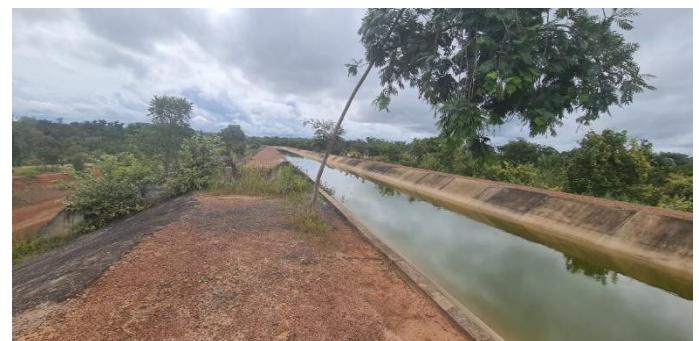
Imagem 11: Detalhe das árvores de rebrota (fotografias 13 e 14) na faixa de segurança dos canais, as quais podem provocar danos à estrutura do canal.

Imagem 12: Árvores crescidas na berma do canal.

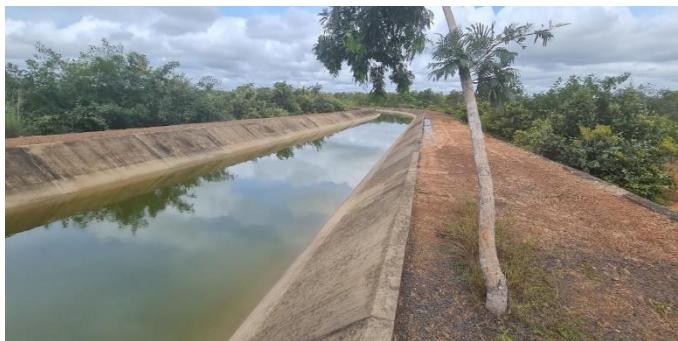
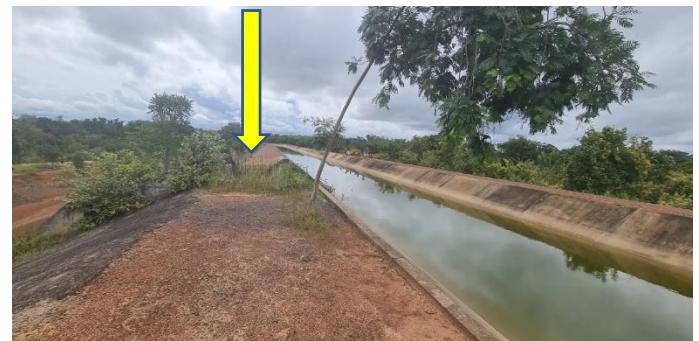
Imagem 13: Árvores crescidas na berma do canal

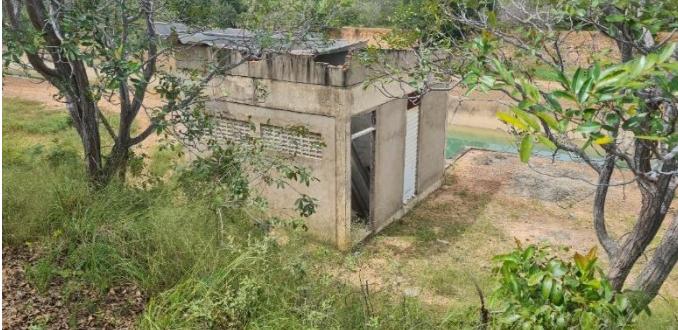
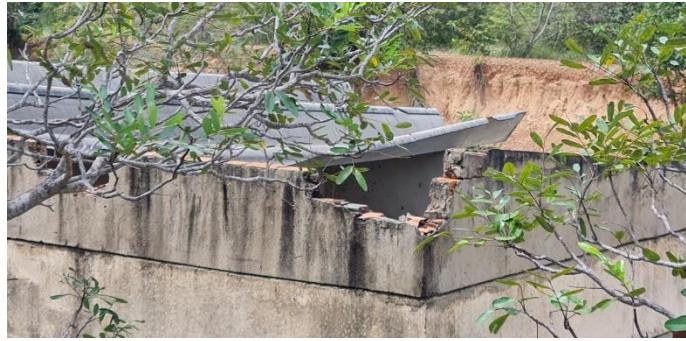
| <p>Imagen 7: Edificação para abrigo de bombas deteriorado, sem porta e telhado danificado.</p> | <p>Imagen 8: Detalhe do telhado da edificação danificado, em algumas destas unidades, o madeiramento e telhas do tipo calhetão, foram removidos total ou parcial.</p> |

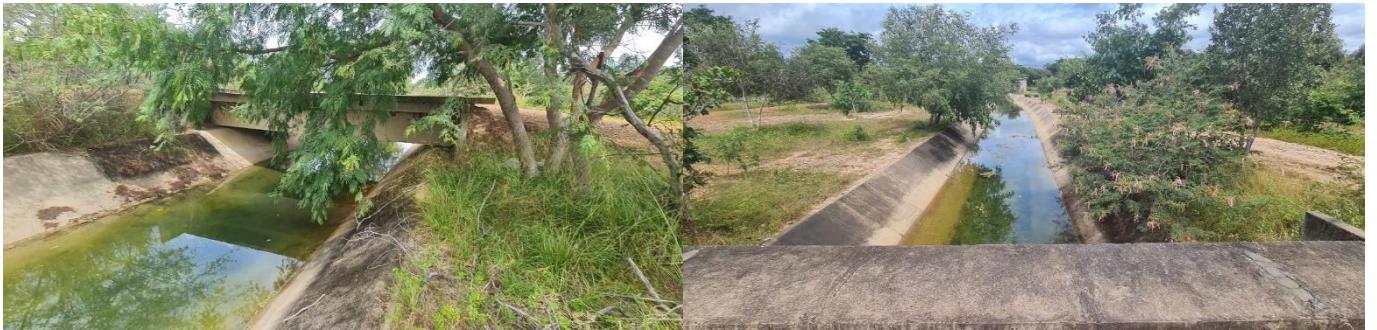
O que cabe ressaltar em relação as bermas, são os rebrotamentos de árvores ao longo das mesmas nos dois lados do canal e que são elementos (árvores) que são prejudiciais para a estrutura do canal, uma vez que as raízes podem ao longo do tempo, se não forem removidas, engrossarem e inevitavelmente, provocar danos tanto na geomembrana, quanto na proteção mecânica (placas de concreto).

| <p>Imagen 11: As Fotografias acima mostram situações recorrentes de árvores crescidas nas bermas dos canais e muito próximas do concreto de proteção mecânica.</p> | |

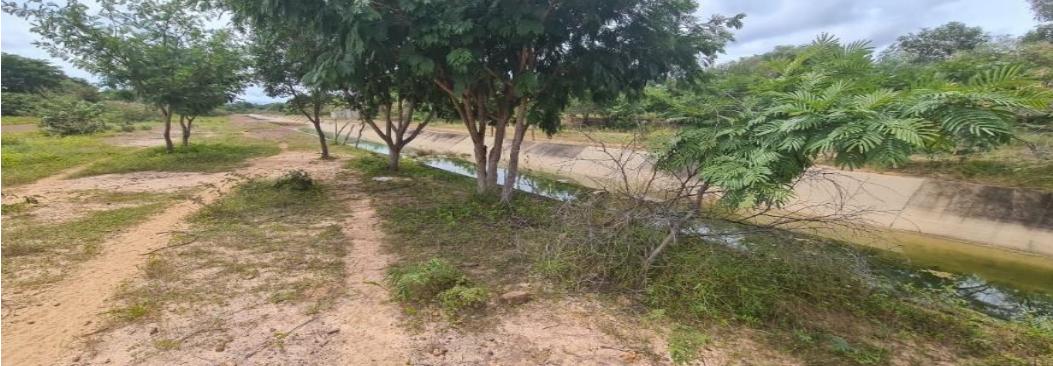
| <p>Imagen 12: A Fotografia acima mostra situações recorrentes de árvores crescidas nas bermas dos canais e muito próximas do concreto de proteção mecânica.</p> | |

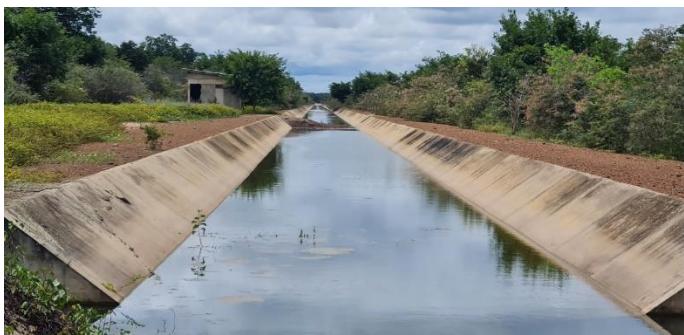
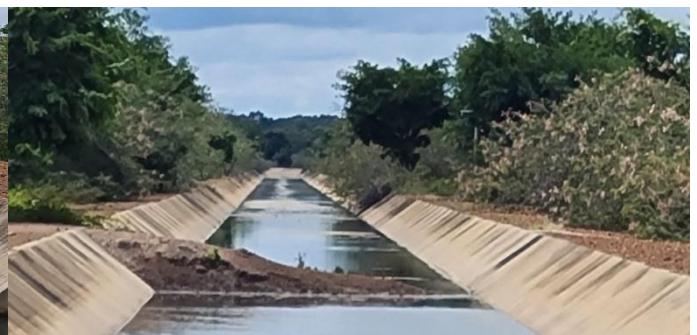
Imagen 14: As fotografias acima vistas de jusante para montante do final do canal principal 2, evidenciam vegetação densa nas bermas do canal, vegetação esta que, com o passar do tempo e em não sendo removida juntamente com as raízes, certamente irão provocar danos nas bermas, geomembrana de impermeabilização e proteção mecânica do canal.

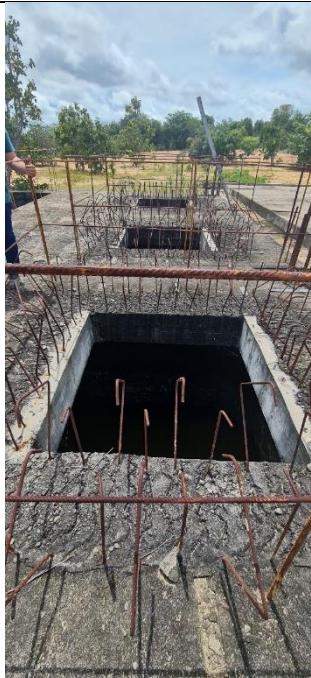
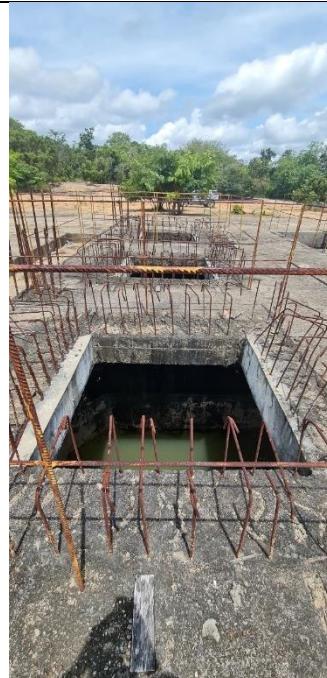
Imagen 5: Detalhe das condições em que se encontram as barras de aço. As barras de espera, já apresentam início de corrosão instalado, o que, com o passar do tempo, poderá comprometer a integridade das mesmas.

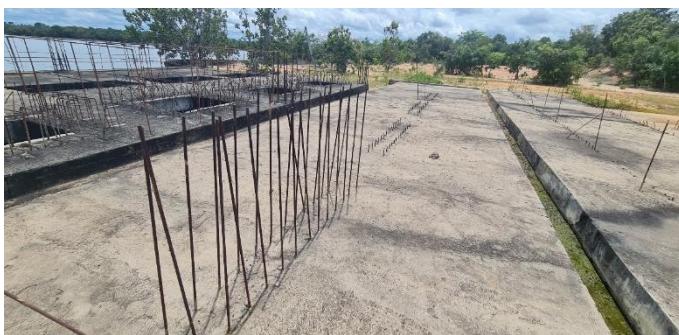
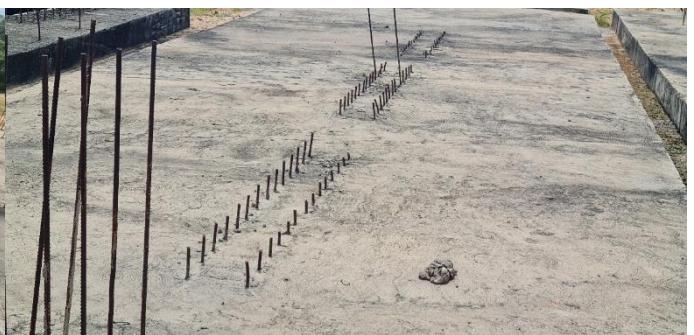
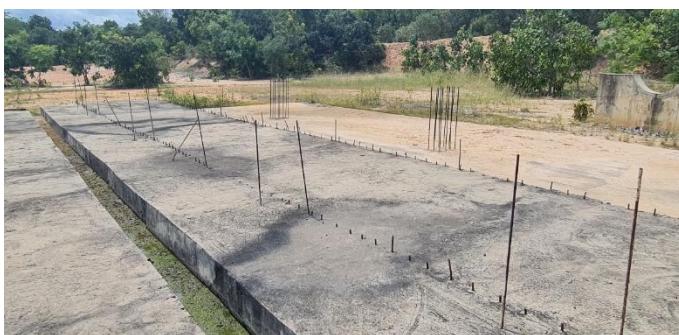
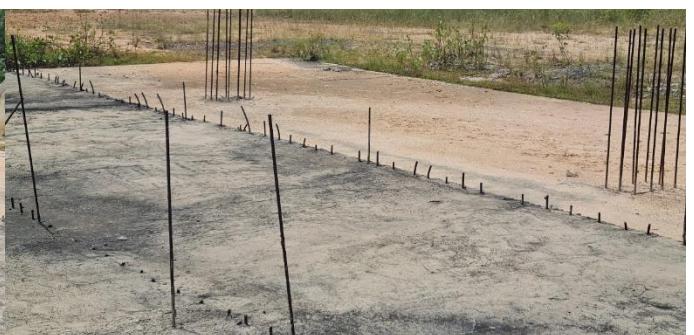
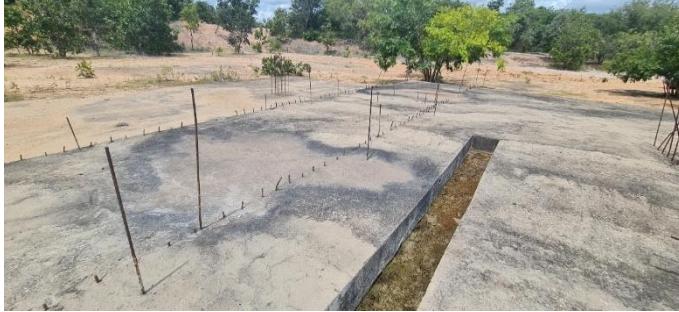
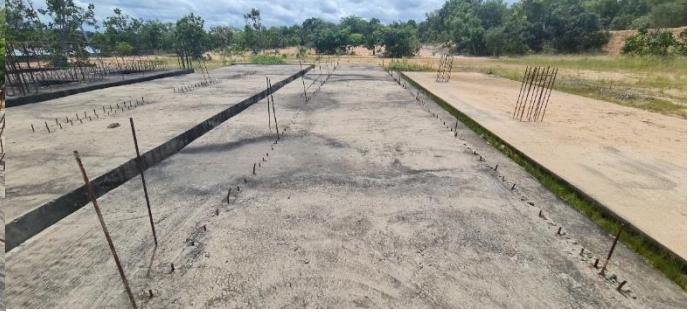
Imagem 6: Vista geral e detalhes da face superior da estrutura em concreto armado onde foram cortadas barras de aço (arranque) em grande número. Para que possa ser dado continuidade a estas barras de aço, para atender ao que está previsto no projeto executivo, a projetista deverá ser acionada para dar parecer se deverá ser demolido concreto na área para que sejam ancoradas as novas barras ou se poderá ser feito a ancoragem pelo processo de solda.

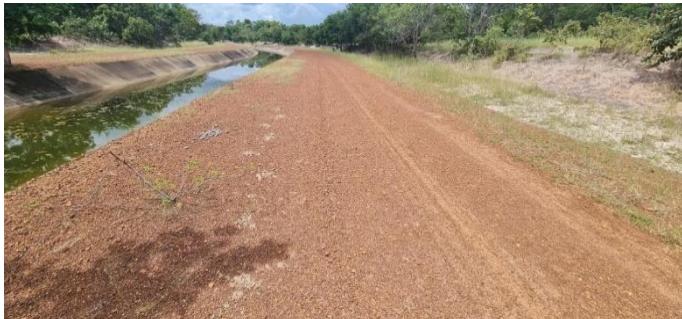
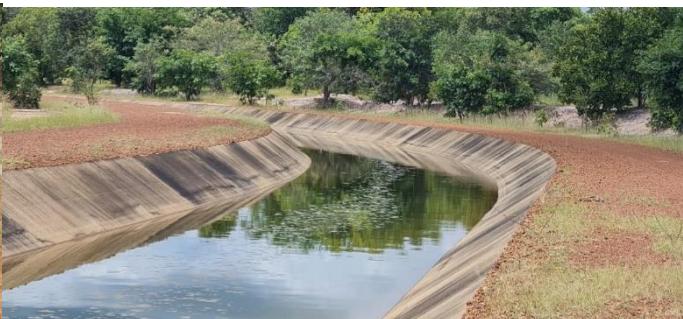
Imagen 9: As imagens mostram de forma geral e detalhe da vegetação muito próximo da seção hidráulica.

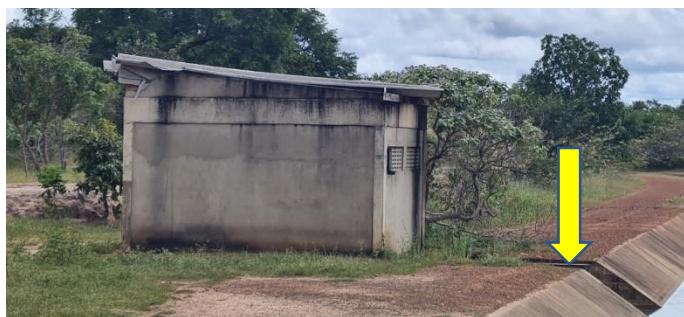
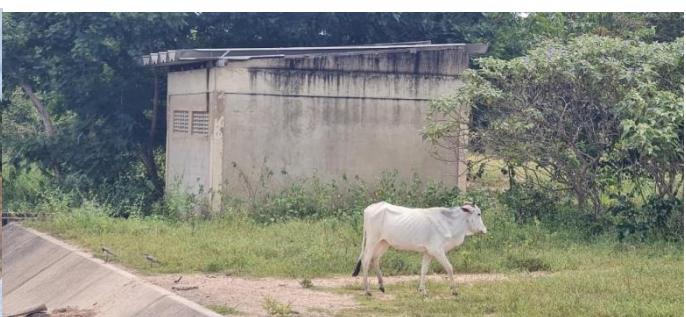
Imagen 14: As imagens acima mostram a estrutura de tomada d'água e casa de abrigo de bombas. As casas construídas em estrutura de concreto armado e alvenaria, coberturas com estrutura de madeira e telhas de fibrocimento, encontram-se deterioradas e árvores crescidas muito junto destas unidades, necessitando de urgente manutenção.

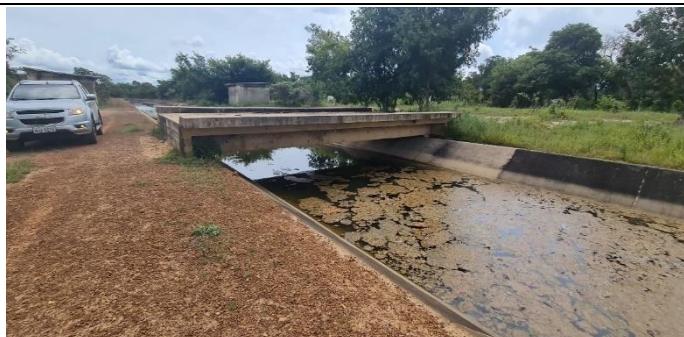
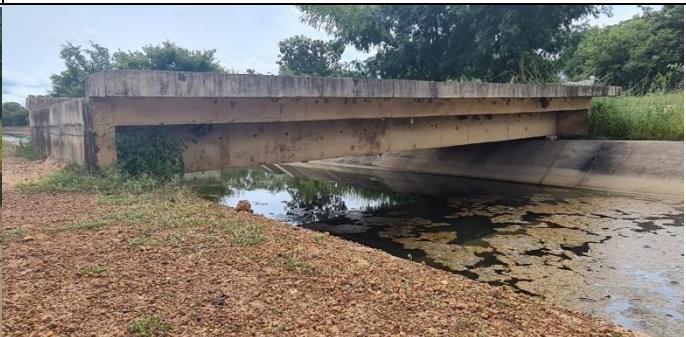
Imagen 17: As imagens acima mostram ponte sobre a seção hidráulica do canal. A estrutura em concreto armado está em boas condições, no entanto, necessita de manutenção, uma vez que, tanto o passeio, quanto as longarinas são abrigo de marimbondos.

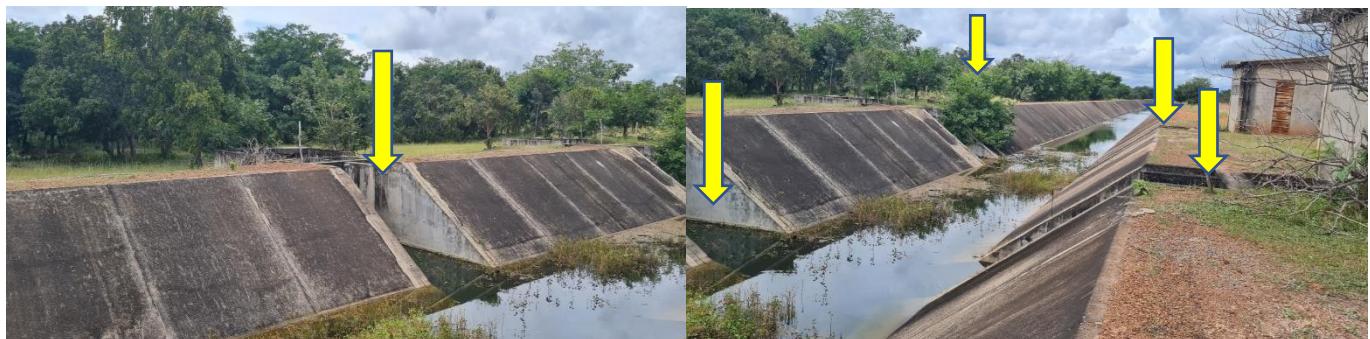
Imagem 17: As duas imagens acima mostram as estruturas em concreto armado das tomadas d'água, sedimentos e vegetação na base do canal, como também, árvore crescida dentro de uma das estruturas.

- Em razão de haver árvores tanto sobre as bermas, quanto ao lado e muito próximo destas e também dentro da seção hidráulica, faz-se necessário intervenção em curto prazo para a erradicação das árvores, inclusive com as raízes, a fim de que estas não provoquem danos nas placas de concreto da seção hidráulica.

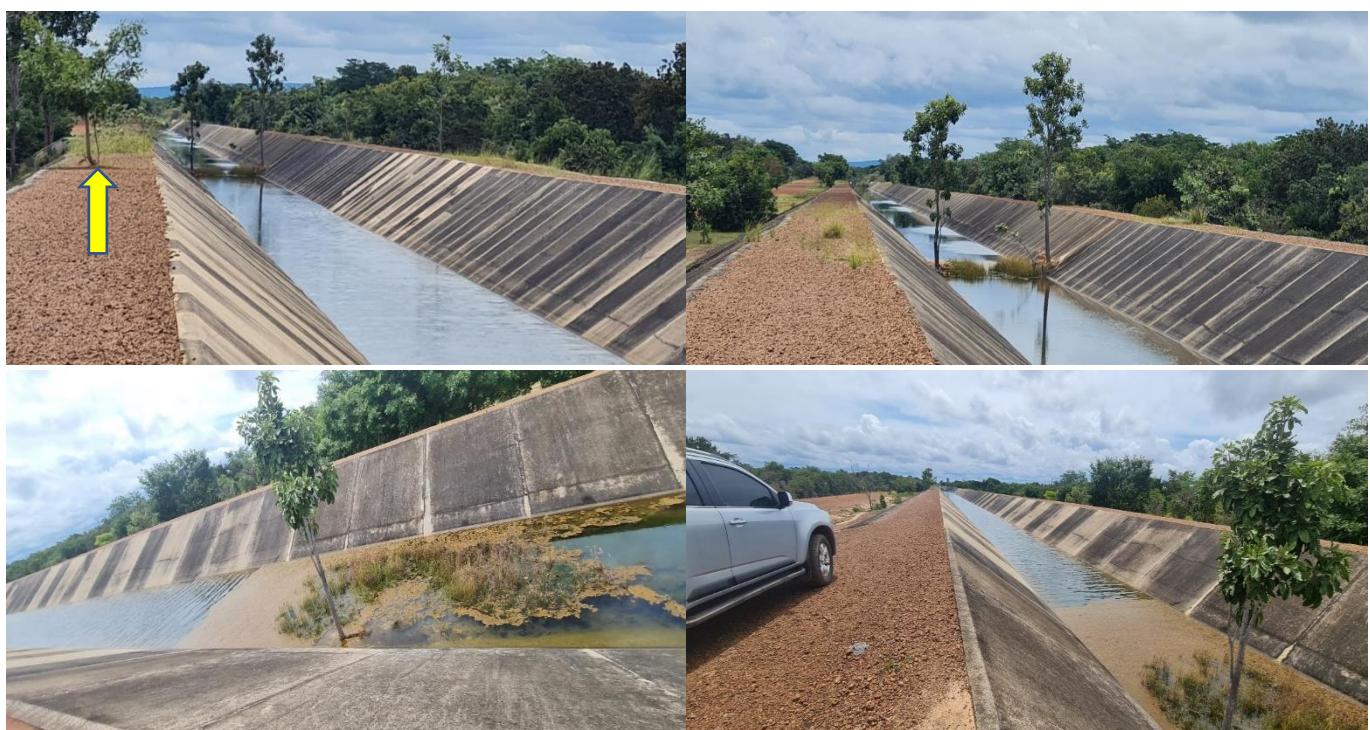
Imagem 18: As imagens acima mostram que, além de haver árvore na berma, há também, dentro da seção hidráulica. Como não é visível a base do canal, não se pode afirmar que haja comprometimento da geomembrana de impermeabilização, dreno de fundo e proteção mecânica na área onde estão inseridas as árvores. No entanto, as raízes podem estar passando por entre as junções das placas e provocando danos à estrutura do canal.

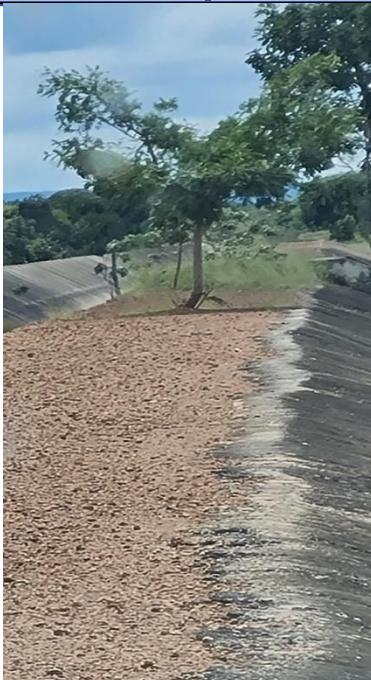
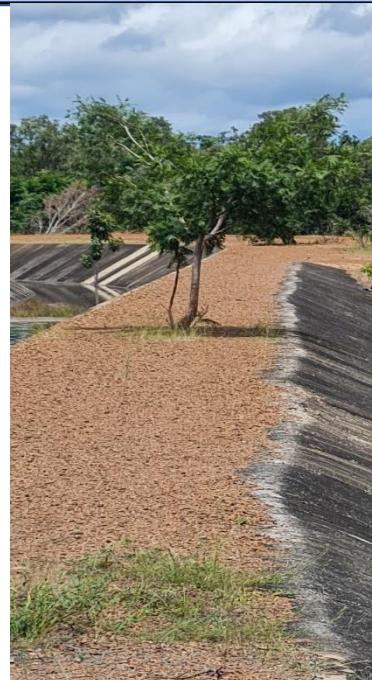
Imagen 19: Imagem mostrando a existência de árvores sobre as bermas, o que certamente em um dado momento, caso as mesmas não sejam removidas, irão provocar danos.

Imagen 20: Imagem mostrando a existência de árvores sobre as bermas, o que certamente em um dado momento, caso as mesmas não sejam removidas, irão provocar danos.
