MAPEAMENTO DE ÁREAS DE RISCO

RUA: JOSÉ LOURENÇO
BAIRRO: BORBOLETA
MAIO 2021

**DEFESA
CIVIL**
JUIZ DE FORA

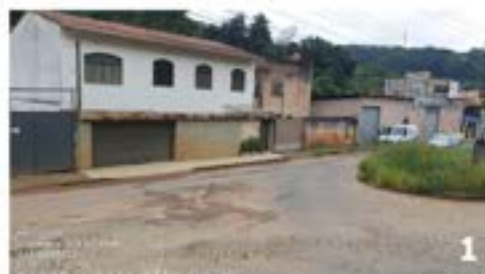
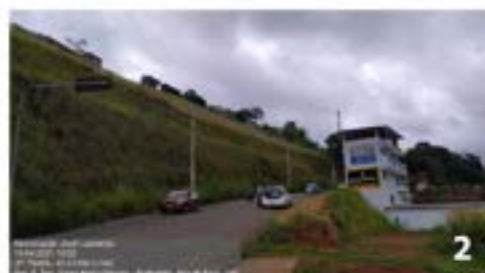
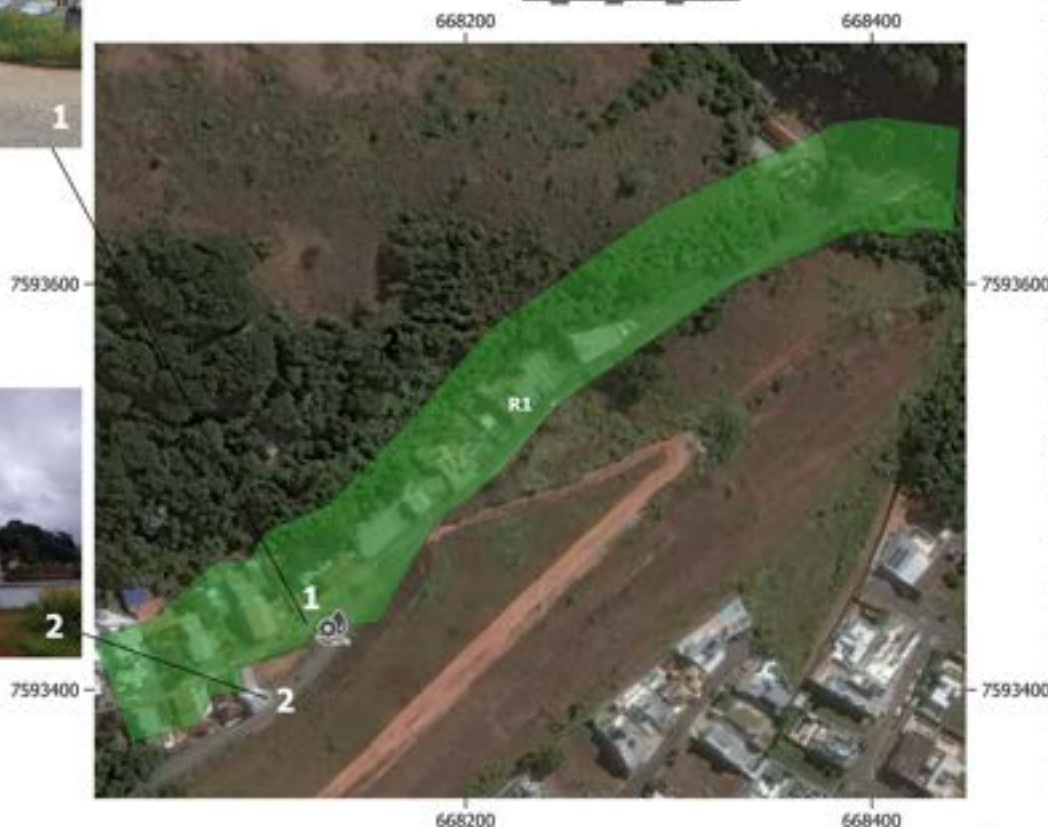
Maio de 2021
O_21_L1_S02

Descrição: Setor 02 com área de 26.307,687 m² e inclinação inferior a 25 graus. Esse setor foi obtido a partir da metodologia proposta no Projeto Gides, como sendo a Área de Dispersão (AD) do Setor 01. Seguindo os métodos propostos no Projeto Gides, a área de dispersão tem uma gradação de risco, um nível inferior a área crítica, e com isso, obteve-se o risco R1. A Figura 1, apresenta um trecho desse setor, apontando uma edificação com moderada vulnerabilidade, e uma via cujo revestimento asfáltico está altamente deteriorado, muito possivelmente pela ocorrência de enxurradas no local (Figura 2). É essencial a melhoria da drenagem pluvial nos setores a montante de R1.

Tipologia do Processo: Deslizamento planar.

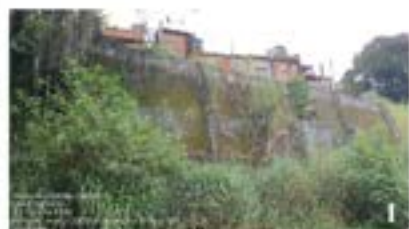
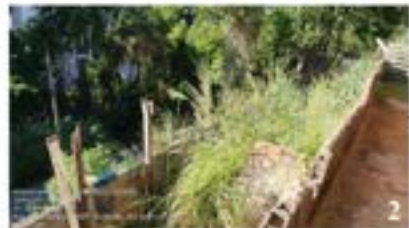
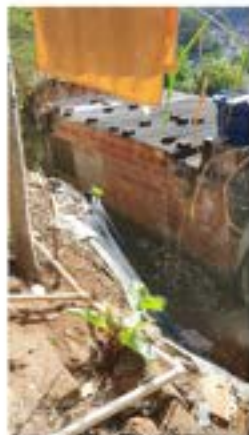
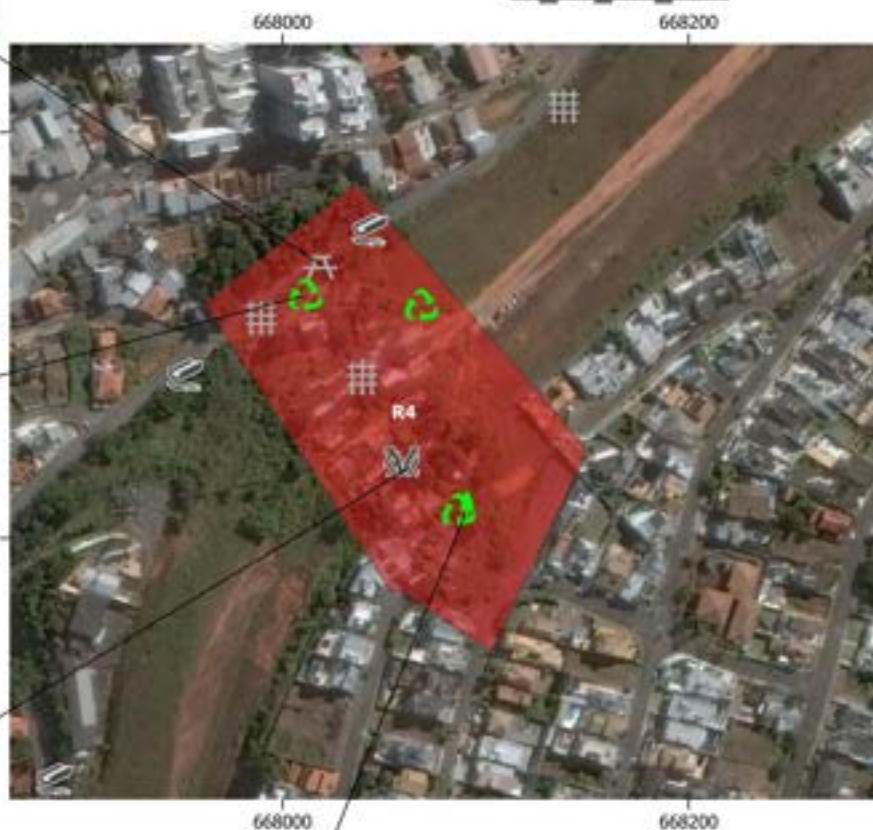
Maio de 2021
O_21_L1_S03

Descrição: Setor 03 com área de 21.428,823 m² e inclinação de aproximadamente 25 graus. Essa encosta apresenta uma série de particularidades importantes. Em sua parte situada mais à jusante se encontra uma estrutura de contenção (Figura 1), onde os seus drenos encontram-se obstruídos, pela presença de vegetação alta. Além disso, no trecho mais à esquerda dessa contenção foi verificado em sua parte superior, a presença de muito lixo e vegetação alta (Figura 2), e na sua parte inferior, o lançamento de esgoto, de forma que o seu fluxo contínuo tem mantido o solo saturado, contribuindo assim, para um possível desastre. Com isso, é essencial a realização da limpeza do local (capina e retirada de lixo/entulhos), bem como, o correto direcionamento do esgoto que está sendo lançado de forma indevida. No Setor 03, encontra-se o trecho da Rua José Lourenço denominado Travessa A (área essa com elevada vulnerabilidade - conforme o Projeto Gides, pela presença de danos marcantes, enquadra-se na classificação V4). O acesso a essa área se dá exclusivamente por um escadão. Ao longo de todo escadão existem canaletas para realizar a drenagem das águas pluviais no local, no entanto, essas se encontravam em alguns pontos obstruídas e em outros deterioradas. Mais à montante na Travessa A, em um dos imóveis onde foi realizada vistoria para esse mapeamento, foi possível verificar ainda detritos de um escorregamento prévio (Figura 3), bem como a proteção do talude com lona, para evitar seu saturamento. Por fim, na Figura 4, é evidenciado que na parcela mais elevada da Travessa A, existe muito lixo e entulhos descartados, demandando urgente limpeza e uma possível colocação de um ecoponto.

Tipologia do Processo - Deslizamento Planar

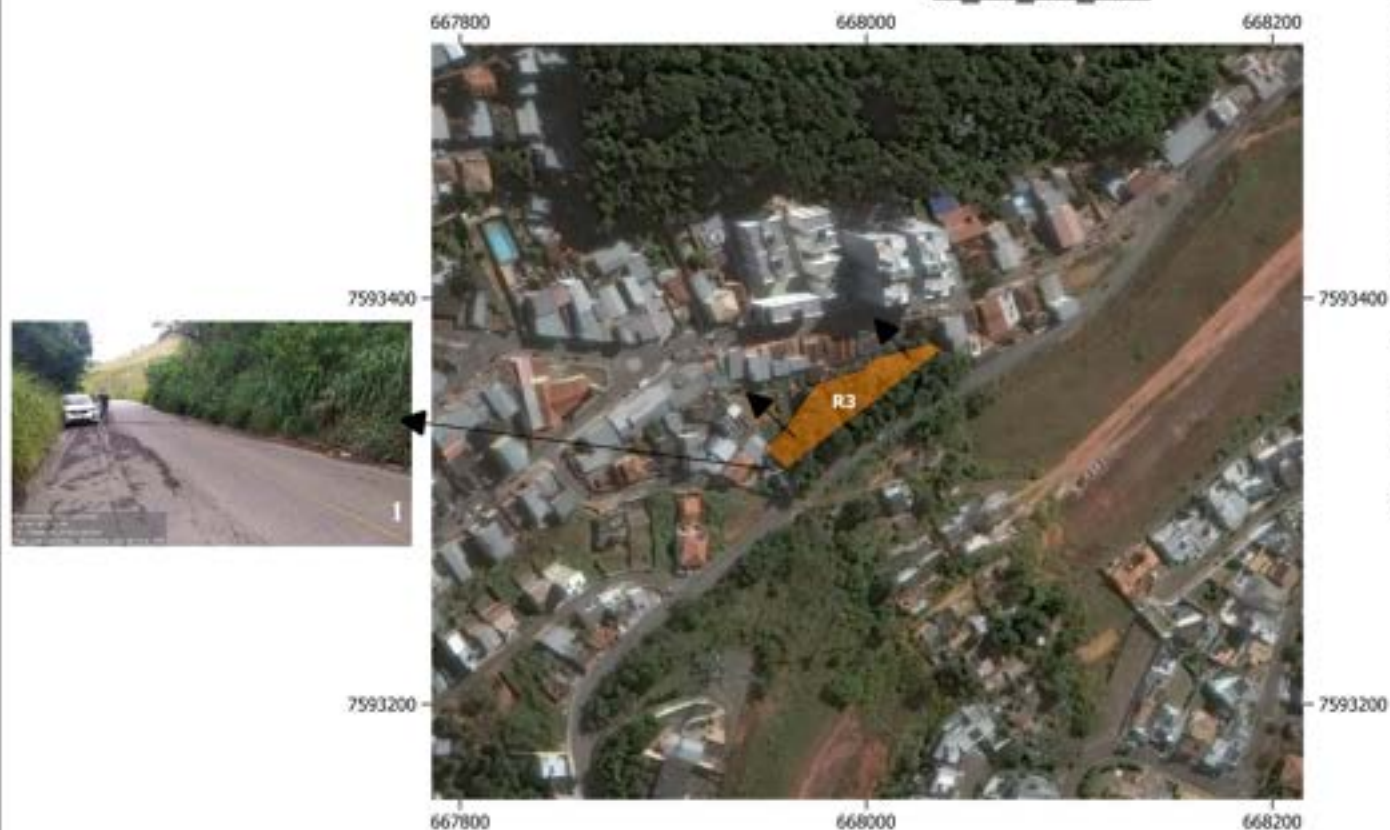
O_21_L1_S04

Descrição: Setor 04 com área de 1.576,225 m² e inclinação superior a 25 graus. Esse setor é advindo do mesmo trecho de área crítica, do Setor 03 (Travessa A), no entanto, devido a importantes características onde esses setores divergem, fizeram com que esses fossem divididos. Em geral, o setor 04, é composto por mata nativa, no entanto, possui diversas edificações em seu entorno. A vegetação (capim) às margens da Rua José Lourenço encontra-se alta e demanda manutenção (Figura 1). É importante manter essa área preservada, vedando novas intervenções antrópicas (ocupações irregulares), de modo a proteger que esse trecho venha a sofrer com deslizamentos futuros.

Tipologia do Processo: Deslizamento Planar.

Grau de Risco: Alto (R3)

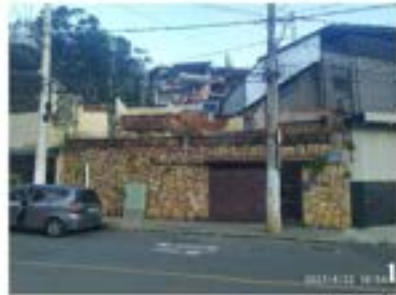
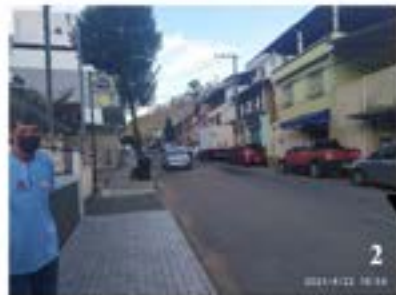
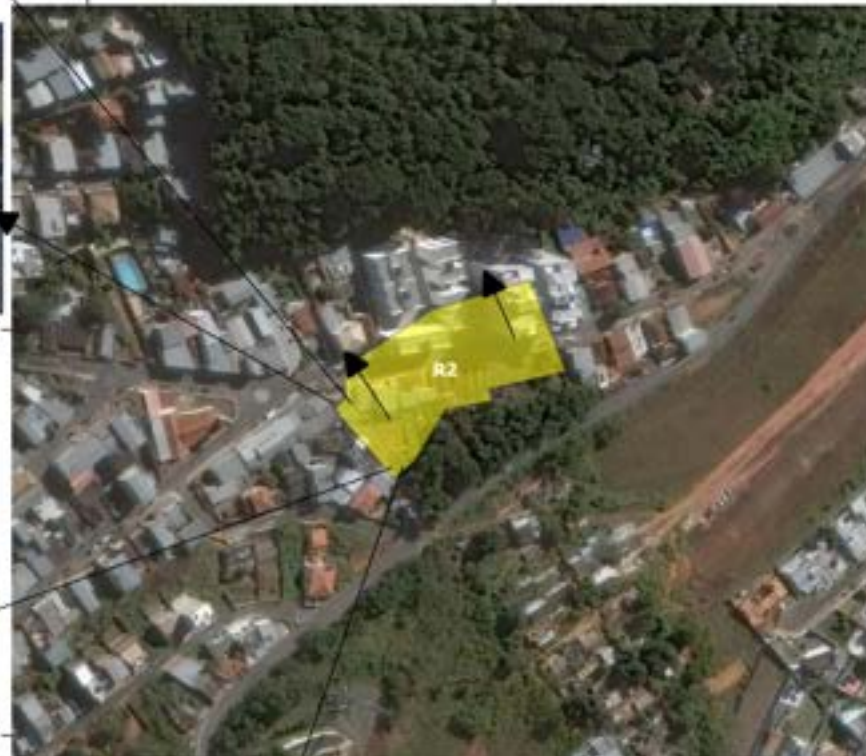
Maio de 2021
O_21_L1_S05

Descrição: Setor 05 com área de 5.215,418 m² com inclinação entre 20 e 25 graus. Esse setor foi obtido a partir da metodologia proposta no Projeto Gides, como sendo a Área de Dispersão (AD) do Setor 04. Segundo os métodos propostos no Projeto Gides, a área de dispersão tem uma gradação de risco, um nível inferior a área crítica e com isso, obteve-se o risco moderado (R2). As Figuras 1 e 2 apresentam o padrão construtivo das edificações vistoriadas, demonstrando moderada vulnerabilidade (V2). Aos fundos do imóvel foi possível observar que nesses locais não existiam no momento da vistoria, feições de instabilidade do solo. No entanto em meio a vegetação do quintal dessa residência, existem algumas bananeiras (árvores não recomendadas de serem mantidas em áreas com elevadas inclinações, como na área de estudo) - Figuras 3 e 4.

7593400 Tipologia do Processo: Deslizamento Planar

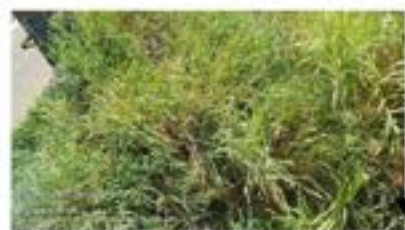
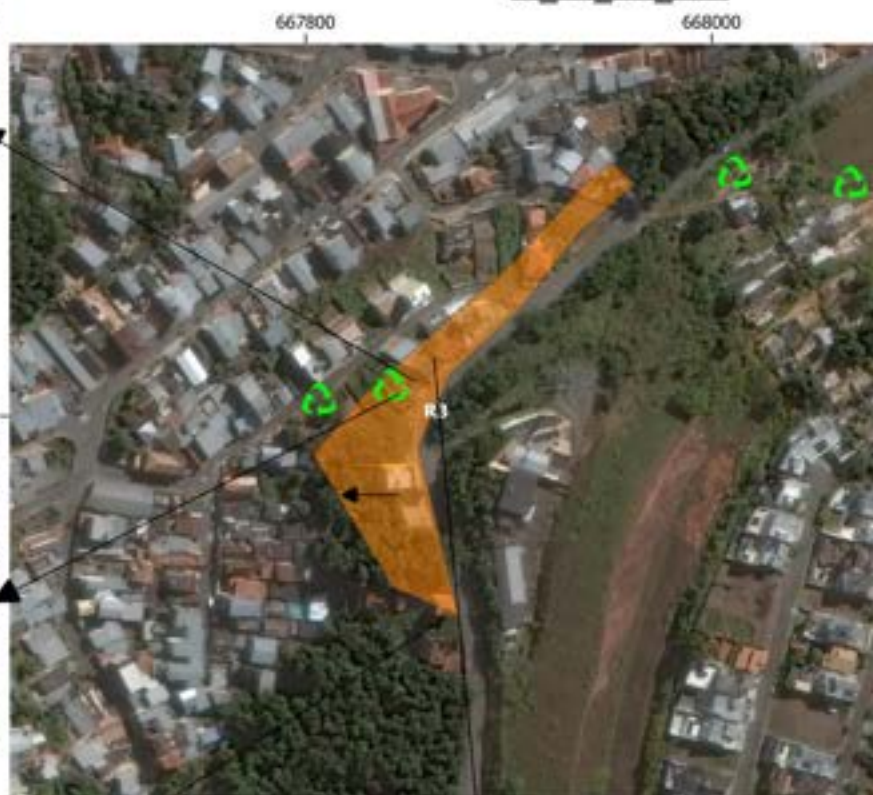
Maio de 2021
O_21_L1_S07

Descrição: Setor 07 com área de 6.886,414 m² e inclinação superior a 25 graus. Esse setor tem como características possuir alguns trechos de mata nativa, não apresentar feições de instabilidade marcantes, bem como edificações com grau de vulnerabilidade moderada quanto a ocorrência de deslizamentos. Nas Figuras 1 e 2 é possível visualizar trechos de uma edificação vistoriada nesse setor. Nela foi possível verificar que o pavimento superior ainda em processo de construção, assim como, que toda a água pluvial lá coletada é direcionada para o talude, o que com o tempo pode gerar instabilidade local. Nesse mesmo imóvel foi possível verificar vegetação alta, que impossibilitou uma aferição mais precisa quanto a existência de possíveis feições de instabilidade/cicatrices de deslizamento. Mais

à frente, em um imóvel com bom padrão construtivo foi possível verificar que o terreno ao lado é composto apenas de mata nativa, tendo assim, uma resistência natural, a movimentação de solo. Por fim, a Figura 4, ilustra um imóvel, onde estava sendo realizada a drenagem pluvial e que segundo a proprietária brevemente seria executada uma estrutura de contenção - no local ainda foram concedidas algumas orientações de boas práticas neste tipo de obra. Todos os terrenos vistoriados possuem fundos para a Rua São Cosme. O grau de risco local foi considerado como alto pela grave falha de drenagem pluvial verificada, o que se não sanado pode mudar o atual cenário com celeridade.

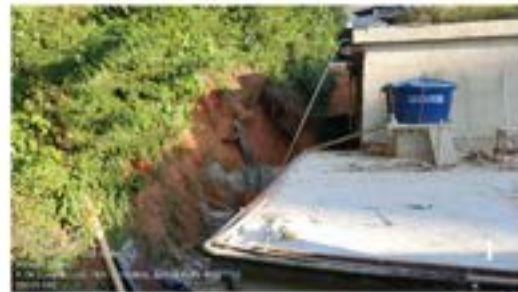
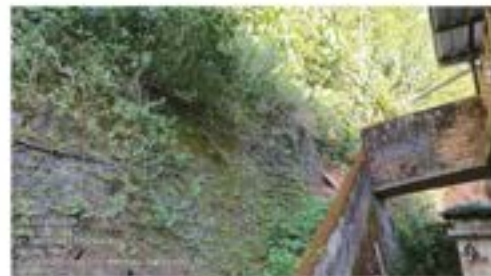
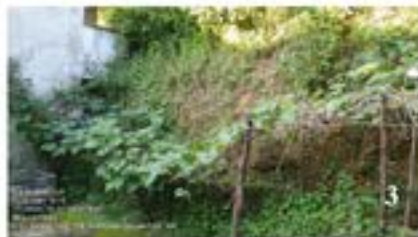
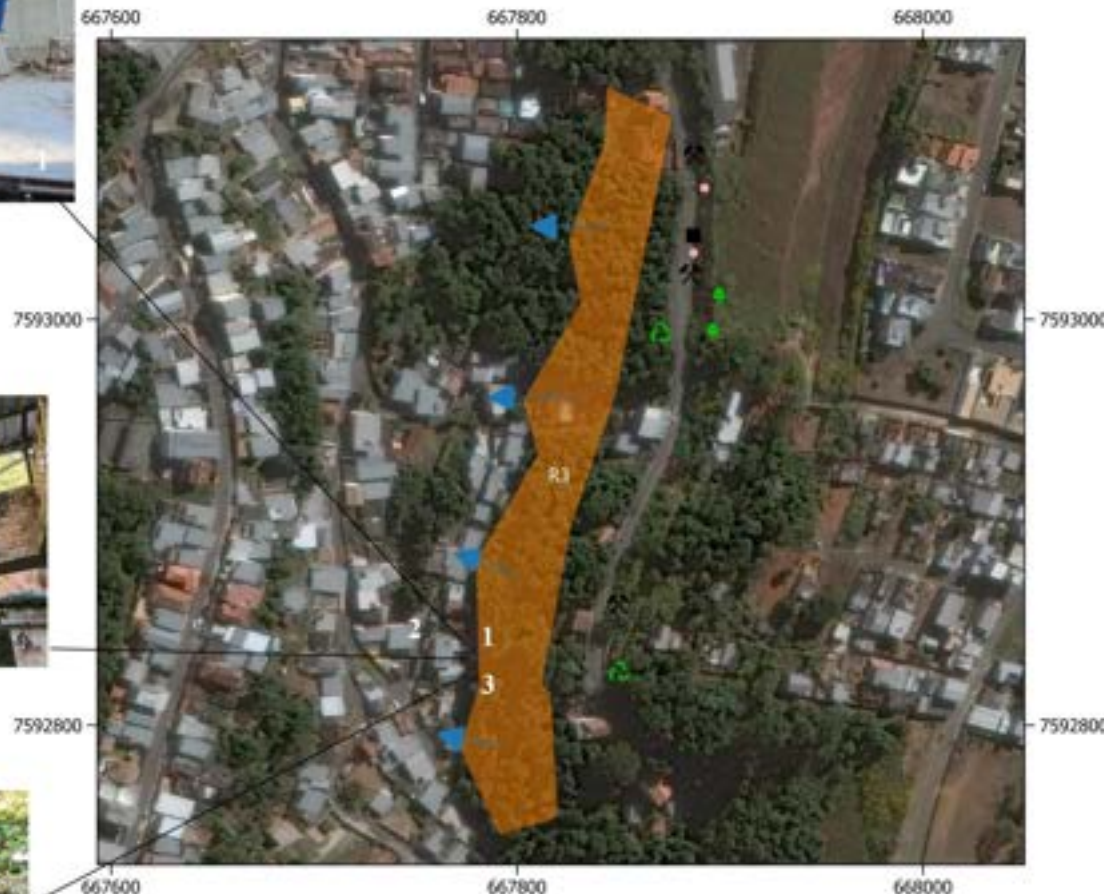
Maio de 2021
O_21_LI_S10

Descrição: Setor 10 com área de 12.738,05 m² e inclinação superior a 50 graus. Esse setor tem como característica ser ocupado quase por completo por uma mescla de mata nativa (Raízes tipo R - Indicadas para a estabilização do talude) e bambuzal (Raízes tipo M - que proporciona um aumento de resistência superficial do talude). De maneira geral, não foram constatadas trincas, cicatrizes de deslizamento ou outras feições de instabilidade, que viessem a comprometer a estabilidade global do talude. Com isso, o local foi caracterizado com um grau de perigo P2. No pé do talude, existem algumas residências, que estão situadas à Rua Eivaldo Lodi. Essas foram construídas com alvenaria de vedação, mas não possuíam laudo técnico que comprovassem a sua estabilidade, em relação a deslizamentos. Ressalta-se que não haviam danos presentes a estrutura desses imóveis, sendo caracterizadas essas estruturas em um grau de vulnerabilidade V2. Ao cruzar esses dados na matriz de análise de risco, foi possível verificar que o grau de risco a que o talude está submetido é o grau R3.

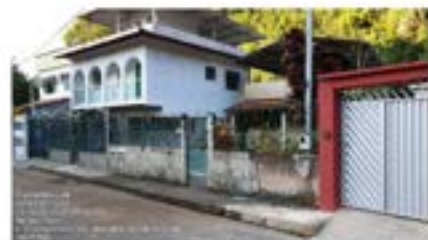
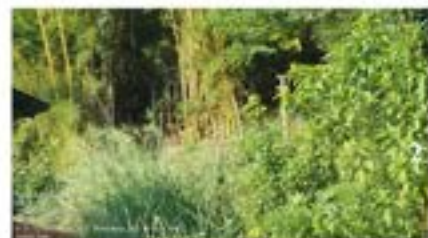
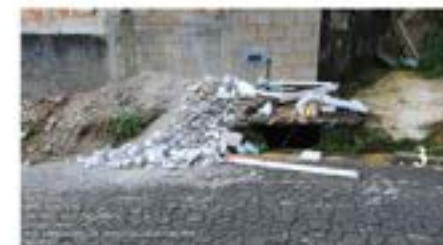
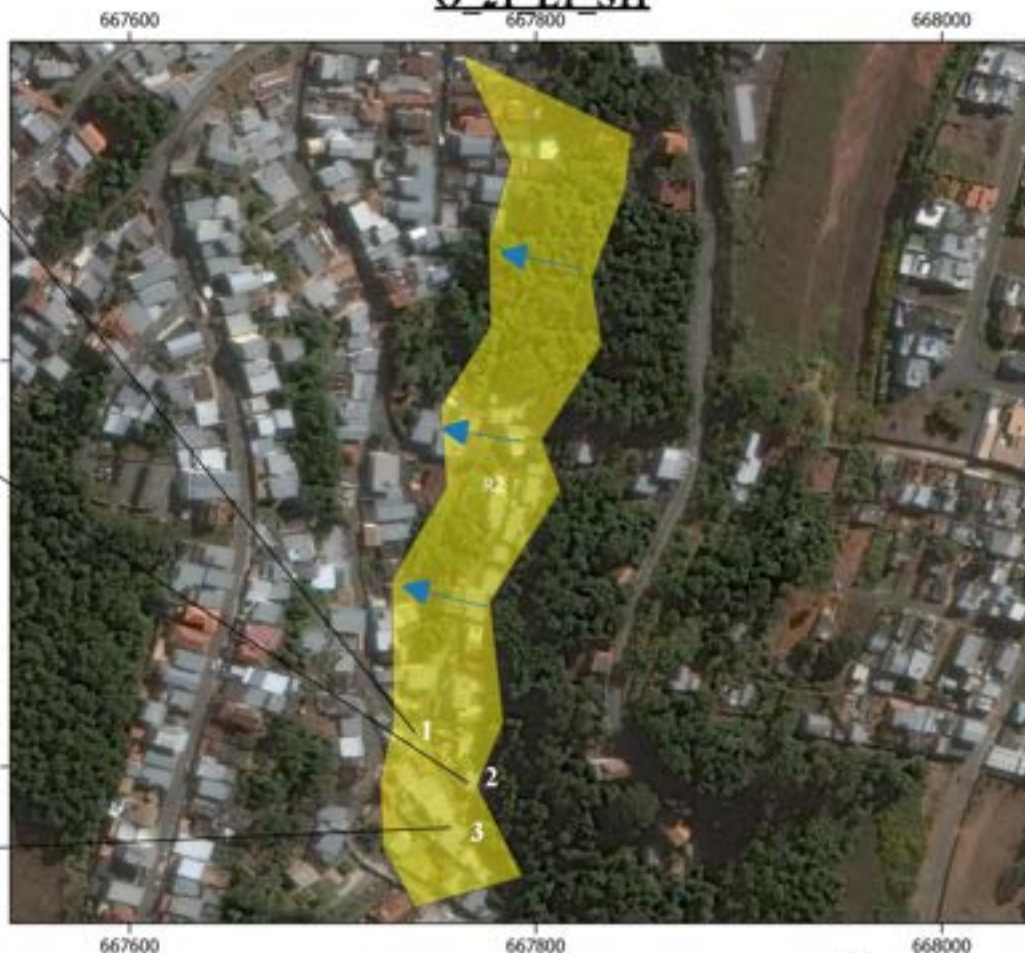
Mapa de Risco - Rua José Lourenço - Bairro: Borboleta
Maio de 2021
O_21_L1_S11

Descrição: Setor 11 com área de 21.695,603 m² e inclinação maior que 25 graus. Esse setor tem como característica a presença de mata nativa (Raiz tipo R - Indicadas para a estabilização do talude), bem como de bambuzais (Raiz tipo M - Indicada para prover um aumento de resistência superficial do talude) - Figura 2. Ainda nessa área, foi possível ver um trecho residencial, executado em alvenaria e sem danos presentes às suas estruturas (Figura 1). Ainda é possível apresentar que diferente das vias no entorno, a Rua Euvaldo Lodi, componente do Setor 11, possui um número considerável de dispositivos de drenagem, ao longo de sua extensão. No entanto, é possível verificar que próximo a boca de lobo da Figura 3, existem diversos resíduos de construção civil, dispostos de maneira inadequada, que podem a vir obstruir esse dispositivo, trazendo posteriormente transtornos a população local. Por ser uma área de dispersão do Setor 10, pela metodologia do Projeto Gides, adota-se um grau de risco inferior, ao setor situado a montante, com isso, adotou-se um grau de risco moderado(R2) para o setor 11. Para que isso se mantenha, é essencial coibir a ocupação irregular e o desmatamento no entorno.

Tipologia do Processo: Deslizamento Planar

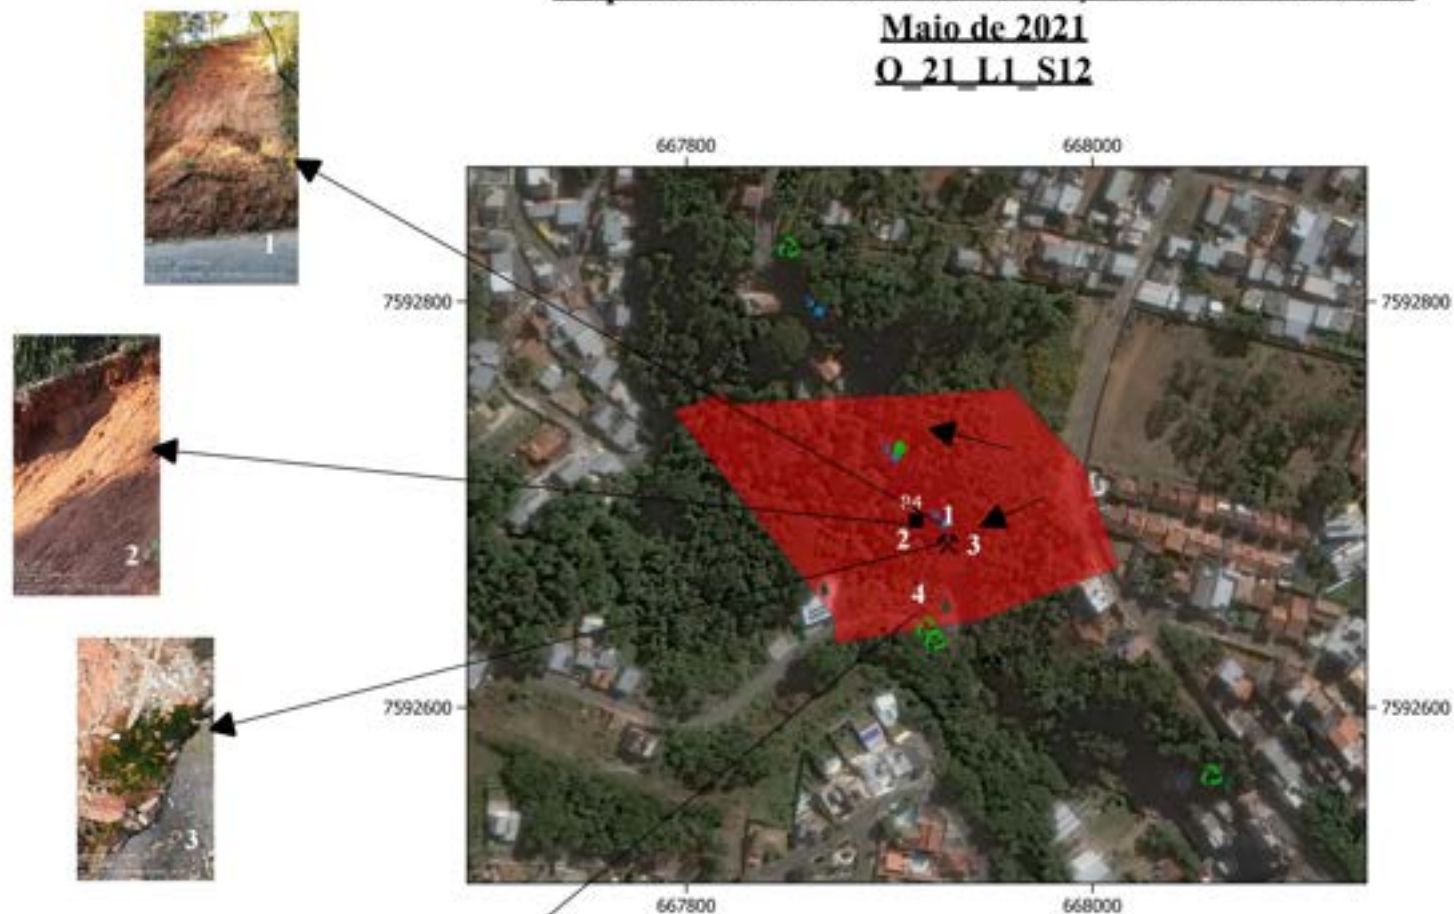
Mapa de Risco - Rua José Lourenço - Bairro: Borboleta
Maio de 2021
Q_21_L1_S12

Descrição: Setor 12 com área de 18.067,202 m² e inclinação maior que 25 graus. O referido trecho é aquele que possui o deslizamento mais grave ao longo de toda a encosta investigada. A Figura 1 apresenta a cicatriz do deslizamento ocorrido, que vem se agravando ao longo do tempo. A Figura 2 apresenta que já existe trinca em uma porção superior do terreno, que apenas está segura, pelas raízes do bambuzal lá existente (essa vegetação tem como característica aumentar a resistência superficial do talude). Além disso, o grau de saturação desse trecho permanece elevado, mesmo ao longo do período seco. Tais cenários são de características de perigo muito alto (P4), o que já coloca pela metodologia do Projeto Gides esse setor no grau de risco muito alto (R4). Ainda nesse setor foi possível visualizar a presença considerável de esgoto a céu aberto (Figura 3), muito lixo na esquina da Rua José Lourenço com a Rua Augusto Tielmann, assim como, diversas bananeiras, que podem contribuir para escorregamentos, em um trecho ainda estável nesse setor. Em geral, esse setor é pouco habitado, e as residências lá presentes foram executadas em alvenaria (sem laudo técnico).

Tipologia do Processo: Deslizamento Planar.

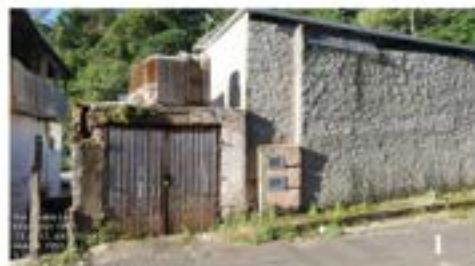
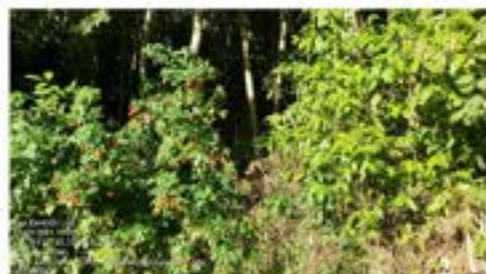
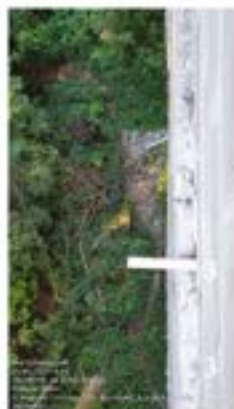
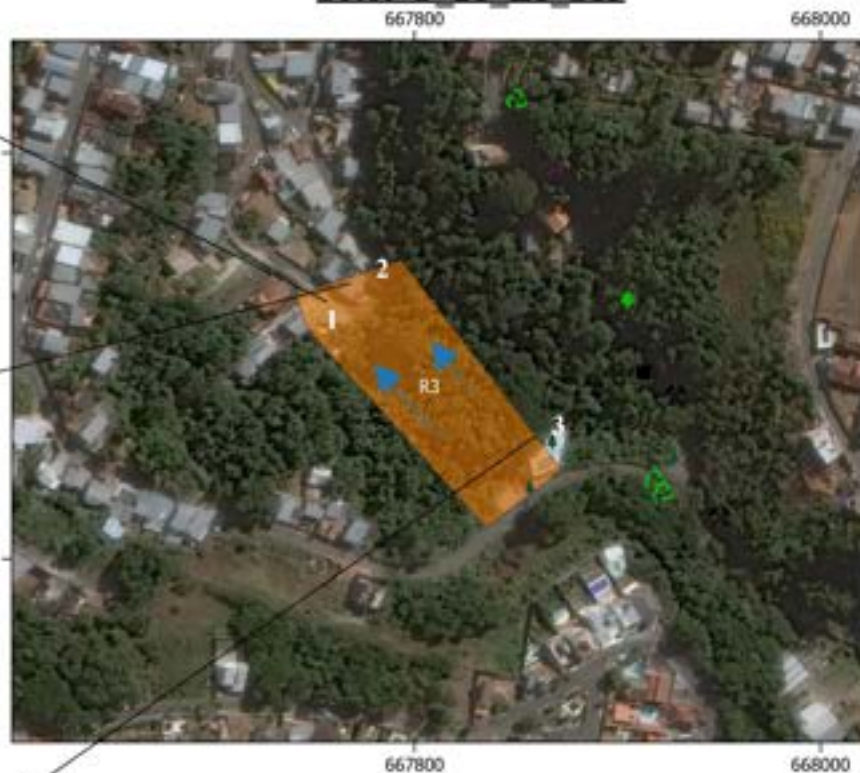
Mapa de Risco - Rua José Lourenço - Bairro: Borboleta
Maio de 2021
Sector O_21_L1_S13

Descrição: Setor 13 com área de 7.147,271 m² com inclinação superior a 25 graus. A maior extensão desse setor é composta por mata nativa (com muitas espécies com raízes tipo H, V-H ou R, indicadas para estabilização do talude) - vide Figura 2. Não foram observadas feições de instabilidade no setor, ficando assim com um grau de perigo (P2). No trecho residencial, parte da Rua Augusto Tielmann e Rua Euvaldo Lodi, foi possível verificar que as edificações foram executadas em alvenaria (sem laudo técnico) - Figura 1 e sem danos marcantes, ficando assim caracterizada com vulnerabilidade (V2), conforme a metodologia do Projeto Gides. Em uma das edificações vistoriadas na Rua Augusto Tielmann (Marcenaria), foi verificado o direcionamento inadequado da água advinda da lavagem da marcenaria, bem como das águas pluviais captadas nas calhas (Figura 3). É essencial, que o sistema de drenagem desse setor seja adequado, de modo a não gerar instabilidade futura nesse talude.

Tipologia do Processo: Deslizamento Planar.

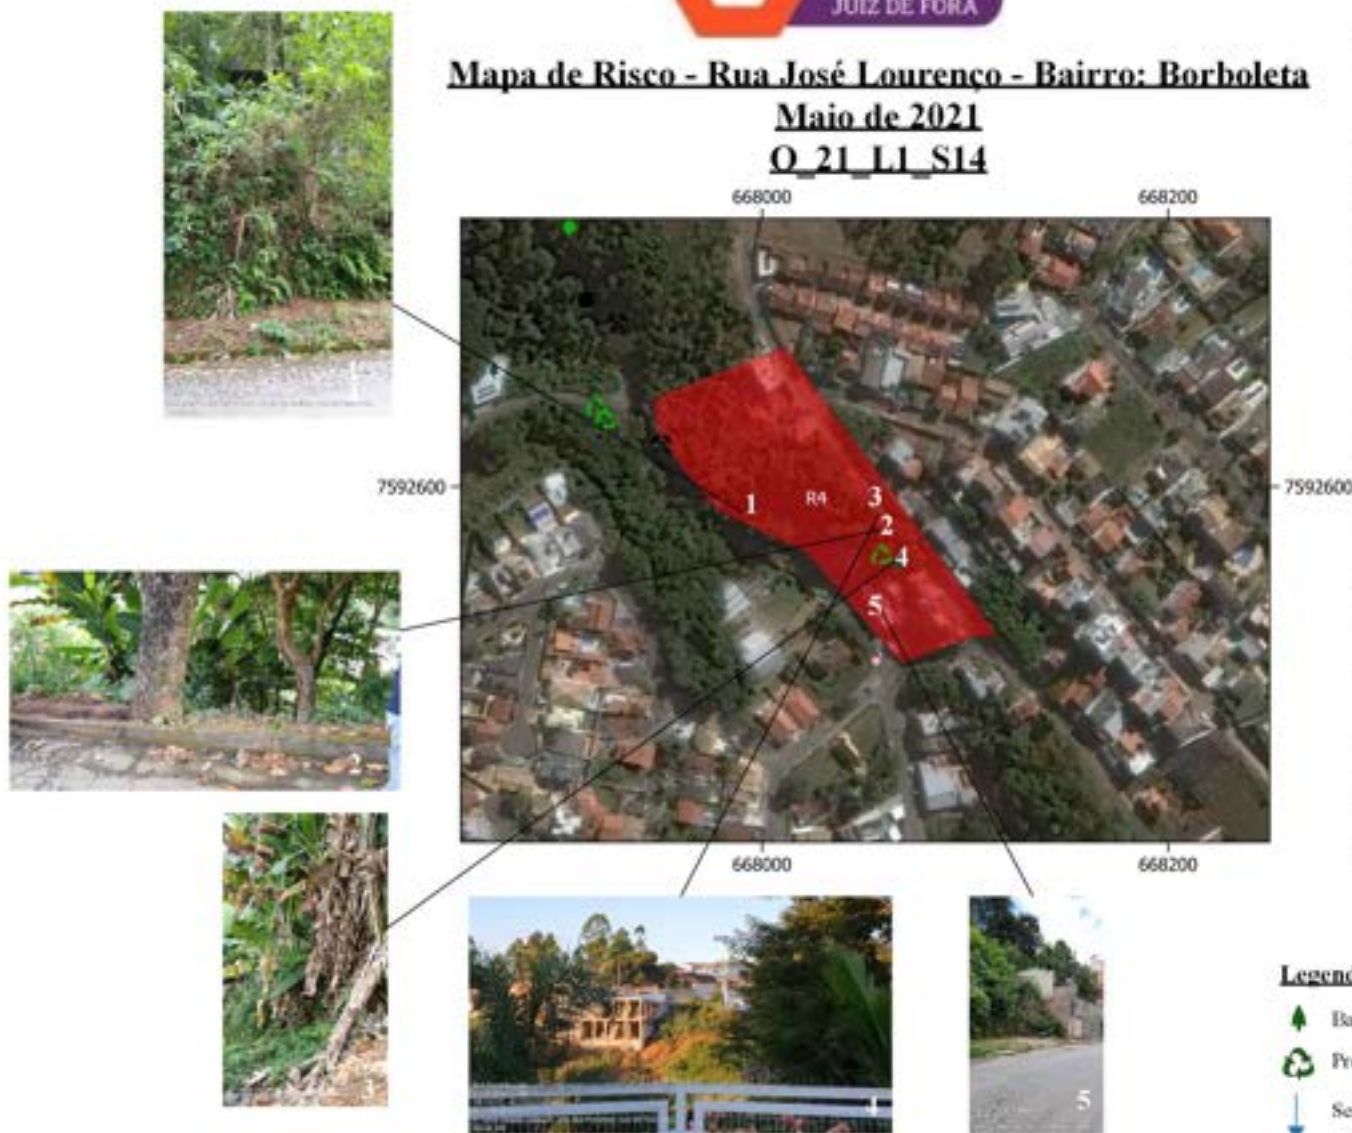
O_21_L1_S14

Descrição: Setor 14 com área de 10.746,698 m² e inclinação superior a 25 graus. No trecho mais à jusante do setor 14, foi possível verificar em sua porção esquerda, a presença de mata nativa, que com suas raízes tipo H, V-H e R contribuem para a estabilização do talude (Figura 1). Na porção mais à direita, foi possível verificar a ocupação do terreno por edificações de baixo padrão, executadas em alvenaria (sem laudo técnico) e com alguns danos presentes, que demonstram que essas não teriam resistência para suportar um eventual deslizamento (Figura 5). Já na parcela à montante do setor 14, foi possível verificar a presença de bananeiras, cicatrizes de deslizamentos, que são indícios que favorecem ao perigo, conforme proposto na metodologia do Projeto Gides (Figurs 3 e 4). Na Figura 2, um indicio positivo é a presença de meio fio, que impede que o fluxo de águas pluviais na via, cheguem ao corpo do talude. Em geral, foi verificada a presença de perigo muito alto (P4) e vulnerabilidade muito alta (V4), o que na matriz do grau de risco, indica risco R4.

Tipologia de processo: Deslizamento Planar.

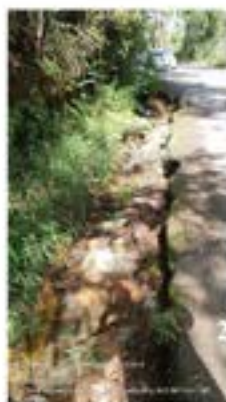
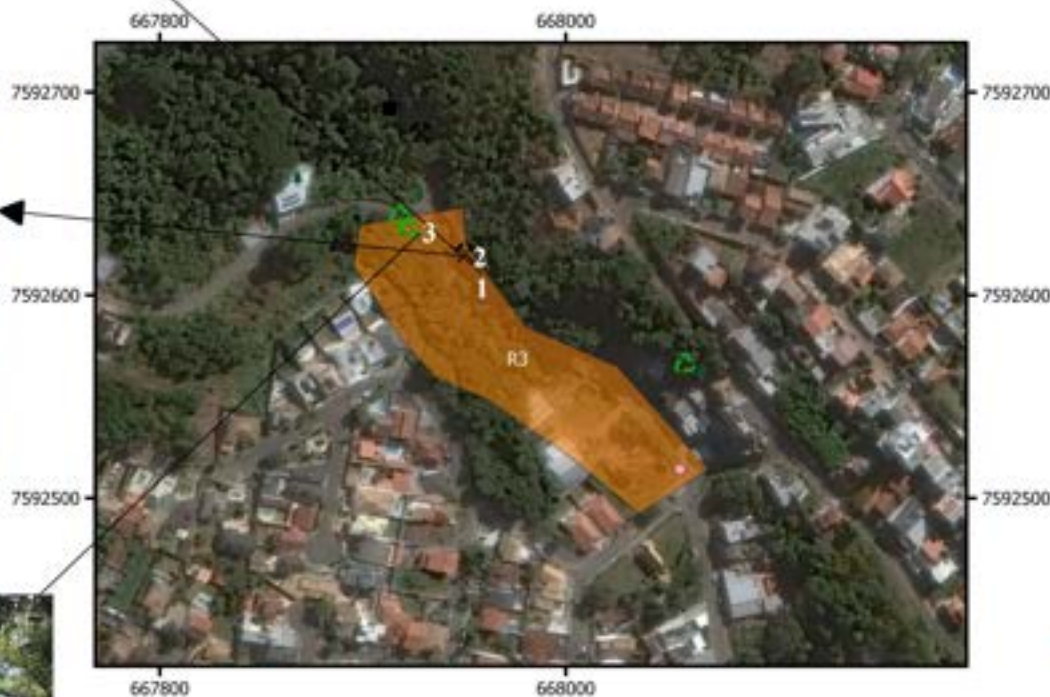
Mapa de Risco - Rua José Lourenço
Maio de 2021
O_21_L1_S15

Descrição: Setor 15 com área de 9.312,474 m² e inclinação superior a 25 graus. Esse setor foi obtido a partir da metodologia proposta no Projeto Gides, como sendo a área de dispersão (AD) do Setor 14. Segundo a metodologia proposta, infere-se que as AD possuem uma graduação de risco, um grau inferior a área crítica (AC), logo, o setor 15 é classificado como de grau de risco alto - R3. A Figura 1 indica a presença de vegetação nativa, que possuem no geral raízes do tipo H, V-H ou R, que são indicadas para a estabilidade do talude. É importante que os órgãos competentes venham a coibir a ocupação irregular e o desmatamento nesse trecho, como uma forma preventiva de gerar pontos de instabilidade no talude. A Figura 2, aponta a presença de vazamento de esgoto no pé do talude, algo recorrente ao longo de toda a encosta na Rua José Lourenço. Por fim, a figura 3 aponta a presença de um reservatório às margens da via. Em relação as edificações do setor, essas foram executadas em alvenaria, não possuem laudo técnico, tampouco danos marcantes.

Tipologia do Processo: Deslizamento Planar.
