# Exploração de águas subterrâneas

Degradação de áreas, induzidas pela exploração de águas subterrâneas; e suas consequências.

# *Perigo na Exploração subterrânea Fev/2005*

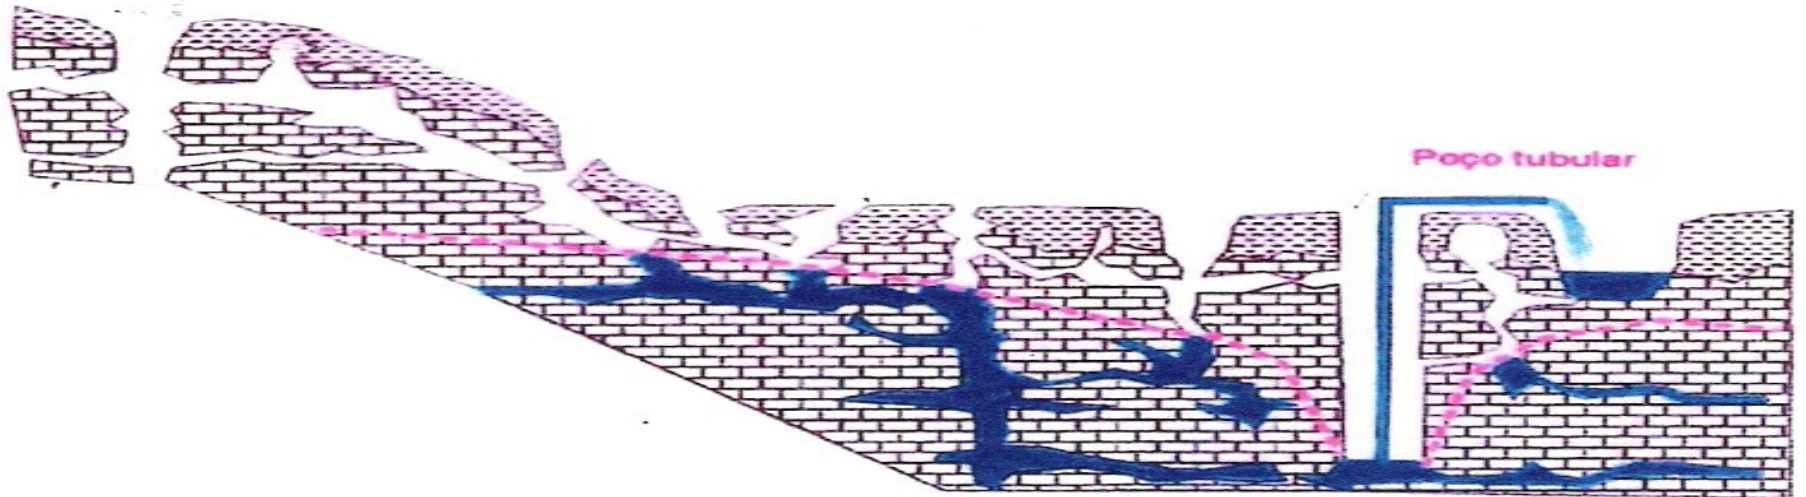
Formação de dolinas e colapsos de solo em superfície após rebaixamento do nível freático

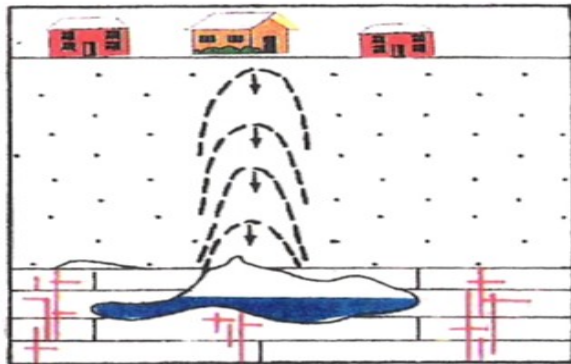
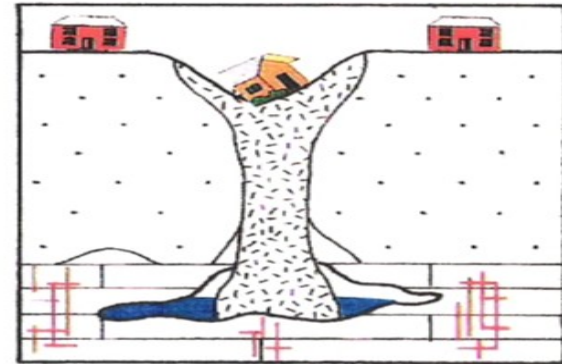
1 . COLAPSO DE SOLO : MOVIMENTOS BRUSCOS, ESTRUTURA DE TRONCO INVERTIDO, FEIÇÕES CIRCULARES, DESABAMENTOS/ALTO RISCO

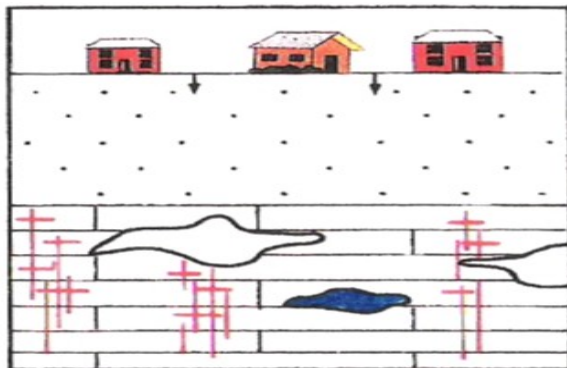
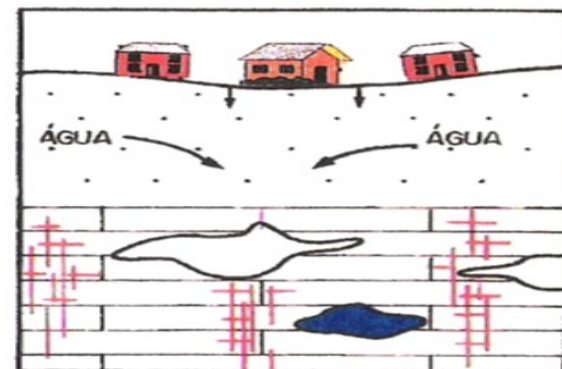
2 . SUBSIDÊNCIAS : MOVIMENTOS LENTOS, ADENSAMENTO DE SOLO, RECALQUES EM FUNDAÇÕES, TRINCHAS, RACHADURAS.

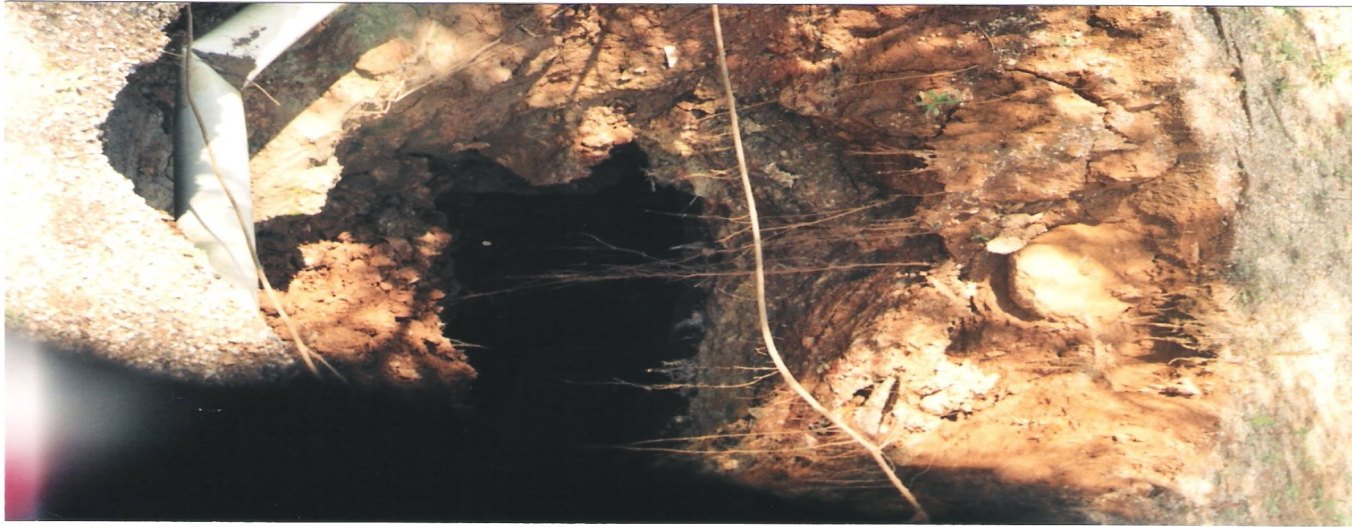
***Esta dolina está localizada no terreno da escola especial ( Prof.Rosa Bini De Oliveira )***

***Esta dolina foi fotografada de cima, direcionada ao seu interior. Com diâmetro de 3,80 mts***

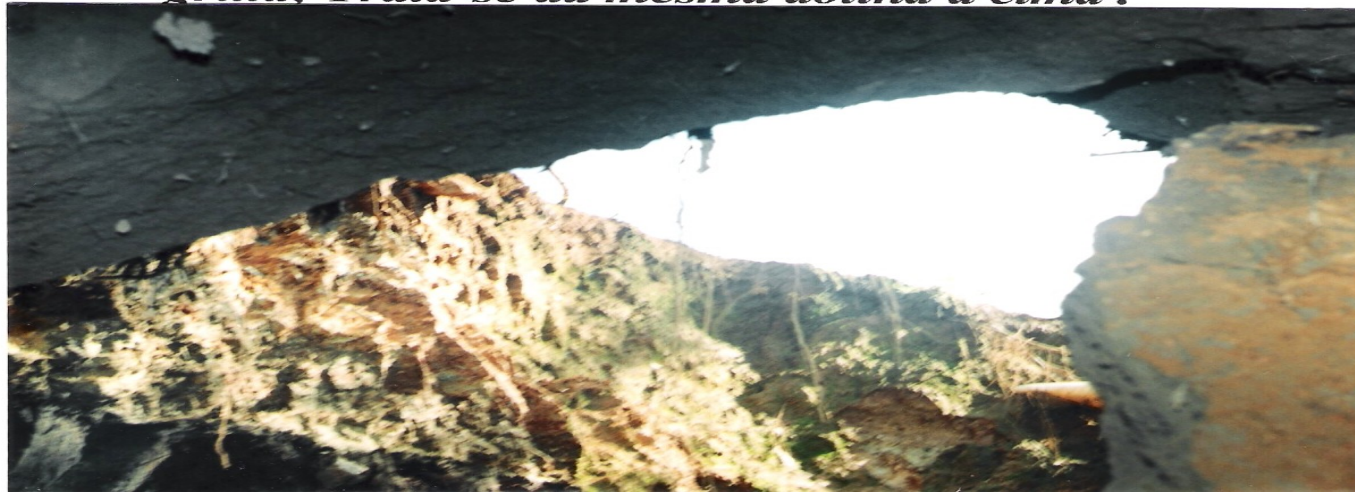
***Nesta Segunda foto a ( Dolina ) é apresentada do seu interior para o exterior, tendo-se a impressão de uma gruta; Trata-se da mesma dolina à cima .***

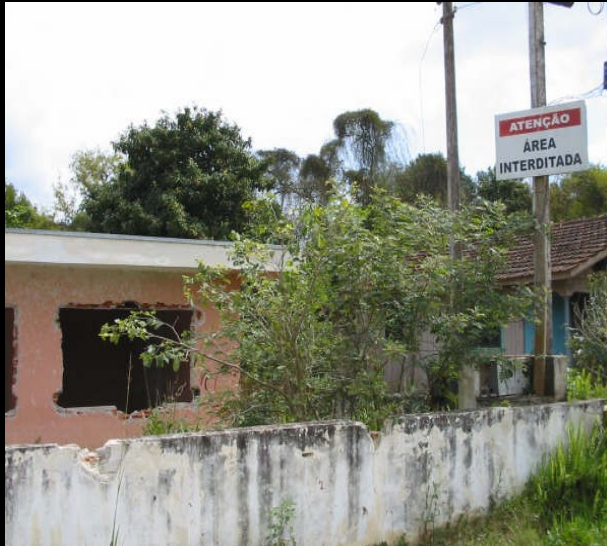
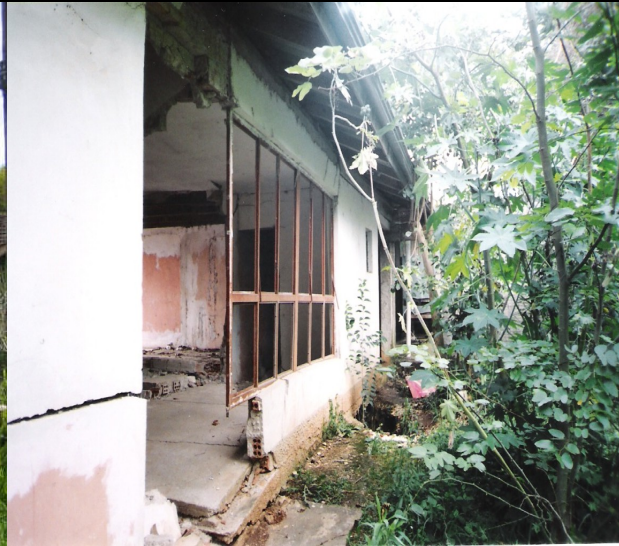
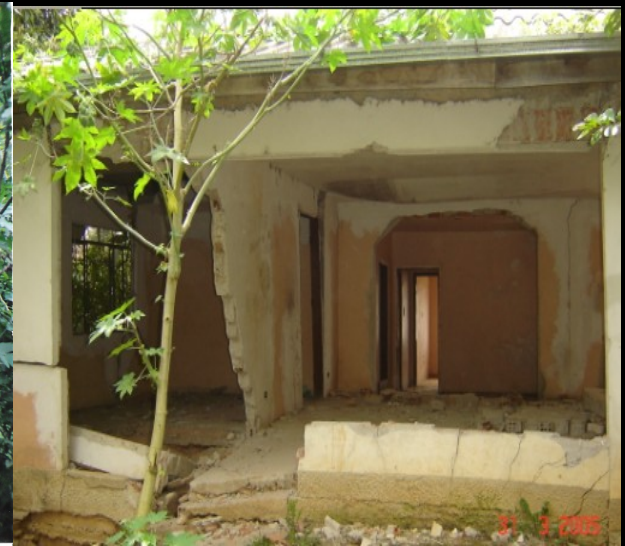
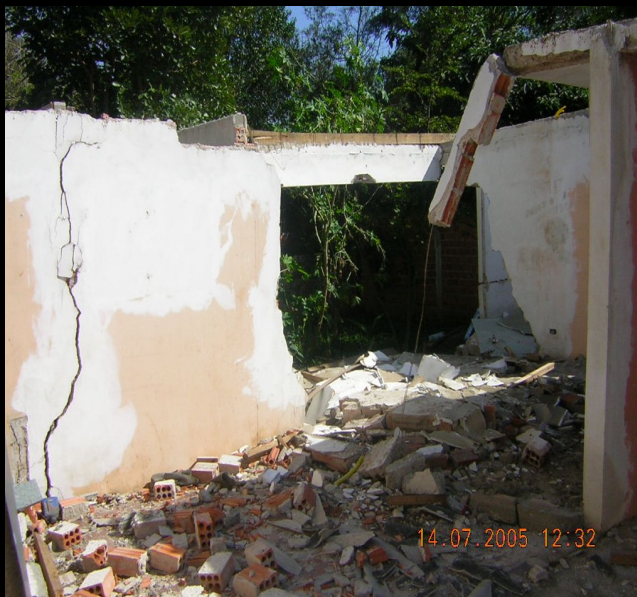
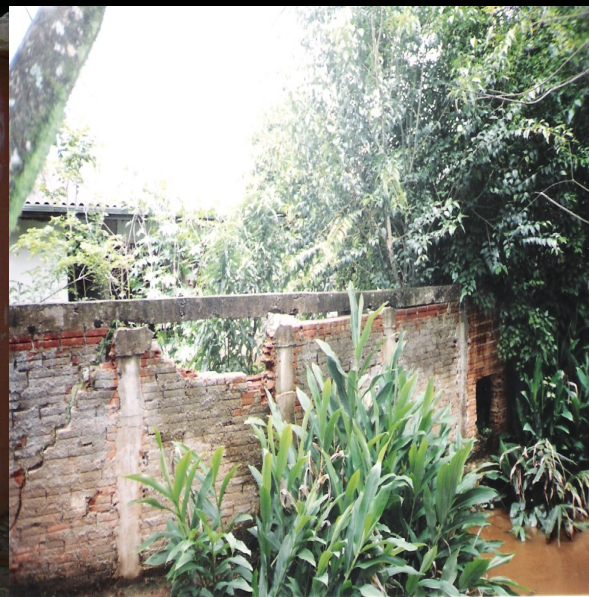
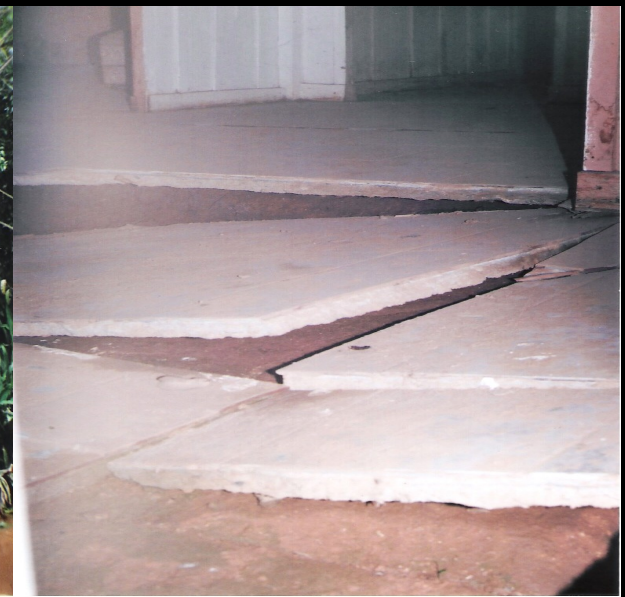
# Imóveis afetado por dolinas

- Área afetada 12.000M<sup>2</sup>
- 06 residências afetadas
- 02 comércios afetados
- 01 Escola de educação especial
- 86 pessoa diretamente afetadas.
