LAUDO DE AVALIAÇÃO ESTRUTURAL
BIBLIOTECA

Museu Paraense Emílio Goeldi – Contrato nº 13/2019

2 Eng Serviços de Engenharia LTDA – EPP Cnpj : 32.385.638/0001 - 84

Elaboração de Laudo de Avaliação Estrutural para Cinco Imóveis históricos

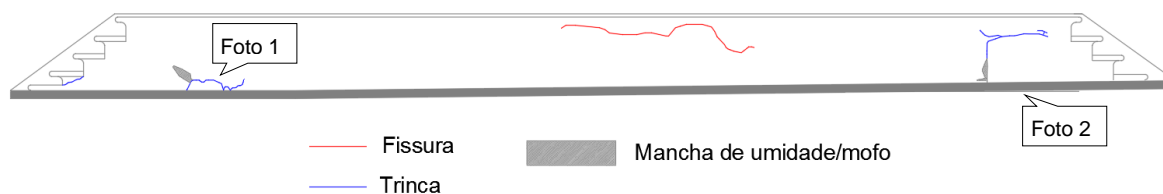
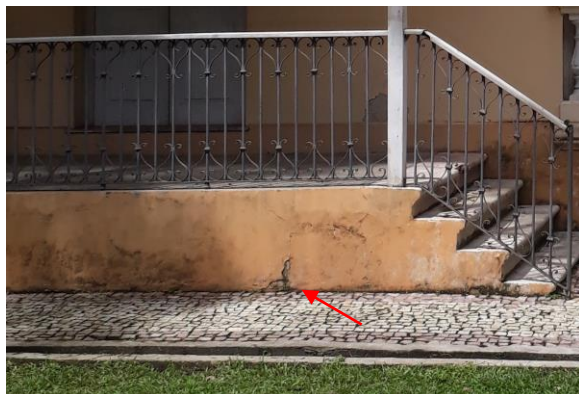
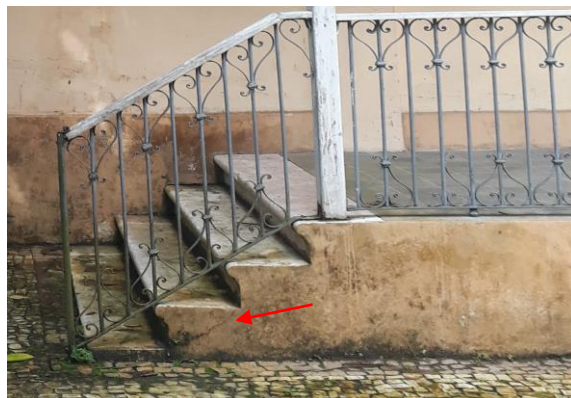
Figura 10 - Mapeamento das patologias na Parede 01

Foto 1 – Mancha de umidade e fissuras de retração.

Foto 2 – Mancha de umidade e fissuras de retração.

Na **Parede 01**, constatou-se a presença de fissura e trinca de retração agravada pela presença de umidade da argamassa do reboco.

- **Paredes com mancha de umidade e mofo:** sugere-se a remoção do reboco contaminado seguido da recomposição com argamassa impermeabilizante, conforme especificações do projeto;
- **Paredes com fissura de retração:** tratamento com tela de poliéster, selante elástico e recomposição do reboco com argamassa impermeabilizante;
- **Paredes com fissuras ou trincas provocadas por concentração de tensões ou por acomodação da fundação:** tratamento utilizando reboco armado com tela de aço e armadura defasada conforme projeto.

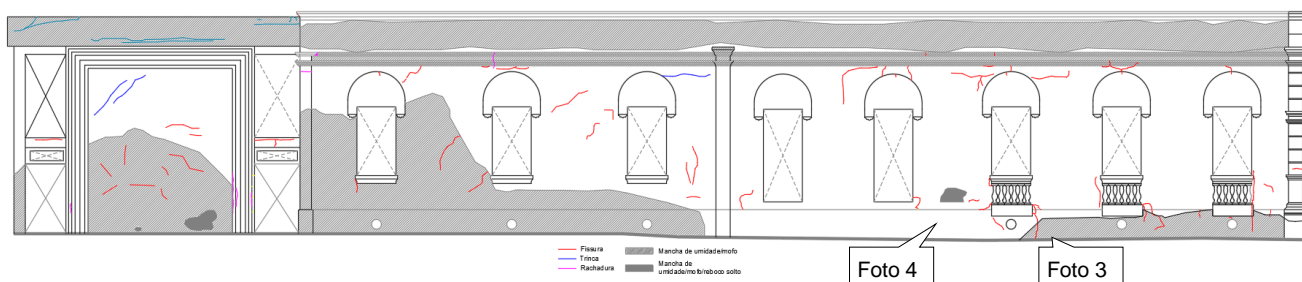
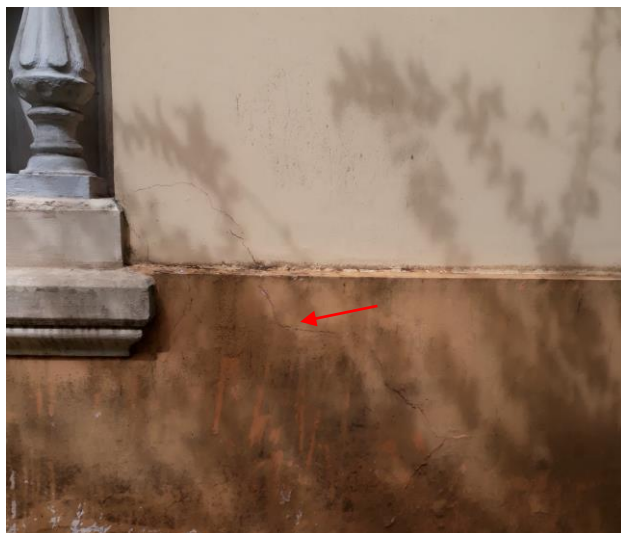
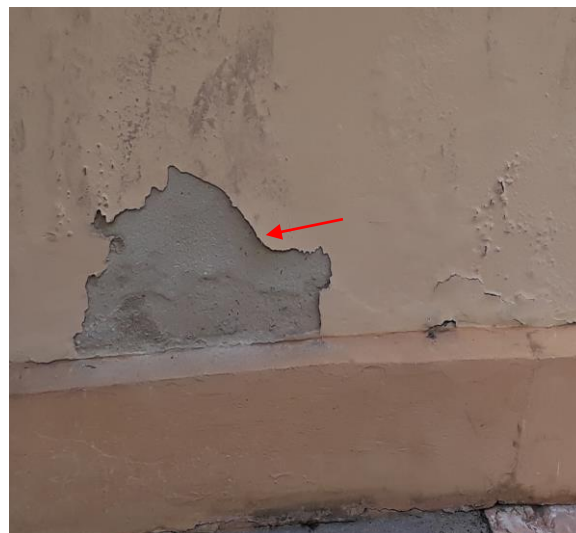
Figura 11 - Mapeamento das patologias na Parede 02

Foto 3 - Fissura no vértice do vão de janela.

Foto 4 – Mancha de umidade e reboco solto.

Na **Parede 02**, apresenta área significativa com mancha de umidade, em alguns pontos houve a expansão da argamassa provocando seu descolamento. Apresenta também, fissuras de retração generalizada além de fissuras nos vértices de vão provocadas por concentrações de tensões.

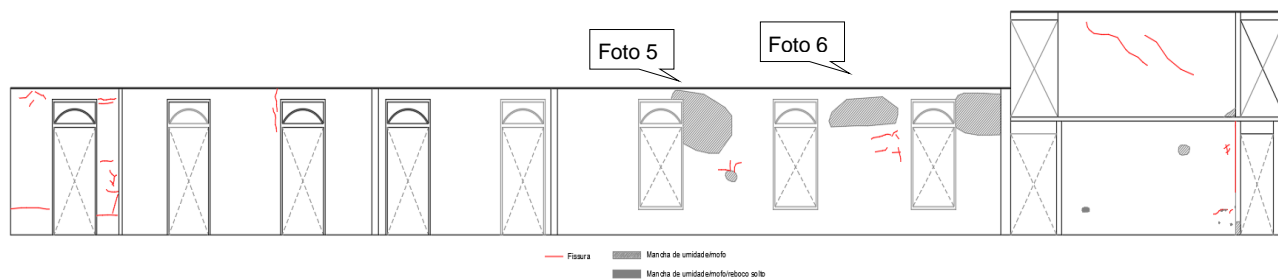
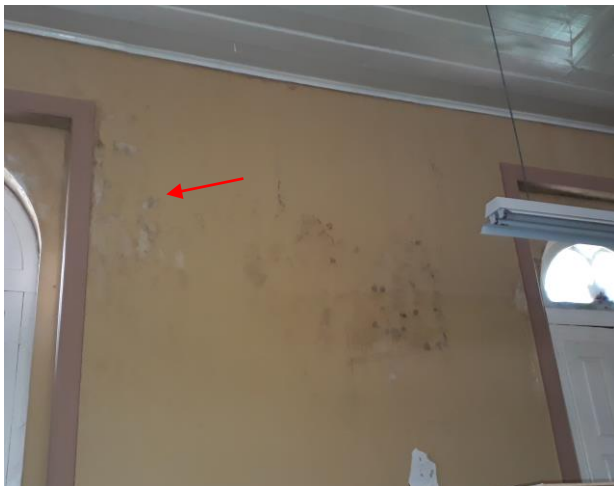
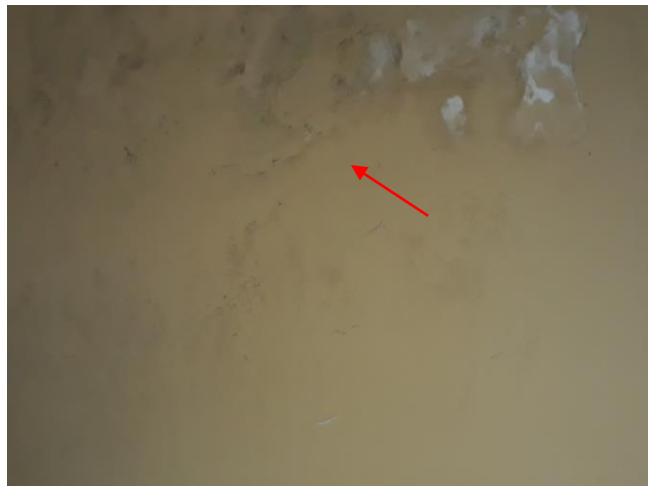
Figura 12 - Mapeamento das patologias na Parede 03.

Foto 5 - Fissura no vértice do vão de janela.

Foto 6 – Mancha de umidade e reboco solto.

Na **Parede 03**, apresenta mancha de umidade, em alguns pontos houve a expansão da argamassa provocando seu descolamento. Apresenta também, fissuras de retração generalizada.

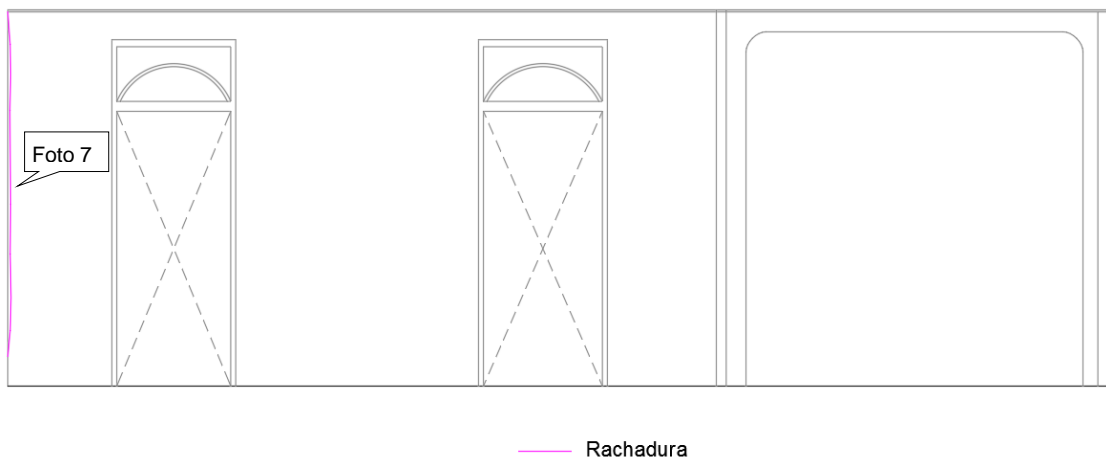
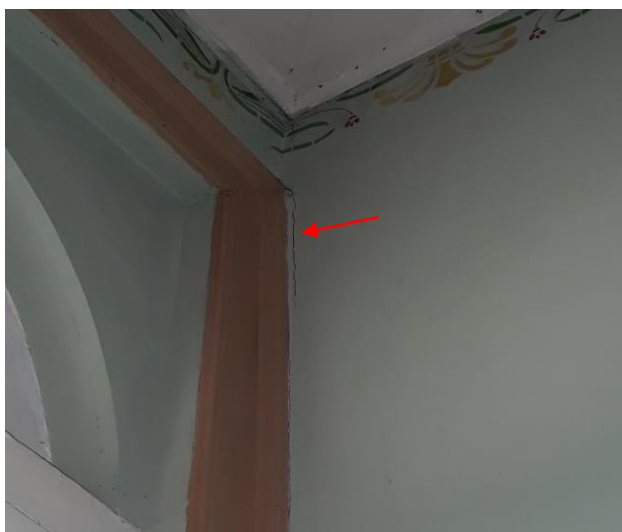
Figura 13 - Mapeamento das patologias na Parede 05.

Foto 7 – Rachadura entre ligações entre paredes.

Na **Parede 05**, foi constatado descolamento entre as paredes provocado pela falta de aderência entre os blocos cerâmicos da parede adjacente.

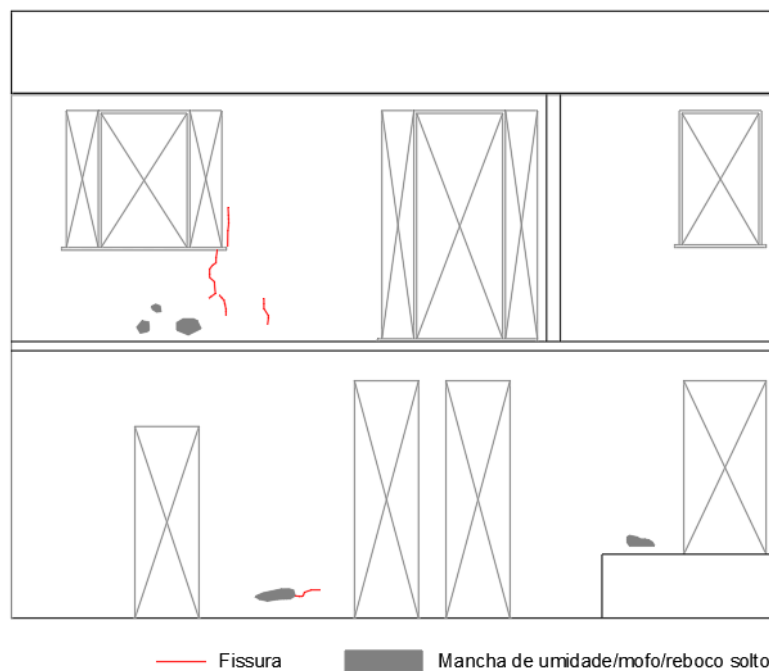
Figura 14 - Mapeamento das patologias na Parede 08.

Na **Parede 08**, constatou-se mancha de umidade em pontos localizados com expansão da argamassa de reboco provocando seu descolamento. Apresenta também fissuras de retração em pontos isolados próximo as manchas de umidade e em vértice de vão de janela.

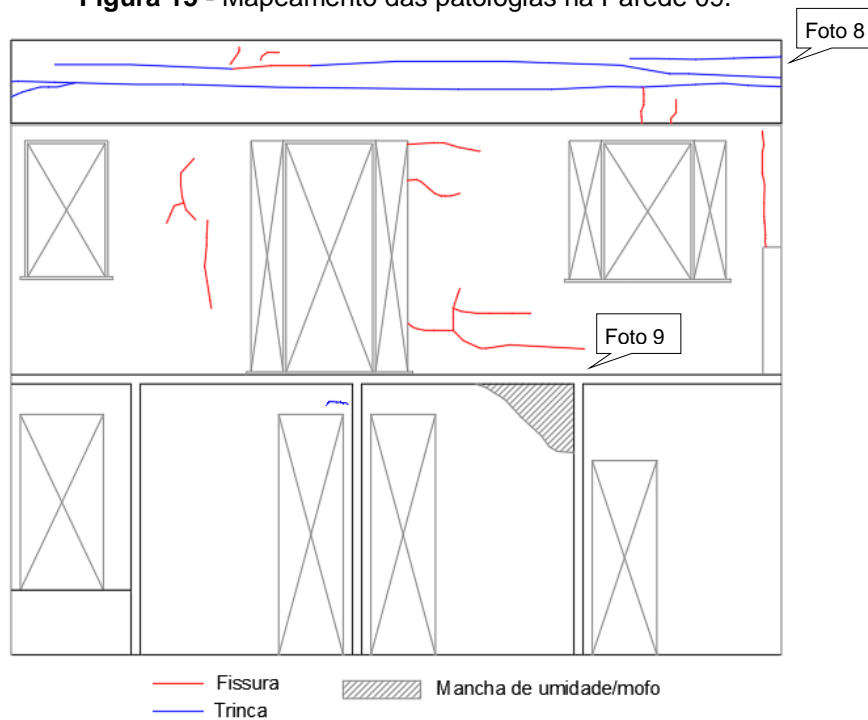
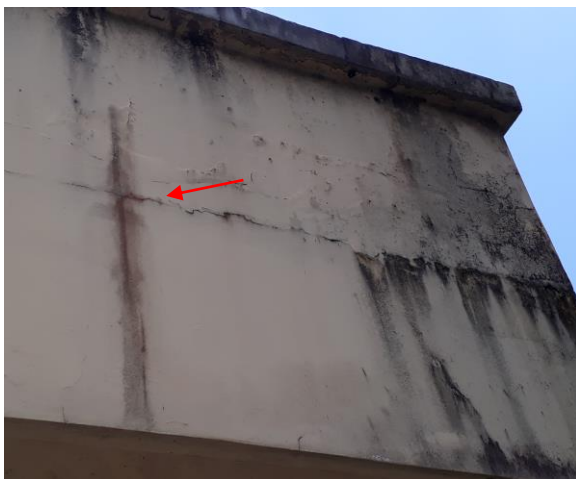
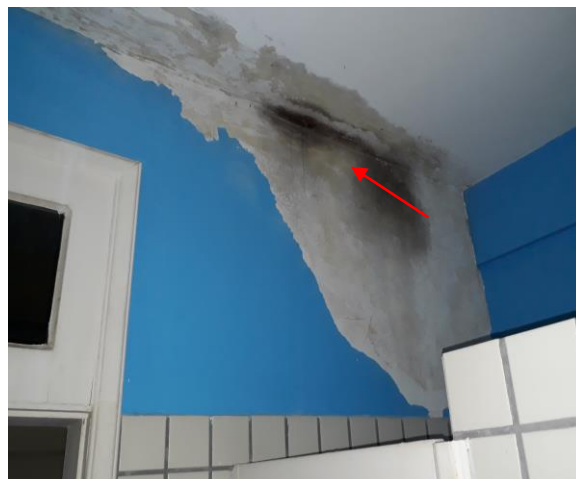
Figura 15 - Mapeamento das patologias na Parede 09.

Foto 8 - Fissura na platibanda.

Foto 9 – Mancha de umidade.

Na **Parede 09**, constatou-se mancha de umidade na parede e na platibanda associado a fissura de retração generalizada e fissura na ligação entre a estrutura de concreto e alvenaria que compõe a platibanda.

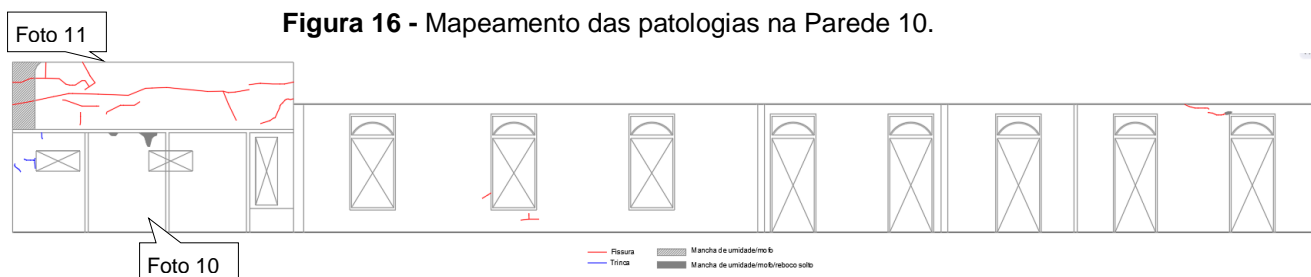
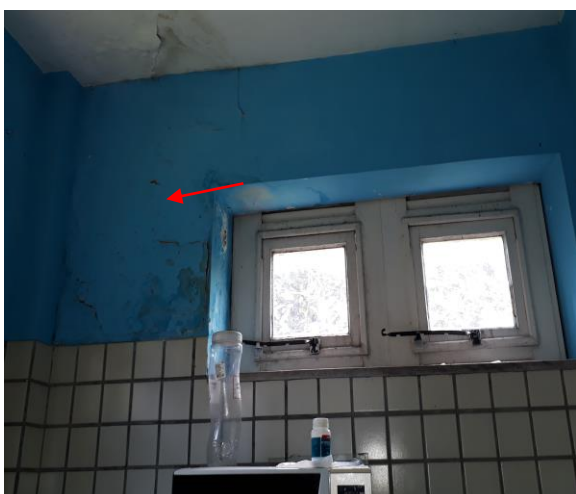
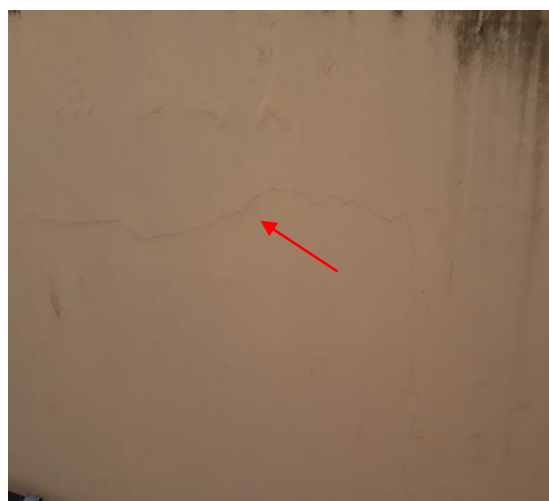
PAREDE 10

Foto 10 – Mancha de umidade.

Foto 11 – Fissura de retração.

Na **Parede 10**, constatou-se mancha de umidade na parede dos banheiros com expansão da argamassa do reboco e na platibanda associado a fissura de retração na parte da parede externa.

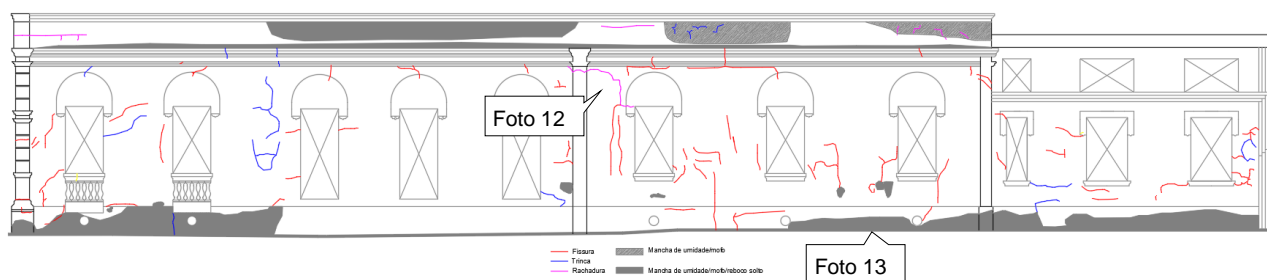
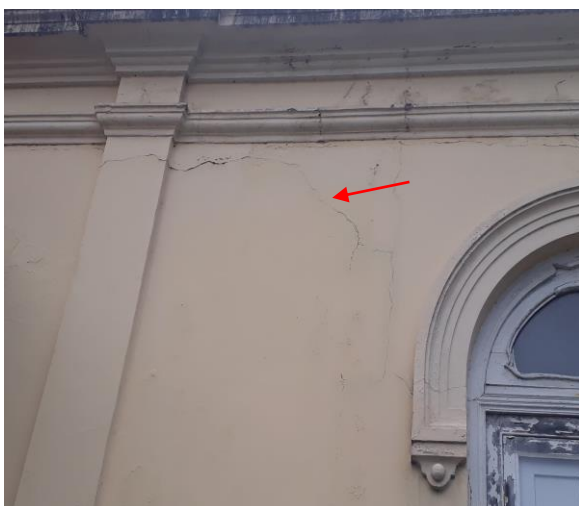
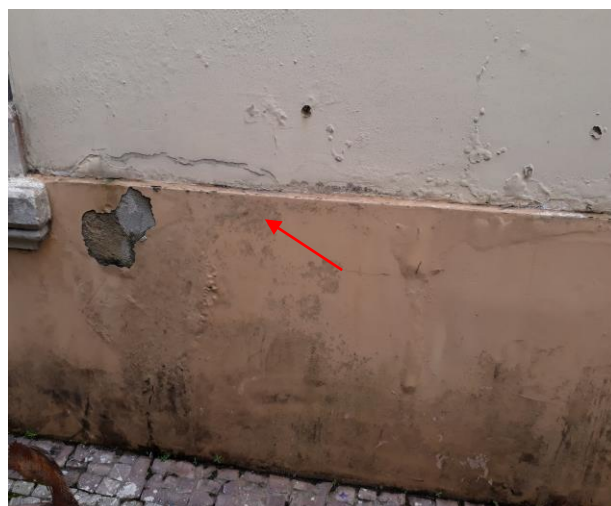
Figura 17 - Mapeamento das patologias na Parede 11.

Foto 12 – Fissura de retração.

Foto 13 – Mancha de umidade.

Na **Parede 11**, constatou-se mancha de umidade na base e na platibanda da parede com expansão da argamassa do reboco provocando seu descolamento, observou-se ainda fissuras de retração generalizada na superfície do reboco.

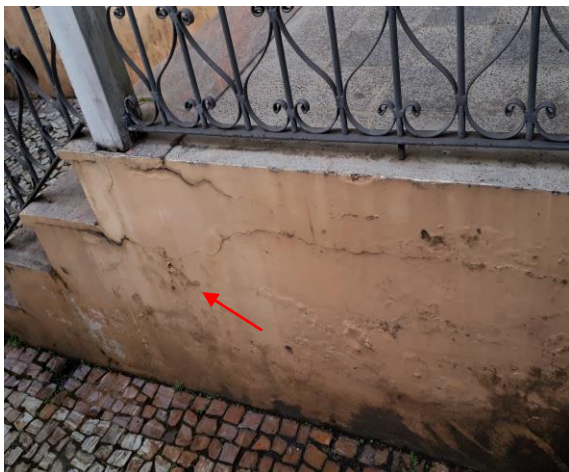
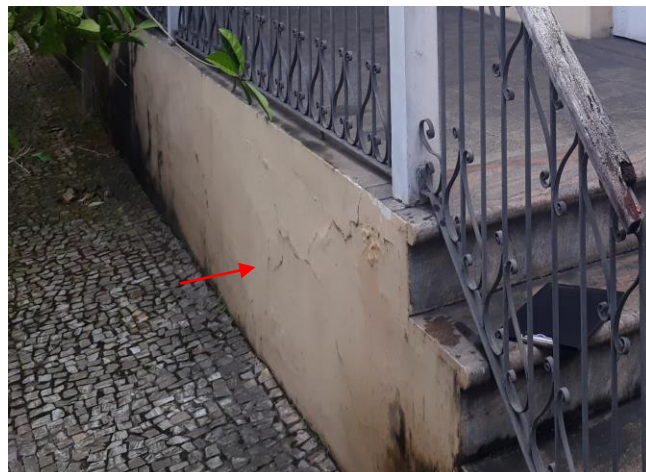
Figura 18 - Mapeamento das patologias na Parede 12.

Foto 14 – Trinca de retração.

Foto 15 – Fissura de retração.

Na **Parede 12**, Constatou-se mancha de umidade com trincas de retração e expansão do reboco ocasionando seu descolamento.

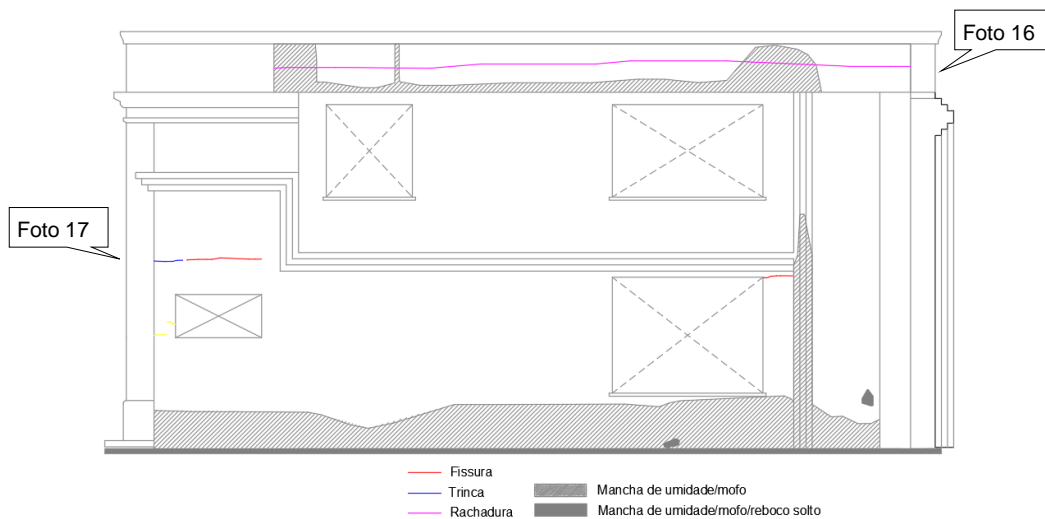
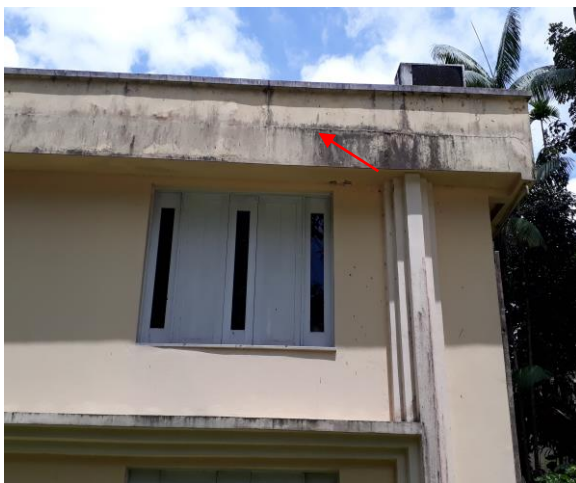
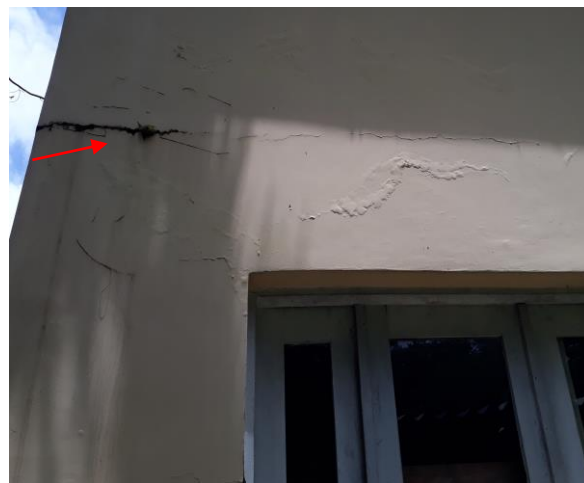
Figura 19 - Mapeamento das patologias na Parede 13.

Foto 16 – Rachadura de retração.

Foto 17 – Fissura de retração.

Na **Parede 13**, constatou-se mancha de umidade na parede e na platibanda associado a fissura na ligação entre a estrutura de concreto e alvenaria que compõe a platibanda.

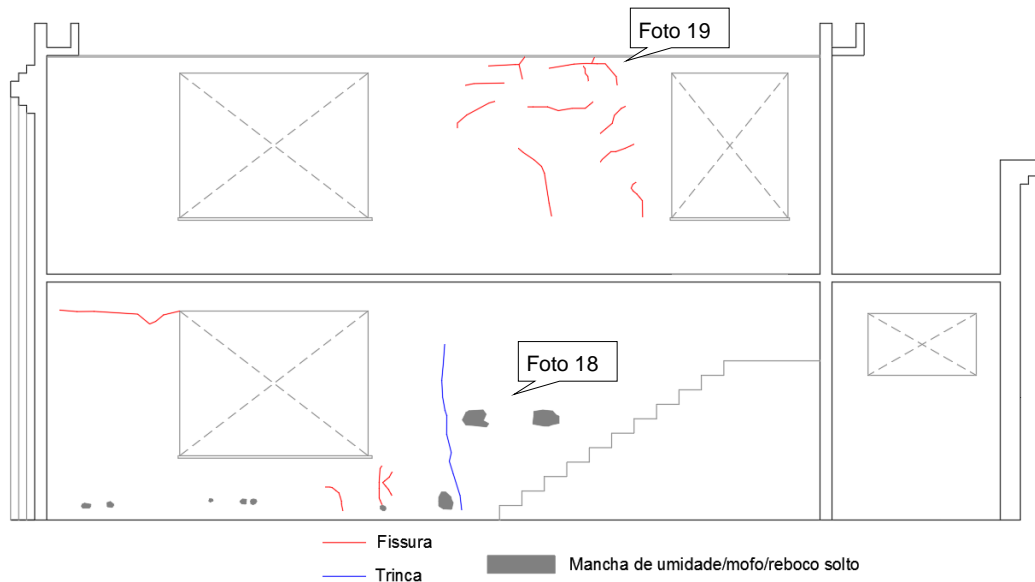
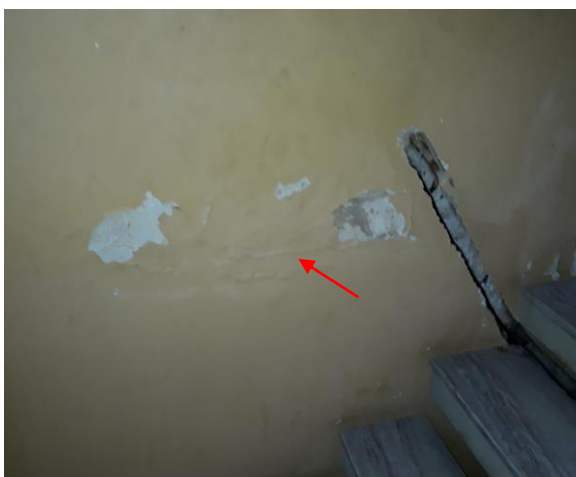
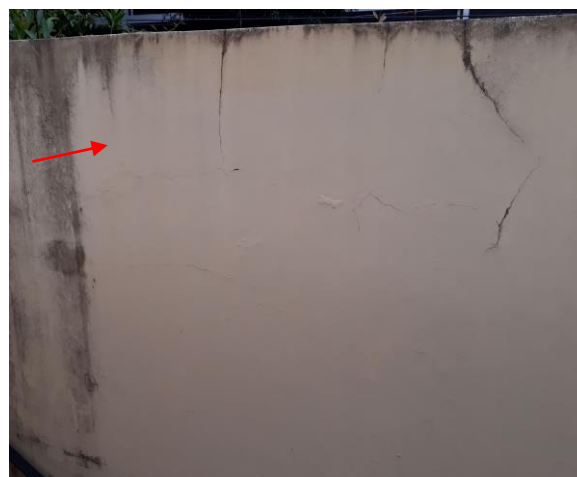
Figura 20 - Mapeamento das patologias na Parede 14.

Foto 18 – Mancha de umidade.

Foto 19 – Fissura de retração.

Na **Parede 14**, constatou-se mancha de umidade e fissura de retração e expansão da argamassa em áreas pontuais provocando o descolamento do reboco.

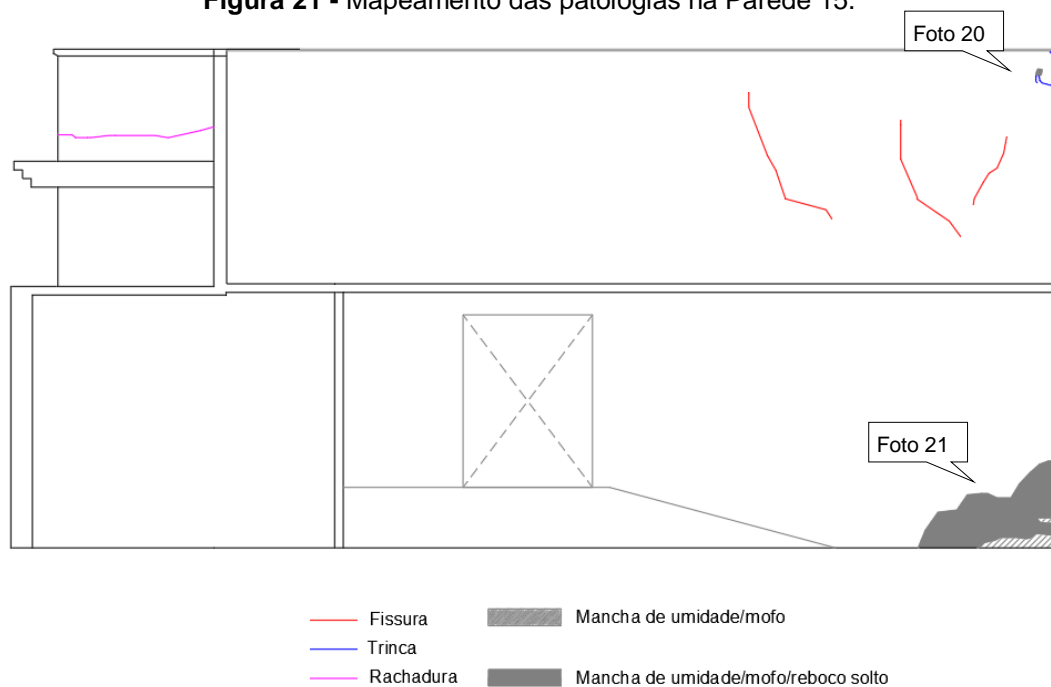
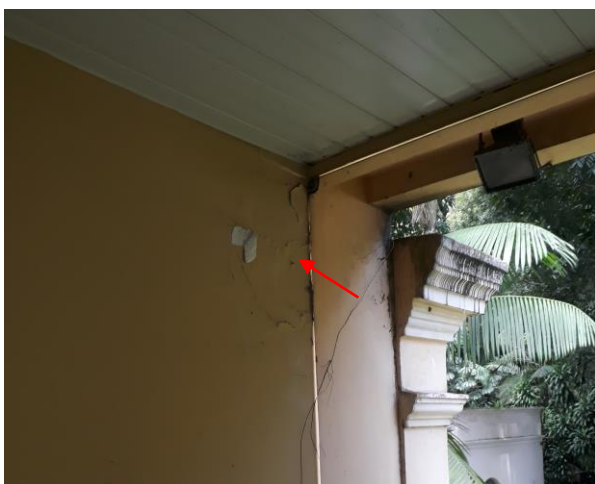
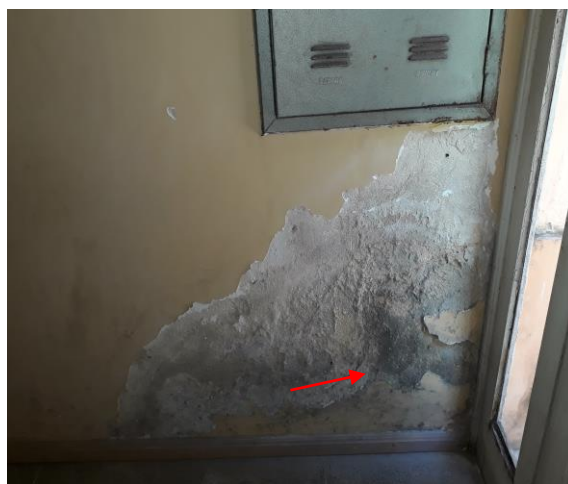
Figura 21 - Mapeamento das patologias na Parede 15.

Foto 20 – Mancha de umidade.

Foto 21 – Mancha de umidade e reboco solto.

Na **Parede 15**, constatou-se mancha de umidade e fissura de retração e expansão da argamassa em áreas pontuais provocando o descolamento do reboco.

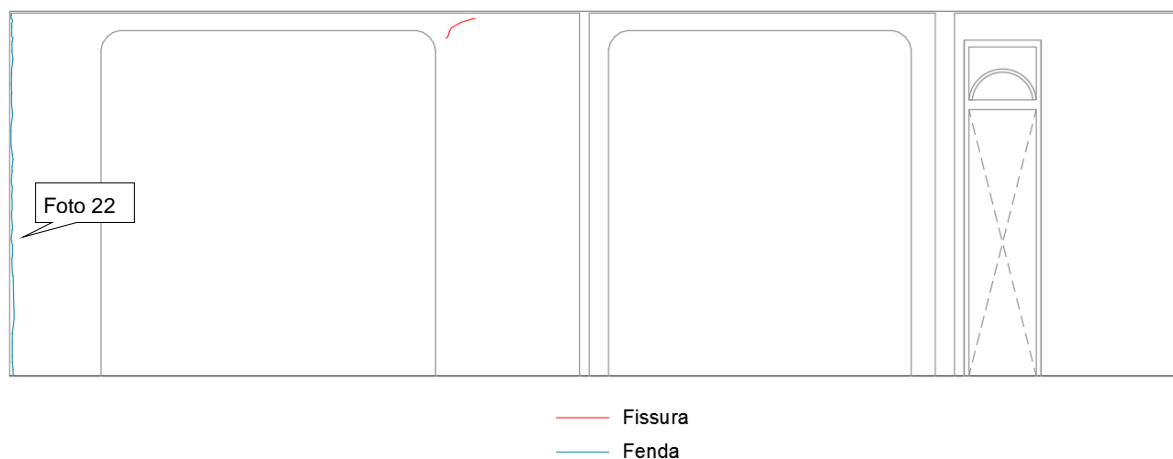
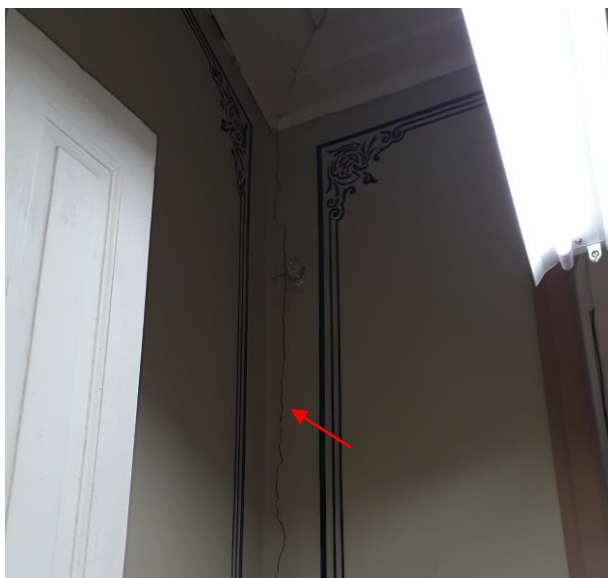
Figura 23 - Mapeamento das patologias na Parede 20.

Foto 22 – Fenda na parede.

Na **Parede 20**, observou-se abertura classificada como fenda provocada pela movimentação da estrutura metálica da cobertura conforme detalhe esquemático da Figura 24.

- Para a parede com abertura provocada pela reação horizontal da estrutura metálica da cobertura: Instalação de tirante com cabo de aço conforme especificado no projeto e ilustrado na Figura 31.

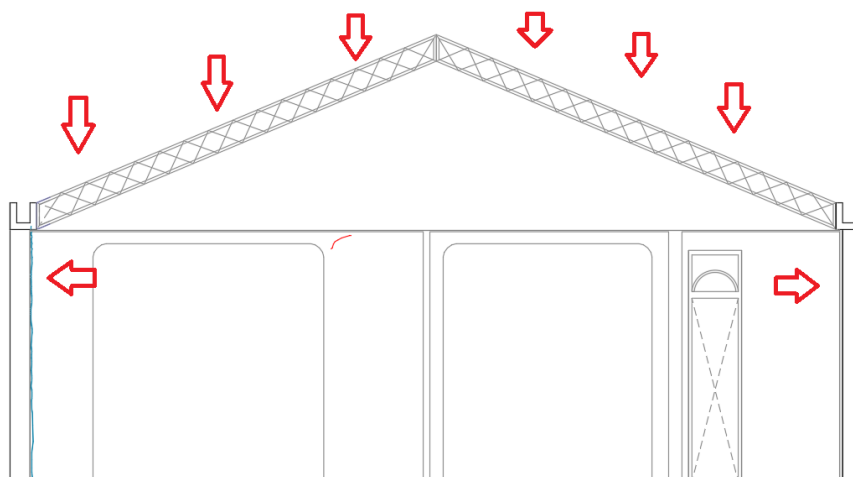
Figura 24 - Detalhe esquemático representativo da distribuição de carga da estrutura.

A Figura 24 representa a distribuição do carregamento da estrutura da cobertura originando reação horizontal provocando a abertura mapeada no levantamento. E a Foto 23 mostra o apoio da estrutura metálica da cobertura na estrutura de concreto existente.

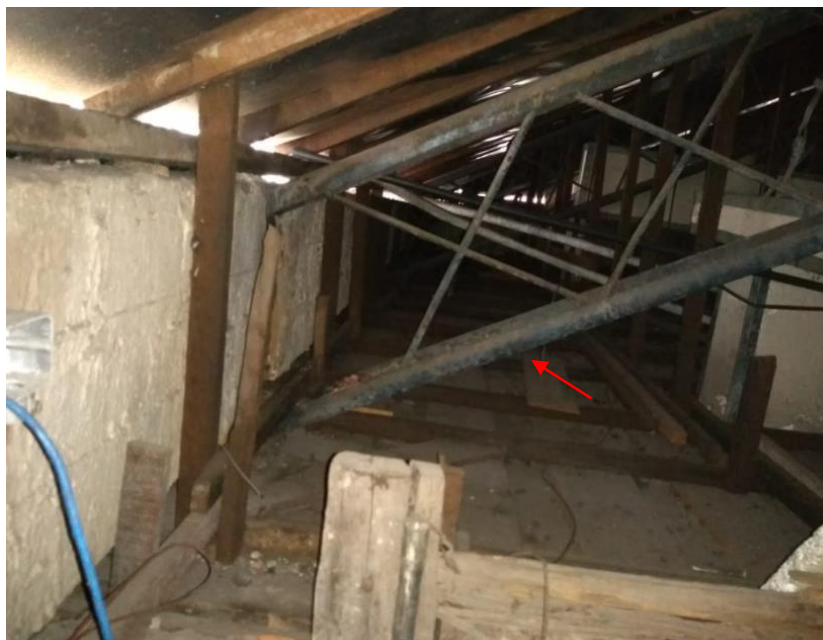
Foto 23 – Detalhe do apoio da estrutura metálica da cobertura na estrutura de concreto existente.

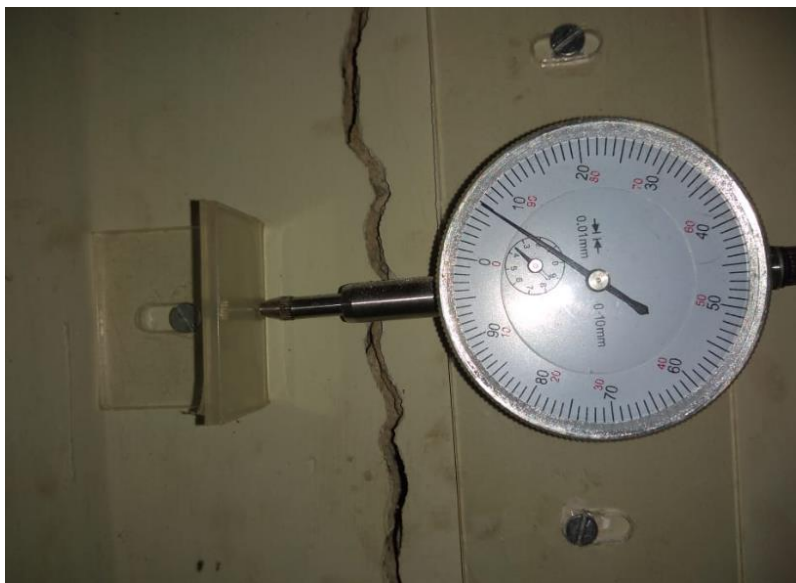
Para o monitoramento da abertura foi instalado um relógio comparador na parte superior da parede com as seguintes leituras: 04/02 com 0,00mm e no dia 17/03 com 0,07, comprovando a atividade da abertura mapeada, conforme Foto 24.

Foto 24 – Leitura do relógio comparador no dia 17 de março de 2020.

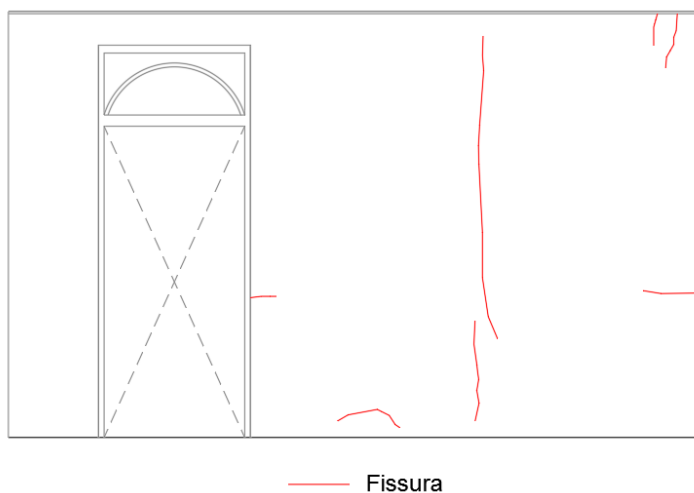
Figura 25 - Mapeamento das patologias na Parede 22.

Na **Parede 22**, constatou-se a presença de fissura de retração no reboco.

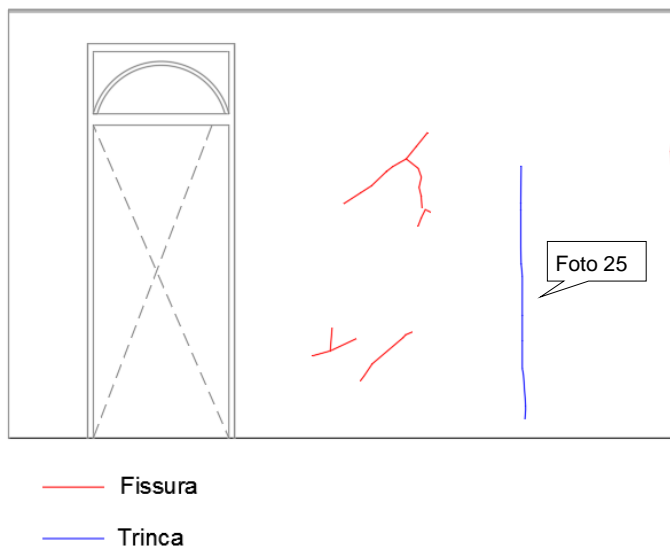
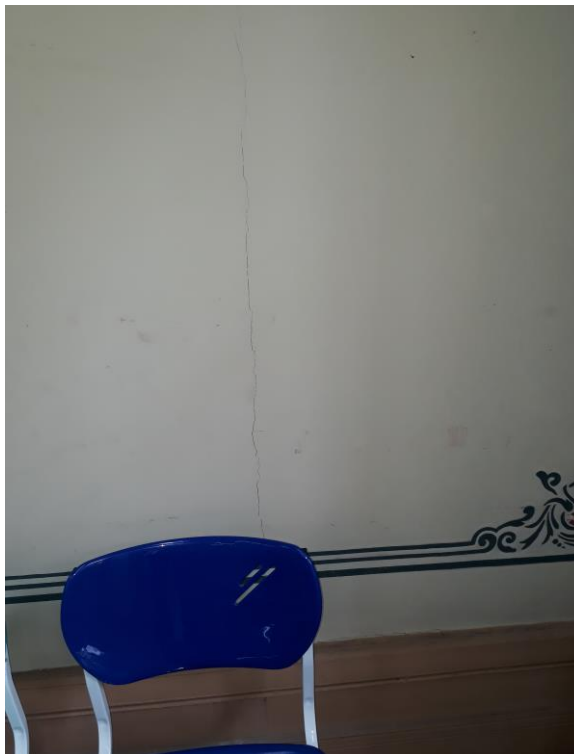
Figura 26 - Mapeamento das patologias na Parede 23.

Foto 25 – Trinca na parede.

Na **Parede 23**, constatou-se a presença de fissura de retração capilar na parede além de fenda linear provocada pela retração entre elementos de fechamento de vãos existentes.

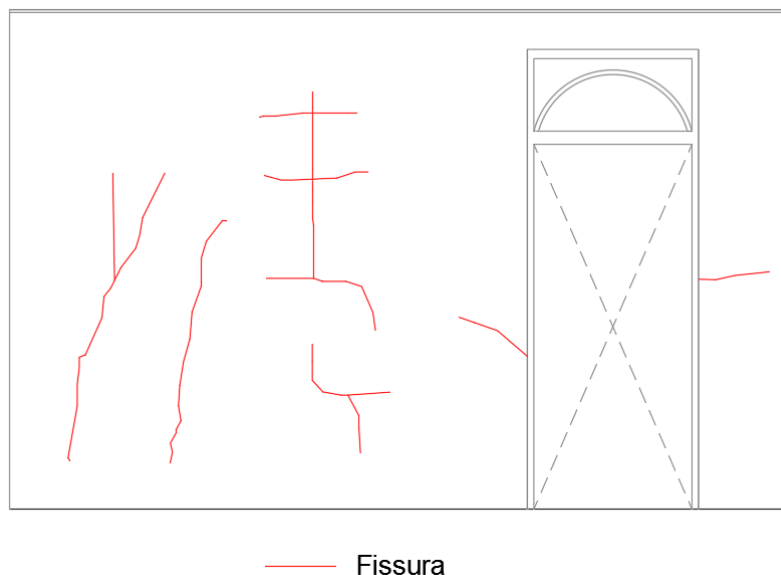
Figura 27 - Mapeamento das patologias na Parede 24.

Na **Parede 24**, constatou-se a presença de fissura de retração capilar generalizada na parede.

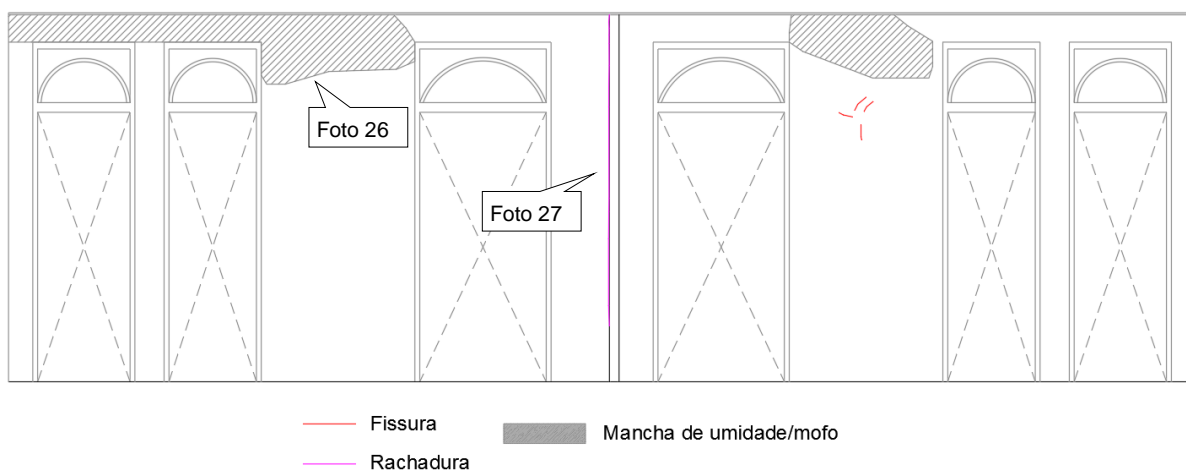
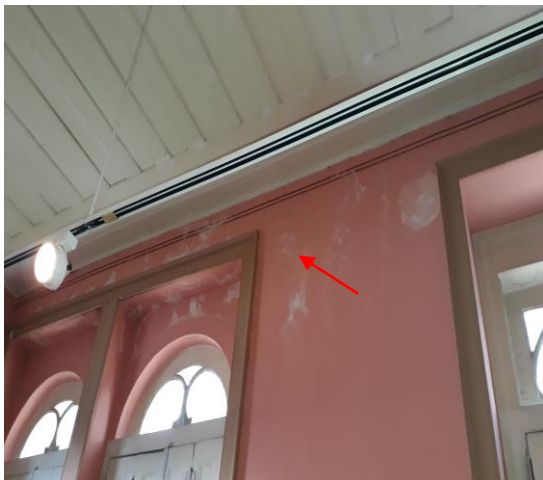
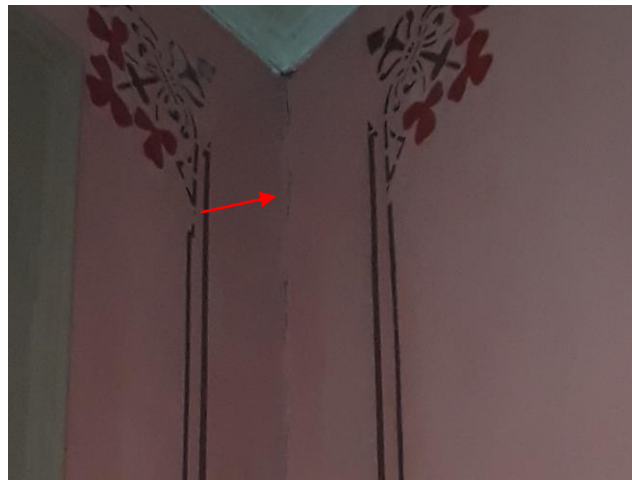
Figura 28 - Mapeamento das patologias na Parede 25.

Foto 26 – Mancha de umidade.

Foto 27 – Rachadura de descolamento

Na **Parede 25**, constatou-se a presença de mancha de umidade descendente provocada por infiltração na calha da cobertura, apresenta também rachadura provocada pelo descolamento com a parede transversal oriunda da falta de aderência com os elementos entre as alvenarias.

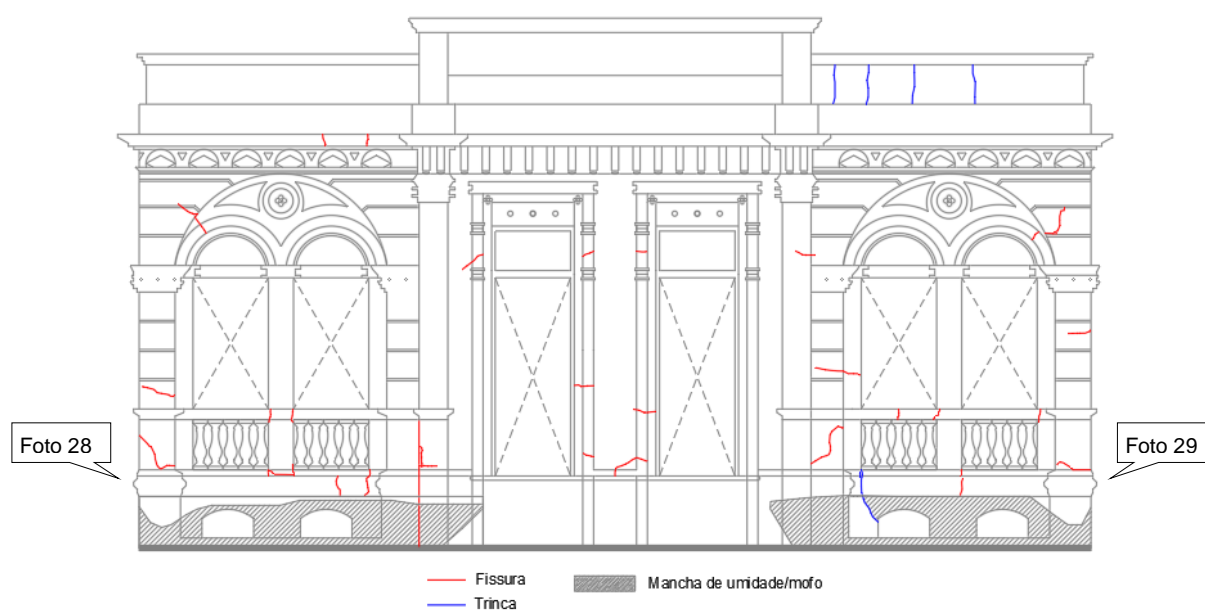
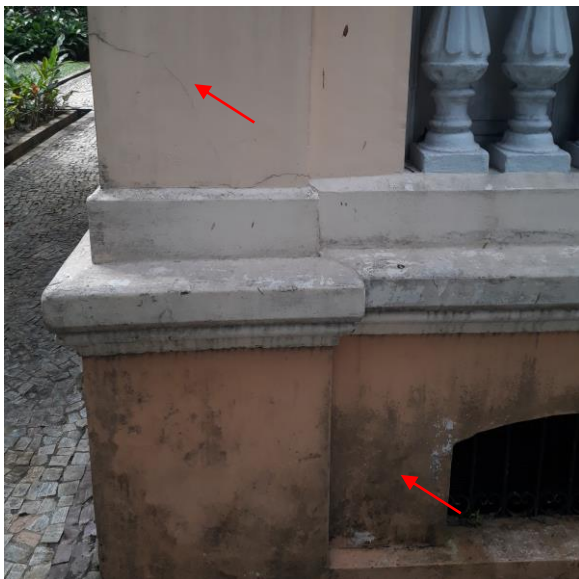
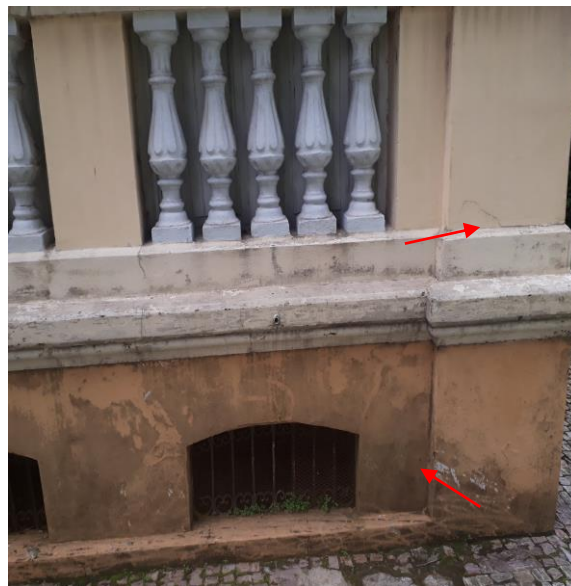
Figura 29 - Mapeamento das patologias na Parede 26.

Foto 28 – Mancha de umidade e fissura de retração.

Foto 29 – Mancha de umidade e fissura de retração.

Na **Parede 26**, constatou-se a presença de mancha na base da parede além de fissura de retração generalizada.

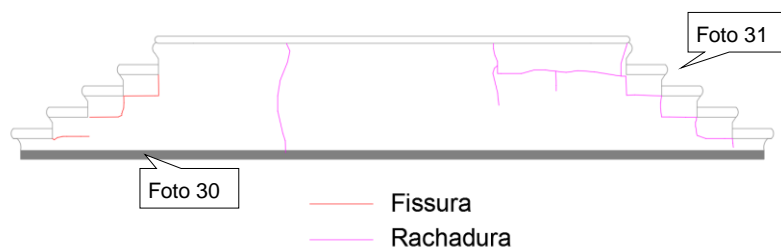
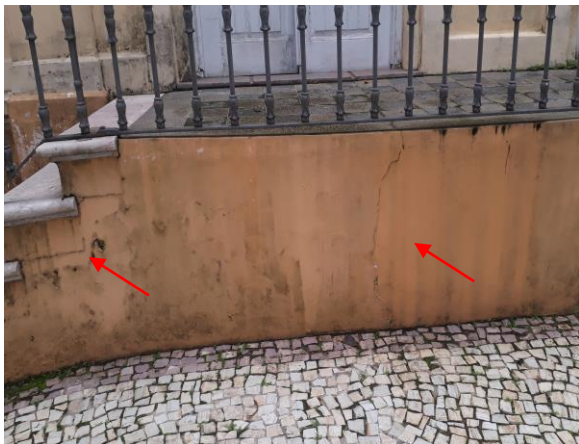
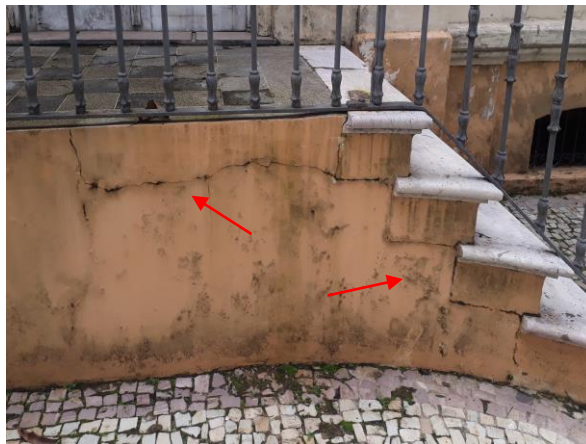
Figura 30 - Mapeamento das patologias na Parede 26.

Foto 30 – Fissura de retração.

Foto 31 – Fissura de retração.

Na **Parede 27**, constatou-se a presença de fissura e rachadura de retração agravada pela presença de umidade da argamassa do reboco.
