# CONTRATO 57/2016 – INSTITUTO BRASILEIRO DE MUSEUS (IBRAM)

PROJETO EXECUTIVO DE ARQUITETURA E PROJETOS  
COMPLEMENTARES PARA AMPLIAÇÃO, MODERNIZAÇÃO E  
RESTAURAÇÃO DO MUSEU CASA DA HERA E SEUS ANEXOS

## PRODUTO 1 PROJETO DE RESTAURAÇÃO Etapa 2: Mapeamento de Danos

### Anexo III Relatório Fotográfico do Mapeamento de Danos

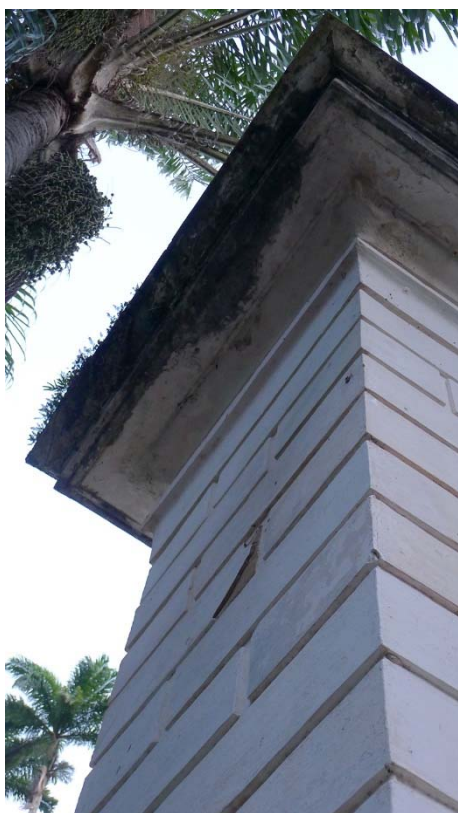
P1030594

Pormenor do ataque biológico generalizado em uma das laterais da cimalha.

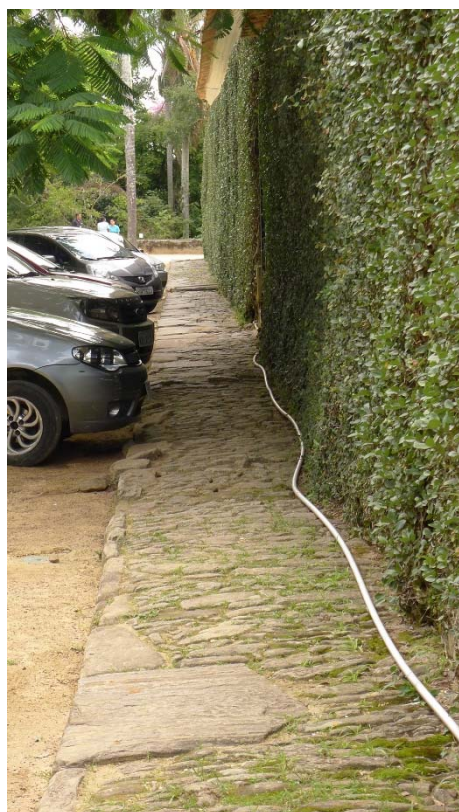
P1030746

Desnívelamento acentuado da calçada (afundamento), presença de vegetação invasora e assentamento desordenado.

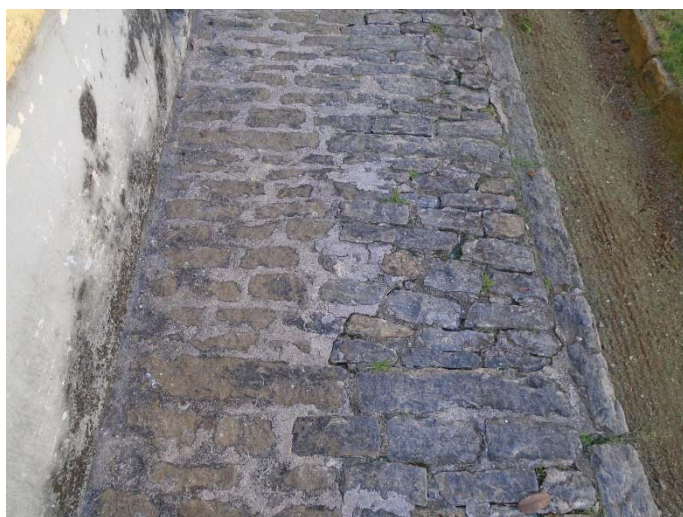
DSC01738

Pormenor de excesso de argamassa na projeção do beiral e assentamento desordenado.

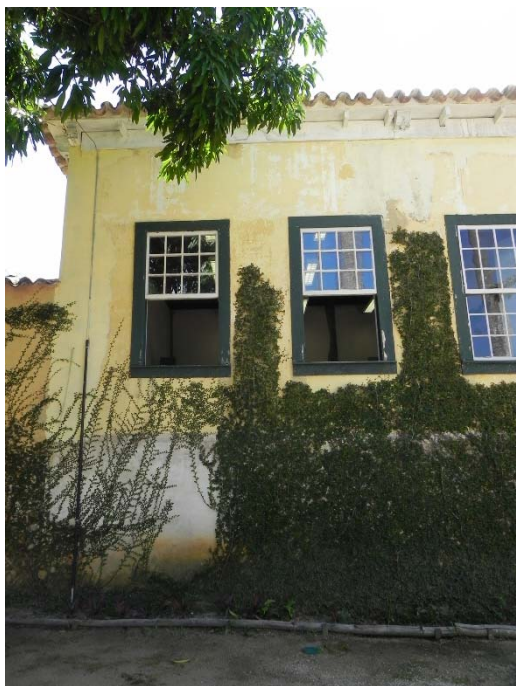
DSCN1937

Perda generalizada da camada pictórica do paramento.

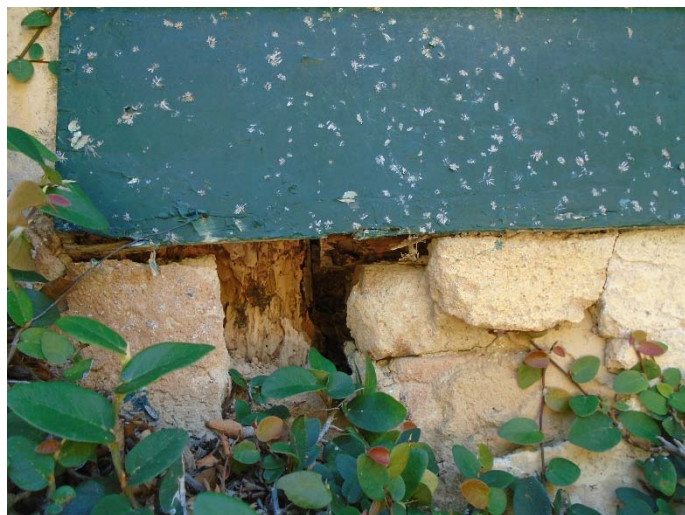
DSC01705

Pormenor da degradação do ponto de ligação da ombreira e do peitoril da janela.

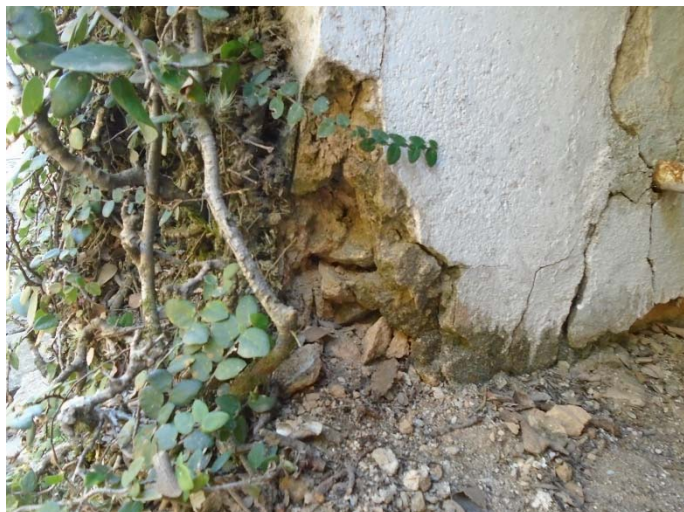
DSC01693

Fissuras, rachaduras e lacuna em uma das arestas de um dos vãos de acesso ao porão.

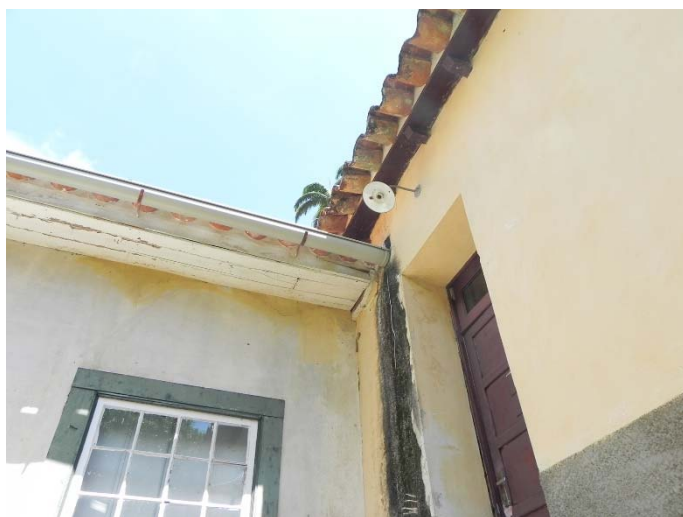
DSCN1975

Perda generalizada na fachada e dano causado pelo extravasamento da calha do Casarão na fachada da Antiga Senzala.

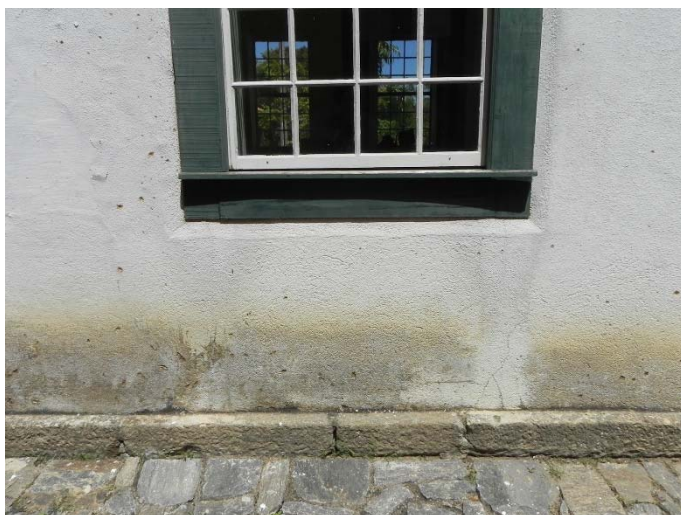
DSCN2091

Sujidade no embasamento do paramento, rede de fissuras em trecho com intervenção anterior no alinhamento da ombreira direita da janela abaixo do peitoril e intervenção anterior, elemento fora do padrão à esquerda da janela.

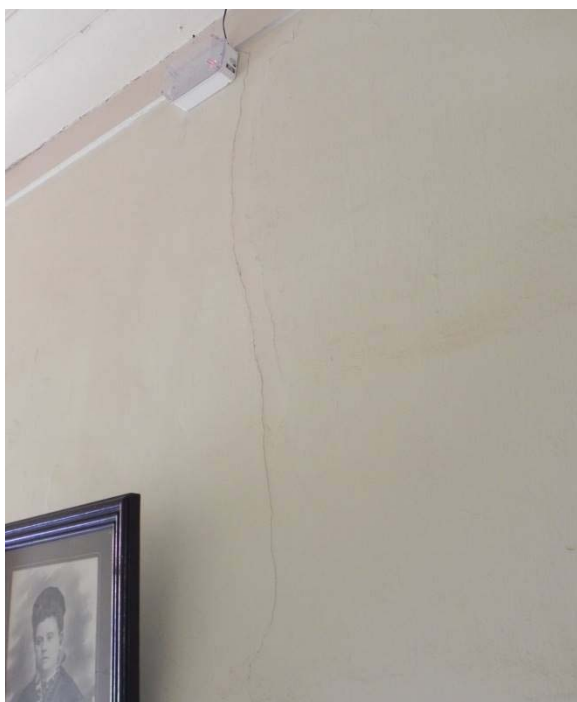
DSCN1122

Fissura

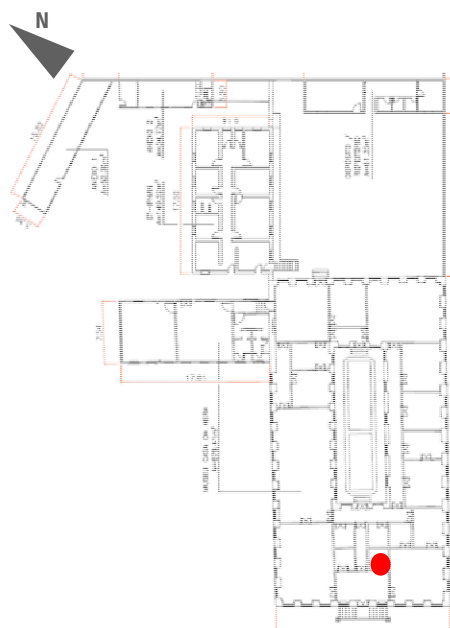
DSC01922

Degradação da camada de pintura.

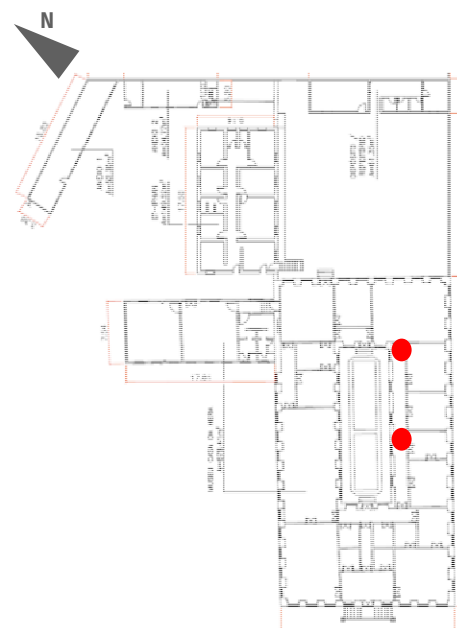
DSCN1437

Trinca em diagonal no canto da parede da janela.

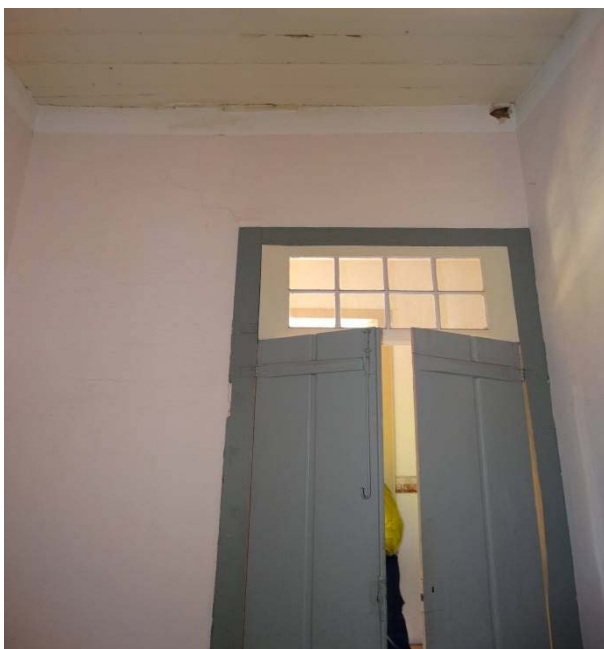
DSC01996

Mancha de presença de água na alvenaria, proveniente do forro. Parte faltante localizada no reboco próximo ao forro. Trinca vertical na alvenaria entre a cercadura da porta e o forro. Degradação da pintura no forro e deslocamento da peça de madeira.

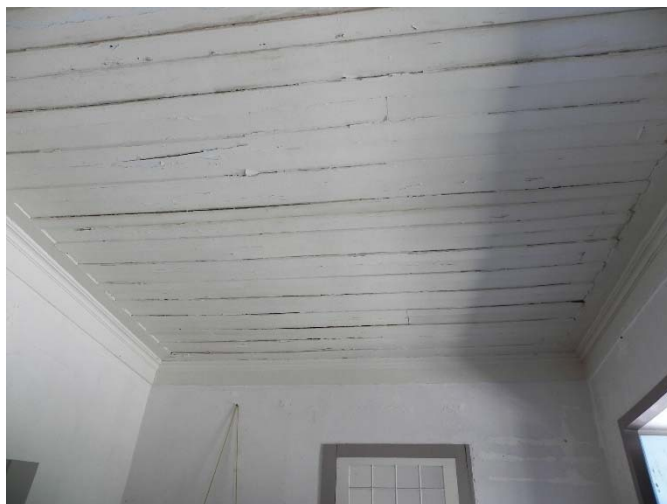
DSCN1467

Forro com degradação generalizada da camada pictórica e desnivelamento generalizado de peças de madeira.

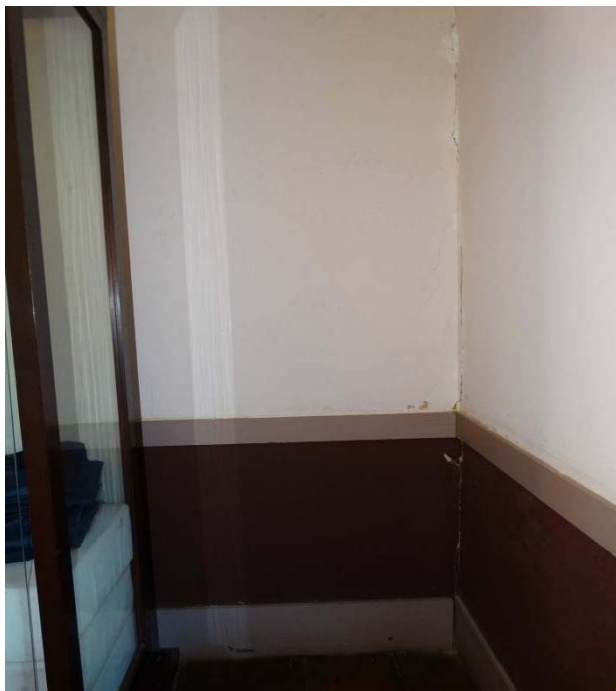
DSC02165

Trinca vertical na ligação entre o paramento da fachada e o paramento perpendicular que separa este ambiente do quarto 03.

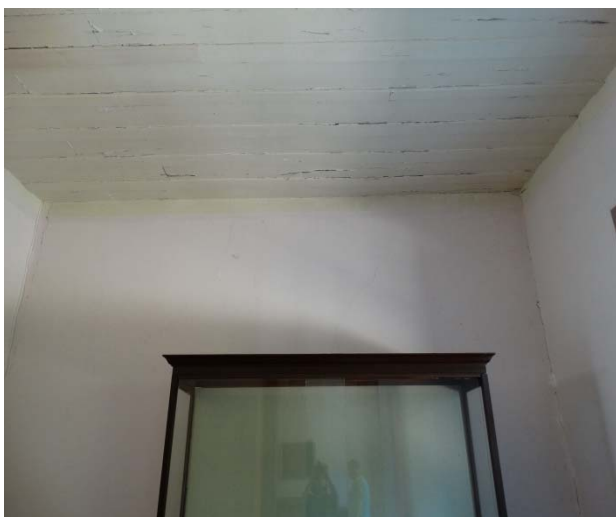
DSC02167

Degradação da pintura do forro e desnivelamento de peças de madeira.

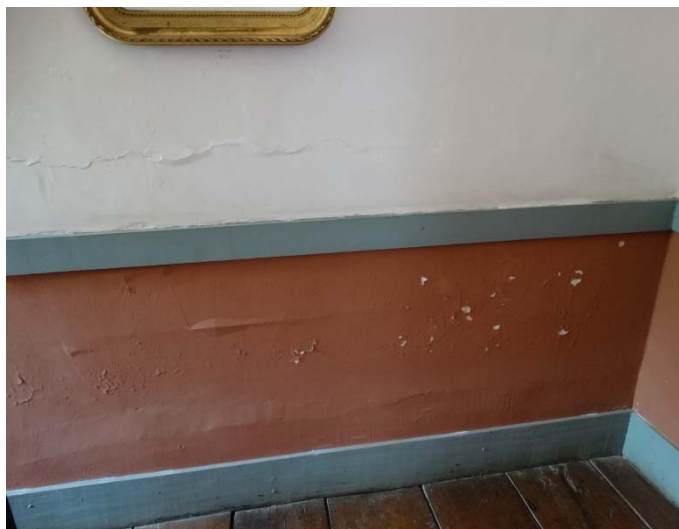
DSC02213

Estufamento na argamassa, degradação da camada pictórica e presença de trinca.

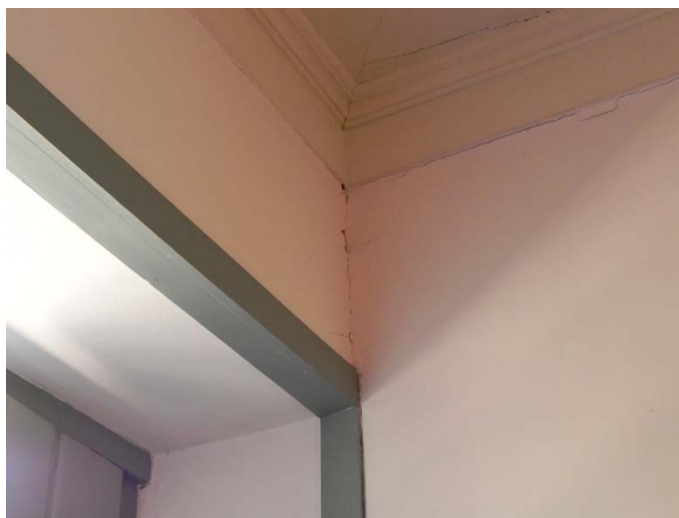
DSCN1522

Trinca na ligação entre o paramento perpendicular e o paramento da fachada.

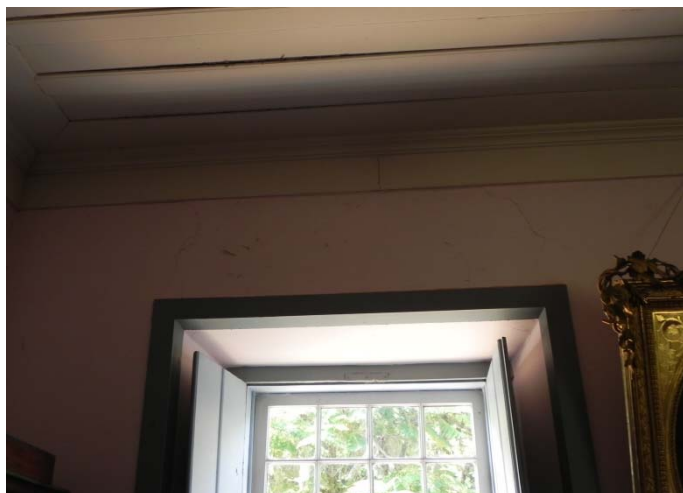
DSCN1570

Trincas verticais partindo das extremidades da padieira em direção ao forro.

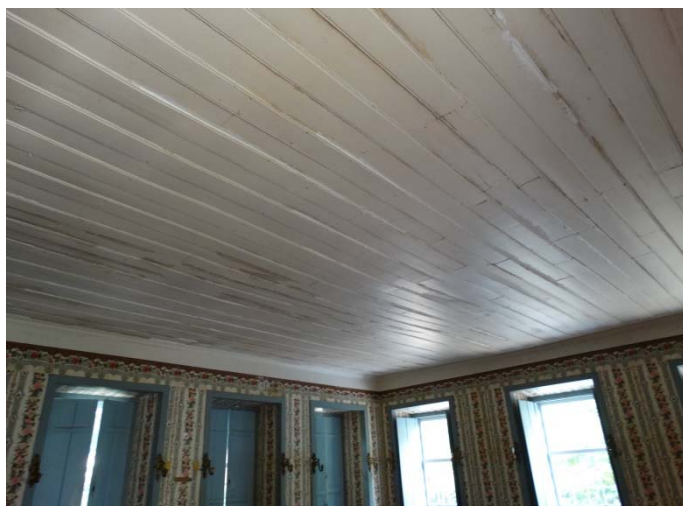
DSC02277

Aspecto geral da degradação da camada de pintura e do desnivelamento no forro.

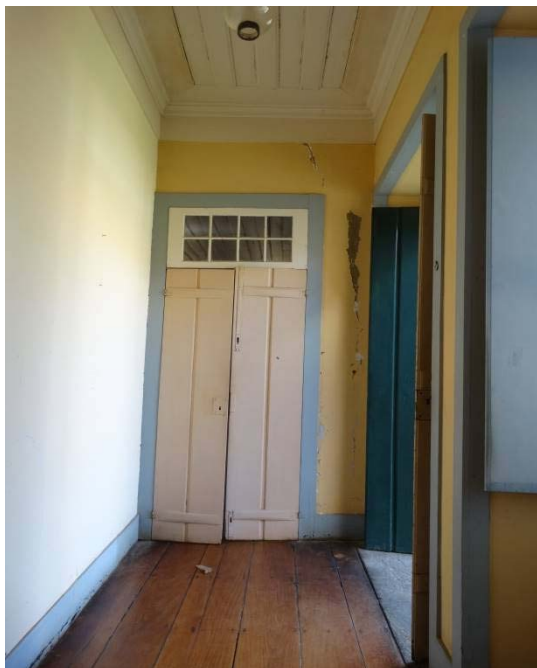
DSC02290

Rachadura vertical no paramento perpendicular à fachada do pátio.

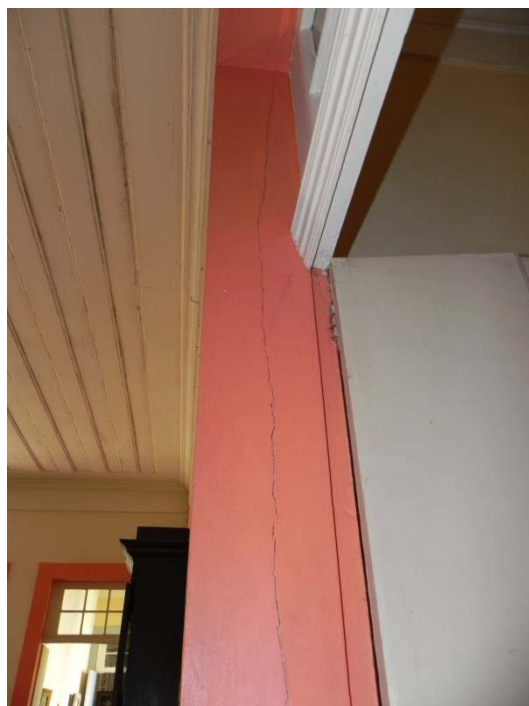
DSCN1744

Trinca na cercadura da porta.

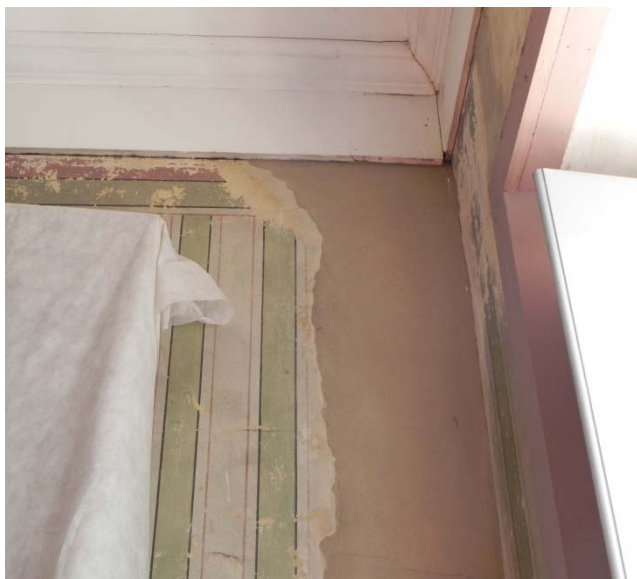
DSCN1675

Intervenção anterior com argamassa nova executada.

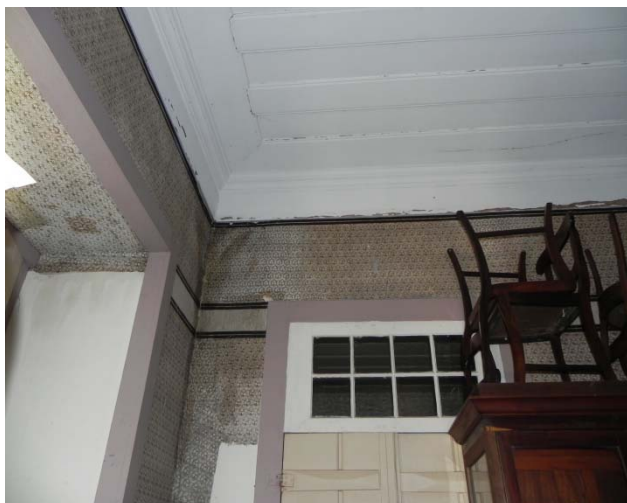
DSCN1714

Fissura no encontro entre as paredes.

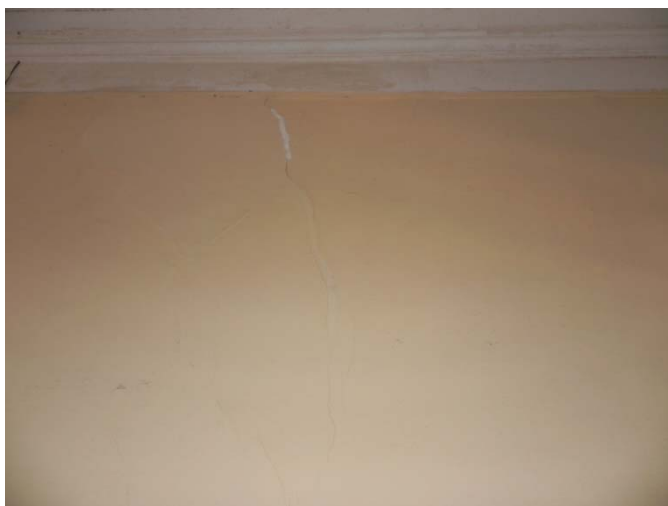
DSCN1781

Fissura vertical junto ao forro e estufamento da argamassa.

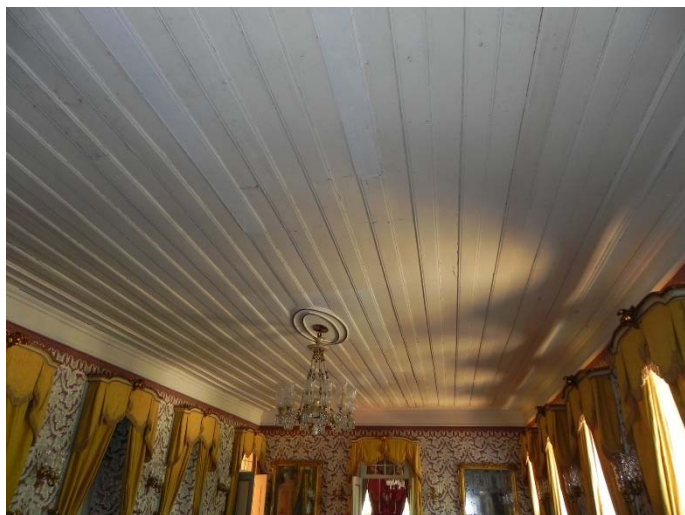
DSCN1831

Aspecto geral da intervenção inadequada no forro com alteração da camada pictórica.

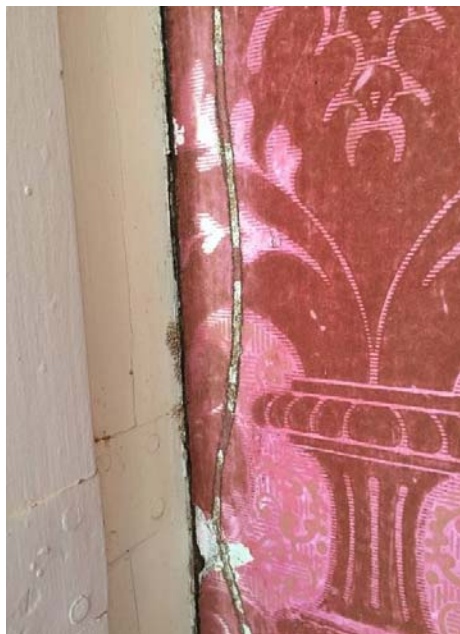
IMG\_5876

Fissura na argamassa com danos no papel de parede junto a uma das portas.

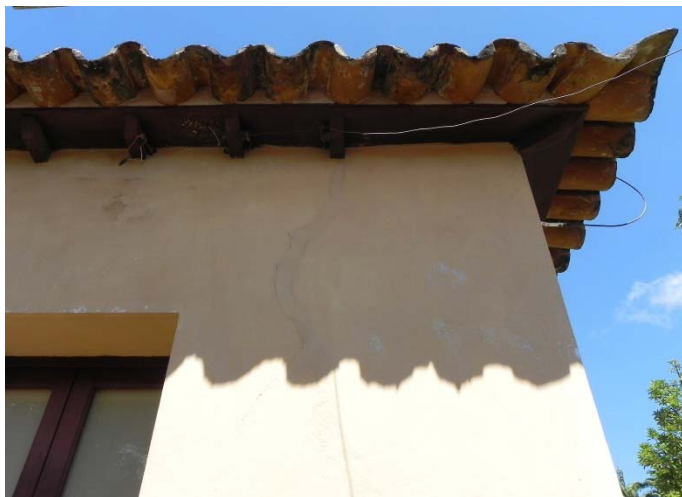
DSCN2051

Intervenção anterior fora do padrão que indica fissura colmatada. Telhas com ataque biológico. Perda generalizada da camada pictórica.

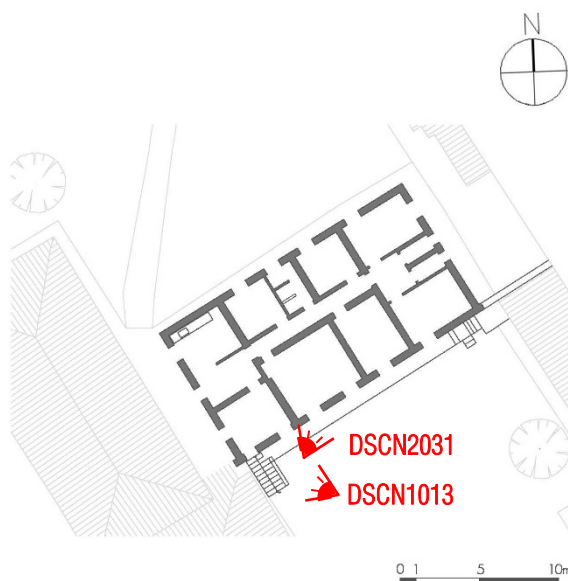
DSCN2031

Fissura no peitoril em argamassa cimentícia.

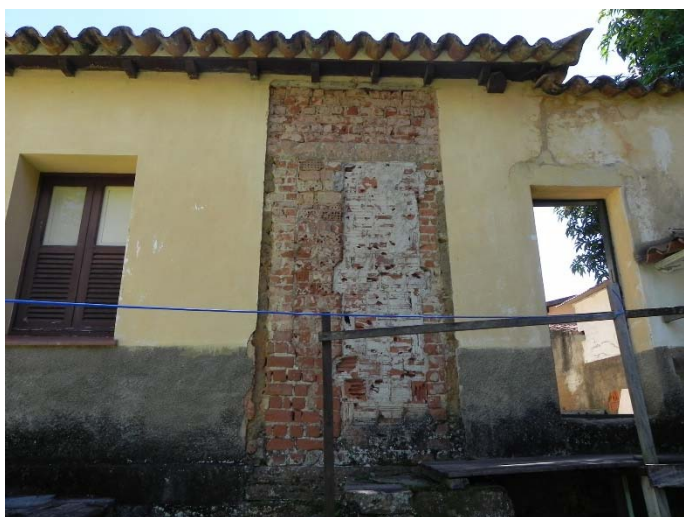
DSCN1981

Pormenor de intervenção anterior fora do padrão que indica fissura colmatada.

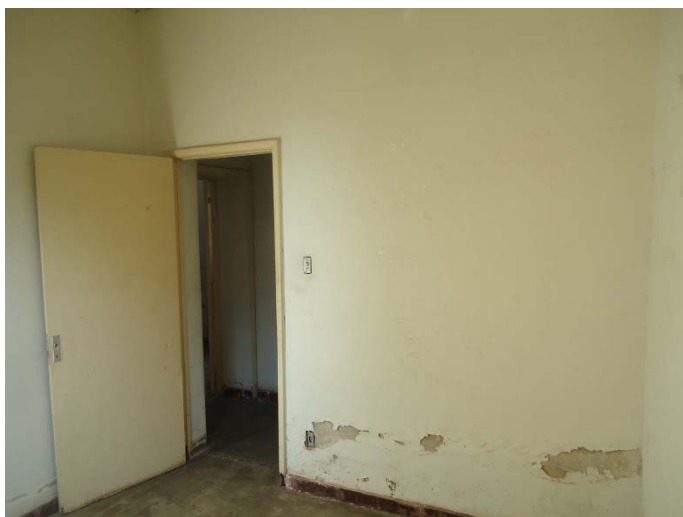
DSC02556

Umidade ascendente no paramento com pulverulência do rodapé de massa, deslocamento da argamassa de revestimento, e perda da camada pictórica.

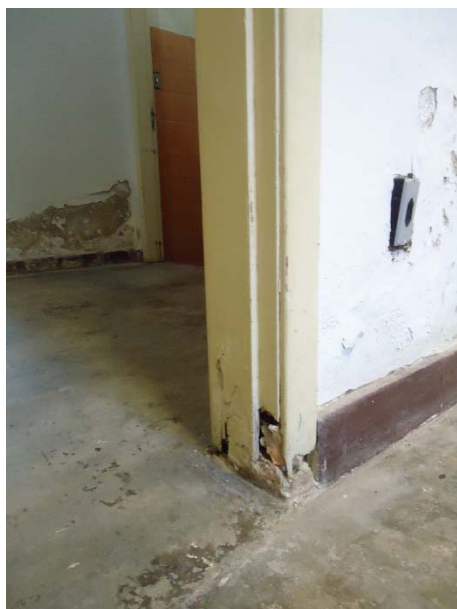
DSC02590

Umidade ascendente no paramento com pulverulência do rodapé de massa, deslocamento da argamassa de revestimento, e degradação do marco da porta e do alisar.

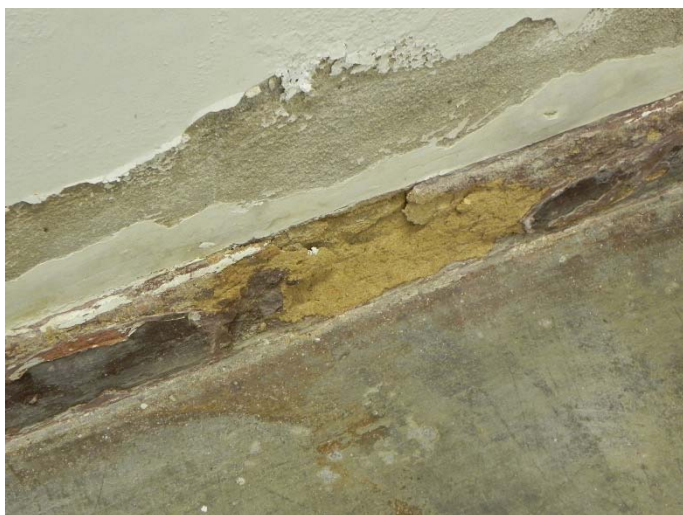
DSCN0978

Umidade ascendente no paramento com pulverulência do rodapé de massa, deslocamento da argamassa de revestimento, e degradação do marco da porta e do alisar.

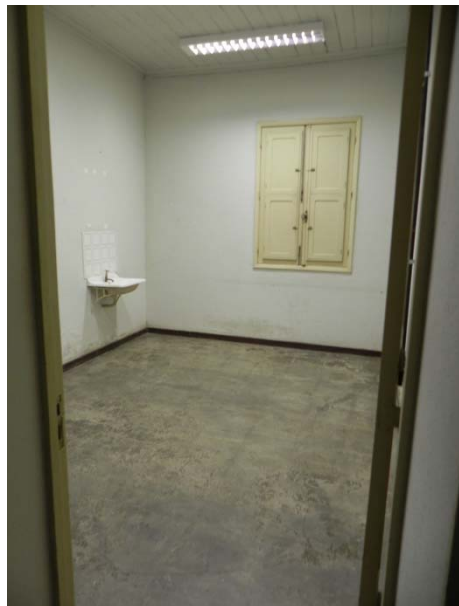
DSCN0978

Umidade ascendente no paramento com pulverulência do rodapé de massa, deslocamento da argamassa de revestimento, e degradação do marco da porta e do alisar.
