# CONTRATO 57/2016 – INSTITUTO BRASILEIRO DE MUSEUS (IBRAM)

PROJETO EXECUTIVO DE ARQUITETURA E PROJETOS  
COMPLEMENTARES PARA AMPLIAÇÃO, MODERNIZAÇÃO E  
RESTAURAÇÃO DO MUSEU CASA DA HERA E SEUS ANEXO

## PRODUTO 1 PROJETO DE RESTAURAÇÃO Etapa 2: Diagnóstico

abril/2017

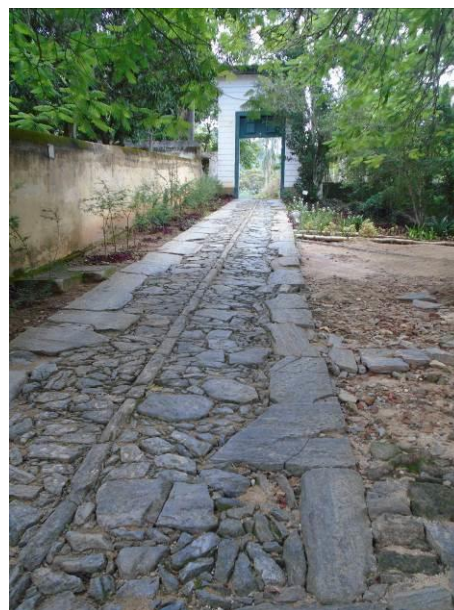
Na rampa de acesso vemos pontos de deslocamento das pedras que formam o calçamento e algumas depressões.

Ao lado das lajes que compõe o calçamento que conecta o Pórtico com a escada de acesso ao Casarão, percebe-se a formação de uma vala de escoamento preferencial de águas pluviais, o que vem lixiviando as partículas de solo, descalçando assim as lajes de pedra, causando alguns deslocamentos das peças. Algumas lajes encontram-se partidas.

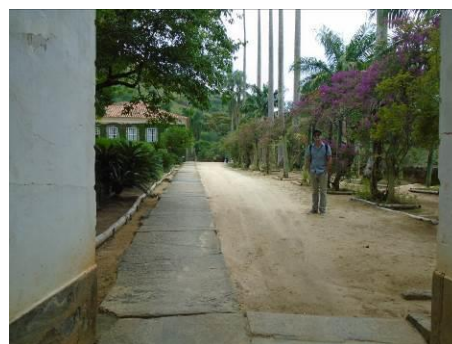
As calçadas ao redor do Casarão, Anexo de serviço e Senzala, apresentam diversos pontos onde ocorreu a lixiviação das partículas menores que formam o pé-de-moleque, causando o deslocamento de algumas pedras, possivelmente por conta do caimento de águas pluviais da ponta dos beirais.

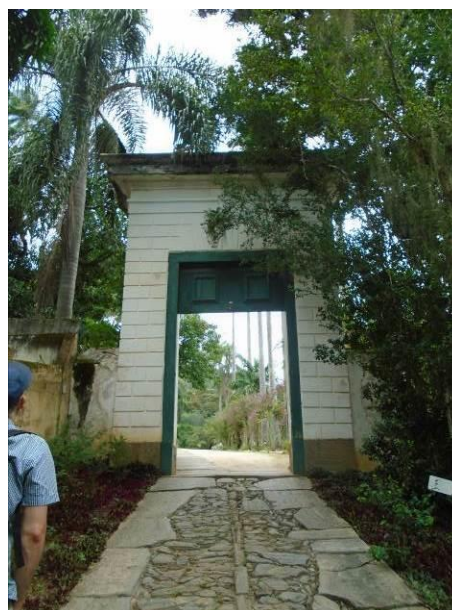
Estão faltando as folhas da porta.

Apresenta manchas de sujidade por respingos e deposição de partículas, além da deterioração da camada de pintura.

A borda da cimalha se apresenta manchada com sinais da presença de agentes biológicos, que estão se aproveitando da umidade local, propiciada pelo acúmulo de águas pluviais no topo do pórtico.

As lesões que são vistas na face interna do vão de passagem, sinalizam que está ocorrendo, ou já houve, uma movimentação neste trecho do terreno, possivelmente relacionada com o escoamento de águas pluviais que aceleram ao encontrar este ponto com maior inclinação e assim carregam partículas do terreno o que pode ter causado um deslocamento de parte da alvenaria.

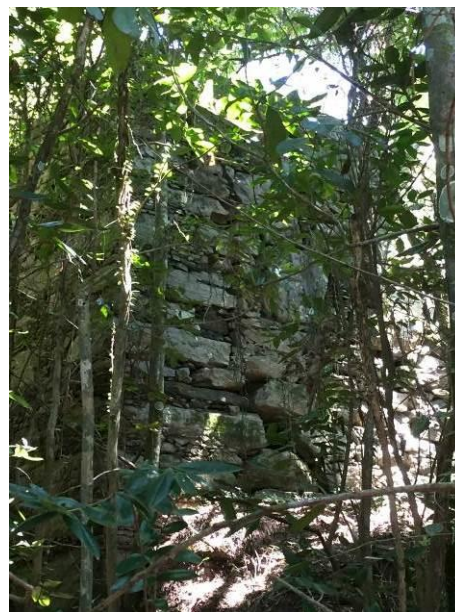
Em quase toda a extensão do muro do platô 1, vemos a Hera bem aderida à alvenaria, o que já ocasionou a perda de grande parte da argamassa de revestimento e está facilitando a lixiviação da argamassa de assentamento das pedras. Com a perda da argamassa de assentamento e as tensões causadas pela entrada das raízes da hera no paramento, algumas pedras estão sendo deslocadas.

Na quina sul do muro do platô 2, vemos um abatimento no nível e uma lesão vertical, que pode ser associada ao processo de erosão do terreno, uma vez que se trata de declive acentuado.

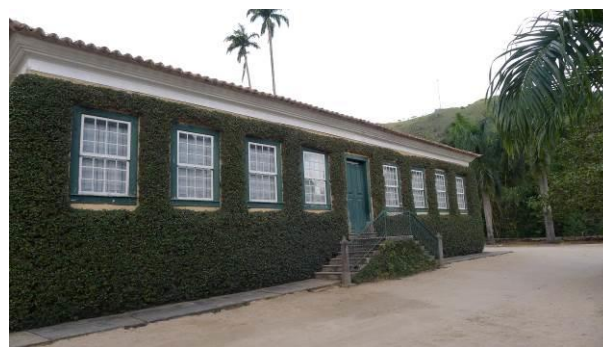
No Casarão fica logo evidenciada a presença da Hera (*Ficus Pumila*) em suas fachadas. A presença desta vegetação dificulta o acesso e consequente inspeção do estado de conservação dos paramentos. O que é possível verificar é que em alguns

trechos a hera penetra nas paredes empurrando a argamassa de revestimento, que já se encontra deslocada. As rupturas causadas permitem a penetração de águas pluviais no interior da alvenaria, o que a longo prazo pode acarretar em danos na estabilidade das alvenarias de adobe e pedra, além de proporcionar um ambiente propício ao desenvolvimento de microrganismos, como fungos e insetos xilófagos, nos esteios de madeira embutidos nas alvenarias.

Os degraus em cantaria da escada do acesso principal, também já sofreram deslocamento por conta das raízes e troncos que cresceram.

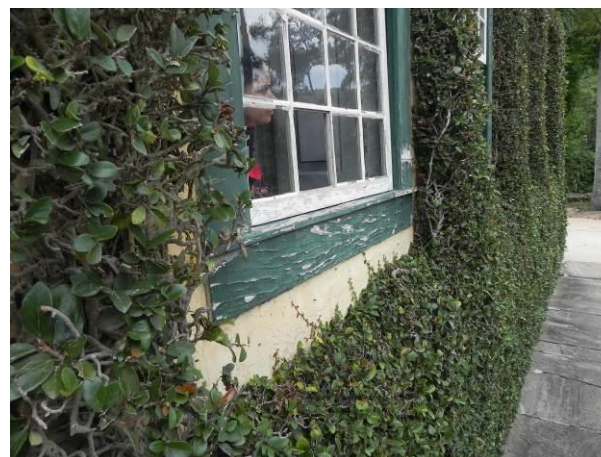
As janelas apresentam uma maior concentração de danos nas peças dos peitoris. Tanto portas externas quanto as janelas apresentam ressecamentos nas folhas e ombreiras e deterioração da camada de pintura por ação das intempéries. A perda de alguns vidros nas folhas de guilhotina também contribui para infiltração das águas de chuva.

Muitas portas e janelas encontram-se emperradas devido à movimentação da estrutura, que gerou deformações a ponto de ser possível verificar a inclinação de um vão, só de olhar para ele.

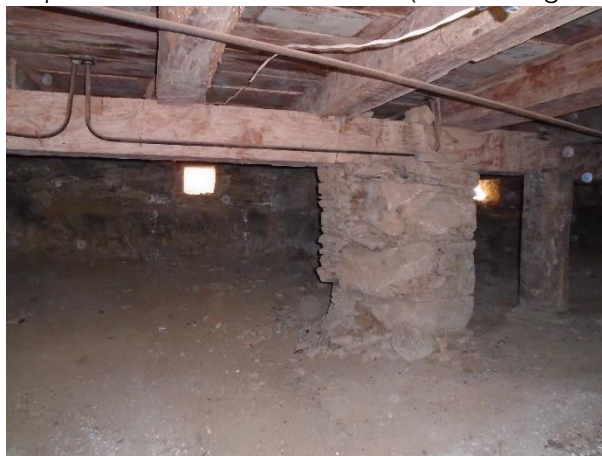
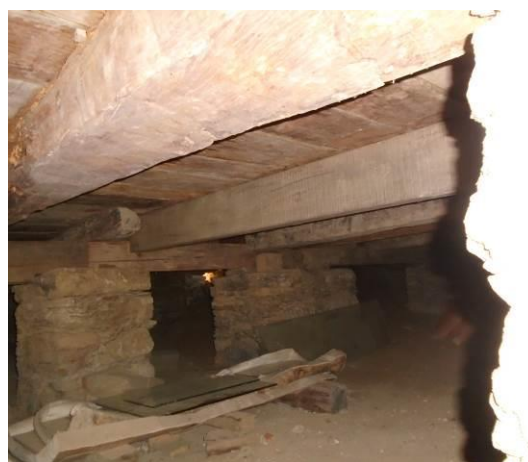
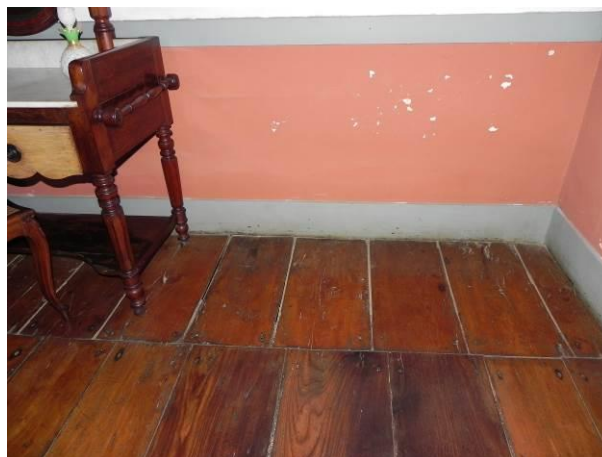
As deformações apresentadas, abatimentos e elevações no piso e forros, desnivelamento nas vergas, lesões nos encontros de paredes e outras manifestações, respondem às movimentações no sistema estrutural da Casa da Hera, composto por: baldrame em alvenaria de pedra, que apoiam barrotes de madeira. Sobre os baldrame de pedra estão apoiados barrotes de madeira e sobre estes estão os

assoalhos em tábuas largas de madeira, sobre os assoalhos estão as paredes divisórias de pau-a-pique. As alvenarias periféricas são de adobe (exceto alguns trechos refeitos em tijolo maciço) e contam com esteios de madeira para enquadramento dos vãos e fixação das esquadrias e molduras internas. Alguns trechos da alvenaria de adobe também contam com esteio embutidos que auxiliam na sustentação das tesouras da cobertura. Os forros em tábuas de madeira com juntas em saia e camisa. Apoiadas nas paredes periféricas estão as tesouras de sustentação da cobertura em telhas capa e canal. Por se tratar de um sistema misto, de alvenarias portantes entremeadas com um sistema de gaiola, a manifestação dos danos também tem padrões diferentes, o que requer uma análise complexa que integra os danos com as técnicas construtivas. Os pontos onde ocorrem os vínculos apresentam mais fragilidades – encontro de paredes, conexões entre esteios e frechais.

Em muitos pontos as paredes de pau-a-pique estão apoiadas diretamente sobre as tábuas, sem que haja um barrote de apoio orientado na mesma posição. O peso destas paredes e do mobiliário, possivelmente somado às vibrações do trânsito de pessoas no interior da casa, está pressionando para baixo as tábuas causando desníveis nos pisos.

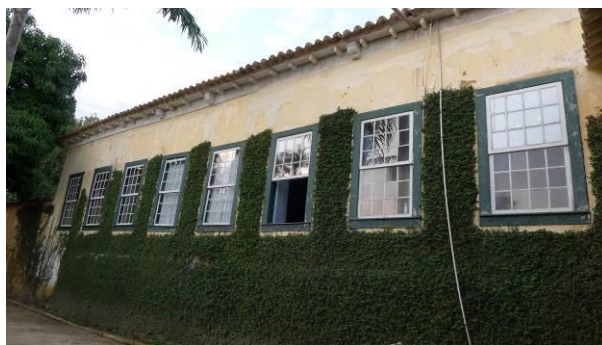
O sistema estrutural composto de gaiola em madeira não aparelhada (rústica) com fechamentos em paredes de tijolo maciço e pau-a-pique, apresenta uma série de deformações que são da natureza rústica dos materiais envolvidos,

contudo, vemos que ocorreram muitas intervenções na argamassa de revestimento, o que resultou em diferentes texturas em uma mesma superfície.

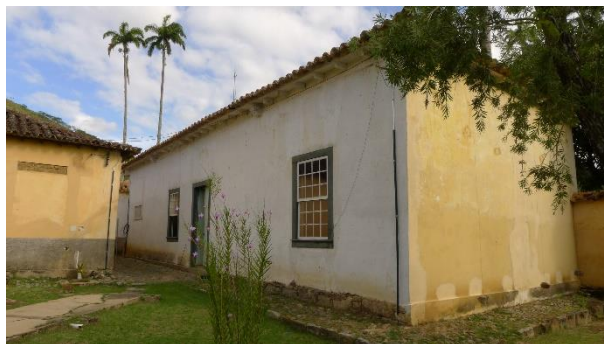
A maior parte da edificação está apoiada diretamente sobre o solo, o que acarreta a ocorrência de umidade ascendente no piso em lajota cerâmica e base das paredes. A água somada aos sais presentes nos materiais, ou no próprio solo, terminam por migrar para a superfície do piso onde ocorre a cristalização e ruptura dos poros degradando as peças.

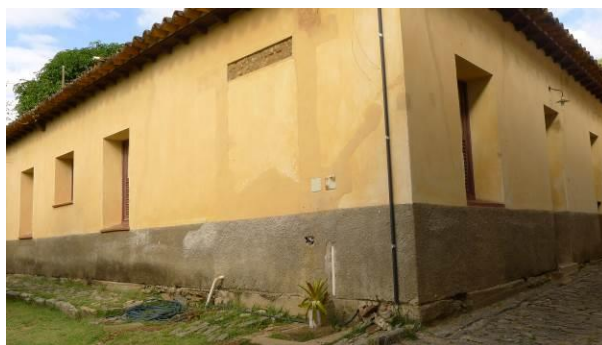
A Antiga Senzala encontra-se implantada na divisa do “Pátio dos Escravos” com o “Pátio das Moças”, localizado em cota inferior, havendo um ponto de contato com o Casarão na quina próxima aonde o Anexo de Serviços foi implantado, recuado em relação à Fachada Oeste da Antiga Senzala, quase 3 metros. Na fachada Leste a

Senzala encontra-se afastada do Anexo 02 apenas 2 metros. A pouca insolação e ventilação prejudicada por essa proximidade, aliada ao direcionamento das águas do telhado da edificação próxima contribuíram para acentuada ocorrência de manchas de ataque biológico nessas fachadas e de trechos com desprendimento de argamassa

de revestimento, o que não ocorre nas fachadas que não se encontram próximas a edificações. Além disso, as fachadas apresentam fissuras e trincas, muitas delas provavelmente causadas pela inserção de argamassa com índice de deformação incompatíveis com as argamassas originais remanescentes. Os danos específicos que merecem abordagem pontual são as trincas verticais junto aos vãos das janelas dos banheiros na fachada leste, típicas de ausência de reforço nas quinas das aberturas posteriormente introduzidas e a mancha de umidade e sujeira na fachada sul, decorrente do extravasamento da calha do Casarão sobre essa fachada. Além disso, as fachadas de maneira geral apresentam sujeira generalizada no embasamento das paredes decorrentes do respingo da água de chuva sobre o terreno, e o embasamento em pedra da fachada sul apresenta mancha de ataque biológico generalizado e sujeira, cujas reentrâncias das pedras, em fachada de pouca insolação, torna-se ambiente propício para a proliferação de agentes biológicos.

O trecho de terreno natural do “Pátio dos Escravos”, contíguo à Antiga Senzala, apresenta baixa inclinação no sentido norte e noroeste, ou seja, em sentido contrário à fachada norte da Antiga Senzala. Entre a Antiga Senzala e o volume do Anexo de Serviço há um calçamento de pedra tipo pé-de-moleque com inclinação em direção ao “Pátio das Moças”, constituindo-se como importante via de escoamento de águas pluviais, “abastecida” por uma das águas do telhado da Antiga Senzala e por uma das águas do telhado do Anexo de Serviço.

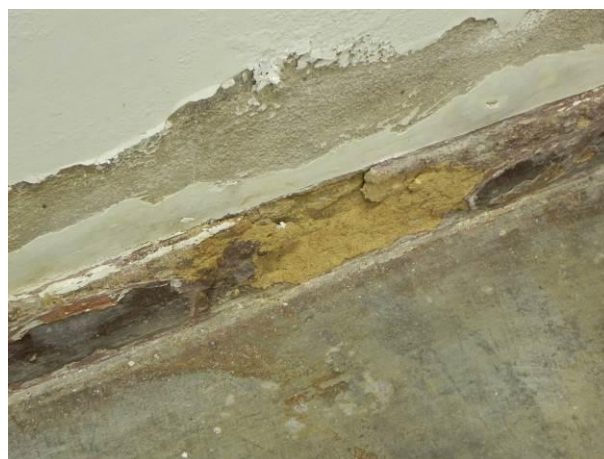
Manchas de ataque biológico identificadas na base de algumas paredes internas e pulverulência do rodapé em argamassa são um forte indício da ocorrência de umidade ascendente decorrente da penetração de água das chuvas no terreno natural no entorno imediato do edifício, ou que penetram entre as pedras do calçamento de pedra tipo pé-de-moleque entre o edifício e o Anexo de Serviço, que migrariam para baixo do edifício em busca das cotas mais baixas do “Pátio das Moças”.

As fachadas não apresentam significativas manifestações de danos relacionados com umidade ascendente. Essa condição pode ser explicada por

Já internamente, excluindo-se as paredes perimetrais, as demais foram construídas provavelmente sobre baldrames menores, e o piso interno atual, de cimento queimado, provavelmente está sobre contrapiso de concreto magro, através do qual poderá estar ocorrendo, por capilaridade, condução de água até a base das paredes, o que explicaria a pulverulência generalizada verificada nos rodapés e as manchas de ataque biológico, danos que ocorrem com maior intensidade nas paredes que não são perimetrais.

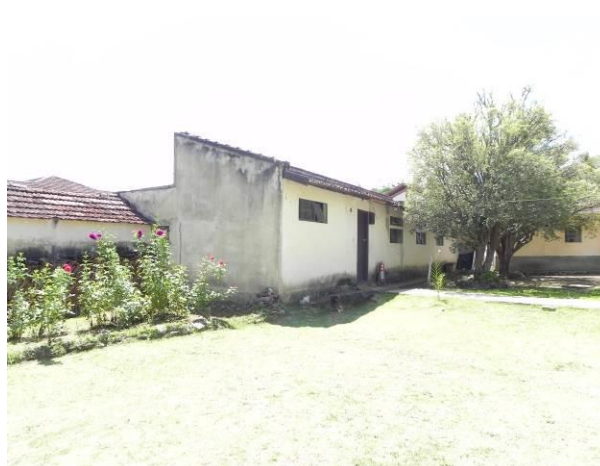
O Anexo 01, apresenta de uma maneira generalizada em sua fachada frontal sujeidade no embasamento em decorrência dos respingos da chuva na calçada lindeira e degradação da camada pictórica das paredes, portas e janelas, devido ao desgaste pela ação das intempéries e falta de manutenção. A porta de entrada

apresenta danos na base e degradação da camada pictórica. Apresenta ainda, vestígio de intervenção anterior de vedação de trincas nessa fachada. A empena cega voltada para o “Pátio dos Escravos” apresenta sujeidade e mancha biológica junto ao topo da parede em decorrência do escoamento das águas da chuva. Internamente apresenta uma rachadura no muro de divisa do terreno. A cobertura e o madeiramento do telhado estão, aparentemente, em bom estado de conservação, não tendo sido observados problemas de infiltração de águas ou vestígios de degradação das peças de madeira.

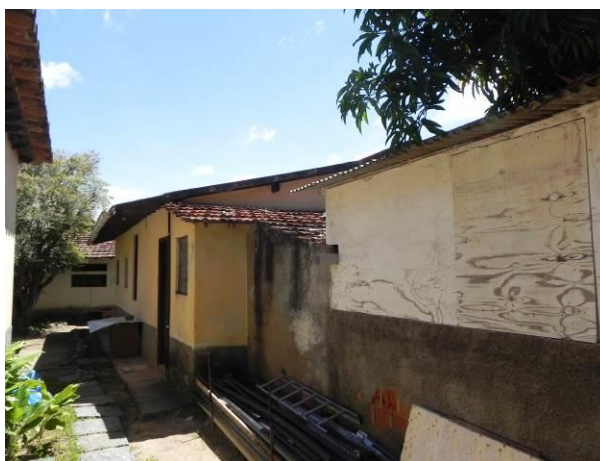
O Anexo 02, apresenta em sua fachada principal degradação da camada pictórica das paredes, portas e janelas, devido ao desgaste pela ação das intempéries e falta de manutenção. Foi verificado sujeidade em razão dos respingos da chuva somente nas extremidades do beiral, pois há uma calha ao longo do beiral

sem contudo haver sido instalado tubo condutor. O trecho da fachada em que há inversão do sentido do caimento do telhado (onde está o banheiro) apresenta ainda sujeidade e mancha de proliferação de agente biológico no embasamento da parede em razão dos respingos da água da chuva, pois neste trecho não há beiral. Apresenta ainda trinca vertical na fachada no alinhamento da ligação com parede perpendicular que define o ambiente acessado por porta existente na fachada lateral. A fachada

lateral apresenta degradação da camada de pintura, manchas de sujeira e degradação da base da porta em razão da ação das águas do telhado do Anexo 01, cujo beiral encontra-se muito próximo dessa fachada. A cobertura se apresenta aparentemente em bom estado de conservação e aparentemente confere estanqueidade pois não foi observado vestígios de entrada de água no edifício. O madeiramento principal e o forro se apresenta em bom estado de conservação, não tendo sido verificado pontos de degradação, empeno ou desnivelamento. A continuidade do Anexo 02, por ser construção de grande precariedade, sem pé direito para uso constante, sendo utilizada para guarda de inservíveis, consideramos não ser justificável a avaliação do seu estado de conservação.

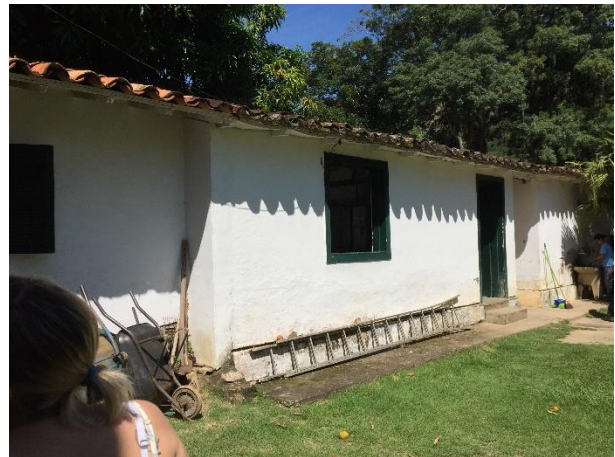
A fachada do depósito/refeitório apresenta degradação da camada pictórica no soco de embasamento. Além disso, diversos pontos acima do soco apresentam manchas de umidade e descontinuidade (perda) na argamassa de revestimento, ambos os danos ocasionados, muito provavelmente, pela ação de água ascendente proveniente do solo. Observou-se ainda descontinuidade

(perda) da argamassa da cercadura da porta principal do refeitório, peças de madeira das cercaduras de portas e janelas e guarda-pó do beiral danificados pela ação da presença de umidade e ataque de insetos xilófagos e trincas nos encontros de paredes e pela ação da compressão de peças de madeiras nas alvenarias, provavelmente peças de madeira que foram atacadas por insetos xilófagos, que ao perder parcialmente sua seção, transferem parte da carga para as extremidades apoiadas, transferindo para o ponto de apoio uma força acentuada (cisalhamento simples).

Internamente foi verificado que o depósito apresenta problema crônico de umidade na parede da divisa do lote, o refeitório apresenta trincas no piso cimentado, presença de água ascendente nas alvenarias com descontinuidade da argamassa em alguns trechos e degradação da camada pictórica de uma maneira geral. As linhas das meias tesouras apresentam deformação e o forro apresenta degradação da camada pictórica.
