**LAUDO DE VISTORIA
MUSEU DE ARTE RELIGIOSA E TRADICIONAL MART
CABO FRIO/RJ**

PADOVA
ENGENHARIA E COMÉRCIO LTDA

Trata-se de um Laudo Técnico das instalações elétricas apresentando a situação atual das instalações elétricas do Museu de Arte Religiosa e Tradicional (MART) de Cabo Frio/RJ;

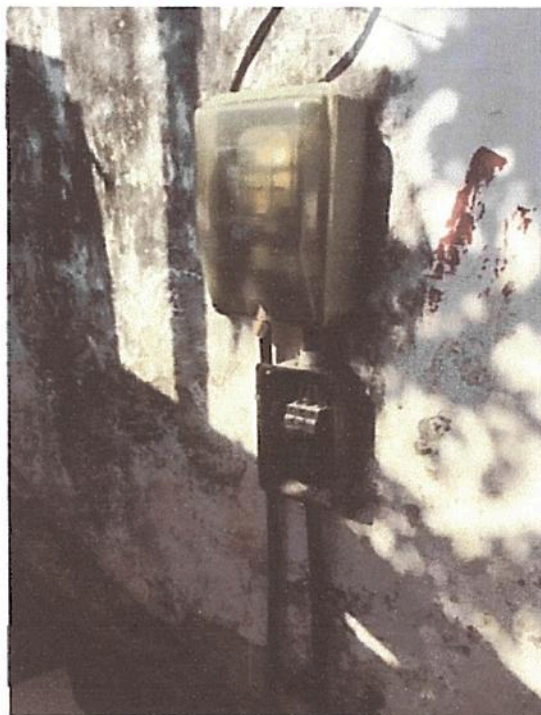
Tal instalação se encontra fisicamente na parte posterior da edificação com acesso pela ruela existente em uma condição precária visto que se faz necessário uma volta completa na edificação para se chegar até o medidor de KWh como também ao disjuntor geral (fotos 01, 02 e 03); daí segue para um Quadro de Distribuição Geral (QDG) instalado na área de serviços localizada na parte posterior da edificação. Relatado pela Diretora do Museu, as instalações elétricas do MART foram reformadas em 2015 tendo sido a obra feita pela empresa BMJ Engenharia.

Foto 01 –Entrada geral de energia - Medidor de KWh em caixa padrão ENEL

- que a localização desse disjuntor de entrada geral seja modificada, passando da área externa e de acesso sem controle para a área interna do MART, com acesso protegido e controlado;

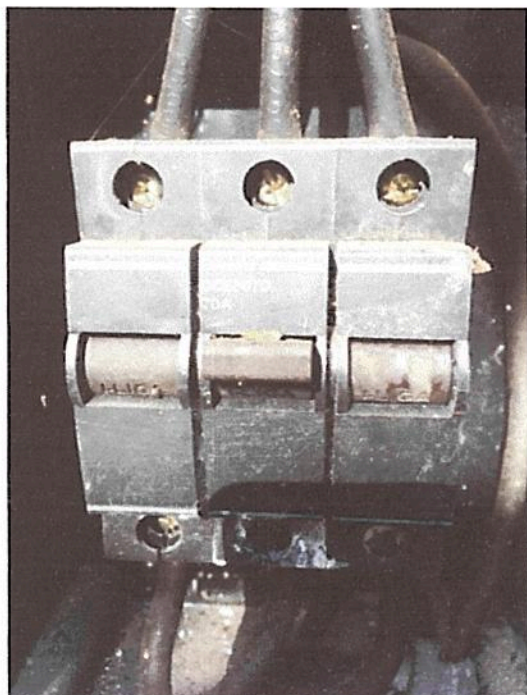
Foto 02 – Disjuntor geral de alimentação de energia.

- sejam os Dispositivos DR e DPS adequadamente instalados, diretamente nos QDCs como melhor medida de localização e instalação;
- sejam os Disjuntores revisados, em especial o disjuntor da entrada geral de energia que segue o padrão da Concessionária, para que tenham a eficácia garantida;

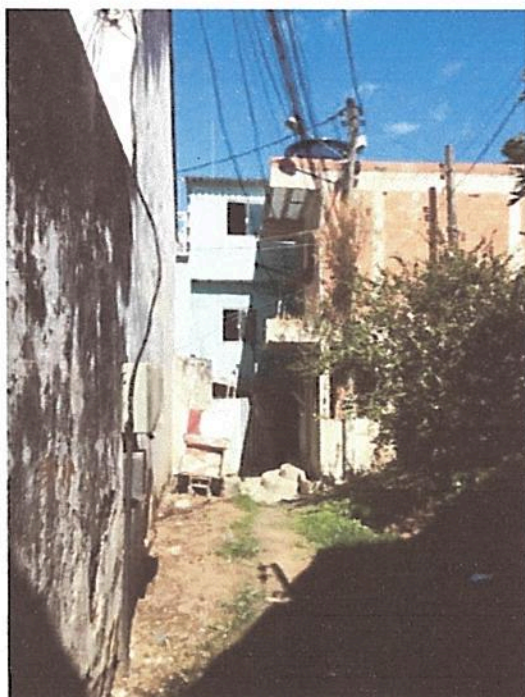
Foto 03 – Acesso à entrada geral de energia.

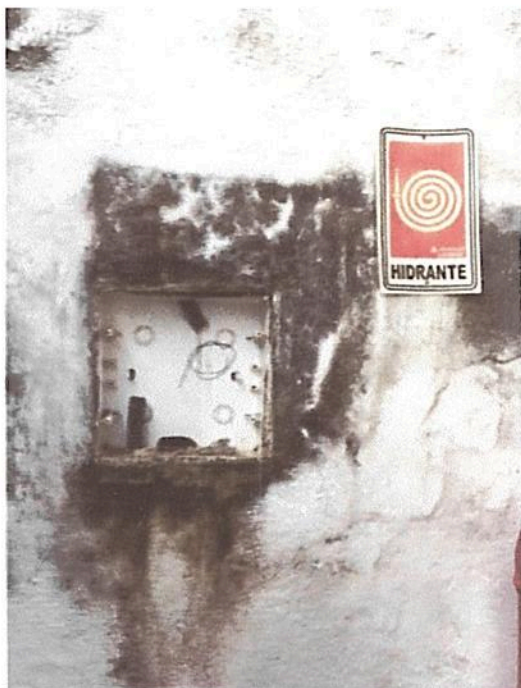
Foto 04 – caixa de passagem

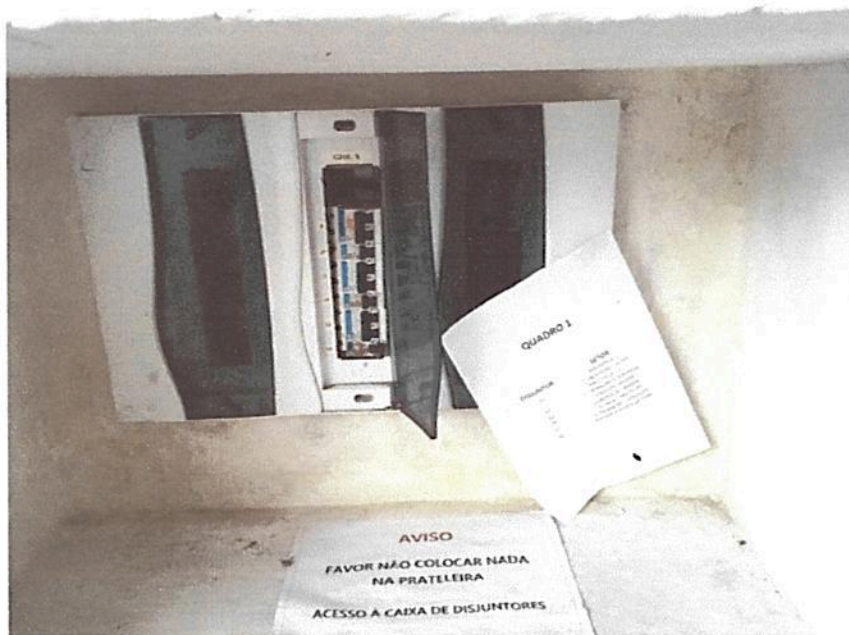
Tendo sido iniciado o trabalho de vistoria pelo QDG, constatei que a montagem não atende ao previsto em projeto sem ter havido o cuidado de mencionar tal rearranjo no *as built*;

- a identificação dos disjuntores e circuitos é precária, não havendo padronização de cores dos condutores fases, neutro e terra;
- não foi instalado o Dispositivo Supressor de Surto;
- não foi instalado o Dispositivo DR;

Foto 06 – Quadro de Distribuição Geral - QDG.

- identificação dos componentes no padrão ABNT em especial fios e cabos e como medida complementar, sejam identificados por anilhas;
- ainda nesse quesito, que os QDCs sejam identificados com plaquetas e encartes bem definidos de modo a propiciar uma leitura rápida e limpa;

- seja o local do QDG isolado e de uso exclusivo para este fim, mesmo que dentro do armário onde hoje se localiza;
- seja construído um aterramento adequado e de uso exclusivo com todos os quadros ligados a este;

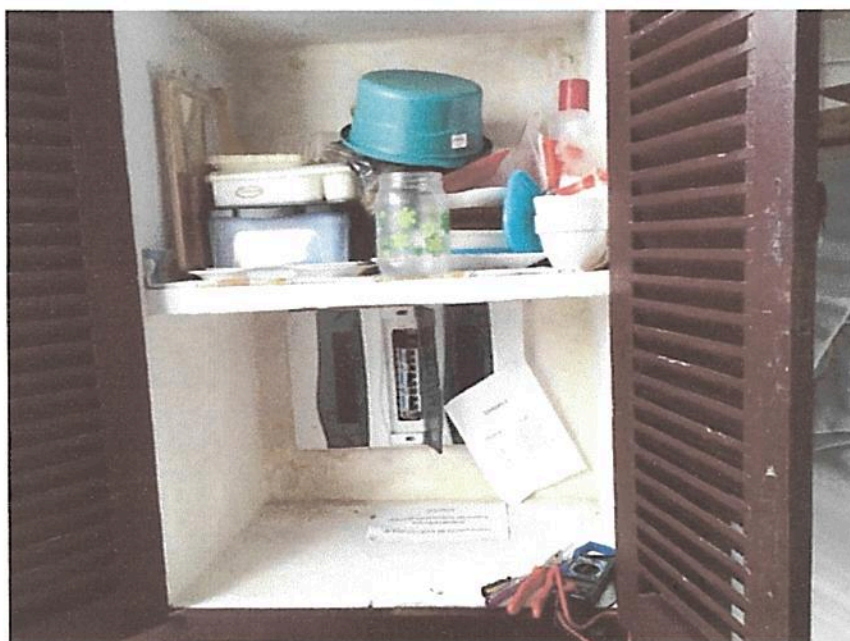
Foto 07 – localização do QDG.

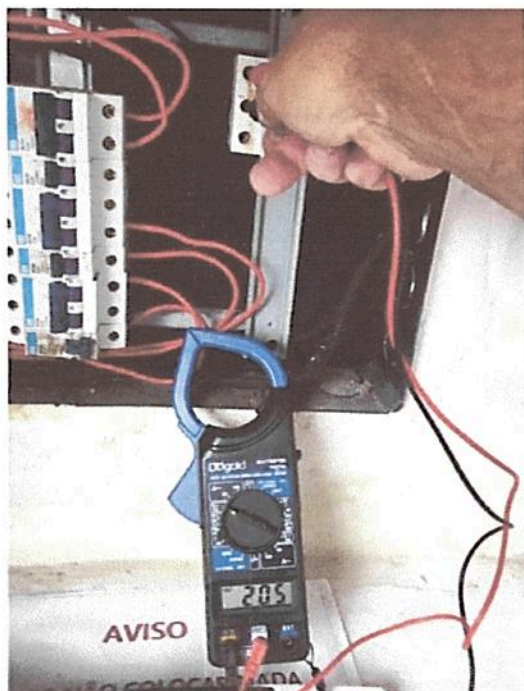
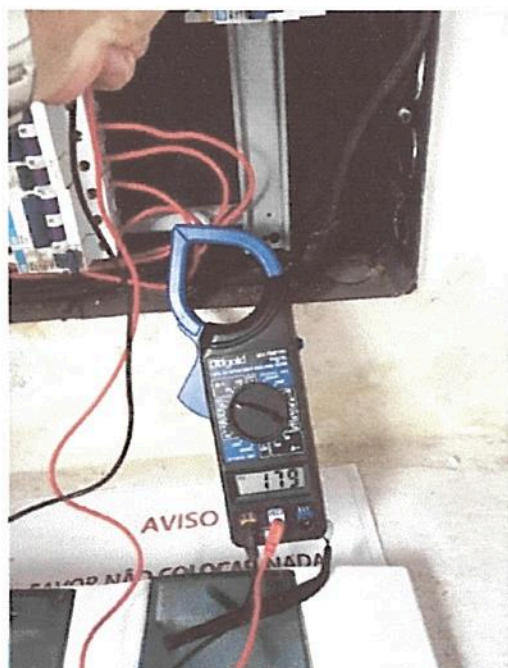
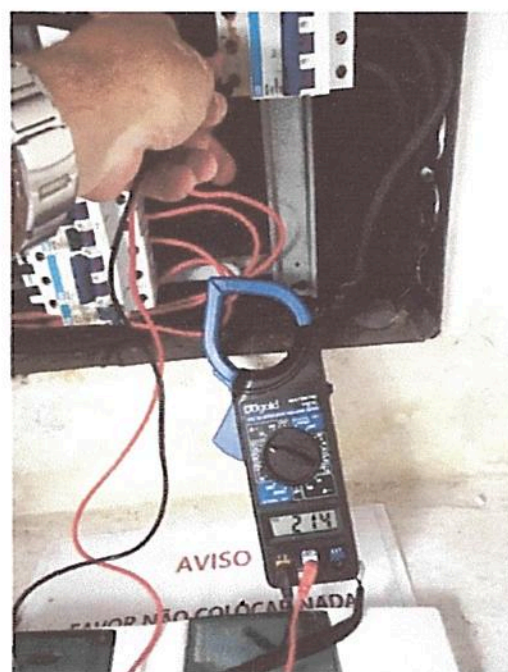
- sendo a Tensão da rede verificada com uso de instrumento de medição adequado, verificou-se uma variação entre fases de (214, 214 e 205)V naquele

momento, o que denota a péssima qualidade da energia fornecida pela Concessionária;

Foto 08 – medição da Tensão de entrada entre Fases

Foto 10 – medição da Tensão de entrada entre Fases

Foto 11 – medição da Tensão de entrada entre Fases

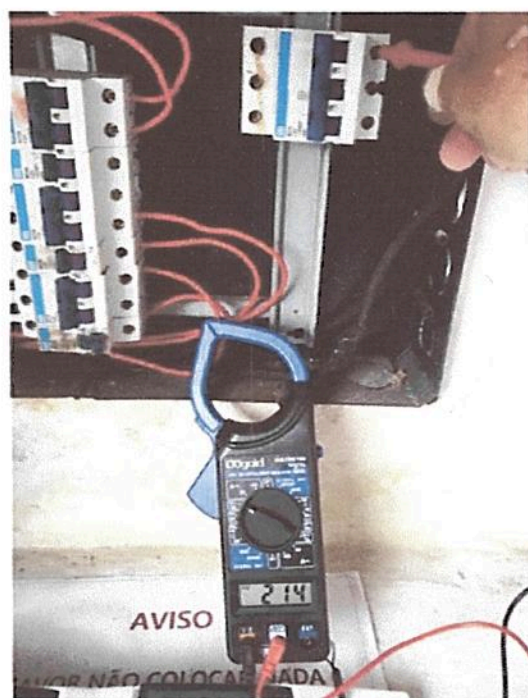
Foto 09 – medição da Tensão de entrada

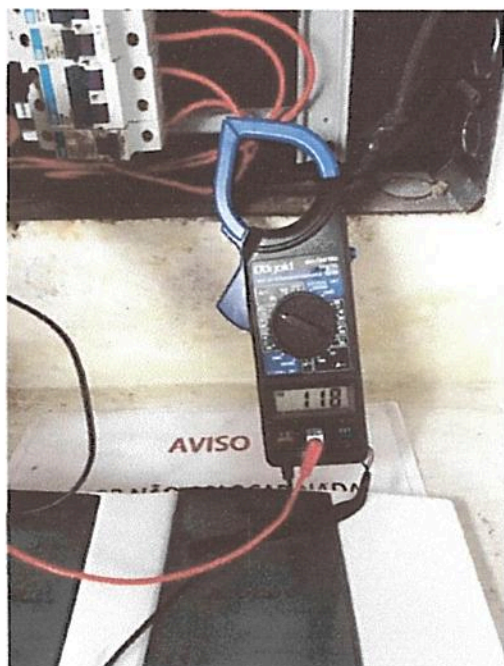
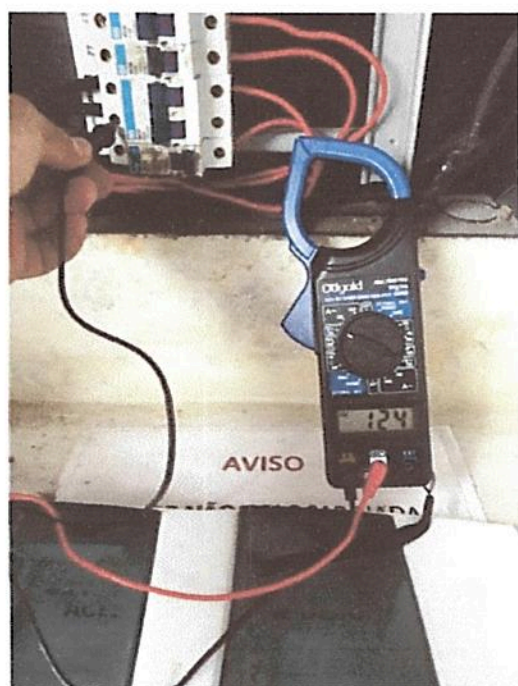
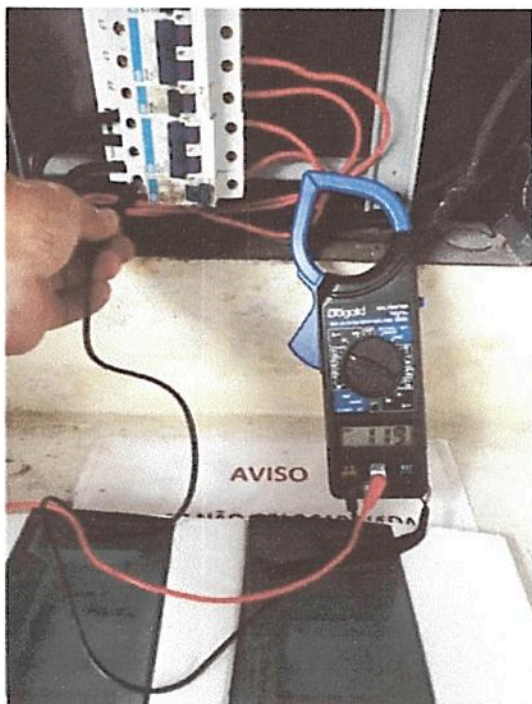
-
- a leitura de Tensão obtida entre fase e neutro (119, 124 e 118) V não poderia ser diferente quando deveria apresentar no mínimo 125V;
- em relação às Correntes nos circuitos, a verificação mostrou níveis compatíveis com os dispositivos instalados. Importante observar que o funcionamento do Museu vem obedecendo diretrizes de momento pandêmico, portanto, com pouca utilização;
- as condições mecânicas dos equipamentos, objetivamente os bornes dos disjuntores, apresentam-se boas carecendo no entanto, de reapertos. Dadas as possíveis conseqüências dessa condição, tais como um superaquecimento, podendo avançar para uma condição mais grave, resolvi, com o auxílio do Eletricista, por repassar todos os bornes com ferramentas apropriadas ajustando o aperto para o ponto adequado.

Foto 12 – medição da Tensão de entrada entre Fase e Neutro

Foto 13 – medição da Tensão de entrada entre Fase e Neutro

Foto 14 – medição da Tensão de entrada entre Fase e Neutro

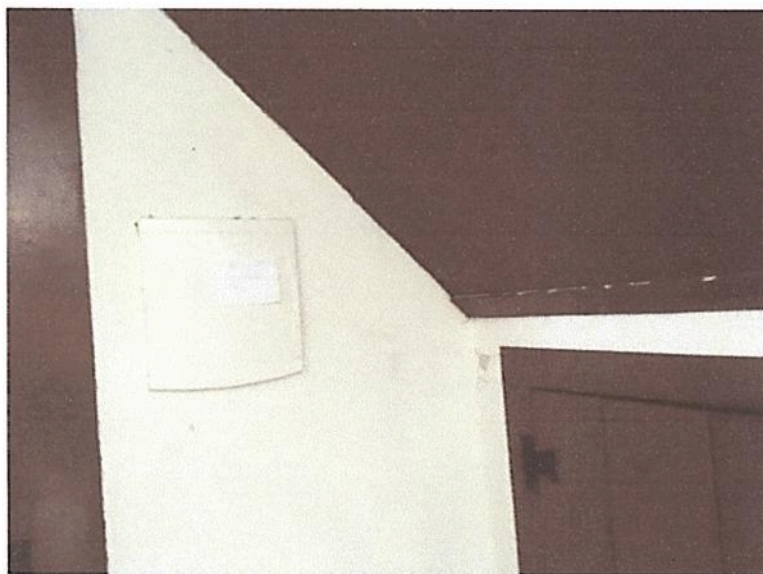
No QDC1 a montagem também não está conforme projeto sendo ainda relatado pela Diretora que o Quadro sofreu uma pane em 04/10/2020 e que através de um atendimento emergencial realizado por profissionais ligados à PMCF tal pane foi remediada, sem contudo sanar o problema, o que deixou o salão do 2º pavimento às escuras, sem abastecimento de energia elétrica.

Foto 15 – QDC 01 instalado embaixo da escada de acesso ao 1º andar

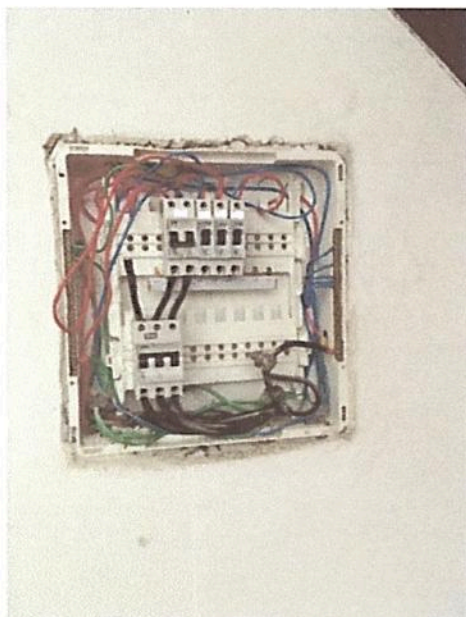
Tal atendimento deixou arranjos temerários, tais como um disjuntor bipolar alimentando 02 circuitos diferentes em 127V (fotos 16 e 17) dentre outros conforme abaixo:

Foto 16 – montagem interna do QDC 01

- sejam instalados dispositivos DR como medida de proteção contra choques elétricos;
- sejam revistos todos os bornes de disjuntores; sejam revistos todas as conexões, sejam por conectores sejam por charruas, como medida de prevenção contra efeitos térmicos;

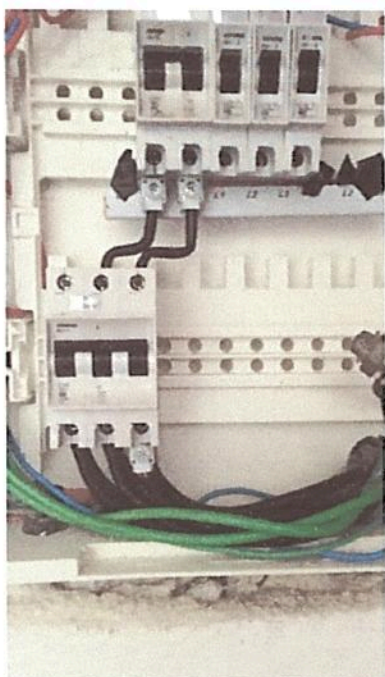
- distribuição dos circuitos não está conforme o proposto em projeto;
- a alimentação do QDC2 está de forma direta, pelos bornes de entrada do disjuntor Geral do QDC1 (foto 17) quando o correto é passar pelo barramento e alimentar 01 disjuntor 3x40A, conforme previsto em projeto;
***esse arranjo configura uma não conformidade grave.**
- a identificação dos disjuntores e circuitos é precária, não havendo padronização de cores dos condutores fases, neutro e terra;
- não foi instalado o Dispositivo Supressor de Surto;
- não foi instalado o Dispositivo DR;

Foto 17 – montagem interna do QDC 01

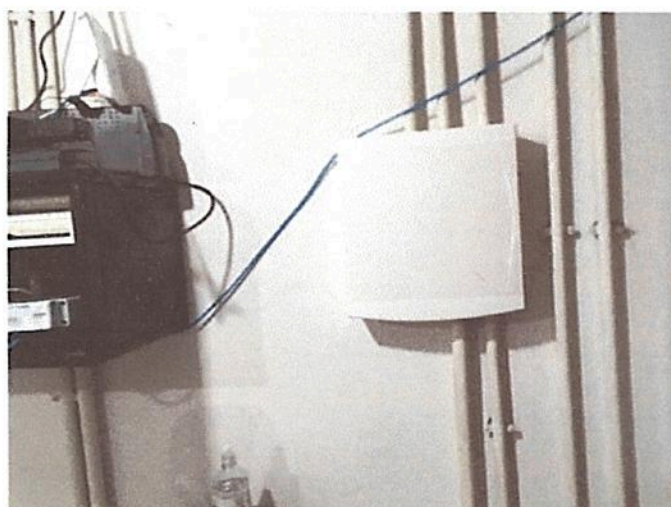
Foto 19 – caixa de passagem da rede de dados no 2º andar

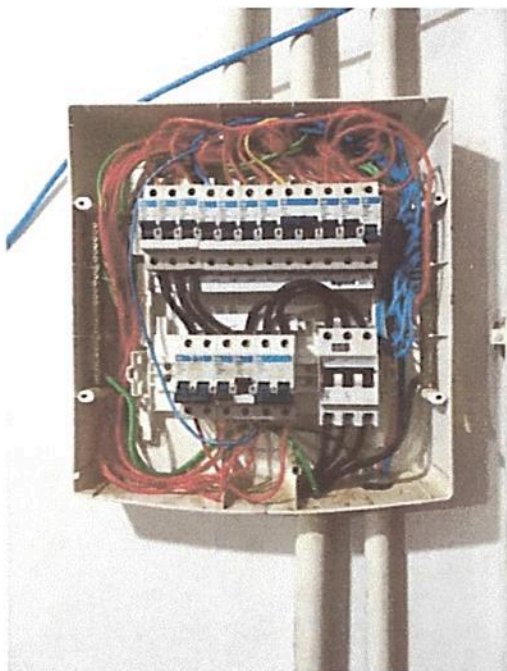
No QDC2, observa-se que provavelmente esse foi montado com os circuitos previstos também para o QDC3, dado a proximidade entre ambos e a inexistência do quadro QDC3 (foto 20).

***não há menção dessa modificação no as built como também não parece sido redimensionado, configurando portanto uma não conformidade grave;**

- a identificação dos disjuntores e circuitos é precária, não havendo padronização de cores dos condutores fases, neutro e terra;
- não foi instalado o Dispositivo Supressor de Surto;
- não foi instalado o Dispositivo DR;

Foto 20 – montagem do QDC 02

- para o caso específico do QDC3 suprimido, verificação do QDC2 que aparentemente absorveu os circuitos do QDC3, se o dimensionamento e montagem atendem a carga instalada. Em sendo o resultado dessa análise positivo, não há impedimento para que assim permaneça;

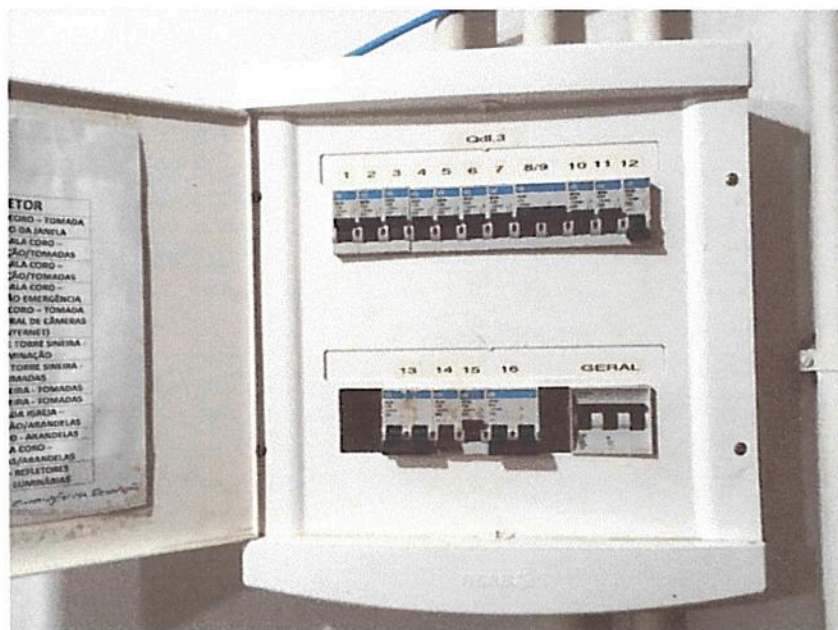
Foto 21 – QDC 02

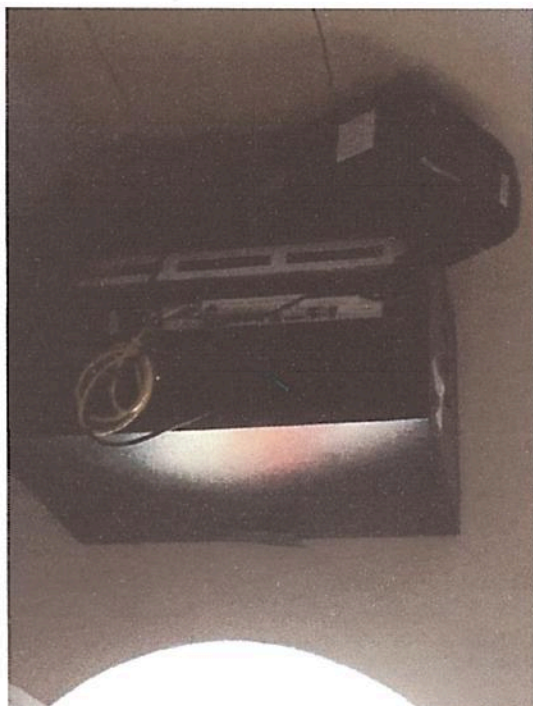
Foto 30 – Tomada de força sem fixação

- Há ainda a necessidade de verificação das tomadas da Sala da Reserva Técnica no antigo Coro da Igreja que apresentam os cabos soltos da parede; a verificação das instalações e disjuntores, já que equipamentos ligados em outros locais oferecem interferência no equipamento que estiver ligado no coro. Ex.: Impressora tanto no coro quanto na antessala oferecem interferência, sendo que supostamente a antessala tem um disjuntor separado.

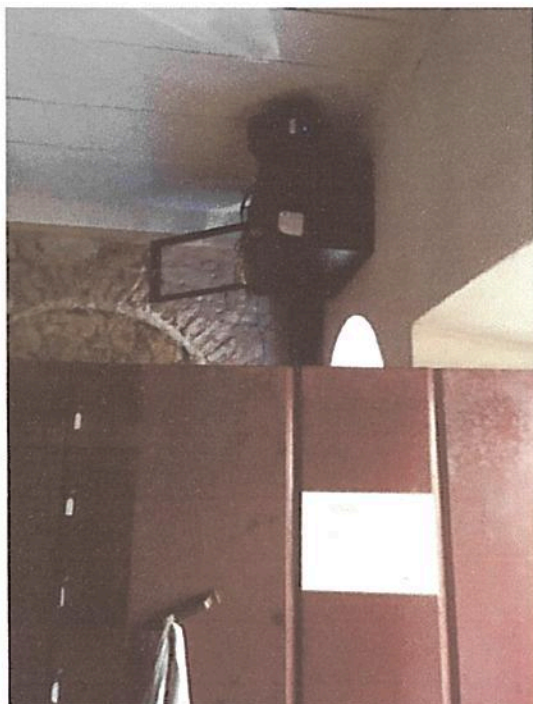
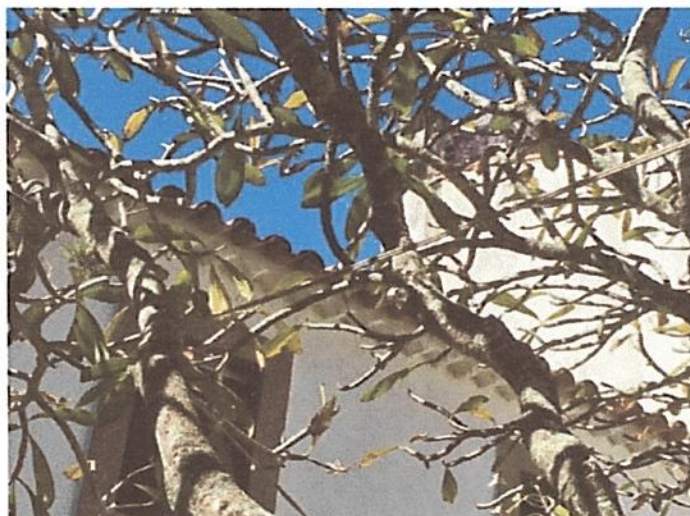
Foto 31 – switch da rede de dados em local de difícil acesso

Foto 32 – switch da rede de dados em local de difícil acesso

- Uma queixa da Diretora do museu, que faz todo sentido, sobre a necessidade de mudança do switch do local em que está instalado (acima da porta na sala do térreo para a sala do segundo andar da antiga sacristia – Fotos 31 e 32), a fim de facilitar o acesso em caso de necessidade.

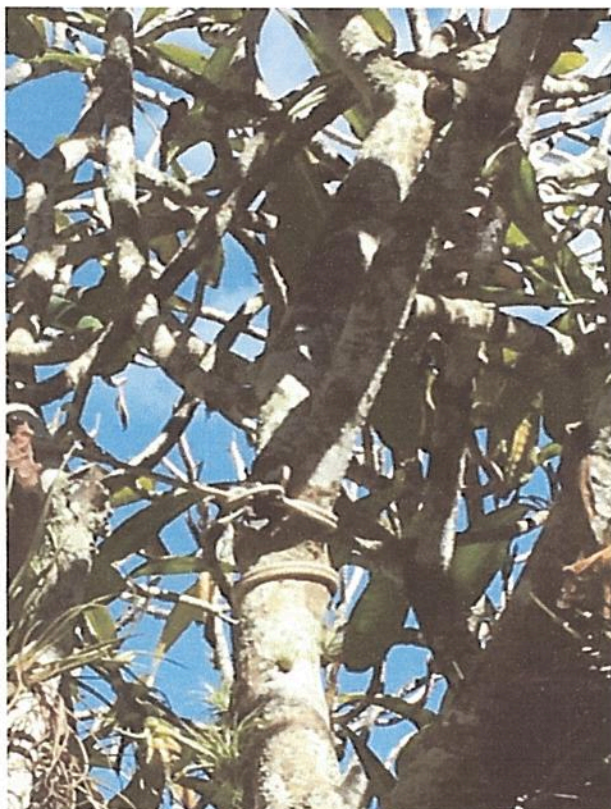
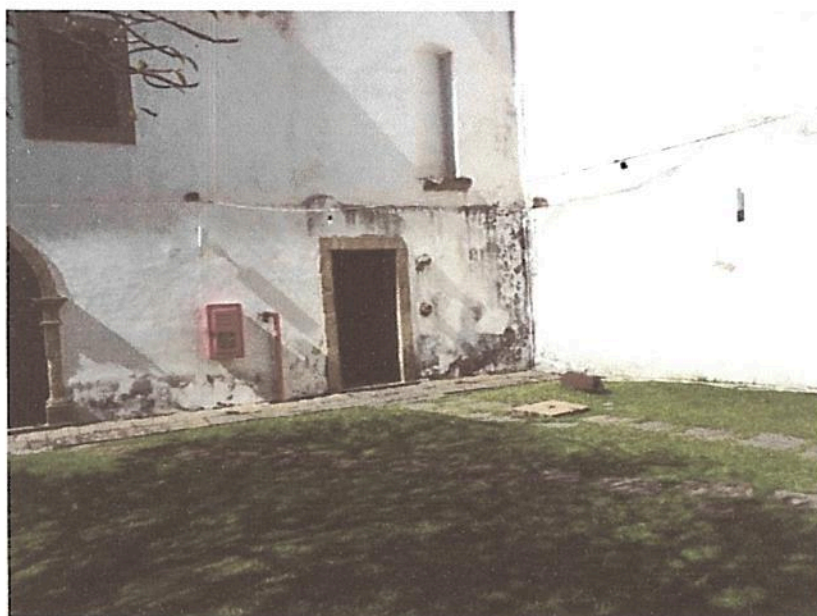
Para se ter uma idéia de tamanha precariedade, a Diretora apresentou a iluminação do pátio interno em formato de varal, isso mesmo, um varal (muito semelhante ao que usado em iluminação de festa junina e/ou festa de Padroeira, muito comuns em cidades do interior do Brasil) preso a partes das paredes e aos galhos de uma árvore que lá existe (fotos 33, 34 e 35).

Foto 33 – fixação do varal de iluminação do pátio interno preso/sustentado pelo galho da árvore

Foto 34 – fixação do varal de iluminação do pátio interno preso/sustentado pelo galho da árvore

- Instalação de equipamentos que permitam a retirada do “varal” de lâmpadas no jardim como medida de segurança à situação existente;
- Essas duas últimas observações devem fazer parte do escopo para elaboração do projeto Luminotécnico.

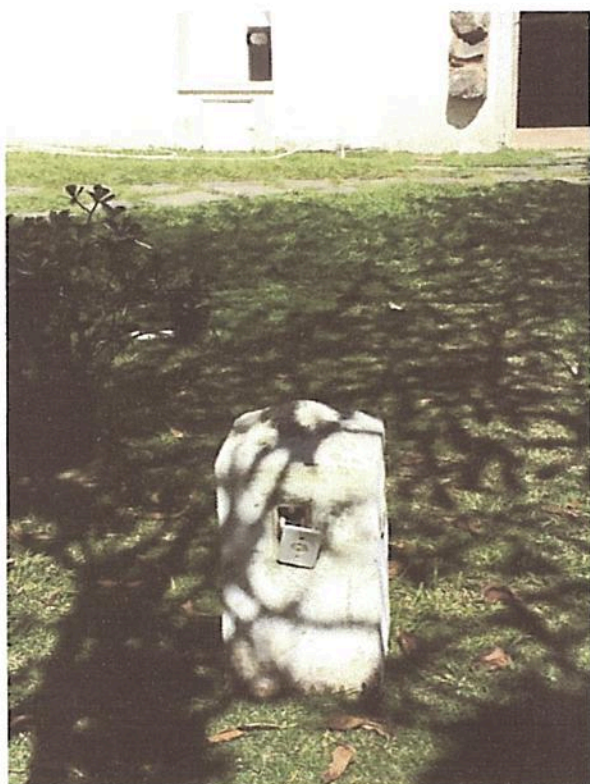
Foto 35 – fixação do varal de iluminação do pátio interno

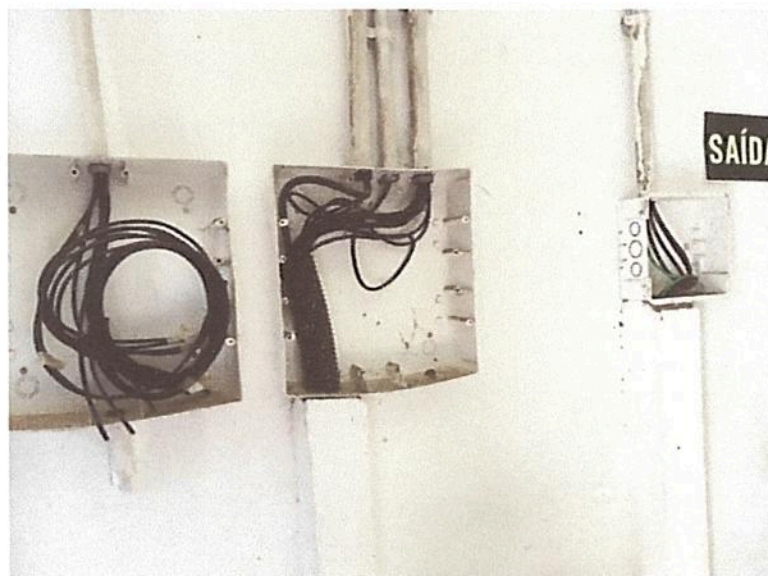
Foto 36 – tomada de força no pátio interno
