Relatório Fotográfico da DPF/CZS/AC

O presente relatório tem como objetivo apresentar a atual situação da estrutura física de alguns itens da Delegacia de Polícia Federal em Cruzeiro do Sul/AC. São apresentadas ainda sugestões de melhorias para cada um deles.

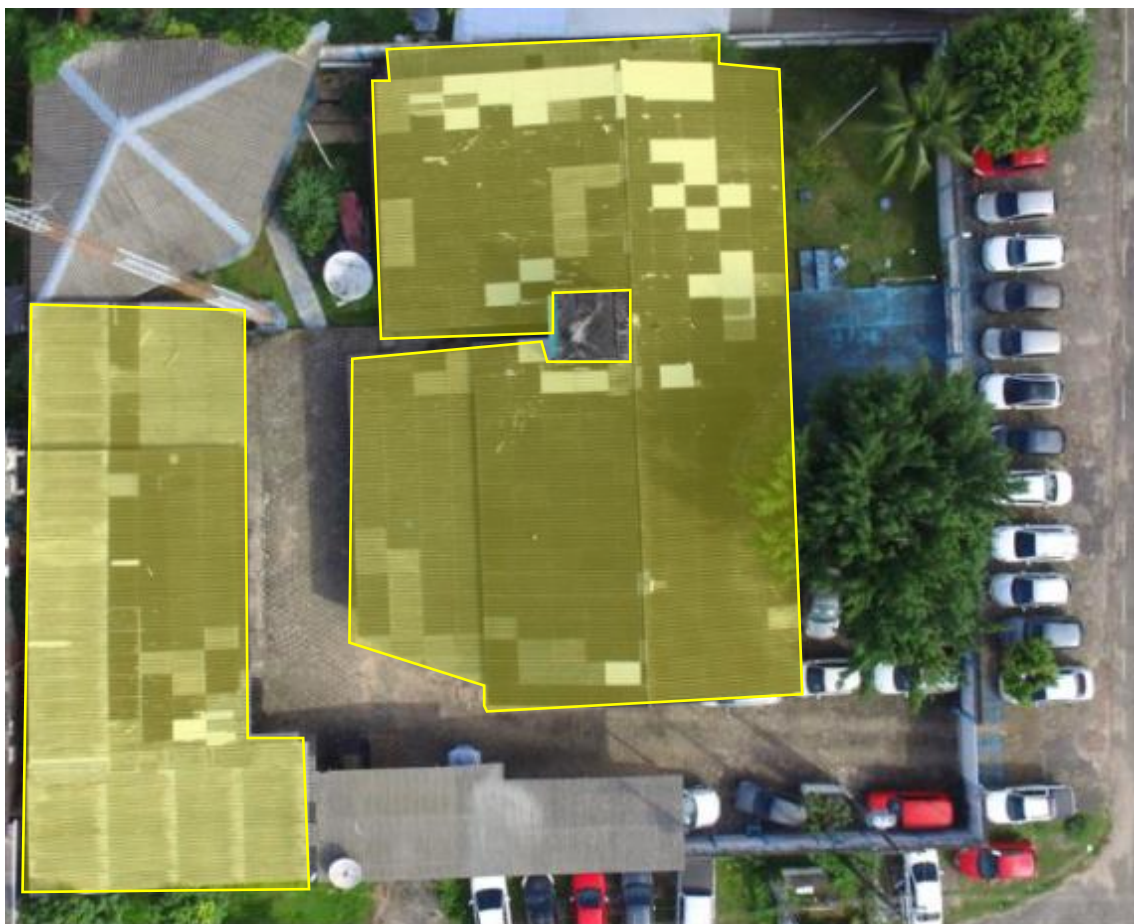
- Justificativa: telhas antigas e trincadas; infiltração nas salas em virtude de problemas na cobertura.
- Sugestão: substituição por telhas com isolamento térmico. A indicação de telhas com proteção térmica deve-se às altas temperaturas registradas na cidade de Cruzeiro do Sul/AC.

Figura 1: Vista aérea da Delegacia de Polícia Federal em Cruzeiro do Sul/AC com destaque para área a ser modificada.

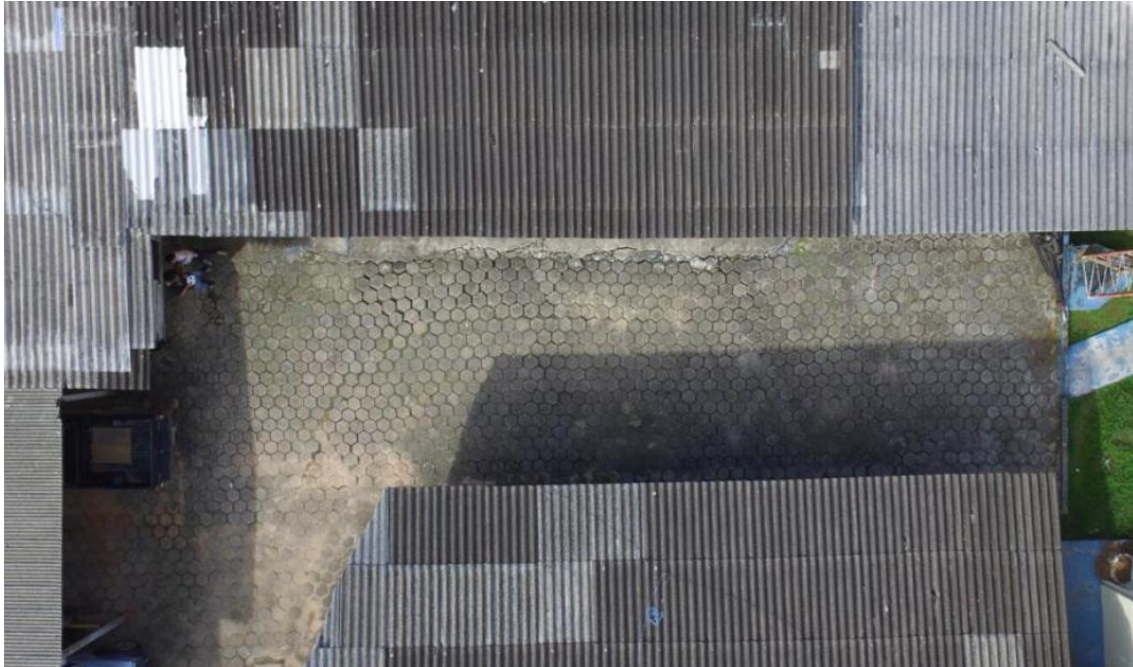
- Justificativa: diversos blocos de concreto estão soltos, apresentando risco de acidente.
- Sugestão: troca de todo o piso intertravado de concreto.

Figura 2: Vista aérea de trecho do estacionamento.

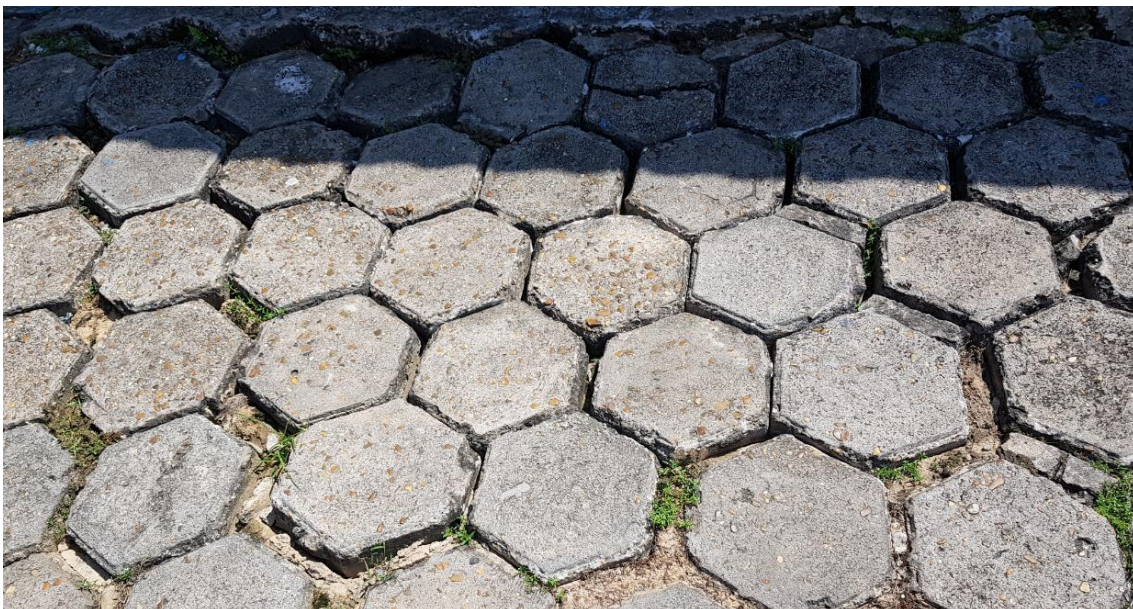
Figura 3: Destaque para os blocos soltos.

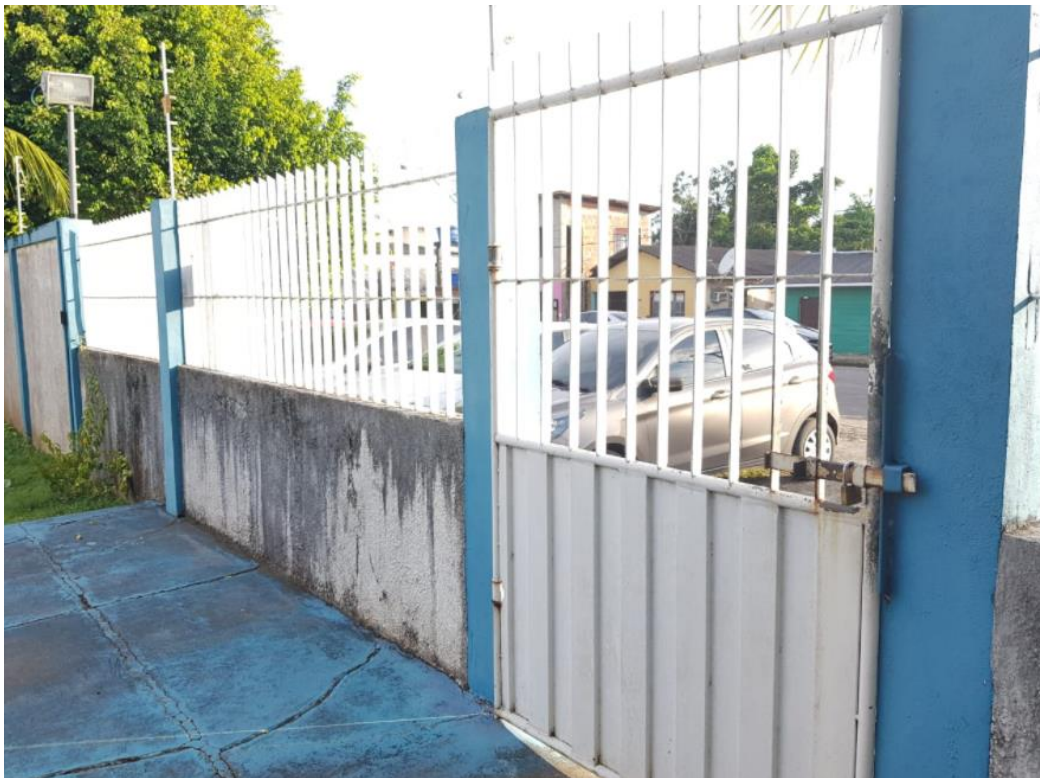
- Justificativa: pintura externa de paredes, muros, grades e passarelas encontra-se deteriorada; forro da entrada principal ressecado e encardido; trecho de parede externa com alvenaria aparente, gerando mofo na parte interna da sala.
- Sugestão: pintura de paredes, muros e passarelas; troca de forro pvc; execução de chapisco, reboco e pintura em trecho de alvenaria aparente.

Figura 4: Situação do muro, grade e passarela de acesso da Delegacia.

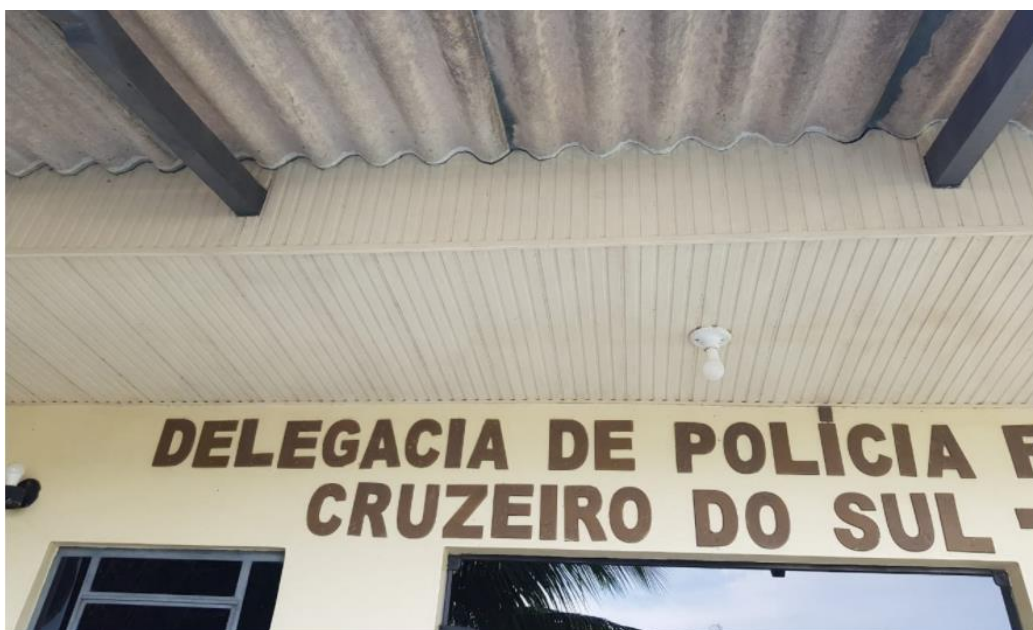
Figura 5: Forro em pvc encardido e ressecado.

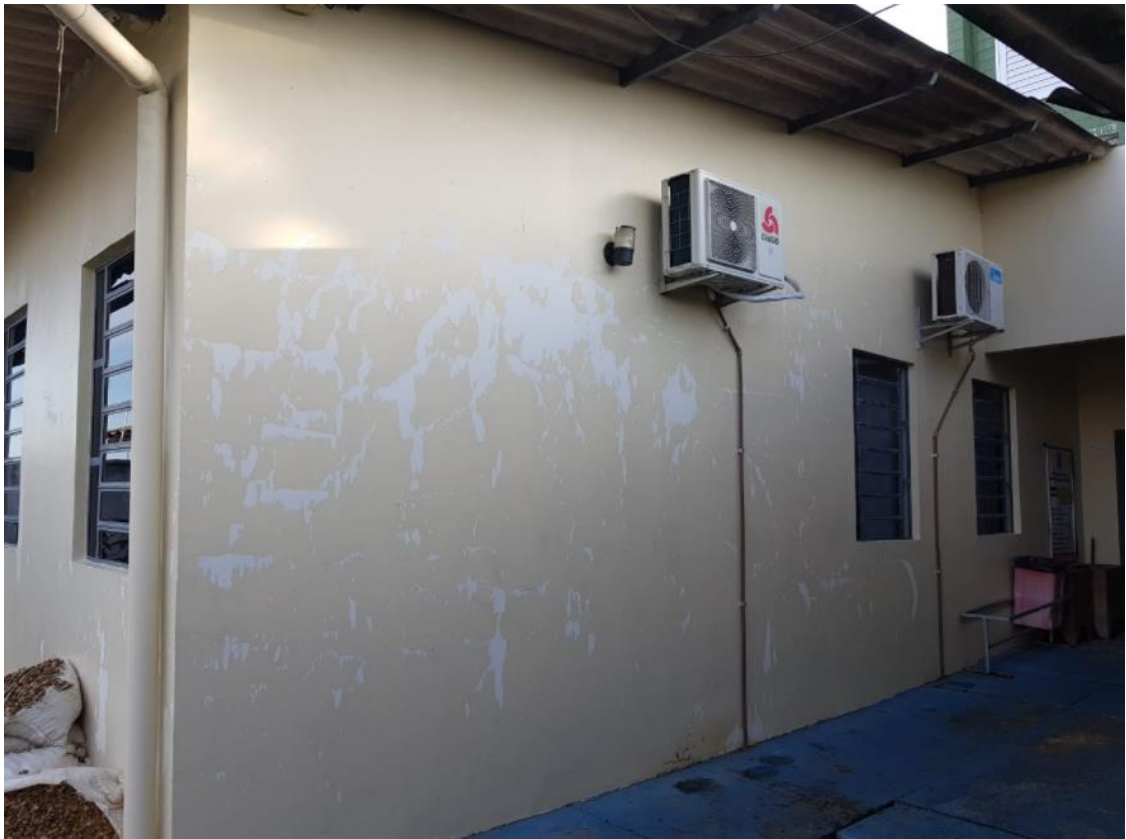
Figura 6: Pintura externa deteriorada.

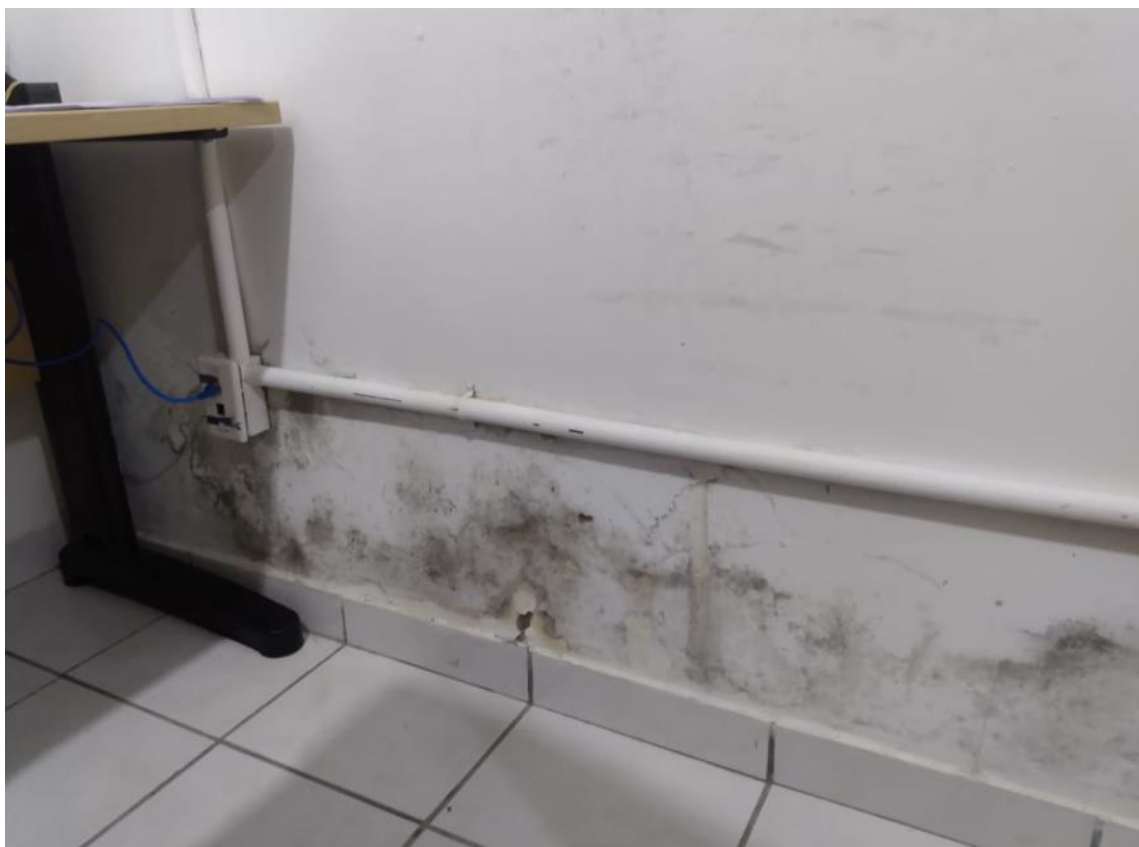
Figura 7: Parede interna da sala.

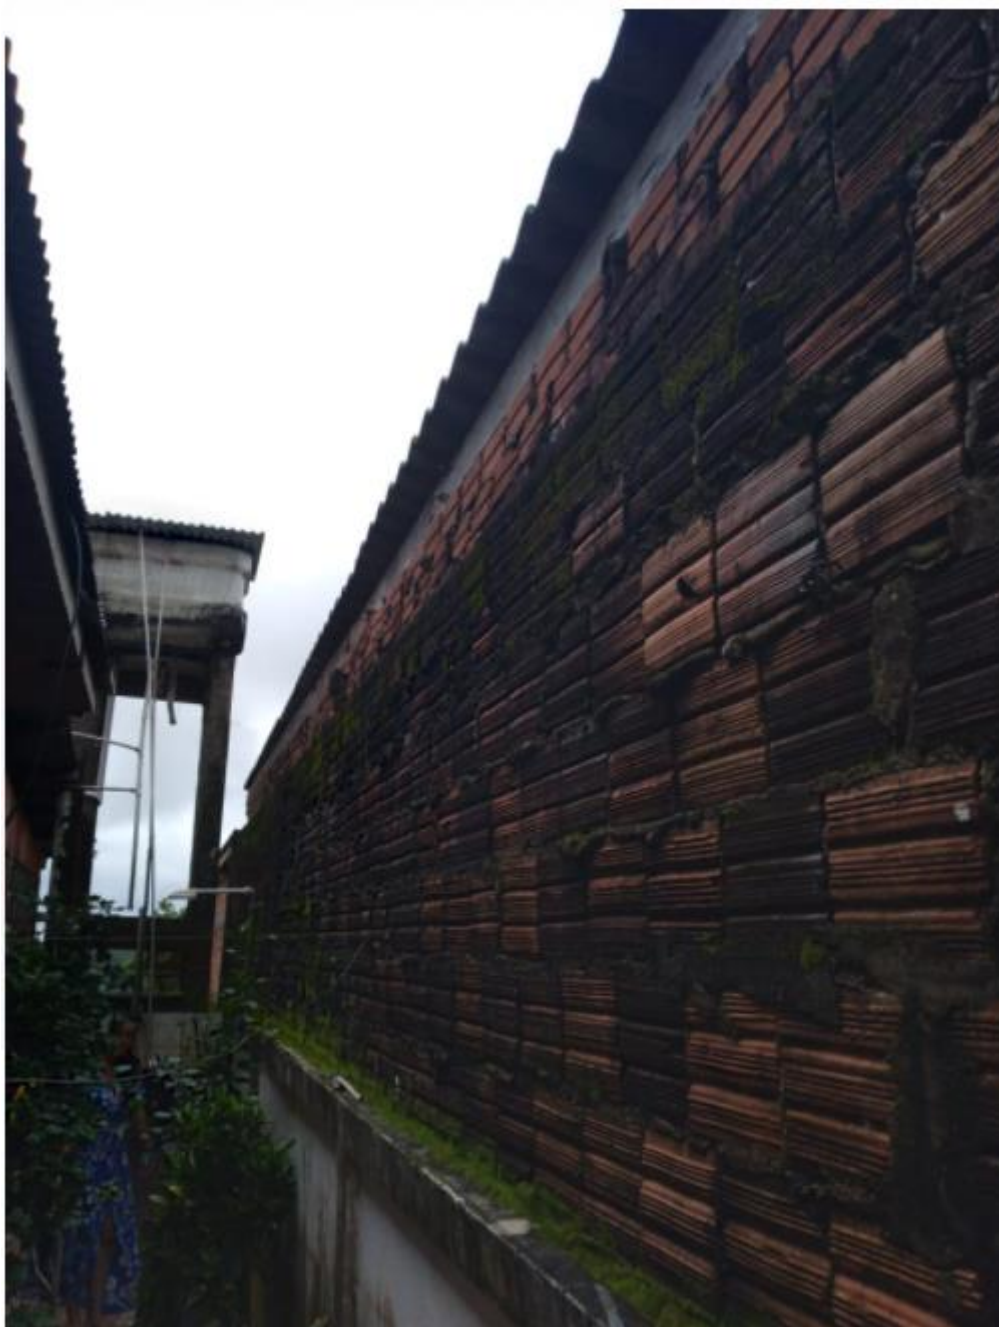
Figura 8: Parede externa com alvenaria aparente.

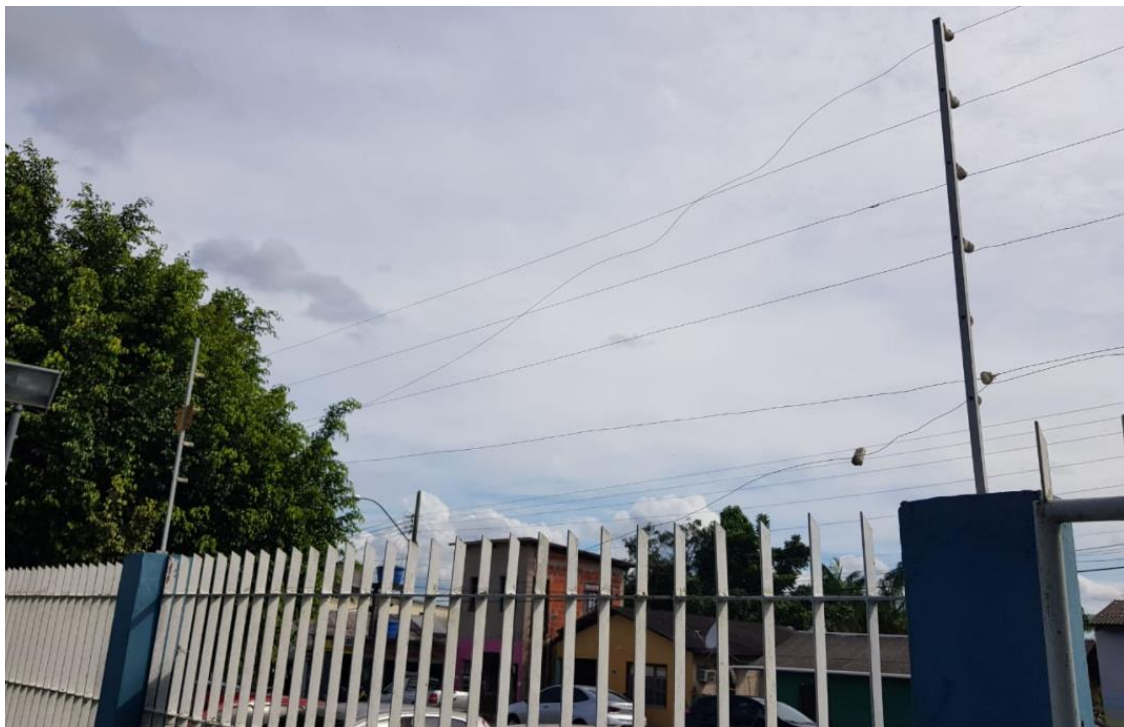
- Justificativa: cerca elétrica danificada e sem funcionamento.
- Sugestão: instalação de concertina em virtude da facilidade de manutenção.

Figura 9: Situação da cerca elétrica.

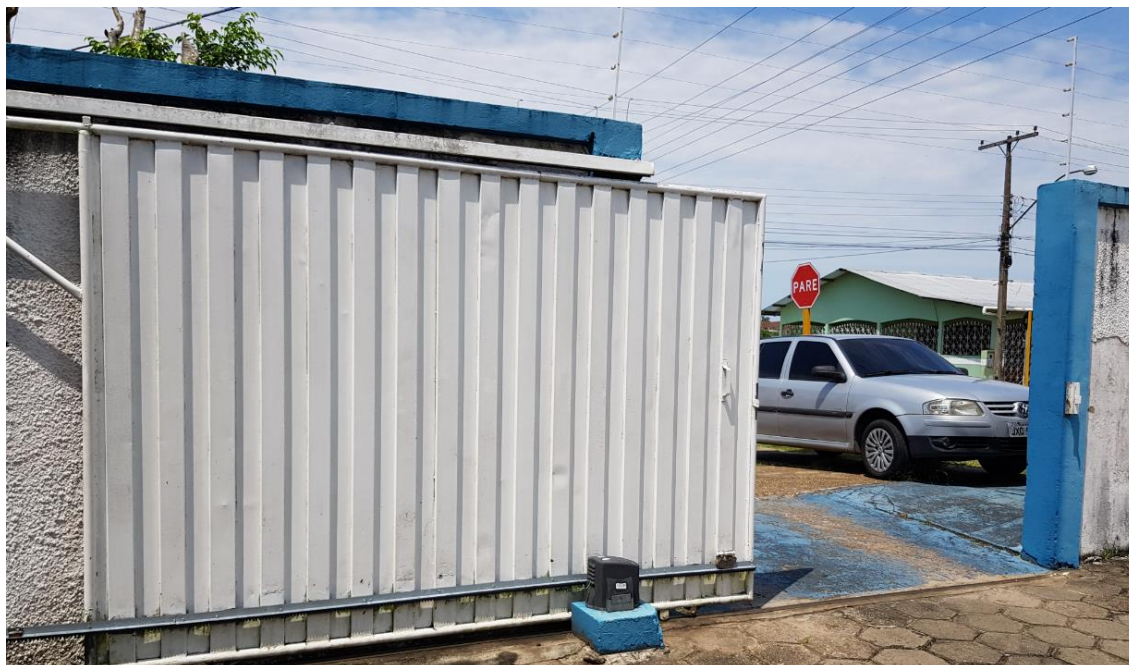
Figura 10: Destaque para o vão do portão de correr.

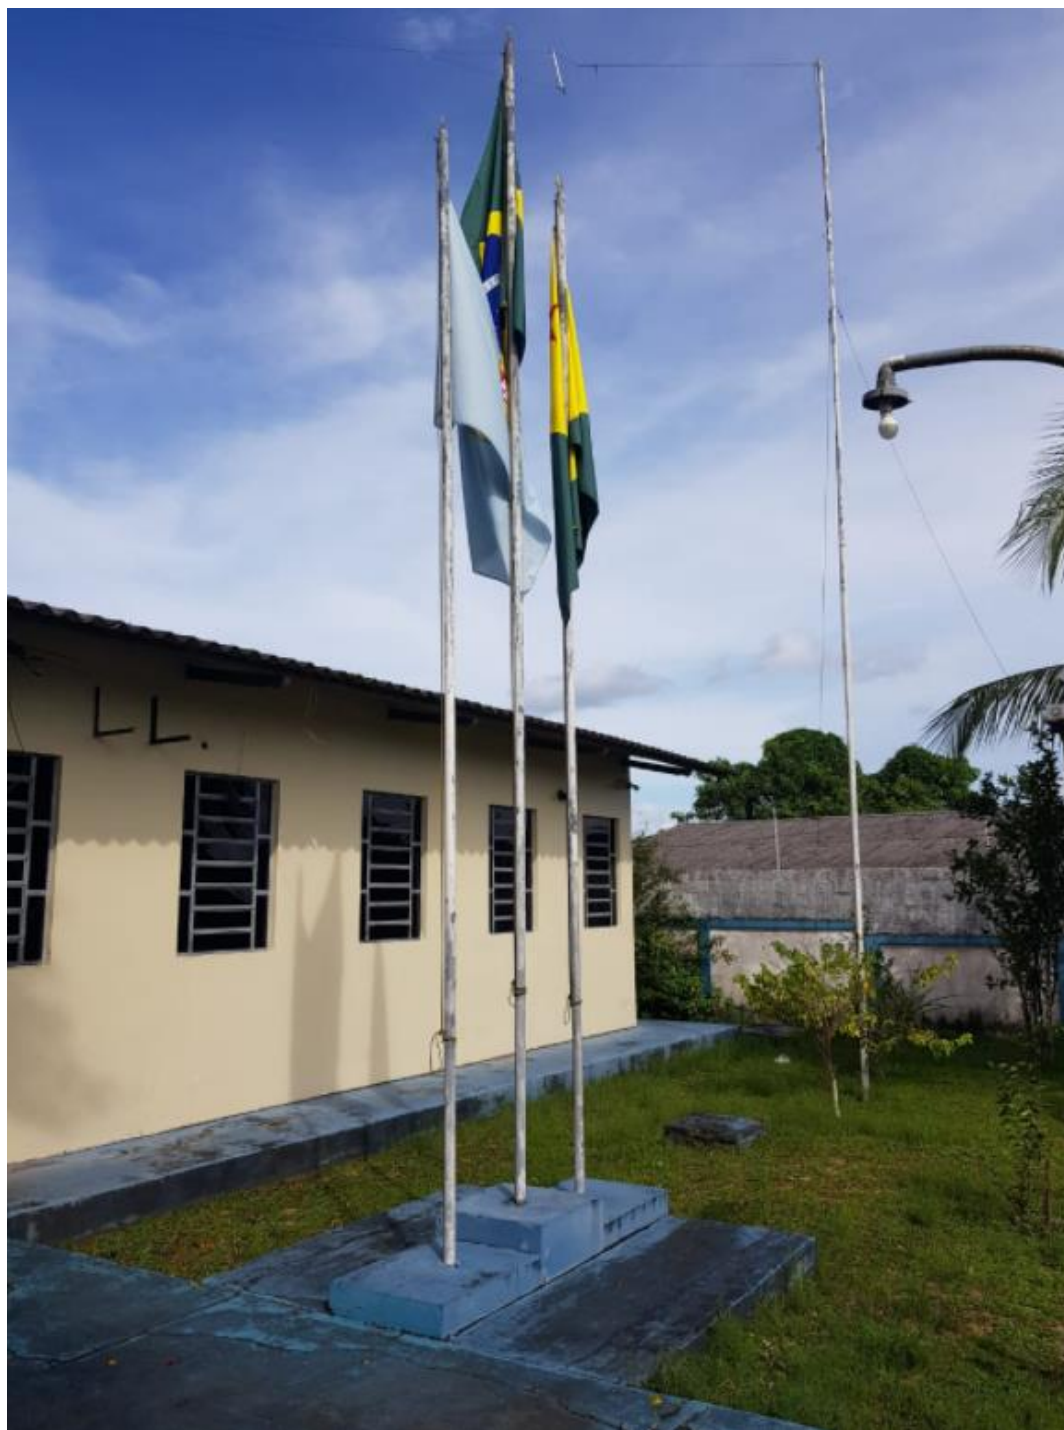
- Justificativa: mastros deteriorados e sem fixação.
- Sugestão: instalação de novos mastros.

Figura 11: Mastros deteriorados e sem fixação.

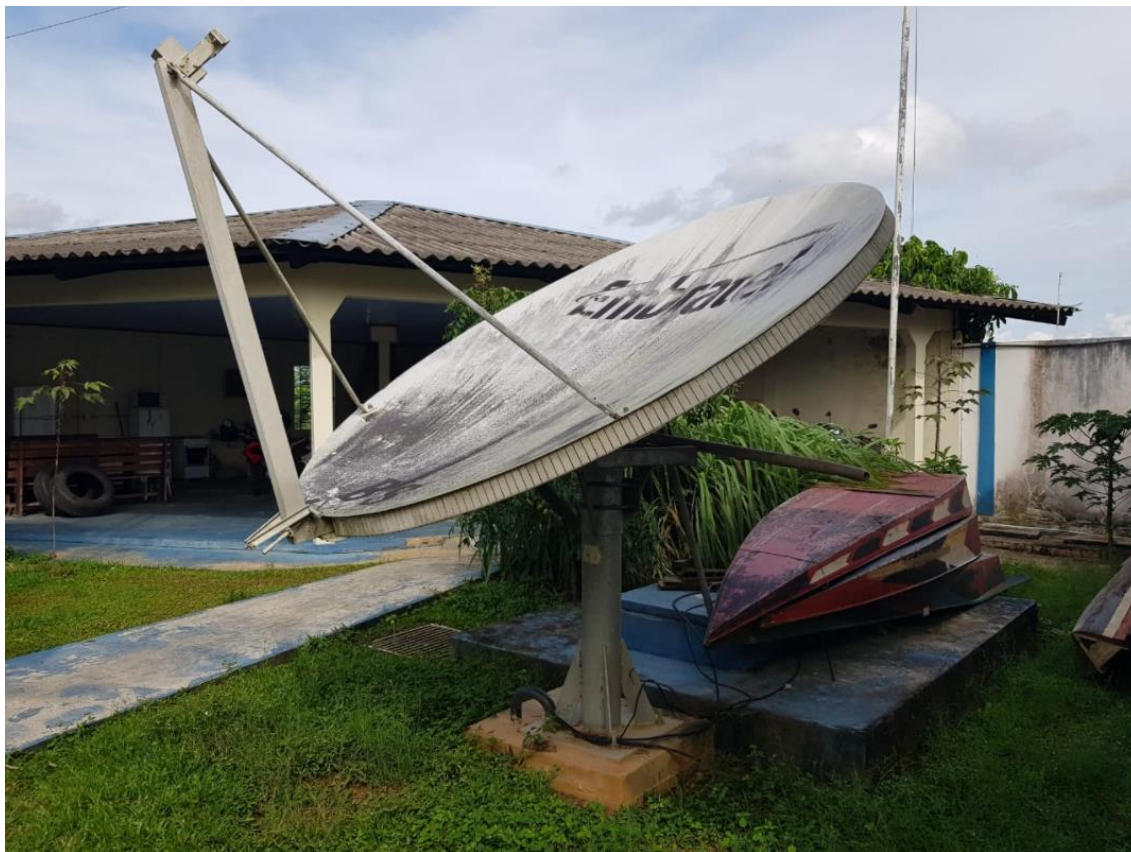
- Justificativa: antena não possui utilização e ocupa uma área onde pretende-se executar uma passarela coberta de acesso do prédio principal ao prédio anexo.
- Sugestão: retirada da antena.

Figura 12: Antena sem utilização.
