SERVIÇO PÚBLICO FEDERAL
MJ - DEPARTAMENTO DE POLÍCIA FEDERAL
DELEGACIA DE POLÍCIA FEDERAL EM UBERLÂNDIA/MG
NÚCLEO TÉCNICO-CIENTÍFICO

**PARECER TÉCNICO Nº 002/2008-NUTEC/DPF/UDI/MG
(Edificação)**

“... a elaboração de um parecer técnico acerca da situação atual do telhado da DPF/UDI/MG, tendo em vista que, em decorrência das chuvas torrenciais que têm assolado a cidade de Uberlândia recentemente, foi constatado o aparecimento de várias infiltrações no forro de gesso que recobre as instalações da Delegacia.”

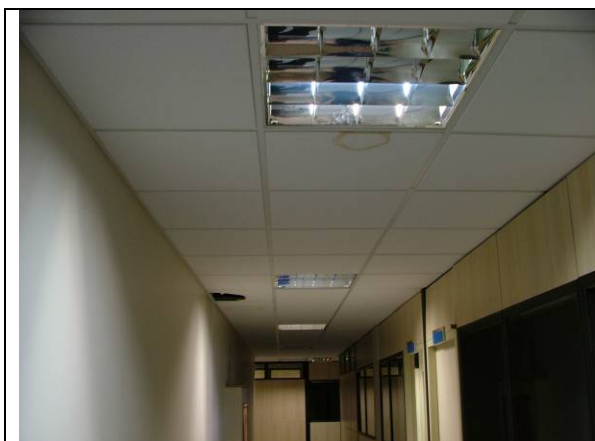
Inicialmente os Peritos identificaram internamente vários pontos de infiltração, alguns deles são apresentados nas figuras 1 a 4.

Figura 1. Infiltração no corredor

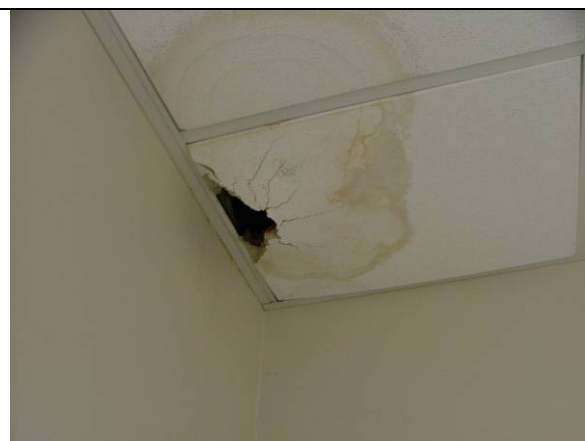
Figura 2. Infiltração na sala NO

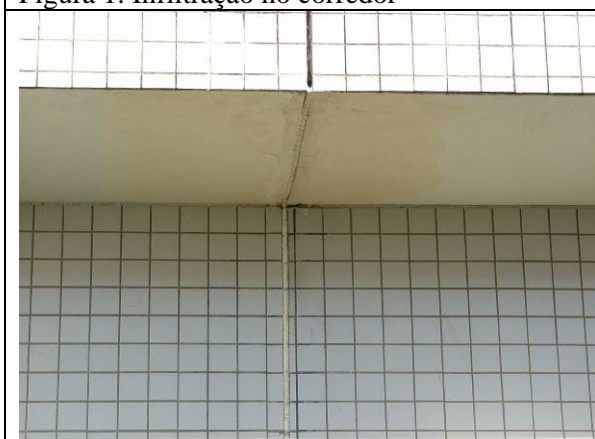
Figura 3. Infiltração externa pela junta de dilatação

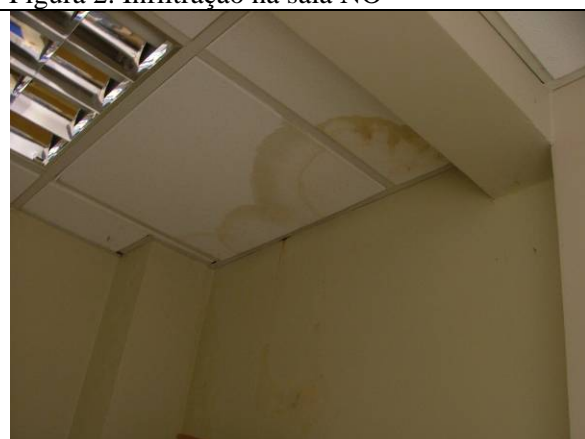
Figura 4. Infiltração em sala interna

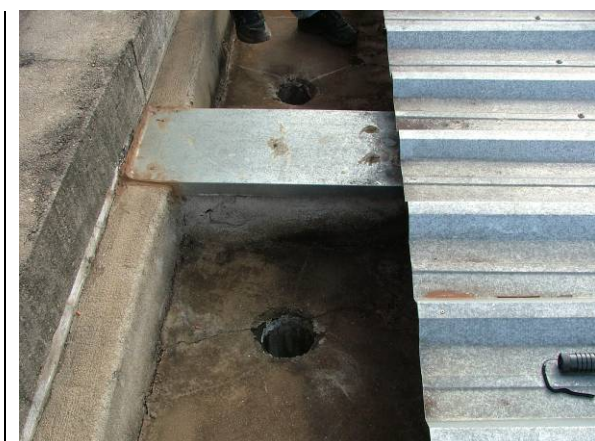
Durante a vistoria no telhado os Peritos encontraram vestígios de reparos ocorridos no passado que reforçam o insucesso na tentativa de solução dos problemas de infiltração na cobertura (Figuras 5 e 6).

Figura 5. Chapa de aço colocada sobre a junta de dilatação junto a calha

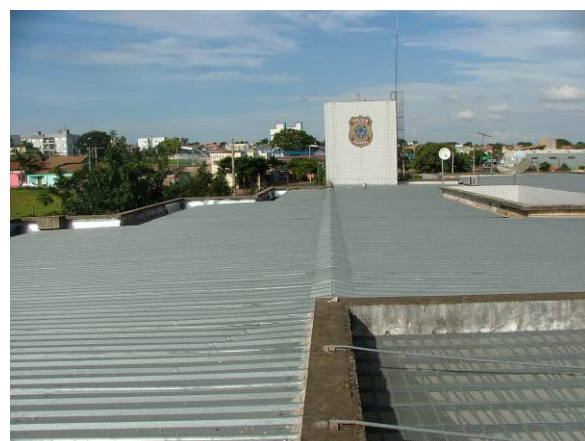
Figura 6. Chapas de aço (rufos) nas faces verticais externas das calhas

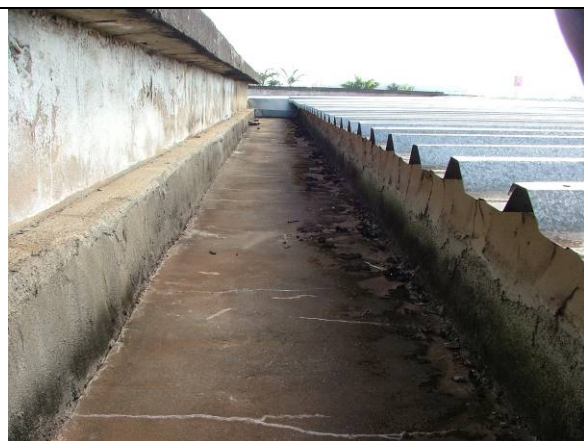
- Ausência de arredondamentos nos cantos da calhas (Figuras 7 e 8);
- Pequeno caimento na direção das decidas d’água (longitudinal) e caimento lateral (transversal) provocando acúmulo de água, sujeira e lodo em um lado da calha (Figura 8);
- Proteção mecânica (argamassa) soltando, com espessura insuficiente (1,5 cm) e excesso de trincas (Figura 9);
- Ausência de sobreposição da impermeabilização sobre as decidas d’água (Figura 10); vários pontos de infiltração se projetavam logo abaixo das decidas d’água, danificando placas do forro de gesso;

Figura 7. Calha com quinas vivas

- Verificar possíveis vazamentos nas tubulações de PVC;
- Refazer a impermeabilização das calhas, corrigindo caimentos de acordo com projeto, observando arredondamento dos cantos e detalhes de ligação com as descidas d'água;
- Execução de proteção mecânica com argamassa adequada e espessura acima de 2 cm;
- Substituir as placas de gesso danificadas.

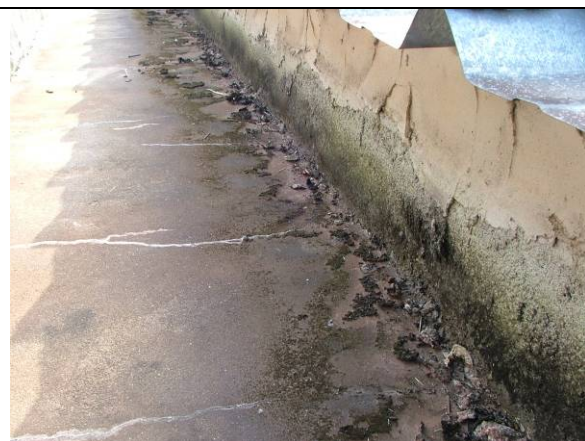
Figura 8. Acúmulo de sujeira e lodo de um lado da calha

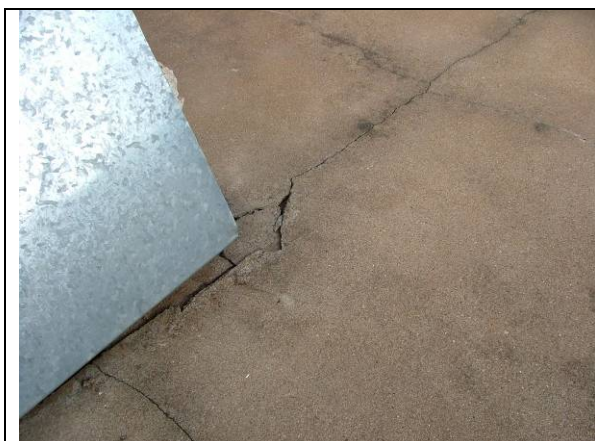
Figura 9. Proteção mecânica soltando

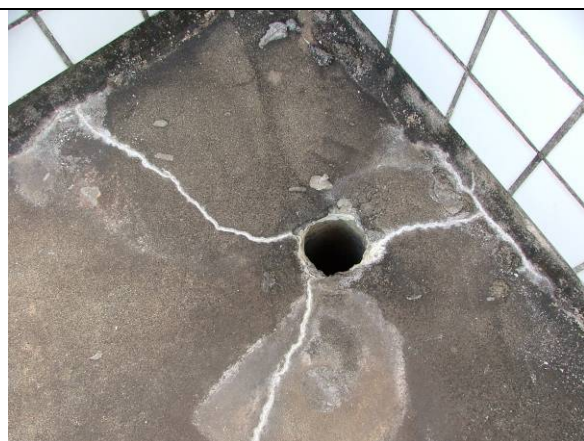
Figura 10. Descida d'água

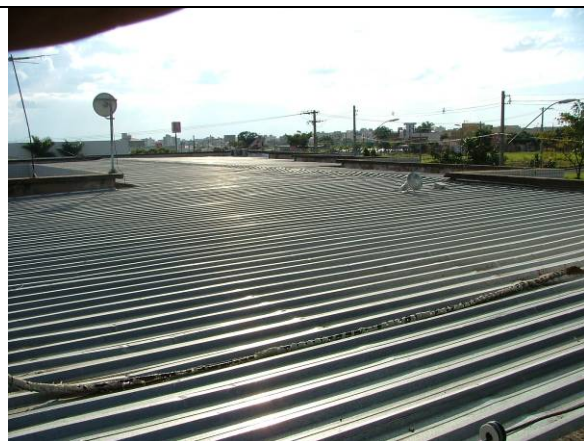
O telhado deve ter inclinação mínima que permita o escoamento das águas. Cada tipo de telha possui uma inclinação mínima recomendada, sendo que para as telhas metálicas esta inclinação mínima é 10%.

- Pequena inclinação (1,6%) do telhado (Figura 11);
- Pontos de acúmulo de água em vários locais do telhado (Figura 12);
- Falha no cobrimento lateral (vão entre telhas) (Figura 13);
- Variações de nível da cumeeira (ondulação) do telhado de uma água (Figura 14);
- Utilização de telhas muito frágeis e com grande distância entre apoios, provocando dobramento de telhas pelo transito de pessoas.

Figura 11. Telhado com pequena inclinação

- Revisar a estrutura de madeira de forma a diminuir o espaçamento entre apoios das telhas e corrigir a inclinação do telhado para melhor escoamento das águas, inclusive corrigindo a cumeeira ondulada;
- Recolocar as telhas com substituição das danificadas e/ou utilização de telhas mais resistentes;
- Promover o adequado cobrimento, fixação e vedação das telhas com especial atenção aos encontros laterais e superiores (rufos);
- Substituir as placas de gesso danificadas.

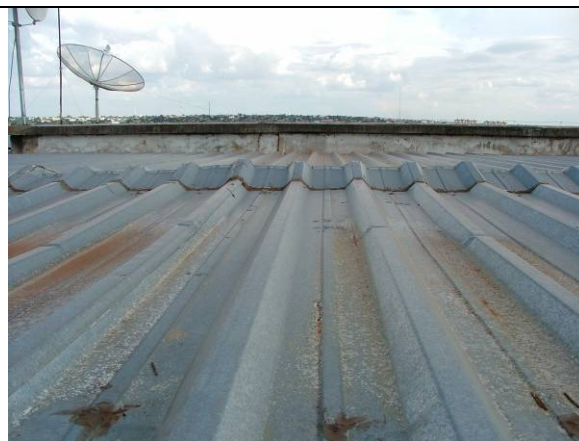
Figura 12. Pontos de acúmulo de água

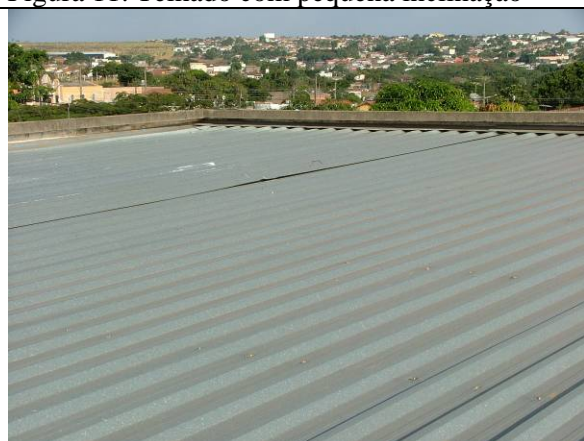
Figura 13. Falha no cobrimento lateral

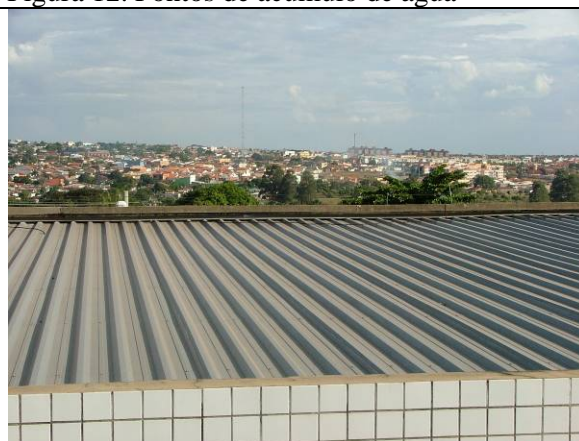
Figura 14. Variações de nível na cumeeira do telhado de uma água

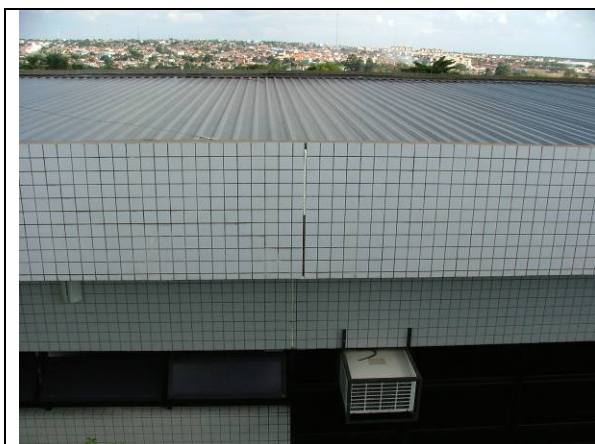
- Presença de isopor nas juntas, colocado posteriormente a entrega da obra: conforme Relatório de Visita Técnica emitido pela DEOB/CPLAM/DLOG em 17/04/2006, as juntas estavam preenchidas com argamassa, e havia desprendimento;

- Ausência de elemento de vedação da junta, como selante flexível (Figura 15);

Figura 15. Junta preenchida parcialmente com isopor, sem selante flexível

- Promover a desobstrução das juntas preenchidas com argamassa;
- Promover a vedação das juntas com selante flexível de coloração igual ao revestimento.

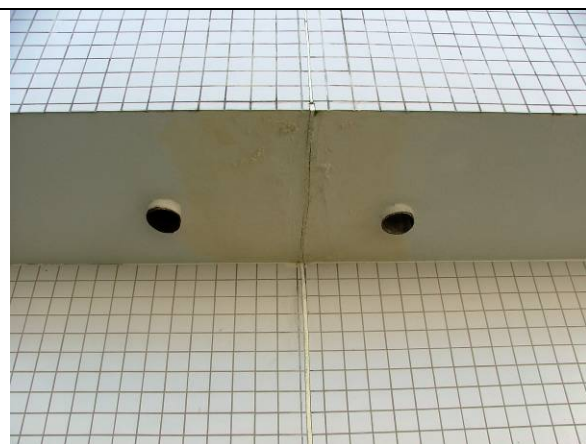
Os problemas da má execução da junta de dilatação resultaram problemas como infiltração na laje externa, sob a junta (Figura 16), entre outros.

Figura 16. Infiltrações sob a junta

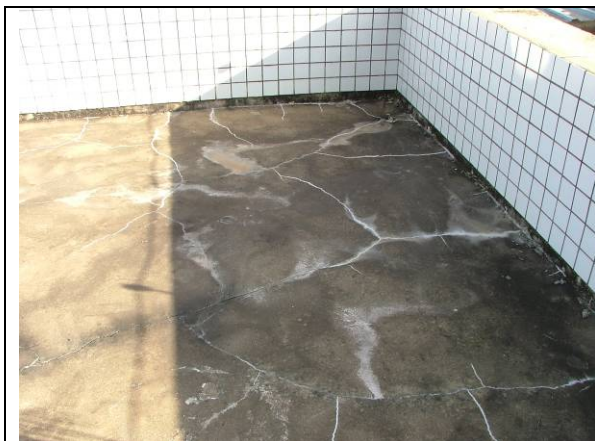
- Proteção mecânica (argamassa) com excesso de trincas (Figura 17);
- Ausência de arredondamentos nos cantos da calhas (Figura 17);
- Ausência de pingadeira no bordo da laje, resultando infiltração no bordo inferior (Figura 18).

Figura 17. Trincas na laje da entrada

- Executar pingadeiras no bordo da laje;
- Verificar caimento da laje e funcionamento da impermeabilização;
- Corrigir os danos causados na laje pela presença da água.

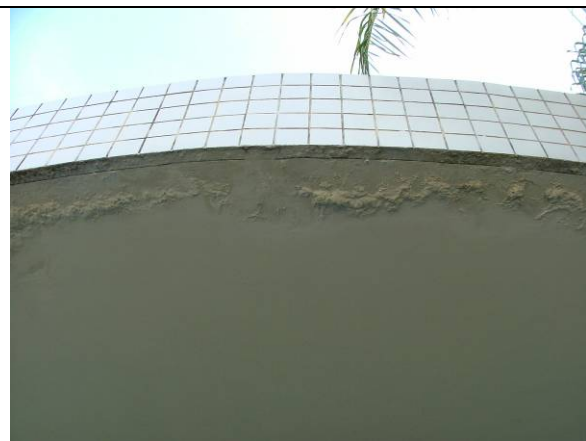
Figura 18. Infiltração no bordo inferior da laje

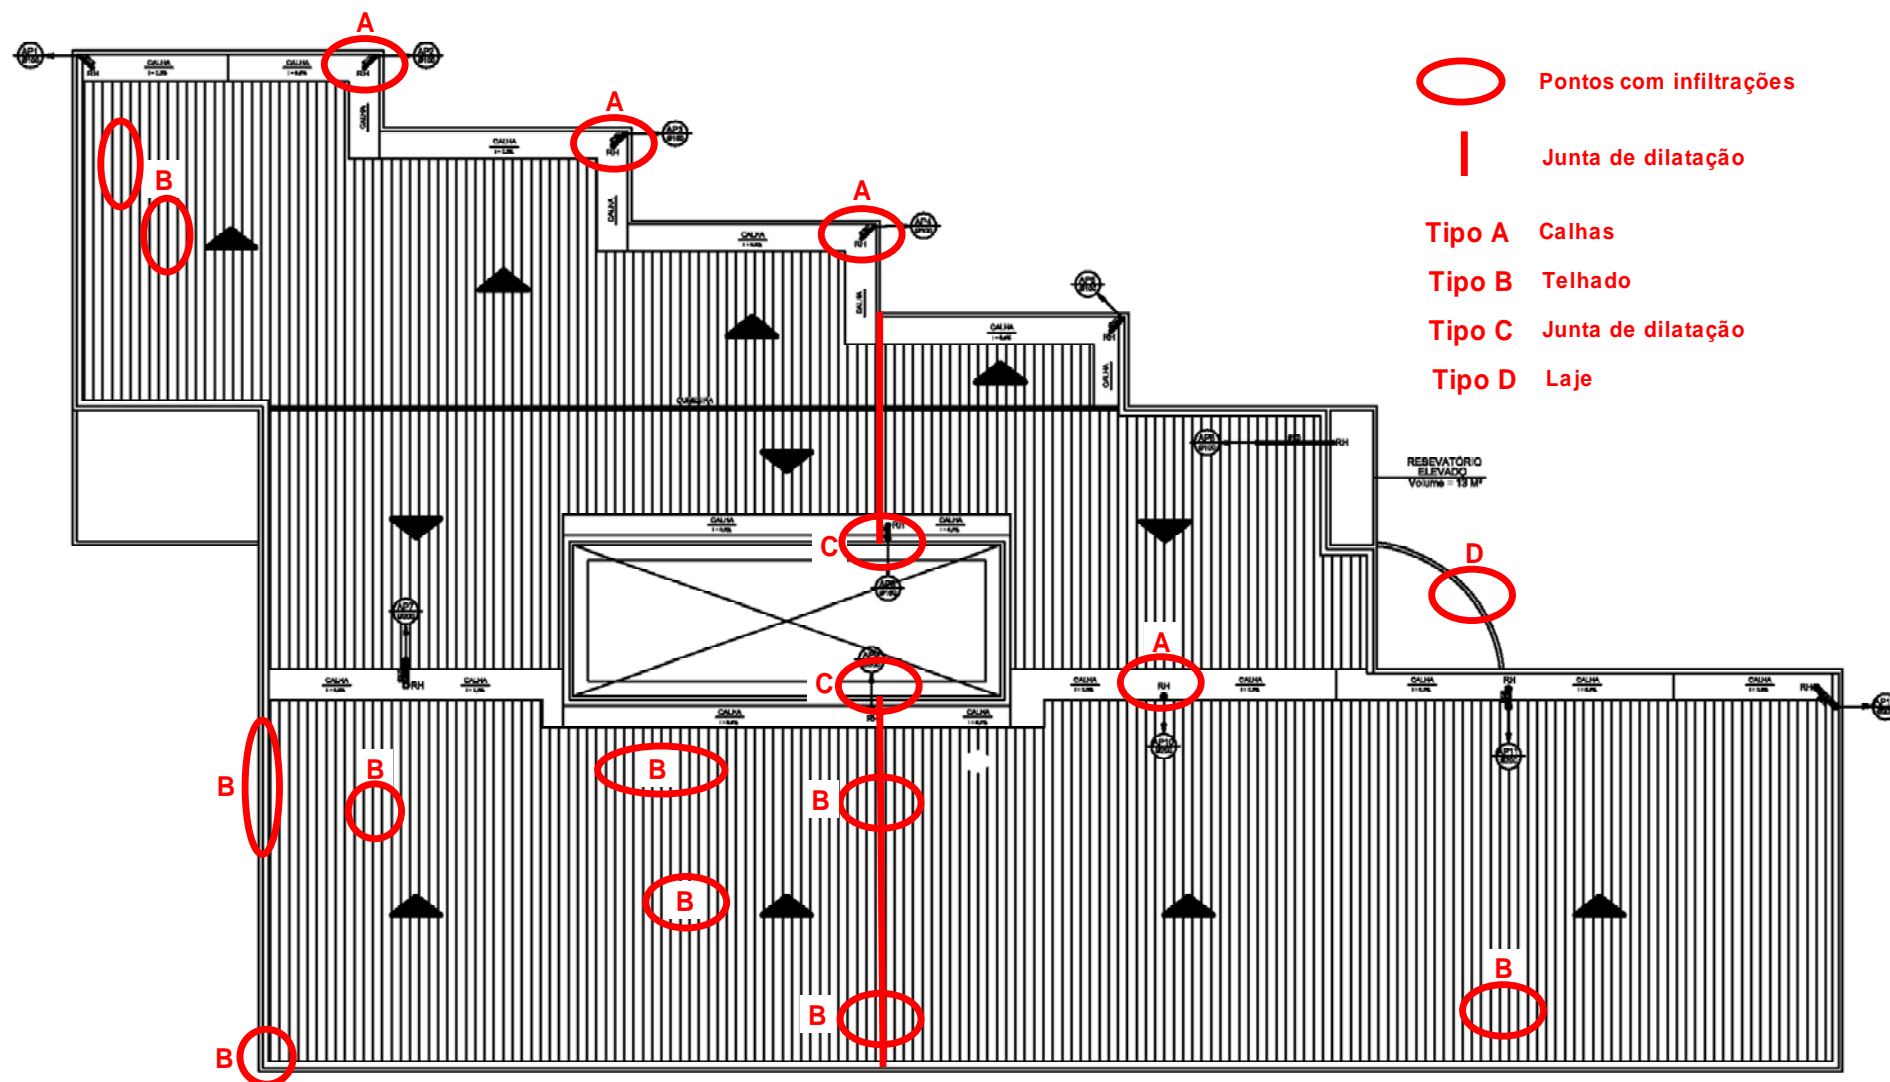
A figura 19 do anexo 1 apresenta a planta da cobertura com a localização das infiltrações oriundas na cobertura bem como a classificação citada anteriormente (A, B, C ou D).

Figura 19. Planta da cobertura com indicação dos pontos com infiltração e tipo de problema
