**Relatório de Técnico de Manutenção  
Inspeção de persianas  
SR/SP – 29/07/2025**

Supervisão de Manutenção, no âmbito do Processo nº 08500.007652/2020-06, referente à execução contratual do serviço continuado de manutenção predial preventiva e corretiva, com atuação na Superintendência Regional de Polícia Federal em São Paulo, apresenta, por meio do presente documento, relatório técnico em atendimento à demanda da Fiscalização/GTED.

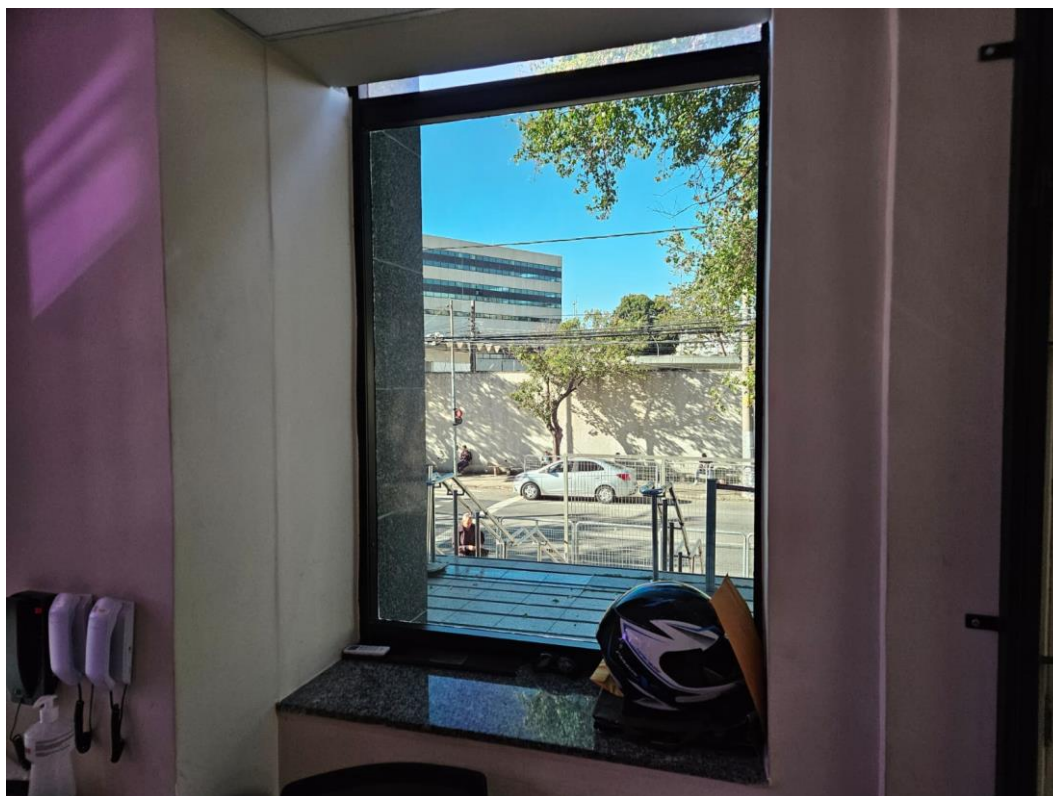
Figura 1 – Persiana – PLANTÃO/DELDIA - TÉRREO

| Pavimento | Delegacia/Setor | Estado Geral Observado | Recomendação Técnica |
|---|---|---|---|
| 1º Andar | PLANTÃO/DELDIA | Persiana removida | Instalação urgente |

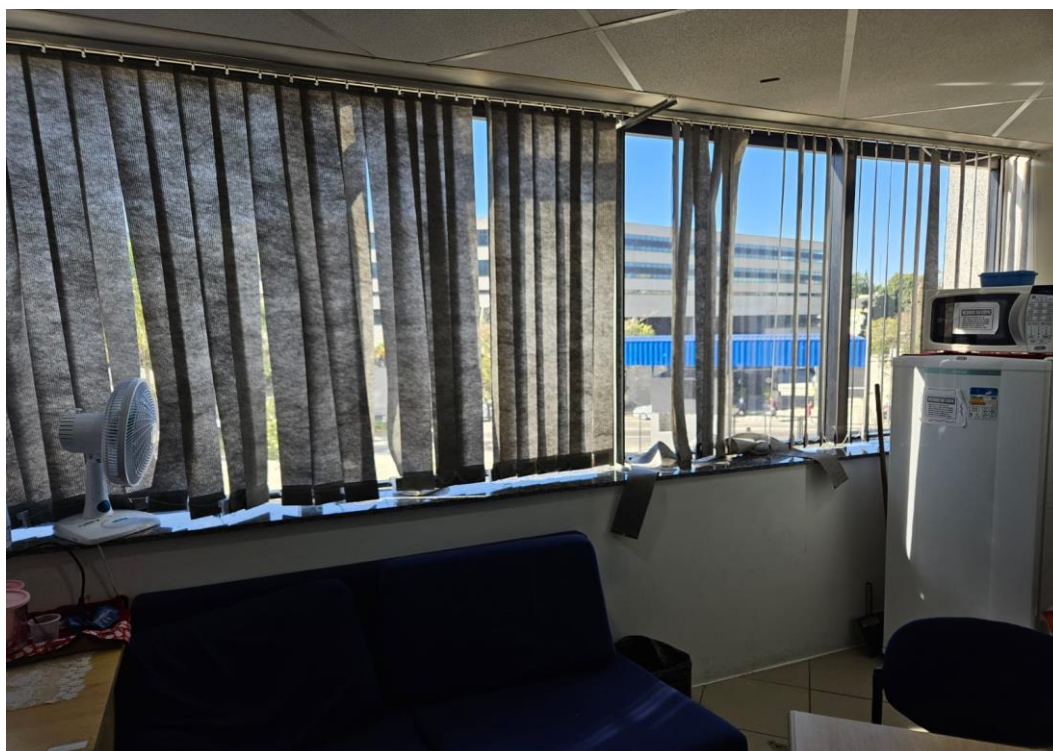
Figura 2 – NUPAS – 2º PAVIMENTO

| Pavimento | Delegacia/Setor | Estado Geral Observado | Recomendação Técnica |
|---|---|---|---|
| 2º Andar | NUPAS | Sujeira incrustada, desgaste | Substituição recomendada |

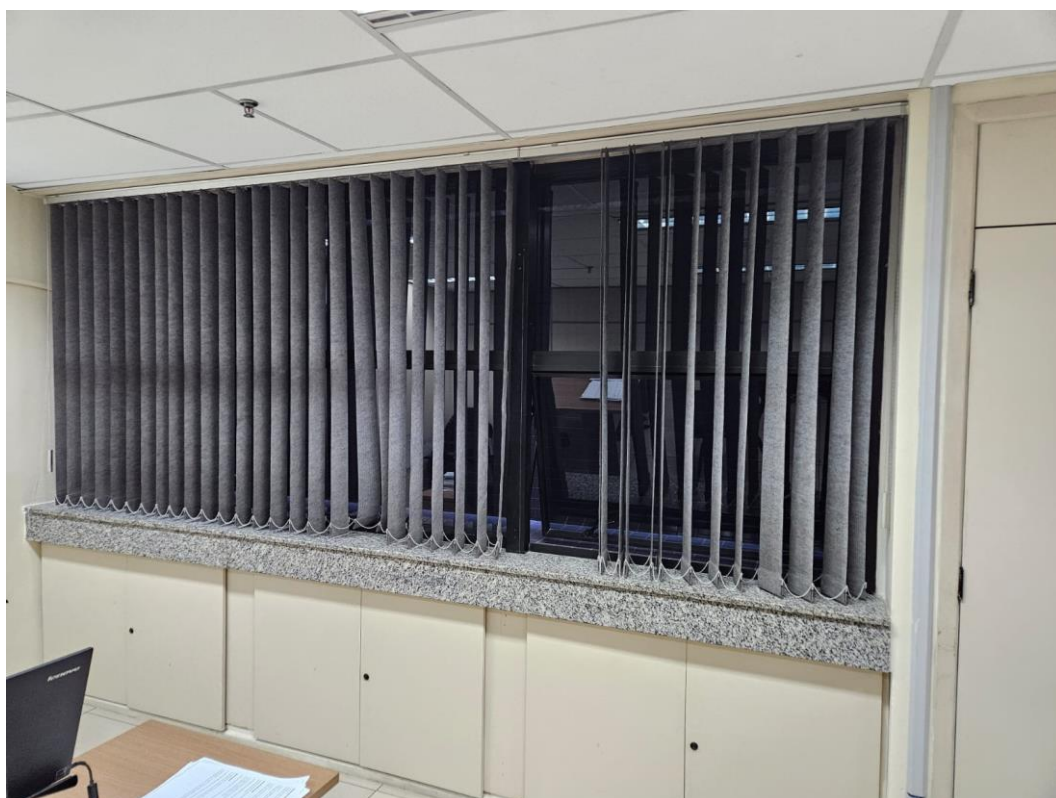
Figura 3 – GAT – 3º PAVIMENTO

| Pavimento | Delegacia/Setor | Estado Geral Observado | Recomendação Técnica |
|---|---|---|---|
| 3º Andar | GAT | Trava inoperante, fixação frouxa | Substituição necessária |

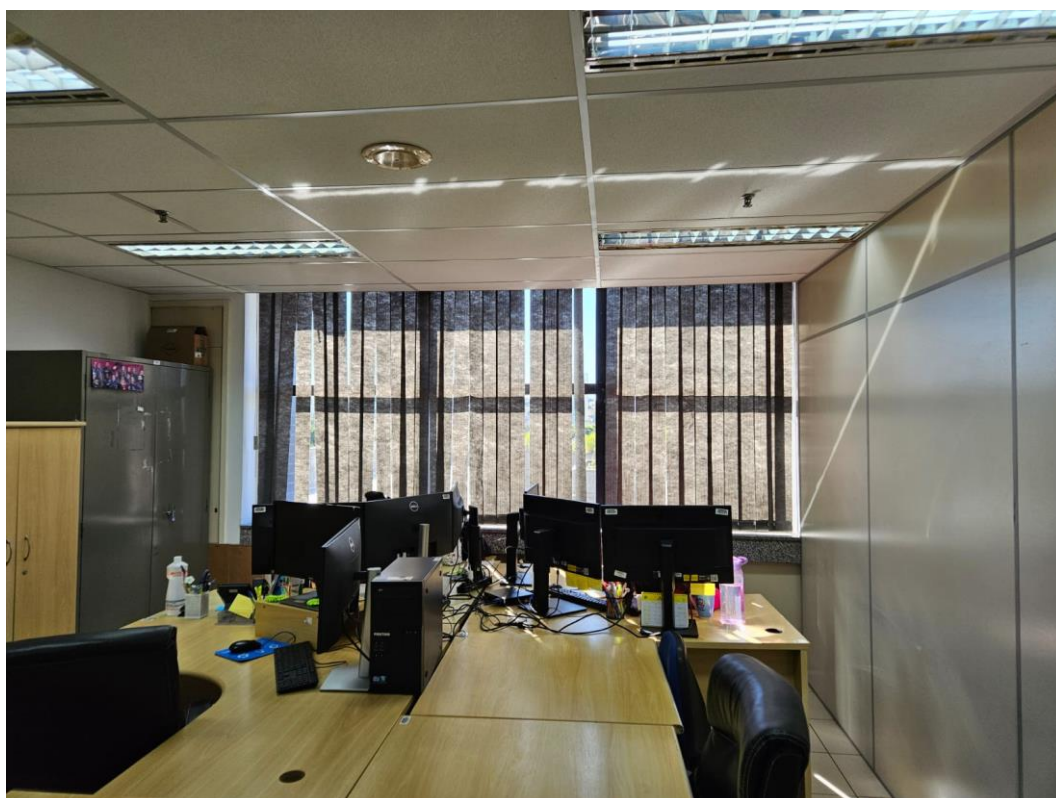
Figura 4 – DELEMIG – 4º PAVIMENTO

| Pavimento | Delegacia/Setor | Estado Geral Observado | Recomendação Técnica |
|---|---|---|---|
| 4º Andar | DELEMIG | Material quebradiço, estética comprometida | Substituição total |

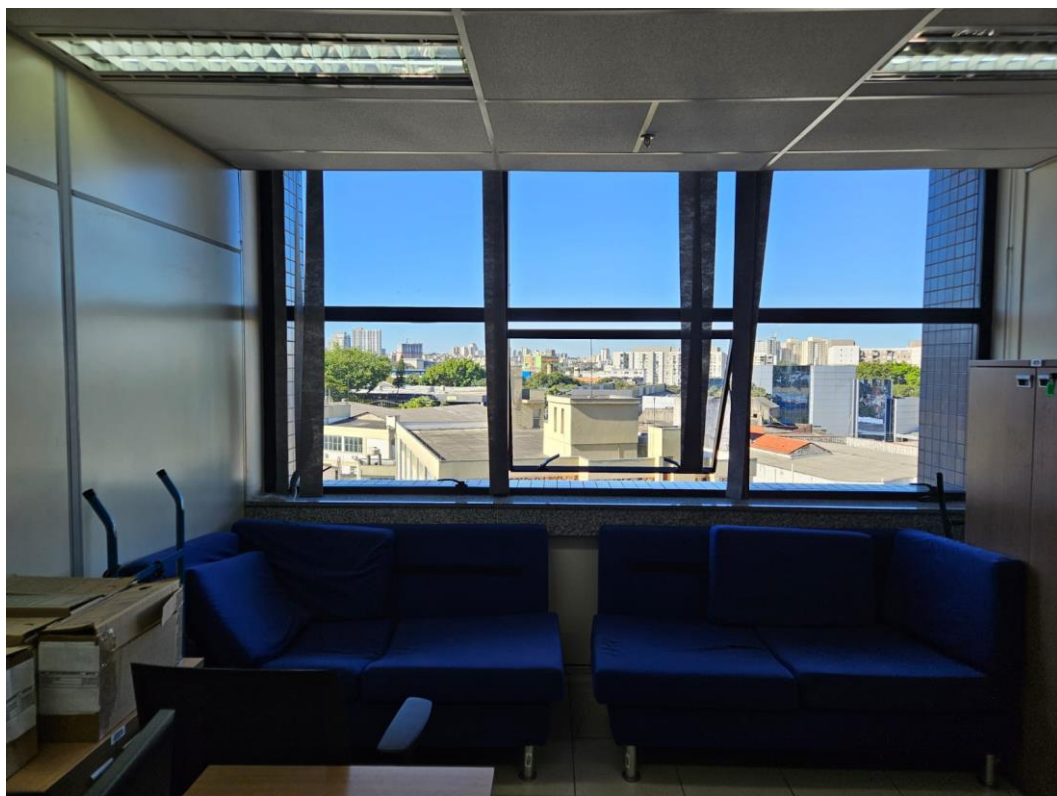
Figura 5 – DMA – 5º PAVIMENTO

| Pavimento | Delegacia/Setor | Estado Geral Observado | Recomendação Técnica |
|---|---|---|---|
| 5º Andar | DMA | Lâminas empenadas, acionamento falho | Substituição recomendada |

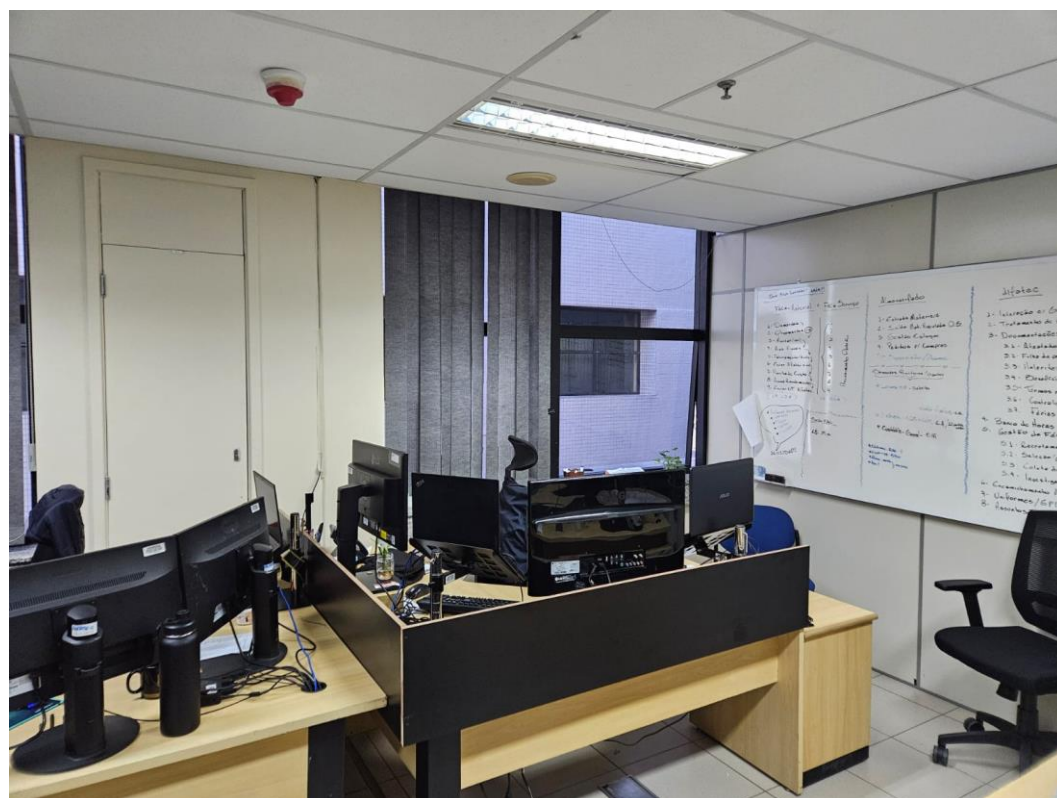
Figura 6 – GTED/MANUTENÇÃO – 6º PAVIMENTO

| Pavimento | Delegacia/Setor | Estado Geral Observado | Recomendação Técnica |
|---|---|---|---|
| 6º Andar | GTED/MANUTENÇÃO | Ausência de parte do conjunto | Substituição obrigatória |

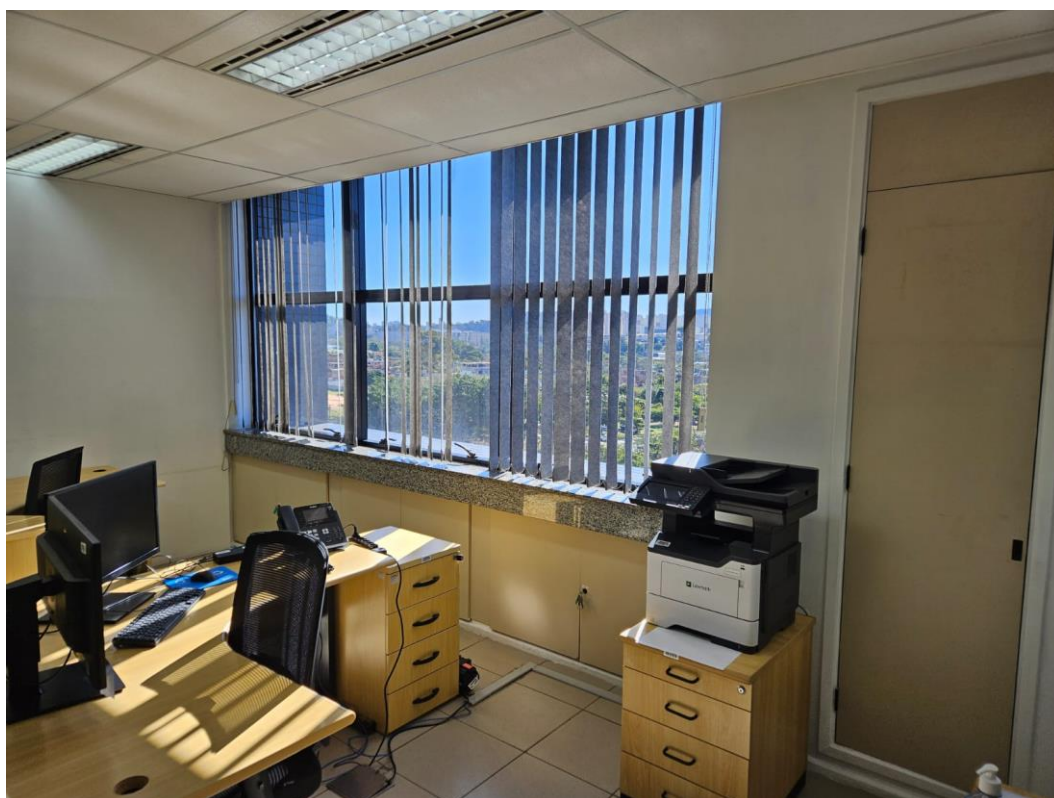
Figura 7 – SRH – 7º PAVIMENTO

| Pavimento | Delegacia/Setor | Estado Geral Observado | Recomendação Técnica |
|---|---|---|---|
| 7º Andar | SRH | Sistema de fixação danificado | Substituição necessária |

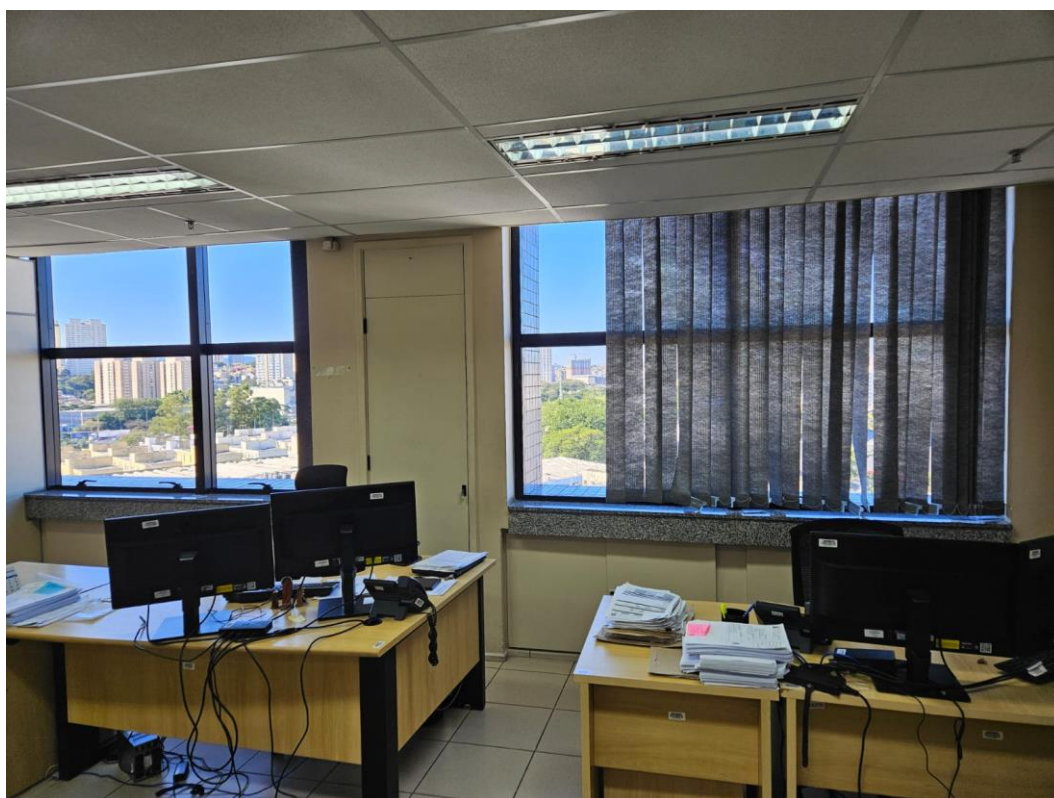
Figura 8 – UAEDI – 8º PAVIMENTO

| Pavimento | Delegacia/Setor | Estado Geral Observado | Recomendação Técnica |
|---|---|---|---|
| 8º Andar | UAEDI | Acúmulo de sujeira, desgaste mecânico | Substituição recomendada |

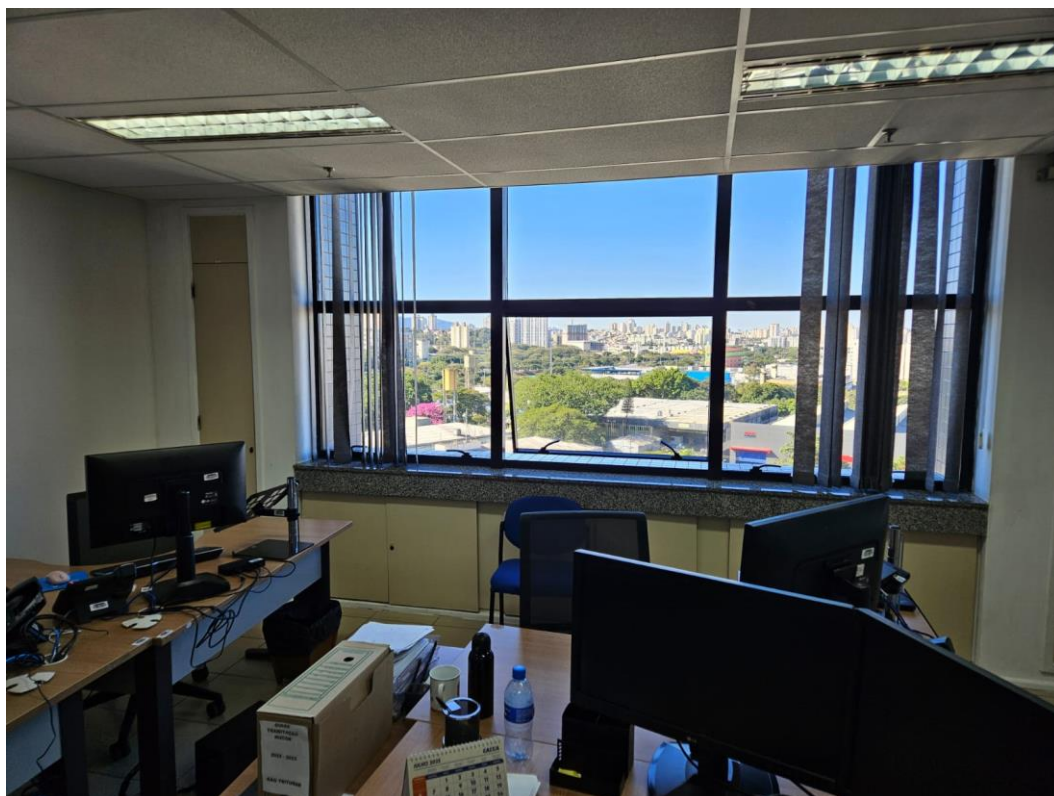
Figura 9 – COR – 9º PAVIMENTO

| Pavimento | Delegacia/Setor | Estado Geral Observado | Recomendação Técnica |
|---|---|---|---|
| 9º Andar | COR | Estado avançado de deterioração | Substituição urgente |

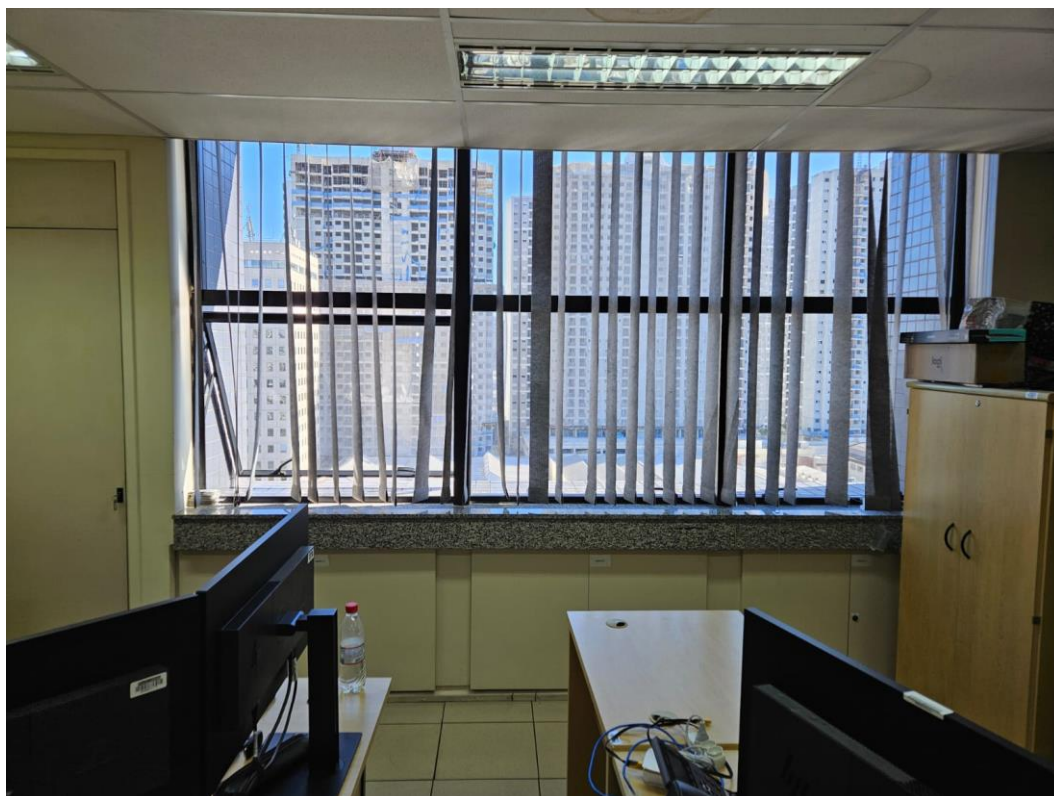
Figura 10 – SETEC – 10º PAVIMENTO

| Pavimento | Delegacia/Setor | Estado Geral Observado | Recomendação Técnica |
|---|---|---|---|
| 10º Andar | SETEC | Mecanismo danificado, lâminas tortas | Substituição total |
