Relatório Técnico Saeng - nº 18 / 2022

DRF MACEIO/AL

O presente relatório objetivo à avaliação da situação atual dos prédios da Delegacia da Receita Federal em Maceió/AL.

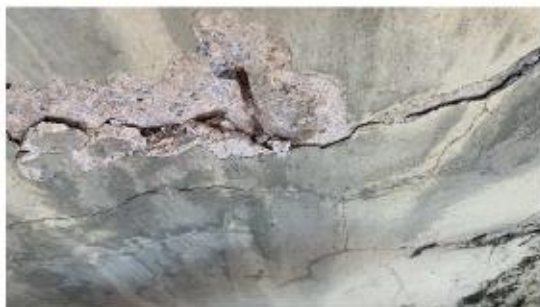
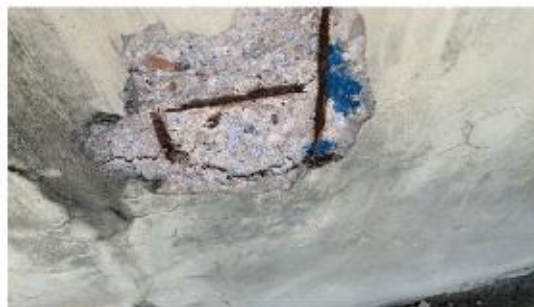
O reservatório superior do prédio principal foi construído em concreto armado nas paredes e laje de piso e tampa em laje nervurada, na vistoria realizada foram identificadas manifestações patológicas nas paredes lado externo com pontos de fissuras/trincas e com armadura exposta e em processo de corrosão, na tampa várias fissuras/trincas e nervuras com ferragens exposta, ausência de impermeabilização.

Acredita-se que também contribuíram para o surgimento das fissuras da tampa do reservatório o chumbamento da estrutura para instalação da antena e outros sobre a laje, pouco recobrimento das estrutura concreto estando em área litorânea onde o nível de agressividade é muito alto.

Parede externa do reservatório superior Prédio Principal

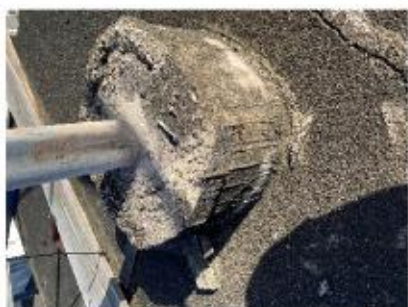
Base para antena parabólica chumbada na laje que tampa o reservatório superior Prédio Principal

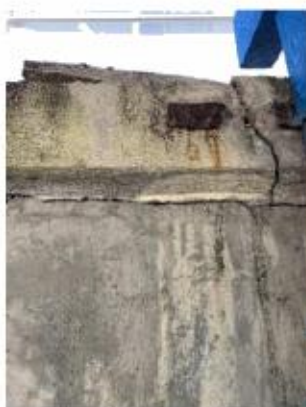
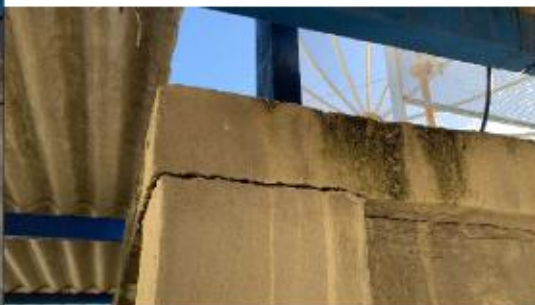
Descolamento da tampa do reservatório superior Prédio Principal

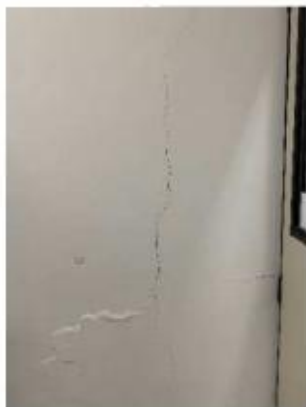
Fissura identificado em pilares do Prédio Anexo 1

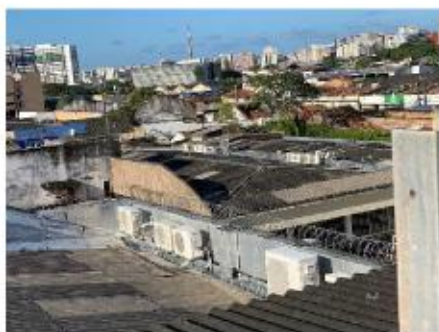
**Coberta Prédio Principal em telha fibrocimento
Com unidades condensadoras instaladas na
platibanda**

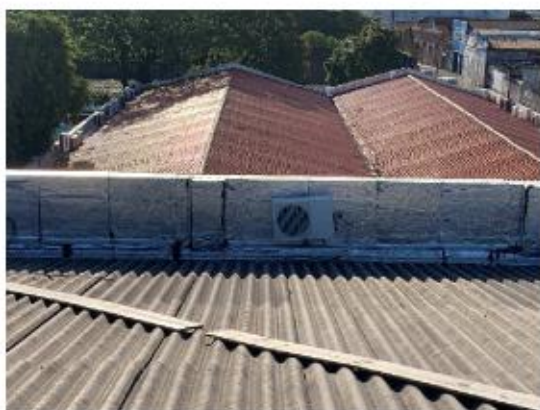
**Coberta Prédio Principal em telha fibrocimento
Com unidades condensadoras instaladas na
Platibanda e coberta do prédio anexo1 em telha cerâmica**

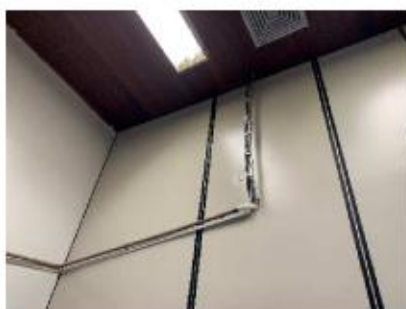
Dreno ar condicionado

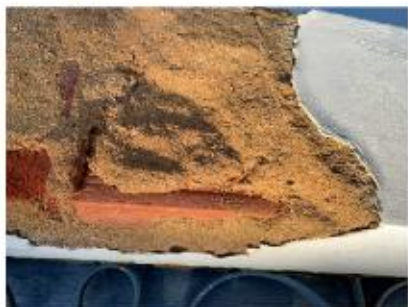
Patologias nas alvenarias da fachada do lado do estacionamento

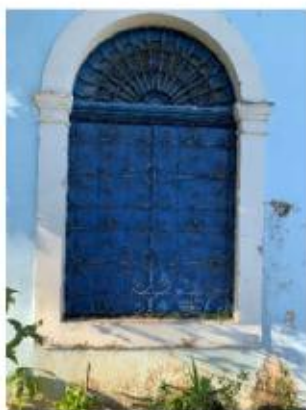
Esquadria de madeira
