## PARECER TÉCNICO SAENG-09 Nº 033/2024

Assunto: **ANÁLISE DAS PATOLOGIAS NA LAJE COM COBERTURA IMPERMEABILIZA E ANÁLISE DAS FACHADAS DO EDIFÍCIO SEDE DA DRF-FNS LOCALIZADO EM FLORIANÓPOLIS – SC.**

Data: 05/04/2024

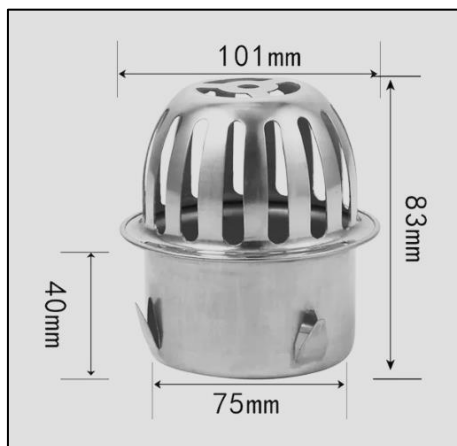
Imagem 2 – Exemplo - Ralo hemisférico de aço inox.

- As grelhas atuais dos ralos são de PVC simples e para áreas internas, elas entopem facilmente com pequenas e poucas folhas, fazendo com que a água acumule sobre um sistema que já está debilitado, aumentando assim a pressão e a infiltração na edificação. Já em relação ao material com o tempo o PVC exposto ao sol se torna quebradiço.

- É notável pelas imagens que os ralos existentes já possuem parte da grelha quebrada, ou por ressecamento devido a intensidade do sol que bate na cobertura ou de propósito pela manutenção para facilitar o escoamento da água rapidamente.

- Como ação imediata é recomendada a troca de todos os ralos do pavimento superior conforme o projeto indica, do tipo abacaxi ou hemisférico, recomendando que o **material utilizado seja em alumínio, aço inox ou ferro fundido com aplicação de primer e pintura epóxi de proteção por conta da agressividade do ambiente (Exemplo - Imagem 2 – Exemplo - Ralo hemisférico de aço inox.**
