RELATÓRIO FOTOGRÁFICO SAENG-09 Nº 034/2024

Anexo ao SAENG_2024_033_PT – ANÁLISE DAS PATOLOGIAS NA LAJE IMPERMEABILIZADA E DAS FACHADAS DO EDIFÍCIO SEDE DA DRF-FNS LOCALIZADO EM FLORIANÓPOLIS – SC.

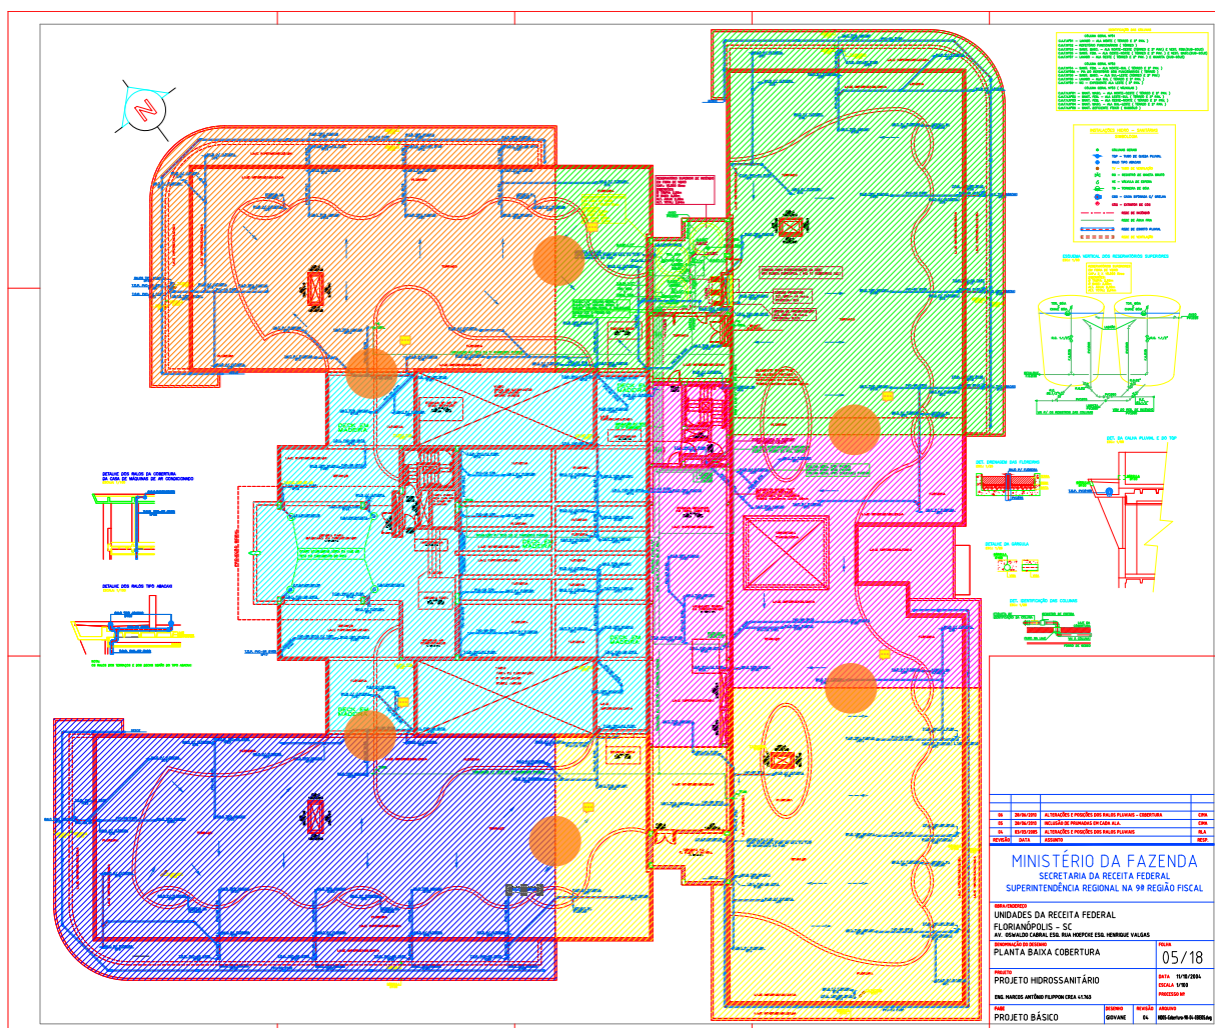
Imagem 1 – Divisão da Laje em Setores: Vermelho, Verde, Ciano, Magenta, Azul e Amarelo.

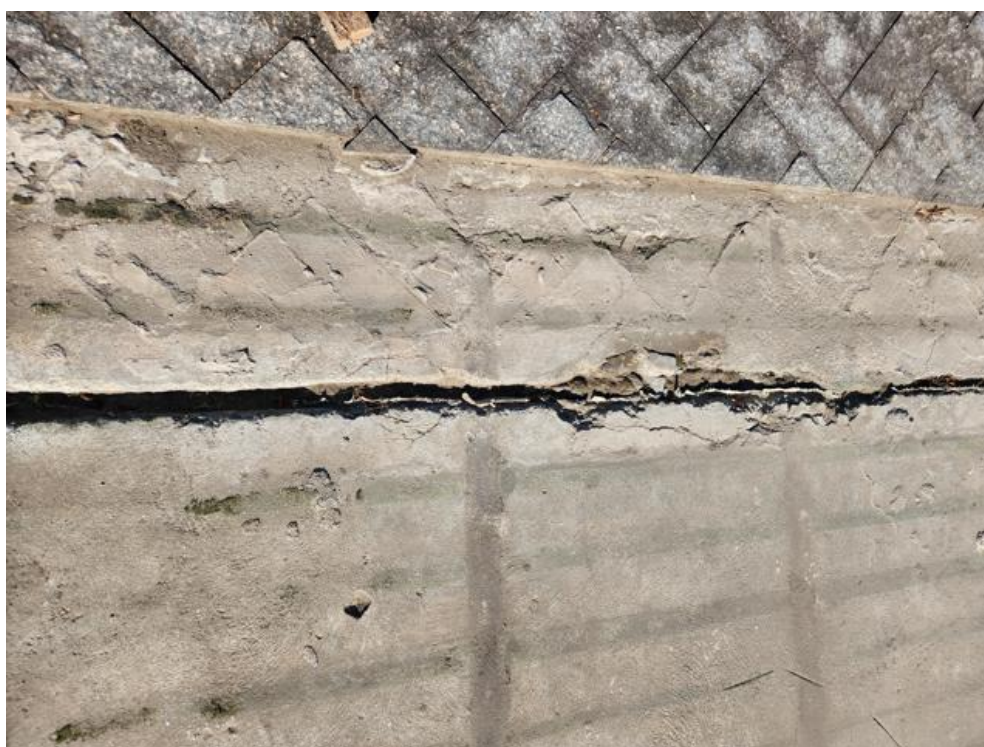
Imagem 5 – Junta de Construção – Setor azul/ciano.

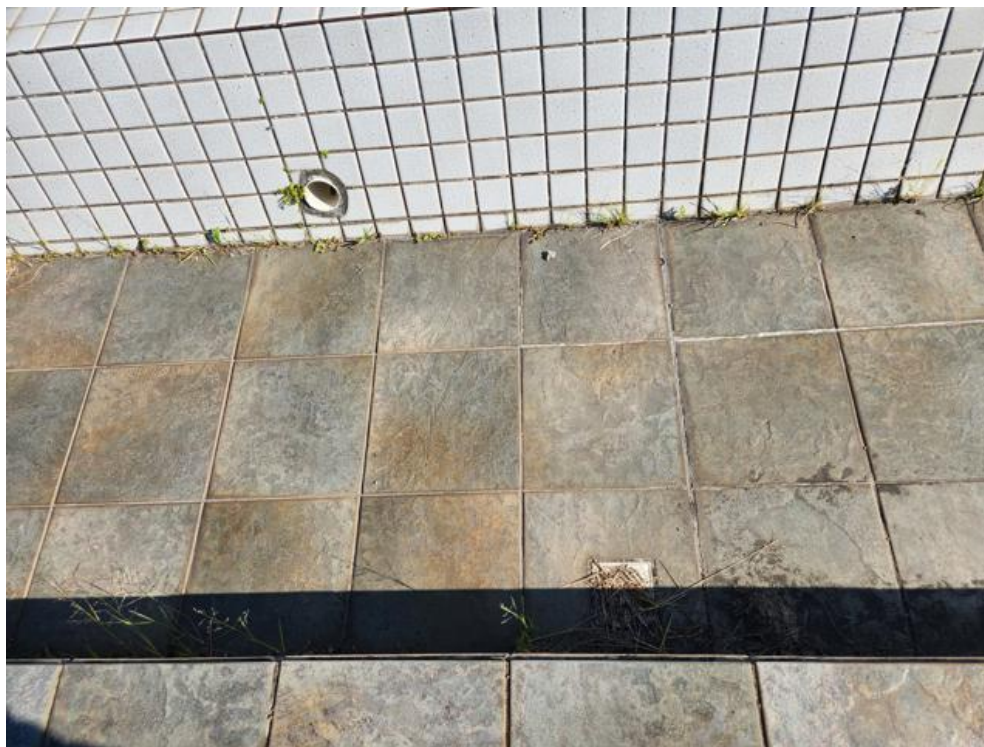
Imagem 7 – Ralo e gárgula na calha estrutural setor azul – Presença de vegetação e ausência dos rejuntas.

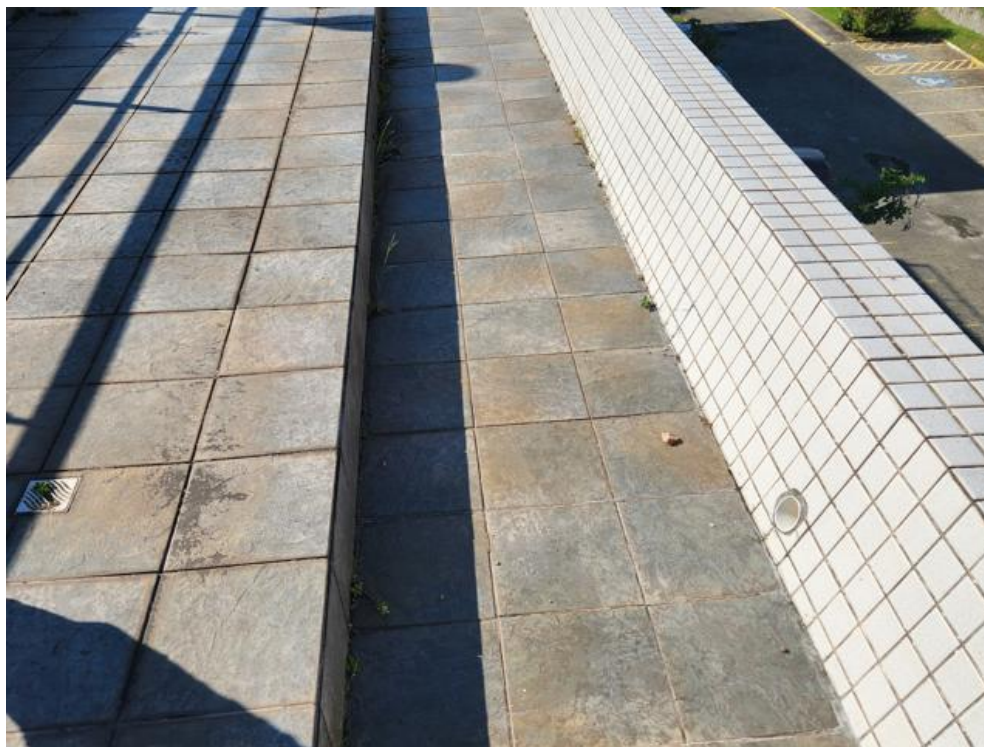
Imagem 15 – Calha Estrutural e gárgula ou buzinode.

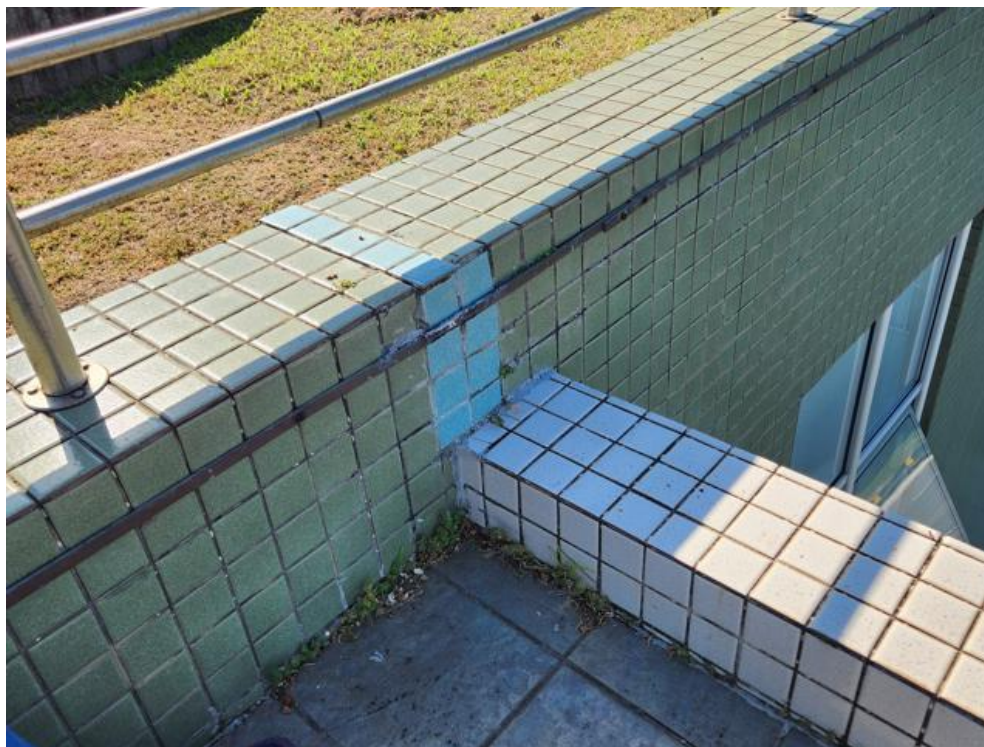
Imagem 19 – Reparos com pastilhas de cor diferente, barra chata do SPDA – Junta setor azul/amarelo

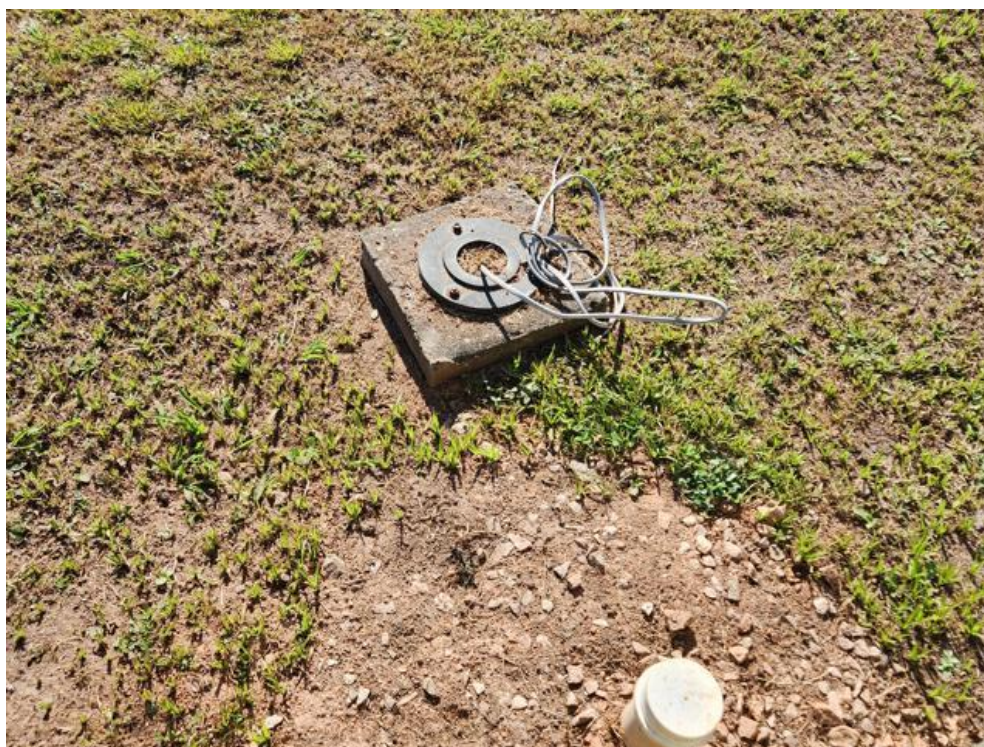
Imagem 21 – Suporte para fixação de iluminação externa

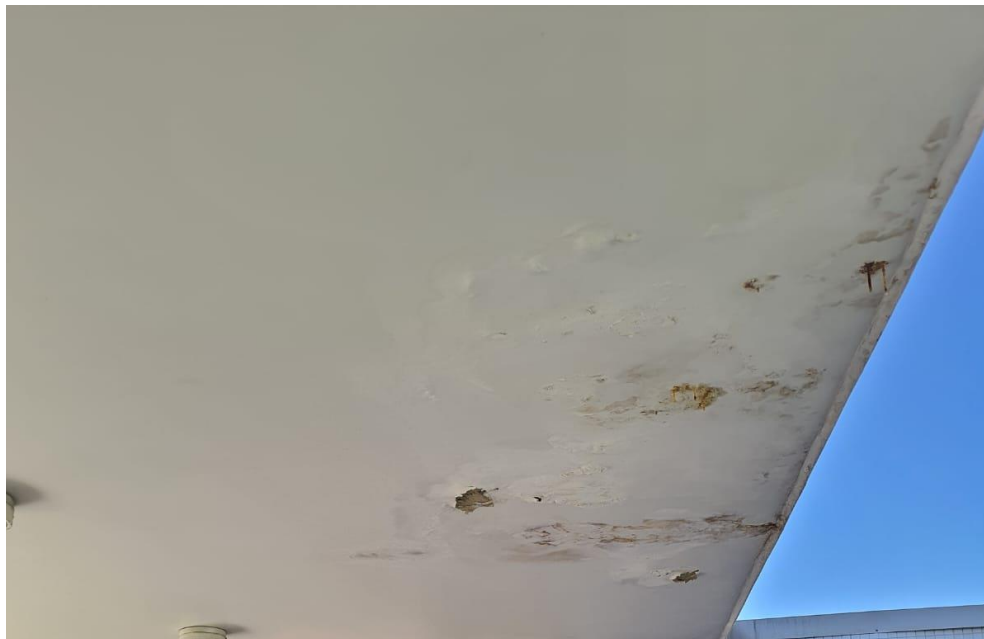
Imagem 30 – Processo de infiltração e carbonatação do concreto e corrosão das armaduras. – Setor ciano.

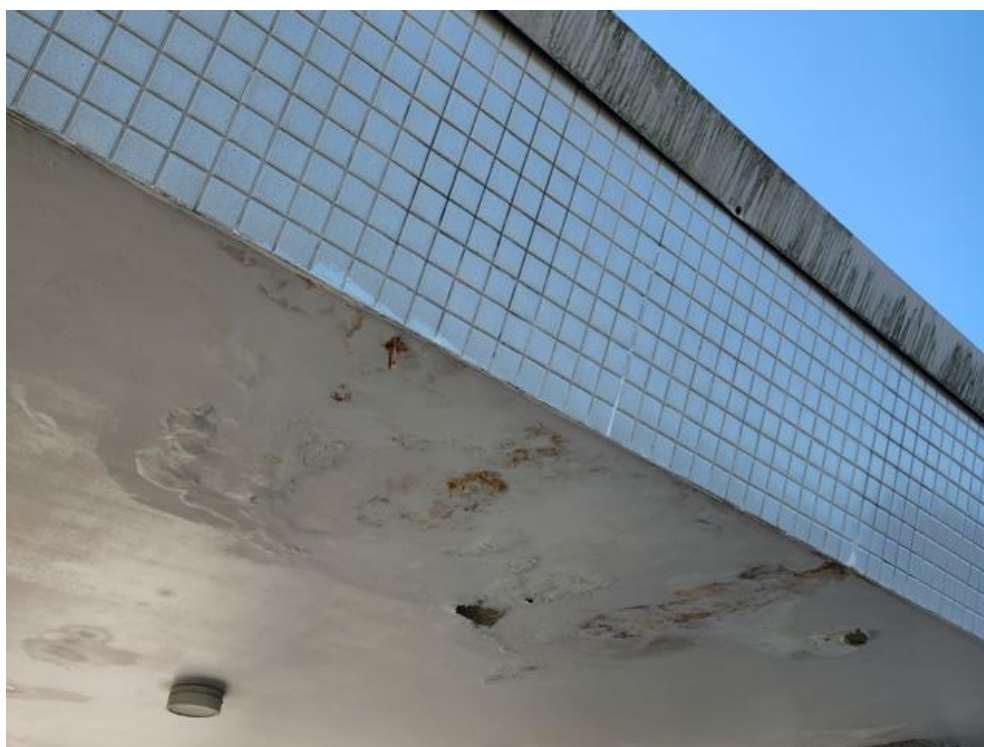
Imagem 31 – Processo de infiltração e carbonatação do concreto e corrosão das armaduras. – Setor ciano.

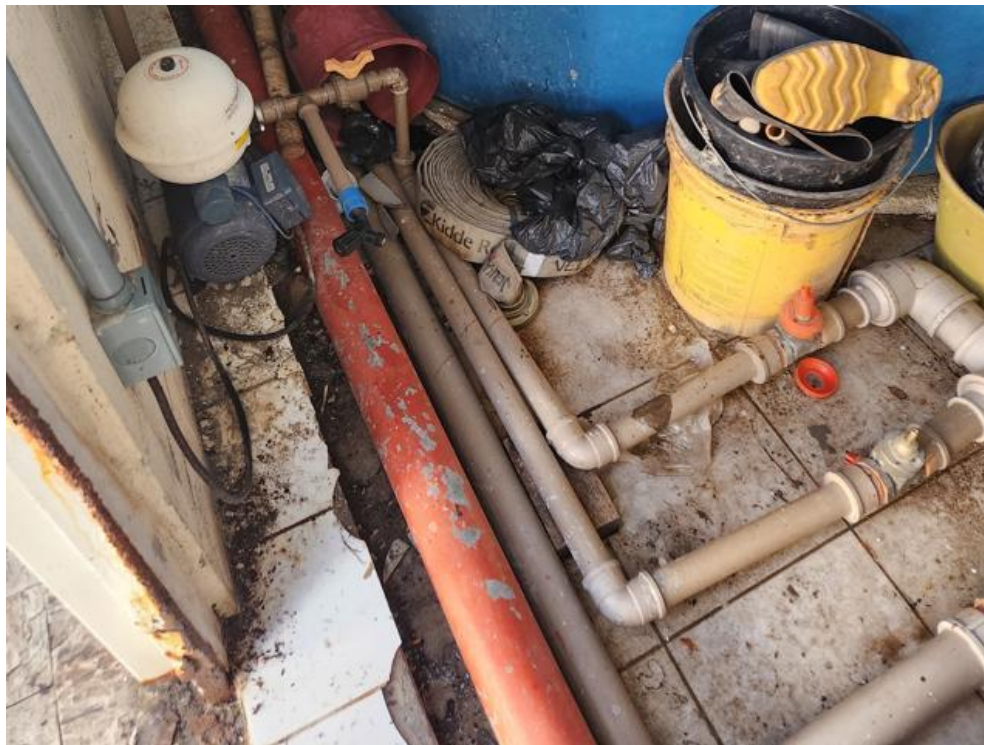
Imagem 42 - Área técnica das caixas de água – Caixilhos corroídos, revestimento bastante quebrado e sujo.

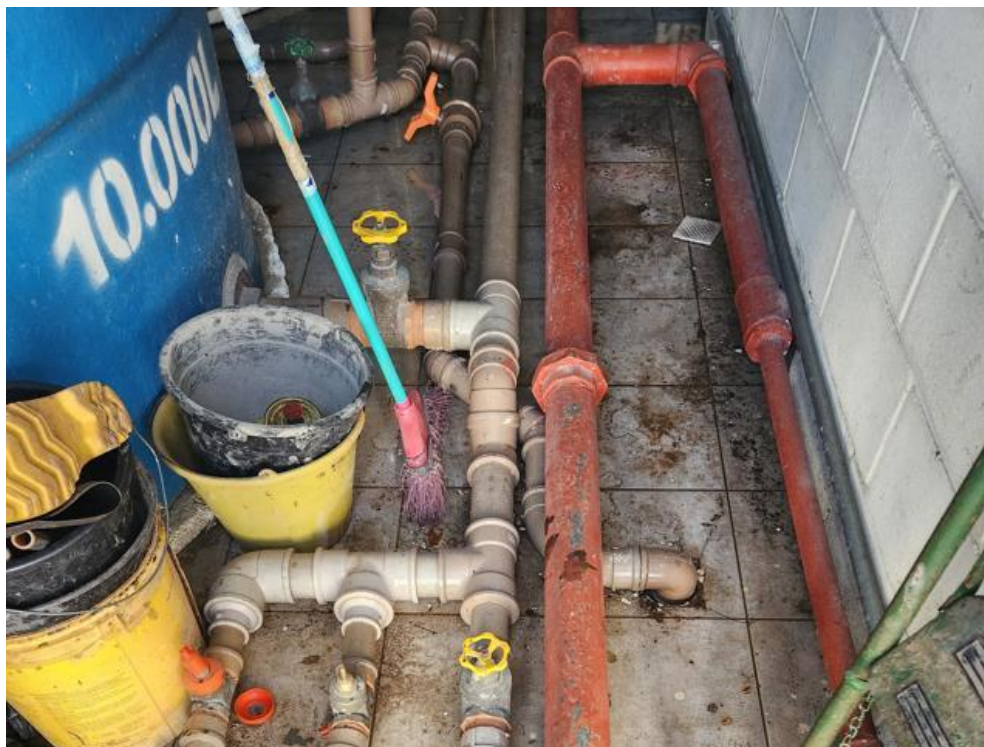
Imagem 43 – Área técnica das caixas de água - Descida de água com possível ponto de infiltração – presença de lâmina de água visível pelo reflexo na imagem.

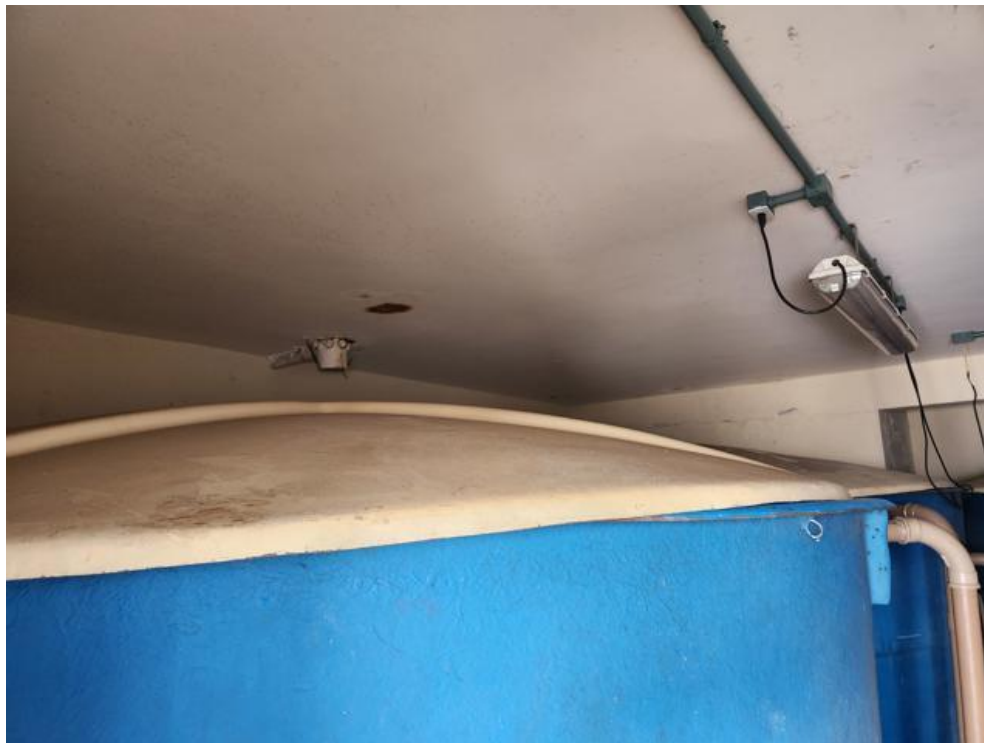
Imagem 44 – Área técnica das caixas de água - Marcas de infiltração na laje.

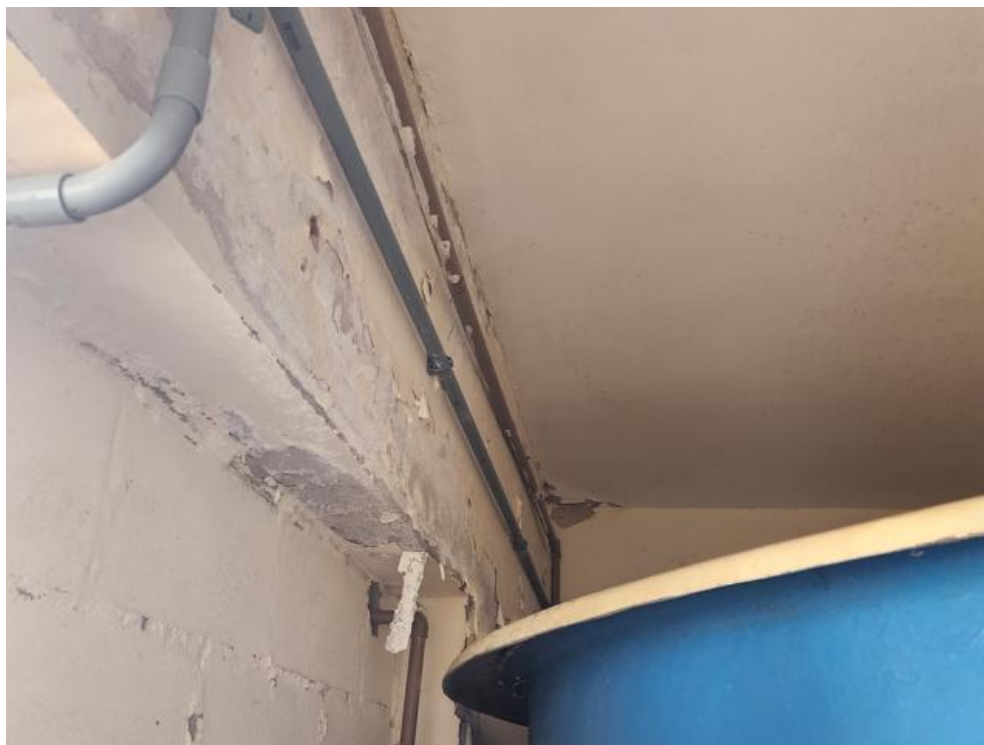
Imagem 45 - Área técnica das caixas de água - Marcas de infiltração na laje.

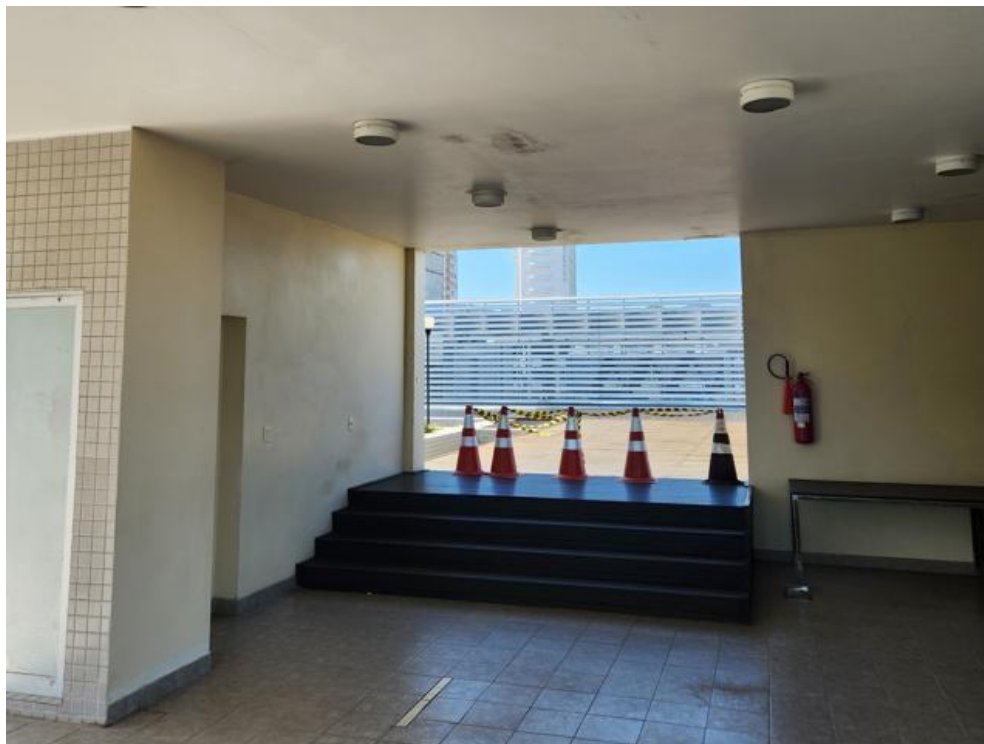
Imagem 62 – Marcas de infiltração na laje.

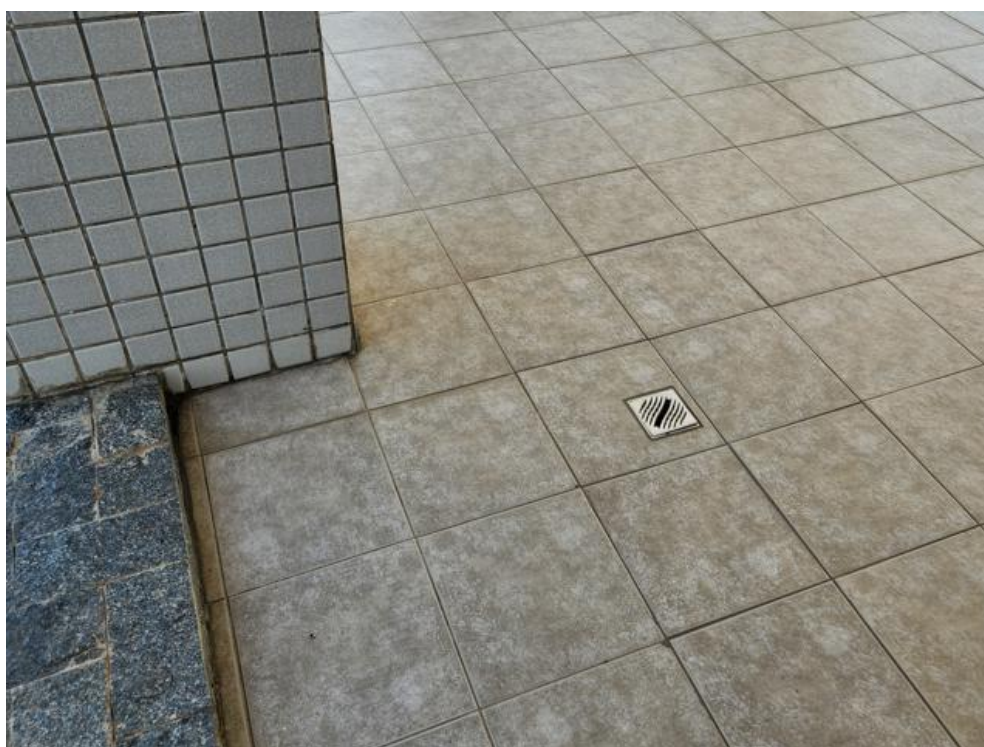
Imagem 63 – Ralo com grelha quebrada.

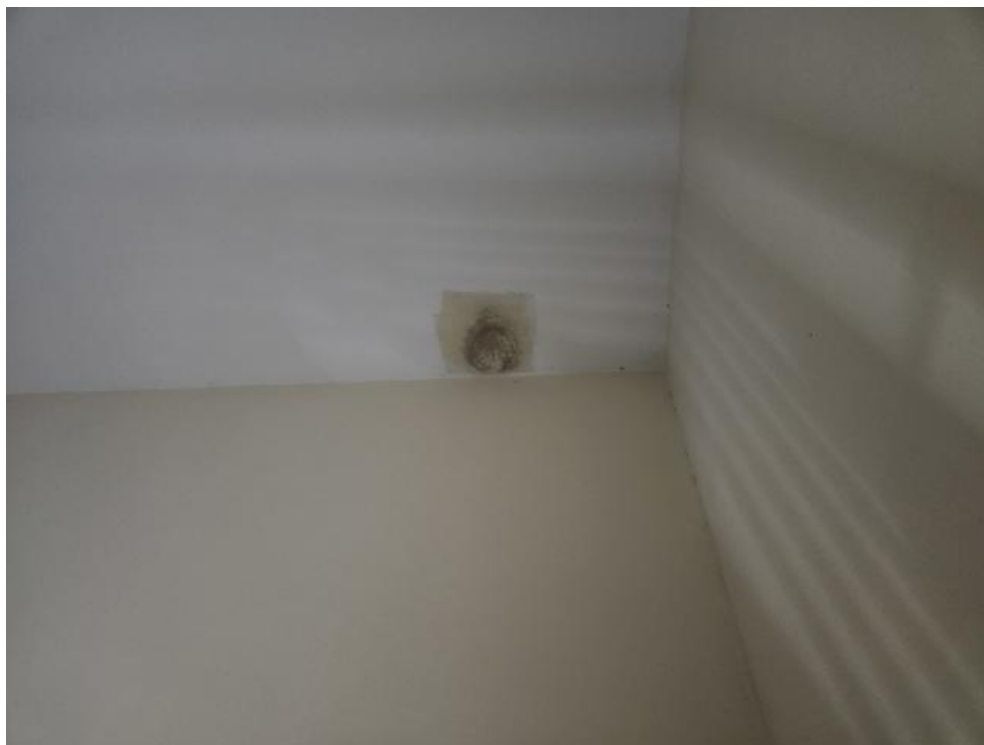
Imagem 64 – Presença de infiltração na laje.

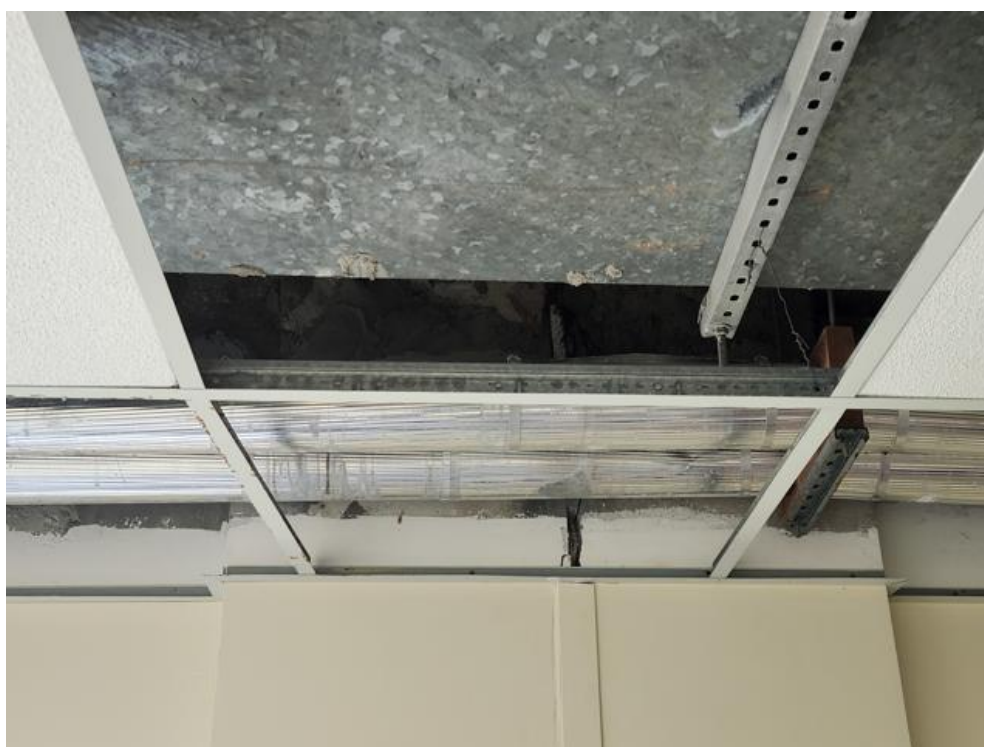
Imagem 65 – Sinais de carbonatação do concreto e oxidação das armaduras.

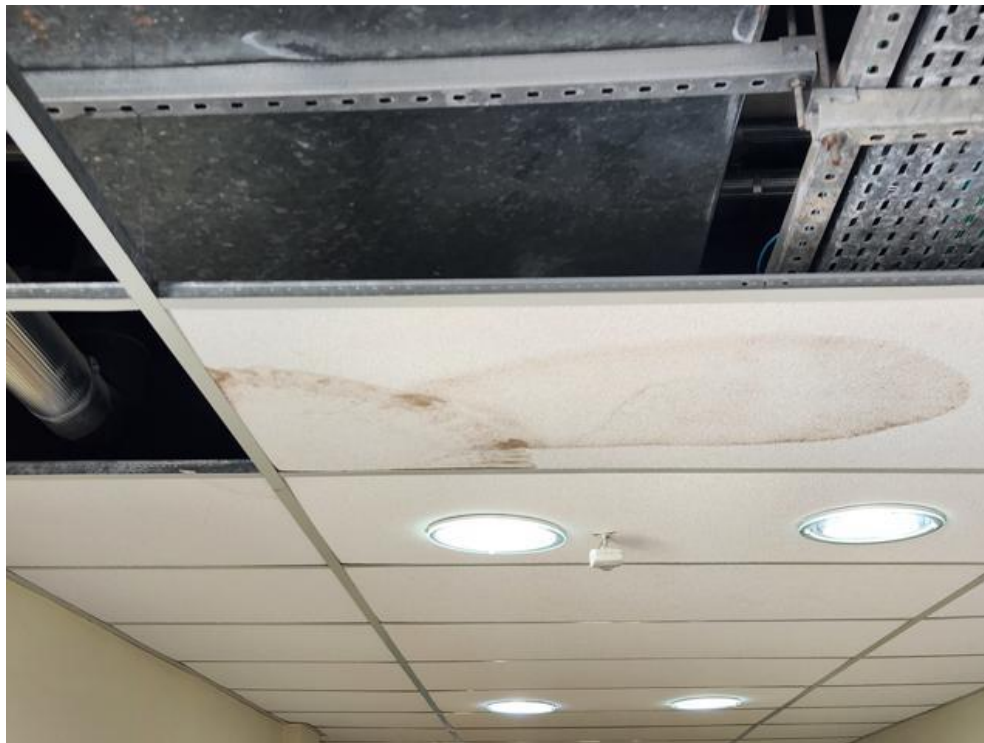
Imagem 68 – Danos nas placas de forro mineral.

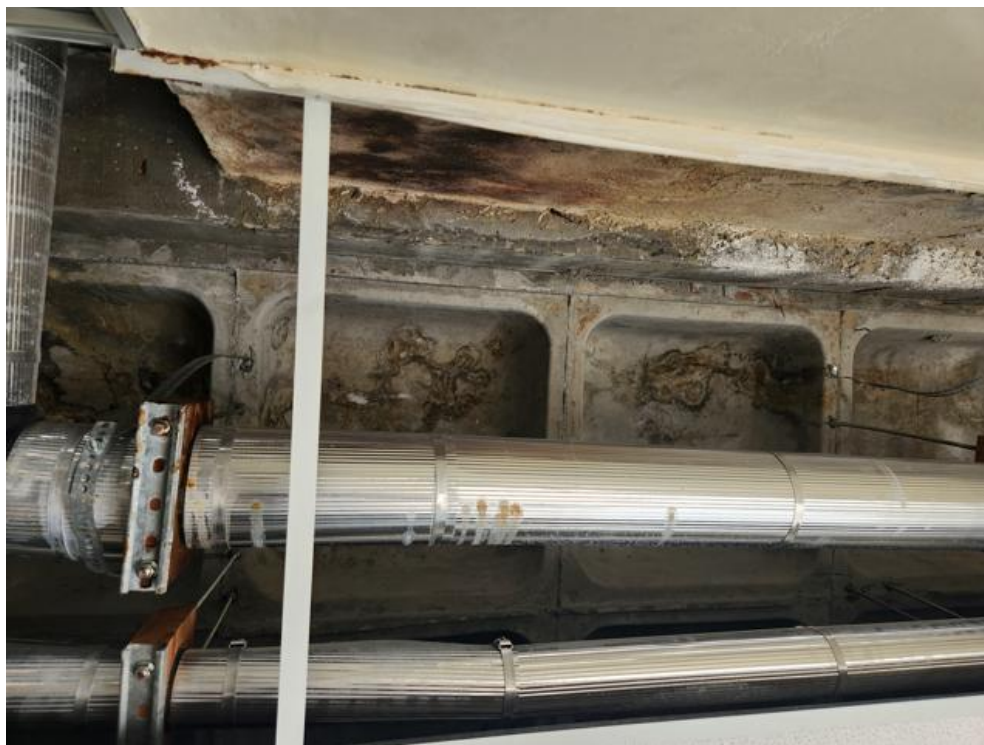
Imagem 69 – Infiltração severa na laje com sinais de carbonatação e oxidação das armaduras.

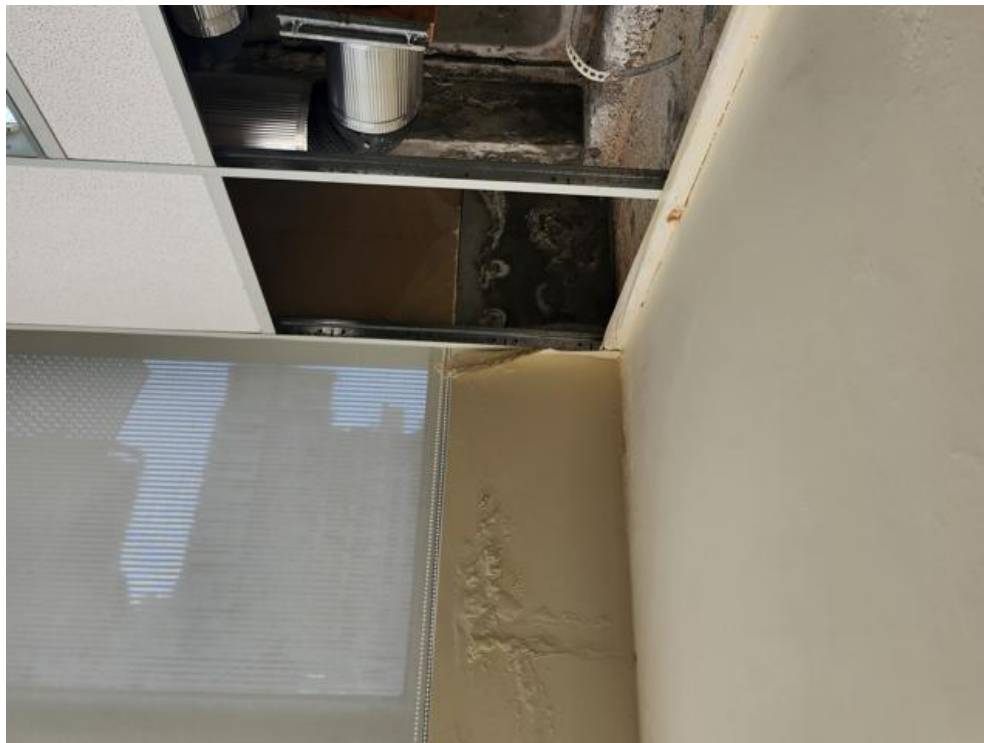
Imagem 70 – Infiltração atingindo o revestimento das paredes.

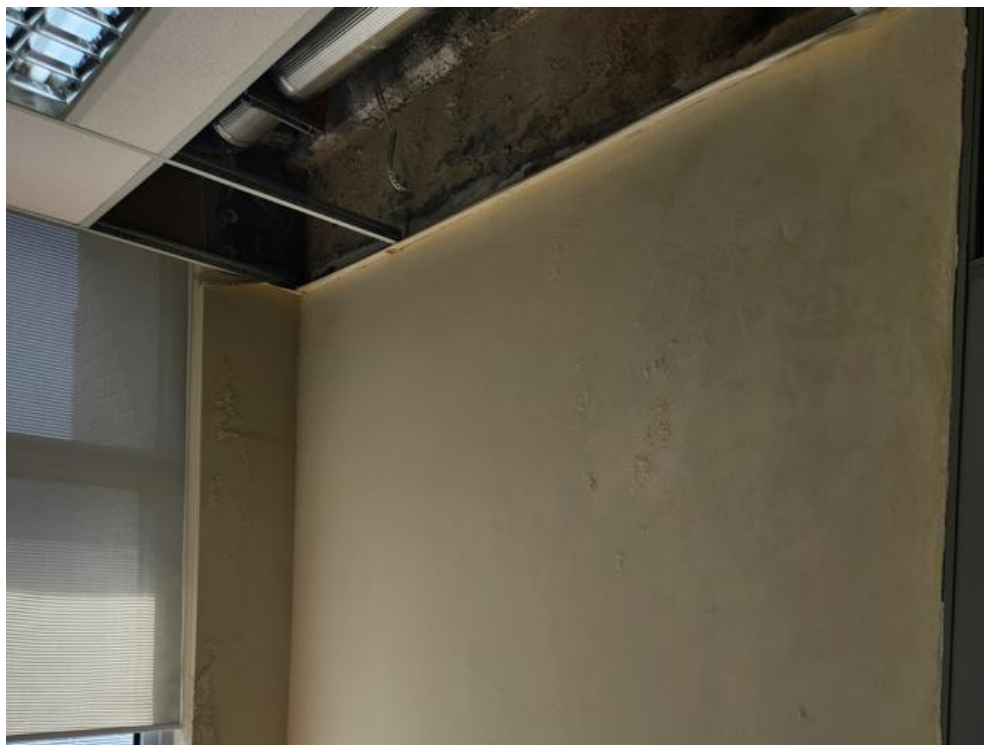
Imagem 71 - Infiltração atingindo o revestimento das paredes.

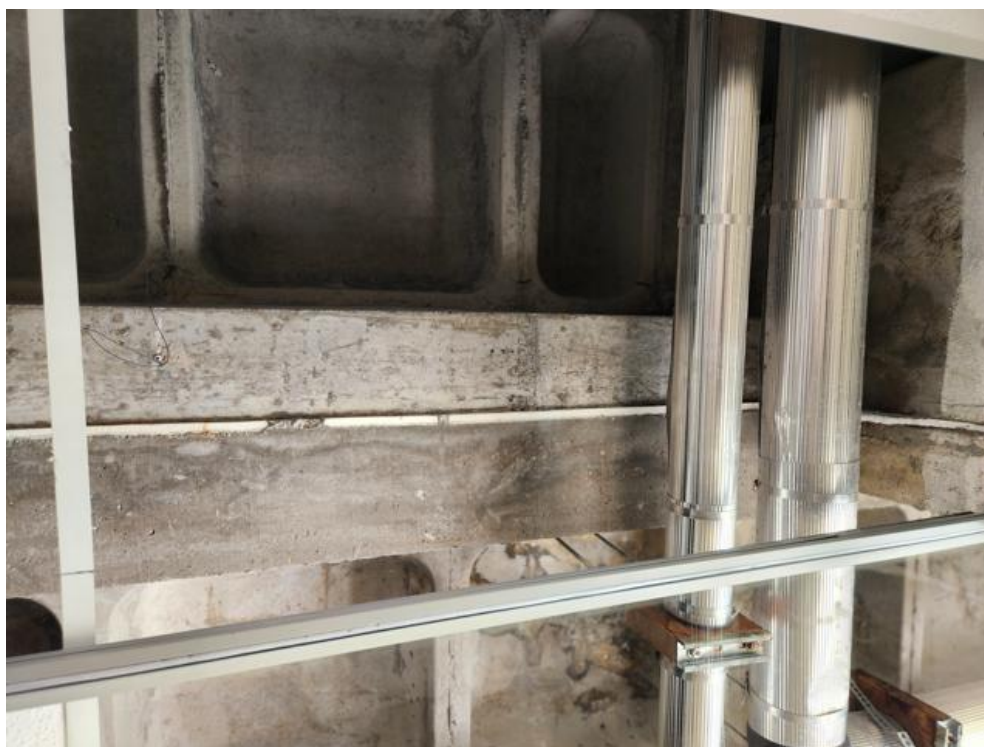
Imagem 73 – Junta de construção, marcas de infiltração próximas da junta.

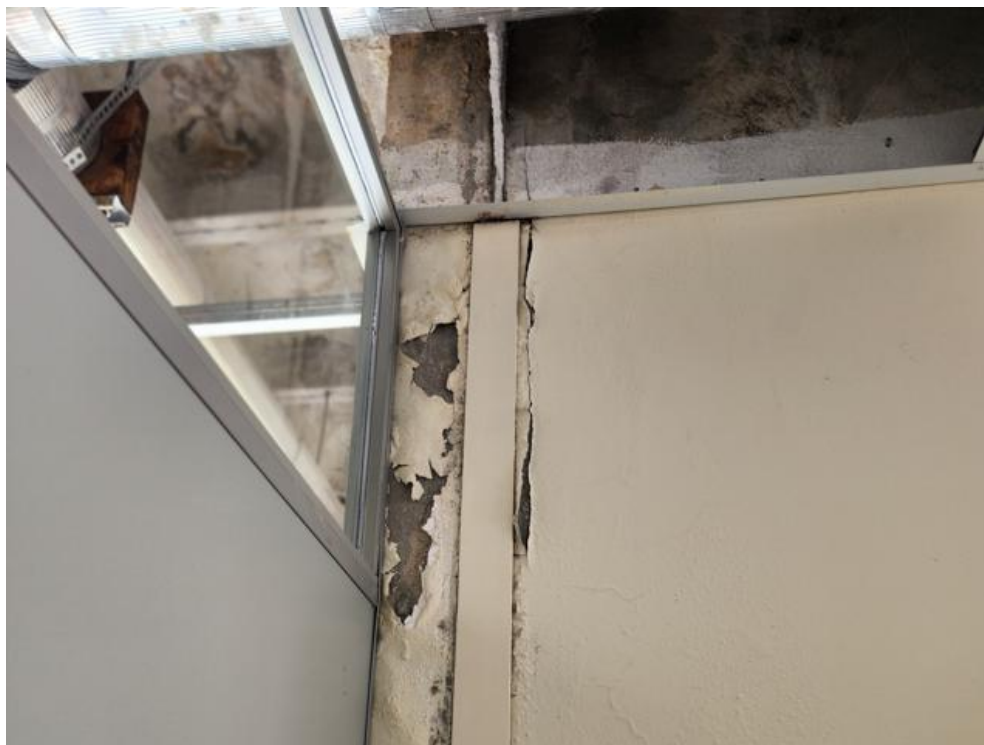
Imagem 74 – Marcas de infiltração severa próxima à junta de construção.

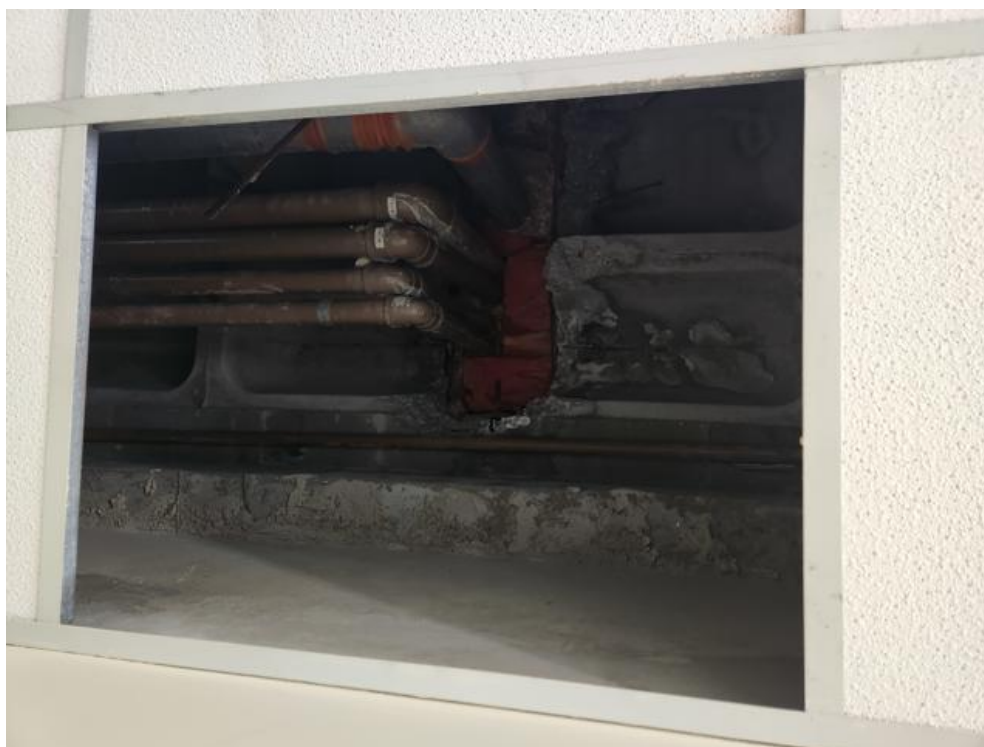
Imagem 75 – Descida de água com marcas de infiltração ao redor.

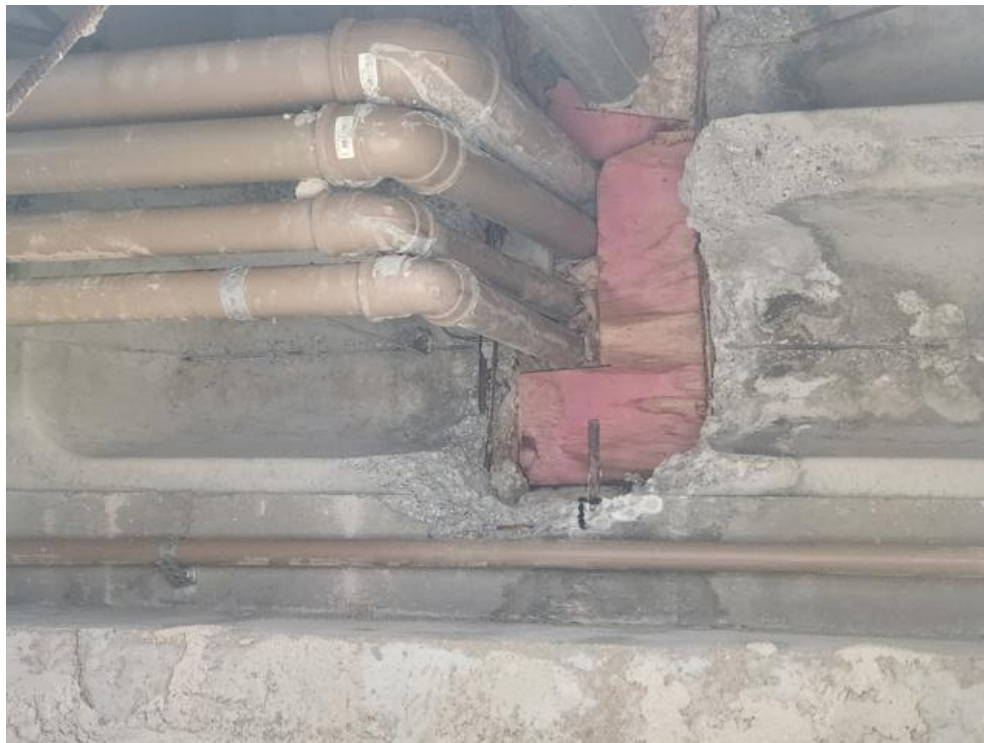
Imagem 76 - Descida de água com marcas de infiltração ao redor.

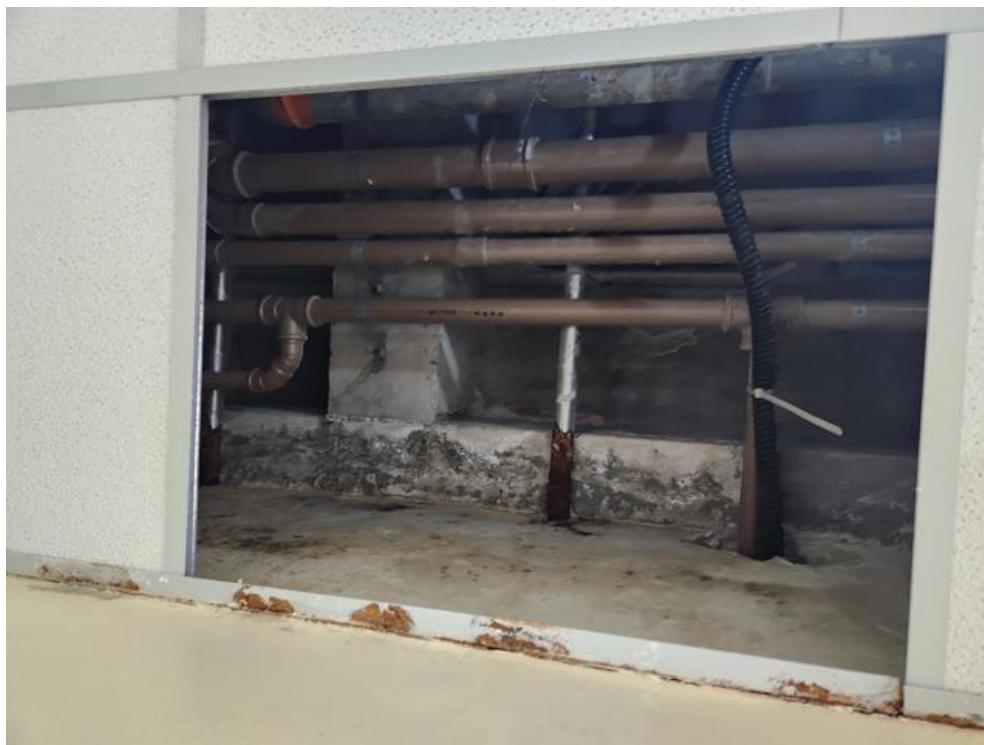
Imagem 77 – Marcas de Infiltração severa, tubos galvanizados corroídos, danos nos perfis e placas do forro mineral.

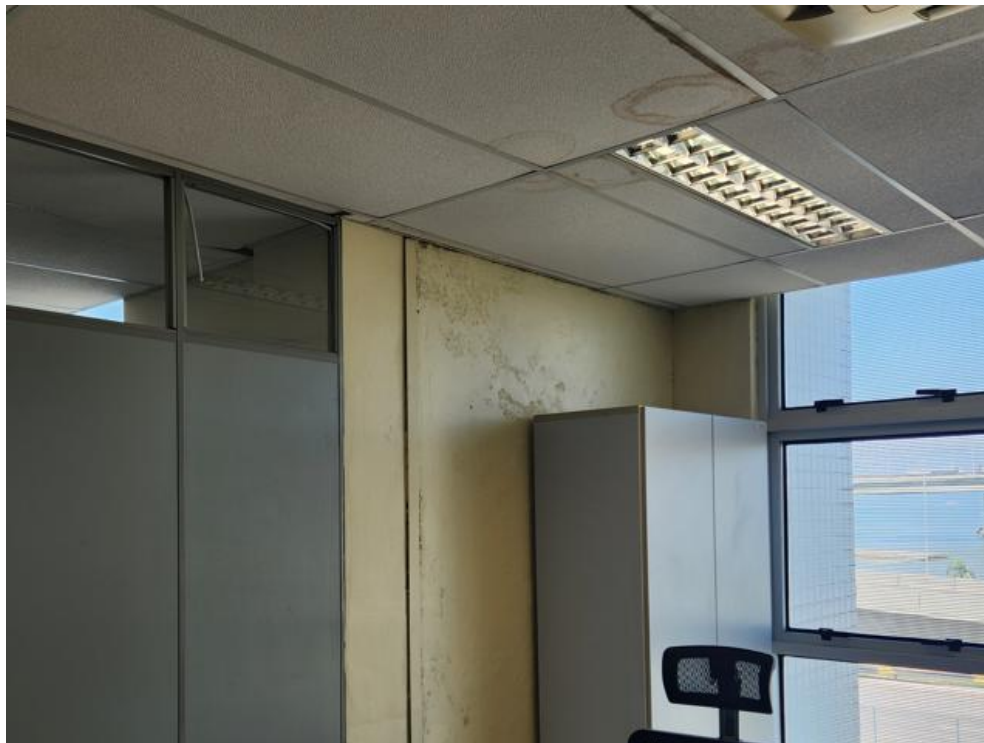
Imagem 78 – Marcas nas paredes de infiltração severa, placas de forro mineral danificadas.

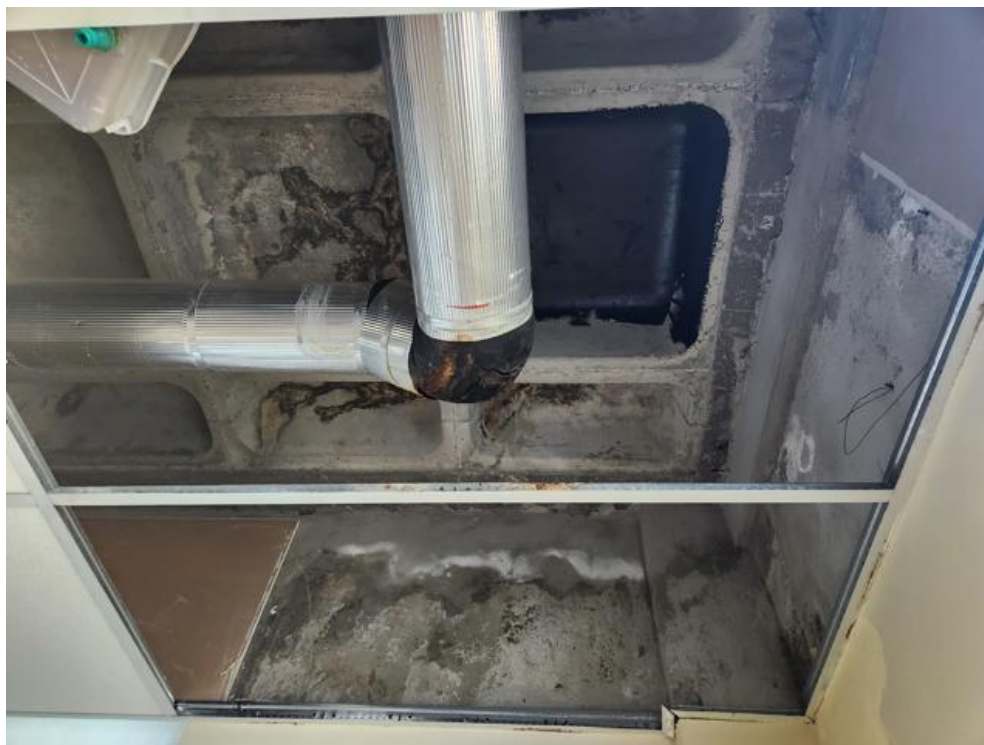
Imagem 79 – Marcas severas de infiltração.

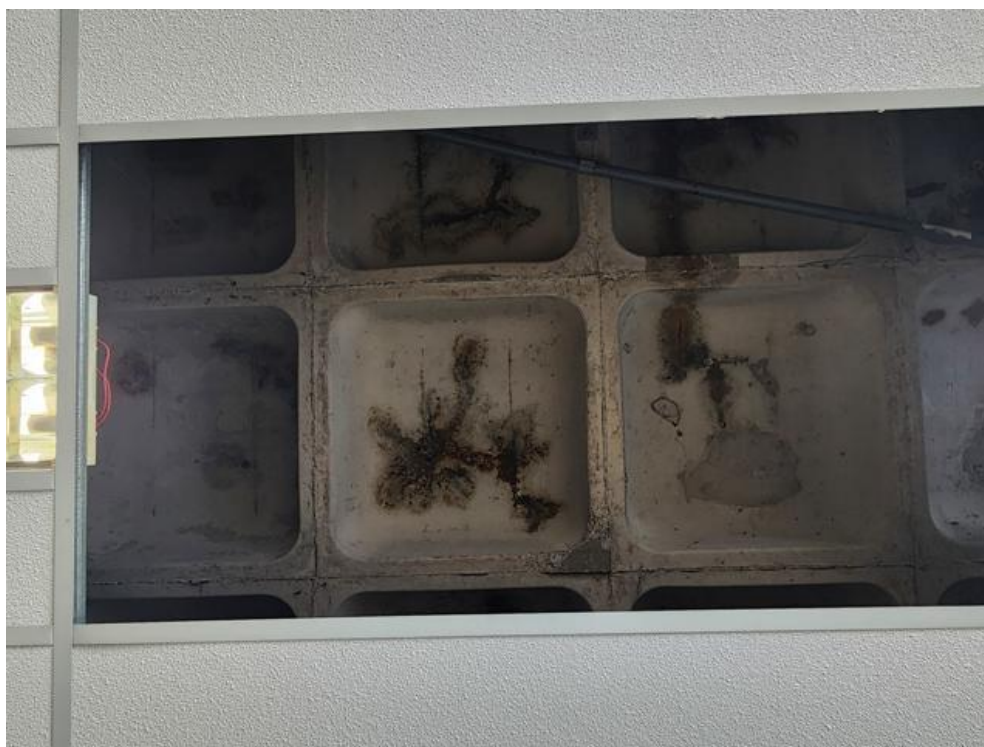
Imagem 81 – Marcas severas de infiltração causando carbonatação e oxidação da armadura da laje.

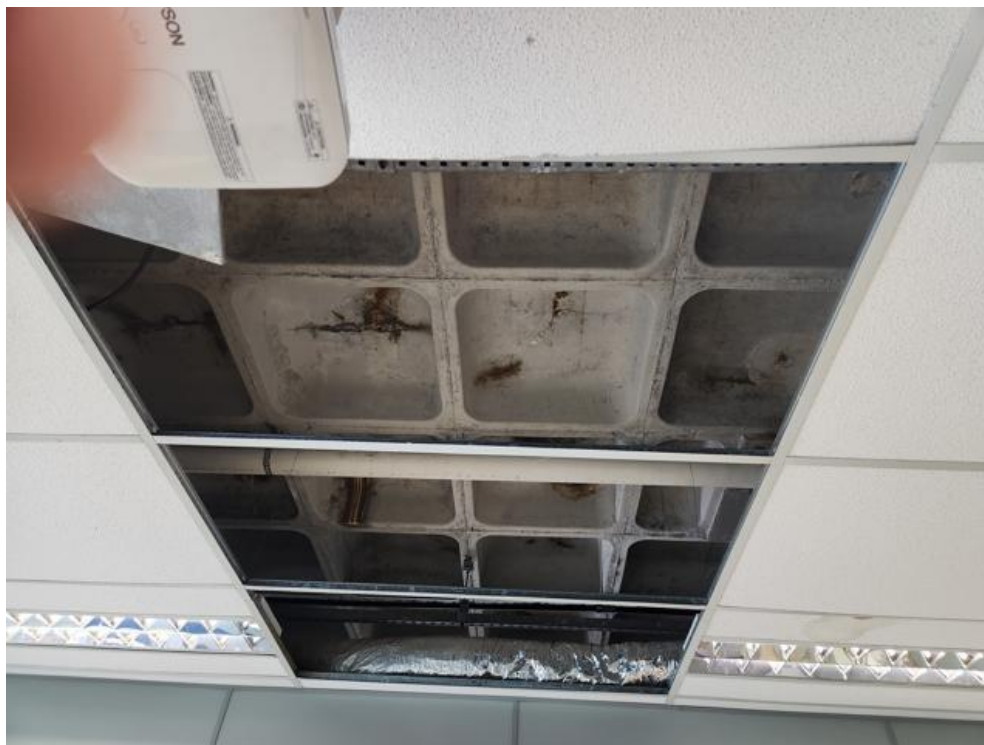
Imagem 83 - Marcas severas de infiltração causando carbonatação e oxidação da armadura da laje.

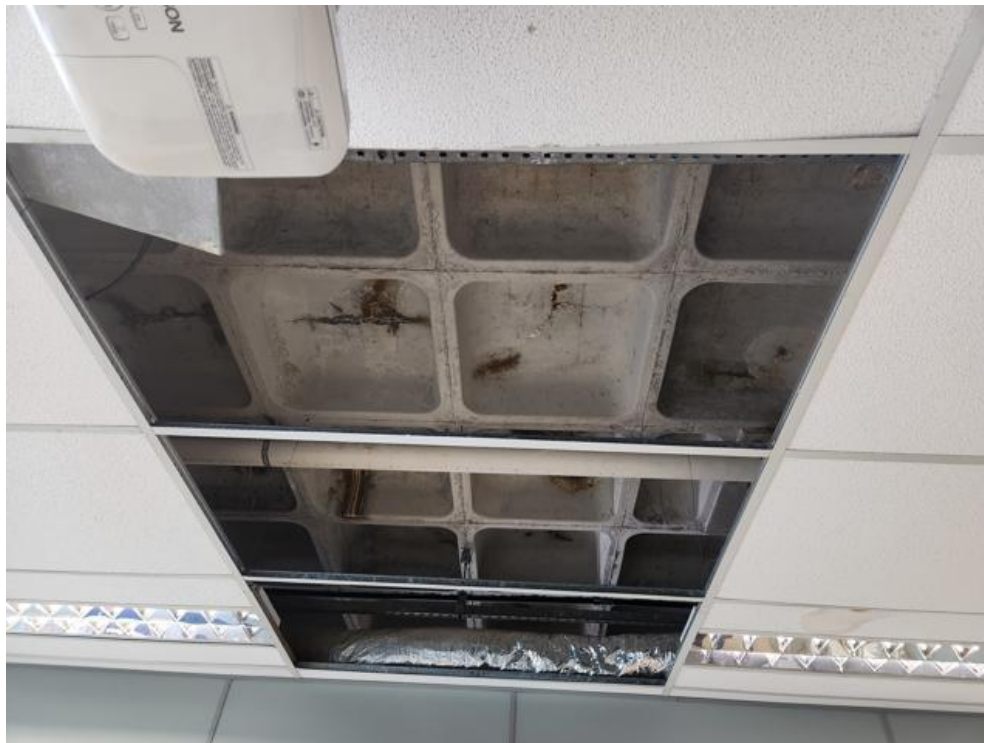
Imagem 84 – Marcas de infiltração severa.
