RELATÓRIO FOTOGRÁFICO SAENG-09 Nº 034/2024

Anexo ao SAENG_2024_033_PT – ANÁLISE DAS PATOLOGIAS NA LAJE IMPERMEABILIZADA E DAS FACHADAS DO EDIFÍCIO SEDE DA DRF-FNS LOCALIZADO EM FLORIANÓPOLIS – SC.

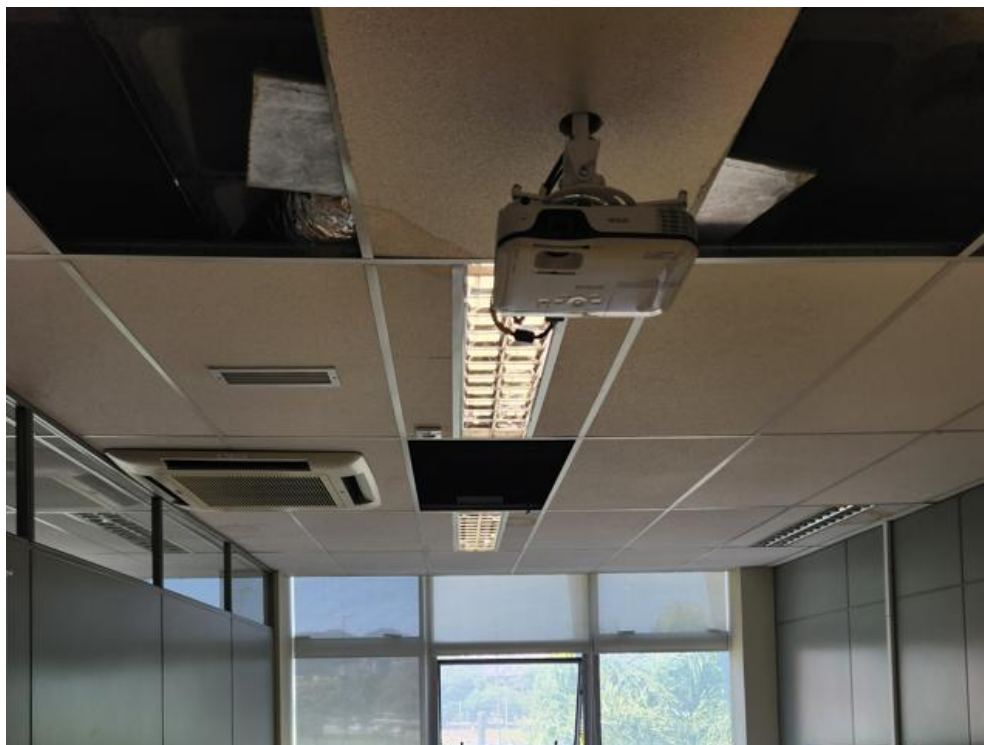
Imagem 85 – Risco de danos em equipamentos.

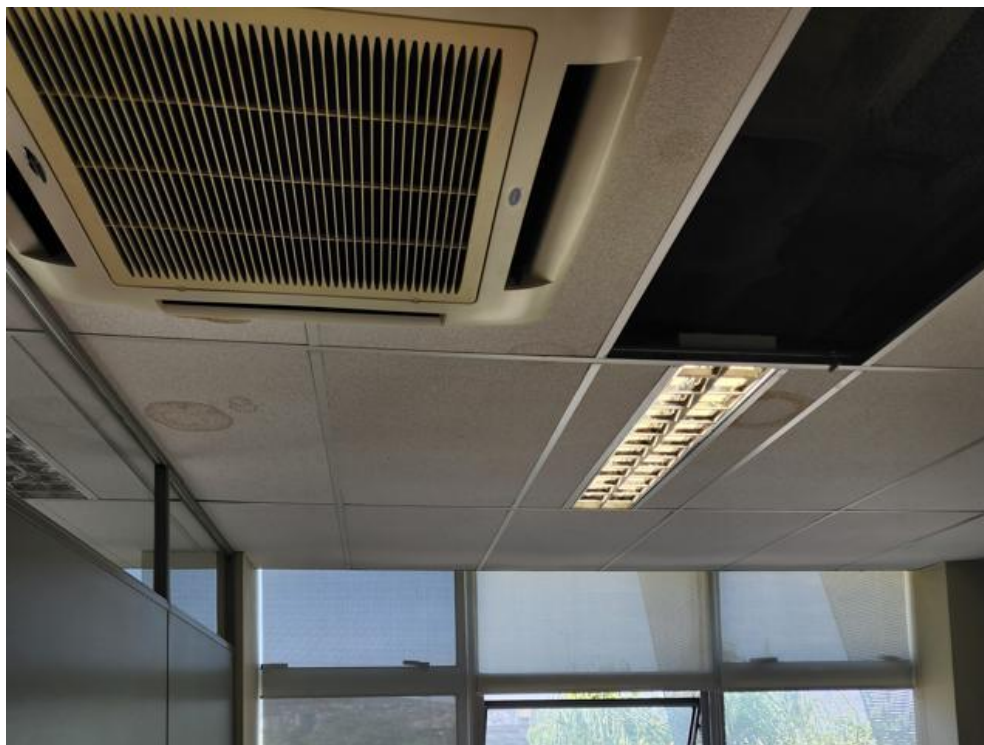
Imagem 86 – Marcas de infiltração nas placas de forro mineral.

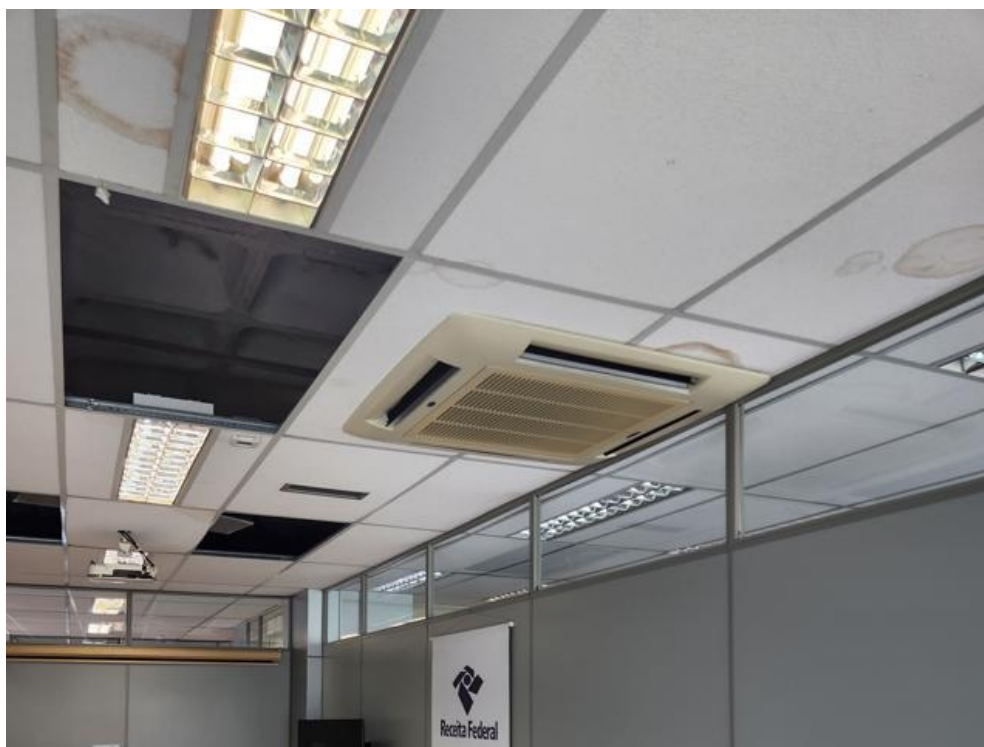
Imagem 87 – Marcas severas de infiltração.

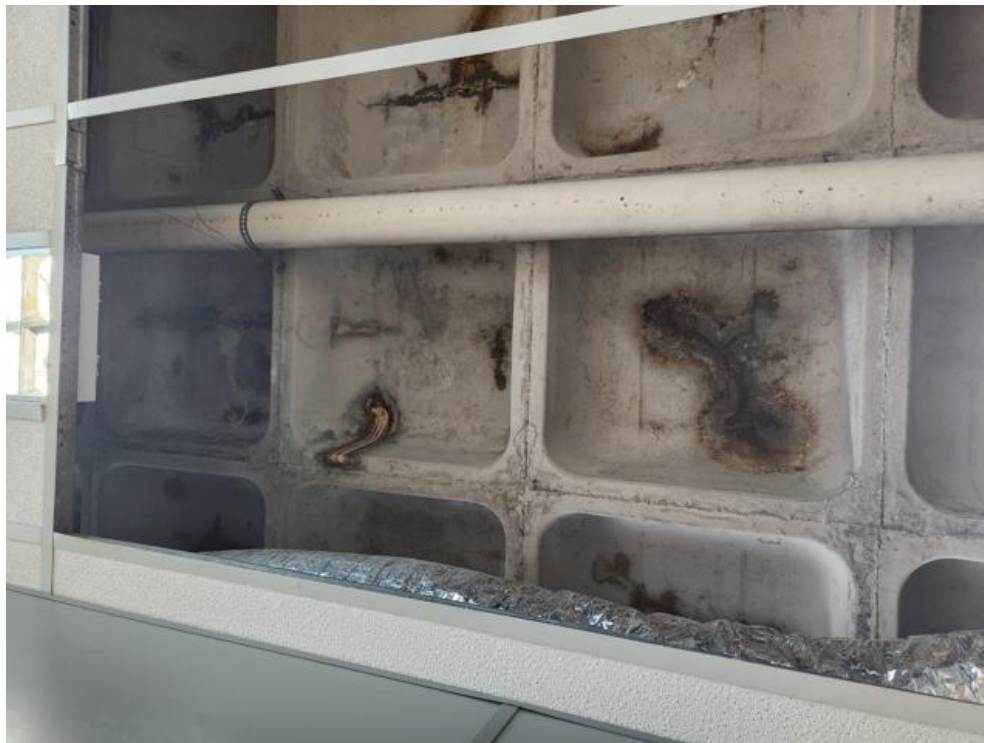
Imagem 88 – Marcas severas de infiltração na laje.

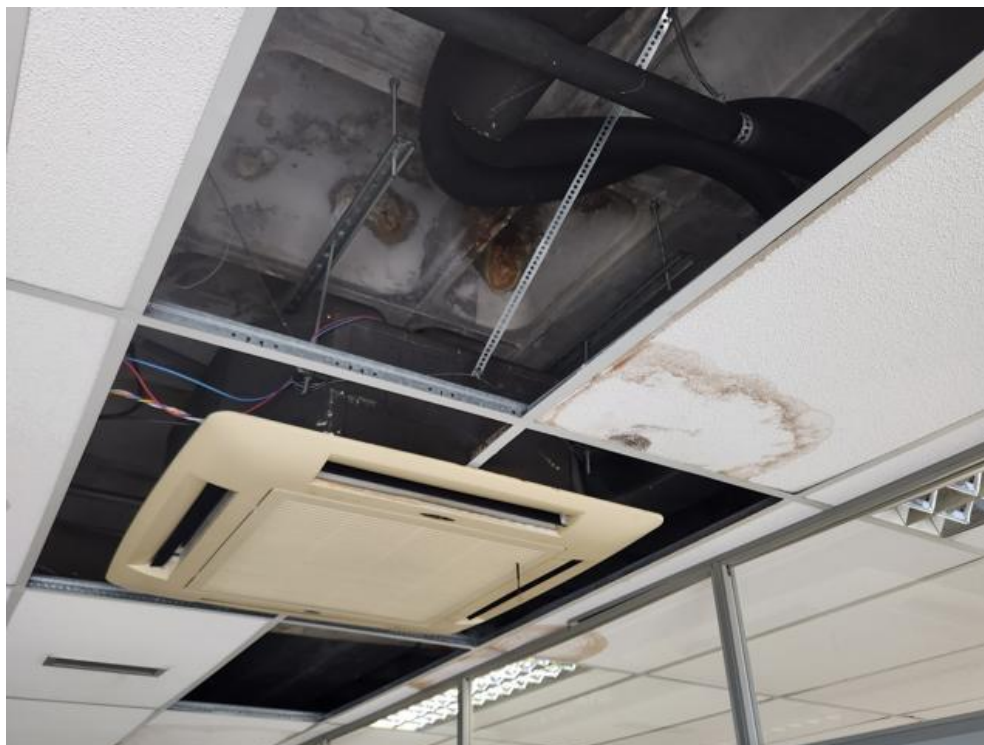
Imagem 89 – Marcas severas de infiltração na laje, danos nas placas de forro mineral, risco de danos em equipamentos.

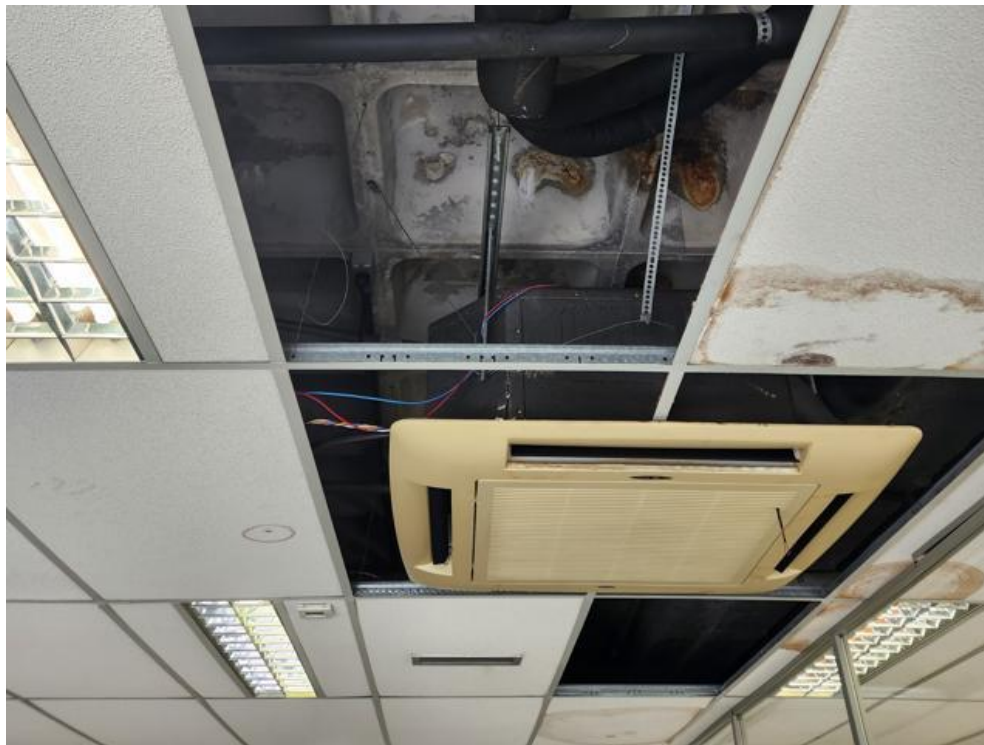
Imagem 90 - Marcas severas de infiltração na laje, danos nas placas de forro mineral, risco de danos em equipamentos.

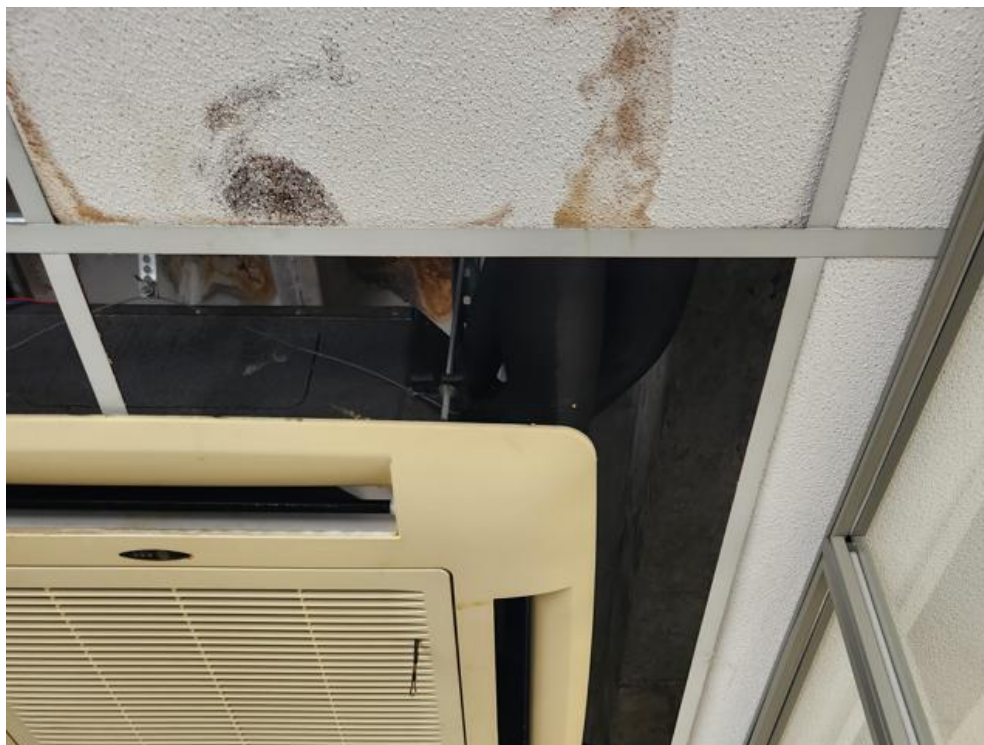
Imagem 91 - Marcas severas de infiltração na laje, danos nas placas de forro mineral, risco de danos em equipamentos.

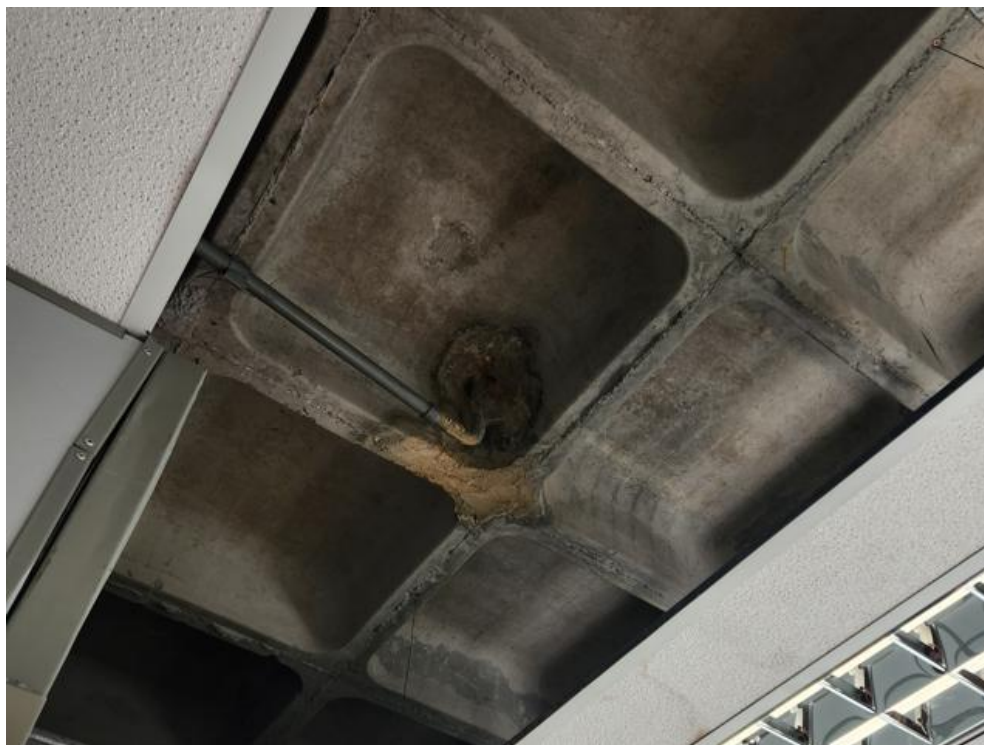
Imagem 93 – Infiltração em subida de tubulação elétrica/eletrônica.

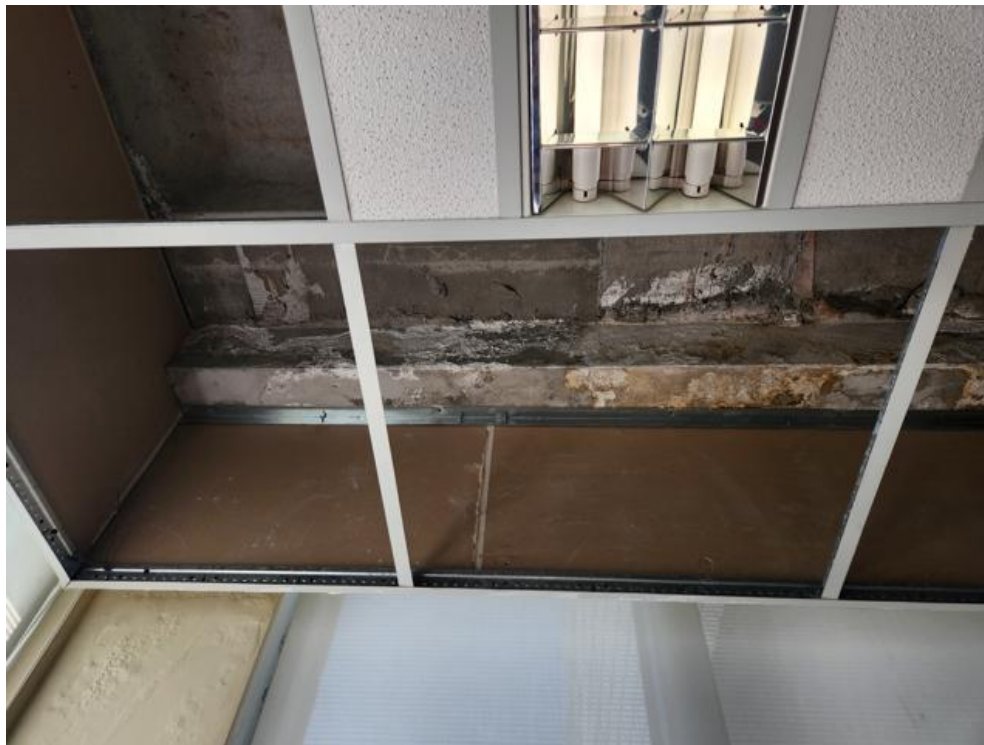
Imagem 94 – Marcas de infiltração severa com sinais de carbonatação e oxidação das armaduras.

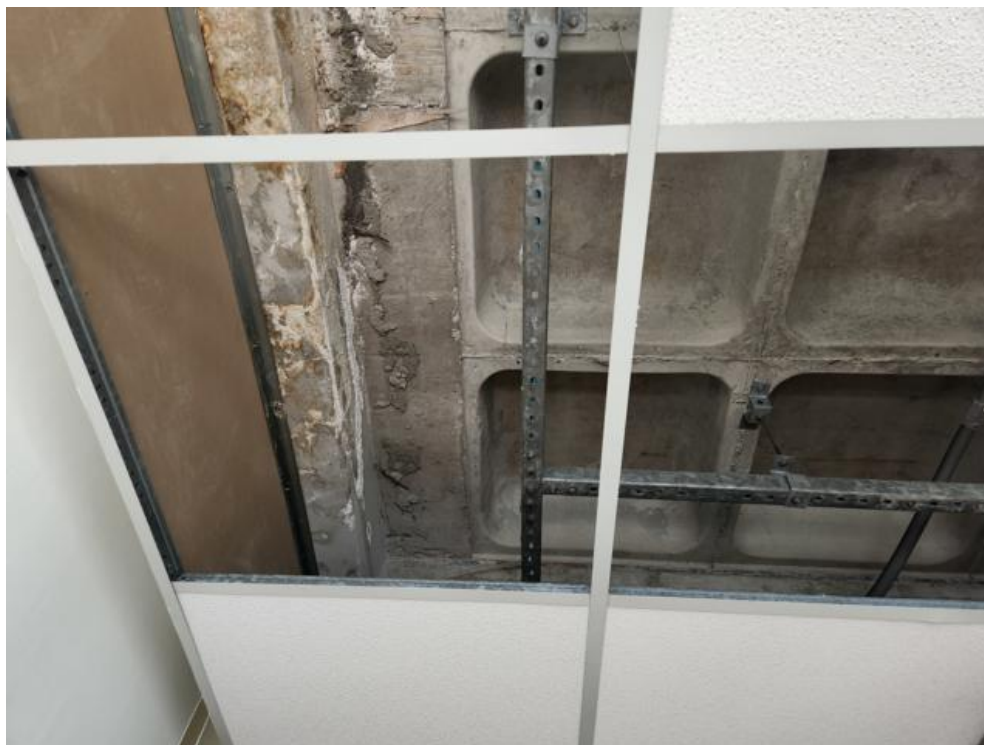
Imagem 95 - Marcas de infiltração severa com sinais de carbonatação e oxidação das armaduras.

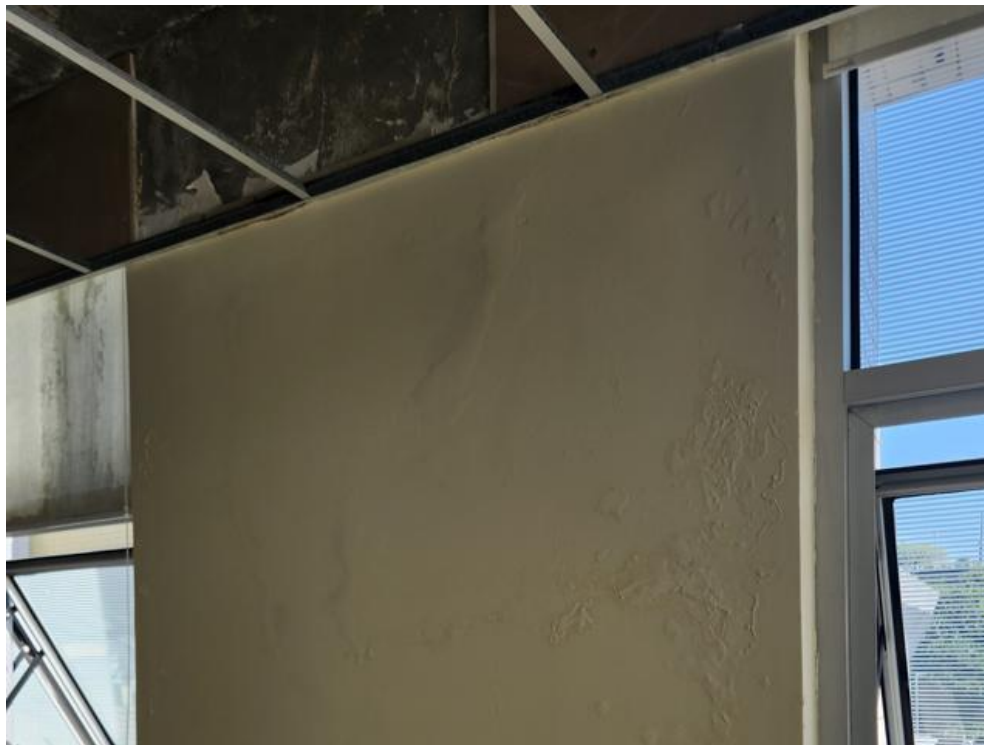
Imagem 96 – Marcas de danos no revestimento das paredes.

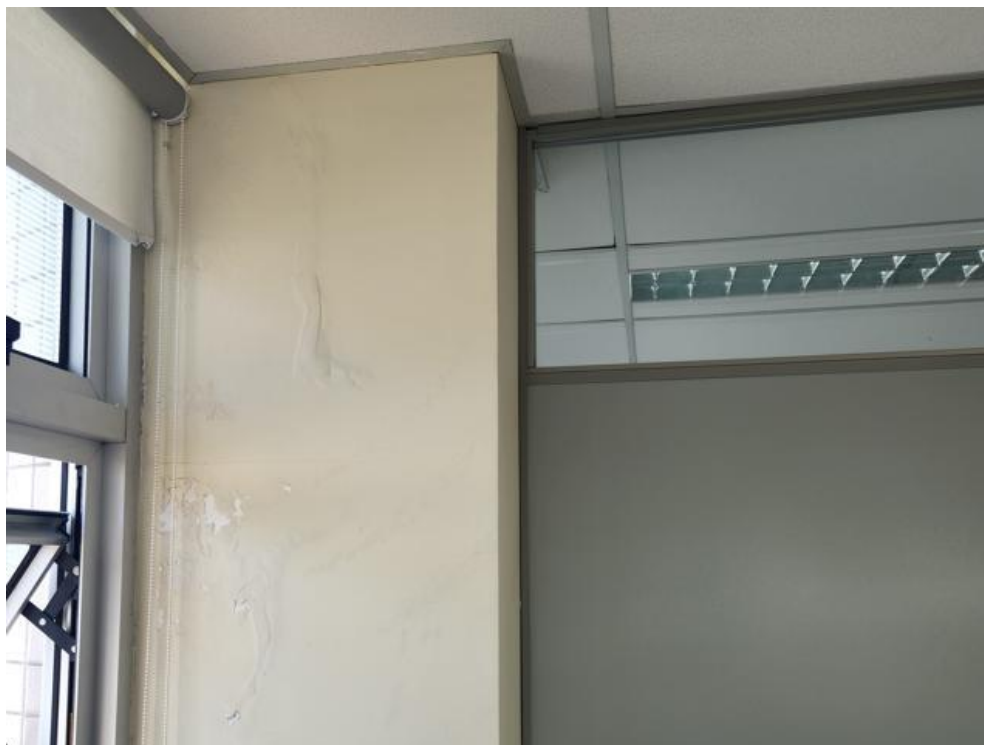
Imagem 97 - Marcas de danos no revestimento das paredes.

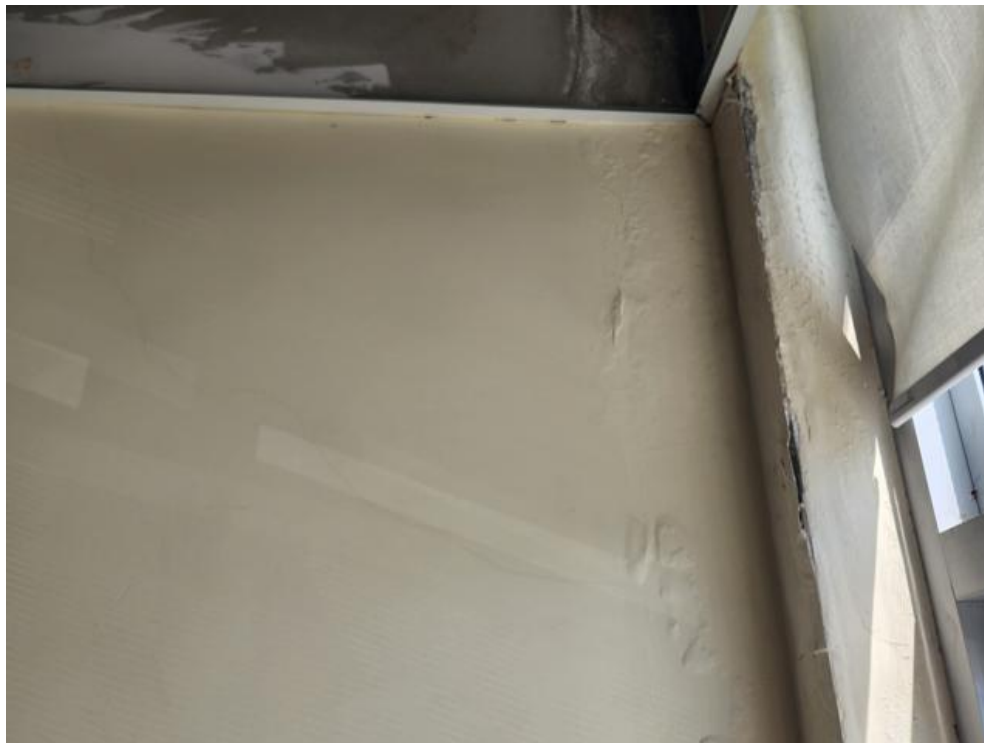
Imagem 98 - Marcas de danos no revestimento das paredes.

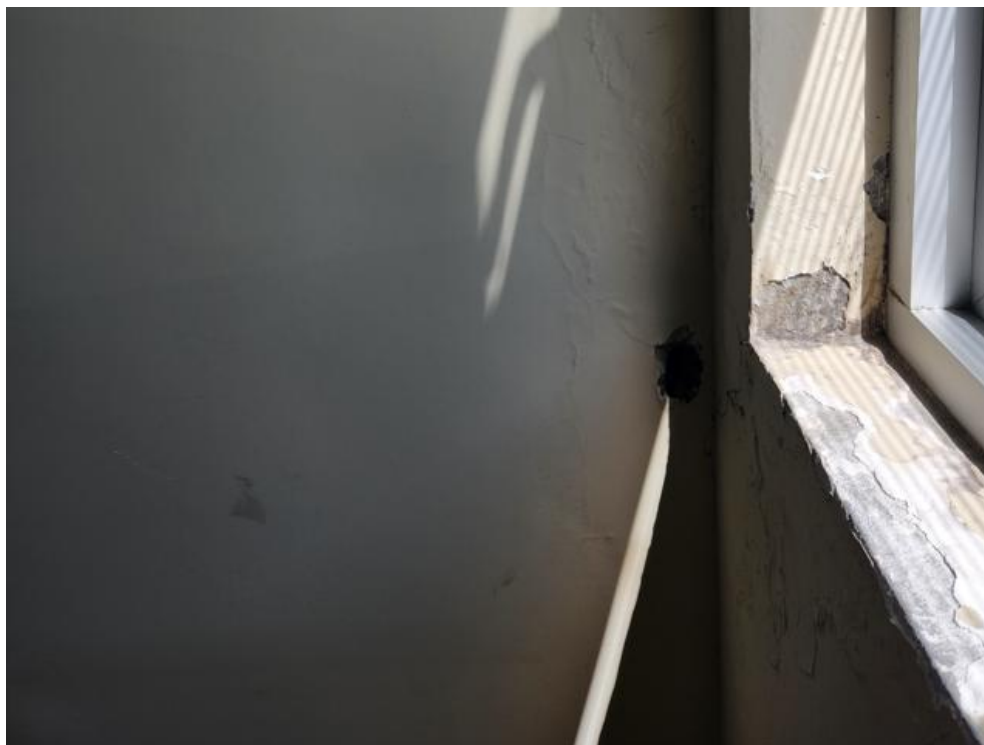
Imagem 99 - Marcas de danos no revestimento das paredes.

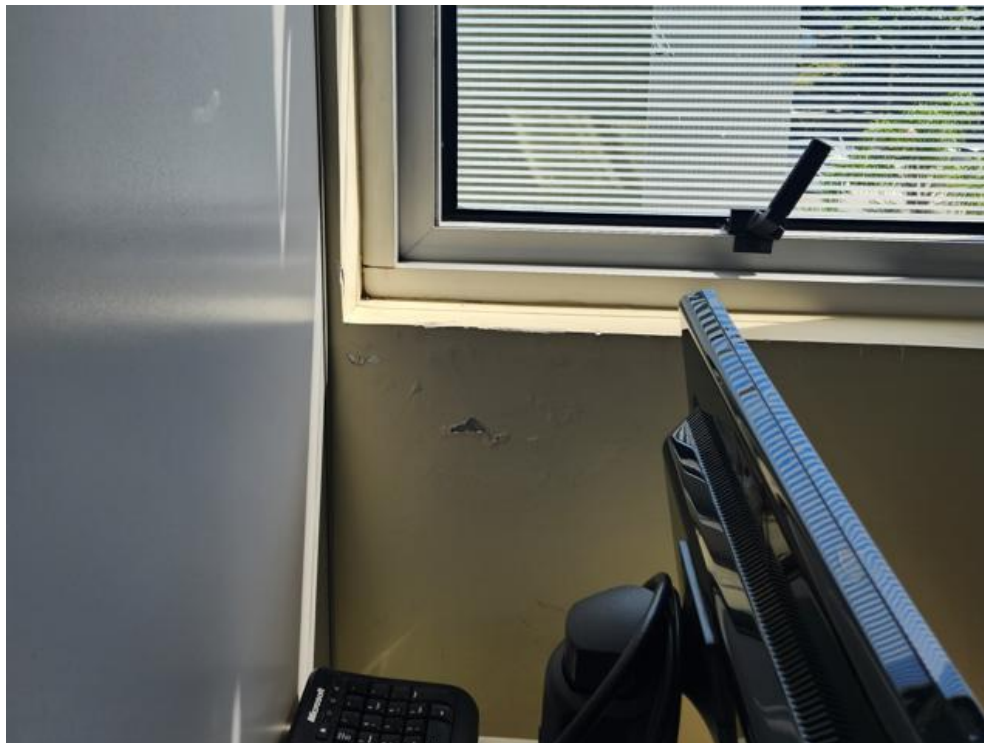
Imagem 100 - Marcas de danos no revestimento das paredes.

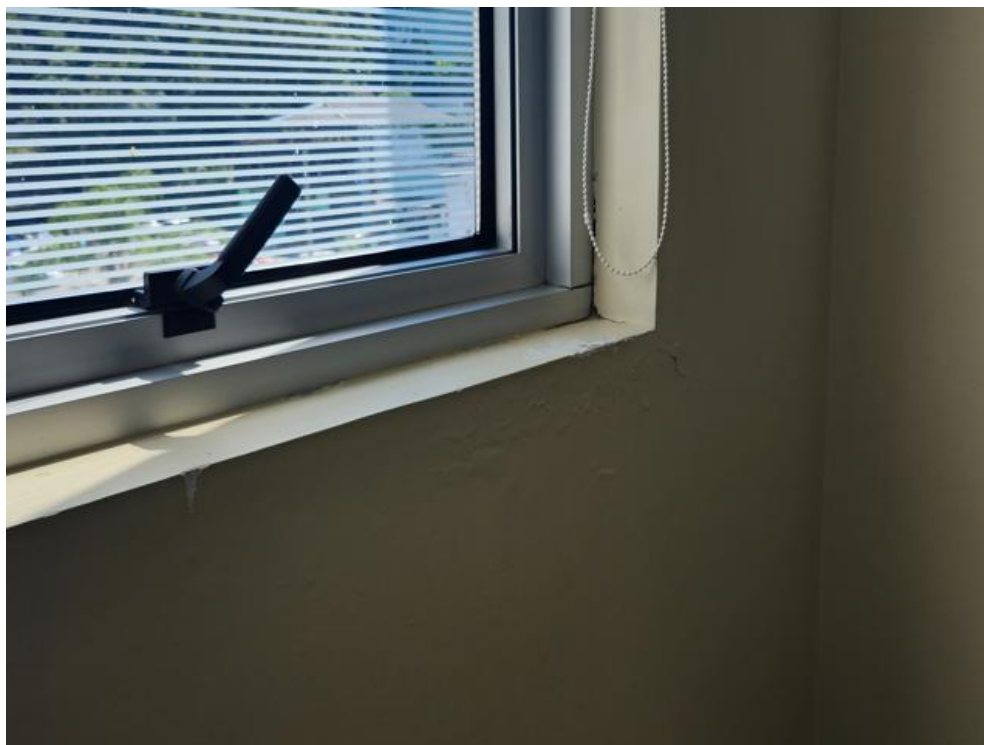
Imagem 101 - Marcas de danos no revestimento das paredes.

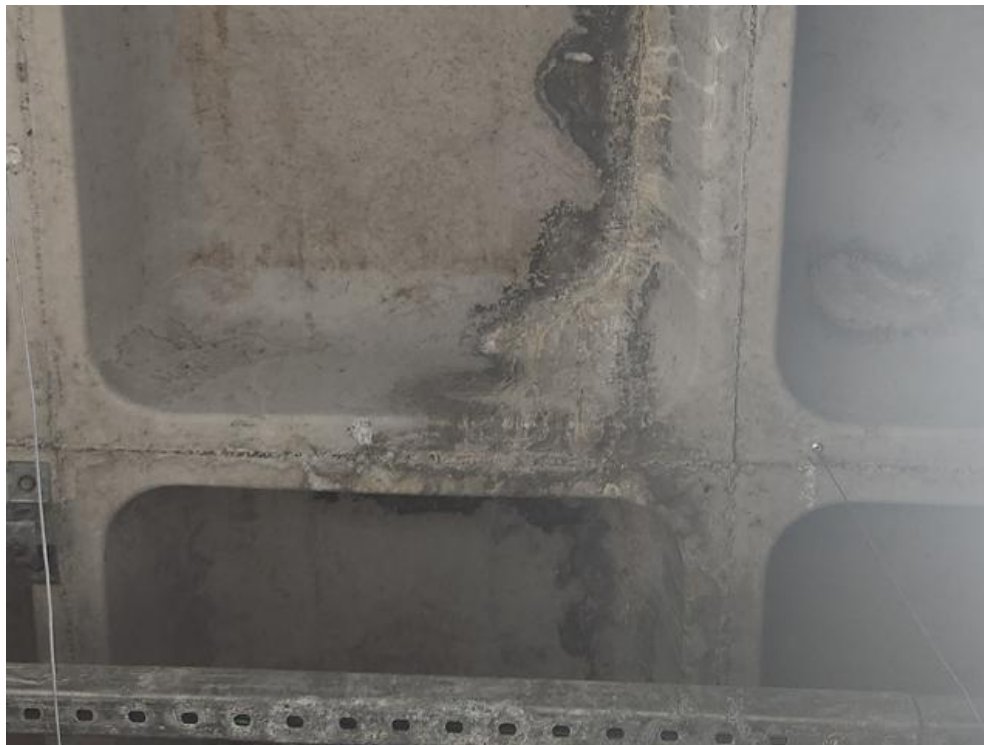
Imagem 102 – Marcas de infiltração na laje.

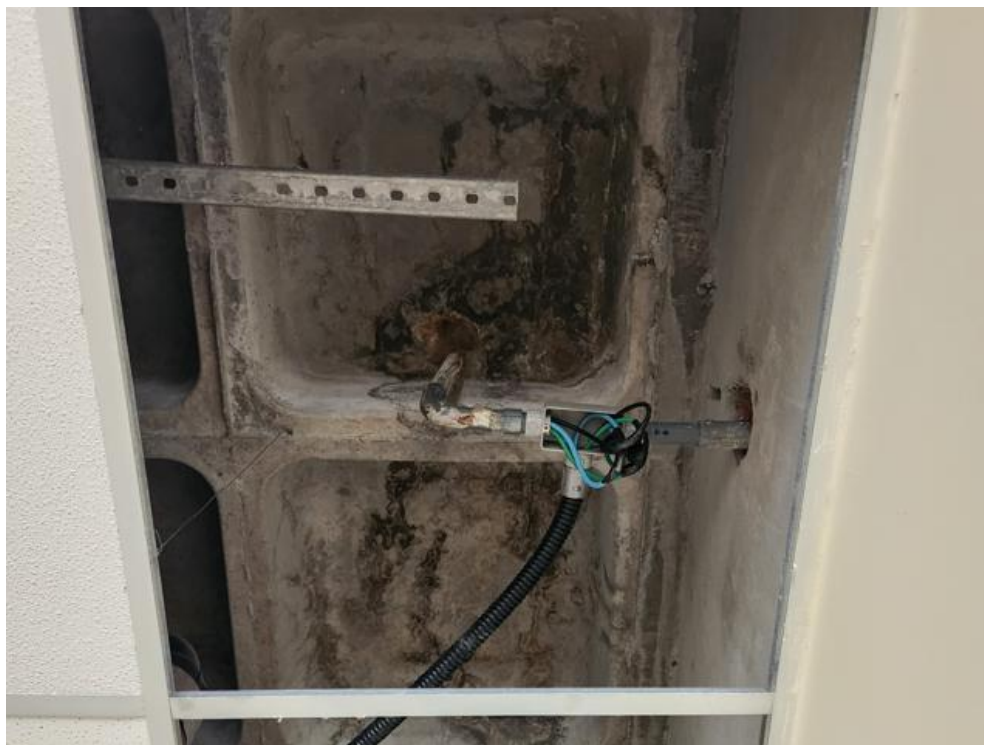
Imagem 103 – Infiltração ao redor de tubulação de subida dos sistemas elétricos.

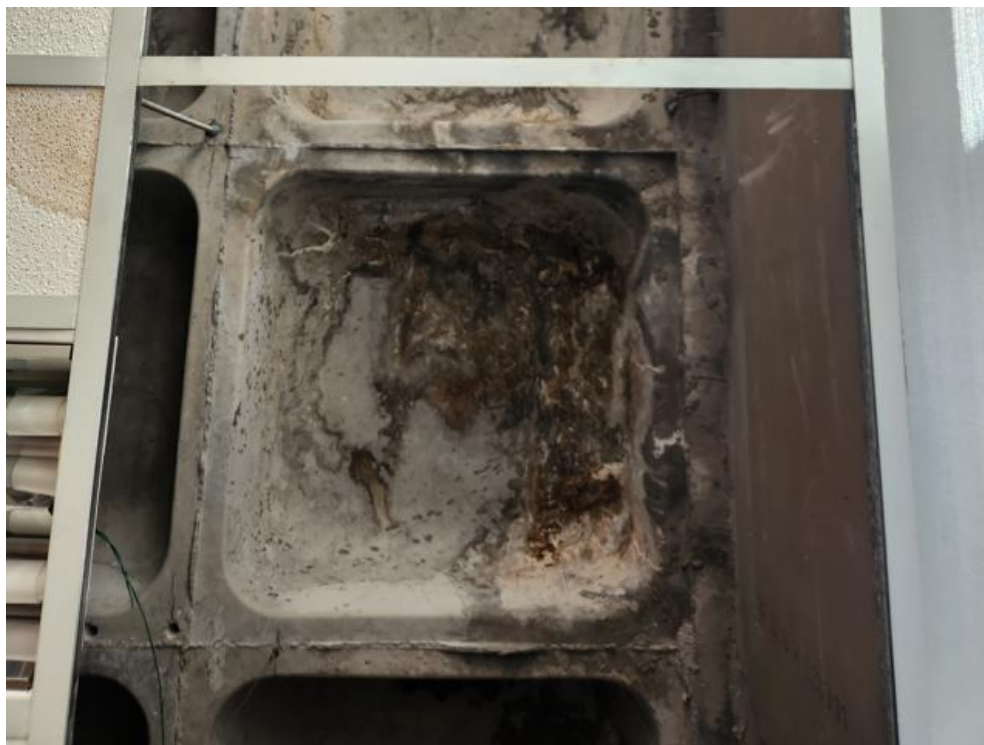
Imagem 104 – Marcas de infiltração severa na laje, com marcas de carbonatação e oxidação da armadura da laje.

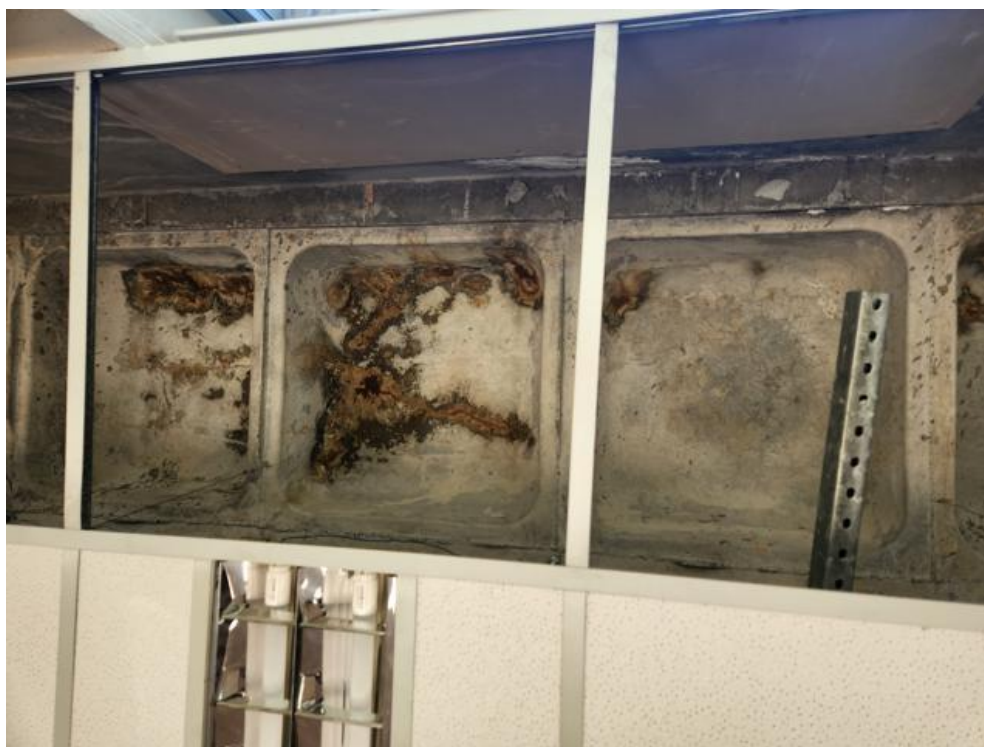
Imagem 105 - Imagem 117 – Marcas de infiltração severa.

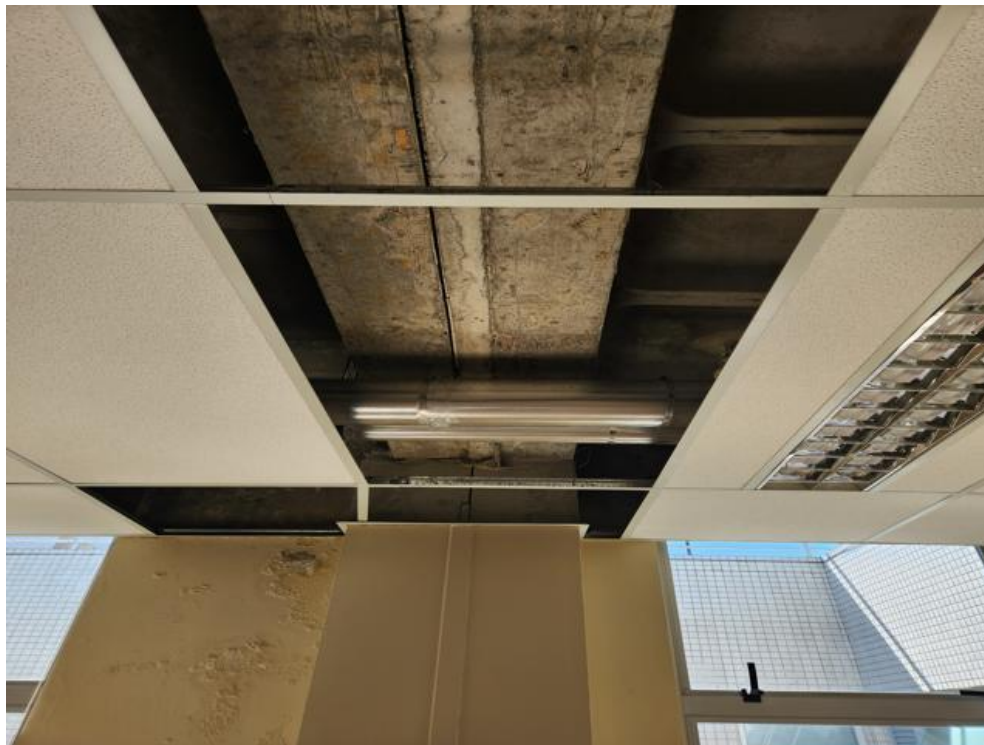
Imagem 106 – Marcas de infiltração nas paredes próxima a junta de construção.

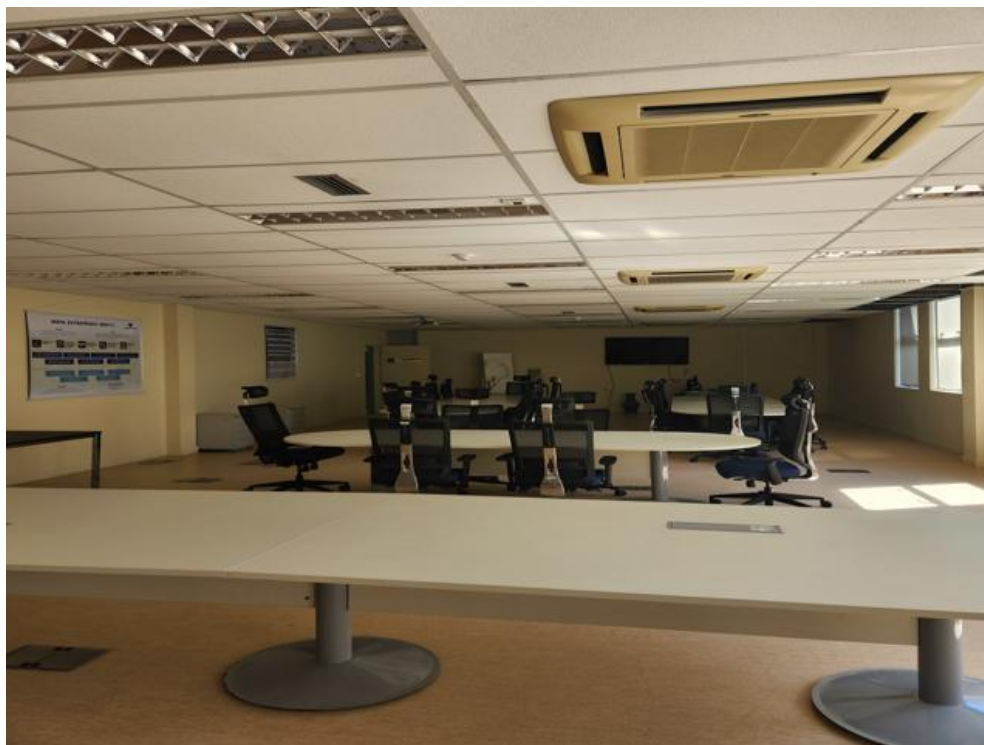
Imagem 107 – Marcas nas paredes e laje de sala corporativa.

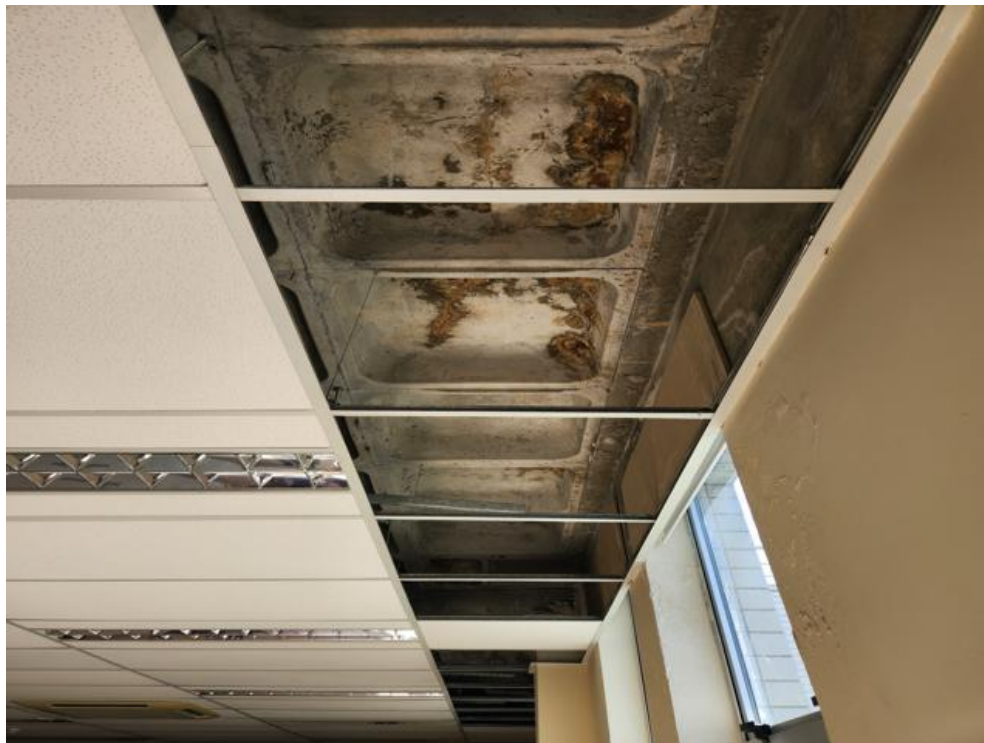
Imagem 108 – Marcas na laje e paredes de infiltração severa.

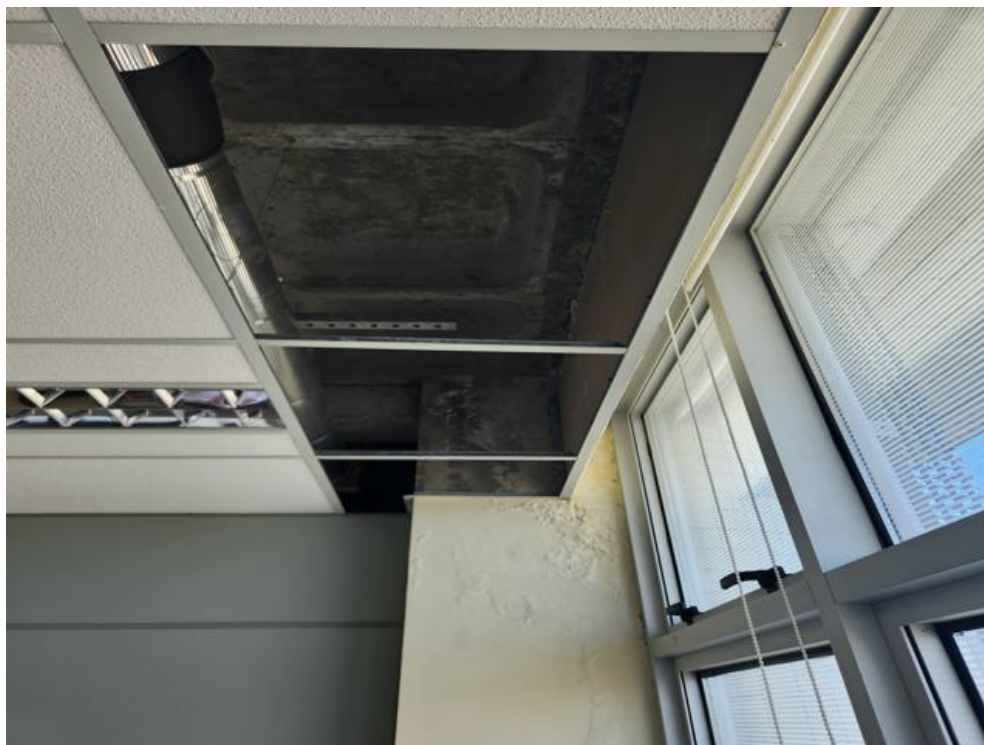
Imagem 109 - Marcas na laje e paredes de infiltração severa.

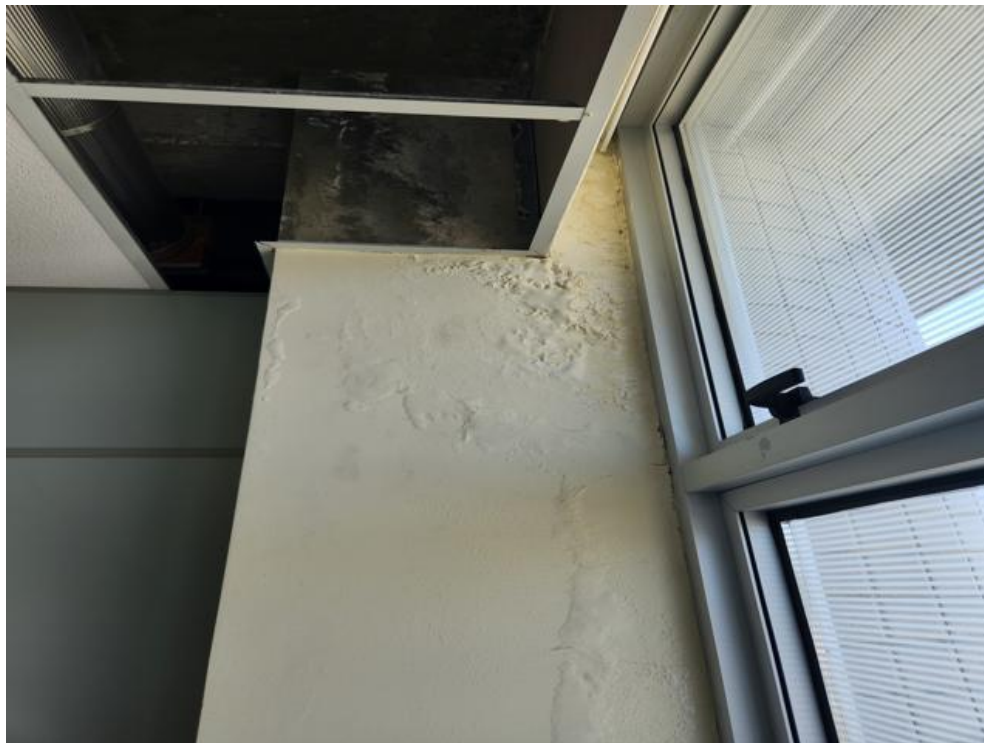
Imagem 110 - Marcas na laje e paredes de infiltração severa.

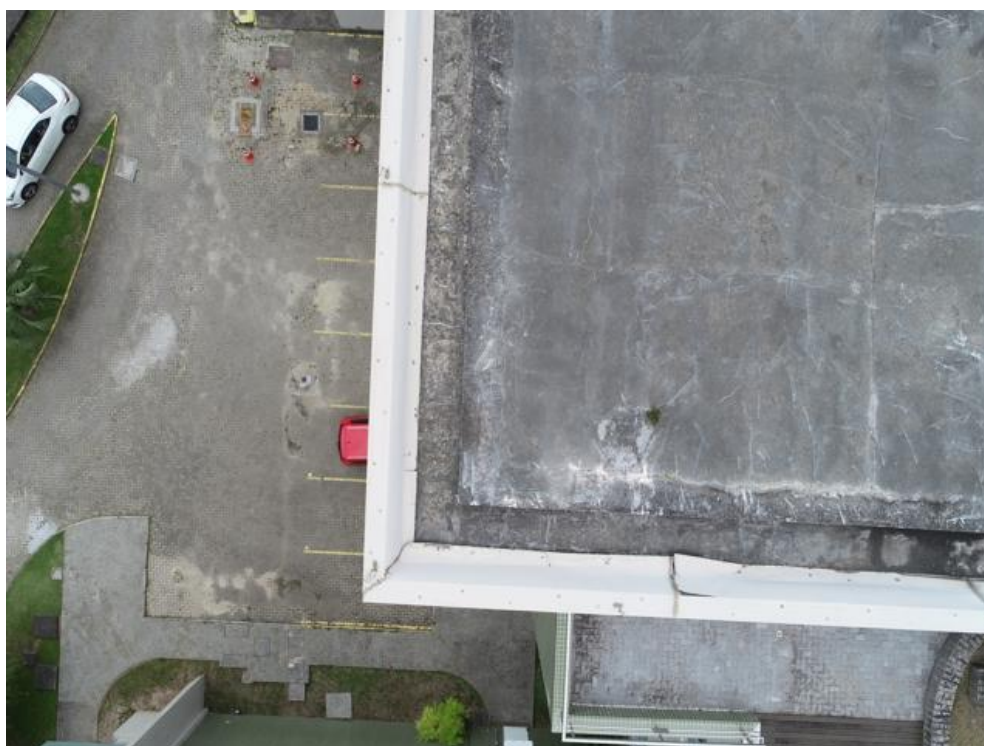
Imagem 111 – Laje da em área de acesso a cobertura - Presença de fissuras, rufo danificado, marcas de infiltração na proteção mecânica da laje do setor ciano.

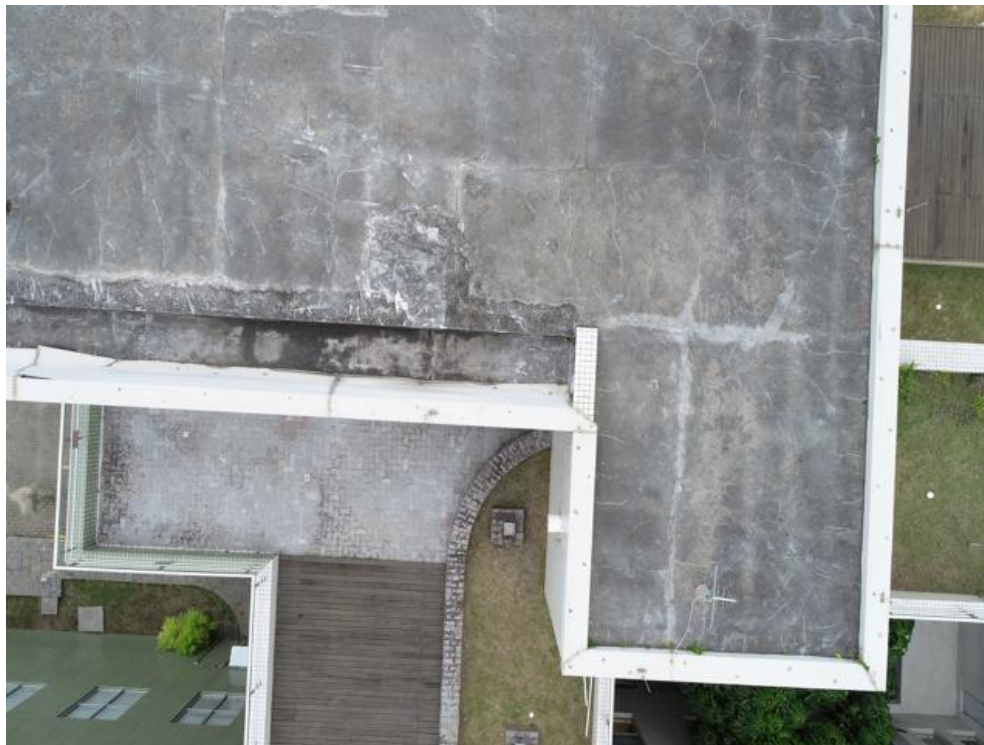
Imagem 112 – Marcas de infiltração, fissuras e de reparo em ralo com grelha plástica.

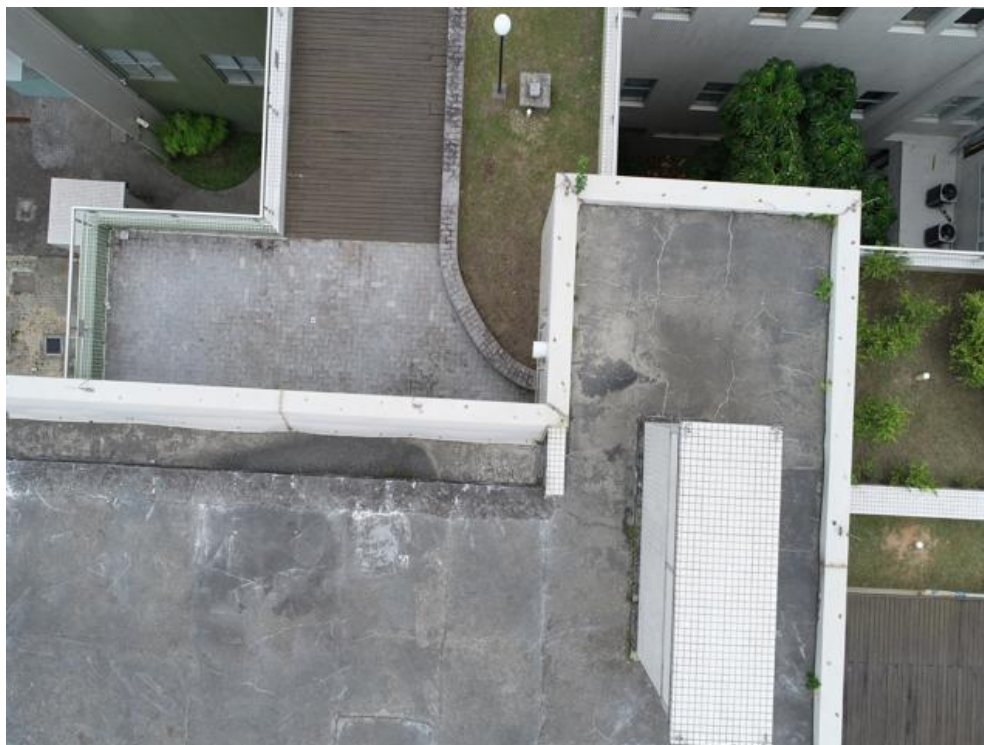
Imagem 113 – Presença de vegetação, fissuras e ausência de rejunte no revestimento com pastilhas.

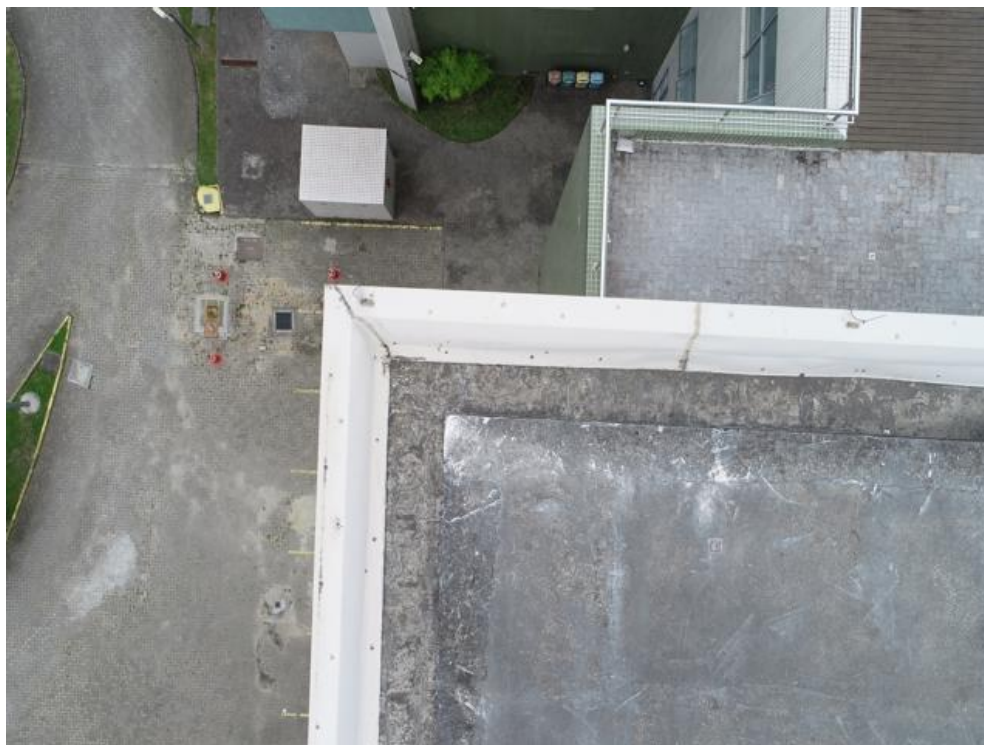
Imagem 115 - Presença de fissuras, rufo danificado, marcas de infiltração na proteção mecânica da laje.

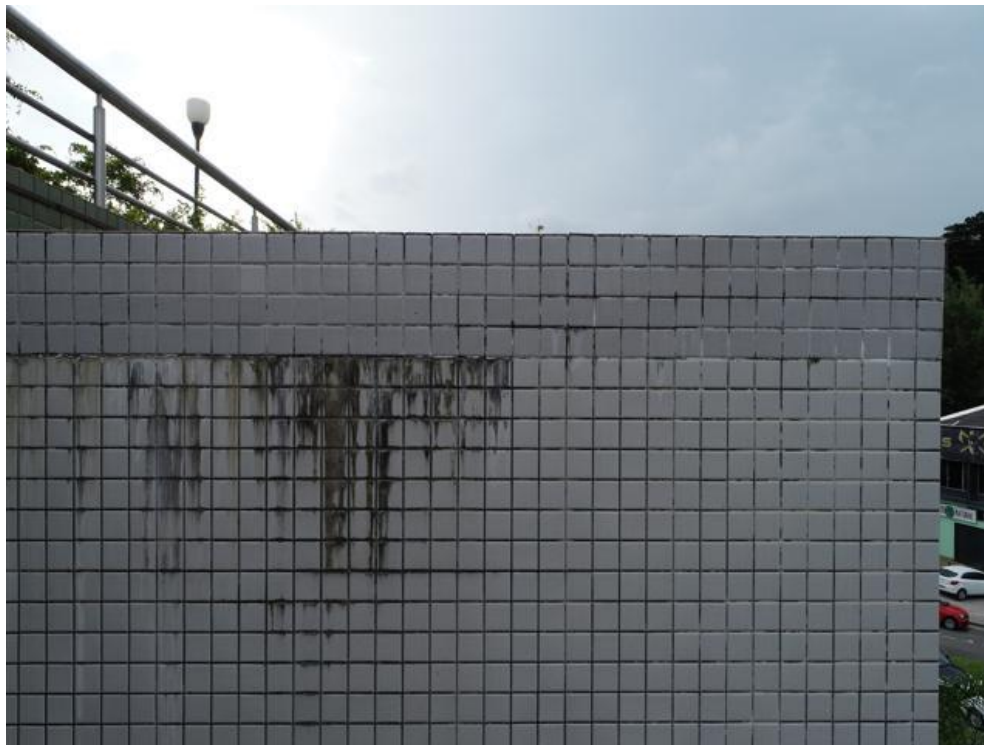
Imagem 170 – Reparo localizado com pastilha de diferente coloração, marca de infiltração com presença de sujeira e ausência de rejuntas.
