RELATÓRIO FOTOGRÁFICO SAENG-09 Nº 034/2024

Anexo ao SAENG_2024_033_PT – ANÁLISE DAS PATOLOGIAS NA LAJE IMPERMEABILIZADA E DAS FACHADAS DO EDIFÍCIO SEDE DA DRF-FNS LOCALIZADO EM FLORIANÓPOLIS – SC.

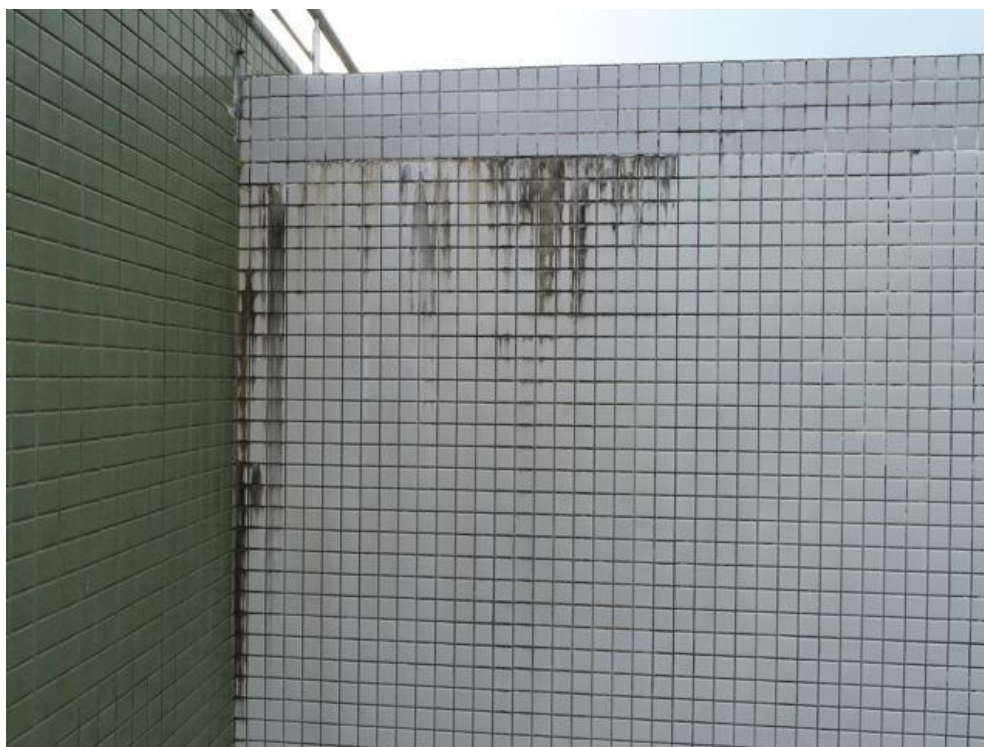
Imagem 171 - Reparo localizado com pastilha de diferente coloração, marca de infiltração com presença de sujeira e ausência de rejuntas.

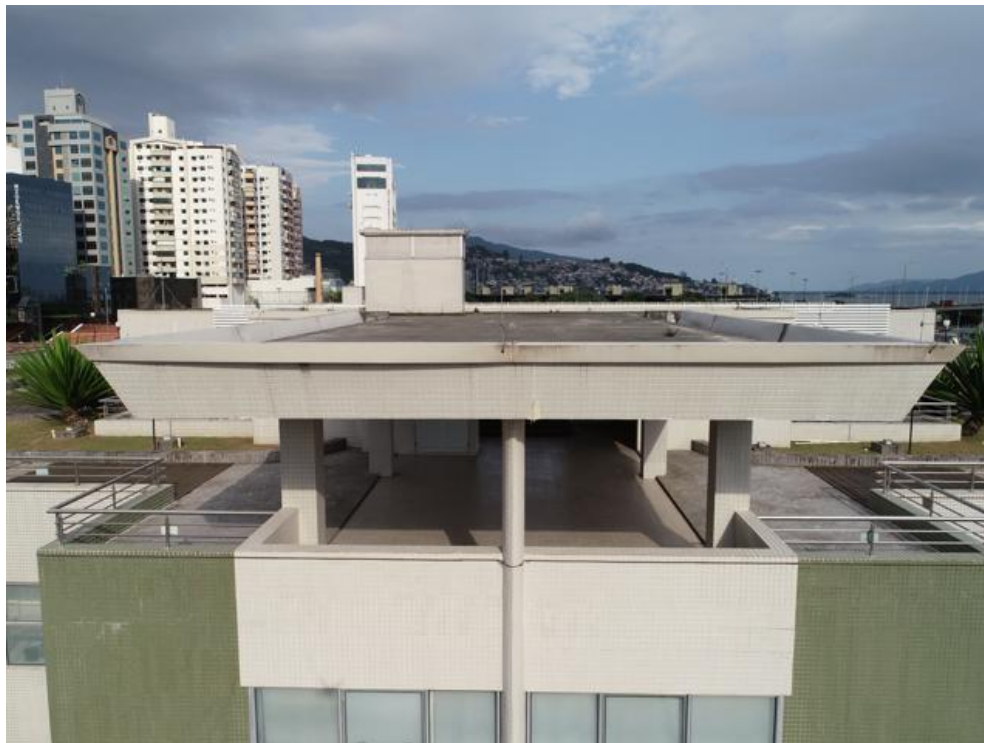
Imagem 190 - Presença de sujeira e ausência dos rejuntas. Manchas de carbonatação e corrosão de armadura saindo das pastilhas e na laje formando estalactites.

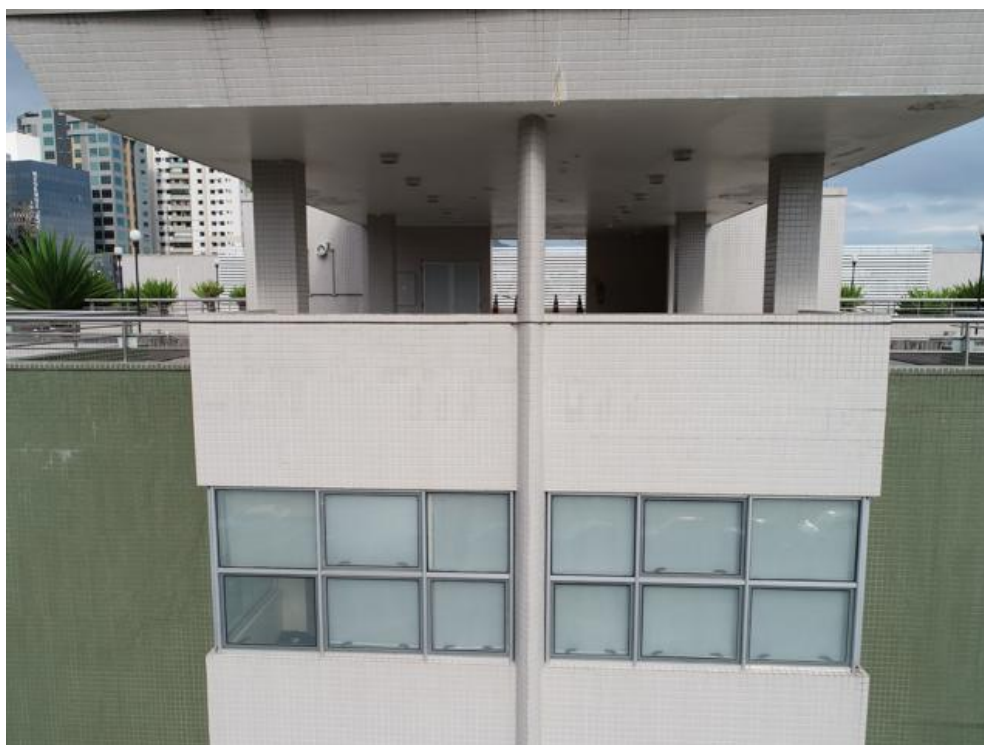
Imagem 191 - Presença de sujeira e ausência dos rejuntas. Manchas de carbonatação e corrosão de armadura saindo das pastilhas e na laje formando estalactites.

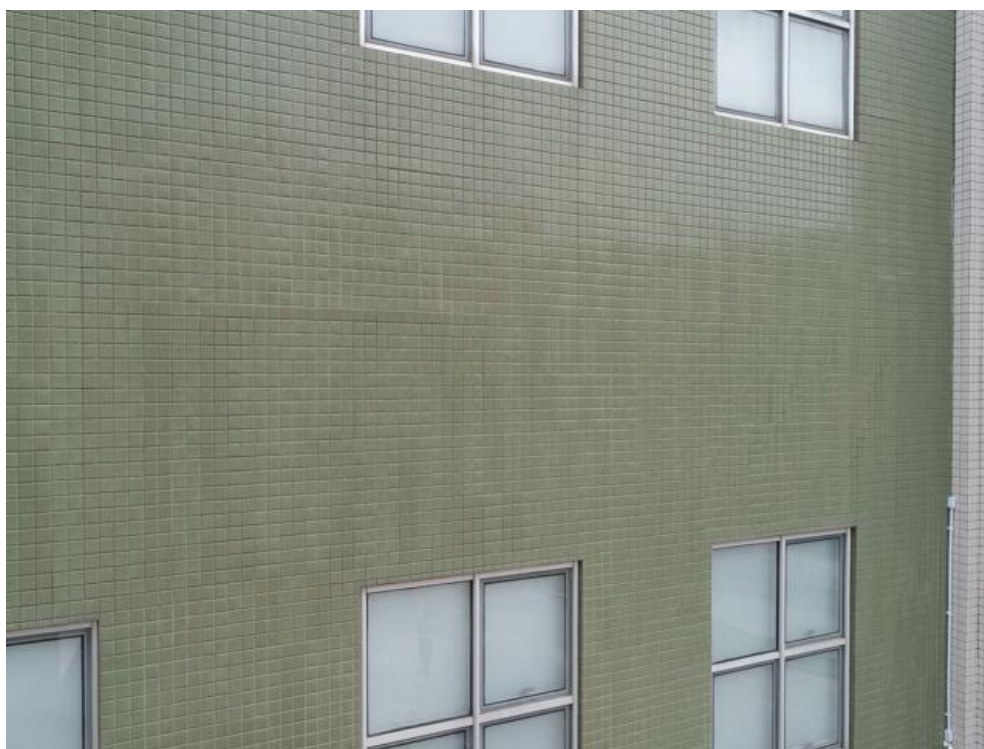
Imagem 199 - Sujeidade e ausência dos rejuntas. Deslocamento das pastilhas

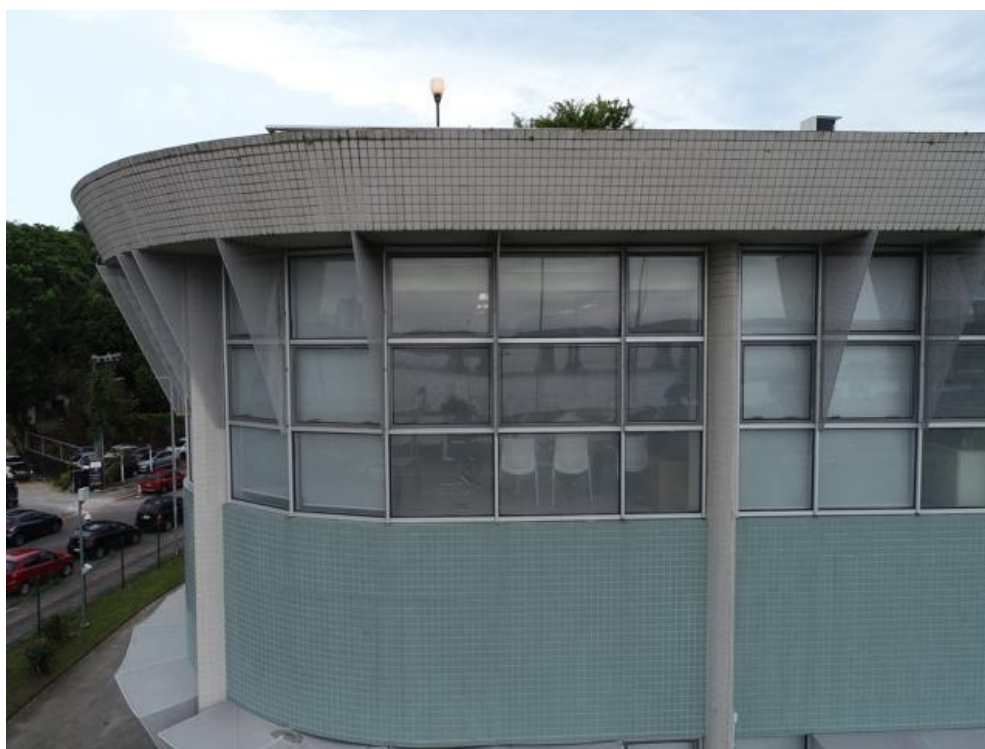
Imagem 217 – Fachada Nordeste - Ausência de pingadeiras nas bordas, presença de vegetação, ausência do rejunte branco

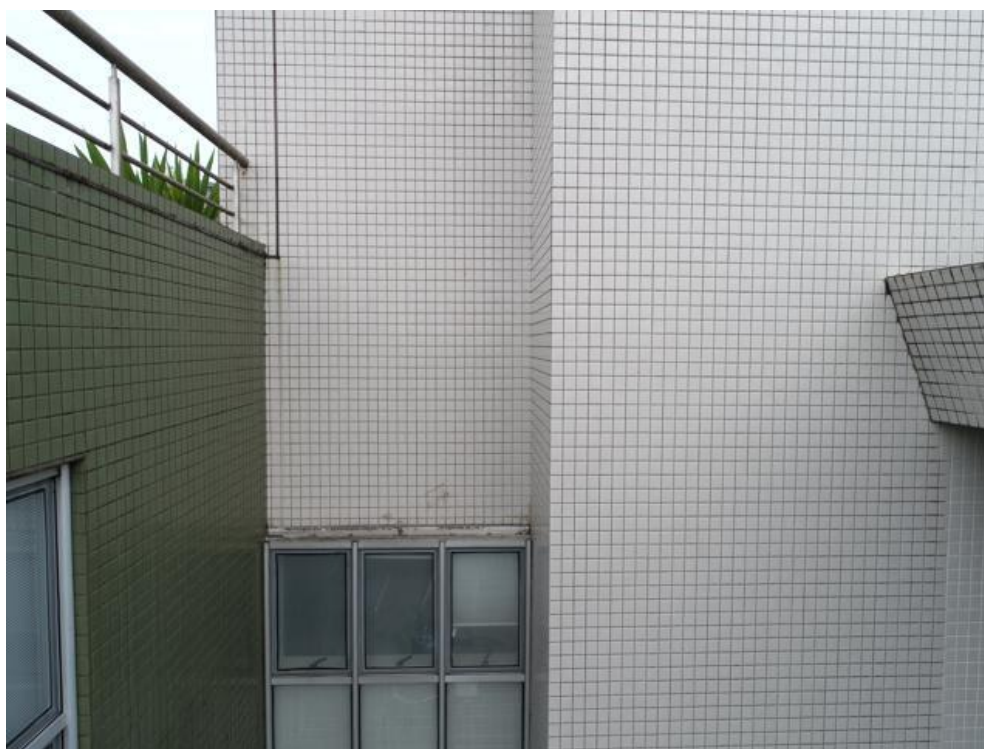
Imagem 231 – Presença de sujeira e ausência de rejunte.
