LAUDO TÉCNICO

ELEVADORES DO ED. SEDE DA DELEGACIA DA RFB EM SOROCABA/SP

DATA DO RELATÓRIO	SERVIÇO	ELABORADO POR
novembro de 2021	Vistoria realizada em novembro/2021 para elaboração de projeto de atualização tecnológica de 02 (dois) elevadores do Ed. Sede da Delegacia da Receita Federal do Brasil – RFB - em Sorocaba/SP localizada na Rua Professor Dirceu Ferreira da Silva nº 111 - Bairro Alto da Boa Vista, Sorocaba/SP.	Engº Mecânico e de Segurança do Trabalho Alexandre Morais de Rezende Dalescio de Sousa CREA 10.673/D-DF ART CREA/DF 0720210079460

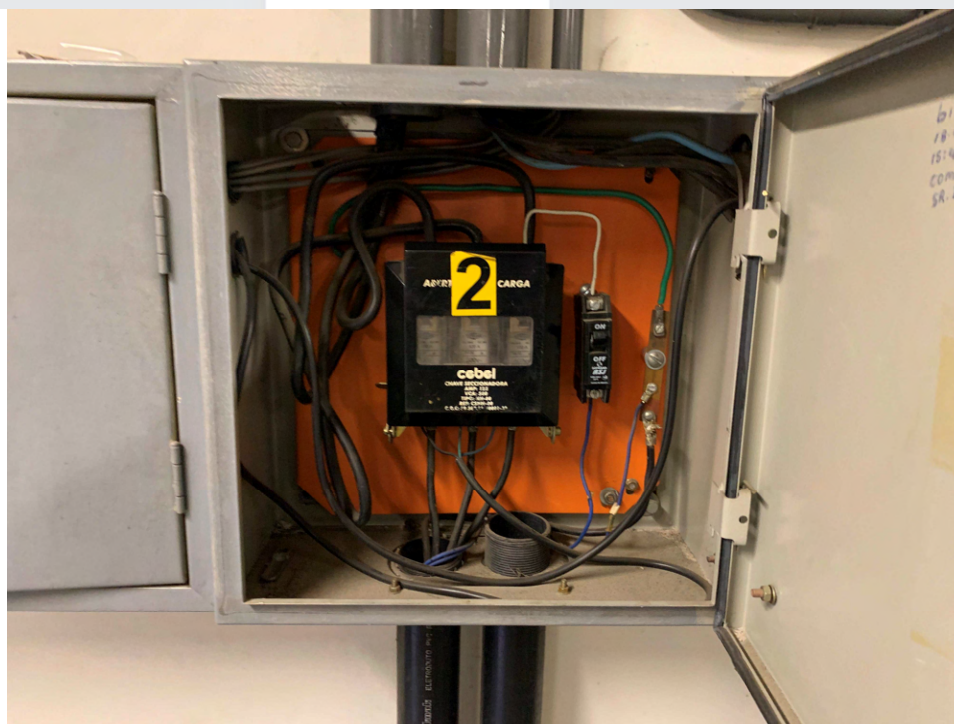
FOTO 04 - ALIMENTAÇÃO DOS EQUIPAMENTOS DA CASA DE MÁQUINAS DOS ELEVADORES

Foi identificada fiação mal emendada com barramento de conexão e os fios sem terminais ou identificação e conduites mal encaixados.

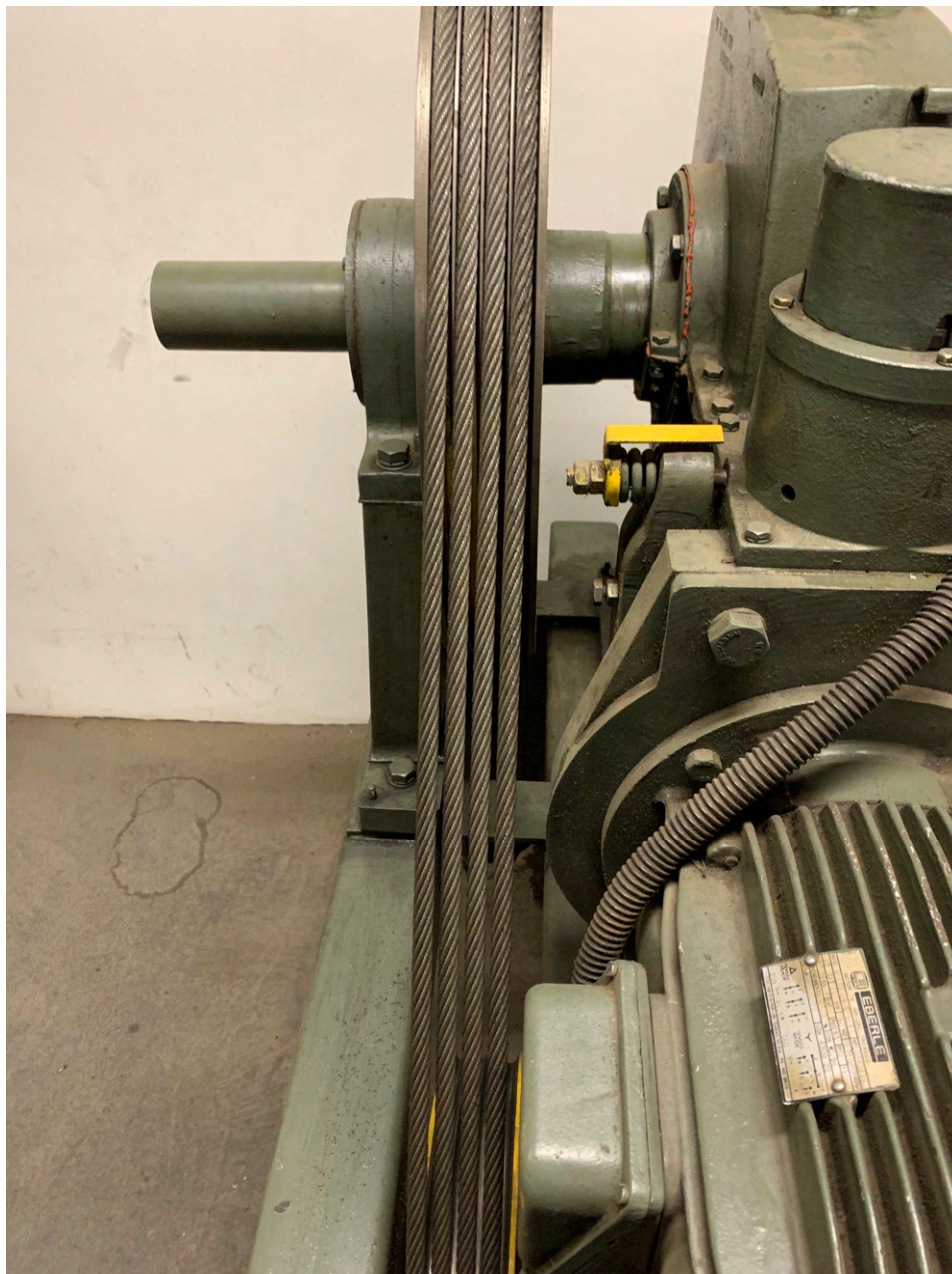
FOTO 05 – CONJUNTO DE TRAÇÃO DOS ELEVADORES

Foi identificado que os cabos de tração estão com a vida útil bem avançada.

Os **Elevadores** tem velocidade parametrizada de 75m/min, a qual é baixa para o número de paradas existentes na edificação.

Os conjuntos de tração estão com vazamentos de óleo.

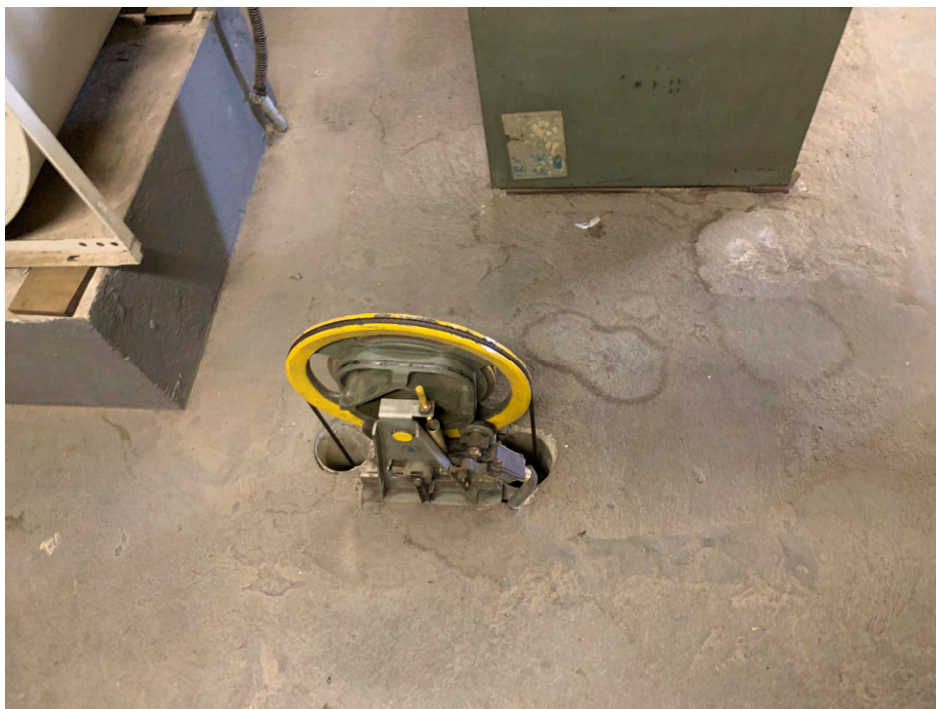
FOTO 06 - LIMITADORES DE VELOCIDADE DOS ELEVADORES

Não foi realizado o teste no limitador de velocidade pois a mantenedora não estava preparada.

Foi verificada a falta do selo de inspeção anual nos termos da NBR MN 207:1999 item 16 (registro) com item 9.8.1 (limitadores) além da falta de protetores de polia.

Os limitadores de velocidade e as células de carga não foram testados e aparentam obsolescência, necessitando de regulagem, calibração e testes.

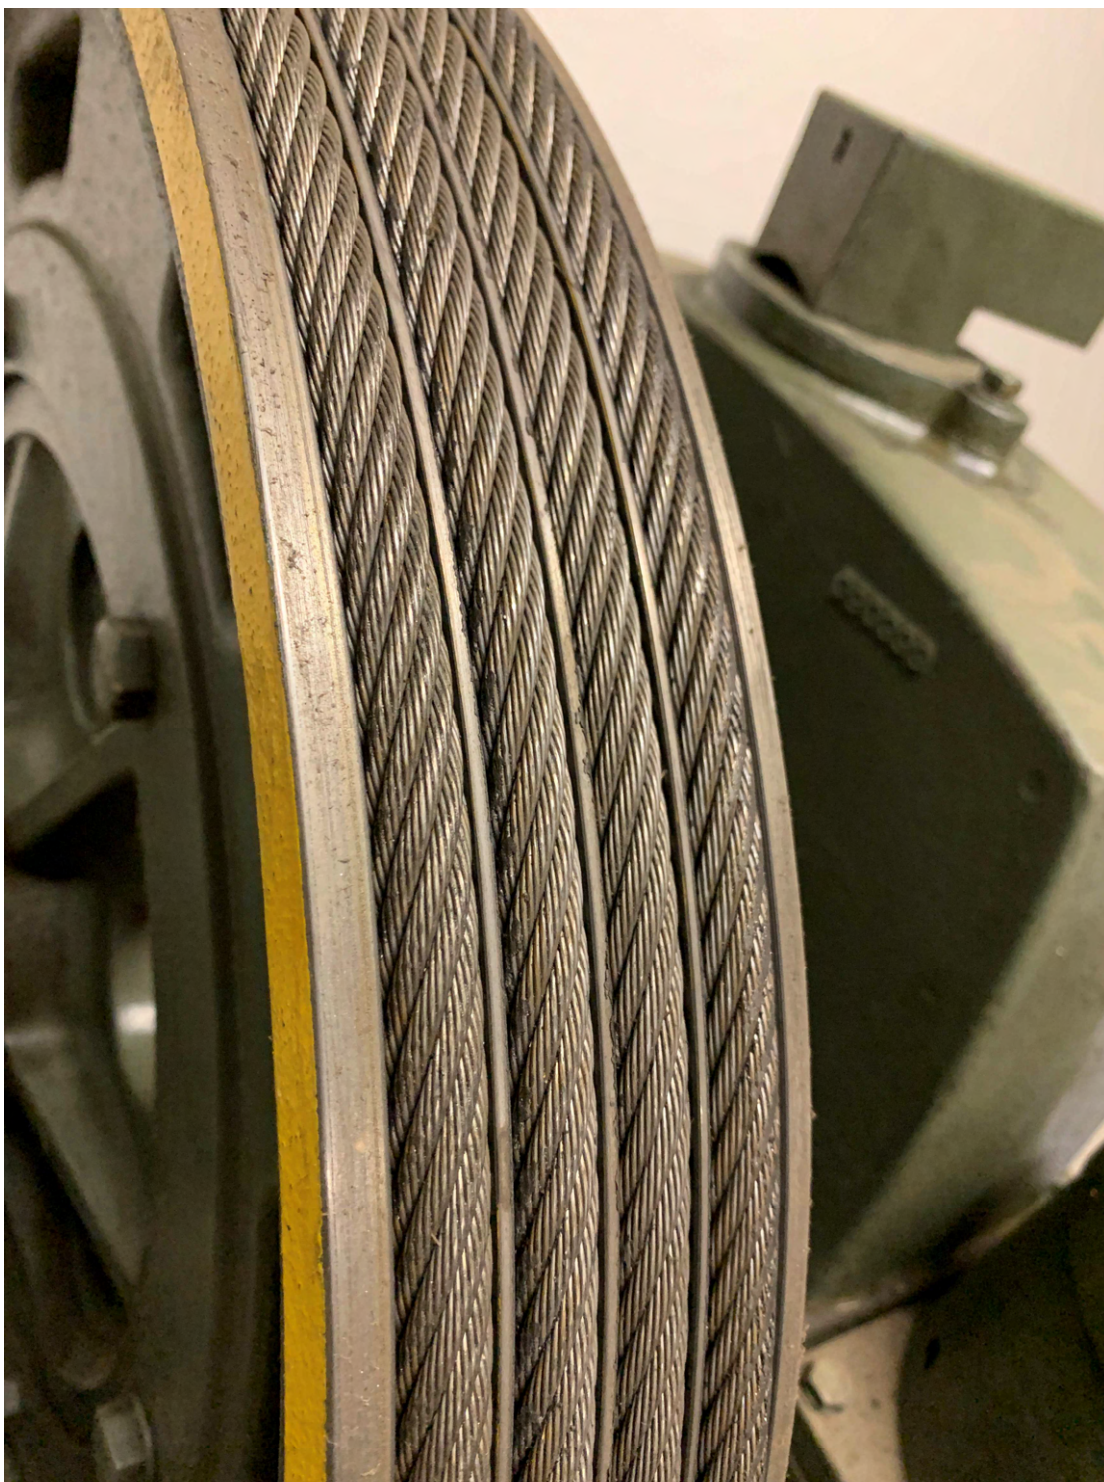
FOTO 07 – CABOS DE TRAÇÃO DOS ELEVADORES

Na verificação visual, foram identificadas alterações que comprometem o desempenho dos cabos de tração tais como desgaste avançado e oxidação, ressaltando que não foram realizados testes destrutivos ou com equipamentos de ensaio.

Considerando o estado de fadiga, recomenda-se a troca integral dos cabos e polias.

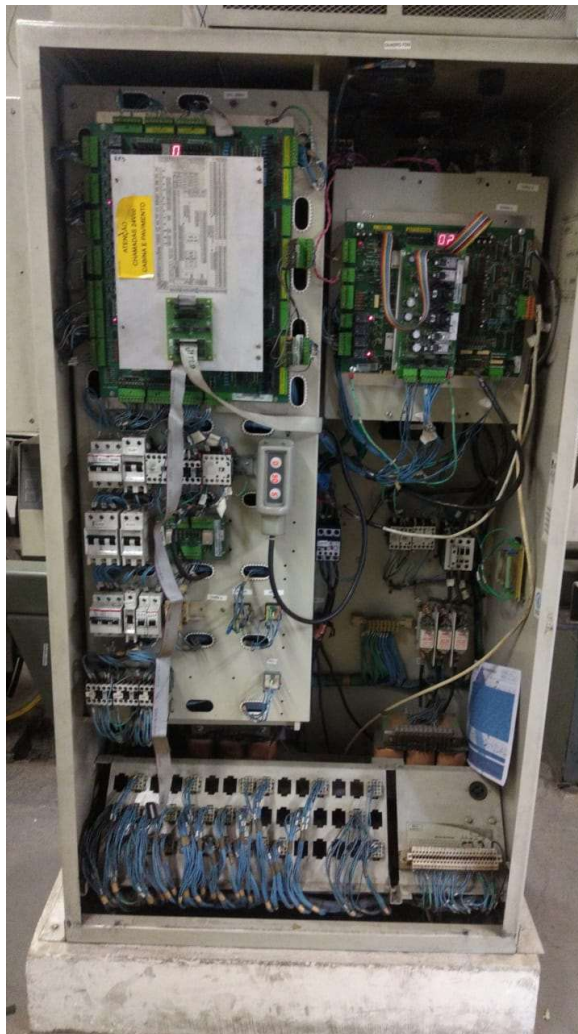
FOTO 10 – QUADRO DE COMANDO

Dentro do quadro de comando foram constatados vários fios elétricos sem o borne adequado para emenda junto aos disjuntores, contadoras e comando, falta de canaletas de organização e de identificação (anilhas) para o cabeamento, conforme norma ABNT NBR 5410:2004.

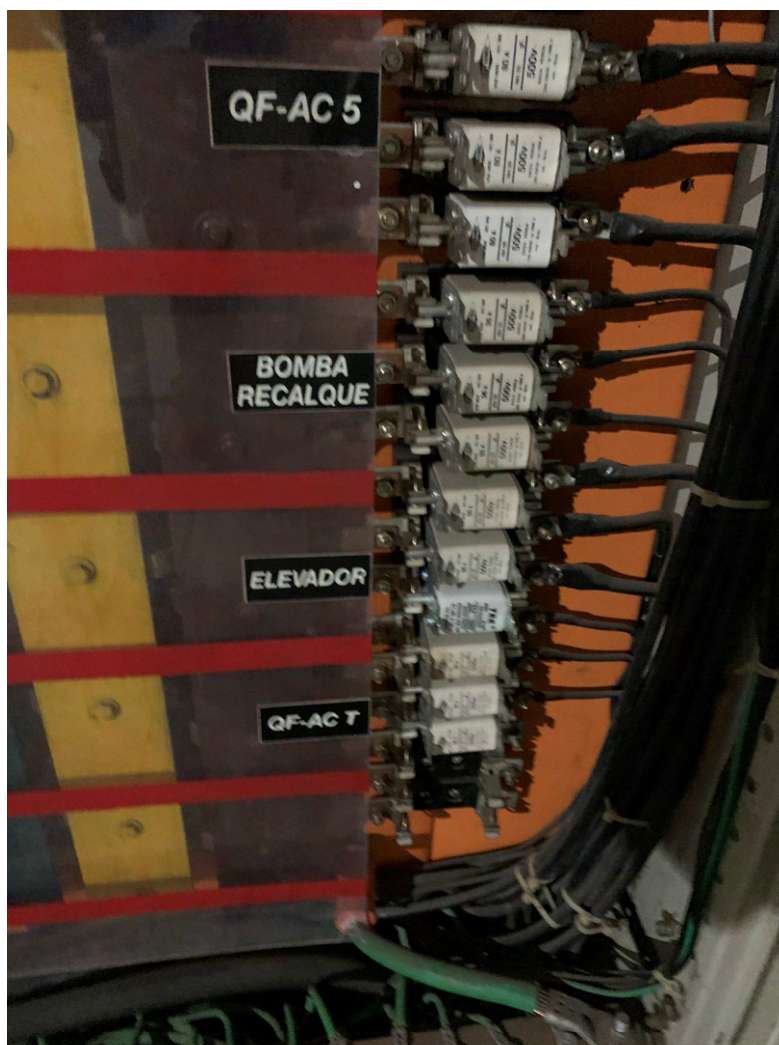
FOTO 11 – QUADRO GERAL DE BAIXA TENSÃO SAÍDA DE UM DOS ELEVADORES

A inspeção constatou que os atuais quadros de alimentação da instalação não estão dentro das normas elétricas em vigor, incluindo a alimentação oriunda do quadro de alimentação do QGBT – Quadro Geral de Baixa Tensão. Sendo um **Elevador** alimentado com disjuntor pelo Quadro de Emergência que possui GMG (Grupo Motogerador) e outro por fusíveis.

Dentro do quadro de comando foram constatados vários fios elétricos sem o borne adequado para emenda junto aos disjuntores, contadoras e comando, falta de canaletas de organização e de identificação (anilhas) para o cabeamento, conforme norma ABNT NBR 5410:2004.

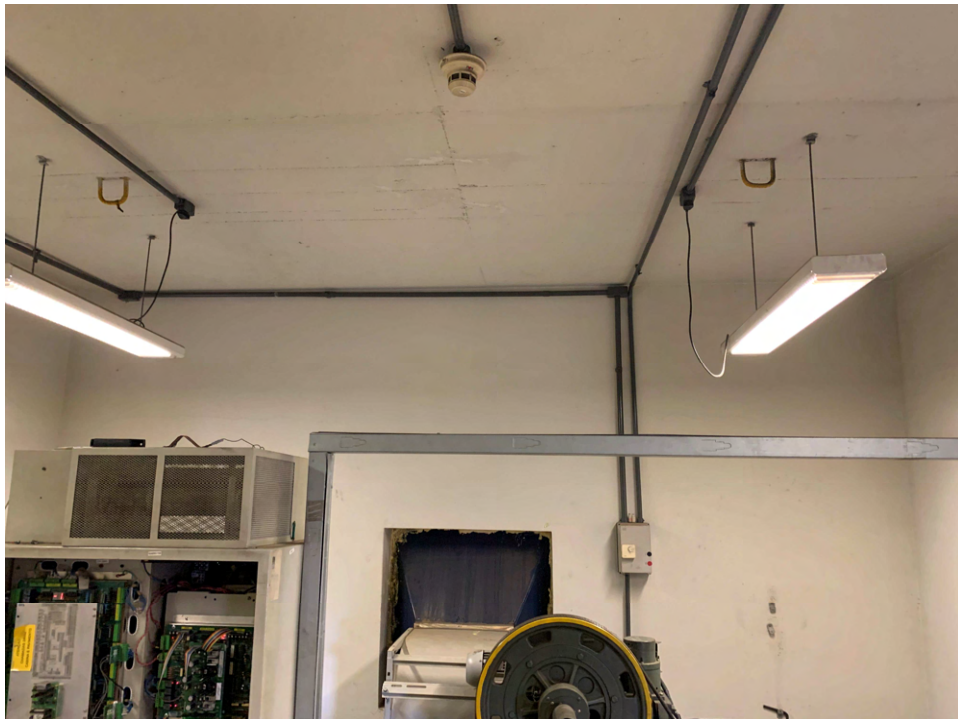
FOTO 12 – CASA DE MÁQUINAS DOS ELEVADORES

A **Casa de Máquinas** possui sistema de detecção e alarme de incêndio, extintores e exaustão forçada por ventilador, porém não possui intercomunicador entre os **Elevadores, Casa de Máquinas** e a Recepção apenas um no hall do Subsolo.

Os **Elevadores** não possuem sistema de intercomunicadores nas cabines, **Casa de Máquinas** e recepção. Deve ser instalado novo sistema de intercomunicação.

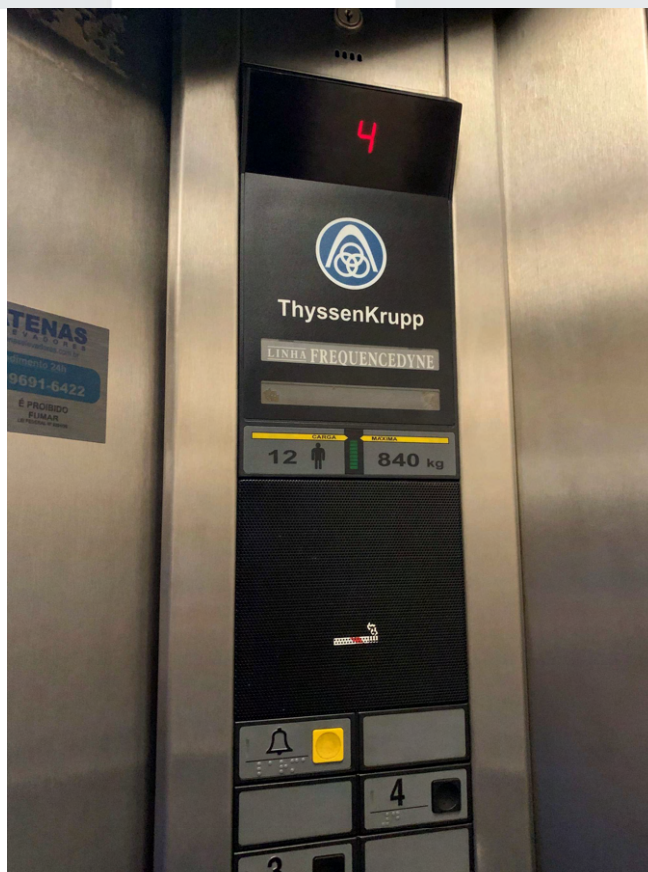
Cabine totalmente danificada pelo mal uso e falta de proteção adequada para transporte de materiais e está com painel interno de comando “folgado”.

FOTO 14 – CABINE COM INTERCOMUNICADOR NÃO OPERACIONAL

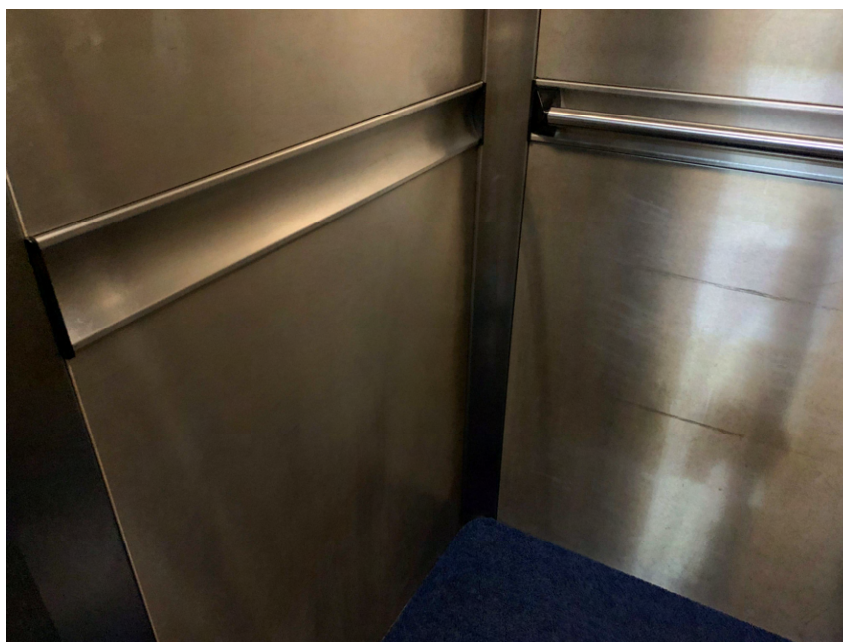
FOTO 15 – CABINE COM REVESTIMENTO DANIFICADO E ILUMINAÇÃO INEFICIENTE NOS ELEVADORES

As cabines necessitam de reformas para acessibilidade e as botoeiras de pavimento necessitam adaptação para acessibilidade com identificação visual e sonorização.

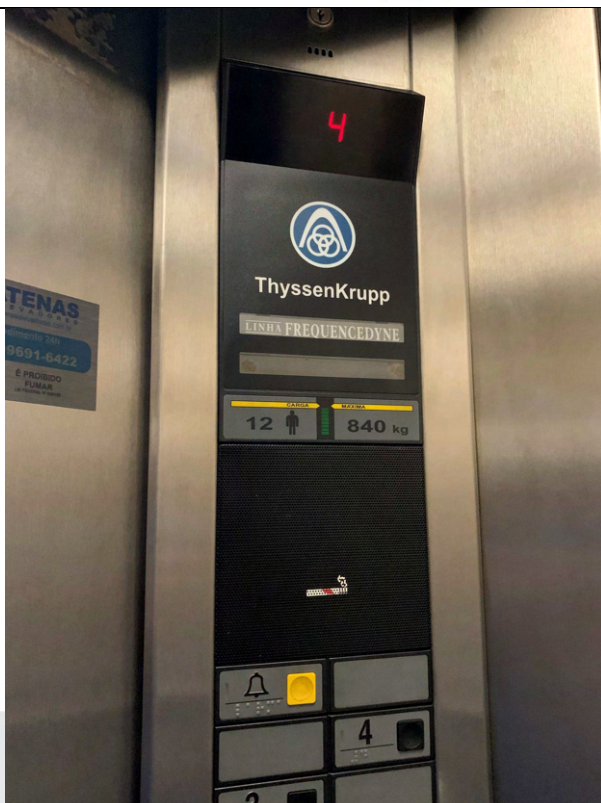
Foto RF04.30/11 – **Elevadores,**
INSPEÇÃO: PAINEL INTERNO DE
COMANDO

**COMANDOS E ALARME
OPERACIONAIS, MAS O
INTERCOMUNICADOR NÃO
FUNCIONA**

Em desacordo com ITEM 14.2.3.5 DA
NM 207:1999

GRAU DE RISCO:
GRAVIDADE: BAIXA
URGÊNCIA: MEDIA
TENDÊNCIA: ALTA

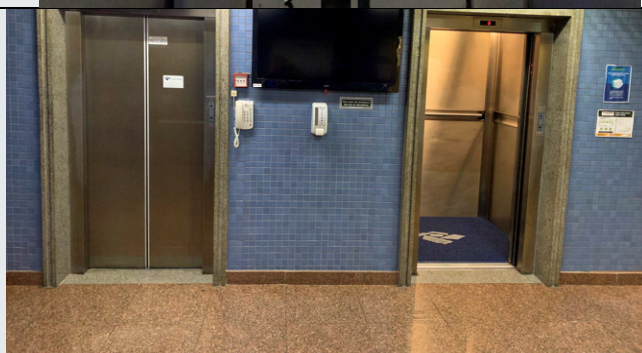
Foto RF05.30/11 – **Elevadores,**
INSPEÇÃO: HALL DO SS

INTERCOMUNICADOR INSTALADO NO
HALL DO SUBSOLO E NÃO TEM
COMUNICAÇÃO COM A CASA DE
MÁQUINAS;

Em desacordo com ITEM 14.2.3.5 DA
NM 207:1999

GRAU DE RISCO:
GRAVIDADE: BAIXA
URGÊNCIA: MEDIA
TENDÊNCIA: ALTA

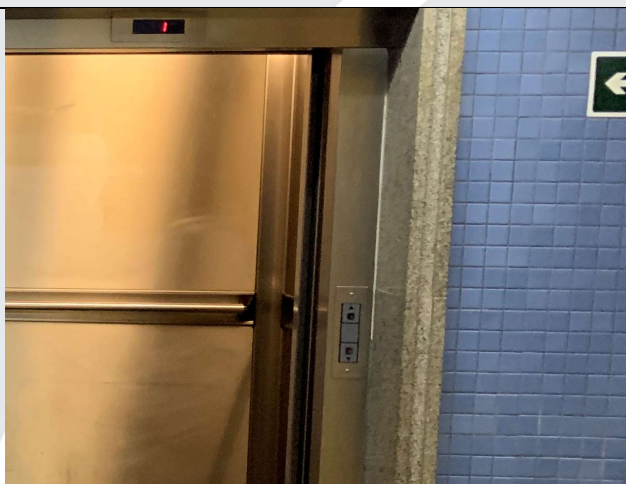
Foto RF06.30/11– **Elevadores,**
INSPEÇÃO: HALL DOS ELEVADORES

BOTOEIRAS DE PAVIMENTO

Em desacordo com NM 207:1999 e
ABNT NBR 9050:2015

GRAU DE RISCO:
GRAVIDADE: BAIXA
URGÊNCIA: MEDIA
TENDÊNCIA: ALTA

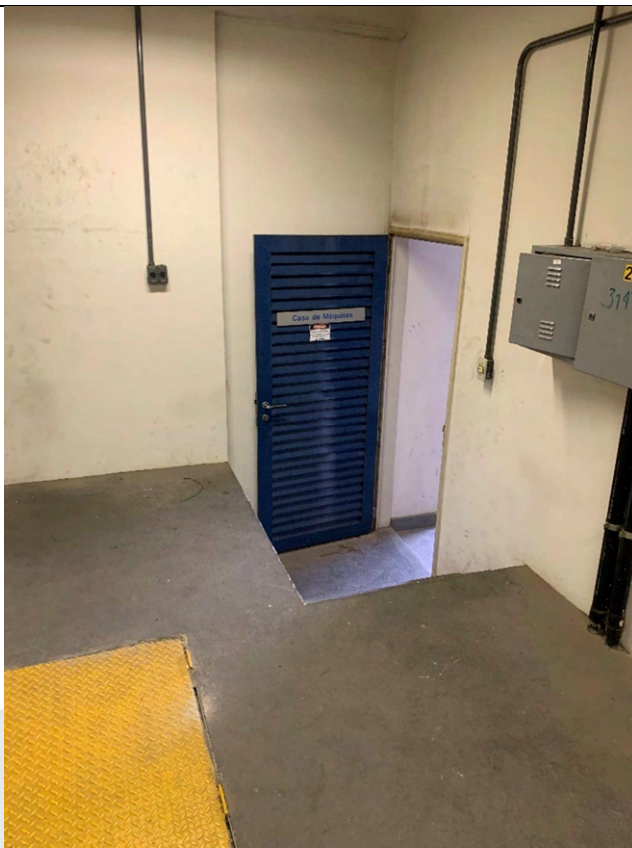
Foto RF07.30/11 – **Casa de Máquinas, INSPEÇÃO: CASA DE MÁQUINAS**

FALTA DE CORRIMÃOS NA ESCADA DE ACESSO DENTRO DA CASA DE MÁQUINAS

GRAU DE RISCO:
GRAVIDADE: BAIXA
URGÊNCIA: MÉDIA
TENDÊNCIA: MÉDIA

PROCESSO CORRETIVO:
CONSTRUIR O CORRIMÃOS

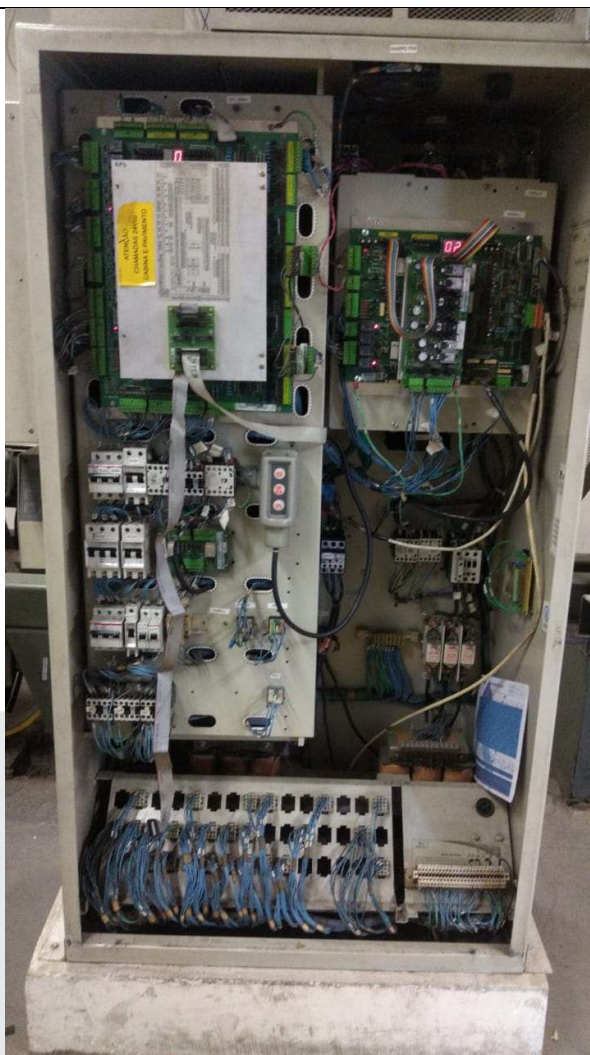
Foto RF08.30/11 – **Elevadores,**
INSPEÇÃO: QUADRO DECOMANDO

DATA DE FABRICAÇÃO 1998.
 IDENTIFICAMOS UM PLANILHA DO
 MANTENEDOR, MAS SEM SELO OU
 QUALQUER OUTRO CONTROLE DOS
 TESTES DE DESEMPENHO E
 SEGURANÇA. ITEM 16.1.3 DA NM
 207:1999

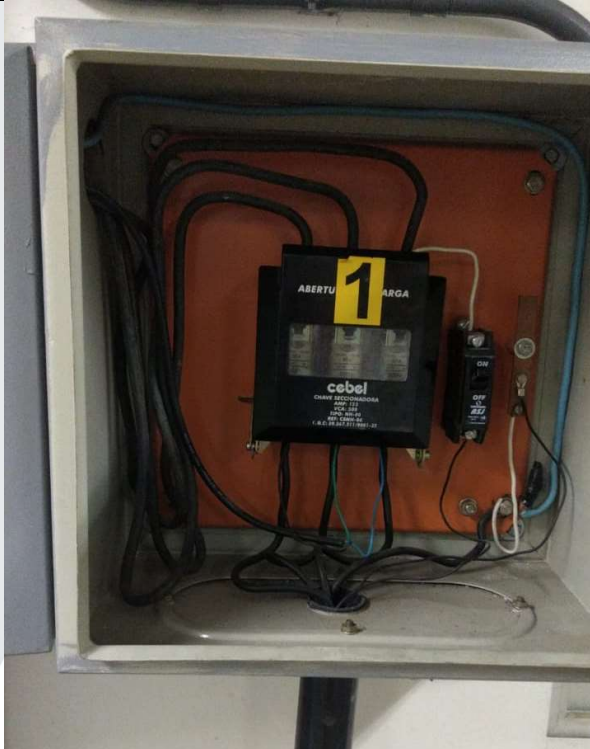
Foto RF09.30/11 – **Elevadores,**
INSPEÇÃO: CASA DE MÁQUINAS

FIAÇÃO FORA DA CALHA E SEM
 IDENTIFICAÇÃO

GRAU DE RISCO:
 GRAVIDADE: BAIXA
 URGÊNCIA: MÉDIA
 TENDÊNCIA: ALTA

PROCESSO CORRETIVO:
 IDENTIFICAR E ACOMODAR EM
 CALHAS A FIAÇÃO

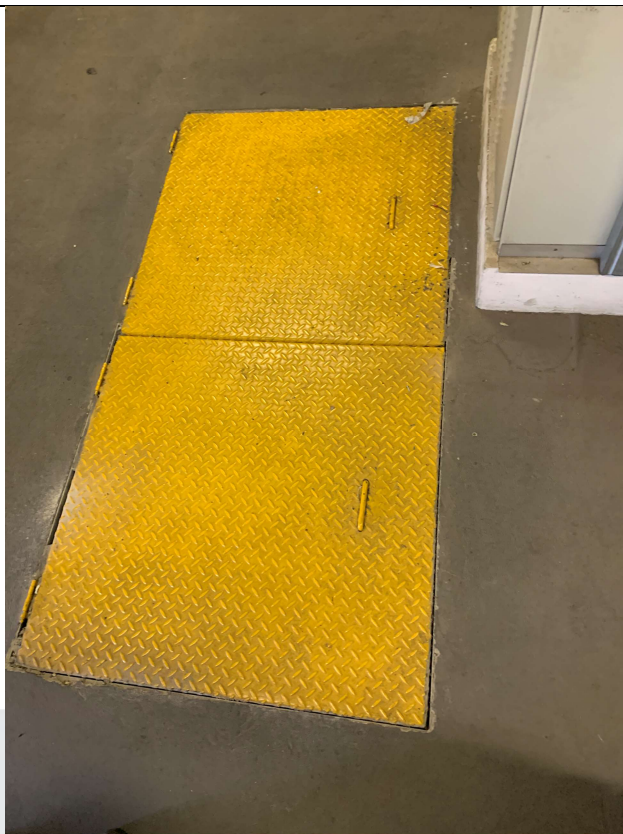
Foto RF10.30/11 - **Elevadores,**
INSPEÇÃO: CASA DE MÁQUINAS

ALÇAPÃO DE ACESSO;

GRAU DE RISCO:
NÃO CONFORME COM ITEM 15 DA
ABNT NM 207:1999

GRAU DE RISCO:
GRAVIDADE: BAIXA
URGÊNCIA: MEDIA
TENDÊNCIA: ALTA

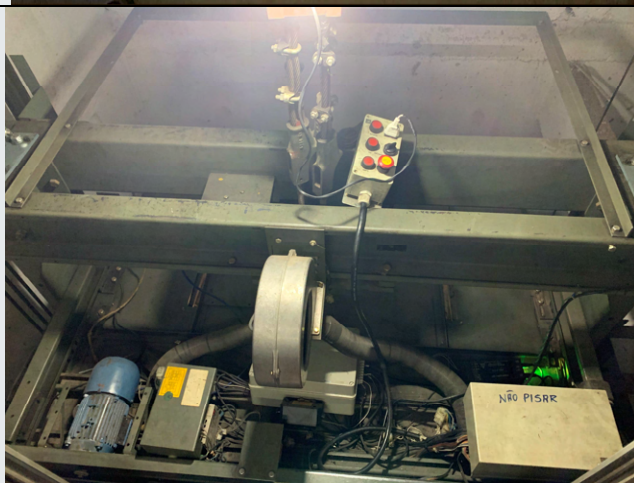
Foto RF11.30/11 - **Elevadores,**
INSPEÇÃO: TOPO DE CABINE

CHAVE DE INSPEÇÃO E GUARDA
CORPO SOBRE A CABINE

GRAU DE RISCO:
CONFORMIDADE

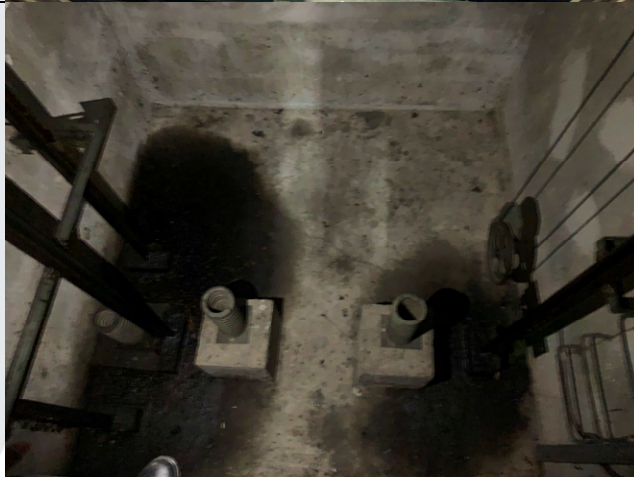
Foto RF12.30/11 - **Elevadores,**
INSPEÇÃO: FUNDO DE POÇO

FALTA DE PINTURA DE SINALIZAÇÃO
NO FUNDO DO POÇO

GRAU DE RISCO:
GRAVIDADE: MEDIA
URGÊNCIA: MEDIA
TENDÊNCIA: ALTA

PROCESSO CORRETIVO:
DELIMITAR A ÁREA DE SERVIÇO E
PINTAR CONFORME NORMA

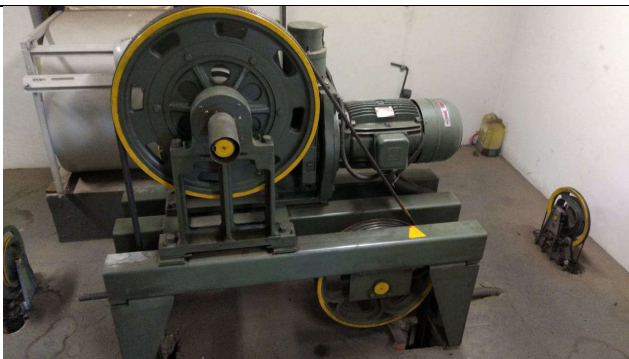
Foto RF13.30/11 – **Elevadores,**
INSPEÇÃO: CASA DE MÁQUINAS

MOTOR DATA DE FABRICAÇÃO DOS EQUIPAMENTOS 1998. NÃO IDENTIFICAMOS SELO OU QUALQUER OUTRO CONTROLE DOS TESTES DE DESEMPENHO E SEGURANÇA. ITEM 16.1.3 DA NM 207:1999

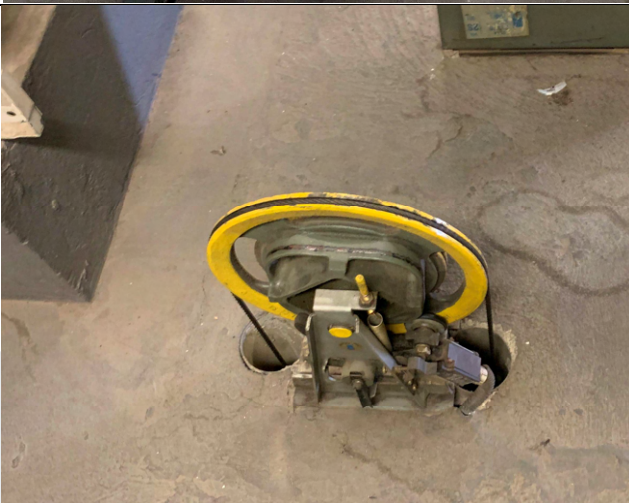
Foto RF14.30/11 – **Elevadores,**
INSPEÇÃO: CASA DE MÁQUINAS

LIMITADORES DE VELOCIDADE DATA DE FABRICAÇÃO DOS EQUIPAMENTOS 1998. NÃO IDENTIFICAMOS SELO OU QUALQUER OUTRO CONTROLE DOS TESTES DE DESEMPENHO E SEGURANÇA. ITEM 9.8.1.3 DA NM 207:1999

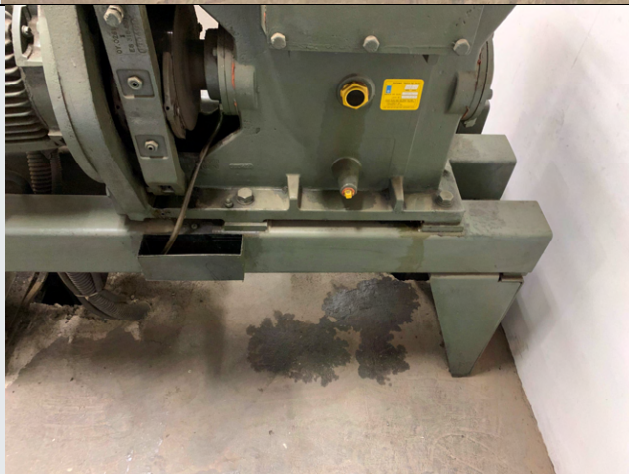
Foto RF15.30/11 – **Elevadores,**
INSPEÇÃO: CASA DE MÁQUINAS

PISO DA CASA DE MAQUINAS DEMONSTRANDO VAZAMENTO DE OLEO.
MANUTENÇÃO PRECARIA

GRAU DE RISCO:
GRAVIDADE: BAIXA
URGÊNCIA: ALTA
TENDÊNCIA: ALTA

PROCESSO CORRETIVO:
RETIRAR VAZAMENTOS

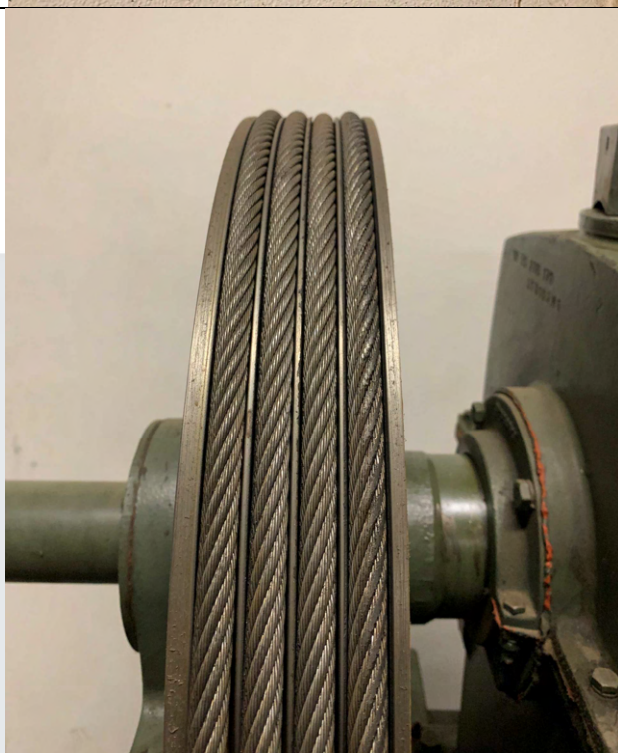
Foto RF17.30/11 – **Elevador,**
INSPEÇÃO: CASA DE MÁQUINAS

CABOS DE AÇO AFUNDADOS NA
CAVA DA POLIA

GRAU DE RISCO:
GRAVIDADE: BAIXO
URGÊNCIA: MÉDIA
TENDÊNCIA: MÉDIA

PROCESSO **CORRETIVO:**
SUBSTITUIR POLIA E CABOS

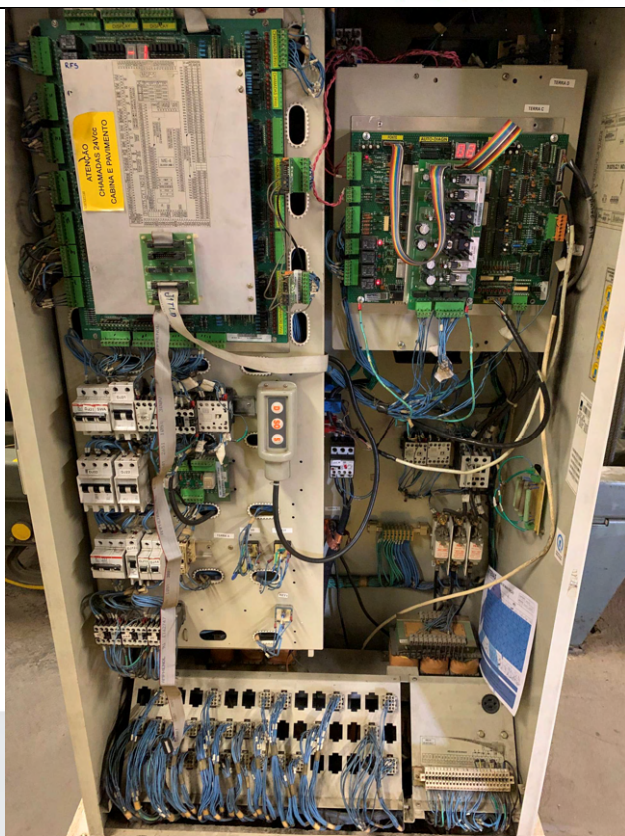
Foto RF18.30/11 – Elevador,
INSPEÇÃO: CASA DE MÁQUINAS

CABOS NÃO IDENTIFICADOS,
SOLTOS E SEM CONECTORES,
DISPOSITIVOS MAL FIXADOS

GRAU DE RISCO:
GRAVIDADE: BAIXA
URGÊNCIA: MÉDIA
TENDÊNCIA: ALTA

PROCESSO CORRETIVO:
IDENTIFICAR E ACOMODAR EM
CALHAS A FIAÇÃO E INSTALAR OS
CONECTORES ELÉTRICOS

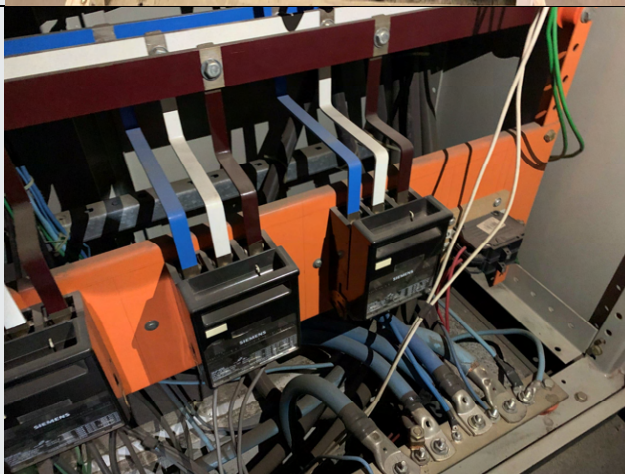
Foto RF19.30/11 – Elevador,
INSPEÇÃO: QGBT

CABOS ANTIGOS NÃO
IDENTIFICADOS E DISJUNTORES
MAL IDENTIFICADOS
