RELATÓRIO DE FISCALIZAÇÃO

USINA SANTA CLOTILDE S/A

PERÍODO DA AÇÃO: 22/01/20123 À 01/02/2013

LOCAL: RIO LARGO - AL

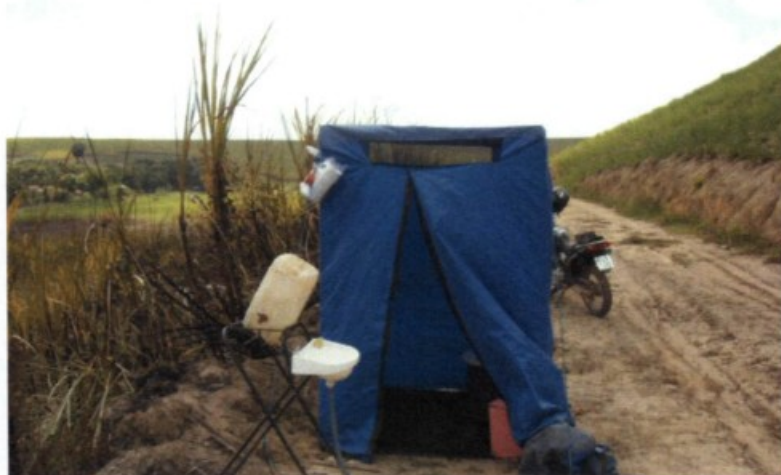
Fig.: Modelo de instalação sanitária utilizada no campo.

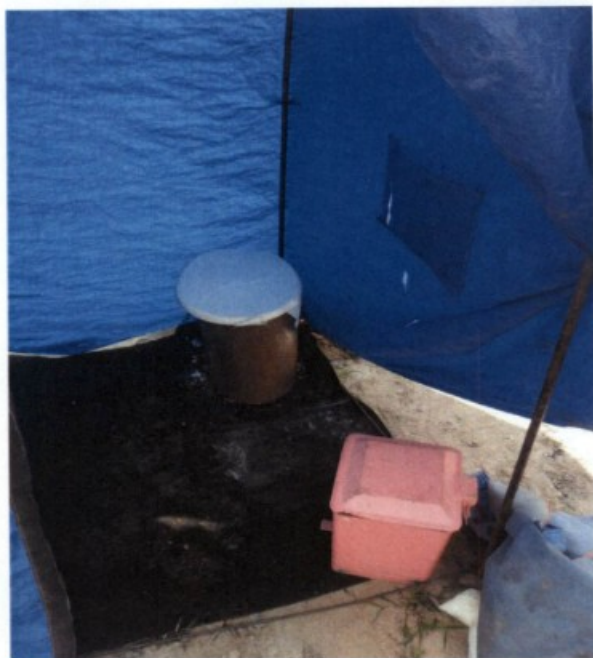
Fig.: Interior da instalação sanitária utilizada no campo.

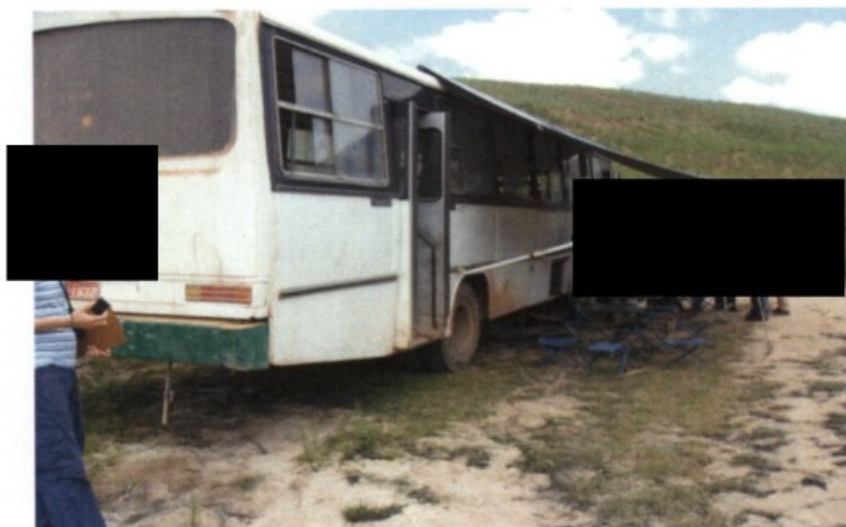
Fig.: Local para tomar refeição no campo.

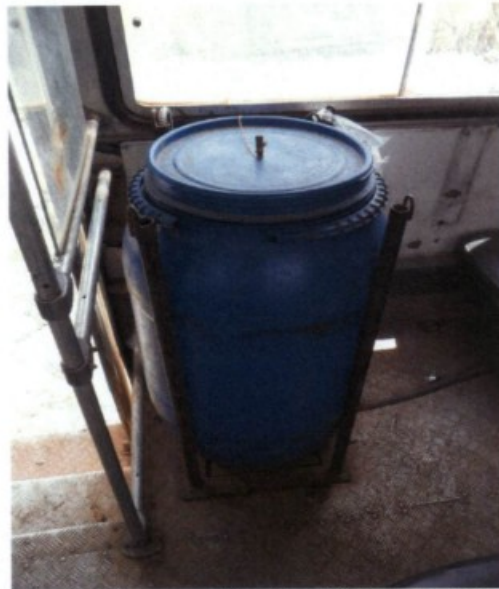
Fig.: Recipiente para armazenar água potável utilizada pelos cortadores de cana.

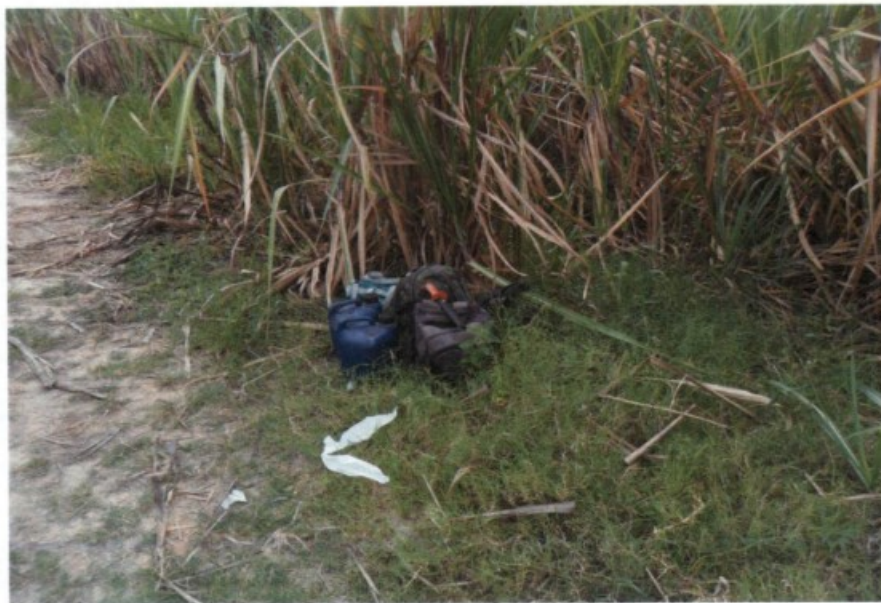
Constatou-se que os cortadores de cana guardavam suas marmitas de comida em bolsas deixadas no campo por falta de local para armazenamento no interior do ônibus.

Fig.: Bolsas de trabalhadores onde estavam guardadas as marmitas de comida.

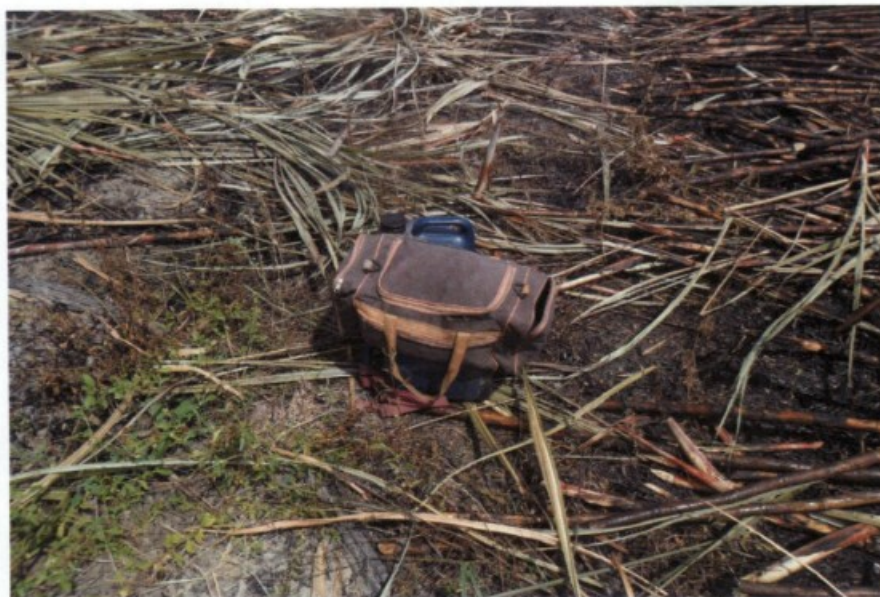
Fig.: Bolsas de trabalhadores onde estavam guardadas as marmitas de comida.

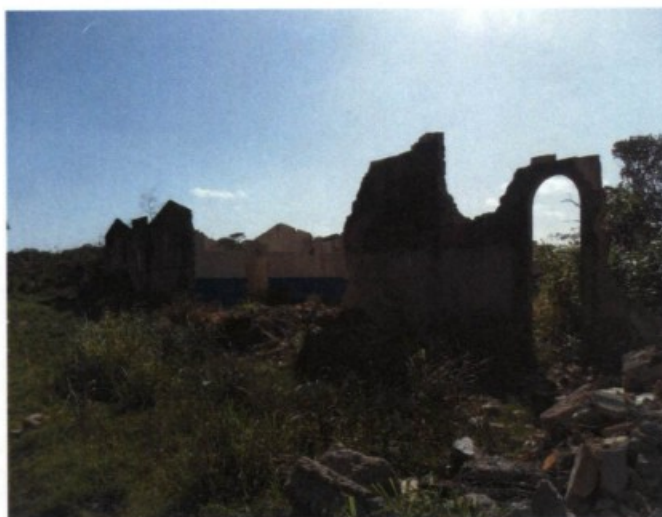
Fig.: Antigo alojamento Mulato da usina Santa Clotilde.

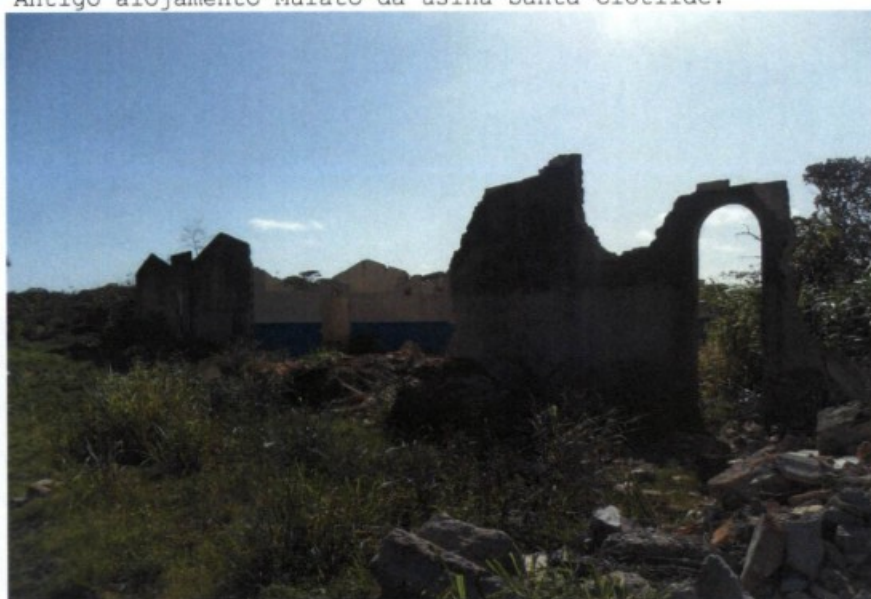
Fig.: Antigo alojamento Mulato da usina Santa Clotilde.

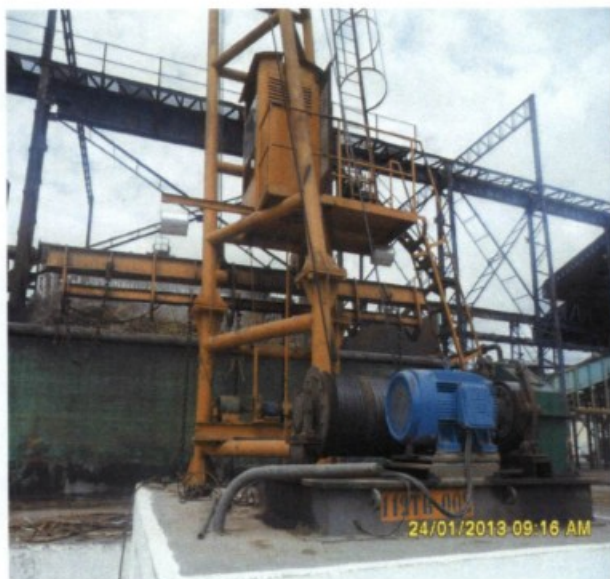
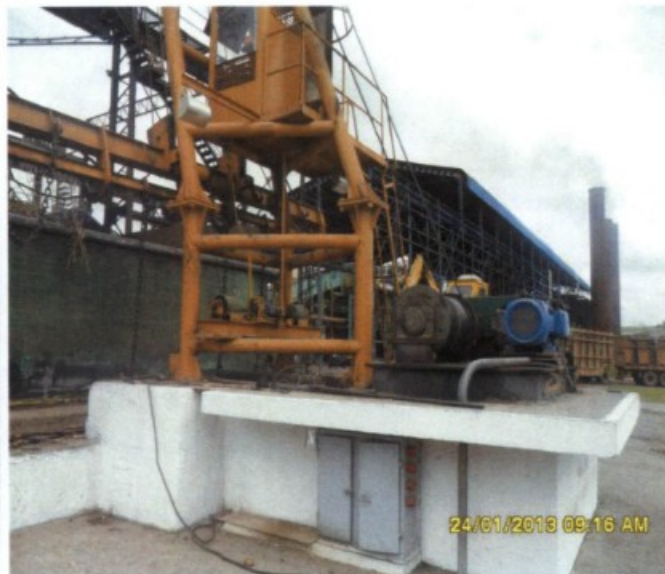
Fig.: Conjunto formado pelo motor, rotor, tambor e cabo de aço do tombador 2 sem proteção contra contatos acidentais de segmentos corporais.

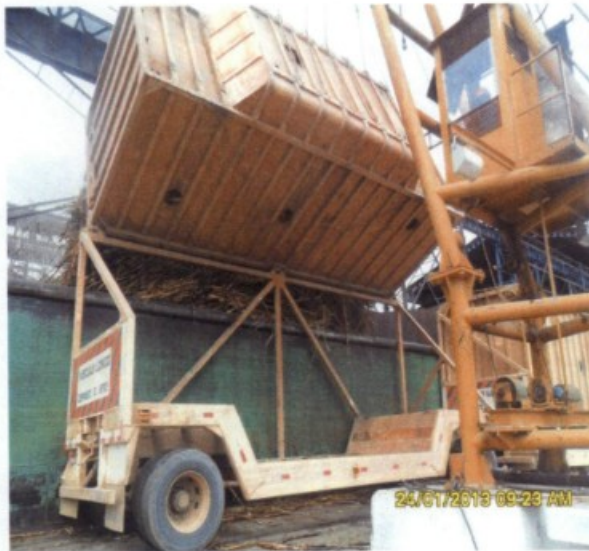
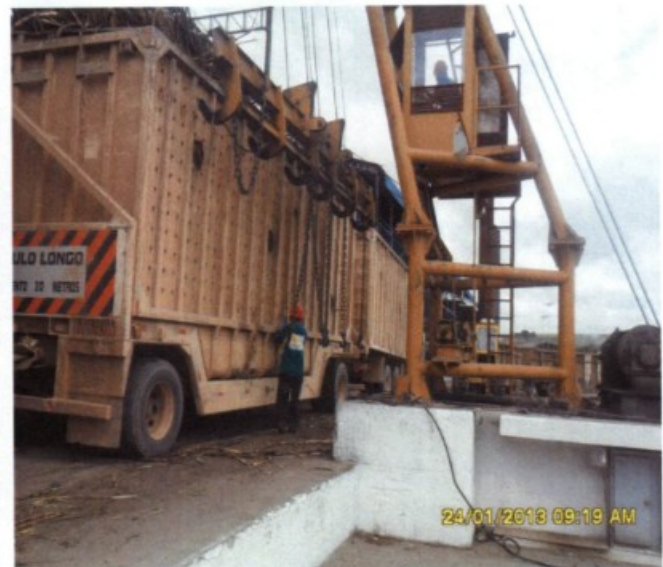
Fig.: Operação de tombamento. Observe que cabine na imagem da esquerda fica exposta ao efeito chicote em caso de rompimento dos cabos ou ganchos. Imagem da direita mostra o auxiliar engatando os ganchos sem garantias do não funcionamento da máquina.

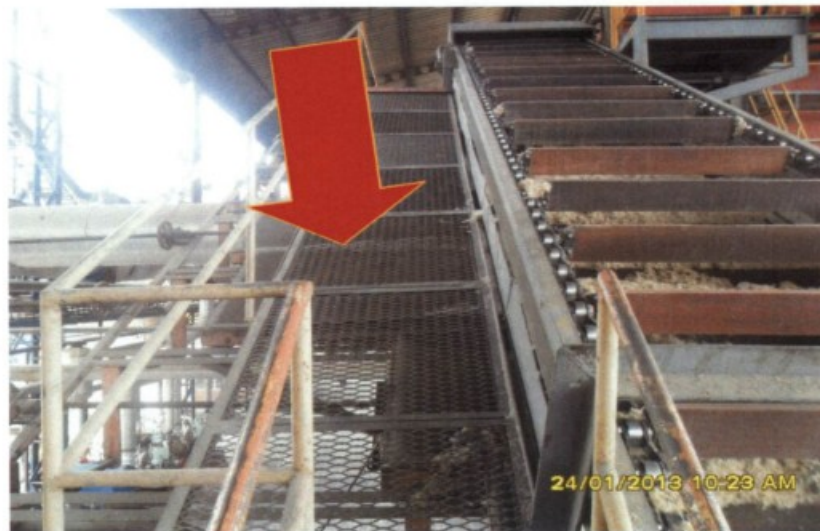
Fig.: Rampa que liga moenda à caldeira sem guarda corpo na lateral direita e ângulo superior a 20 graus.

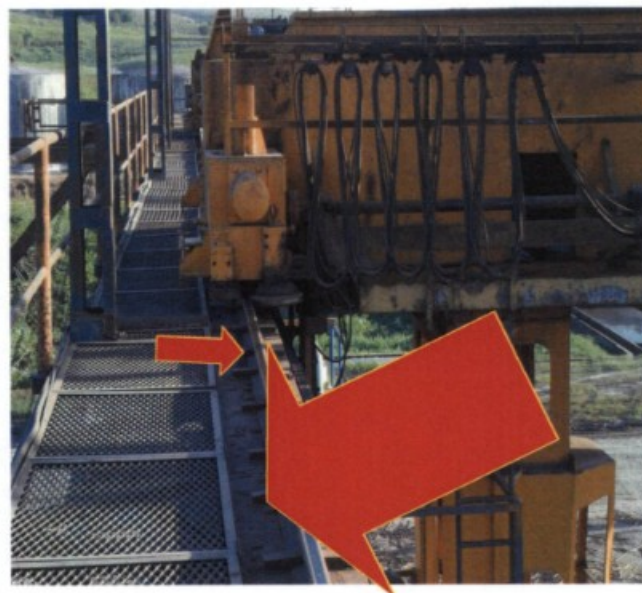
Fig.: Passagem desprotegida contra risco de queda e trilho por onde passa a ponte rolante.

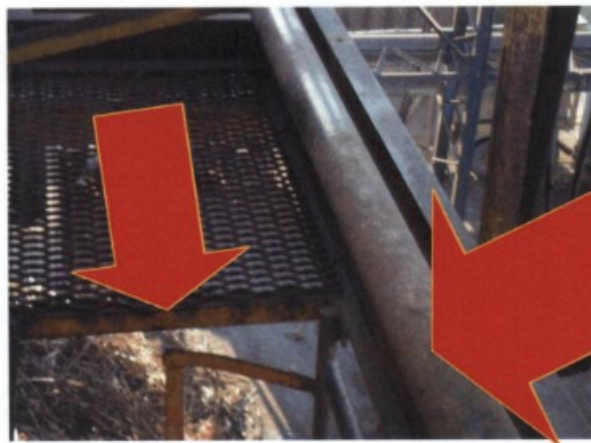
Fig.: Área de circulação de trabalhadores tem o acesso liberado, em zona muito próxima dos trilhos de movimentação das pontes rolantes. O risco de acidente grave é iminente.

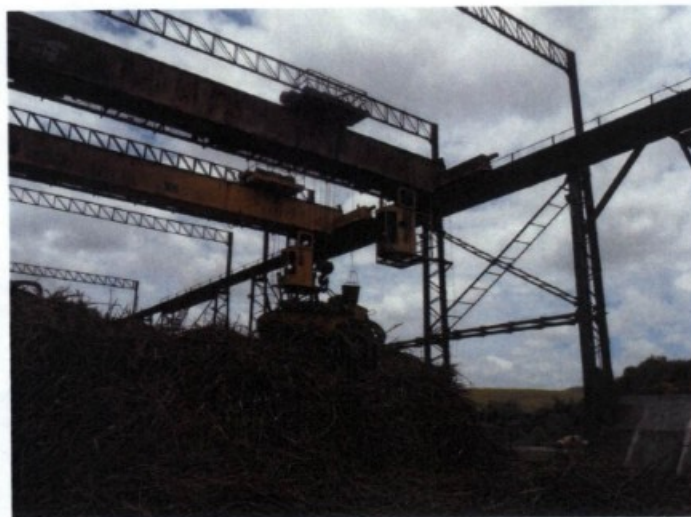
Fig.: Pontes-rolantes em movimentação nos mesmos trilhos com risco de colisão que pode ter consequências graves para os operadores e para os trabalhadores que circulam

livremente pela área.

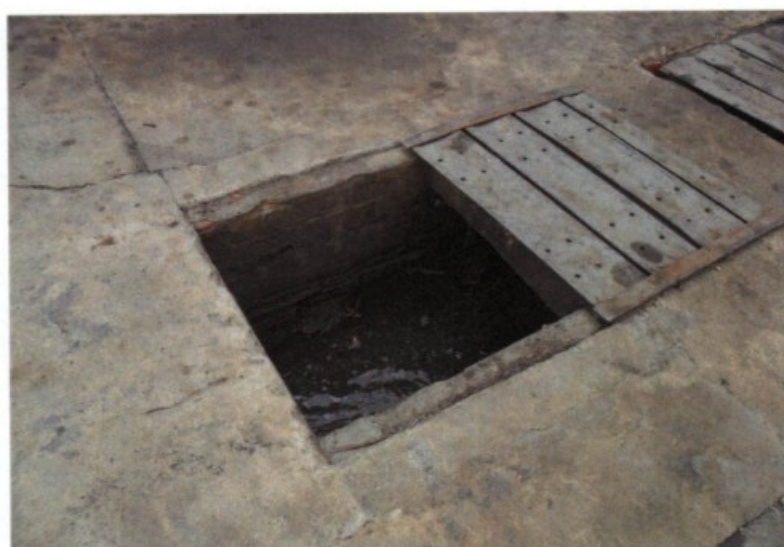
Fig.: Abertura no piso desprotegida.

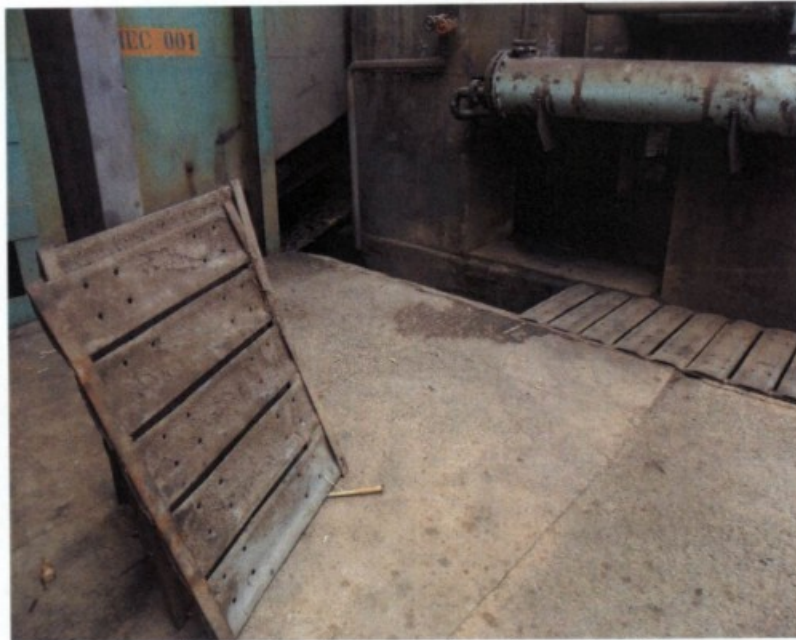
Fig.: Abertura no piso desprotegida.

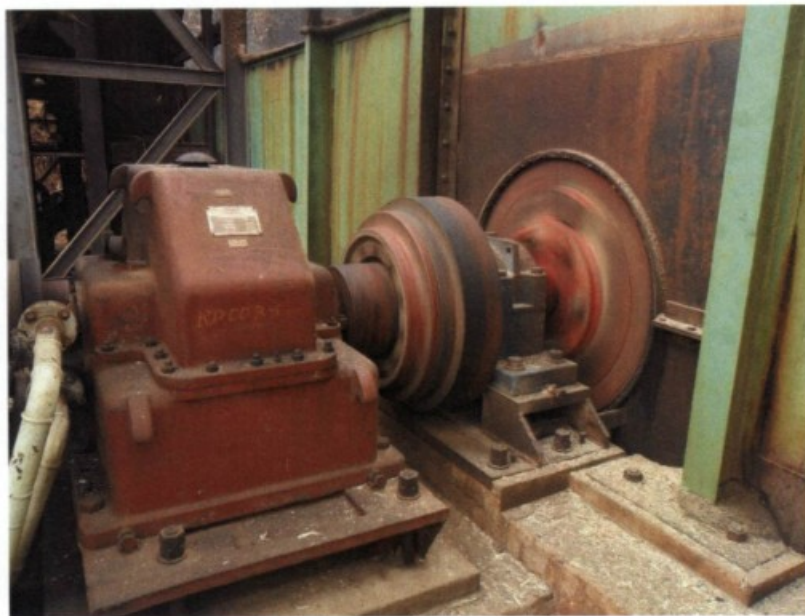
Fig.: Transmissão de força desprotegida.

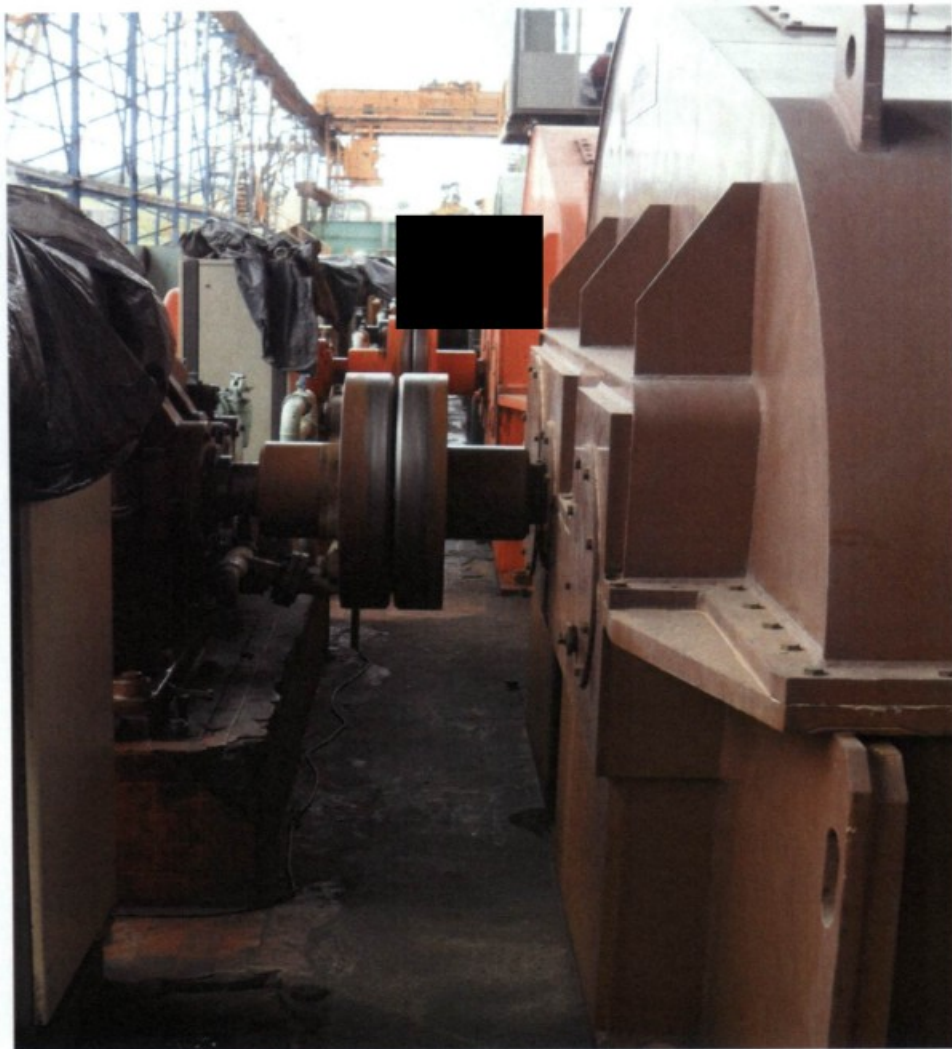
Fig.: Transmissões de força desprotegidas.

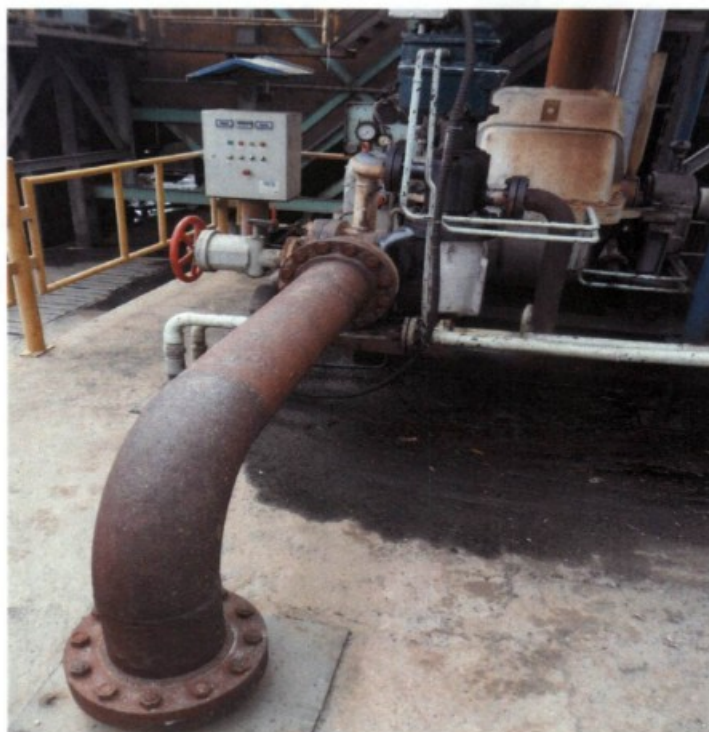
Fig.: Joelho de tubulação transportando fluidos aquecidos sem proteção contra queimaduras.

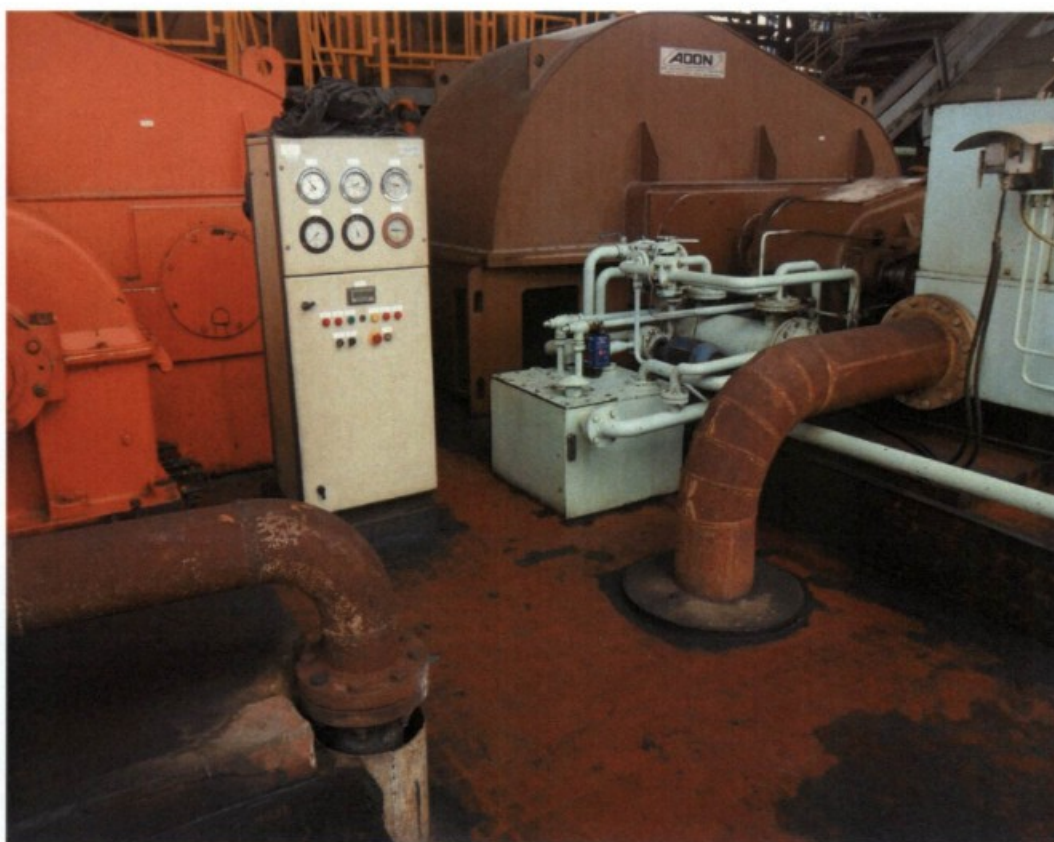
Fig.: Joelhos de tubulação transportando fluidos aquecidos sem proteção contra queimaduras.
