**RELATÓRIO DE FISCALIZAÇÃO**

**COMÉRCIO INDÚSTRIA E AGRICULTURA C R SOARES LTDA – ME**  
(nome de fantasia: **KARVÃO DA ROÇA**)  
**CNPJ: 08.188.484/0001-56**

**FAZENDA SACO DA LAGOA, Zona Rural, Salgueiro/PE**

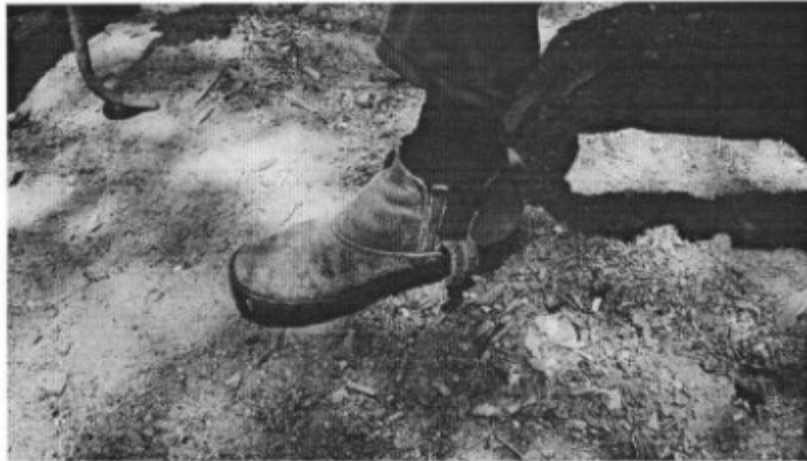
Constatou-se que os empregados estavam utilizando Equipamento de Proteção Individual – EPI, botas de proteção, mas que estas não estavam em perfeito estado de conservação, pois havia rasgos nas mesmas, e constatou-se ainda que o estabelecimento fiscalizado não possuía materiais de primeiros socorros.

**Foto 4: Bota com rasgos**

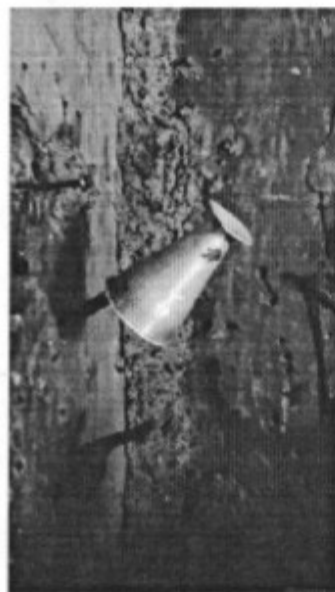
A água em uso pelos trabalhadores, segundo foi apurado, era adquirida no município de Salgueiro/PE, que seria água fornecida pela Companhia Pernambucana de Saneamento – COMPESA, e que a água é transportada, por caminhão, do centro da cidade de Salgueiro/PE para a fazenda, em tonéis plásticos. Chegando à fazenda, a água dos tonéis, segundo informes, era bombeada para uma caixa de água elevada, e, assim, os trabalhadores obtinham sua água na torneira que trazia a água da referida caixa de água, sendo que tal água, apresentava-se, aparentemente, com aspecto limpo e era armazenada em garrafas plásticas, tipo 'pet', dentro de uma geladeira. Constatou-se, no entanto, o uso de copos coletivos para o consumo de água, o que foi devidamente autuado.

Foto 16: Copo de uso coletivo.

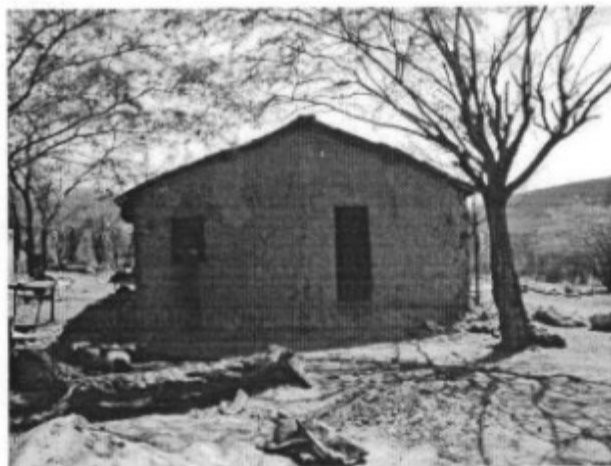
Constatou-se que o alojamento tinha iluminação elétrica e geladeira, porém não possuía paredes de alvenaria ou madeira (eram feitas pela técnica construtiva denominada 'taipa', sendo que uma parede foi reformada para alvenaria), não possuía piso cimentado, não possuía condições adequadas de asseio, não possuía recipiente de coleta de lixo, e que no alojamento havia redes para todos os trabalhadores dormirem, porém estas não foram fornecidas pelo empregador.

Foto 17: Frente da casa utilizada como alojamento, em taipa.

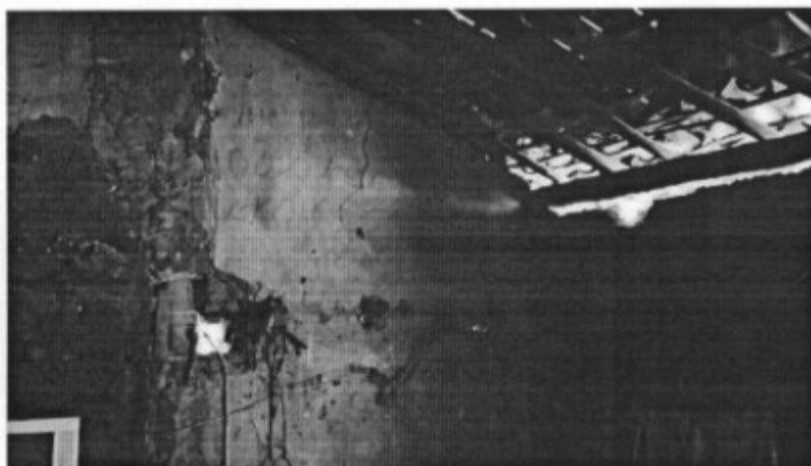
Foto 23: Interior do alojamento, paredes em taipa.

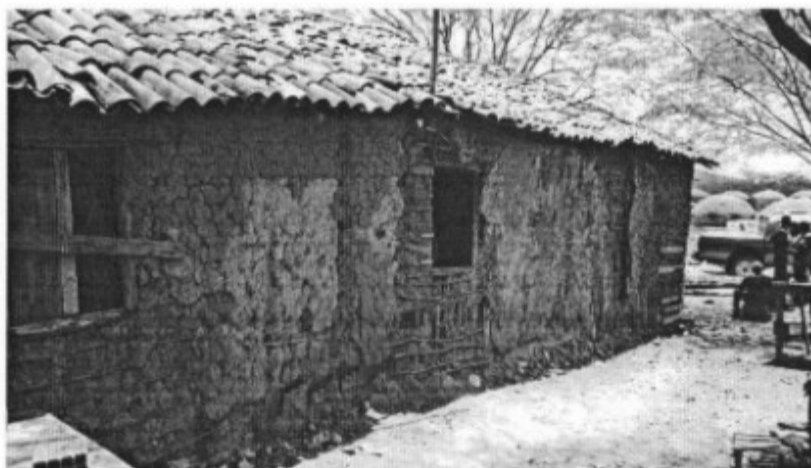
Foto 24: Exterior do alojamento, parede em taipa.

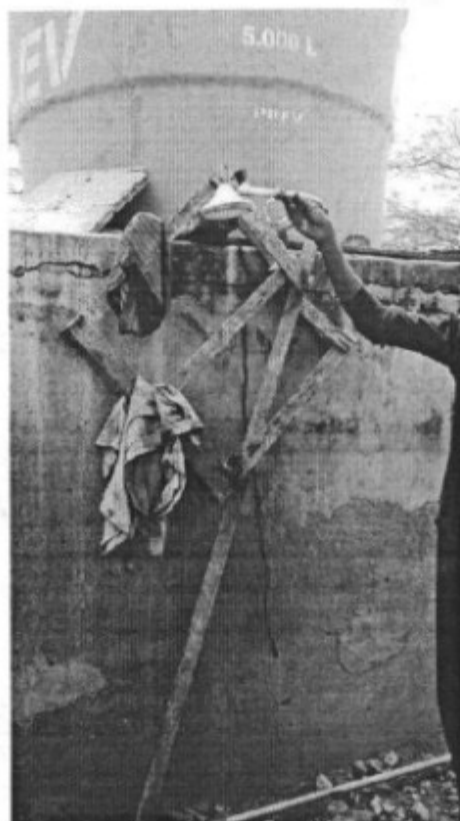
Constatou-se que não havia disponibilização de instalações sanitárias, nem de lavanderia, havendo apenas um chuveiro na área externa (com água vindo da caixa d'água abastecida, segundo informes, com água da Compesa). A equipe de fiscalização constatou que, próximo à casa que servia de alojamento aos trabalhadores, estavam em construção, em alvenaria, as instalações sanitárias para os trabalhadores.

Foto 26: Chuveiro plástico com água vinda da caixa de água.

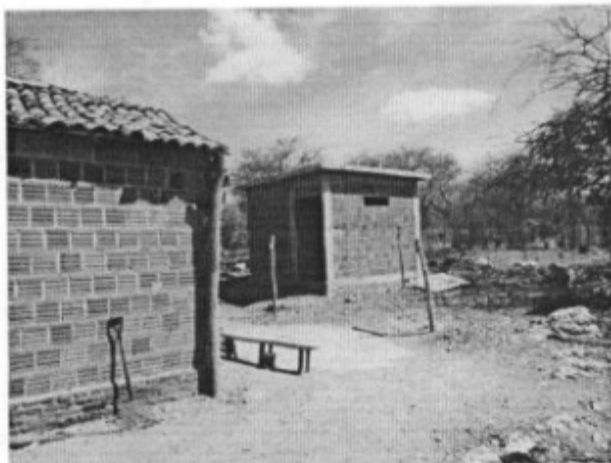
Foto 27: Instalação sanitária ainda em construção.

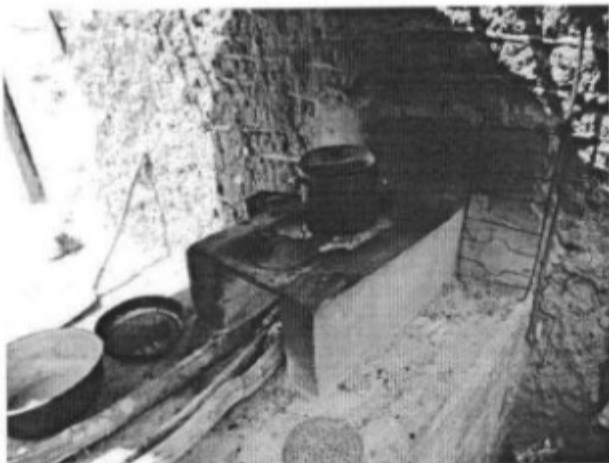
Na área externa do alojamento havia, em uso, fogão a lenha, com panelas, para o cozimento de alimentos, inclusive com disponibilidade de carne na geladeira, porém constatou-se que não havia local para refeições, nem de local adequado para preparo de refeições para os trabalhadores.

Foto 29: Fogão a lenha, do lado de fora do alojamento.

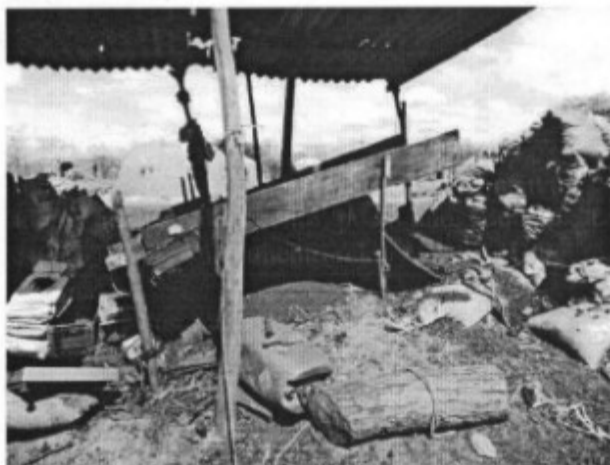
Irregularidades foram constatadas em duas máquinas existentes no estabelecimento, sendo ambas interditadas, uma máquina forrageira e uma maquina separadora/peneiradora de carvão, estando cópia do Termo/Relatório de Interdição em anexo a este relatório, assim como cópias dos autos de infração lavrados em relação às irregularidades encontradas em tais máquinas (relativas à parte elétrica/dispositivos de partida-acionamento, proteção de transmissões de força, aterramento elétrico, sistemas de segurança nas zonas de perigo, e capacitação para operação das máquinas, respectivamente os autos de nº 210636254, 210636262, 210636271, 210636289 e 2106336335).

Foto 32: Máquina separadora/peneiradora de carvão, sem aterramento.

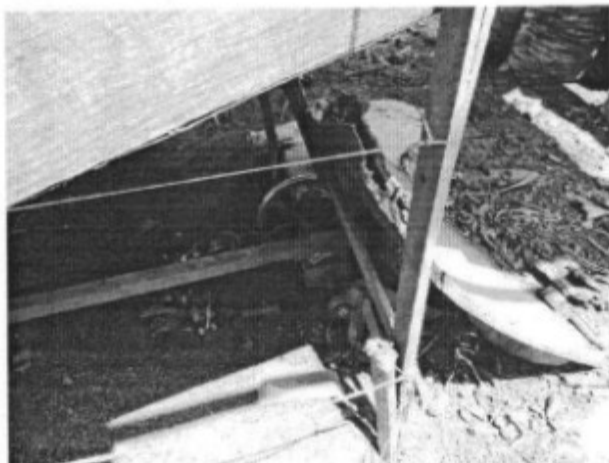
Foto 33: Máquina separadora/peneiradora de carvão, transmissões de força desprotegidas.

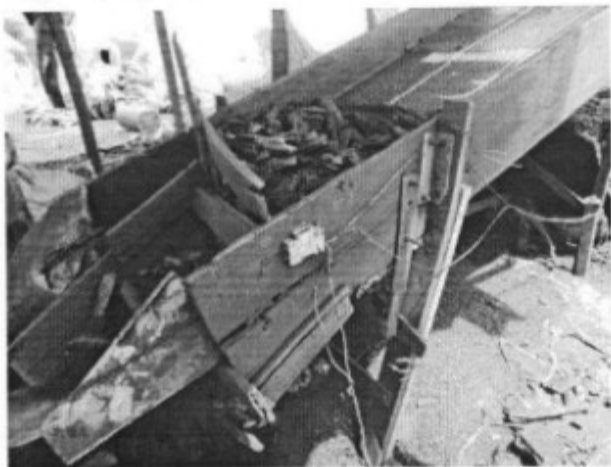
**Foto 35: Máquina separadora/peneiradora de carvão, irregularidades na parte elétrica e nos dispositivos de partida-acionamento.**

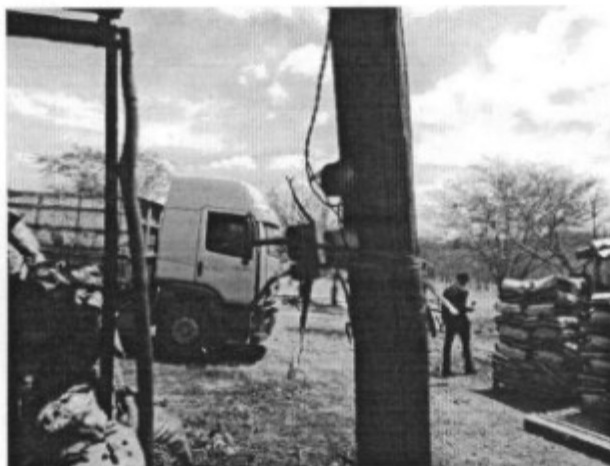
**Foto 36: Máquina separadora/peneiradora de carvão, irregularidades na parte elétrica e nos dispositivos de partida-acionamento.**

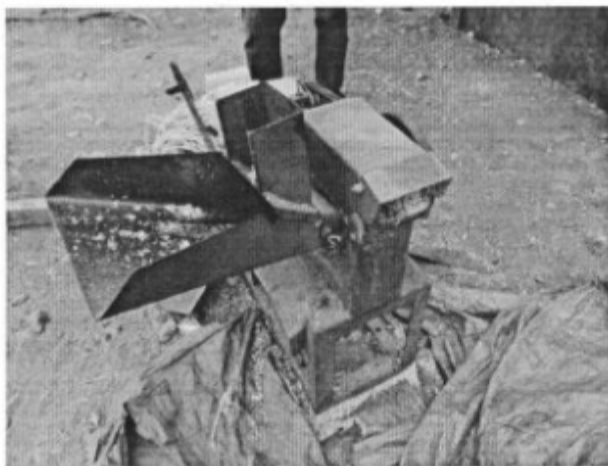
**Foto 37: Máquina forrageira, sem aterramento, sem sistema de proteção na zona de perigo.**

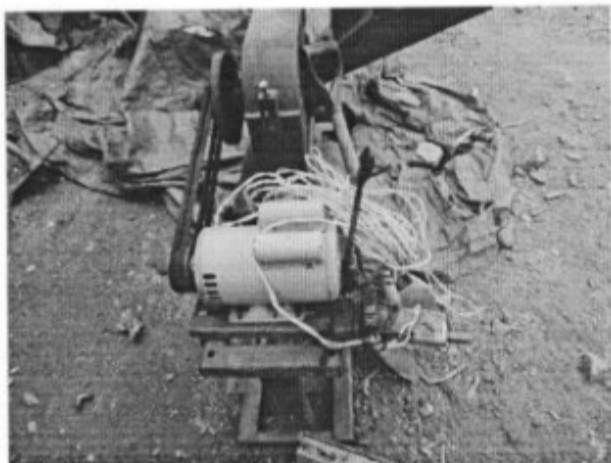
**Foto 38: Máquina forrageira, sem aterramento, irregularidades na parte elétrica.**

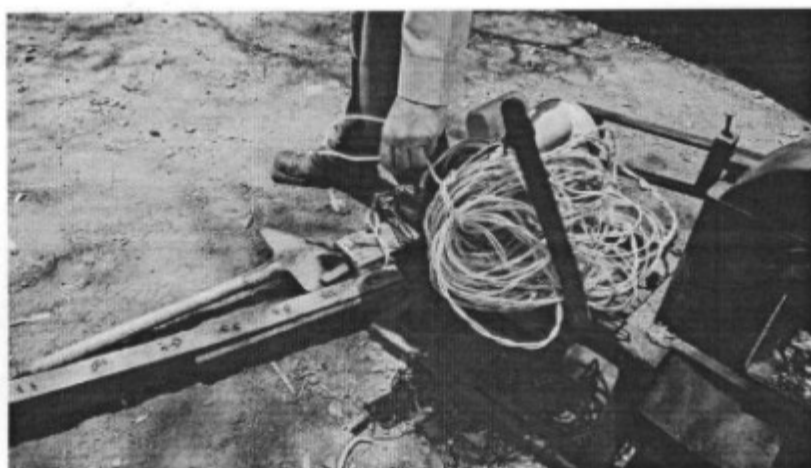
**Foto 39: Máquina forrageira, sem aterramento, irregularidades na parte elétrica, fios com extremidades soltas e sem plug.**

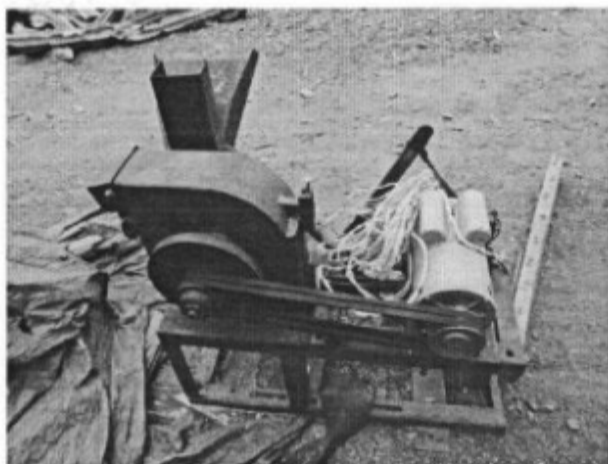
**Foto 40: Máquina forrageira, transmissões de força desprotegidas.**

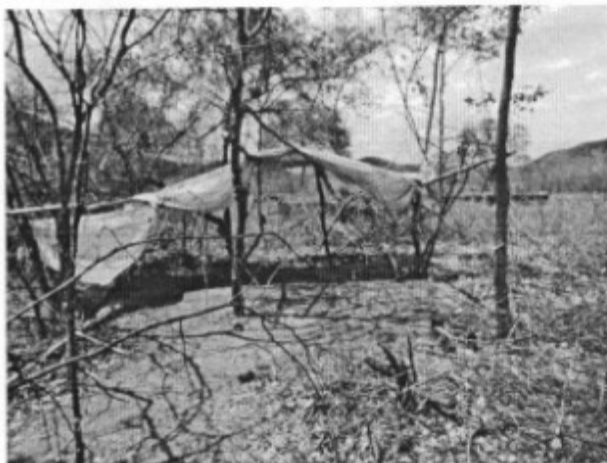
Ficou evidenciado que naquele local houve, anteriormente, a retirada de madeira nativa para uso nos fornos de carvão, sendo encontrados restos de barracos de lona que, aparentemente, serviram de abrigo ou talvez até mesmo "alojamento" para trabalhadores, porém, no momento da ação fiscal, não havia trabalhadores ali alojados, e nem sequer havia trabalhadores laborando naqueles locais, pois a atividade laboral ali já havia se encerrada, portanto, não foi possível para a equipe de fiscalização caracterizar situações laborais específicas ou desdobrar outros procedimentos fiscais específicos para aquela situação.

**Foto 42: Restos de barraco de lona na área de retirada de madeira.**

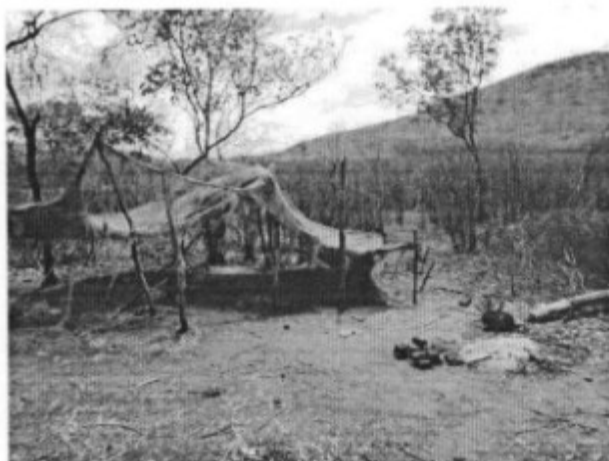
Foto 43: Restos de barraco de lona na área de retirada de madeira.
