RELATÓRIO DE ANÁLISE DE ACIDENTE DO TRABALHO

Consequência		Ano (4 dígitos)	UF	N. do RI (9 dígitos)
Fatal	x	Grave	Demais	2017
<i>Fator de morbidade/mortalidade</i>				
Agentes Químicos, Físicos, Biológicos		Quedas		x
Corrente Elétrica		Soterramento, Desabamento, Desmoronamento		
Impacto, Contato, Penetração		Transporte		
Incêndio, Explosão, Queimadura		Violência		
Máquinas, Ferramentas, Equipamentos		Outros

4. Descrição do Local do Acidente e da Atividade

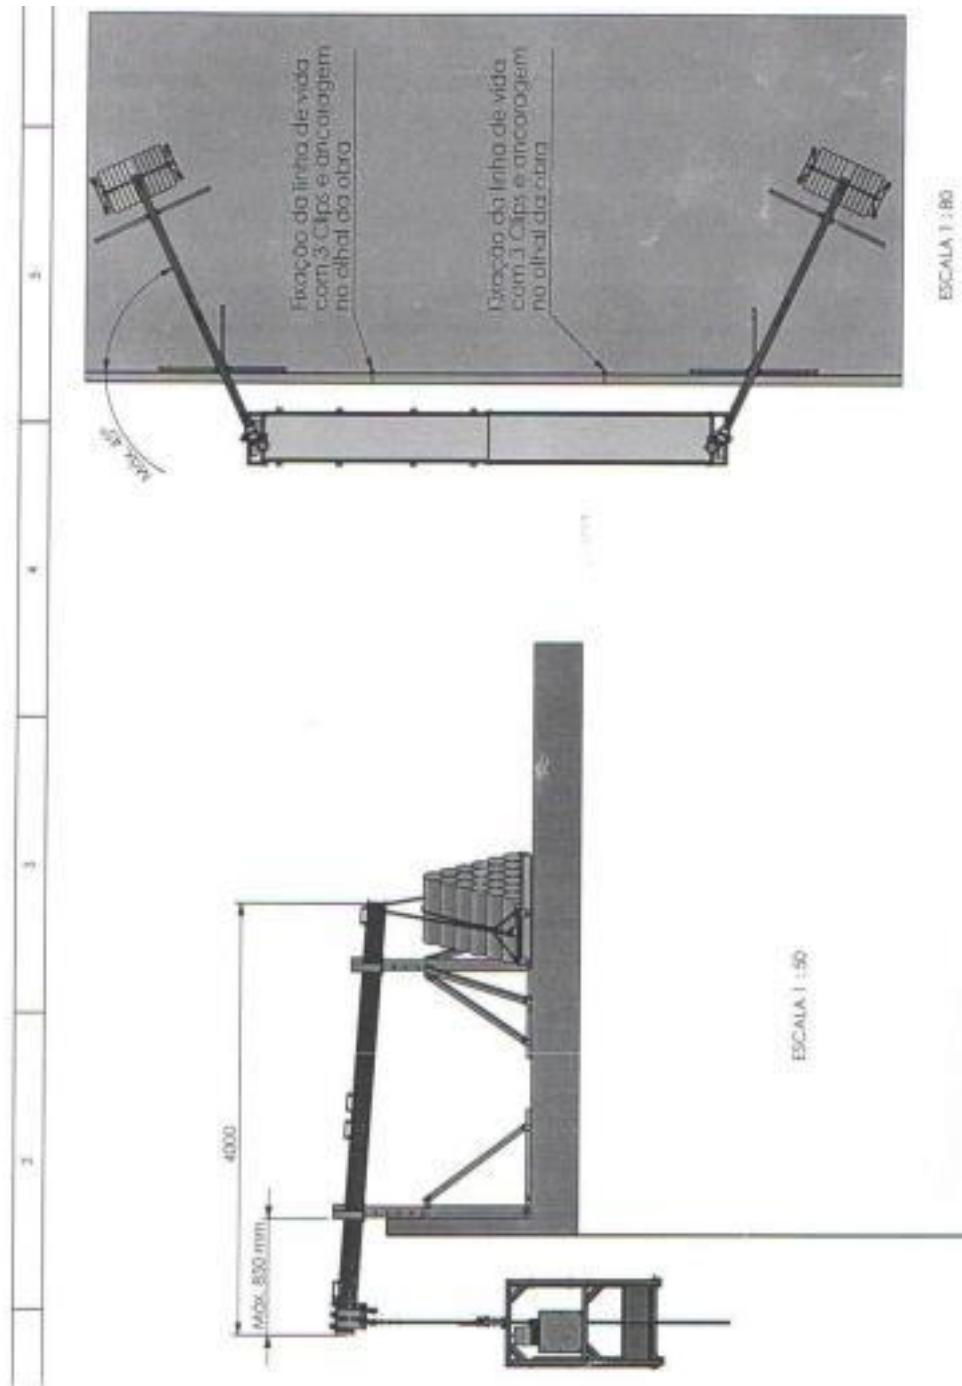
O projeto utilizado era genérico e previa instalação de andaimes suspensos utilizando dois pontos de contrapesos. O andaime, do tipo motorizado, era suspenso através de cabos metálicos instalados em suas duas extremidades, cada uma delas amarrada em um conjunto composto por uma viga que continha contrapesos junto à extremidade e suportada por dois tripés, um junto aos contrapesos e outro junto a platibanda situada na periferia do terraço.

Abaixo seguem imagens do projeto aplicável ao andaime acidentado, onde se observa prescrição pelo uso de cavaletes do tipo tripé e contrapesos postos na horizontal amarrados por um cabo de aço.

O projeto, por ser genérico, não considerava as características da edificação e não definia os exatos locais de instalação dos andaimes. Possuía variação apenas em relação à angulação das vigas, admitindo que uma ou ambas fossem instaladas com angulação reta ou de até 45º conforme escolha do montador e instalador. Tanto na configuração de ângulo reto como na configuração de ângulo de 45º o projeto considerava que a platibanda onde deveria ser instalado o andaime era reta e que deveriam ser utilizados cavaletes com tripé. Aí consta o primeiro erro decisivo do caso. Junto ao local de instalação do andaime acidentado, a platibanda era arqueada e curva. Isso significa que é impossível cumprir com exatidão o projeto, que exigia que os tripés de suporte das vigas fossem instalados rentes à platibanda. As imprecisões e omissões do projeto comprometem sua confiabilidade e abrem margens a improvisos por parte dos montadores e instaladores destinados a suprir as incongruências do projeto.

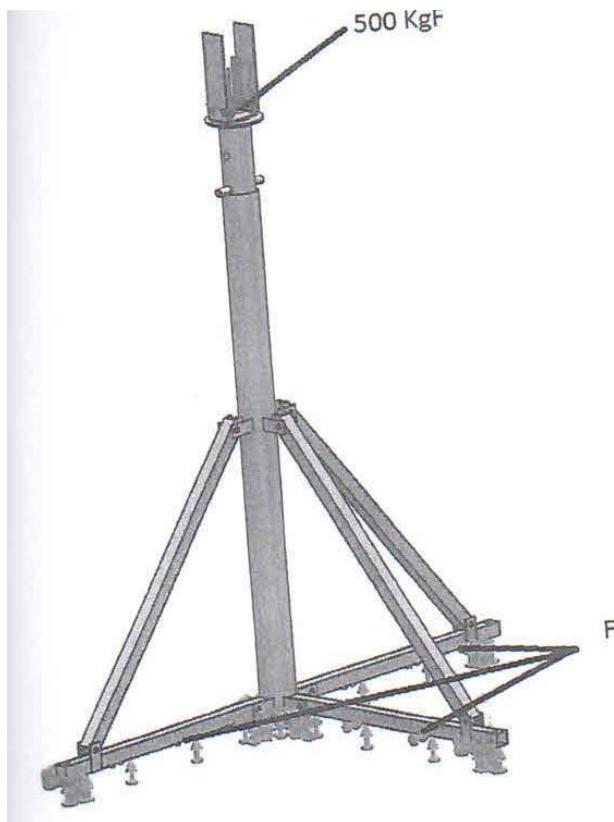
Abaixo detalhamento dos cavaletes de tripé, também contidos no projeto. Cada viga deveria ter dois cavaletes de tripé, totalizando um conjunto de quatro tripés por andaime.

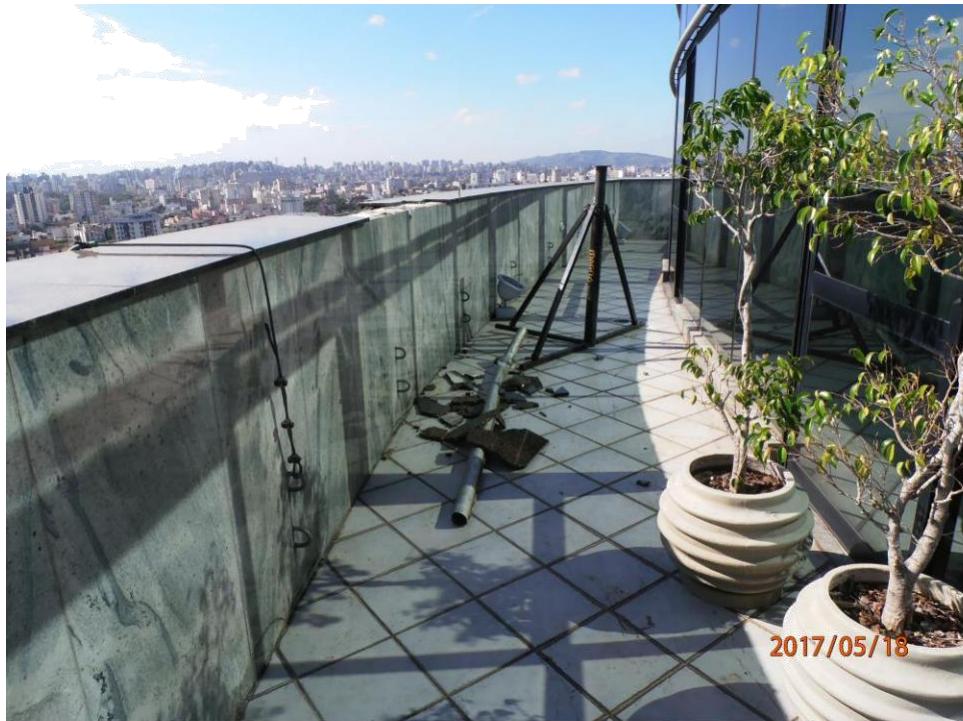
Abaixo foto feita após o acidente no local de instalação do que restou da ancoragem leste mostra bem a curvatura existente.

A estrutura utilizada para tanto é vista na imagem acima, isto é, trata-se de estrutura do próprio prédio. O respectivo projeto desta não foi identificado e muito menos considerado ao projeto genérico de andaimes utilizado, que é omissivo quando a estrutura independente de ancoragem a ser utilizada. Em caso de desabamento do andaime, tal qual ocorreu, os trabalhadores deveriam ter ficado suspensos e ancorados em tal estrutura independente. Isso, por falha de projeto, também não ocorreu.

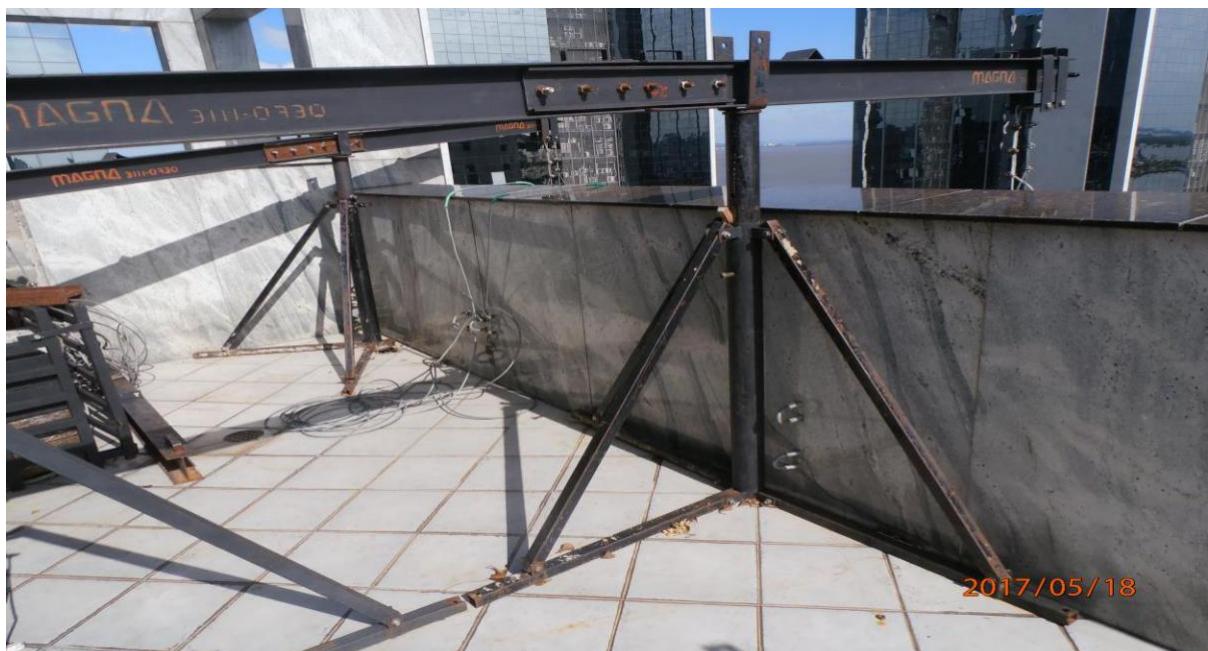
Foi identificada instalação de andaimes fora do padrão previsto no projeto. Em um 2º andaime também instalado no local do acidente, mas não envolvido neste, é possível verificar dois padrões de apoio junto a platibanda. O da direta é um cavalete com tripé, tal qual previsto no projeto. Neste, dois pés estão rentes e platibanda e um terceiro pé segue em paralelo a viga, formando ângulo de 90º em relação aos outros dois pés. No apoio esquerdo, ao fundo, o padrão é diverso. Observa-se que o cavalete possuía apenas DOIS pés, formando um ‘V’ em relação a platibanda. Tal uso de cavalete com dois pés ao invés de três está em manifesta desconformidade com projeto.

Pode-se especular que o provável motivo para o uso do cavalete com apenas dois pés em tal ponto específico da foto acima foi a impossibilidade de instalar um apoio de tripé em razão das limitações de espaço existentes no ponto esquerdo. Um claro improviso destinado a superar deficiência de um projeto genérico que não previa os exatos pontos de instalação dos andaimes e eventuais peculiaridades dos pontos de instalação que impedissem o uso do padrão genérico do projeto.

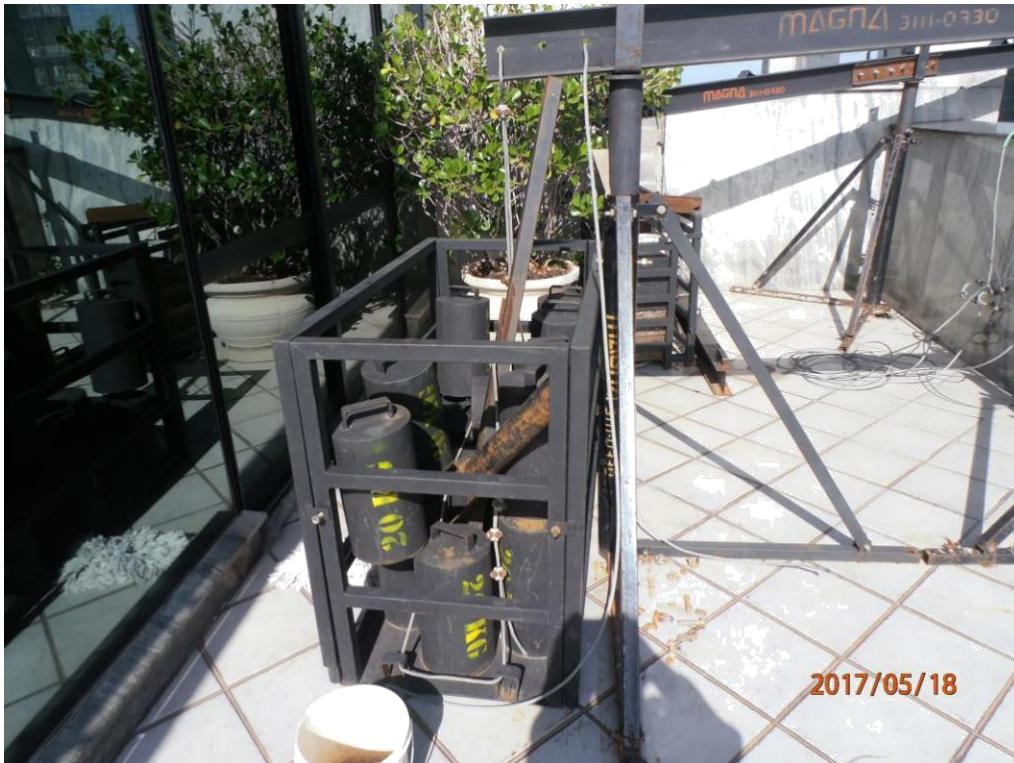
Outro vício visível de instalação de tal andaime são seus contrapesos:

Nota-se que os pesos estão jogados soltos dentro da gaiola, sem nenhuma fixação. Podem ser livremente removidos por qualquer um ou cair da gaiola em caso de tombamento desta, tal qual efetivamente ocorreu. O correto seria os pesos estarem amarrados entre si. O sistema de gaiola tampouco coincide com o sistema prescrito no projeto.

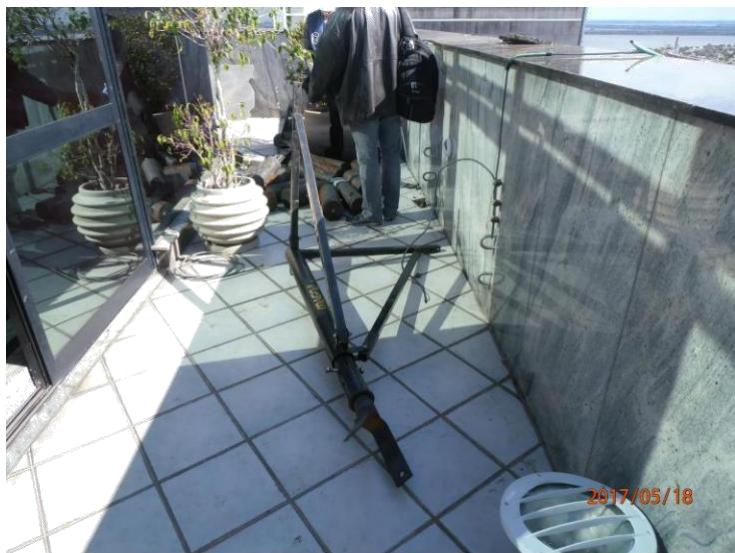
O acidente ocorreu em andaime suspenso de 6m, cuja ancoragem e instalação seguia o mesmo padrão do andaime anteriormente fotografado, isto é, com a viga oeste apoiada sobre cavalete com pé duplo e com contrapesos soltos em gaiola.

Imagen acima mostra com clareza o cavalete com dois pés correspondente ao apoio junto a platabanda da viga oeste, tombado após o acidente e, ao fundo, os contrapesos soltos e tombados para fora da gaiola.

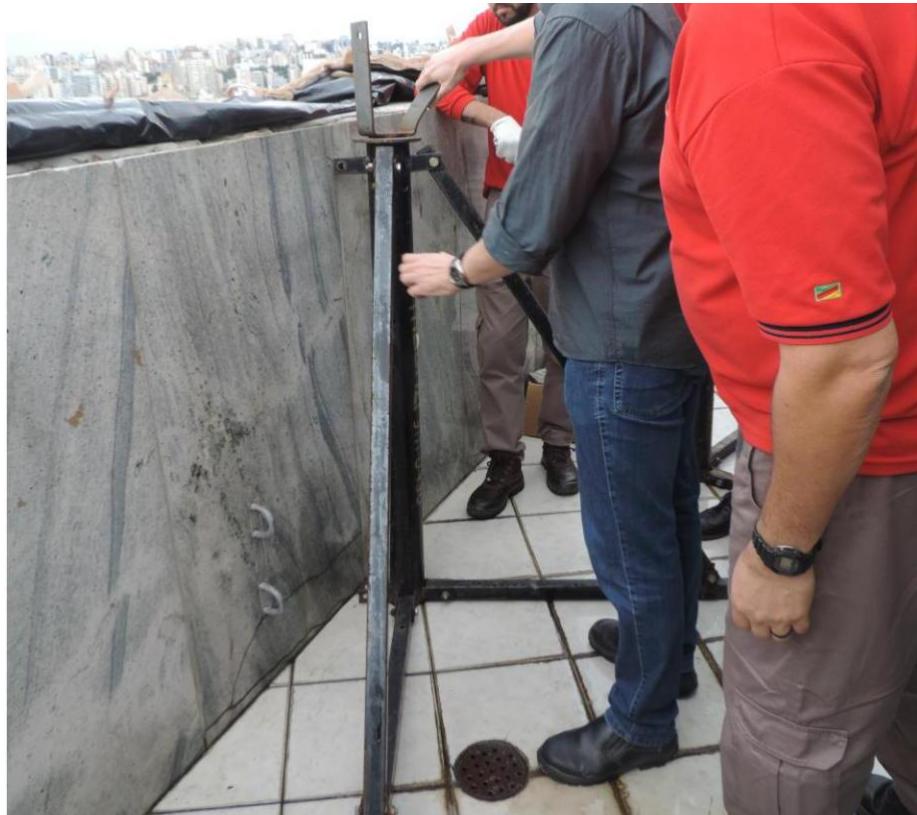
Reconstituição em 29/05/2017 revelou a exata posição do cavalete com dois pés, com base em marcas e danos existentes neste e na platibanda.

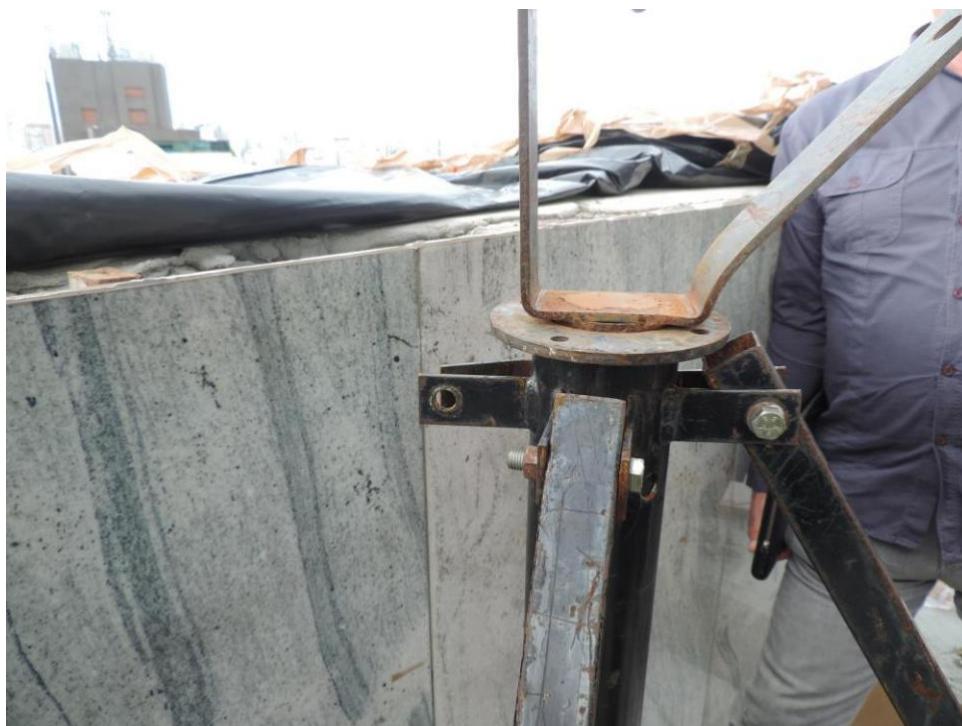
A posição na foto anterior permitiu reconstituir o entortamento da peça de encaixe de parafuso de fixação à esquerda, a marca correspondente na platibanda do impacto do cavalete, bem como a deformação do suporte da viga.

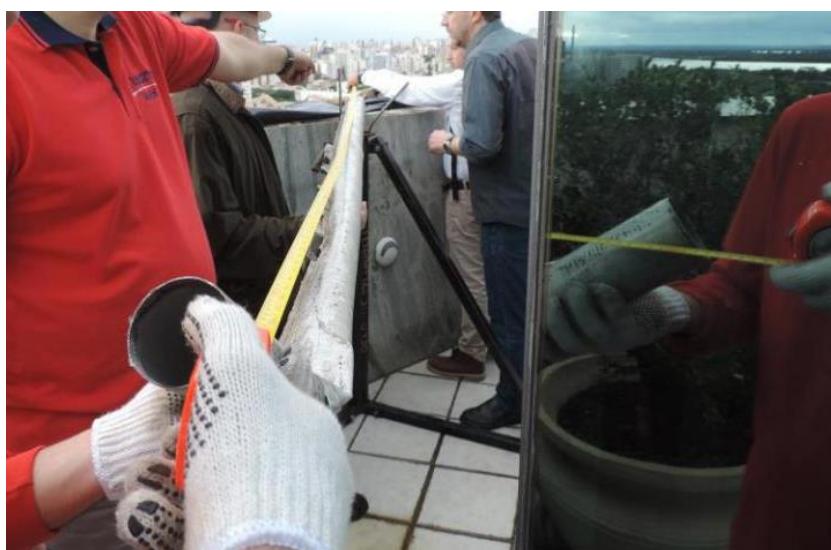
Simulação da posição da viga na foto abaixo. Usou-se na simulação uma haste de alumínio em lugar da viga em razão de seu menor peso e facilidade de manuseio, já que a finalidade era encontrar seu posicionamento. A configuração com a angulação aberta era a única que permitia instalação da viga na distância prevista no projeto e de forma compatível com a posição aproximada da gaiola de contrapesos.

A aplicação de empurrão ao cavalete com pé duplo em direção à platibanda, no sentido da viga, permitia que este se movimentasse com facilidade. Não havia apoio para contrapor o movimento. O mesmo teste, aplicado a cavalete com tripé do segundo ponto de apoio, não acarretou movimentação alguma. Conclui-se assim que a instalação com uso de bipé, além de desconforme com projeto, trazia sérios prejuízos à estabilidade e ao equilíbrio do conjunto de vigas, cavaletes e contrapesos.

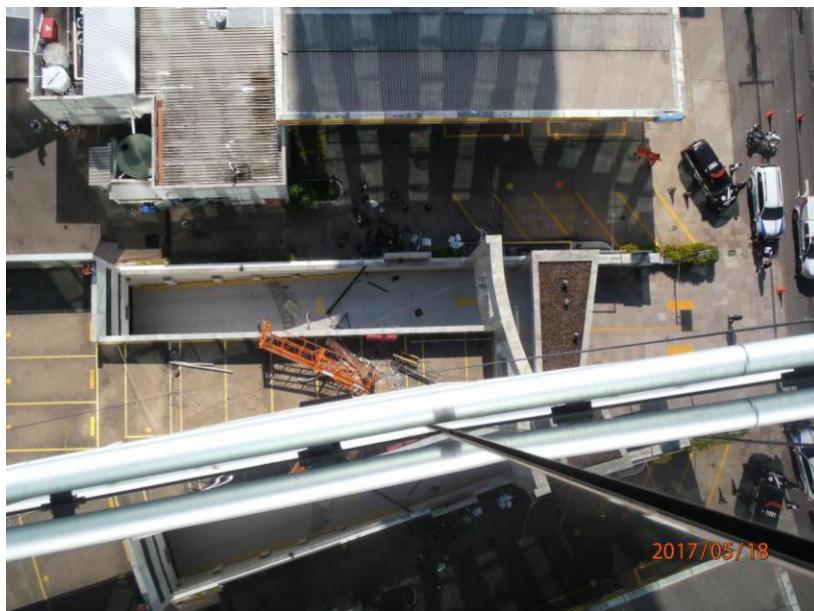
Vista aérea a partir do topo da edificação:

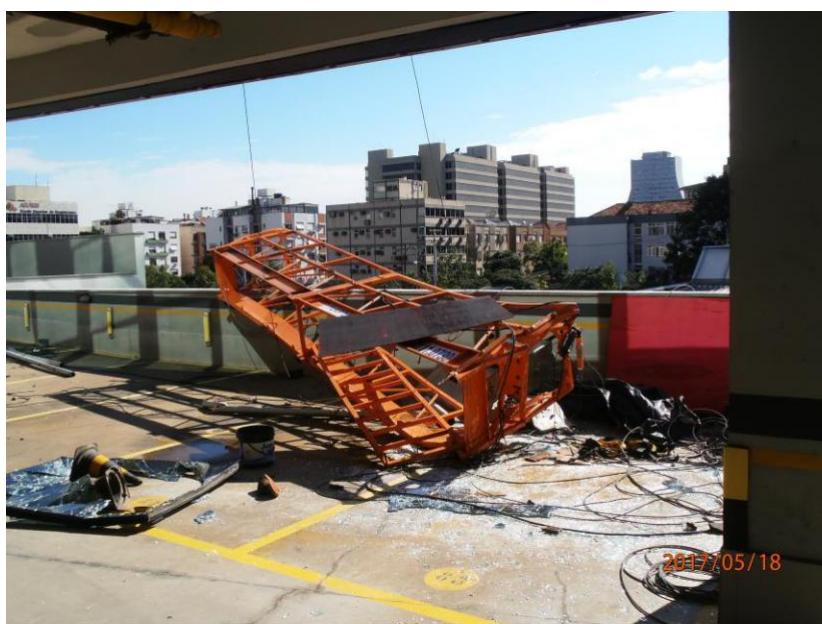
Vista a partir da garagem:

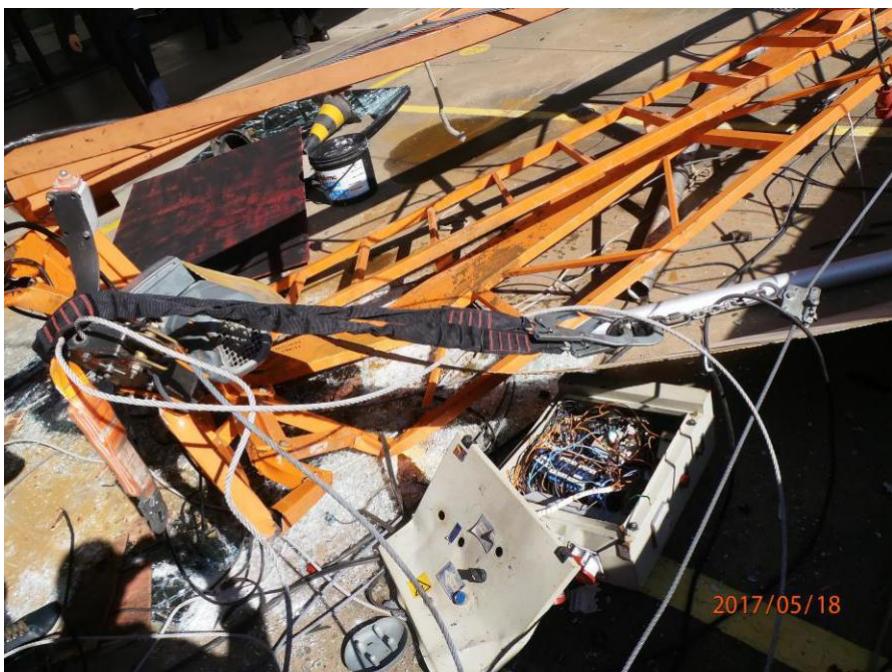
Verificação no local revelou que o sistema absorvedor dos cintos estava intacto e que os cintos estavam conectados. O exato motivo da falha é uma incógnita uma vez que não havia projeto algum de tal sistema e nenhuma especificação técnica do tipo de cabo, trava-queda e conjunto de cinto e talabarte a serem usados. Pode ser especulado desde o uso de materiais impróprios ou incompatíveis até o enlace dos cabos do andaime em colapso com os cabos da ancoragem dos trabalhadores, dificultando o funcionamento do sistema. De qualquer forma, o não funcionamento de um sistema de ancoragem desprovido de projeto, em manifesto desacordo com noções básicas de engenharia e segurança laboral, é algo perfeitamente esperado.

Cinto conectado:

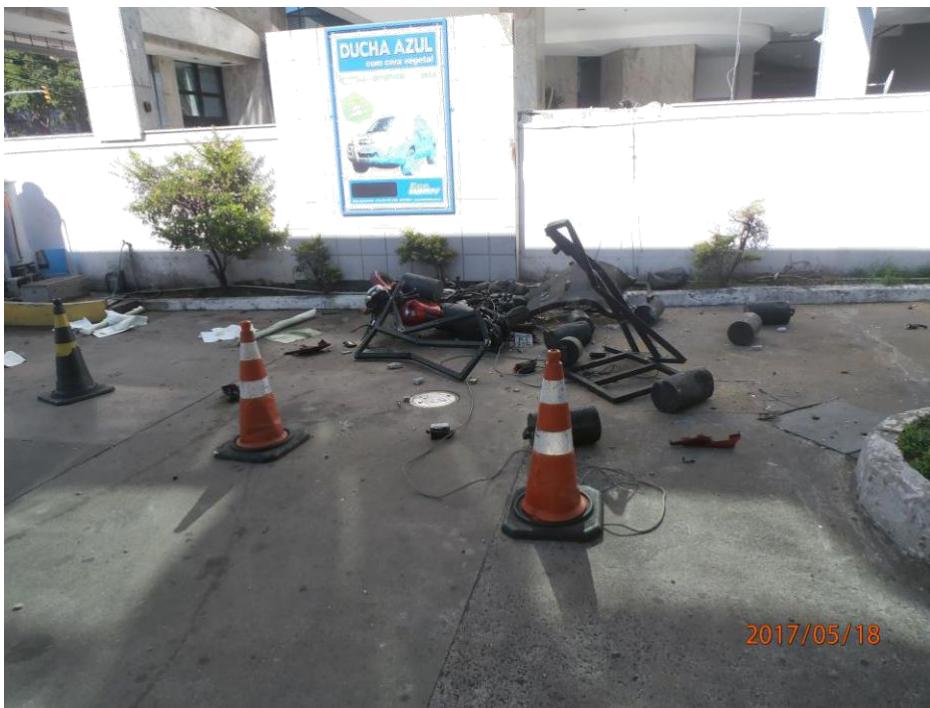
A partir daí houve a 2ª fase da queda e o colapso definitivo do andaime. A viga leste não conseguiu sustentar sozinha o andaime e resistir aos esforços verticais em sentido ao solo submetidos à extremidade onde o andaime ainda remanesce amarrado. Isso provocou um efeito catapulta: ao passo que a extremidade da viga de fixação do andaime foi puxada para baixo, a extremidade oposta, onde os contrapesos estavam amarrados, foi projetada para cima e em direção ao puxão causado pela estrutura em colapso, provocando o catapultamento da estrutura de contrapesos sobre a área inferior de garagem, rampa de acesso a garagem e sobre posto de combustíveis vizinho. Fortuitamente não havia nenhum transeunte na área de projeção de materiais, de modo que as vítimas do acidente se limitaram apenas aos dois operadores do andaime que estavam neste.

Contrapesos e pedaços da gaiola da viga leste catapultados sobre área de estacionamento do posto de combustíveis vizinho:

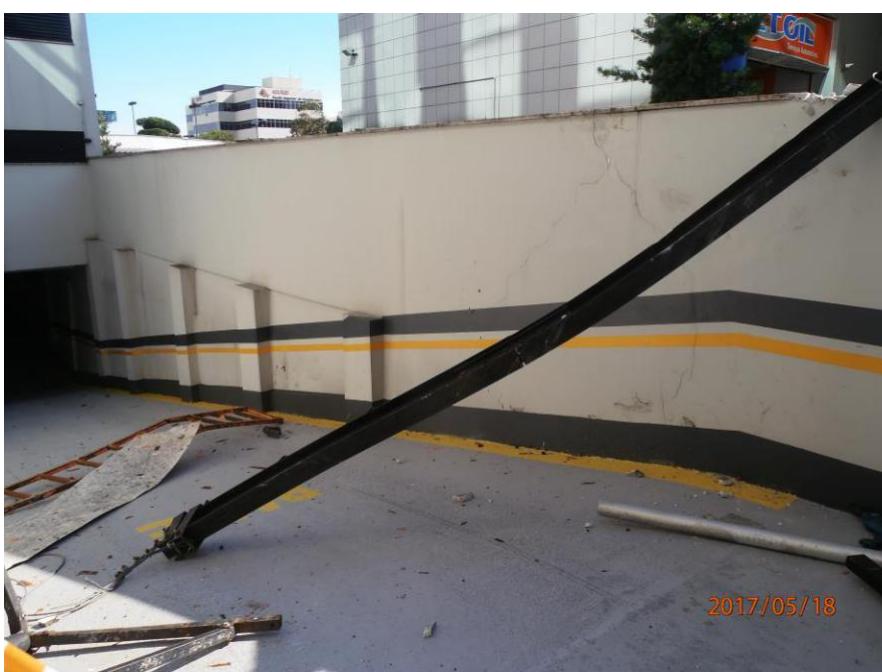
Viga leste e respectivo tripé catapultados sobre rampa da garagem:
