Ministério da Economia  
Secretaria Especial de Previdência e Trabalho  
Secretaria do Trabalho / Subsecretaria de Inspeção do Trabalho  
Superintendência Regional do Trabalho em Minas Gerais  
SEGUR - Seção de Segurança e Saúde do Trabalhador

## Relatório de Análise de Acidente de Trabalho

Rompimento da barragem B I da Vale S.A. em  
Brumadinho/MG em 25/01/2019

Setembro de 2019

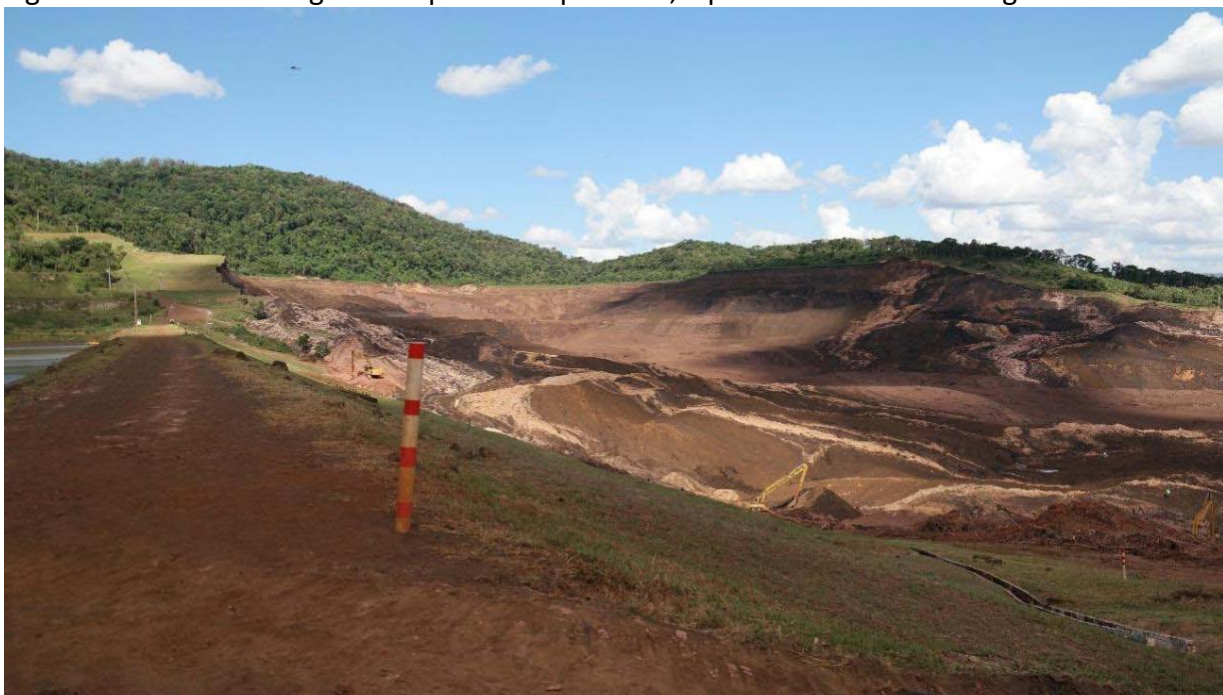
Figura 1: Visão da barragem B I após o rompimento, a partir da crista da barragem B VI

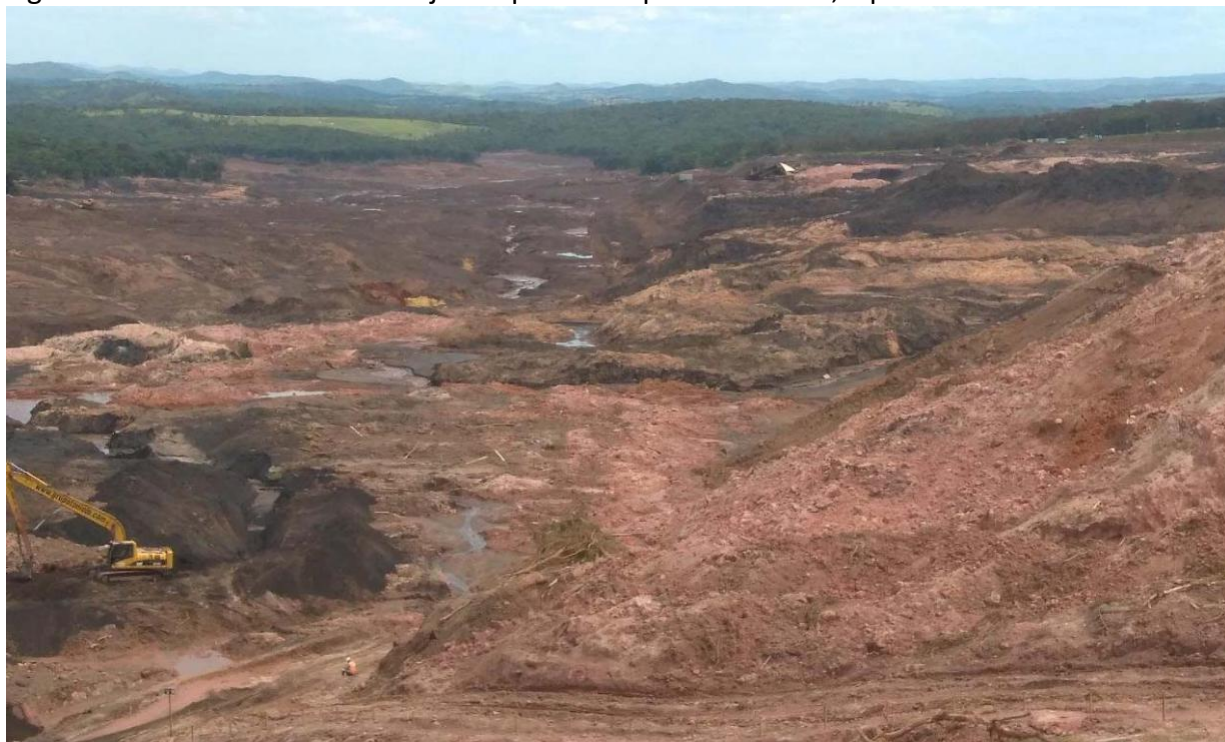
Figura 2: Visão do caminho do rejeito após o rompimento da B I, a par r da crista da B VI

Do rompimento resultaram 249 mortes confirmadas e 21 pessoas desaparecidas (dados de 5 de setembro). Em seu caminho o rejeito destruiu uma parte do distrito de Córrego do Feijão (matando seis moradores), uma pousada (matando nove de seus trabalhadores, incluindo os proprietários, e cinco hóspedes), um viaduto de linha férrea e várias propriedades rurais. A pluma de rejeitos chegou ao Rio Paraopeba e impactou o fornecimento de água para comunidades indígena e quilombola e também para várias cidades, dentre as quais Brumadinho, Pará de Minas e Belo Horizonte. Também foram a ngidas várias propriedades rurais nas margens do Córrego do Feijão e do Rio Paraopeba. As alterações na turbidez e nos níveis de metais na água ainda se fazem presentes e têm sido mo vo de preocupação e vigilância constante das autoridades, assim como a saúde dos militares do Corpo de Bombeiros que atuaram e con nuam atuando no resgate dos corpos, até a data de elaboração deste relatório.

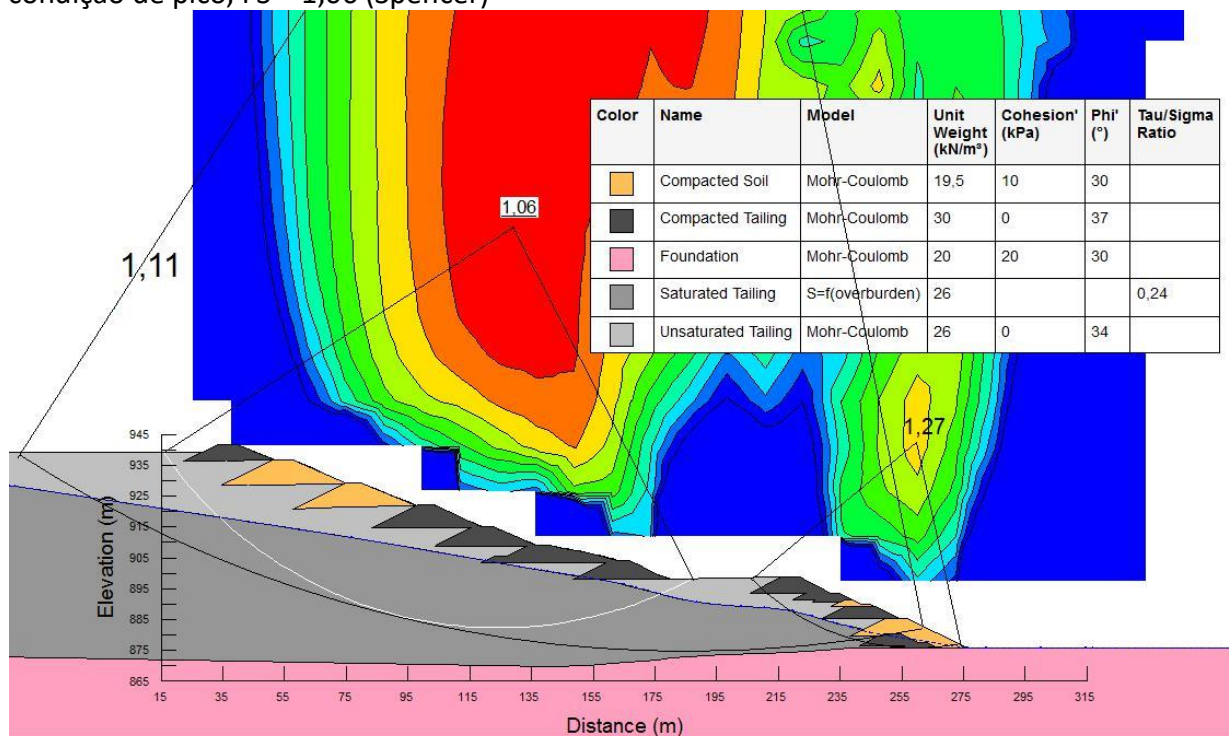
Figura 26: Análise determinística para o talude de jusante em condições não-drenadas, condição de pico, FS = 1,06 (Spencer)

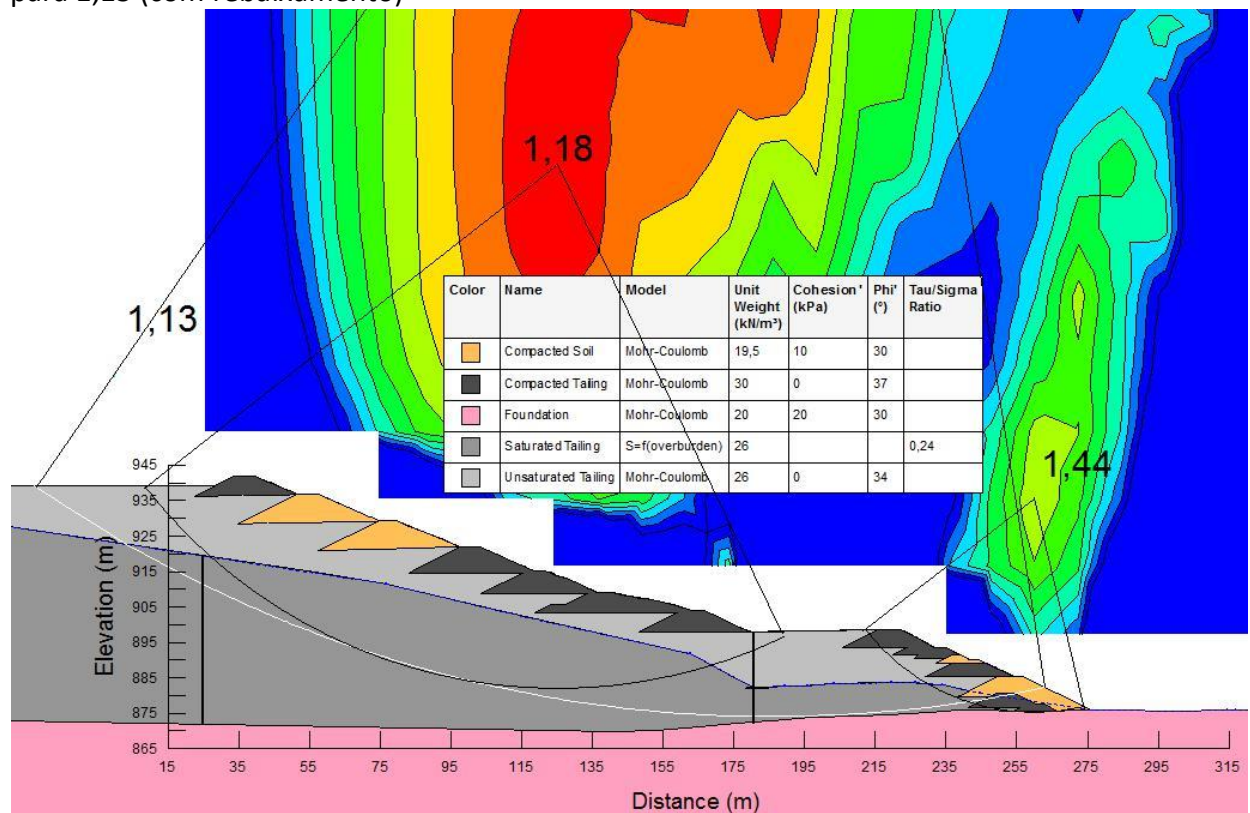
Figura 27: Análise determinística para o talude de jusante em condições não-drenadas, considerando cone de rebaiçamento de 10m. Obs.: FS modificado de 1,06 (sem intervenção) para 1,13 (com rebaiçamento)

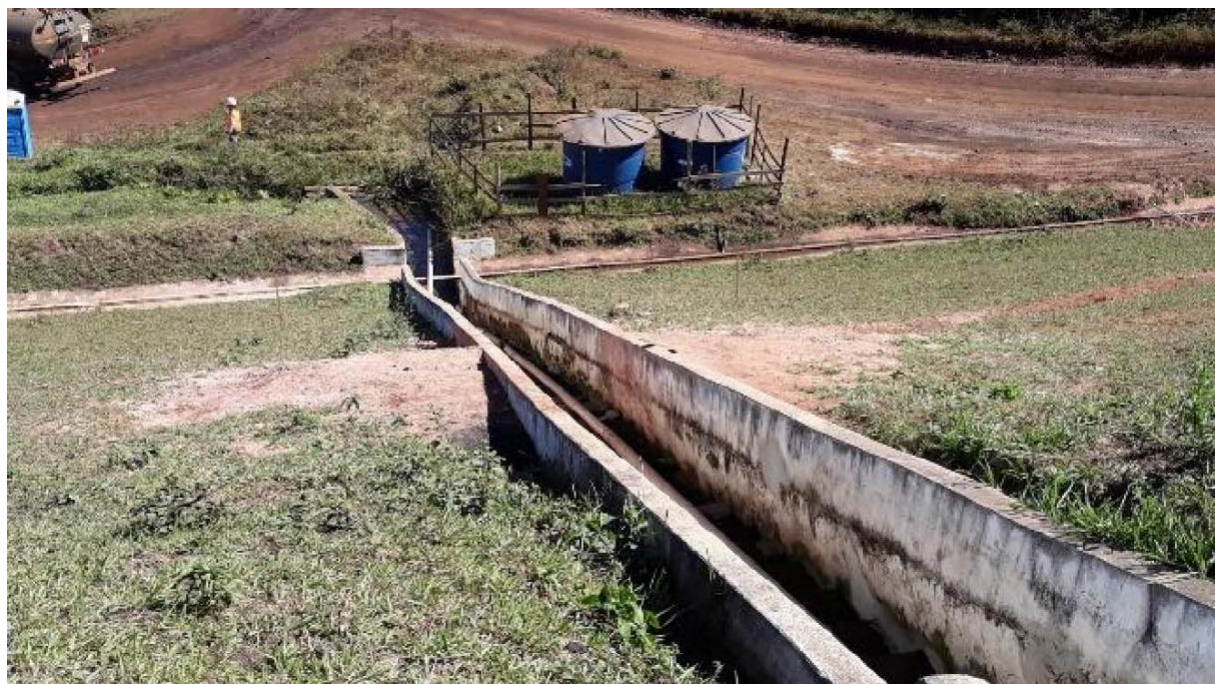
Figura 35: Canaleta em degrau onde ocorreu a surgência de água quando da perfuração de 15º DHP

Por outro lado, o fraturamento hidráulico ocorrido durante a execução do 15º DHP, pode ter ocasionado um vazio interno no dique inicial que contribuiria para a formação de um *piping*, situação que pode ter levado a uma instabilização local, possível causa da liquefação. Esta interpretação foi corroborada por geotécnicos entrevistados pela equipe da Auditoria Fiscal.

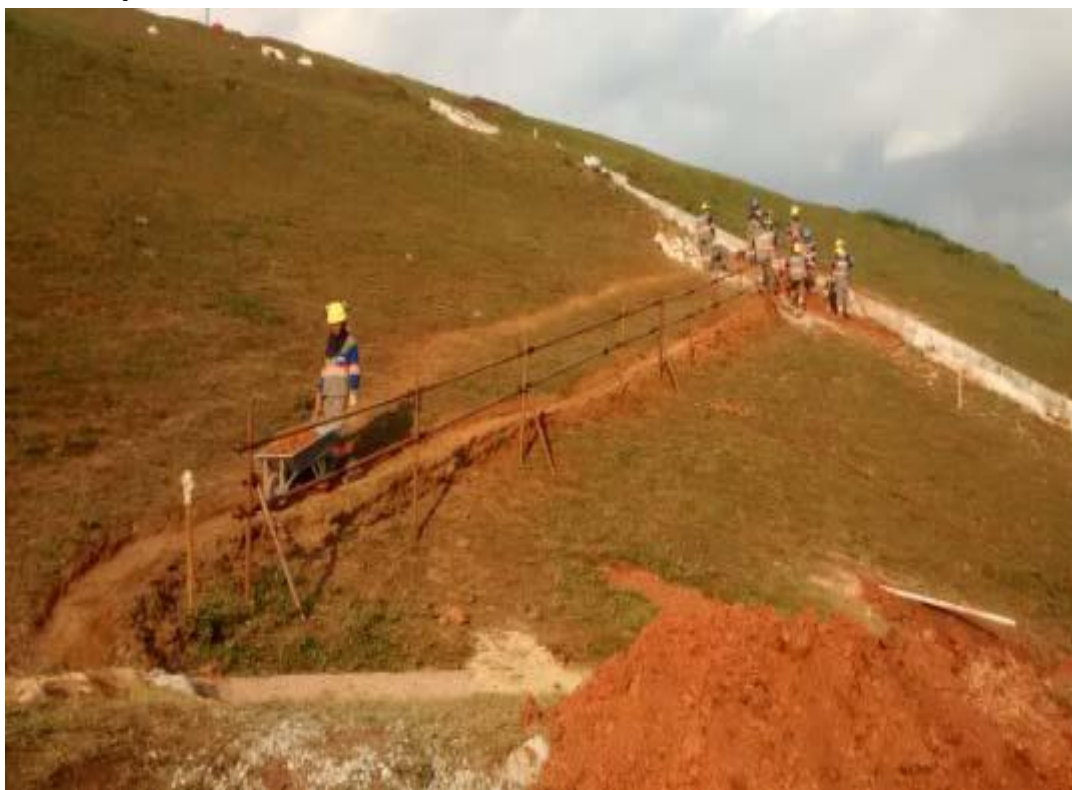
Figura 38: Serviço de regradagem de solo escavado do local onde ocorreu a fratura hidráulica

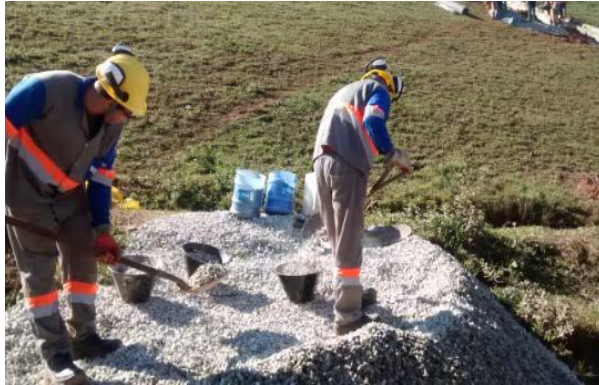
Figura 39: Transporte de brita 1 para o local onde ocorreu a fratura hidráulica

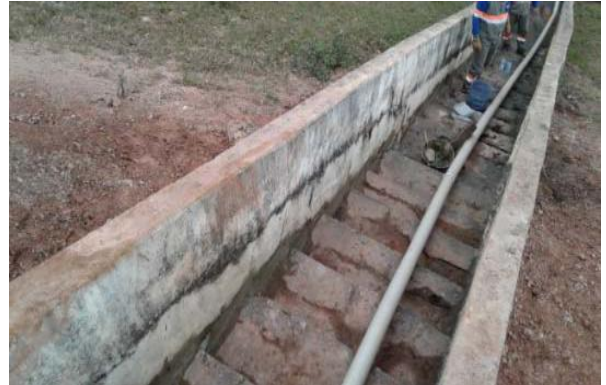
Figura 40: Tamponamento com massa de cimento e areia das trincas que surgiram na canaleta em degraus após o fraturamento hidráulico

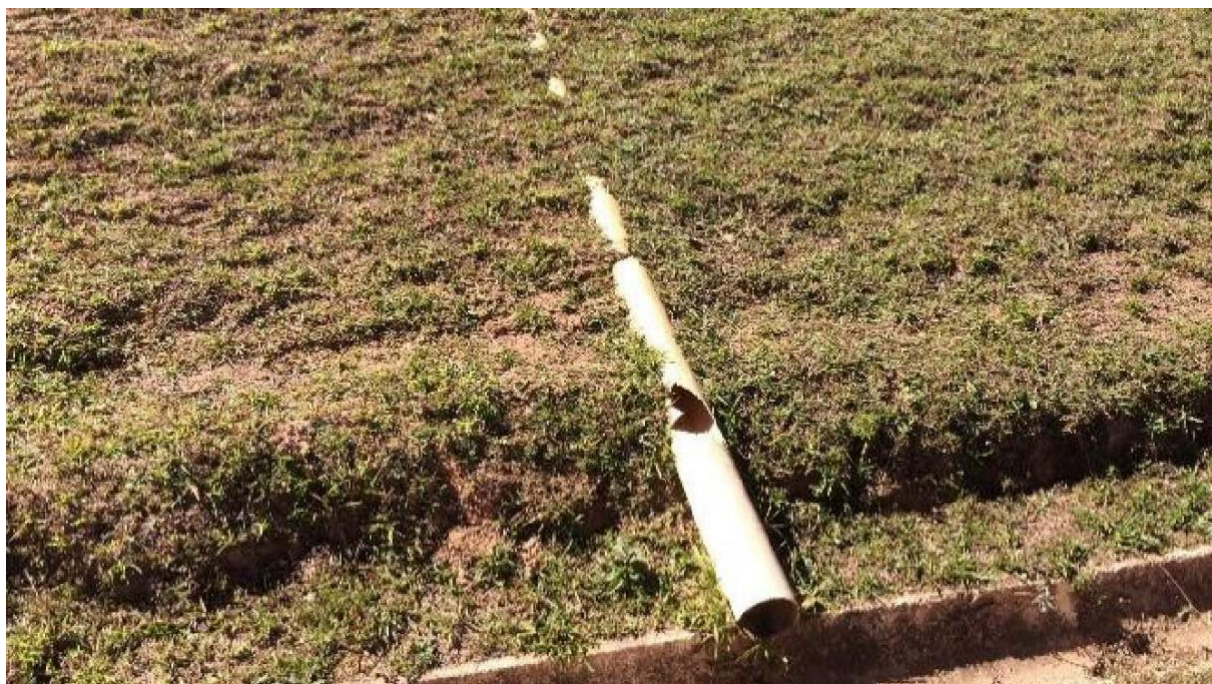
Figura 43: Tubo para saída de drenagem interna exposto e danificado na B I

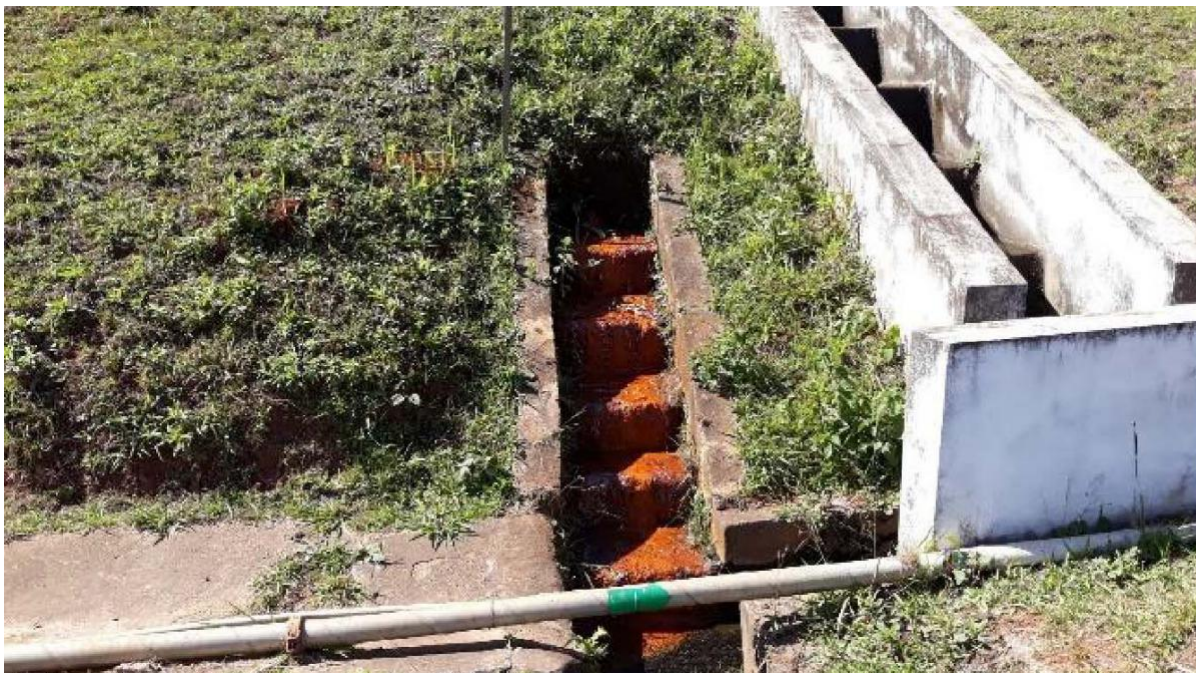
Figura 45: Saída de drenagem interna com colóide na B I

Na área da berma na El. 899, **começa a ser ní da a posição elevada no nível de água**. Isso porque são comuns nesta região a **ocorrência de surgências** e saída de água pelas tubulações da drenagem interna. Também foram encontrados canais trincados e solapados, além da presença de colóide férrico na saída da drenagem interna.(grifos nossos)

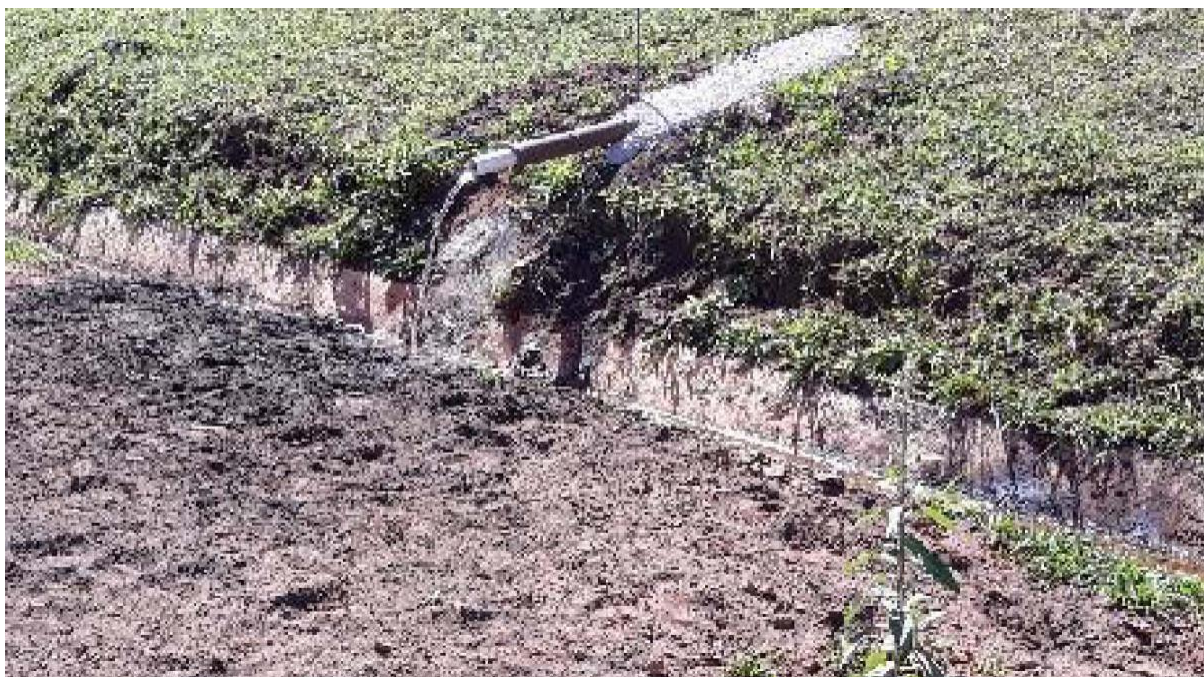
Figura 46: Um dos novos DHP instalados na B I sem a presença de sifão para evitar a entrada de ar

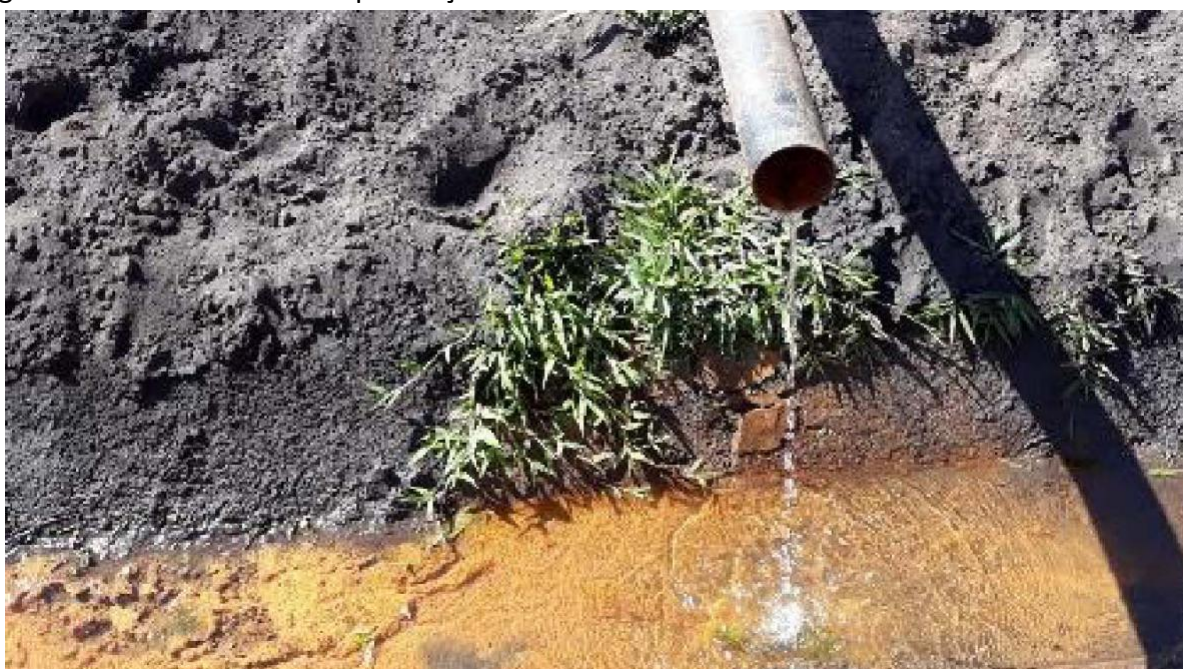
Figura 47: Saída de DHP com presença de colóide na B I

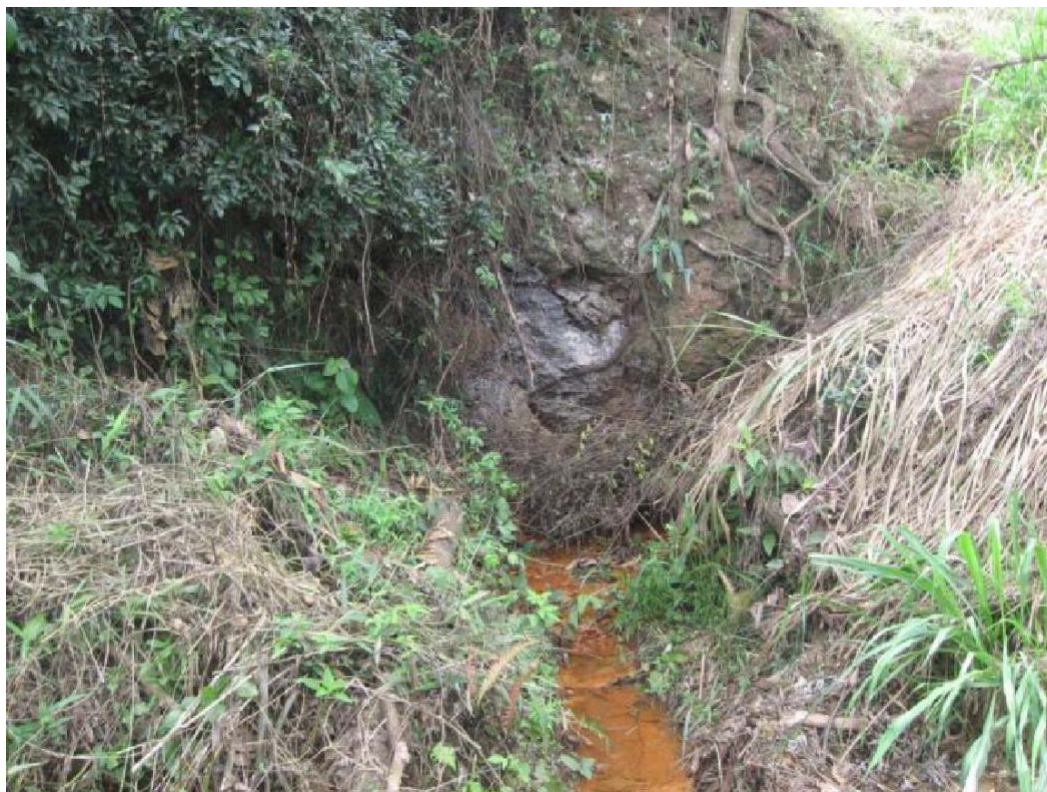
Figura 48: Detalhe de saída de água sob os blocos de canga, pé do dique inicial da B I

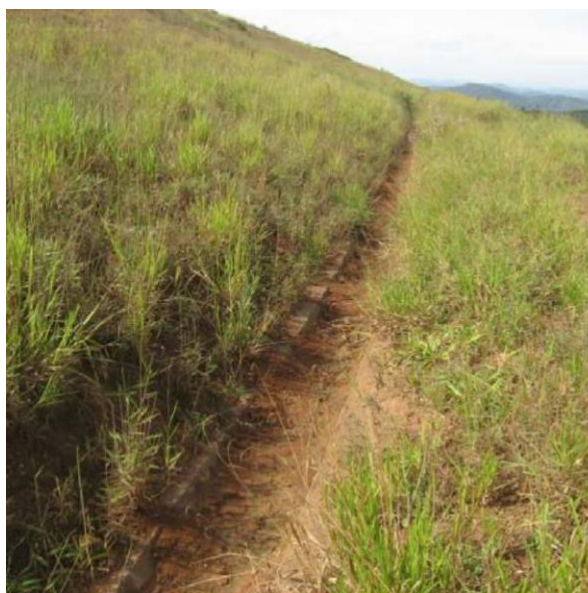
De acordo com RISR de 2015 da B I, elaborado por Pimenta de Ávila (pág. 13), foram identificadas, em diversos trechos, canaletas assoreadas (figura 50). Também identificado empocamento de água em canaleta, conforme figura 51. As canaletas trincadas observadas na auditoria de 2014 foram reparadas.

Figura 50: Canaleta de drenagem assoreada em uma das bermas da B I

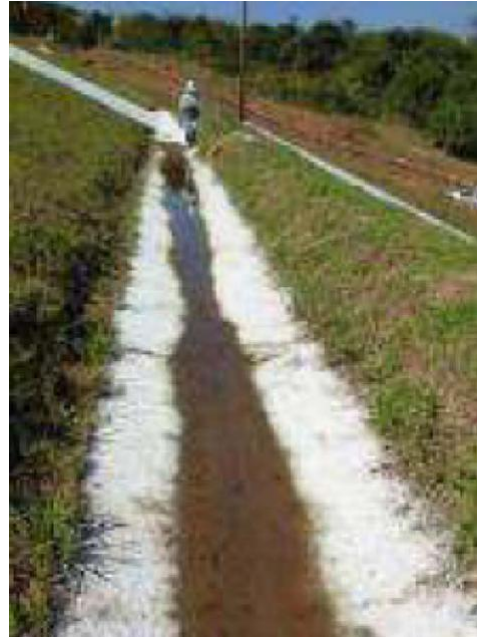
Figura 53: Trecho de canaleta de drenagem superficial da B I com acúmulo de água

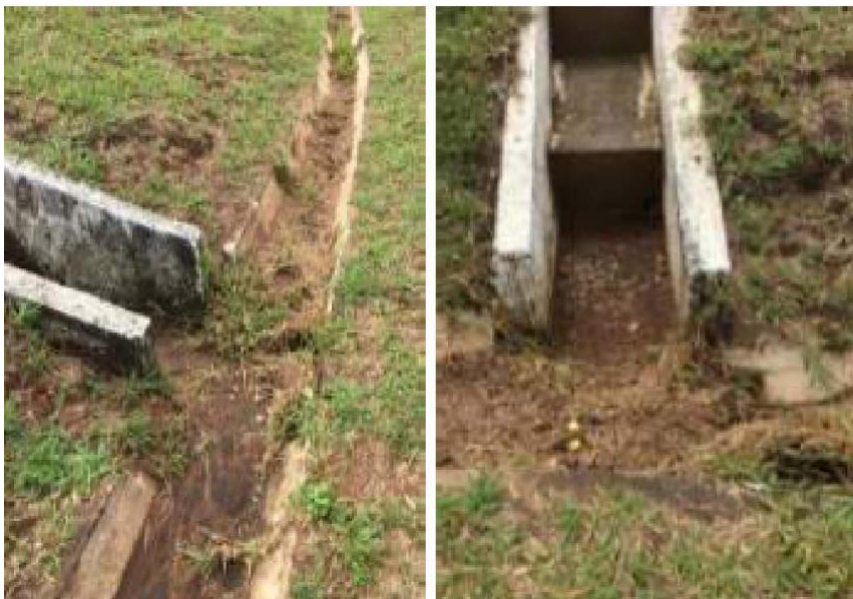
O RISR de março de 2018 da B I, elaborado também pela empresa Tractebel, aponta à pág. 17, que as canaletas do sistema de drenagem veram vários pontos corrigidos desde a última inspeção de auditoria, porém alguns pontos ainda apresentam empoçamento e danos no concreto (figura 54, figura 55 e figura 56). Foi observada uma descida obstruída por sedimentos e trechos de canaleta obstruídos por brita e vegetação.

Figura 54: Canaletas de drenagem superficial na B I obstruídas por sedimentos

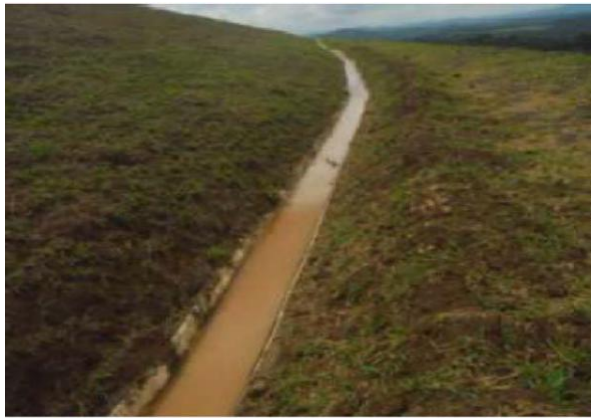
Figura 55: Canaleta de drenagem superficial na B I com empoçamento de água devido a deficiência na inclinação das mesmas

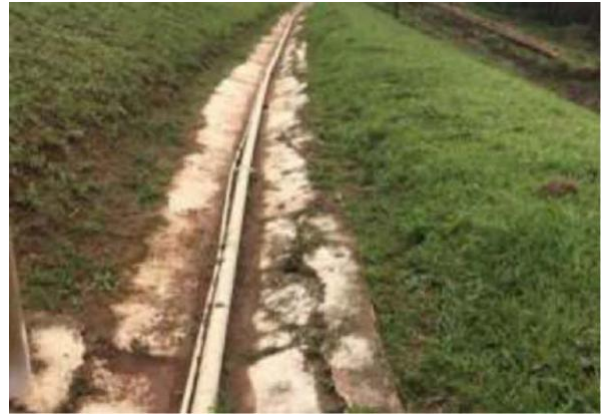
Figura 56: Canaleta de drenagem superficial na B I com danos no concreto

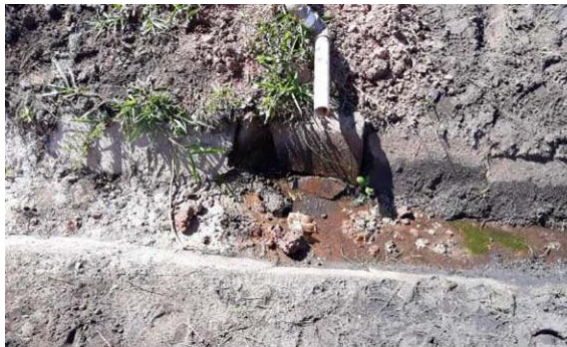
Figura 57: Dano estrutural em canaleta superficial da B I durante instalação de DHP

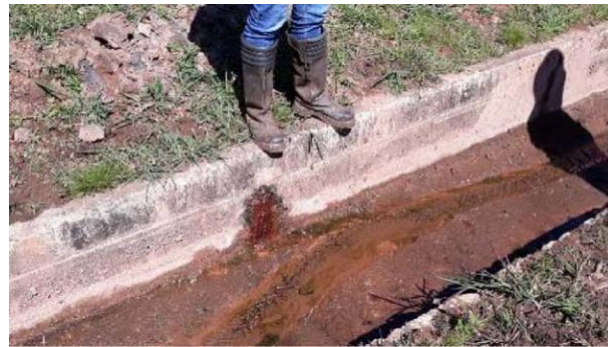
Figura 58: Surgência com colóide em canal de drenagem na B I

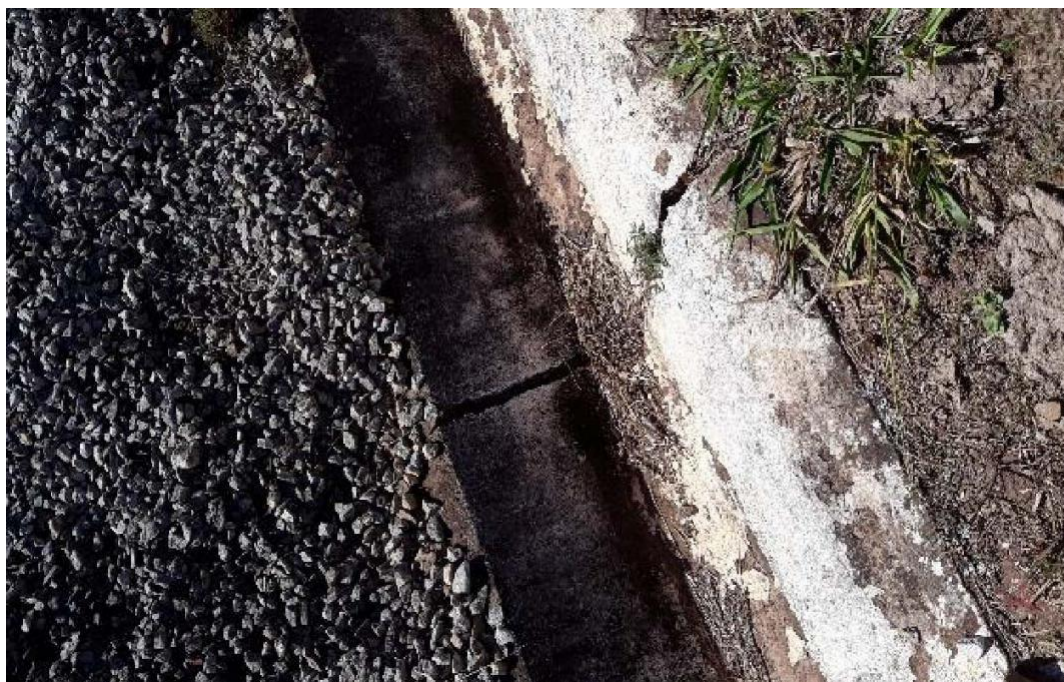
- PT 1 a PT 4: trincas persistentes encontradas nas canaletas da região do maciço próximo a ombreira esquerda. Nesta região as trincas são comuns nas bermas de El. 929,5, 922,5, 916,5 e 910m;
- PT 5: pequeno foco erosivo na El. 922,5;
- PT 6: canal trincado na El. 905m.

Figura 59: Trinca em canaleta superficial junto à ombreira esquerda da B I

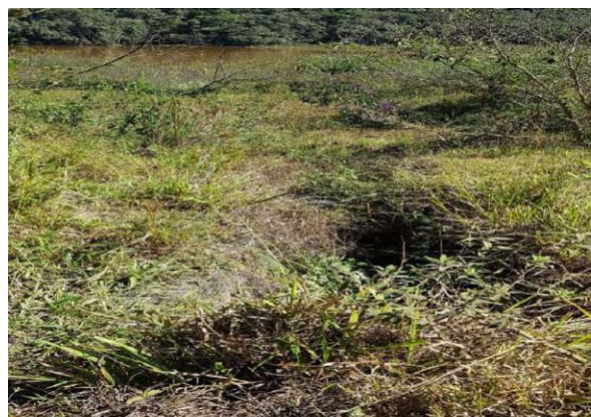
Figura 67: Bacia de dissipação para a Barragem VI totalmente coberta de vegetação

Também em relação ao sistema extravasor nota-se a conservação precária das estruturas. A galeria de fundo estava muito assoreada e apresentava pontos de infiltração no teto. A laje de saída do sistema extravasor estava assoreada e com erosão a jusante. Por fim, a bacia de dissipação da B I para a B VI estava tomada pela vegetação.

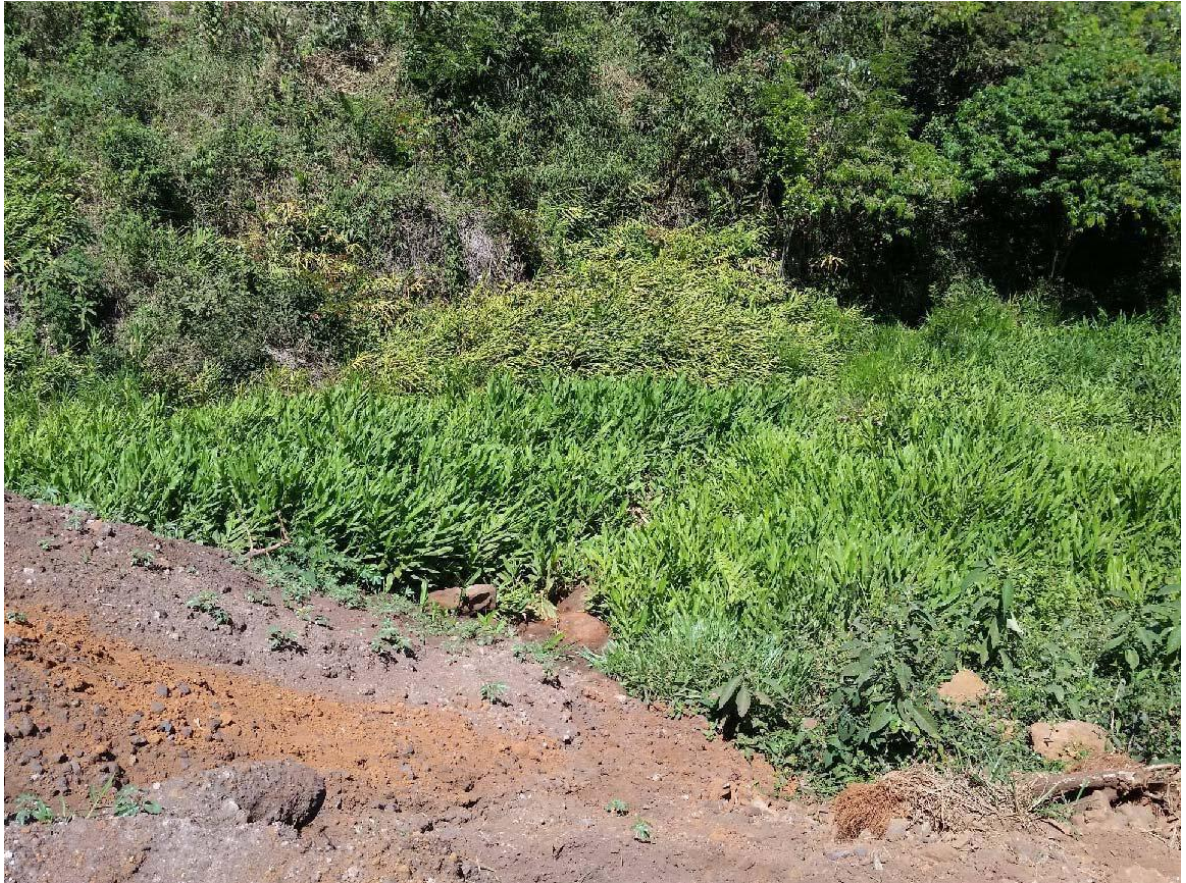
Figura 92: Vegetação alta no pé do talude

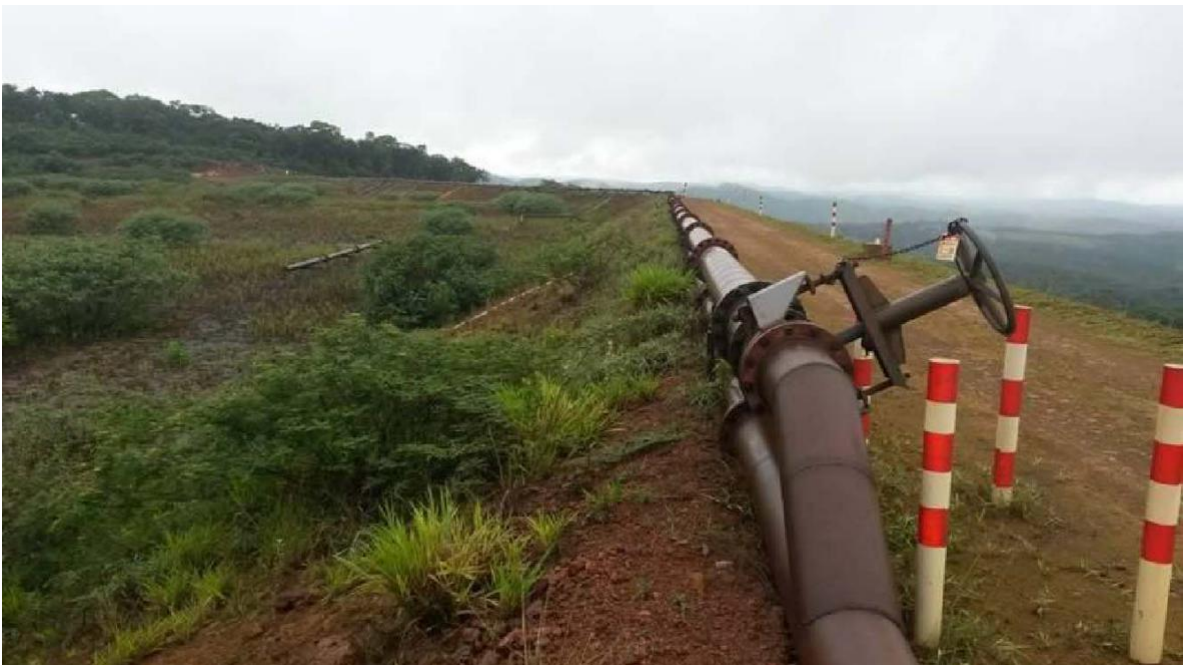
Figura 93: Vegetação arbus va no talude de montante e dentro do reservatório

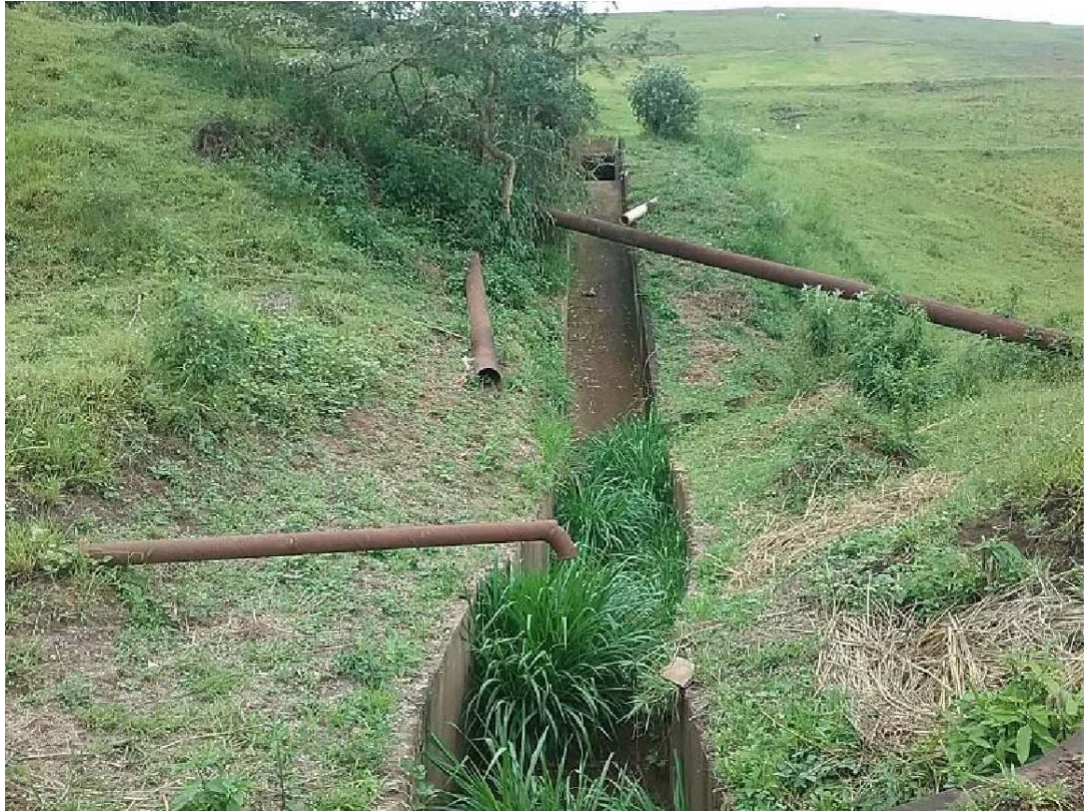
Figura 94: Obstrução de canaleta por vegetação

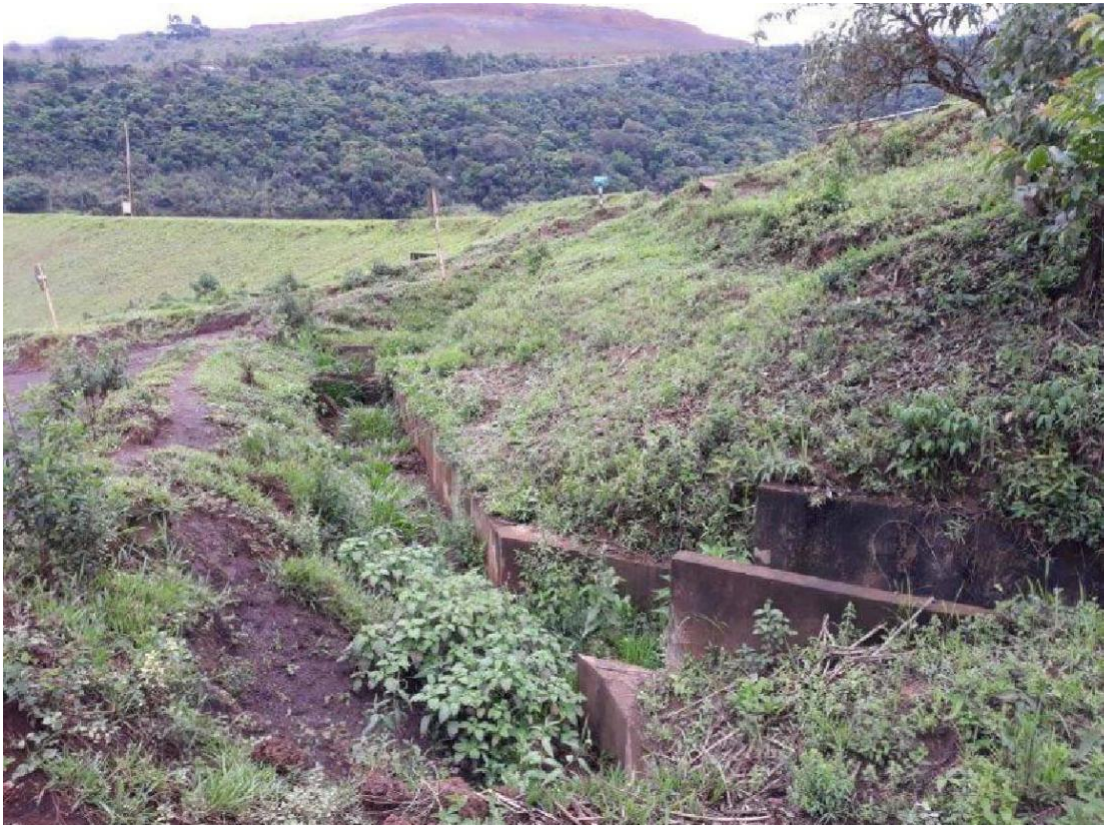
Figura 95: Vegetação arbus va no talude do barramento e dentro das canaletas de drenagem

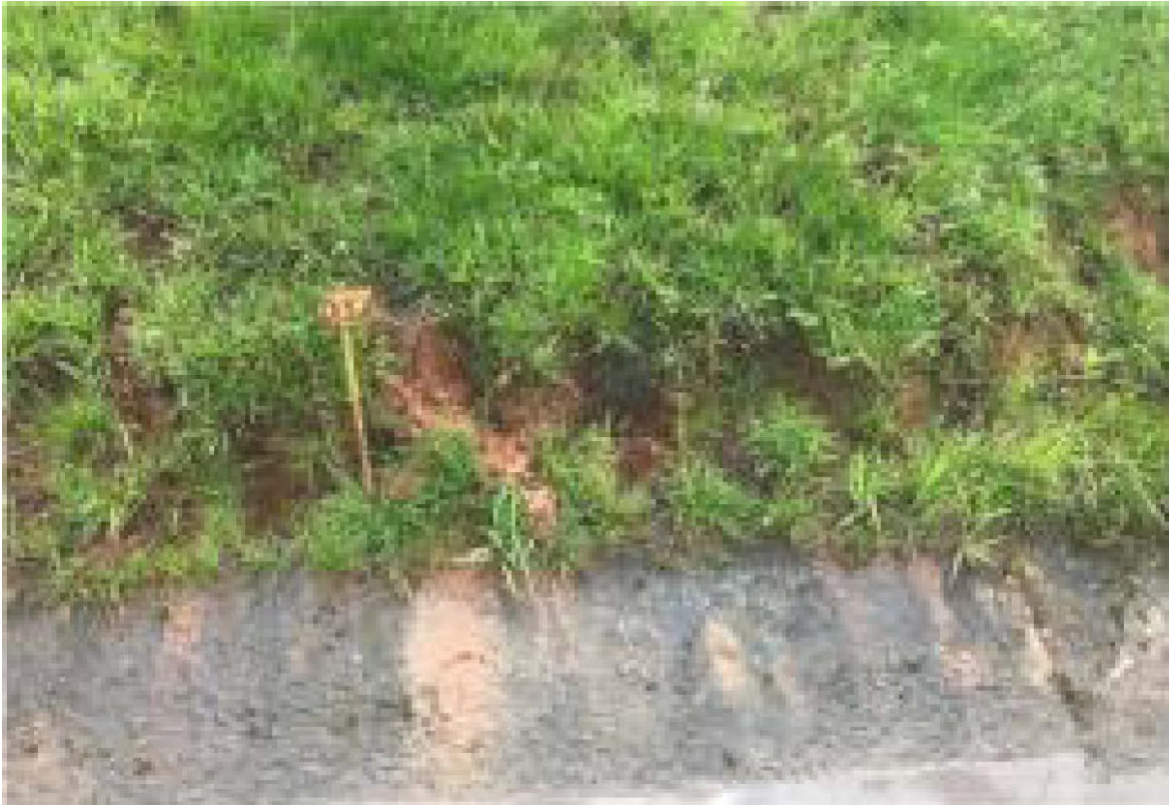
Figura 96: Surgência no talude principal com carreamento de material

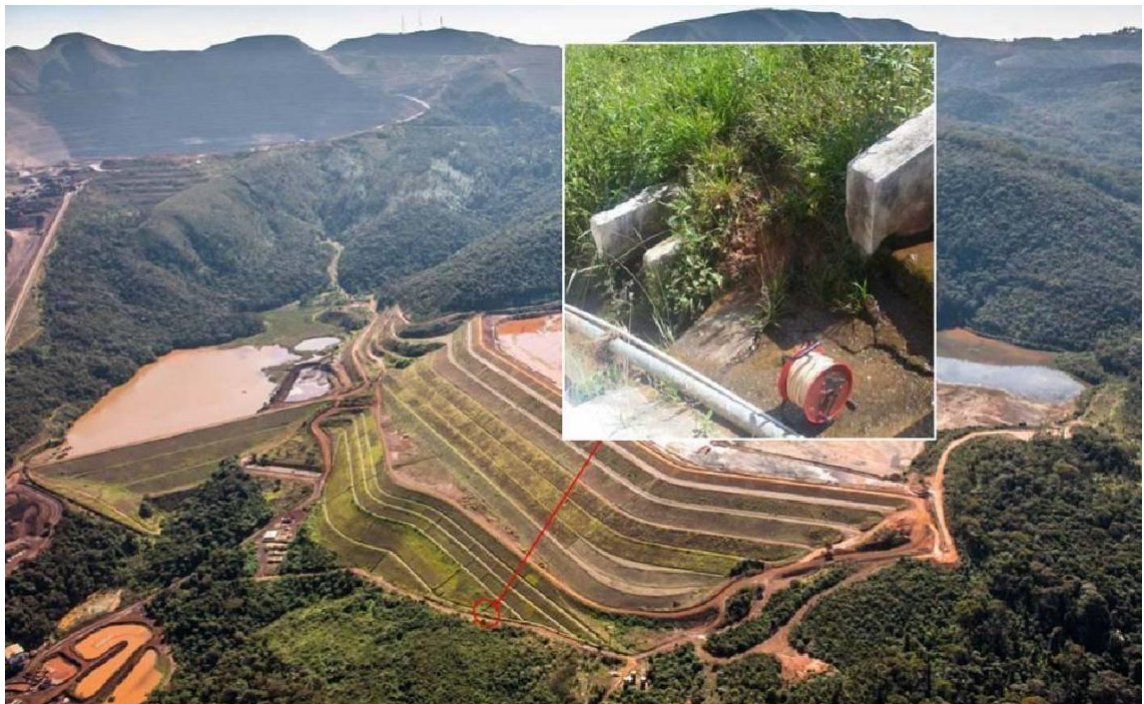
Figura 97: Surgência no talude do barramento

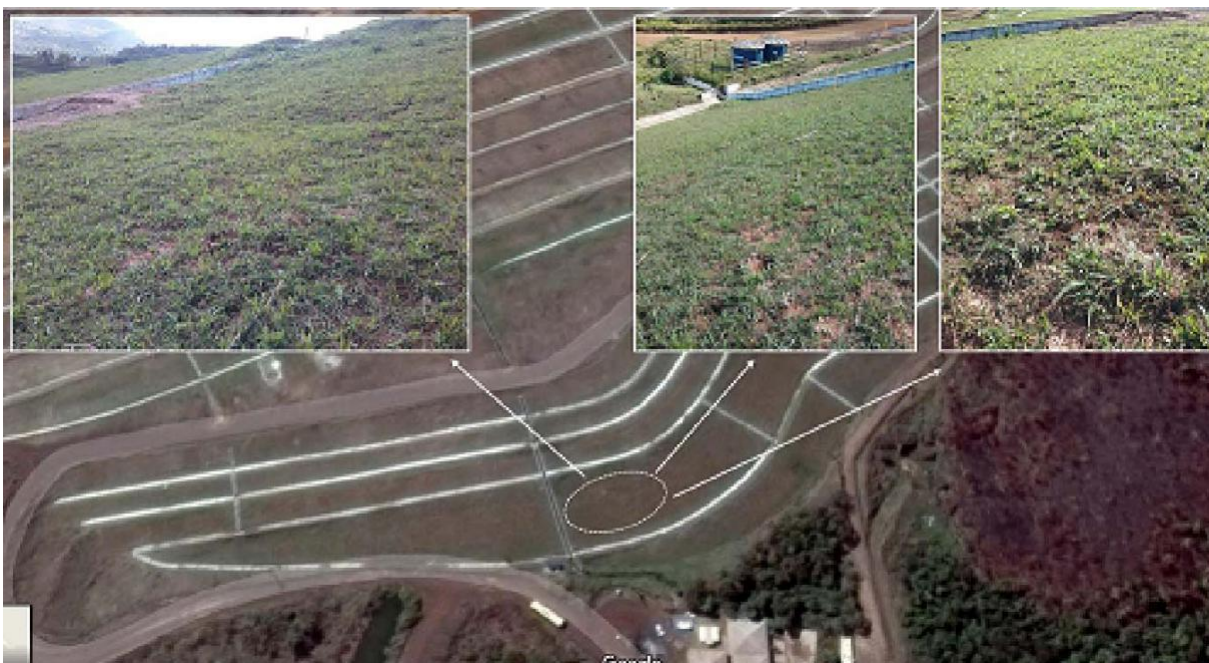
Figura 99: Surgências de água no talude principal

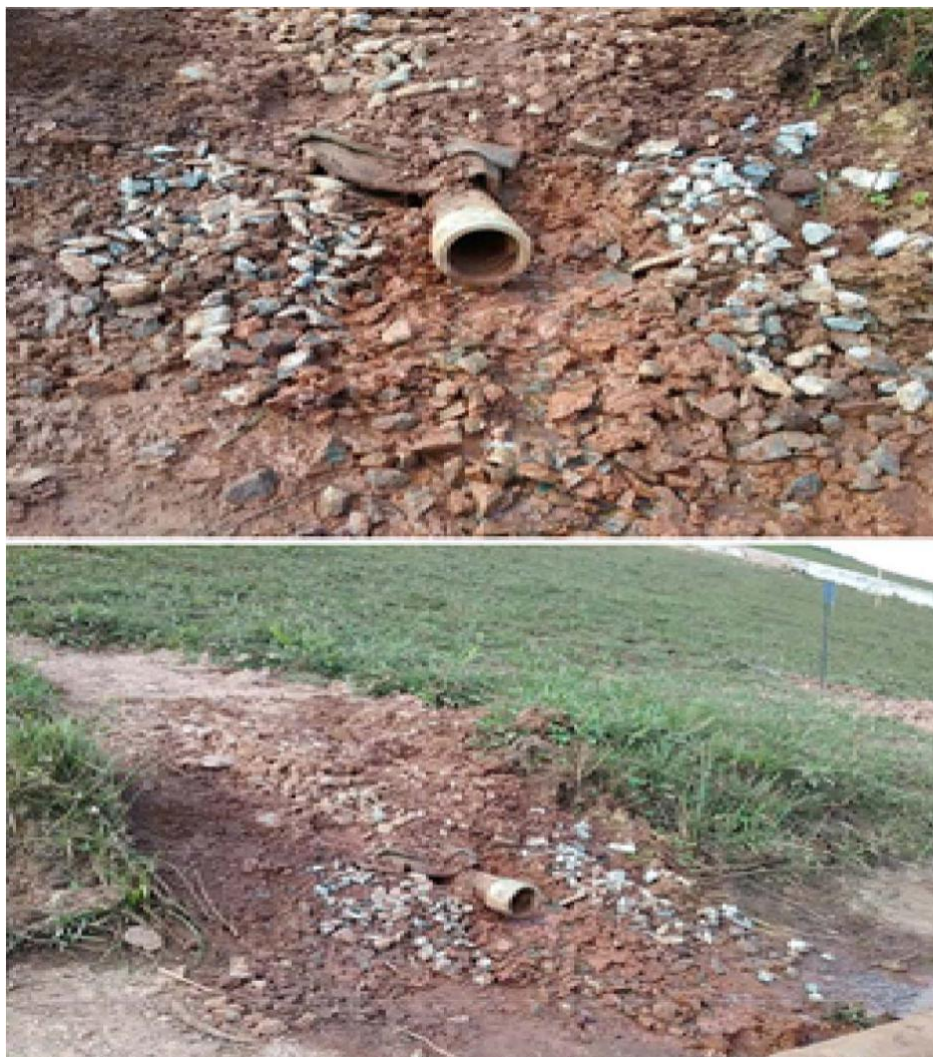
Figura 100: Surgência de água no entorno da saída de Dreno Horizontal Profundo

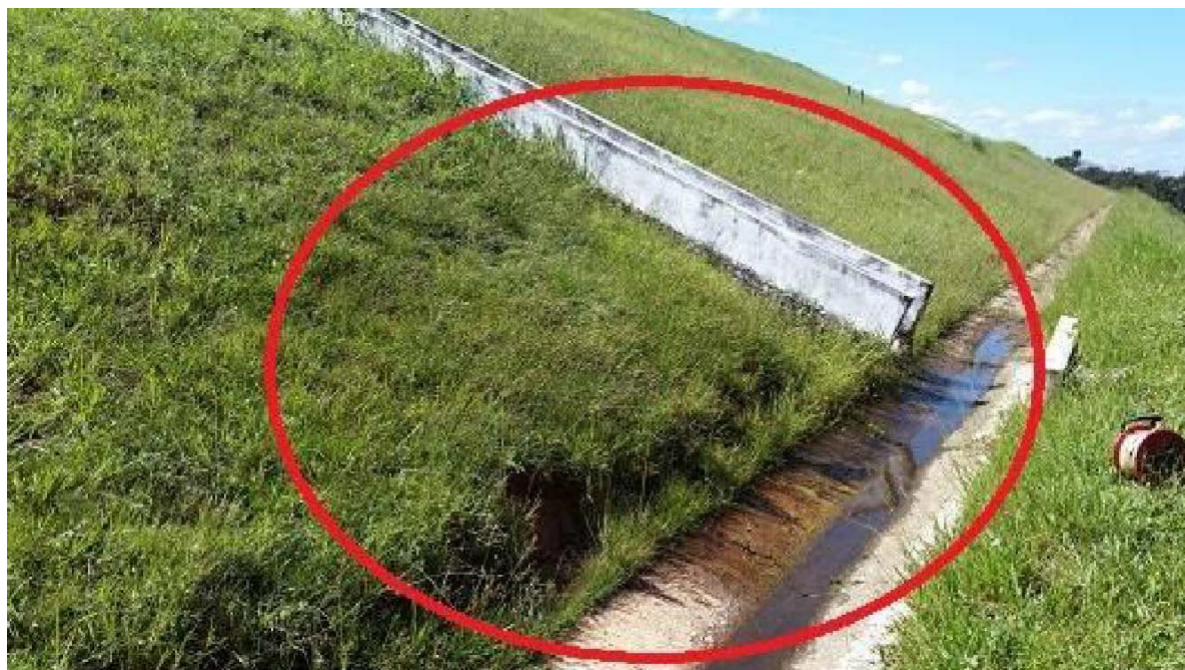
Figura 102: Surgência de água no talude próximo à canaleta de drenagem, que está assoreada
