Ministério da Economia  
Secretaria Especial de Previdência e Trabalho  
Secretaria do Trabalho / Subsecretaria de Inspeção do Trabalho  
Superintendência Regional do Trabalho em Minas Gerais  
SEGUR - Seção de Segurança e Saúde do Trabalhador

## Relatório de Análise de Acidente de Trabalho

Rompimento da barragem B I da Vale S.A. em  
Brumadinho/MG em 25/01/2019

Setembro de 2019

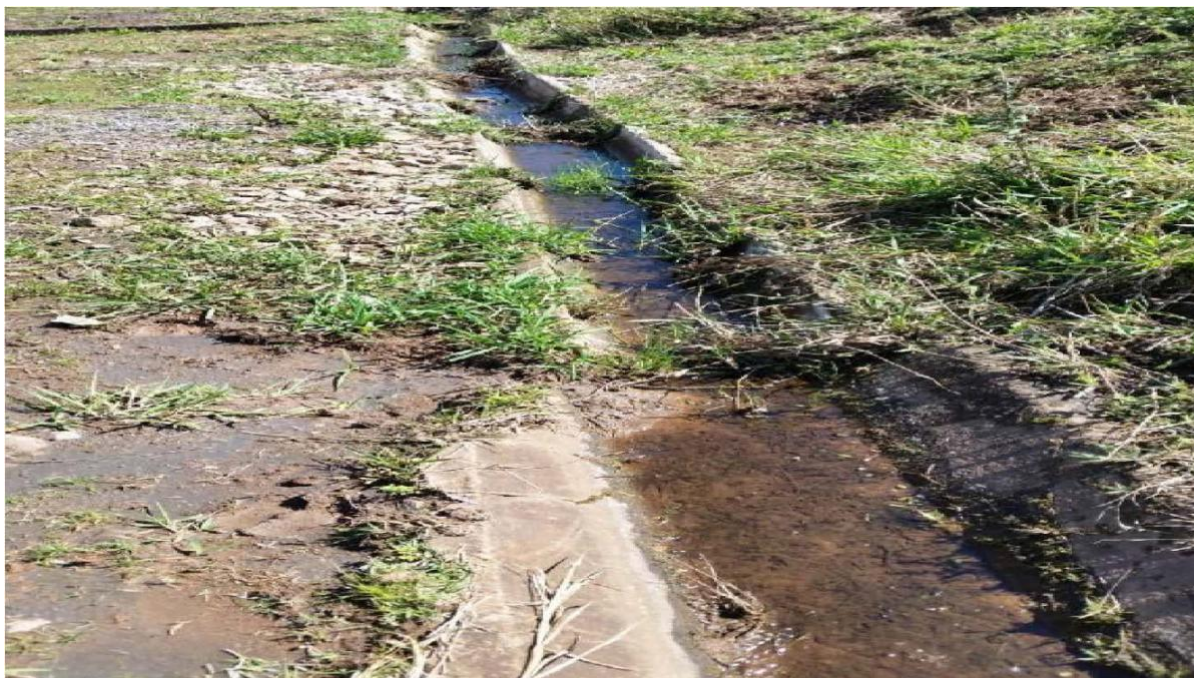
Figura 103: Canaleta assoreada e danificada pela ação de gado

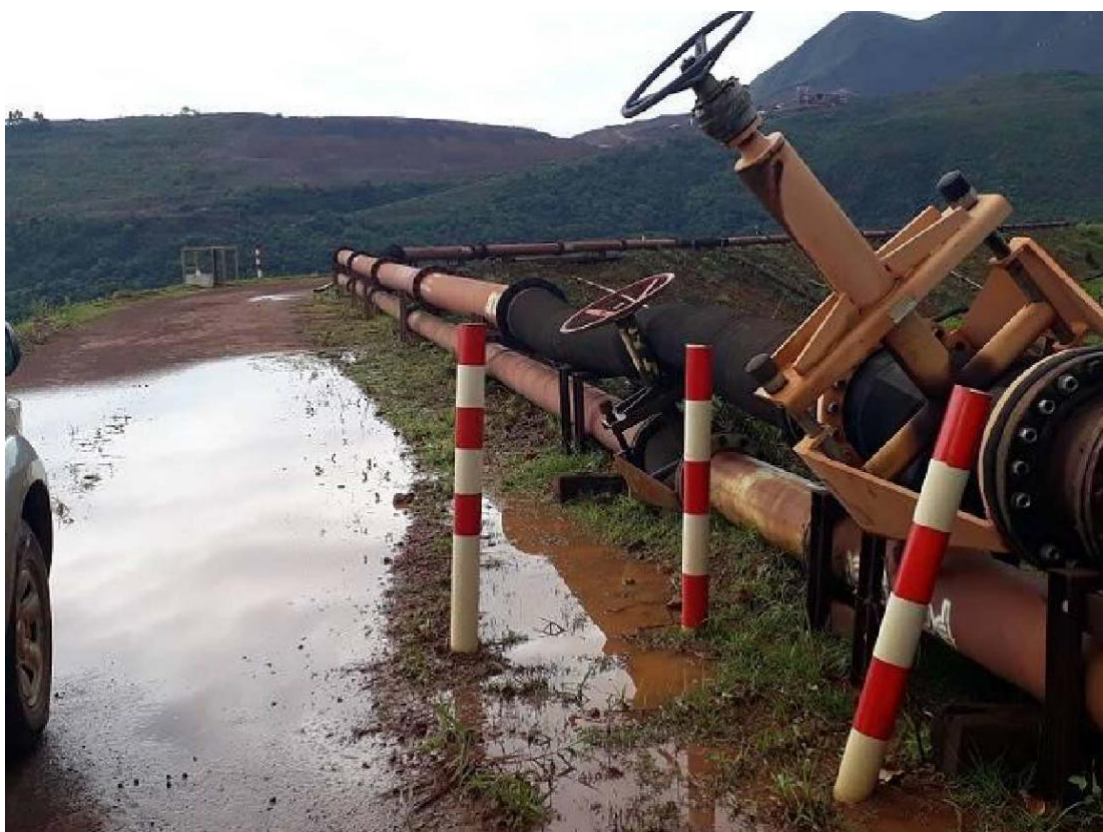
Figura 107: Drenagem superficial da barragem obstruída com acúmulo de água na crista do barramento

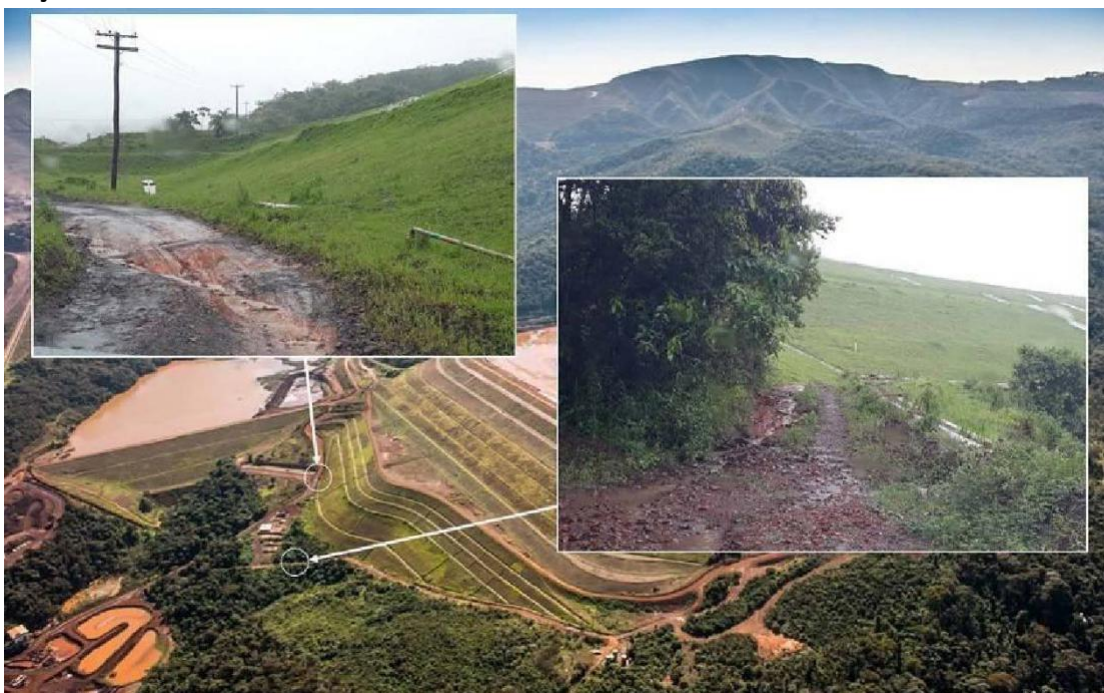
Figura 108: Drenagem superficial inadequada causando acúmulo de água no pé do barramento e formação de erosão

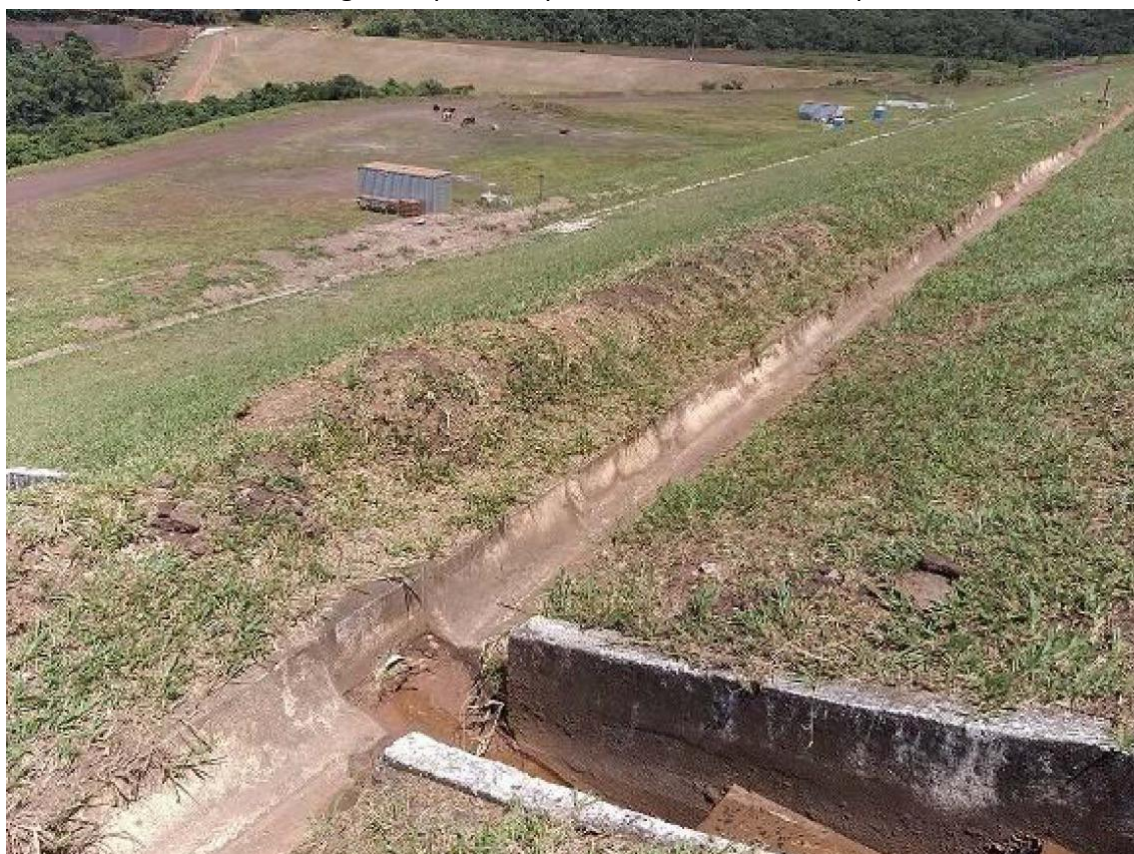
Figura 110: Canaleta de drenagem superficial parcialmente obstruída por lama

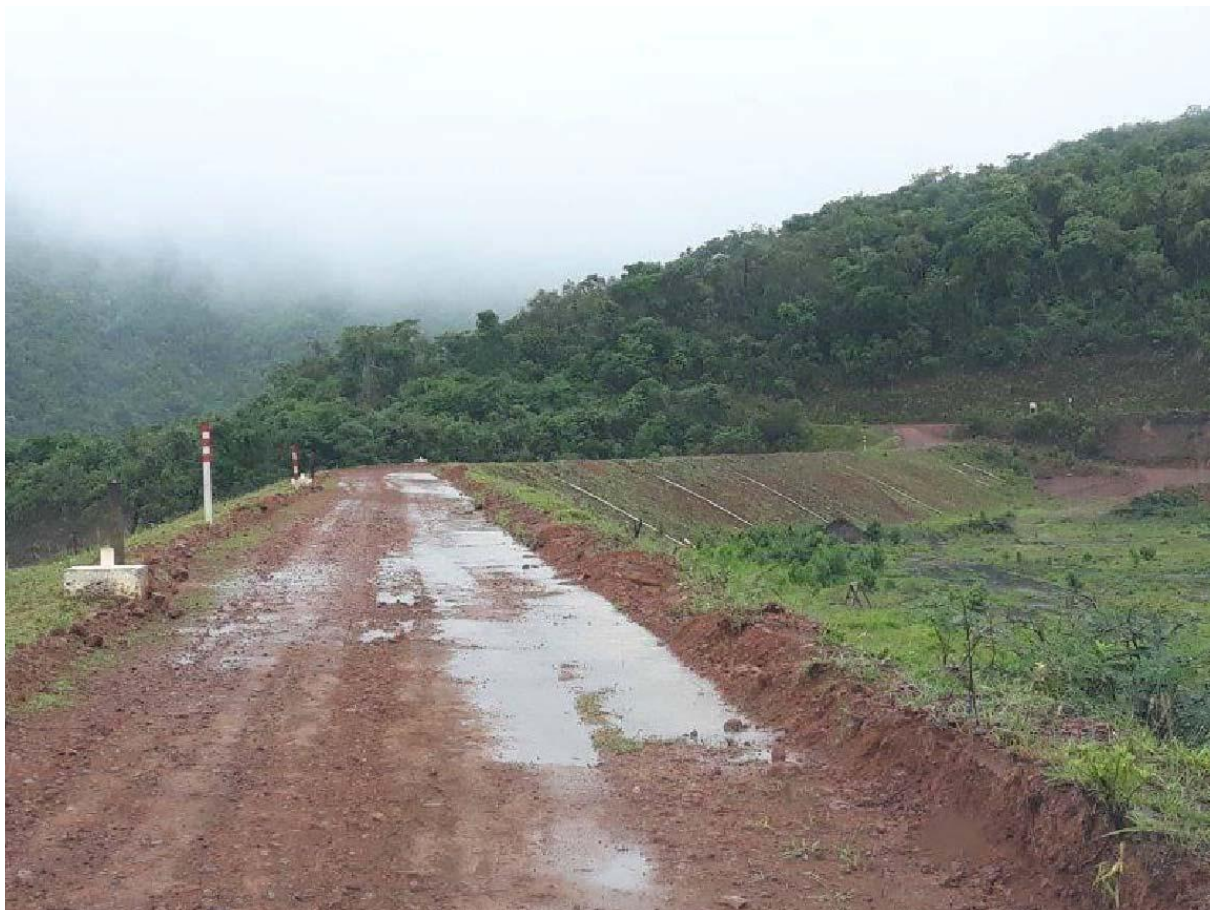
Figura 113: Drenagem superficial inadequada com formação de poças na crista do barramento

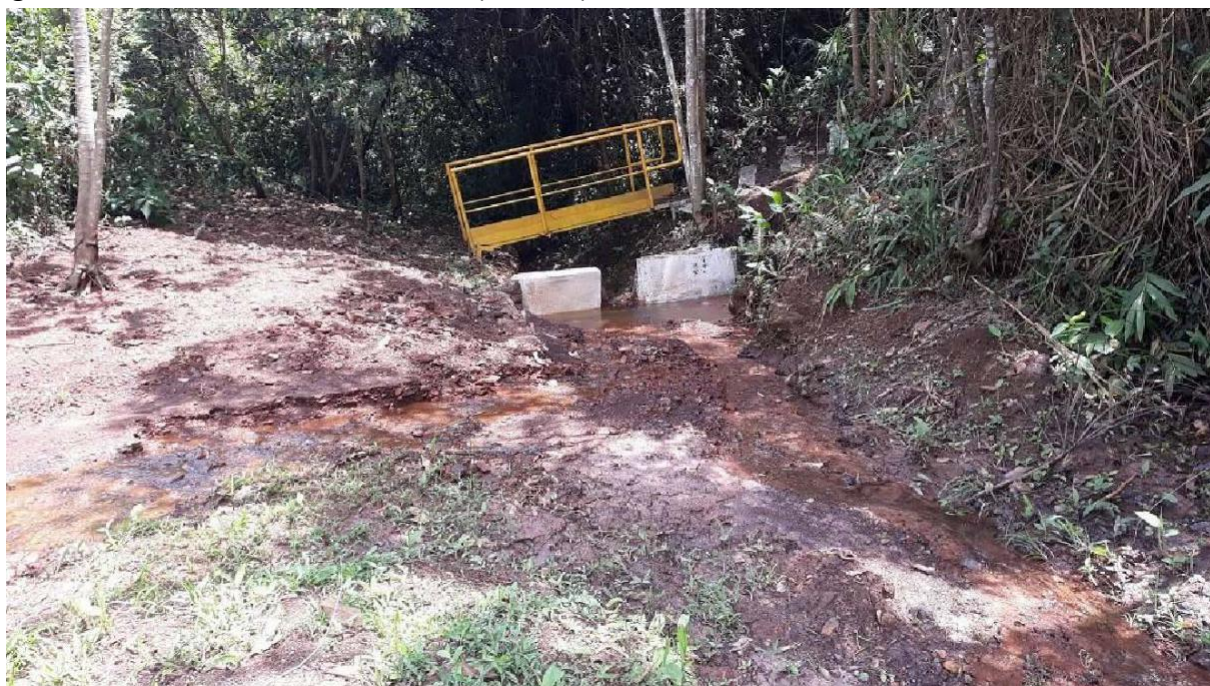
Figura 114: Carreamento de material (colóide) na saída do dreno

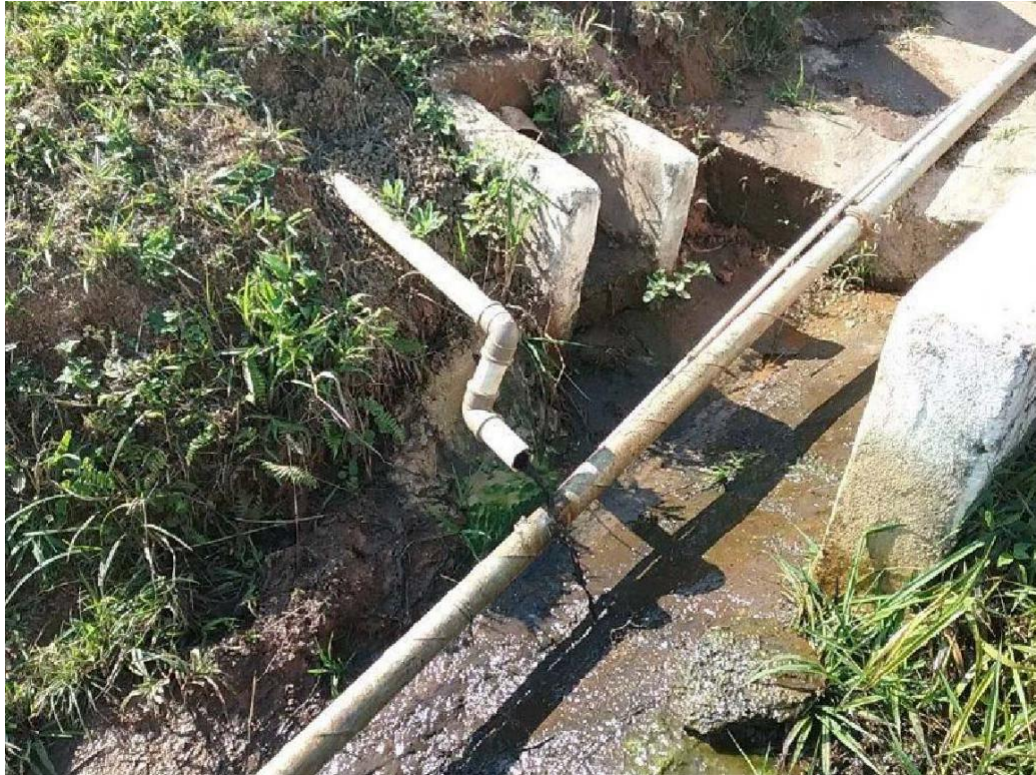
Figura 115: Saída de sedimento pelo DHP

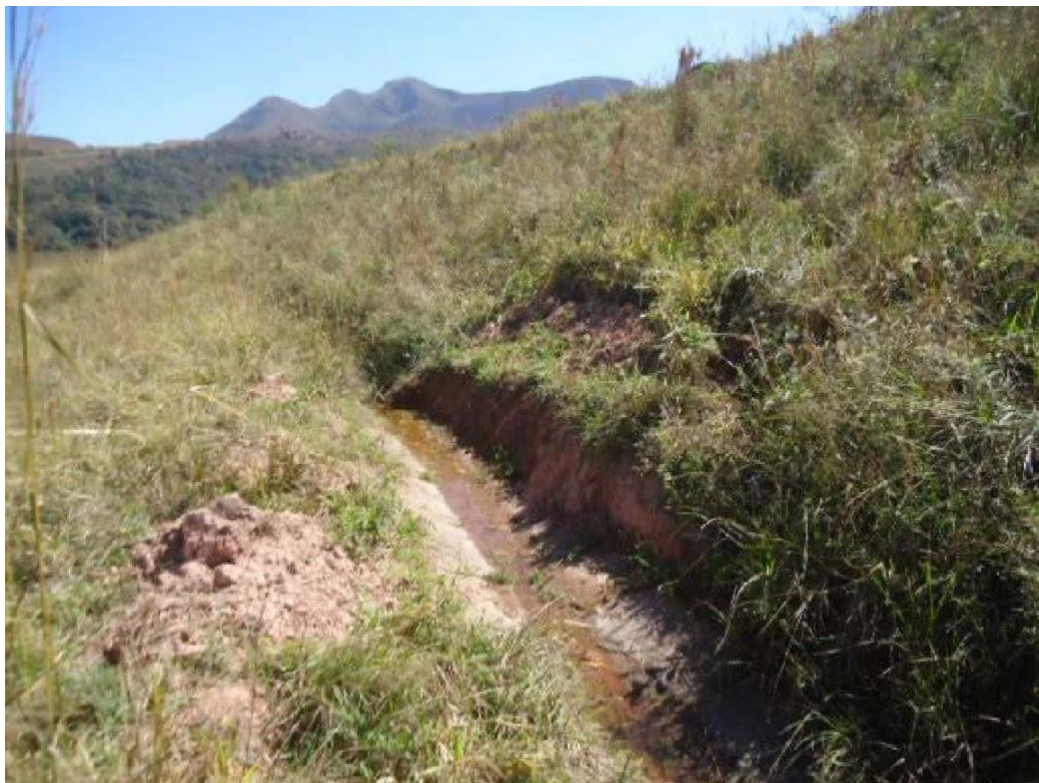
Figura 116: Deformação no talude acima de uma canaleta de drenagem superficial

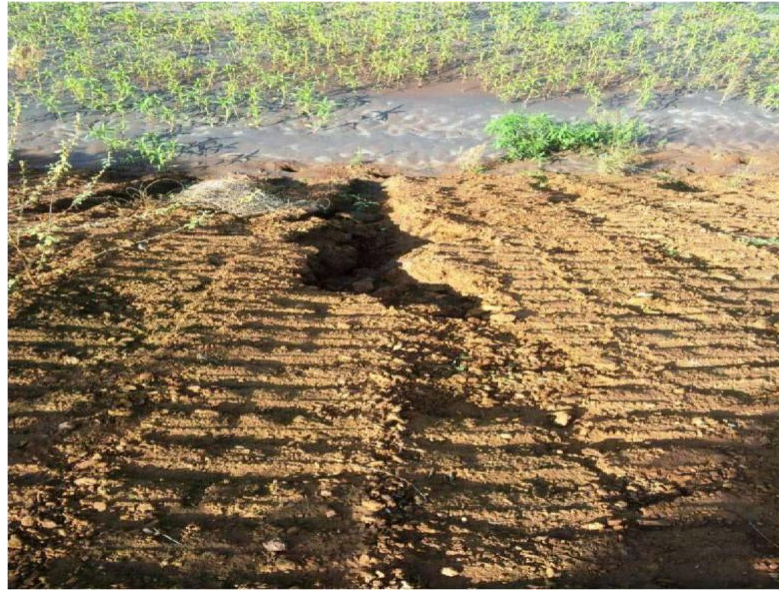
Figura 117: Erosão (ravina) no talude do barramento

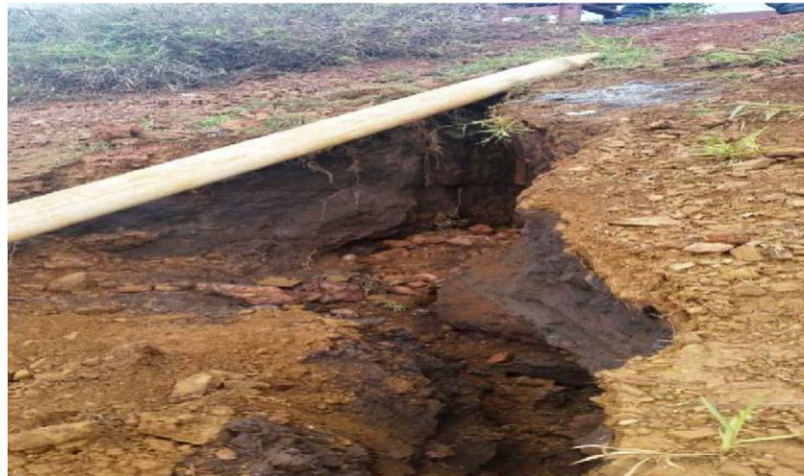
Figura 118: Erosão causada por vazamento de água da tubulação de drenagem que foi danificada por gado

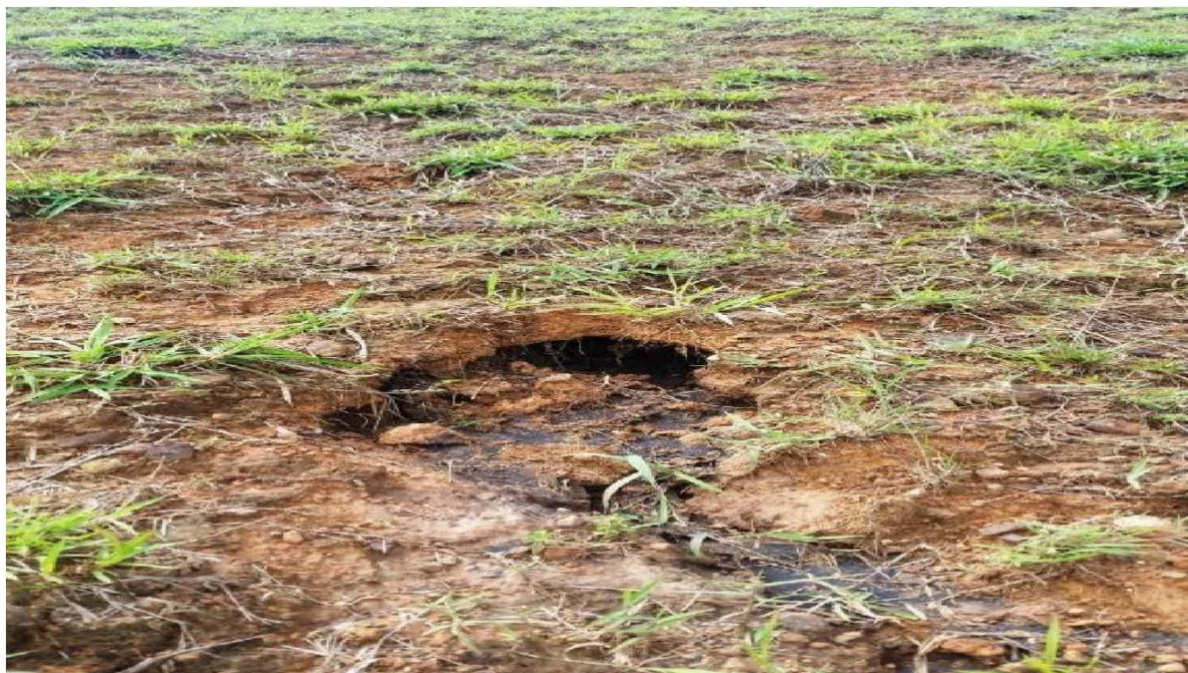
Figura 120: Erosão (ravina) no talude

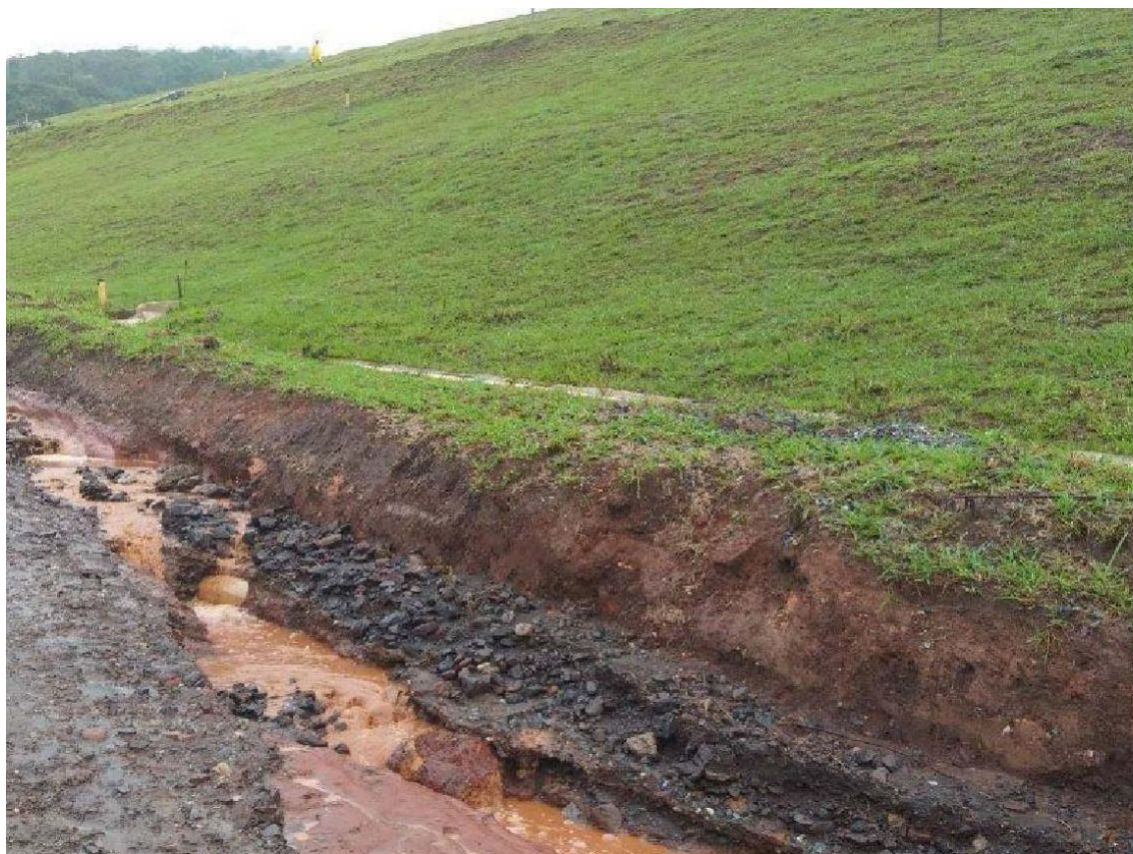
Figura 122: Erosão no pé da barragem devido a drenagem inadequada

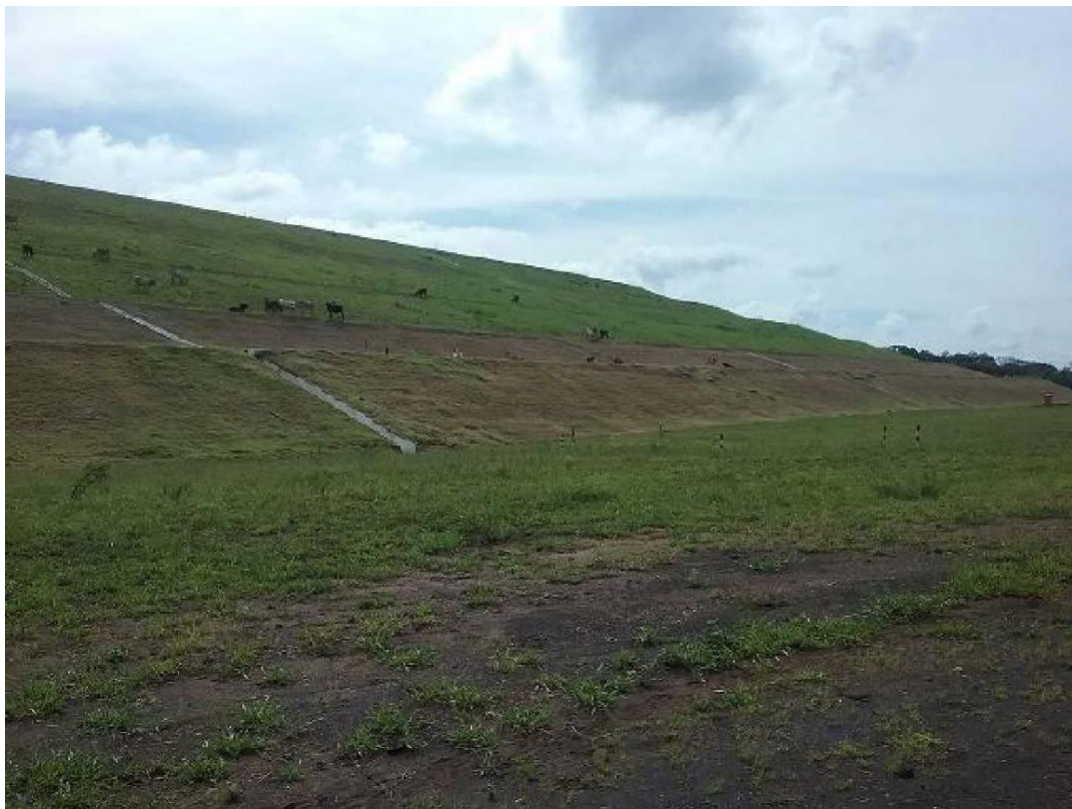
Figura 124: Presença de animais de grande porte no talude do barramento

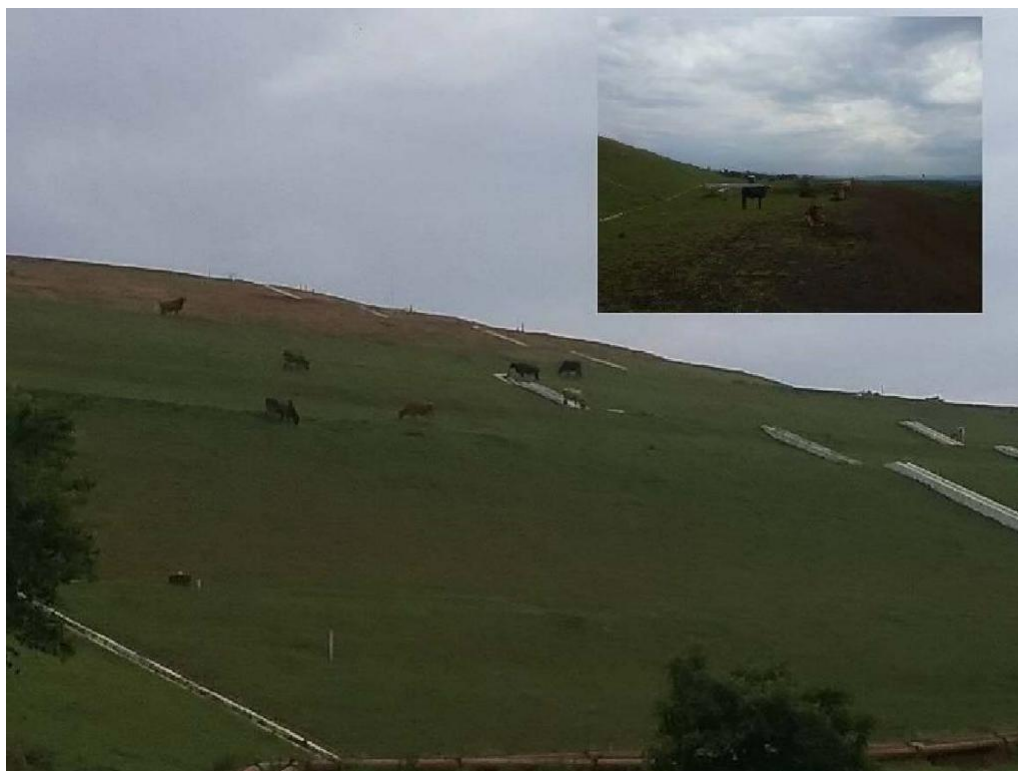
Figura 125: Gado no talude do barramento

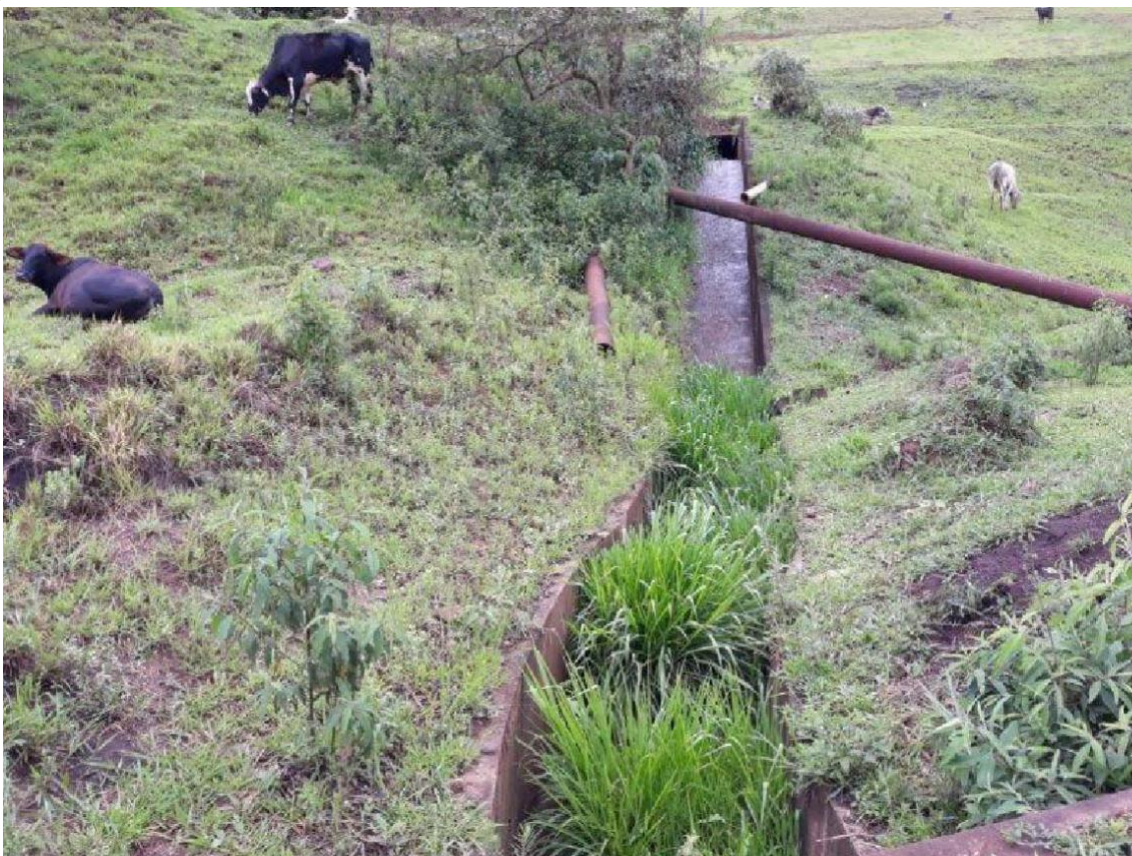
Figura 127: Canal de drenagem superficial parcialmente obstruído pela vegetação e presença de gado no talude

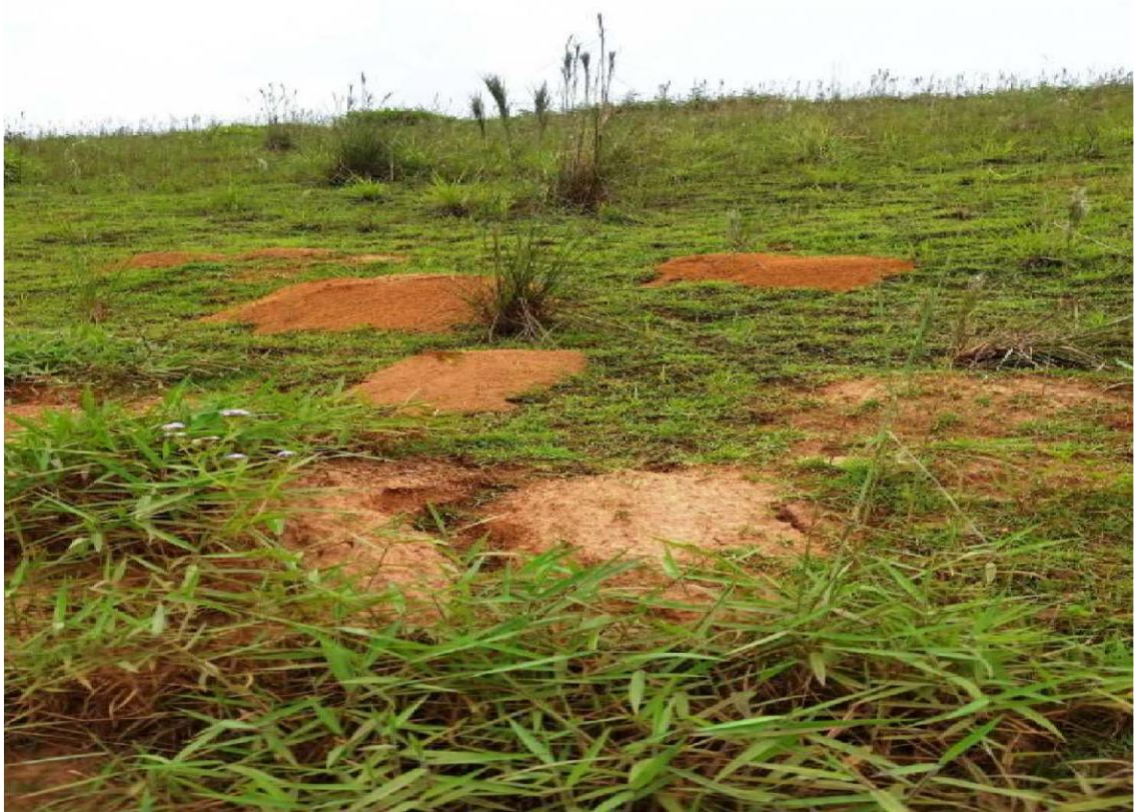
Figura 128: Formigueiros e cupinzeiros no barramento

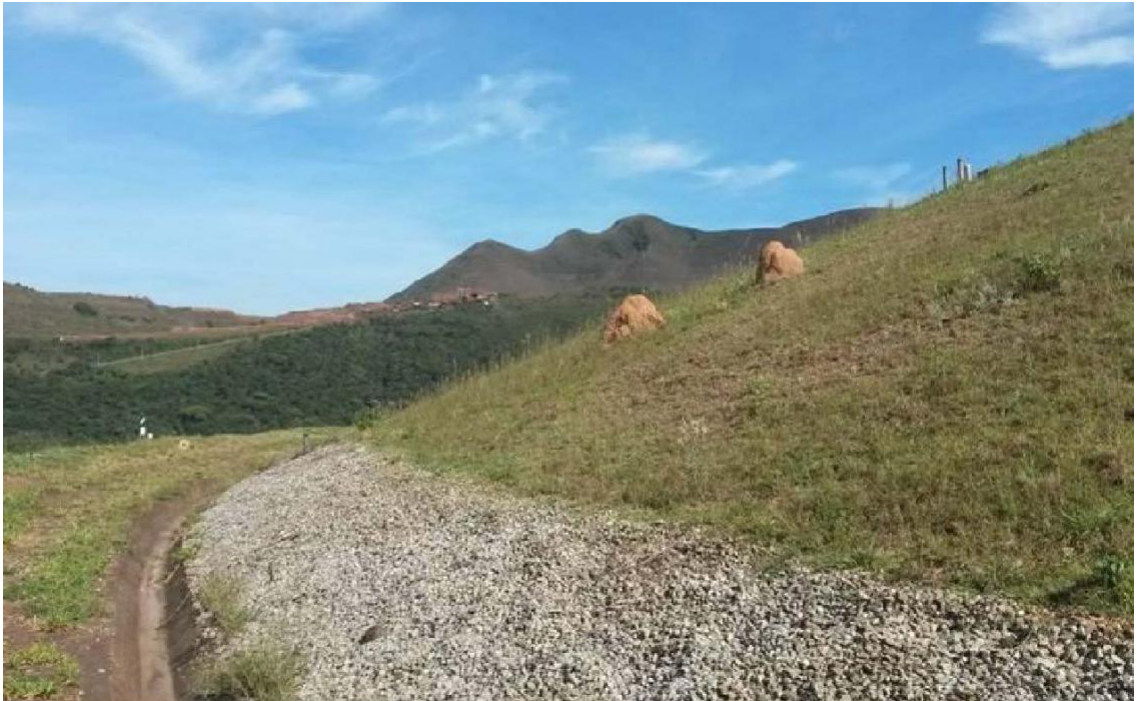
Figura 129: Formação de cupinzeiros no barramento

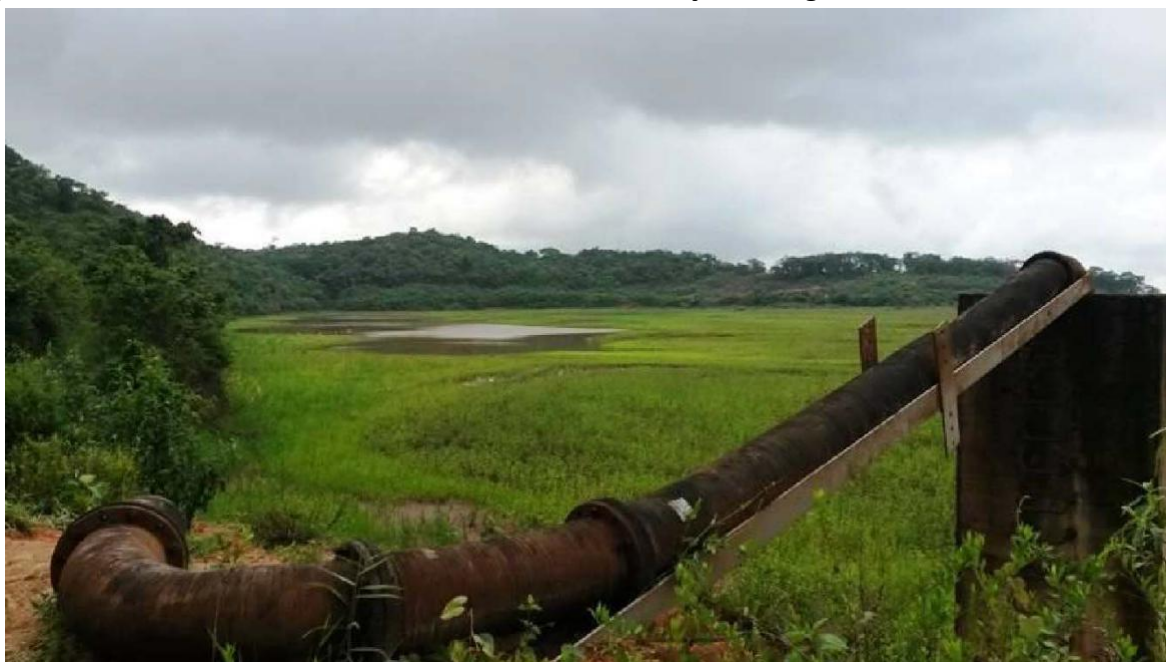
Figura 130: Bombeamento não funcionando com formação de lago no reservatório

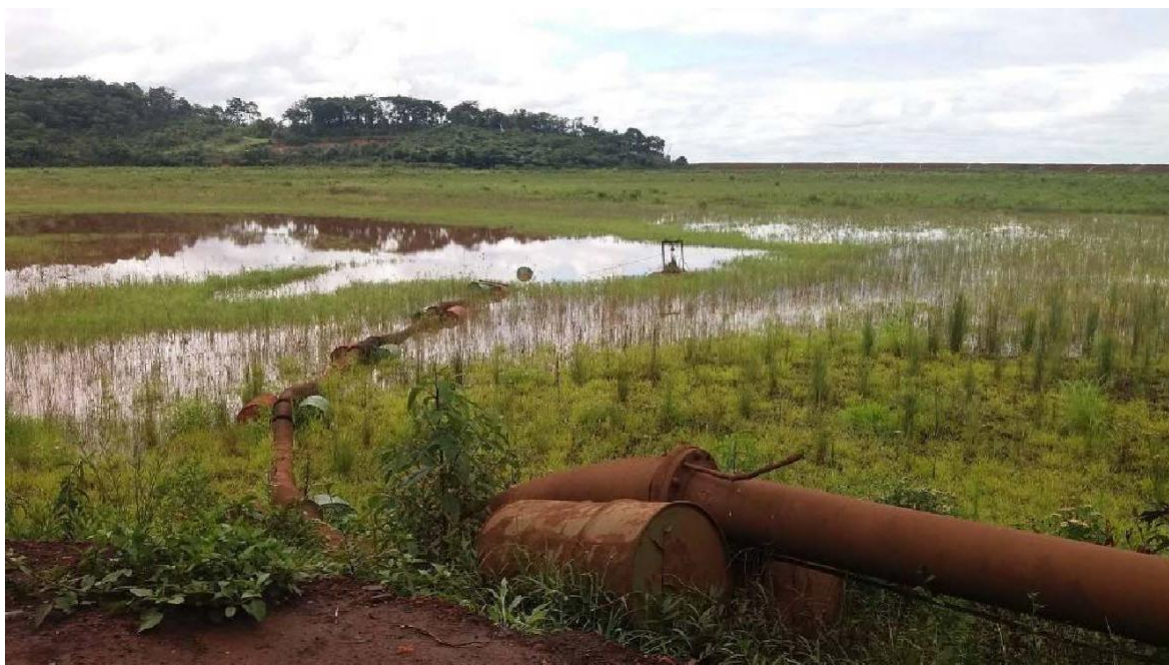
Figura 131: Bomba de água inoperante com formação de lago no reservatório da barragem

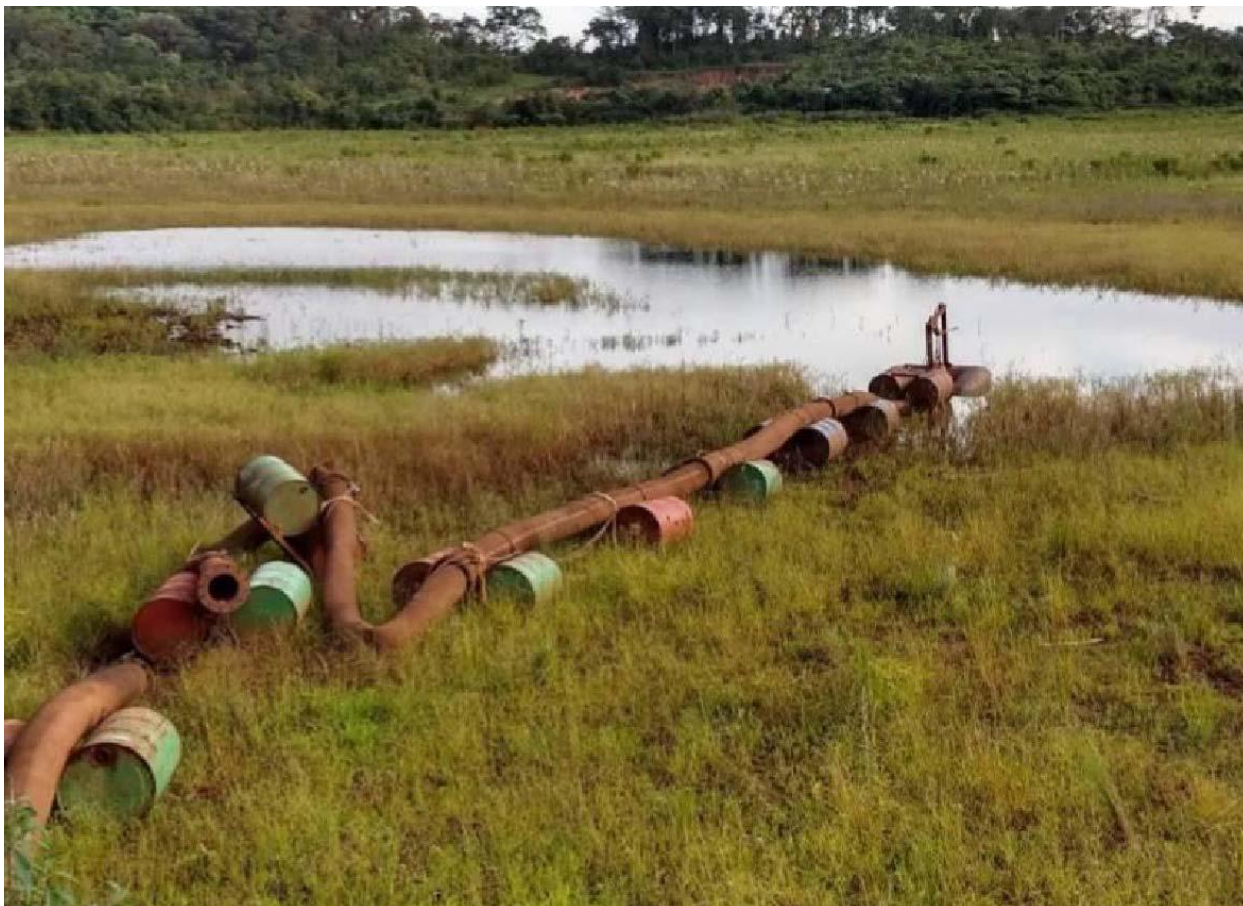
Figura 132: Bomba de água inoperante com formação de lago no reservatório da barragem

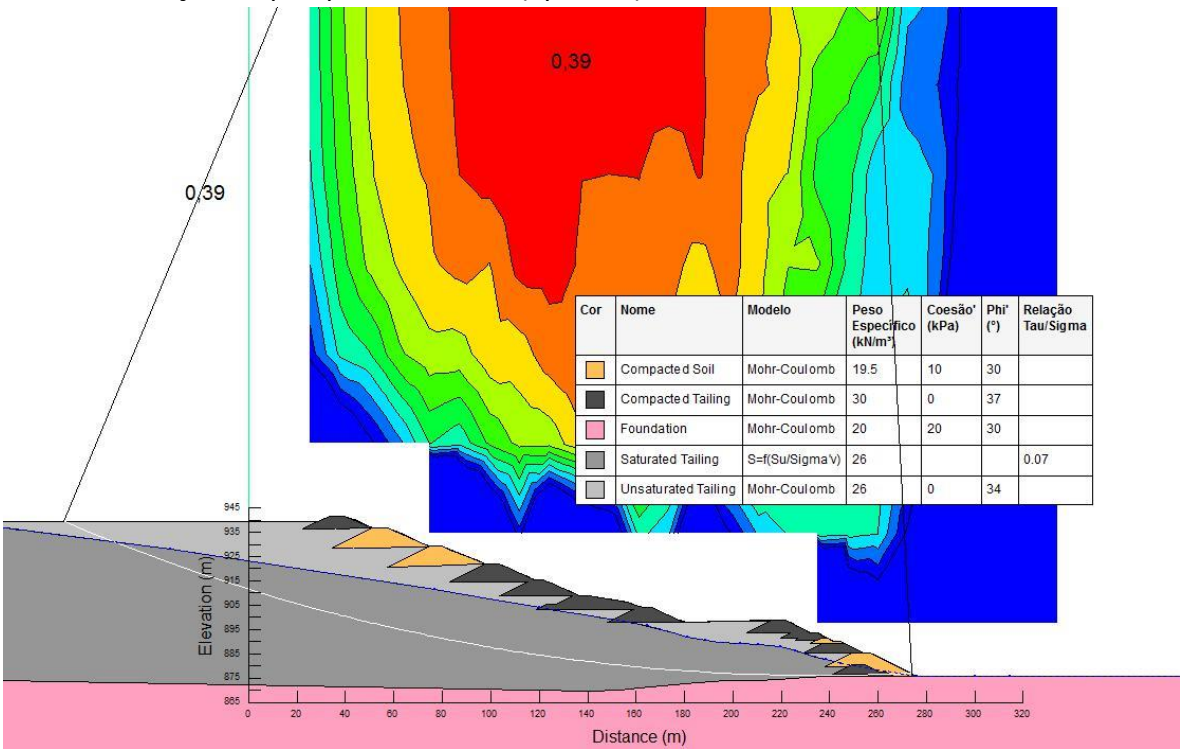
Figura 143: Análise determinística para o talude jusante em condições não-drenadas - cenário 1, condição de pós-pico, FS = 0,39 (Spencer)

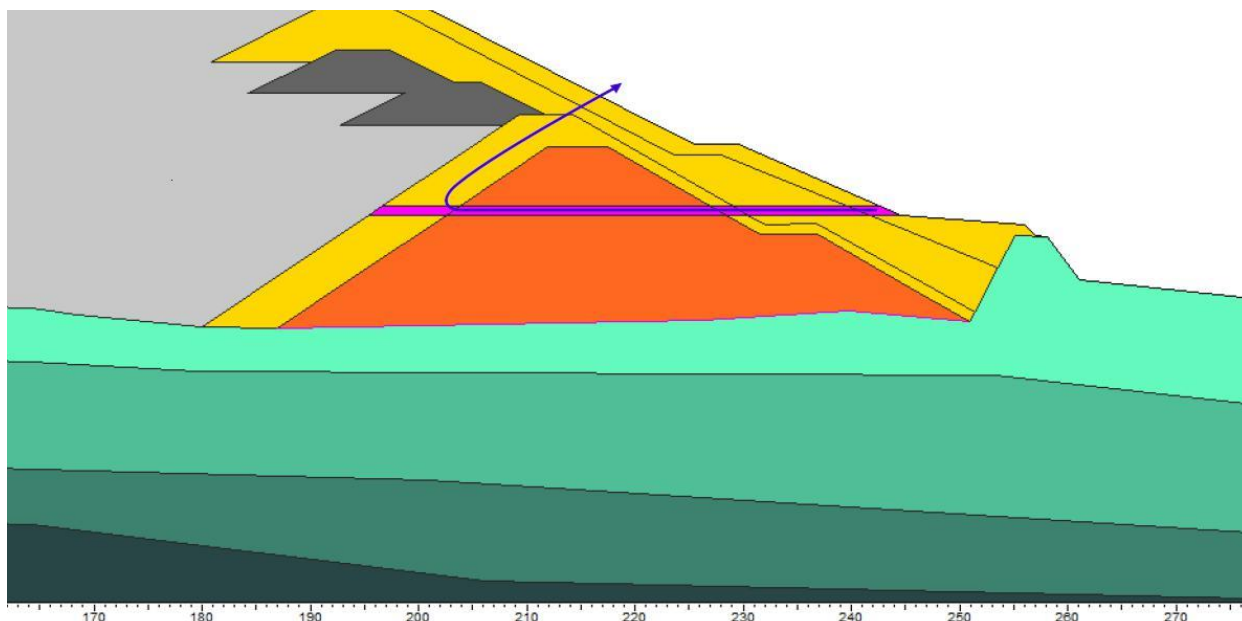
Figura 148: Em rosa, posição de instalação dos DHP. Em azul, possível caminho da água de perfuração após encontrar a camada de enrocamento (em amarelo) a montante do dique inicial
