ANÁLISE DE ACIDENTE DO TRABALHO

Consequência				Ano	UF	N. do RI
Fatal	<input checked="" type="checkbox"/>	Grave	Demais	2017	MT	30300394-4
Fator de morbi/mortalidade						
Agentes Químicos, Físicos, Biológicos					Quedas	
Corrente Elétrica				<input checked="" type="checkbox"/>	Soterramento, Desabamento, Desmoronamento	
Impacto, Contato, Penetração					Transporte	
Incêndio, Explosão, Queimadura					Violência	
Máquinas, Ferramentas, Equipamentos					Outros

O acidente ocorreu na obra de construção de duplicação da rodovia BR384 altura do KM 330, na cidade de Santo Antônio do Leverger - MT.

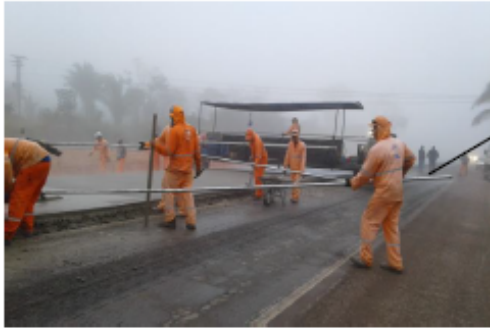
<p>Ferramenta Manual Vassourão</p> <p>Comprimento da Haste 6,0 m</p> <p>Atividade Manual em nível do solo, para acabamento junto ao pavimento rígido.</p> <p>Condições Climáticas: Nublado, sem chuva e com neblina, visibilidade aproximada de 80m.</p>
 	<p>Atividades do acidentado no momento da ocorrência: Realizar a raspagem do pavimento rígido, com vassourão manual a fim de promover acabamento na pista de rolamento, para aplicação de impermeabilizantes posteriormente. Atividade Dispensa treinamentos Específicos para Trabalho em Altura (NR 35), Maquinas e Equipamentos (NR 12) e Riscos Elétricos (NR10).</p>

<p>Rede Elétrica 34kvolts</p> <p>Rede Telefônica</p> <p>Distância aproximada Rele elétrica / Solo 8,0m</p> <p>Altura Máxima do Equipamento 3,4m</p>
 	<p>Rede Elétrica 34kvolts</p> <p>Cabos de Fibra Óptica</p> <p>Rede Telefônica</p>
 	<p>Distância aproximada Rele elétrica / Solo 8,0m</p>

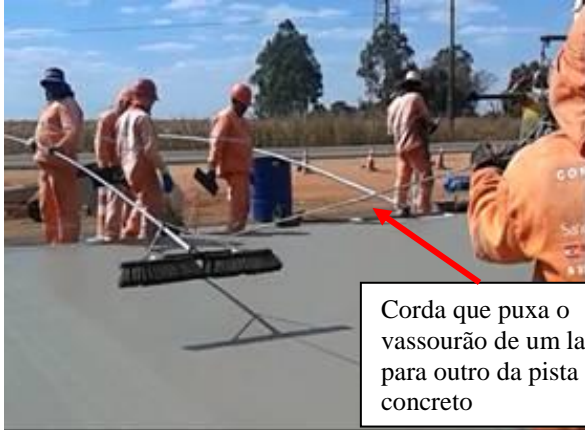
Corda que puxa o vassourão de um lado para outro da pista de concreto

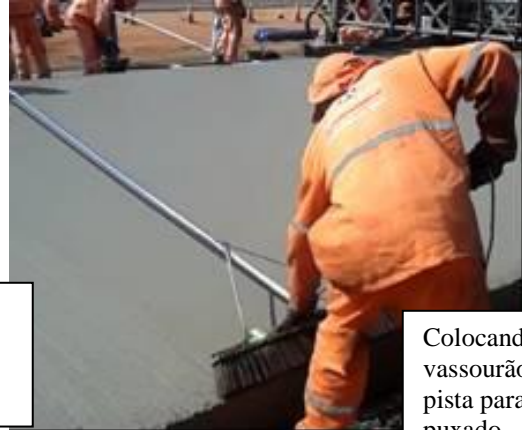
Colocando o vassourão na pista para ser puxado.

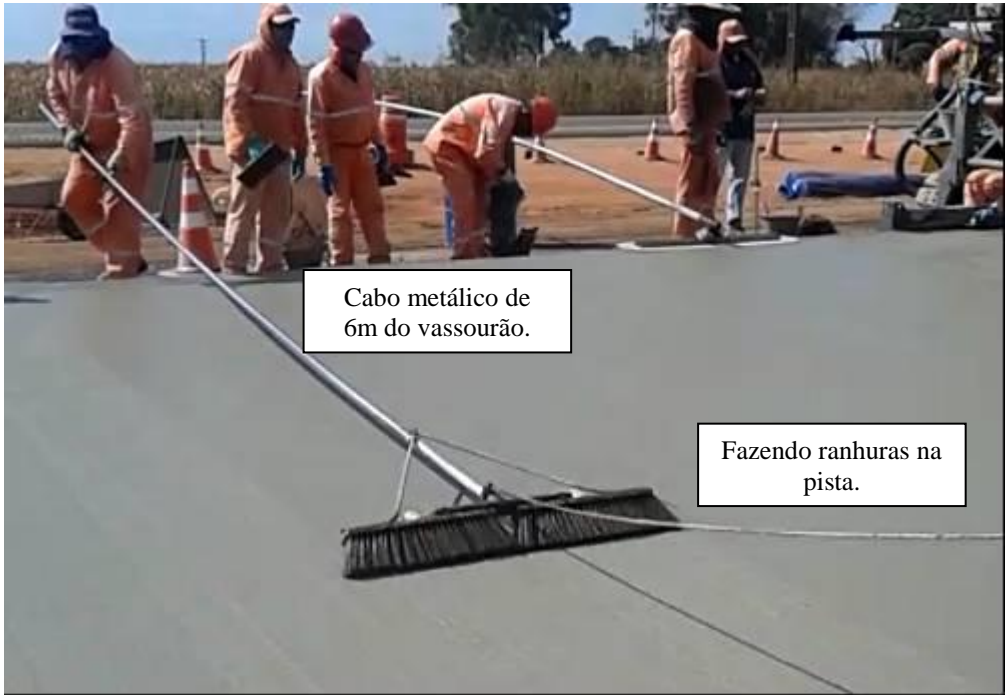
Cabo metálico de 6m do vassourão.

Fazendo ranhuras na pista.

8.3.3 Falta, indisponibilidade ou inadequação de máquinas ou equipamentos para execução da atividade. O vassourão que o trabalhador utilizava tinha cabo metálico de 6 metros que ao tocar a rede energizada acabou por eletrocutar o trabalhador.

- 1 – Diálogos semanais sobre segurança com os trabalhadores;
- 2 – Proibição de passagem de carro nos locais de trabalho;
- 3 – Solicitar o desligamento dos cabos de energia da ENERGISA no local da obra;
- 4 – Sinalização dos pontos onde houver energia;
- 5 – Substituição dos cabos das vassouras por material não condutor.

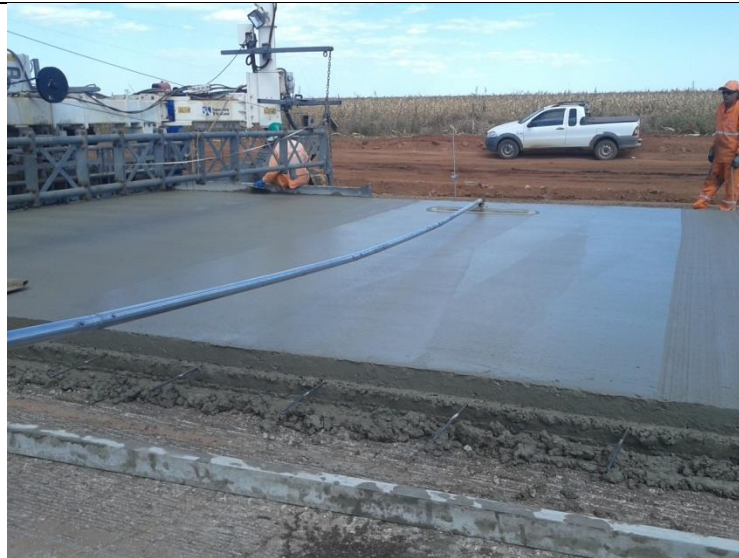
Na hora do acidente o trabalhador estava exatamente realizando esta atividade de puxar o “vassourão” e, quando ele fez a elevação do cabo, este acabou por tocar os cabos de energia, de alta tensão, ocasionando o choque elétrico e morte do trabalhador.
