ANÁLISE DE ACIDENTE DO TRABALHO

Consequência					Ano	UF	N. do RI
FATAL	X	Grave		Demais	2018	MT	30529458-0
<i>Fator de morbi/mortalidade</i>							
Agentes Químicos, Físicos, Biológicos					Quedas		X
Corrente Elétrica					Soterramento, Desabamento, Desmoronamento		
Impacto, Contato, Penetração					Transporte		
Incêndio, Explosão, Queimadura					Violência		
Máquinas, Ferramentas, Equipamentos					Outros

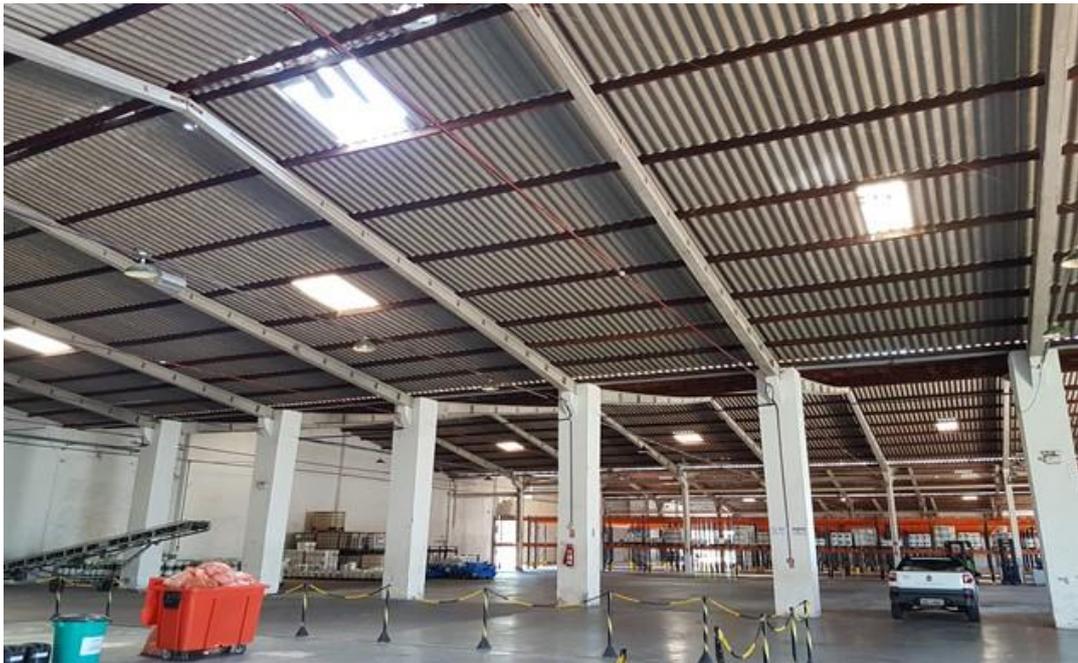
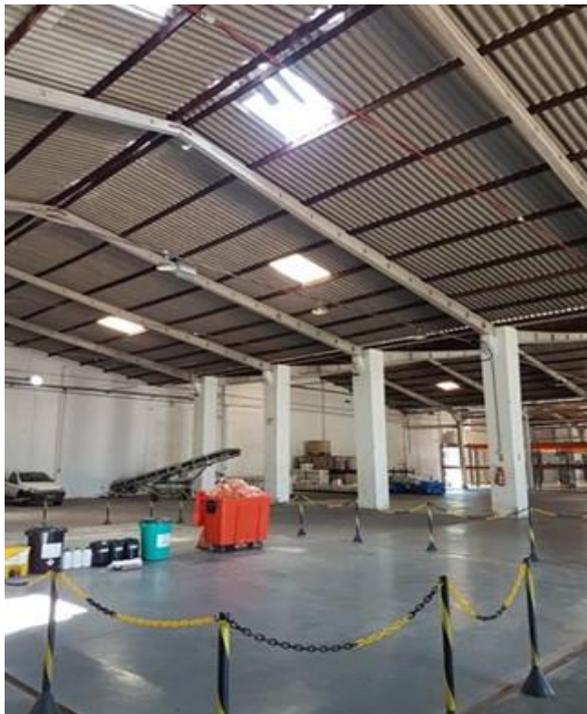
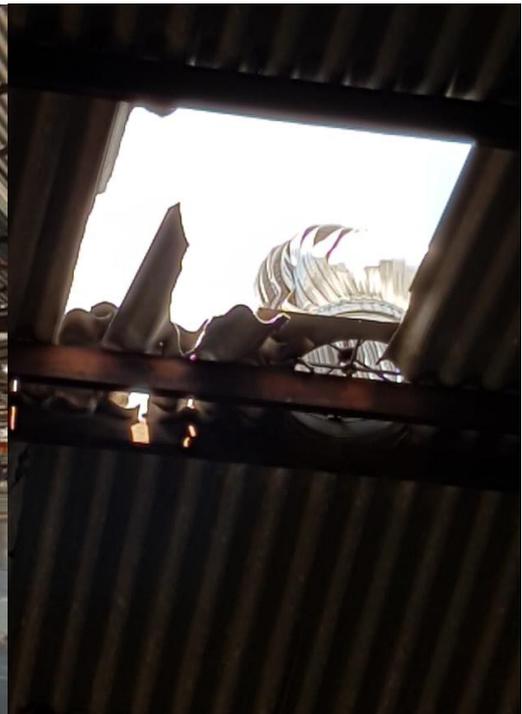
Trata-se de um galpão de armazenamento da empresa Dimicron Fertilizantes Centro Oeste.
R. P, 405 - Distrito Industrial, Cuiabá - MT, 78098-420
Telefone: (65) 3667-1004.

Trabalhador estava efetuando a troca das telhas, a uma altura aproximada de 9 metros.

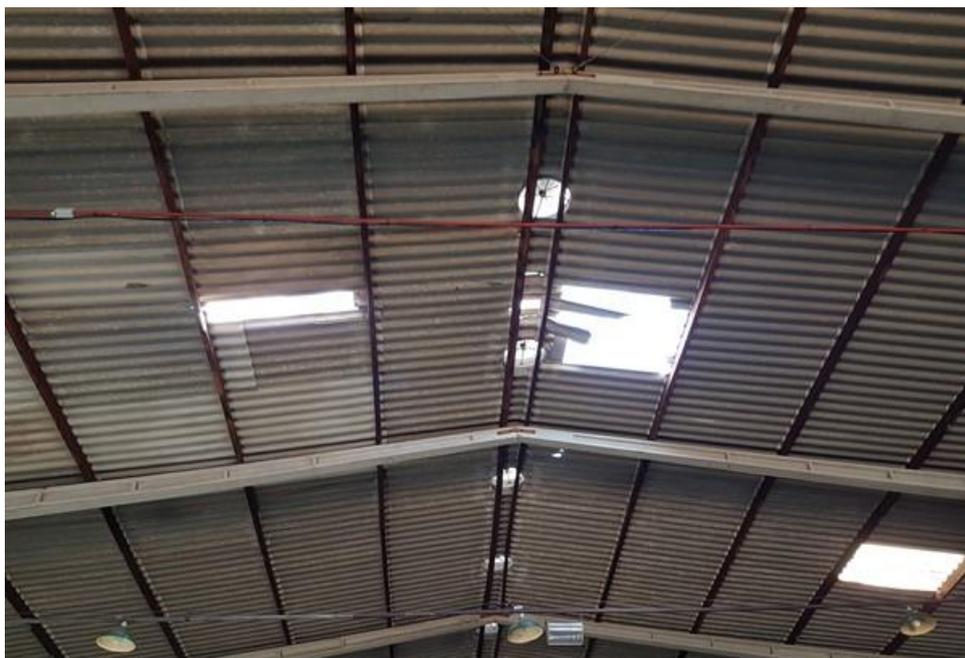
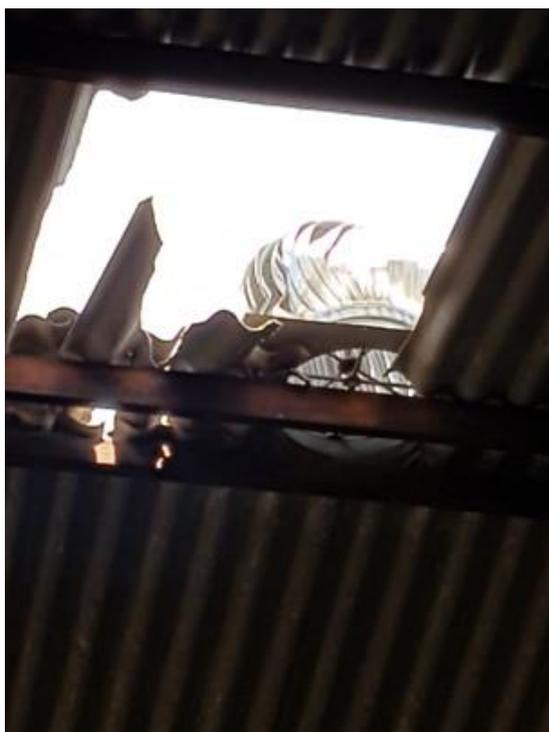
A empresa DIMICRON contratou, por telefone, os serviços da empresa Marcório para efetuar a troca de telhas que se encontravam quebradas após uma forte chuva.

O trabalhador acidentado foi até a empresa DIMICRON, local do acidente, para realizar a troca das telhas que se encontravam quebradas.

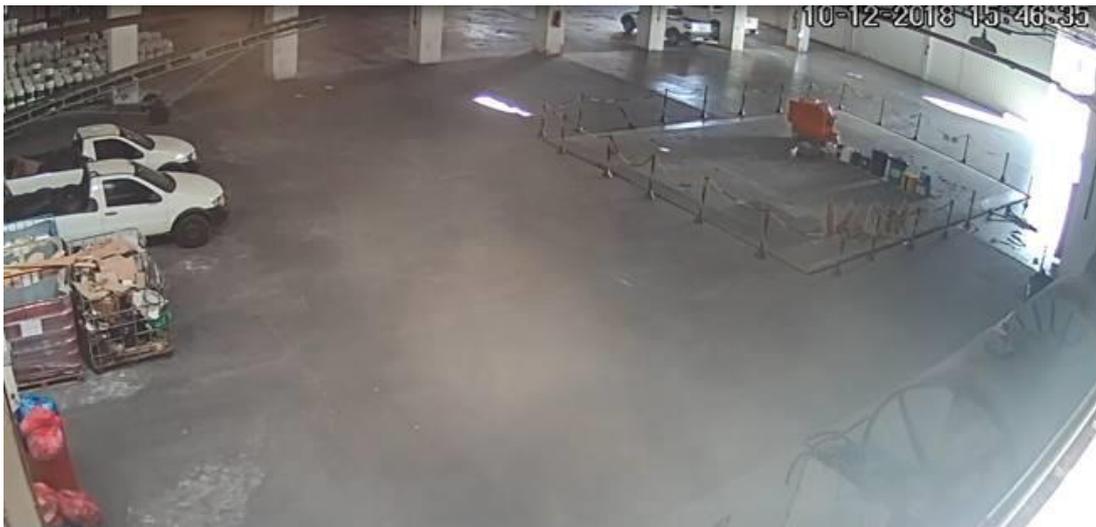
Chegando ao local onde seria trocada a telha quebrada, a telha em que o trabalhador M. se apoiava também quebrou e o trabalhador caiu de uma altura aproximada de 9m de altura vindo a se chocar com o chão do galpão.

Local do acidente.
