ANÁLISE DE ACIDENTE DO TRABALHO

Conseqüência				Ano	UF	N. do RI
Fatal	<input checked="" type="checkbox"/>	Grave	Demais	2017	MT	30192731-6
<i>Fator de morbi/mortalidade</i>						
Agentes Químicos, Físicos, Biológicos					Quedas	
Corrente Elétrica				<input checked="" type="checkbox"/>	Soterramento, Desabamento, Desmoronamento	
Impacto, Contato, Penetração					Transporte	
Incêndio, Explosão, Queimadura					Violência	
Máquinas, Ferramentas, Equipamentos					Outros

O acidente ocorreu na obra de construção da Escola Técnica Estadual, realizada pela empresa PRIMUS INCORPORAÇÃO E CONSTRUÇÃO LTDA, na cidade de água Boa - MT.

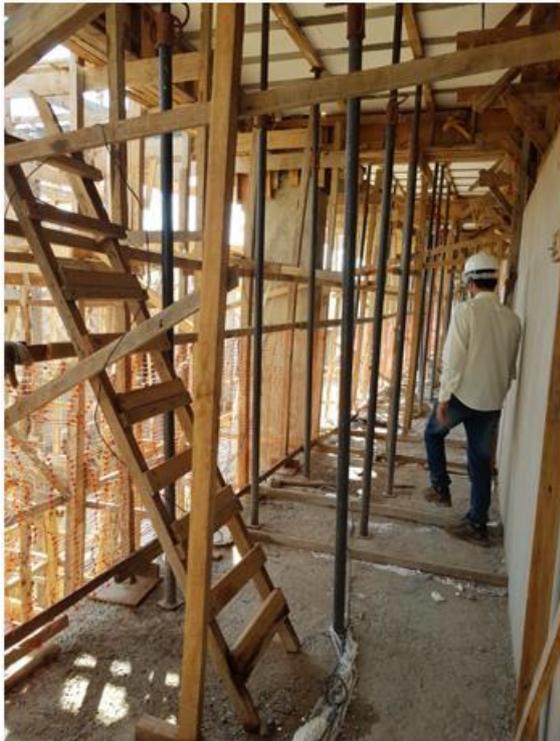
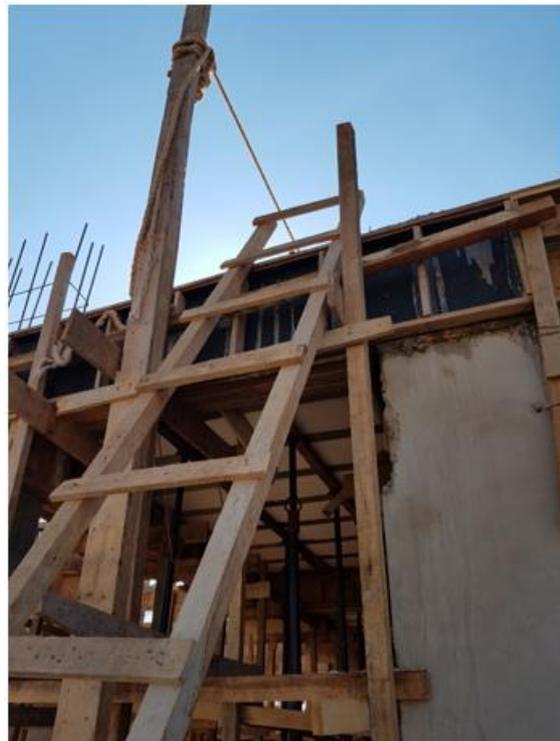
Trata-se de uma obra com elementos estruturais em concreto armado, alvenaria em blocos cerâmicos, a qual encontra-se numa fase intermediária de execução. No momento do acidente estavam sendo realizados os cimbramentos e as formas das vigas e da laje do 2º andar.

A área de circulação no local era dificultada pelas escoras e travessas da estrutura.

No local não havia sinalização de risco. Havia uma linha de vida precária, a escada que era utilizada para o acesso em altura estava em péssimo estado e em desacordo com as normas.,O responsável da obra não estava no local e o trabalhador não usava cinto de segurança nem capacete na hora do acidente.

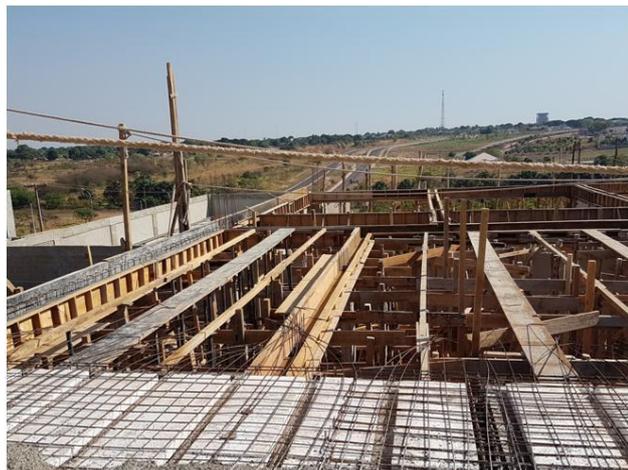
A atividade do trabalhador acidentado consistia em preparar e montar as formas para as colunas e vigas, cimbramento e demais atividades relacionadas à atividade de carpinteiro.

Na hora do acidente o trabalhador estava exatamente realizando atividades de preparação de formas e a estrutura de cimbramento.
