RELATÓRIO DE ANÁLISE DE ACIDENTE DO TRABALHO

<i>Consequência</i>				<i>Ano</i>	<i>UF</i>	<i>N. do RI (9 dígitos)</i>
Fatal	X	Grave	Demais	2019	MT	30548518-0
<i>Fator de morbidade/mortalidade</i>						
Agentes Químicos, Físicos, Biológicos				Quedas		X
Corrente Elétrica				Soterramento, Desmoronamento		
Impacto, Contato, Penetração				Transporte		
Incêndio, Explosão, Queimadura				Violência		
Máquinas, Ferramentas, Equipamentos				Outros

Trata-se de obra de reforma do telhado e instalações elétricas no prédio denominado “EIT” "Inovações Tecnológicas" da Universidade Federal do Mato Grosso - UFMT.

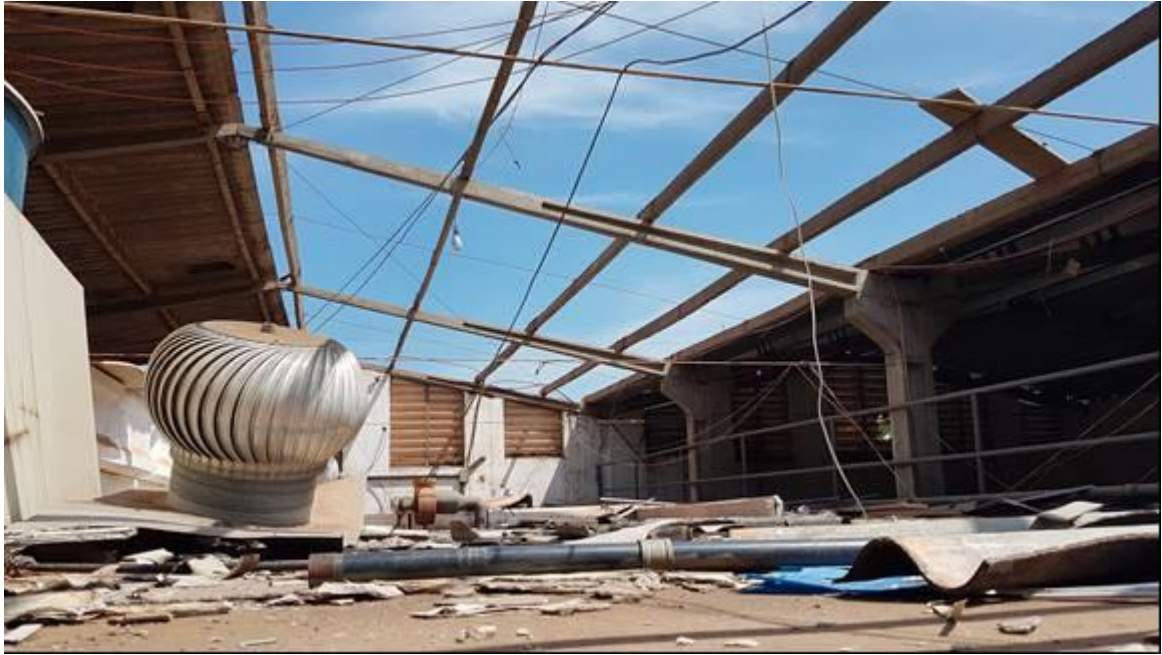
Figura 1 – Área que estava em obras para troca da telha, o trabalhador se acidentou no telhado à direita.

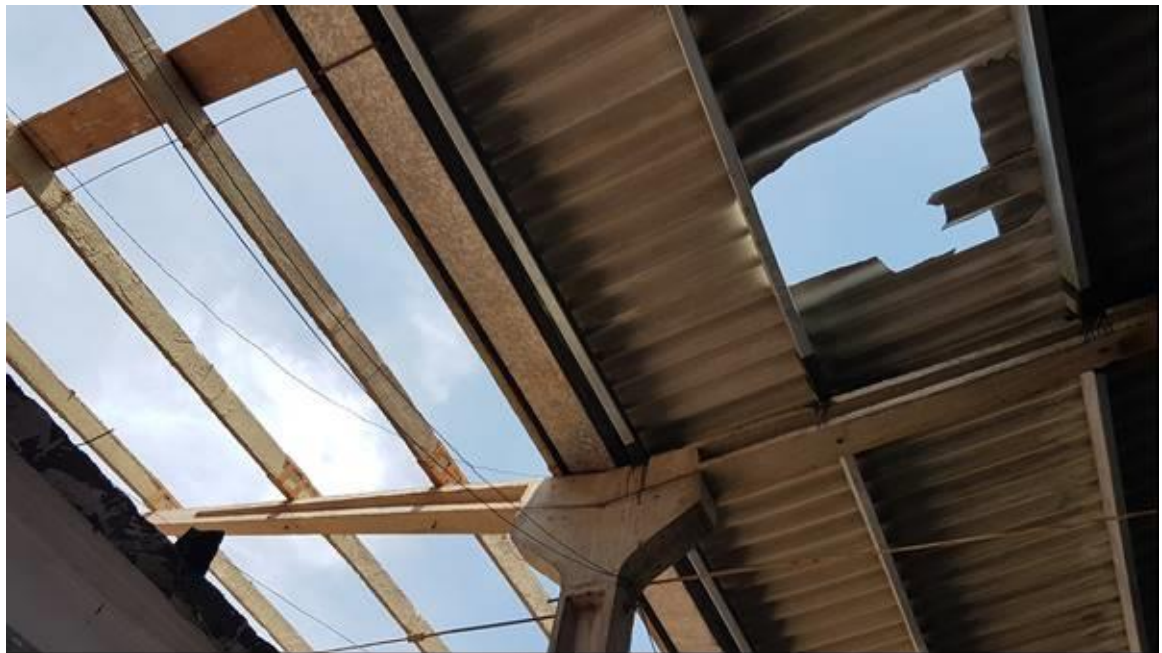
Figura 2 – Telhada quebrada pelo peso do trabalhador que culminou com a queda e morte.

O trabalhador estava caminhando sobre o telhado novo, sem a utilização de equipamentos de proteção, quando a telha em que pisava ruiu ocasionando sua queda de uma altura aproximada de 7 metros.

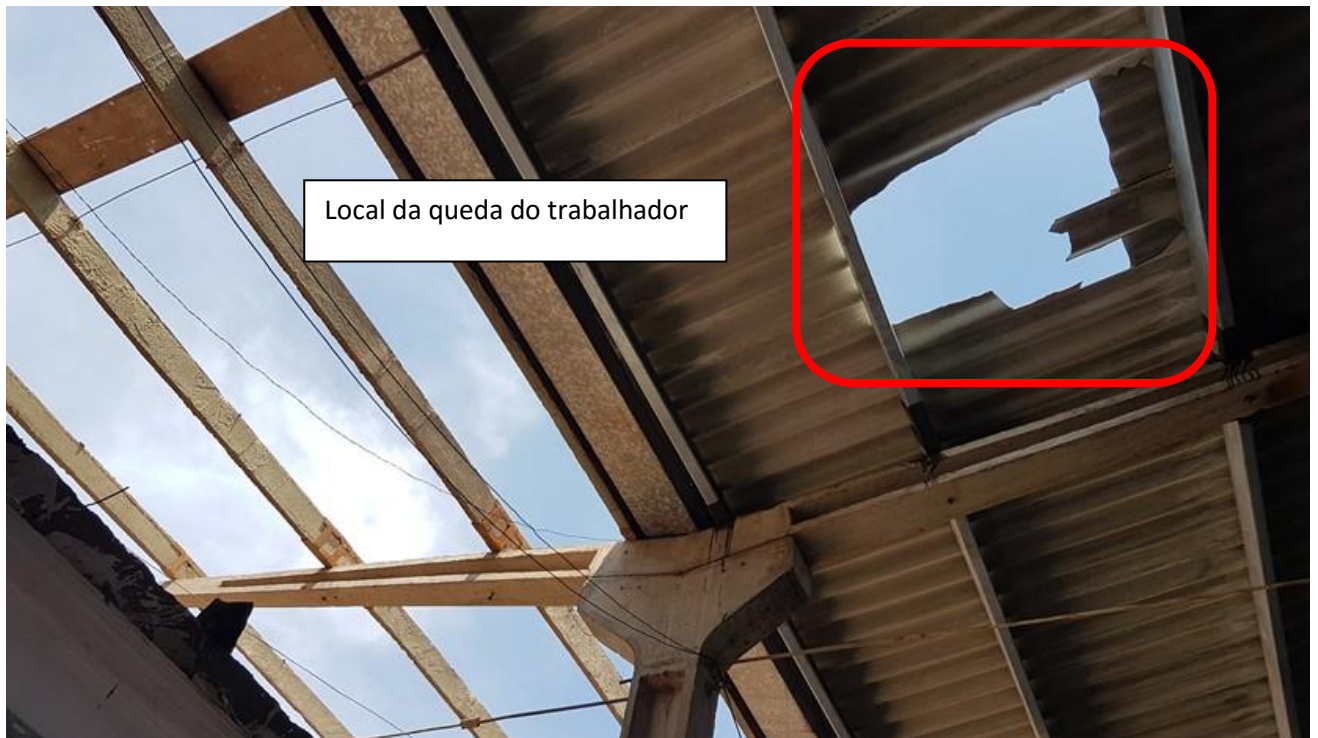
Durante a inspeção do trabalho foi constatado que não havia no local nenhuma linha de vida ou sistema de proteção contra quedas de trabalhadores. A empresa não havia tomado as ações previstas para o trabalho em altura estando, portanto, em desacordo com a Norma Regulamentadora NR-35.

Figura 3 – Parte do telhado que quebrou ocasionando a queda do trabalhador.

A instalação de meios de acessos e locomoção seguros, sistemas de proteção contra queda, fiscalização e fornecimentos dos EPIs, procedimentos de trabalho e treinamentos poderiam ter evitado a morte precoce do trabalhador. São itens básicos para a execução de trabalhos em altura e a literatura sobre o assunto é vasto na internet.

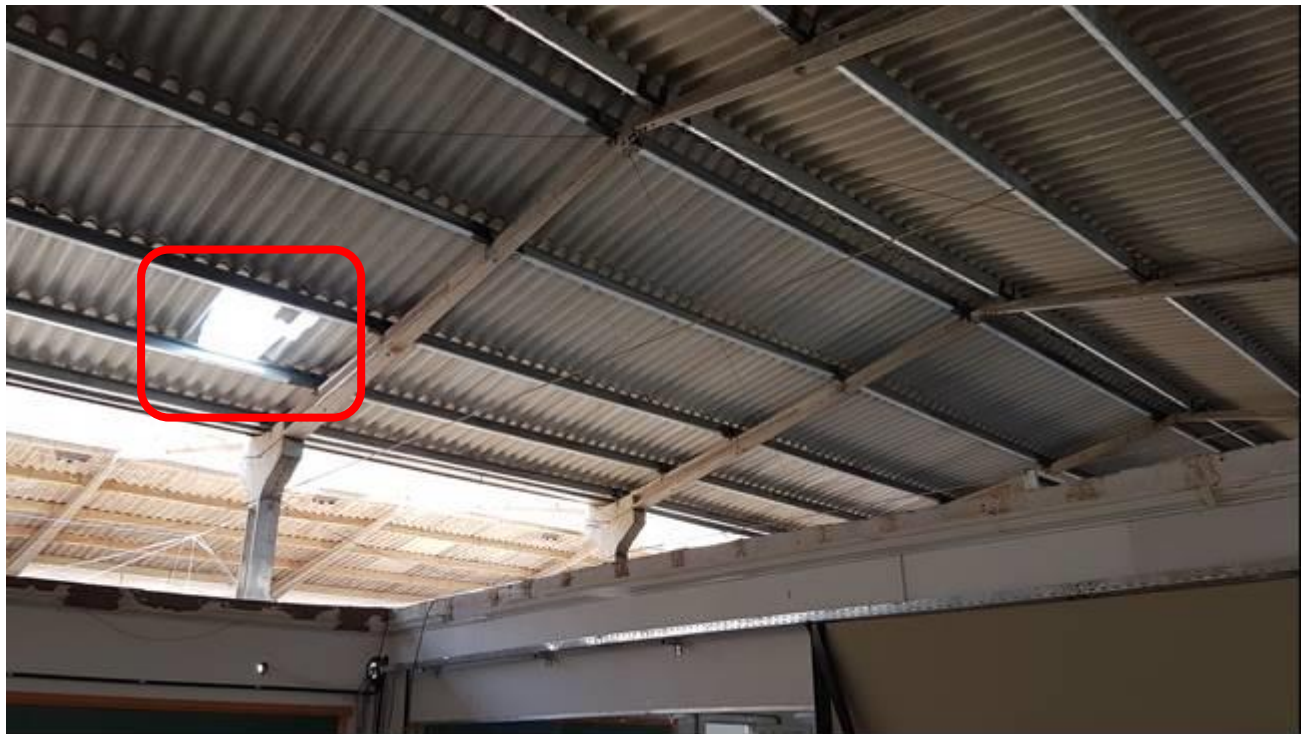
Figura 4 – Galpão onde houve a queda do trabalhador com as telhas novas.
