Plano Safra 2022

DIRETORIA DE INFRAESTRUTURA RODOVIÁRIA

Corredores de Exportação

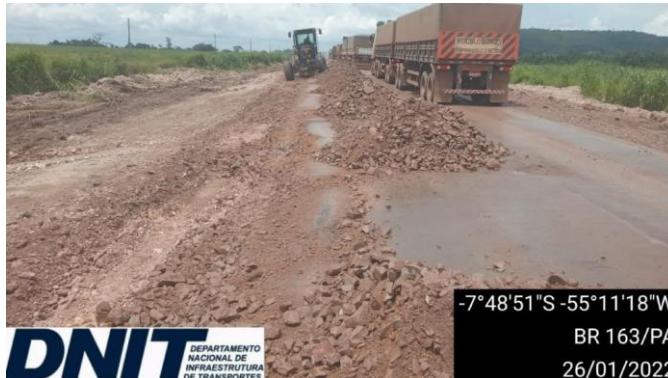
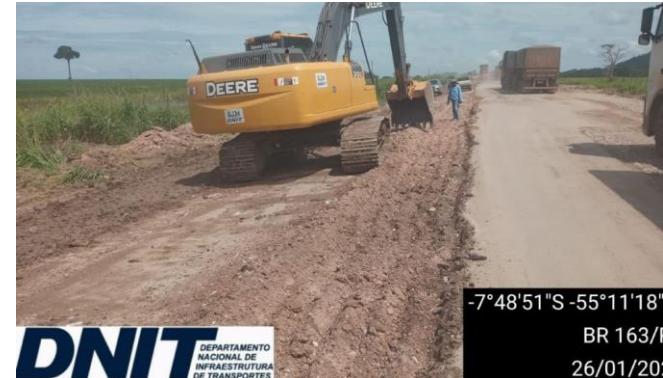
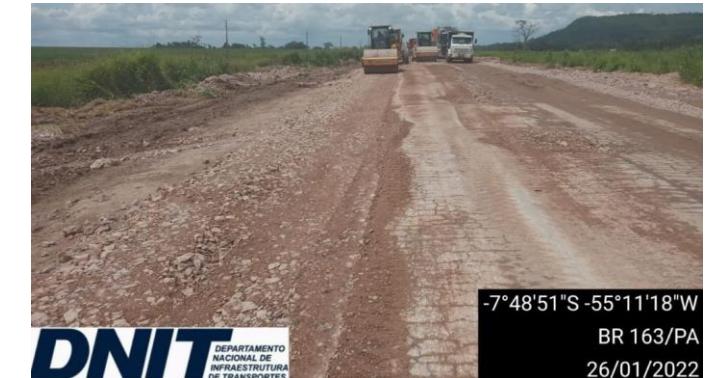
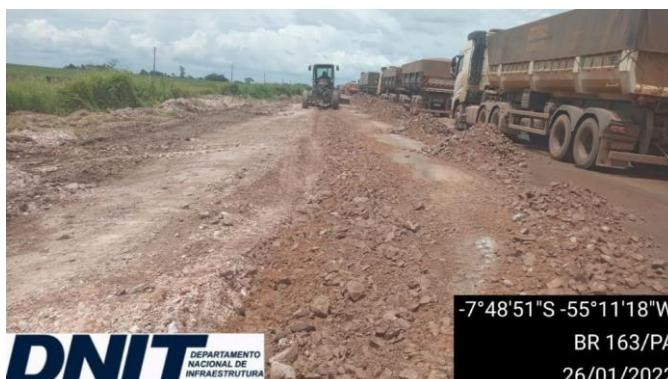
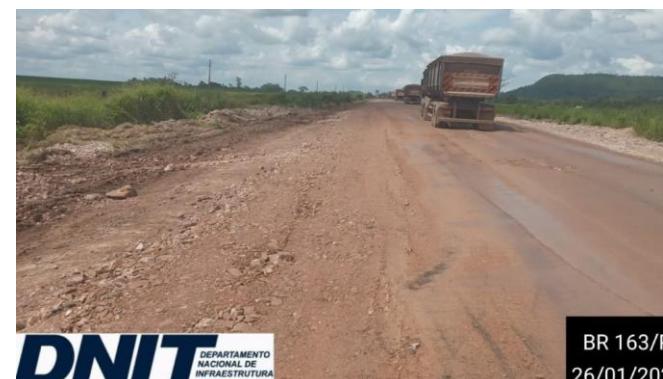
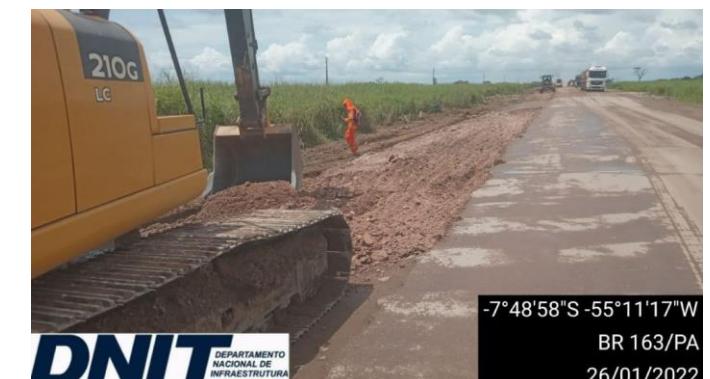
- BR-163/PA km - Novo Progresso. Trecho do contrato com a construtora LCM, km 200 ao km 240 – P.A.T.O. Em execução:

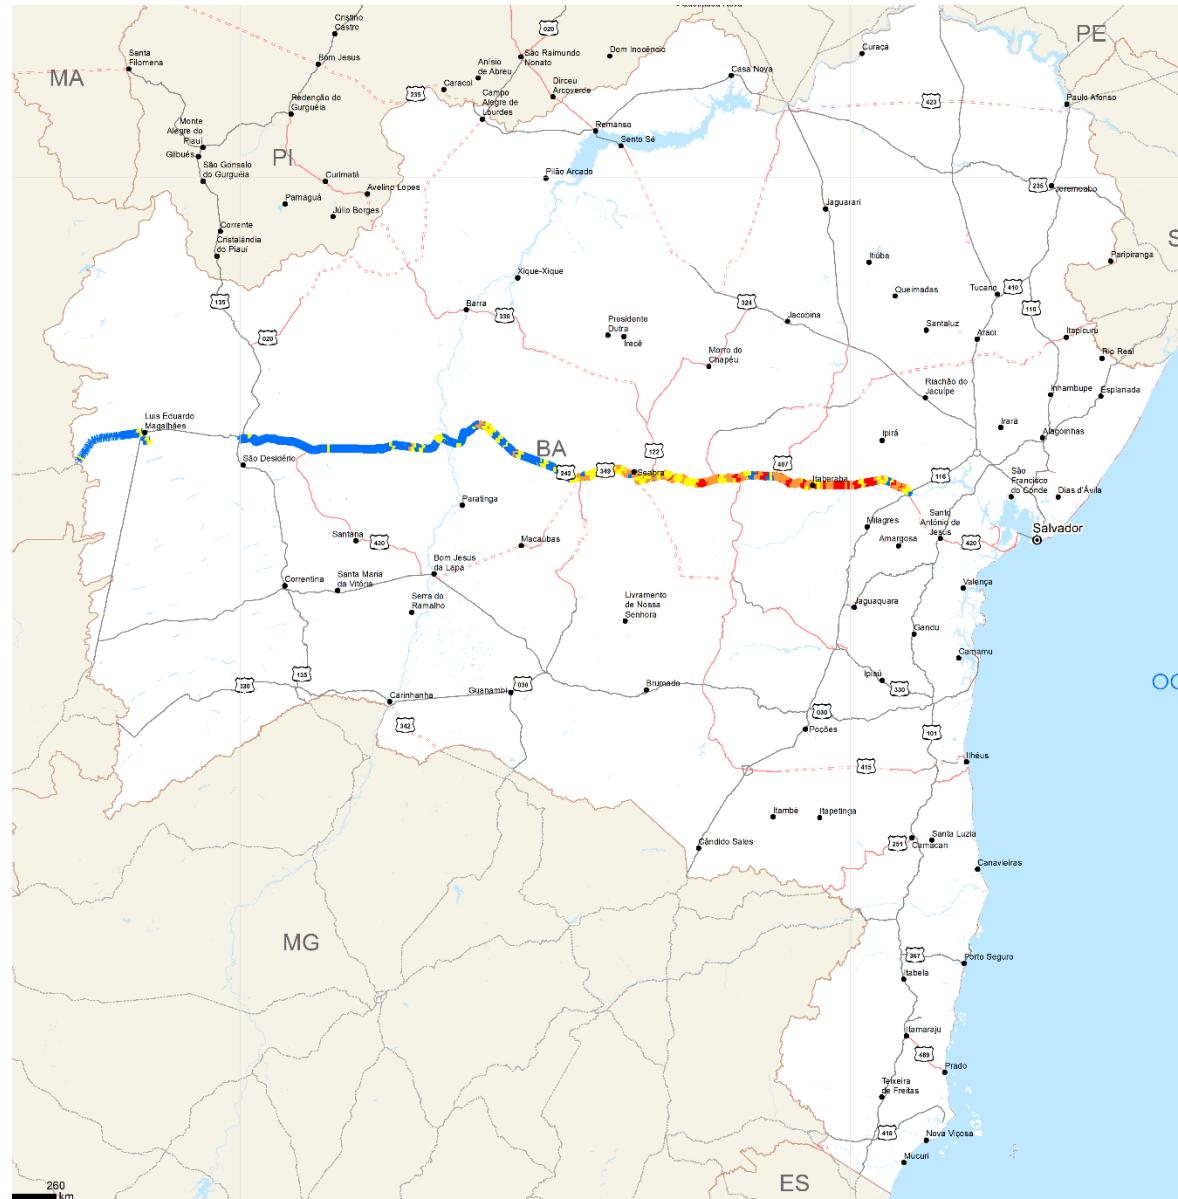
- Devido as fortes chuvas que atingiram a região, a Superintendência Regional do DNIT vem atuando para solucionar os danos.
- Entroncamento com a BR-116 (km 139,6) até Itaberaba (km 226,5) trecho apresenta patologias. Foi realizada a substituição da empresa
- Itaberaba(km226,5) até Lençóis (km 357,1) segmento apresenta panelas e o DNIT realiza serviços de tapa buracos
- Itaberaba(km 226,5) até Posto Javi – Próximo a Ibotirama (km 606,7) pavimento trincado em recuperação
