PROJETO DE INTEGRAÇÃO DO RIO SÃO FRANCISCO COM BACIAS HIDROGRÁFICAS DO NORDESTE SETENTRIONAL

Secretaria Nacional de Segurança
Hídrica

Departamento de Projetos
Estratégicos
(DPE/SNSH – MIDR)

Março/ 2024

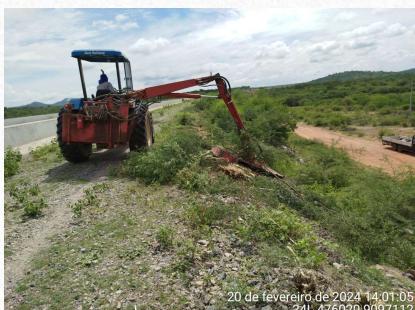
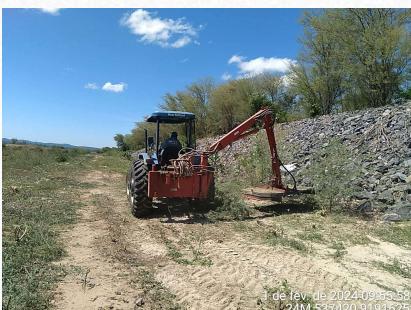
Limpeza de vegetação com máquinas Canais (WBS 1215 e 1234)

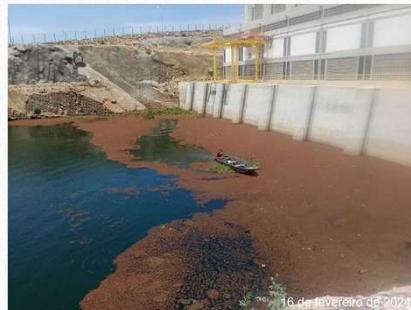
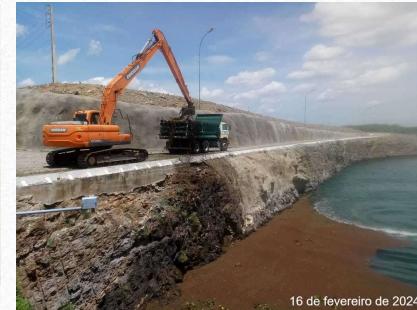
Limpeza de vegetação aquática EBI-1 (WBS 1610)

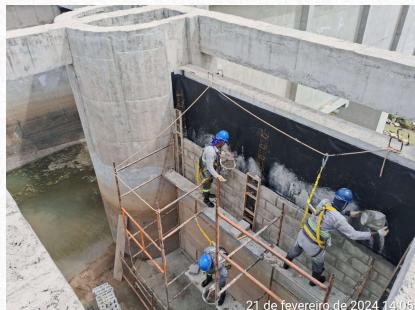
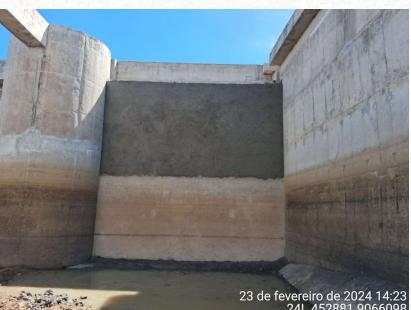
Proteção mecânica de manta PEAD em Stop-Logs Aqueduto Logradouro (WBS 1305)

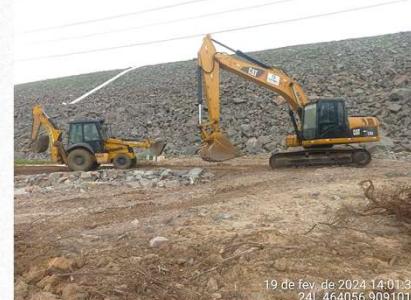
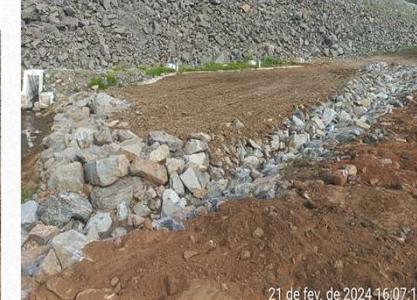
Execução drenagem de jusante da barragem Reserv. Serra do Livramento (WBS 1107)

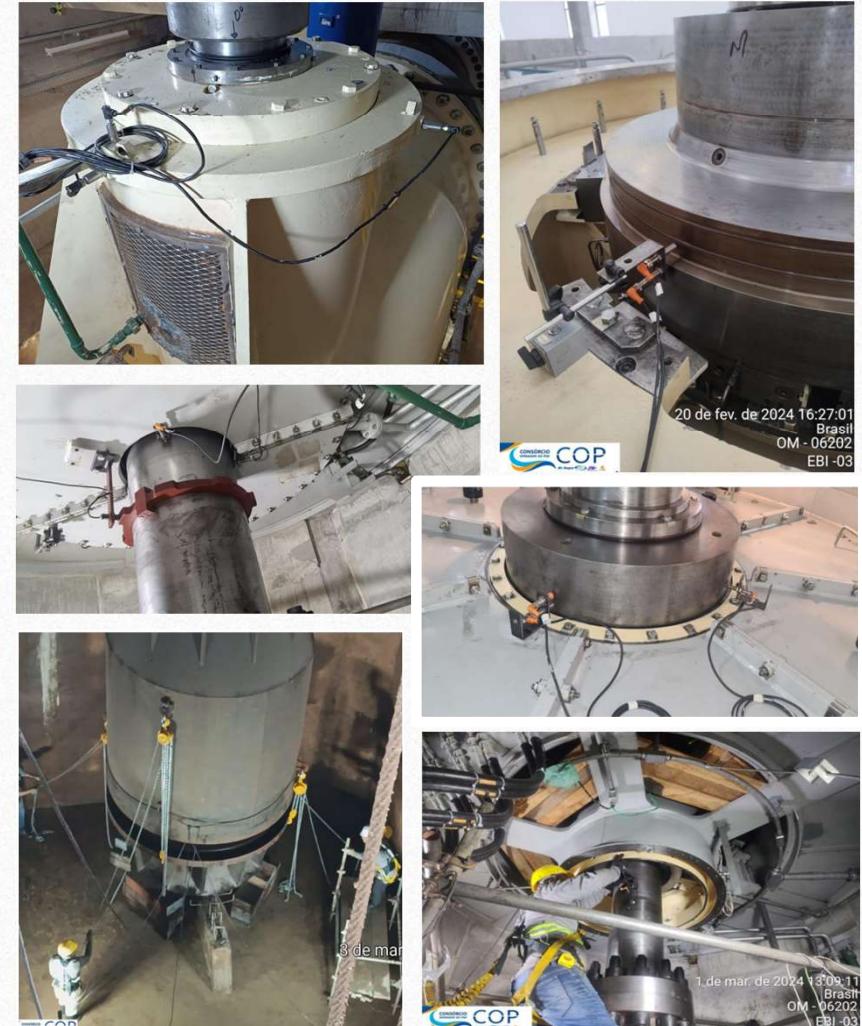
EBI-3 – MB-01

- Vibração excessiva do rolamento da bomba (4,5mm/s montante/jusante)
- Órbita discrepante entre os pontos de leitura MGS, MGI e Rolamento
- Excentricidade no eixo da MB com rolamento montado ($MGI = 0,165\text{mm}/\text{Rolamento} = 0,518\text{mm}$ /Rotor Bomba $0,718\text{mm}$)
- Desvio de verticalidade do eixo da MB com rolamento montado ($0,169\text{mm/m}$)

- Inspeção dimensional (GE e LEEM)
- Emissão de relatórios dimensionais (LEEM)
- Relatórios com recomendações de correção e causa raiz do defeito (GE)
- Implementação das correções sugeridas (GE) - inclusive montagem da MB
- Ensaios estáticos e dinâmicos para liberação da MB (GE e LEEM)
- Ensaios dinâmicos para verificar comportamento da MB e causa raiz (GE)

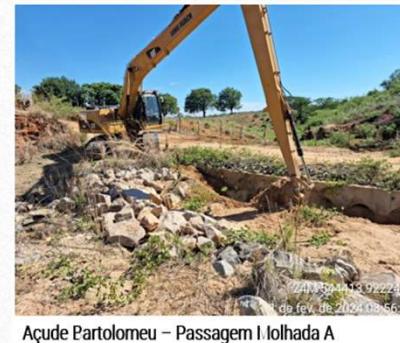
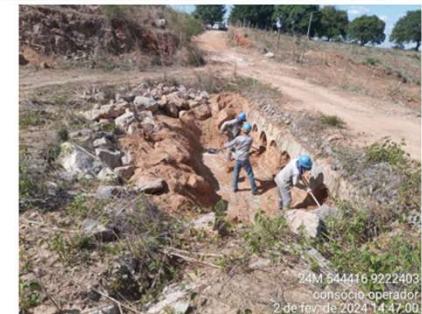
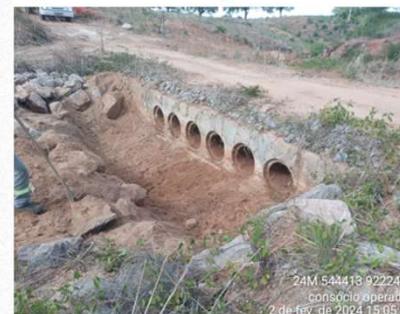
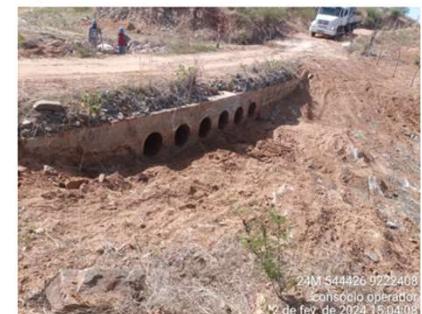
Açude Partolomeu – Passagem I. Olhada A

Desobstrução da Passagem Molhada A na jusante do Açude Bartolomeu

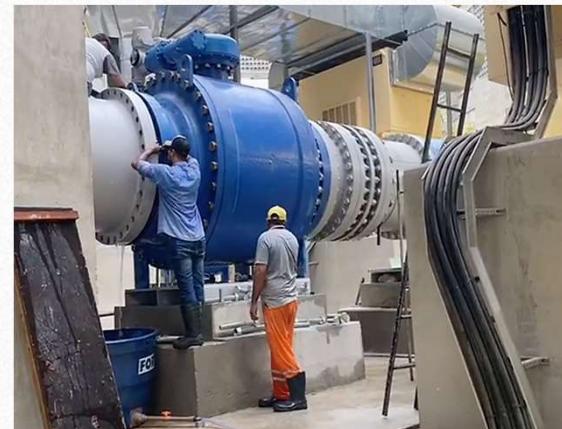
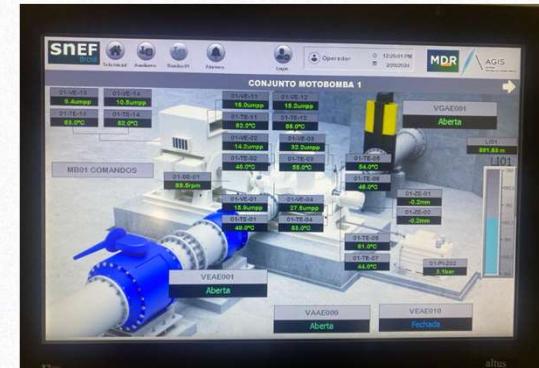
- Substituição da junta da Válvula esfera a jusante da bomba 02
- Realização de testes nos 3 CMBs da EBVII-1
- Iniciada operação da EB para enchimento do reservatório Ipojuca
