Estudo Técnico Preliminar 59/2024

Número do processo: 48051.006032/2023-44

2.1. No ano de 2016, a área de engenharia abriu o processo nº 48400.000205/2016-84 com o objetivo de realizar a impermeabilização do espelho d'água do edifício Sede da ANM/DF, uma vez que este já se encontrava bastante deteriorado, apresentando diversas infiltrações no subsolo.

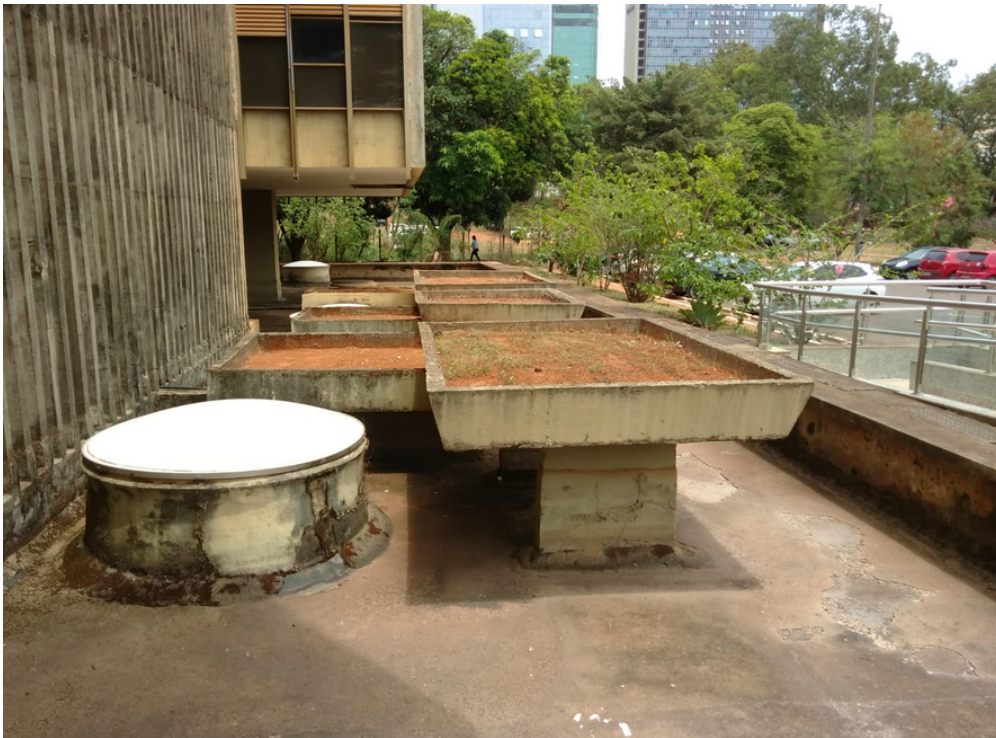
6.11. Os canteiros localizados sobre o espelho d'água também deverão ser recuperados, pois o processo de degradação desses equipamentos pode prejudicar o serviço de impermeabilização que será realizado. Assim, a estrutura de concreto e a ferragem exposta dos canteiros deverão ser restauradas. As Figuras 2 e 3 mostram os canteiros que deverão ser recuperados.

Figura 2 - Vista dos canteiros que deverão ser restaurados (frente do edifício)

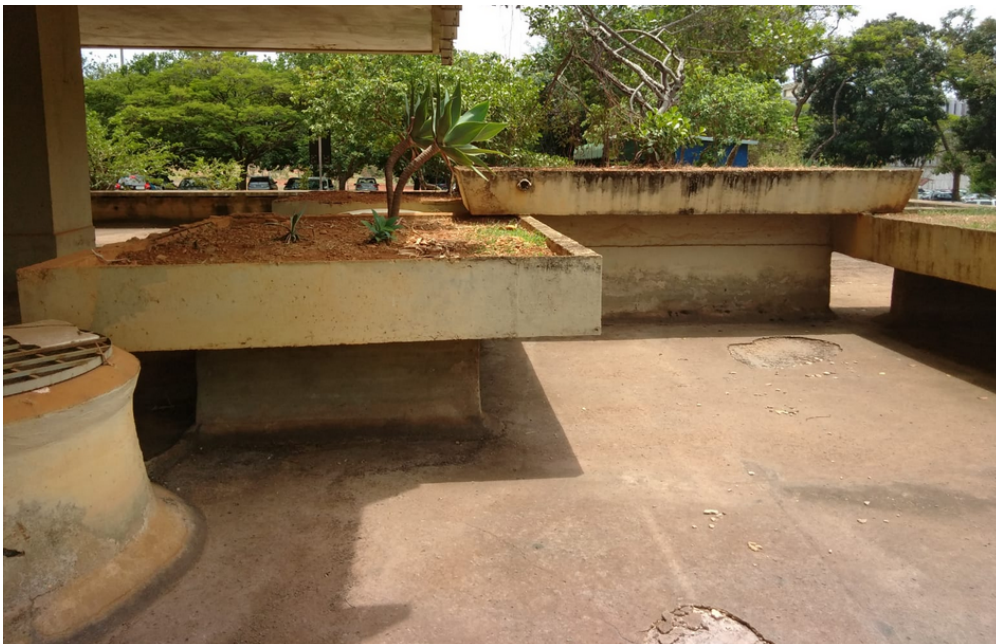
Figura 3 - Vista dos canteiros que deverão ser restaurados (lateral do edifício)

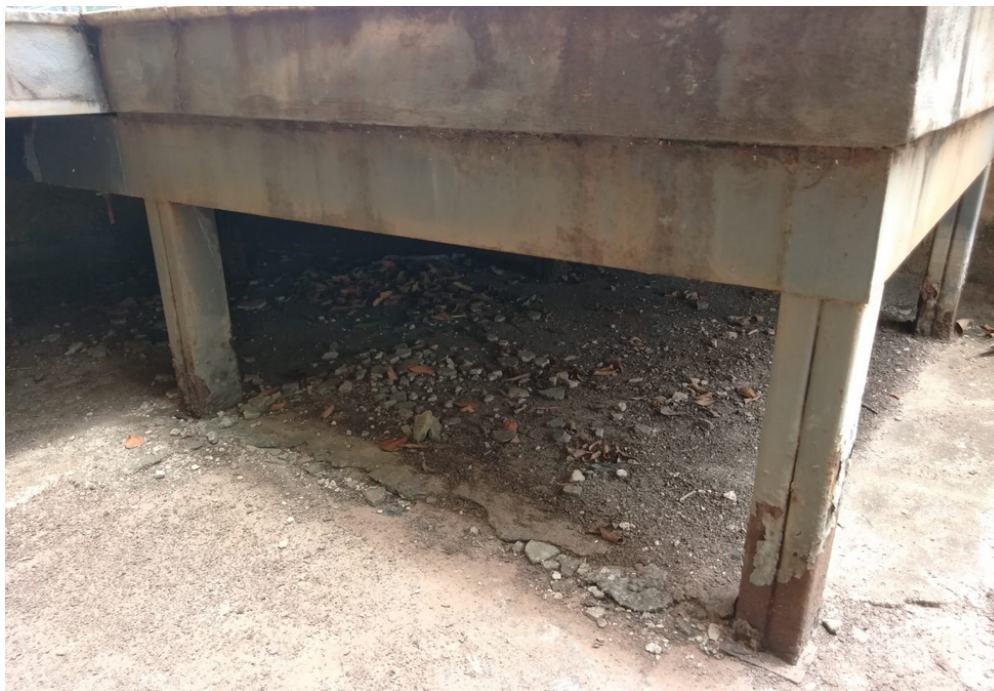
6.11.1. Paralelamente à recuperação dos canteiros, também deverá ser restaurado a ferragem de sustentação da laje de entrada do edifício, a qual apresenta elevado nível de corrosão, conforme pode ser observado na Figura 4.

Figura 4 - Vista da estrutura metálica de sustentação da passarela de entrada do edifício da ANM/DF

6.11.2. Conforme pode ser observado na Figura 4, os perfis metálicos sustentam a passarela de concreto de entrada do prédio, logo, são componentes essenciais para a estrutura de acesso.

7.2	SINAPI	43692	PERFIL "U" SIMPLES, EM CHAPA DOBRADA DE ACO LAMINADO, E = 3 MM, H = 200 MM, L = 50 MM (6,83 KG/M)	É necessário recuperar os pilares metálicos de sustentação da passarela de acesso ao edifício da ANM. São 4 pilares que apresentam corrosão avançada. Serão necessários 20 kg de ferragem para substituição desses componentes.	KG	80,00	R\$ 9,12	22,23%
8 AS BUILT

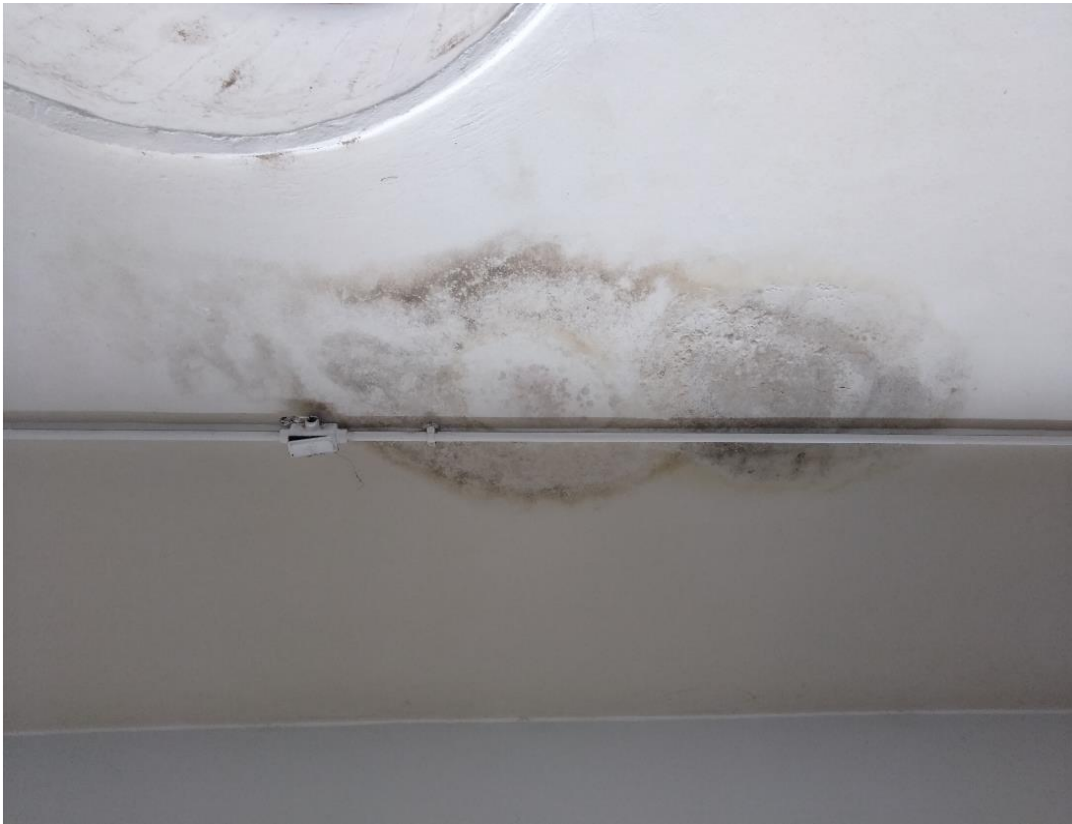
Foto 1 – Infiltração da laje do subsolo

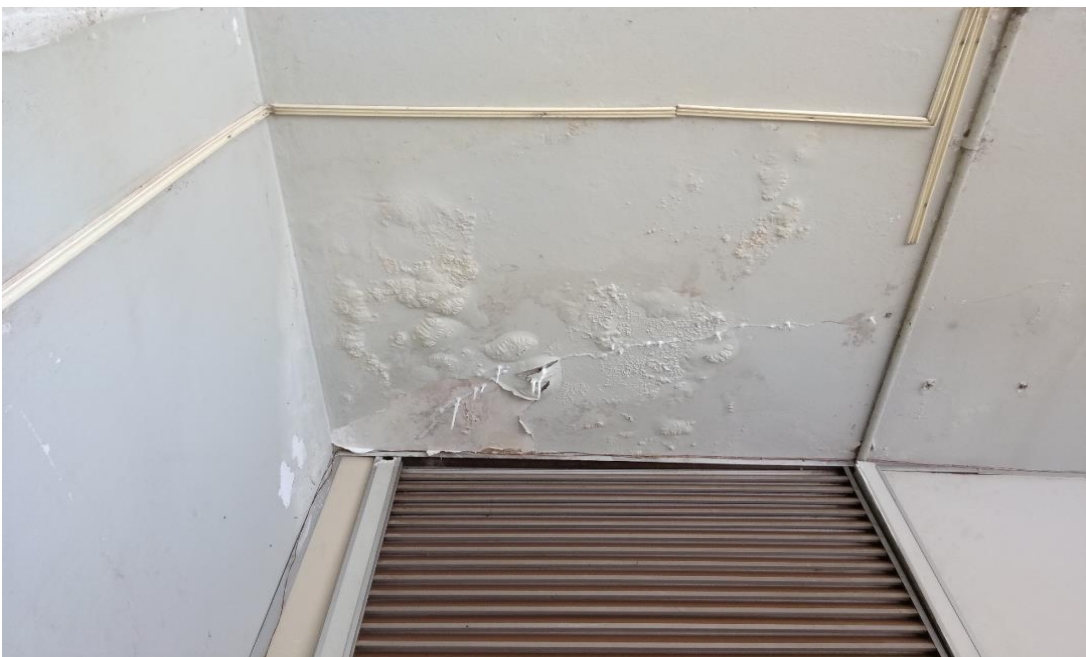
Foto 2 – Infiltração e lixiviação do concreto (Subsolo)

O resultado é a reação dos sais com essa água e o surgimento de eflorescência na estrutura, normalmente na cor branca. Essa patologia pode conferir uma perda de estabilidade do concreto, além de causar danos à estrutura.

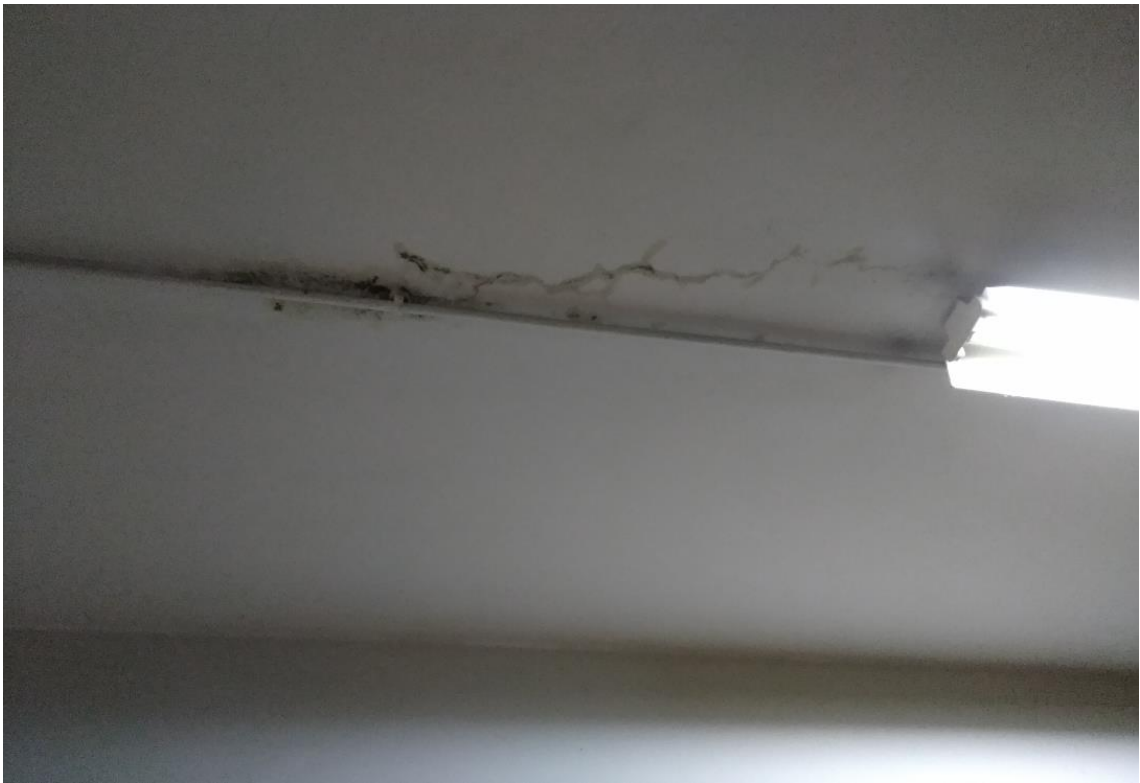
Foto 3 – Trincas na laje decorrentes da infiltração (subsolo)

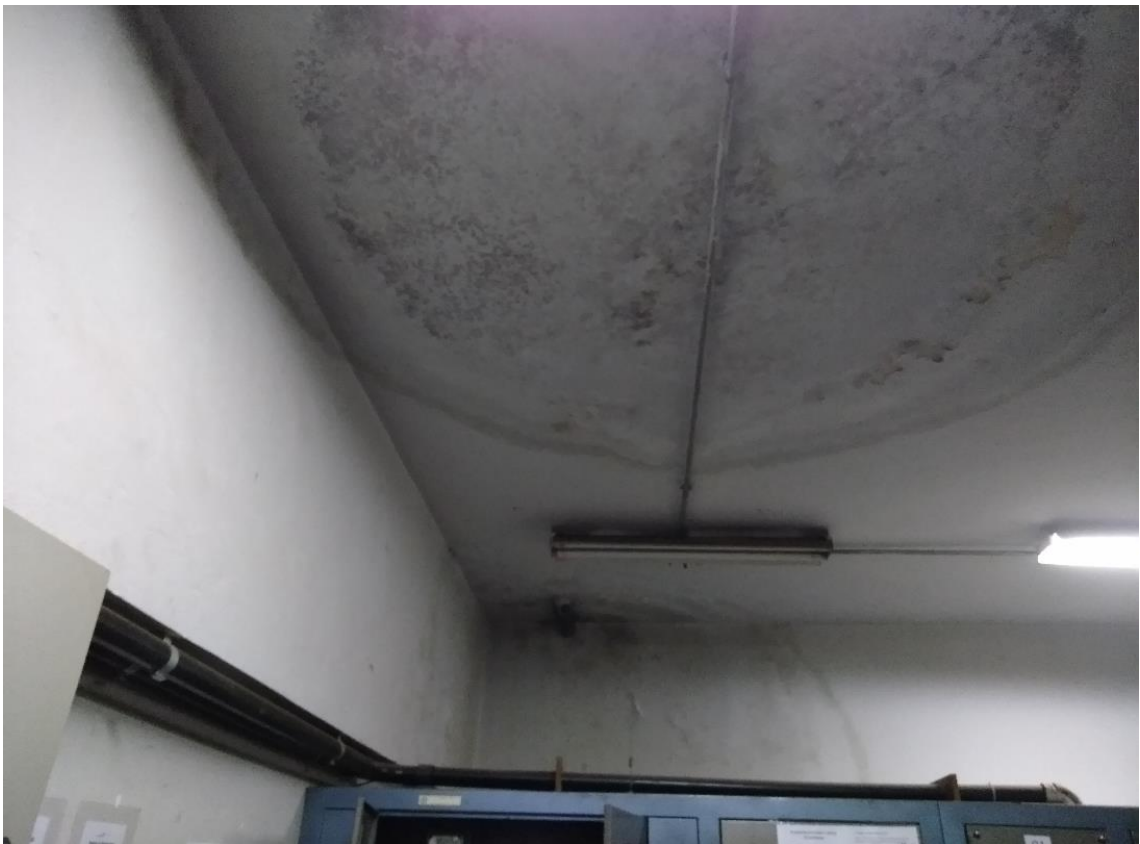
Foto 4 – Infiltração em cima da subestação de energia (grande perigo de curto-circuito)

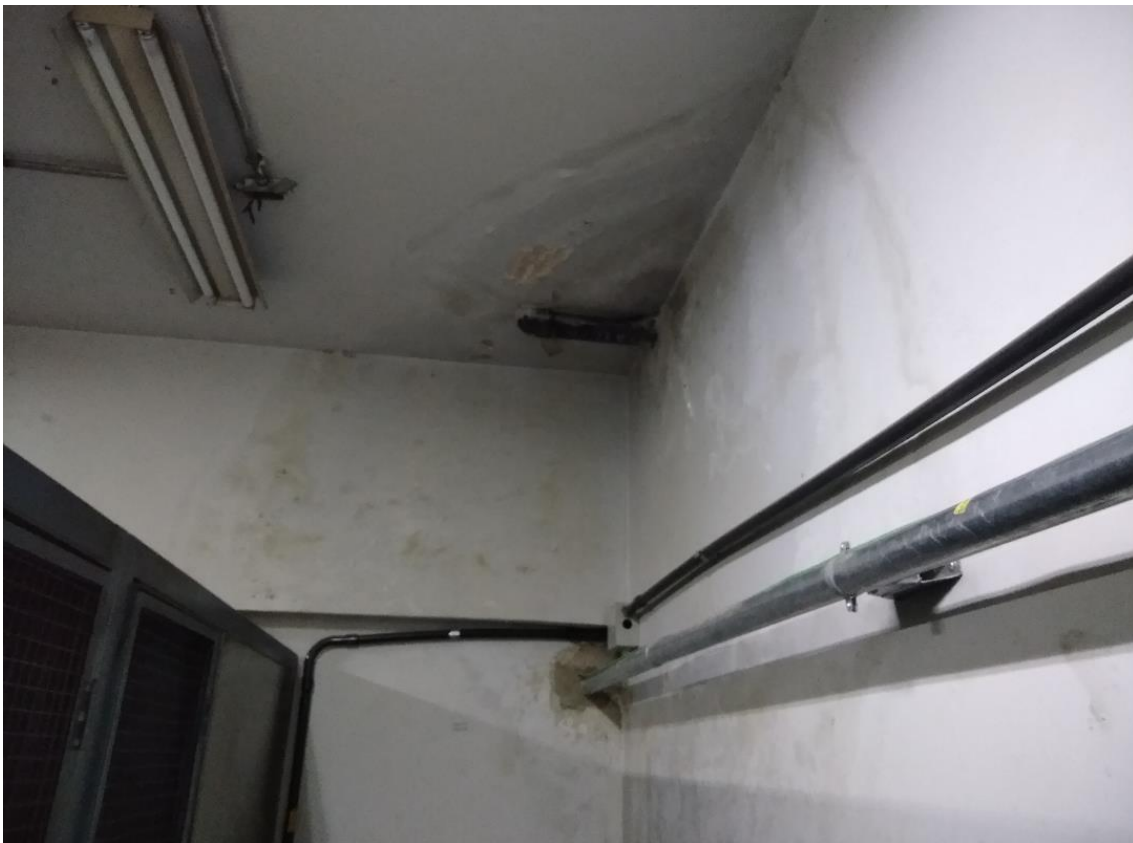
Foto 5 – Infiltração na parede onde está situada a subestação de energia

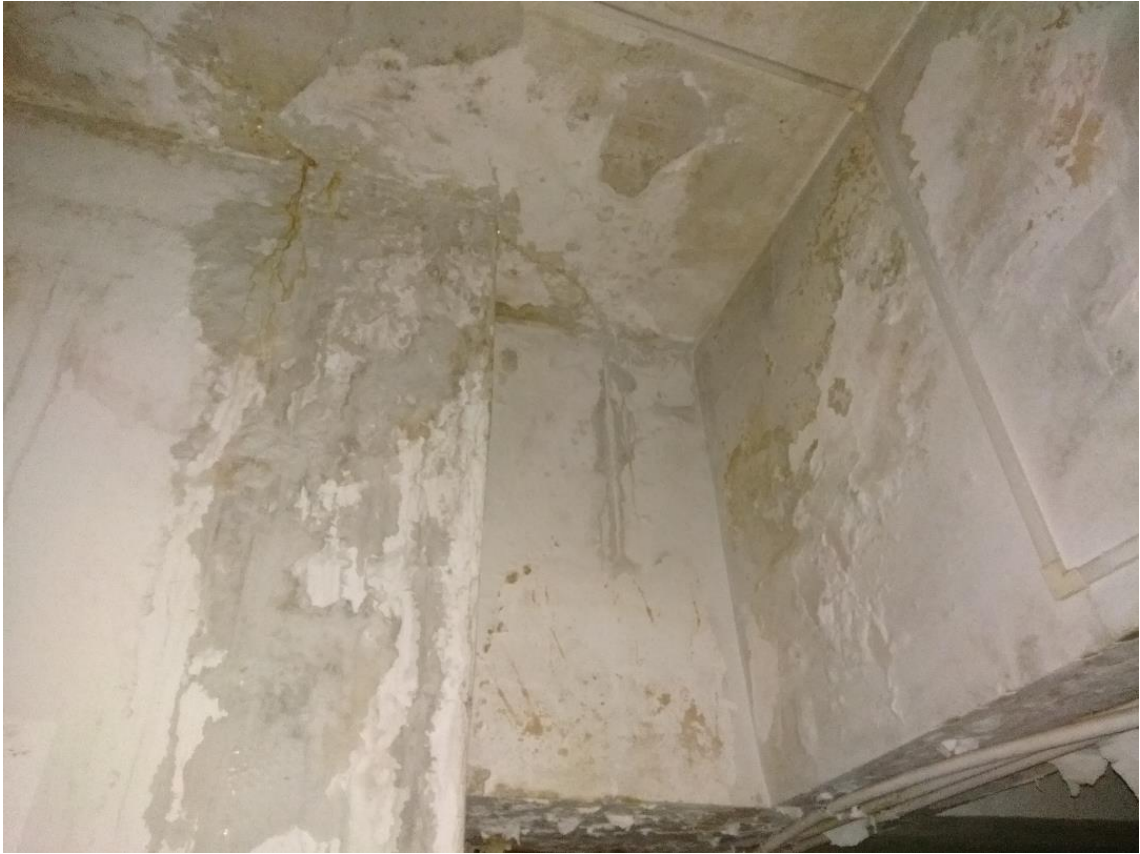
Foto 6 – Infiltração em um dos pilares e viga de sustentação (Subsolo)

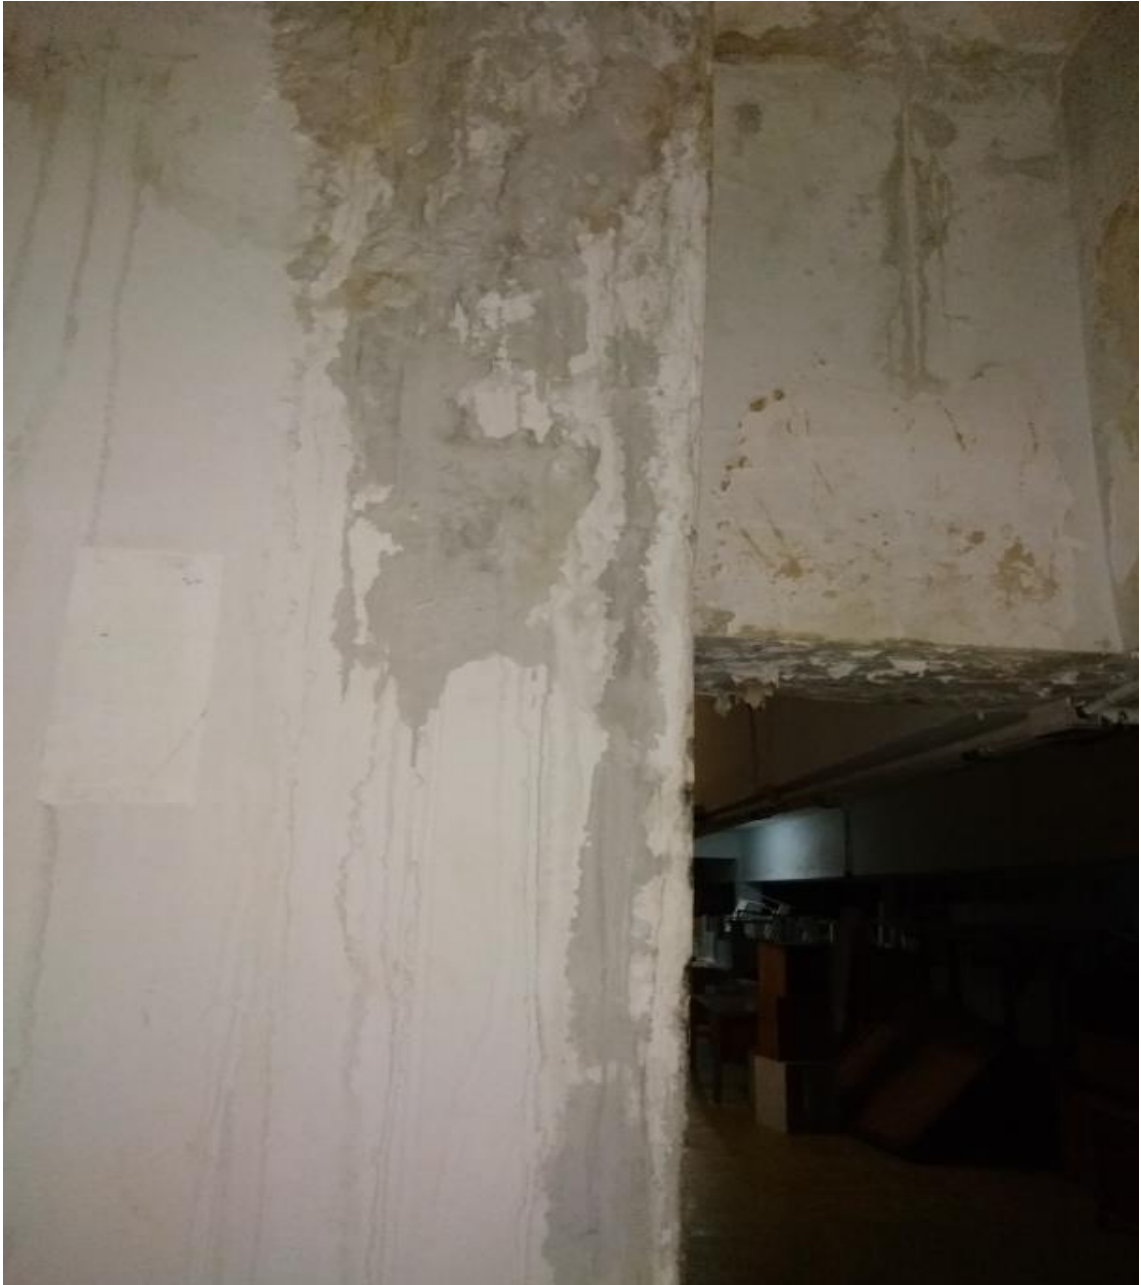
Foto 7 – Água escorrendo pelo pilar (água decorrente de infiltração)

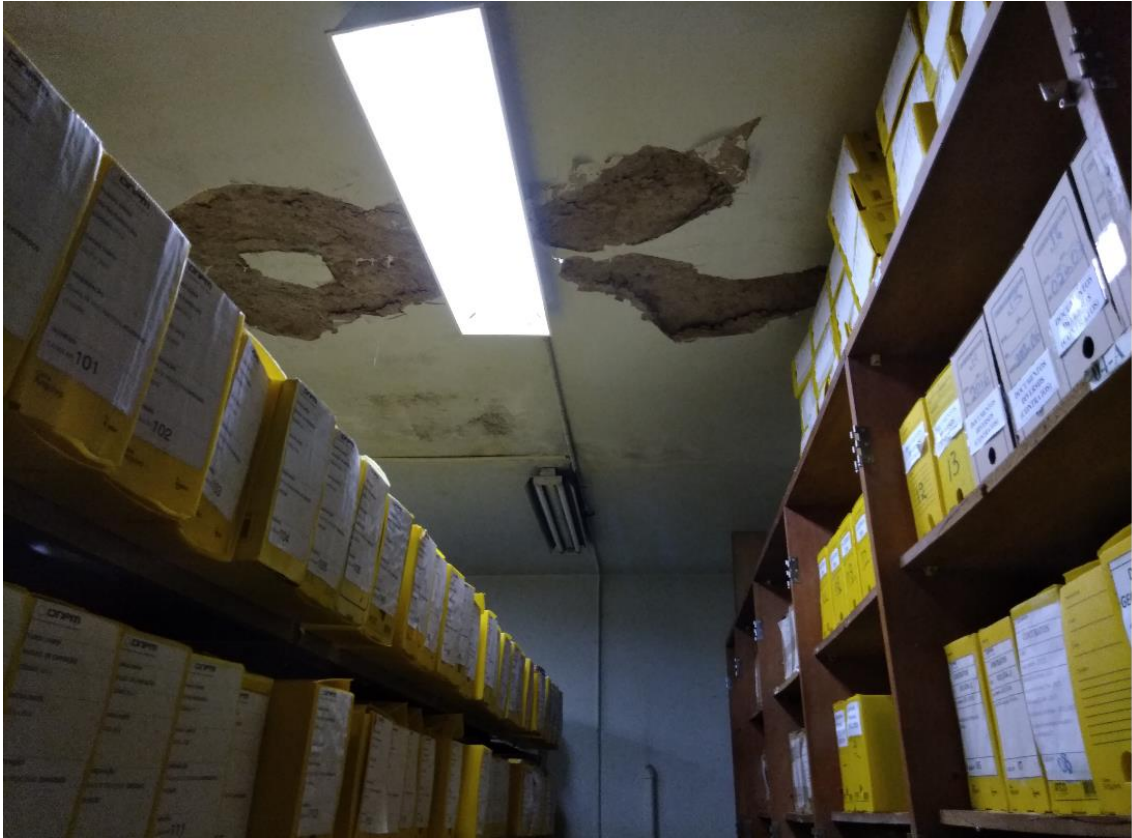
Foto 8 – Desprendimento de parte do material da laje decorrente do processo de infiltração.

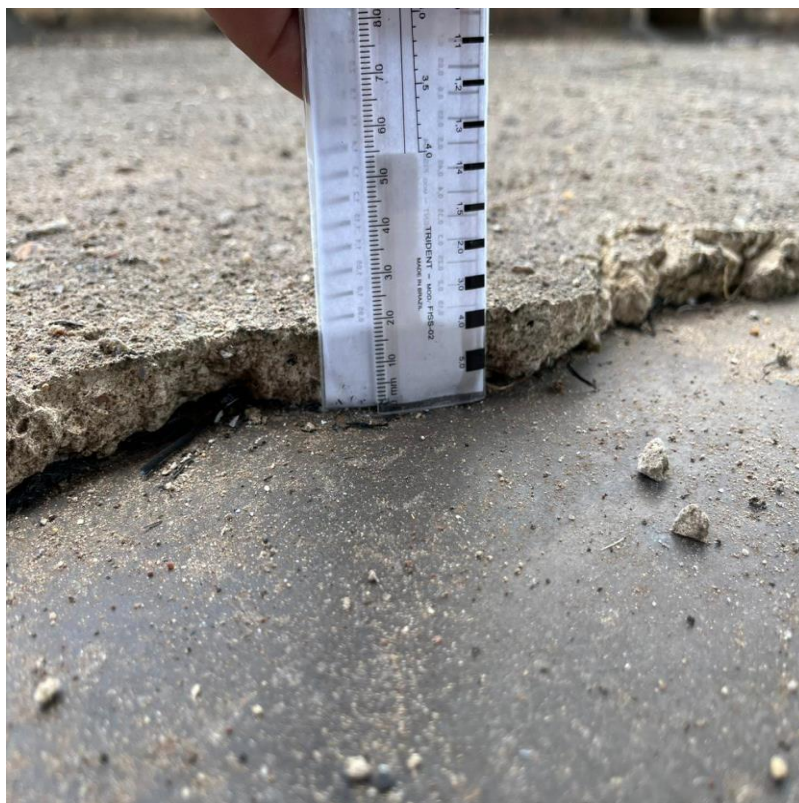
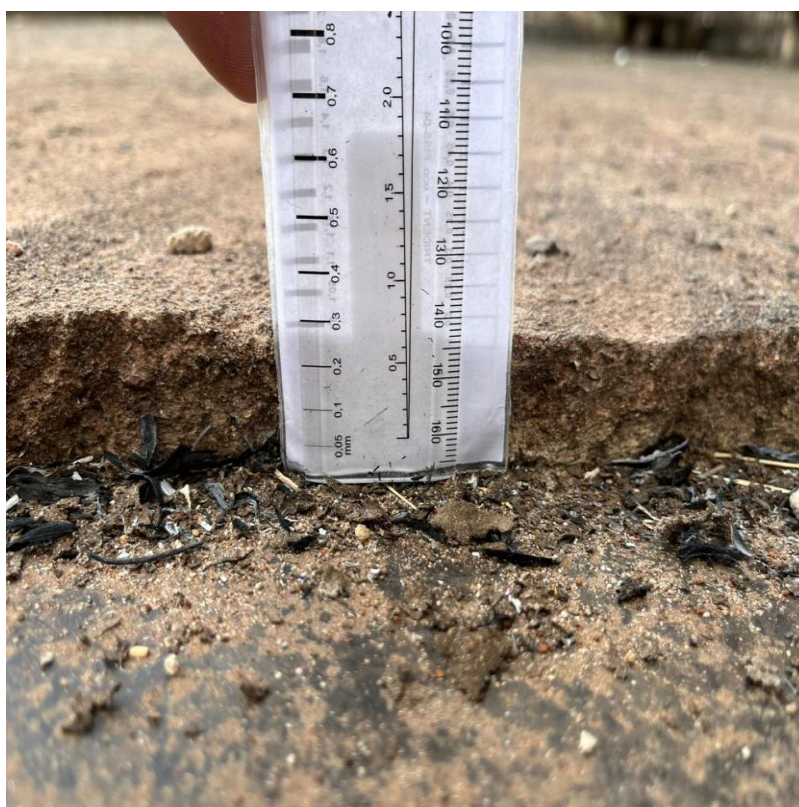
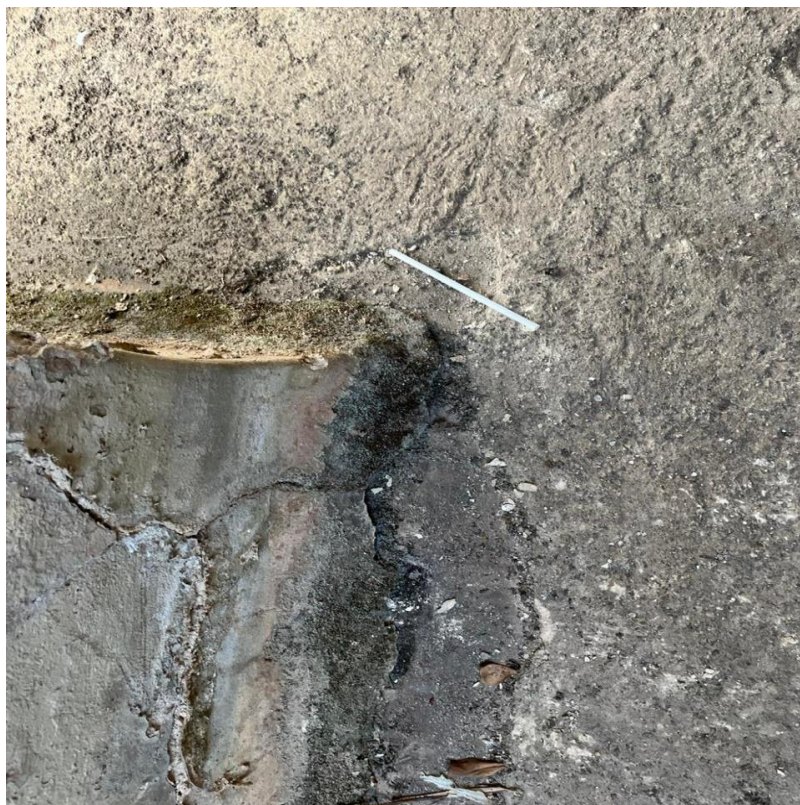
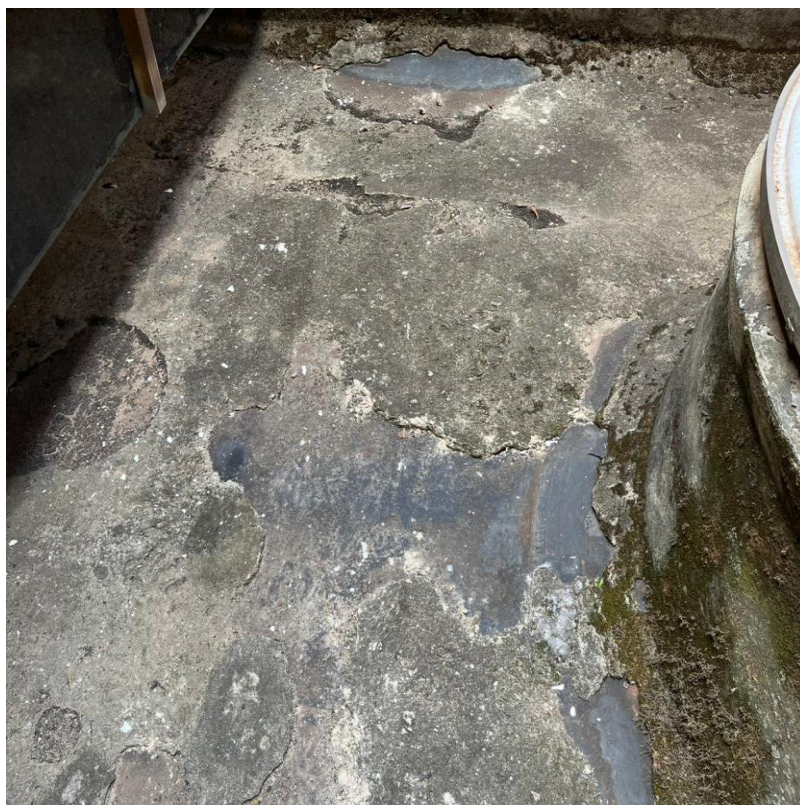
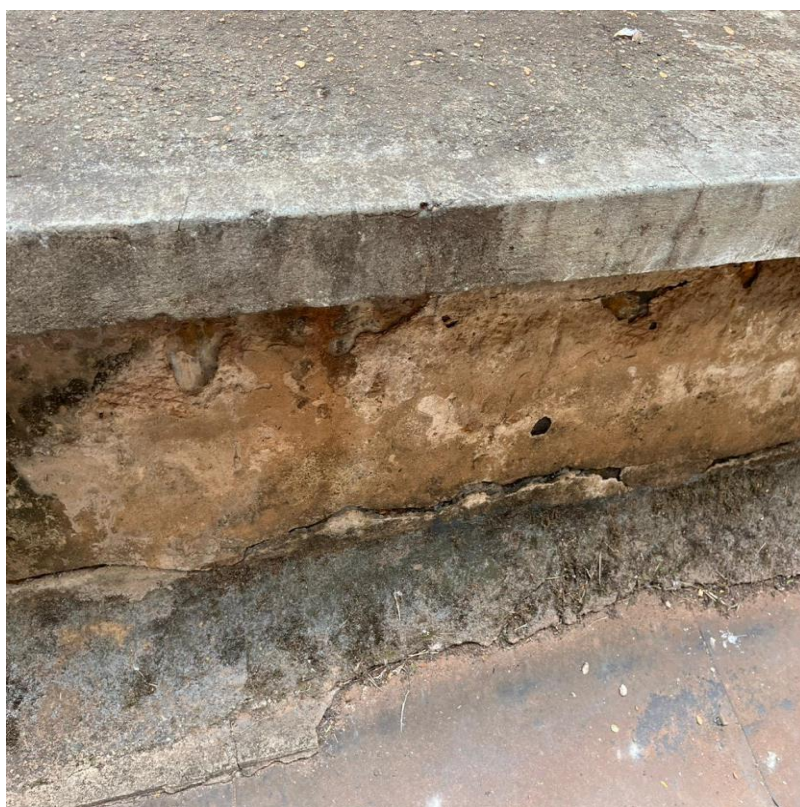
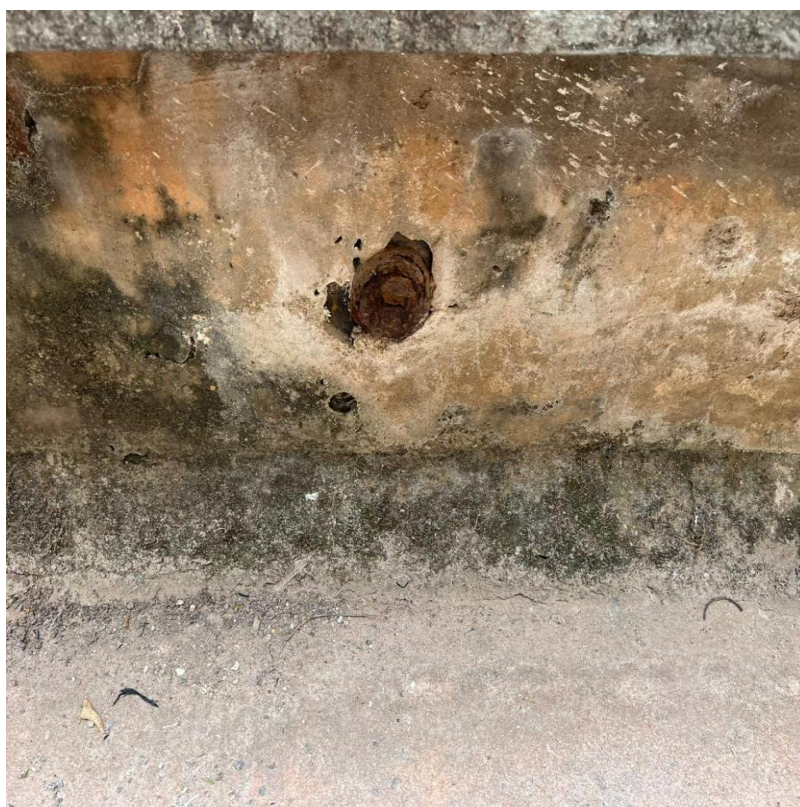
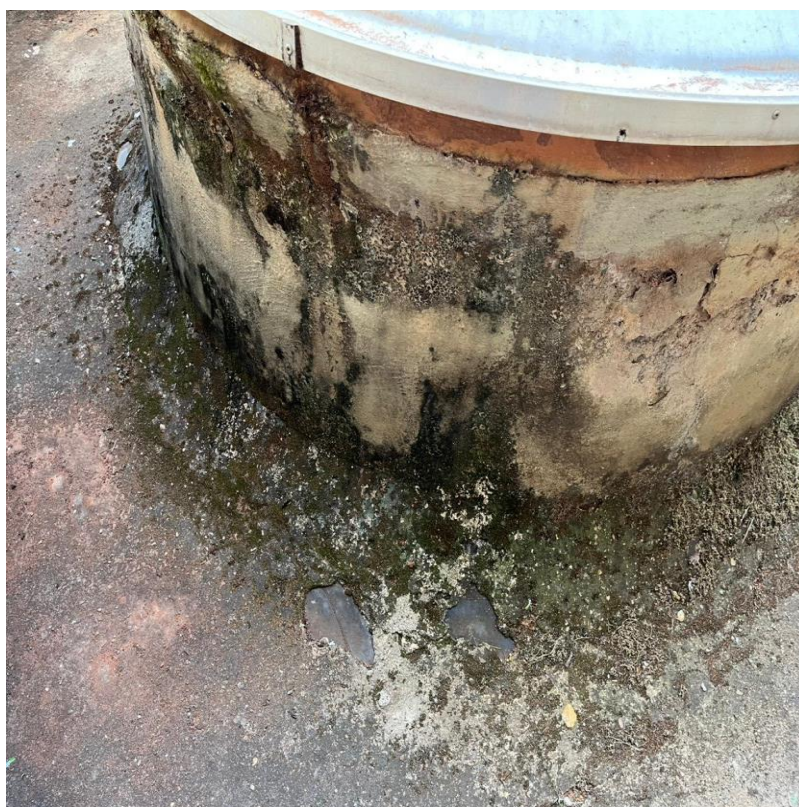
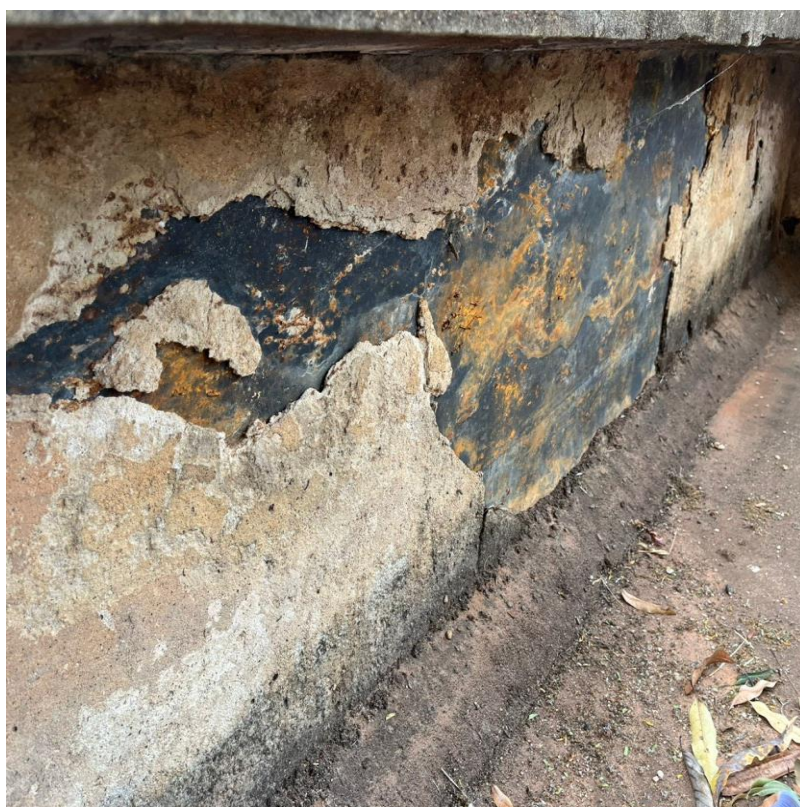
A seguir, algumas fotos referentes ao deslocamento de proteção mecânica registradas na antiga sede da ANM:
