Estudo Técnico Preliminar 59/2024

Número do processo: 48051.006032/2023-44

2.1. No ano de 2016, a área de engenharia abriu o processo nº 48400.000205/2016-84 com o objetivo de realizar a impermeabilização do espelho d'água do edifício Sede da ANM/DF, uma vez que este já se encontrava bastante deteriorado, apresentando diversas infiltrações no subsolo.

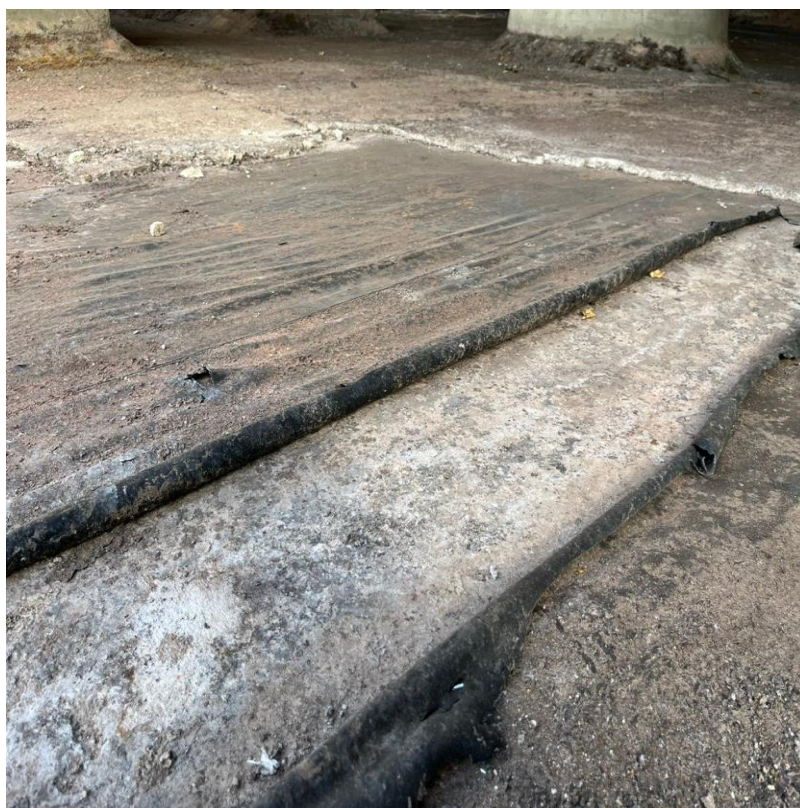
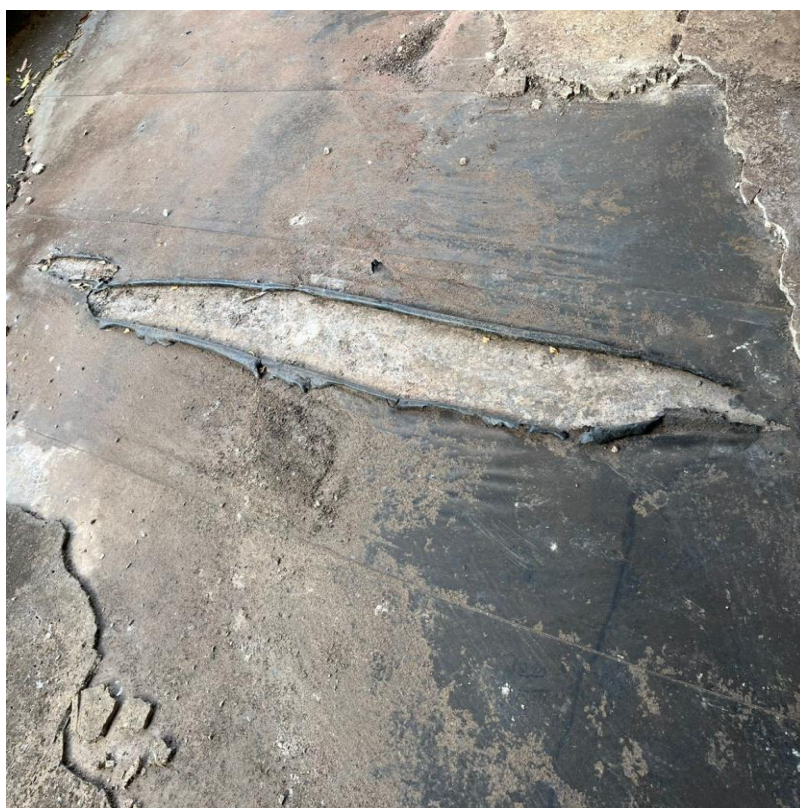
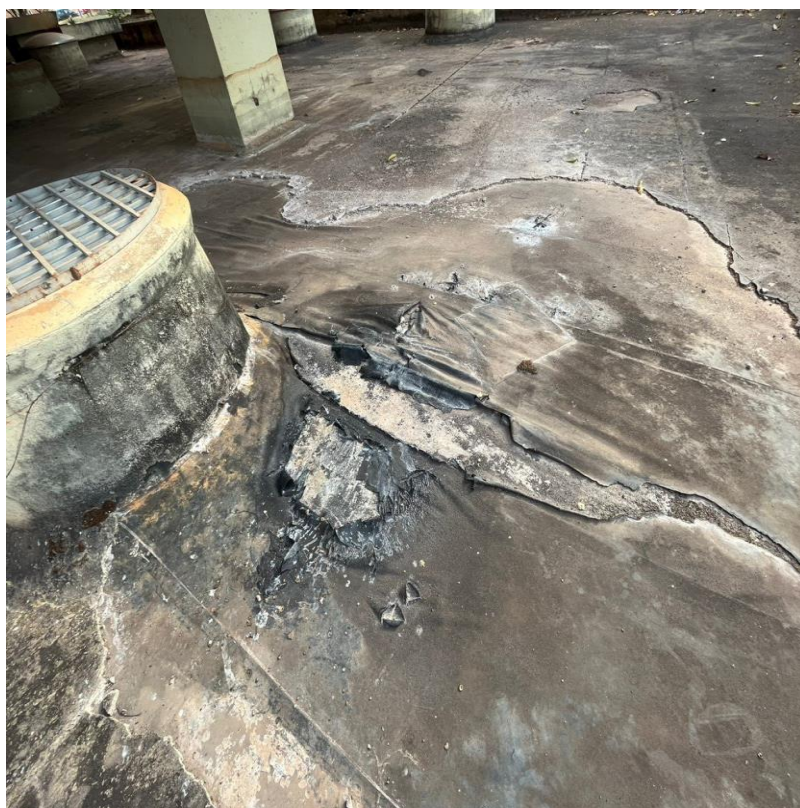
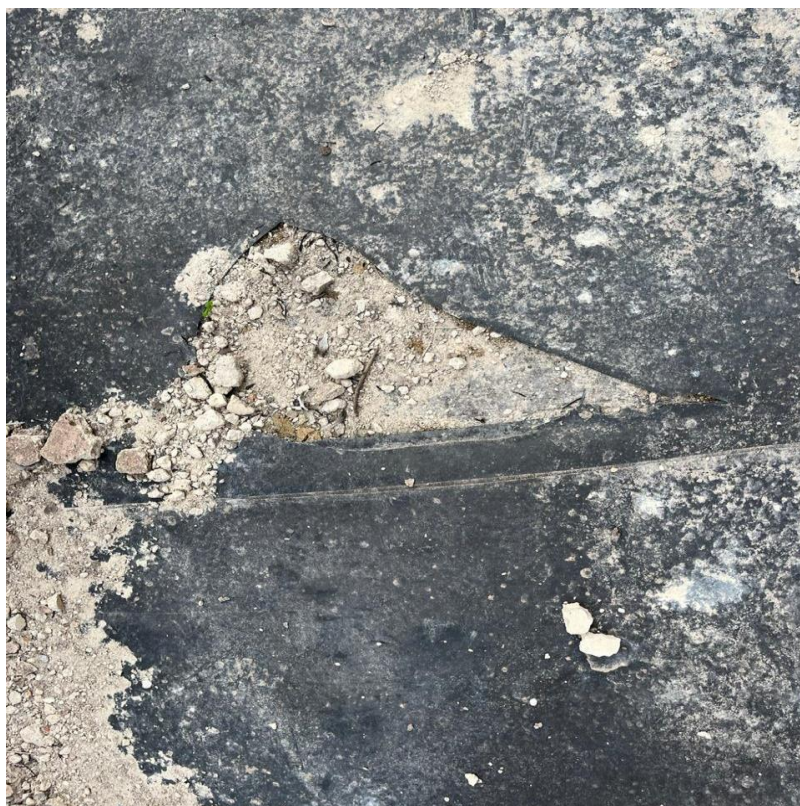
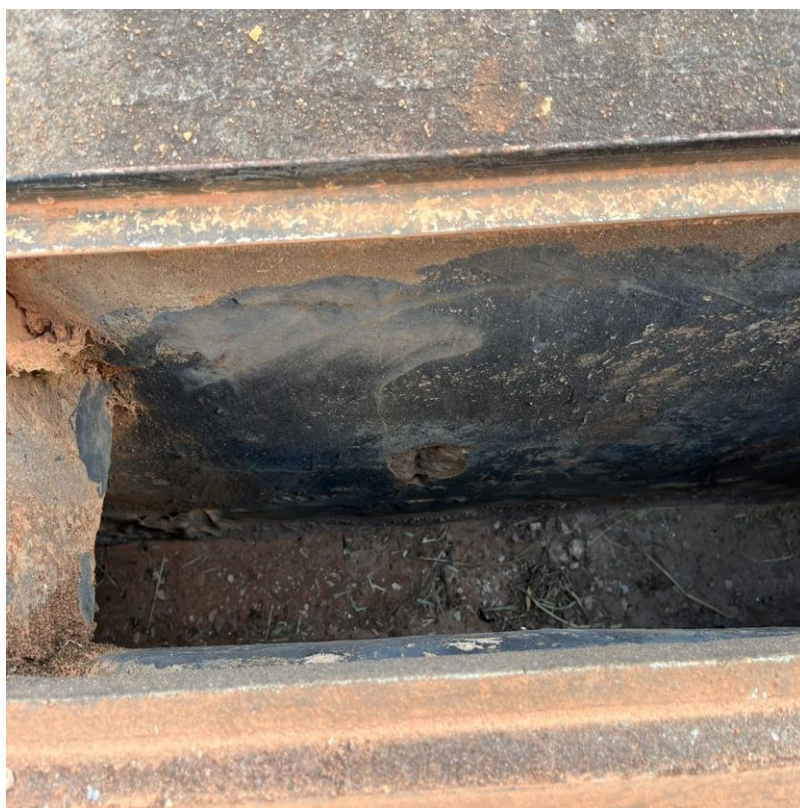
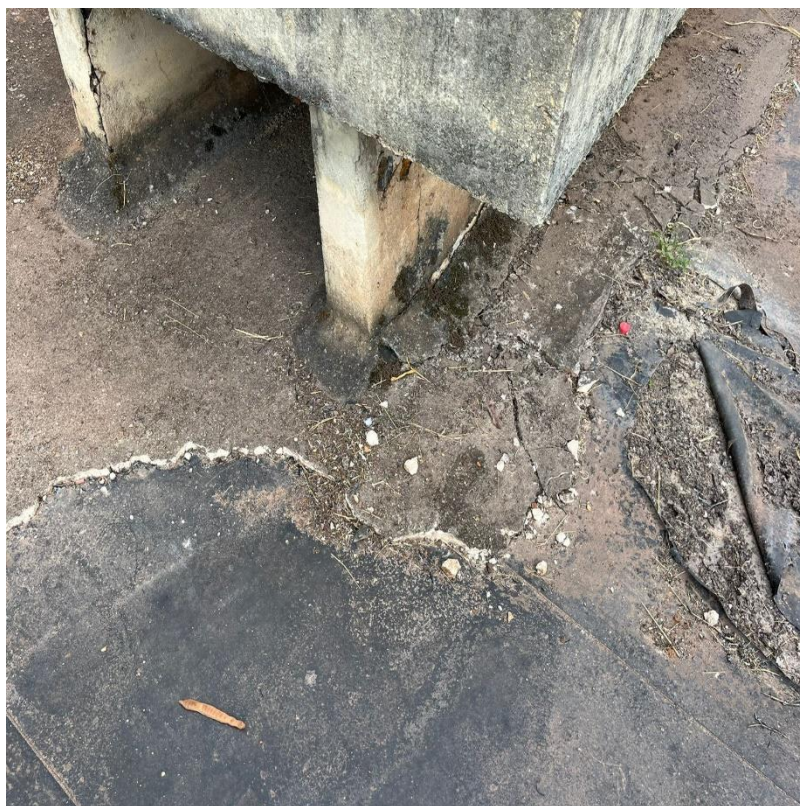
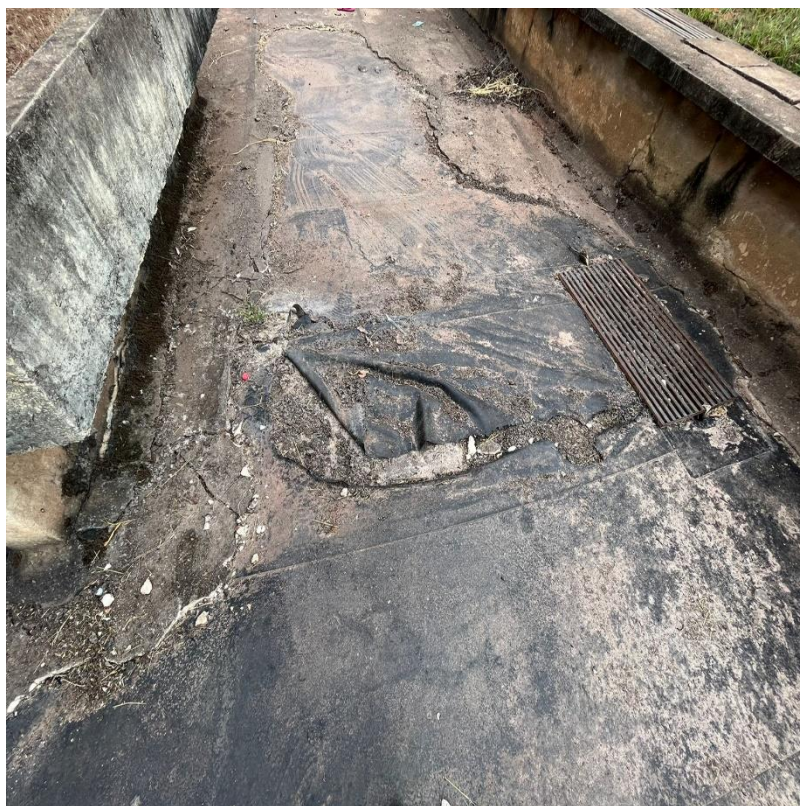
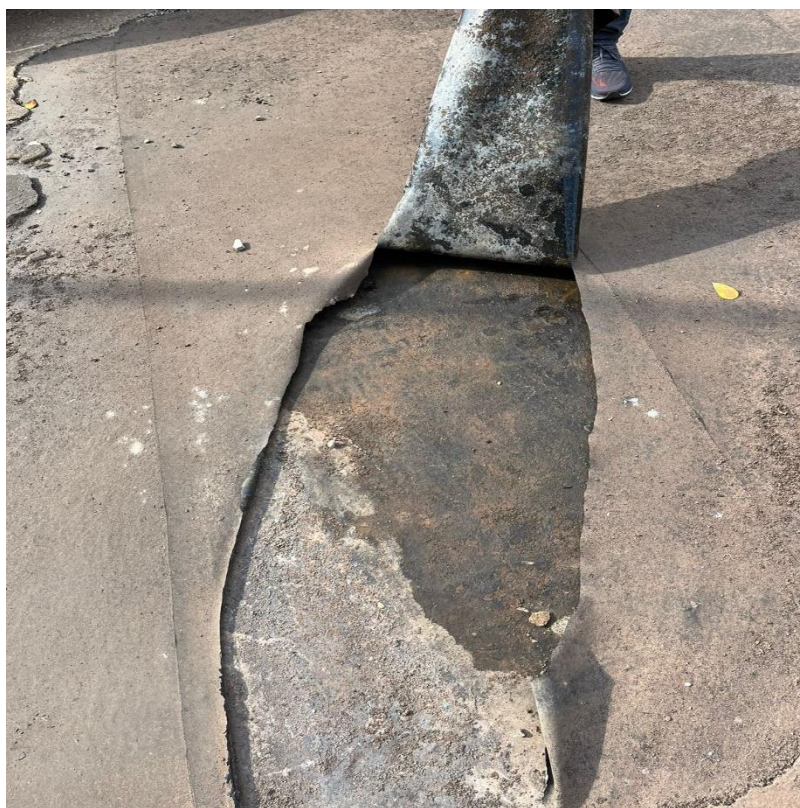
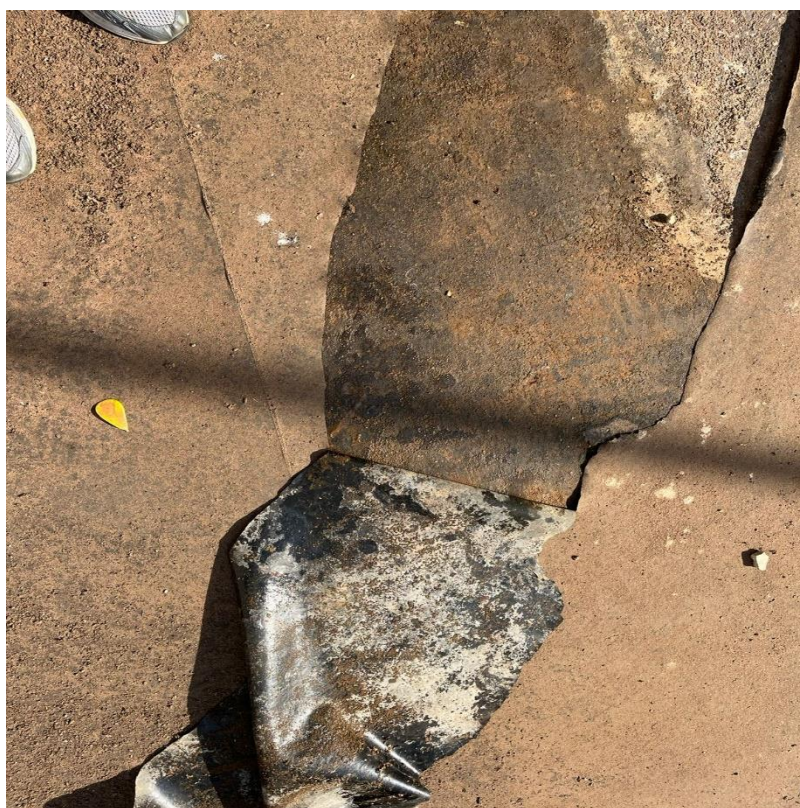
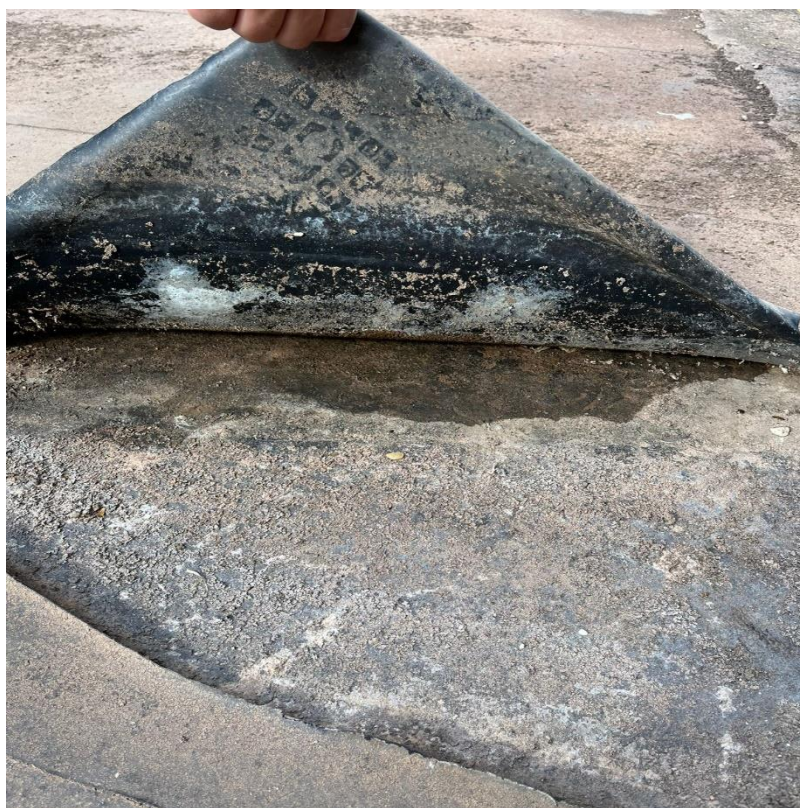
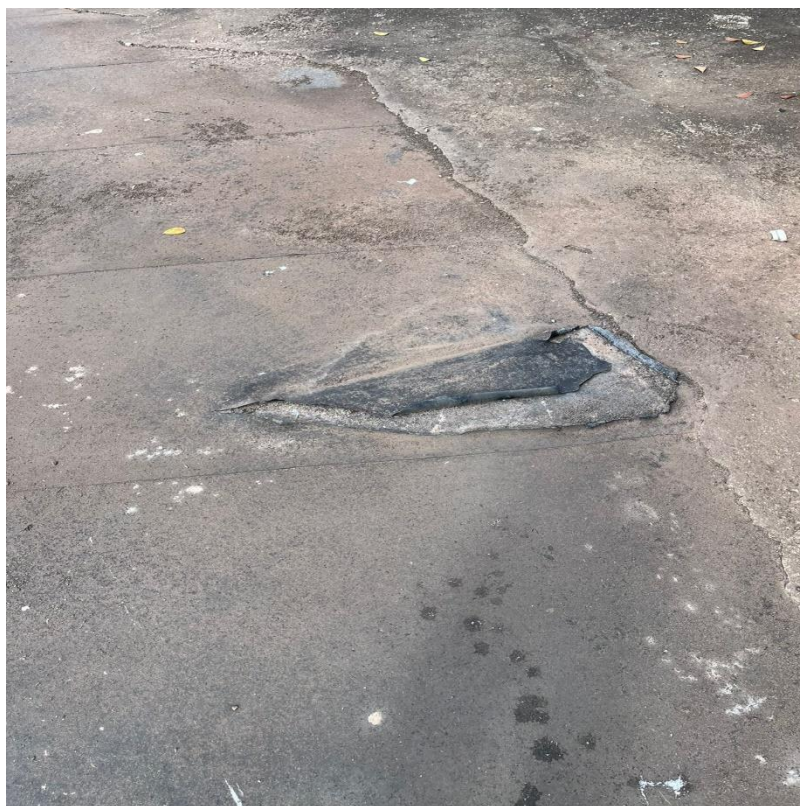
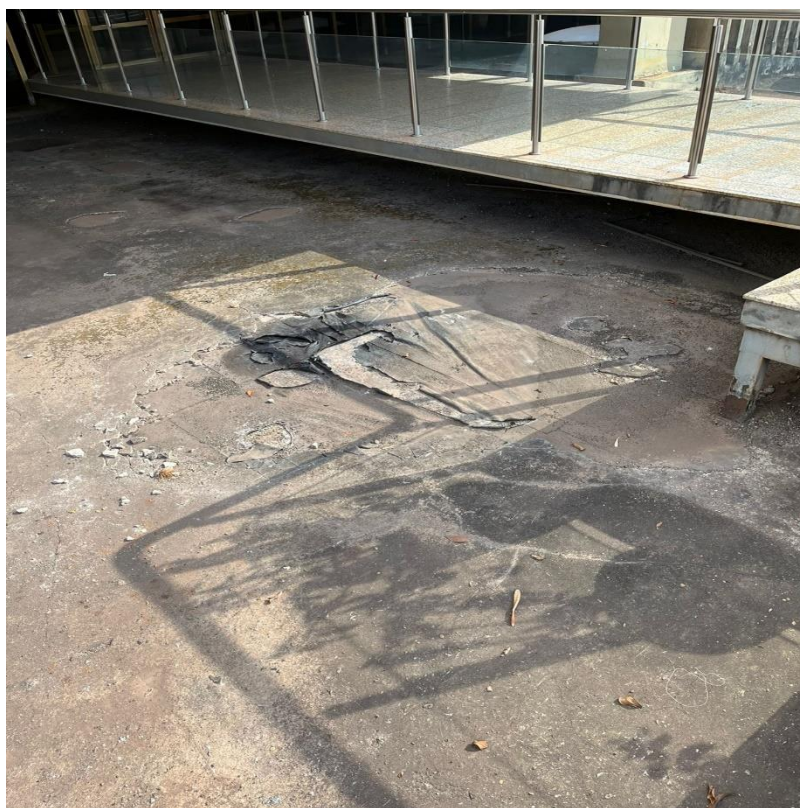
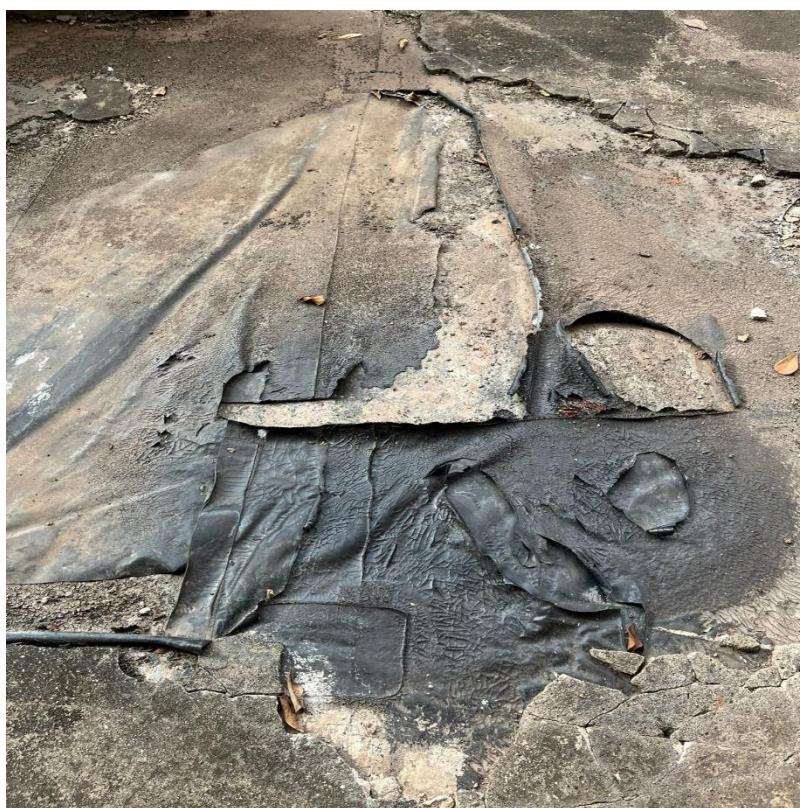
A seguir, algumas fotos referentes ao descolamento da manta butílica, registradas na antiga sede da ANM:

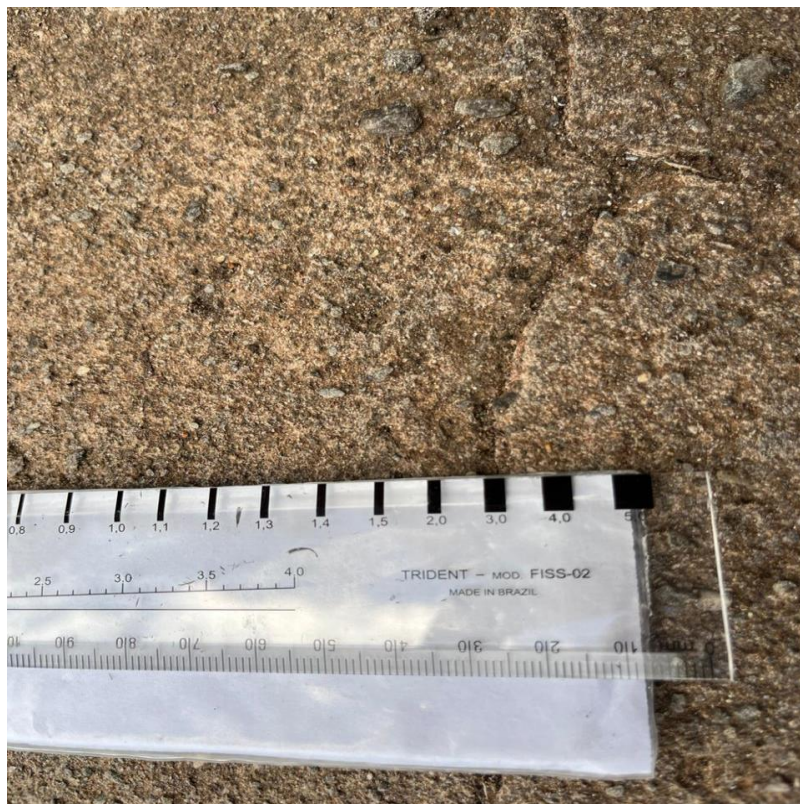
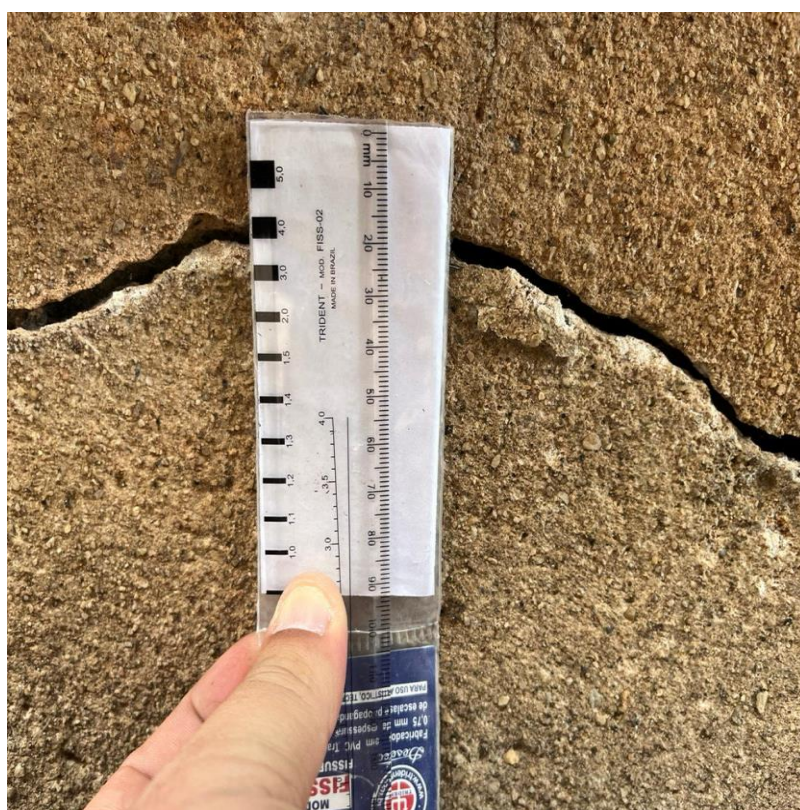
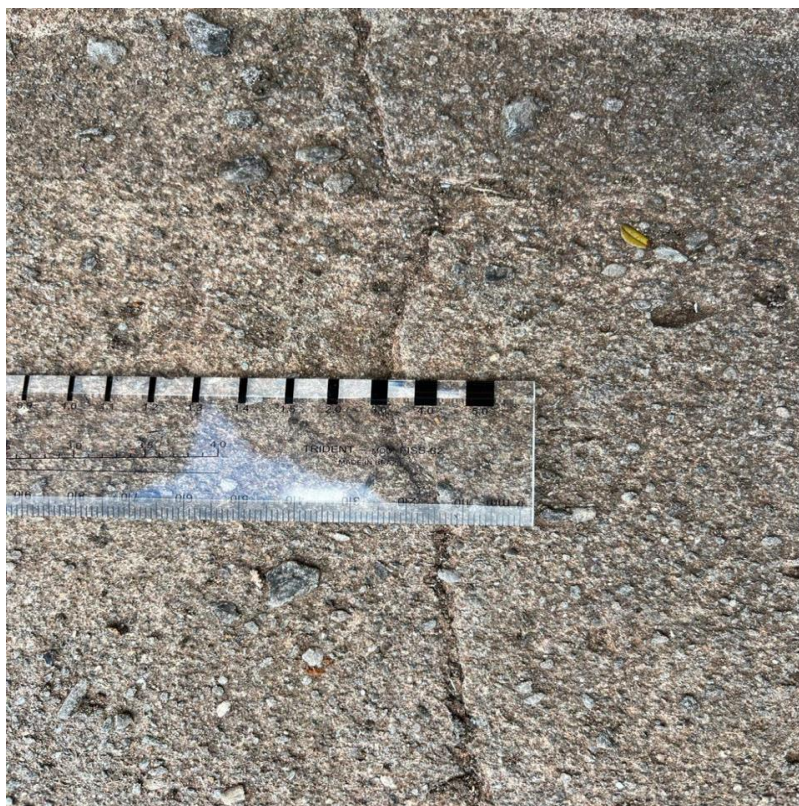
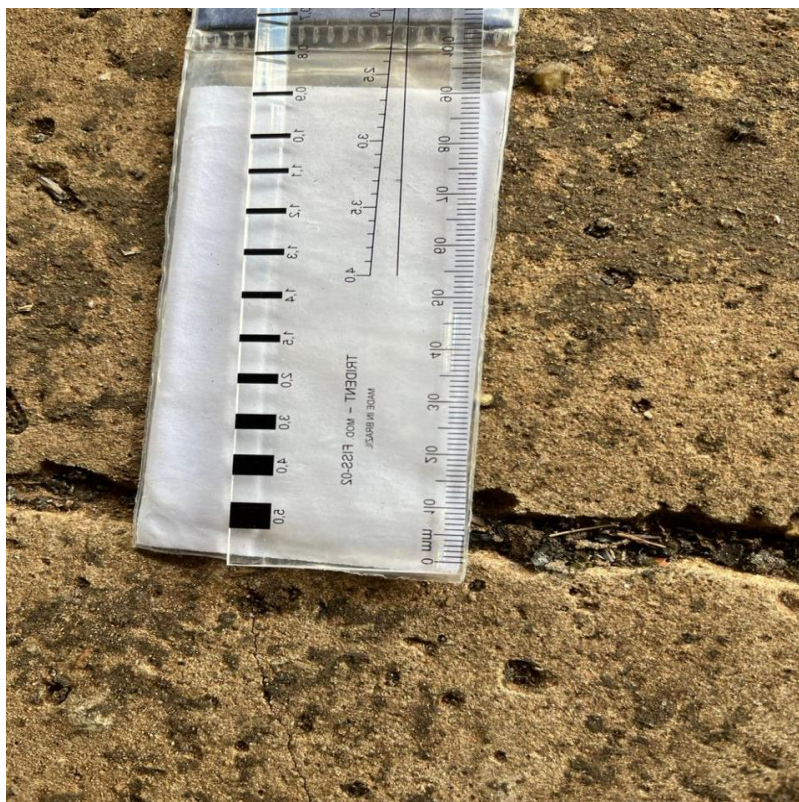
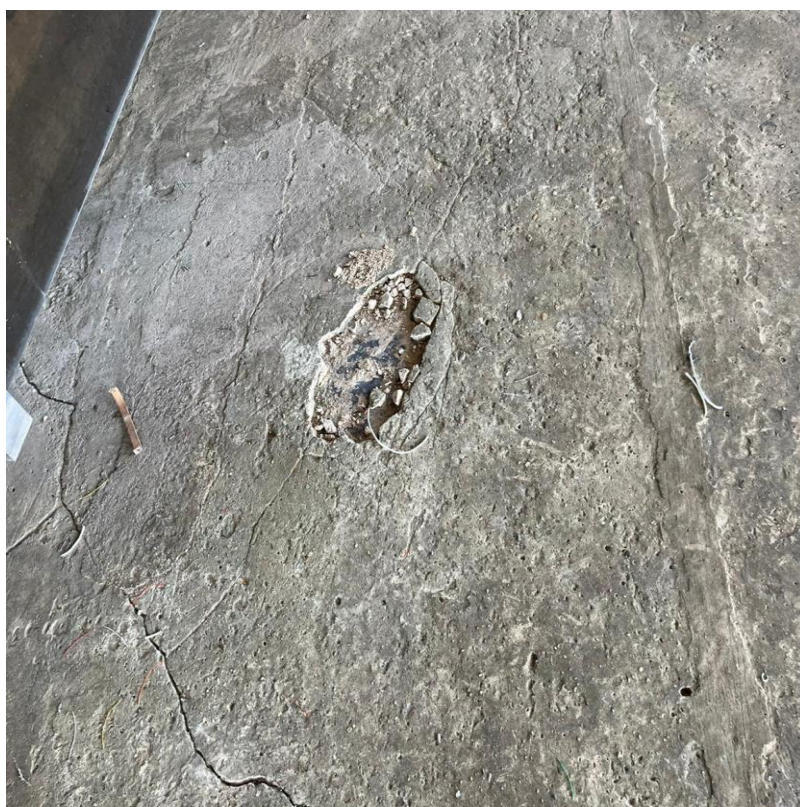
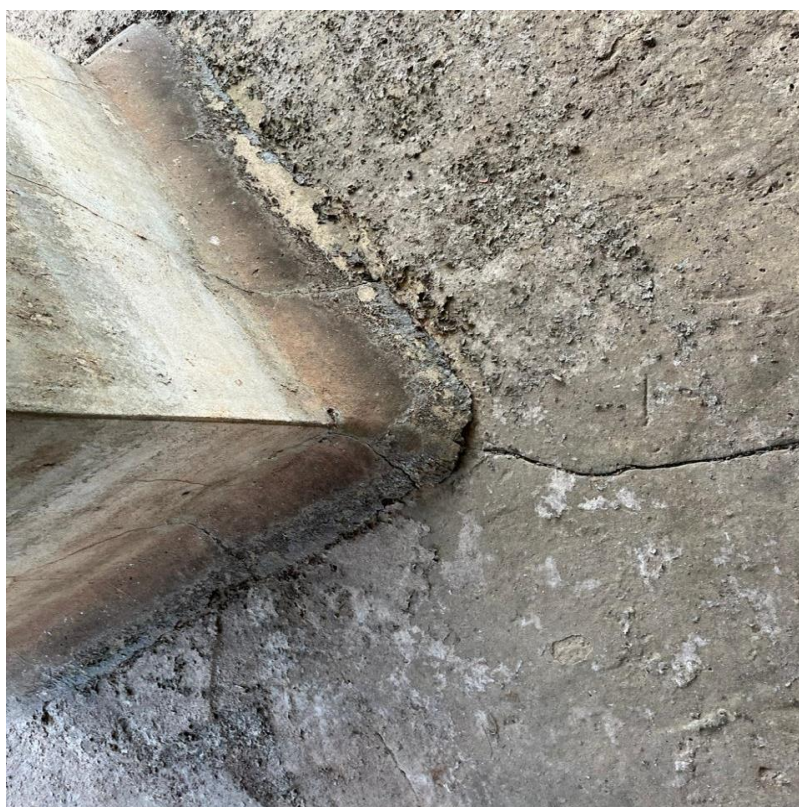
A seguir, algumas fotos referentes às fissuras e trincas encontradas na proteção mecânica, registradas na antiga sede da ANM:

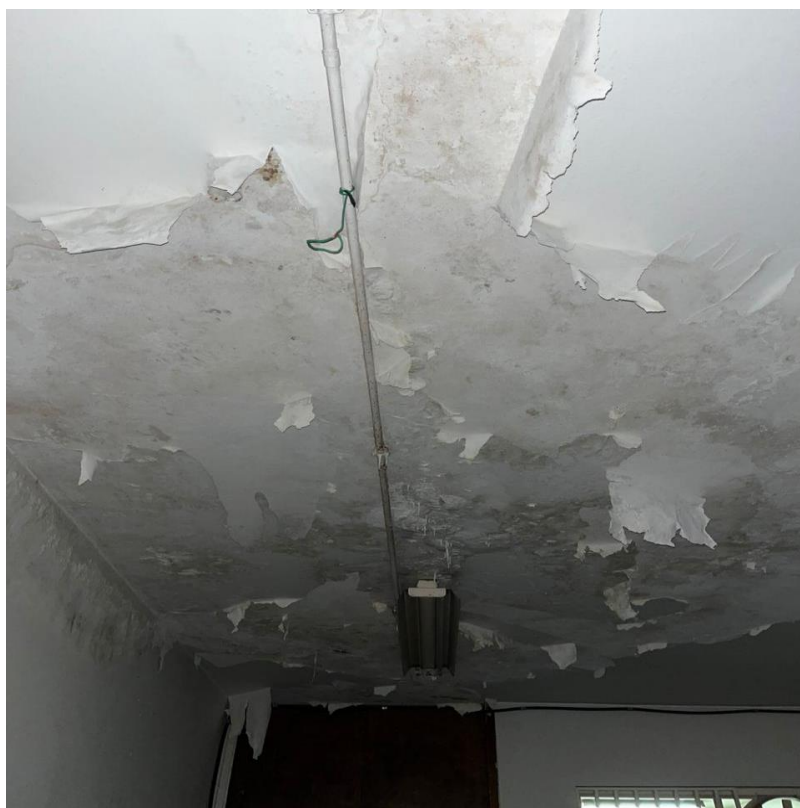
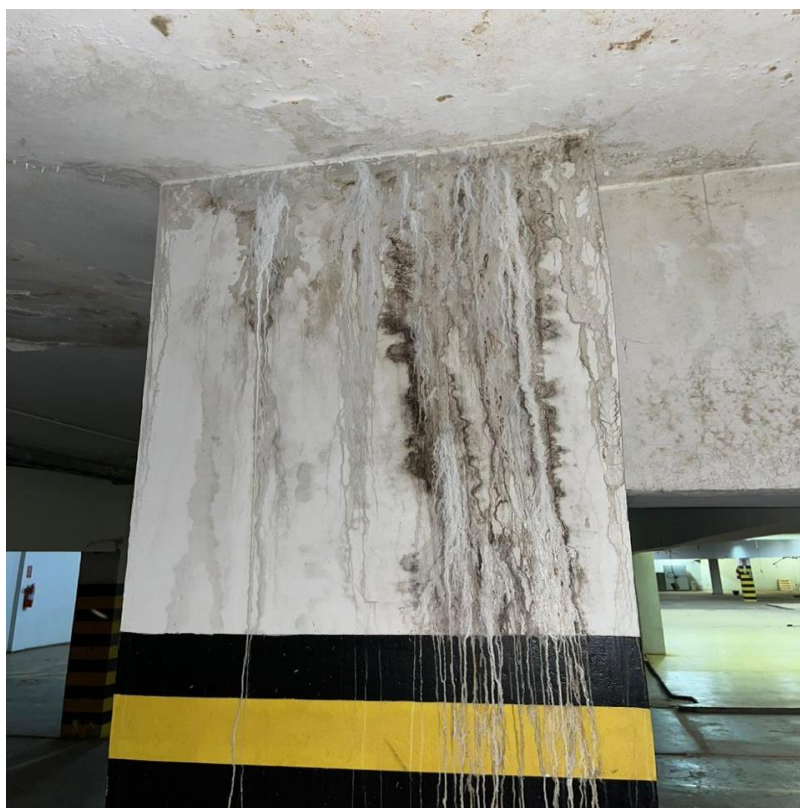
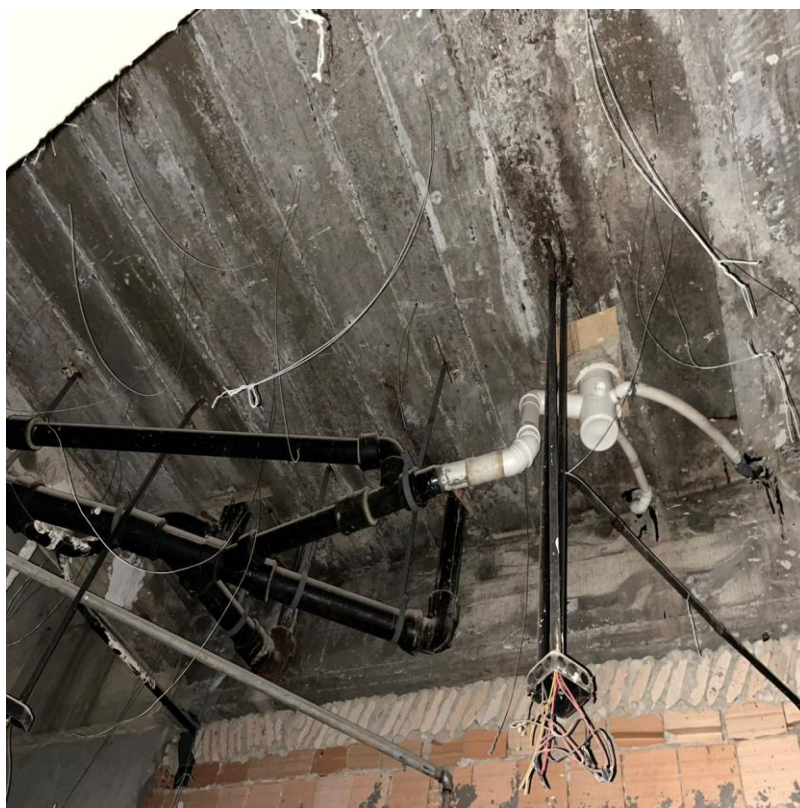
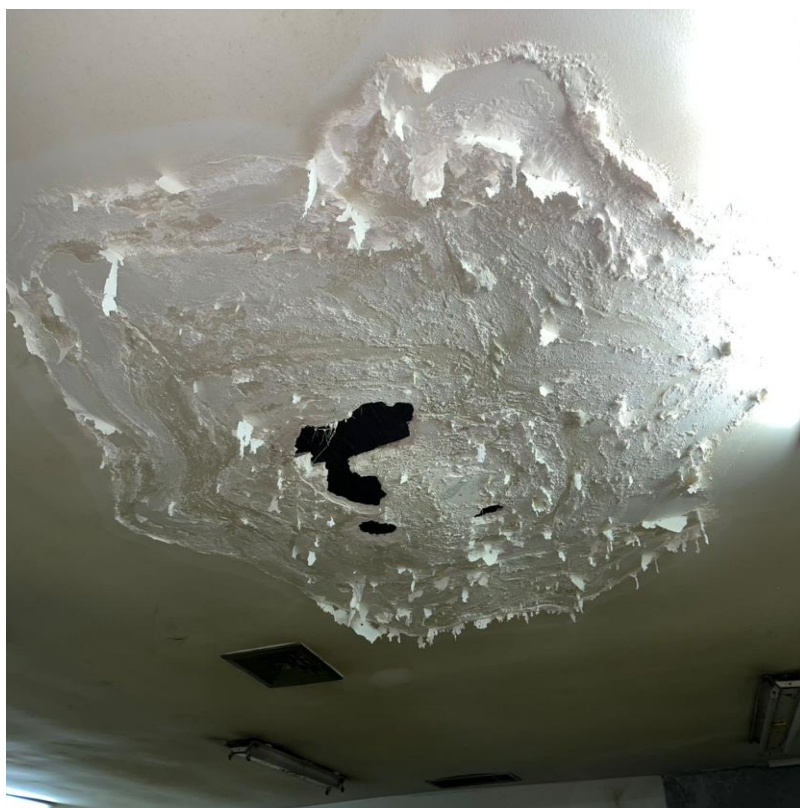
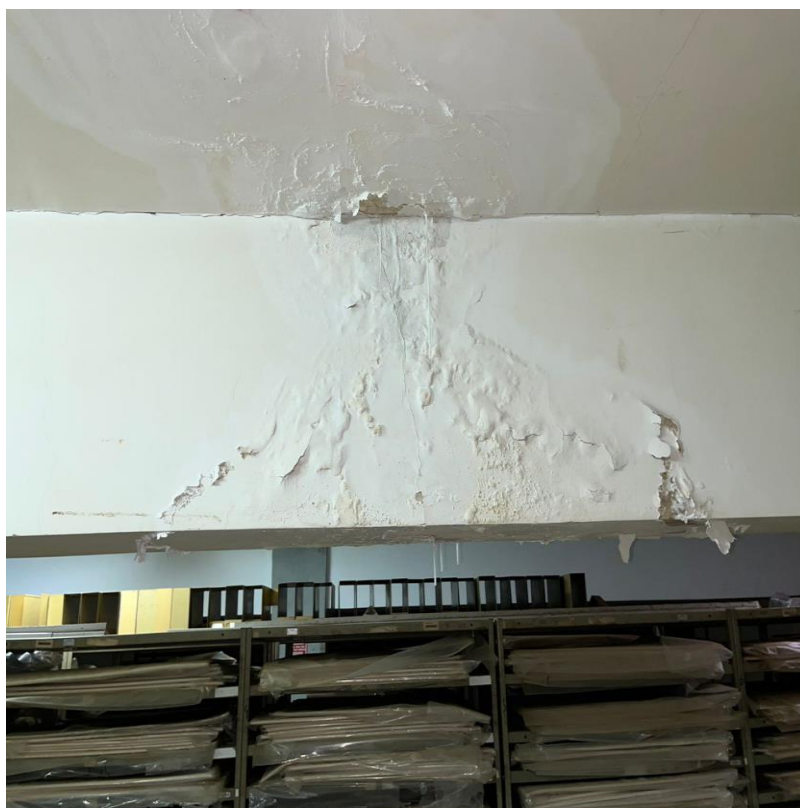
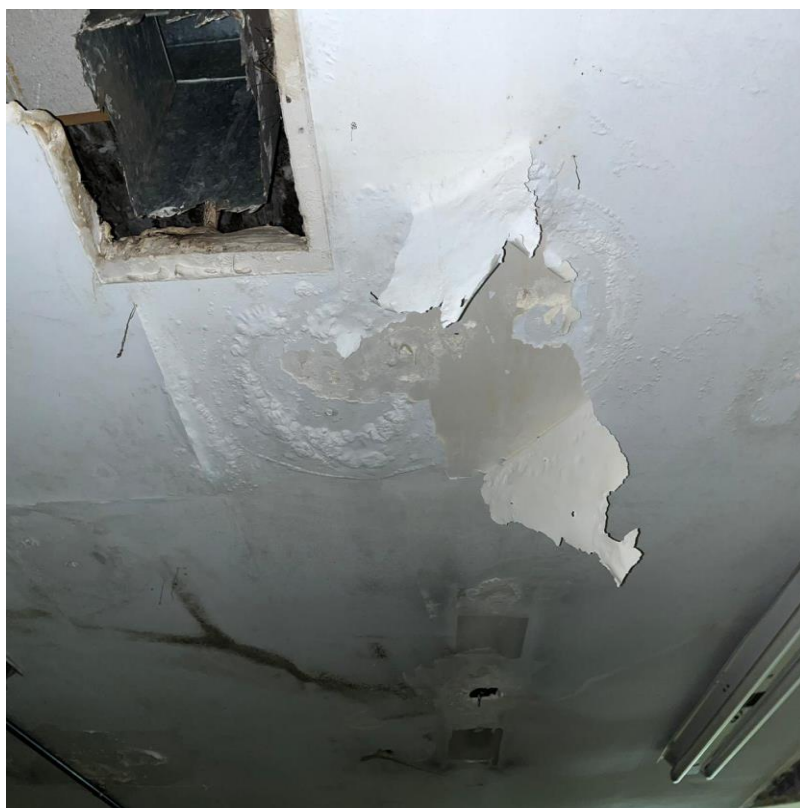
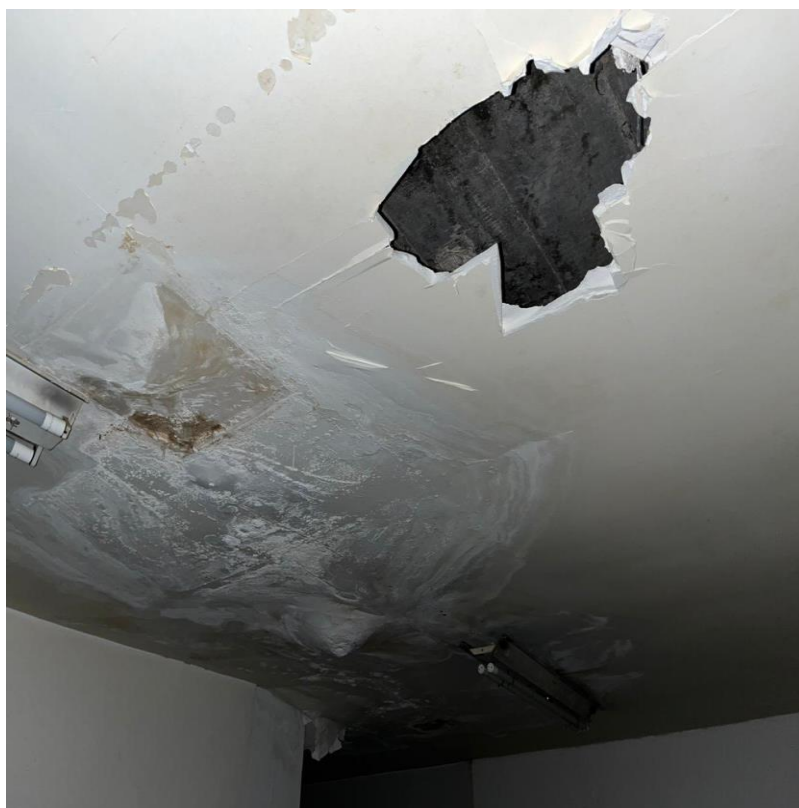
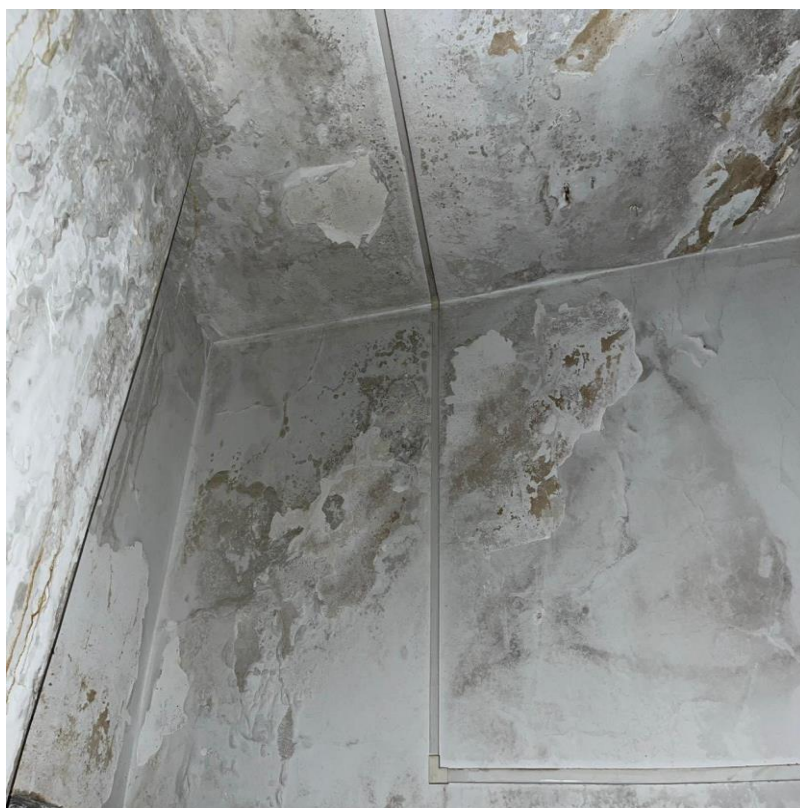
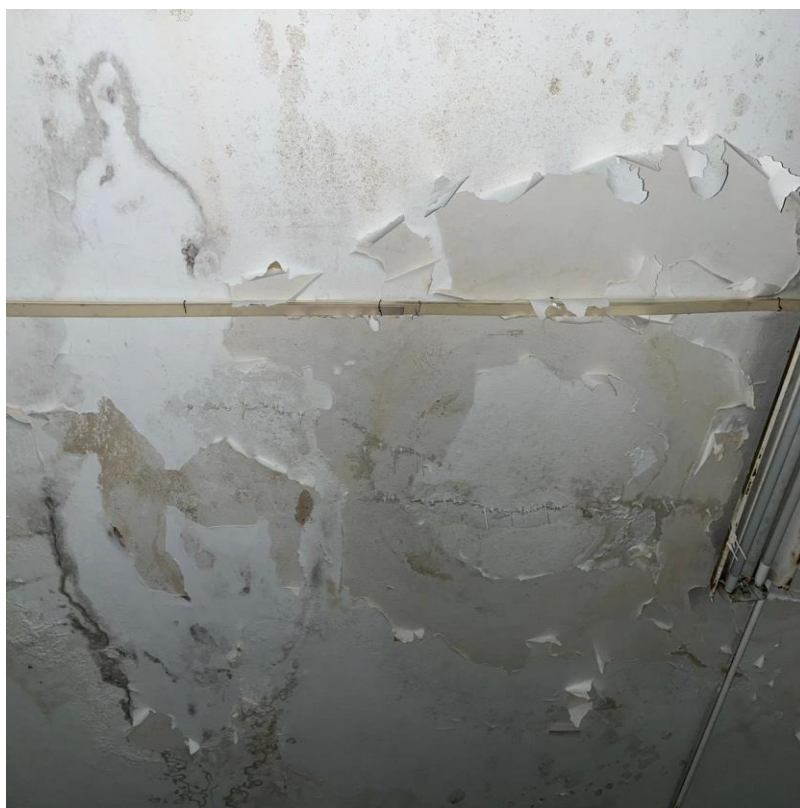
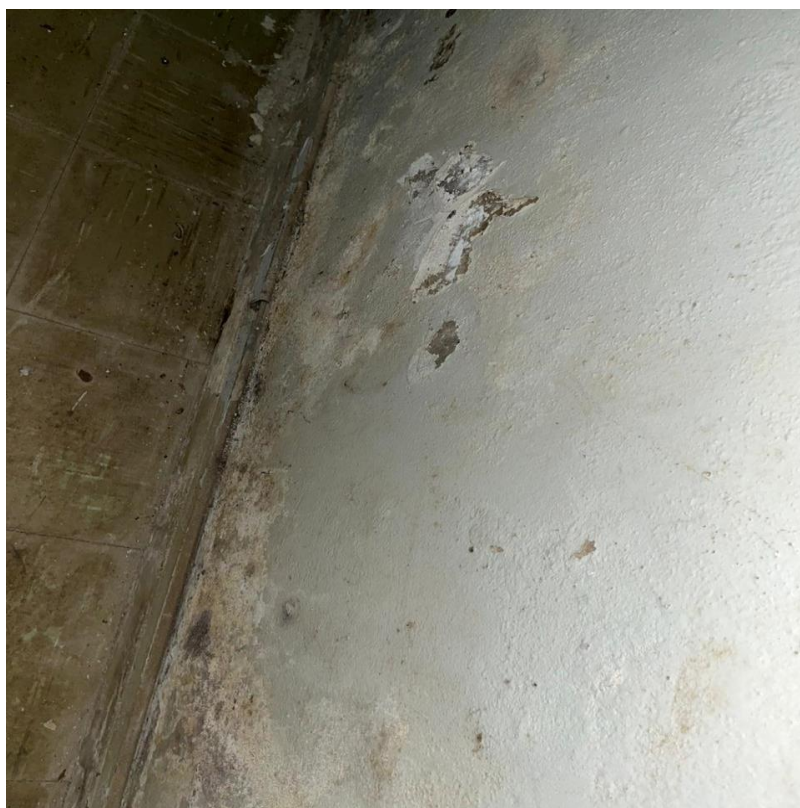
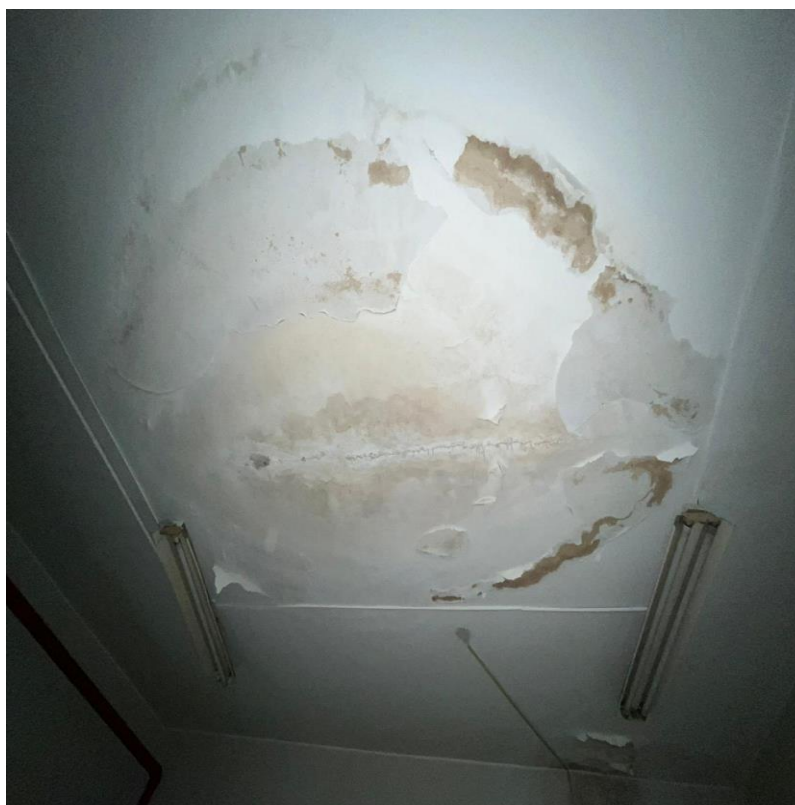
A seguir, algumas fotos referentes às eflorescências encontradas na antiga sede da ANM:
