Estudo Técnico Preliminar 59/2024

Número do processo: 48051.006032/2023-44

2.1. No ano de 2016, a área de engenharia abriu o processo nº 48400.000205/2016-84 com o objetivo de realizar a impermeabilização do espelho d'água do edifício Sede da ANM/DF, uma vez que este já se encontrava bastante deteriorado, apresentando diversas infiltrações no subsolo.

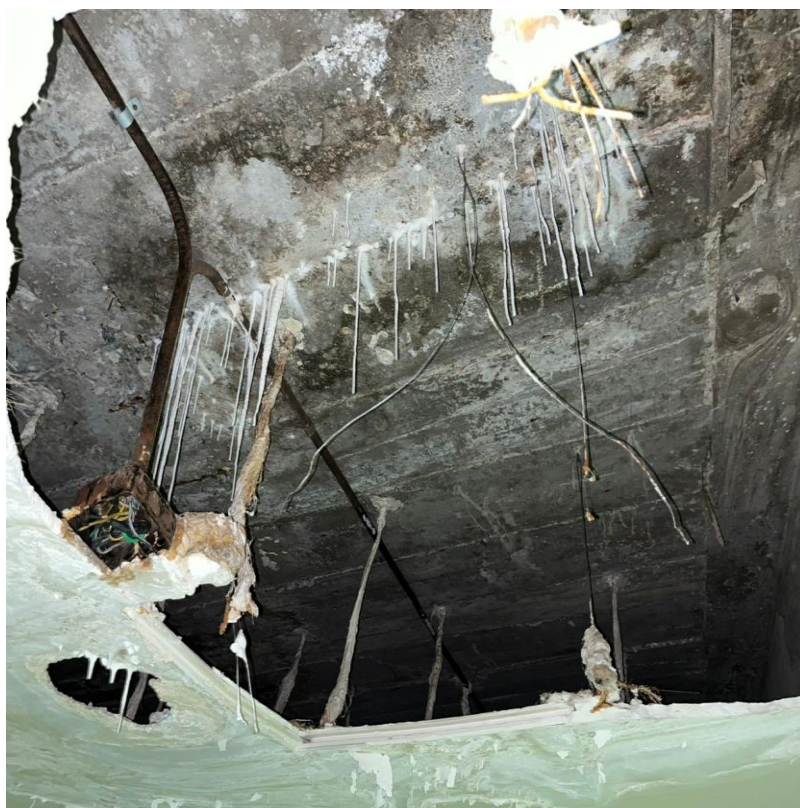
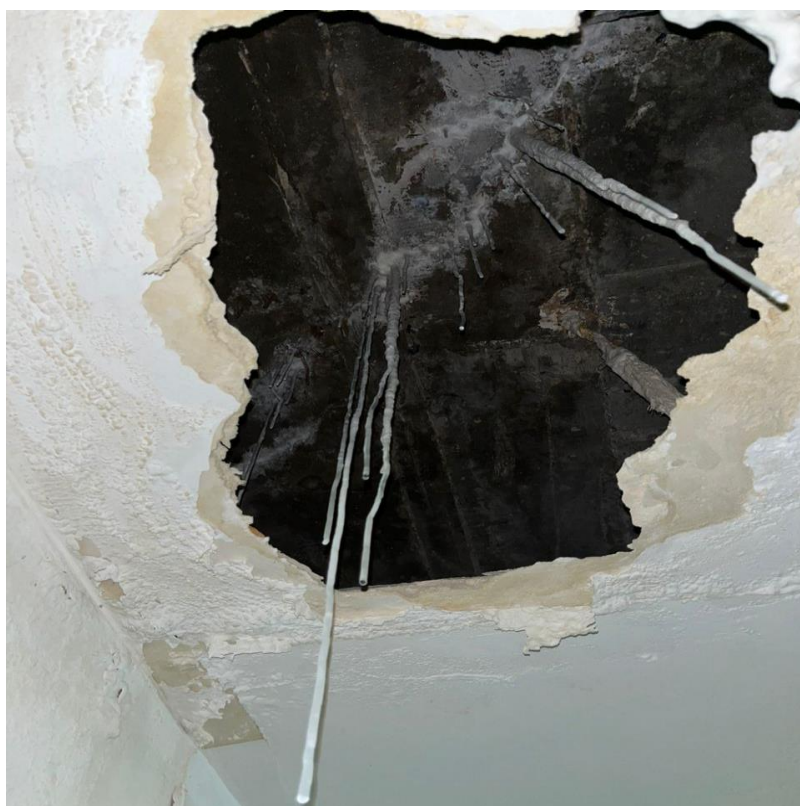
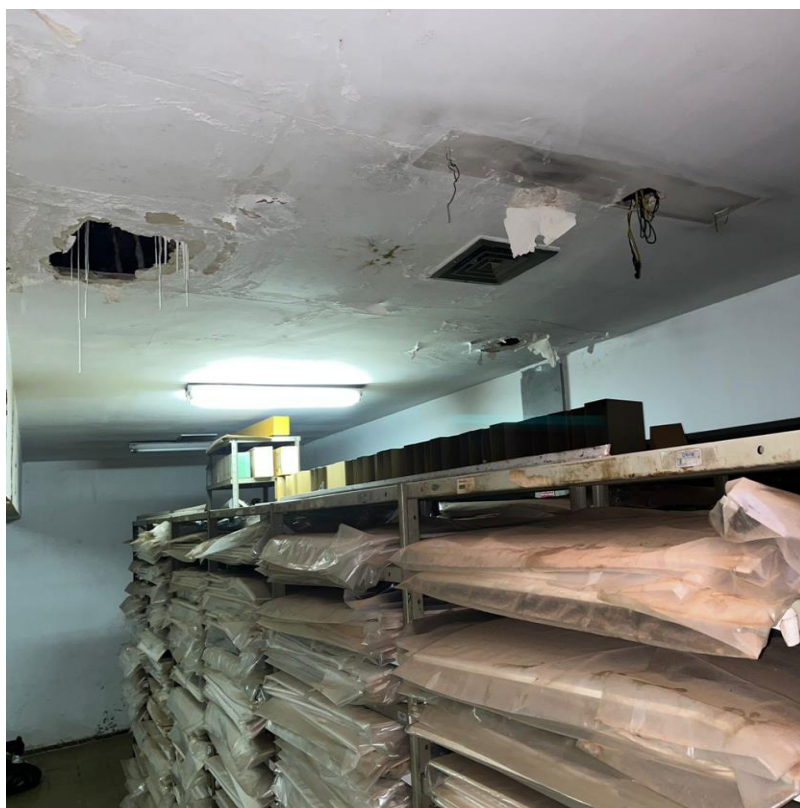
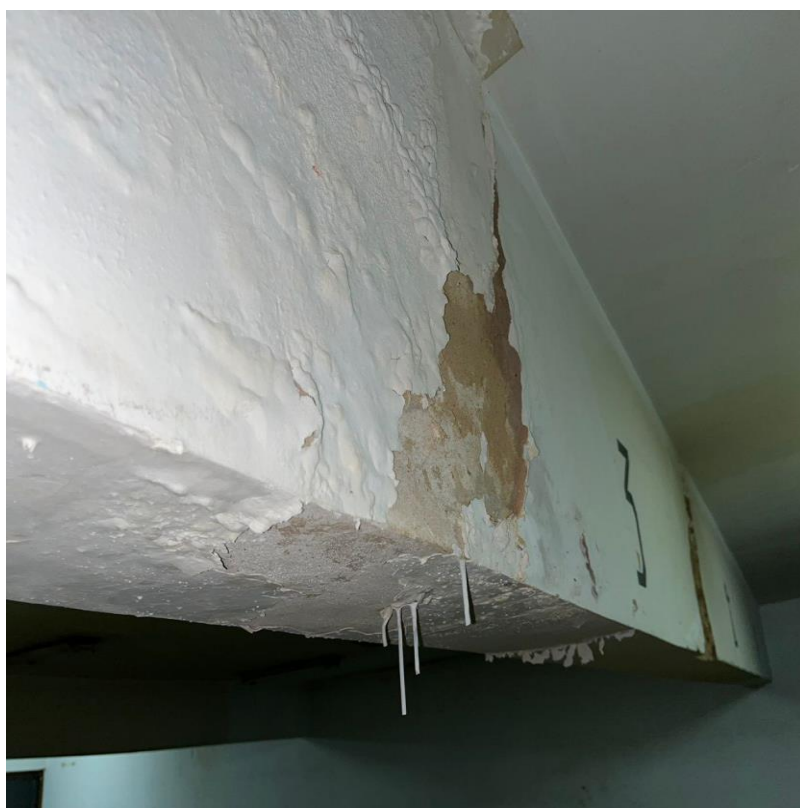
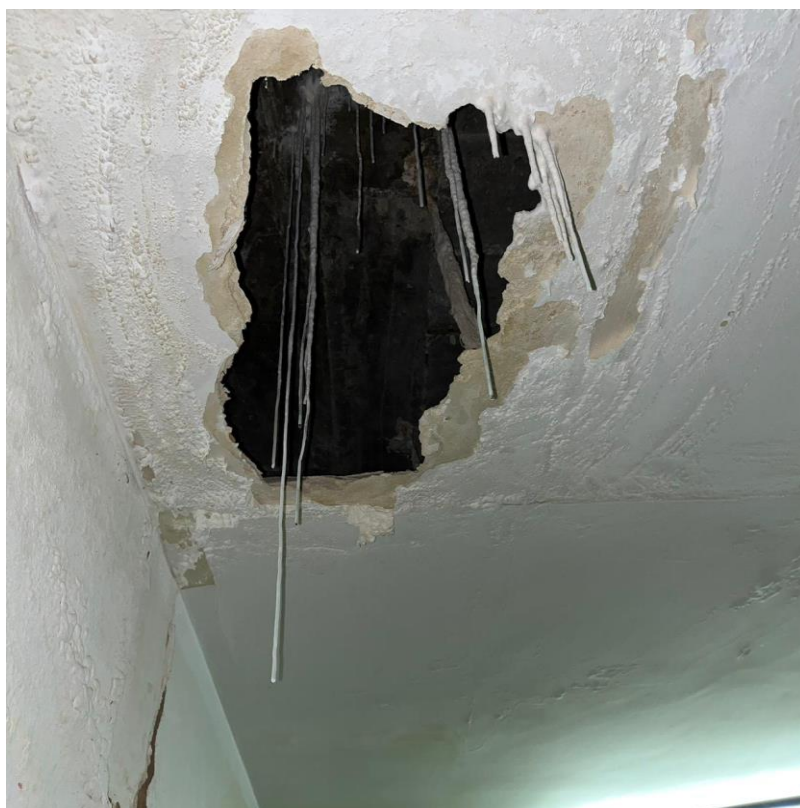
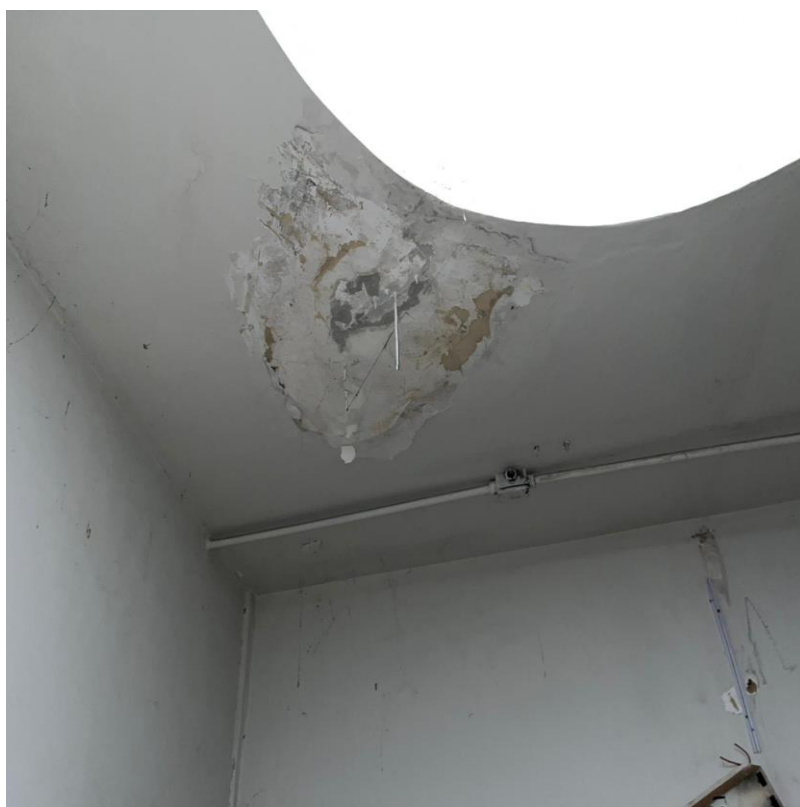
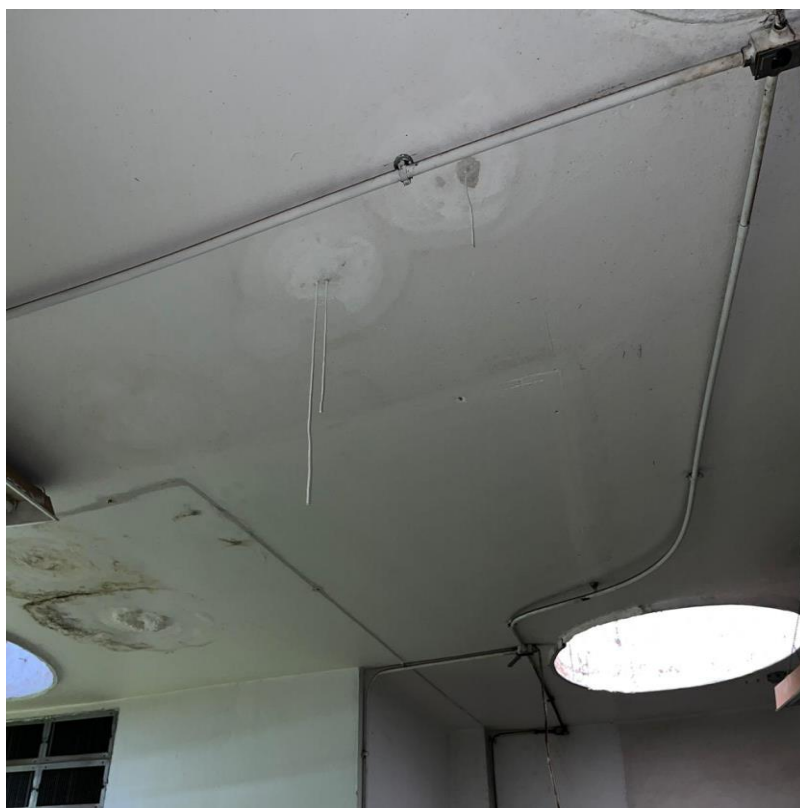
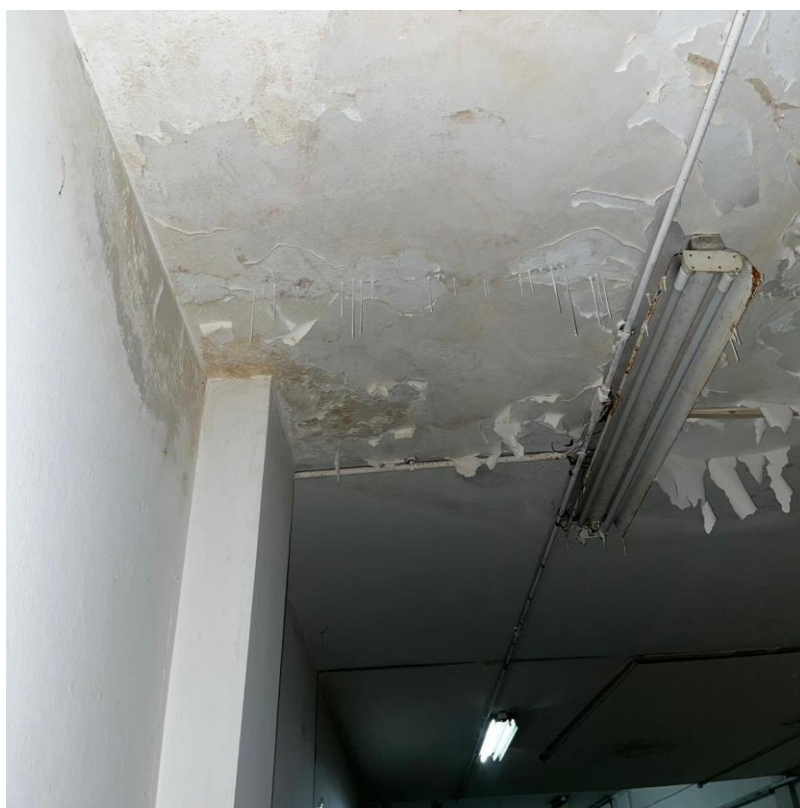
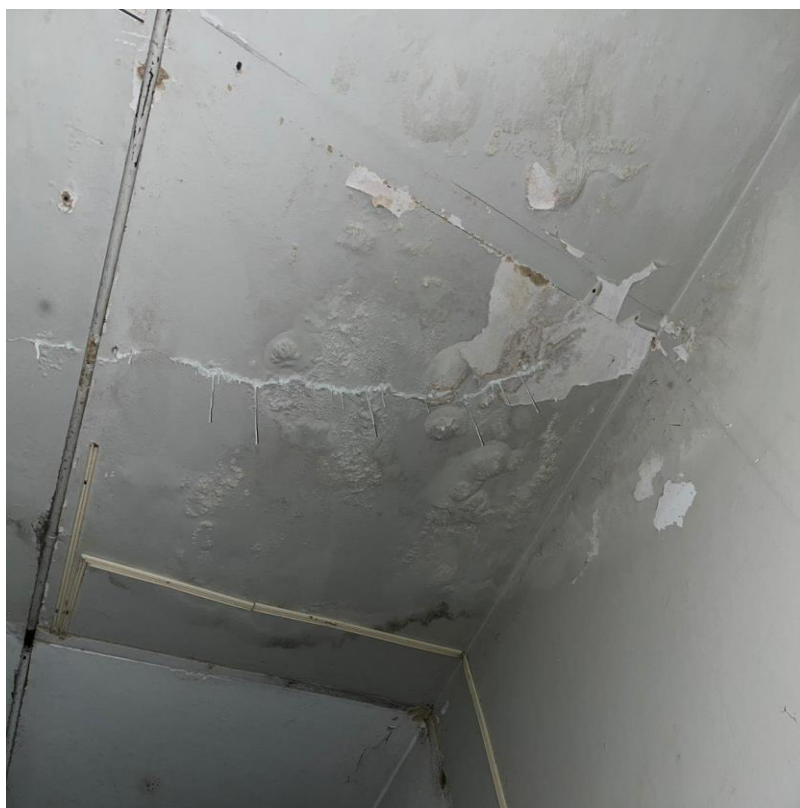
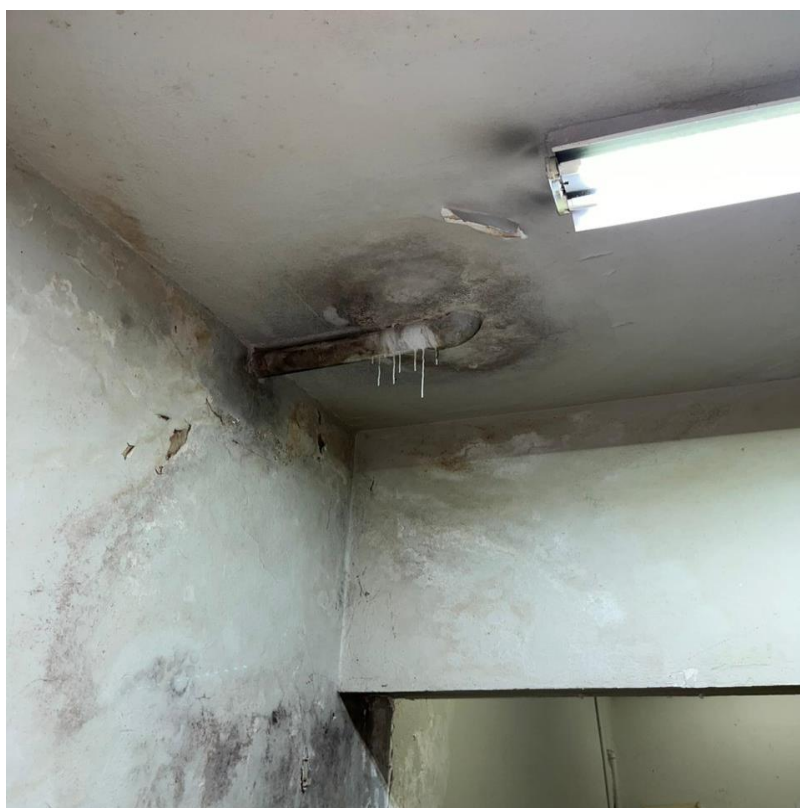
A seguir, algumas fotos referentes às estalactites encontradas na antiga sede da ANM:

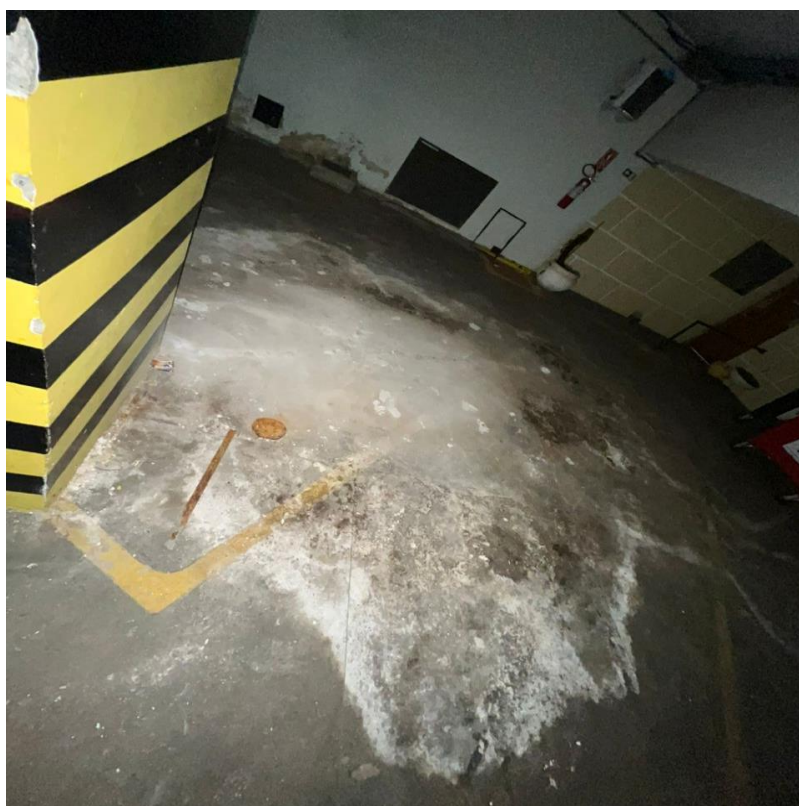
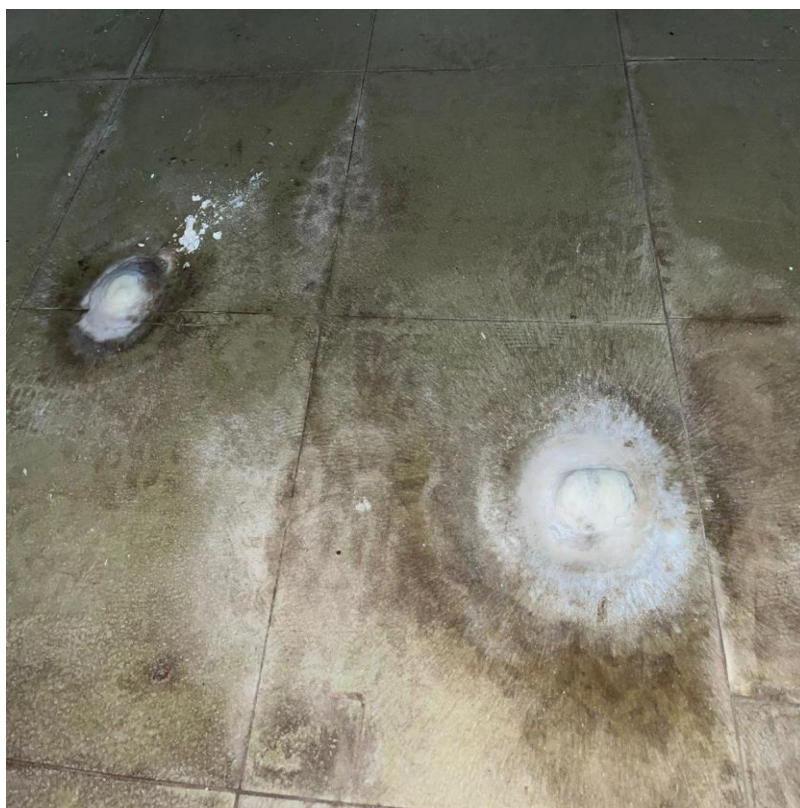
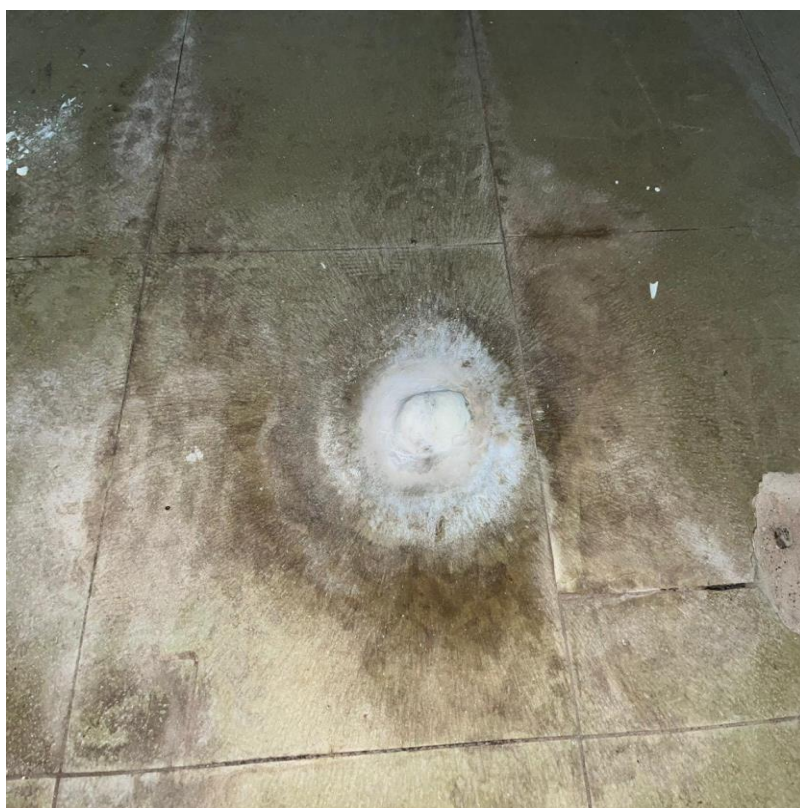
Após o surgimento das estalactites no teto é comum que com a continuidade da infiltração, os sais minerais se concentrem também no chão, criando assim as estalagmites.

A seguir, algumas fotos referentes às estalagmites encontradas na antiga sede da ANM:

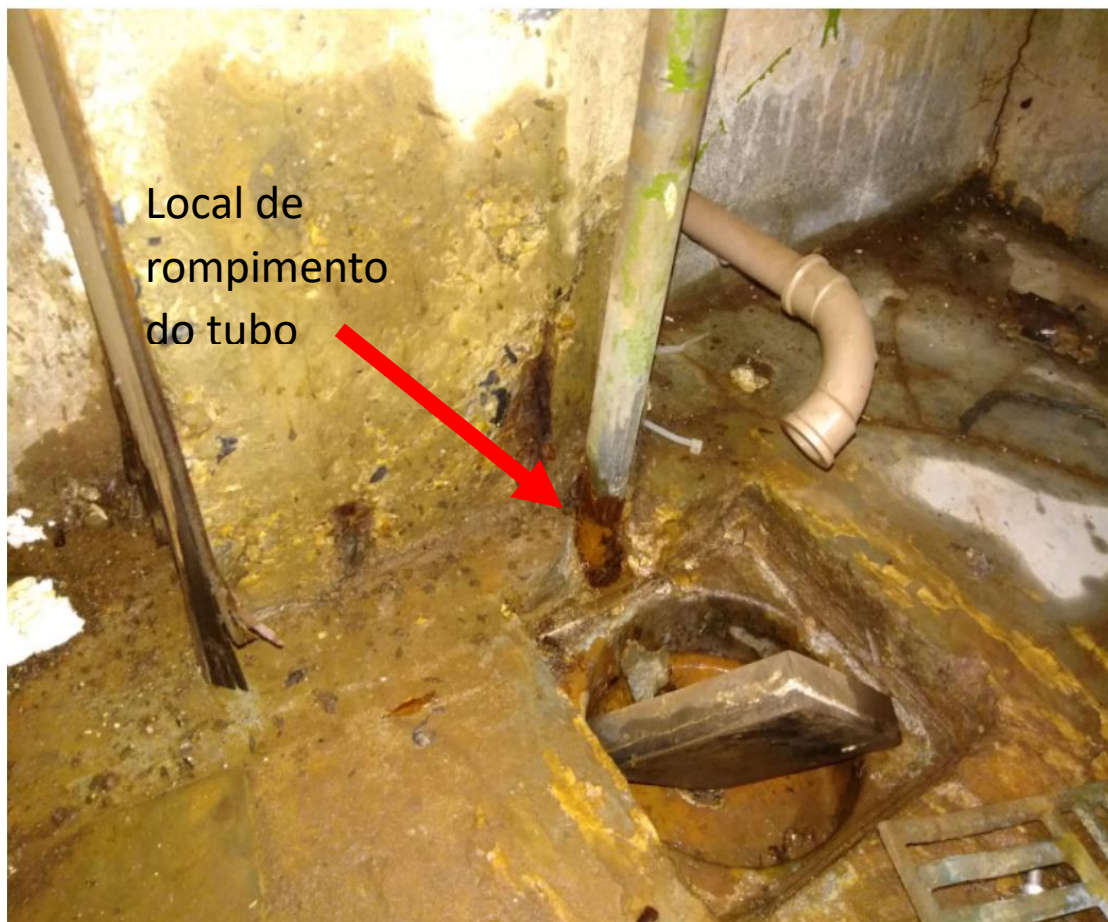
Foto 1 – Local de rompimento da tubulação metálica. É possível verificar que o ponto de rompimento está oxidado. Essa condição está presente em locais da edificação.

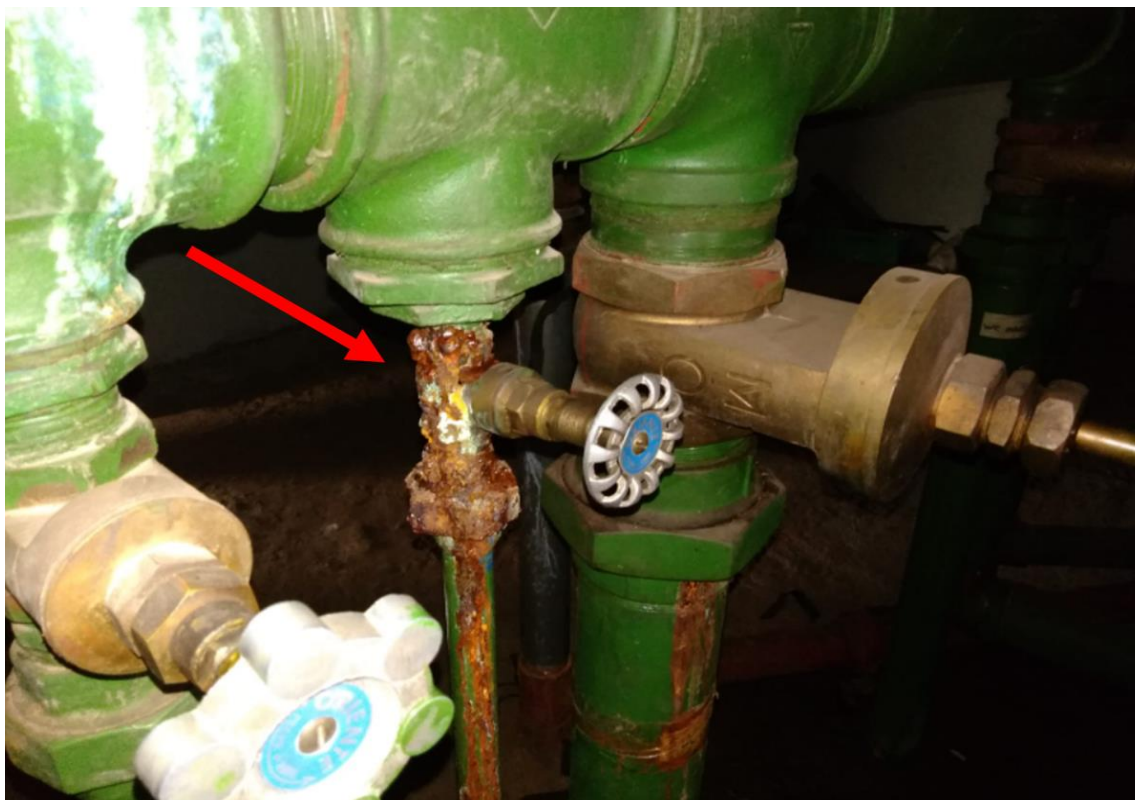
Foto 2 – Tubulação metálica comprometida pela oxidação. Essa tubulação está conectada ao ramal que vem da caixa d'água superior. O registro de gaveta também está comprometido.

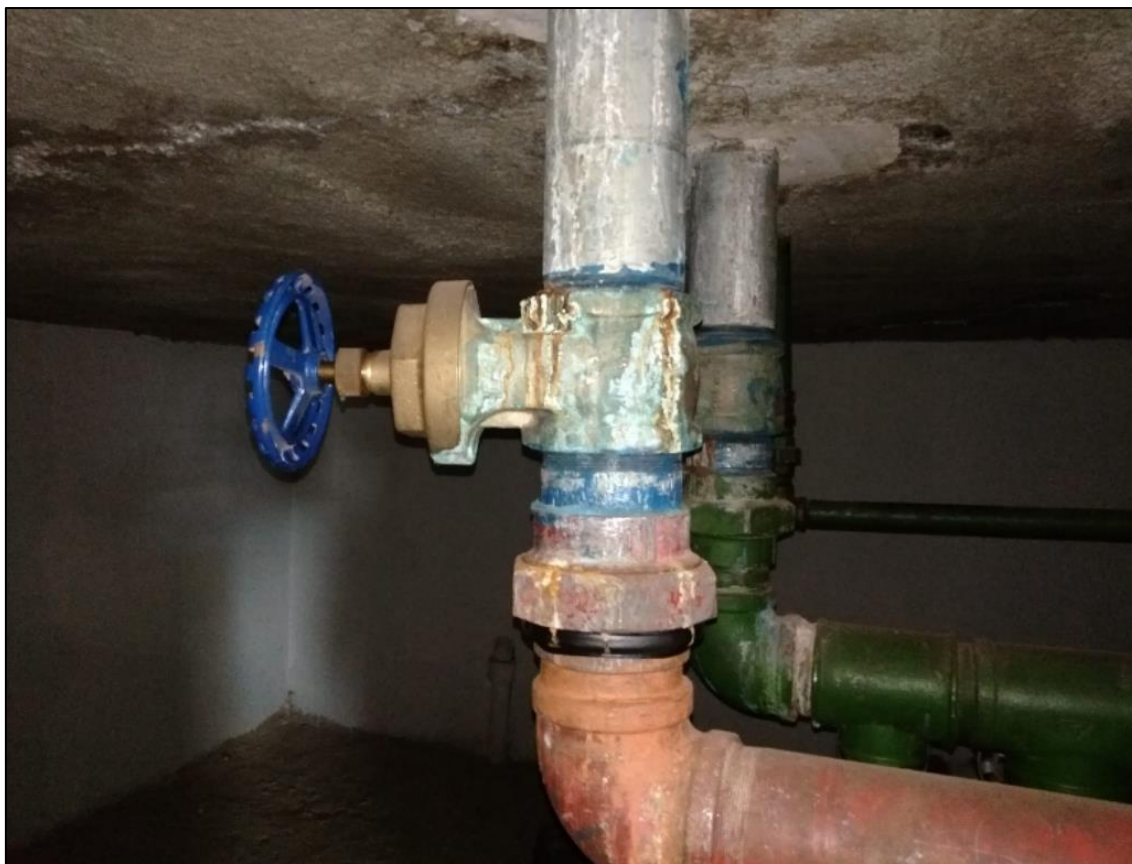
Foto 3 – Tubulações que saem da caixa d'água superior. É possível observar que esses tubos apresentam desgaste e falta de manutenção.

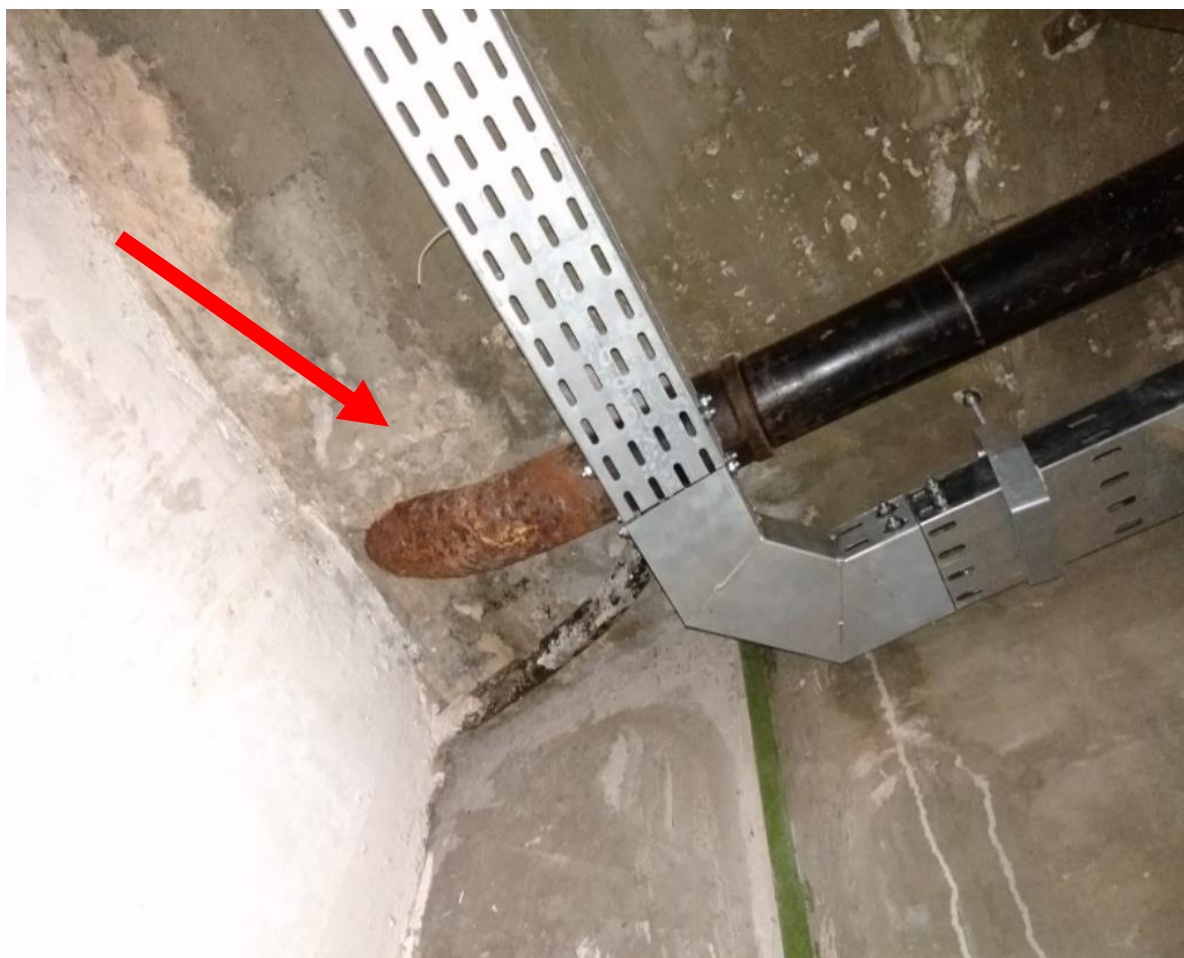
Foto 4 – Estado de oxidação avançada em um ramal de tubulação metálica.
Local de possível rompimento.

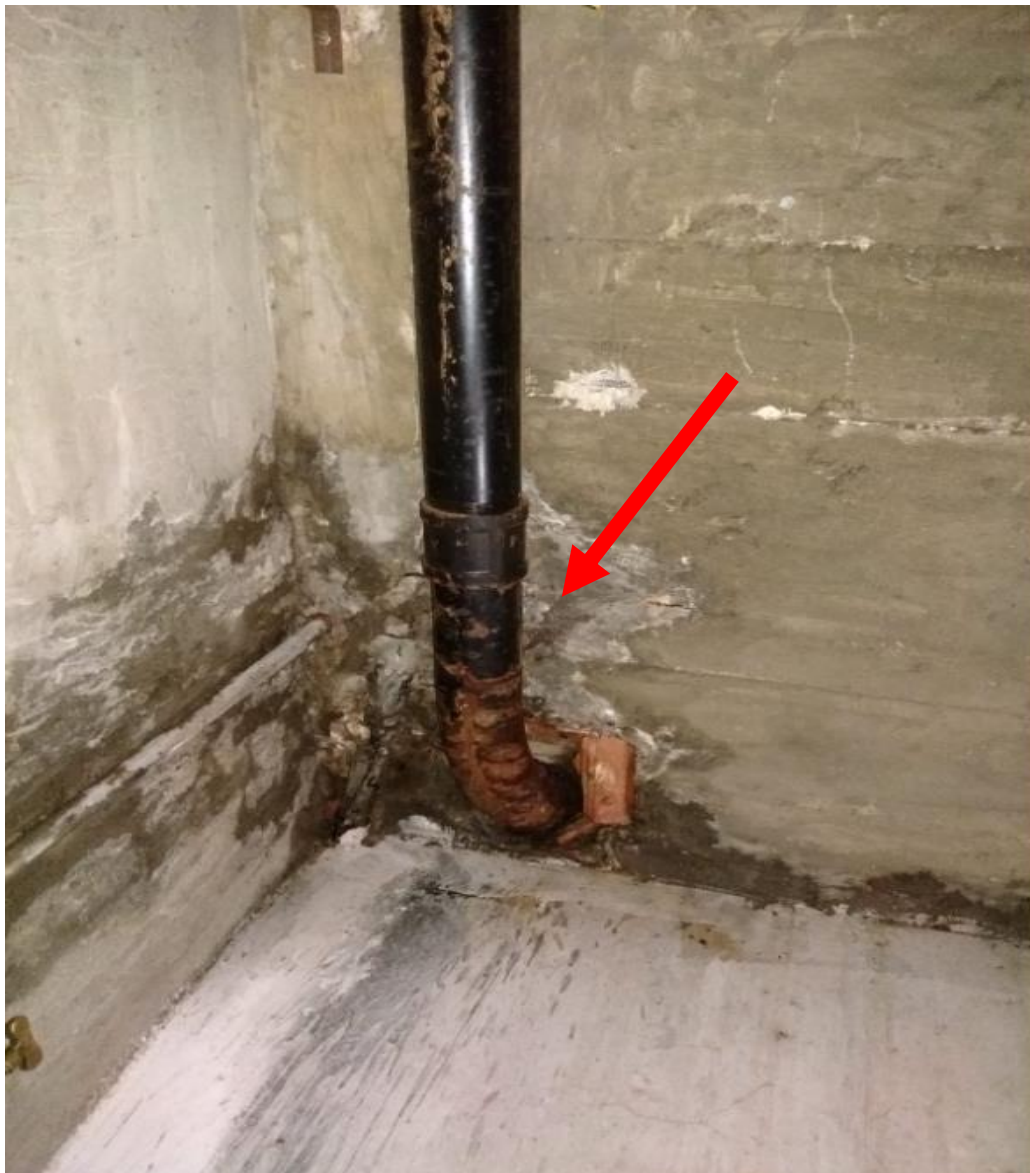
Foto 5 – Curva metálica com oxidação. Outro possível local de rompimento.

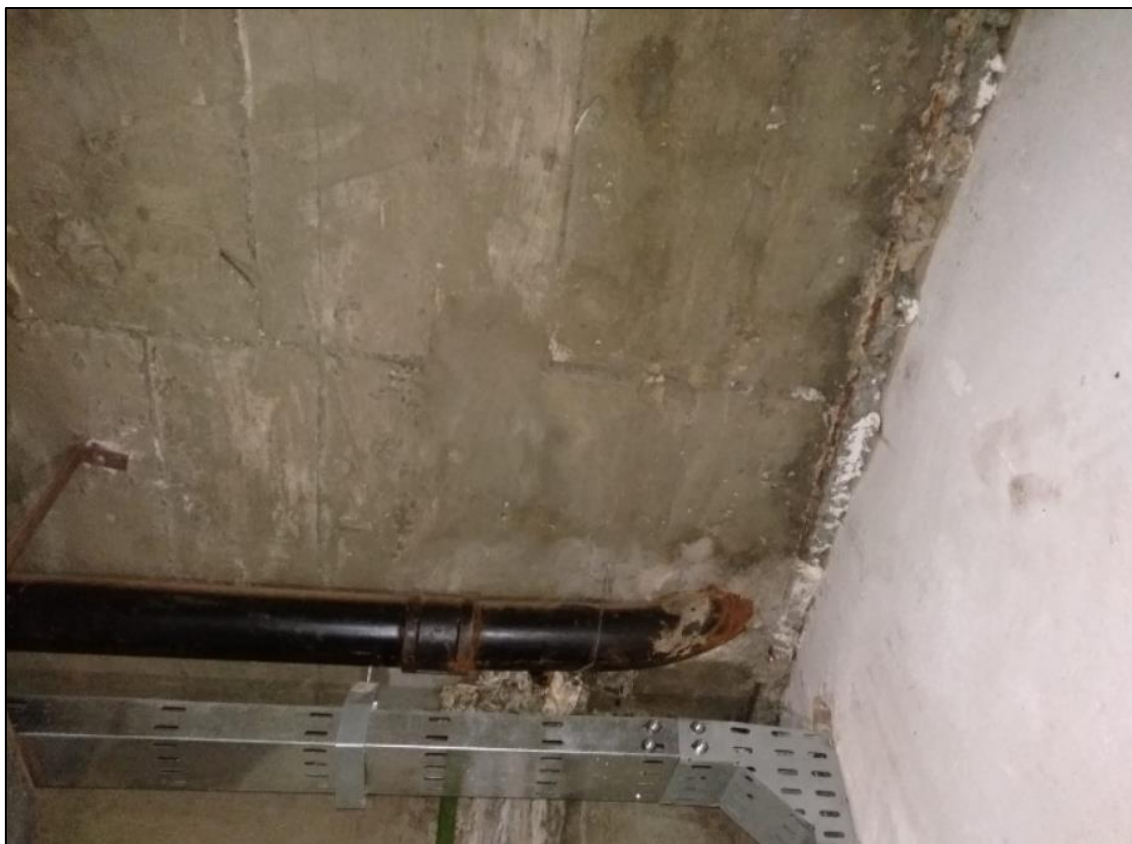
Foto 6 – Tubulação com oxidação. Nesse local a parede está muito úmida, indicando que há rompimento do tubo.
