PROJETO GESTÃO FLORESTAL PARA PRODUÇÃO SUSTENTÁVEL NA AMAZÔNIA

Elaboração de projeto executivo de recomposição da cobertura vegetal em áreas degradadas na Floresta Nacional Bom Futuro – RO

PRODUTO Nº 01

Mapeamento das áreas degradadas disponíveis para recomposição da cobertura vegetal na FLONA Bom Futuro (mínimo de 400 ha)

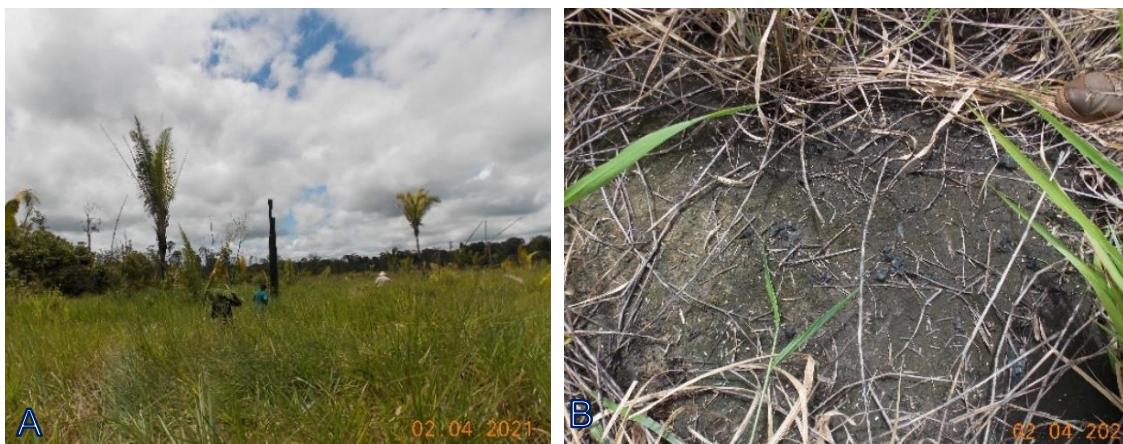
Isso pode ser constatado no diagnóstico de campo, através da observação constante da existência de troncos queimados (Figura 6A) em todas as áreas visitadas. Também foi possível observar a presença de resíduos de “carvão” no solo (Figura 6B).

Figura 6. A) Área a ser restaurada (Área 7) onde ocorreram queimadas (tronco queimado no centro da imagem). B) Solo no local com presença de “carvão” proveniente das queimadas ocorrentes na área.

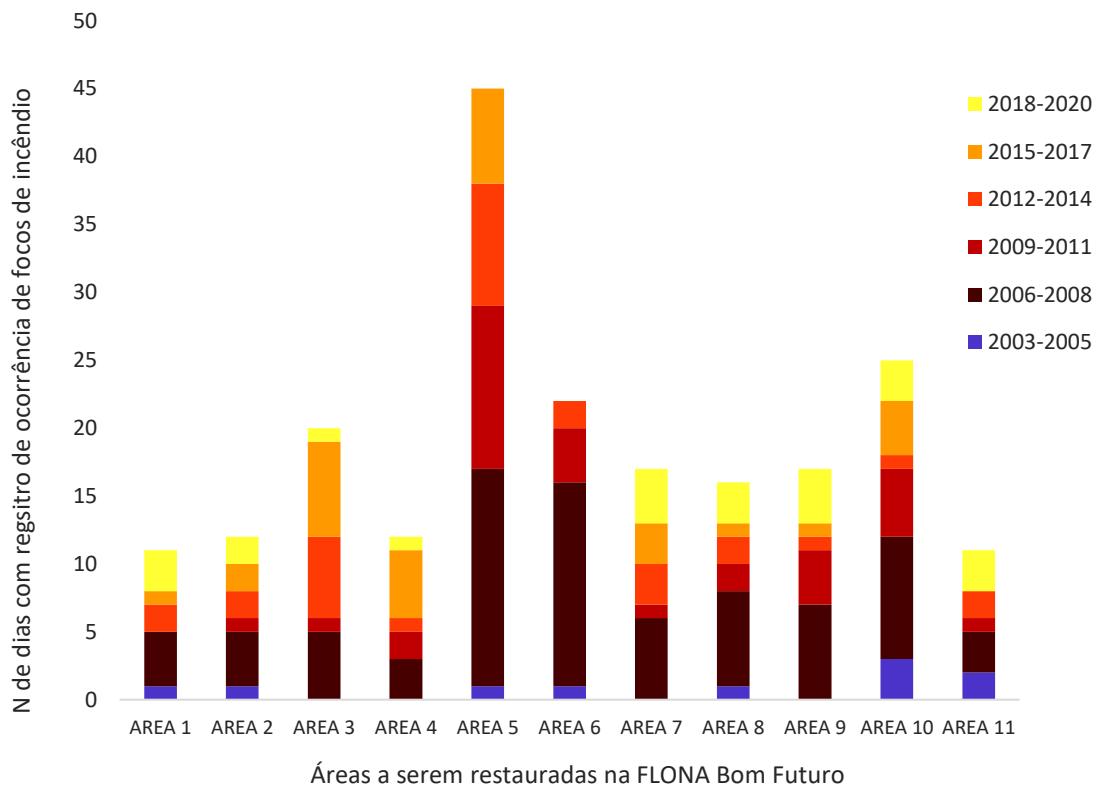
conhecido como JPSS-1). Nas Figuras 7 e 8, podemos observar que a passagem de fogo pelas áreas teve início nos anos de 2004/2005, sendo esse fenômeno uma prática recorrente ao longo dos últimos anos. Na Figura 7, observamos que os focos de incêndio se concentram nos meses de agosto a setembro, portanto esse período do ano poderá ser utilizado para o aumento das ações de fiscalização e combate aos incêndios criminosos ocorrem na FLONA.

Figura 7. Número total de dias com registros de focos de incêndio a cada triênio, analisados através da plataforma Fire Information for Resource Management System (FIRMS/NASA) nas áreas que serão restauradas.

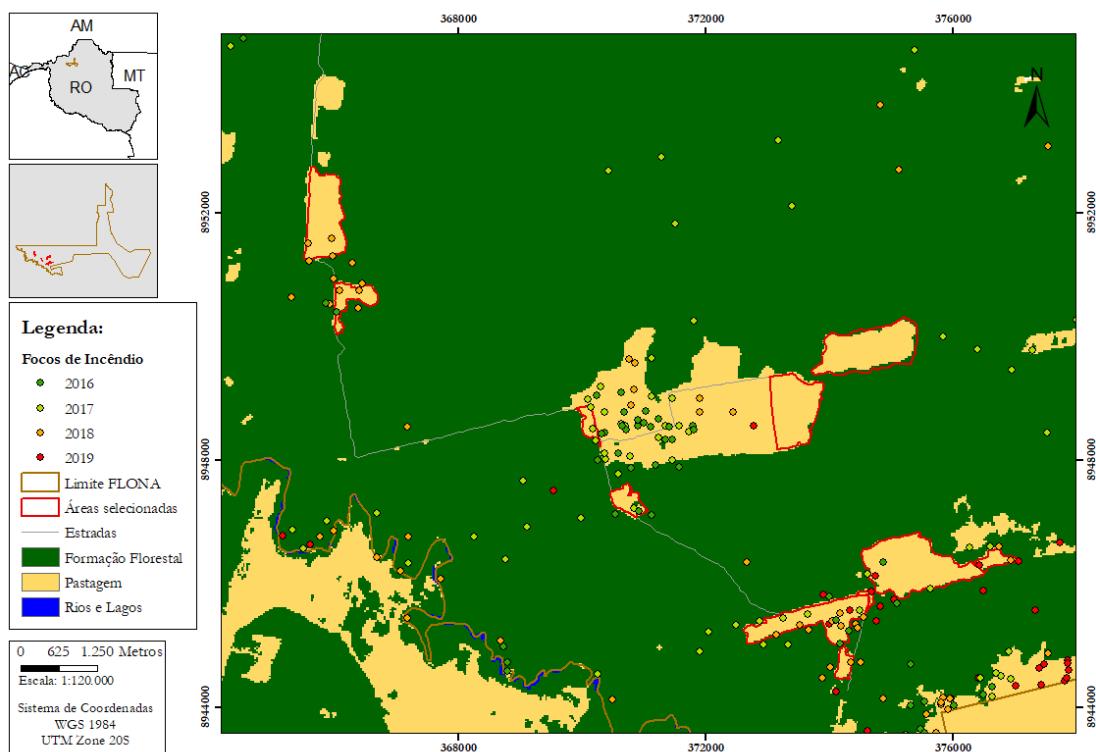
Figura 8. Distribuição dos focos de incêndio nas áreas de interesse desde 2016 (INPE).

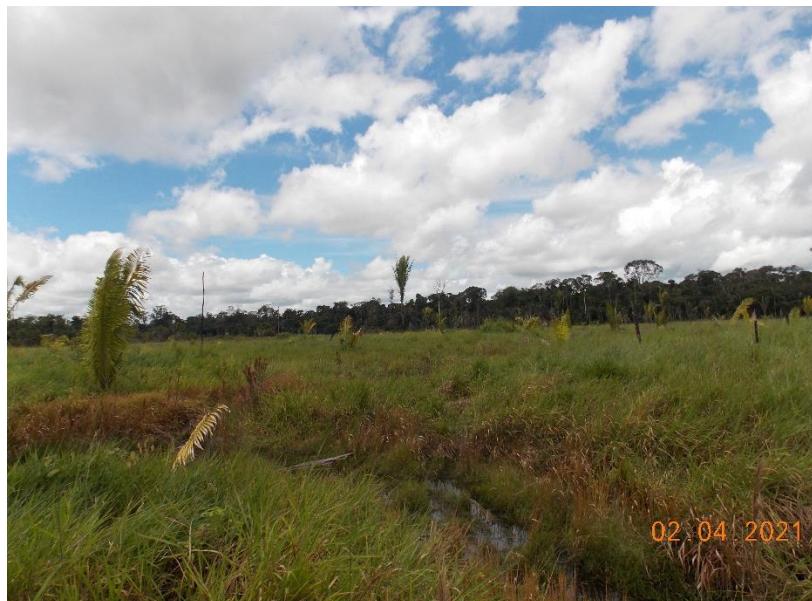
Devido ao relevo plano, não foram observados processos erosivos significativos nas áreas a serem restauradas. Todavia deve ser ressaltado a presença de caminhos preferenciais da água das chuvas, formando cursos d’água intermitentes no período do inverno amazônico (Figura 10).

Figura 10. Área 10 onde se observa curso d’água intermitente (inverno amazônico) (Lat: 3758000,74 L e Long.: 8946333,11 S, Datum: WGS 84 Zone 20S).

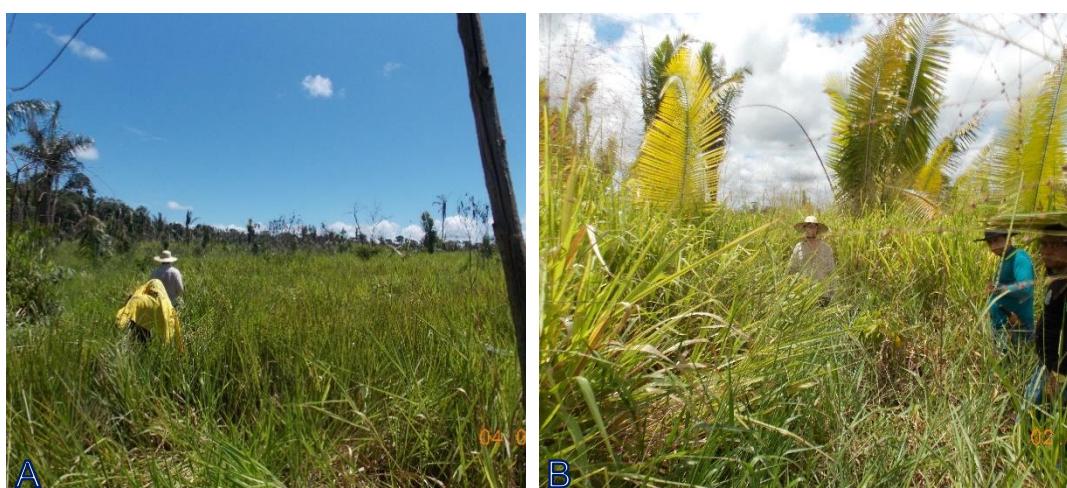
As gramíneas de maneira geral apresentam uma altura mínima de 1,30 m, alcançando em vários locais, altura superior a 2,0 m (Figura 8). Raramente há possibilidade de se enxergar o solo, pois a densidade das gramíneas não permite (Figuras 11 e 12).

Figura 11. A) Área 7 apresentando intensa ocupação por gramíneas (Lat: 374233,59L e Long.: 8945007,78 S, Datum: WGS 84 Zone 20S). B) Área 10 ocupada por gramíneas com altura superior a 2,0 m (Lat: 375259,10 L e Long.: 8945942,60 S, WGS 84 Zone 20S).

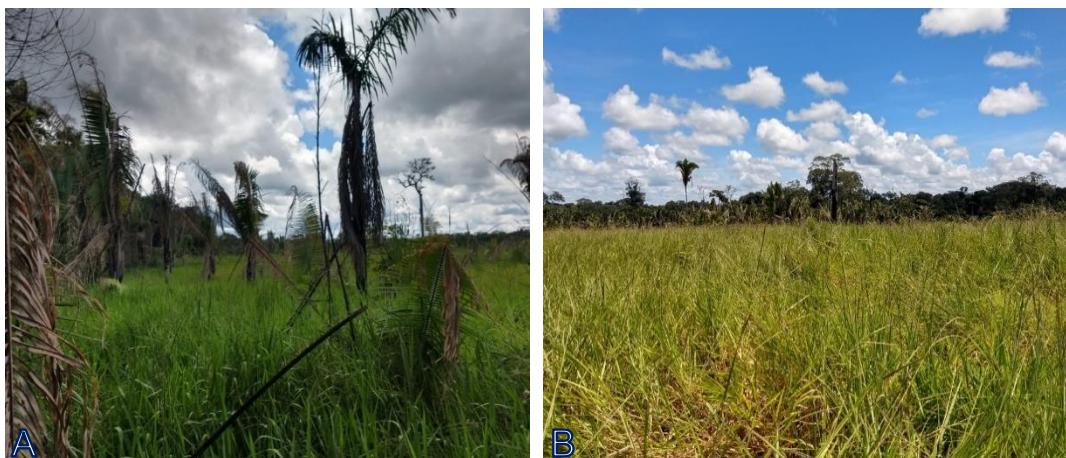
Figura 12. A) Área 3 apresentando intensa ocupação por gramíneas e indivíduos regenerantes de *Orbignya phalerata* Mart. - Babaçu (Lat: 370051,89 L e Long.: 8948400,57 S, Datum: WGS 84 Zone 20S). B) Área 7 densamente ocupada por gramíneas (Lat: 373161,54L e Long.: 8945415,41S)

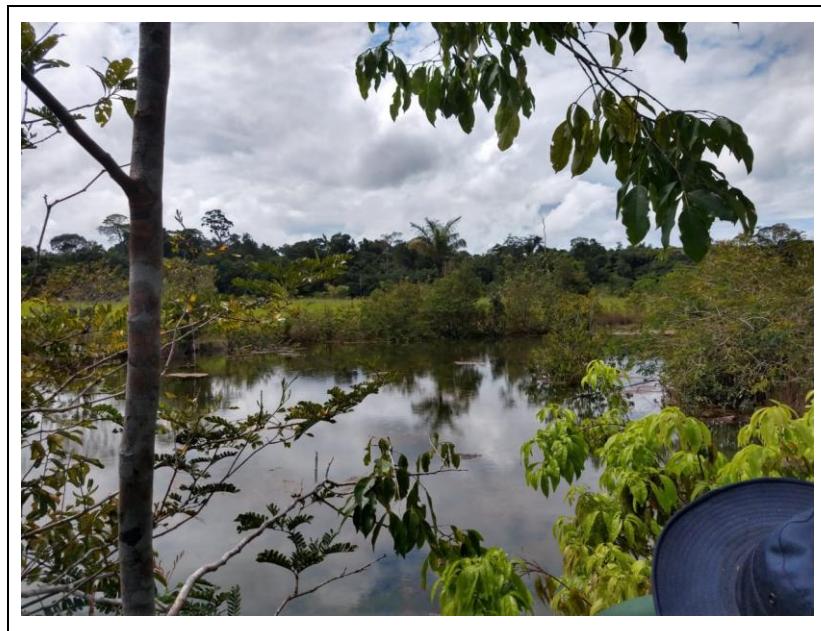
Excetuando-se as áreas 6, 10 e 11, todas as outras áreas são circundadas em pelo menos um de seus lados, por estradas de acesso (Figura 4). A área 6 atualmente não pode ser acessada por veículo devido a presença de um curso d'água (Figura 13) sendo necessária a instalação de uma ponte além da abertura de uma estrada de acesso (cerca de 400 m). Para a área 10, existe uma trilha aberta, sendo necessário a abertura de acesso (estrada de aproximadamente 250 m de extensão) para se chegar ao local. A partir da área 10 é possível se chegar até a área 11.

Figura 13. Foto tirada da área 5 onde se observa o curso d'água, que deverá ser transposto para acesso a área 6 (Lat: 373661,38 L e Long.: 8949067,37 S, Datum: WGS 84 Zone 20S).
