PROJETO EXECUTIVO

REFORMA AGENCIA DA PREVIDENCIA SOCIAL ANICUNS

ARQUITETURA - ACESSIBILIDADE

PLANTA BAIXA - DEMOLICOES

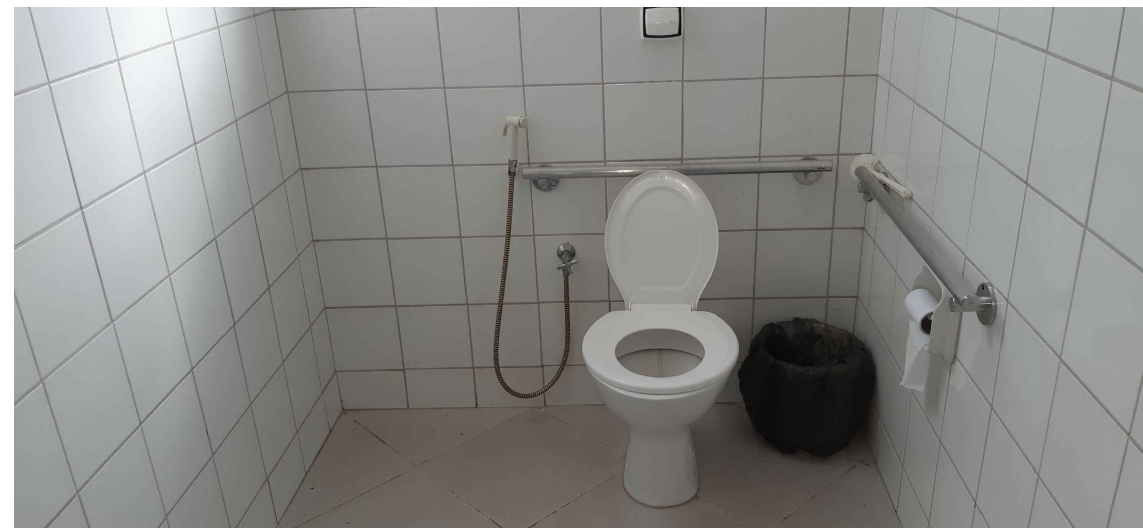
FOTO 15 - BARRAS DE APOIO
RETIRAR - (BH. ACESSÍVEL)

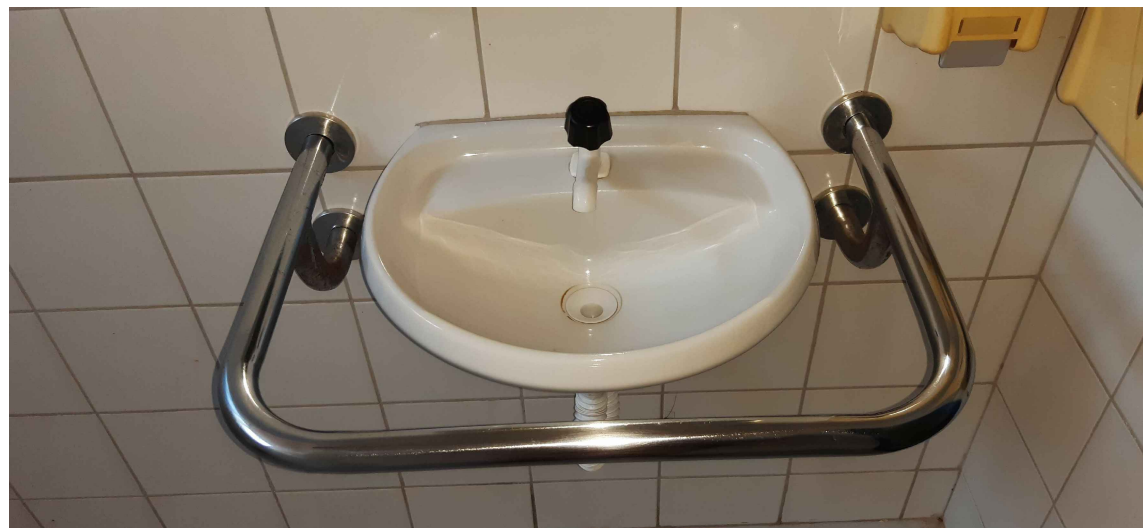
FOTO 14 - LAVATÓRIOS / METAIS
RETIRAR - (BH. ACESSÍVEL)

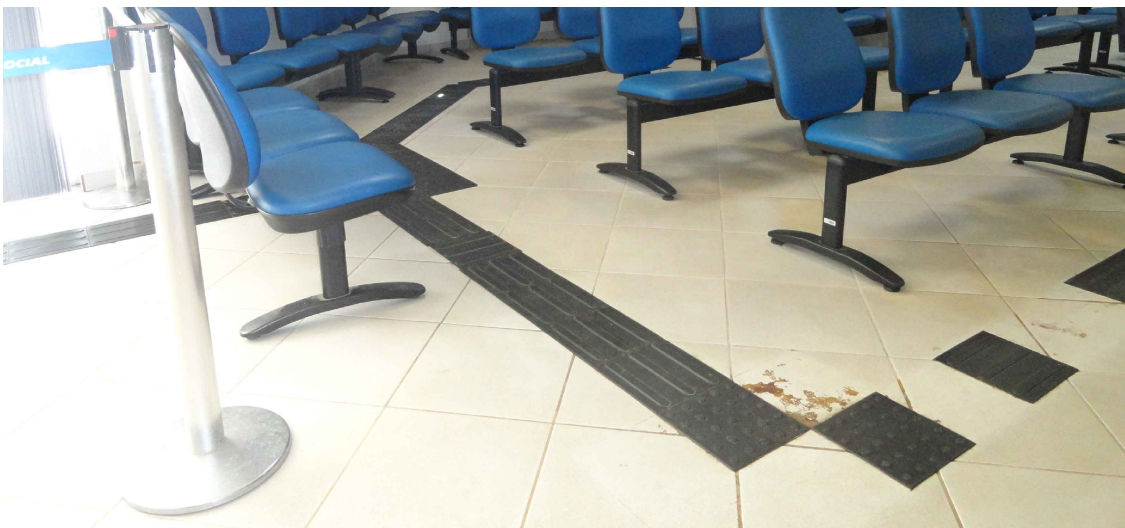
FOTO 13 - SINALIZAÇÃO - PISO TÁTIL EXISTENTE
RETIRAR E RECOMPOR - (VER PROJETO)

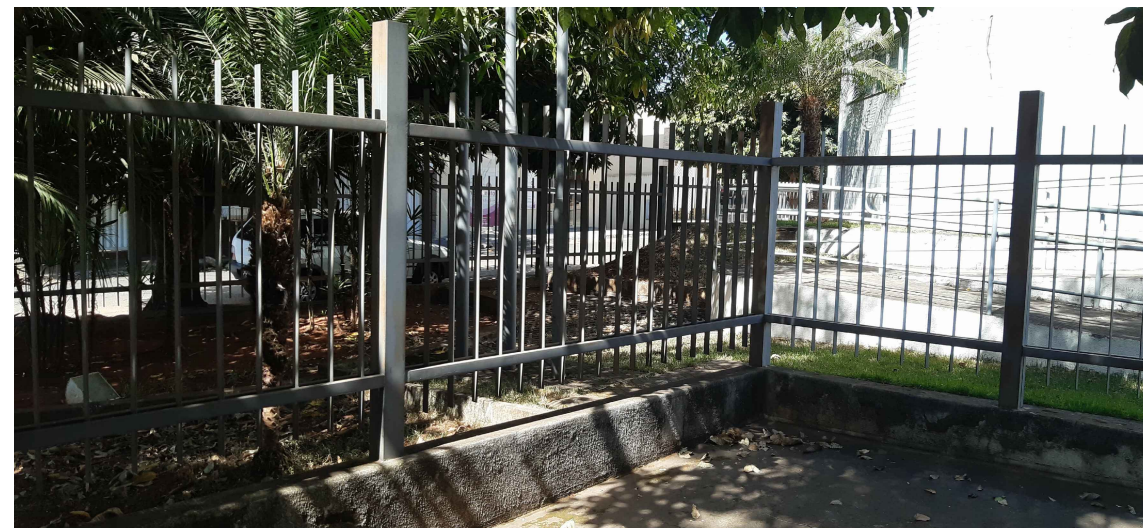
FOTO 12 - GRADIL / MURETA EXISTENTE
DEMOLIR - (VER PROJETO)

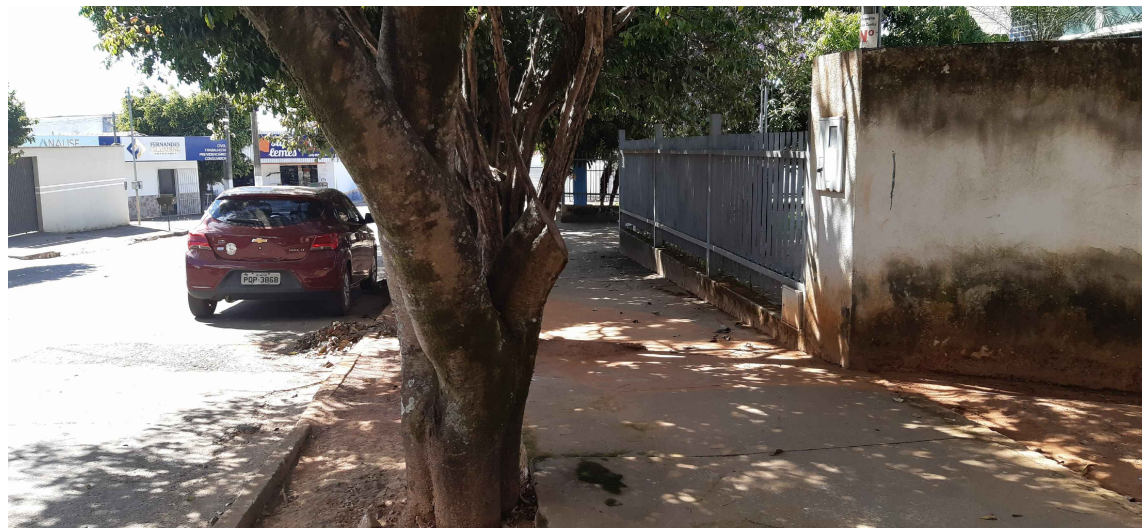
FOTO 11 - CALÇADA EXISTENTE - DIVISA
DEMOLIR - (RUA JOSÉ BENEDITO)

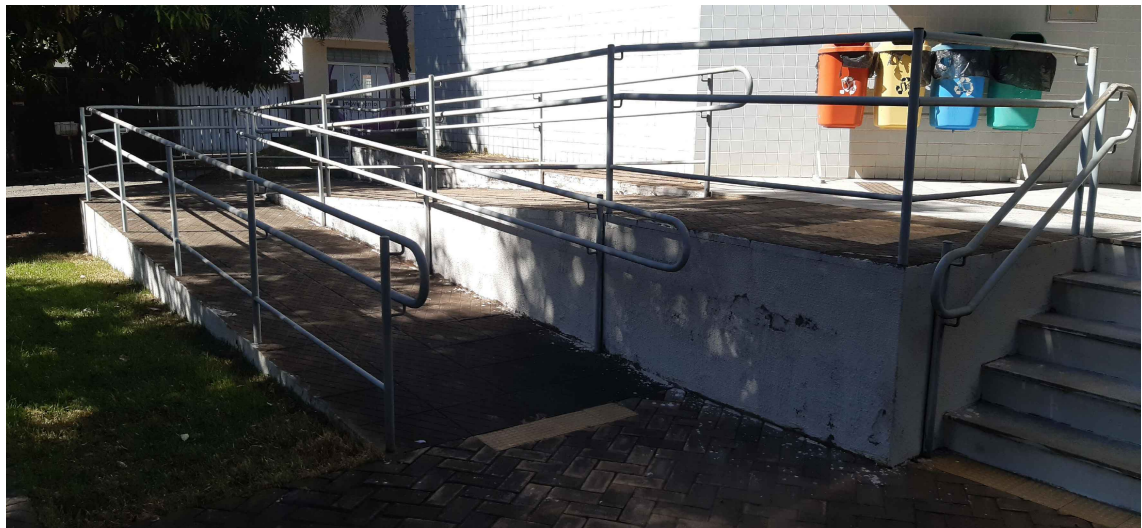
FOTO 10 - GUARDA CORPO / CORRIMÃO EXISTENTE
RETIRAR - (RAMPA)

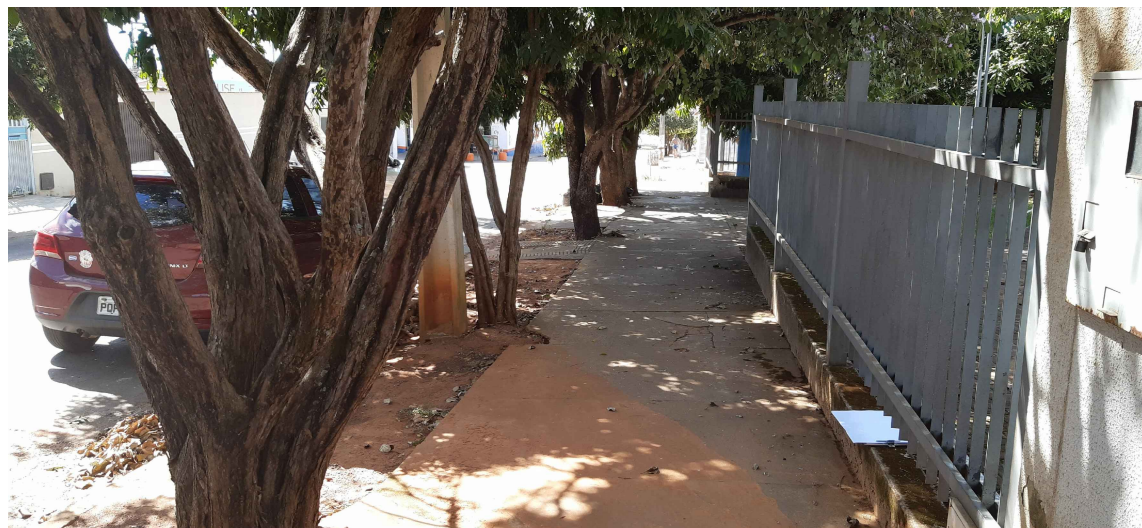
FOTO 9 - CALÇADA EXISTENTE
DEMOLIR - (RUA JOSÉ BENEDITO)

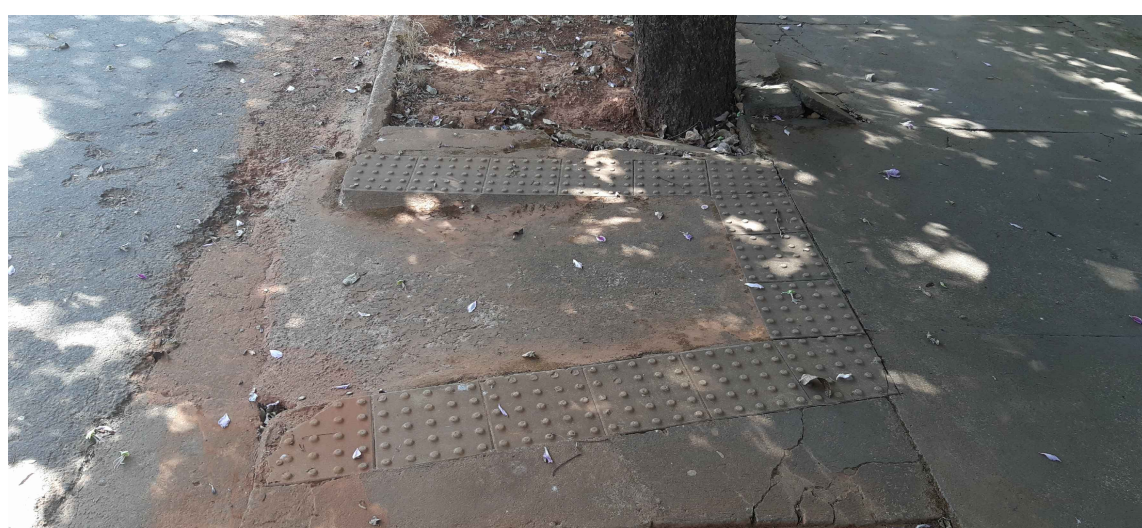
FOTO 8 - RAMPA P.M.R EXISTENTE
DEMOLIR - (RUA JOSÉ BENEDITO)

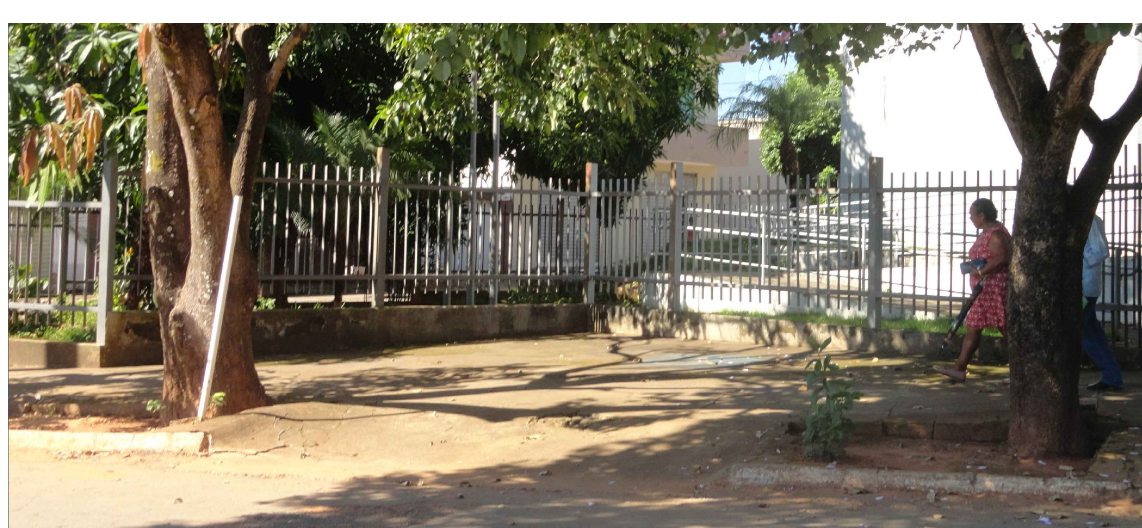
FOTO 7 - REBAIXO MEIO FIO EXISTENTE
DEMOLIR - (RUA JOSÉ BENEDITO)

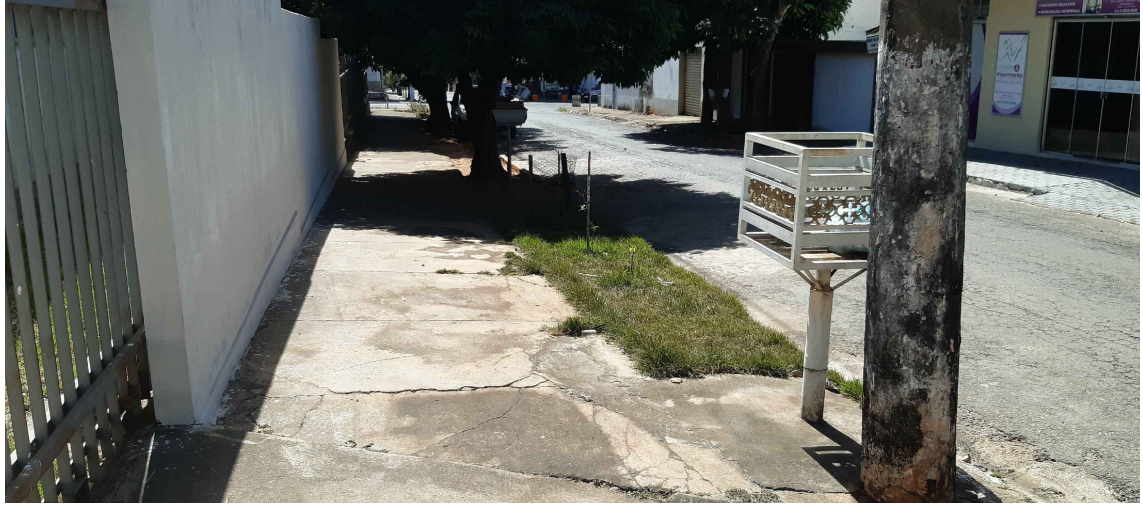
FOTO 2 - CALÇADA EXISTENTE
DEMOLIR - (RUA DOMINIANA)

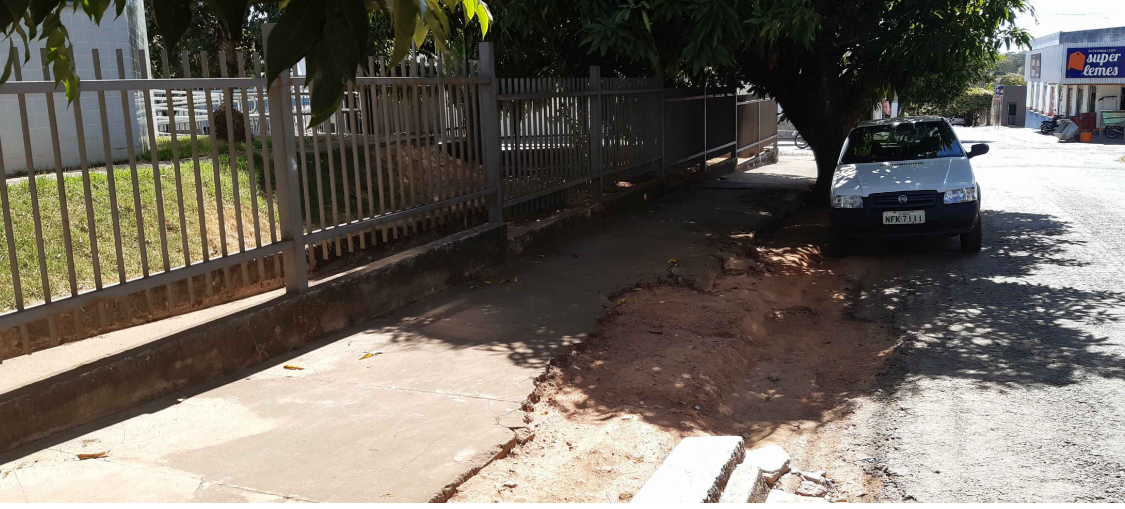
FOTO 3 - CALÇADA EXISTENTE
DEMOLIR - (RUA DOMINIANA)

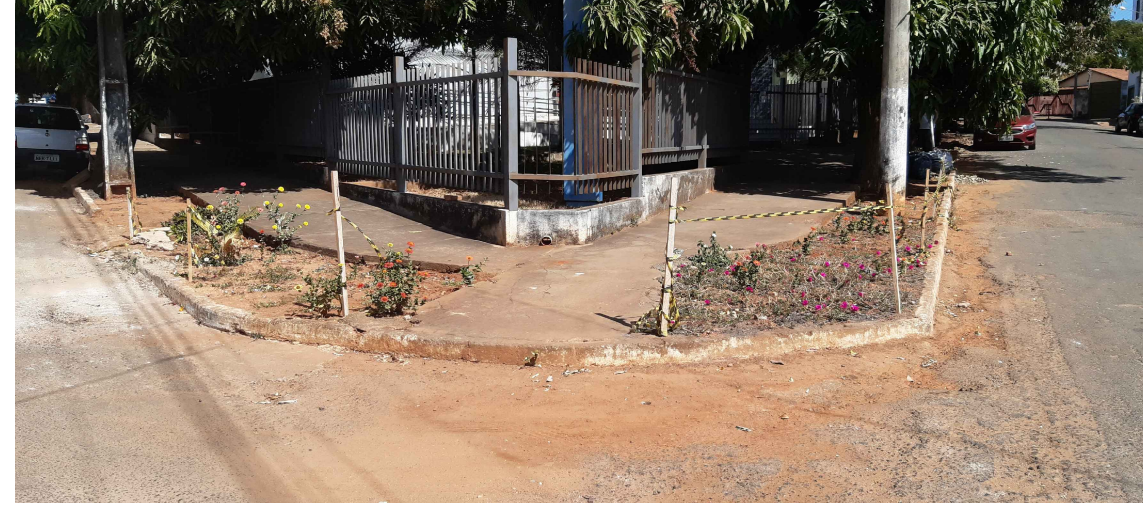
FOTO 4 - CALÇADA EXISTENTE
DEMOLIR - (ESQUINA RUA DOMINIANA)

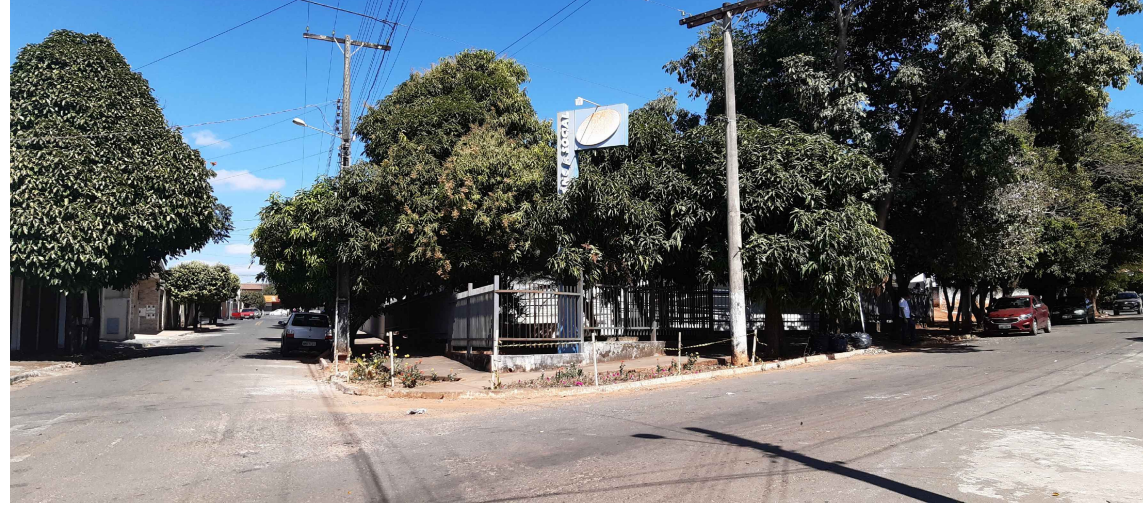
FOTO 5 - CALÇADA EXISTENTE
DEMOLIR - (ESQUINA RUA JOSÉ BENEDITO)

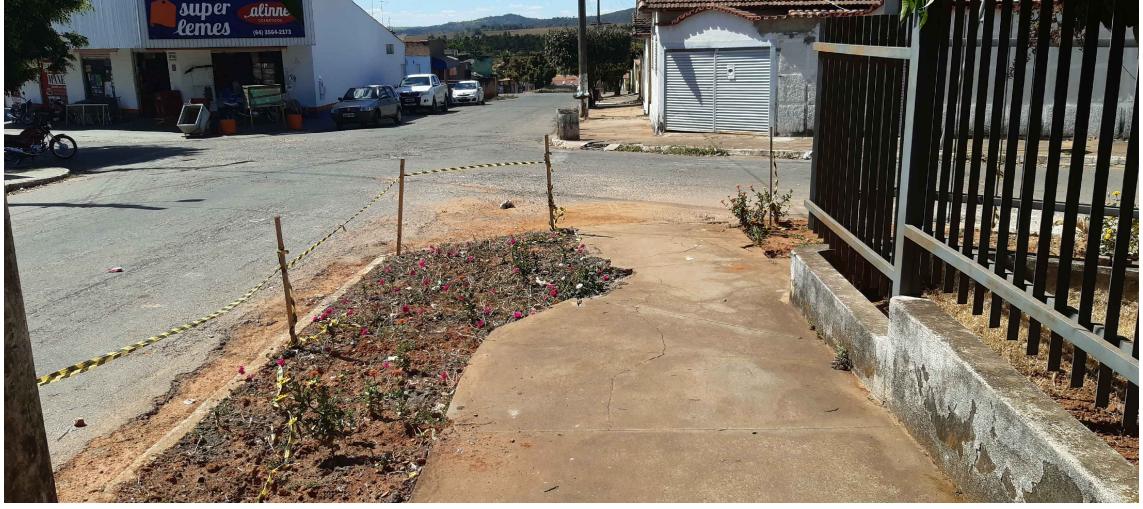
FOTO 6 - CALÇADA EXISTENTE
DEMOLIR - (RUA JOSÉ BENEDITO)
