# PROCESSOS DO MEIO FÍSICO EM ÁREAS FRÁGEIS DE PLANALTOS DE MATO GROSSO

Prof. Dr. Fernando Ximenes de Tavares Salomão

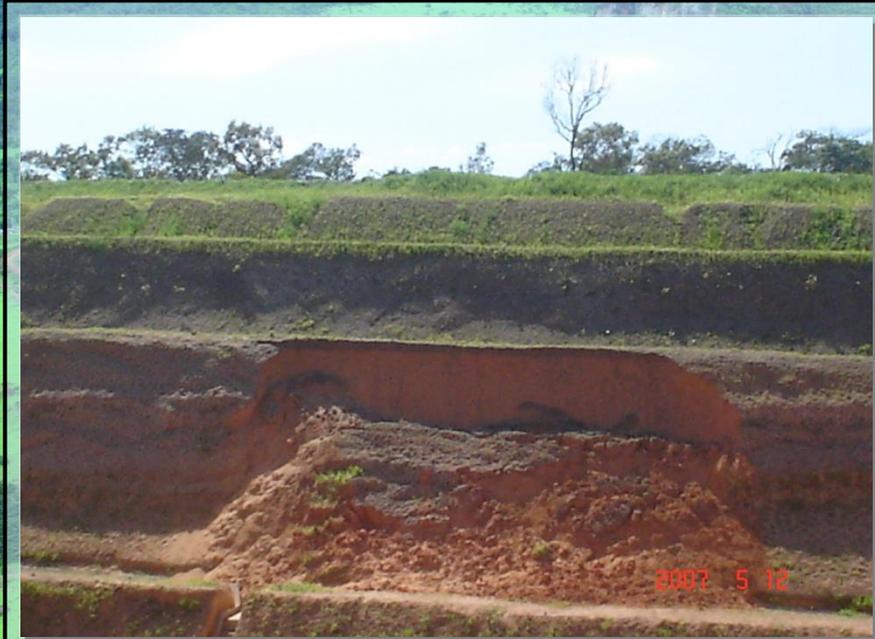
Neossolos Quartzarênicos:  
escorregamento em talude de corte

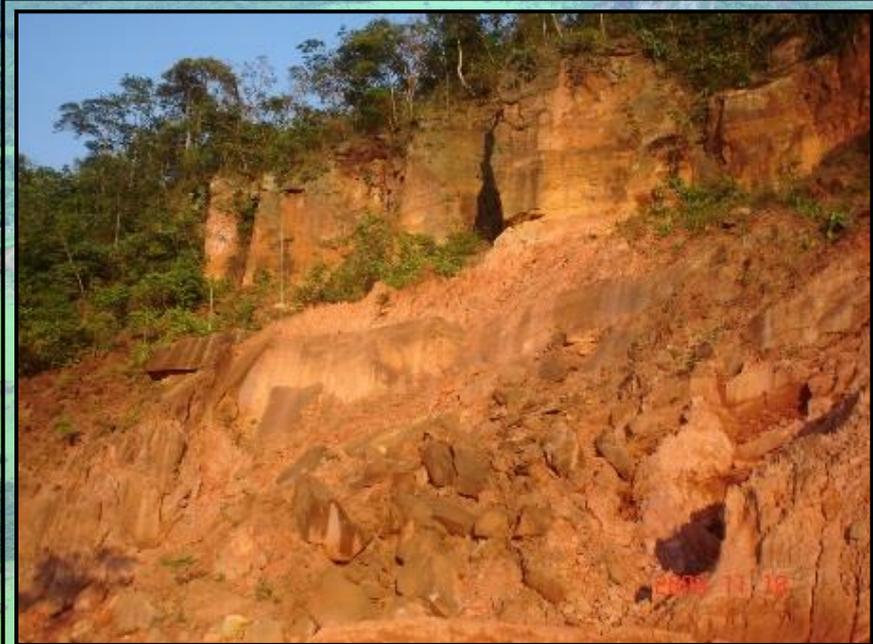
Escarpa: escorregamento e queda de blocos

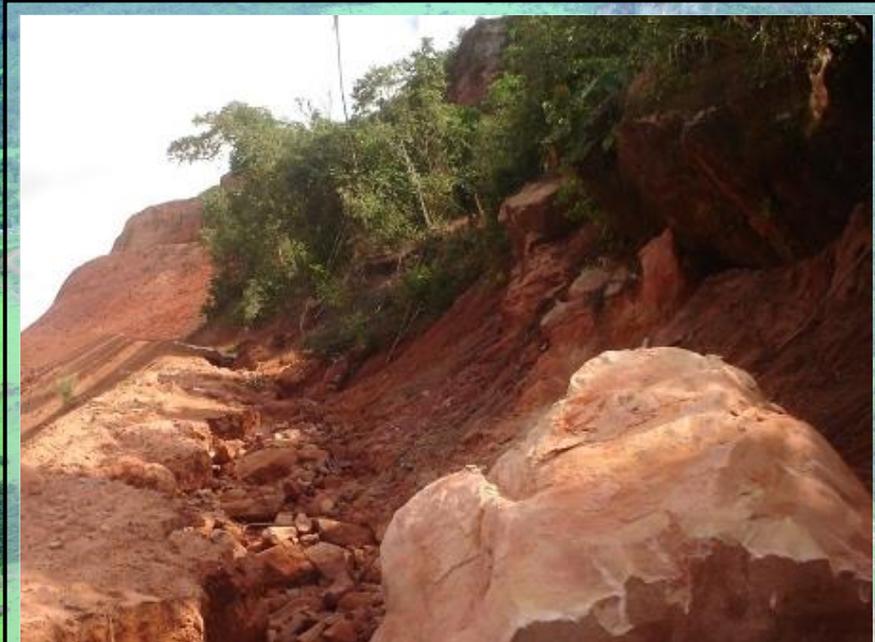
Base de escarpa: escorregamento e queda de blocos em corpos de tálus.

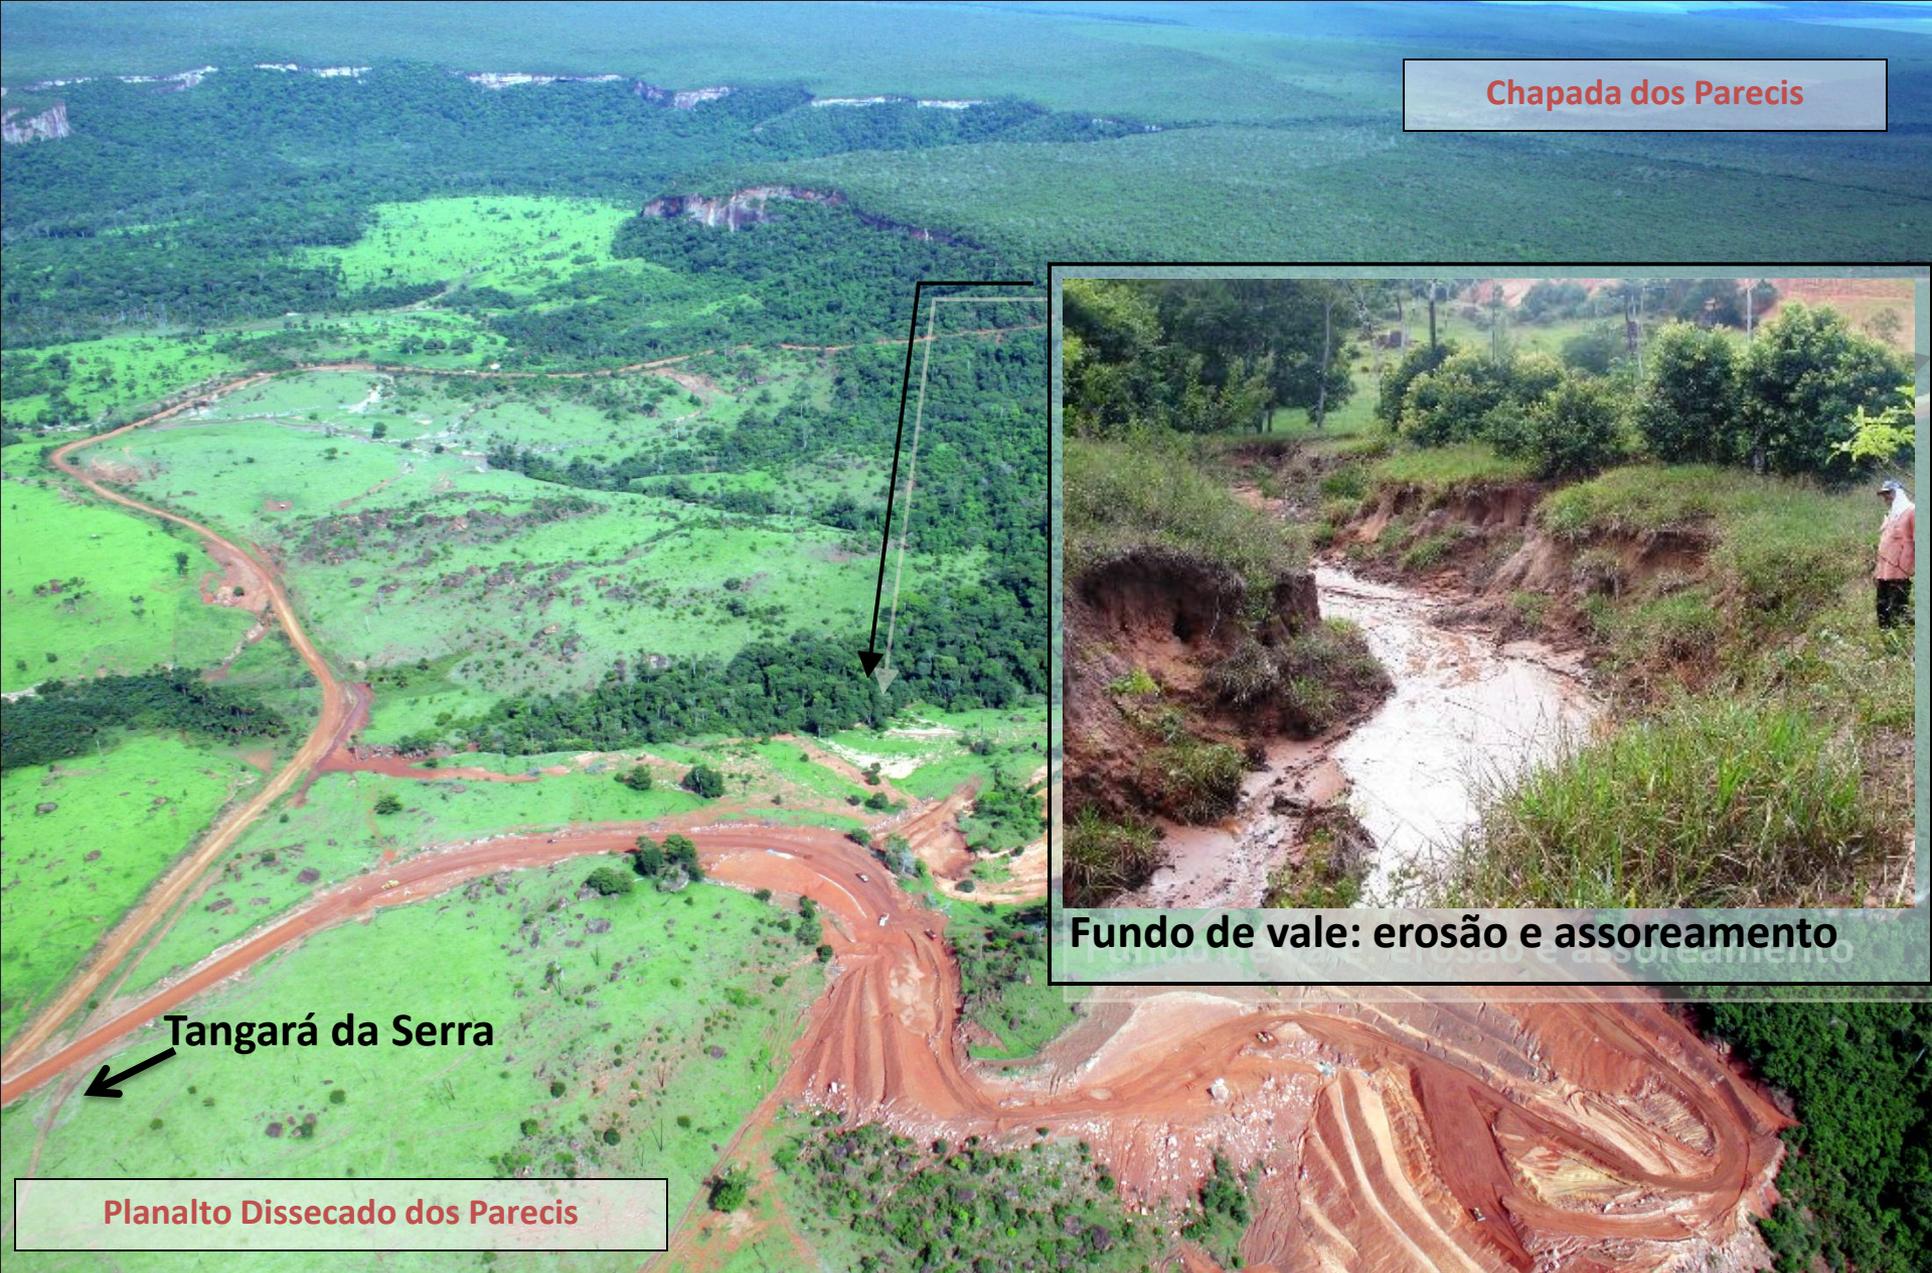
Fundo de vale: erosão e assoreamento

Rodovia estadual, em construção, entre Tangará da Serra e Deciolândia, na transição do Planalto Dissecado dos Parecis com a Chapada dos Parecis (2008)

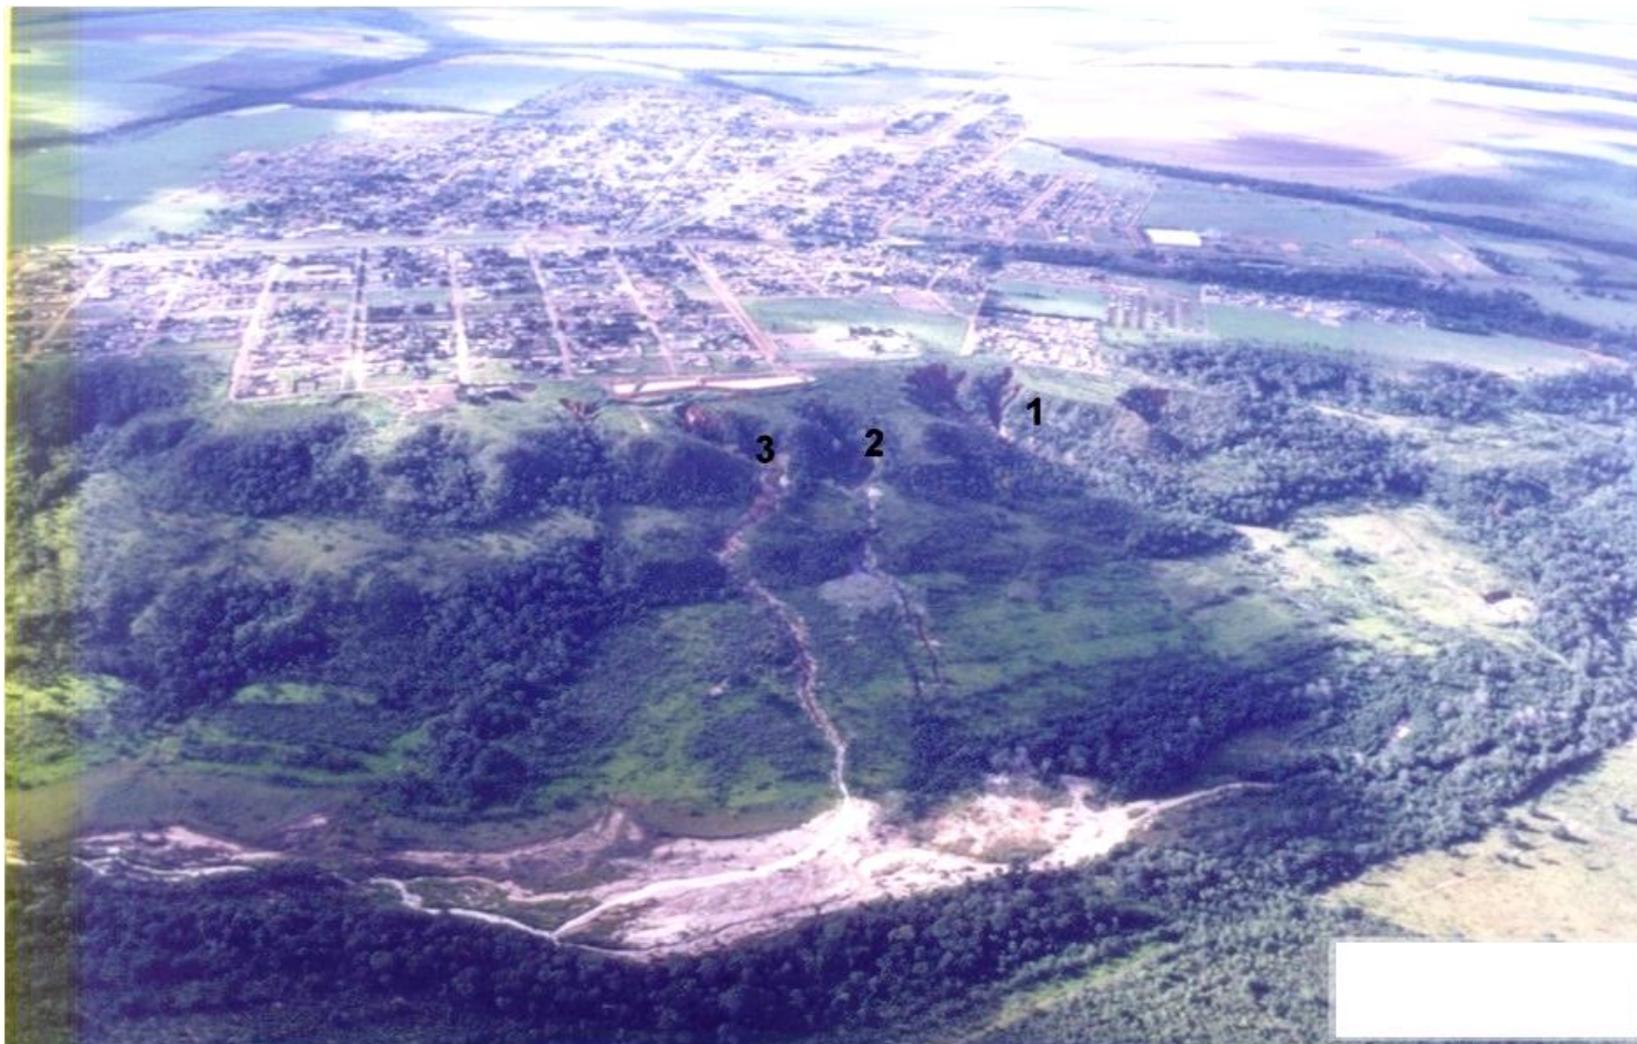
Primavera do Leste (MT) – Escorregamentos, erosão e assoreamento (2000)

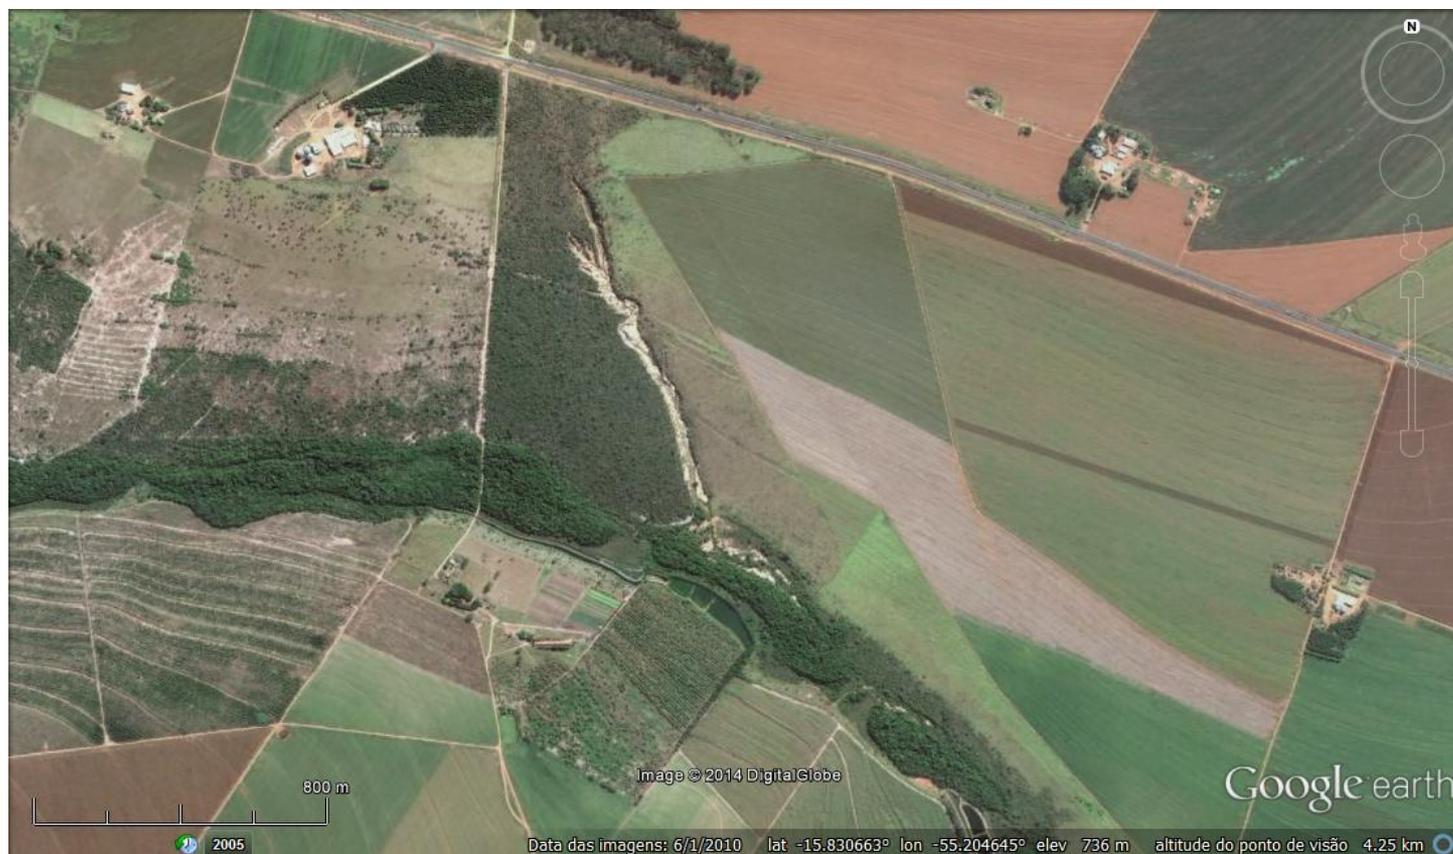
Erosão localizada na bacia hidrográfica do Rio Tenente Amaral

Essas erosões, em geral, ligadas à forma inadequada do uso e manejo do solo, que desconsidera as diferentes suscetibilidades das terras ao desenvolvimento dos processos erosivos.

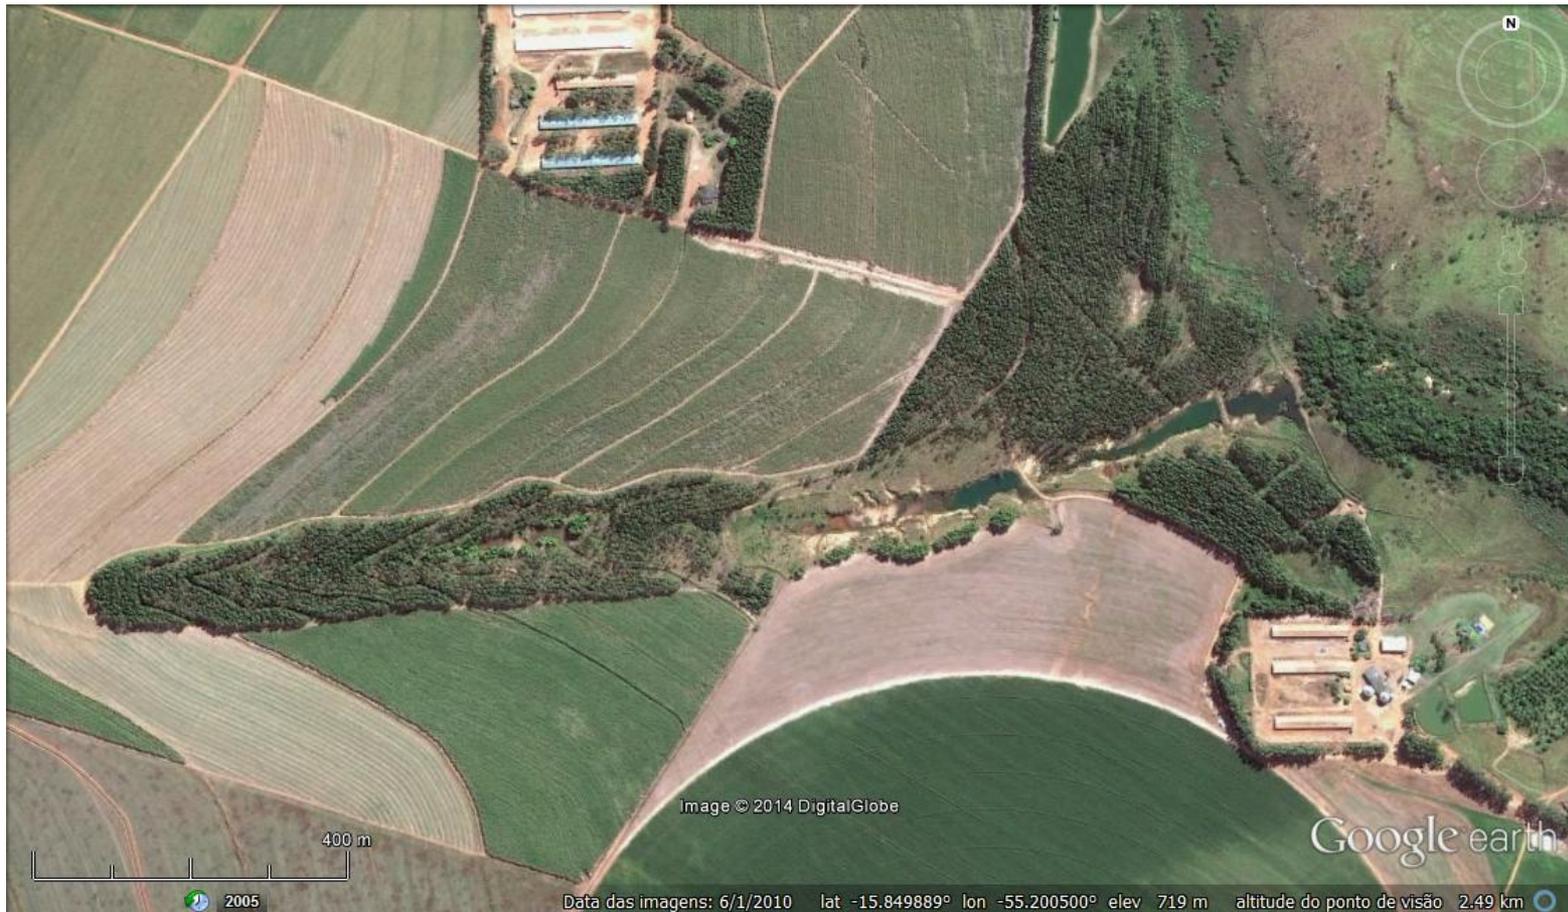
Erosões localizadas em área de preservação permanente – Bacia Rio Tenente Amaral

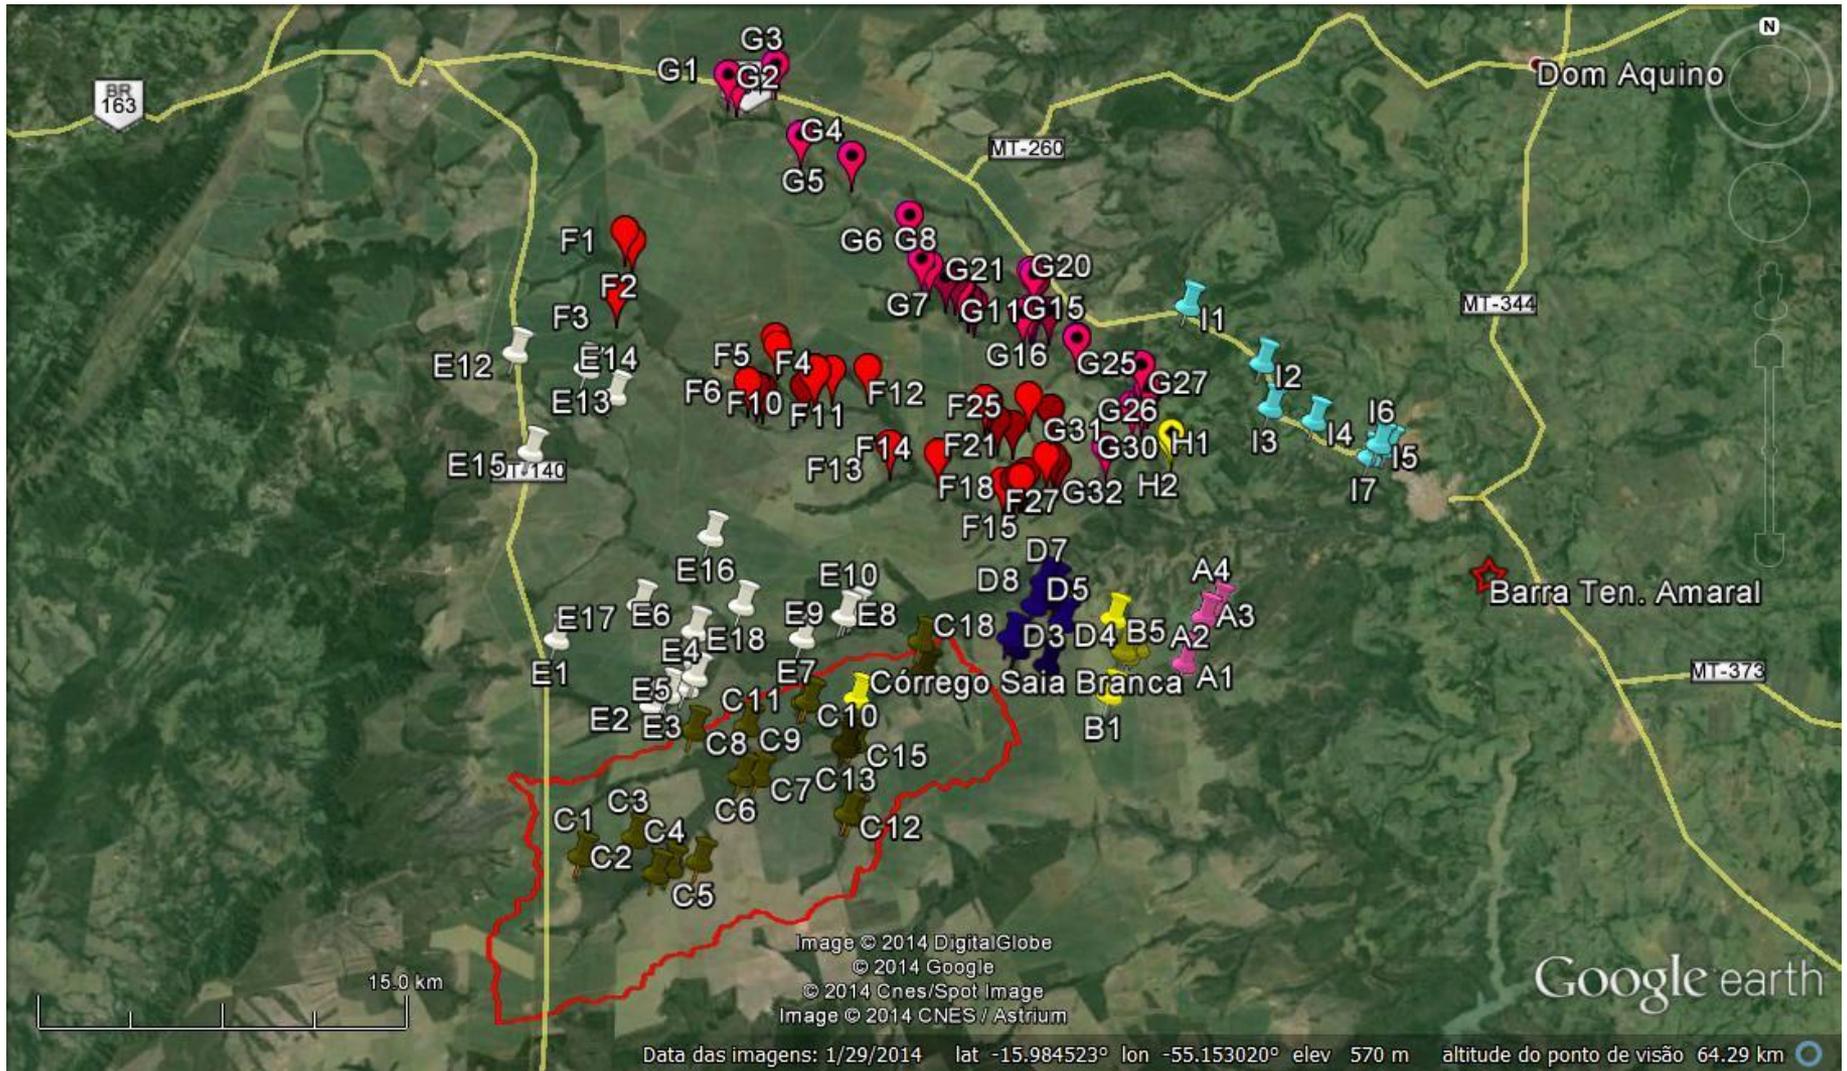
Localização das 122 feições erosivas lineares identificadas na bacia hidrográfica do Rio Tenente Amaral.

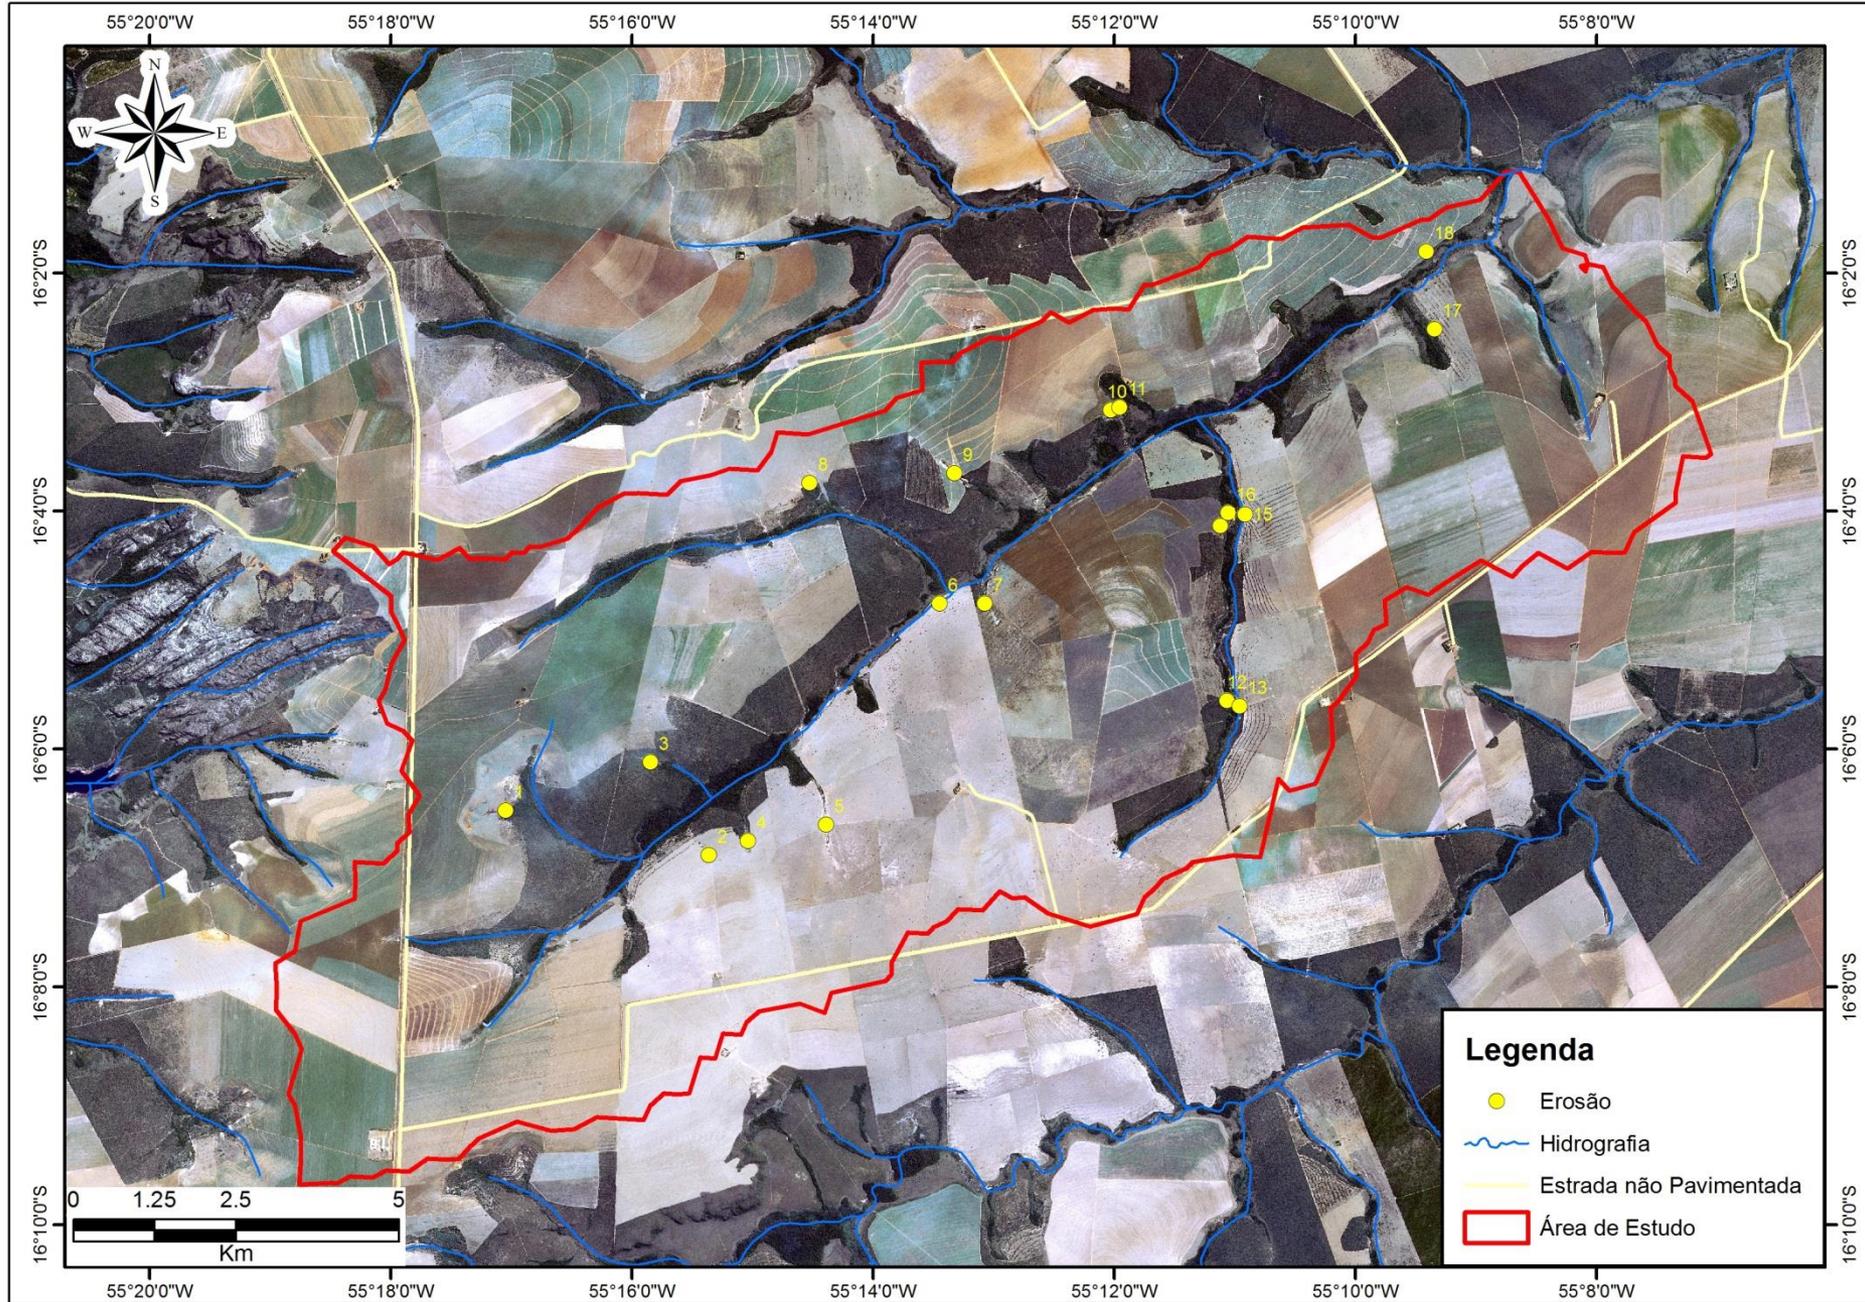
Localização das 18 feições erosivas lineares identificadas na bacia do córrego Saia Branca, afluente do rio Tenente Amaral no Planalto dos Guimarães.

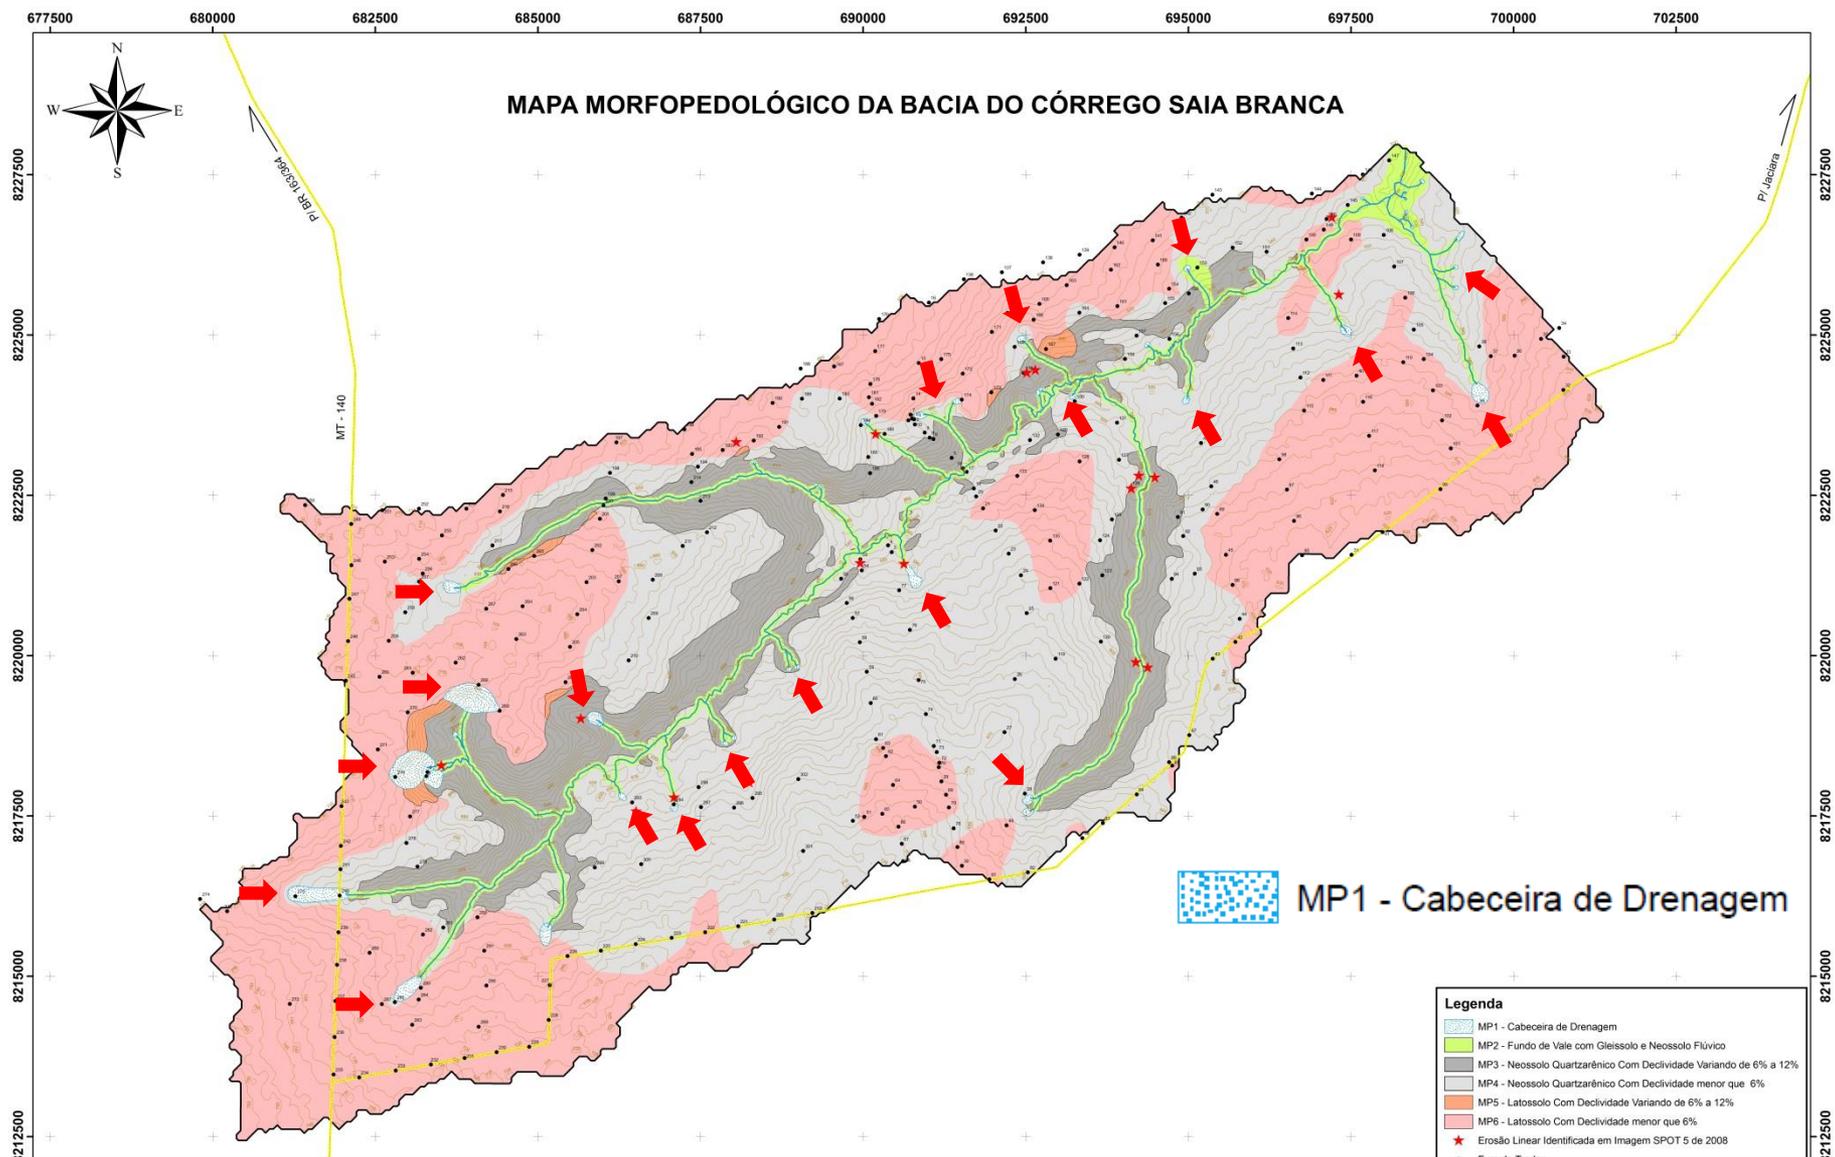
# MAPA MORFOPEDOLÓGICO DA BACIA DO CÓRREGO SAIA BRANCA

COMPARTIMENTO MORFOPEDOLÓGICO		SOLO	FEIÇÕES DE RELEVO	FUNCIONAMENTO HÍDRICO	SUSCETIBILIDADE À EROSÃO
MP1	Cabeceiras de Drenagem	Predomínio de Neossolo Quartzarênico	Embaciado	Áreas favoráveis a concentração do escoamento superficial e acumulação das águas de chuvas, que se infiltram com relativa facilidade abastecendo o aquífero freático que se encontra a pequena profundidade.	Muito suscetível à erosão laminar. Extremamente suscetível a ravinas e boçorocas.

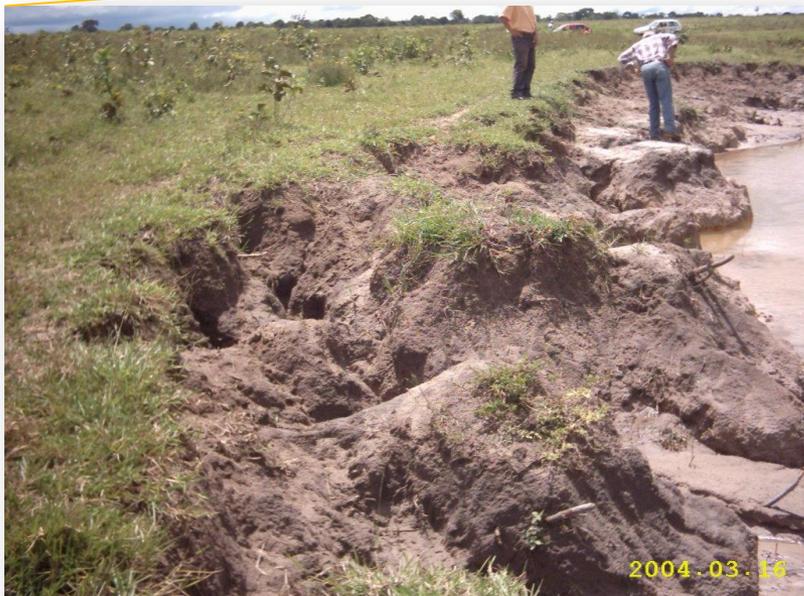
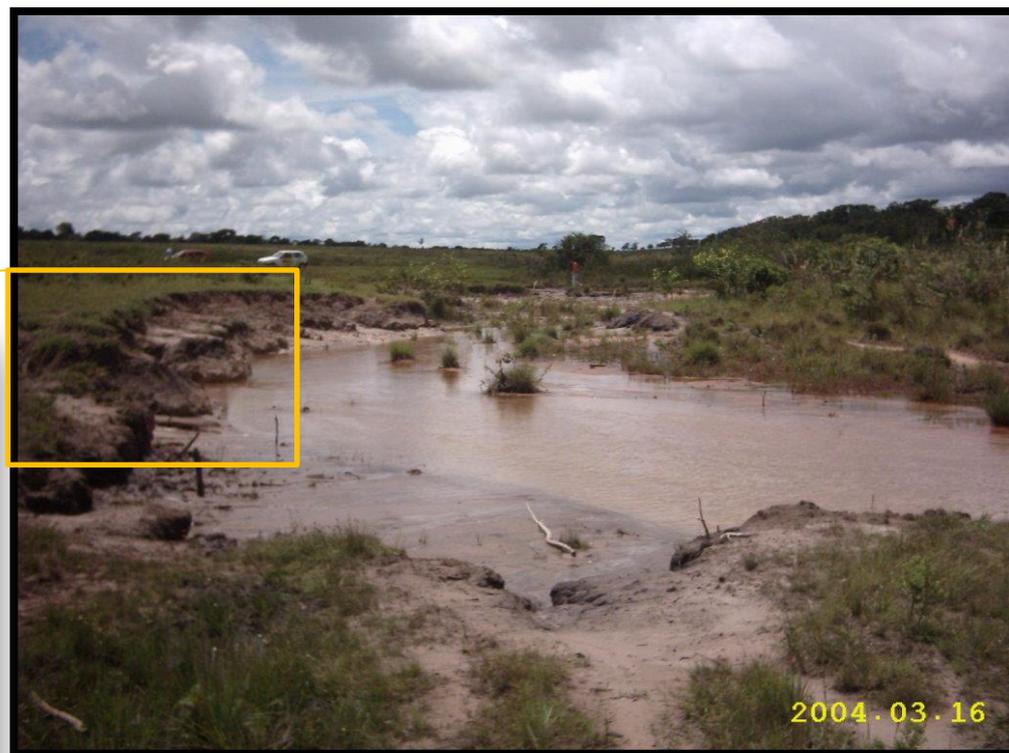
- **Erosão e Assoreamento** – Principal problema ambiental de Mato Grosso
  - Veredas e Campos úmidos: solos muito erodíveis com aquífero freático aflorante apresentando elevado gradiente hidráulico, sujeito à manifestação de fenômeno de *piping* e de recalques e expansão de terrenos

Erosão em vereda - Itiquira

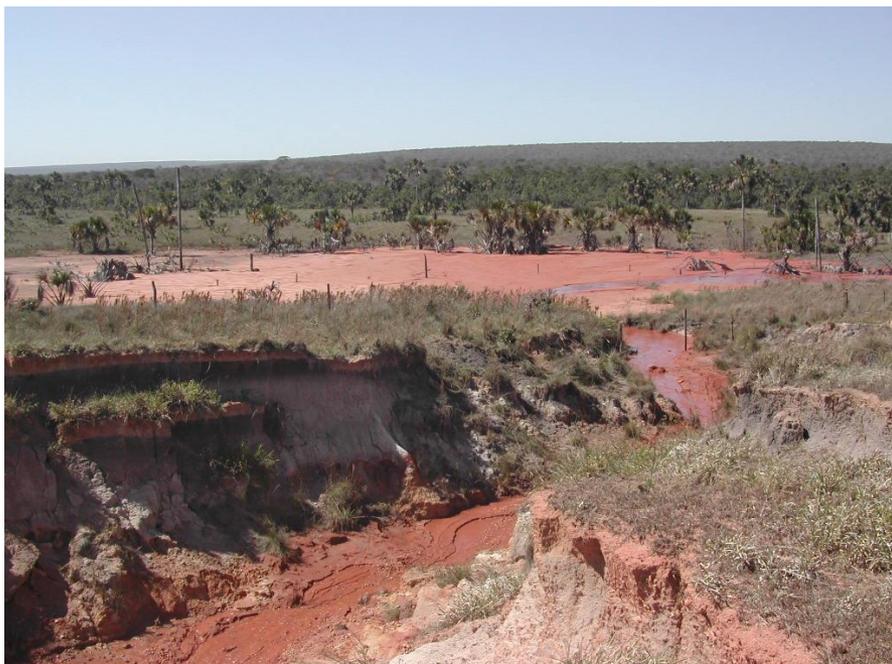
Boçoroca em encosta de vale com assoreamento de vereda (Itiquira)

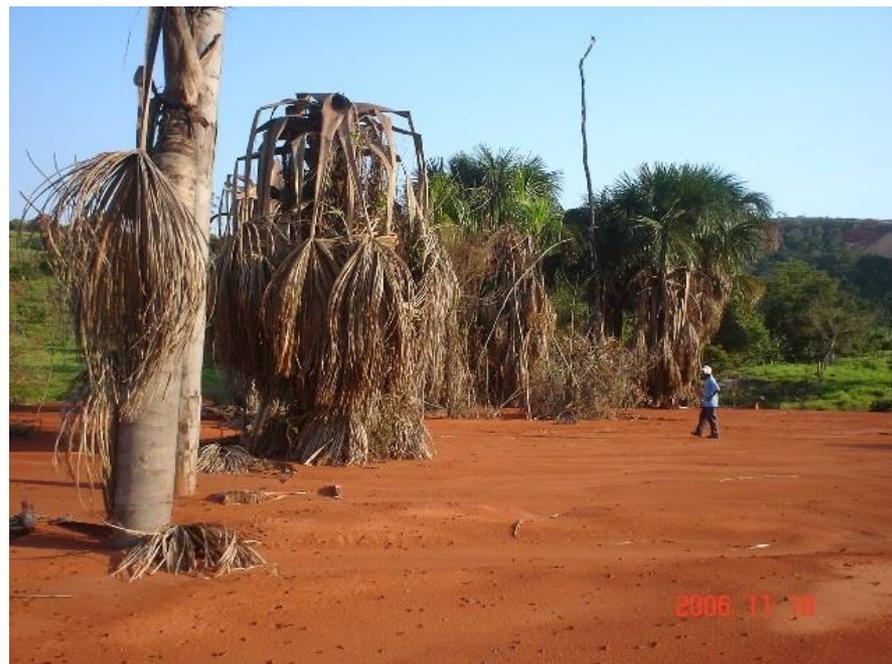
Vereda assoreada (Tangará da Serra)

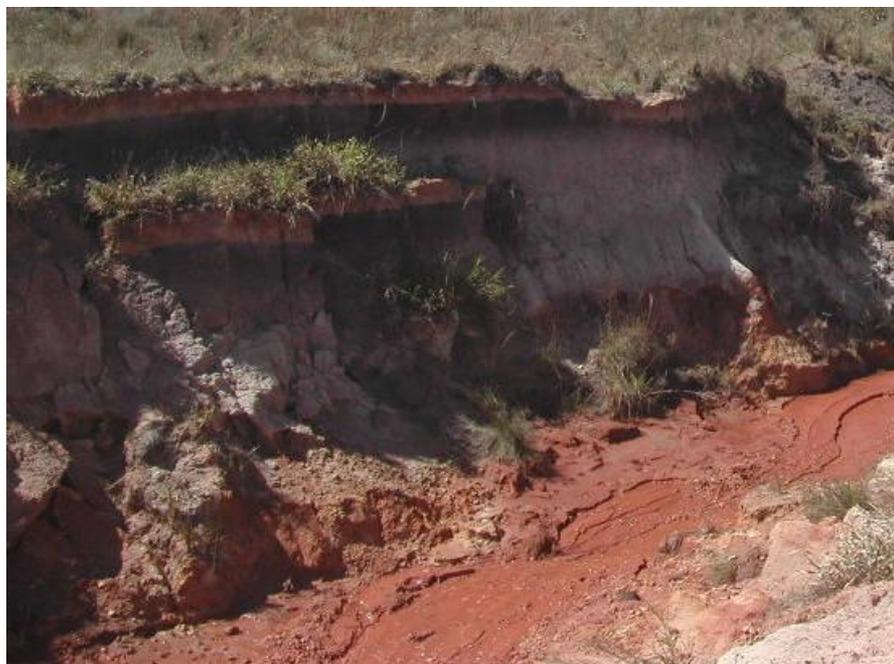
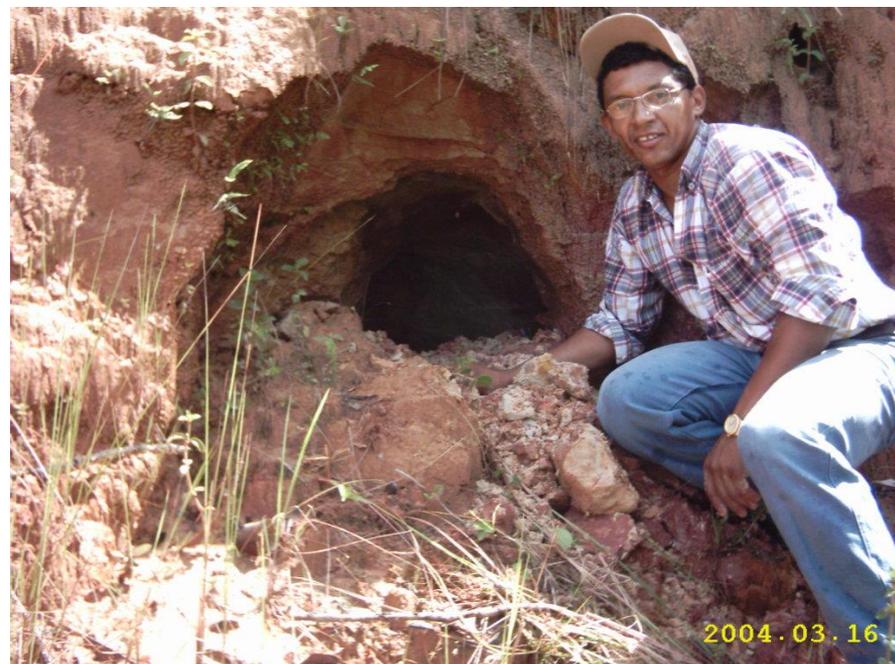
- **Erosão e Assoreamento** – Principal problema ambiental de Mato Grosso
  - Neossolos Quartzarênicos: solos não coesivos, favorecendo ravinamentos profundos que ao interceptar o aquífero freático transforma-se em boçoroca, pela manifestação de fenômeno de *piping*.

Talude de boçoroca instabilizado por fenômenos de *Piping*, formado por erosão interna (Itiquira)

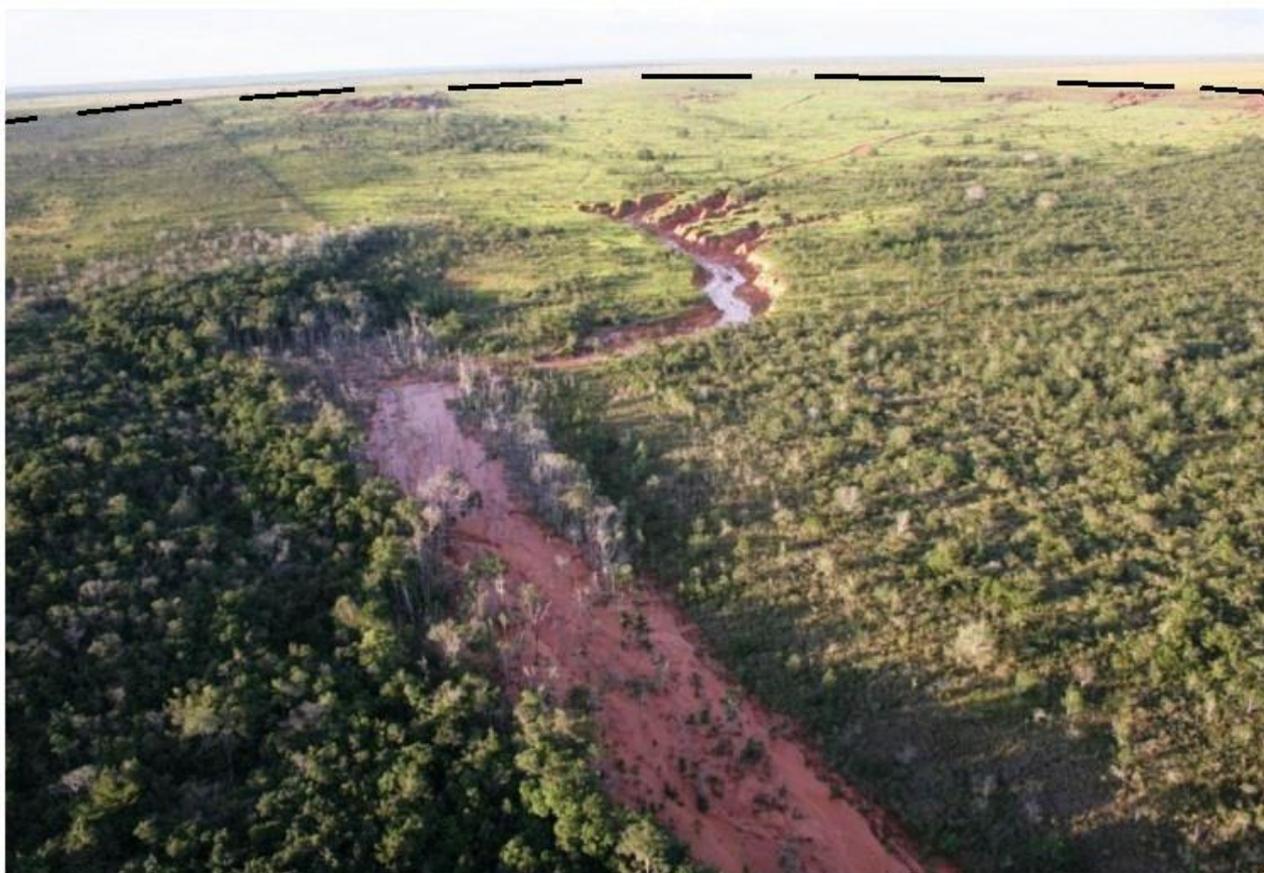
- **Erosão e Assoreamento** – Principal problema ambiental de Mato Grosso
  - Cabeceiras e Cursos d'água: solos muito erodíveis (Neossolos Quartzarênicos e Gleissolos) com presença de surgências d'água e/ou concentração do escoamento superficial e subsuperficial com elevado gradiente hidráulico.

Boçoroca na cabeceira do rio Jaurú (Tangará da Serra – MT)
