CENSIPAM
Centro Gestor e Operacional do
Sistema de Proteção da Amazônia

SipamHidro

Análise e Prognóstico Hidrológico

**Sala de Crise Região Norte
Dezembro/2025**

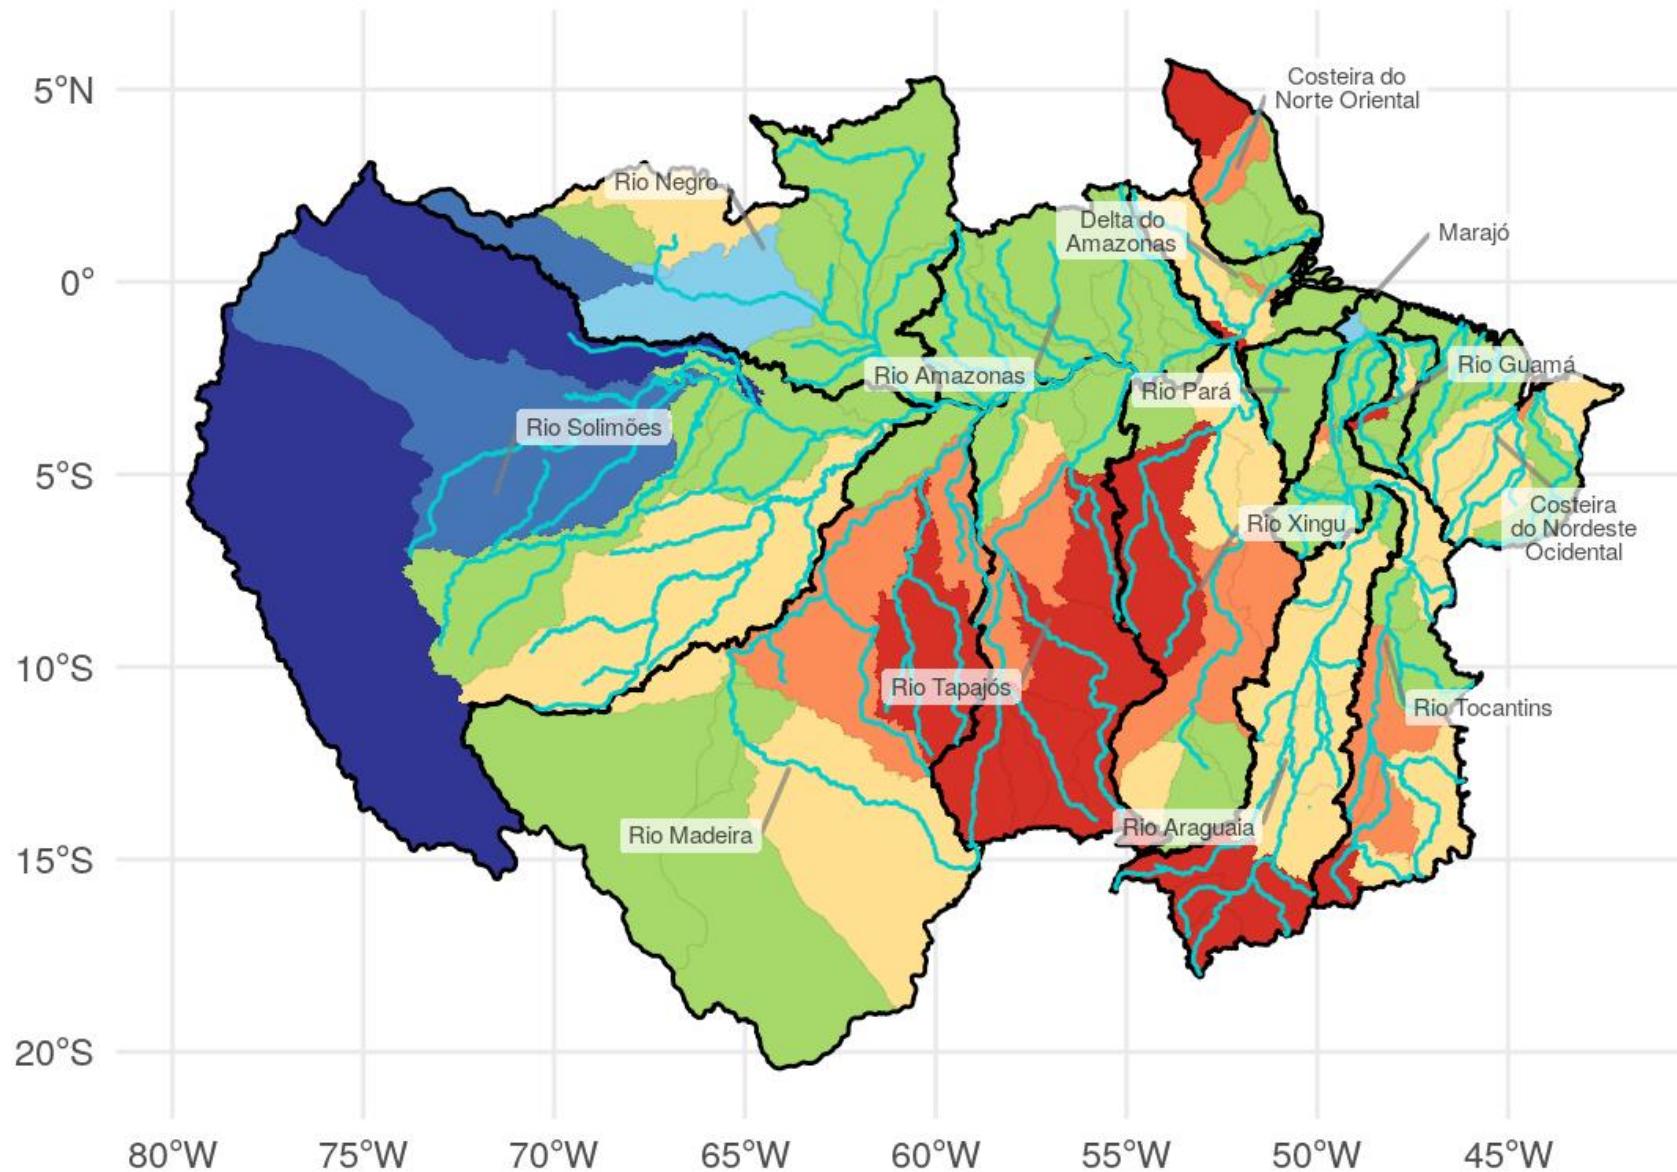
Acumulado de precipitação referente ao período de 03/11/2025 à 02/12/2025 (Fonte: CPC/NOAA)

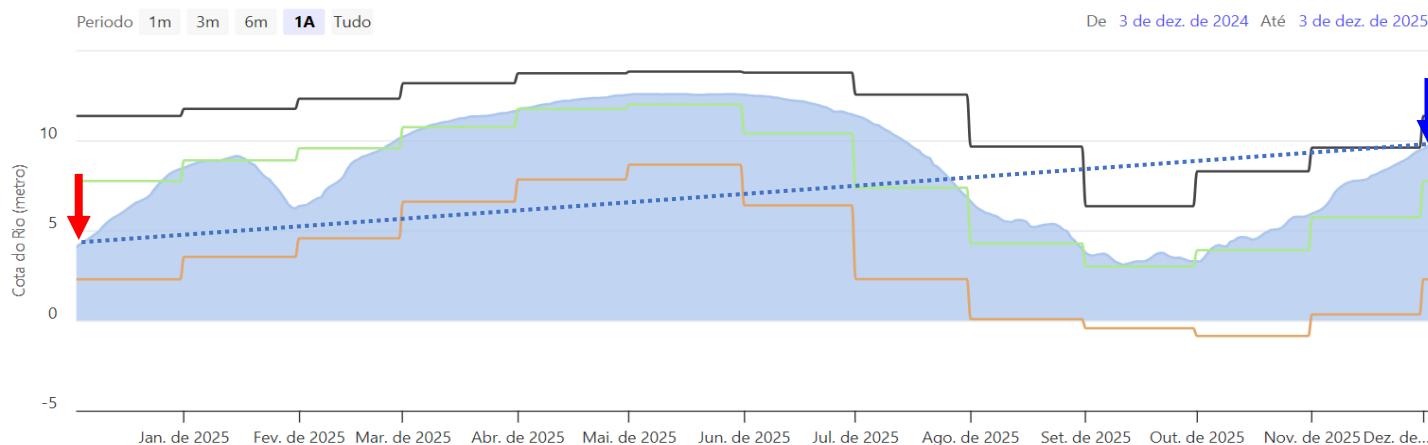
Estação de Tabatinga (10100000)

Rio Solimões – Estação de Tabatinga (AM)

Variação das cotas nos últimos 15 dias: 147 cm, em média 9,8 cm por dia.
Condição atual: Anomalia positiva leve

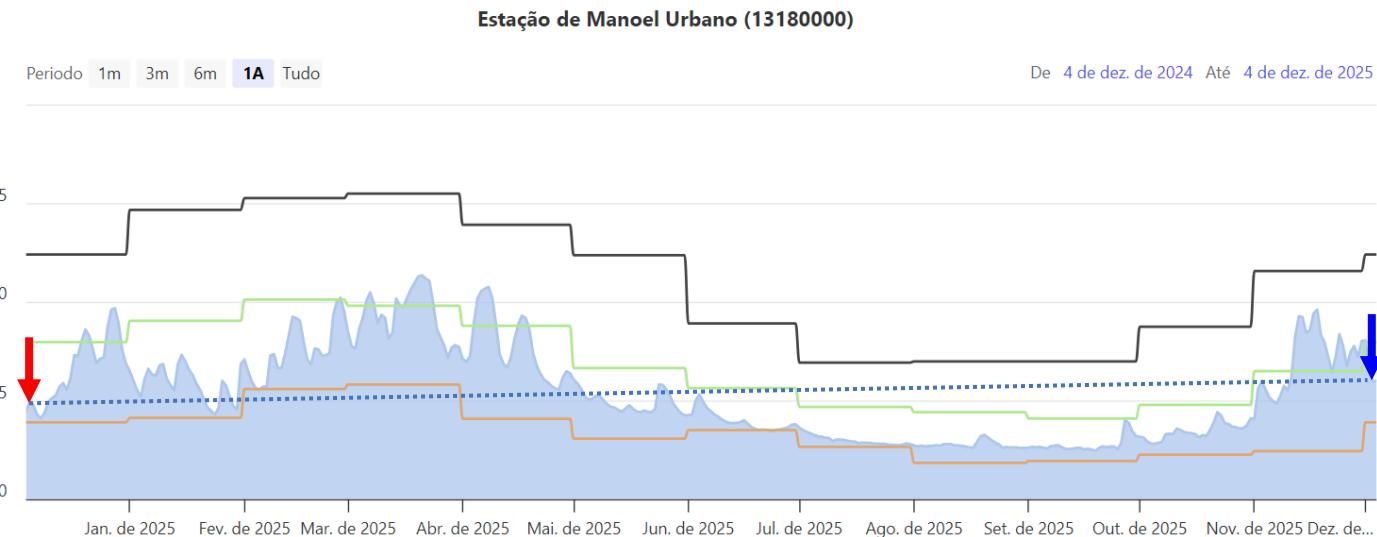
Rio Acre – Estação de Rio Branco (AC)

Variação das cotas nos últimos 15 dias: 94 cm, em média 6,7 cm por dia.
Condição atual: Normalidade

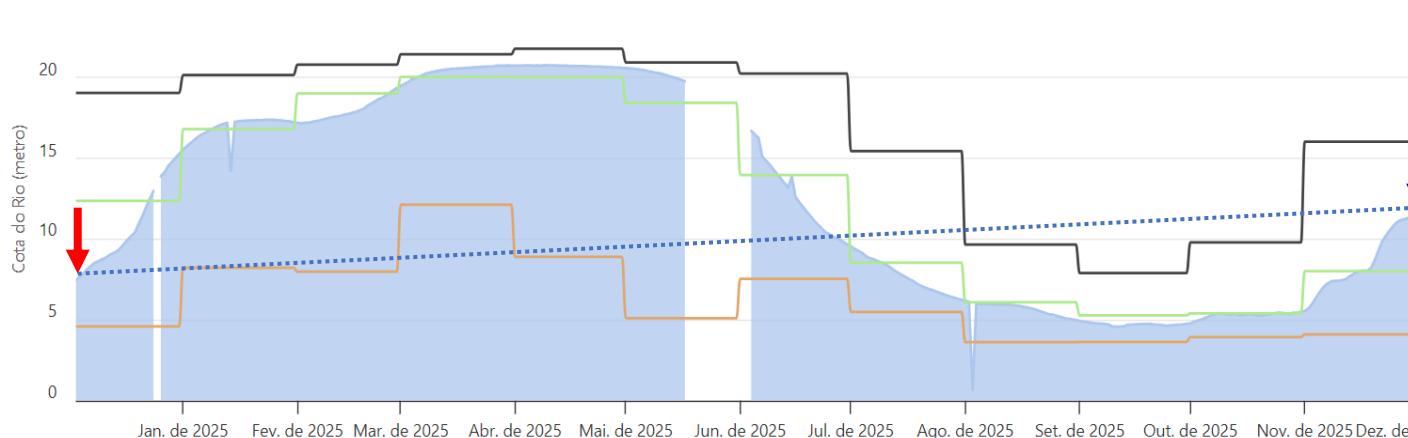
Estação de Lábrea (13870000)

Rio Purus – Estação de Lábrea (AM)

Variação das cotas nos últimos 15 dias: 332 cm, em média 22,1 cm por dia.
Condição atual: Normalidade

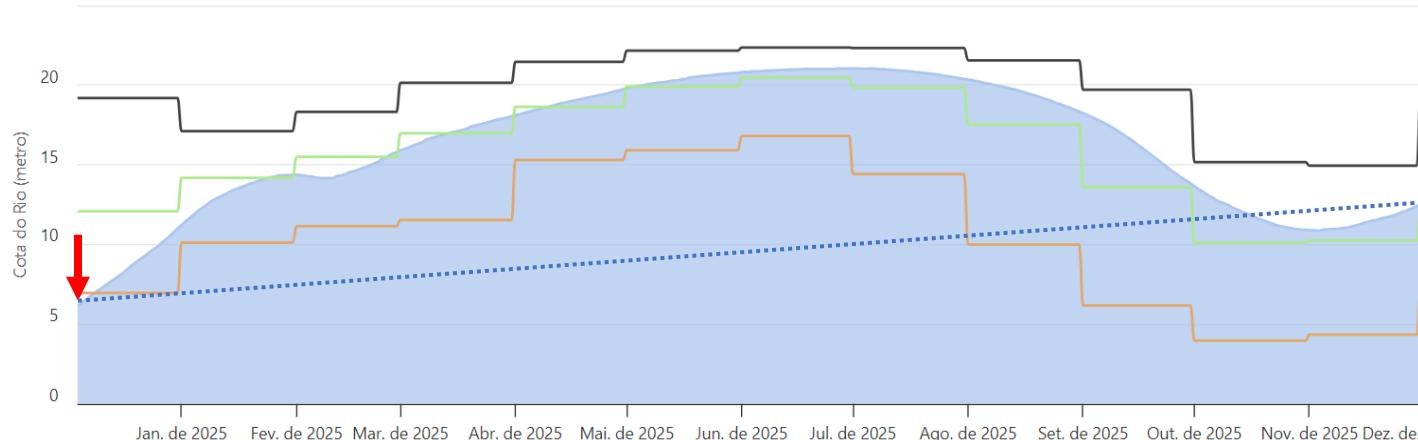
Estação de Beruri (13990000)

Rio Solimões – Estação de Beruri (AM)

Variação das cotas nos últimos 15 dias: 131 cm, em média 8,7 cm por dia.
Condição atual: Normalidade

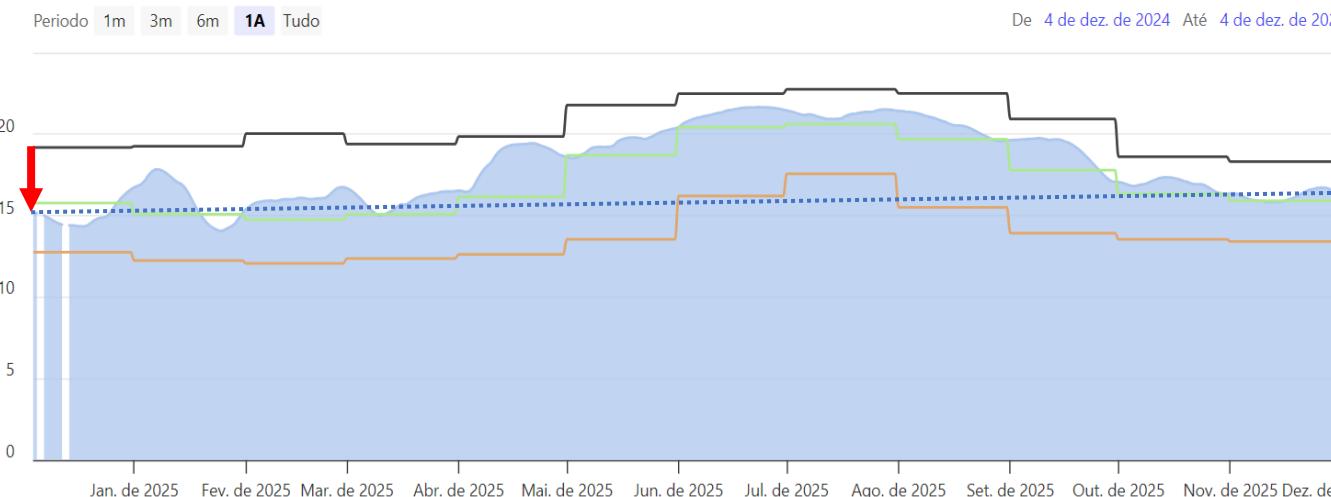
Estação de Cucuí (14110000)

Rio Negro – Estação de Cucuí (AM)

Variação das cotas nos últimos 15 dias: 2 cm, em média 0,1 cm por dia.
Condição atual: Normalidade

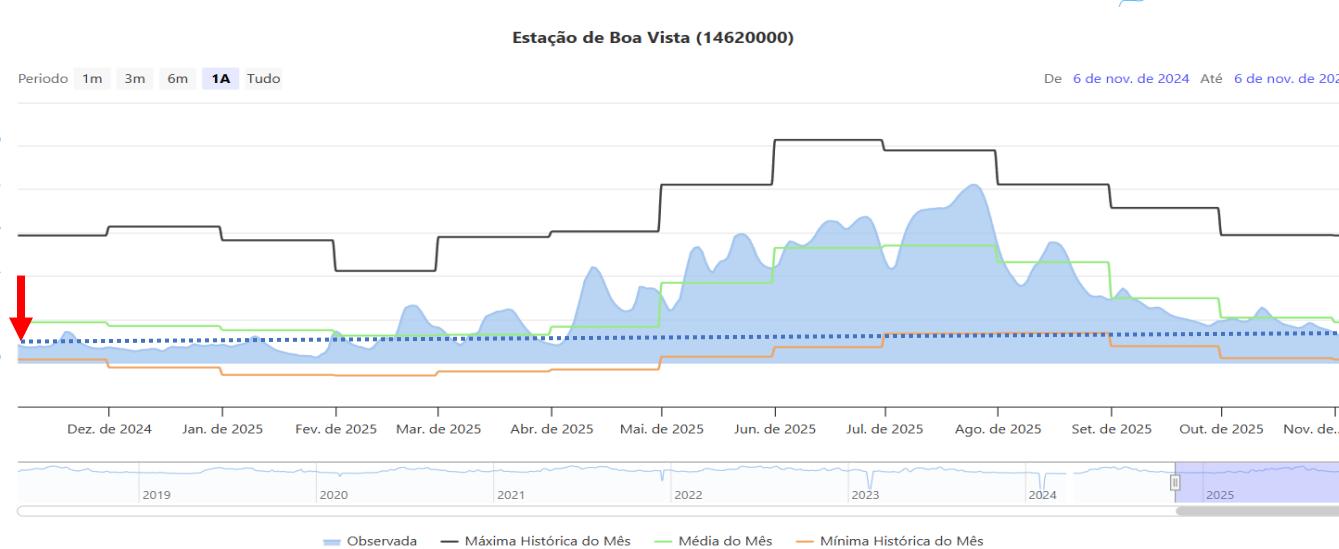
Rio Branco – Estação de Boa Vista (RR)

Variação das cotas nos últimos 15 dias: -29 cm, em média -1,9 cm por dia.
Condição atual: Normalidade

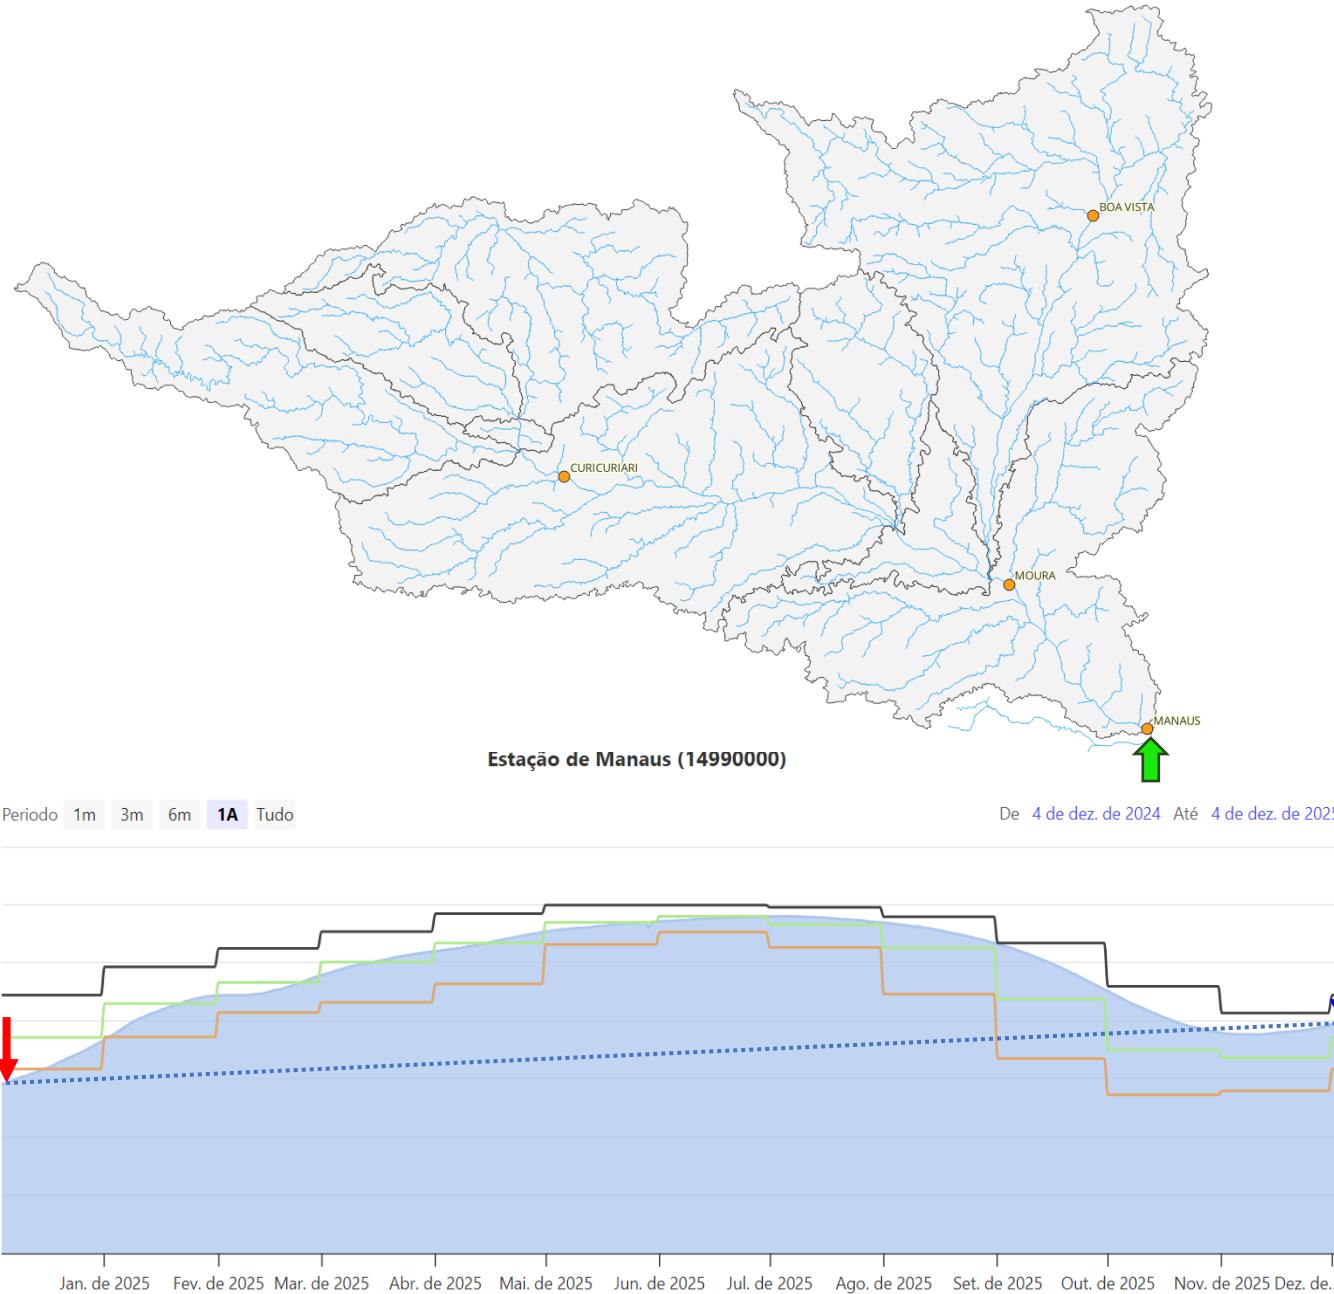
Rio Solimões – Estação de Manaus (AM)

Variação das cotas nos últimos 15 dias: 94 cm, em média 6,3 cm por dia.
Condição atual: Normalidade

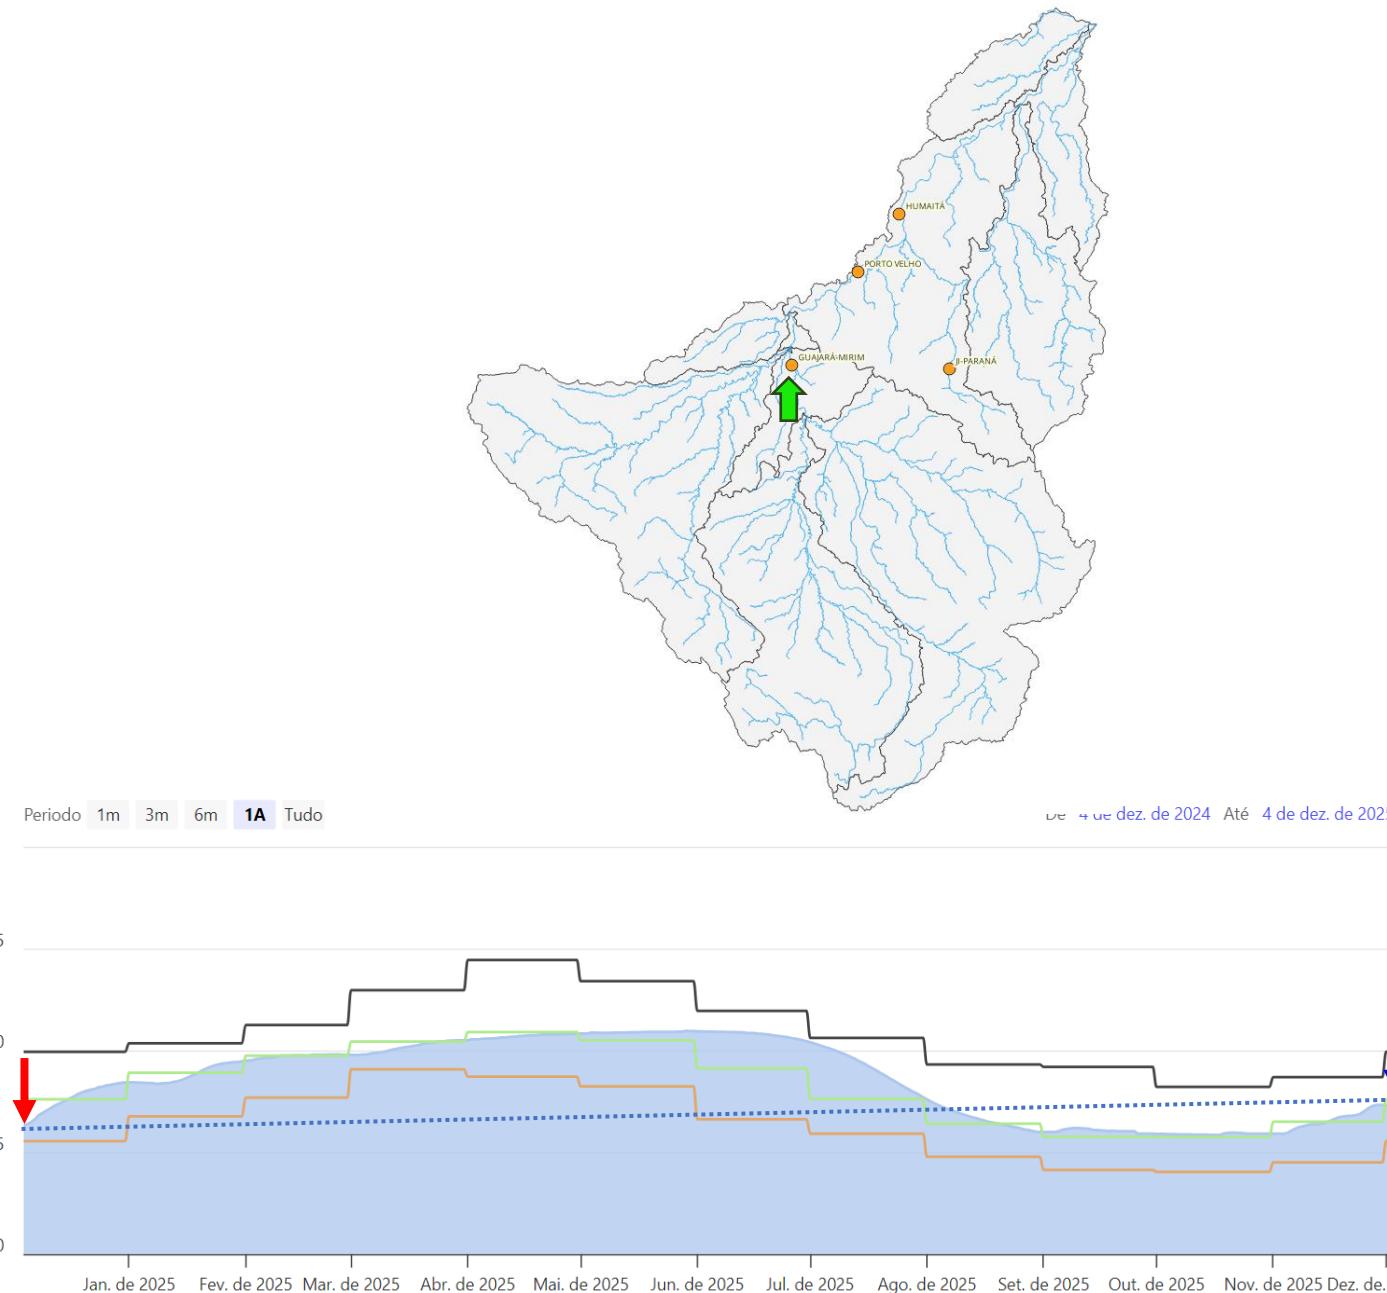
Rio Mamoré – Estação de Guajará-Mirim (RO)

Variação das cotas nos últimos 15 dias: 46 cm, em média 3,1 cm por dia.
Condição atual: Normalidade

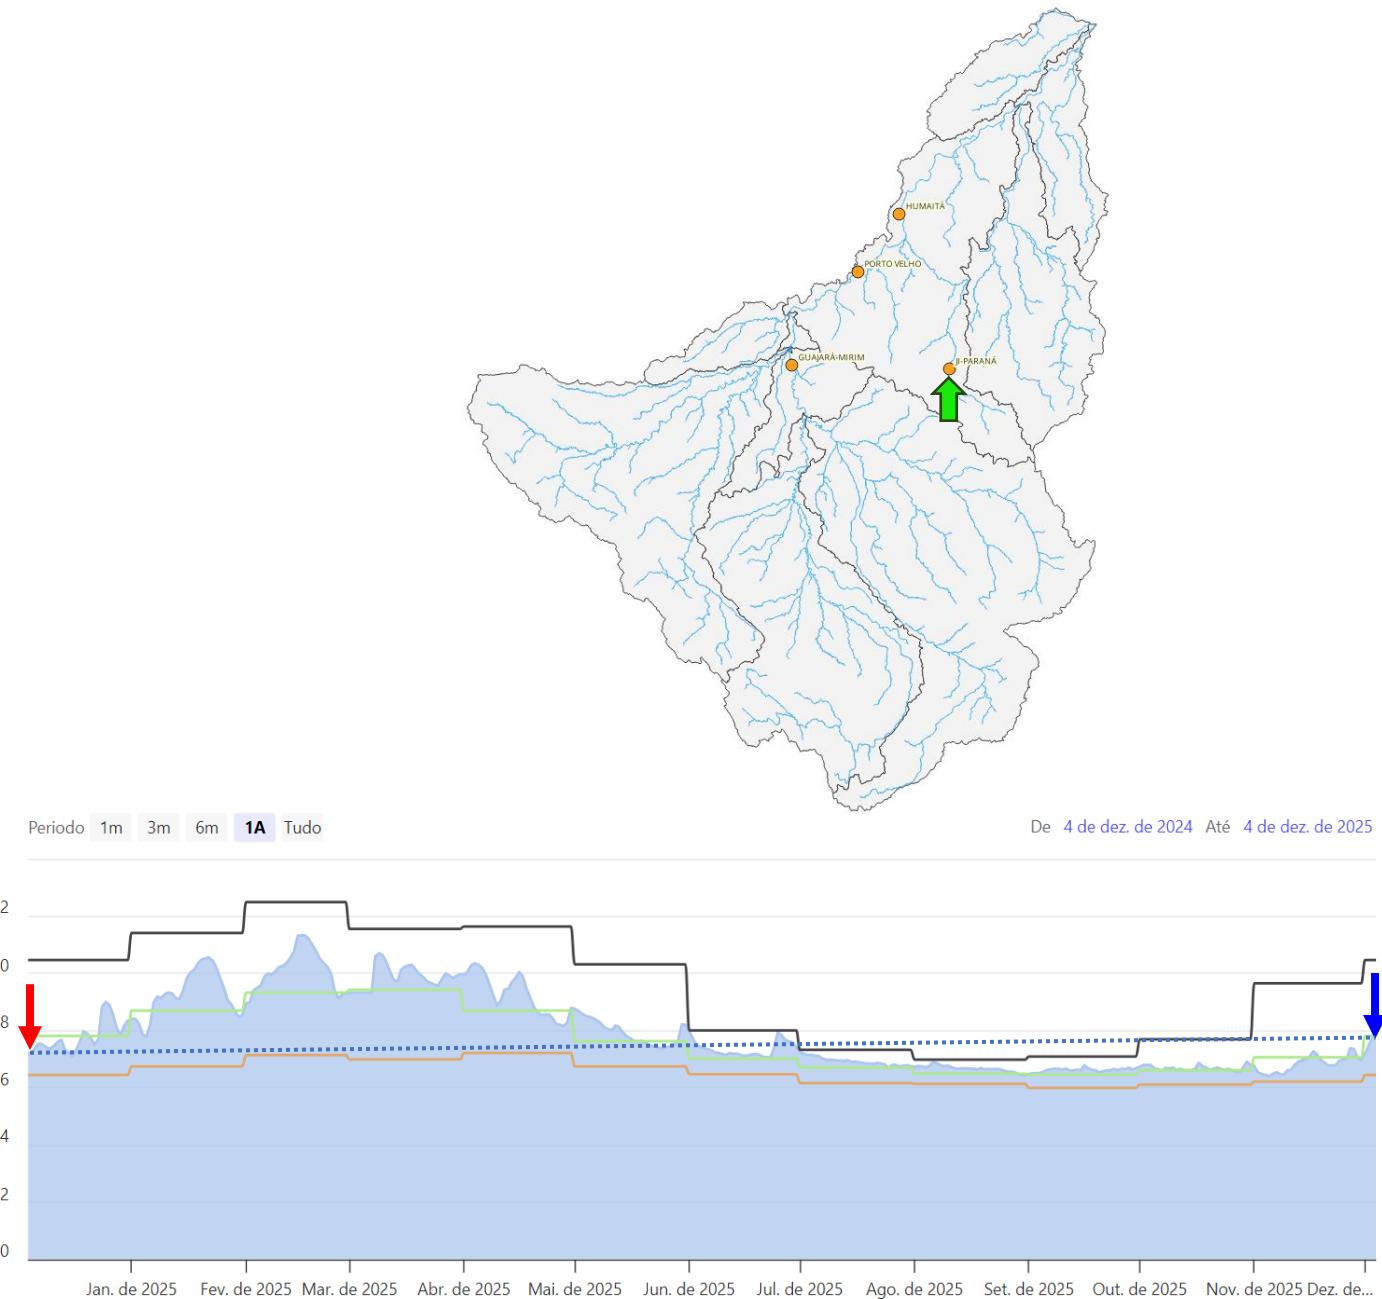
Rio Jiparaná – Estação de Ji-Paraná (RO)

Variação das cotas nos últimos 15 dias: 177 cm, em média 11,8 cm por dia.
Condição atual: Anomalia positiva leve

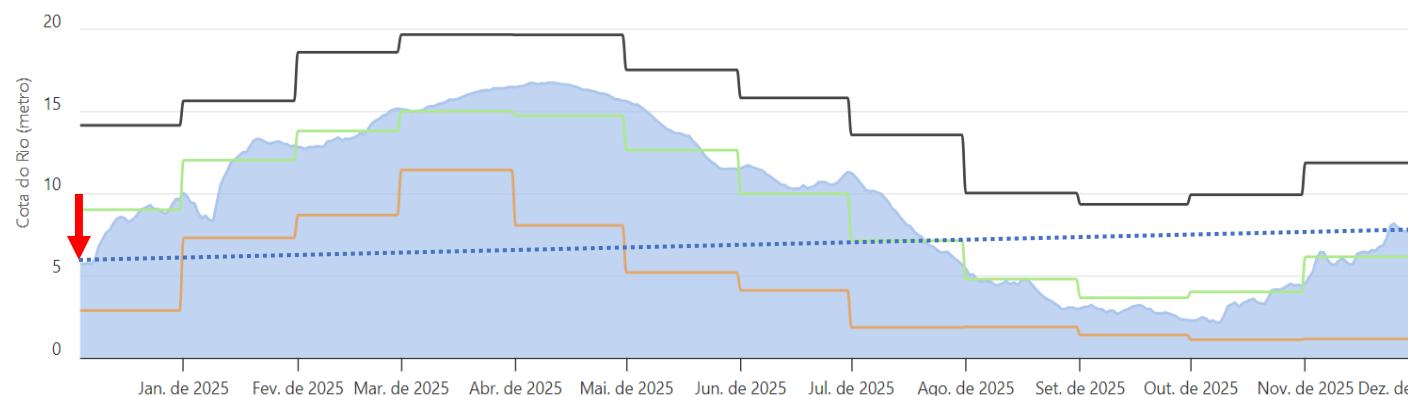
Rio Madeira – Estação de Porto Velho (RO)

Variação das cotas nos últimos 15 dias: 107 cm, em média 7,1 cm por dia.
Condição atual: Normalidade

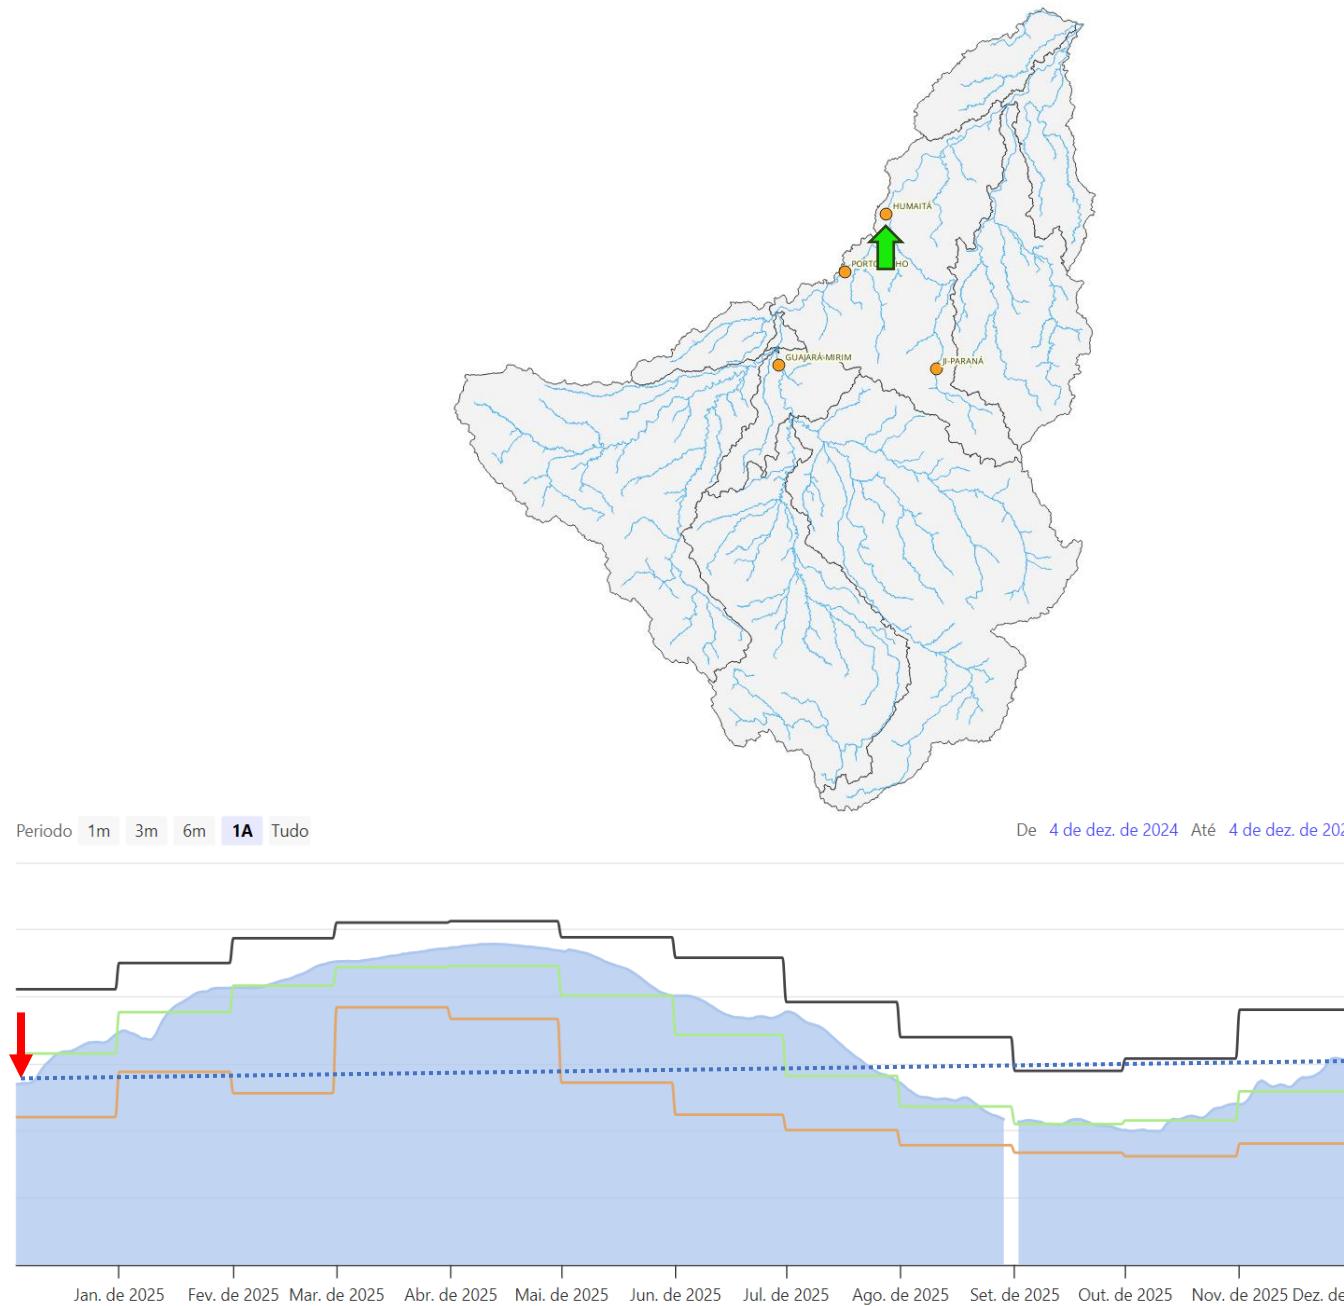
Rio Madeira – Estação de Humaitá (AM)

Variação das cotas nos últimos 15 dias: 154 cm, em média 10,3 cm por dia.
Condição atual: Normalidade

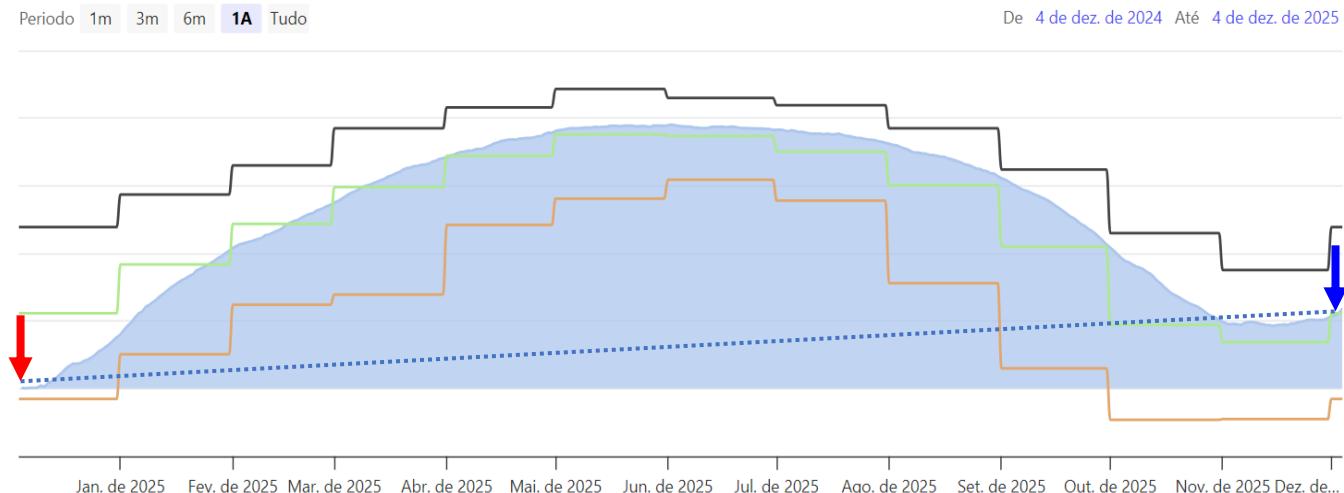
Estação de Óbidos (17050001)

Rio Amazonas – Estação de Óbidos (PA)

Variação das cotas nos últimos 15 dias: 43 cm, em média 2,7 cm por dia.
Condição atual: Normalidade

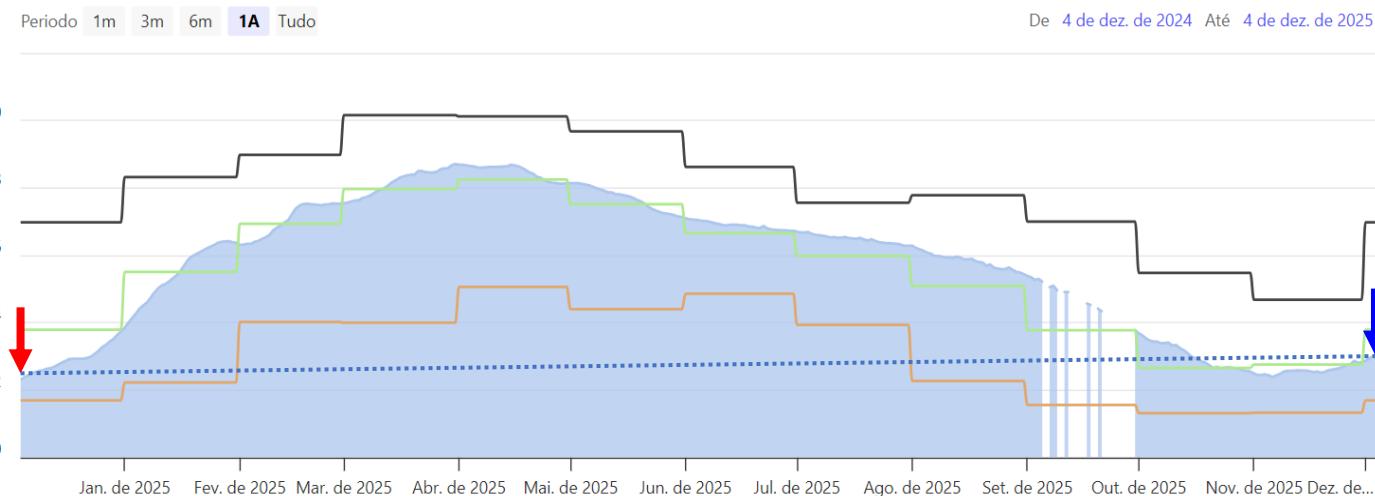
Rio Tapajós – Estação de Itaituba (PA)

Variação das cotas nos últimos 15 dias: 54 cm, em média 3,6 cm por dia.
Condição atual: Normalidade

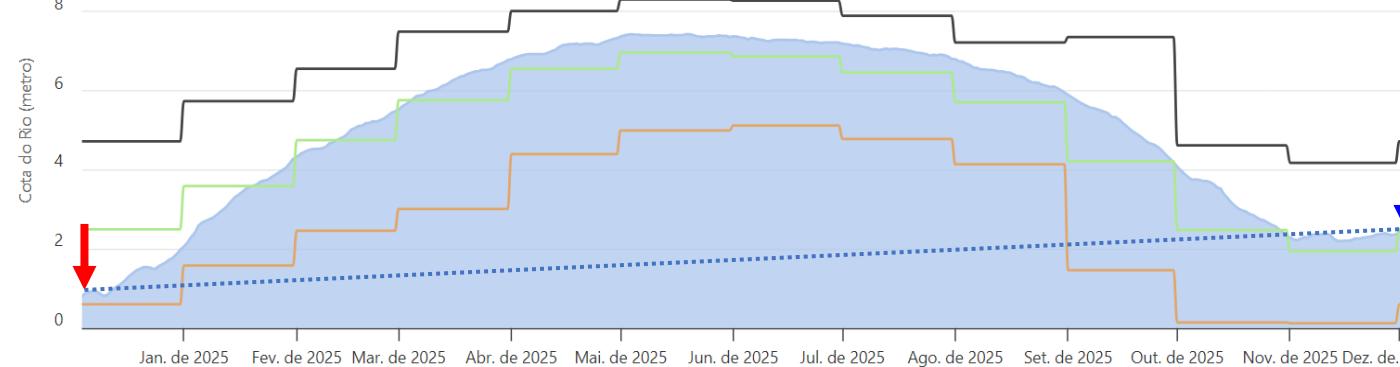
Estação de Santarém (1/900000)

Rio Tapajós – Estação de Santarém (PA)

Variação das cotas nos últimos 15 dias: -41 cm, em média 2,7 cm por dia.
Condição atual: Normalidade

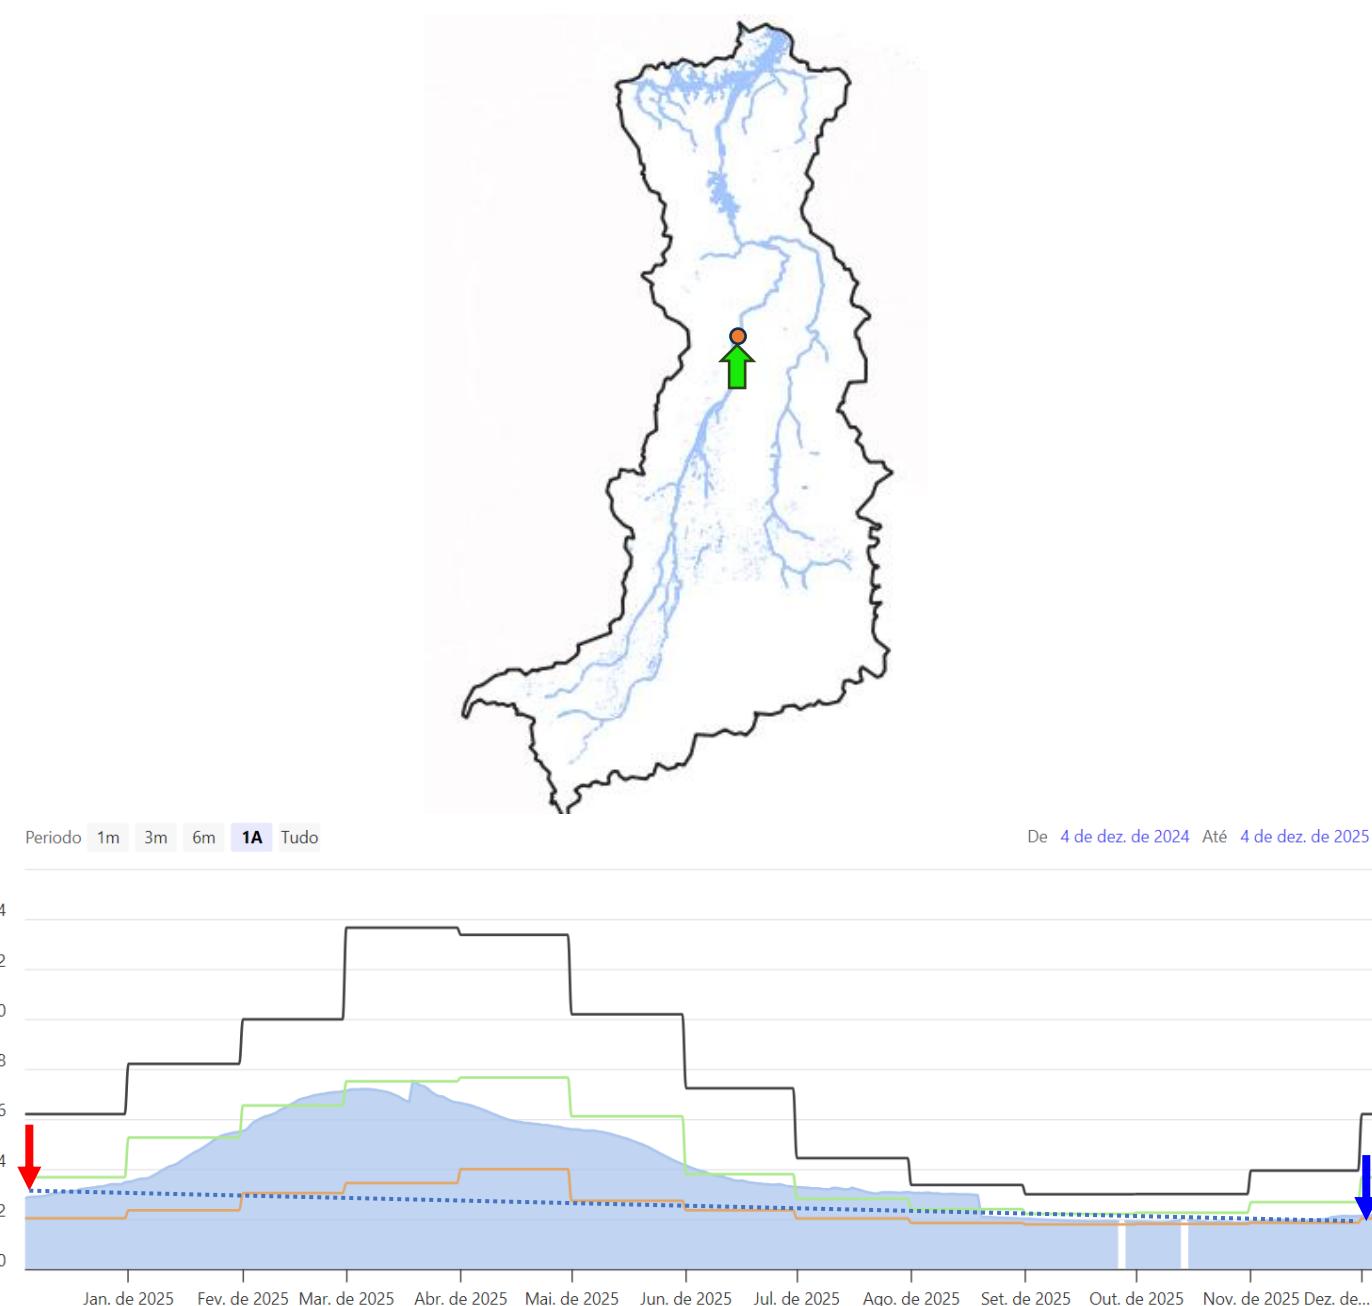
Rio Araguaia – Estação de C. do Araguaia (PA)

Variação das cotas nos últimos 15 dias: 19 cm, em média 1,3 cm por dia.
Condição atual: Anomalia negativa moderada

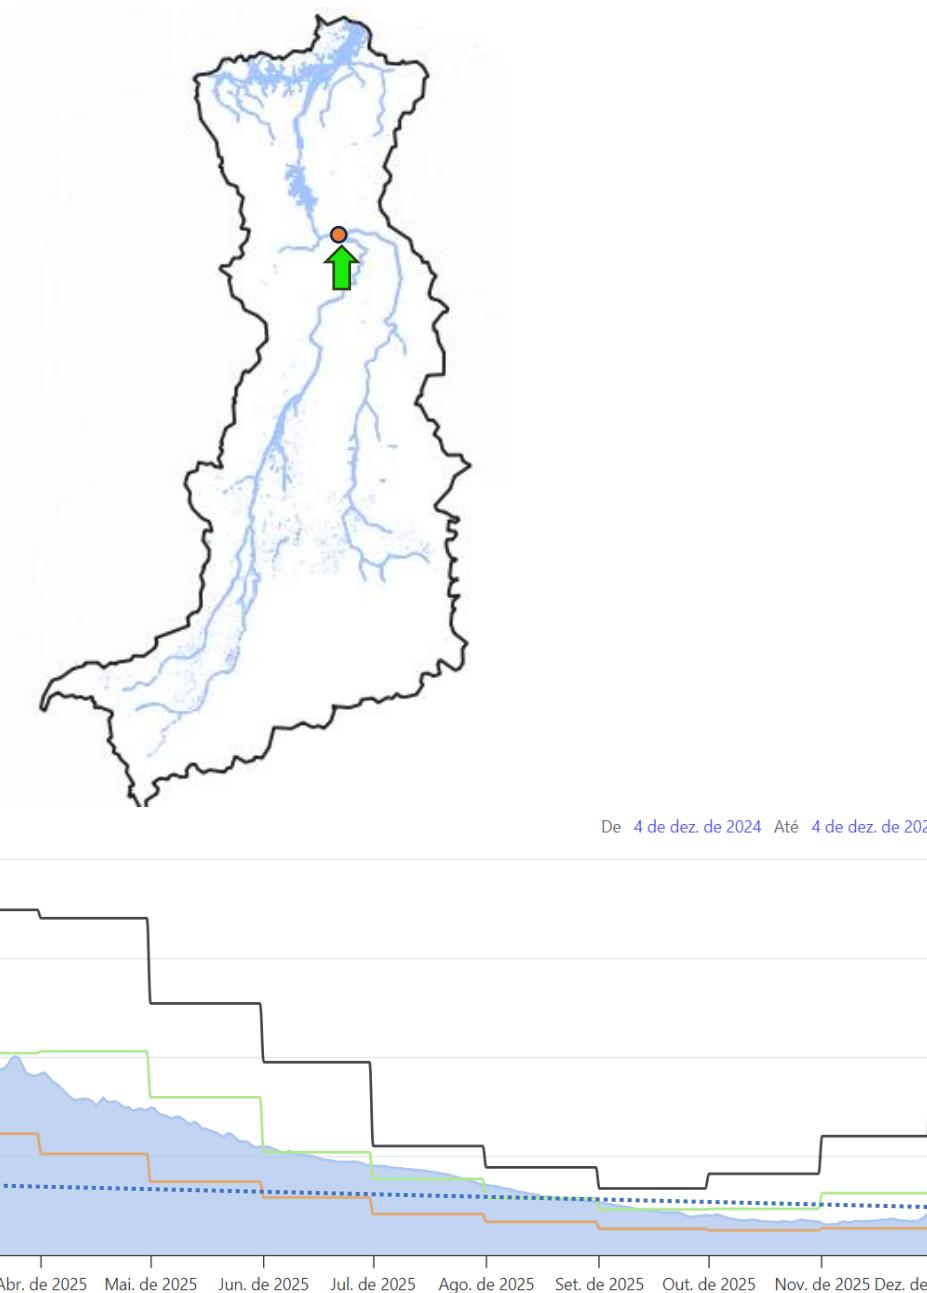
Rio Tocantins – Estação de Marabá (PA)

Variação das cotas nos últimos 15 dias: 77 cm, em média 5,1 cm por dia.
Condição atual: Anomalia negativa leve
