CENSIPAM
Centro Gestor e Operacional do
Sistema de Proteção da Amazônia

Sipam**Hidro**

Análise e Prognóstico Hidrológico

Julho/2025

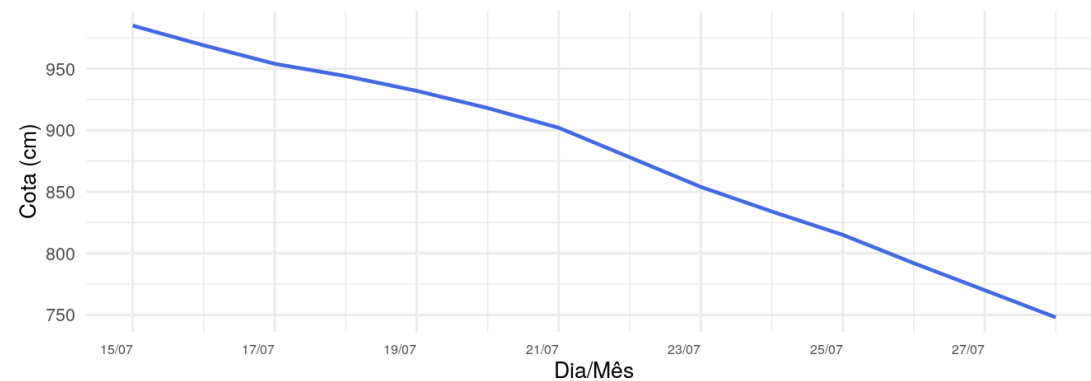
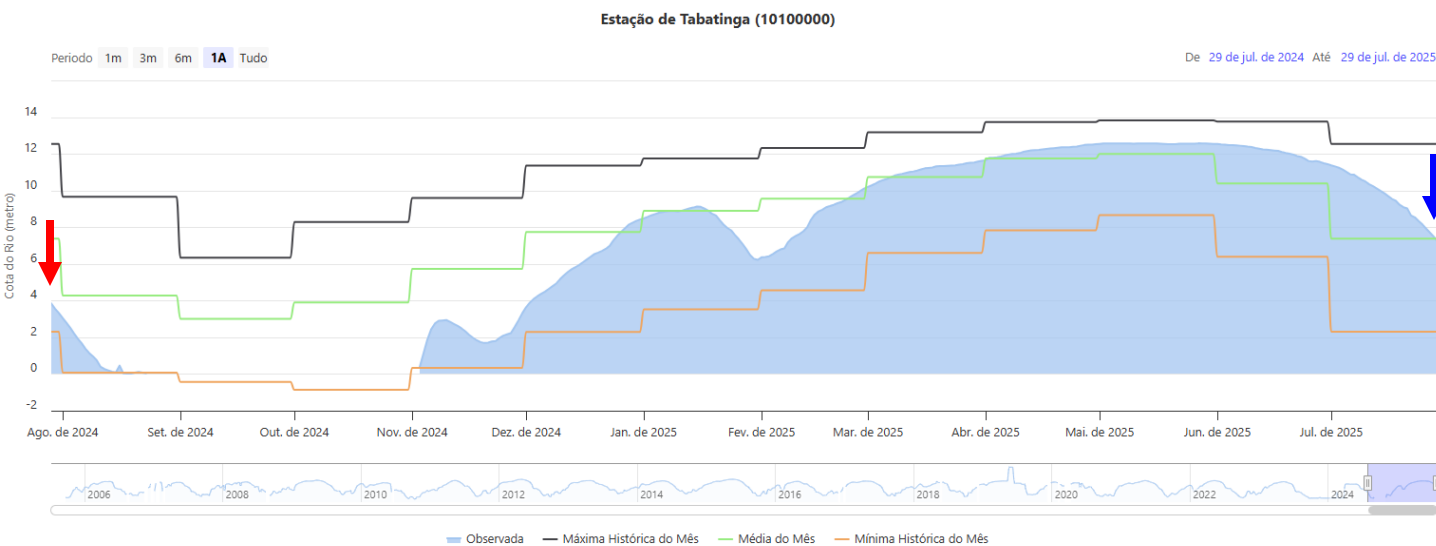
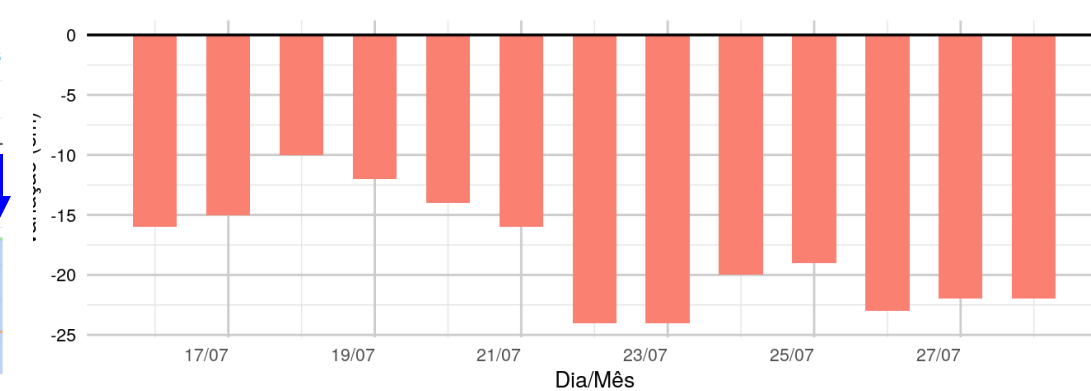
Rio Solimões – Estação de Tabatinga (AM)

Variação das cotas nos últimos 15 dias: -237 cm, em média -15,8 cm por dia.

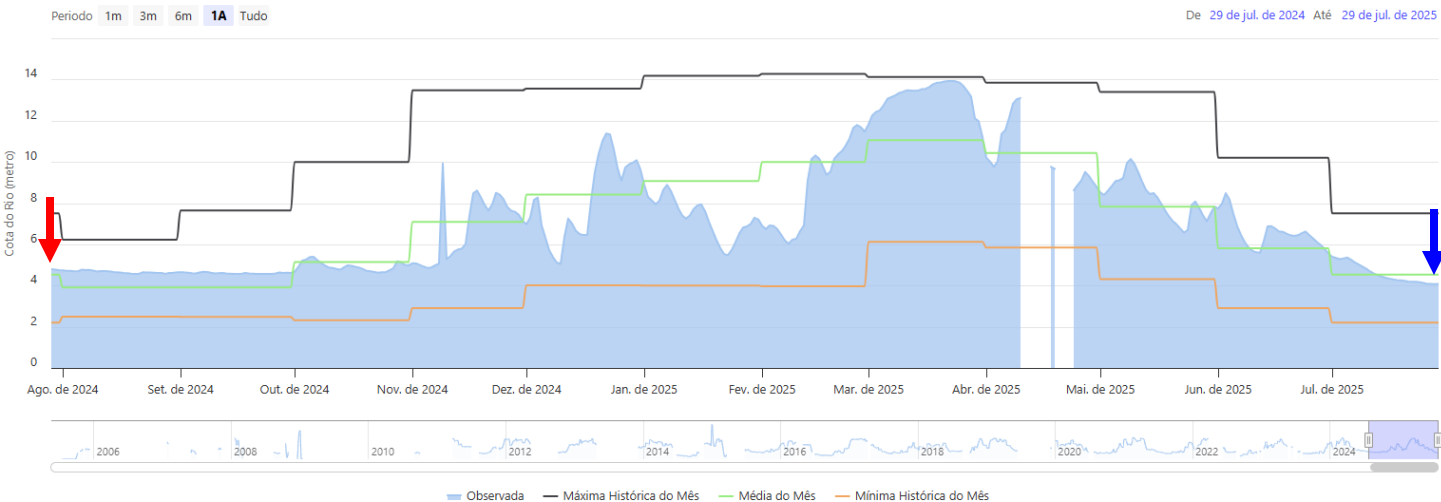
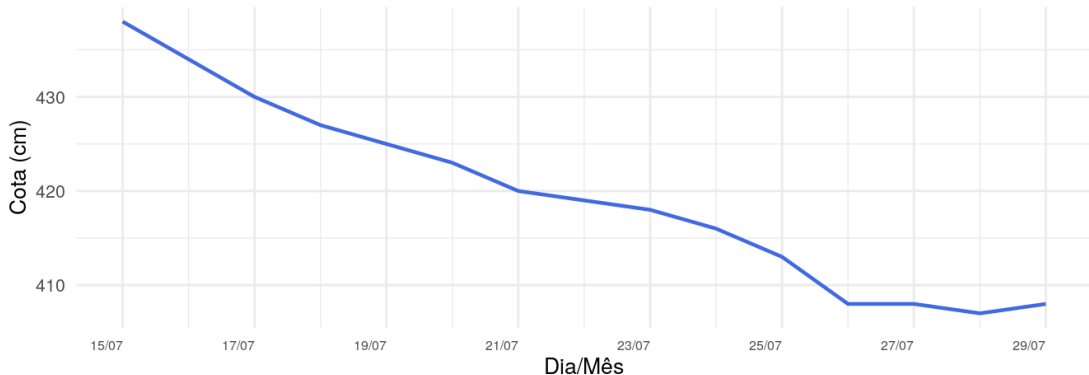
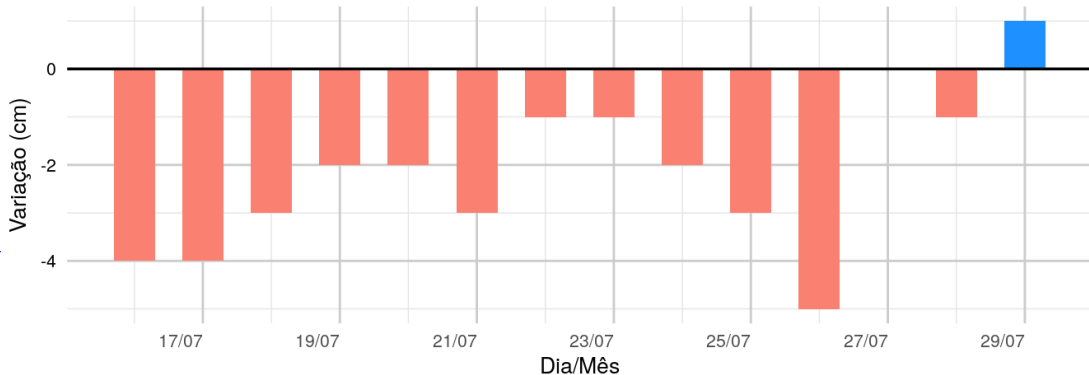
Estação de Cruzeiro Do Sul (12500000)

Rio Juruá – Estação de Cruzeiro do Sul (AC)

Variação das cotas nos últimos 15 dias: -30 cm, em média -2 cm por dia.

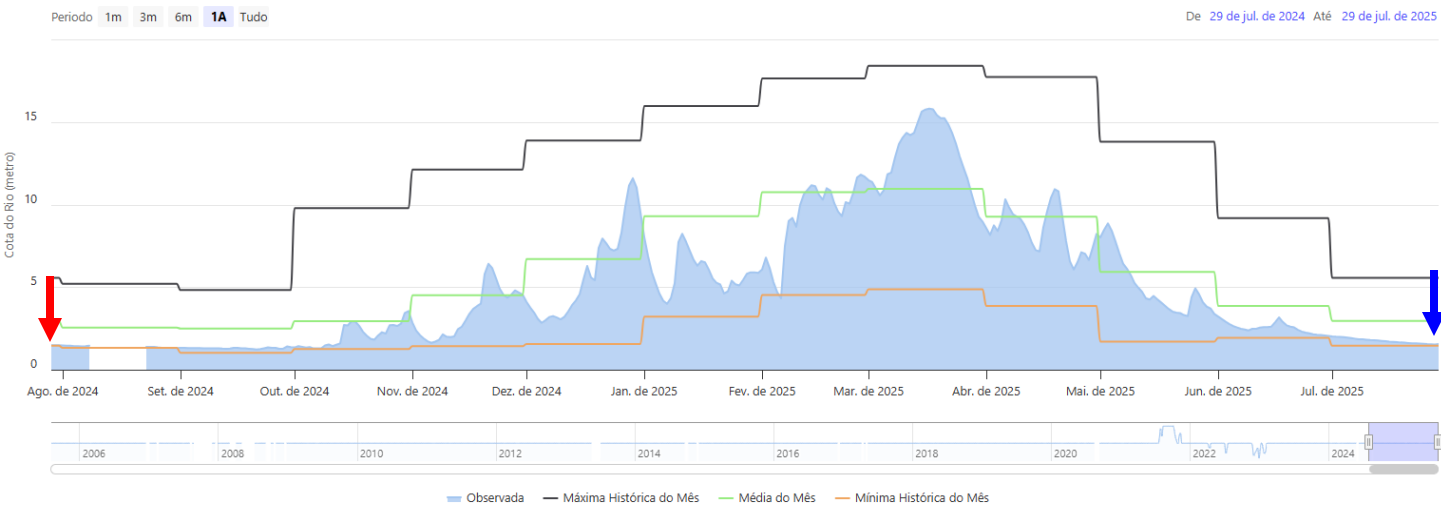
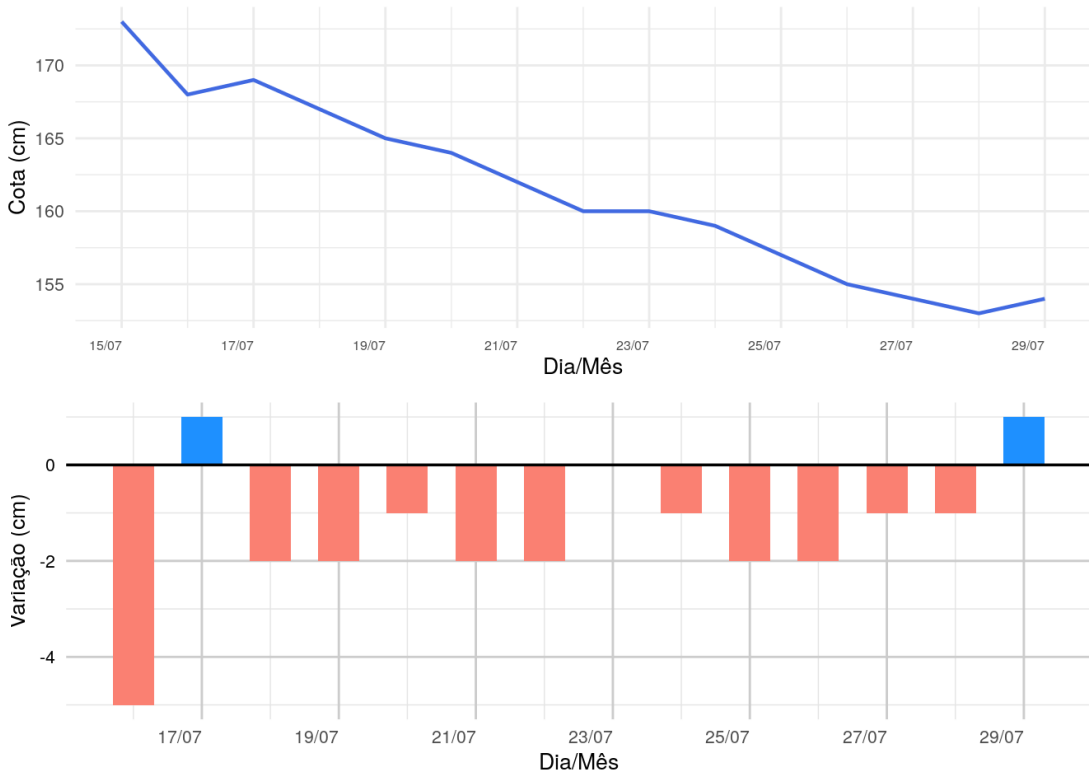
Estação de Rio Branco (13600002)

Rio Acre – Estação de Rio Branco (AC)

Variação das cotas nos últimos 15 dias: -19 cm, em média -1.27 cm por dia.

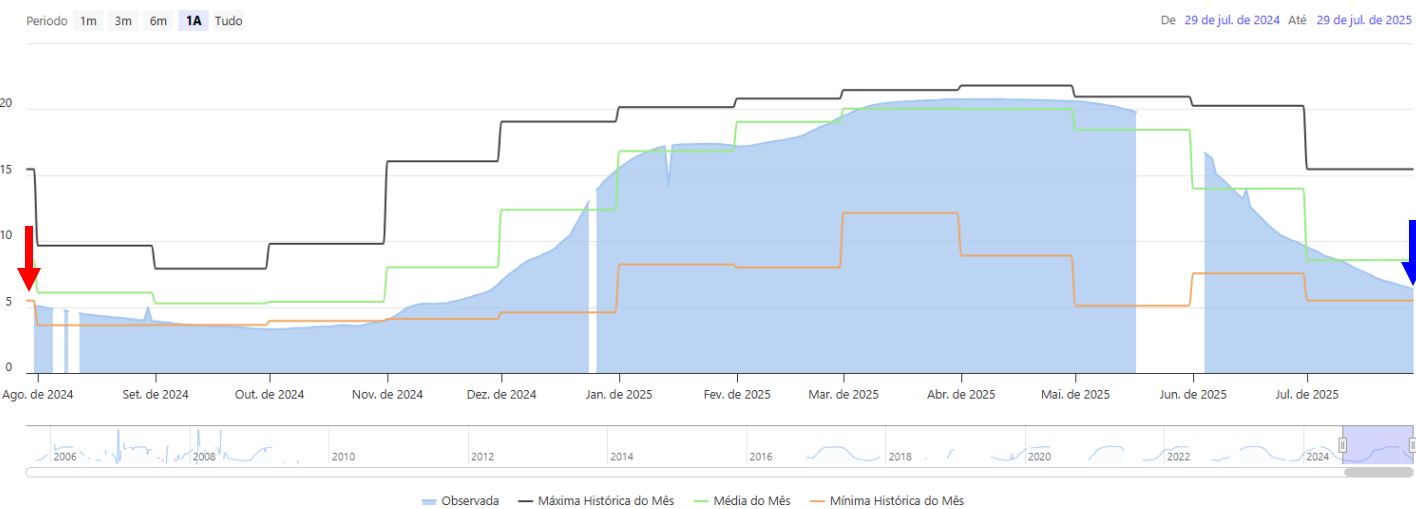
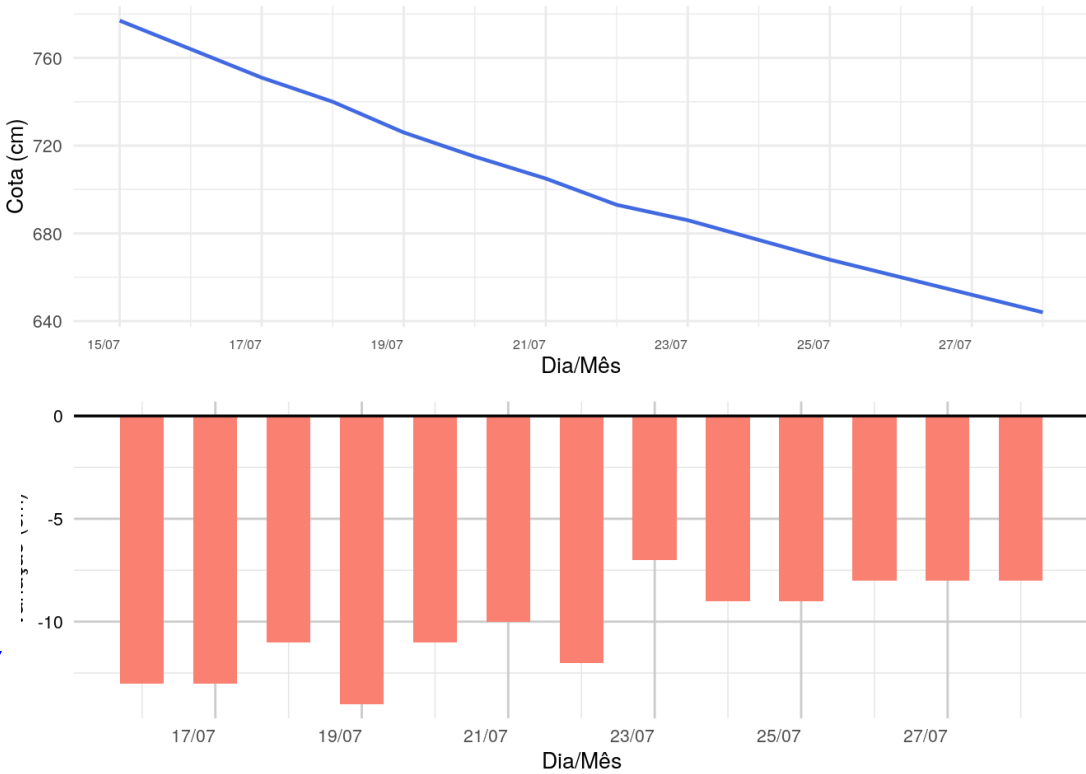
Estação de Lábrea (13870000)

Rio Purus – Estação de Lábrea (AM)

Variação das cotas nos últimos 15 dias: -133 cm, em média -8.87 cm por dia.

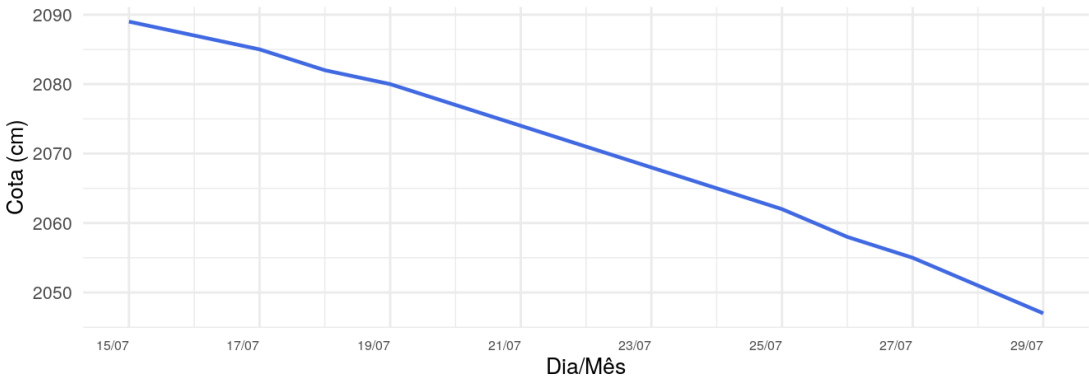
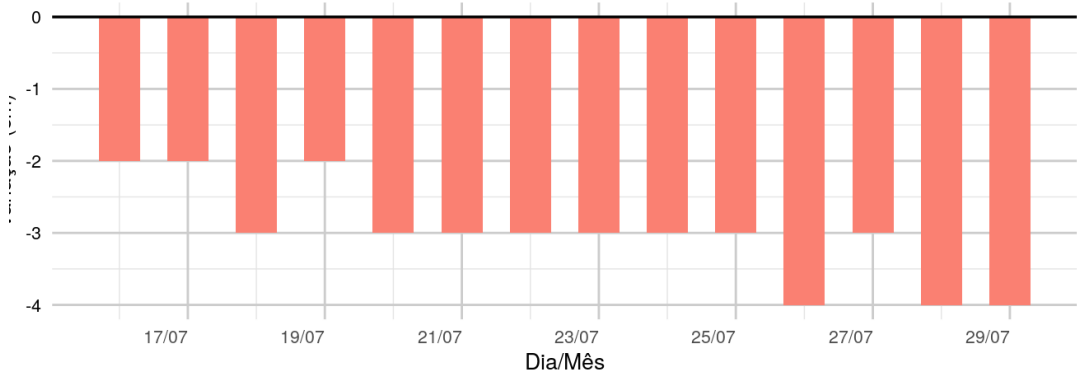
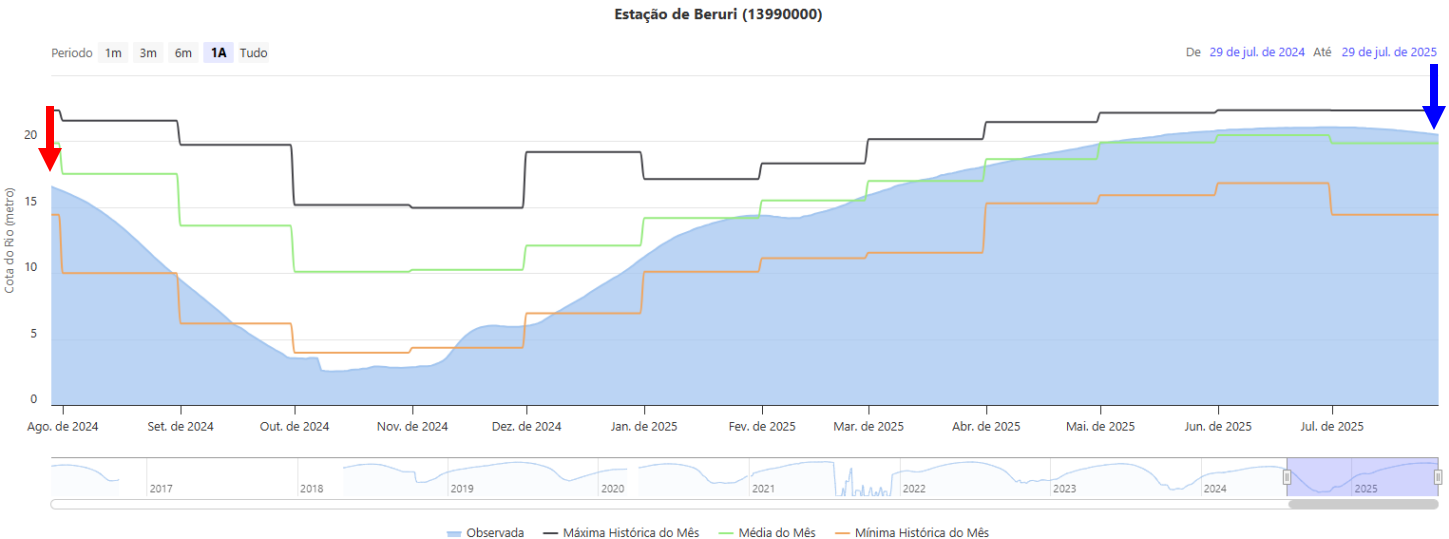
Rio Solimões – Estação de Beruri (AM)

Variação das cotas nos últimos 15 dias: -42 cm, em média -2.8 cm por dia.

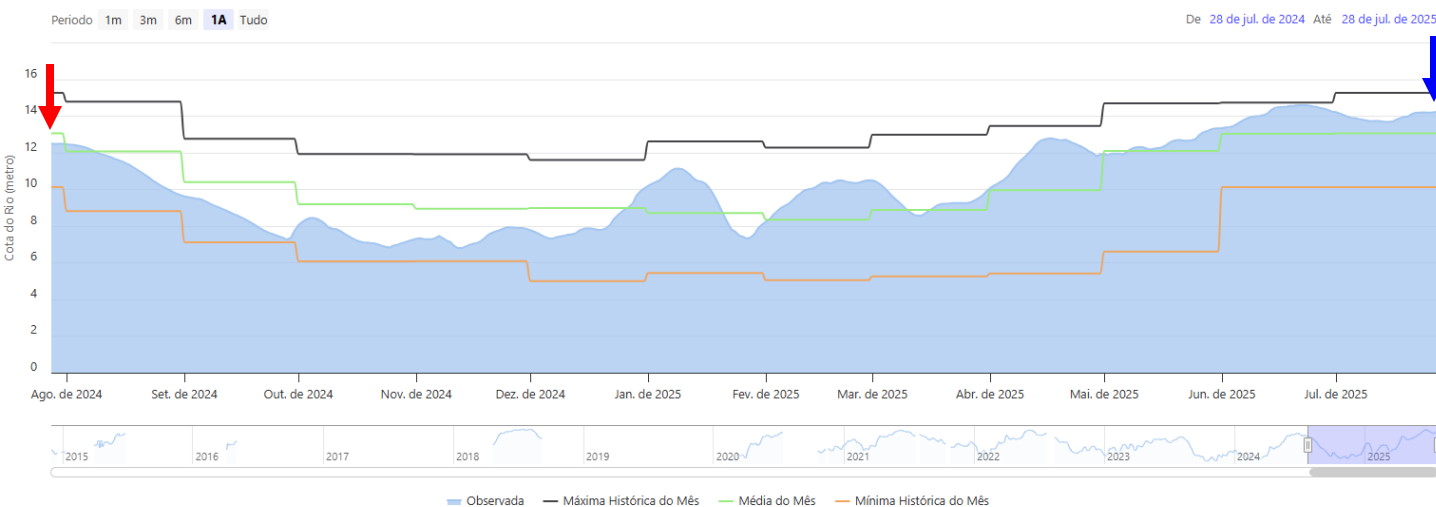
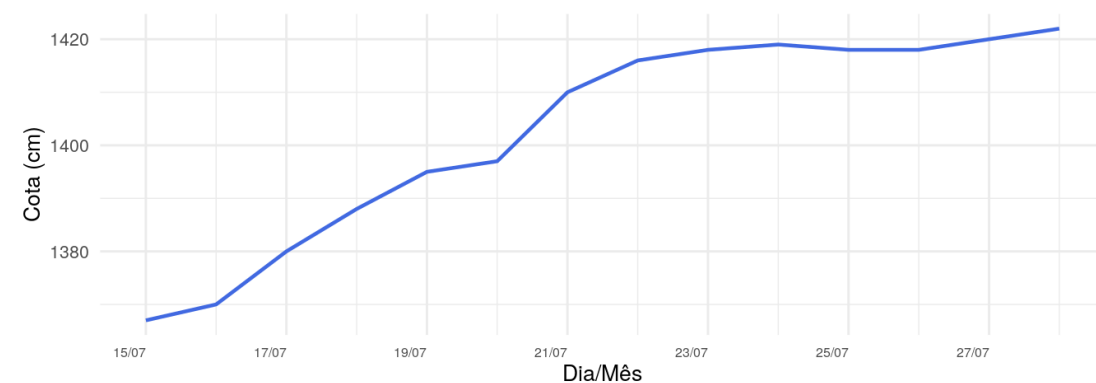
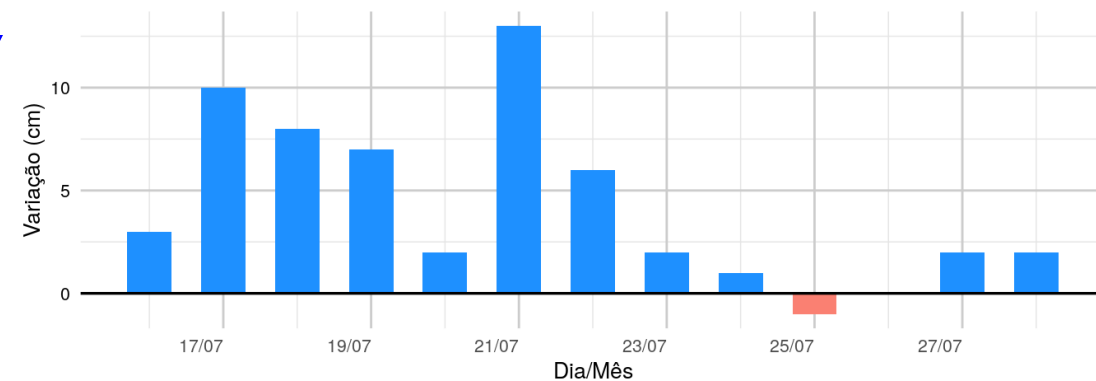
Estação de Curicuriari (14330000)

Rio Curicuriari – Estação de Curicuriari (AM)

Variação das cotas nos últimos 15 dias: 55 cm, em média 3.67 cm por dia.

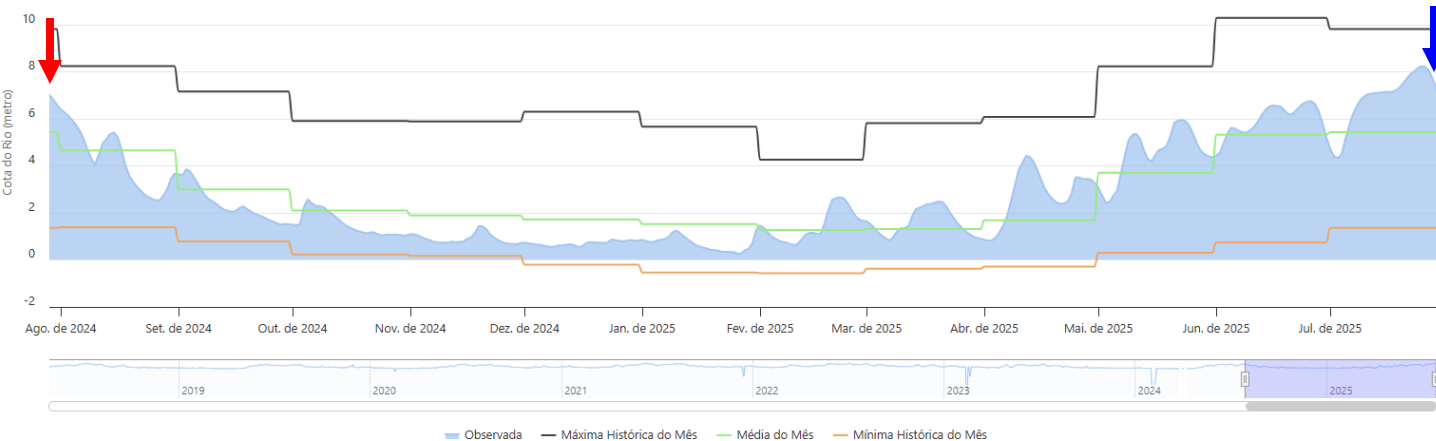
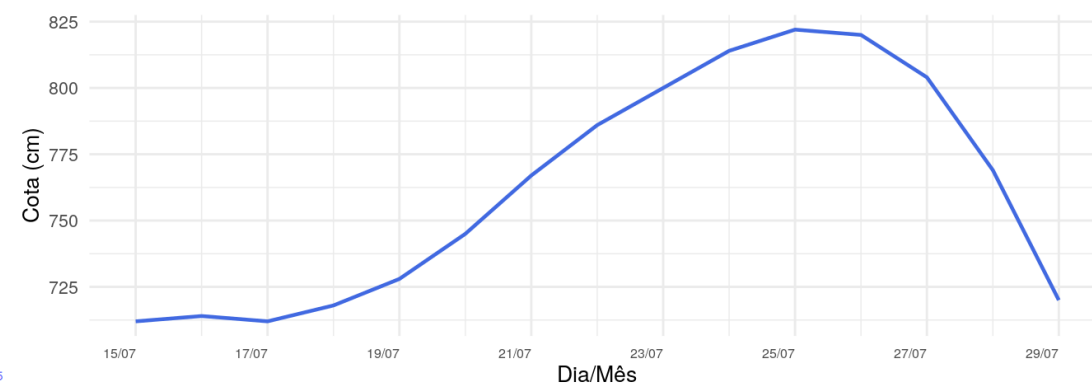
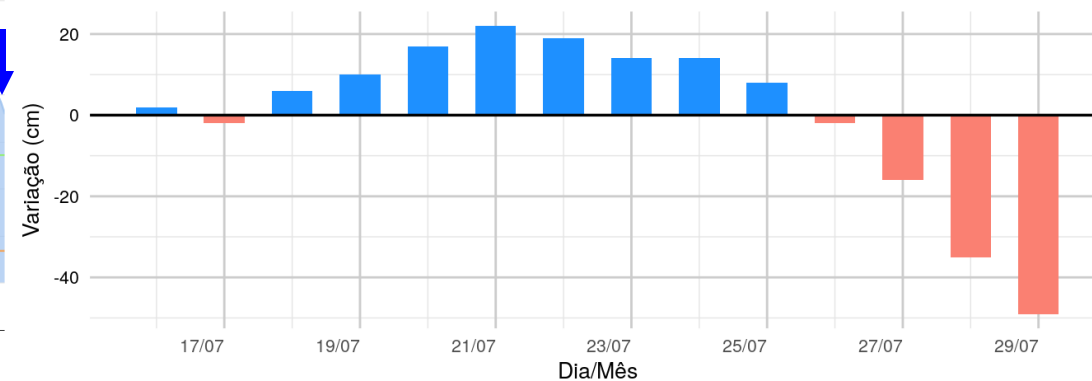
Estação de Boa Vista (14620000)

Rio Branco – Estação de Boa Vista (RR)

Variação das cotas nos últimos 15 dias: 8 cm, em média 0.53 cm por dia.

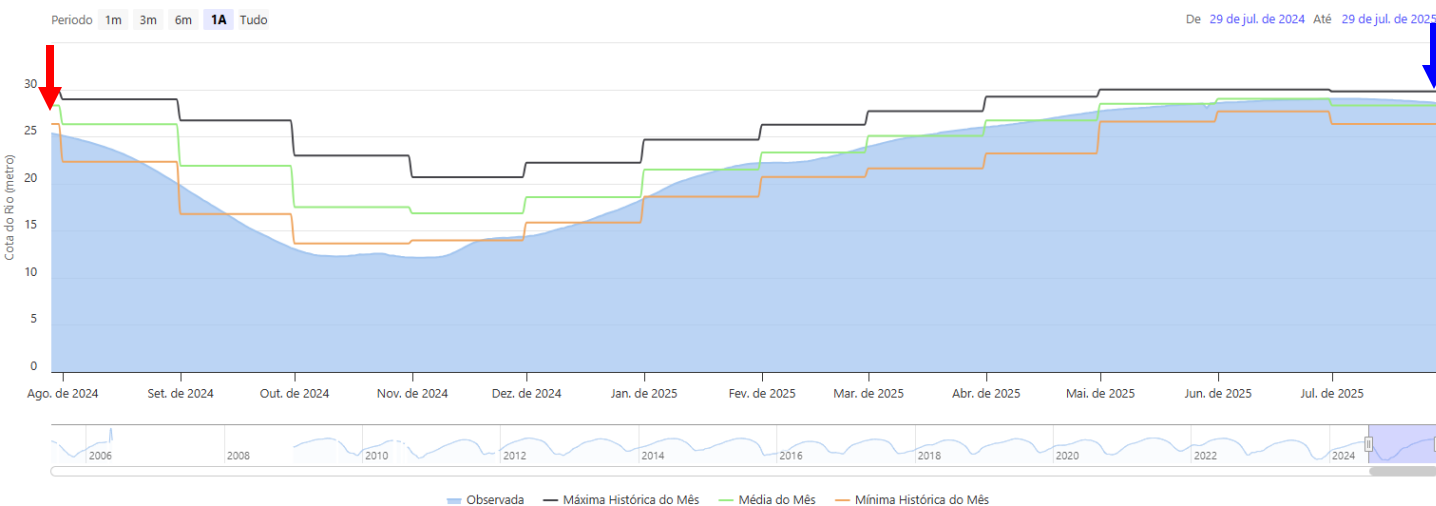
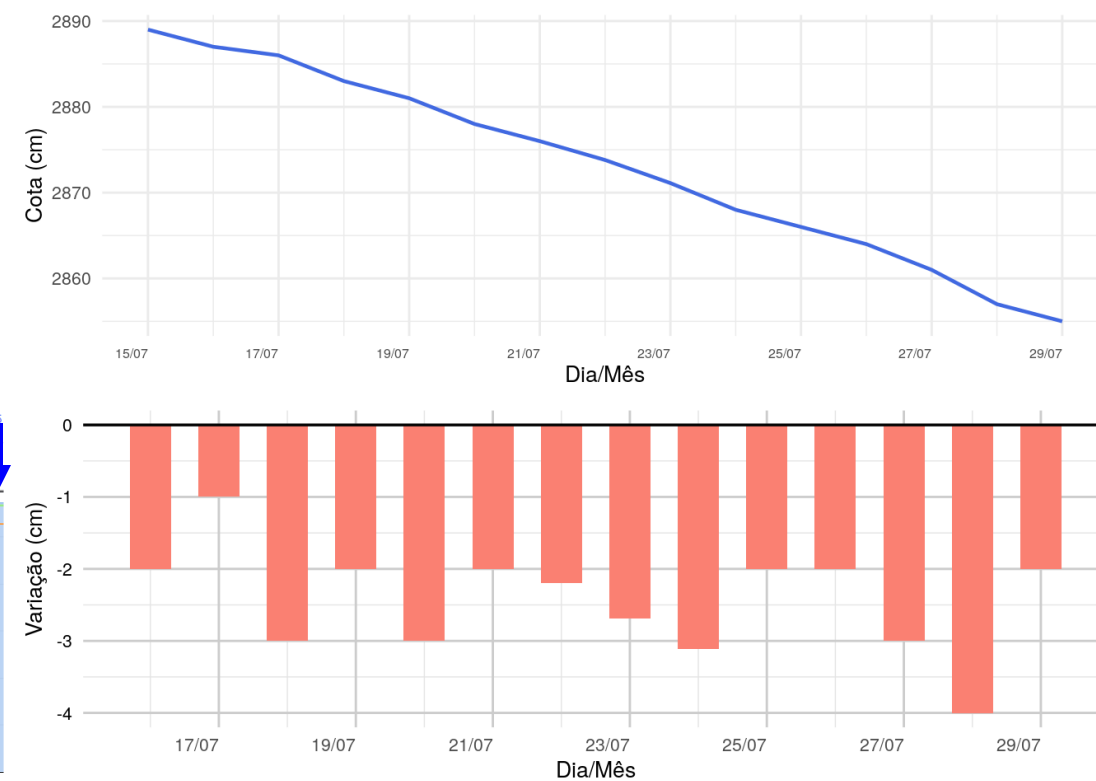
Rio Solimões – Estação de Manaus (AM)

Variação das cotas nos últimos 15 dias: -34 cm, em média -2.27 cm por dia.

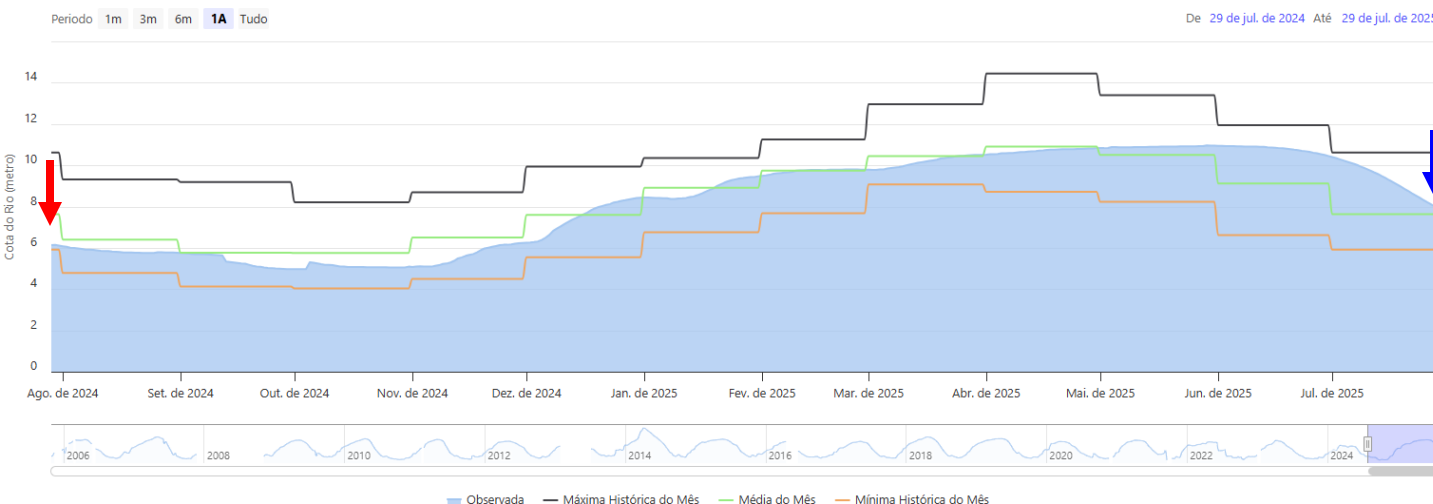
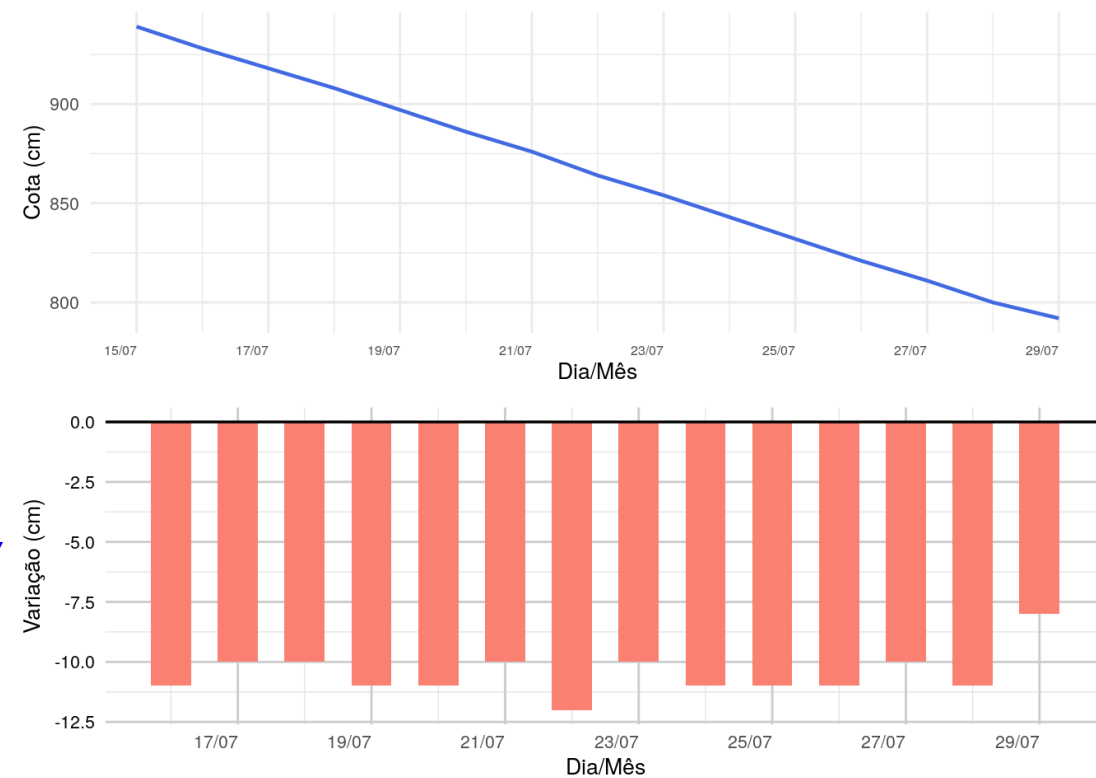
Rio Mamoré – Estação de Guajará-Mirim (RO)

Variação das cotas nos últimos 15 dias: -147 cm, em média -9.8 cm por dia.

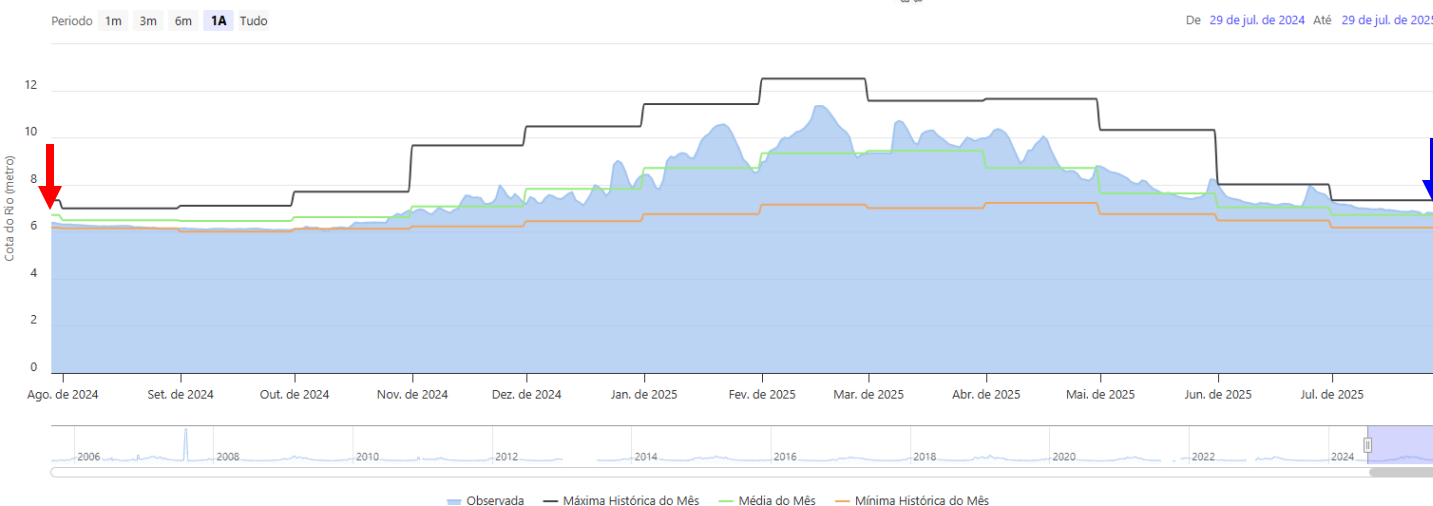
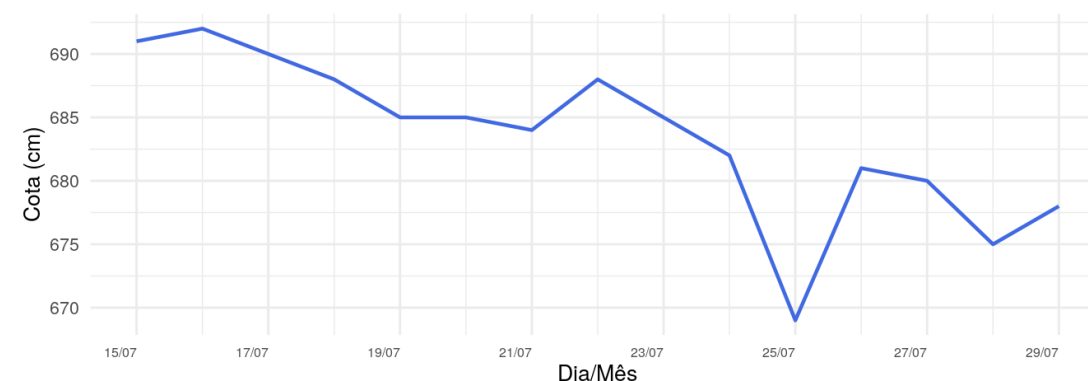
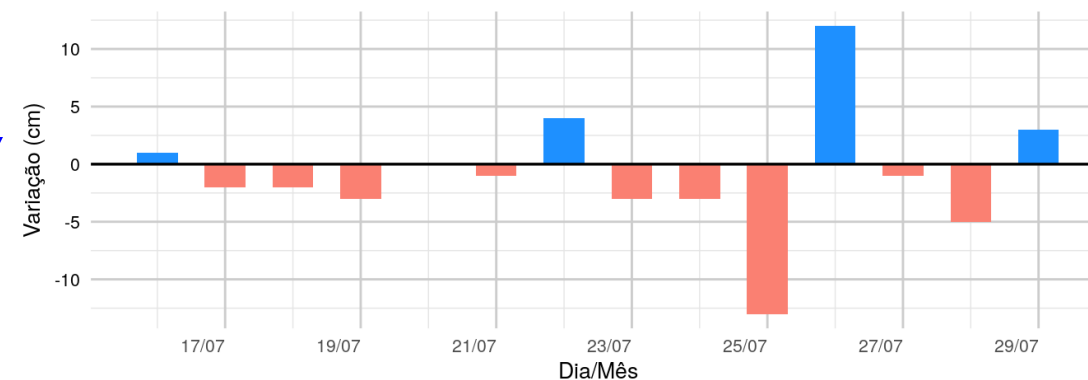
Rio Jiparaná – Estação de Ji-Paraná (RO)

Variação das cotas nos últimos 15 dias: -13 cm, em média -0.87 cm por dia.

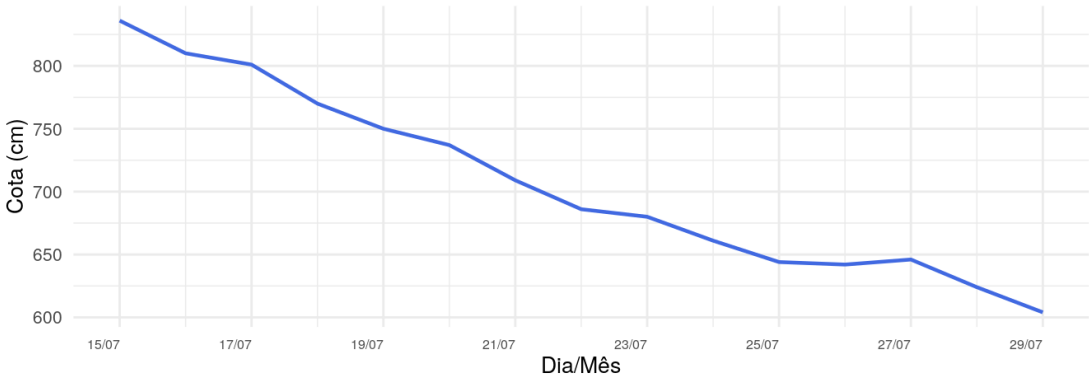
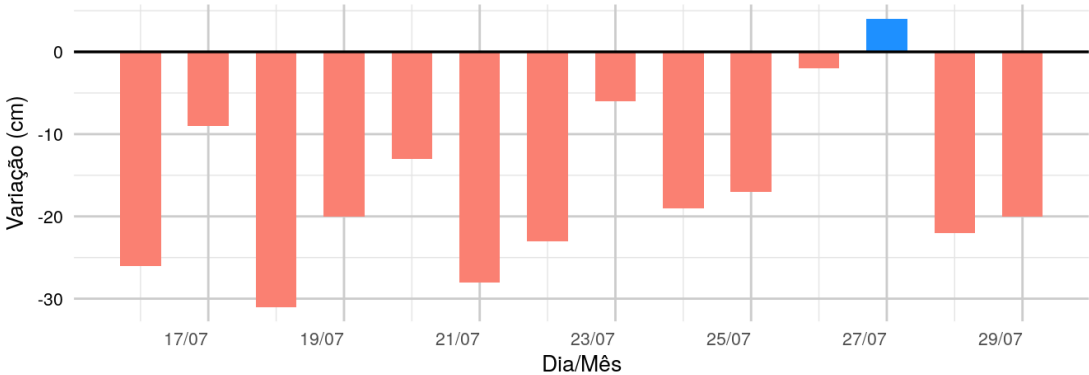
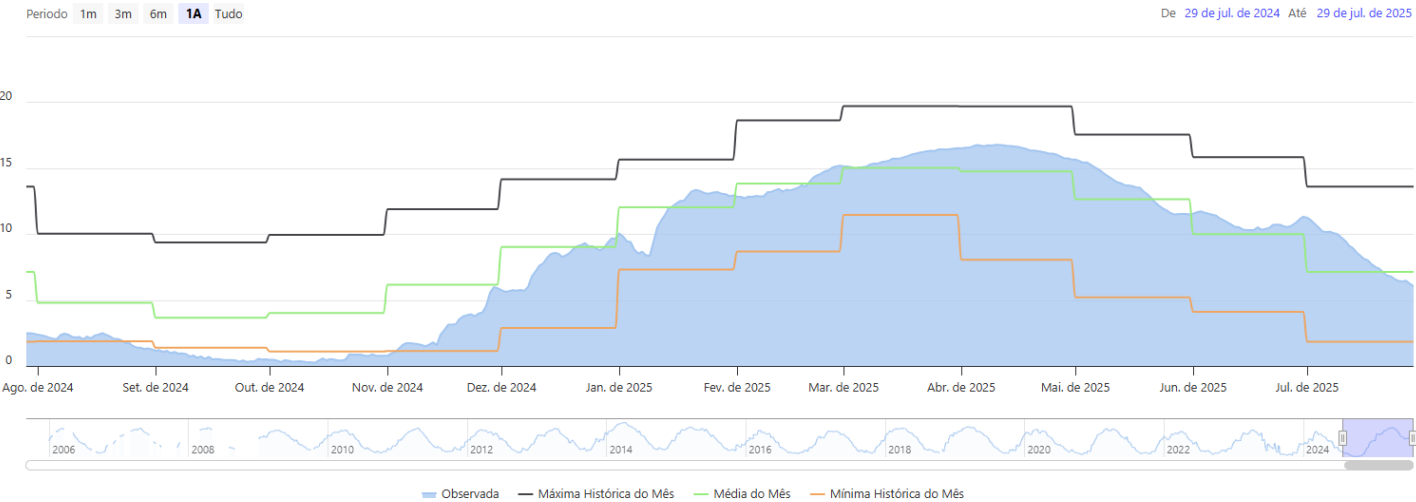
Rio Madeira – Estação de Porto Velho (RO)

Variação das cotas nos últimos 15 dias: -232 cm, em média -15.47 cm por dia.

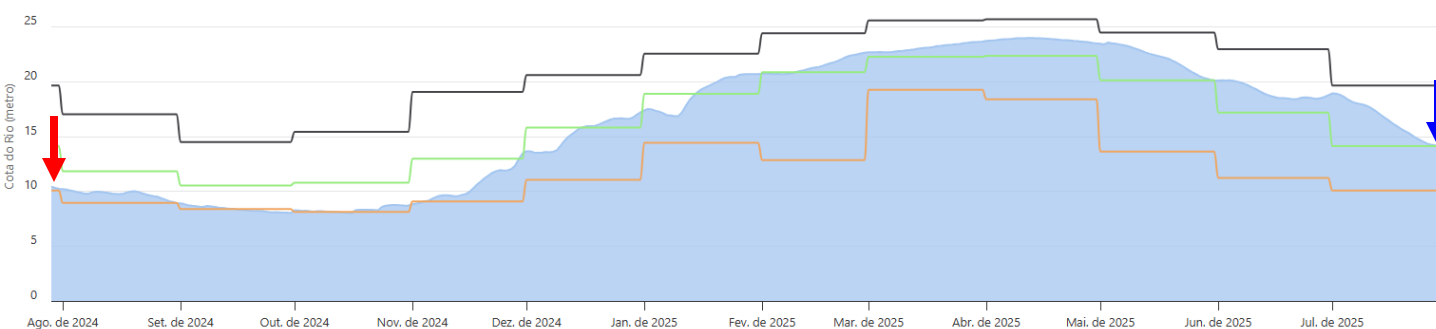
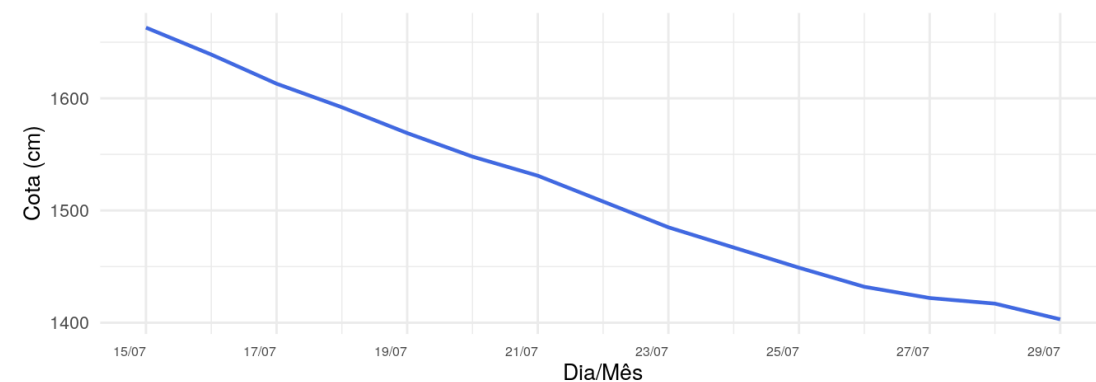
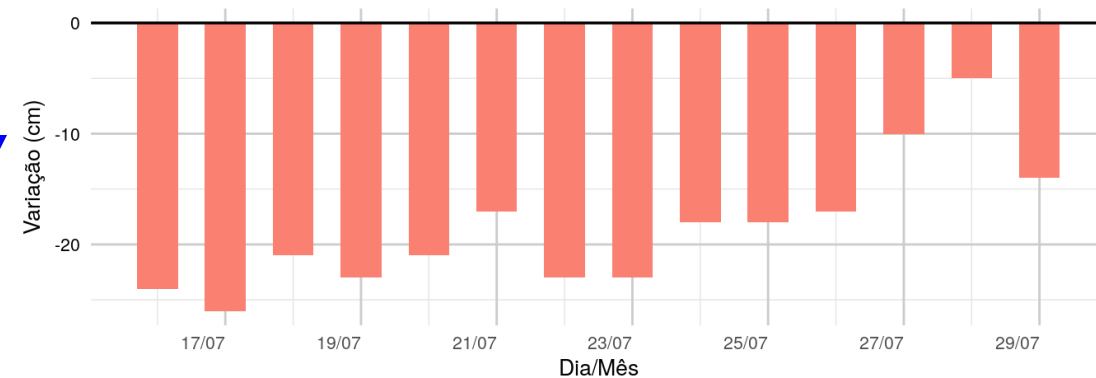
Rio Madeira – Estação de Humaita (AM)

Variação das cotas nos últimos 15 dias: -260 cm, em média -17.33 cm por dia.

Observada Máxima Histórica do Mês Média do Mês Mínima Histórica do Mês

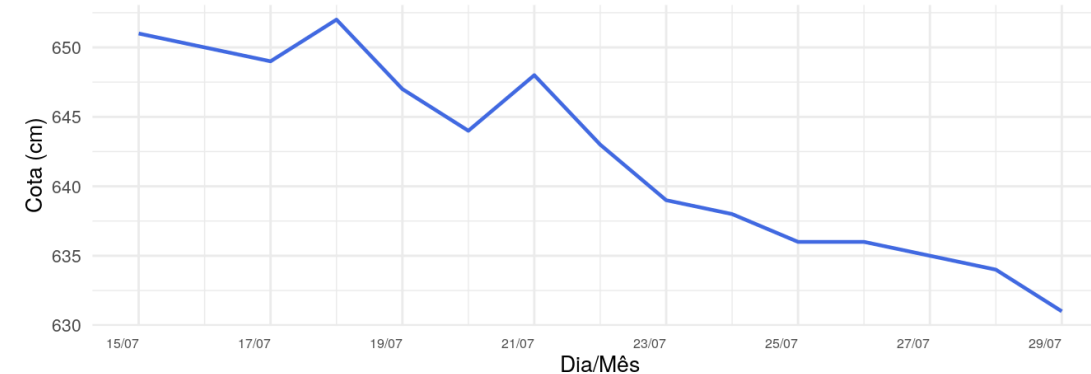
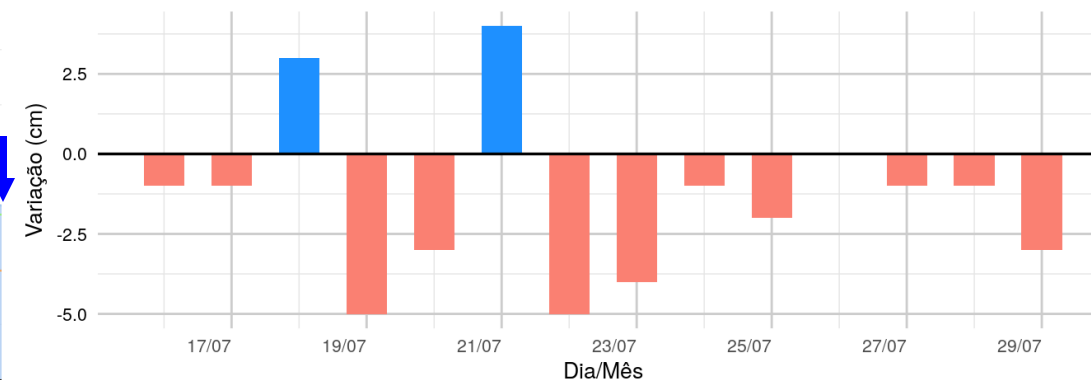
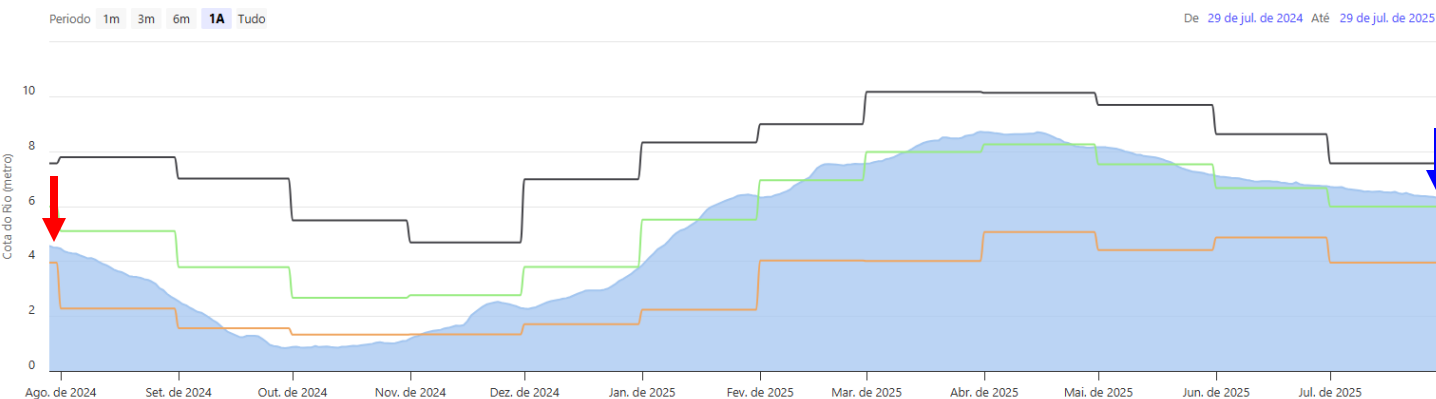
Estação de Itaituba (17730000)

Rio Tapajós – Estação de Itaituba (PA)

Variação das cotas nos últimos 15 dias: -20 cm, em média -1.33 cm por dia.

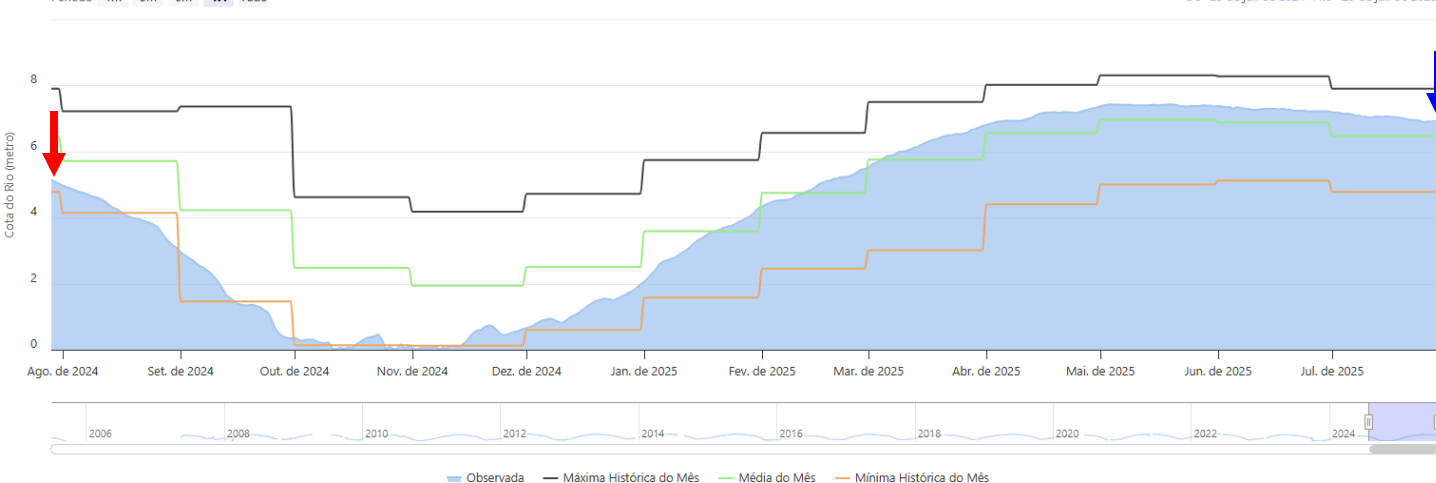
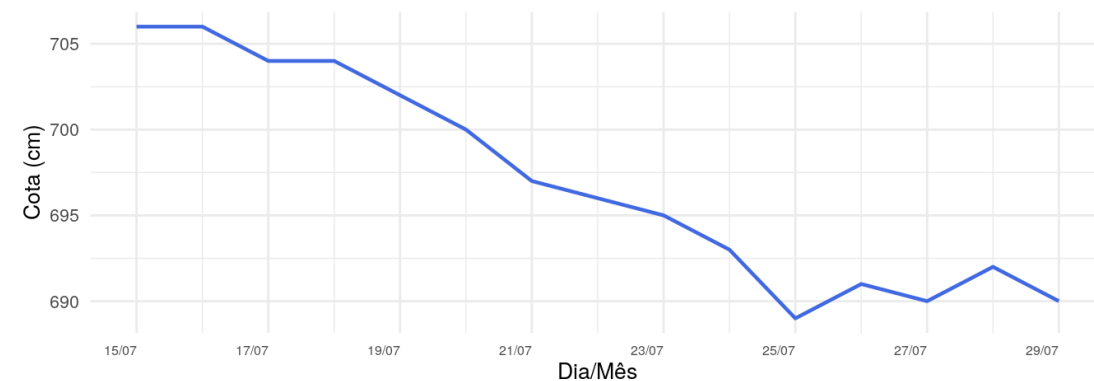
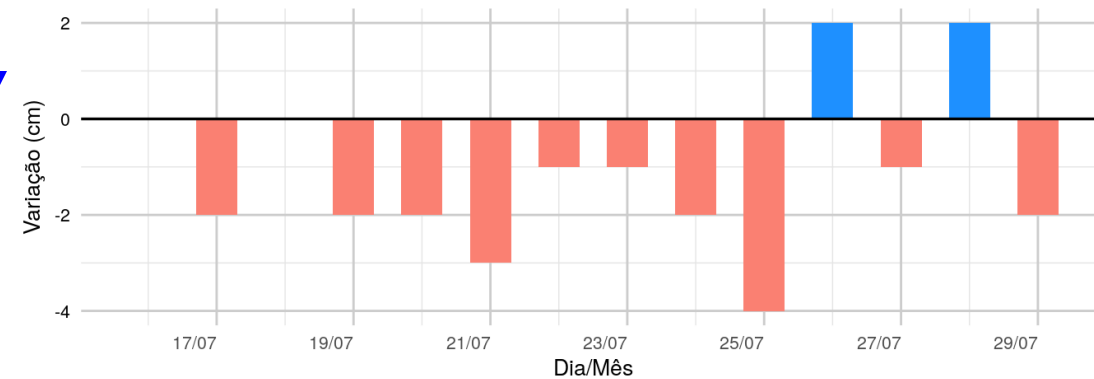
Estação de Santarém (17900000)

Rio Tapajós – Estação de Santarém (PA)

Variação das cotas nos últimos 15 dias: -16 cm, em média -1.07 cm por dia.
